Badania konserwatorskie wraz z programem prac elewacji szkoły podstawowej nr 1
w Goldapi
Ul. Szkolna 4, Goldap

Toruń, 2024 r.

Mgr Paulina Szczurek	Nr dyplomu:	Podpis:
e-mail: paulinaewa.sz@gmail.com tel: 502334438	konserwator zabytków spec. konserwacja i restauracja rzeźby kamiennej i elementów architektonicznych: 211649

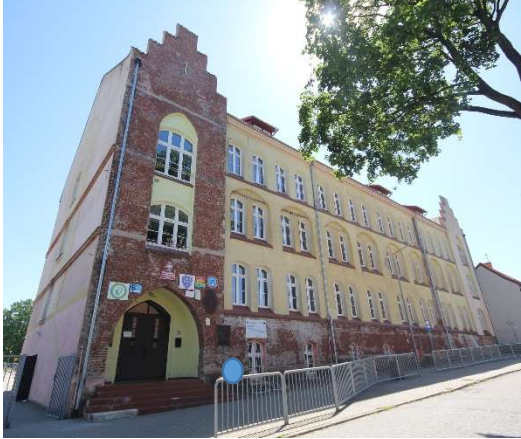
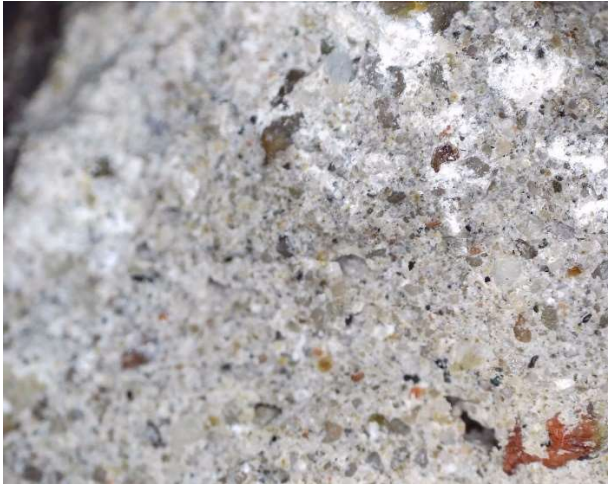
Karta próbki nr 1 (cokół, spoina cokołu kamiennego, zewnętrzna, wtórna)	
Miejsce pobrania próbki	Zdjęcie mikroskopowe próbki

Stratygrafia próbki	
material próbki	1.spoina
kolor	1.szaro-kremowy
struktura	1.spoina – psamitowo-psefitowa (piaszczysto-żwirowa.
tekstura	1.spoina - bezładna
spoistość	1. próbka zwarta
spoiwo	cementowo-wapienne(?)
kruszywo	kwarc - kamyki przezroczyste, mleczne; okruchy skał nieprzezroczystych; dobrze obtoczone; niewielki udział innych skał, oraz kawałki ceramiki .

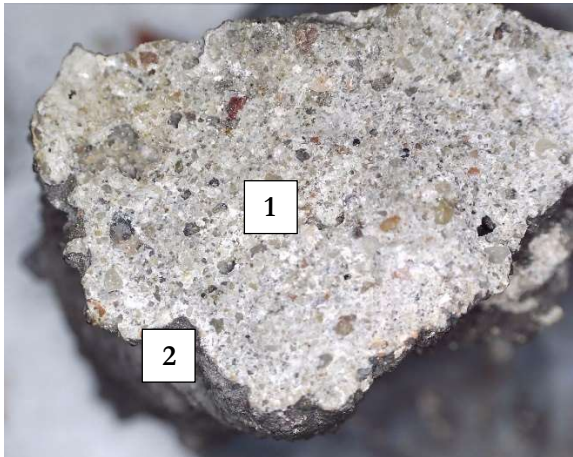
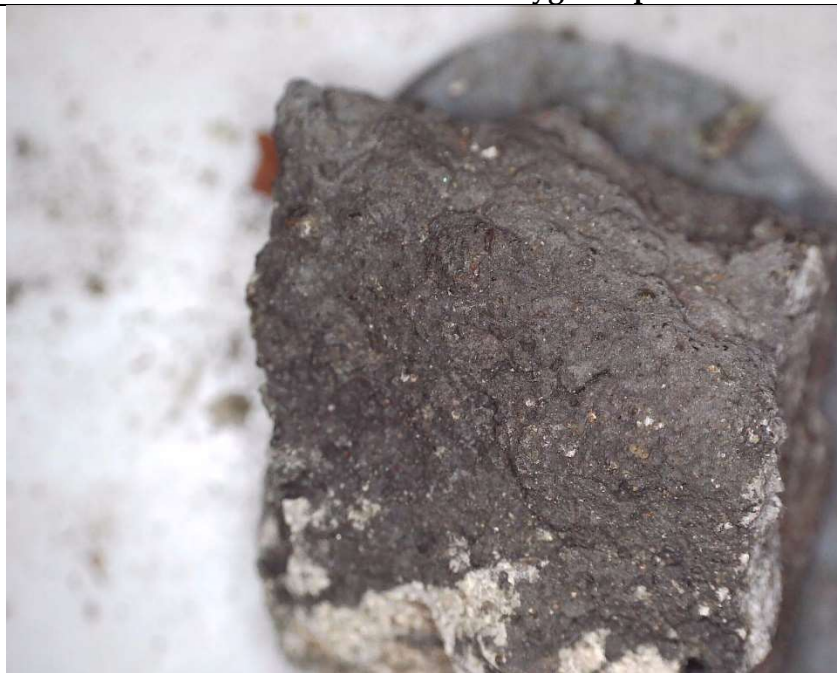
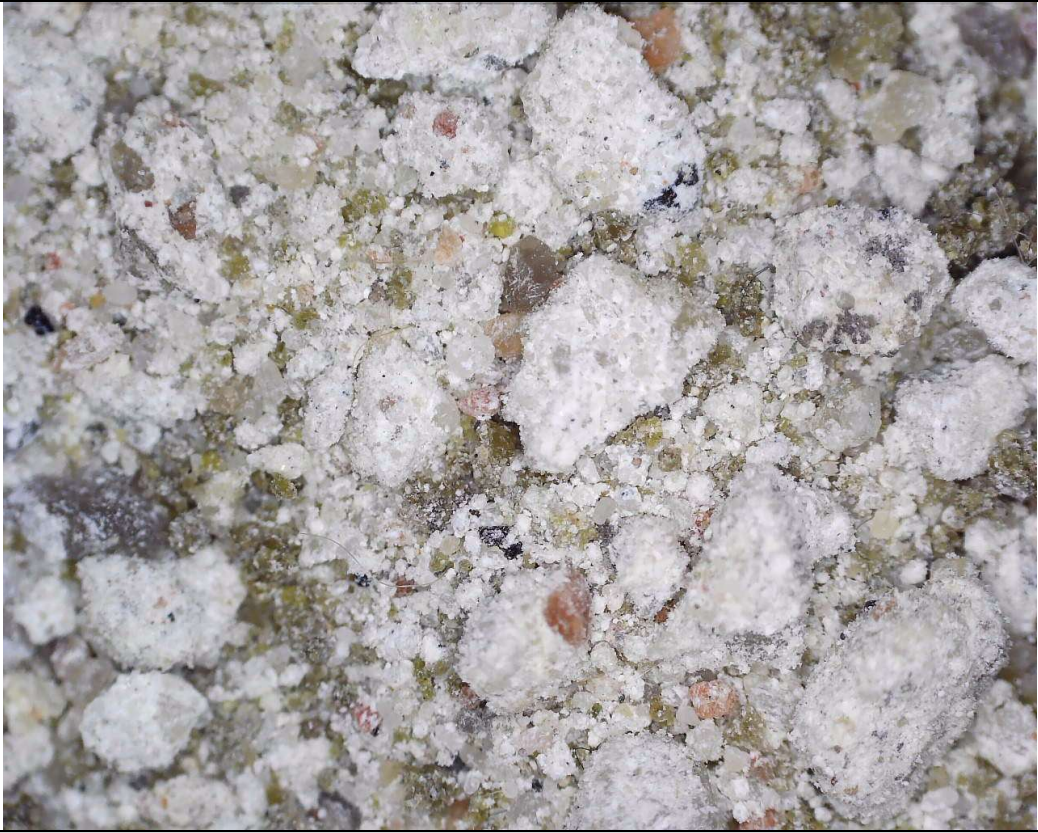
Karta próbki nr 2 (spoina cokołu kamiennego, pierwotna)

materiał próbki	1.tynk; 2.warstwy farby wapiennej
kolor	1.kremowy; 2. czarny
struktura	1.tynk - .tynk - psamitowo-psefitowa (piaszczysto-żwirowa), przeważają dobrze obtoczone okruchy poniżej 0,5 mm.
tekstura	1.tynk - bezładna

spoistość	1.tynk – osypuje się; 2.wymalowanie – pudruje się
spoiwo	1. Cementowo-wapienne 2. Wapienne
kruszywo	kwarc - kamyki przezroczyste, mleczne; okruchy skał nieprzezroczystych; dobrze obtoczone
Analiza chemiczna (dot. warstwy 1)	
Reakcja z 2 M roztworem HCl	Reakcja zachodzi, pozostają nierozpuszczone grudki; pozostaje zawiesina
Stosunek wagowy spoiwa do kruszywa	
1;1,5	
Próbka po rozpuszczeniu w HCl

Analiza chemiczna (dot. warstwy 2)	
Reakcja z 2 M roztworem HCl	zachodzi, reakcja intensywna; kolor kwasu bez zmian

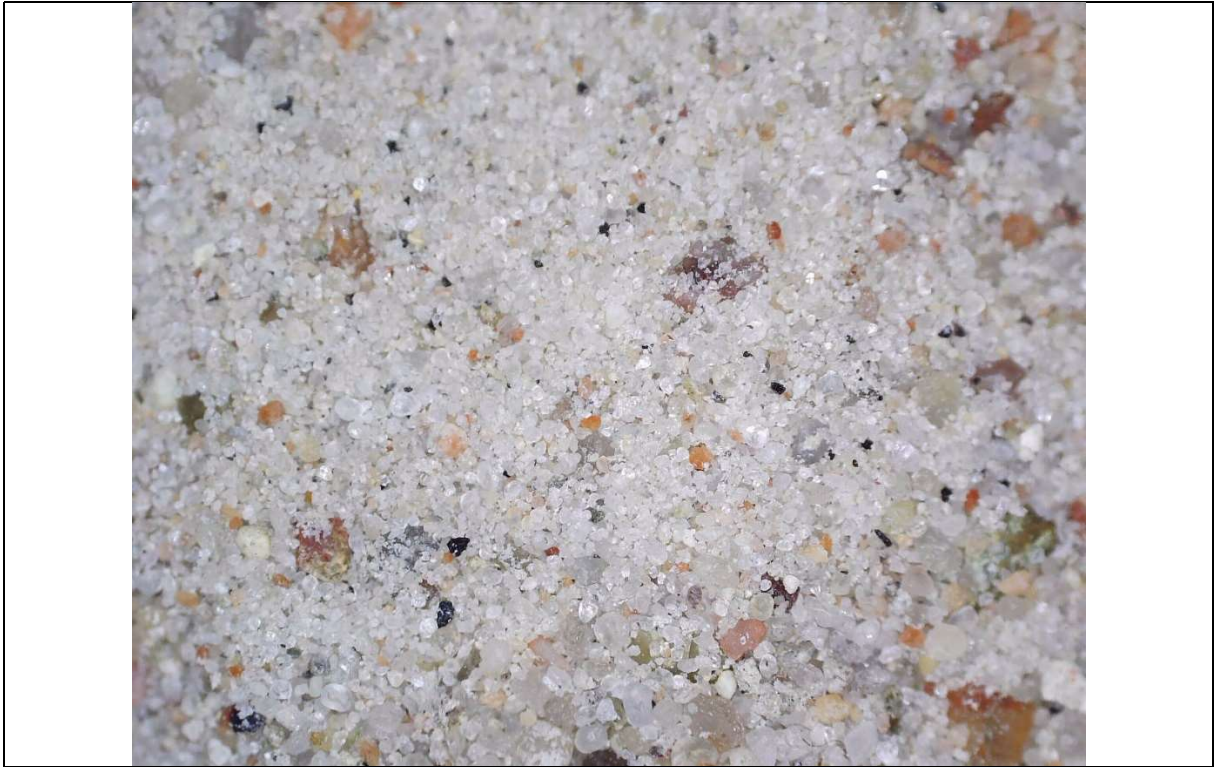
Karta próbki nr 3 (wyprawa murarska pierwotna)

Stratygrafia próbki	
materiał próbki	1. Zaprawa wapienna
kolor	1.kremowy;
struktura	1.tynk – psamitowo-psefitowa (piaszczysto-żwirowa), przeważają dobrze obtoczone okruchy poniżej 0,5 mm.
tekstura	1.tynk - bezładna
spoistość	1.tynk – osypuje się;
spoiwo	wapienne
kruszywo	Przeważa kwarc - kamyki przezroczyste, młeczne; okruchy skał nieprzezroczystych; dobrze obtoczone
Analiza chemiczna (dot. warstwy 1)	
Reakcja z 2 M roztworem HCl	zachodzi, reakcja intensywna
Stosunek wagowy spoiwa do kruszywa	
1:1,5	
Próbka po rozpuszczeniu w HCl

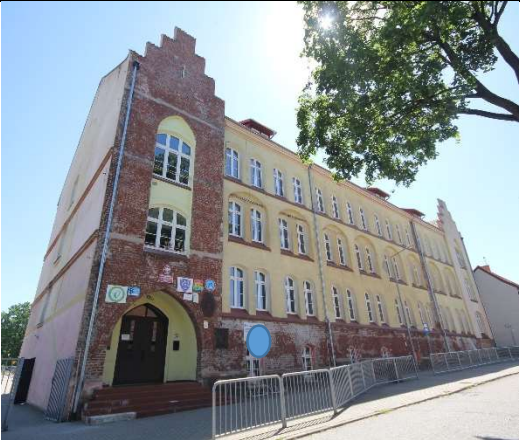
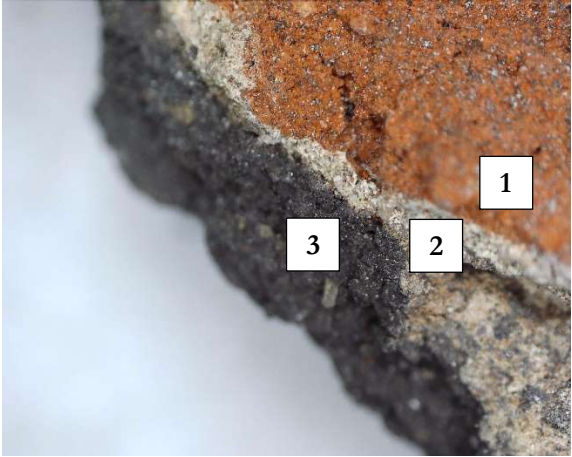
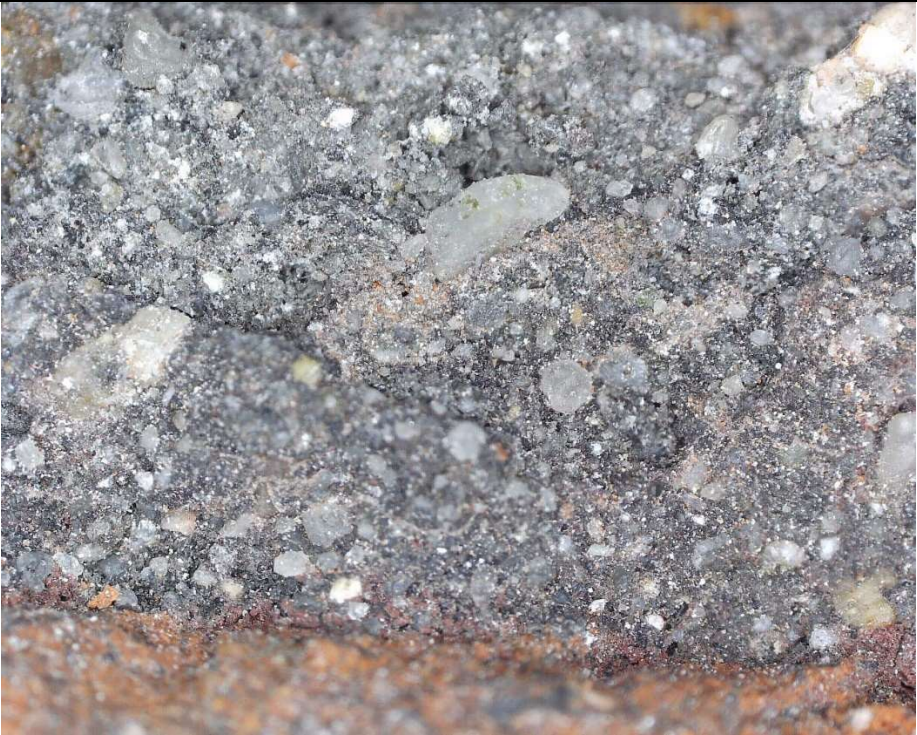
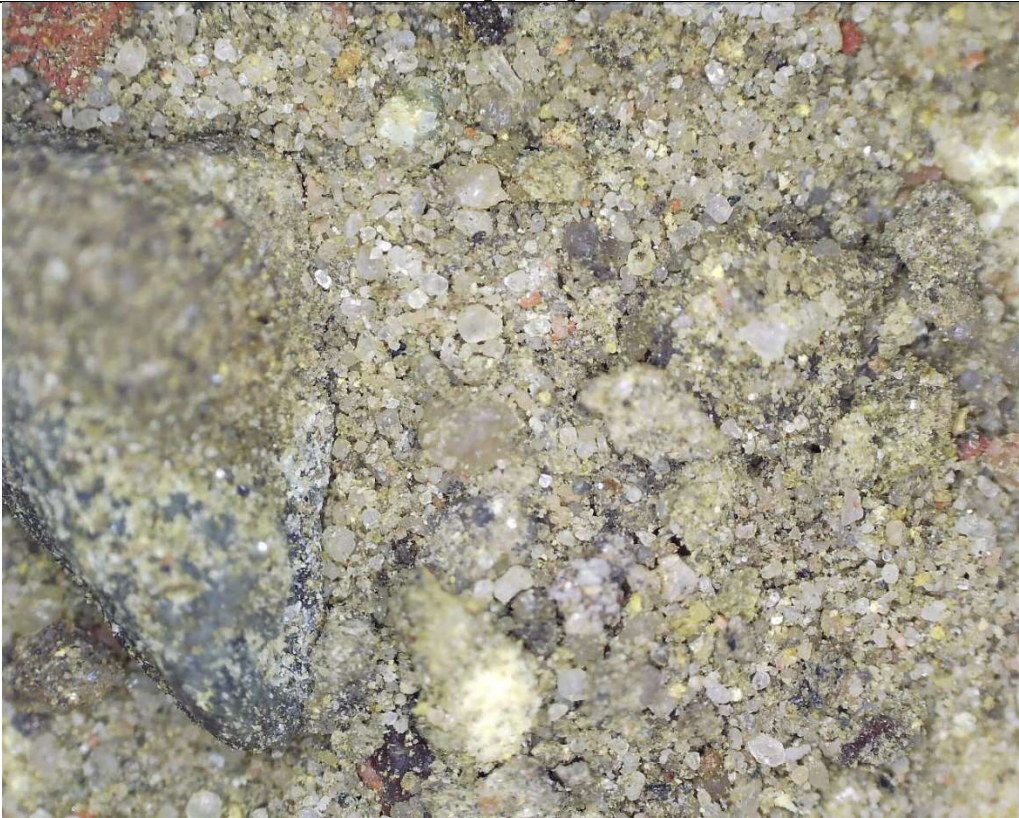
Karta próbki nr 4 (spoina oryginalna)	
Miejsce pobrania próbki	Zdjęcie mikroskopowe próbki

materiał próbki	1.cegła; 2. warstwa zaprawy murarskiej 3. spoina
kolor	1.pomarańczowy 2.kremowy 3.czarny
struktura	3.spoina - psamitowo-psefitowa (piaszczysto-żwirowa), przeważają

dobrze obtoczone okruchy poniżej 0,5 mm.
tekstura	1.tynk - bezładna
spoiwość	1. Cegła -spoiwa 2,3-pudruje się
spoiwo	1. Nie dotyczy 2. Wapienne 3. Cementowo-wapienne.
kruszywo	3.kwarc - kamyki przezroczyste, mleczne; okruchy skał nieprzezroczystych; dobrze obtoczone
Analiza chemiczna (dot. warstwy 3)	
Reakcja z roztworem HCl	Reakcja zachodzi, pozostają grudki.
Stosunek wagowy spoiwa do kruszywa	
1:3	
Próbka po rozpuszczeniu w HCl

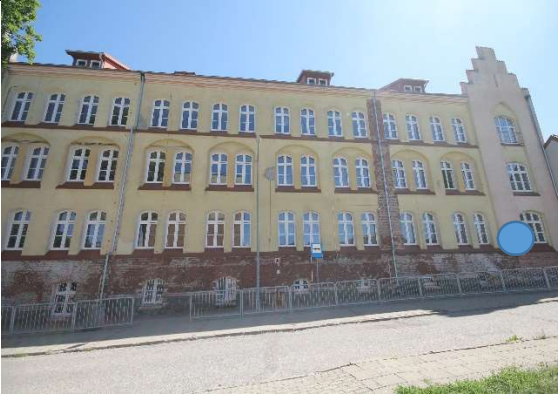
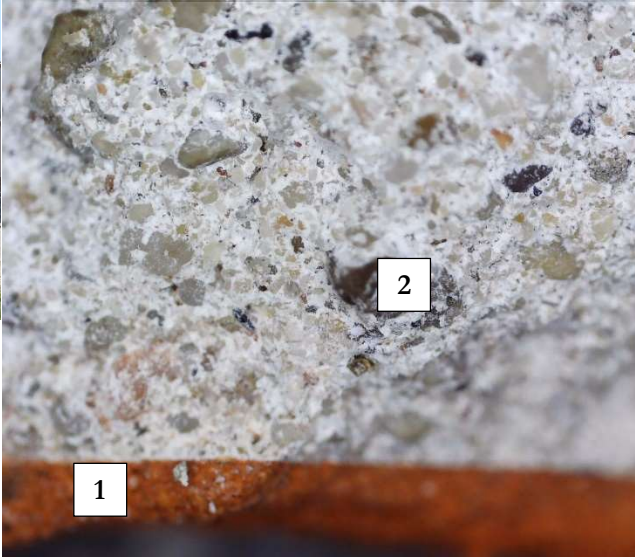
Karta próbki nr 5 (wyprawa nowa)	
Miejsce pobrania próbki	Zdjęcie mikroskopowe próbki

Stratygrafia próbki	
materiał próbki	1. cegła; 2. warstwa zaprawy l. 70 XX w.
kolor	1. pomarańczowy; 2. Kremowy
struktura	1. tynk - - psamitowo-psefitowa (piaszczysto-żwirowa)
tekstura	1. tynk - bezładna
spistość	1. tynk - osypuje się; 2,3,4,5,6 - wymalowania - rozwarstwiają się
spoiwo	wapienno-ilaste
kruszywo	kwarc - kamyki przezroczyste, mleczne; okruchy skał nieprzezroczystych; dobrze obtoczone

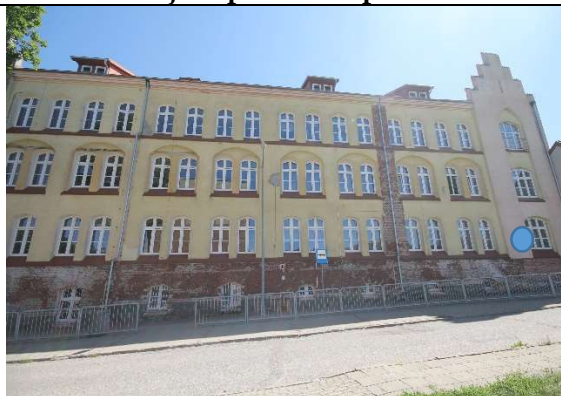
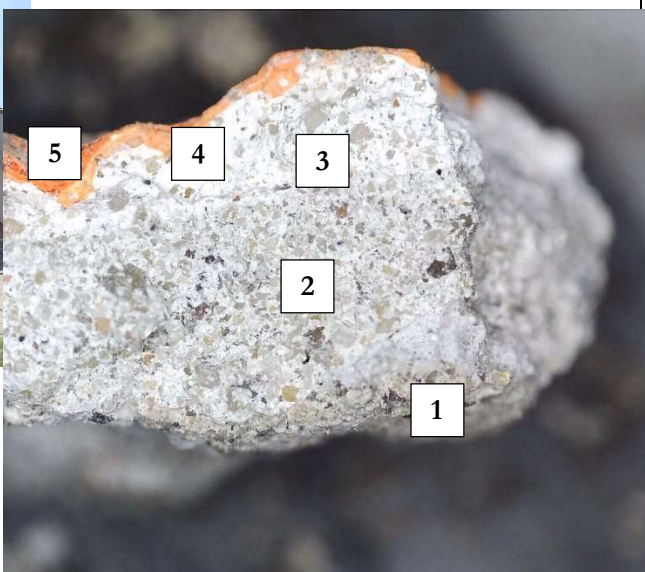
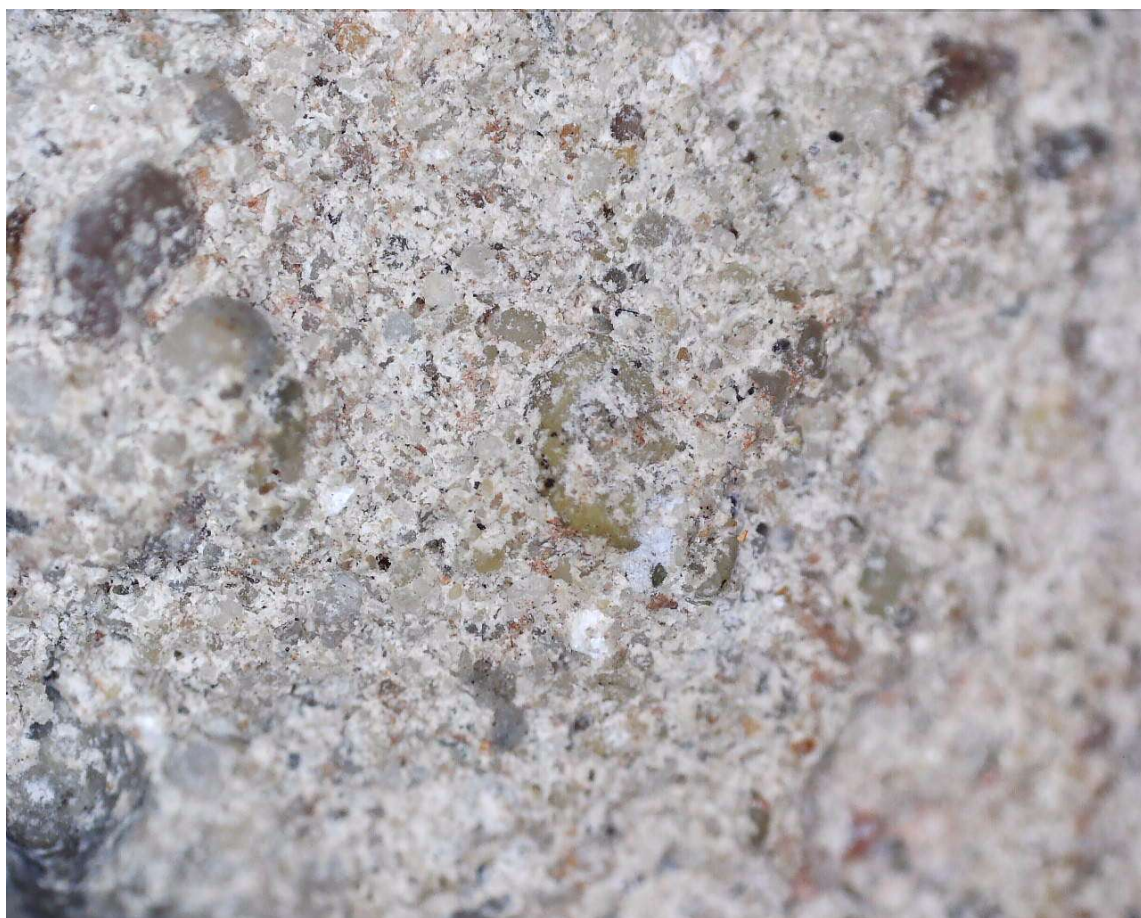
Karta próbki nr 6 (tynk oraz warstwy malarskie z zamurowanego wejścia do budynku)

1.tynk wtórny l. 70 XX wieku; 2.-3 warstwy tynku, XX/XXI wiek
4-5. wtórne warstwy farby

kolor	1.kremowy; 2.szary 3.szary; 4.-5. pomarańczowy
struktura	1.tynk - psefitowo-psamitowa
tekstura	1.tynk - bezładna
spoistość	zwarta
spoiwo	1.wapienno-ilaste; 2-3. Cementowo-wapienne;4-5. niezidentyfikowane
kruszywo	kwarc - kamyki przezroczyste, mleczne; okruchy skał nieprzezroczystych; dobrze obtoczone

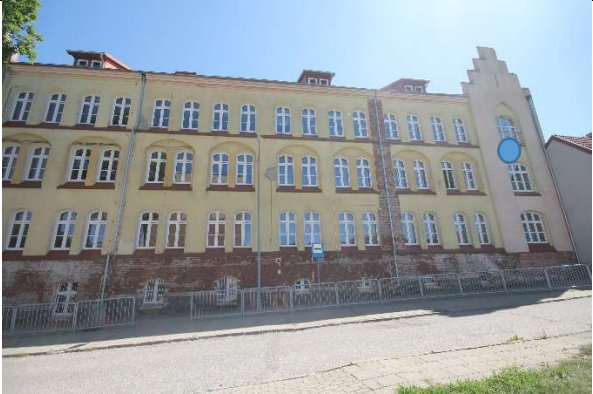
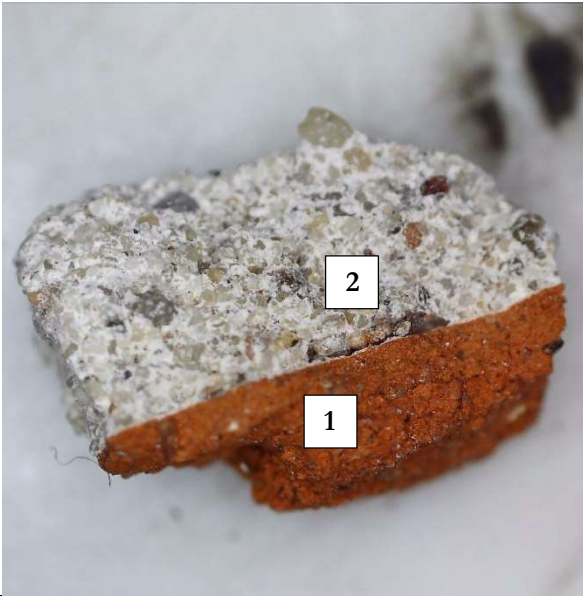
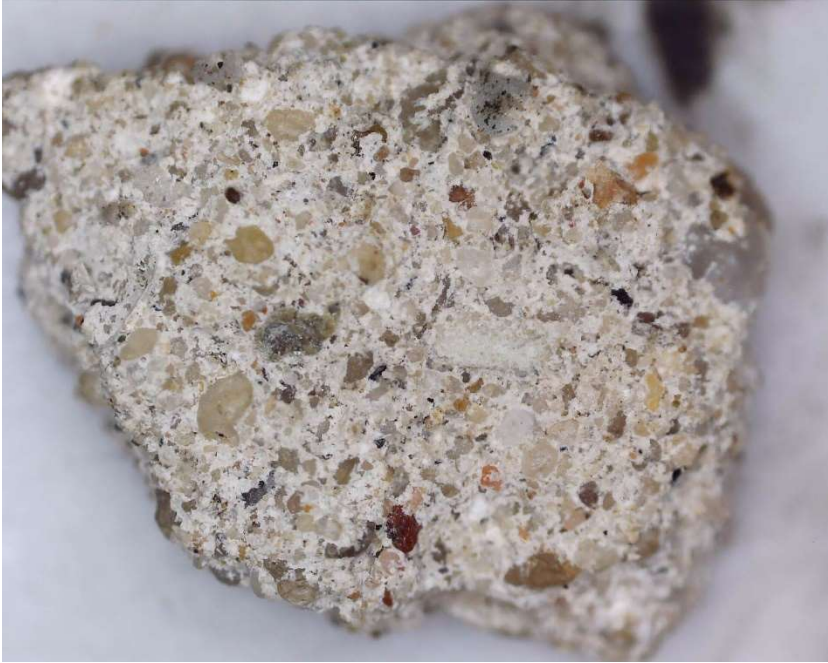
Karta próbki nr 7 (nisza, tynk)

materiał próbki	1. cegła 2.-warstwa zaprawy wapienno- iłowej (?)
kolor	1.pomarańczowy 2. kremowy
struktura	2.tynk – psamitowo-psefitowa (piaskowo- żwirowa.
tekstura	2.tynk - bezładna
spistość	2.tynk – osypuje się;

spoiwo	wapienno-ilaste.
kruszywo	kwarc - kamyki przezroczyste, młeczne; okruchy skał nieprzezroczystych; dobrze obtoczone

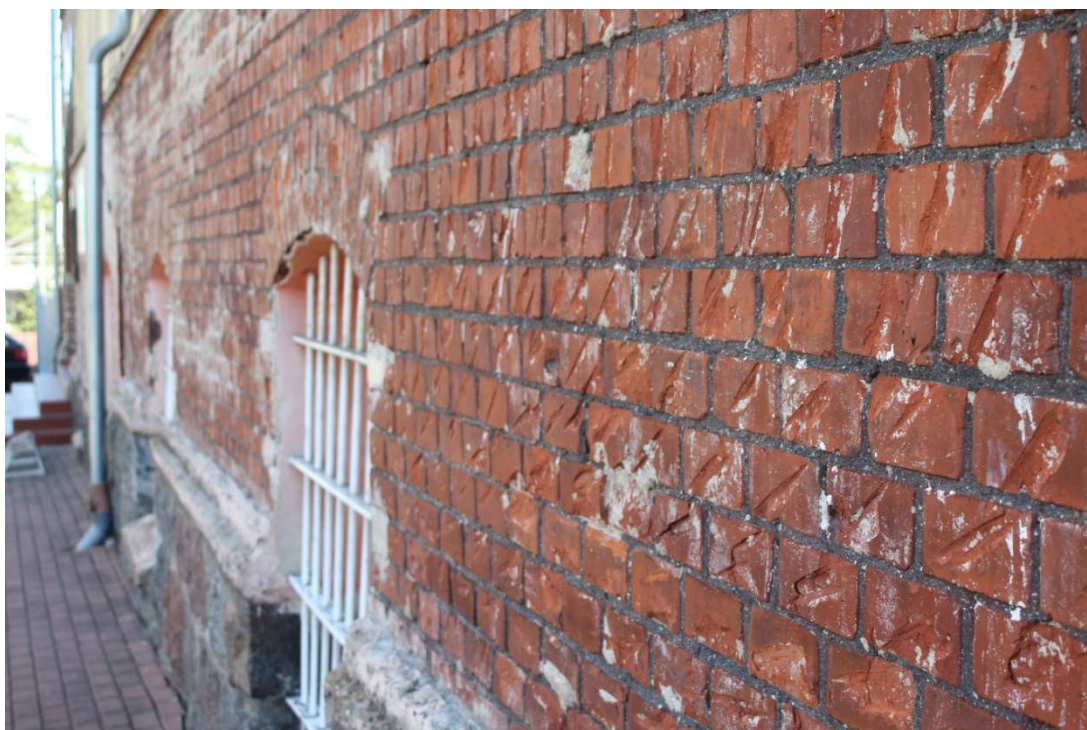
Stan zachowania budynku technicznie dobry; na elewacji frontowej w przyziemiu a także na północnym pseudoryzalicie i fragmencie korpusu widoczne są odsłonięte ceglane partie elewacji, uszkodzone na skutek nieostrożnego operowania elektronarzędziami. Gdziekolwiek widoczne są, łuszczące się, wtórne warstwy farb i zapraw; liczne ubytki występują w partii gzymsu w strefie cokołowej, odsłaniając uszkodzoną cegłę. Elewacja w partiach tynkowanych zabrudzona, porażenie mikroorganizmami występuje w partii cokołowej, która porośnięta jest przez porosty oraz mchy. Dokładna ocena stanu murów utrudniona, przez wspomniane wcześniej wtórne tynki, niemniej należy spodziewać się, jak wskazują zdjęcia archiwalne, licznych uzupełnień, ubytków, śladów postrzelin a także miejscowych spękań. W miejscach odkutych widać ingerencję w strukturę i konstrukcję poprzez dodanie ceowników, i śrub spinających, biegnących w poprzek pseudoryzalitu na północnym skraju elewacji frontowej.

4. Elewacja frontowa, widok zniszczeń wynikających z niefachowego odkucia wtórnych warstw tynku. Fot. Paulina Szczurek.

4. Ostrożne, manualne skucie wtórnych warstw tynku, za pomocą dłut i przecinaków; tam, gdzie to możliwe podważanie odchodzących płatów zaprawy. Wyklucza się użycie wszelkiego rodzaju dłut elektrycznych, młotów udarowych, wiertarek udarowych, szlifierek elektrycznych. Wykuwanie znacznie zniszczonych cegieł (o stopniu zniszczenia przekraczającym 50 %) i wtórnych, niebarwionych w masie oraz zwietrzałych spoin. spoiny usunąć do głębokości co najmniej 1,5 cm, aby zapewnić dobrą przyczepność nowym spoinom.

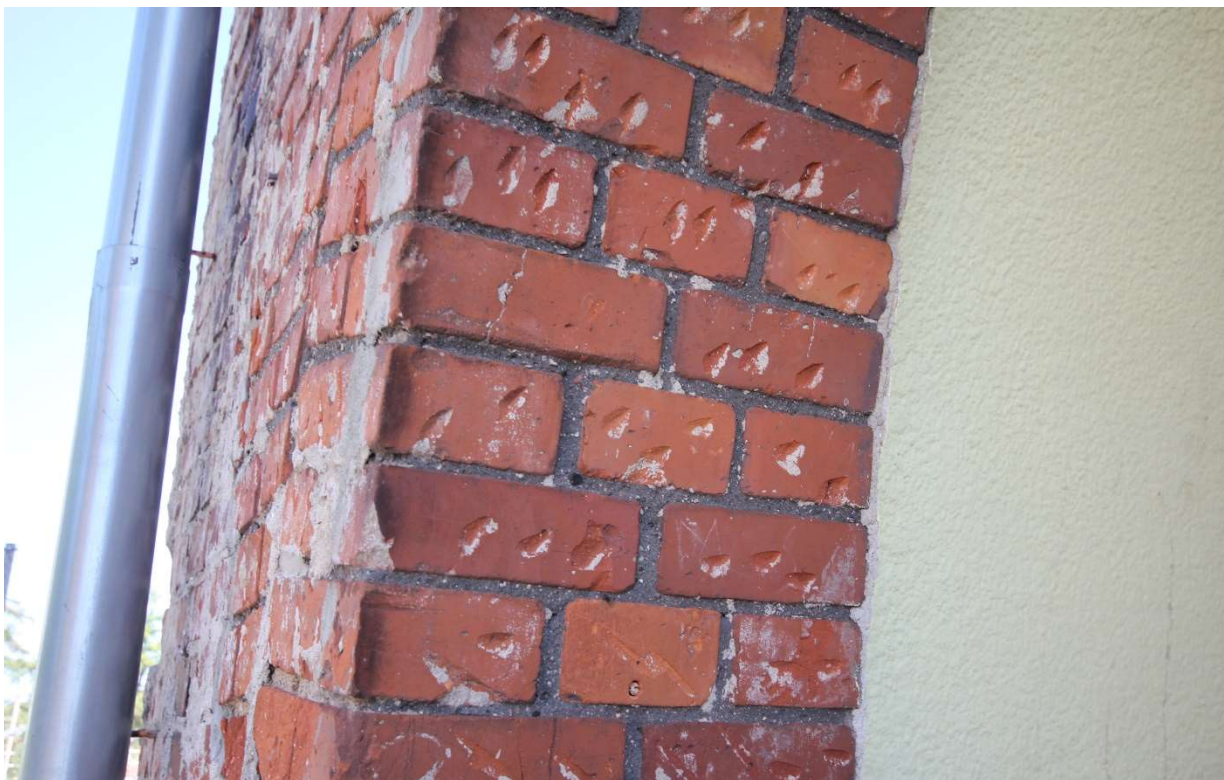
5. Elewacja frontowa, łuk wejścia- uszkodzenia wynikające z nieostrożnego odkuwania wtórnego tynku. Fot. Paulina Szczurek, 2024 r.

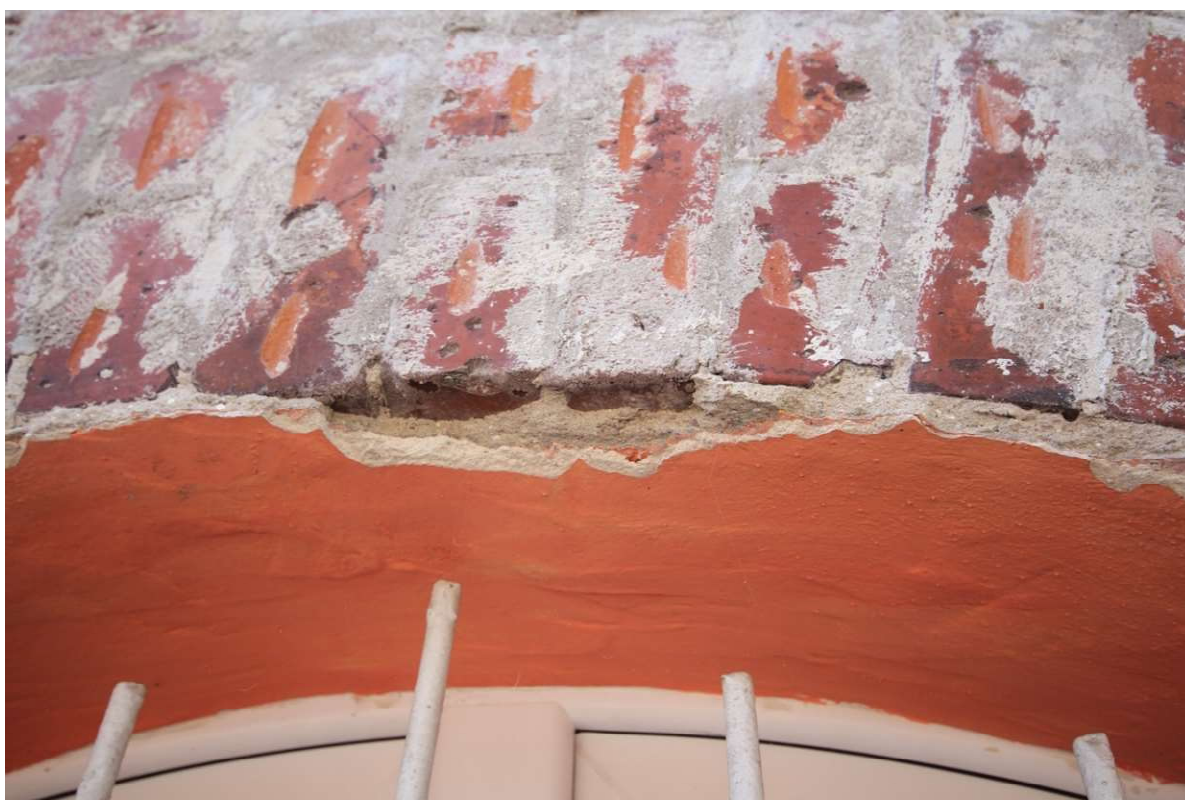
6. Elewacja frontowa, łuk okna piwnicznego; odspajające się warstwy wtórnego tynku. Fot. Paulina Szczurek, 2024 r.

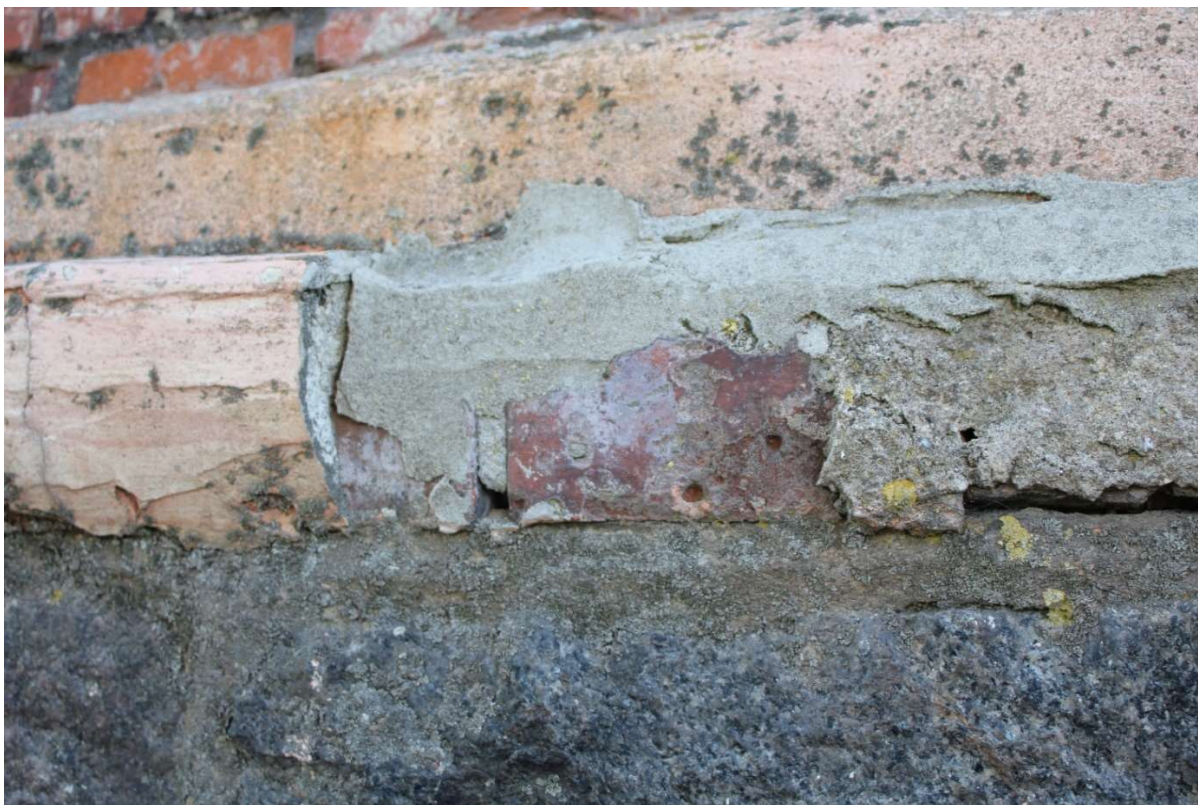
Elewacje, jak wskazują źródła historyczne oraz wyniki badań, pierwotnie nie były tynkowane. Wtórny tynk w większości miejsc odchodzi bardzo dobrze, pozostawiając nieliczne ślady (fot.1,4-10). Wyjątkiem jest partia gzymsu cokołowego, która odchodzi z trudem (fot.7) oraz nisza pseudoryzalitu północnego (fot.10).

7. Elewacja frontowa, cokół- wtórne warstwy zapraw, oraz niefachowe uzupełnienia ze współczesnej zaprawy cementowej. Fot. Paulina Szczurek, 2024 r.

Decyzję o opracowaniu gzymsu cokołowego pozostawia się do decyzji Wojewódzkiego Urzędu Ochrony Zabytków oraz komisji, po wykonaniu większych odkrywek w celu dokładniejszego rozpoznania stanu cegły pod gzymsem.

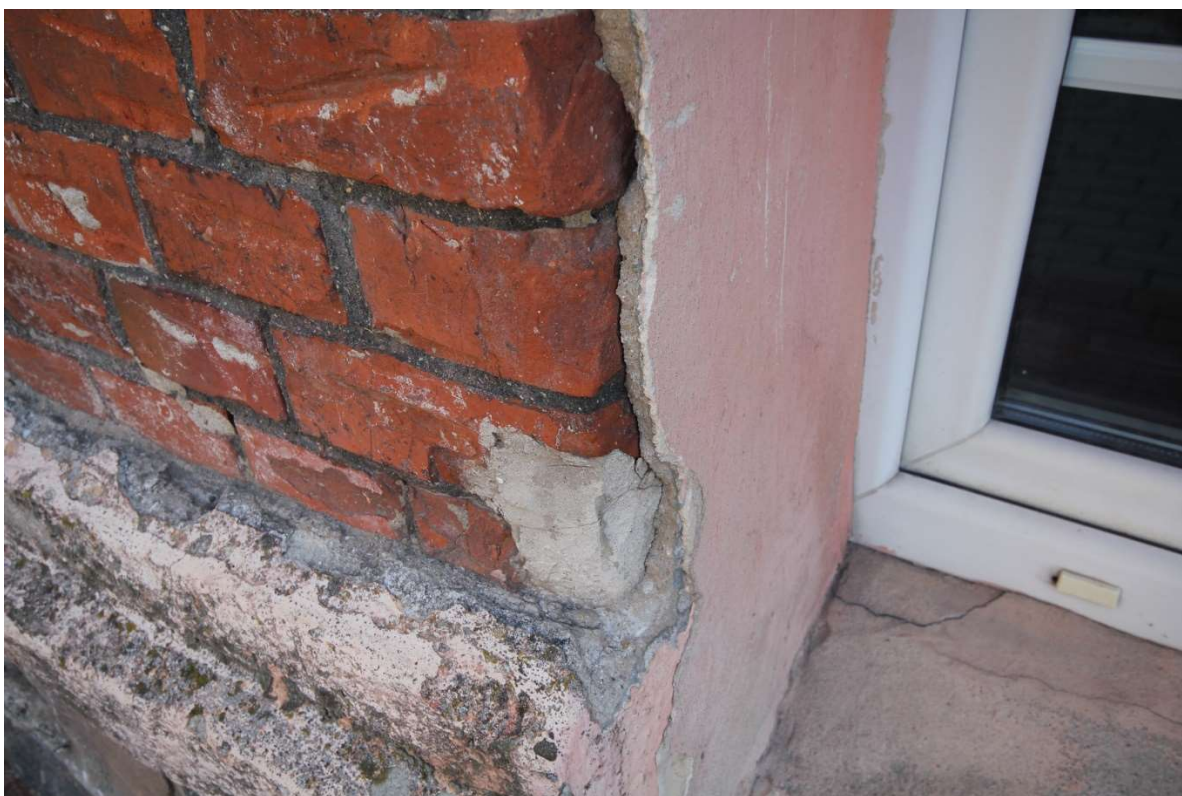
Strefa cokołowa, jak wspomniano najprawdopodobniej z wtórnym gzymsem. Stanu cegły pod nim nie udało się ocenić prawidłowo.

8. Elewacja frontowa, wtórny cokół. Fot. Paulina Szczurek, 2024 r.

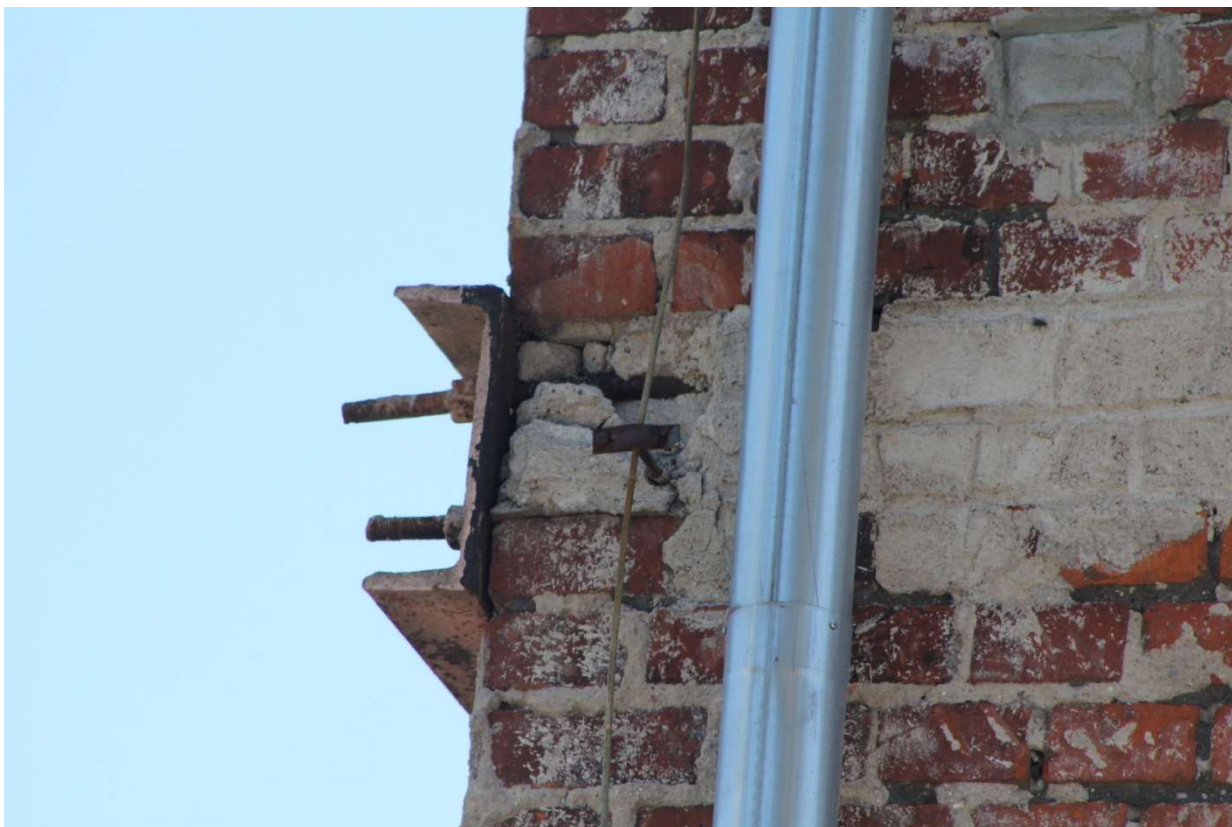
9. Elewacja frontowa, na styku z boczną, północną – widoczny ceownik oraz śruby zamaskowane niefachowo wykonanymi uzupełnieniami z jasnej zaprawy. Fot. Paulina Szczurek, 2024 r.

16. Scalenie kolorystyczne farbami krzemooorganicznymi z dodatkiem pigmentów mineralnych (np. farbą krzemianową laserunkową KEIM). Scaleniu poddać należy również parapety, o ile nie zostaną wymienione na lepiej oddające pierwotne parapety o płytkach w układzie schodkowym. . Ceowniki, po wypiaskowaniu należy zabezpieczyć antykorozyjnie i pomalować na kolor zbliżony do elewacji. Spoiny muru kamiennego pomalować farbami krzemianowymi na kolor analogiczny do spoiny ceglanej.

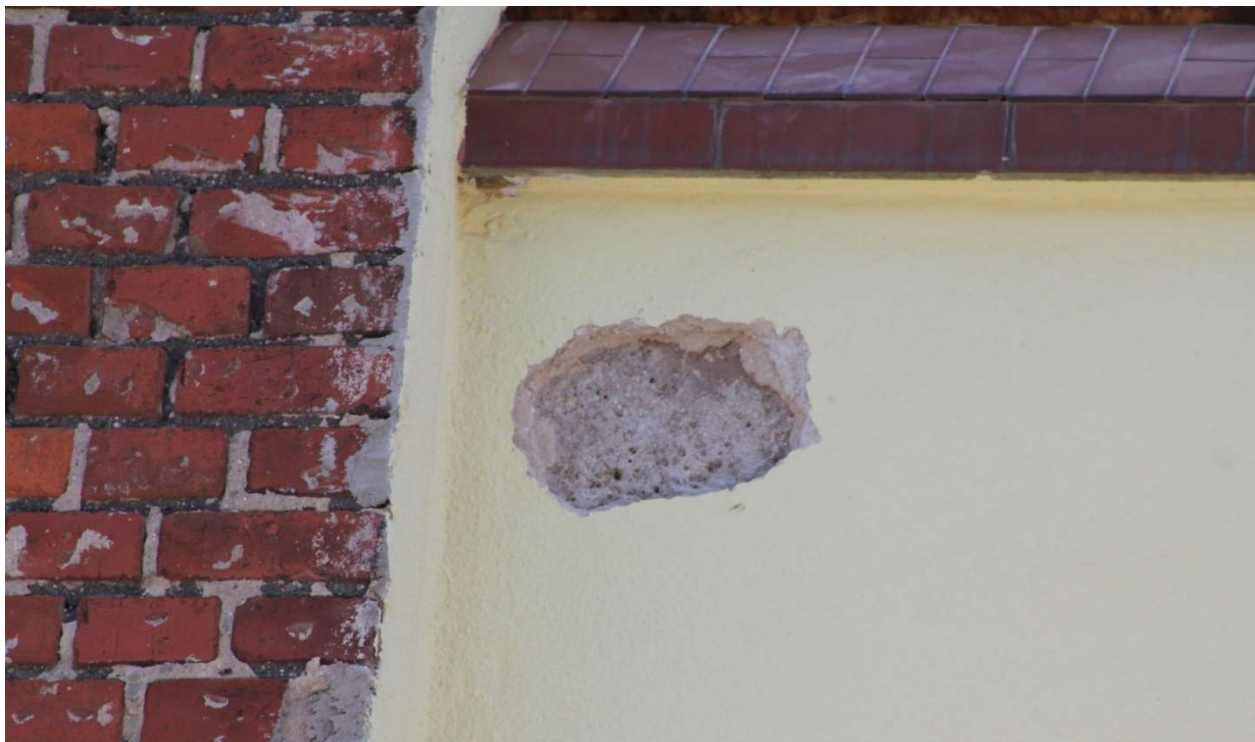
10. Elewacja frontowa, pseudoryzalit północny nisza nad wejściem- warstwa trudno usuwalnej szlichty z dużą zawartością cementu. Fot. Paulina Szczurek, 2024 r.

14. Tynkowanie nisz okiennych. Z powodu nieodnalezienia w trakcie badań warstwy zaprawy historycznej pokrywającej nisze zaleca się zastosowanie tynku barwionego w masie (np. Optolith Historic Feinputz NHL lub analogiczny innego producenta) w kolorze NCS 1010-Y10R lub 1005-Y10R oraz delikatne opracowanie fakturalne, do zaakceptowania przez nadzór. W razie odkrycia resztek zaprawy historycznej w trakcie prac- niezwłocznie powiadomić nadzór oraz WUOZ. wymagane dostosowaniem materiałów do nowych ustaleń.

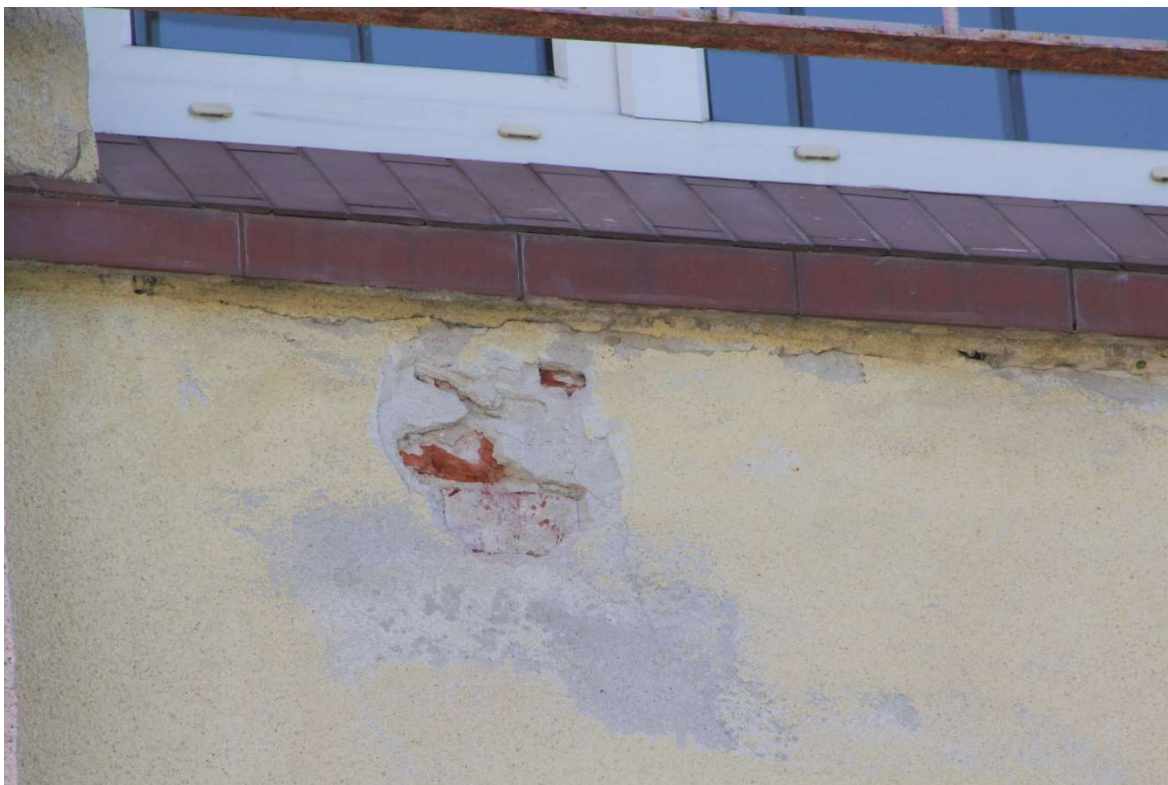
11. Elewacja frontowa, pseudoryzalit południowy, odkrywka w niszy. Spoina nie jest barwiona, co może wskazywać na otynkowanie tych partii budynku. Fot. Paulina Szczurek, 2024 r.
