**EKSPERTYZA KONSTRUKCYJNA STANU TECHNICZNEGO WRAZ Z
UWGLĘDNIENIEM STANU PODŁOŻA GRUNTOWEGO DLA
CZĘŚCI BUDYNKU SZKOŁY PODSTAWOWEJ NR.2
W WADOWICACH**

Przebudowy, remontu i zmiany sposobu użytkowania części budynku Szkoły Podstawowej nr2 w Wadowicach na oddziały przedszkolne i żłobek z dostosowaniem do obowiązujących przepisów p.poż.;

INWESTOR: GMINA WADOWICE
PL. JANA PAWŁA II 23, 34-100 WADOWICE

LOKALIZACJA: 34-100 WADOWICE, UL. SIENKIEWICZA 9,
DZ.NR 39/2; 41/3; 3115/3 ;3096; 43; 41/2

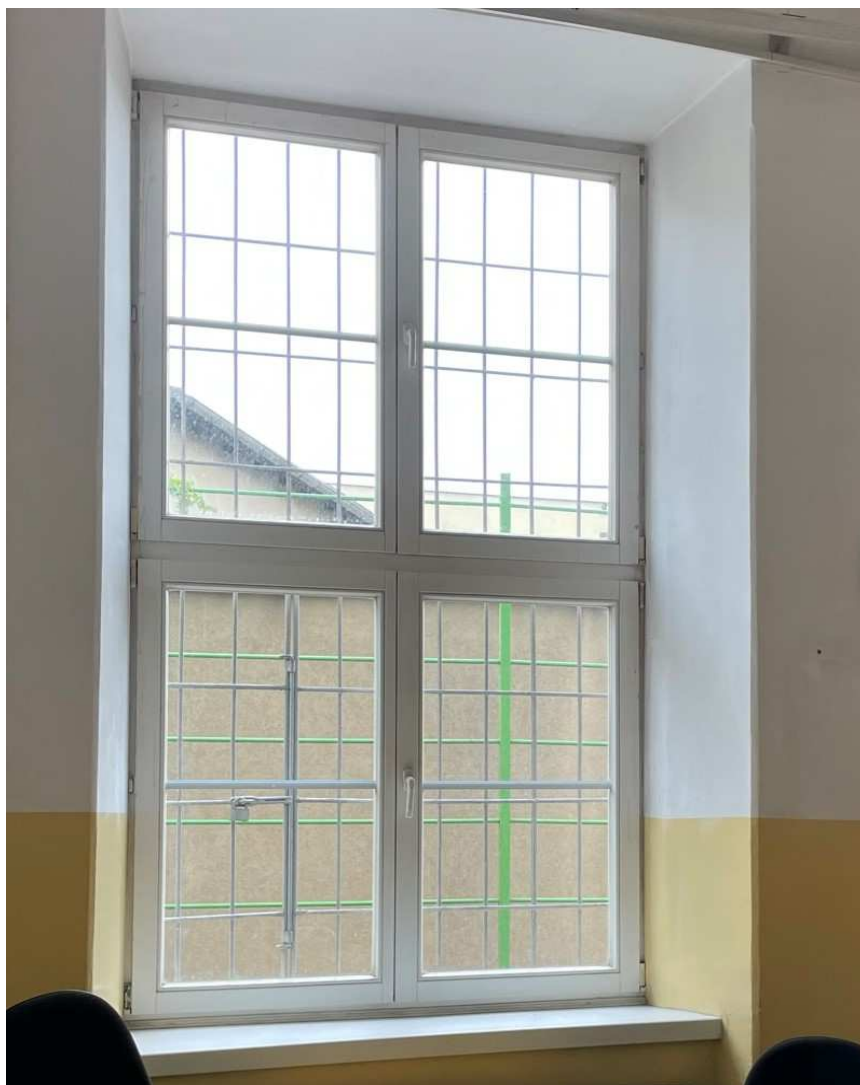
Stolarka okienna nowa, spełniająca aktualne wymogi techniczne.

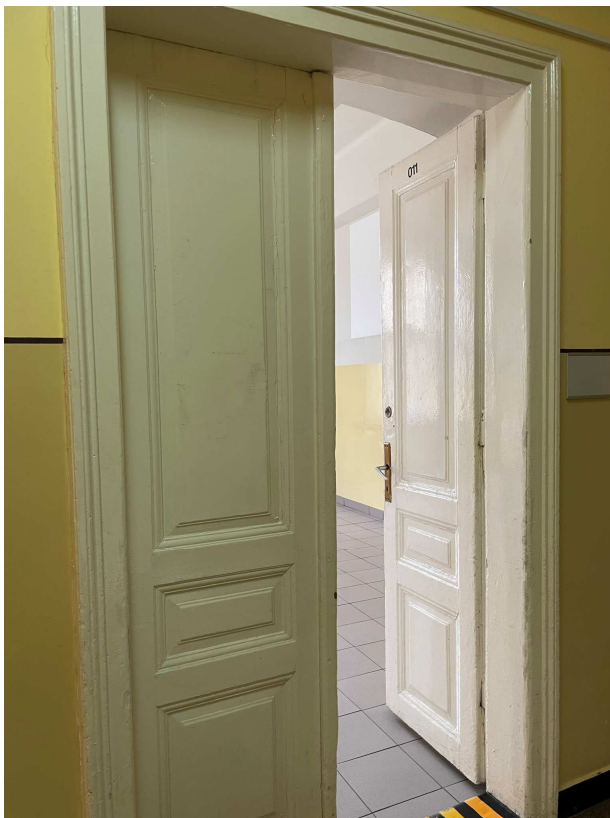
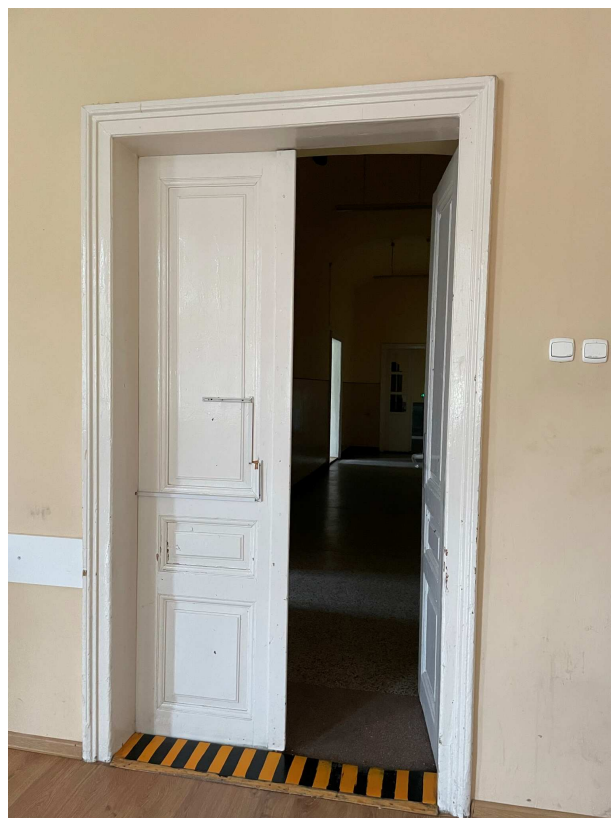
Stolarka drzwiowa drewniana, stan techniczny średni. Lokalnie odchodzi farba.
Do wymiany lub odnowienia. W przejściach istniejące progi drewniane.

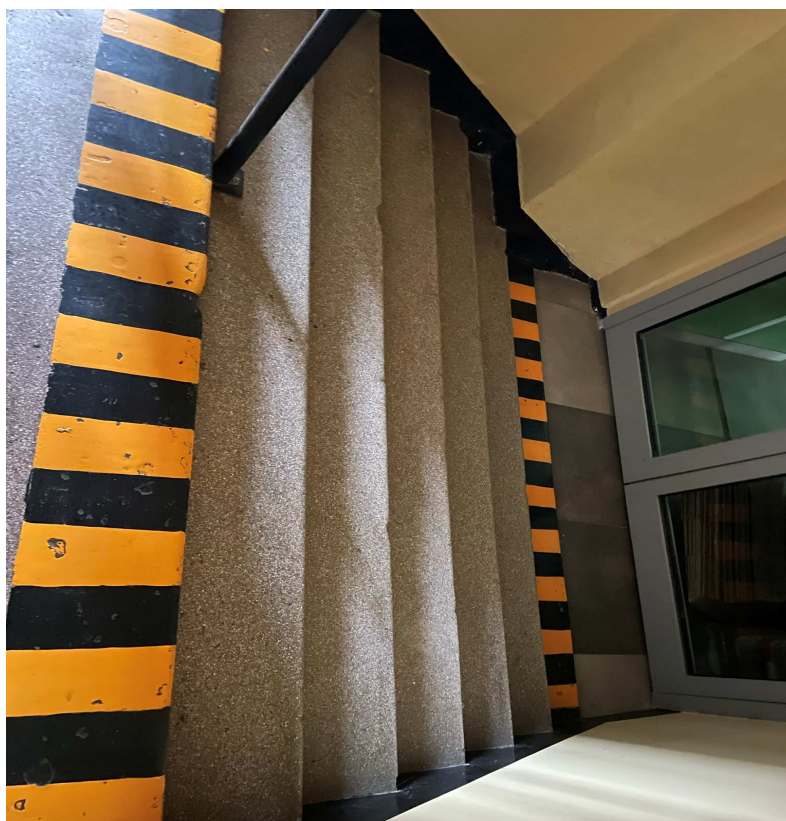
Schody wejściowe główne oraz boczne w stanie technicznym dobrym(konstrukcja), do wymiany okładzina z lastrika, która jest popękana oraz częściowo odspojona. Schody wyrównać do normowych wymiarów.

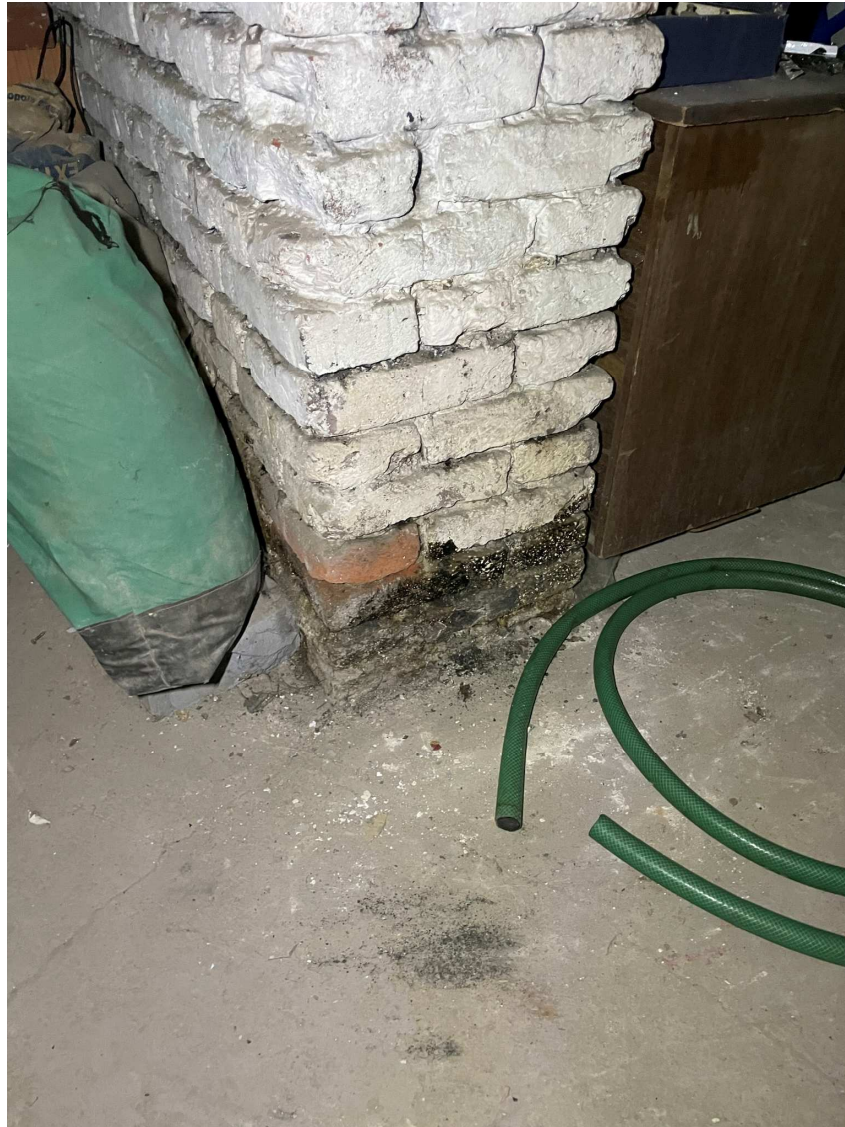
W części podziemnej obciążenia z konstrukcji przenoszone są na grunt za pomocą fundamentów w postaci ścian fundamentowych gr. min. 50cm, 65cm, 70cm, 80cm wykonanych z kamienia naturalnego na zaprawie cementowo-wapiennej oraz cegły pełnej. Poziom posadowienia około 50cm poniżej poziomu posadzki piwnicy.

Na elementach murowanych części piwnicznej nie stwierdzono spękań ani zarysowań. Świadczy to o stabilnym posadowieniu ścian fundamentowych. Zwraca się uwagę na zawilgocenia ścian piwnicy(przyziemia). Zaleca się wykonać poprawę izolacji przeciwwilgociowej, przeciwwodnej pionowej oraz poziomej budynku np. poprzez wykonanie iniekcji lub innych technik dostępnych na rynku. Ławy fundamentowe posadowione poniżej granicy przemarzania gruntów.

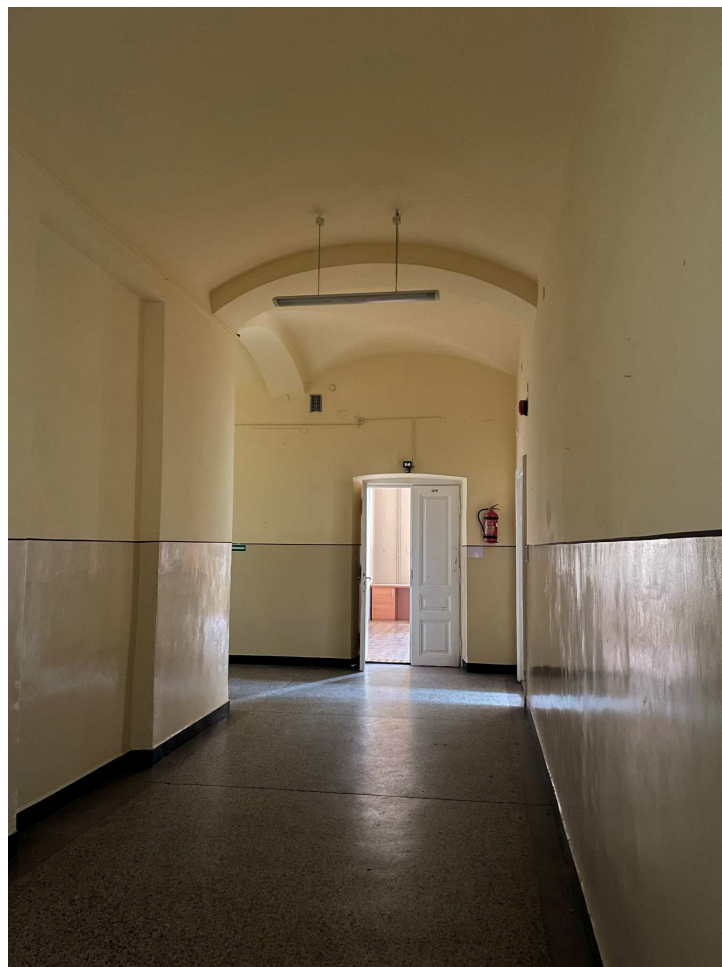
Konstrukcja ścian piwnicy podobnie jak konstrukcja ścian kondygnacji parteru murowana z cegły pełnej. Stabilne podłoże gruntowe, dodatkowo zagęszczone w poziomie posadowienia poprzez docisk fundamentów zapewnia możliwość ewentualnego dociążenia w zakresie około 10%, co jest wartością zawartą w granicach tolerancji obliczeniowej oraz pozwala na wykonywanie w najbliższym

otoczeniu projektowanych prac budowlano-remontowych. Stan techniczny oraz sposób wykonania ścian dobry. Na ścianach konstrukcyjnych brak widocznych dużych pęknięć, rys lub rozpojeń, lokalnie w strefie przydrzwiowej drobne pęknięcia w strefie tynku. Daje to prawo do stwierdzenia, iż konstrukcja budynku jest stabilna, praca elementów konstrukcyjnych tzn. fundamentów, ścian, stropów jest prawidłowa.

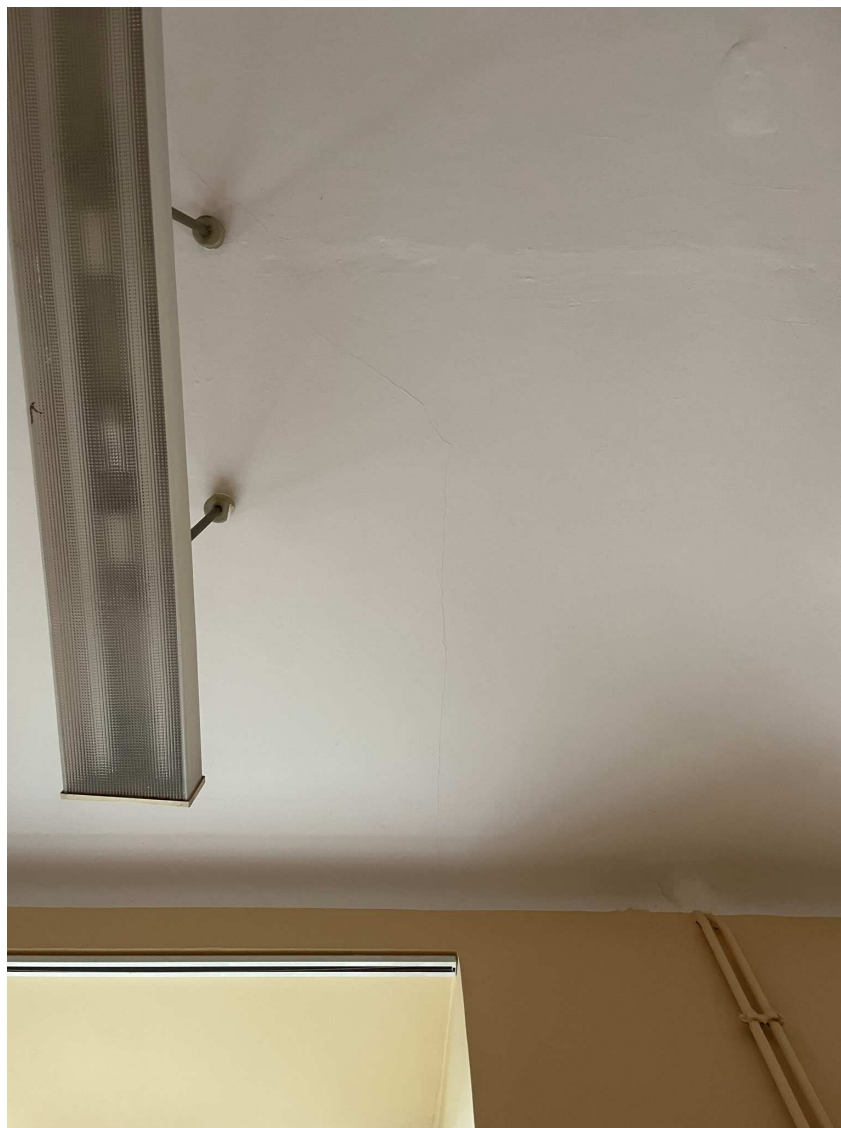
Strop piwnicy łukowy, z cegły stanowiący podłogę przedmiotowego przedszkola w stanie technicznym dobrym. Nie wykonano odkrywek stropu nad parterem,

z przekazanej dokumentacji wynika, iż są to stropy drewniane oraz żelbetowe, nad korytarzami stropy łukowe. Stropy nie wykazują ugięcia, nie są widoczne duże rysy, jedynie w obrębie tynku. Prawidłowa ocena stanu technicznego stropów, szczególnie drewnianych może nastąpić po ewentualnym zerwaniu tynku. Nadproża z cegły pełnej, w dobrym stanie technicznym, brak spękań wokół otworów okiennych czy drzwiowych.

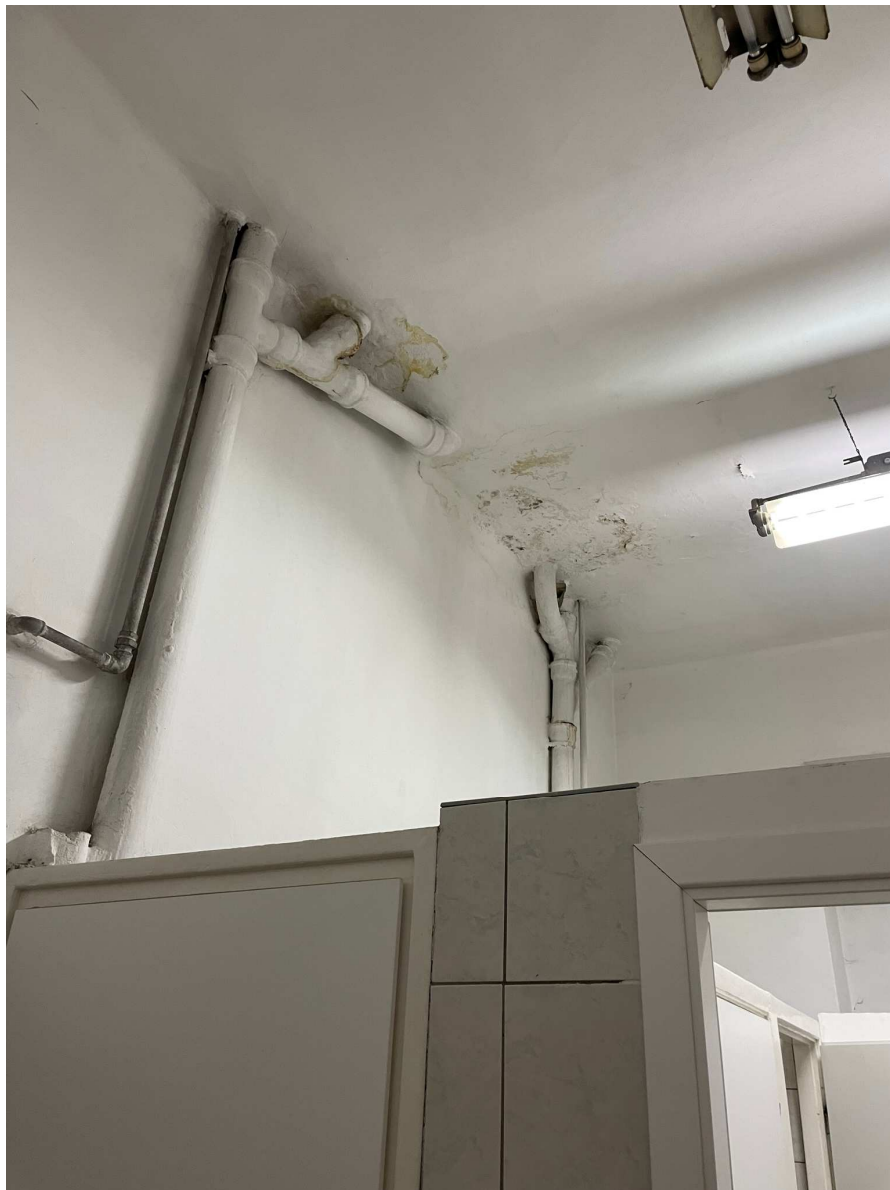
W istniejących sanitariatach widoczne przecieki w miejscach przejść pionów kanalizacyjnych. Należy wykonać remont istniejących pionów w celu zlikwidowania przecieków.

Po odkryciu stropu, należy sprawdzić jego stan techniczny w związku z długotrwałym zawilgoceniem.

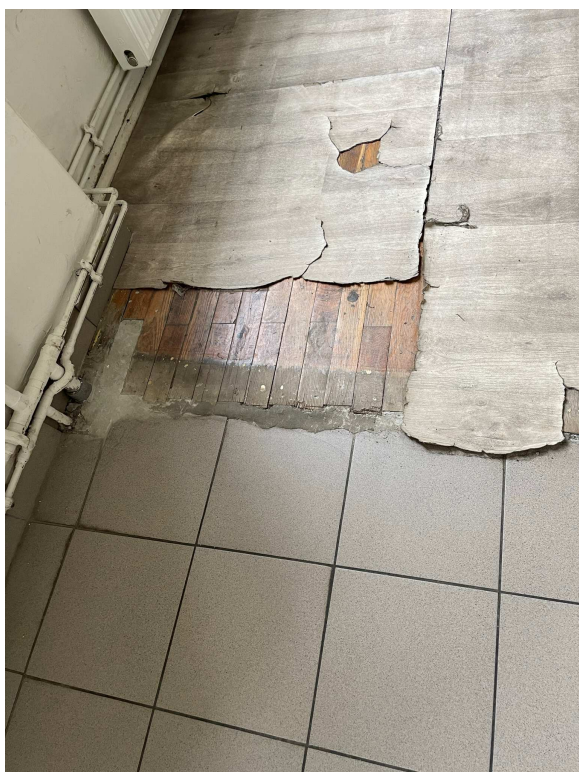
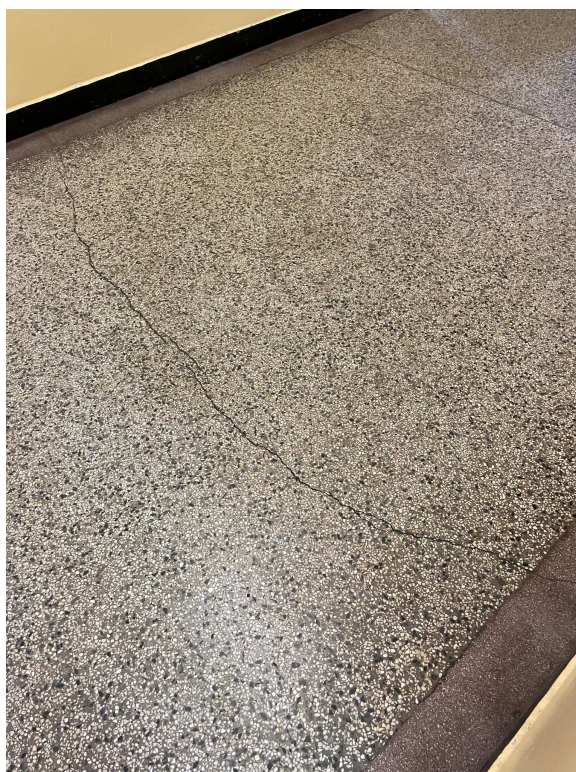
Posadzki do remontu, w jednej z sal na części parkiet na części płytki na różnych wysokościach, lastriko popękane w miejscach przejść instalacji, parkiet do cyklinowania i odświeżenia.

Stan posadzek nie ma wpływu na konstrukcję budynku.

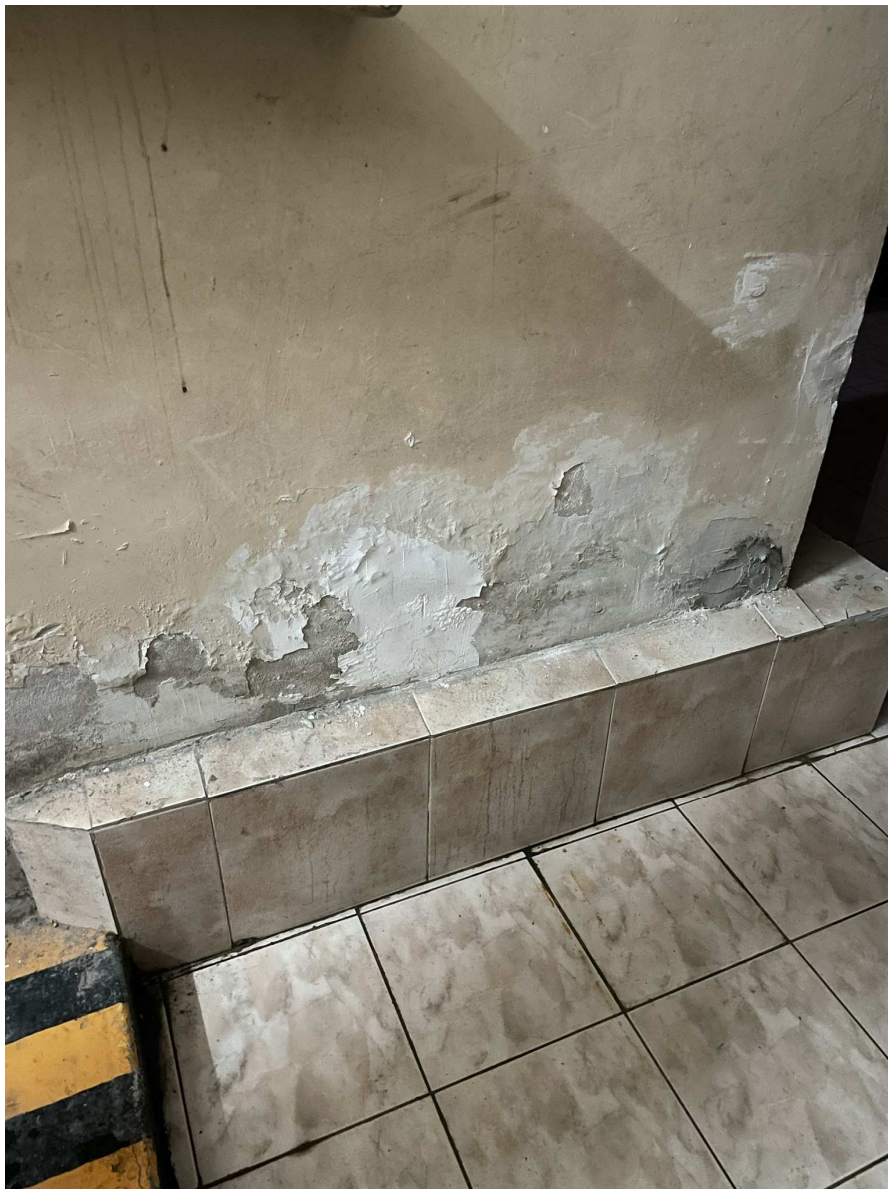
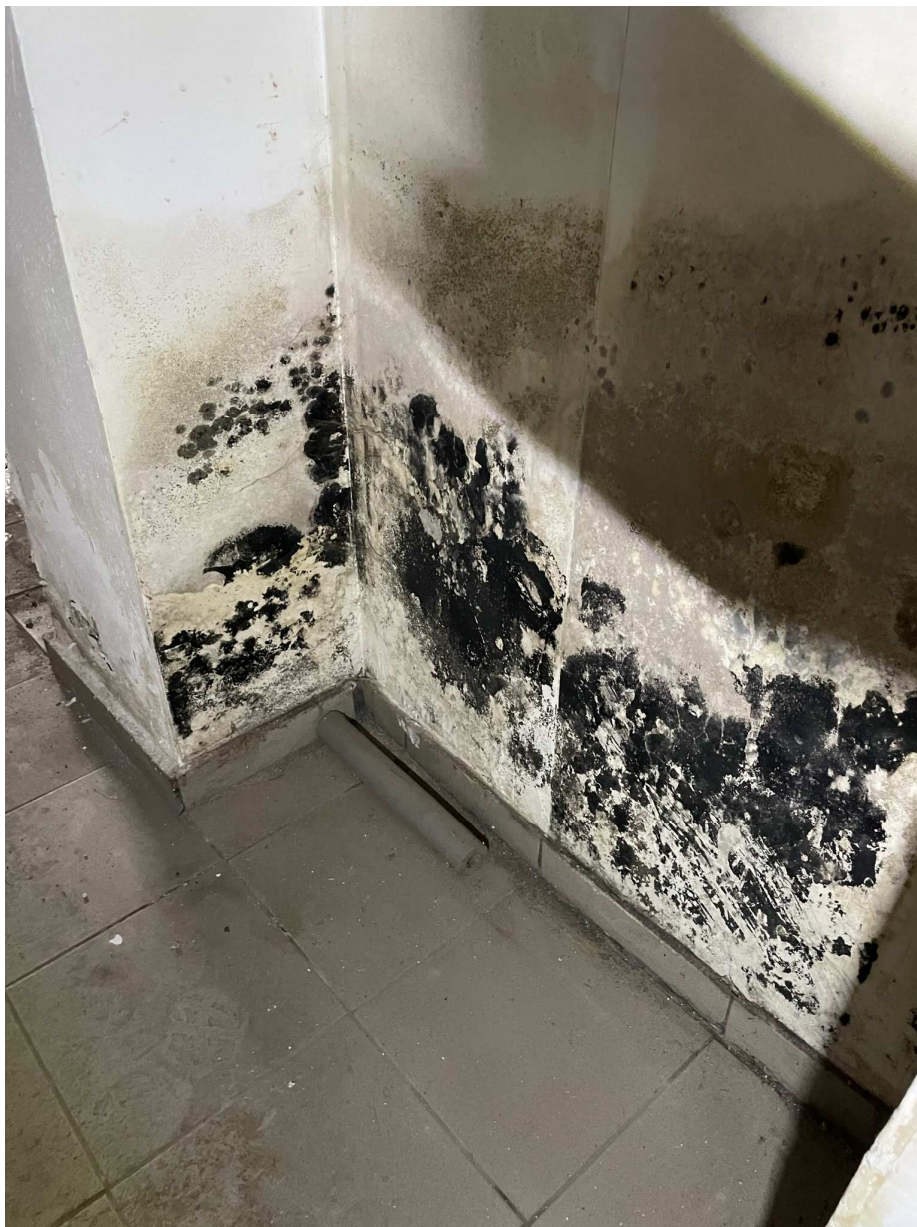
Mury piwniczne w większości ceglane oraz są fragmenty murów kamiennych. Powyżej piwnic mury nośne z cegły pełnej. Nad piwnicami sklepienia kolebkowe, sklepienia typu Kleina oraz w obrębie klatek schodowych stropy żelbetowe (wg przeprowadzonego wywiadu). W budynku brak jest izolacji przeciwwilgociowej poziomej i pionowej, brak drenażu, brak izolacji termicznej. W części pomieszczeń ułożono płytki podłogowe, częściowo nadal pozostaje klepisko (oznaczenie wg. inwentaryzacji architektonicznej).

W piwnicy brak jest poziomej i pionowej izolacji przeciwwilgociowej murów, przez co mury piwniczne i sklepienia są stale zawilgocone. Oprócz zawilgocenia i odpadających, zmurszałych tynków zauważono zapleśnienia i zagrzybienia. Zaleca się przed wykonaniem odgrzybiania wykonanie ekspertyzy mykologicznej pleśni.

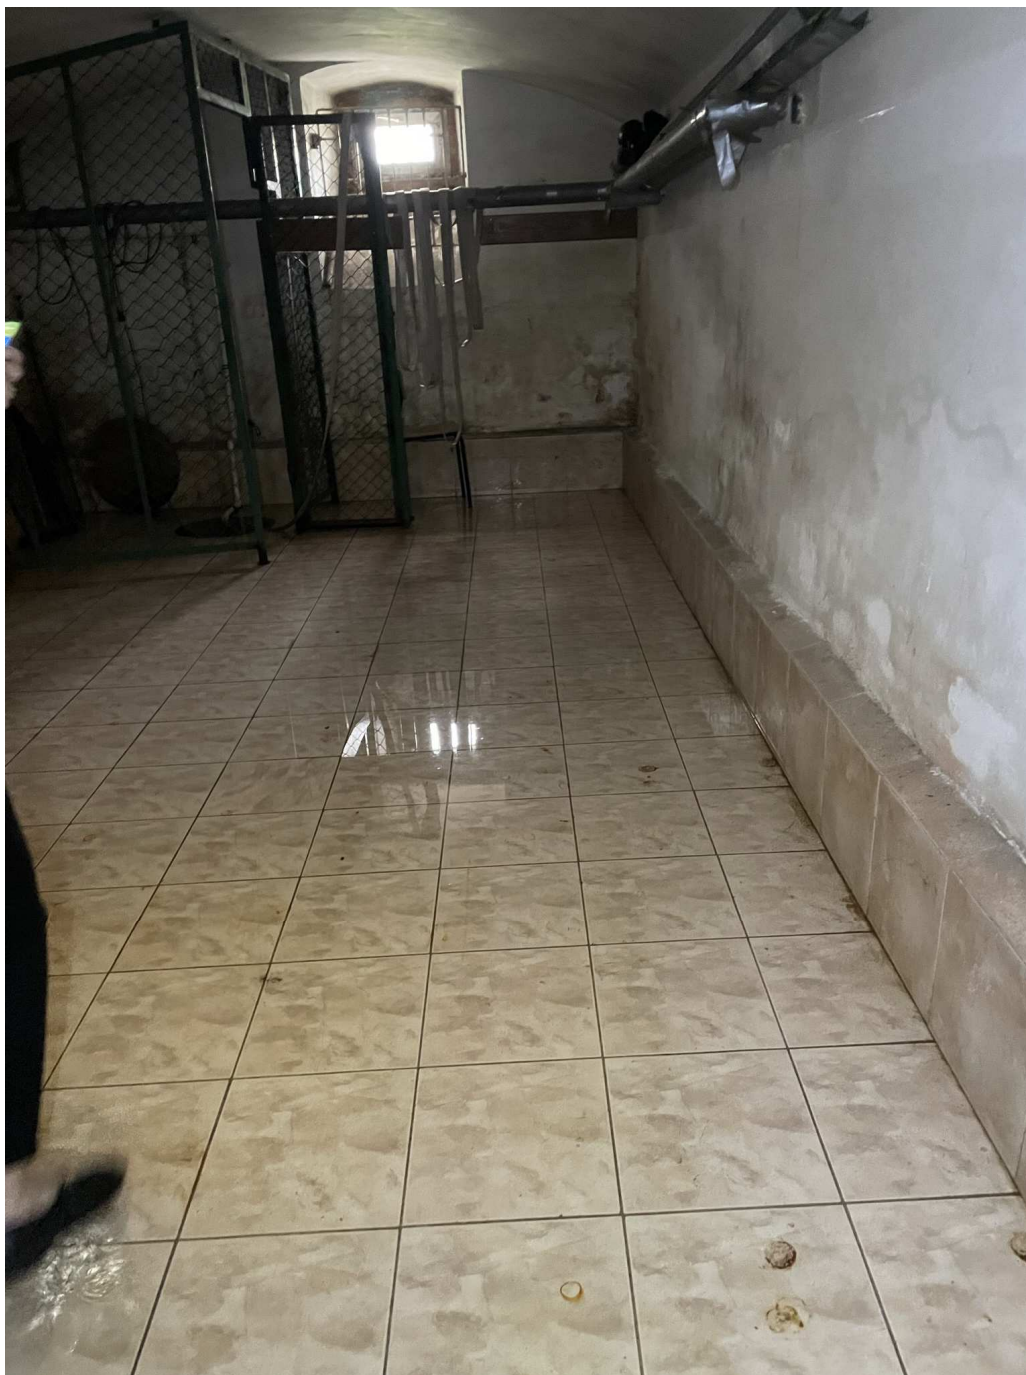
Woda gruntowa wybija przez studzienkę piwniczną.

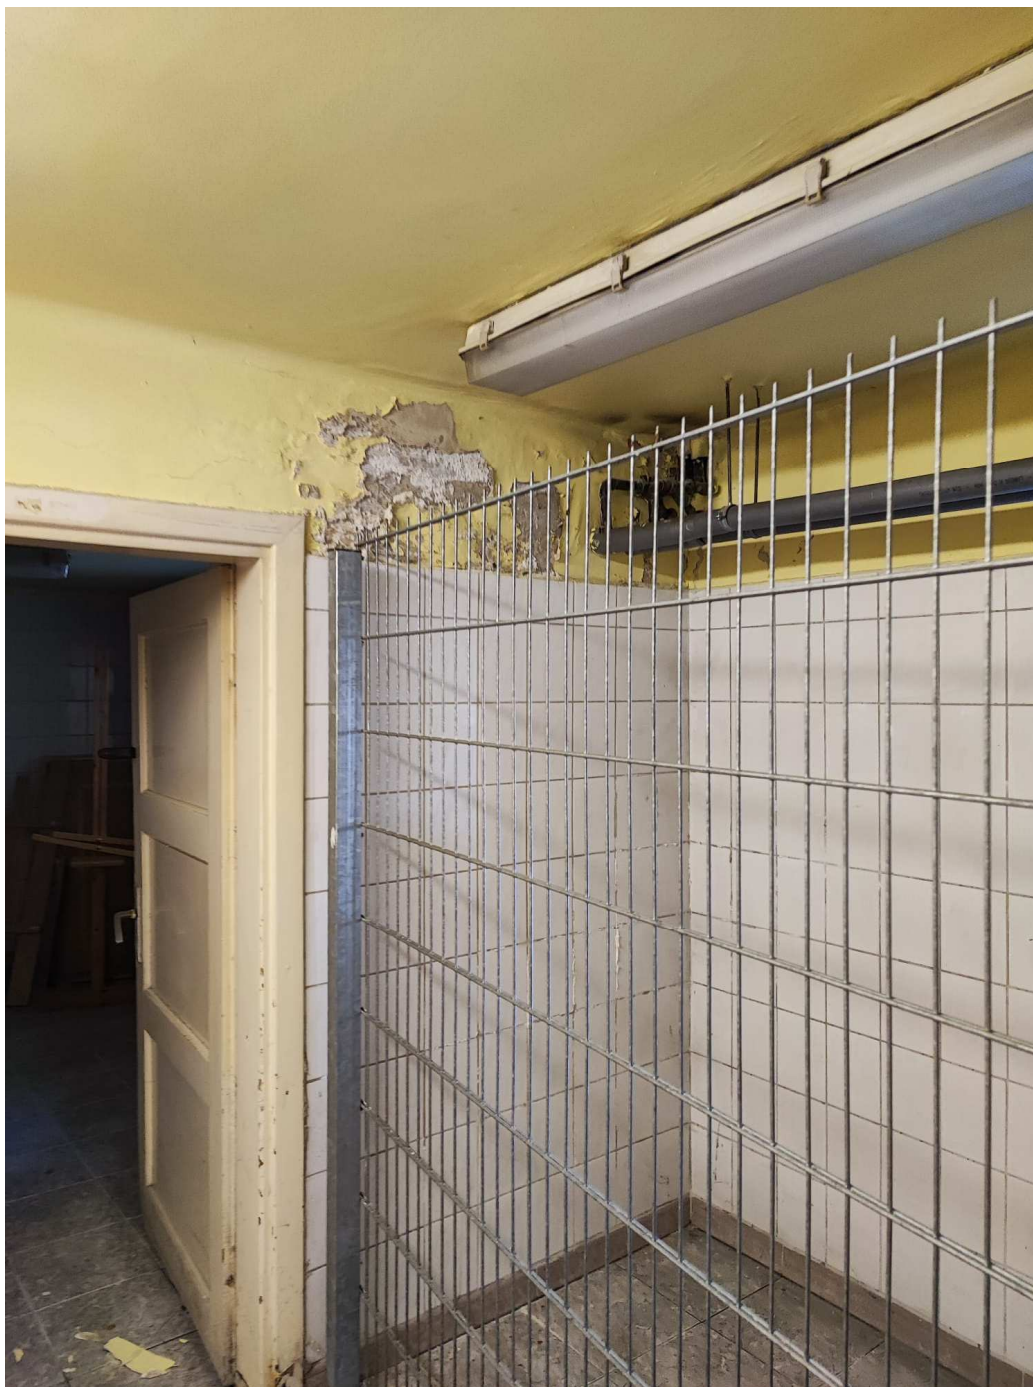
W miejscach zapłytkowania woda jest podciągana powyżej poziomu płytek. Zniszczenia spowodowane wilgocią przedostają się do murów w wyniku kapilarnego podciągania.

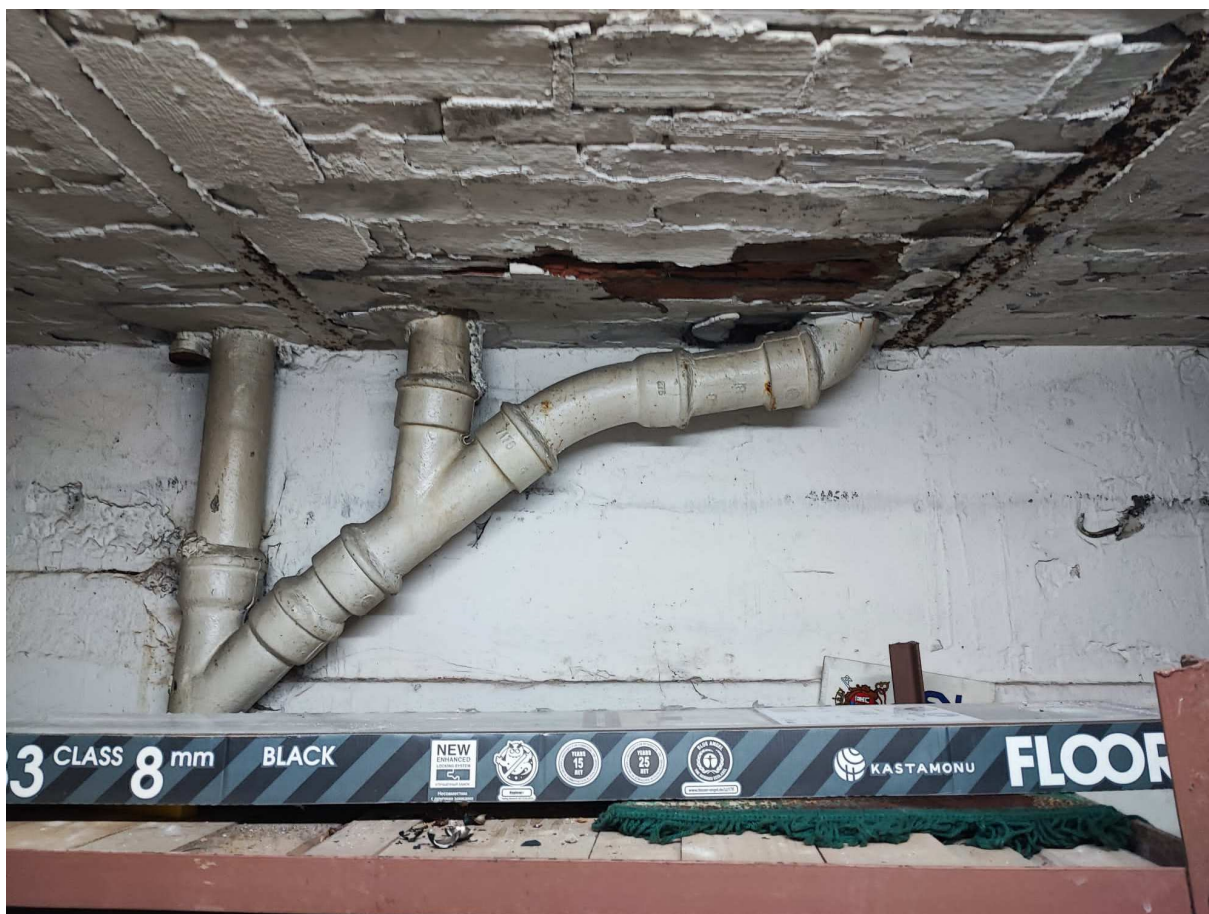
W miejscach przejść pionów kanalizacyjnych zawilgocone stropy, najprawdopodobniej spowodowane przeciekami pionów.

Cegła miękka, rozkruszająca się, nie sprawdzano stanu belek stalowych.

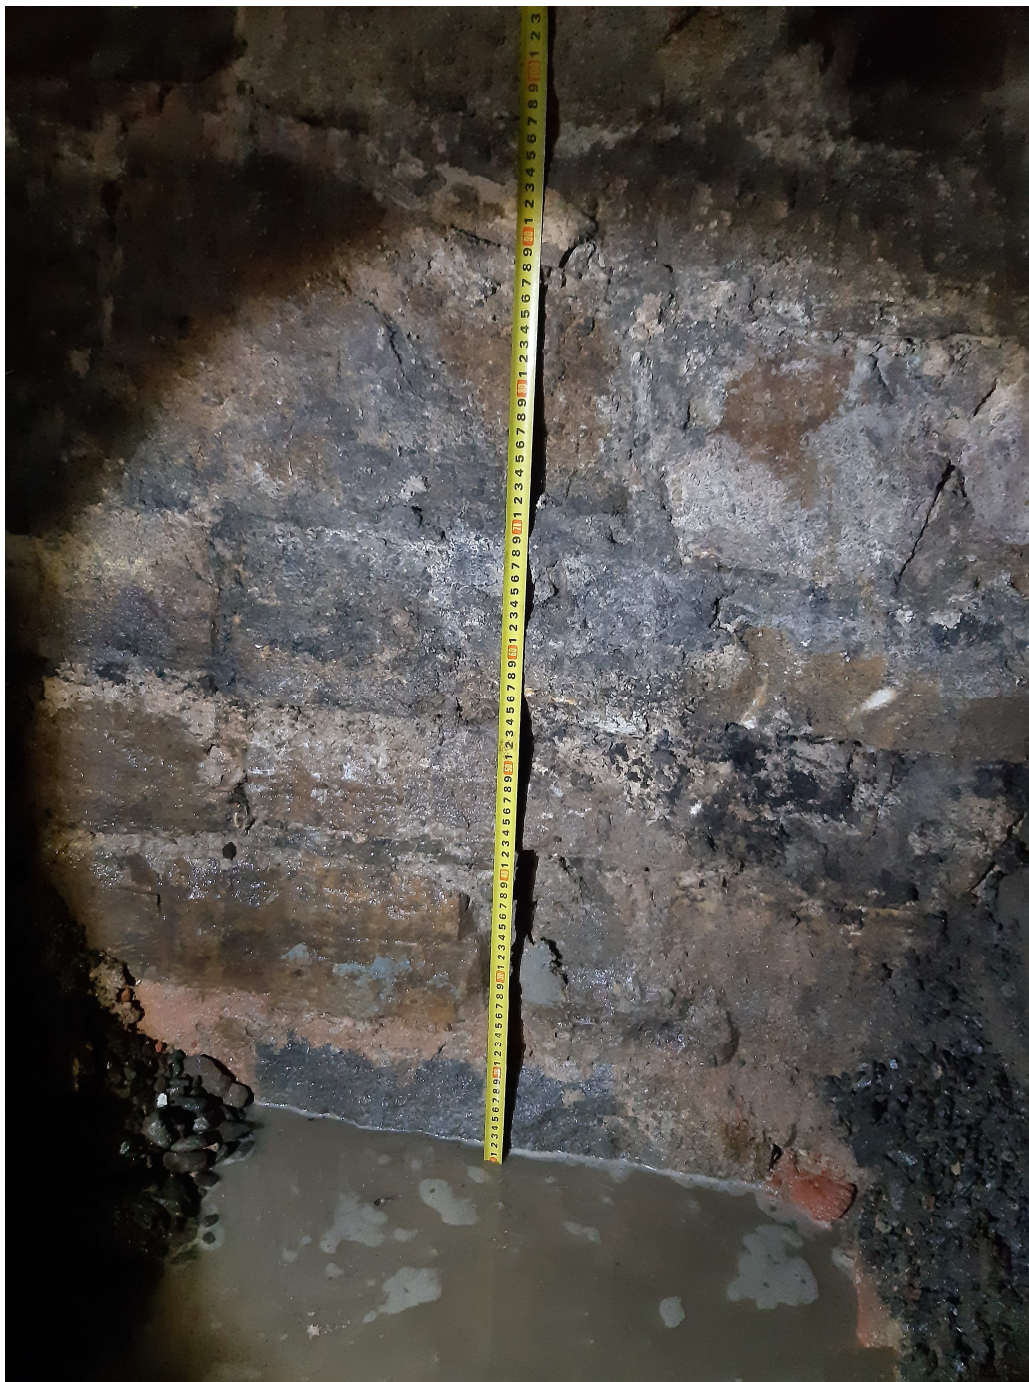
Po opadach poziom wody gruntowej stabilizuje się na około -0,50m od poziomu posadzki piwnicy(klepiska).

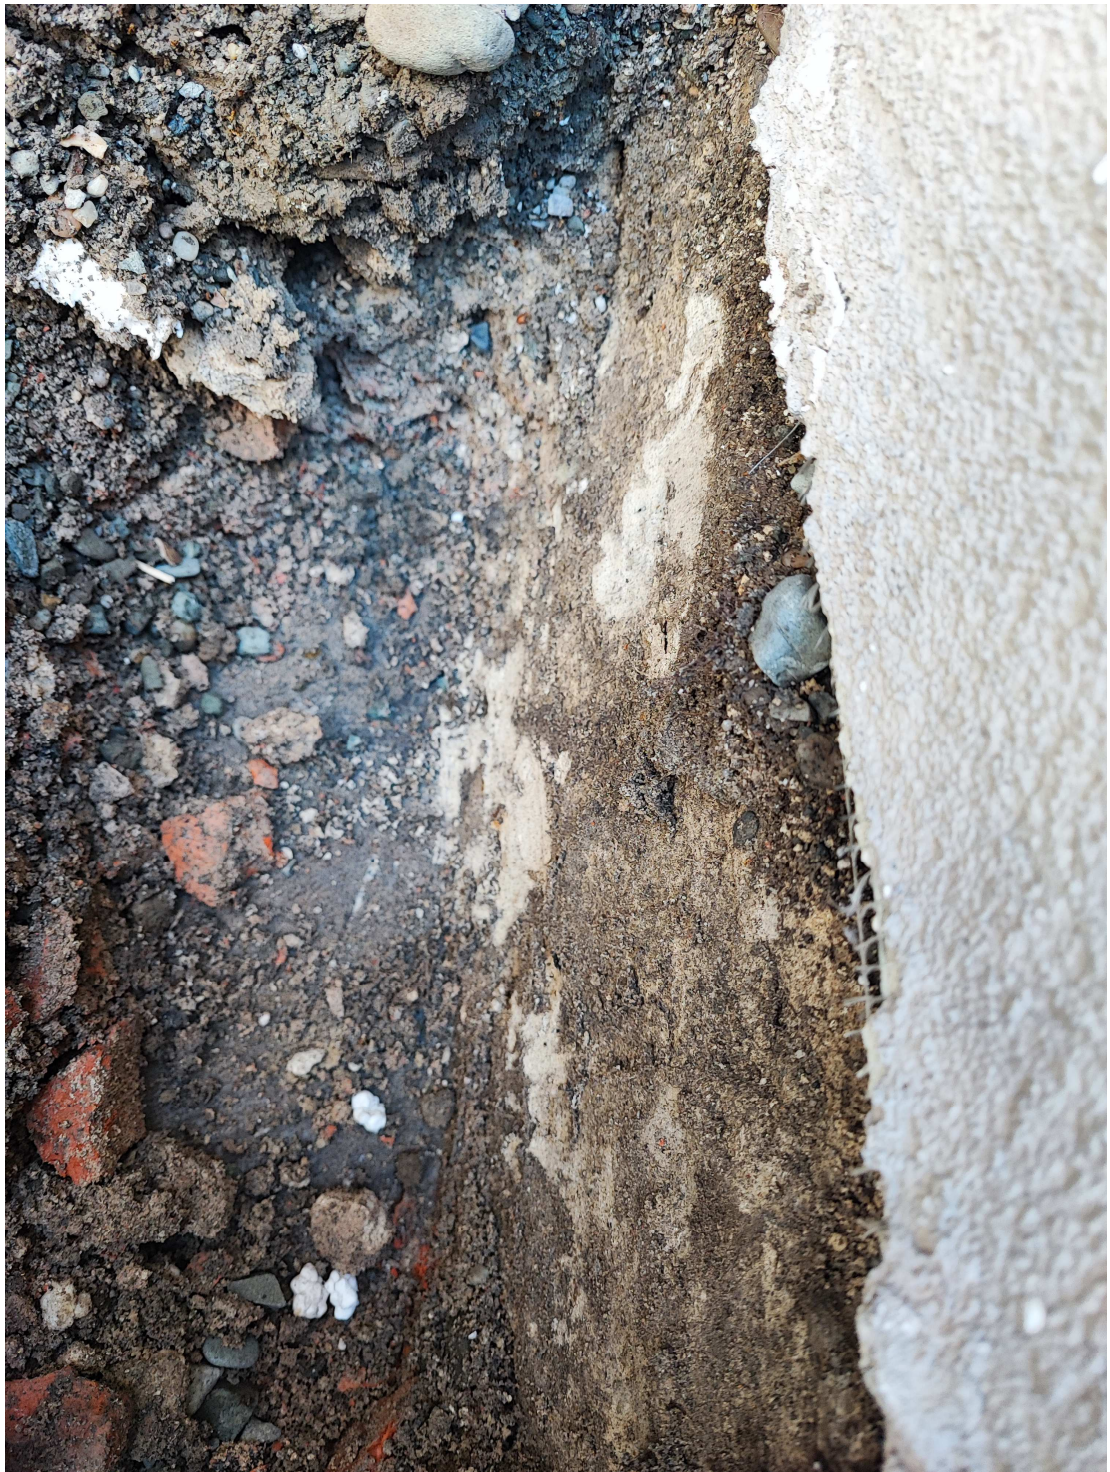
Brak drenażu, izolacji przeciwwodnej oraz termicznej od strony zewnętrznej budynku.

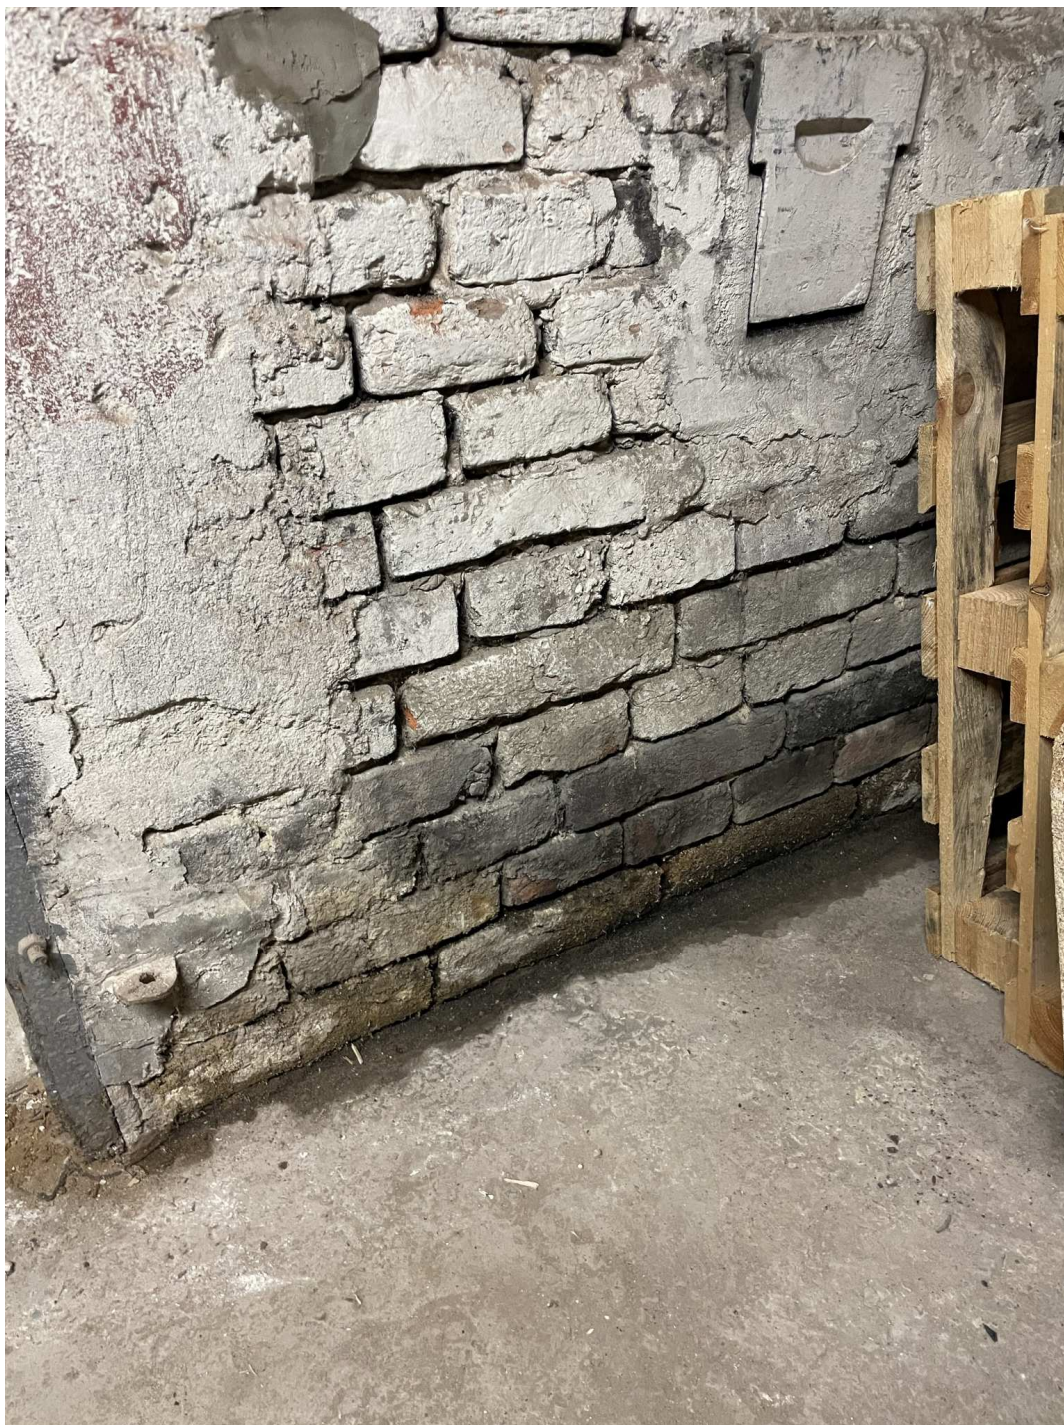
Woda jest podciągana kapilarnie przez ściany. Zaleca się wykonanie izolacji poziomej oraz izolacji pionowych ścian piwnicznych. Należy wykonać barierę poziomej przeciwwilgociowej przez iniekcję. Natomiast od strony zewnętrznej należy wykonać izolację pionową przeciwwilgociową tak, żeby łączyła się z wykonaną izolacją poziomą.

Stan techniczny sklepień piwnicznych ocenia się jako zadowalający, lokalnie do naprawy. Stan techniczny ścian piwnicznych oraz brak izolacji przeciwwilgociowej murów: poziomej i pionowej ocenia się jako zły(awaryjny).

Przed wykonaniem izolacji należy wykonać wszystkie czynności związane z osuszeniem i renowacją uszkodzonych przez skutki wilgoci murów.

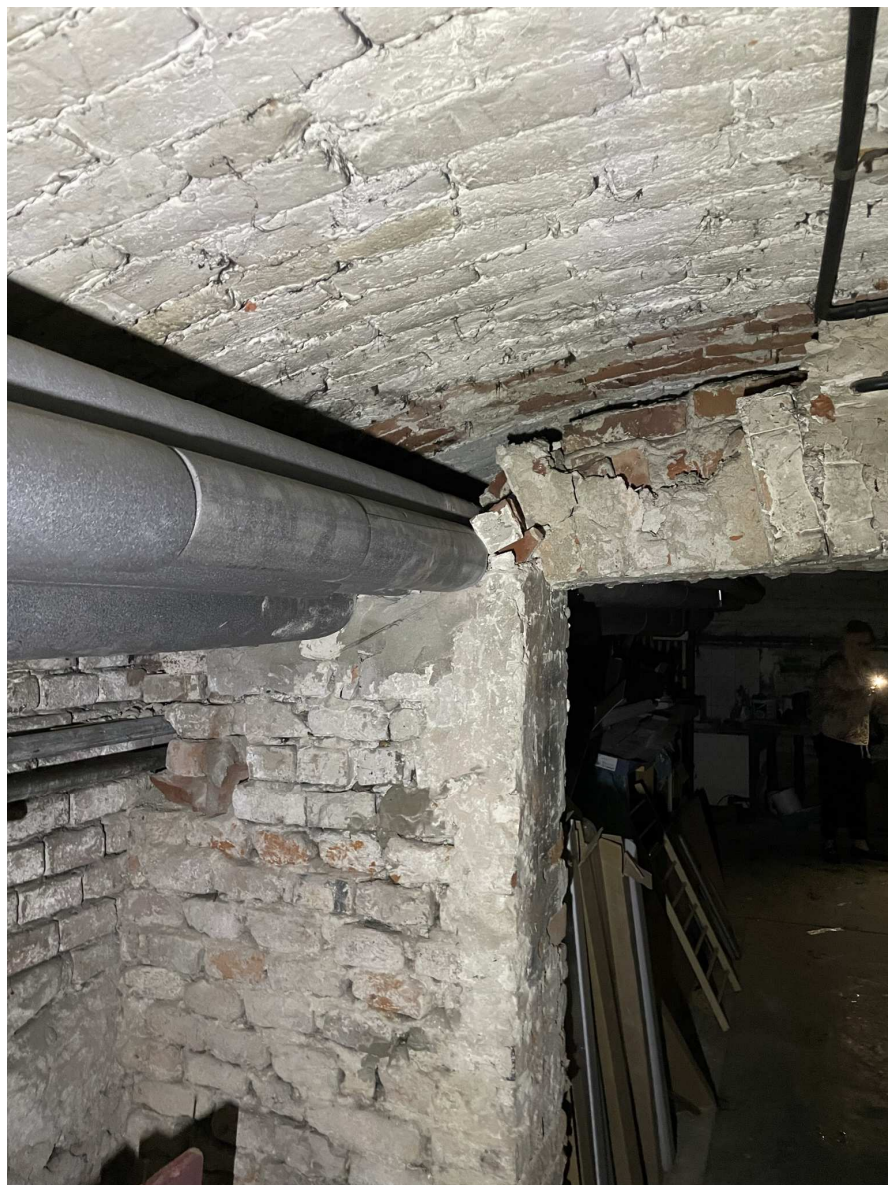
Zwraca się uwagę na nieprawidłowe prowadzenie rur instalacyjnych, powodujących uszkodzenie nadproży

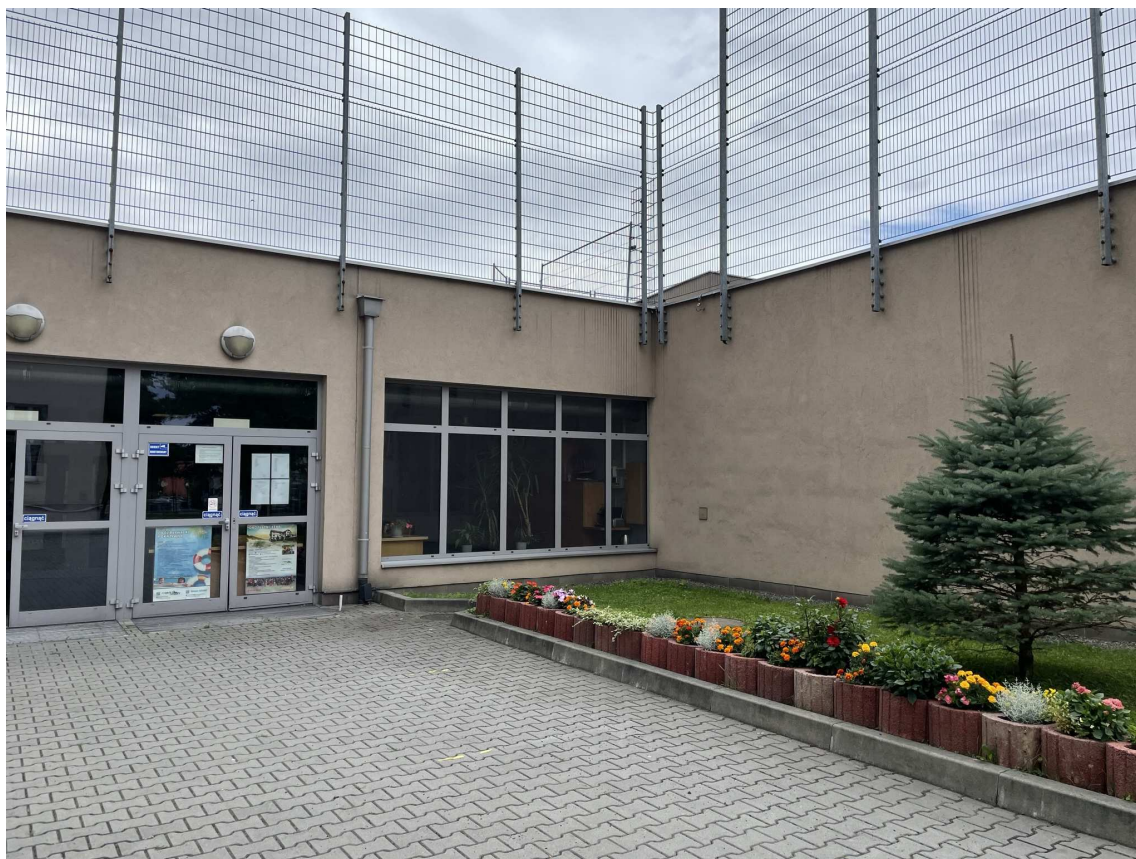
Przedmiotem opracowania jest stan stropodachu na części parterowej budynku, stanowiący aktualnie teren boiska szkolnego.

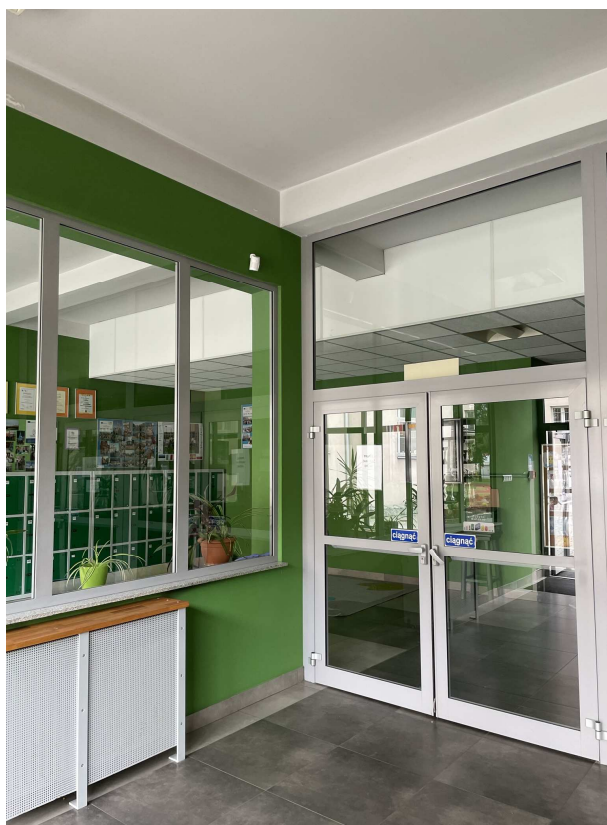
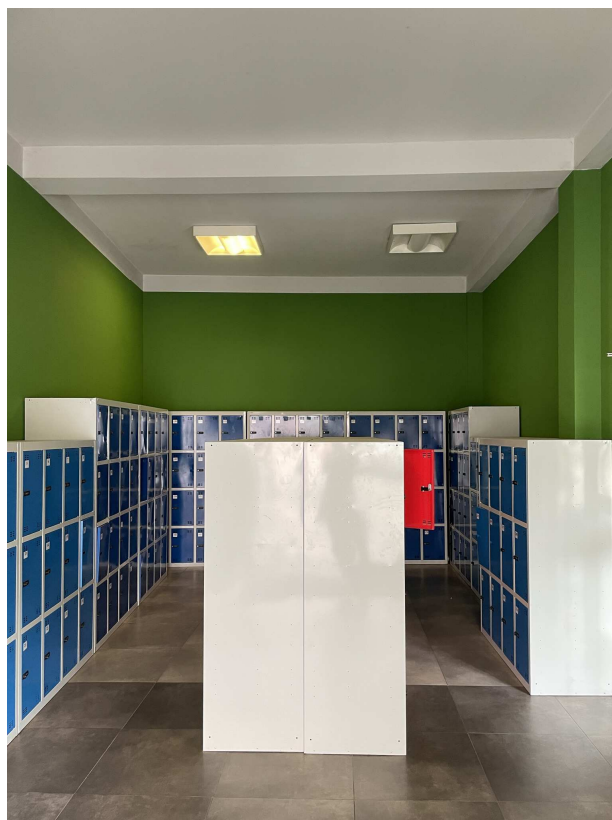
Stan ścian części budynku określa się jako dobry, nie zlokalizowano żadnych pęknięć świadczących o złej pracy konstrukcji.
