**EKSPERTYZA KONSTRUKCYJNA STANU TECHNICZNEGO WRAZ Z
UWGLĘDNIENIEM STANU PODŁOŻA GRUNTOWEGO DLA
CZĘŚCI BUDYNKU SZKOŁY PODSTAWOWEJ NR.2
W WADOWICACH**

Przebudowy, remontu i zmiany sposobu użytkowania części budynku Szkoły Podstawowej nr2 w Wadowicach na oddziały przedszkolne i żłobek z dostosowaniem do obowiązujących przepisów p.poż.;

INWESTOR: GMINA WADOWICE
PL. JANA PAWŁA II 23, 34-100 WADOWICE

LOKALIZACJA: 34-100 WADOWICE, UL. SIENKIEWICZA 9,
DZ.NR 39/2; 41/3; 3115/3 ;3096; 43; 41/2

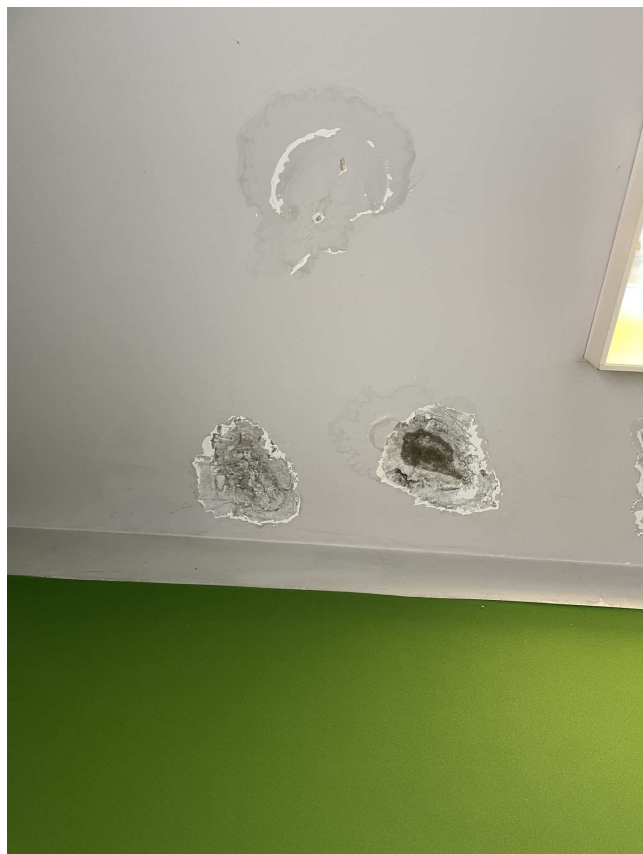
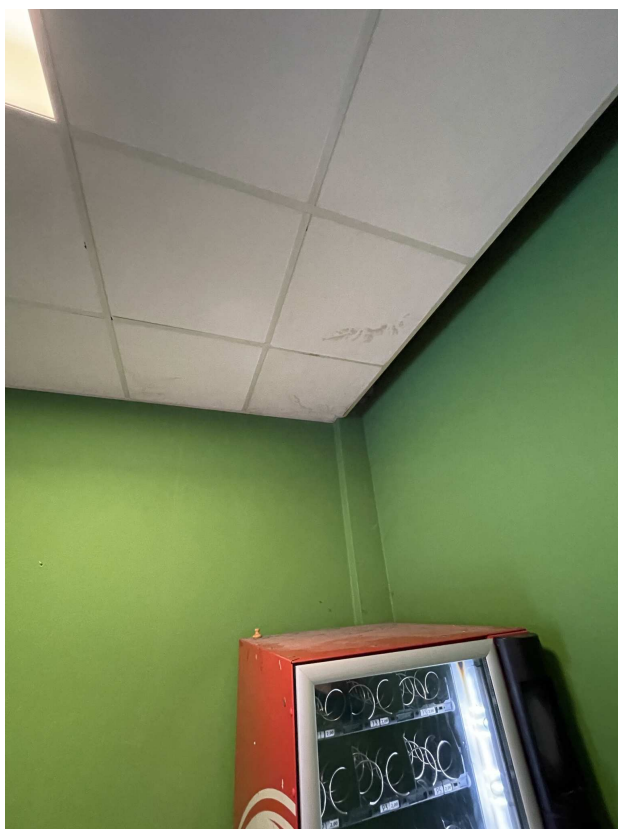
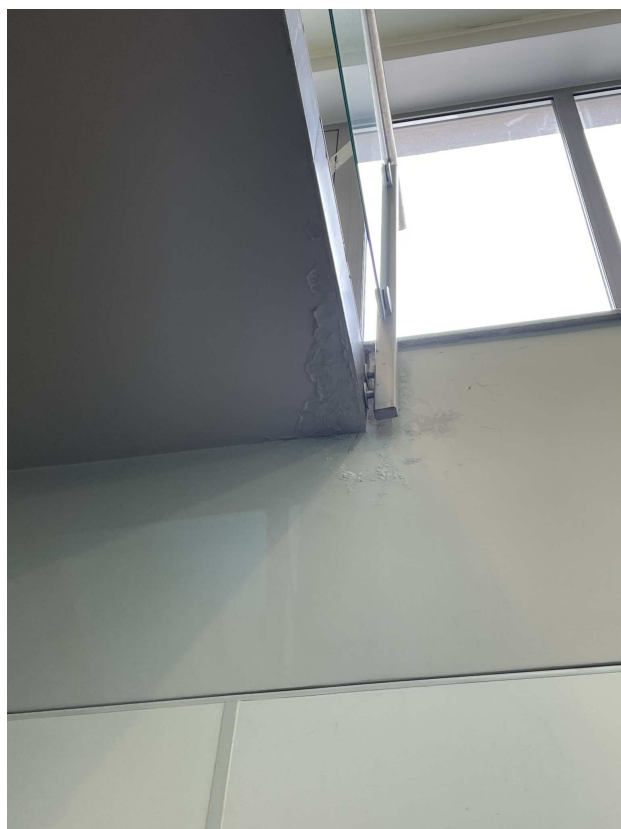
Zlokalizowano liczne przecieki ze stropodachu, w obrębie całej części parterowej.

Przecieki obniżają walory estetyczne, póki co nie powodują zagrożenia w pracy konstrukcji.

W związku z planowanym remontem stropodachu zaleca się zdjęcie warstwy balastowej oraz zlokalizowanie i usunięcie przyczyny licznych przecieków.

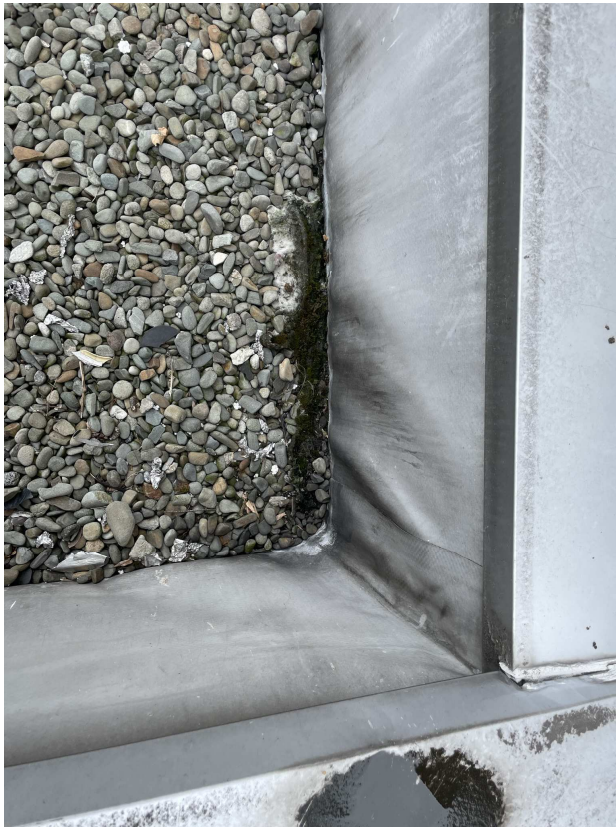
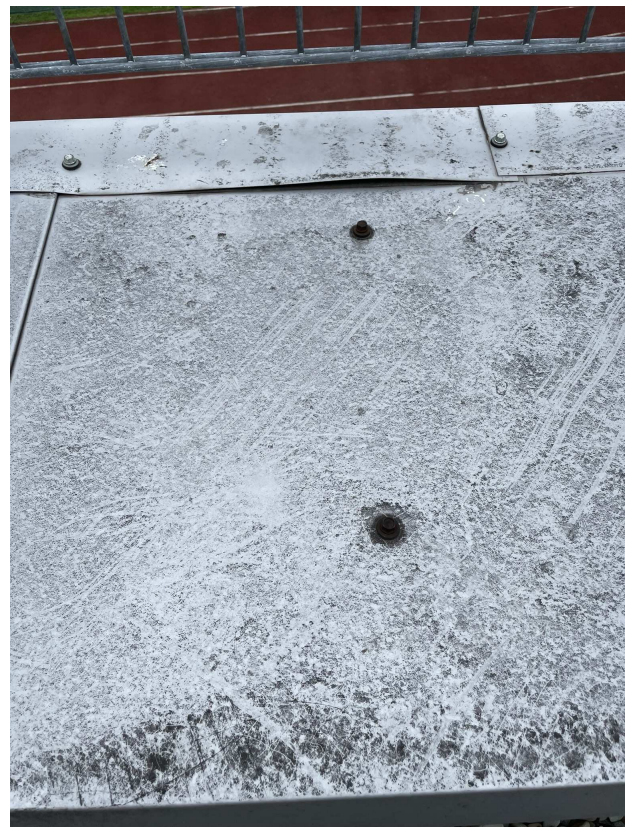
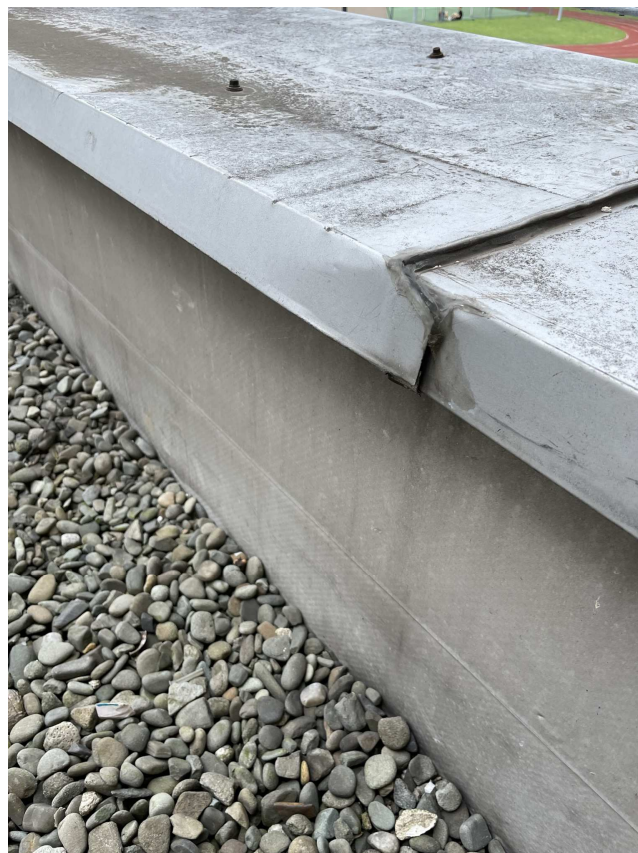
Stwierdzono uszkodzenia w obróbkach attyki, nieszczelności na silikonach.

Zaleca się wykonanie nowej obróbki attykowej.

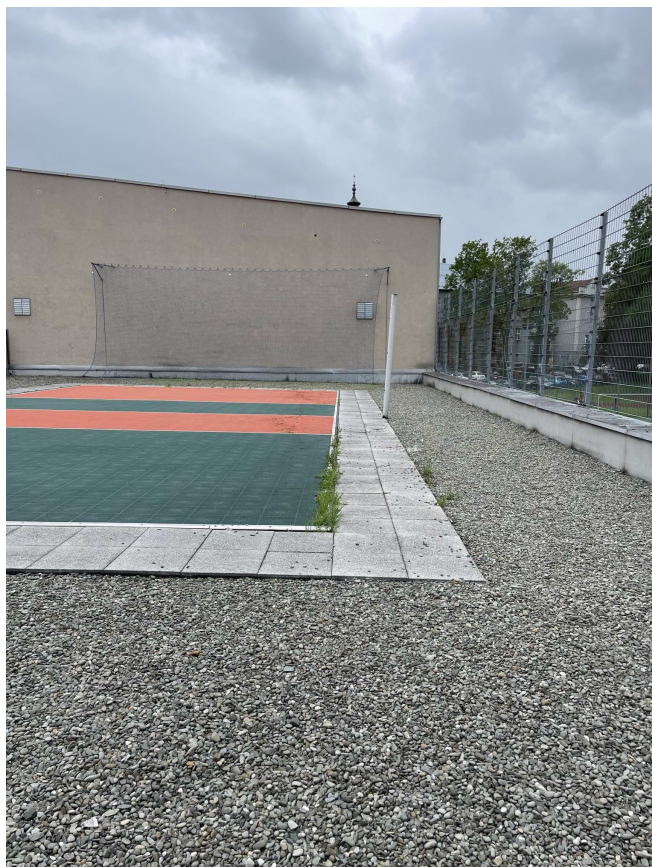
Przy attykach oraz na skraju boiska rosnąca trawa.
