PROGRAM PRAC KONSERWATORSKICH OŁTARZA GŁÓWNEGO I DWÓCH  
OŁTARZY BOCZNYCH ORAZ AMBONY W RZYMSKOKATOLICKIM  
KOŚCIELE PARAFIALNYM P.W. ŚWIĘTEGO WAWRZYŃCA W  
KOCHANOWICACH

POZWOLENIE NR 02/231 /2024  
CNR.5144.26.2024 DP  
2 dn. 11.07.2024.  
Wojewódzki  
Urząd Ochrony Zabytków  
w Katowicach  
Delegatura w Częstochowie  
(1)

Autor programu prac:  
mgr Robert Stpiczyński- konserwator dzieł sztuki  
ul. Kaliska 18 m. 18, 02-316 Warszawa  
tel. +48504969316

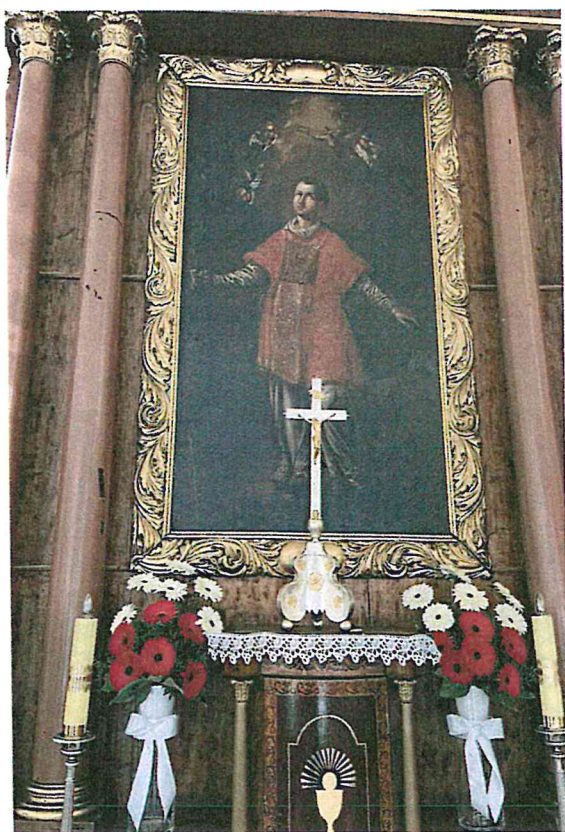
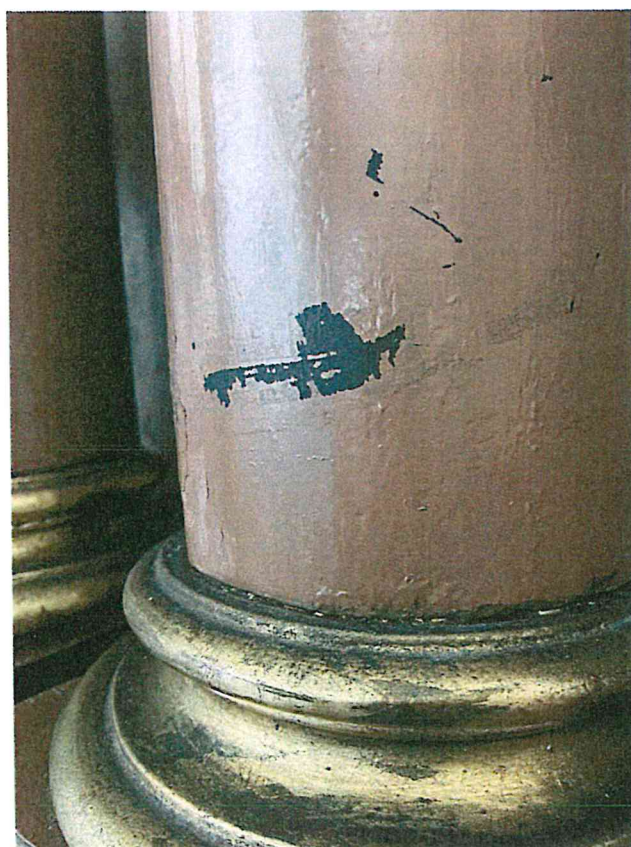
1. **Ołtarz główny** XIXw., drewniany, z podwójnymi kolumnami po obu bokach, obrazem św. Wawrzyńca w partii centralnej i wizerunkiem Matki Boskiej Częstochowskiej w zwieńczeniu.

Na aktualny stan zachowania drewnianej struktury ołtarzowej miały wpływ czynniki fizyko chemiczne i biologiczne oraz przekształcenia plastyczne.

Drewno uległo zniszczeniu na skutek działania wilgoci i drewnojadów, widoczne są pęknięcia na stykach desek i liczne otwory wylotowe po owadach.

Kolumny po bokach zostały przemalowane olejną farbą, która odpadając w niektórych partiach, odsłania czarny, prawdopodobnie oryginalny kolor, jaki powtarza się również w ołtarzach bocznych.

Także elementy złożone, jak kapitele, bazy i ornamenty, pokryte wcześniej złotem lub szlagmetalem.

W zakresie konserwacji technicznej należy wzmocnić strukturę ołtarza poprzez sklejenie pęknięć desek i uzupełnienie ubytków drewna oraz impregnację żywiczną połączoną z dezynfekcją i dezynsekcją zabezpieczającą przed działaniem szkodników drewna. To samo dotyczy drewnianej ramy obrazu ołtarzowego.

W zakresie konserwacji estetycznej należy przywrócić oryginalne walory estetyczne obiektów poprzez usunięcie wtórnych nawarstwień i przemalowań całego ołtarza łącznie z elementami złoczeń.

8. Wykonanie uzupełnień ubytków drewna (fleki, kity, doróbki snycerskie).
9. Usunięcie wtórnych warstw przemalowań i przezłoczeń.
10. Wykonanie podkładów pod złoczenia i złoczenie w technice oryginalnej w obrębie uzupełnień. Zabezpieczenie złoczeń 3% Paraloidem B 72.

11. Integracja oryginalnej warstwy koloru na kolumnach.
12. Montaż ruchomych elementów ołtarza i zakonserwowanego obrazu i ramy.
13. Wykonanie pełnej dokumentacji konserwatorskiej.

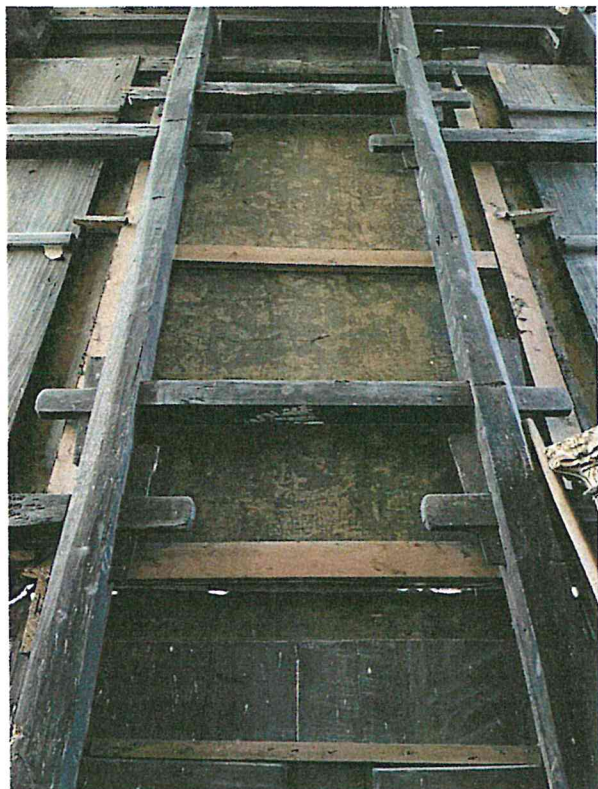
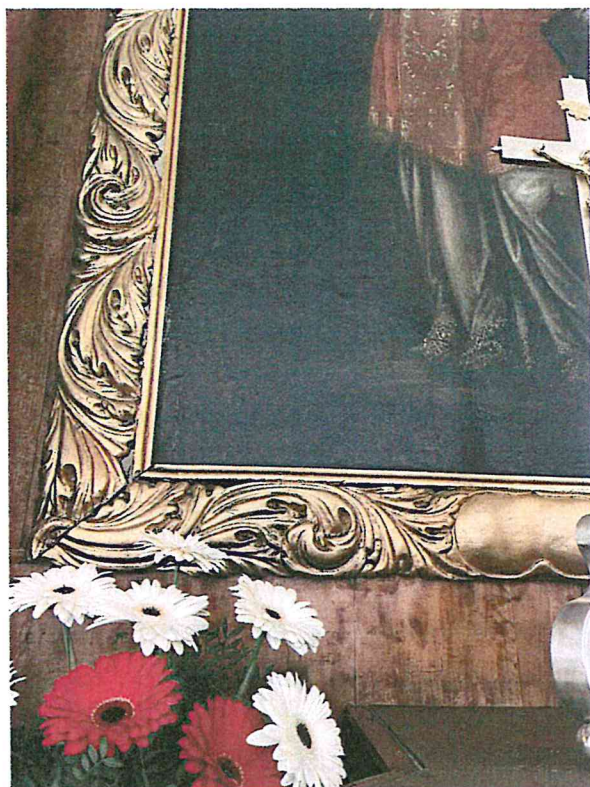
2. **Obraz ołtarzowy** przedstawiający św. Wawrzyńca był już konserwowany w przeszłości, świadczą o tym płótno dublażowe podklejone od odwrocia i liczne punktowania warstwy malarskiej.

Cała powierzchnia lica obrazu prezentuje się silnie zabrudzona, nierówna i matowa, pociemniały werniks czyni nieczytelną oryginalną kolorystykę kompozycji.

Na odwrocie obrazu widoczne są pokłady kurzu i pajęczyn.

Drewniane krosno nie spełnia prawidłowo swoich funkcji, składa się z niesfazowanych, prymitywnych listew z poziomą poprzeczką, której ślad z upływem czasu odbił się na licu obrazu.

Struktura ramy obrazu, tak, jak całego ołtarza, została osłabiona poprzez niszczącą aktywność drewnojadów. Złocenia przeżłocono.

Powinna zostać przeprowadzona pełna konserwacja obrazu przedstawiającego św. Wawrzyńca.

7. Chemiczne oczyszczenie powierzchni lica obrazu z brudu, usunięcie pociemniałego werniksu i przebarwionych retuszy przy użyciu odpowiednio dobranych rozpuszczalników.

8. Uzupełnienie ubytków warstwy zaprawy kitem kredowo klejowym, opracowanie powierzchni kitów.
9. Zadublowanie obrazu na nowe płótno przy użyciu klajstru lub masy woskowej i usunięcie nadmiaru masy dublażowej.

10. Naciągnięcie obrazu na nowe, uprzednio wykonane, krosno drewniane, sfazowane, zaopatrzone w kliny.
11. Położenie wstępnego werniksu retuszerskiego.
12. Wykonanie retuszy ubytków warstwy malarskiej w technice olejno żywicznej.

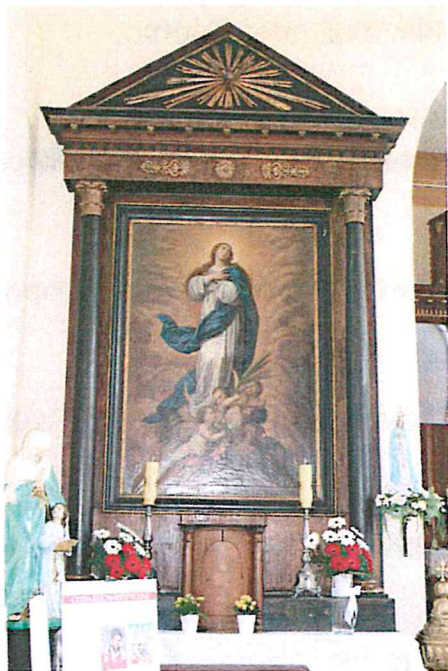
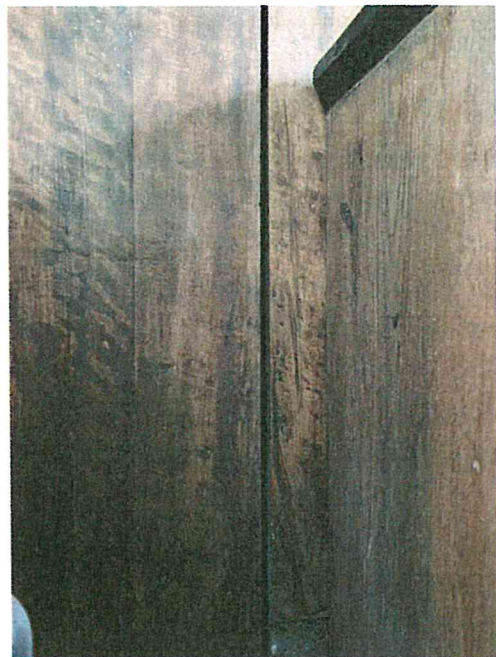
1. **Lewy ołtarz boczny** drewniany z pojedynczymi, pomalowanymi na czarno kolumnami po bokach. W trójkątnym zwieńczeniu umieszczona jest rzeźbiona w drewnie gołębica, prawdopodobnie srebrzona, otoczona dewnianymi, złożonymi promieniami. Stan zachowania drewnianej struktury ołtarzowej jest taki sam, jak w przypadku ołtarza głównego tj. z widocznymi śladami rozeschnięcia desek i licznymi otworami wylotowymi pozostawionymi przez drewnojady. W odróżnieniu od ołtarza głównego pojedyncze kolumny po obu stronach nie zostały przemalowane, natomiast kapitele, bazy i pozostałe złożone elementy dekoracyjne zostały wtórnie przezłożone.

1. Wykonanie dokumentacji fotograficznej obiektu przed rozpoczęciem prac.
2. Demontaż obrazu przedstawiającego NMP Niepokalanego Poczęcia oraz wszystkich elementów ruchomych.
3. Mechaniczne usunięcie wszelkich luźnych zanieczyszczeń z powierzchni całego ołtarza.
4. Dokładne rozpoznanie stratygrafii obiektu i stanu zachowania powierzchni malowanych i złocień.
5. Dezynfekcja i dezynsekcja konstrukcji drewnianej poprzez naniesienie toksycznego preparatu Xirein na wszystkie elementy ołtarza.
6. Impregnacja strukturalna osłabionych elementów drewnianych roztworem Paraloidu B 72 w toluenie i acetonie z dodatkiem środka owado i grzybobójczego.
7. Wykonanie uzupełnień ubytków drewna flekami i kitowaniem.
8. Usunięcie przemalowań ze wszystkich elementów złoczonych.
9. Wykonanie podkładów i złocenie w technice oryginalnej w obrębie uzupełnień oraz

zabezpieczenie powierzchni złocień 3% Paraloidem B 72.

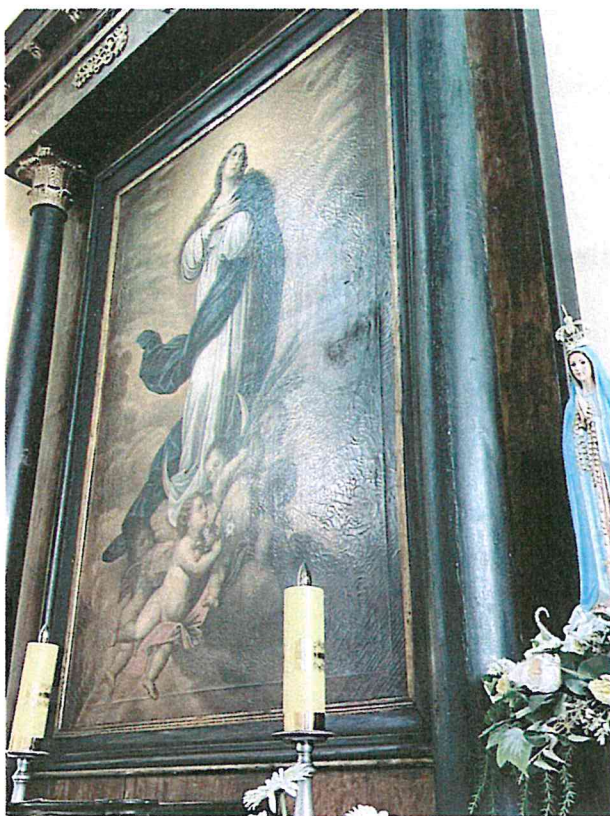
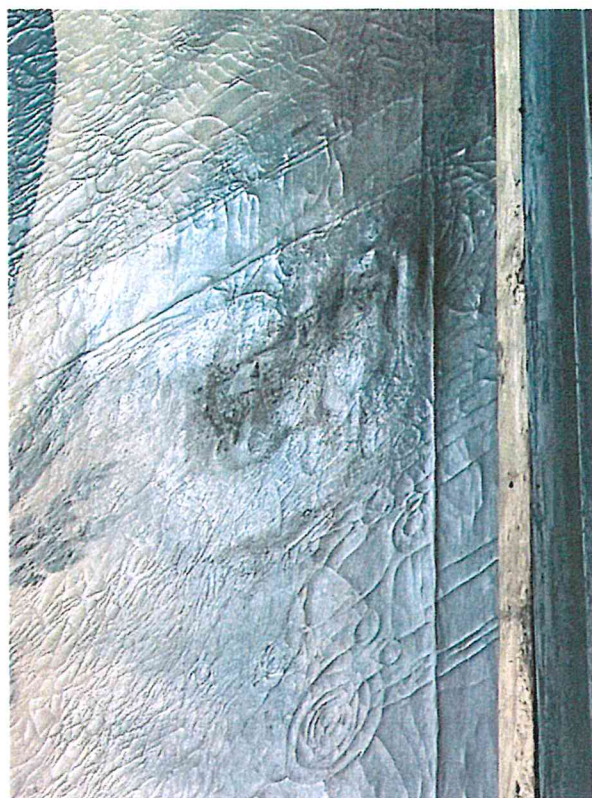
2. **Obraz ołtarzowy** przedstawiający Najświętszą Marię Pannę Niepokalanego Poczęcia namalowany jest w technice olejnej na podłożu płóciennym według znanej kompozycji Murilla. Jego powierzchnia jest bardzo brudna, werniks pociemniały, warstwa malarska pomarszczona, nierówna. Po prawej stronie Madonny, w połowie wysokości kompozycji, blisko pionowej krawędzi widoczny jest nieudolnie załatany ubytek płótna. Ślad nieprawidłowego krosna z poziomą poprzeczką odbił się na licu obrazu. Drewniana rama obrazu została uszkodzona przez drewnojady, widoczne są liczne otwory wylotowe.

4. Zdjęcie obrazu ze starego nieprawidłowego krosna.
5. Usunięcie starej prymitywnej łąty i wklejenie odpowiednio dopasowanej łątki płóciennej w miejsce ubytku oryginalnego płótna. Przygotowanie odwrocia do zabiegu dublażu.

6. Chemiczne oczyszczenie warstwy malarskiej z brudu i pociemniałego werniksu przy użyciu odpowiednio dobranych rozpuszczalników.
7. Uzupełnienie ubytków zaprawy kitem kredowo klejowym, opracowanie powierzchni kitów przez szlifowanie.

8. Zadublowanie obrazu na nowe podłoże płócienne przy użyciu masy woskowo żywicznej lub klajstru. Usunięcie nadmiaru masy dublażowej.
9. Naciągnięcie obrazu na nowe, uprzednio przygotowane drewniane, sfazowane krosno z klinami.

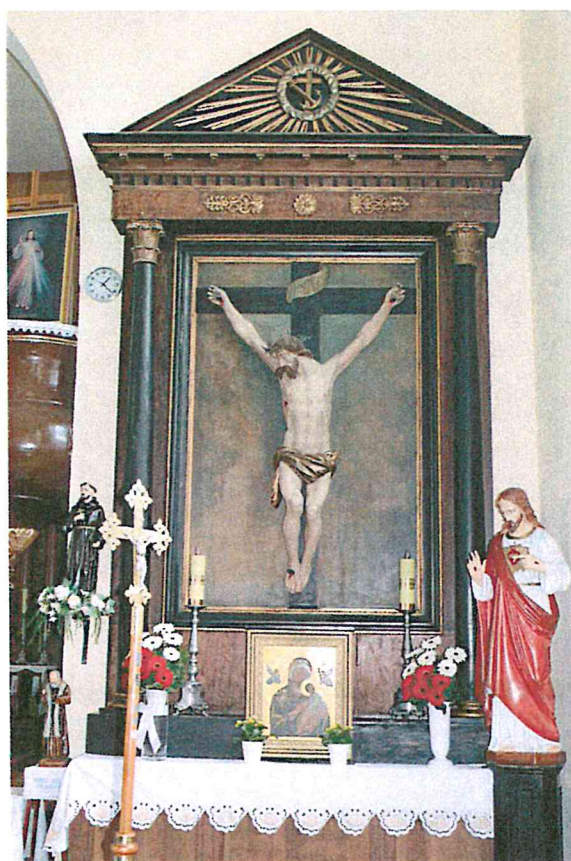
- 1. Prawy ołtarz boczny** prezentuje te same oznaki zniszczeń, co lewy ołtarz boczny. Widoczne są liczne otwory wylotowe pozostawione przez drewnojady. Przemalowania dotyczą jedynie elementów złoconych, które pokryte zostały złotem. W trójkątnym zwieńczeniu na czarnym tle umieszczone są drewniane elementy złoconych promieni ze srebrnym wieńcem w centrum i złoconymi symbolami wiary: krzyżem i kotwicą.

1. Wykonanie dokumentacji fotograficznej obiektu przed rozpoczęciem prac.
2. Wyjęcie i zabezpieczenie wszystkich elementów ruchomych.
3. Demontaż Krucyfiks i drewnianej ramy.
4. Oczyszczenie mechanicznie całej powierzchni ołtarza i ramy z wszystkich luźnych zanieczyszczeń.
5. Dokładne rozpoznanie stratygrafii obiektu i stanu zachowania powierzchni malowanych i złocień.
6. Dezynsekcja i dezynfekcja drewna poprzez naniesienie preparatu toksycznego Xirein.

7. Impregnacja strukturalna osłabionych elementów drewnianych roztworem Paraloidu B 72 w toluenie i acetonie.
8. Wykonanie uzupełnień ubytków drewna flekami i kitowaniem.
9. Usunięcie przemalowań ze wszystkich partii złożonych.
10. Wykonanie podkładów i złożenie w technice oryginalnej w obrębie uzupełnień. Zabezpieczenie powierzchni złoczeń 3% roztworem Paraloidu B 72.
11. Integracja kolorystyczna oryginalnej polichromii farbami olejno żywicznymi.
12. Położenie warstwy ochronnej werniksu.
13. Montaż zakonserwowanego Krucyfiks i zakonserwowanej ramy oraz wszystkich elementów ruchomych.
14. Wykonanie pełnej dokumentacji konserwatorskiej.

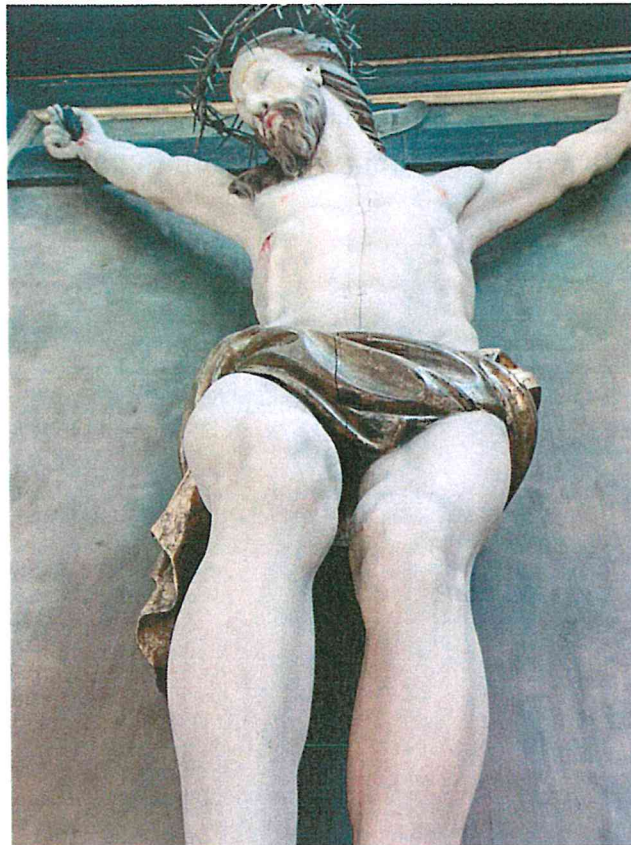
- 2. Polichromowana figura Ukrzyżowanego Chrystusa** wygląda na dobrze zachowaną, za wyjątkiem pęknięć drewna przebiegających pionowo, krótszego od szyi do piersi i dłuższego wzdłuż osi korpusu od szyi po perizonium. Polichromia rzeźby wymaga dokładnego przebadania stratygraficznego, w partii głowy wygląda na przemalowaną. Perizonium, prawdopodobnie srebrne pozłacane, jest brudne z licznymi przetarciami. Tło w postaci nieba z chmurami i zarysu gór w dolnej partii jest bardzo brudne, pełne plam i zacieków. Drewniany krzyż wykonany jest z płaskich, pomalowanych na czarno desek, z przybitą na górze złotą szarfą z napisem INRI.

Krucyfiks objęty jest czarną ramą ze złożonymi listwami.  
Drewniana struktura ramy nosi ślady niszczącej działalności drewnojadów.

1. Wykonanie dokumentacji fotograficznej przed rozpoczęciem prac.
2. Mechaniczne oczyszczenie całej rzeźby z luźnych zanieczyszczeń.
3. Dokładne rozpoznanie stratygrafii obiektu, stanu zachowania polichromii i złoczeń.
4. Ewentualna dezynfekcja i dezynsekcja drewna przy użyciu preparatu toksycznego.
5. Ewentualna impregnacja osłabionych partii drewna przy użyciu 3% roztworu Paraloidu B 72 w toluenie i acetonie.
6. Wykonanie flekowania i kitowania ubytków i pęknięć drewna.
7. Usunięcie chemicznie przemalowań polichromii odpowiednio dobranymi rozpuszczalnikami
8. Oczyszczenie srebrnego złożonego perizonium.
9. Integracja kolorystyczna ubytków oryginalnej polichromii.
10. Złożenie przetartych fragmentów złoczeń i zabezpieczenie powierzchni złoczeń.
11. Wykonanie pełnej dokumentacji konserwatorskiej.

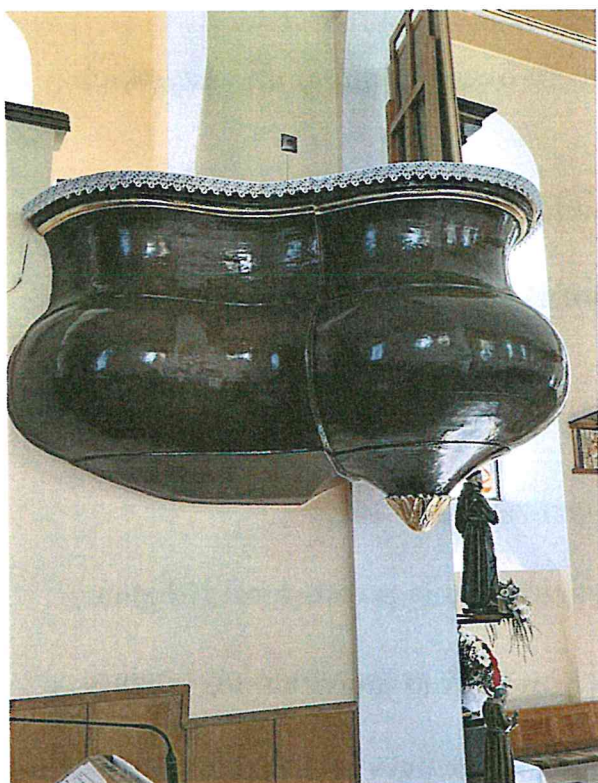
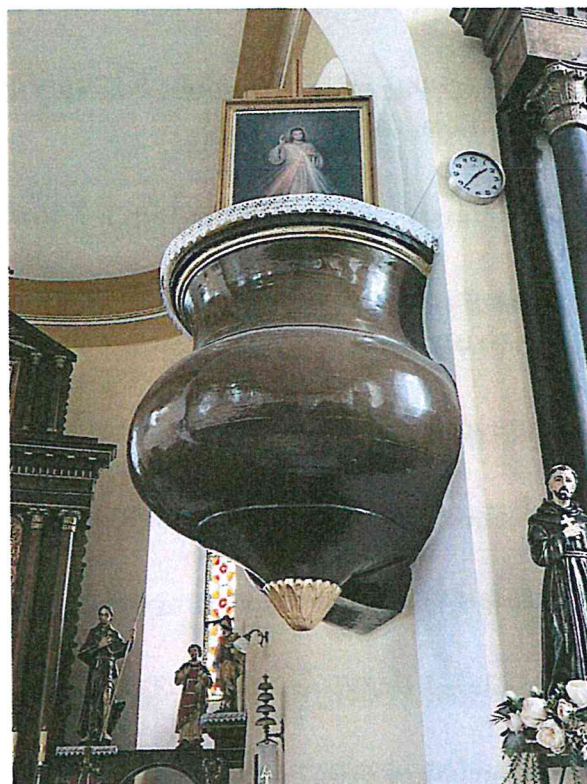
**Drewniana ambona** bez zwieńczenia usytuowana jest po prawej stronie, w połowie wysokości ściany łuku tęczowego, oddzielającego absydale prezbitorium od jedynej nawy.

W nieodległej przeszłości została odnowiona. Cały korpus został pokryty grubą warstwą ciemnobrązowej błyszczącej farby olejnej, złocenia na wałkach pulpitu i zwornik w dolnej części kosza wyzłocone zostały szlagmetalem. Grubość nieoryginalnych warstw uniemożliwia ocenę stanu zachowania drewnianej struktury obiektu.

1. Wykonanie dokumentacji fotograficznej przed rozpoczęciem prac.
2. Dokładne rozpoznanie stratygrafii obiektu.
3. Usunięcie wtórnych warstw przemalowań w celu odsłonięcia oryginalnej kolorystyki.
4. Dezynsekcja i dezynfekcja drewnianej struktury przy użyciu toksycznego preparatu Xirein.

5. Ewentualna konsolidacja osłabionych partii roztworem Paraloidu B 72 z dodatkiem środka owado i grzybobójczego.
6. Wykonanie uzupełnień ubytków drewna poprzez flekowanie i kitowanie.
7. Integracja ewentualnych ubytków i przetrąć oryginalnej kolorystyki.
8. Weryfikacja stanu zachowania i ewentualne przywrócenie oryginalnych złocień.
9. Zabezpieczenie powierzchni odpowiednio dobranym lakierem lub werniksem.
10. Wykonanie pełnej dokumentacji konserwatorskiej.
