ZAŁĄCZNIK 1

**BADANIE WILGOTNOŚCI
ścian wewnętrznych kościoła
pw. Wniebowzięcia Najświętszej Marii Panny
w LUBECKU**

Analiza chemiczna soli rozpuszczalnych w wodzie w tynkach i cegle kościoła p.w. Wniebowzięcia NMP w Lubeku

WYTYCZNE KONSERWATORSKIE DLA KOŚCIOŁA PARAFIALNEGO

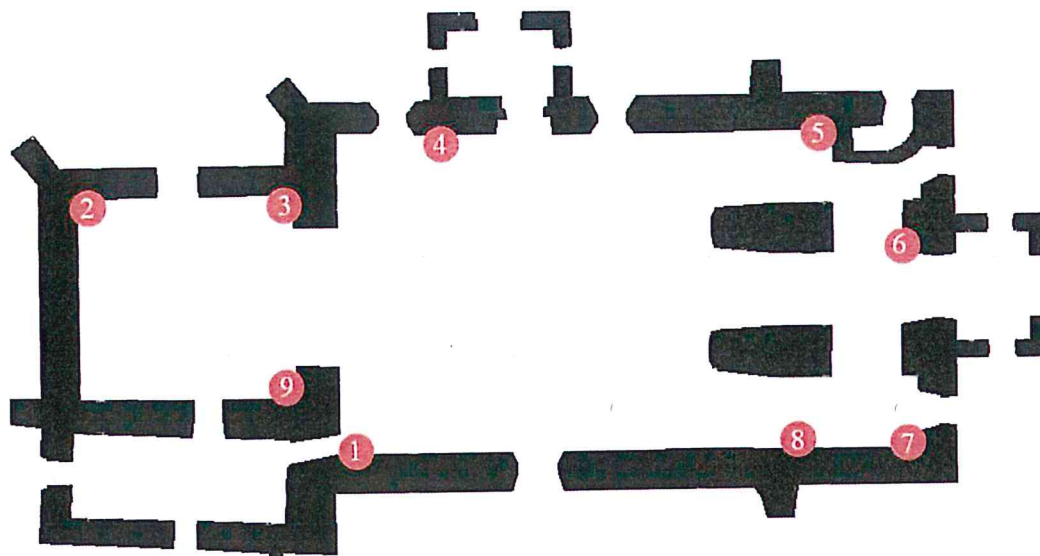
Rys.1. Rzut przyziemia kościoła pw. Wniebowzięcia Najświętszej Marii Panny w Lubeku. Miejsca pomiarów wilgotności (piony).

Nr pionu								
Wysokość	1	2	3	4	5	6	7	8	9
200cm	24	100s ¹	0	23	12	14	18	21	9
180cm	56	100s	40	33	18	12	19	36	10
160cm	30	100s	80	10	0	0	18	25	9
140cm	30	100s	100	13	0	13	14	24	12
120cm	30	100s	100s	0	0	0	14	20	18
100cm	24	100s	0	12	8	0	15	20	24
80cm	21	15	0	12	17	10	8	15	22
60cm	23	0	50s	18	26	14	13	20	26
40cm	11	0	54	55	17	18	14	30	32
20cm	21	0	21	19	18	16	24	32	24
0cm	0	9	21	20	23	11	22	15	26

Podwyższone przewodnictwo powierzchni, powyżej 100cm od posadzki, czytelne w pionach 1,2,3 i 4 to ślady soli rozpuszczalnych w wodzie, wyniesionych na tak znaczną wysokość w poprzednich okresach zawilgacania. Profile pionów 5 i 9 charakterystyczne są dla miejsc aktywnego podciągania kapilarnego wody. Pełna ocena wilgotności murów obwodowych kościoła wymaga wykonania (metodą suszarkowo-wagową) pomiarów wilgotności głębokiej w odwiertach o głębokości co najmniej 25cm.

¹ Pomiary oznaczone „s” zostały wykonane w miejscach z widocznymi wysoleniami oraz dezintegracją granulární.
