**KOŚCIÓŁ p.w. WNIEBOWZIECIA
NAJŚWIĘTSZEJ MARII PANNY
W LUBECKU, WOJEWÓDZTWO ŚLĄSKIE.**

**BADANIA KONSERWATORSKIE, OCENA STANU ZACHOWANIA
I STOPNIA ZAWILGOCENIA MURÓW NA ZEWNĄTRZ
I WEWNĄTRZ KOŚCIOŁA. OPRACOWANIE PROGRAMU
POSTĘPOWANIA KONSERWATORSKIEGO.**

Toruń 2009

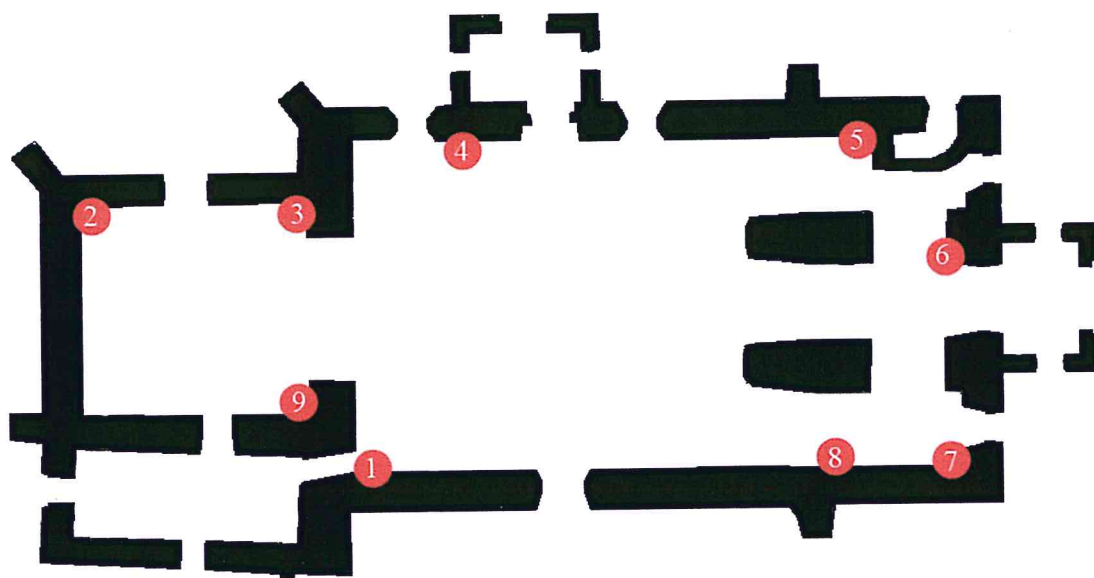
Rys.1. Rzut przyziemia kościoła pw. Wniebowzięcia Najświętszej Marii Panny w Lubecku. Miejsca pomiarów wilgotności (piony).

Nr pionu								
Wysokość	1	2	3	4	5	6	7	8	9
200cm	24	100s ¹	0	23	12	14	18	21	9
180cm	56	100s	40	33	18	12	19	36	10
160cm	30	100s	80	10	0	0	18	25	9
140cm	30	100s	100	13	0	13	14	24	12
120cm	30	100s	100s	0	0	0	14	20	18
100cm	24	100s	0	12	8	0	15	20	24
80cm	21	15	0	12	17	10	8	15	22
60cm	23	0	50s	18	26	14	13	20	26
40cm	11	0	54	55	17	18	14	30	32
20cm	21	0	21	19	18	16	24	32	24
0cm	0	9	21	20	23	11	22	15	26

Podwyższone przewodnictwo powierzchni, powyżej 100cm od posadzki, czytelne w pionach 1,2,3 i 4 to ślady soli rozpuszczalnych w wodzie, wyniesionych na tak znaczną wysokość w poprzednich okresach zawilgacania. Profile pionów 5 i 9 charakterystyczne są dla miejsc aktywnego podciągania kapilarnego wody. Pełna ocena wilgotności murów obwodowych kościoła wymaga wykonania (metodą suszarkowo-wagową) pomiarów wilgotności głębokiej w odwiertach o głębokości co najmniej 25cm.

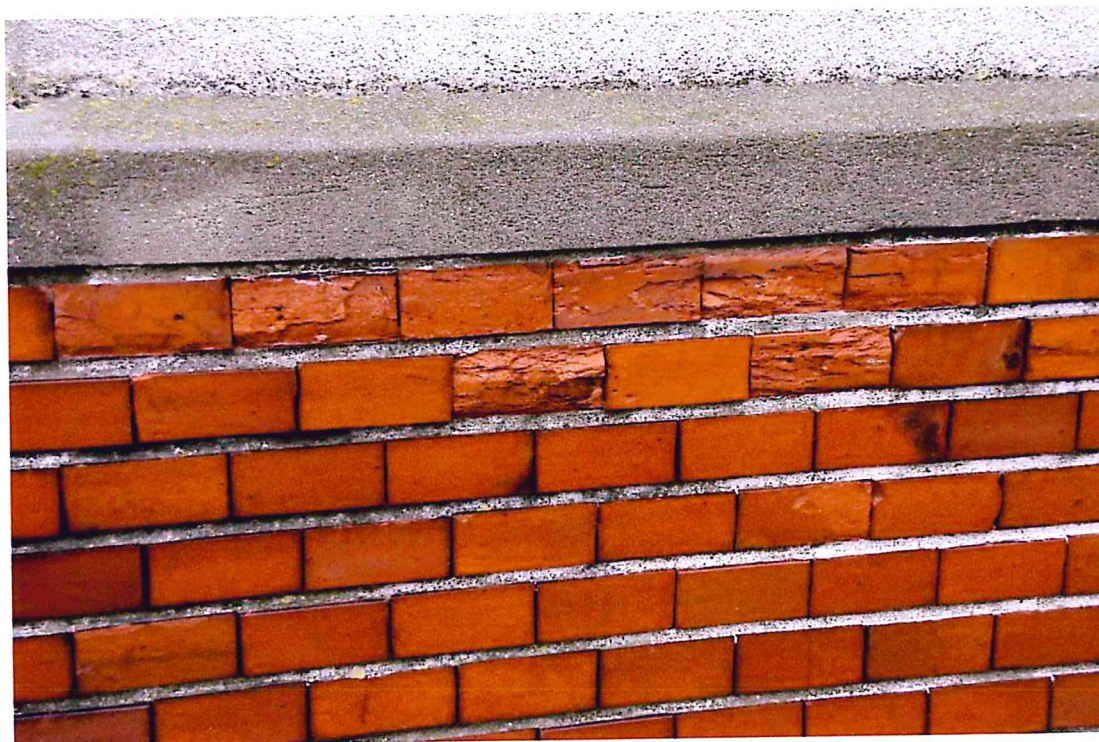
Fot. 1. Okładzina cokołu kościoła. Stan zachowania.

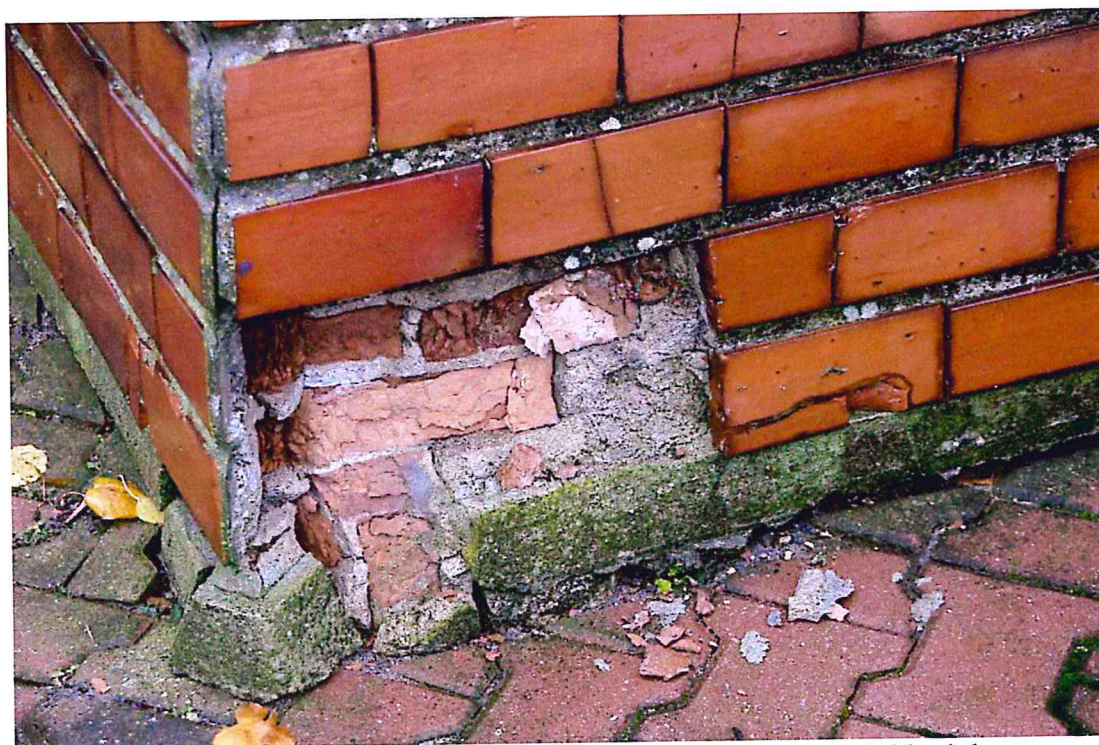
Fot. 2. Cokół kościoła. Ubytki w okładzinie oraz odsłonięty materiał budulcowy.

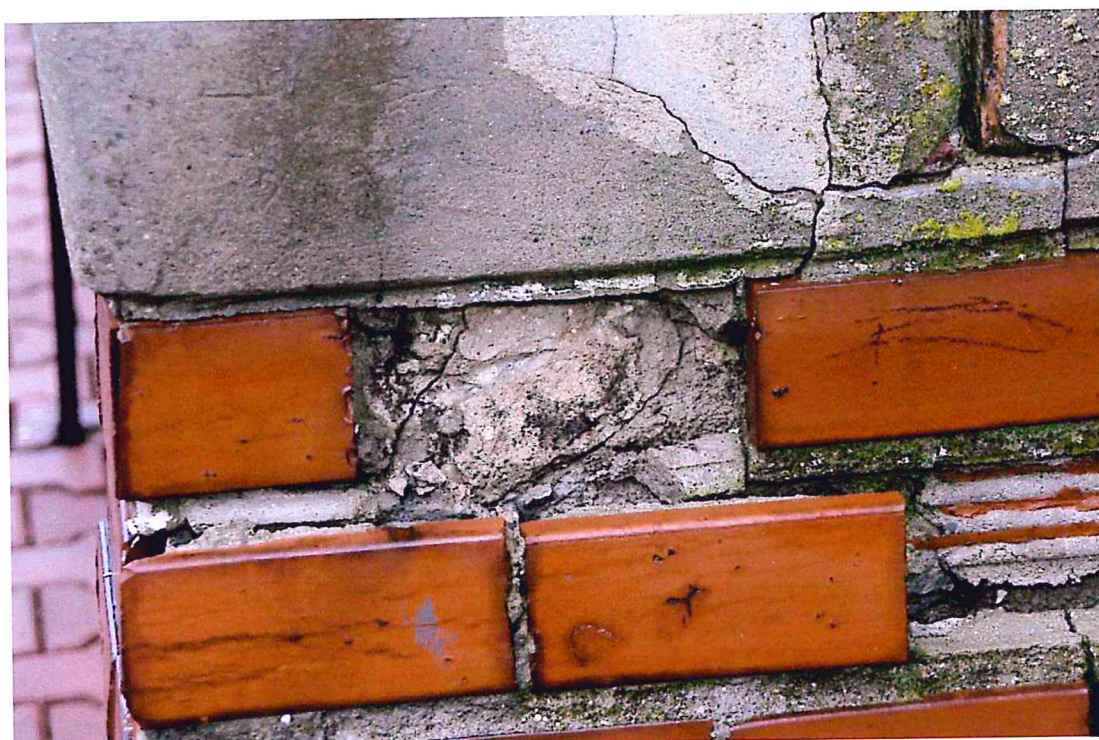
Ściany zewnętrzne kościoła noszą ślady długotrwałej walki z wilgocią. Problem ten musiał być bardzo dokuczliwy, skoro zdecydowano się ostatecznie na obłożenie cokołu kościoła szczelną płytką elewacyjną imitującą watek ceglany. Płytki spojono - również szczelną - zaprawą cementową. W chwili obecnej warstwa okładzinowa jest w bardzo wielu miejscach popękana i odspojona, a jej watek w większości przypadków jest silnie rozluźniony. Okładzina klinkierowa łuszczy się, a pojedyncze płytki tracą spójność z podłożem i odpadają. Fot. 1. W miejscach ubytków okładziny, widać mocno zdeintegrowaną, łuszczącą się cegłę spojoną zaprawą cementową. Odslonięty materiał ceramiczny jest zasolony co objawia się białym nalotem. Fot. 2. Zwieńczenie cokołu mające formę cementowo-ceglanej opaski jest w wielu miejscach popękane. Zaprawa wierzchnia odpada ukazując osłabione i zasolone ceglane podłoże. Skośne zwieńczenie cokołu, ze wszystkich stron pokrywają nawarstwienia organiczne wytworzone przez różne gatunki porostów. Fot. 3.

Fot. 3. Cokół kościoła i jego zwieńczenie. Stan zachowania.

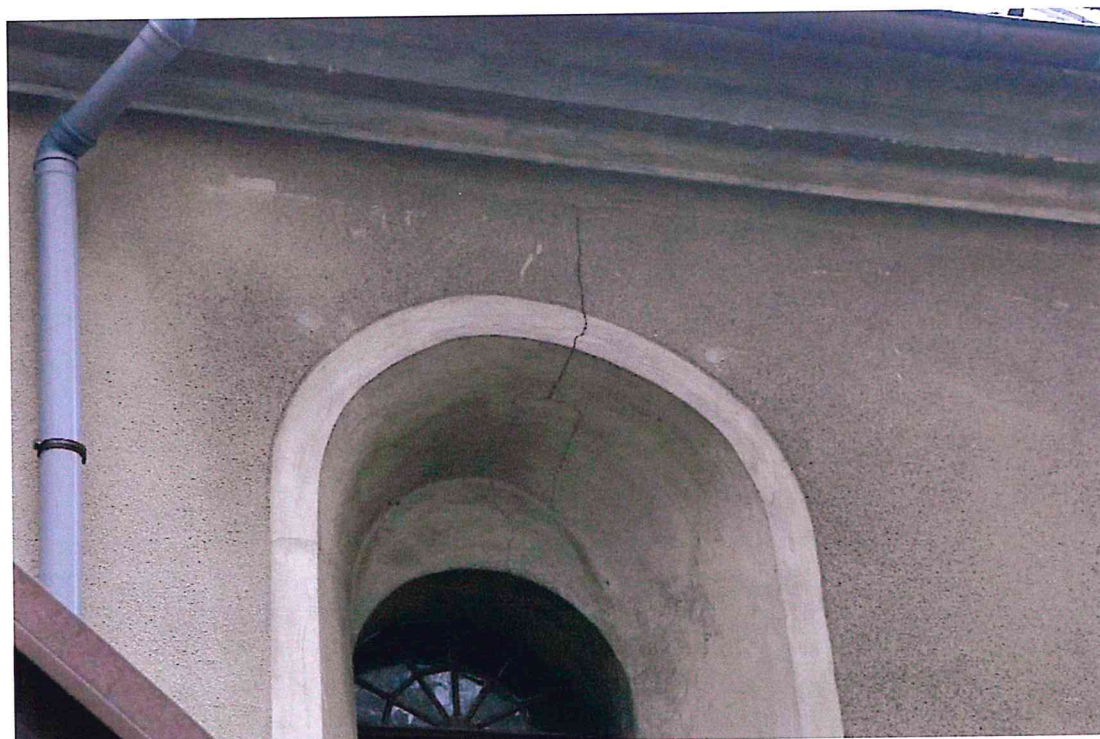
Będące w stosunkowo dobrym stanie tynki nie są w stanie zamaskować problemów zagrażających świątyni. W okolicach okien widoczne są długie, wąskie pęknięcia strukturalne. Pionowe, przechodząc przez parapety i podniebia łuków okiennych, sięgają często dachu, poziome są dużo krótsze. Fot. 4. Na szczycie południowo-wschodnim widoczne są też pęknięcia skośne i poziome. Największe zniszczenia tynku zlokalizowane są w partii dolnej tuż nad cokołem oraz w partii górnej (gzymsy) tuż pod dachem. Tynk znajdujący się bezpośrednio nad cementowym zwieńczeniem nosi ślady działania wody, jest ciemniejszy,

stan dachów i rynien nie budzi większych zastrzeżeń, jednak należy zwrócić uwagę na niebezpieczeństwo związane z obfitymi opadami śniegu w tym rejonie. Niedawno remontowany dach nosi już ślady zalegania zbyt dużych mas śniegu w postaci wgnieceń. Pęknięcia strukturalne widoczne na ścianach zewnętrznych, powiązać należy z niestabilnością gruntu oraz przenoszeniem ciężaru z obciążonego dachu na mur.

Fot. 4. Elewacja kościoła. Pęknięcie strukturalne w podniebiu łuku okiennego.

- Wykonanie badań konstrukcyjnych związanych z pęknięciami strukturalnymi murów Kościoła, określających przyczyny ich powstawania oraz metodę stabilizacji ścian.
- Wykonanie badań mikrobiologicznych pod kątem ewentualnej obecności owadów w drewnie więźby dachowej (zaobserwowano czynne żerowiska), a także grzybów na tynkach i podłożu ceglanym we wnętrzu Kościoła.

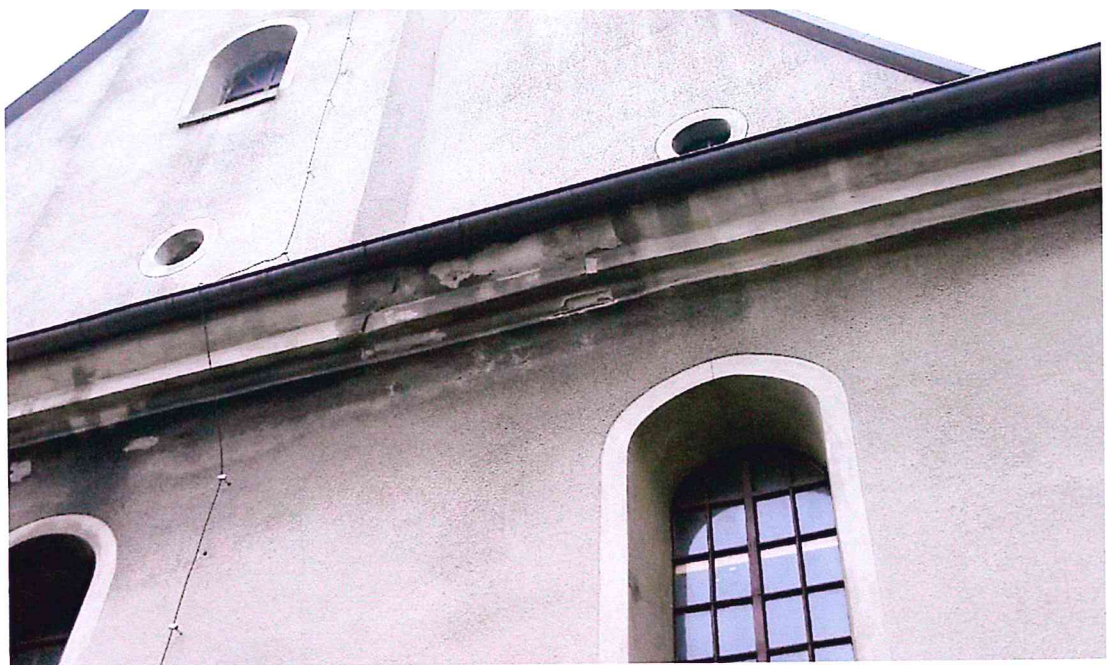
zauważyć można na nim pasy wysoleń. W dramatycznym stanie jest gzyms szczytu południowo-wschodniego: złuszczone jest około 20% powierzchniowej warstwy tynku, pozostała część jest silnie spękana i wypłukana. Fot. 5. Powierzchnie ścian pod rynnami i parapetami noszą ślady długotrwałego zalewania wodą. Fot. 6. Od strony południowo-wschodniej oraz północno-wschodniej widoczne są utrwalone plamy wilgoci i wzmożona aktywność mikroorganizmów, głównie glonów. Ściany i schody, wydawałoby się dobrze zabezpieczonego przed wodą opadową zejścia do piwnicy, są mokre. Fot. 7. Oznacza to, że widoczne zabezpieczenia są niewystarczające i pozwalają na swobodne spływanie wody opadowej do wewnątrz. Duże ubytki tynków w okolicach zejścia, pozostają w bezpośrednim związku z widocznymi na ścianach wysoleniami.

Fot. 5. Gzyms wieńczący północno-wschodnią elewację kościoła.

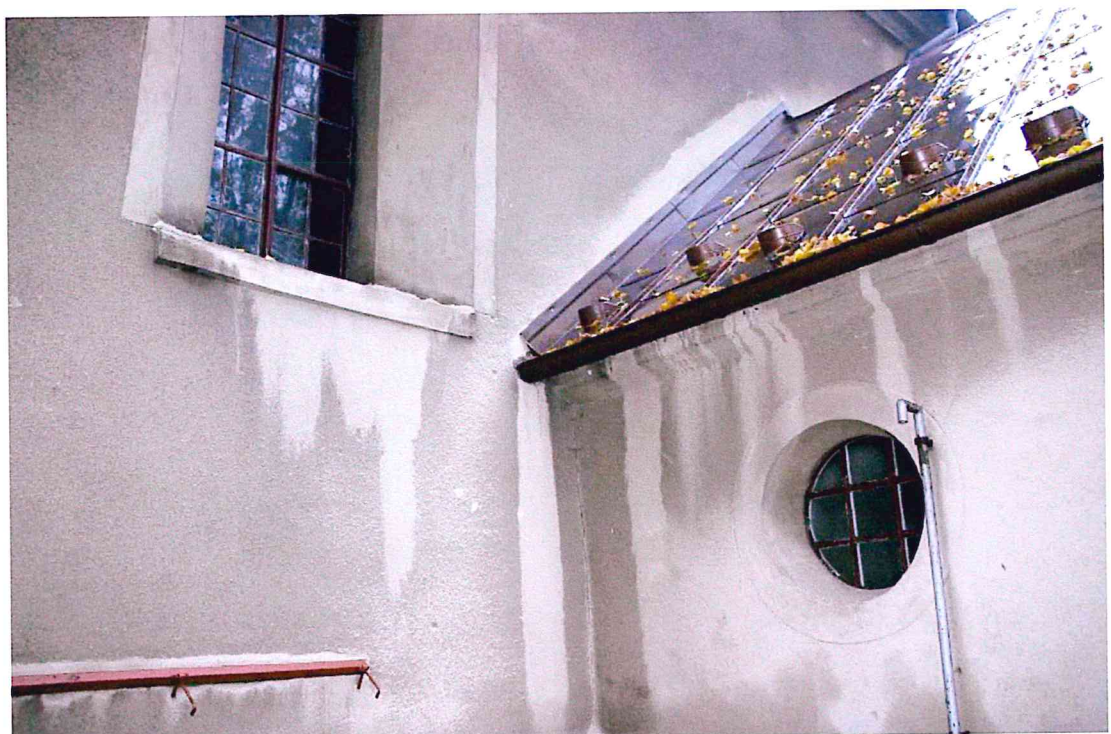
Fot. 6. Elewacja kościoła. Strona południowo-wschodnia.

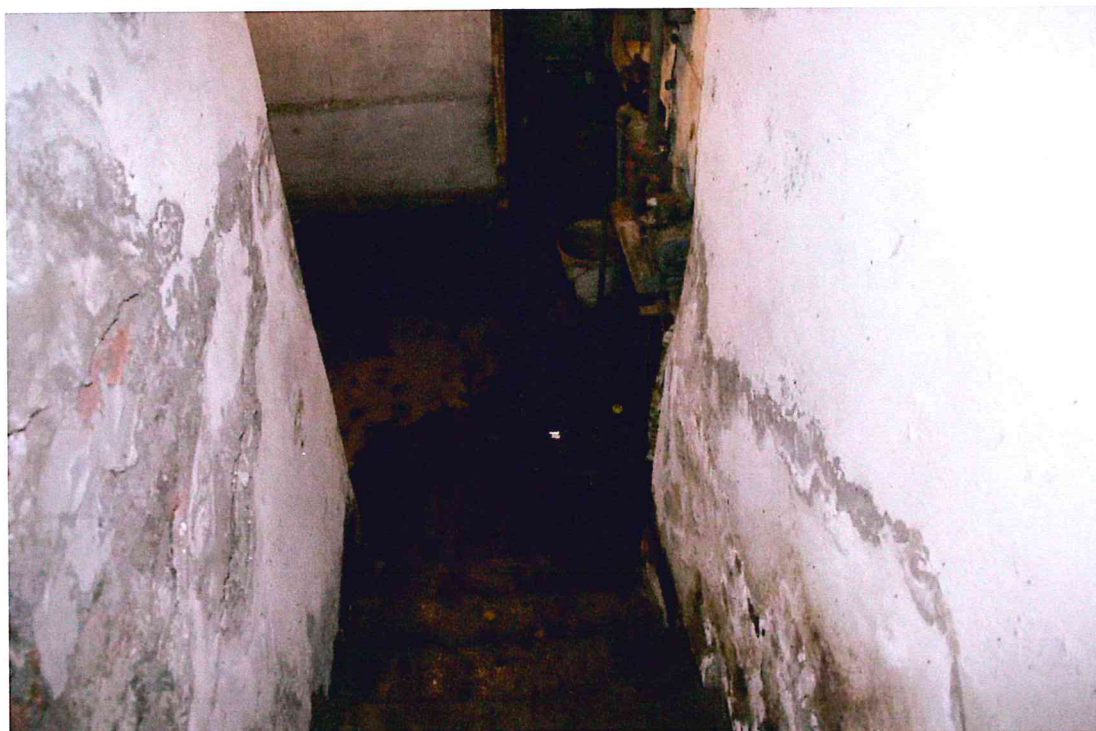
Fot. 7. Zejście do piwnicy.

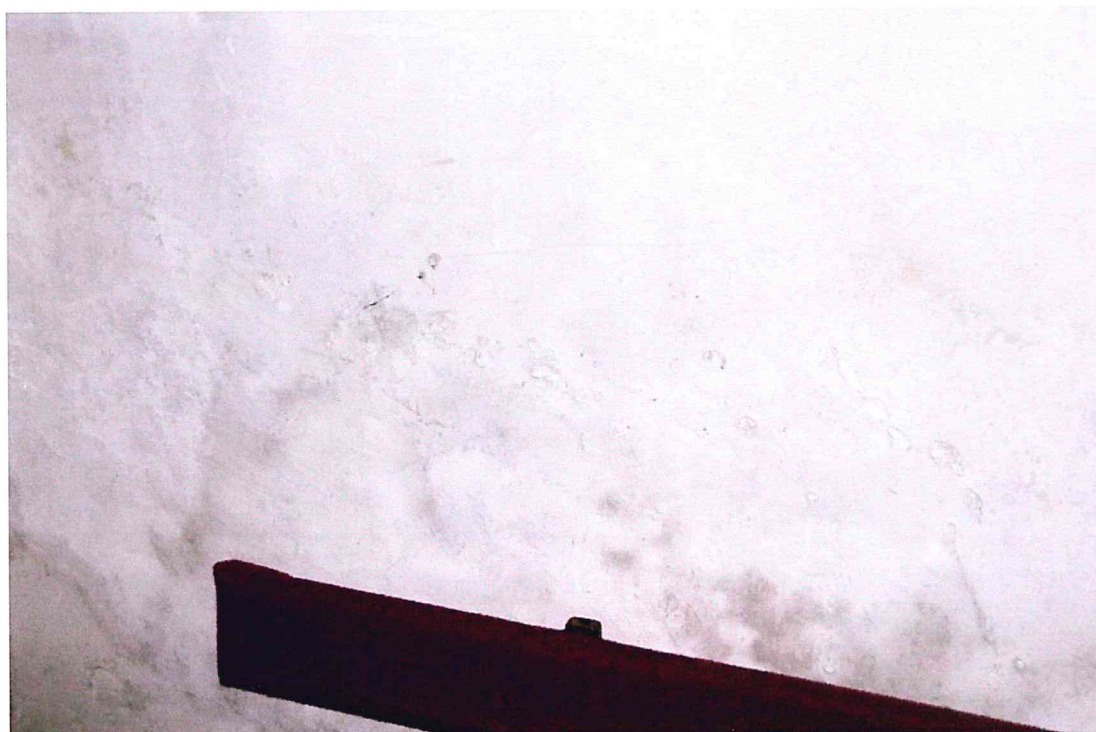
Podobnie jak z zewnątrz, tak i od środka, w kościele dominują zniszczenia spowodowane przez jeden czynnik - wodę. Ściany wewnętrzne zdradzają oznaki lokalnego zawilgocenia.² Na wszystkich ścianach świątyni na wysokości od 30 do 90cm od posadzki widoczne są spęcherzenia tynku. Fot. 8. Naruszone pęcherze pękają ukazując osypującą się, zdeintegrowaną zawartość. Pokrywająca tynki farba pudruje się. Tynk jest wielu miejscach głuchy, odspojony, powłoka malarska łuszczy się. Ponad „zabezpieczonymi” płytką ceramiczną ścianami obydwu krucht, widoczne są pasy złuszczonej się farby oraz wysolenia. Fot. 9. W dolnych partiach ściany nawy widoczne są ślady bieżących napraw tynku, w postaci cementowych zacierek. Fot.10. Wnętrze kościoła pokryte jest bliżej niezidentyfikowanym nalotem, najprawdopodobniej organicznego pochodzenia. Fot.11. Wnętrze kościoła ogrzewane jest za pomocą pieca i rozprowadzającej gorące powietrze dmuchawy (nawarstwienia mogą być produktami niepełnego spalania paliw węglowych). W warunkach panujących w kościele nie można wykluczyć też biologicznej przyczyny powstania tych nawarstwień (prawdopodobne grzyby).

Fot. 8. Wnętrze kościoła. Spęcherzenia powierzchniowej warstwy tynku.

5. Podklejenie rozwarstwionych i spęcherzonych historycznych elementów muru, przy pomocy mas iniekcyjnych na bazie wapna hydraulicznego bądź czystego (dołowanego lub dyspergowanego), ewentualnie z użyciem dyspersyjnych żywic termoplastycznych po odpowiednim rozcieńczeniu wodą.

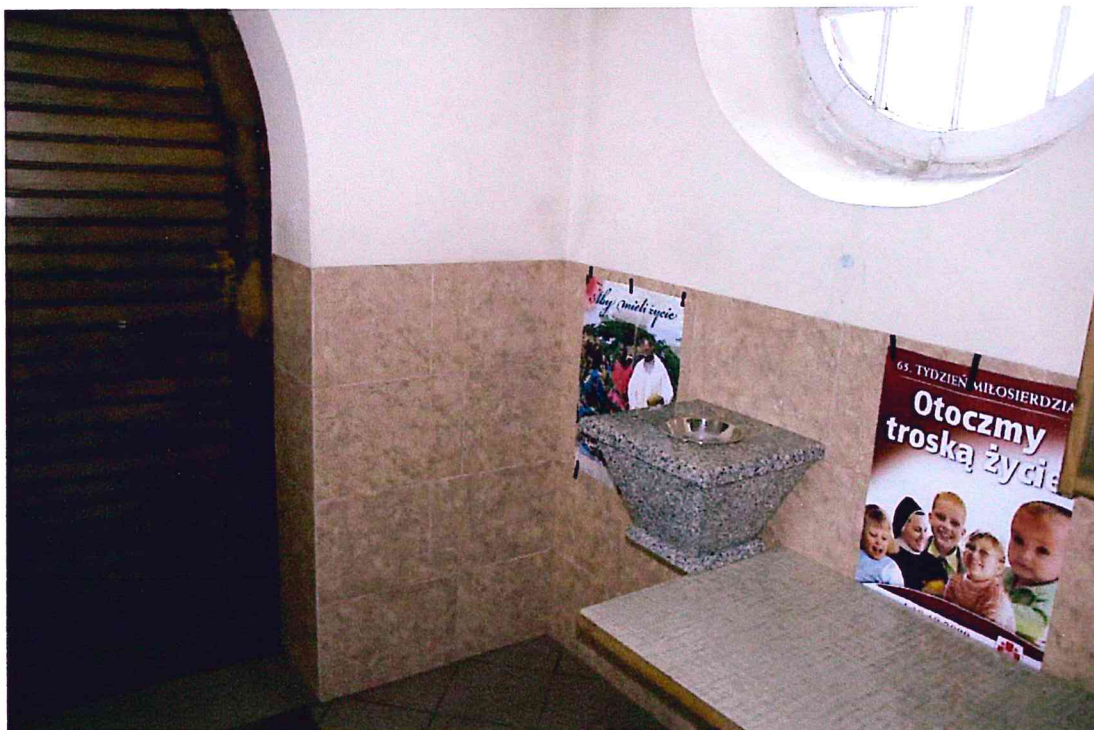
Fot.9. Kruchta. Zawilgocenia ściany oraz wysolenia widoczne ponad płytkami.

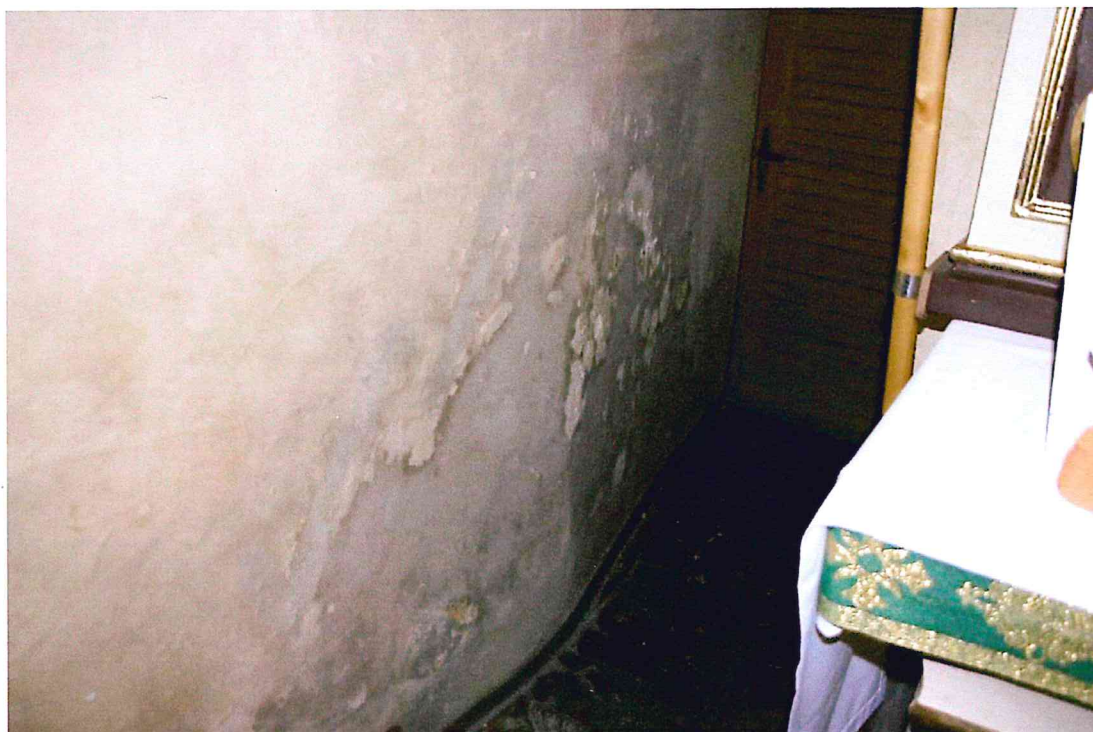
Fot. 10. Wnętrze kościoła, wejście do zakrystii. Cementowe zacierki na ścianach.

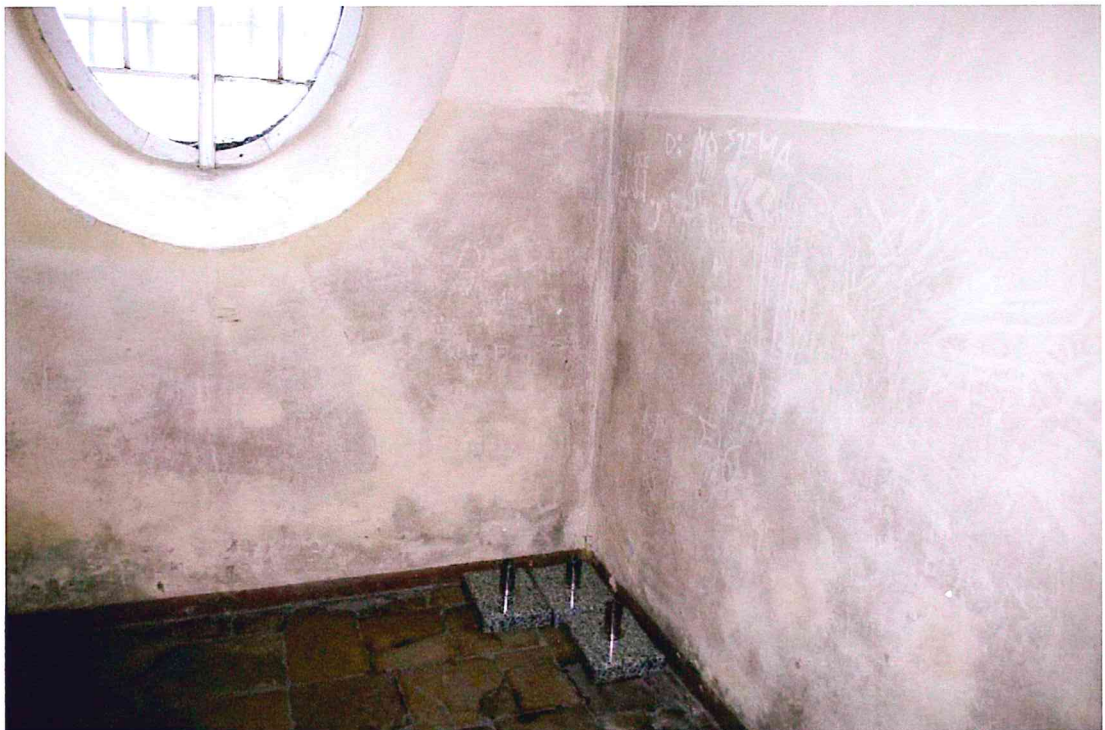
Fot. 11. Wnętrze kościoła. Szary nalot na ścianach.

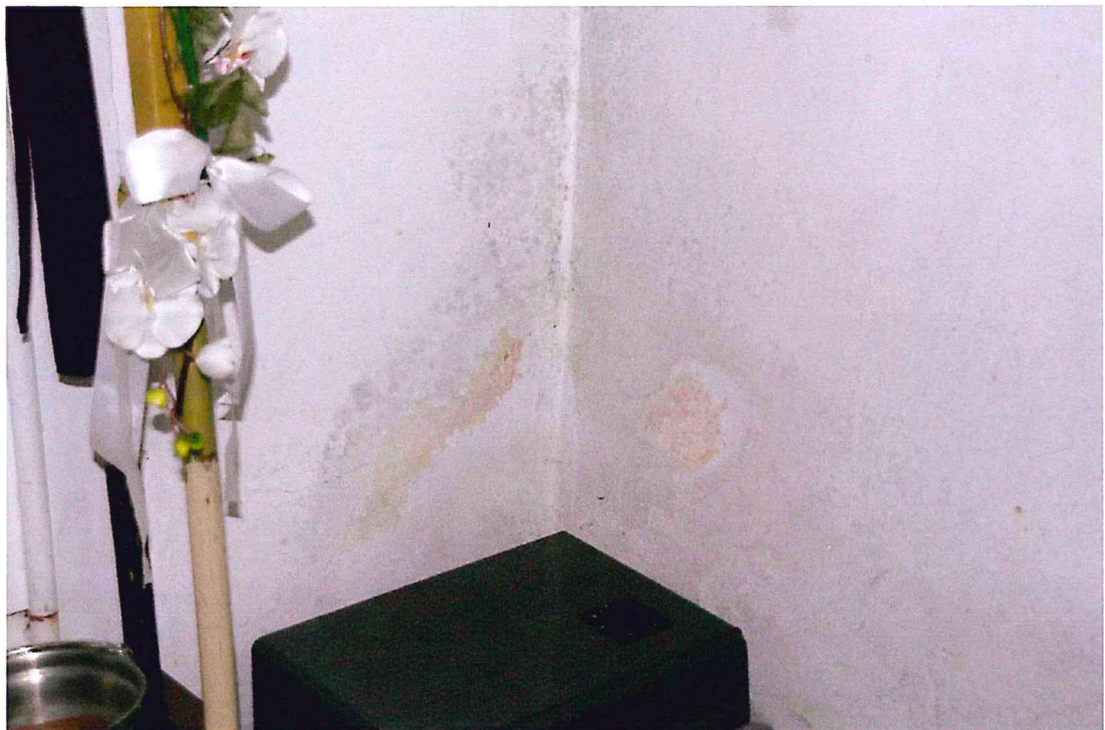
W zakrystii widoczne są ciemne nawarstwienia biologiczne układające się we wzór charakterystyczny dla grzybów pleśniowych. Fot.12. Ściany nawy pokrywają „spływające” ze sklepienia, ciemne, szpecące zacieki będące pamiątką po niedawnym uszkodzeniu dachu.³ Fot.13. Tę samą przyczynę mają ubytki i spękania tynku na styku sklepienia i ścian oraz spęcherzenia i plamy wilgoci widoczne na sklepieniu nad chórem. Fot.14. Na północno-wschodniej ścianie nawy widoczne są symetryczne, biegnące skośnie pęknięcia strukturalne, podobne znajdują się w zakrystii, nad drzwiami. Fot. 15.

Fot. 12. Wnętrze kościoła. Zawilgocona, zagrzybiona ściana w zakrystii.

1. Przeprowadzenie dezynfekcji porażonych biologicznie odcinków muru zewnętrznego i we wnętrzu Kościoła preparatem według wskazań mikrobiologa.
2. Wykonanie odkrywek konserwatorskich na tynkach pokrywających zewnętrzne mury obwodowe, w tym także na przyporach oraz na tynkach we wnętrzu Świątyni, pod kątem obecności tynków oryginalnych bądź historycznych, a także ewentualnych opracowań malarskich (polichromie, sgraffita, malarstwo fasadowe).
3. Ustalenie metodyki postępowania konserwatorskiego przy usuwaniu i skuwaniu materiałów obustronnie uszczelniających ściany Kościoła (powłoki farb wewnętrznych, tynki cementowe lub cementowo-wapienne, cokołowe płytki ceramiczne, w tym klinkierowe wraz ze szczelną zaprawą podkładową), w przypadku

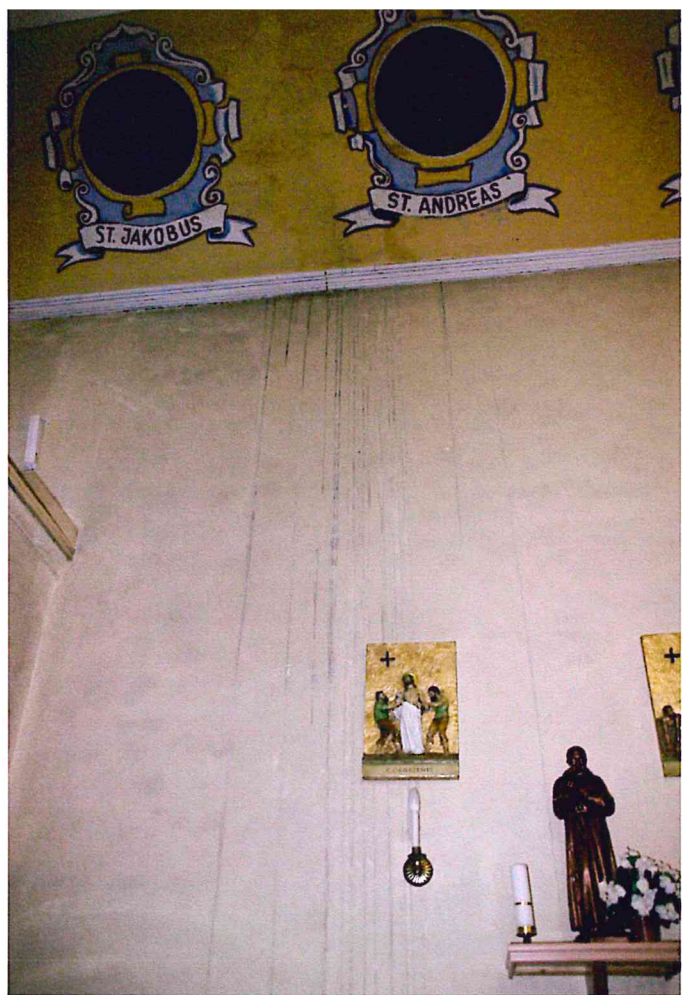
Zniszczenia w górnej partii ścian zewnętrznych i wewnętrznych przypisuje się jednorazowemu uszkodzeniu pokrycia dachowego, które spowodowało zalanie wnętrza świątyni. Stan gzymsów oraz zacieki widoczne na zewnętrznych ścianach są jednak dowodem na wieloletnie zaniedbania związane z funkcjonowaniem instalacji rynnowej. Chociaż obecny

Fot. 13. Zacieki na ścianie świątyni.

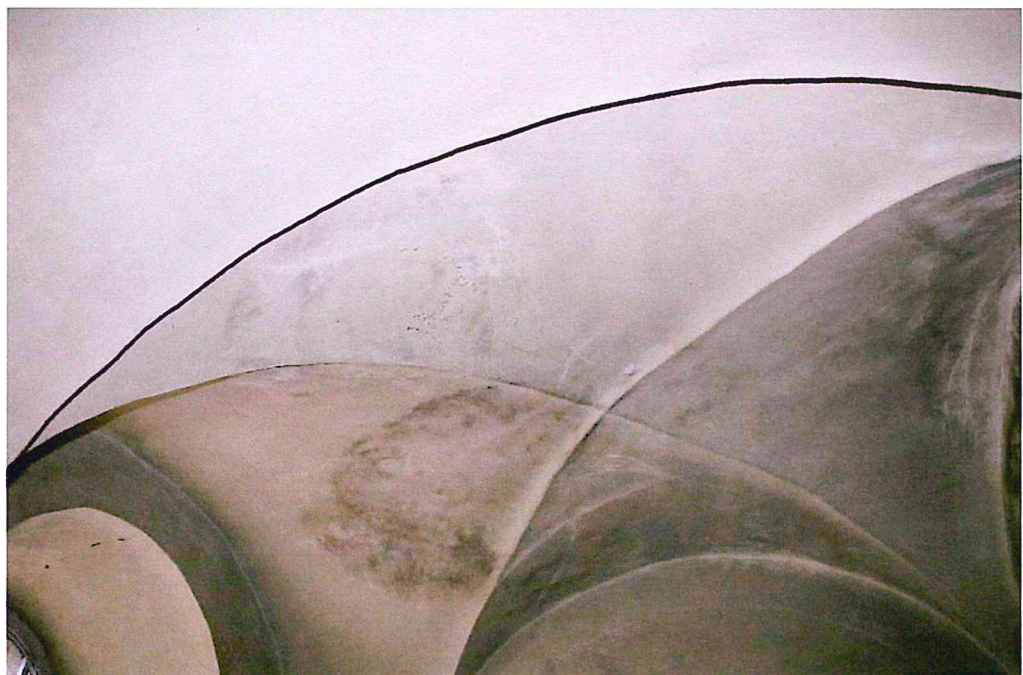
Fot. 14. Fragment sklepienia nad chórem.

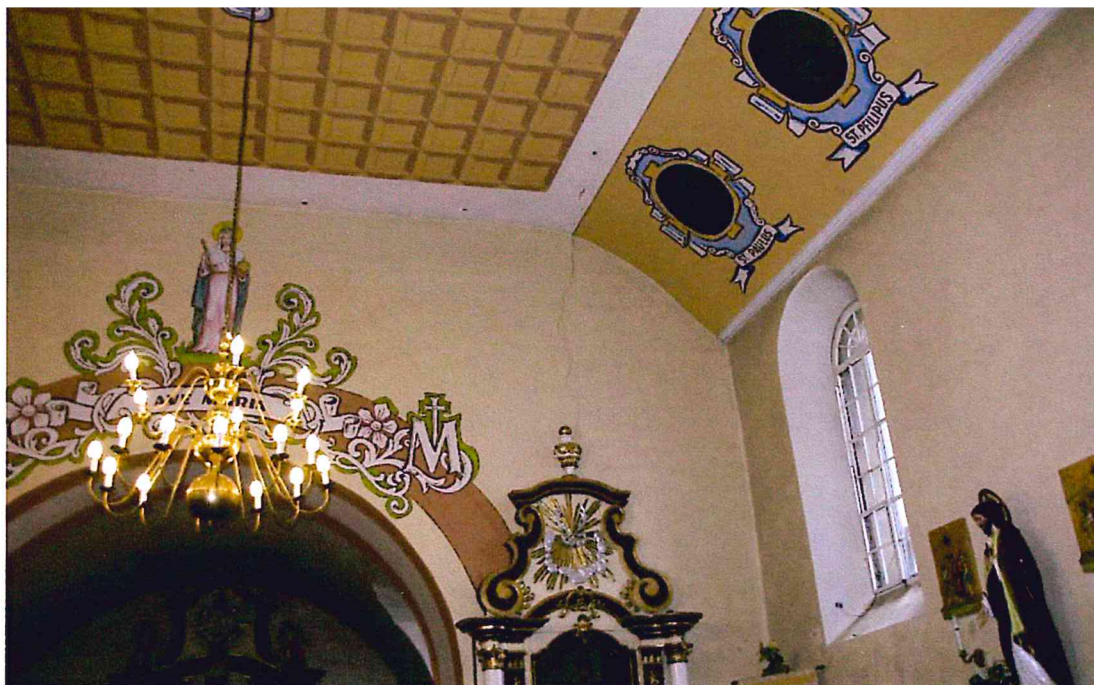
Fot.15. Północno-wschodnia ściana nawy. Spękania.

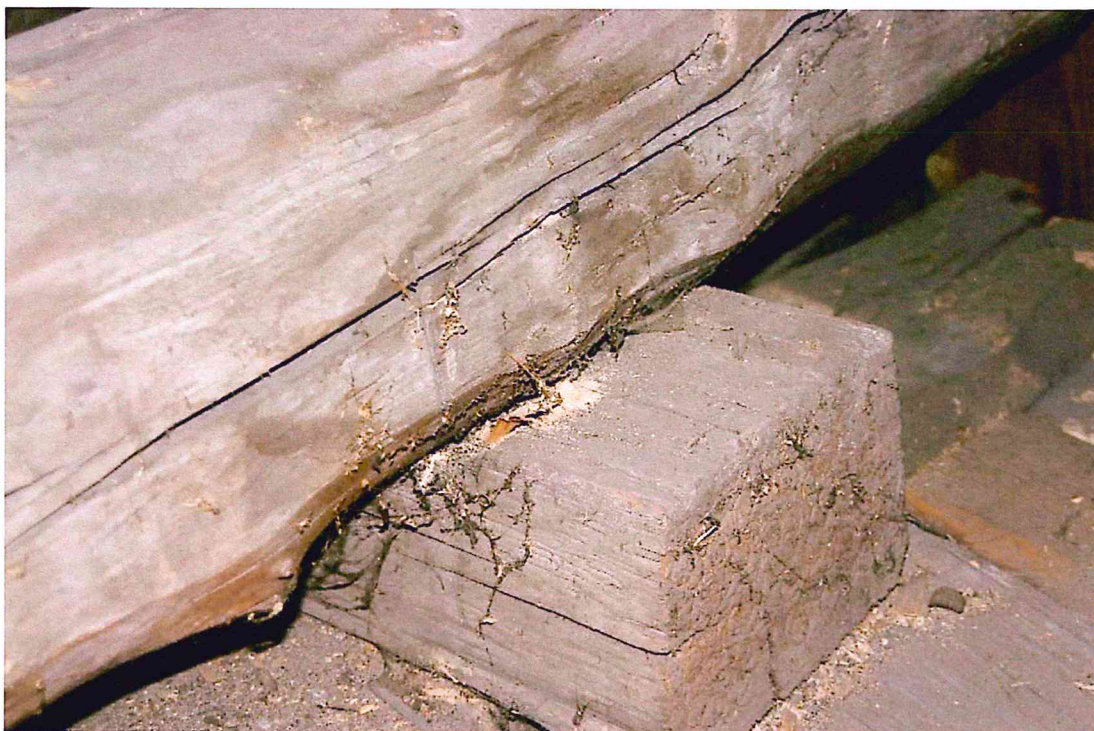
Inspekcja więźby dachowej i konstrukcji wieży ujawniła szereg niepokojących objawów. Elementy konstrukcyjne noszą ślady obecności grzybów rozkładających drewno, wykryto też aktywne żerowiska drewnojadów. Fot.16. Część elementów konstrukcyjnych wieży pomimo niedawnego remontu dachu jest nadal zawilgocona (wilgotność powyżej 25%). Awaria oświetlenia w dniu badania, uniemożliwiła pełną oceną konstrukcji drewnianej.

Fot.16a. Elementy drewniane więźby dachowej. Świeża mączka drzewna, ślad żerowania drewnojadów.

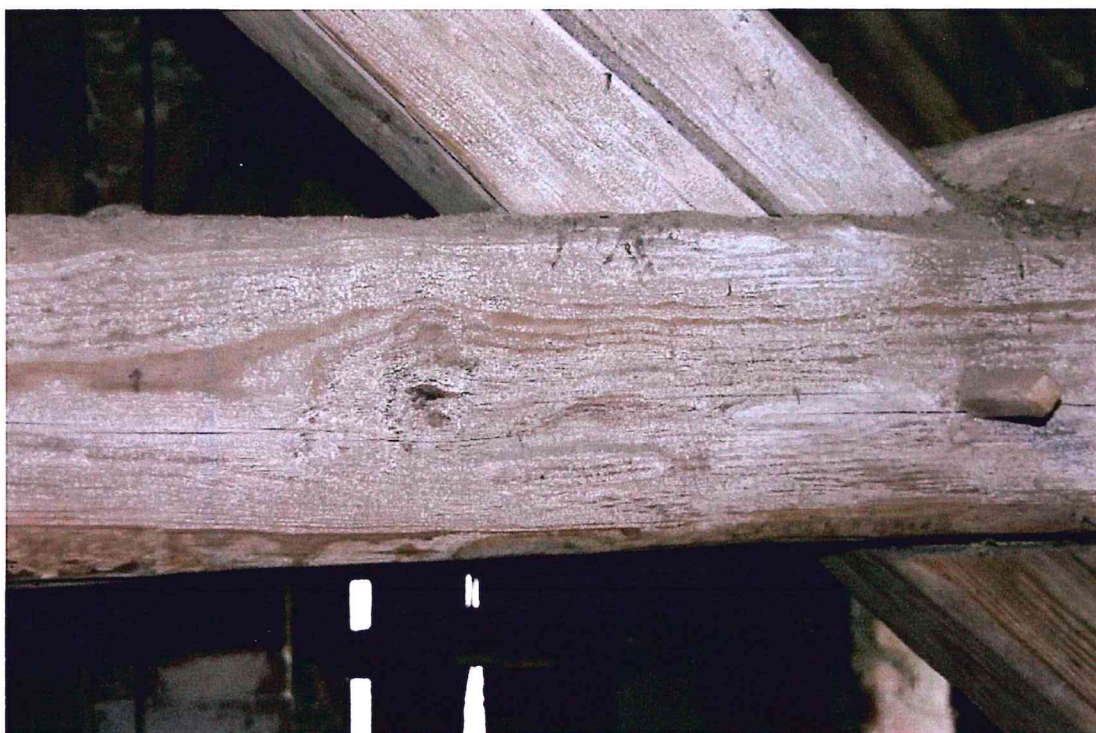
Fot.16b. Elementy drewniane wieży.

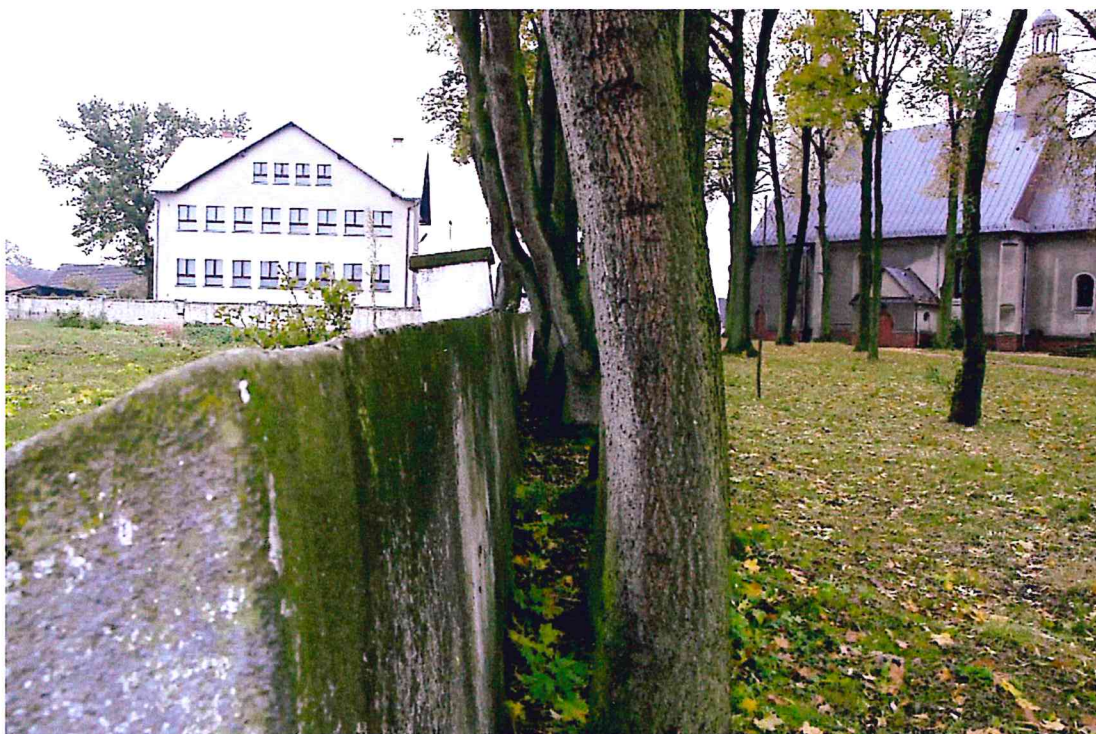
Kościół i staw otacza mur wykonany z wapienia zbitego i cegły. Jest on w bardzo złym stanie technicznym. Cały pas muru od południowej strony kościoła jest od strony stawu pozbawiony tynku. Część ta jest silnie przechylona w kierunku zbiornika wodnego. Fot.17. W wielu miejscach brak jest daszka wieńczącego mur, liczne są również ubytki tynku, watek kamienny jest rozluźniony. Fot.18. Umieszczone na murze stacje drogi krzyżowej wykonano ze sztucznego kamienia. W kolejnych latach przemalowane zostały kilkakrotnie farbą olejną, która obecnie złuszcza się płatami. Całość pokrywają rozległe nawarstwienia organiczne wytworzone w większości przez glony.

Niestabilność gruntu oraz bardzo bliska lokalizacja drzew, jest z pewnością powodem odchylenia się od pionu pokaźnej partii murów okalających kościół i plebanię. Pozbawiona zupełnie, lub posiadająca w szczątkowej formie fundamenty – konstrukcja - niszczona jest przez korzenie pobliskich drzew i sole rozpuszczalne w wodzie transportowane z gruntu. Zacieniona okolica z pobliskim zbiornikiem wodnym jest doskonałym miejscem rozwoju dla wszelkiego rodzaju mikroorganizmów.

Fot.17. Mur okalający kościół i plebanię, przechylony odcinek.

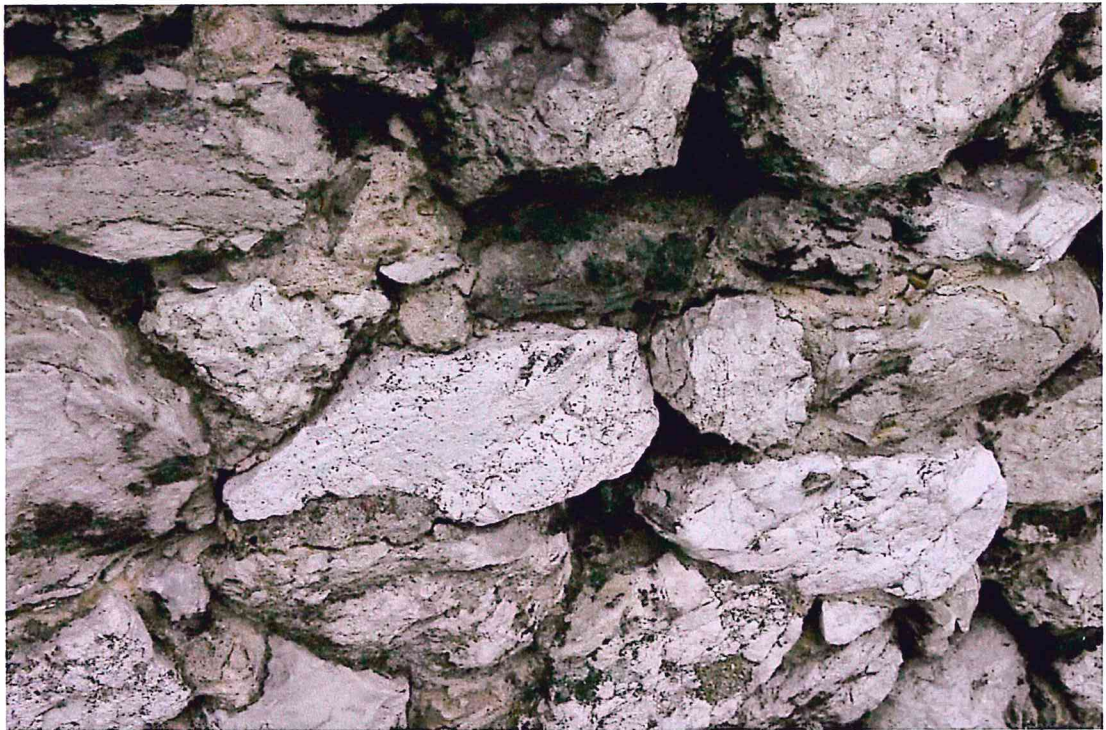
Fot.18. Wątek muru okalającego kościół i plebanię,

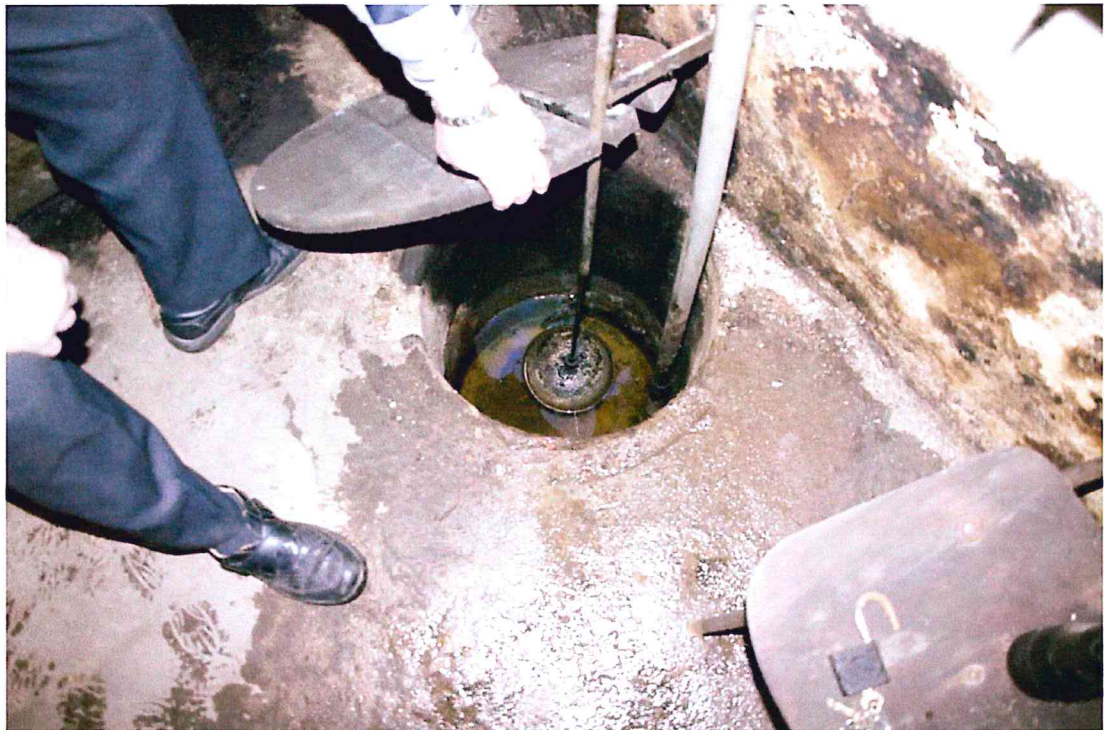
Fot. 19. Piwnica kościoła, „studnia”.

2. Postuluje się zachowanie obecnego poziomu posadzki w kotłowni Kościoła, do czasu osuszenia obustronnego murów Świątyni, celem możliwości prowadzenia obserwacji i kontroli pojawiania się wody w piwnicy i jej poziomu w studni.
