**PROGRAM PRAC KONSERWATORSKICH  
DOTYCZĄCY POMIESZCZEŃ W DOMU DŁUGOSZA W WIŚLICY -  
KORYTARZ I SALKA KATECHETYCZNA NA PARTERZE ORAZ  
STROP KORYTARZA W PIWNICY**

Załącznik nr 06 do PSZ-520A/2024  
Świętokrzyskiego Wojewódzkiego  
Konservatora Zabytków w Kielcach  
dnia 14.08.2024  
Znak: WPSZ.5142.76.S.2024  
Konservator Zabytków w Kielcach  
mgr Joanna Modras

Kraków, sierpień 2024

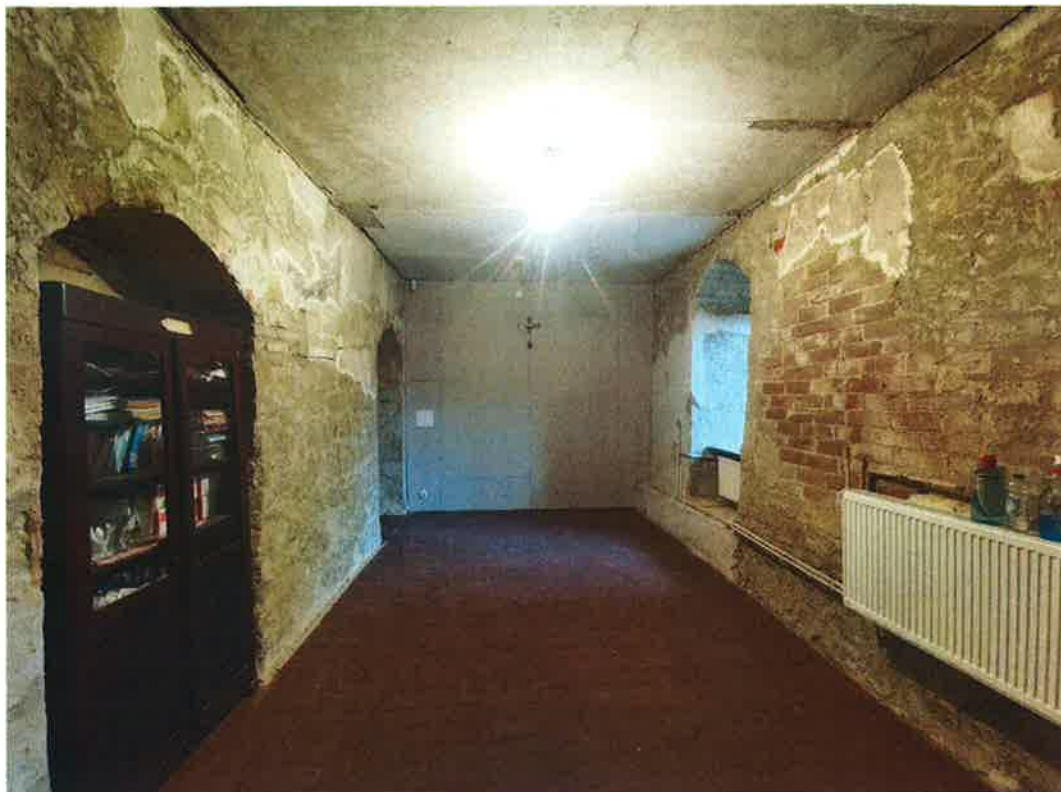
Fot. 1. Salka katechetyczna na parterze. Stan po I etapie prac w 2022 roku.

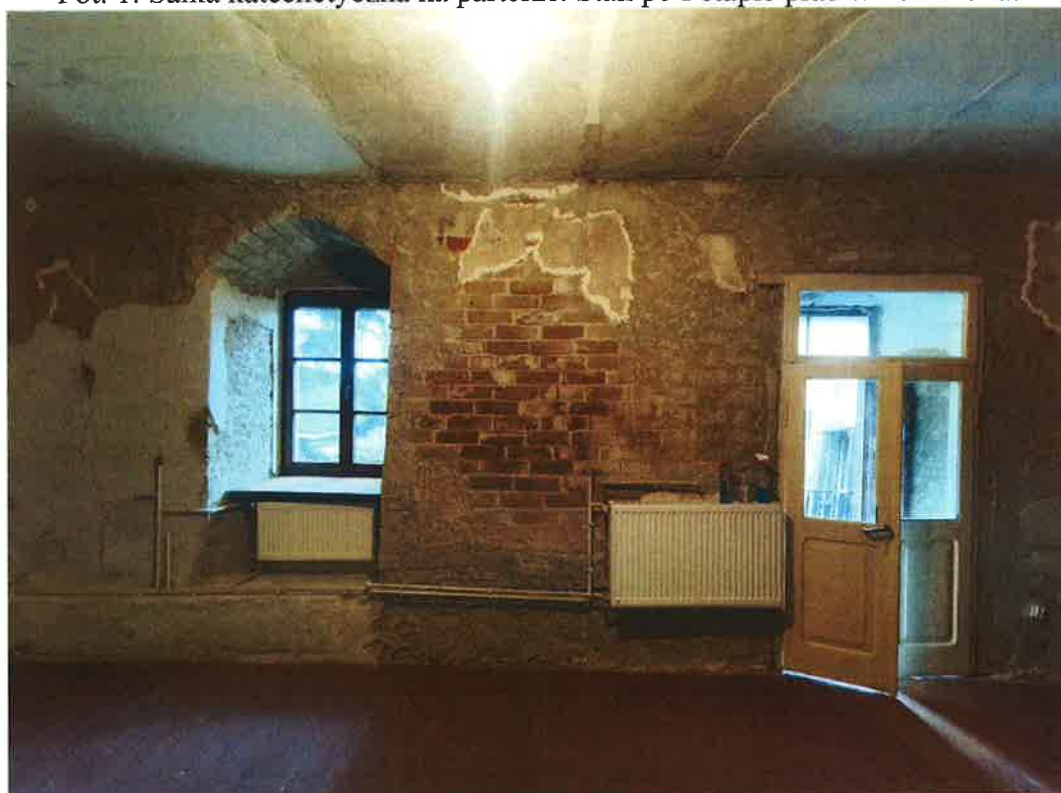
Fot. 2. Salka katechetyczna na parterze. Stan po I etapie prac w 2022 roku.

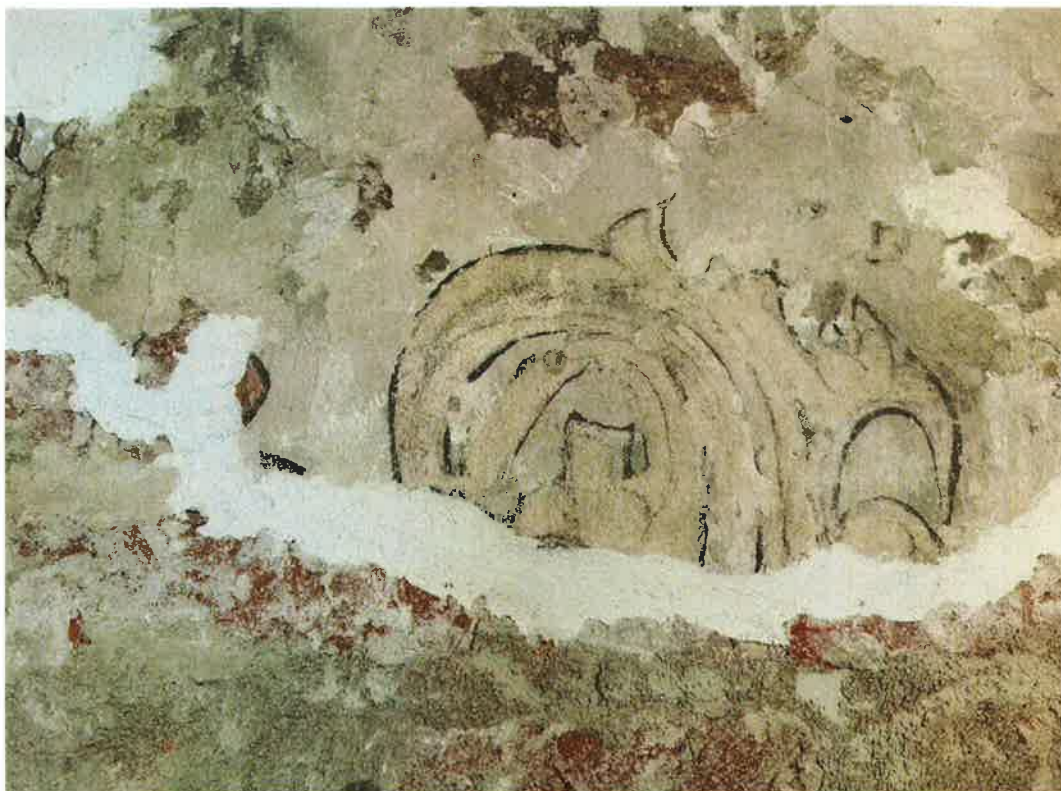
Fot 3. Salka katechetyczna na parterze. Stan po I etapie prac w 2022 roku. Fragment oryginalnej dekoracji malarskiej. Widoczne opaski zabezpieczające.

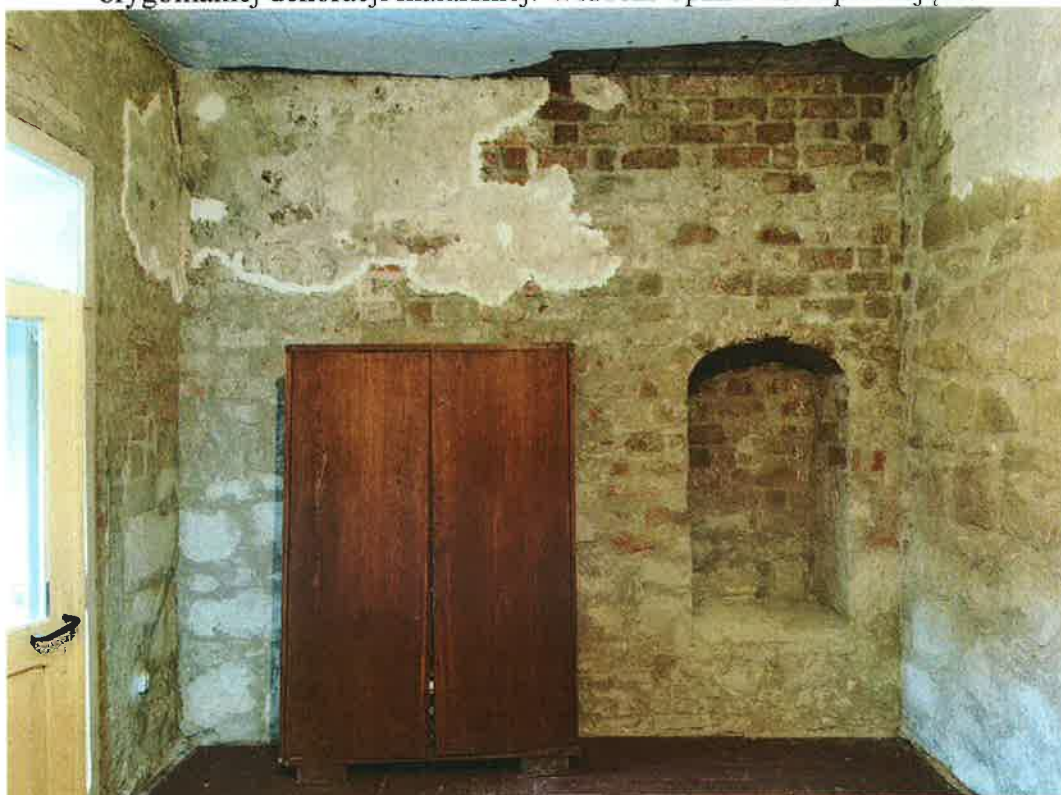
Fot. 4. Salka katechetyczna na parterze. Nisza odkryta i odsłonięta w trakcie prac w roku 2022.

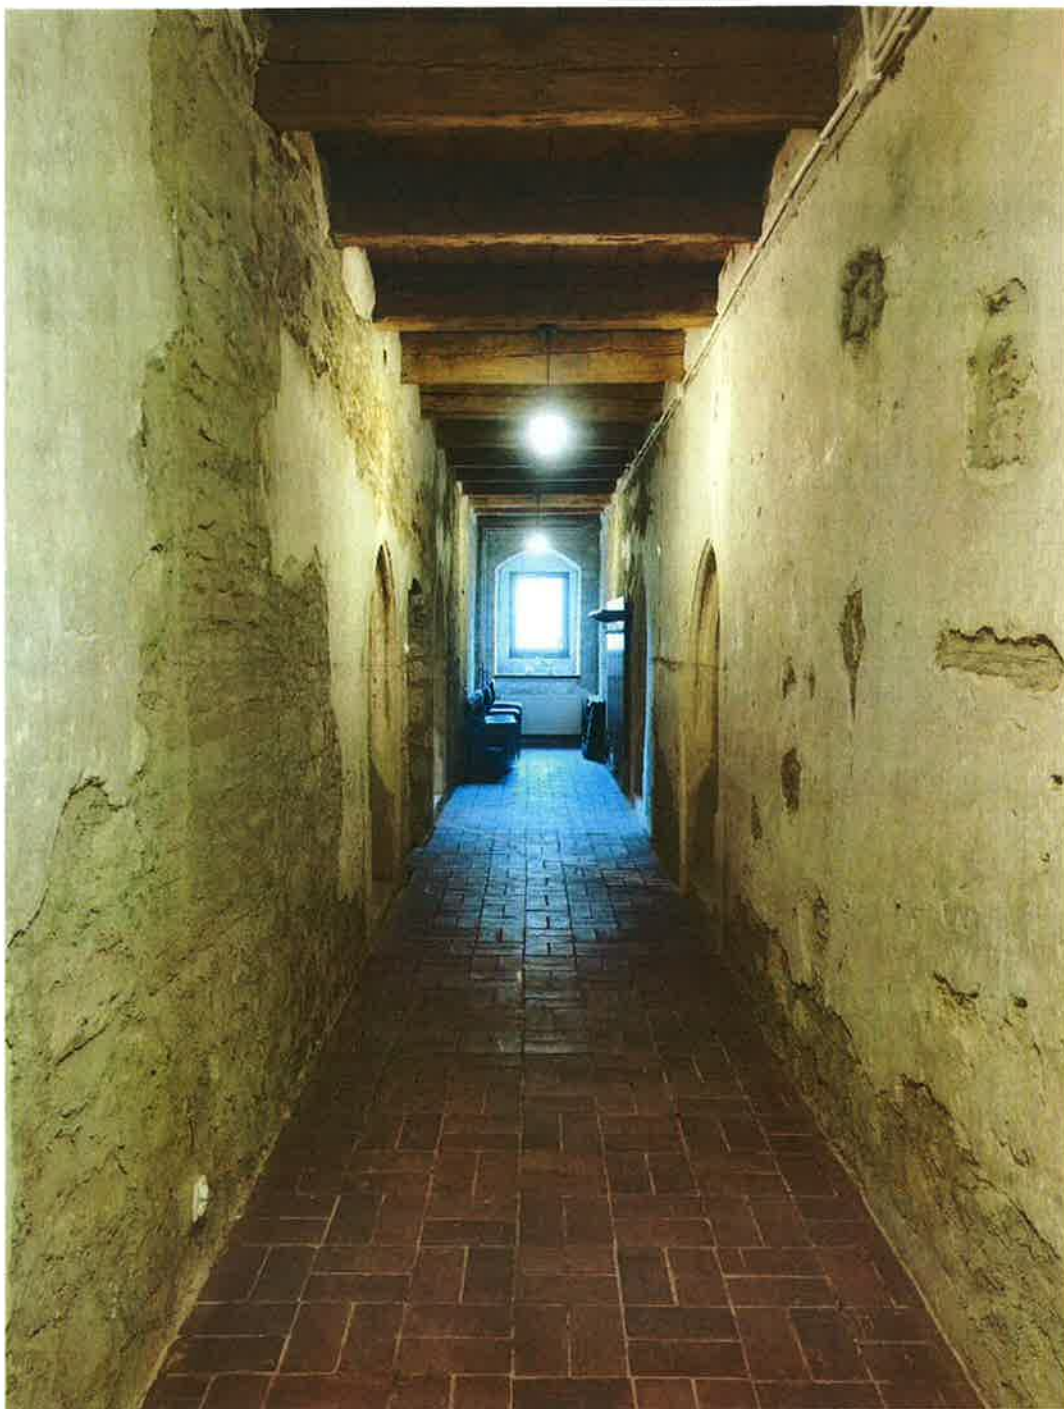
Fot 5. Korytarz na parterze. Stan po I etapie prac w 2022 roku. Widoczne pozostałości zabytkowych wypraw tynkarskich.

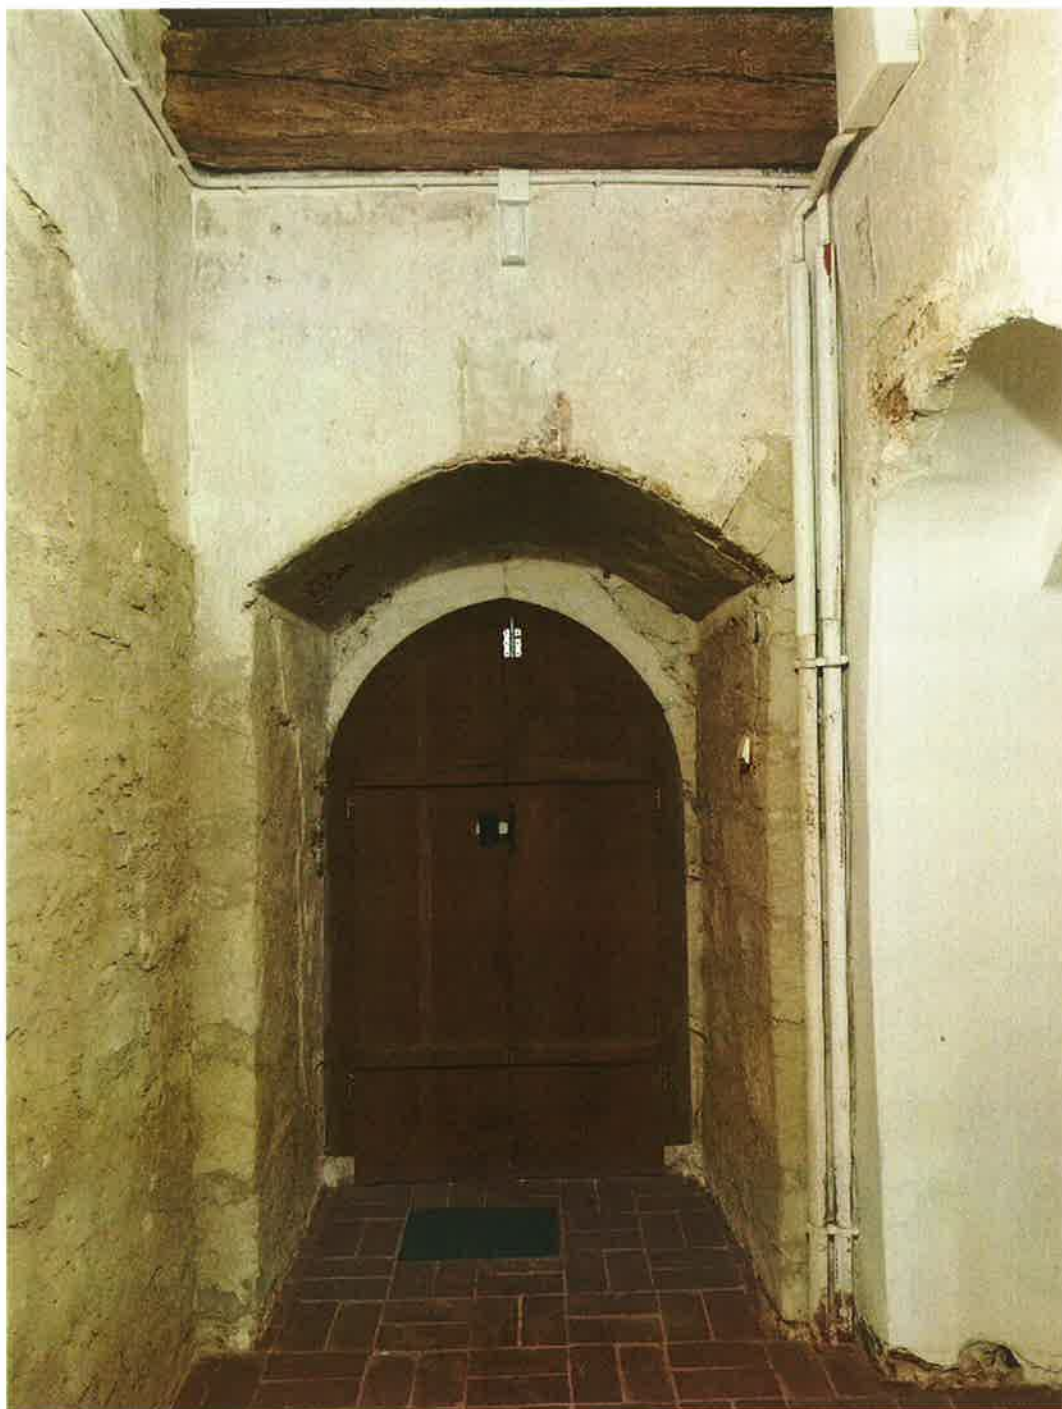
Fot. 6. Korytarz na parterze. Stan po I etapie prac w 2022 roku. Widoczne pozostałości zabytkowych wypraw tynkarskich w górnej partii ścian.

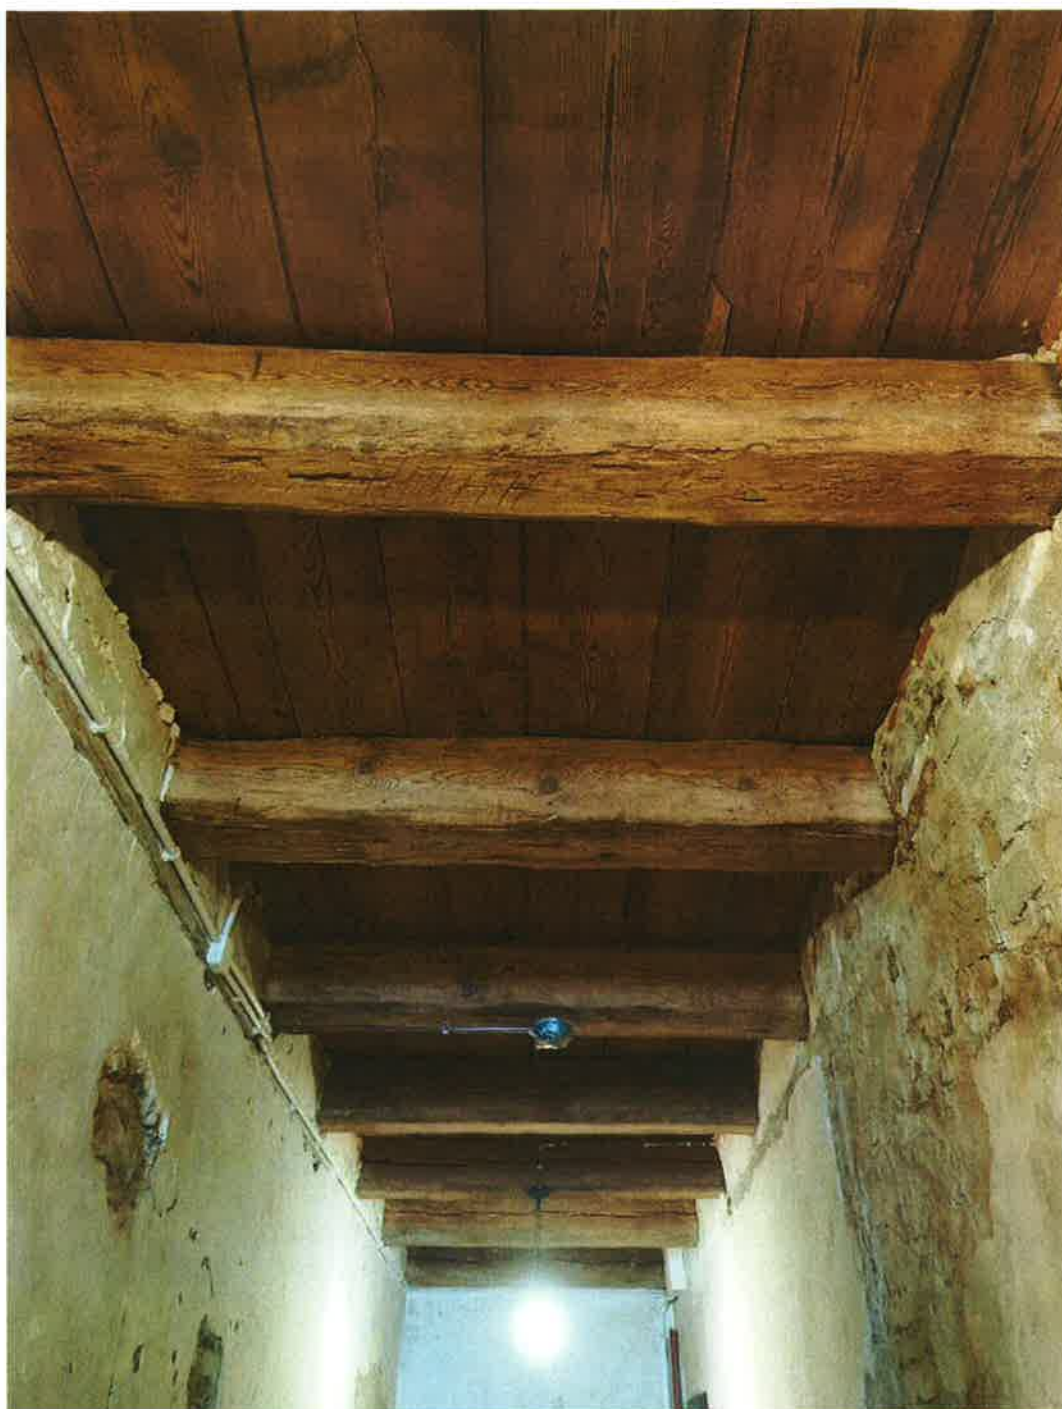
Strop w korytarzu na parterze został oczyszczony w 2022 roku metodą strumieniowości. Widoczne jest miejscowe zaatakowanie struktury drewnianych elementów przez

owadzie szkodniki drewna. Widoczne są pęknięcia, ubytki i stare reperi przeprowadzenia kolejnych etapów kompleksowej konserwacji.

Fot. 7. Korytarz na parterze. Stan stropu po oczyszczeniu w 2022 roku. Widoczne pozostałości zabytkowych wypraw tynkarskich w górnej partii ścian.

Oczyszczony w roku 2022 drewniany strop w korytarzu na parterze zostanie poddany zabiegowi dezynsekcji i impregnacji strukturalnej, wykonane również zostaną konieczne naprawy, uzupełnienia i scalenie kolorystyczne.

- Wykonanie zabiegu profilaktycznej dezynsekcji metodą iniekcji z zastosowaniem środka biobójczego na bazie Permytryny.
- Wykonanie miejscowo zabiegu impregnacji strukturalnej np. z zastosowaniem Paraloidu B 72 w kompozycji rozpuszczalników organicznych.
- Wykonanie koniecznych napraw – klejenie, fleki, kity, ewentualna wymiana najbardziej zniszczonych fragmentów.

- Retusz uzupełnień.
- Zabezpieczenie powierzchni z zastosowaniem materiałów i metod ustalonych komisyjnie.

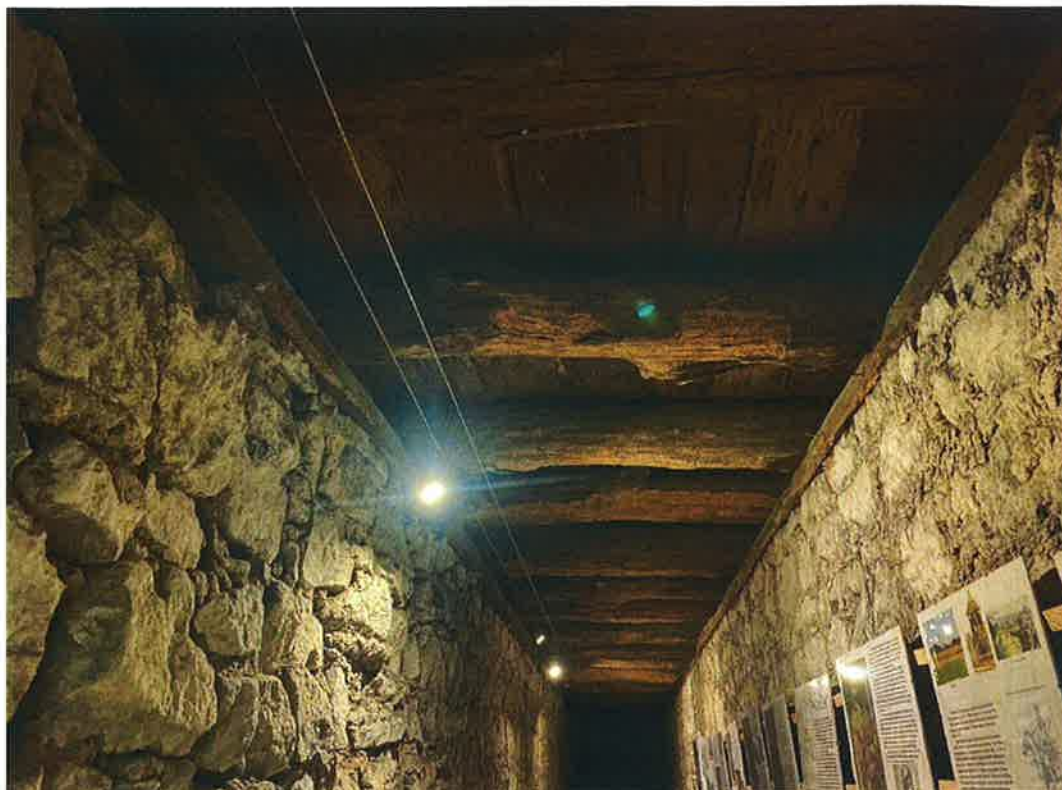
Stan stropu w piwnicy jest katastrofalny. Cała powierzchnia jest bardzo mocno zabrudzona, widoczne jest zaatakowanie całej struktury drewnianych elementów przez owadzie szkodniki drewna. Drewno jest mocno spękane, rozwarstwia się, odpadają całe zewnętrzne płyty belek. W ubytkach widoczna jest dezintegracja struktury drewna przeżarta przez larwy owadów. Stan stropu wymaga pilnych prac przede wszystkim o charakterze konstrukcyjnym.

Fot. 8. Drewniany strop w piwnicy, stan przed konserwacją.

Kompleksowej konserwacji poddany zostanie strop w korytarzu piwnicy, który zostanie oczyszczony poddany zabiegowi dezynsekcji i impregnacji strukturalnej, wykonane również zostaną konieczne naprawy, uzupełnienia i scalenie kolorystyczne.

- Oczyszczenie powierzchni metodami mechanicznymi i chemicznymi odpowiednio dobranymi po wykonaniu prób.
- Usunięcie pozostałości wtórnych przemalowań, zachłapań farbami i tynkiem.
- Wykonanie zabiegu dezynsekcji z zastosowaniem wybranej metody w zależności od stopnia infestacji..
- Utwardzenie osłabionej struktury drewna np. z zastosowaniem żywicy akrylowej Hekol I-50 w octanie etylu lub Paraloid B 72 w kompozycji rozpuszczalników organicznych.
- Wykonanie koniecznych napraw – klejenie, fleki, kity, ewentualna wymiana najbardziej zniszczonych fragmentów.
- Retusz uzupełnień.
- Zabezpieczenie powierzchni z zastosowaniem materiałów i metod ustalonych komisyjnie.
