EKSPERTYZA MYKOLOGICZNO-BUDOWLANA

Remont dachu zabytkowego dworku w Kośminie

Kośmin, gm Żyrzyn
ID: 061411_2.0006.11

Gmina Żyrzyn
ul. Powstania Styczniowego 10
24-103 Żyrzyn
NIP 716-268-98-05

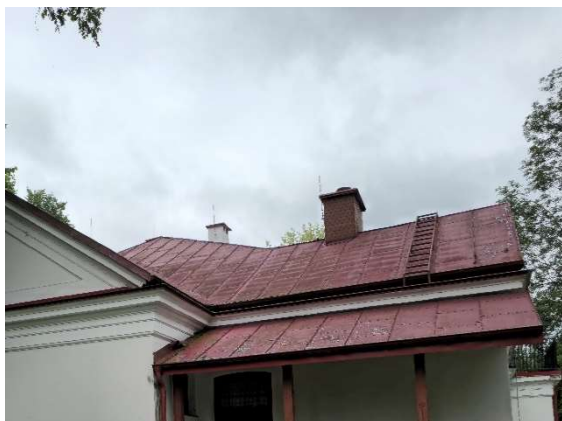
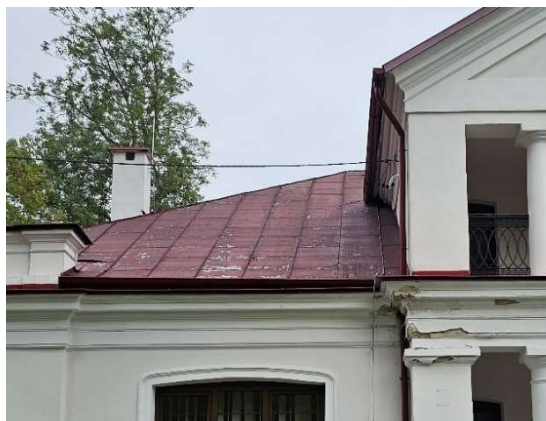
Fot. 3-4: Skorodowane, z ubytkami malatur i nieszczelne pokrycie dachowe. Nieszczelne obróbki, które powinny zapobiegać przedostawaniu się wody do wnętrza budynku oraz pod nie. Wciekanie wody pod obróbki powoduje zawilgacanie tynków – w szczególności gzymsów i ich korozję chemiczną i mrozową.

W ramach planowanych prac należy wykonać remont lub wymianę wszystkich obróbek blacharskich w celu wyeliminowania przecieków i nieszczelności. Wszystkie obróbki należy wykonać zgodnie z detalem projekcie architektonicznym.

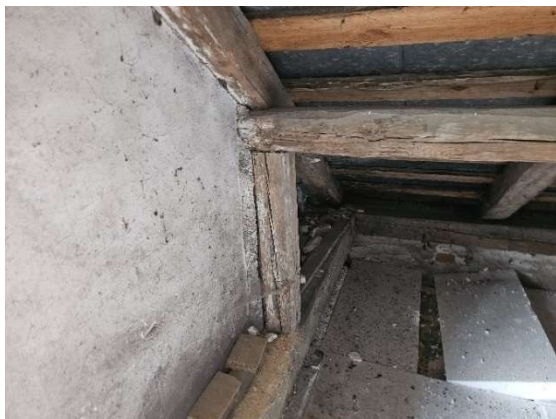
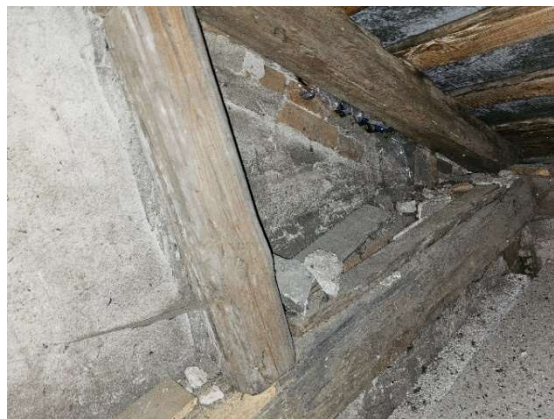
Fot. 5-6: Podłużne pęknięcia i zarysowania w elementach drewnianych. Brak izolacji między materiałami drewnianymi a murowymi, znaczne zawilgocenia drewna.

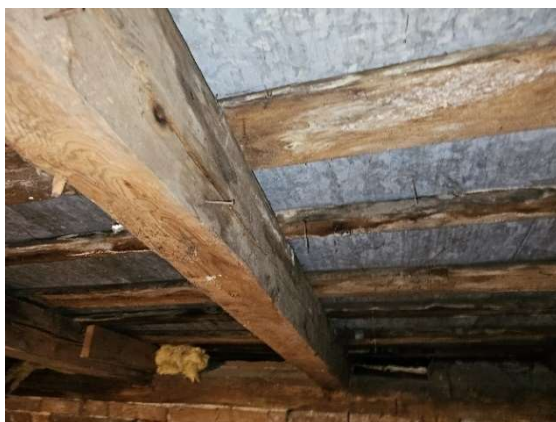
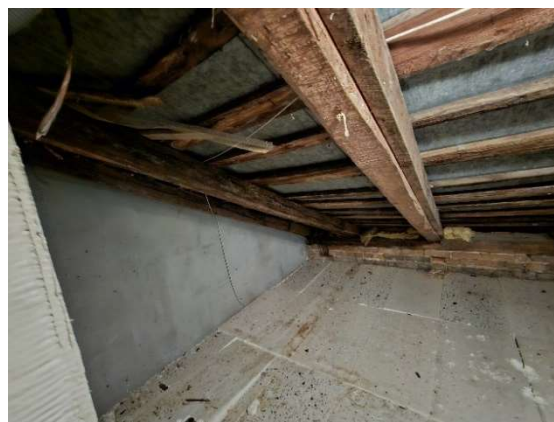
Fot. 7-8: Widoczna korozja biologiczna desekowania ażurowego, krokwi oraz murlaty. Znaczne zawilgocenia i rozwój grzyba - powłócznika gładkiego.

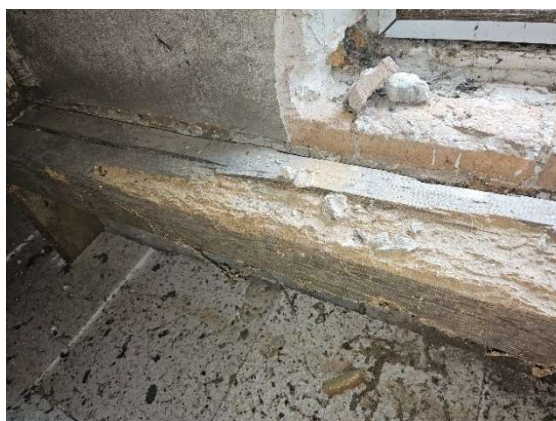
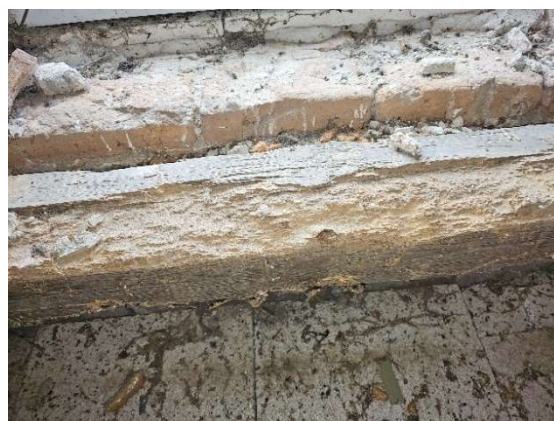
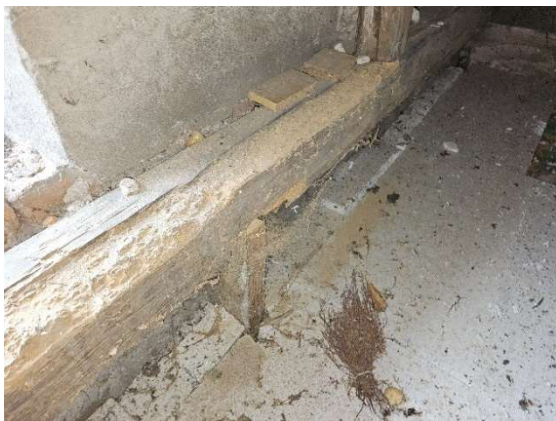
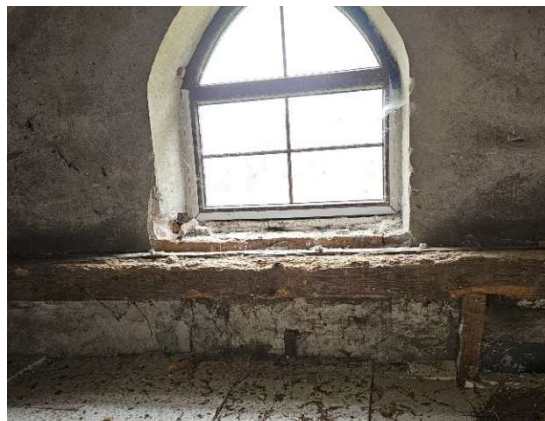
Fot. 9-12: Murlata. Widoczne wyraźne ślady próchnicy i zniszczenia drewna, które spowodowane są wilgocią i działalnością owadów. Także słupki podpierające murlatę zostały zniszczone.

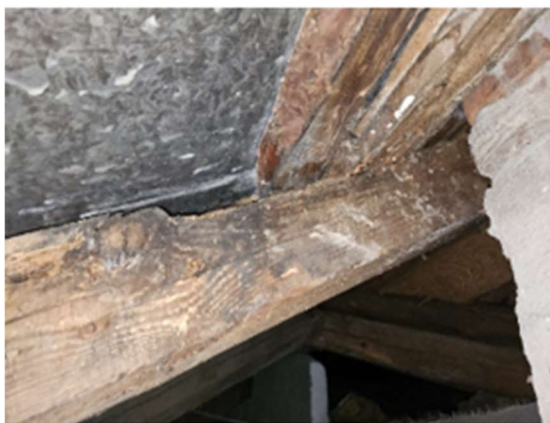
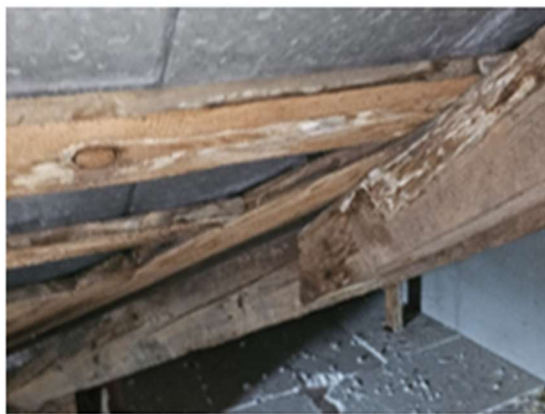
Fot. 13-14: Połączenia elementów drewnianych. Zbyt mało łączników mechanicznych. Wygięcie drewnianych elementów i widoczne uszkodzenia konstrukcji. Widoczna korozja biologiczna wzmagana wilgocią kondensacyjną w postaci powłoczniaka gładkiego.

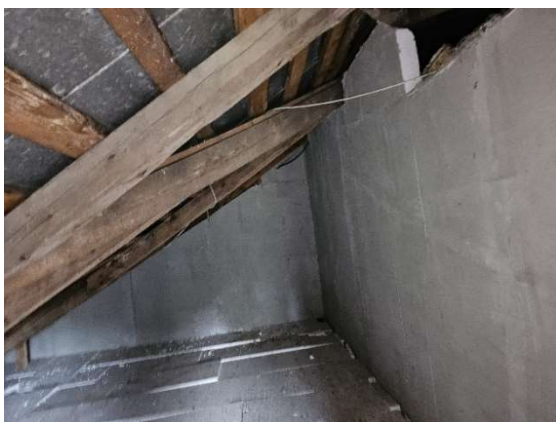
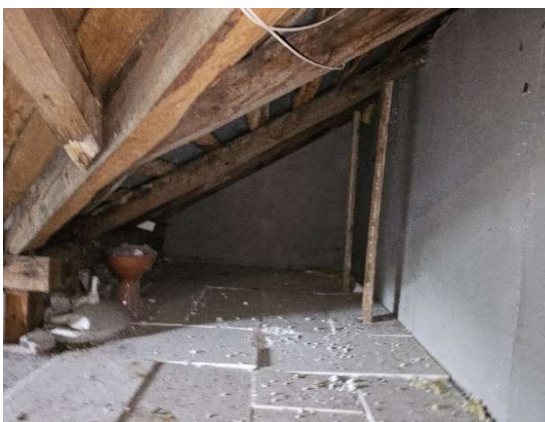
Fot. 15-16: Oparcie krokwi na ściankach. Zastosowanie dodatkowych wzmocnień w postaci belek poprzecznych.

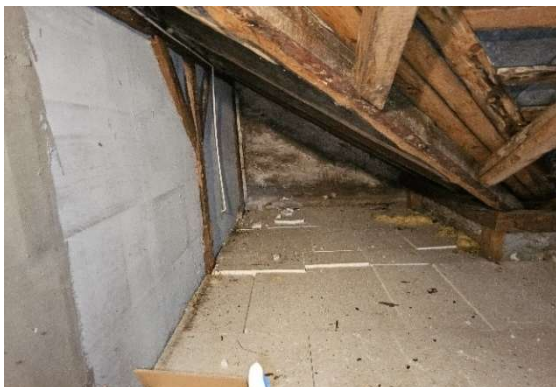
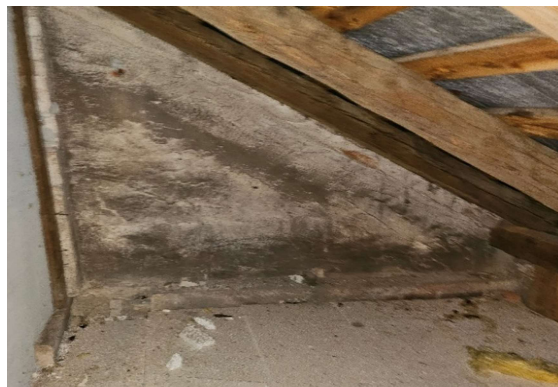
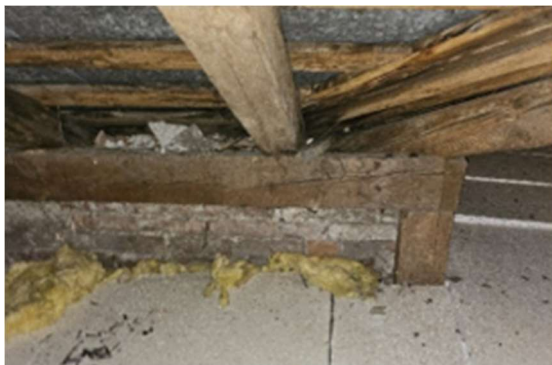
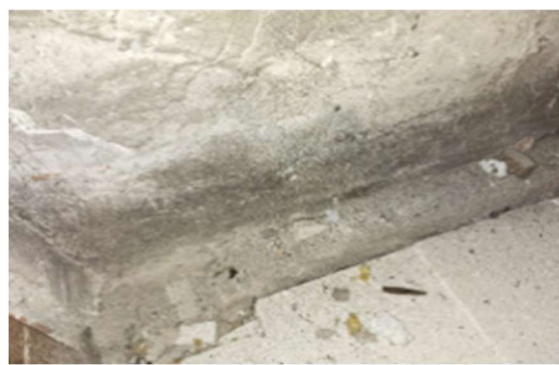
Fot. 17-20: Zawilgocenia ściany, co jest spowodowane nieszczelnością w pokryciu dachowym. Niedostateczna wentylacja sprzyja również powstawaniu zacieków kondensacyjnych na spodzie blachy. Brak izolacji przeciwwilgociowej między drewnem, a murem.

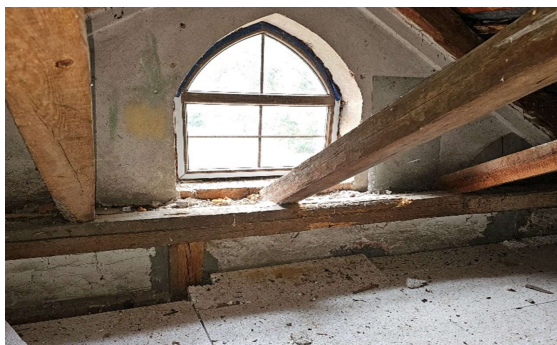
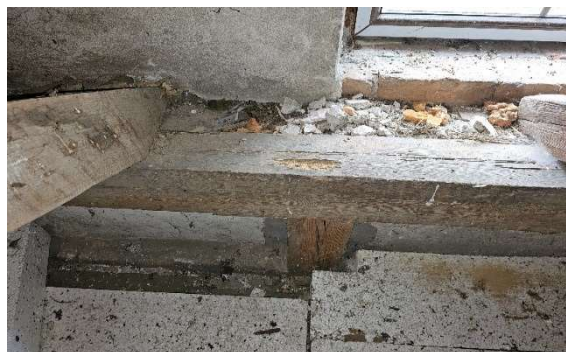
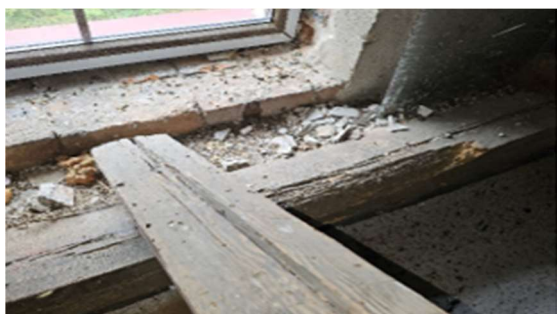
Fot. 21-23: Wyraźne zniszczenie elementów drewnianych, spowodowane zawilgoceniem materiału i żerowaniem spuszczela pospolitego. Drewno wykazuje oznaki intensywnego zużycia, takie jak głębokie pęknięcia, deformacje, ślady gnicia, co jest efektem długotrwałego działania czynników atmosferycznych i mykologicznych oraz braku odpowiedniej konserwacji.

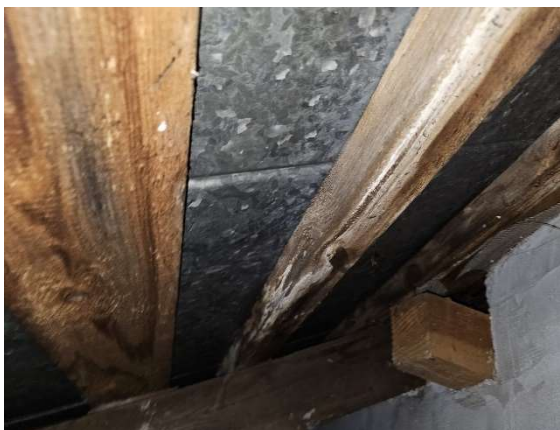
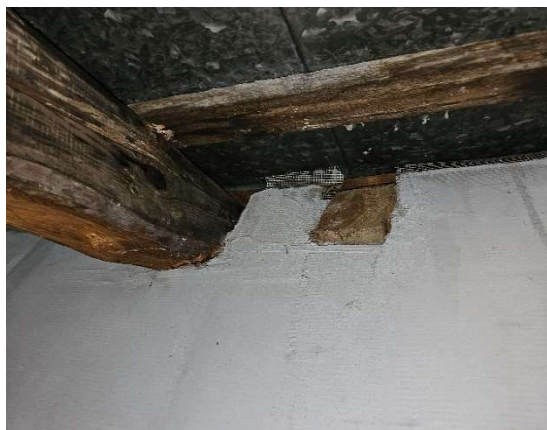
Fot. 24-25: Oparcie belek drewnianych na ścianie. Widoczne zawilgocenia i korozja w postaci powłócznika gładkiego.

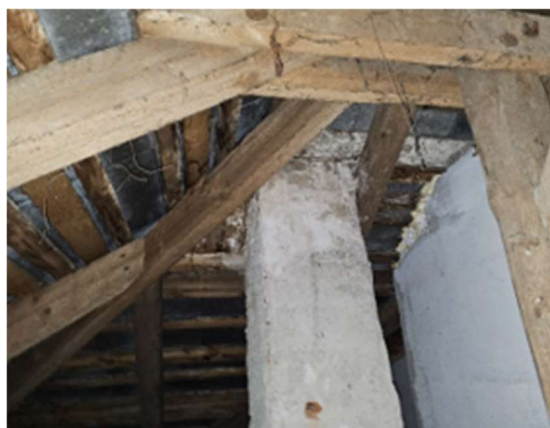
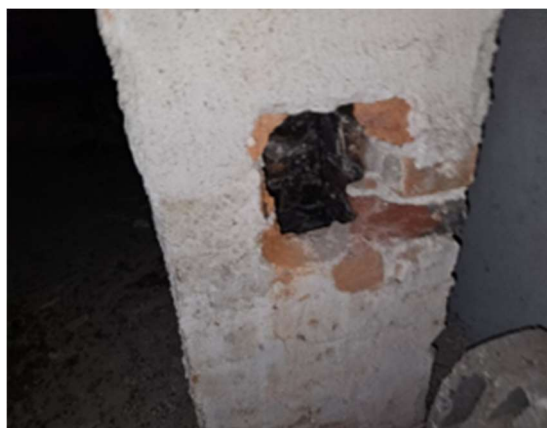
Fot. 26-27: Komin i otwór wentylacyjny, który wykazuje niedostateczną wentylację. Ogranicza to prawidłowy przepływ powietrza, czego skutkiem jest powstawanie podwyższonej wilgotności i warunków korzystnych dla pleśni, grzybów, a także uszkodzenie drewnianych elementów konstrukcji.

Nawiew w okapie, wywiew w kalenicy i kominach.

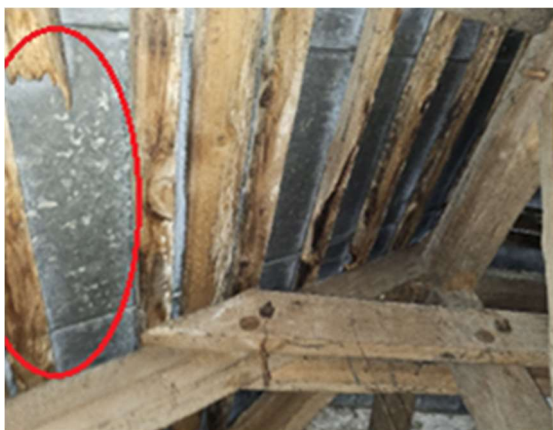
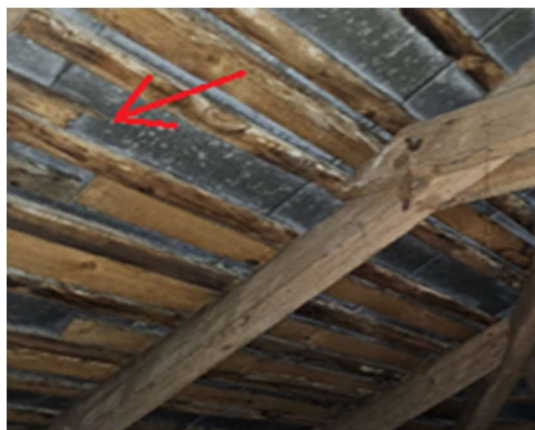
Fot. 28-29: Rozmieszczenie deskowania i zauważalny brak ciągłości, co osłabia stabilność i trwałość pokrycia. Widoczne znaczne zawilgocenia desek.

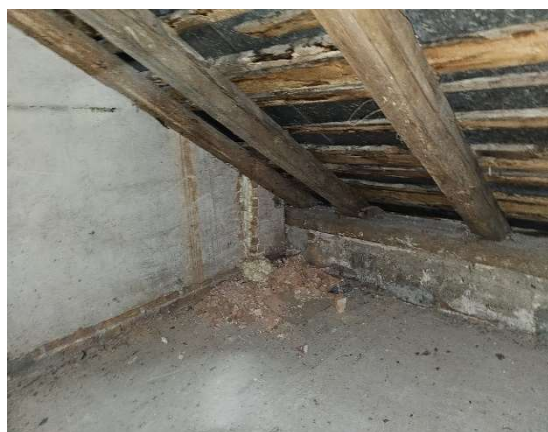
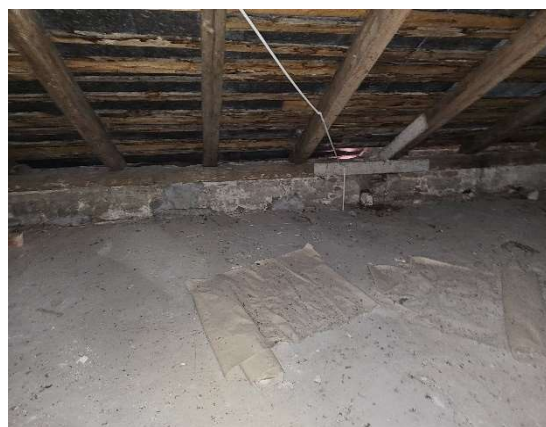
Fot. 30-31: Widoczne zacieki na ścianie kolankowej oraz ubytki.
