EKSPERTYZA O MOŻLIWOŚCI WYKONANIA PRZEBUDOWY

TEMAT: **PRZEBUDOWA, ROZBUDOWA, DOSTOSOWANIE DO
POTRZEB OSÓB Z NIEPEŁNOSPRAWNOŚCIAMI
BUDYNKU BIUROWEGO WRAZ Z INFRASTRUKTURĄ
TECHNICZNĄ**

LOKALIZACJA: Działka nr 186301_1.0212.2121;
35-105 Rzeszów, ul. Przemysłowa 13

DATA OPRACOWANIA maj, 2023

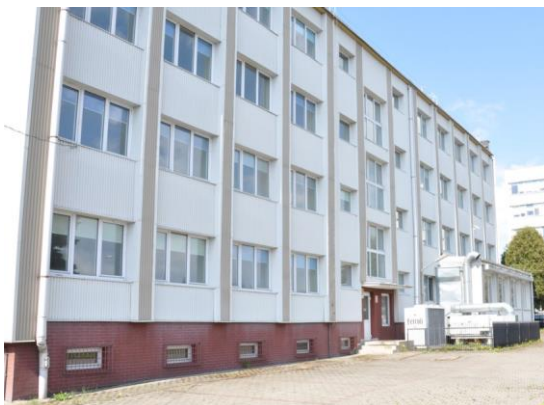
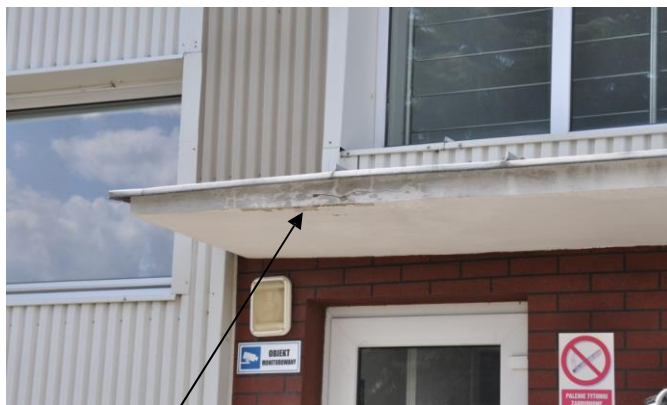
Elewacje zewnętrzne. Stan dobry, widoczne drobne uszkodzenia.

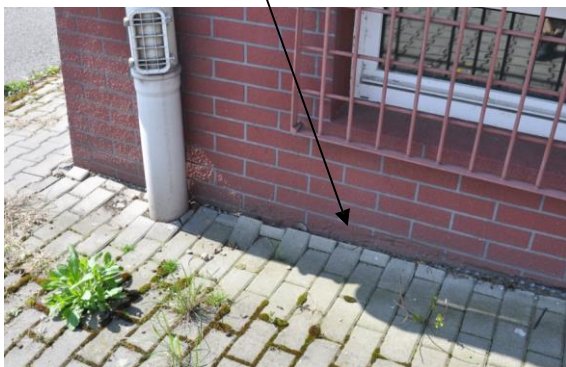
Jak np. korozja tynku na wspornikowych zadaszniach zewnętrznych

Nieprawidłowe wykończenie

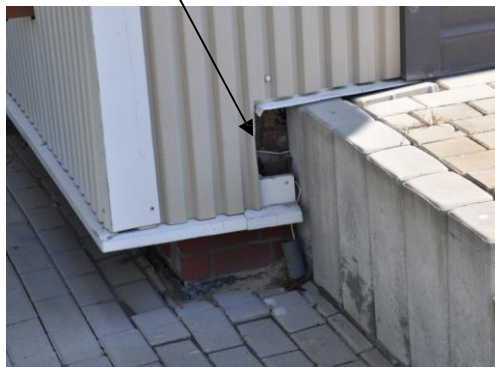
lub dziury w wykończeniu

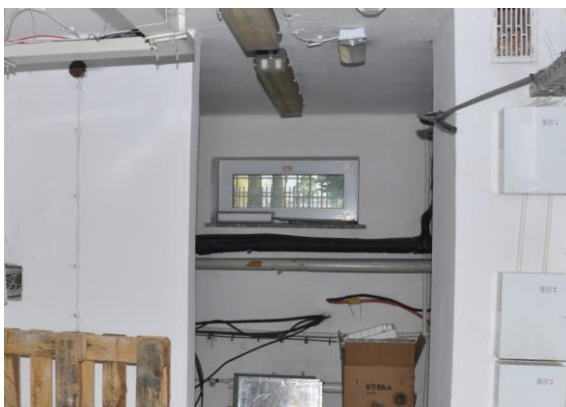
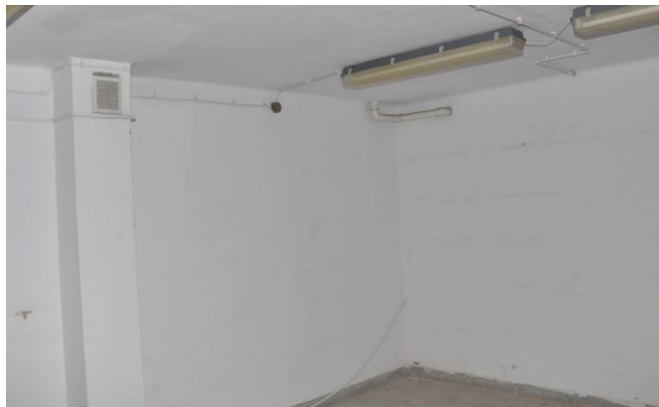
Pomieszczenia piwniczne. Brak zacieków, pleśni lub innych uszkodzeń

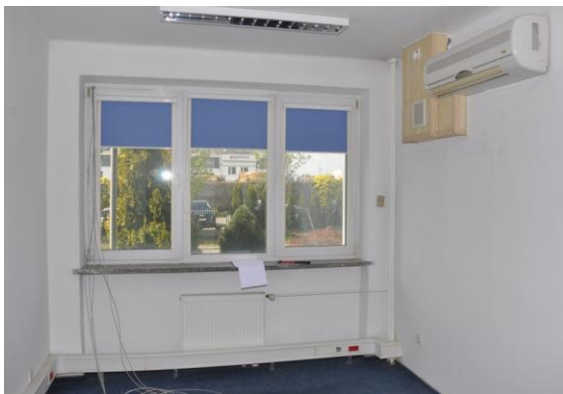
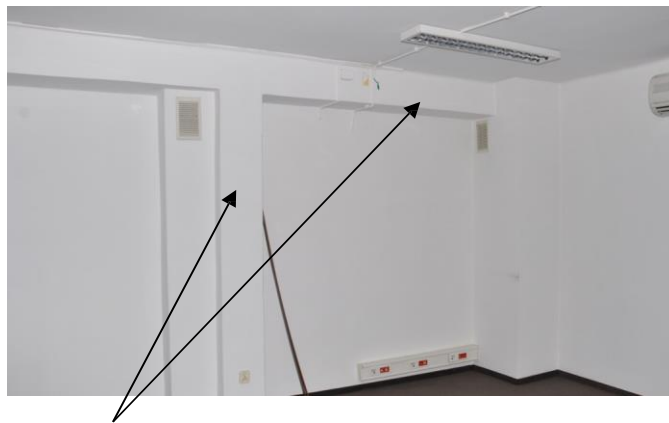
Kondygnacje wyższe. Na stropach i ścianach brak zacieków.

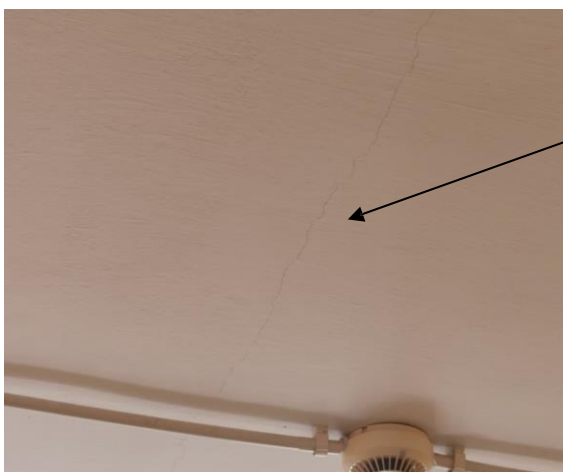
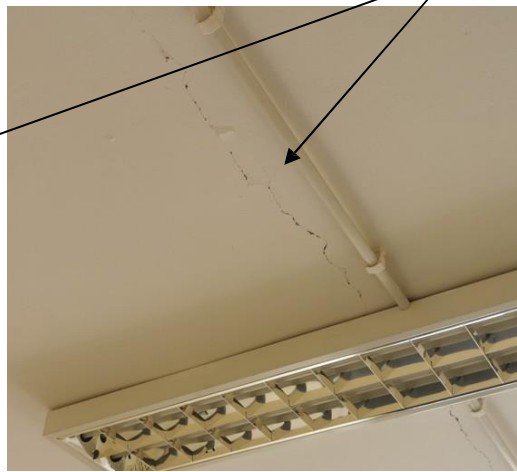
Lokalnie na stropach różnych kondygnacji stwierdzono pojedyncze, poprzeczne pęknięcia

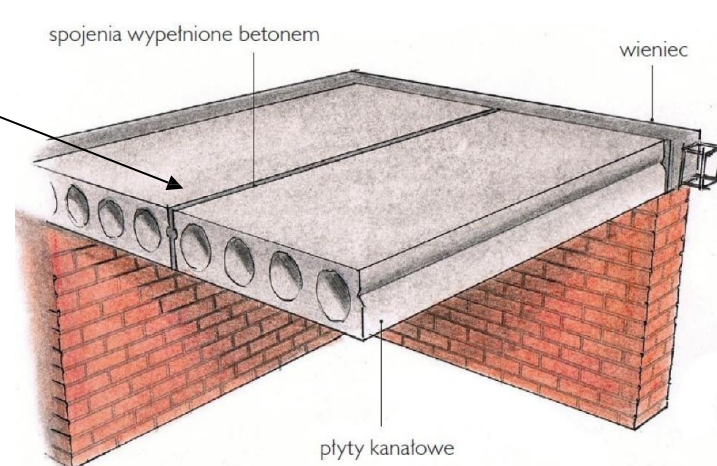
Układ i lokalizacja wskazuje na szczeliny, powstałe między płytami kanałowymi stropu.

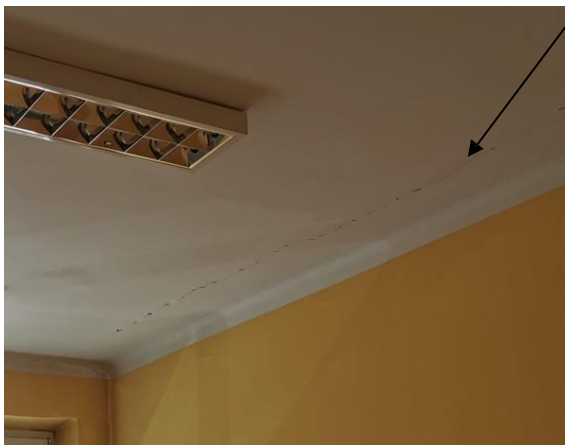
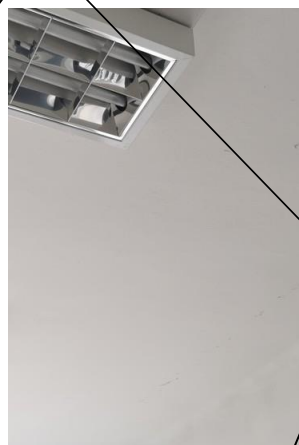
Na wszystkich kondygnacjach stwierdzono szczelinę – możliwe, że jest to styk ostatniej płyty kanałowej ze ścianą szczytową (nośną)

Na przykładowym szkicu pokazano sytuację idealną, gdy płyty zostały idealnie dopasowane. W rzeczywistości rzadko udaje się osiągnąć taki efekt, i pozostaje szczelina rzędu kilkudziesięciu centymetrów między ostatnią płytą a ścianą. Istotne jest, by zastosowane wypełnienie wykonać właściwie, by płyta nie klawiszowała (element żelbetowy). Na obecnym etapie funkcjonowania obiektu defekt jest niemożliwy do naprawienia. Zaleca się wklejenie siatki z włókna szklanego.

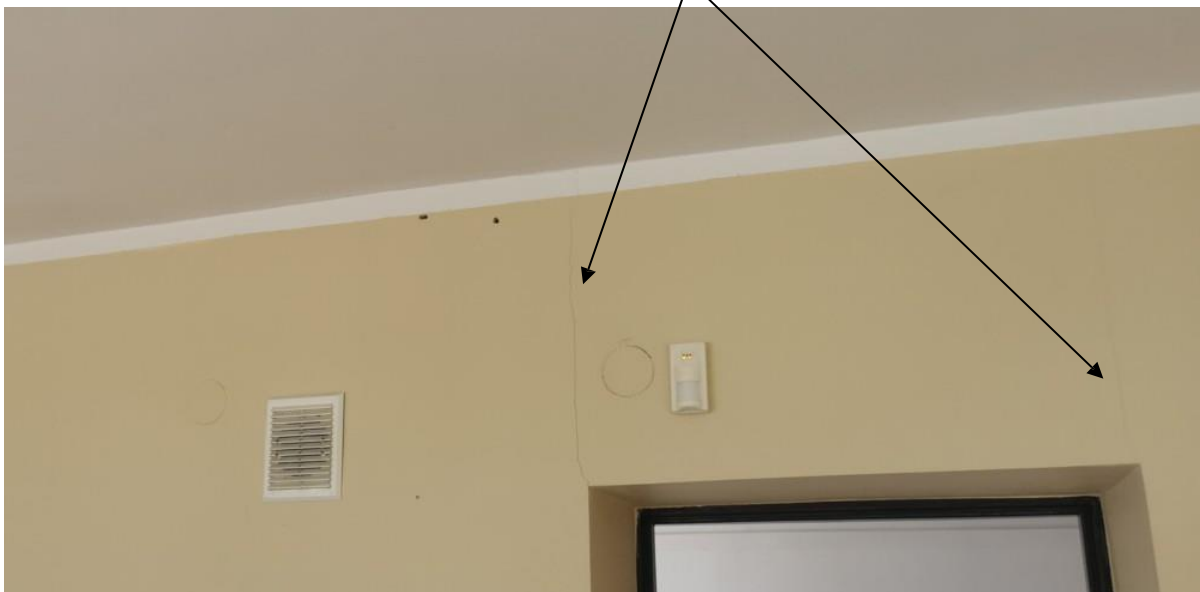
Zaobserwowano też uszkodzenia w lekkiej obudowie ścian

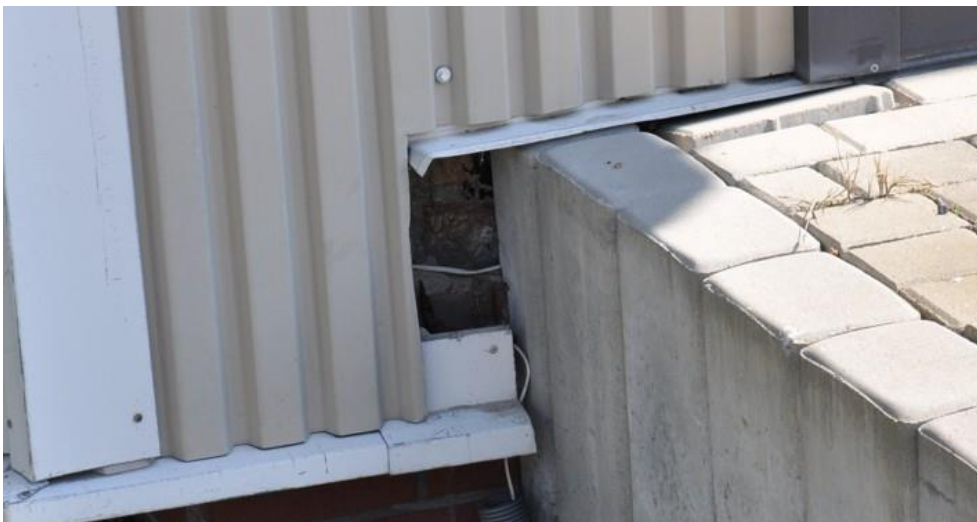
7.1. Drobne uszkodzenia elewacji:

Przykład usterki na zdjęciu obok. Zaleca się naprawę tego typu uszkodzeń, gdyż umożliwiają drobnym gryzoniom przedostanie się do izolacji termicznej i jej niszczenie.

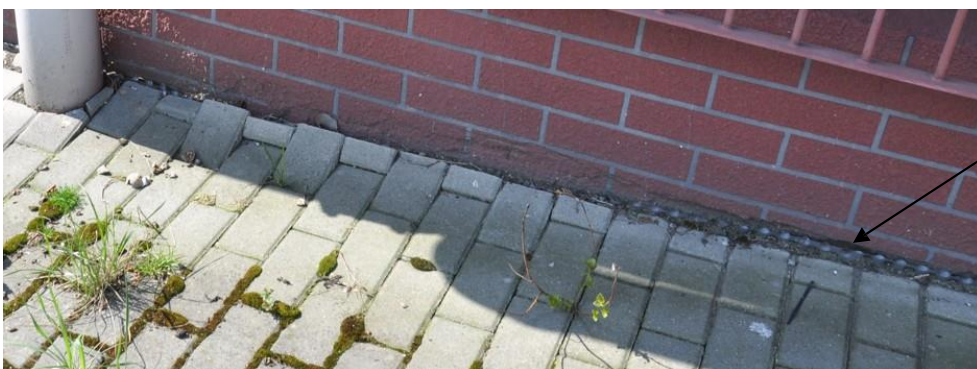
7.2. Detal cokołu:

- problem z obrzeżami na około obiektu. Widoczna korozja kostki brukowej i odsłonięta folia kubelkowa – dalsza korozja tego elementu może powodować ponownie problemy z zawilgacaniem ścian fundamentowych (tymi samymi, jakie były przedmiotem naprawy wg dokumentacji z roku 2012). Zaleca się wykonanie nowej opaski wokół budynku z minimalnym spadkiem wynoszącym 2%.

Nieprawidłowe zabezpieczenie folii kubelkowej oraz ulegająca degradacji kostka brukowa.

Folia kubelkowa powinna być zamknięta od góry profilem, by uniemożliwić przedostawanie się wody opadowej spływającej po ścianie za folie i w konsekwencji ryzyko zawilgocenia ściany.

Kolejnym problemem jest kostka brukowa, która powinna tworzyć spadek od obiektu. Należy zdemonstrować istniejącą kostkę, uzupełnić i ubić warstwy podłoża a następnie ponownie ułożyć kostkę.

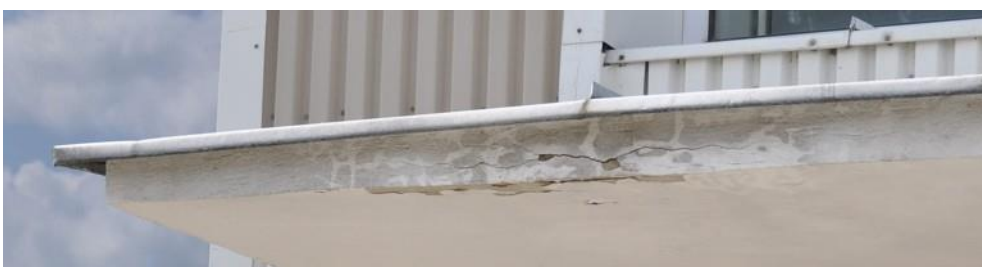
7.3. Zewnętrzne wspornikowe płyty zadaszenia:

- zwraca się uwagę na korozję zewnętrznych wspornikowych zadaszeń żelbetowych jak pokazano na załączonej dokumentacji fotograficznej. Na chwilę obecną usterki te nie stanowią zagrożenia dla elementów konstrukcji, jednakże mogą wykruszać się kawałki tynku / betonu. Zaleca się demontaż tychże elementów (zadaszenie bezpośredniego wyjścia z klatki schodowej – elewacja północna)

Widoczne uszkodzenie tynku w postaci pęknięć i wykruszonych elementów. Należy usunąć uszkodzony tynk, uzupełnić zaprawą do napraw wykruszone kawałki betonu. Następnie wykonać nowy tynk lub rozważyć wymianę elementu.

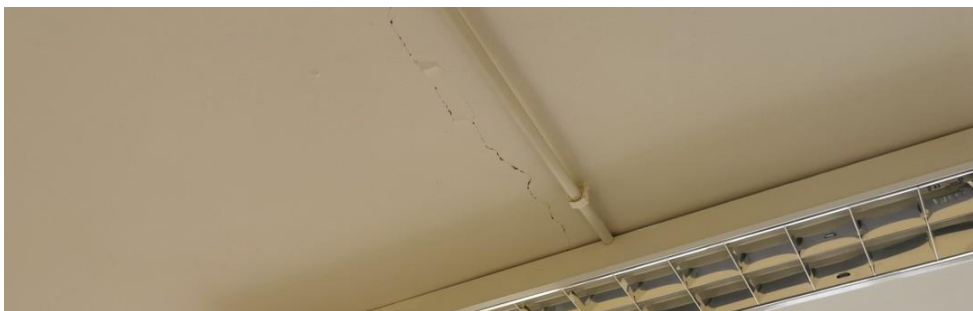
7.4. Podłużne pęknięcia w stropie:

Stwierdzono uszkodzenie istniejącego stropu z płyt kanałowych. Usterka występuje w kilku pomieszczeniach w postaci poprzecznego, względem osi głównej obiektu, zarysowania.

Usterka ta jest trudna do usunięcia. Próby napraw polegające na wypełnianiu szczeliny zaprawami wysokiej wytrzymałości lub specjalistycznymi zaprawami do wypełniania rys – nie sprawdza się w praktyce budowlanej. Wynika to z faktu, że najprawdopodobniej w trakcie montażu płyt nie wypełniono poprawnie styku między płytami – w efekcie pod wpływem obciążeń zachodzi zjawisko klawiszowania (płyty uginają się niezależnie od siebie).

Zaleca się usunięcie uszkodzonego tynku i wypełnienie szczeliny materiałem trwale plastycznym. Zwraca się jednak uwagę, że jest to problem czysto estetyczny i nie ma wpływu na nośność stropu.
