Opinia geotechniczna wraz z dokumentacją badań podłoża gruntowego

Istebna, Bryje – mur oporowy w ciągu drogi lokalnej

Miejscowość: Istebna
Powiat: cieszyński
Województwo: śląskie

Kęty, sierpień 2024 r.

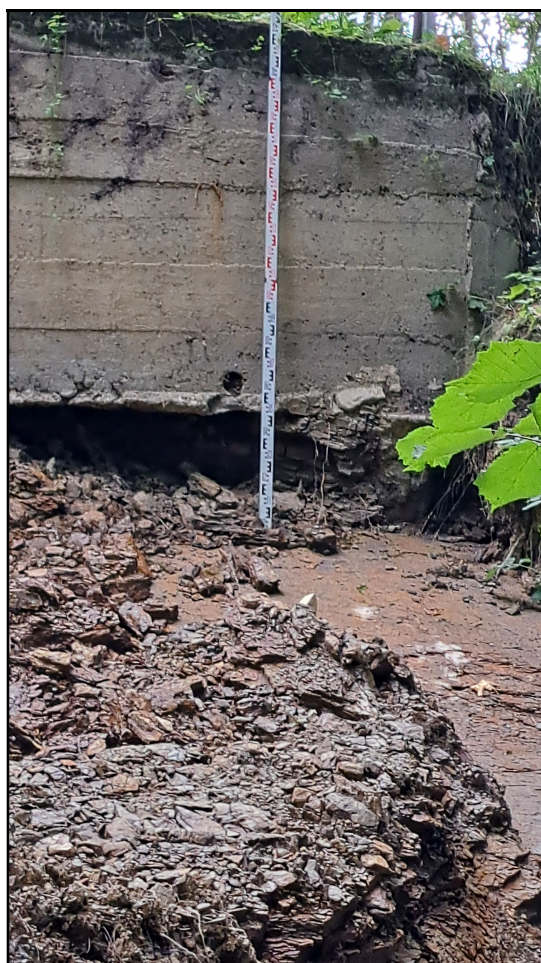
Niniejsze opracowanie wykonano na zlecenie firmy p.n.: MK MOST KOMPLEKS Rafał Pik, z siedzibą pod adresem: ul. Towarowa 31, 43-460 Wisła. Zawiera ono informacje o warunkach gruntowo-wodnych, niezbędne dla projektowania konstrukcji muru oporowej, powstrzymującej ruch mas skalnych, wzdłuż niespełna 80-metrowej, północno-zachodniej krawędzi drogi lokalnej, w południowo-wschodniej części wsi Istebna, przysiółek Bryje. Obecnie droga została zamknięta przez władze gminy ze względu na zsuw warstw fliszu karpackiego, w kierunku koryta lokalnego ciekłu wodnego i naruszenie konstrukcji istniejącego muru oporowego osadzonego w skałach fliszowych. Prace związane z rozpoznaniem podłoża gruntowego wykonywane były w ramach, wstępnie ustalonej, drugiej kategorii geotechnicznej. Istniejący betonowy mur oporowy, o wysokości około 1,5 m, został pozbawiony oparcia w podłożu gruntowym, ze względu na osunięcie się warstw łupka. Zdjęcie poniżej obrazuje stan podłoża poniżej podstawy istniejącego muru oporowego. W prawym, dolnym narożniku widoczna jest powierzchnia warstwy łupka, po której nastąpił zsuw.

Drogę przed dalszym osuwaniem się należy zabezpieczyć konstrukcją oporową osadzoną w warstwach skalnych nieprzeciętych erozyjnie. Mogą to być pale lub mikropale, których ilość, średnica i głębokość osadzenia będą uwzględniać również siły ścinające powstałe w wyniku naporu bocznego warstw niestabilnych, które utraciły ciągłość i podparcie na skutek erozji. Należy uwzględnić fakt, że procesy erozyjne w obrębie koryta i brzegów cieków nie zostały zakończone, a flisz łupkowy ulega szybkiej degradacji, szczególnie przy gwałtownych przepływach wód korytem w okresach katastrofalnych opadów lub gwałtownych roztopów w górnym biegu cieków wodnych.

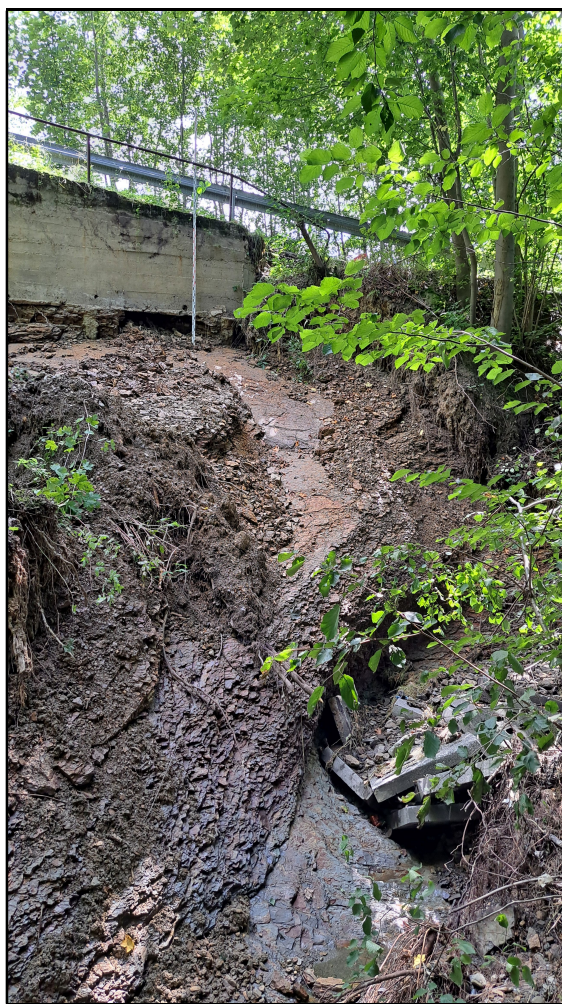
Ze względu na płytko zalegające podłoże skaliste, działania polowe polegały wyłącznie na prospekcji geologicznej, a więc obserwacji i analizie, widocznych w odsłonięciach brzegowych i w korycie cieku wodnego, na wysokości projektowanego obiektu, elementów budowy geologicznej podłoża gruntowego. Nie wykonywano wierceń lub innych wyrobisk badawczych, gdyż profil gruntów, występujących poniżej powierzchni drogi i muru ją zabezpieczającego, jest w całości odsłonięty od strony koryta cieku, biegnącego wzdłuż północno-zachodniej krawędzi przedmiotowej drogi, co widać na fotografii, zamieszczonej na stronie kolejnej. W centralnej części tej fotografii widoczne jest również przecięcie erozyjne ciągłości warstw fliszowych oraz płaszczyzna poślizgu utworzona na stropie zawilgoconej powierzchni jednej z warstw łupka ilastego. U dołu zdjęcia można zaobserwować kolejną płaszczyznę poślizgu, na niżej leżącej serii fliszu łupkowo-piaskowcowego. Zdjęcie jednoznacznie definiuje, że niekorzystne zaleganie warstw skalnych, erozyjne przecięcie ciągłości tych warstw oraz zawilgocenie powierzchni styku skał różnego rodzaju były przyczyną powstania osuwiska skarpowego.

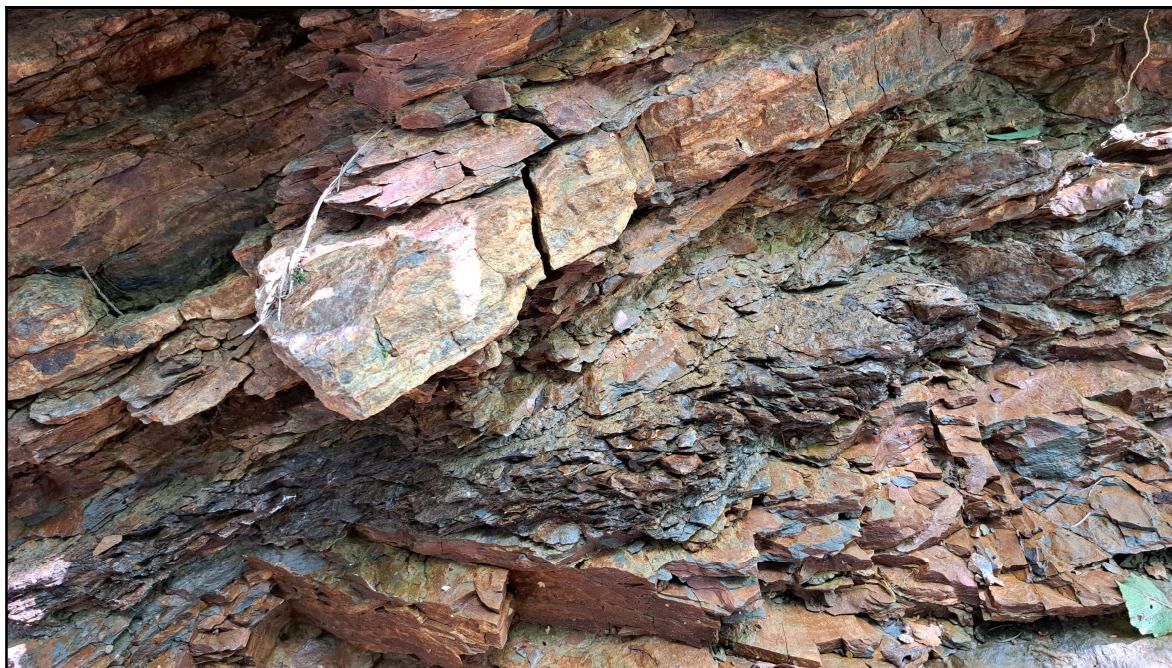
Zdjęcie poniżej obrazuje, w dużym powiększeniu, skład pakietu warstw fliszowych, budujących podłoże drogi – widoczne ciemne łupki przewarstwione zażelazionym piaskowcem (warstwa w środkowej części zdjęcia).
