Raport z badania termowizyjnego

Zlecniodawca	Gmina Miejska Ciechanów Plac Jana Pawła II 6, 06-400 Ciechanów	Miejsce pomiaru Budynki Szkoły Podstawowej Nr 6 im. Tadeusza Kościuszki Wiklinowa 6 06-400 Ciechanów Data pomiaru: 18. 10. 2022
---------------------	--	--

Zlecenie	Celem badania było wyszukanie i wskazanie wad przegród zewnętrznych Szkoły Podstawowej Nr 6 ul. Wiklinowa 6 06-400 Ciechanów prowadzących do wychładzania się budynków szkoły. Badanie przeprowadzono zgodnie z EN 13187 przy użyciu kamery termowizyjnej
-----------------	--

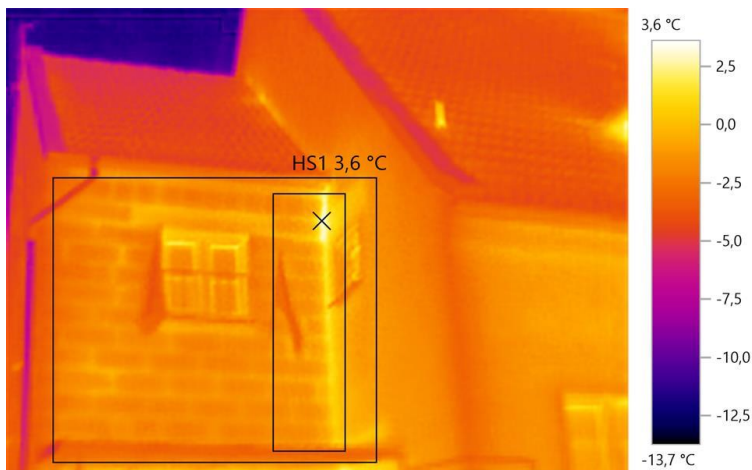
Plik:
IV_00849.BMT

Punktowe i liniowe straty ciepła - niewłaściwa izolacja termiczna.

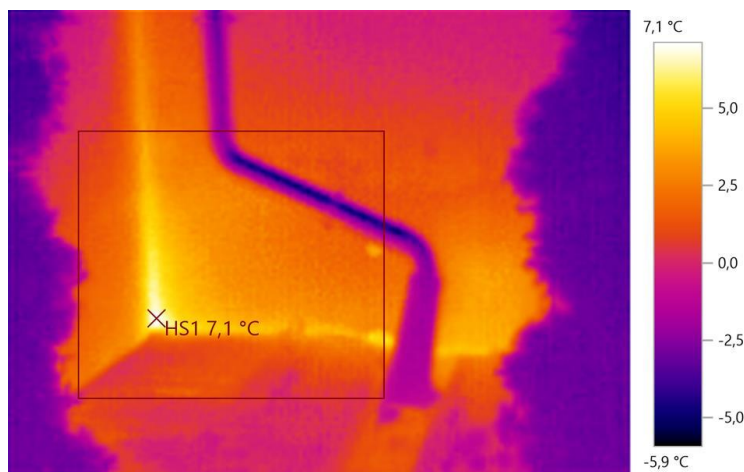
Plik:
IV_00851.BMT

Obiekty pomiarowe	Temp. [°C]	Emisyjność	Odb. temp. [°C]	Uwagi
Najcieplejszy punkt 1	7,1	0,93	20,0	Widoczny mostek termiczny w narożniku

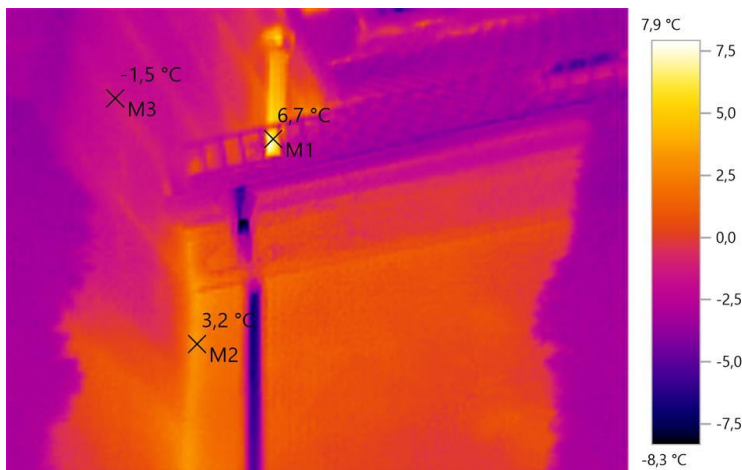
Plik:
IV_00852.BMT

Liniowe straty ciepła - niewłaściwa izolacja termiczna.

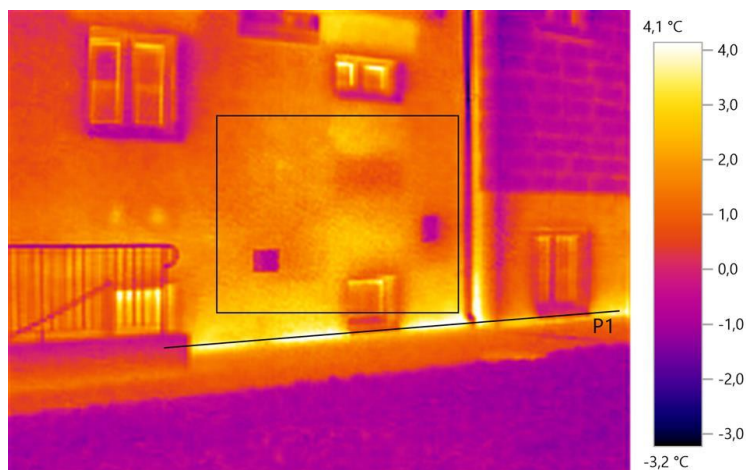
Plik:
IV_00868.BMT

Niewłaściwa izolacja termiczna.

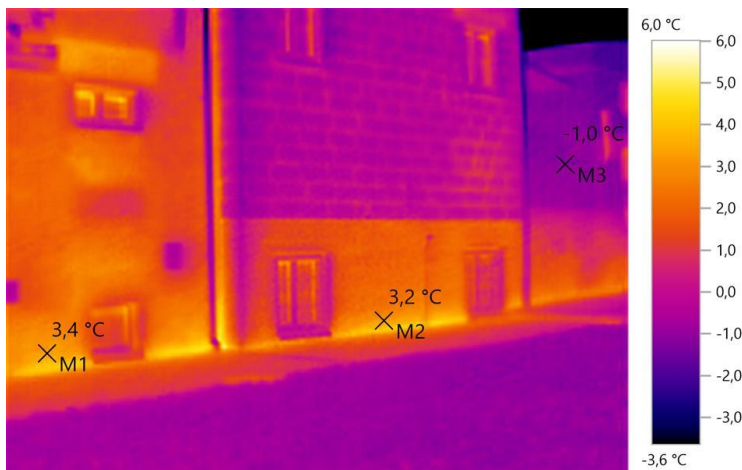
Plik:
IV_00869.BMT

Punktowe straty ciepła - niewłaściwa izolacja termiczna.

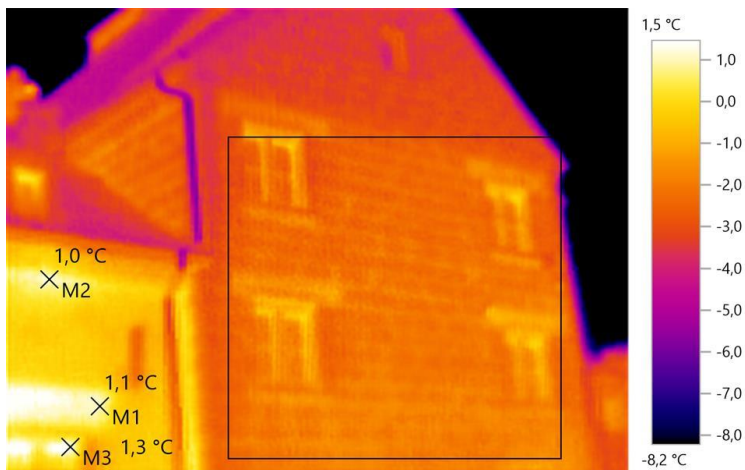
Plik:
IV_00871.BMT

Widoczne liniowe mostki termiczne na spoinach między bloczkami gazobetonu.

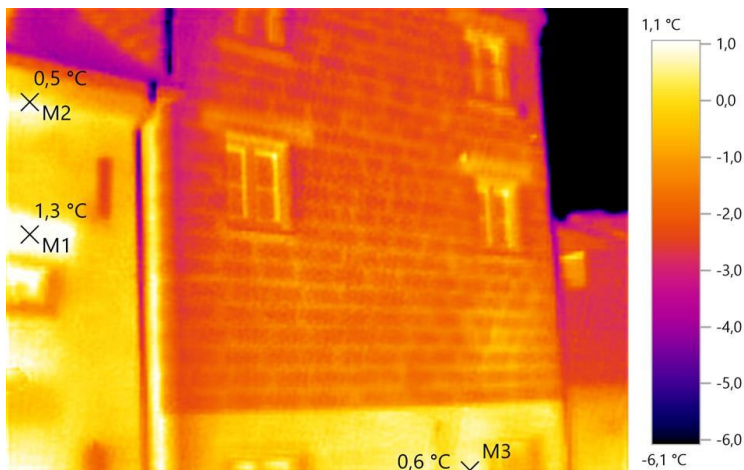
Plik:
IV_00872.BMT

Widoczne liniowe mostki termiczne na spoinach między bloczkami gazobetonu.

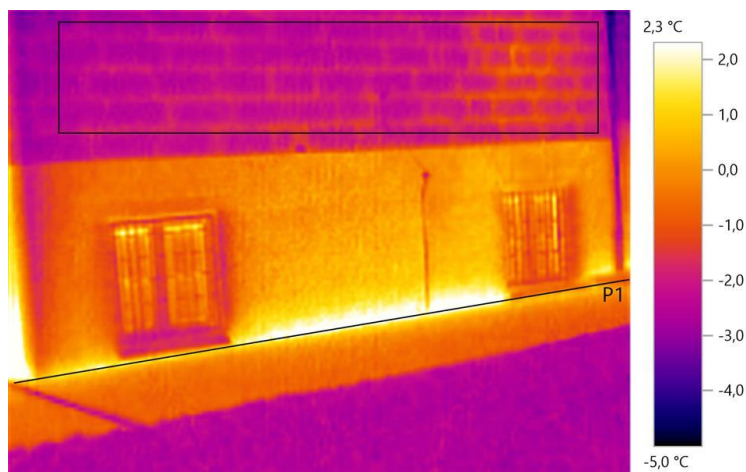
Plik:
IV_00873.BMT

Niewłaściwa izolacja termiczna. Widoczne spoiny pomiędzy blokami gazobetonu.

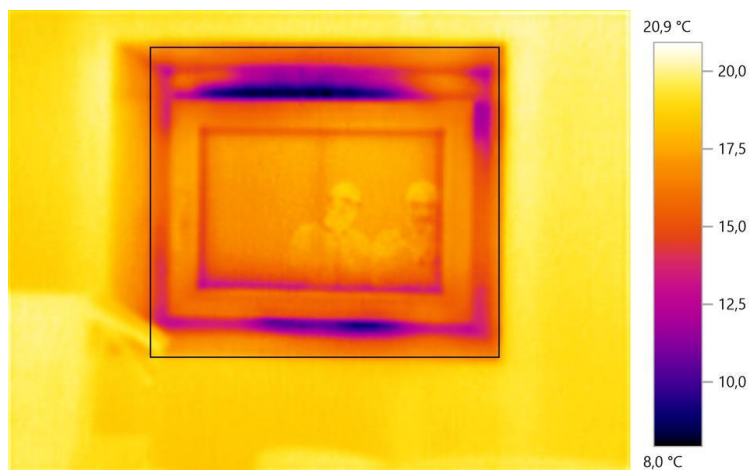
Plik:
IV_00875.BMT

Nieszczelne okno.

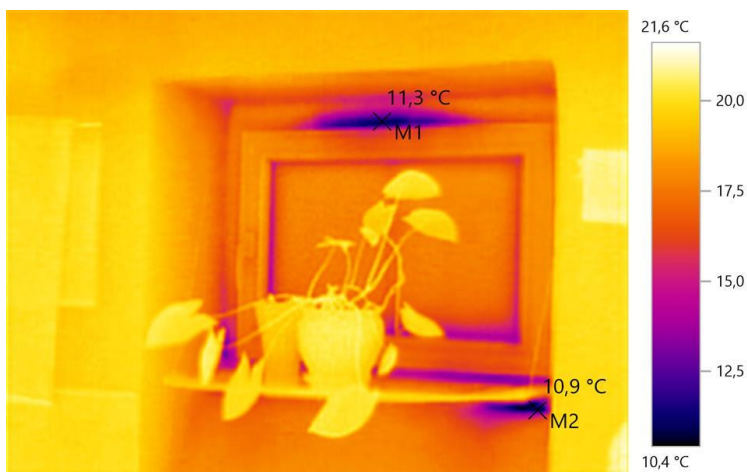
Plik:
IV_00877.BMT

Nieszczelne okno.

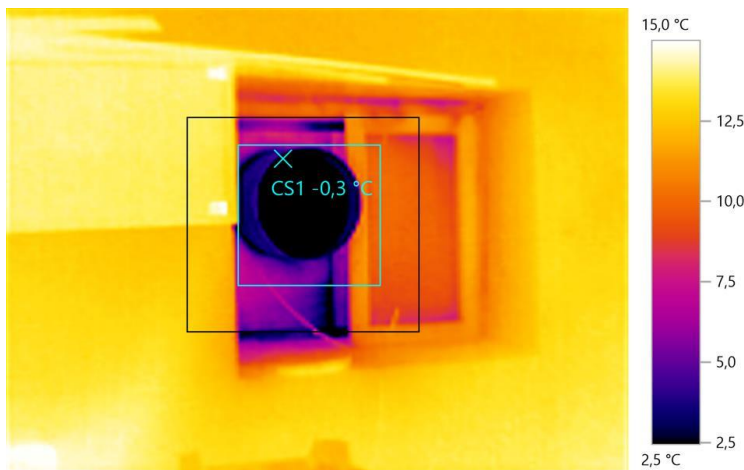
Plik:
IV_00880.BMT

Niewłaściwie działająca wentylacja.

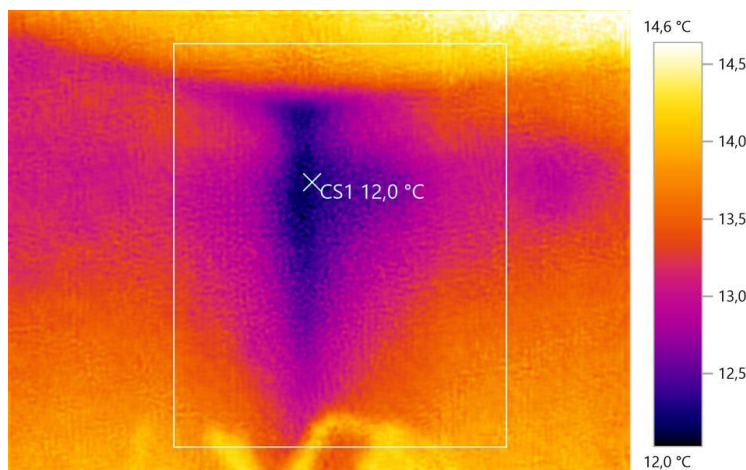
Plik:
IV_00881.BMT

Obiekty pomiarowe	Temp. [°C]	Emisyjność	Odb. temp. [°C]	Uwagi
Najzimniejszy punkt 1	12,0	0,93	15,0	Najniższa temperatura w narożniku.

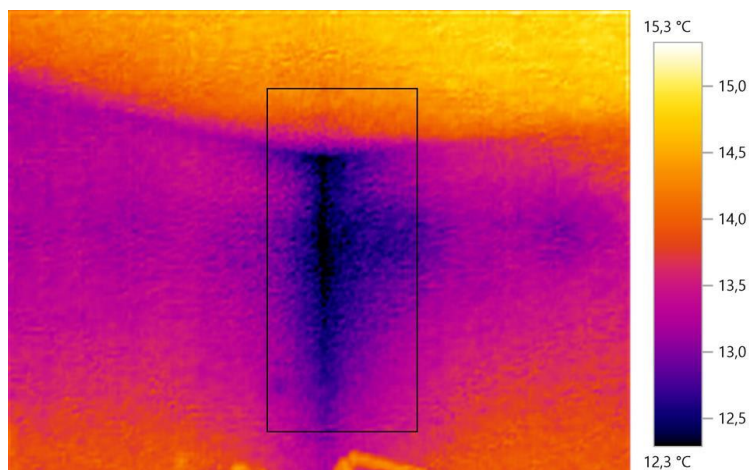
Plik:
IV_00882.BMT

Przemarzanie w narożniku.

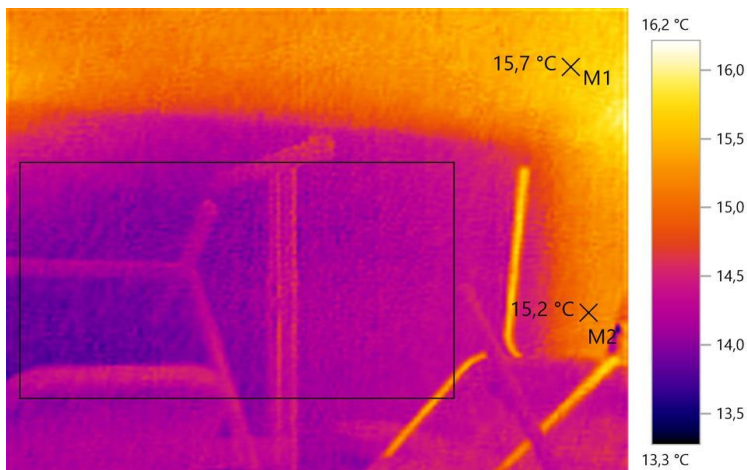
Plik:
IV_00883.BMT

Niewłaściwa izolacja termiczna.

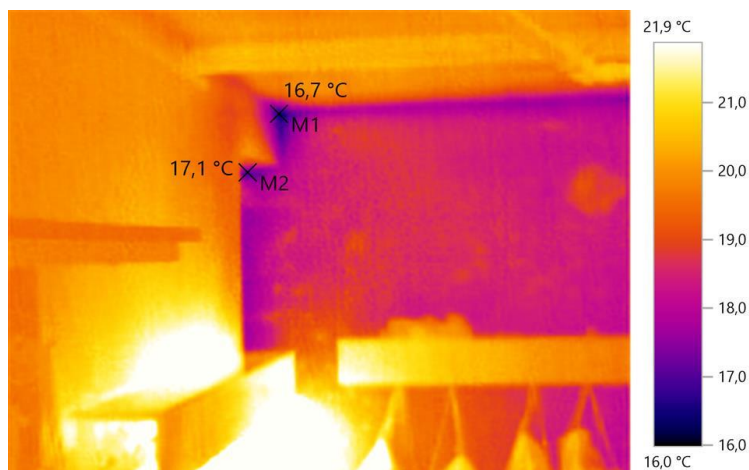
Plik:
IV_00884.BMT

Obiekty pomiarowe	Temp. [°C]	Emisyjność	Odb. temp. [°C]	Uwagi
Punkt pomiaru 1	16,7	0,93	15,0	Mostki cieplne w narożniku.
Punkt pomiaru 2	17,1	0,93	15,0	Mostki cieplne w narożniku.

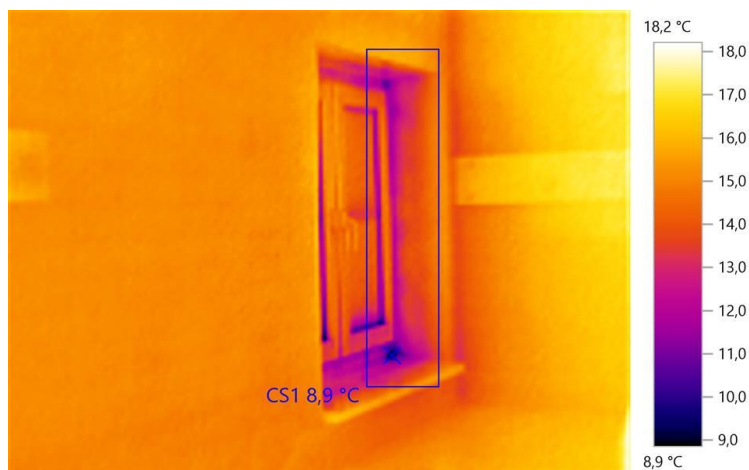
Plik:
IV_00886.BMT

Obiekty pomiarowe	Temp. [°C]	Emisyjność	Odb. temp. [°C]	Uwagi
Najzimniejszy punkt 1	8,9	0,93	15,0	Nieszczelności stolarki okiennej.

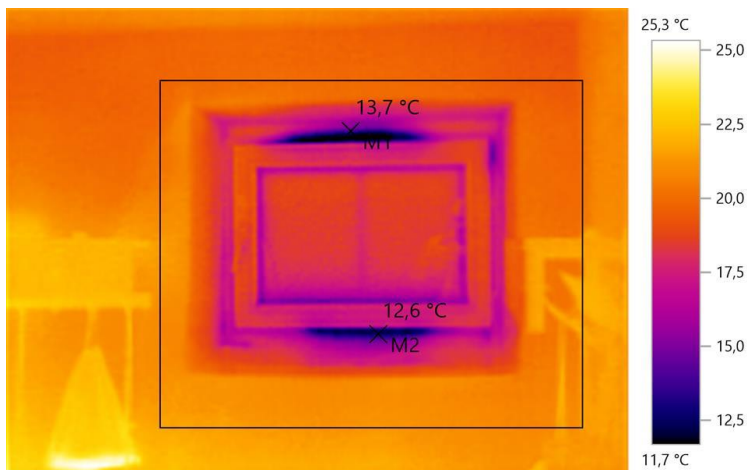
Plik:
IV_00888.BMT

Nieszczelna stolarka okienna

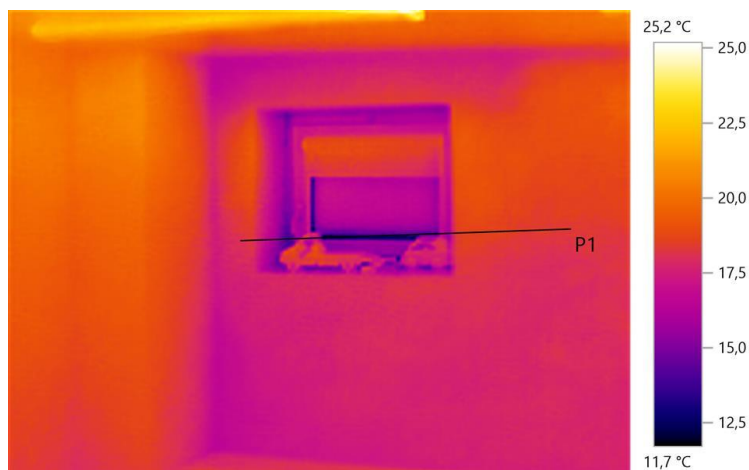
Plik:
IV_00889.BMT

Nieszczekne okno.

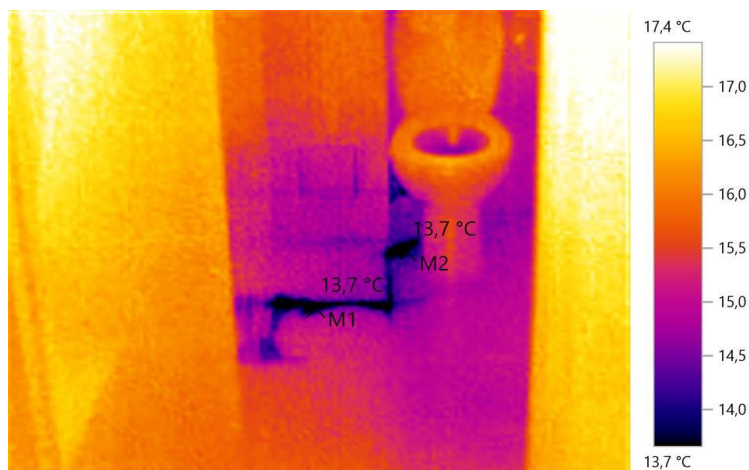
Plik:
IV_00891.BMT

Mostki termiczne w narożnikach.

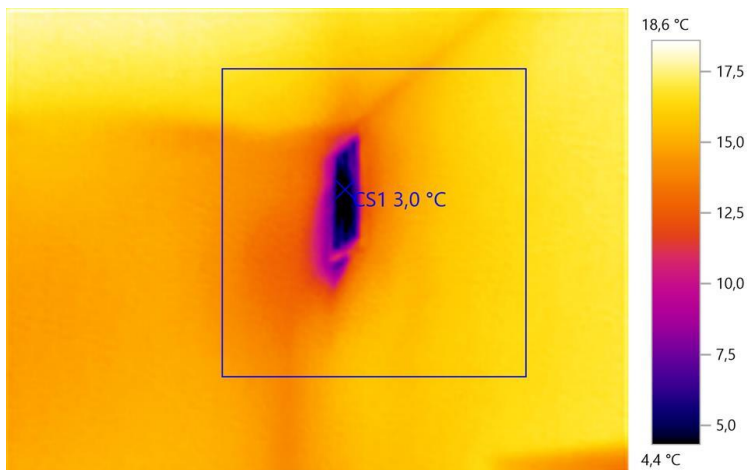
Plik:
IV_00892.BMT

Obiekty pomiarowe	Temp. [°C]	Emisyjność	Odb. temp. [°C]	Uwagi
Najzimniejszy punkt 1	3,0	0,93	20,0	Niewłaściwie działająca wentylacja wywiewna

Wadliwa wentylacja wywiewna

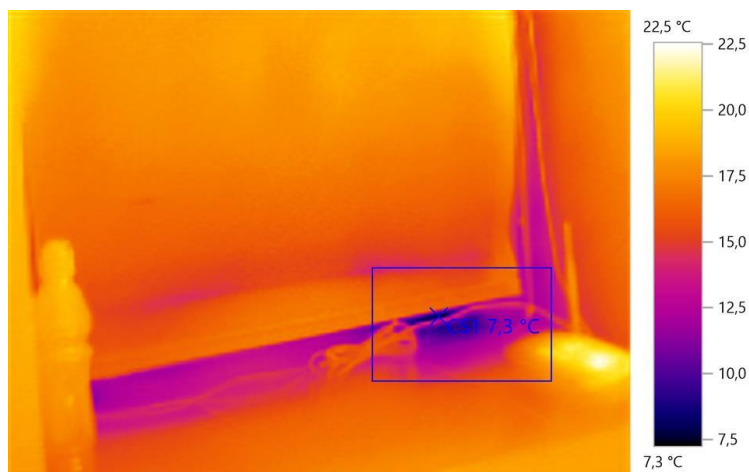
Plik:
IV_00893.BMT

Obiekty pomiarowe	Temp. [°C]	Emisyjność	Odb. temp. [°C]	Uwagi
Najzimniejszy punkt 1	7,3	0,93	20,0	Najniższa temperatura. Nieszczelna stolarka okienna.

Mostki cieplne w narożniku.

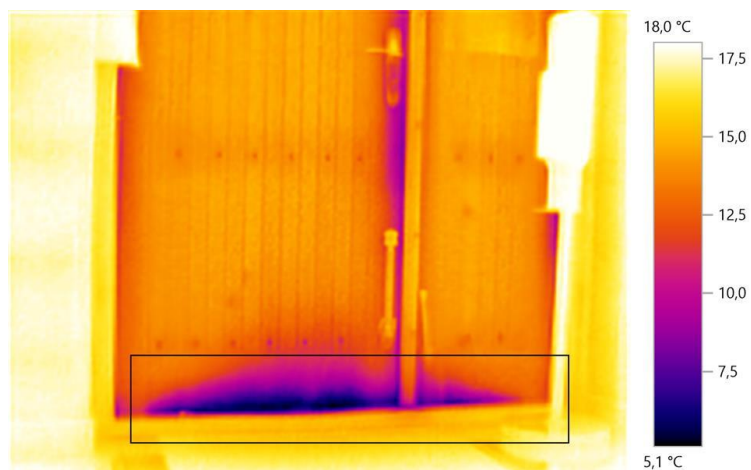
Plik:
IV_00896.BMT

Nieszczelna stolarka drzwiowa.

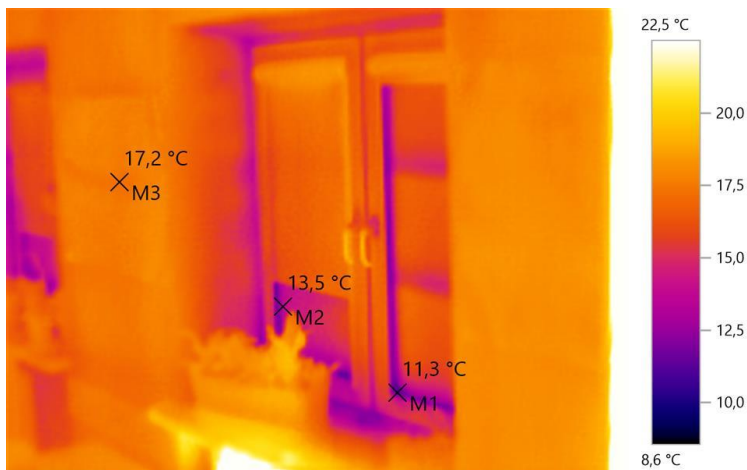
Plik:
IV_00902.BMT

Nieszczelne okna. Ubytki pianki montażowej okna widoczne we wnęce okiennej pomiędzy oknem a tynkiem.

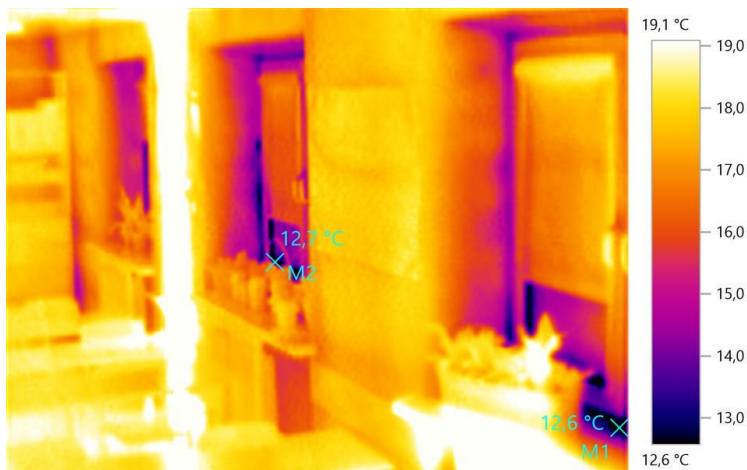
Plik:
IV_00903.BMT

Nieszczelne okna.

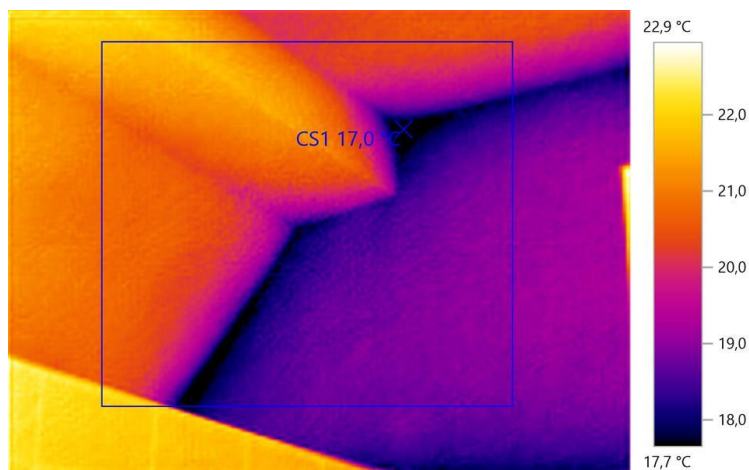
Plik:
IV_00908.BMT

Obiekty pomiarowe	Temp. [°C]	Emisyjność	Odb. temp. [°C]	Uwagi
Najzimniejszy punkt 1	17,0	0,93	18,0	Widoczne mostki termiczne w narożnikach.

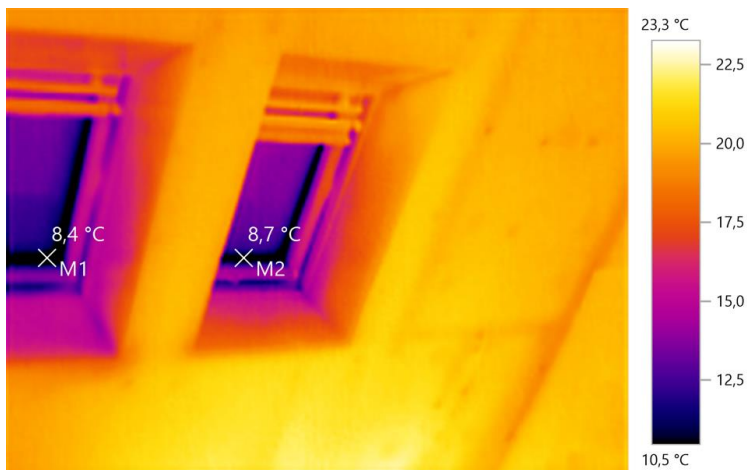
Plik:
IV_00911.BMT

Obiekty pomiarowe	Temp. [°C]	Emisyjność	Odb. temp. [°C]	Uwagi
Punkt pomiaru 1	8,4	0,93	18,0	Mostki termiczne na uszczelkach
Punkt pomiaru 2	8,7	0,93	18,0	Mostki termiczne na uszczelkach

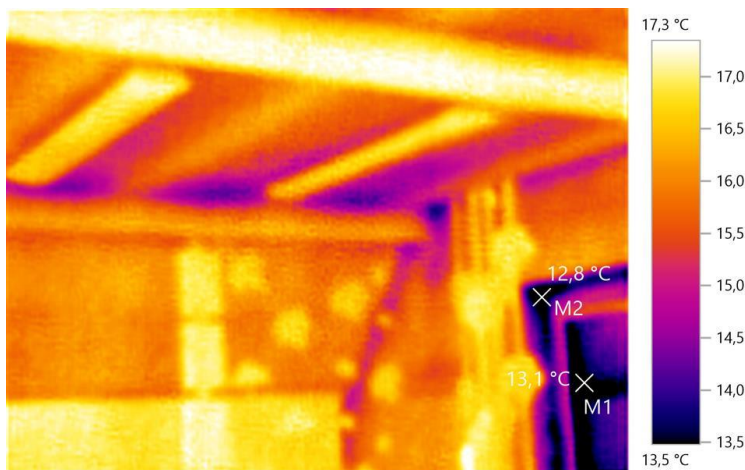
Plik:
IV_00914.BMT

Obiekty pomiarowe	Temp. [°C]	Emisyjność	Odb. temp. [°C]	Uwagi
Punkt pomiaru 1	13,1	0,93	15,0	Nieszczelna stolarka okienna.
Punkt pomiaru 2	12,8	0,93	15,0	-

Brak właściwej izolacji. Wifdoczne elementy konstrukcyjne stropu.

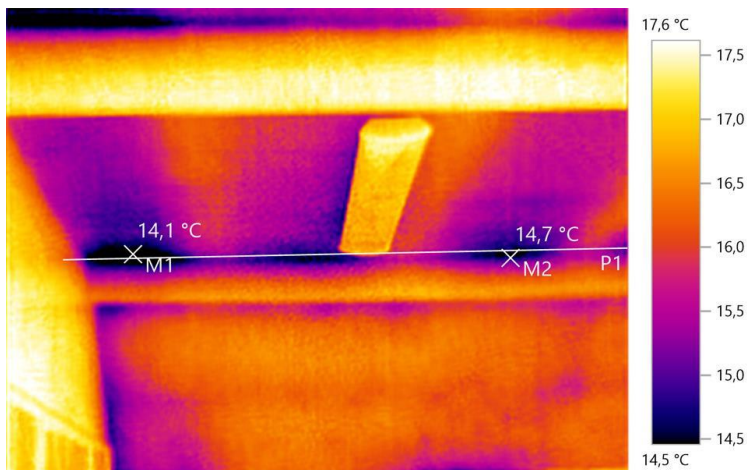
Plik:
IV_00915.BMT

Brak właściwej izolacji termicznej stropu.

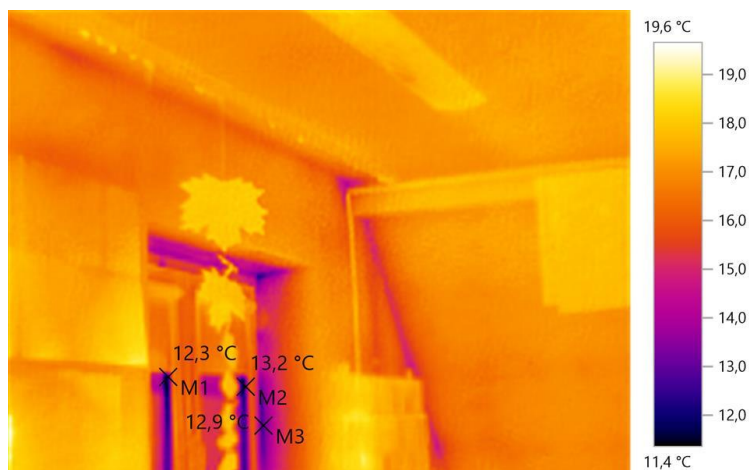
Plik:
IV_00916.BMT

Nieszczelna stolarka okienna.
