Raport z badania termowizyjnego

Zlecniodawca	Gmina Miejska Ciechanów Plac Jana Pawła II 6, 06-400 Ciechanów	Miejsce pomiaru Budynki Szkoły Podstawowej Nr 6 im. Tadeusza Kościuszki 17 Stycznia 17 06-400 Ciechanów Data pomiaru: 21. 10. 2022
---------------------	--	---

Zlecenie	Celem badania było wyszukanie i wskazanie wad przegród zewnętrznych Szkoły Podstawowej Nr 6 ul. 17 Stycznia 17 06-400 Ciechanów prowadzących do wychładzania się budynków szkoły. Badanie przeprowadzono zgodnie z EN 13187 przy użyciu kamery termowizyjnej
-----------------	---

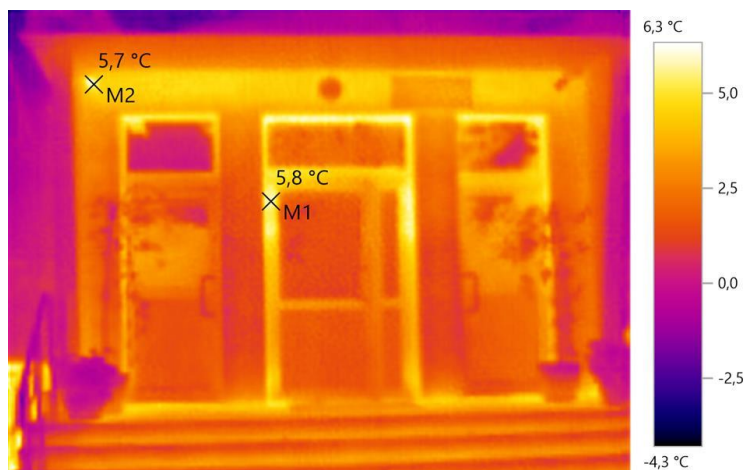
Plik:
IV_1.BMT

Obiekty pomiarowe	Temp. [°C]	Emisyjność	Odb. temp. [°C]	Uwagi
Punkt pomiaru 1	5,8	0,93	-4,0	Nieszczelny montaż i nieszczelność na uszczelce drzwi.
Punkt pomiaru 2	5,7	0,93	-4,0	Mostek cieplny w narożniku

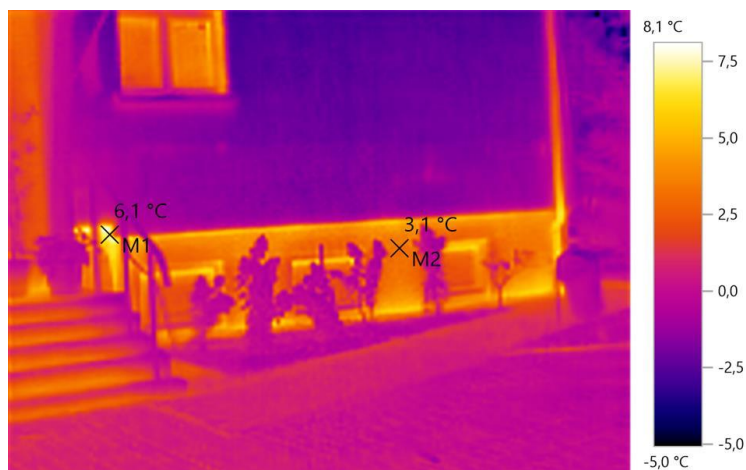
Plik:
IV_3.BMT

Mostki termiczne nieizolowanej części nadziemnej poziomu piwnicy

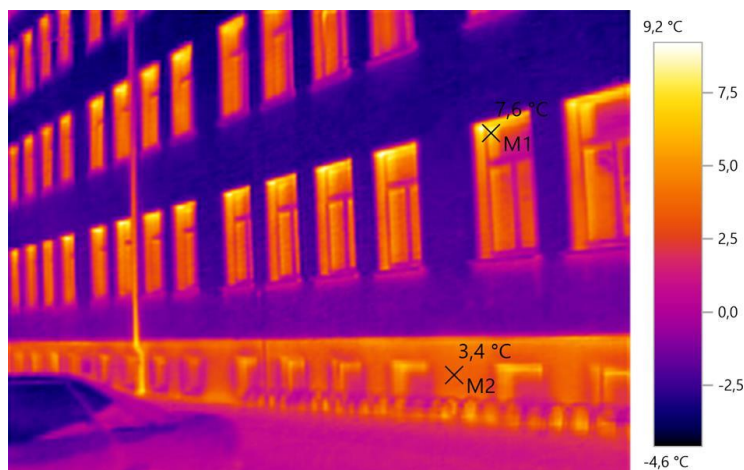
Plik:
IV_5.BMT

Obiekty pomiarowe	Temp. [°C]	Emisyjność	Odb. temp. [°C]	Uwagi
Punkt pomiaru 1	7,6	0,93	-4,0	Mostki cieplne stolarki okiennej
Punkt pomiaru 2	3,4	0,93	-4,0	-

Widoczne mostki termiczne nieizolowanej części nadziemnej poziomu piwnicy

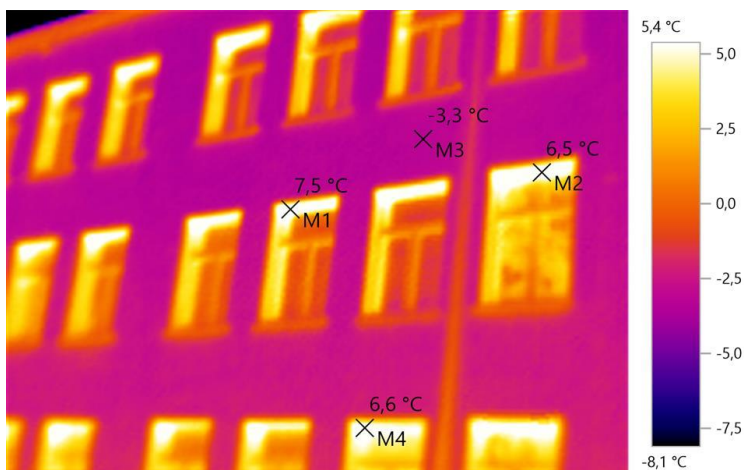
Plik:
IV_6.BMT

Mostki cieplne stolarki okiennej

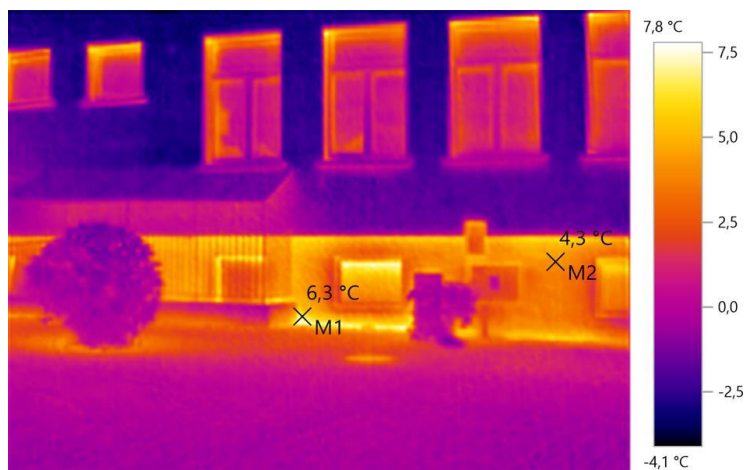
Plik:
IV_8.BMT

Mostki termiczne nieizolowanej części nadziemnej poziomu piwnicy

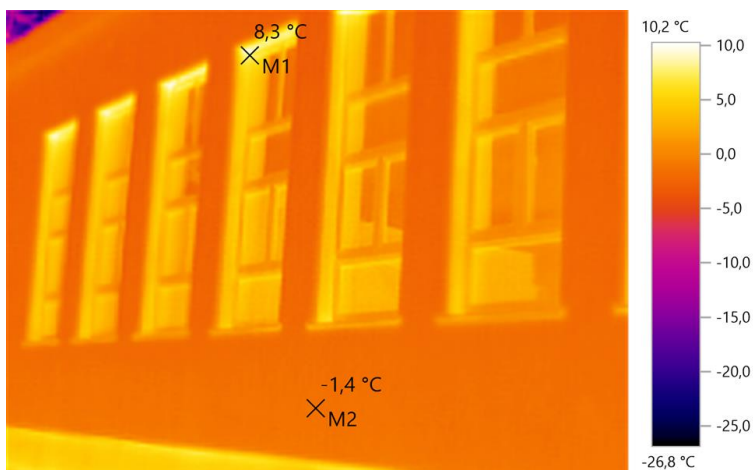
Plik:
IV_9.BMT

Obiekty pomiarowe	Temp. [°C]	Emisyjność	Odb. temp. [°C]	Uwagi
Punkt pomiaru 1	8,3	0,93	-4,0	Mostek cieplny w narożniku okna
Punkt pomiaru 2	-1,4	0,93	-4,0	-

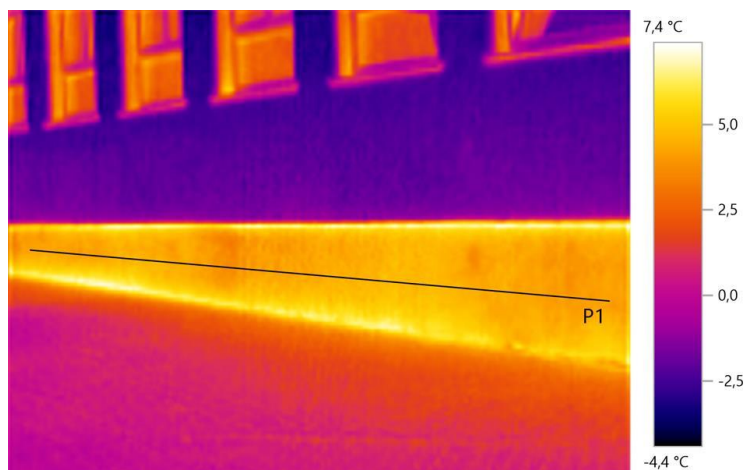
Plik:
IV_15.BMT

Mostek cieplny spowodowany brakiem ocieplenia ściany.

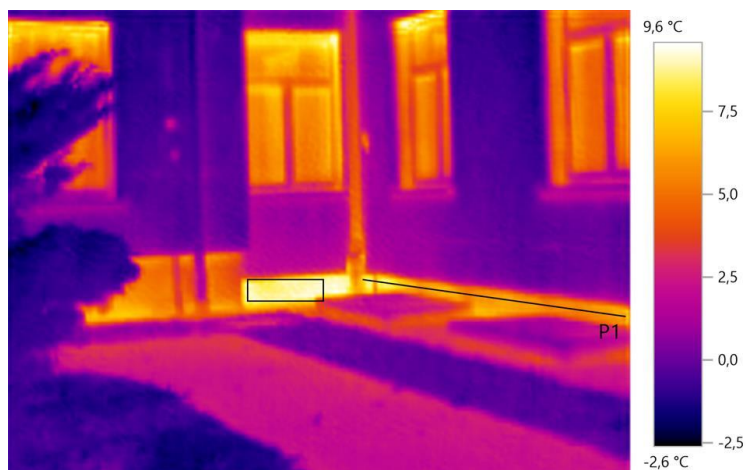
Plik:
IV_20.BMT

Mostki termiczne nieizolowanej części nadziemnej poziomu piwnicy

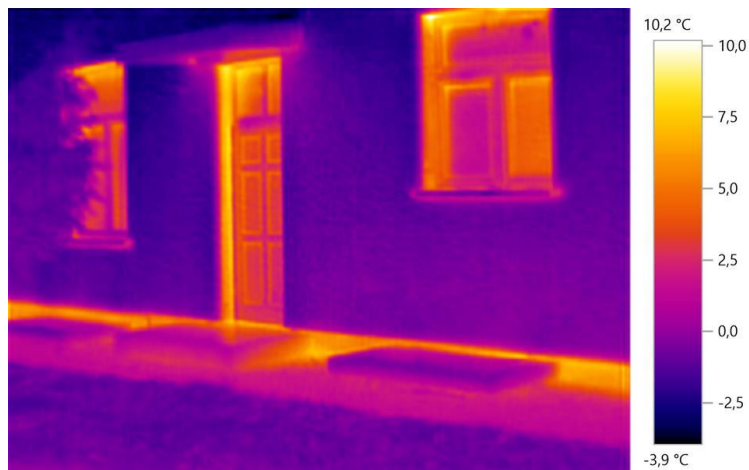
Plik:
IV_25.BMT

Straty ciepła przez stolarkę okienną i drzwiową

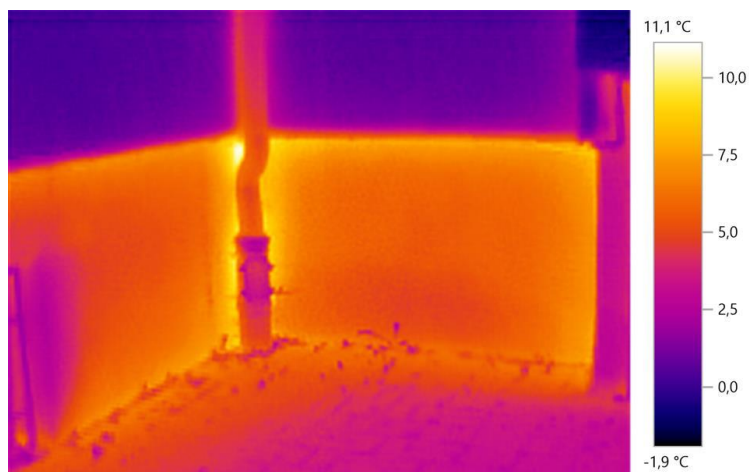
Plik:
IV_28.BMT

Mostki termiczne nieizolowanej części nadziemnej poziomu piwnicy

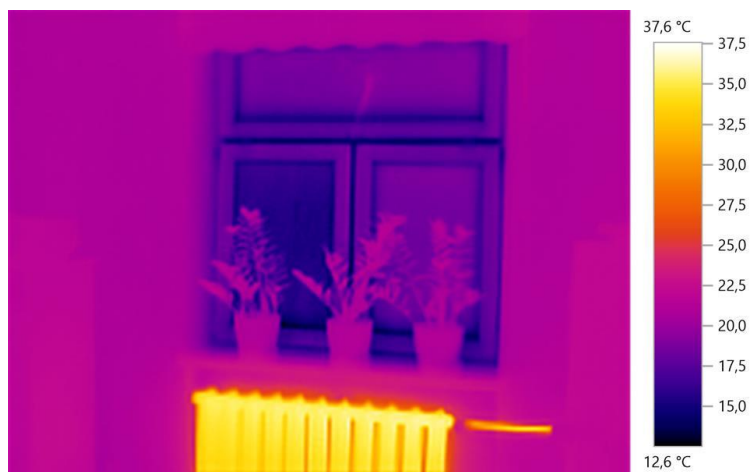
Plik:
IV_00759.BMT

Nieszczelna stolarka okienna

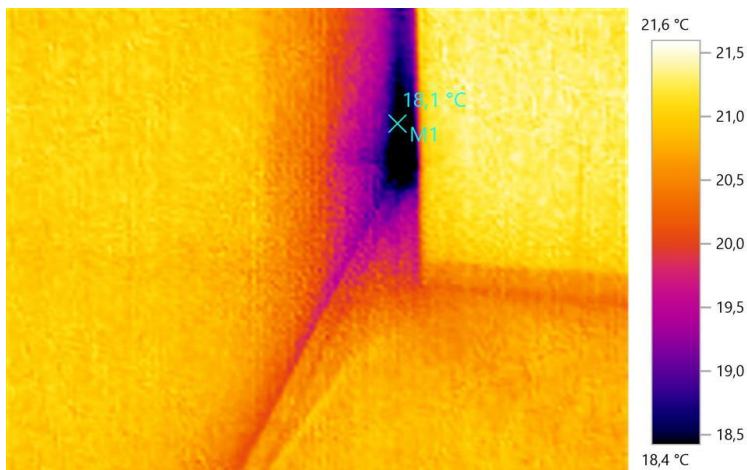
Plik:
IV_00760.BMT

Obiekty pomiarowe	Temp. [°C]	Emisyjność	Odb. temp. [°C]	Uwagi
Punkt pomiaru 1	18,1	0,93	20,0	Mostek termiczny w narożniku

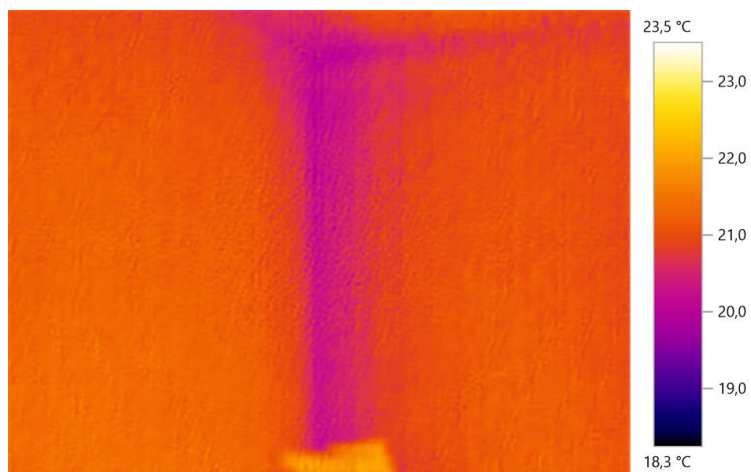
Plik:
IV_00761.BMT

Wychłodzenie narożnika pomieszczenia.

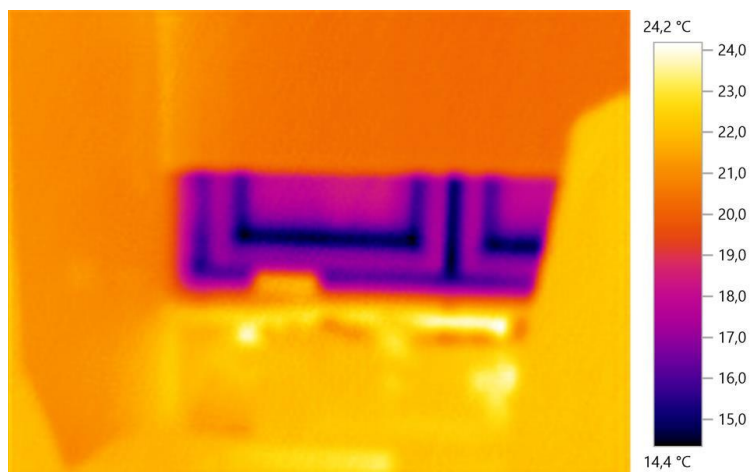
Plik:
IV_00762.BMT

Silne wychłodzenie okna

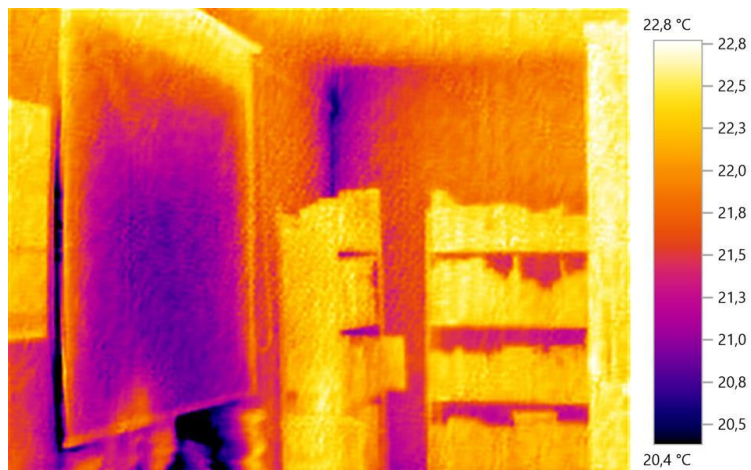
Plik:
IV_00763.BMT

Wychłodzenie narożnika pomieszczenia.

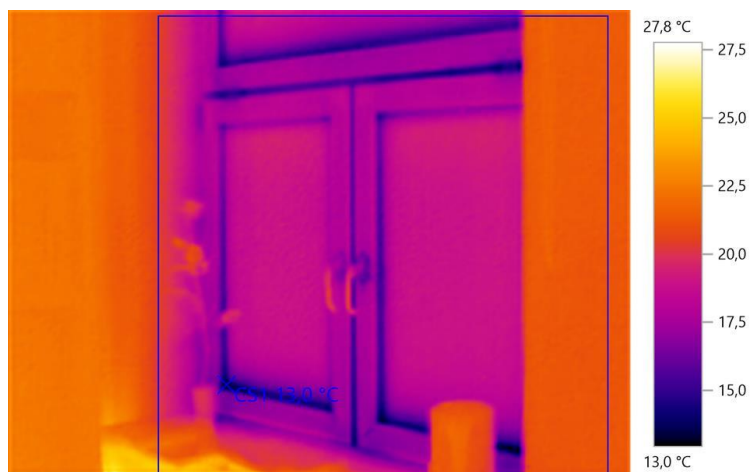
Plik:
IV_00764.BMT

Obiekty pomiarowe	Temp. [°C]	Emisyjność	Odb. temp. [°C]	Uwagi
Najzimniejszy punkt 1	13,0	0,93	20,0	Mostki cieplne stolarki okiennej

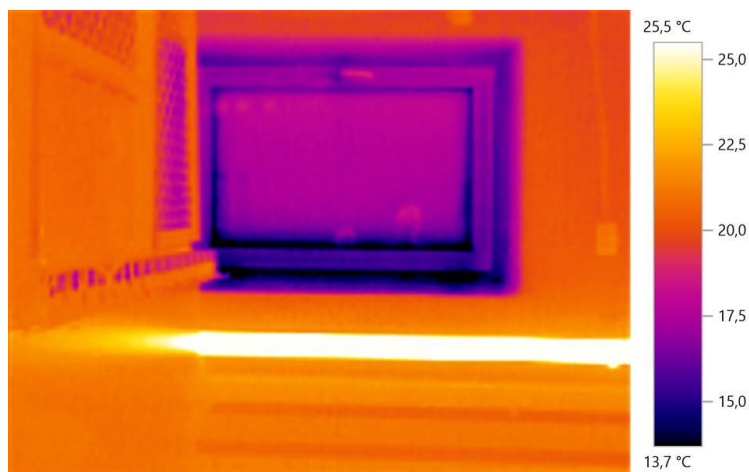
Plik:
IV_00767.BMT

Nieszczelny montaż i nieszczelność na uszczelkach

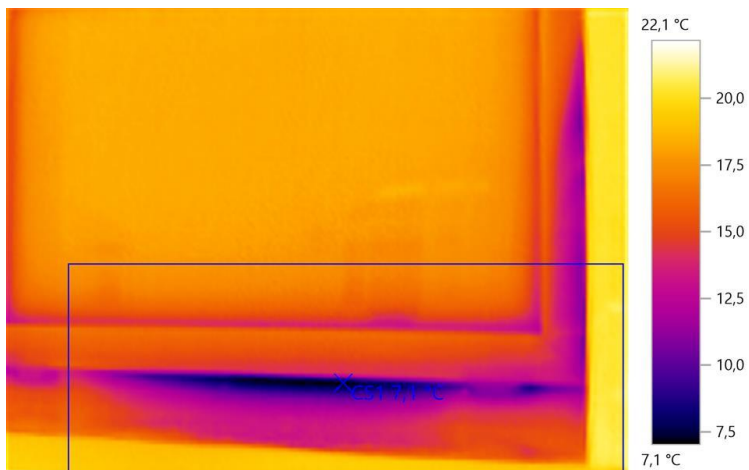
Plik:
IV_00768.BMT

Nieszczelności okna na uszczelkach

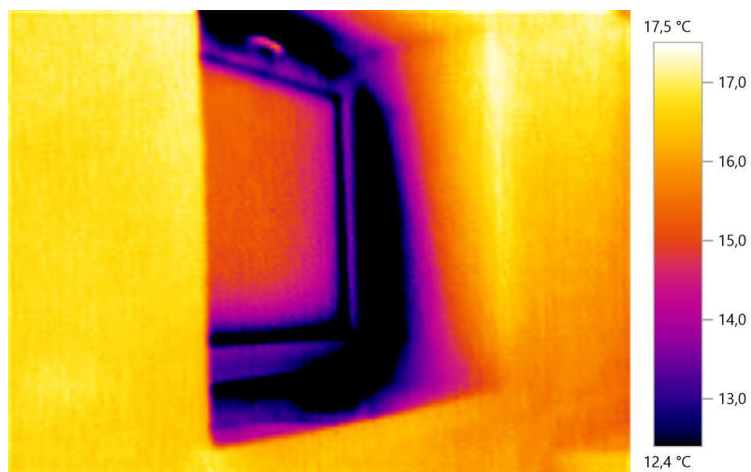
Plik:
IV_00769.BMT

Ubytki pianki montażowej okna widoczne we wnęce okiennej pomiędzy oknem a tynkiem

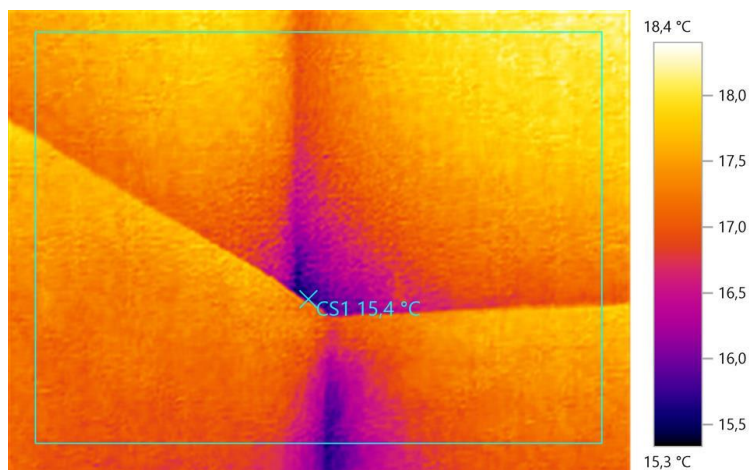
Plik:
IV_00771.BMT

Mostek termiczny w narożniku

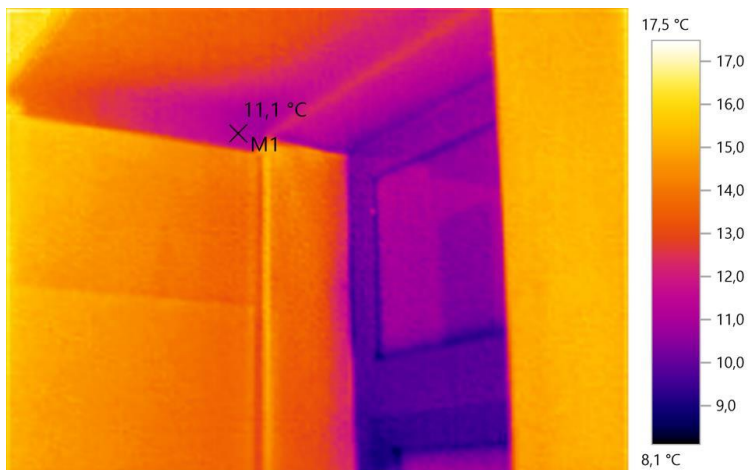
Plik:
IV_00773.BMT

Mostek cieplny na styku ściany zewnętrznej ze stropem budynku

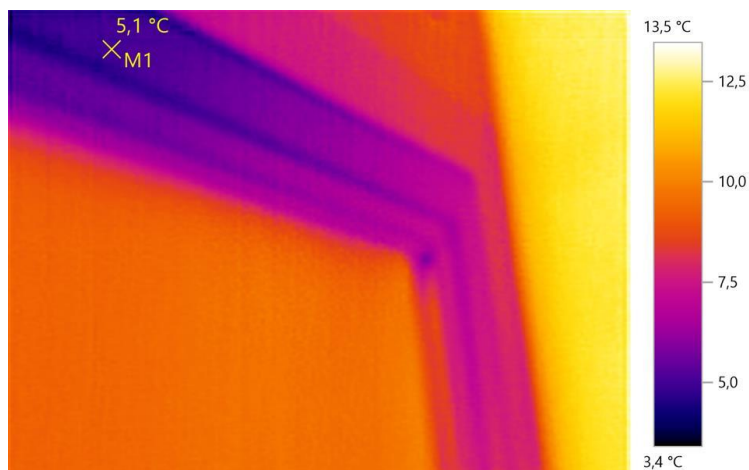
Plik:
IV_00774.BMT

Obiekty pomiarowe	Temp. [°C]	Emisyjność	Odb. temp. [°C]	Uwagi
Punkt pomiaru 1	5,1	0,93	20,0	Nieszczelna stolarka okienna

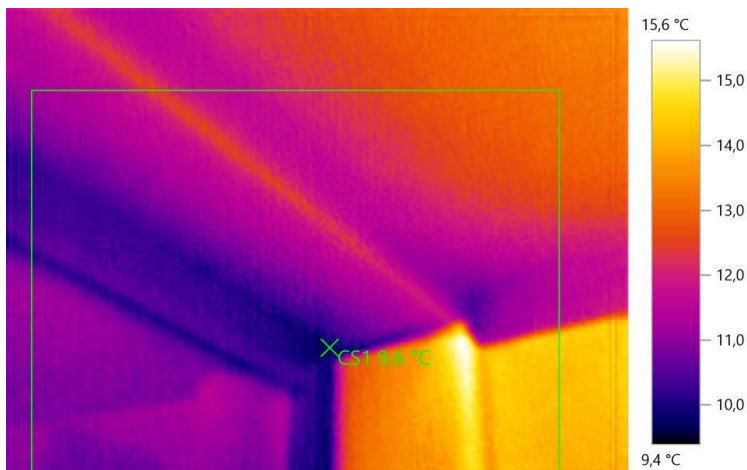
Plik:
IV_00775.BMT

Ubytki pianki montażowej okna widoczne we wnęce okiennej pomiędzy oknem a tynkiem

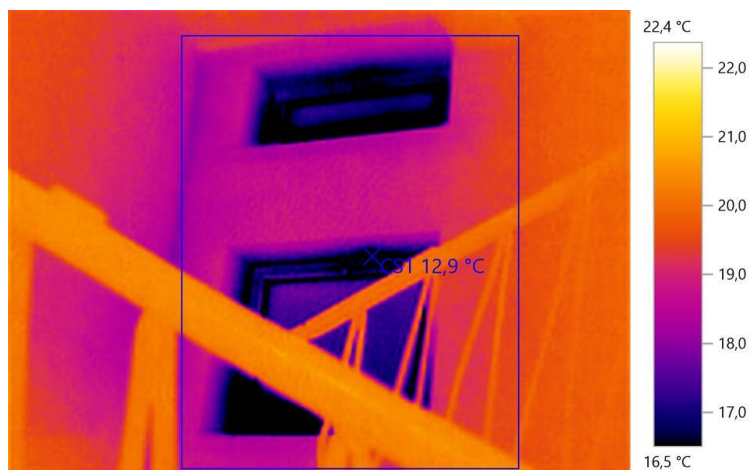
Plik:
IV_00780.BMT

Klatka schodowa - nieszczelna stolarka okienna

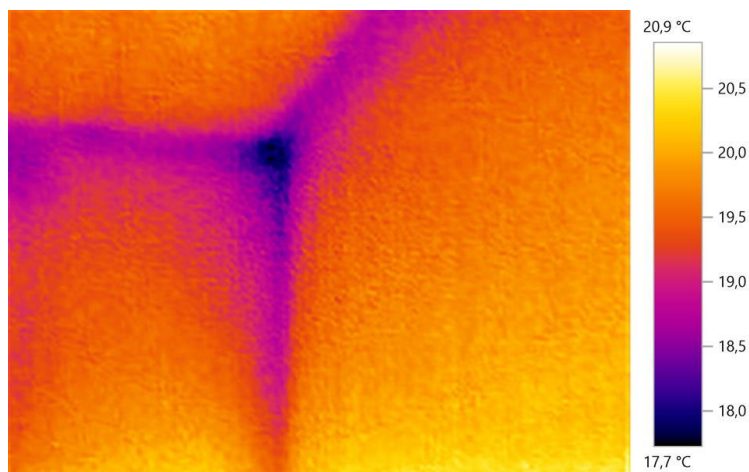
Plik:
IV_00781.BMT

Mostek termiczny w narożniku

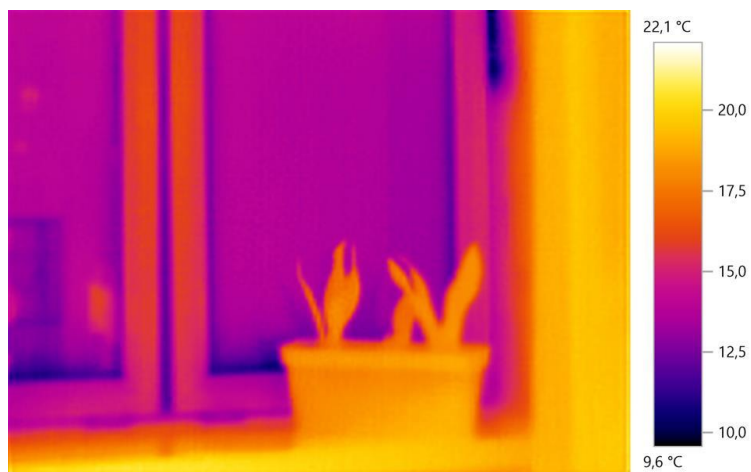
Plik:
IV_00783.BMT

Nieszczelności stolarki okiennej

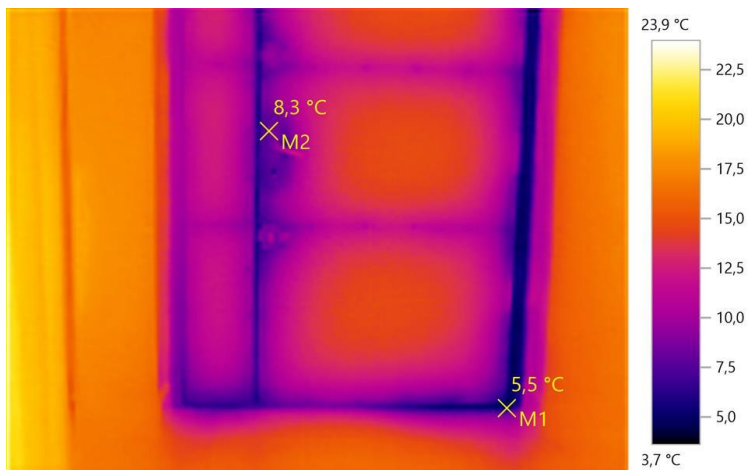
Plik:
IV_00784.BMT

Nieszczelności drzwi

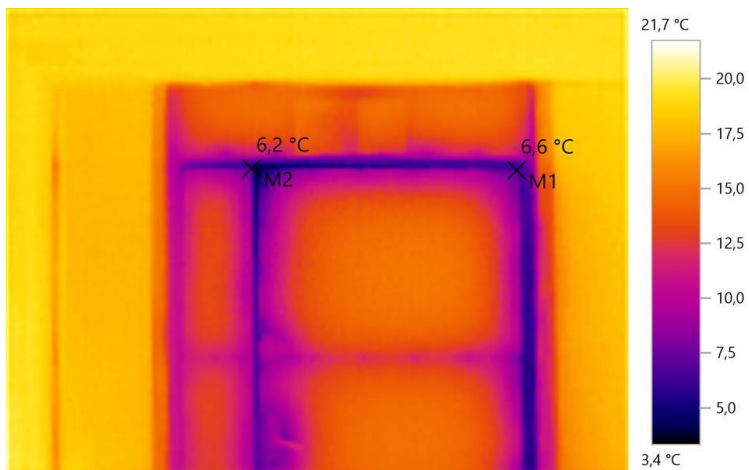
Plik:
IV_00785.BMT

Nieszczelności drzwi

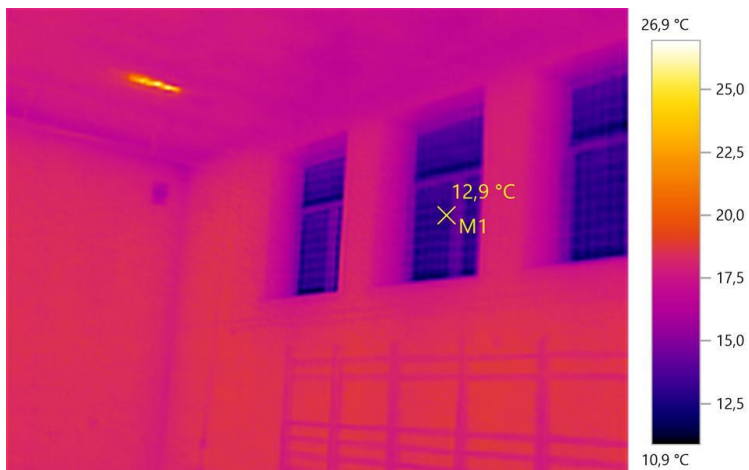
Plik:
IV_00788.BMT

Duże straty ciepła przez stolarkę okienną

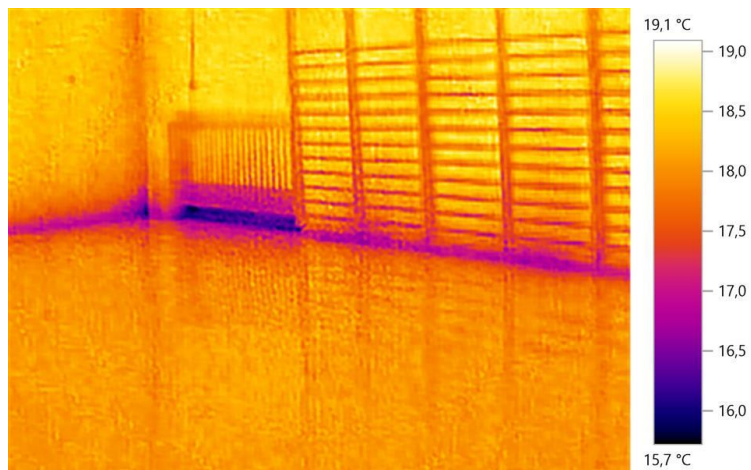
Plik:
IV_00790.BMT

Widoczne mostki termiczne na styku posadzki ze ścianą.

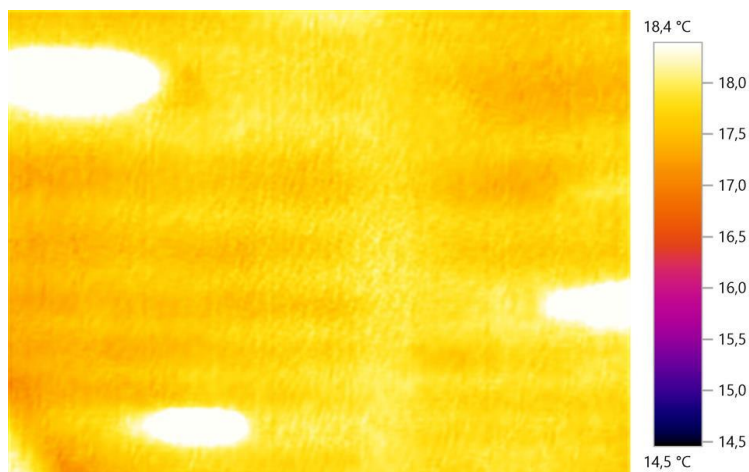
Plik:
IV_00794.BMT

Mostki termiczne stropu - widoczne elementy konstrukcyjne
