# Raport z badania termowizyjnego

<b>Zlecniodawca</b>	Gmina Miejska Ciechanów Plac Jana Pawła II 6, 06-400 Ciechanów	Miejsce pomiaru Budynki Szkoły Podstawowej Nr 7 im. Jana Pawła II Czarneckiego 40 06-400 Ciechanów Data pomiaru: 20. 10. 2022
---------------------	--	--

<b>Zlecenie</b>	Celem badania było wyszukanie i wskazanie wad przegród zewnętrznych Szkoły Podstawowej Nr 7 ul. Czarneckiego 40 06-400 Ciechanów prowadzących do wychładzania się budynków szkoły.  Badanie przeprowadzono zgodnie z EN 13187 przy użyciu kamery termowizyjnej
-----------------	--

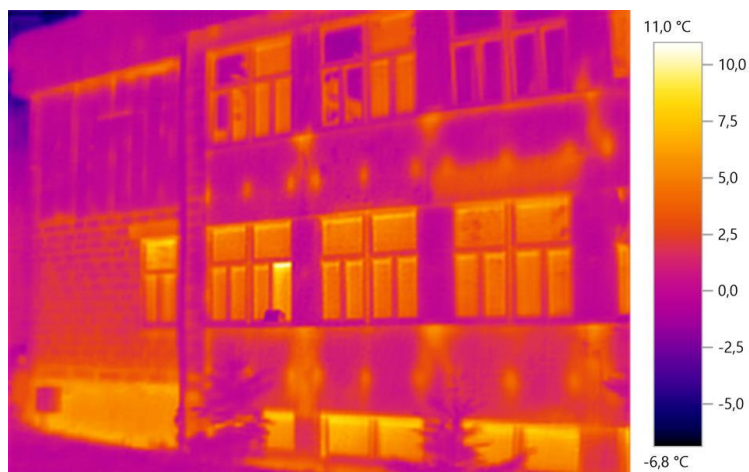
**Plik:**  
IV\_025.BMT

Punktowe straty ciepła - niewłaściwa izolacja termiczna.

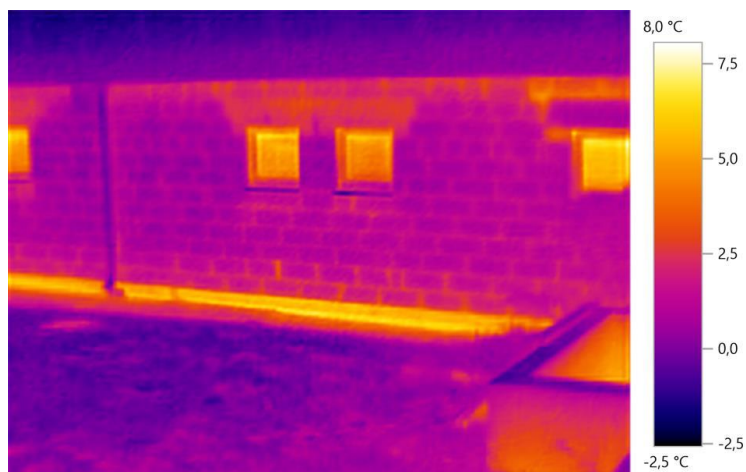
**Plik:**  
IV\_031.BMT

Widoczne mostki termiczne

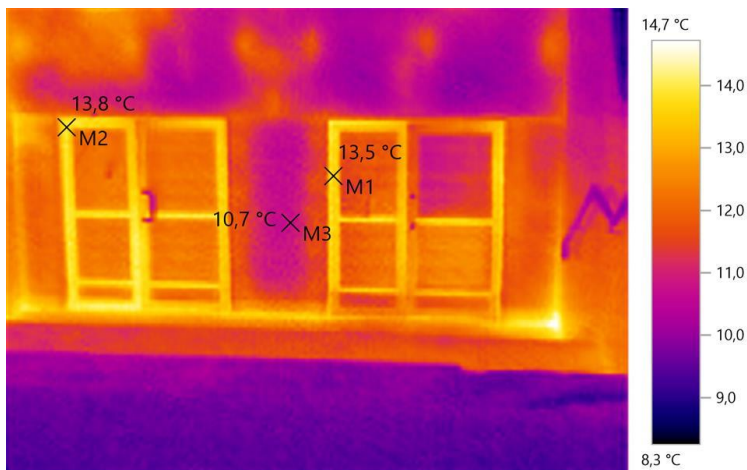
**Plik:**  
IV\_00652.BMT

Obiekty pomiarowe	Temp. [°C]	Emisyjność	Odb. temp. [°C]	Uwagi
Punkt pomiaru 1	13,5	0,93	-3,0	Straty ciepła przez stolarkę drzwiową
Punkt pomiaru 2	13,8	0,93	-3,0	Straty ciepła przez stolarkę drzwiową
Punkt pomiaru 3	10,7	0,93	-3,0	-

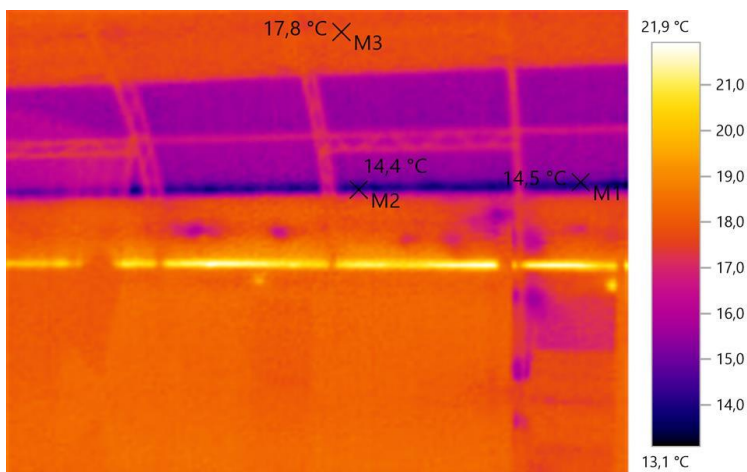
**Plik:**  
IV\_00653.BMT

Obiekty pomiarowe	Temp. [°C]	Emisyjność	Odb. temp. [°C]	Uwagi
Punkt pomiaru 1	14,5	0,93	-3,0	Nieszczelne okna.
Punkt pomiaru 2	14,4	0,93	-3,0	Nieszczelne okna.
Punkt pomiaru 3	17,8	0,93	-3,0	-

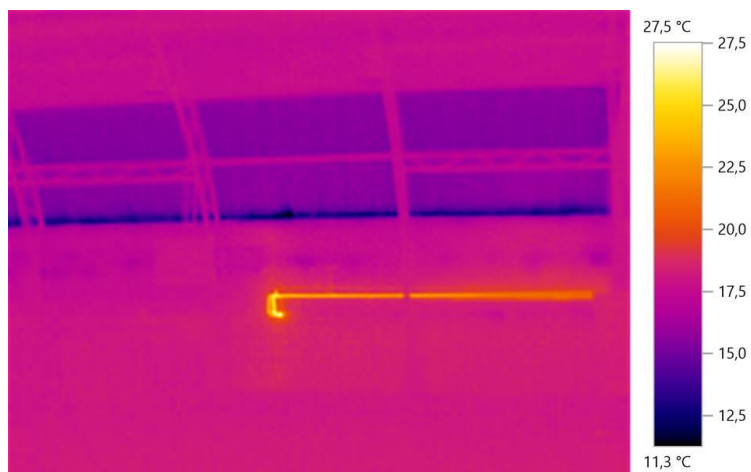
**Plik:**  
IV\_00654.BMT

Niewłaściwie zamonrowana stolarka okienna

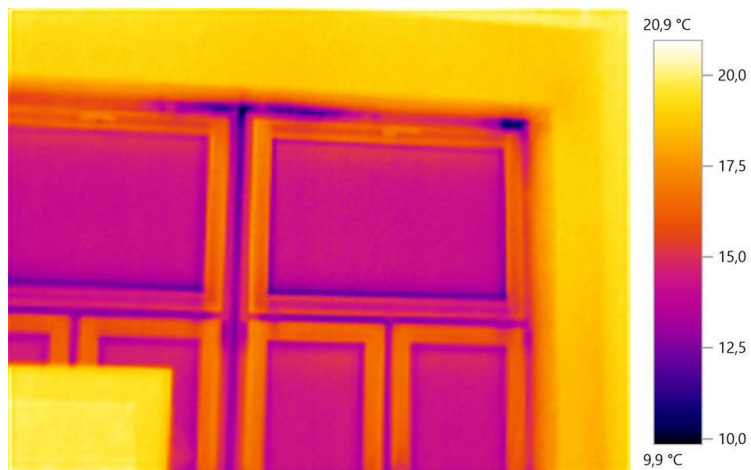
Ubytki pianki montażowej okna widoczne we wnęce okiennej pomiędzy oknem a tynkiem

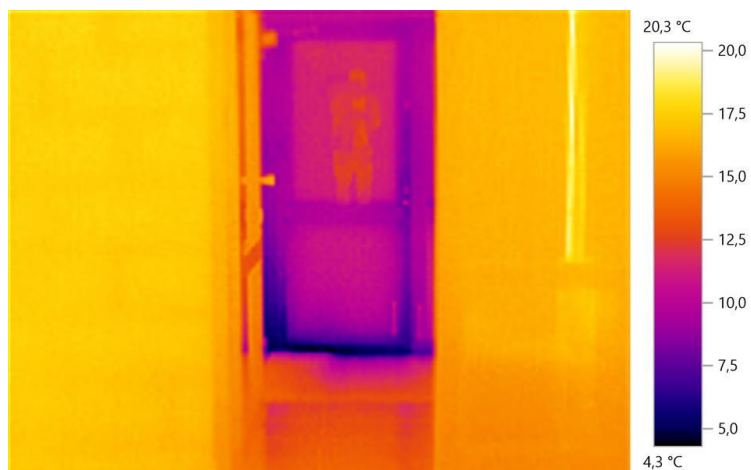
Nieszczelność drzwi pod listwą przypodłogową spowodowana ubytkami pianki montażowej.
