Raport z badania termowizyjnego

Zlecniodawca	Gmina Miejska Ciechanów Plac Jana Pawła II 6, 06-400 Ciechanów	Miejsce pomiaru Budynki Szkoły Podstawowej Nr 3 im. Orła Białego Powstańców Wielkopolskich 1 06-400 Ciechanów Data pomiaru: 17. 10. 2022
---------------------	--	---

Zlecenie	Celem badania było wyszukanie i wskazanie wad przegród zewnętrznych Szkoły Podstawowej Nr 3 ul. Powstańców Wielkopolskich 1 06-400 Ciechanów prowadzących do wychładzania się budynków szkoły. Badanie przeprowadzono zgodnie z EN 13187 przy użyciu kamery termowizyjnej
-----------------	--

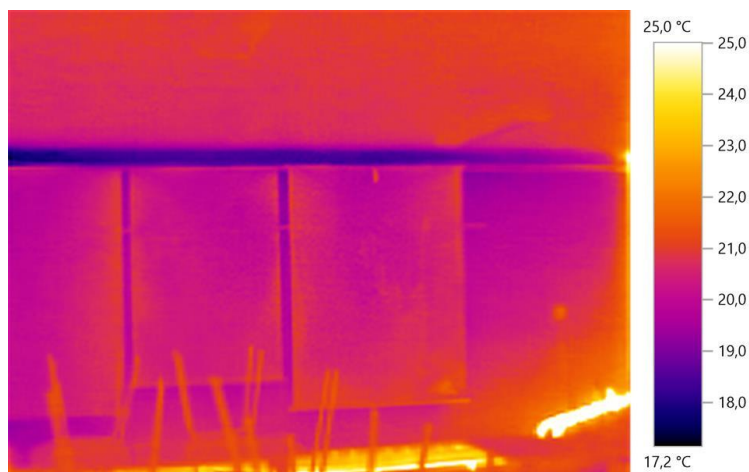
Plik:
IV_00934.BMT

Mostek cieplny na styku ściany zewnętrznej z sufitem

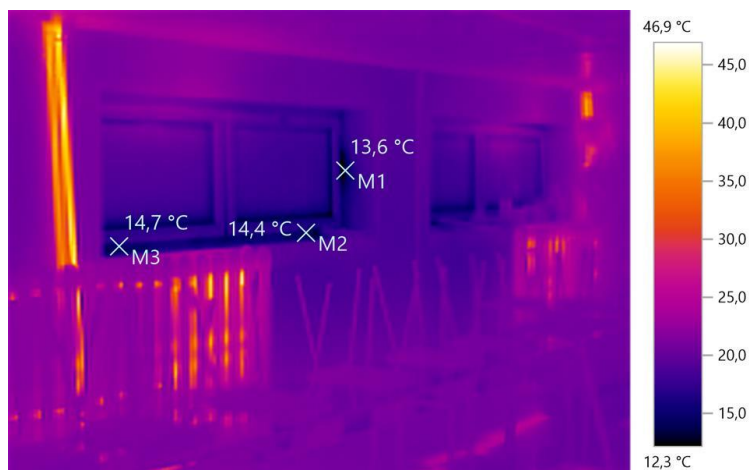
Plik:
IV_00947.BMT

Nieszczela stolarka okienna.

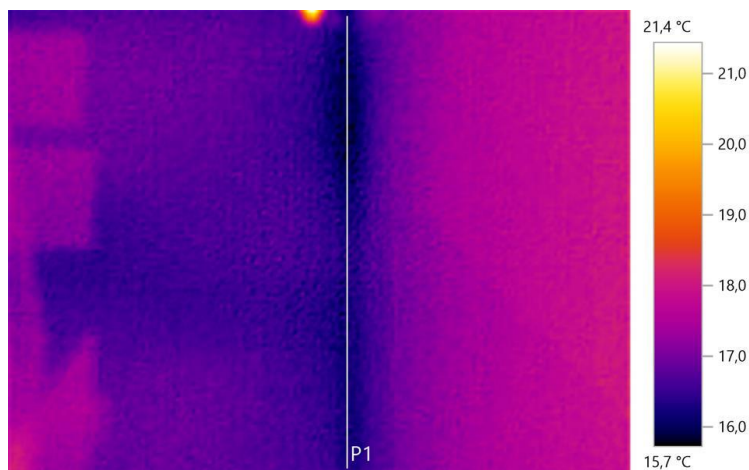
Plik:
IV_00951.BMT

Mostek cieplny w narożniku

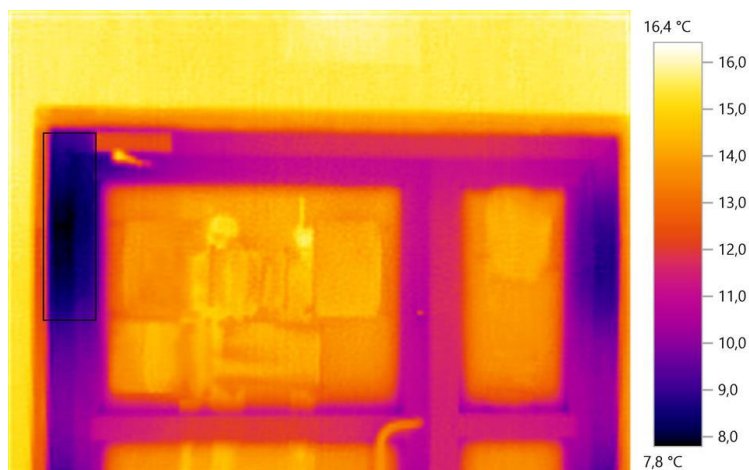
Plik:
IV_00957.BMT

Nieszczelna stolarka drzwiowa.

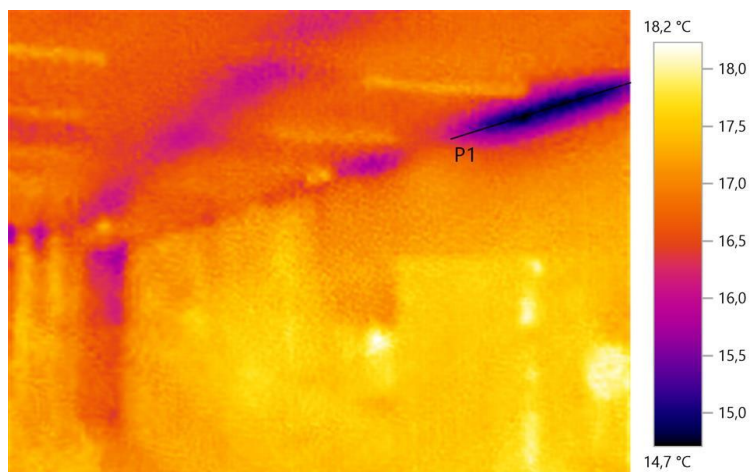
Plik:
IV_00966.BMT

Mostek cieplny na styku ściany zewnętrznej ze stropem budynku.

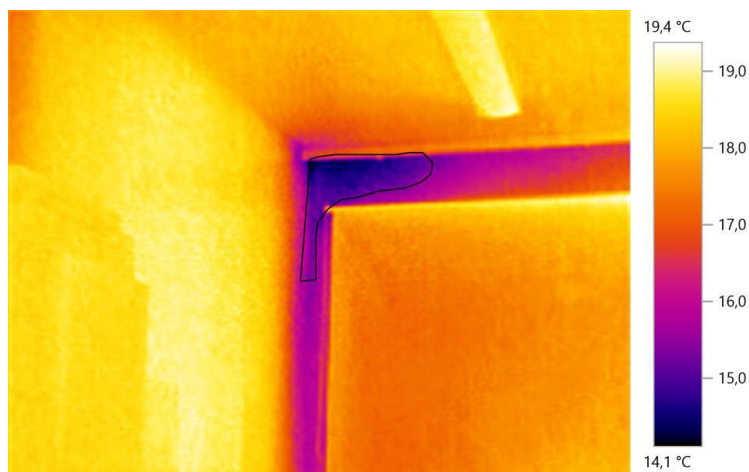
Plik:
IV_00971.BMT

Mostek ciepny w narożniku.

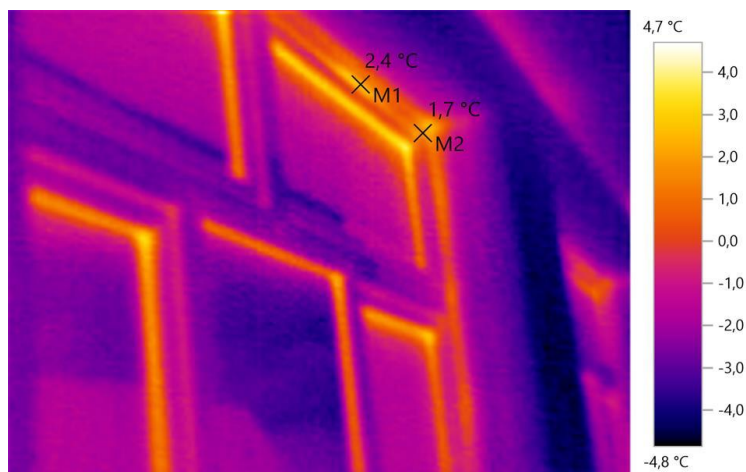
Plik:
IV_00982.BMT

Ubytki pianki montażowej okna widoczne we wnęce okiennej pomiędzy oknem a tynkiem.
