PROJEKT TECHNICZNY

NAZWA: **REMONT DACHU I WIĘŻBY DACHOWEJ**

OBIEKT: **PAWILON SZTUKI „SFINKS” (dawniej Kunsthalle)**
w strefie ochrony konserwatorskiej
Kategoria IX – budynki kultury, nauki i oświaty (galeria sztuki)

INWENTARYZACJA ARCHITEKTONICZNA do celów projektowania

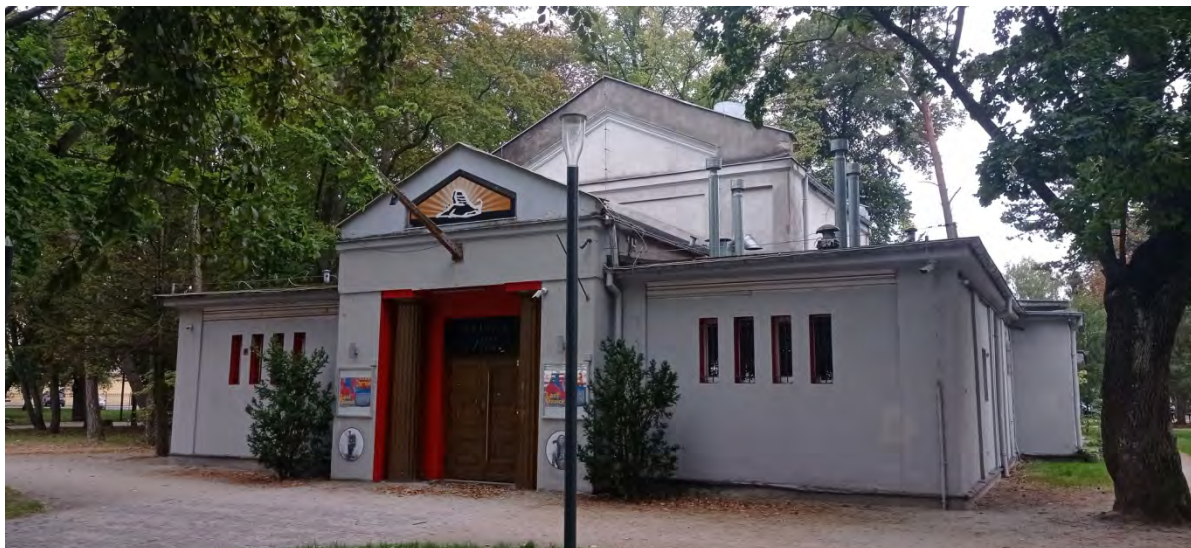
Fot. 3. Widok od strony wejścia – współcześnie

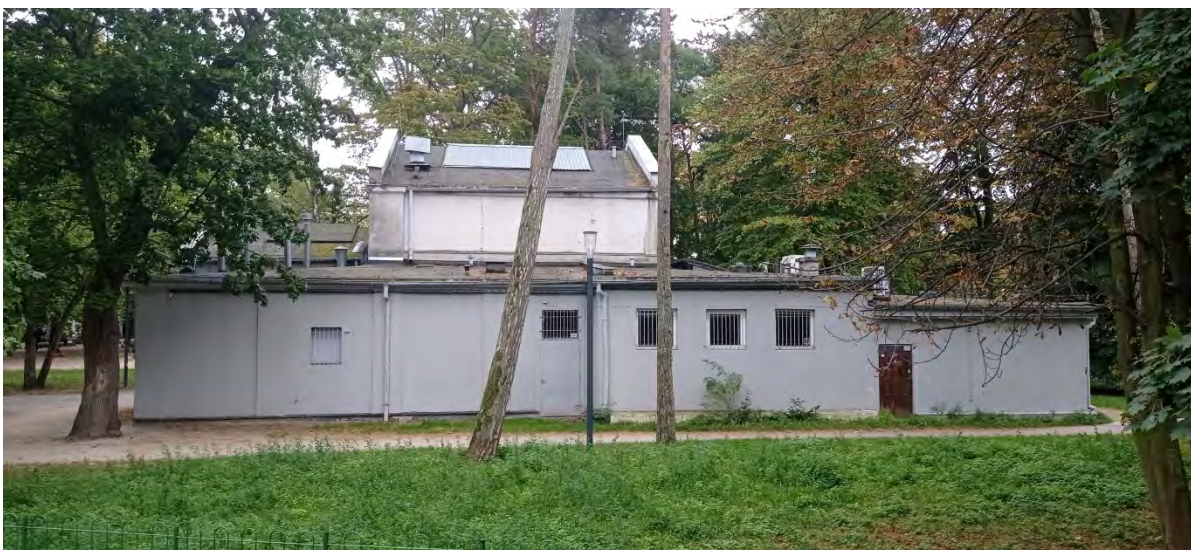
Fot. 4. Elewacja boczna - współcześnie

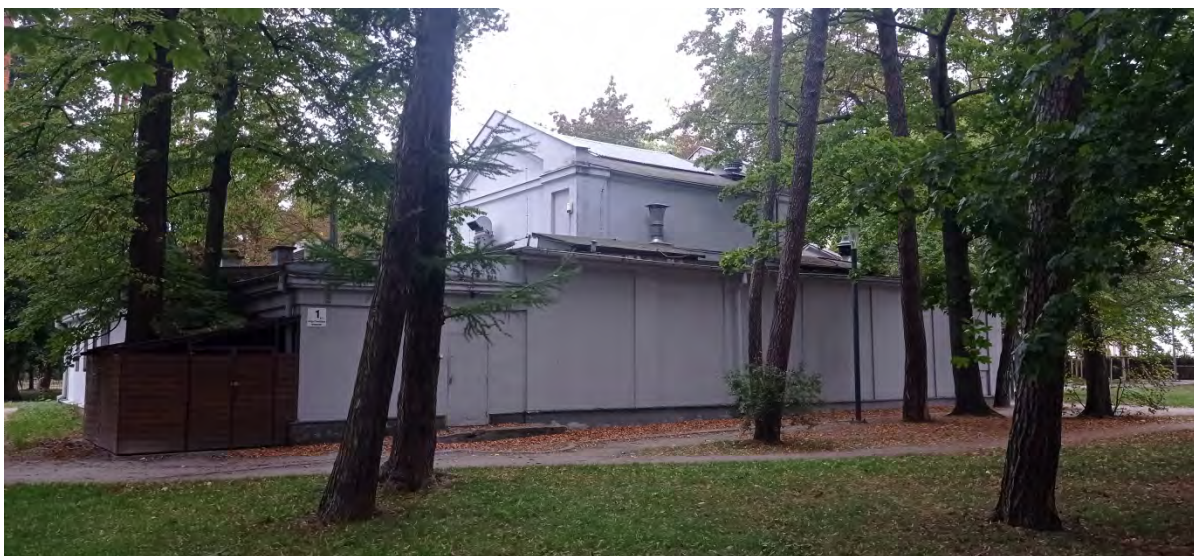
Fot. 5. Widok od strony południowej - współcześnie

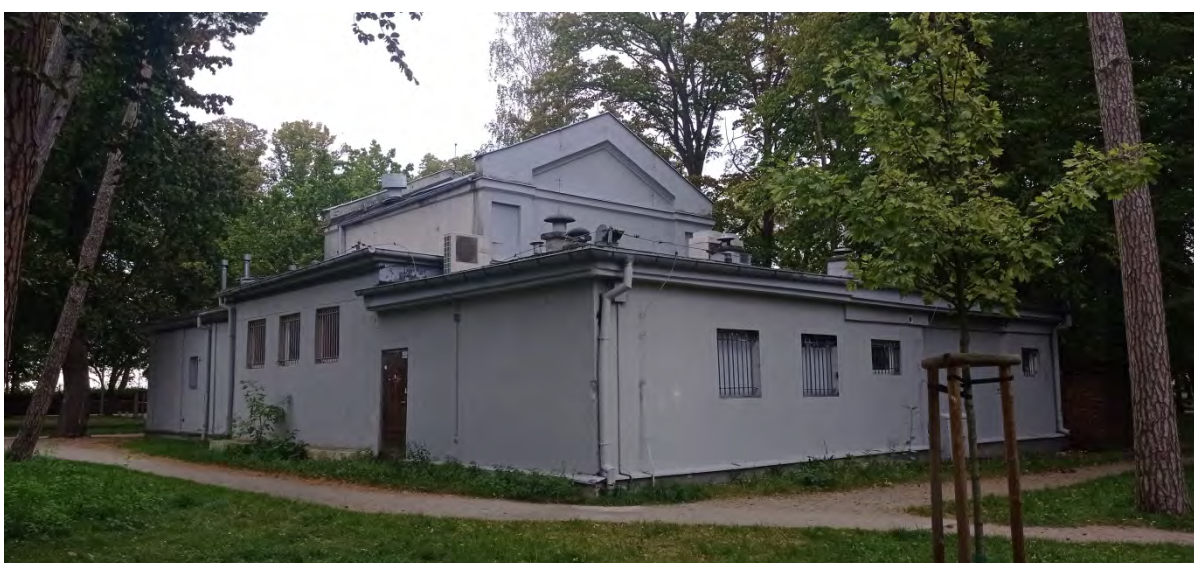
Fot. 6. Widok od strony zachodniej - współcześnie
