STRONA TYTUŁOWA ZE SPISEM TREŚCI	
Modernizacja kominów na dachu budynku Zespołu Szkół nr 8 przy Alei 3 Maja 1A w Szczecinie	
Adres inwestycji: działka nr 8 obręb: Śródmieście 40 al. 3 Maja 1A gmina: Miasto Szczecin, powiat: Szczecin	Inwestor: Gmina Miasto Szczecin pl. Armii Krajowej 1 70-456 Szczecin
Jednostka projektowa: BIASTUDIO SP. Z O.O. Adres korespondencji: Ul. Osikowa 22, 71-015 Szczecin	
Kategoria obiektu budowlanego: IX	
Projektanci – branża architektoniczna: główny projektant (autor) mgr inż. arch. Gawęł Biedunkiewicz upr. nr W/04/2010 oraz decyzja PIIB nr 18/11 rzeczoznawca budowlany	Podpisy:
Data Opracowania: Czerwiec 2024

EKSPERTYZA TECHNICZNA DOTYCZĄCA OCENY STANU TECHNICZNEGO KOMINÓW BUDYNKU SZKOŁY ZS8 PRZY AL. 3 MAJA 1A W SZCZECINIE	
Modernizacja kominów na dachu budynku Zespołu Szkół nr 8 przy Alei 3 Maja 1A w Szczecinie	
Adres inwestycji: działka nr 8 obręb: Śródmieście 40 al. 3 Maja 1A gmina: Miasto Szczecin, powiat: Szczecin	Inwestor: Gmina Miasto Szczecin pl. Armii Krajowej 1 70-456 Szczecin
Jednostka projektowa: BIASTUDIO Sp. z o.o. Adres korespondencji: ul. Osikowa 22, 71-015 Szczecin	
Projektanci – branża architektoniczna: główny projektant (autor): mgr in

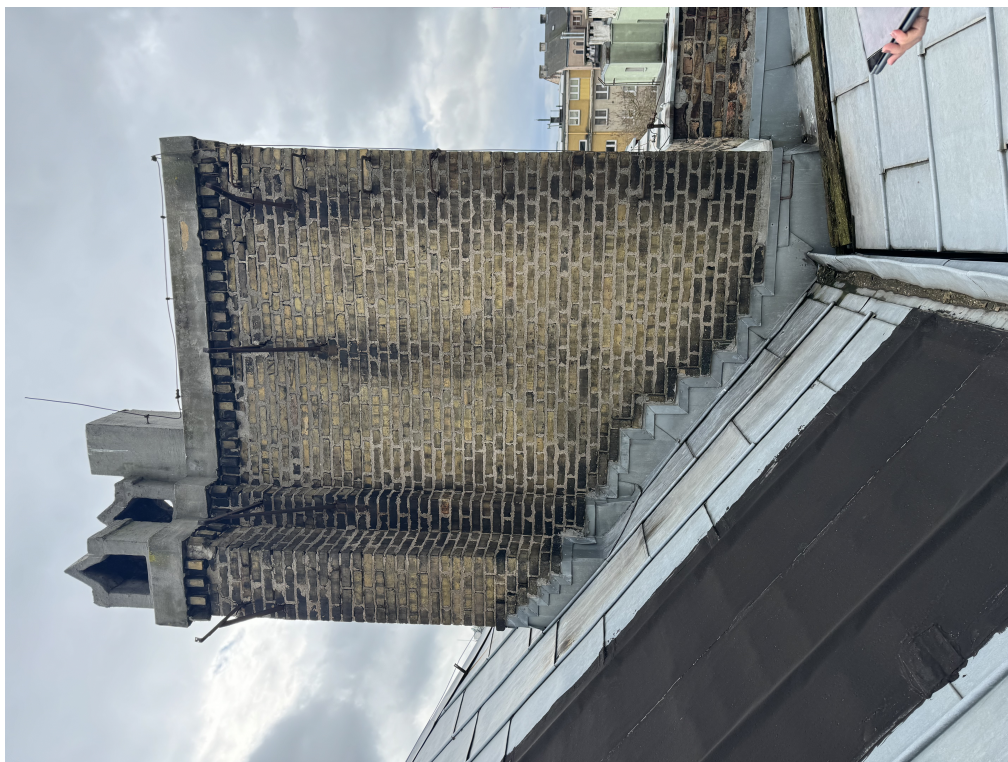
Komin nr 1

- **Komin nr 1** wysokość ok. 3,50 m
Komin wymaga natychmiastowej interwencji, stan określa się na awaryjny. Komin ma liczne zarysowania i pęknięcia. Zarysowania są w formie schodkowej. Spoiny wysuwają się z obrysu komina ze względu na ich odspojenie, miejscami widoczne są ubytki na głębokość 3 cm, góra jest odchylona. Klamy oraz wsporniki ławy kominiarskiej są mocno skorodowane. Czapa komina rozpada się, widoczne są odspojenia i ubytki w tynku. Komin stanowi zagrożenie bezpieczeństwa, w każdej chwili może runąć.

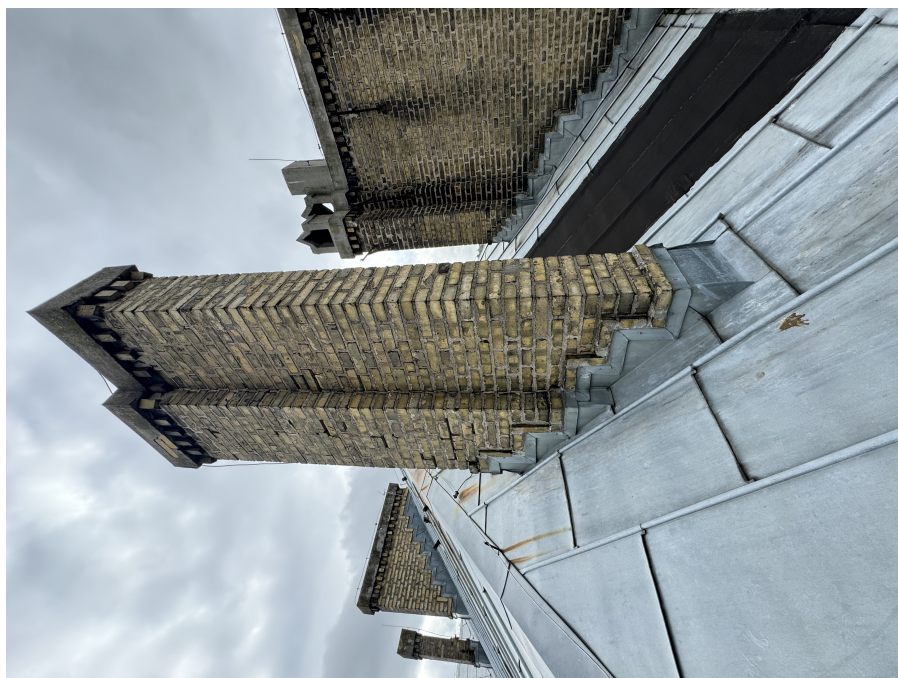
Komin nr 2

- **Komin nr 2** wysokość ok. 2,70 m
Komin jest w stanie awaryjnym. Komin ma liczne pęknięcia, w wielu miejscach spoiny nie są powiązane z cegłą i są luźne, wypadają tworząc ubytki na gł. 2-3 cm. Czapa komina rozpada się, na tynku pojawiają się odparzenia i ubytki. Cegły z komina są w stanie technicznym niezadowalającym.

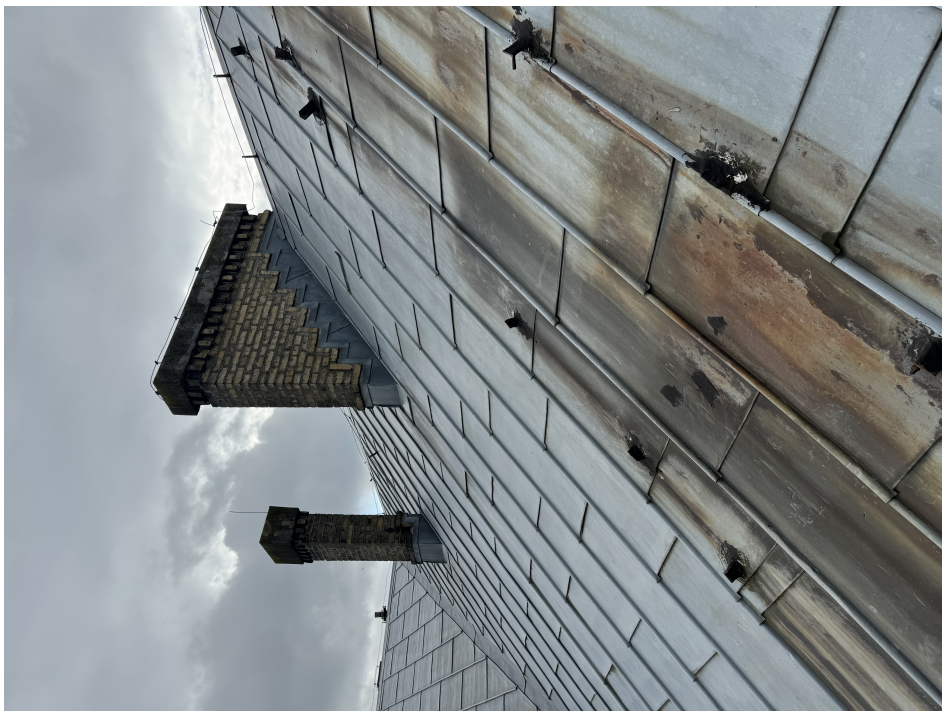
Komin nr 3

- **Komin nr 3** wysokość ok. 1,80 m
Komin jest w stanie przedawaryjnym, komin jest skręcony a także odchylony od pionu. Nie zauważa się znaczących ubytków spoiny oraz pęknięć. Największe uszkodzenia komina występują w pasie pod czapą. Cegły z komina są w stanie technicznym niezadowalającym.

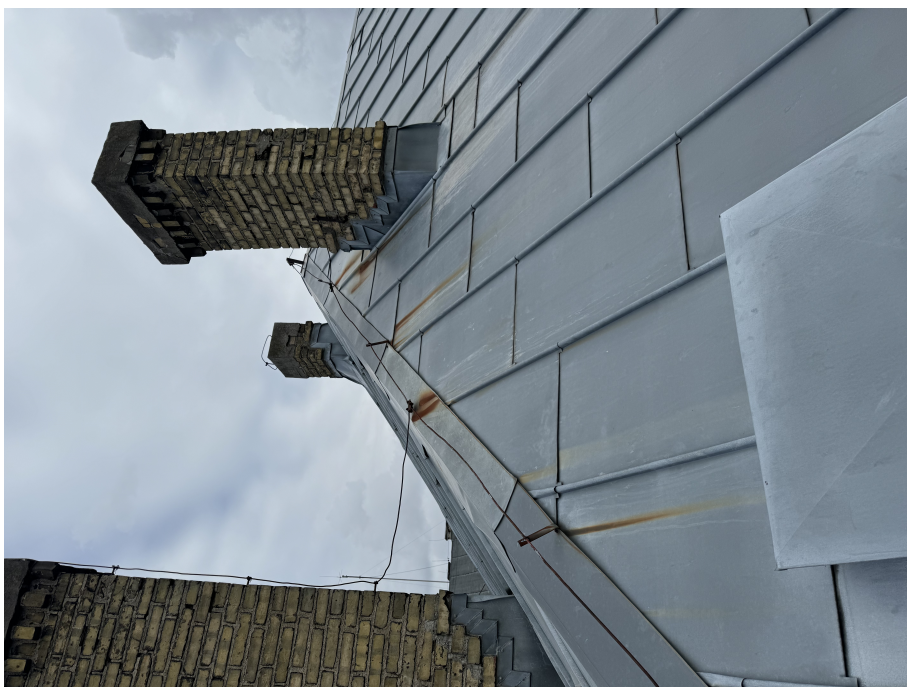
Komin nr 16

- **Komin nr 16** wysokość ok. 1,80 m
Komin wymaga natychmiastowej interwencji, stan określa się na awaryjny, spoiny cegieł wypadają oraz tworzą się szczeliny między spoiną, a cegłą. Komin utracił swoją geometrię i odchyła się od pionu. Pojedyncze cegły wysuwają się, czapa komina rozpada się. Spoinowanie wtórne miejscowe odpada. Cegły z komina są w stanie technicznym mało zadowalającym. Komin stanowi zagrożenie bezpieczeństwa, w każdej chwili może runąć.

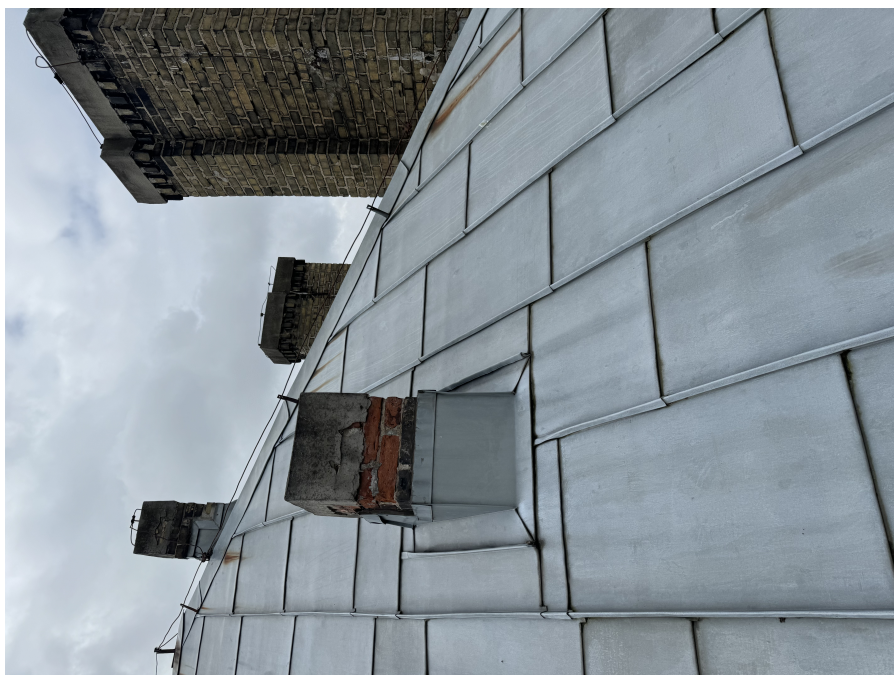
Komin nr 18

- **Komin nr 18** wysokość ok. 0,6 m
Komin jest w stanie awaryjnym. Cegła na kominie łuszczy się i odpada. Czapa komina rozpada się, widoczne są duże odpaczenie i spękania. Spoiny odpadają wraz z łuszczącą się cegłą. Stan cegły w stanie technicznym przedawaryjnym.

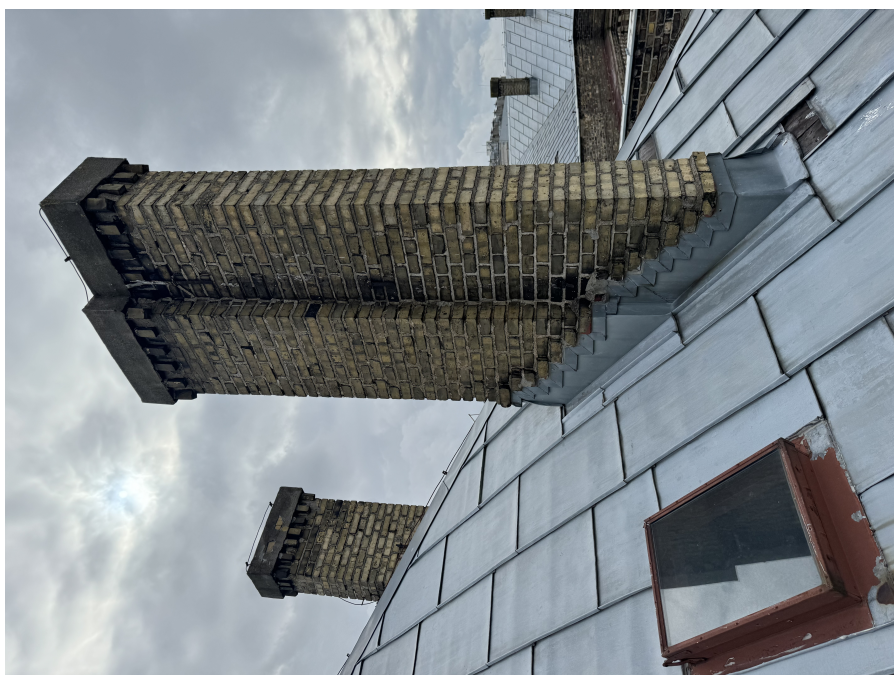
Komin nr 19

- **Komin nr 19** wysokość ok. 3,50 m
Komin jest w stanie przedawaryjnym. Pęknięcia na kominie są widoczne, ale niewielkie w porównaniu z powyższymi, ubytki w spoinach nieznaczne. Tynk na czapach odparzony, miejscami występują ubytki. Cegły z komina są w stanie technicznym niezadowalającym.

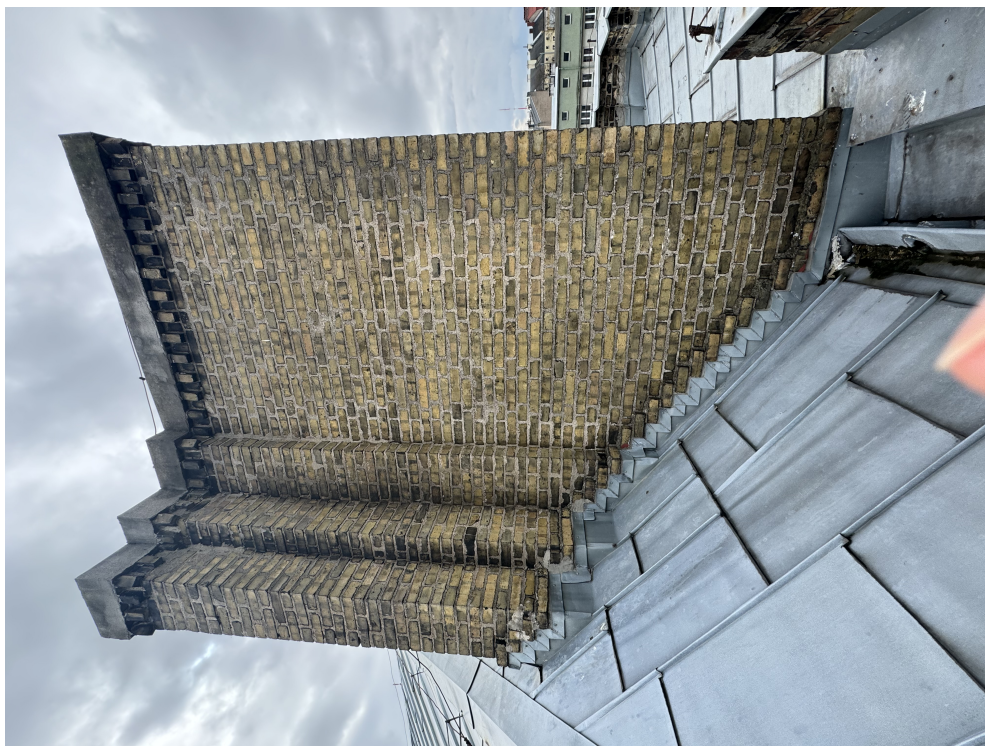
Komin nr 20

- **Komin nr 20** wysokość ok. 3,50 m
Komin jest w stanie przedawaryjnym. Pęknięcia na kominie są widoczne, ale niewielkie w porównaniu z powyższymi, ubytki w spoinach pod czapą. Tynk na czapach odparzony, miejscami występują ubytki. Cegły z komina są w stanie technicznym niezadowalającym.
