Przedmiotem opracowania jest istniejący budynek Zespołu Szkół Technicznych w Rybniku przy ul. T. Kościuszki 5.

Celem opracowania jest ustalenie aktualnego stanu technicznego wskazanej części budynku wraz z opisem występujących nieprawidłowości i uszkodzeń.

3. Ekspertyza elementów budynku, opis uszkodzeń

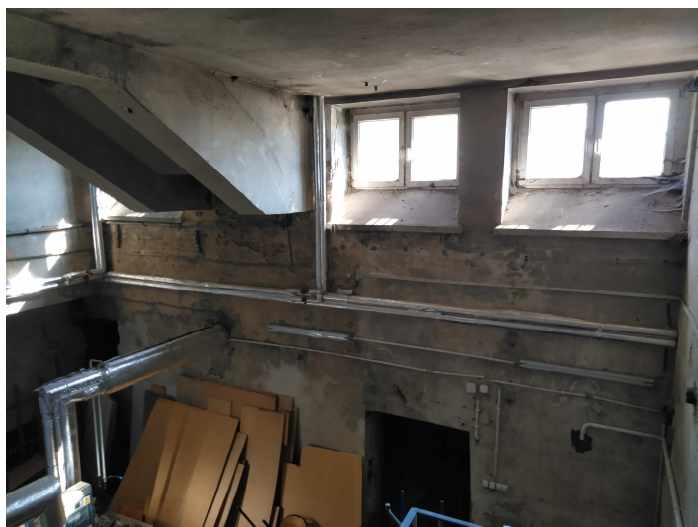
Ściany kondygnacji piwnicy znajdują się głównie pod poziomem gruntu, część cokołowa ponad gruntem z oknami zewnętrznymi. W miejscu połączenia cokołu z przyległym terenem brak właściwej izolacji i dostęp wody opadowej spowodowały znaczące uszkodzenia ściany zewnętrznej która stanowi ścianę dylatacyjną. Ściany wykonane w technologii tradycyjnej, murowane z cegły ceramicznej pełnej na zaprawie tradycyjnej cementowej o grubości ściany zewnętrznej ok 65 cm. Ściany wykończone tynkiem cementowym. Nie stwierdzono uszkodzeń konstrukcyjnych w formie pęknięć w miejscach połączenia konstrukcji. Ściana dylatacyjna z poważnymi ubytkami tynku, licznymi zabrudzeniami i zawilgoceniem. Stan konstrukcyjny ocenia się jako dobry, elementy wykończeniowe w złym stanie wymagają pilnego remontu.

Zdjęcie 1. Widok głównego pomieszczenia

- W obrębie piwnicy segmentu głównego należy wykonać remont ścian i stropów polegający na skuciu uszkodzonych tynków (cała ściana dylatacyjna oraz uszkodzone fragmenty na ścianach przyległych i stropie), osuszeniu ścian, wykonaniu nowych tynków oraz malowaniu na nowo całych pomieszczeń.

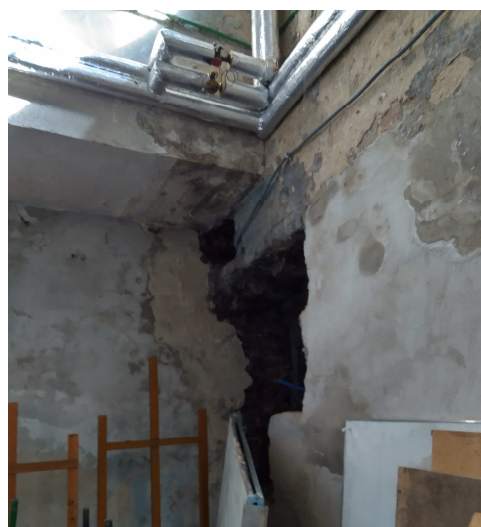
Zdjęcie 2. Otwór w ścianie

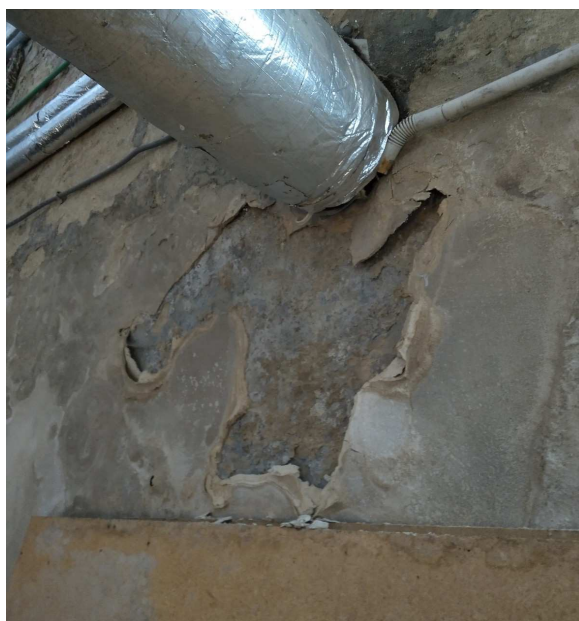
Zdjęcie 3. Ubytki w tynku ściany

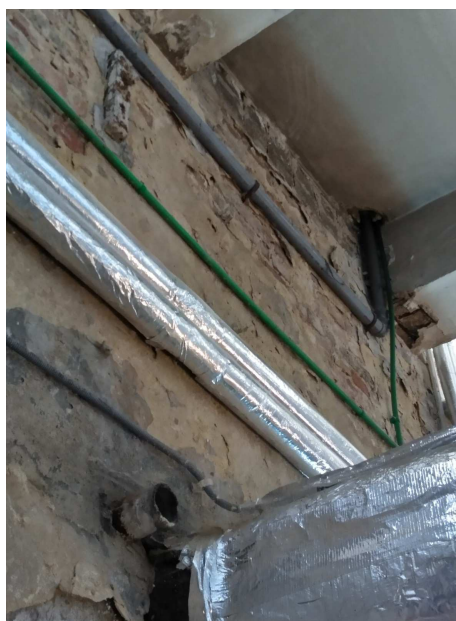
Zdjęcie 4. Ubytki w tynku ściany

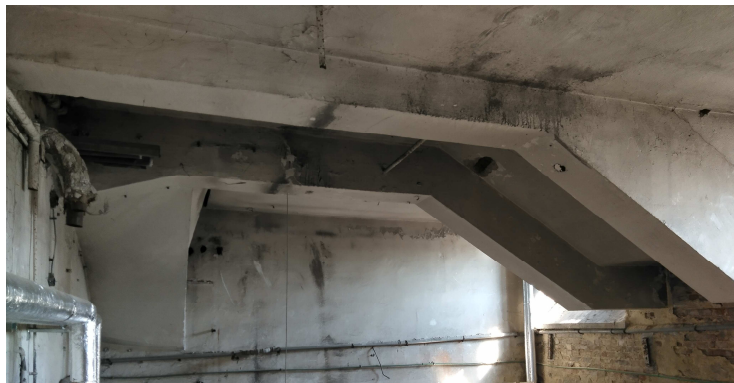
Stropy gęstożebrowe typu DZ – nie dokonywano odkrywek. Nie stwierdzono uszkodzeń konstrukcyjnych w formie pęknięć, zarysowań i ugięć stropów. Strop wykończony tynkiem cementowym z widocznymi licznymi zabrudzeniami i tylko niewielkimi lokalnymi ubytkami. Stan elementów konstrukcyjnych ocenia się jako dobry, stan elementów wykończeniowych ocenia się jako średni. Wymagany remont w określonym zakresie.

Zdjęcie 5. Widok stropu nad głównym pomieszczeniem

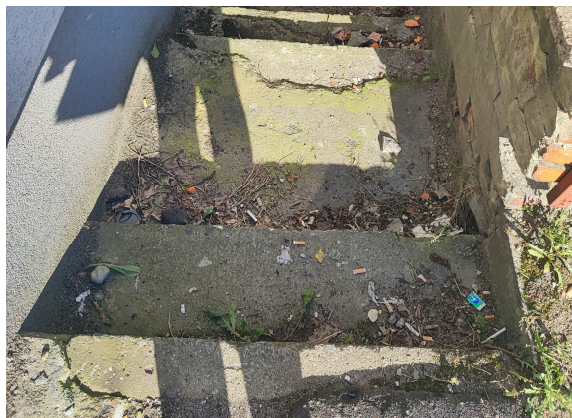
Schody wykonane są jako betonowe, przylegające do południowej ściany obiektu. Posiadają widoczne ubytki na spocznikach oraz widoczną korozję biologiczną. Nie stwierdzono pęknięć ani rys konstrukcyjnych. Schody nie są zabezpieczone przed wodami opadowymi. Ponadto schody nie zostały wyposażone w balustradę. Stan przedmiotowych elementów konstrukcyjnych ocenia się jako dobry. Z powodu braku zabezpieczenia schodów przed wodami opadowymi i ich usytuowanie poniżej poziomu terenu do poziomu piwnic docierają wody opadowe zalewając posadzkę przy wejściu. Schody wymagają remontu oraz zabezpieczenia przed wodami opadowymi.

Zdjęcie 6. Uszkodzenia schodów zewnętrznych 1

W celu zabezpieczenia schodów zewnętrznych przed wodami opadowymi i dostaniem tych wód do piwnicy i dalszymi uszkodzeniami należy wykonać zabezpieczenie w postaci zadaszenia. Z uwagi na to, że nad schodami znajdują się istniejące okna budynku, schody mimo dobrego stanu technicznego wymagają zmiany lokalizacji w celu uzyskania odpowiedniej wysokości przejścia pod zadaszeniem.

- Należy zabezpieczyć wejście do piwnicy przed dostawaniem się do niej wód opadowych poprzez wykonanie zadaszenia nad schodami zewnętrznymi.
- Z powodu konieczności wykonania zadaszenia schodów oraz niskiej wysokości parapetu okna obok schodów należy rozważyć nową lokalizację schodów.

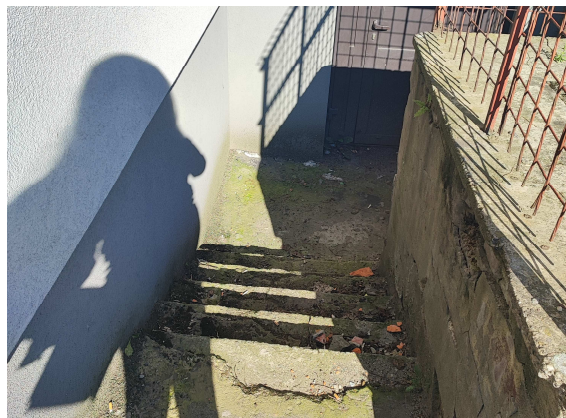
Zdjęcie 7. Uszkodzenia schodów zewnętrznych 2

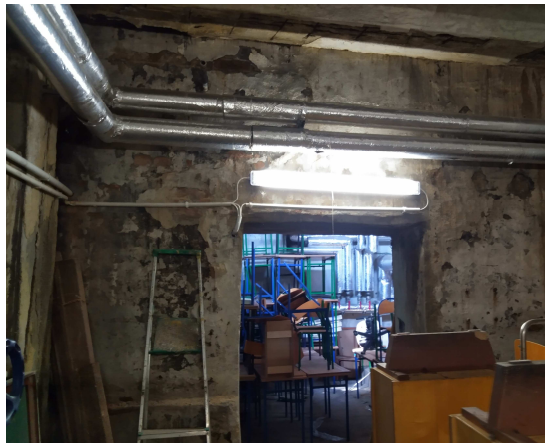
Ściany zewnętrzne i wewnętrzne zostały wykonane jako żelbetowe monolityczne oraz częściowo murowane z cegły pełnej. Wykończenie części ścian w pomieszczeniach tynkiem cementowym, pozostałe ściany żelbetowe bez wykończenia. Grubość ścian zgodnie z załączonymi rysunkami (ok. 30 cm). Ściany części budynku będącej w zakresie opracowania znajdują się całkowicie pod poziomem terenu. Nie stwierdzono uszkodzeń konstrukcyjnych w formie pęknięć w miejscach połączenia konstrukcji. Tynki wewnętrzne posiadają liczne zabrudzenia, miejscami występują ubytki. Po oględzinach nie stwierdzono wilgoci ścian ani korozji biologicznej. Stan przedmiotowych elementów konstrukcyjnych ocenia się jako dobry.

Zdjęcie 8. Ściana dylatacyjna (murowana)

- Ściany i słupy w obrębie piwnicy należy poddać remontowi obejmującemu skucie luźnych fragmentów tynków i wykonania nowych na siatce Rabitza oraz pomalowaniu pomieszczeń.

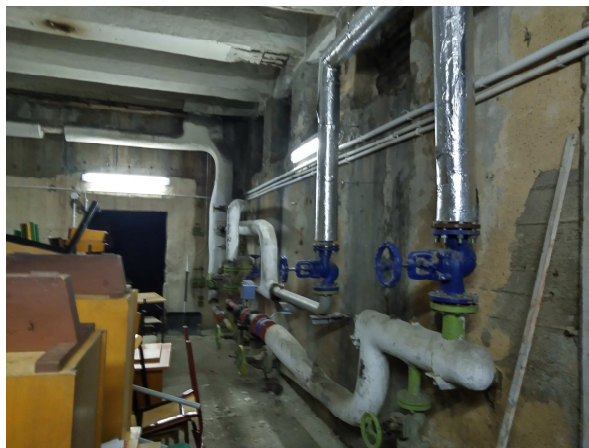
Zdjęcie 9. Ściana żelbetowa otynkowana

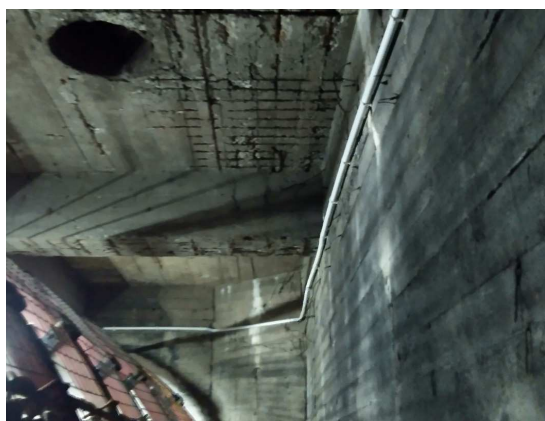
Zdjęcie 10. Ściana żelbetowa nieotynkowana

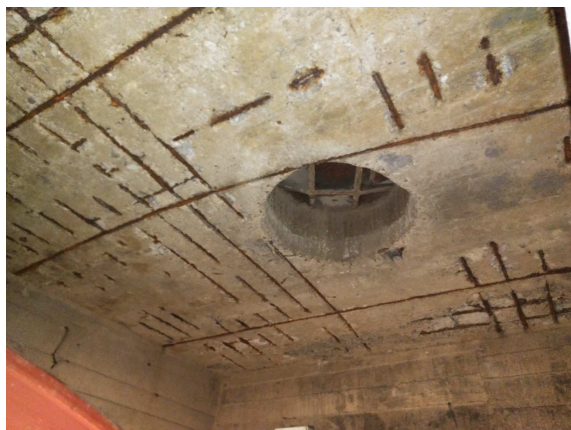
Stropy wykonane jako żelbetowe o grubości około 15cm., zbrojone 1-kierunkowo oraz 2-kierunkowo (krzyżowo). Nie stwierdzono uszkodzeń konstrukcyjnych w formie pęknięć, zarysowań i ugięć stropów. Na znacznej części stropów zaobserwowano całkowite wykruszenie otuliny zbrojenia, w związku z czym jest ono odsłonięte. Na części zbrojenia widoczna jest korozja, która miejscami spowodowała całkowite skruszenie prętów. Strop jako przegroda zewnętrzna nie posiada izolacji termicznej, tylko izolację przeciwwilgociową z papy ułożonej na płycie betonowej. Odsłonięcie zbrojenia oraz korozja prętów poważnie narusza układ konstrukcyjny przegrody. W związku ze stanem zbrojenia stan przedmiotowych elementów konstrukcyjnych ocenia się jako awaryjny.

Zdjęcie 11. Korozja zbrojenia stropu

Z uwagi na stan techniczny stropów i belek oraz uszkodzenia zbrojenia niedopuszczalne jest dalsze użytkowanie części obiektu jak dotychczas, bez wykonania prac naprawczych. Uszkodzone stropy oraz belki przeznacza się do remontu. W/w elementy konstrukcyjne należy rozebrać i wykonać na nowo w celu odtworzenia stanu pierwotnego. W związku z tym, że przez strop przebiega częściowo droga pożarowa dla budynku szkoły należy odpowiednio zabezpieczyć konstrukcję i przystosować warstwy przegrody do poruszania się po niej pojazdów. Po remoncie stropów oraz belek, przedmiotowa część obiektu nada się do użytkowania dla obecnie pełnionej funkcji.

- W obrębie segmentu 1 kondygnacyjnego części budynku całkowicie zagłębionej w gruncie należy wykonać całkowitą wymianę wszystkich stropów oraz belek żelbetowych. Projektowany strop należy przystosować do poruszania się po nim samochodów osobowych i straży pożarnej.

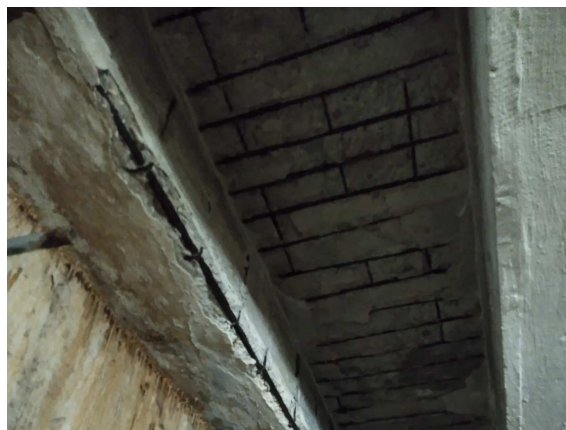
Zdjęcie 12. Odsłonięte zbrojenie stropu

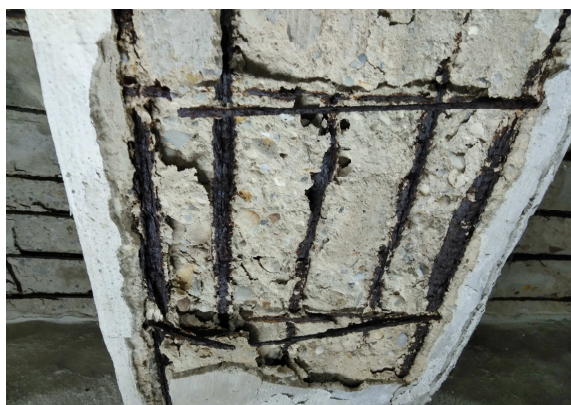
Konstrukcja belek żelbetowa monolityczna. Grubość zgodnie z załączonymi rysunkami. Wysokość belek (razem ze stropem) od 60 cm do 75 cm. Jak w przypadku stropu na spodzie belek miejscowo nastąpiło wykruszenie otuliny zbrojenia. Na prętach w niektórych miejscach widoczna jest korozja zbrojenia. Nie stwierdzono ugięć elementu rys lub pęknięć w miejscu połączenia konstrukcji. W związku ze stanem zbrojenia stan przedmiotowych elementów konstrukcyjnych ocenia się jako awaryjny.

Zdjęcie 13. Uszkodzenia zbrojenia belek

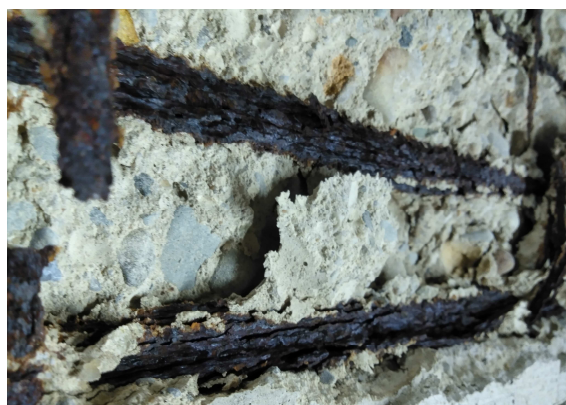
Zdjęcie 14. Korozja zbrojenia belek

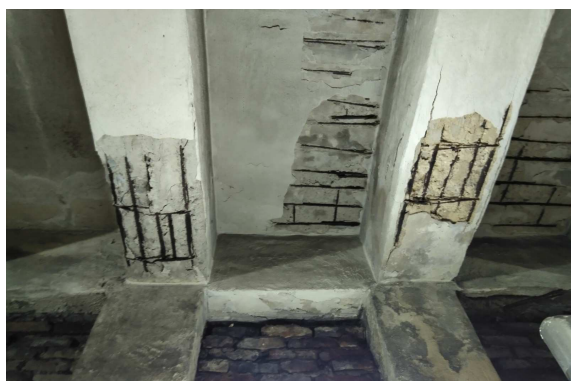
Zdjęcie 15. Odsłonięte i uszkodzone zbrojenie belek

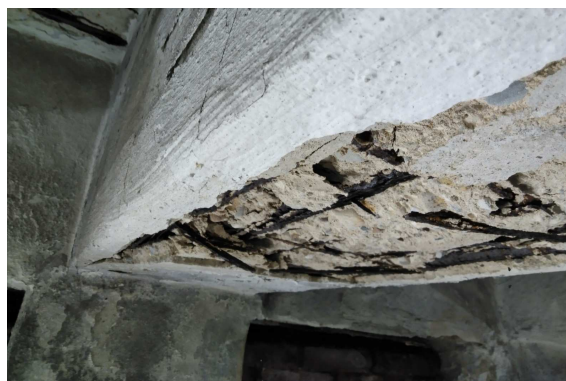
Zdjęcie 16. Uszkodzenia zbrojenia belek 2

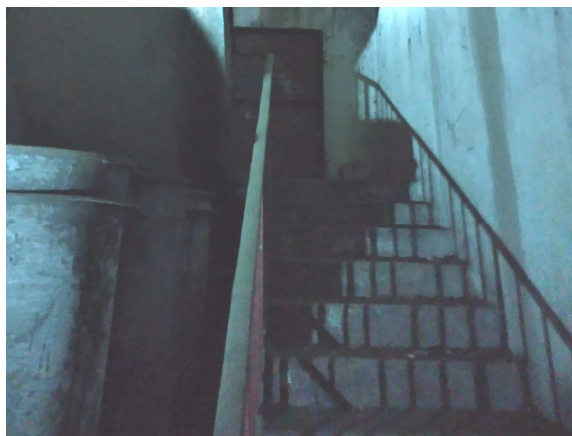
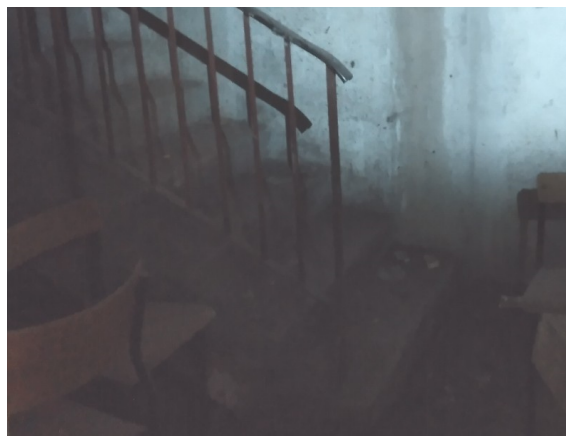
Schody wykonane są jako żelbetowe, o konstrukcji płytowej. Schody znajdują się pod obudową z blachy falistej. Na schodach nie stwierdzono ubytków ani rys konstrukcyjnych. Oględziny wykazały zacieki oraz zawilgocenia spowodowane wodami opadowymi. Stan przedmiotowych elementów konstrukcyjnych ocenia się jako dobry.

Zdjęcie 17. Schody wewnętrzne 1

Zdjęcie 18. Schody wewnętrzne 2

Ze względu na zły stan techniczny obudowy schodów wewnętrznych oraz niekorzystną lokalizacją utrudniającą bezpieczne poruszanie się samochodów po terenie zaleca się ich likwidację (wraz z obudową) oraz przeniesienie w inne miejsce. W celu optymalizacji kosztów proponuje się wykonanie nowych schodów w pobliżu istniejącego wejścia do piwnicy i wykonanie nowego zadaszenia.

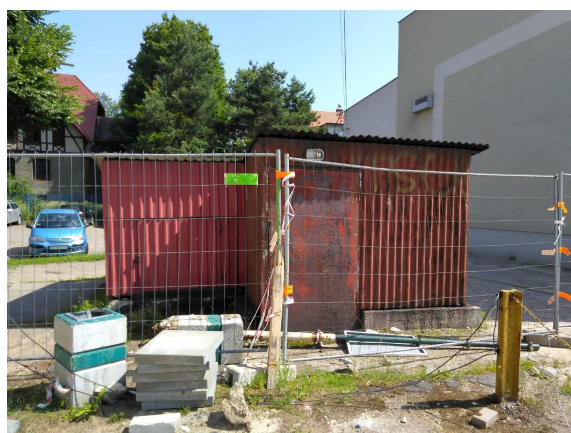
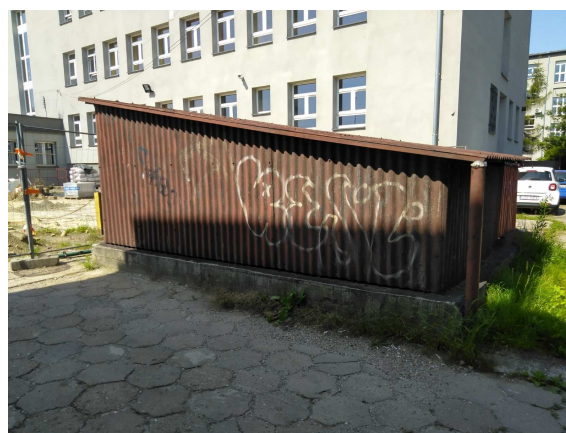
Konstrukcja obiektu wykonana jako stalowa. Zadaszenie składa się z jednospadowej połaci dachowej oraz ścian zewnętrznych. Wejście do obiektu zapewnione zostało przez stalowe drzwi zewnętrzne. Zarówno ściany jak i dach wykonane są z blachy falistej. Konstrukcja zamontowana jest do żelbetonowych cokołów – ścian piwnicy wypuszczonych ponad poziom gruntu. Oględziny wykazały, że obudowa jest nieszczelna, nie zabezpiecza schodów wewnętrznych przed czynnikami atmosferycznymi. Ponadto blacha uległa już korozji, na elewacji oraz dachu widoczna jest rdza. Na cokole widoczne są zacieki i korozja biologiczna. Stan przedmiotowych elementów stalowych oraz blachy ocenia się jako zły z powodu korozji oraz nieszczelności, natomiast stan żelbetowego cokołu jako dobry.

Zdjęcie 19. Obudowa schodów wewnętrznych 1

Zdjęcie 20. Obudowa schodów wewnętrznych 2

- Słupy żelbetowe należy zabezpieczyć dodatkową konstrukcją stalową w postaci okucia z kątowników oraz wykończyć tynkiem cementowym na siatce Rabitza.
- Należy zlikwidować nieszczelne zadaszenie obudowy schodów, zaślepić otwór stropem żelbetowym oraz wykonać nowe schody w pobliżu tych do wejścia do piwnicy i zlokalizować pod wspólnym zadaszeniem.
