# OCENA KONSTRUKTORSKA

**PRZEBUDOWA, ODBUDOWA I REMONT BUDYNKU ZE ZMIANĄ SPOSOBU UŻYTKOWANIA  
NA BUDYNEK MUZEUM.**

NOWE WYMYŚLE  
IDENTYFIKATOR DZIAŁKI: 141906\_5.0033.262  
KATEGORIA OBIEKTU BUDOWLANEGO: X

EKSPERTYZA KONSTRUKTORSKA  
mgr inż. Katarzyna MAJCHRZAK  
nr upr. MAZ/0804/PBKb/15

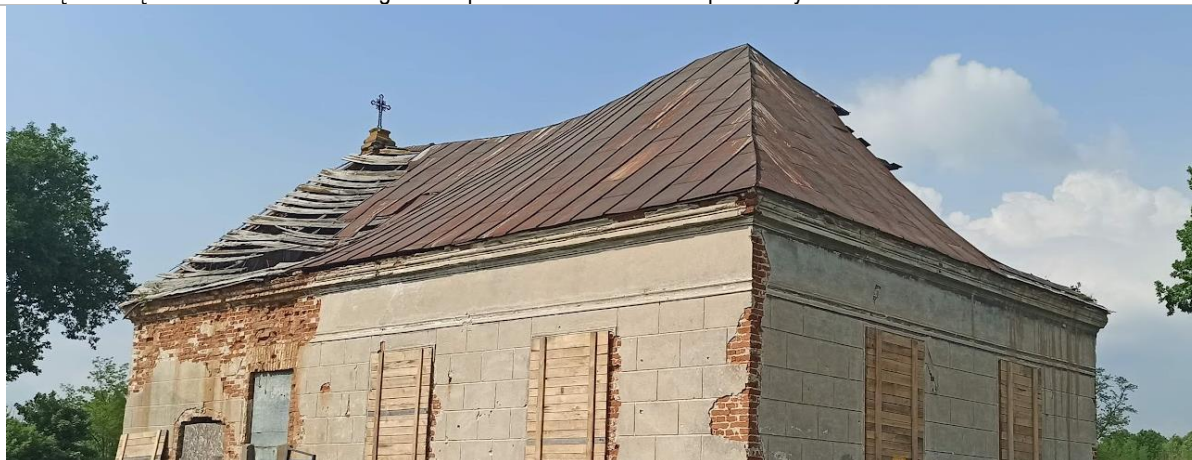
Dach trójspadowy całościowo pokryty blachą na rąbek stojący. Stan techniczny blachy zły. Liczne uszkodzenia, korozja, brak większości poszycia. Widoczne odwarstwienia elementów gąsiorów oraz dachówki, co może powodować zsunięciem się elementów z dachu co grozi bezpośrednim urazem osób postronnych.

Rysunek 6 Dach od strony południowo-zachodniej

Ze względu na bardzo zły stan konstrukcji dachu (całkowite uszkodzenie konstrukcji dachu) zaleca się rozebranie istniejącego dachu i wykonanie nowego o konstrukcji prefabrykowanego wiązara dachowego z pasem dolnym pełniącym jednocześnie funkcję sufitu. Poszycie dachu zaleca się wykonać z ocynkowanej blachy na rąbek stojący. Zakończoną rynnami oraz rurami spustowymi z blachy ocynkowanej.

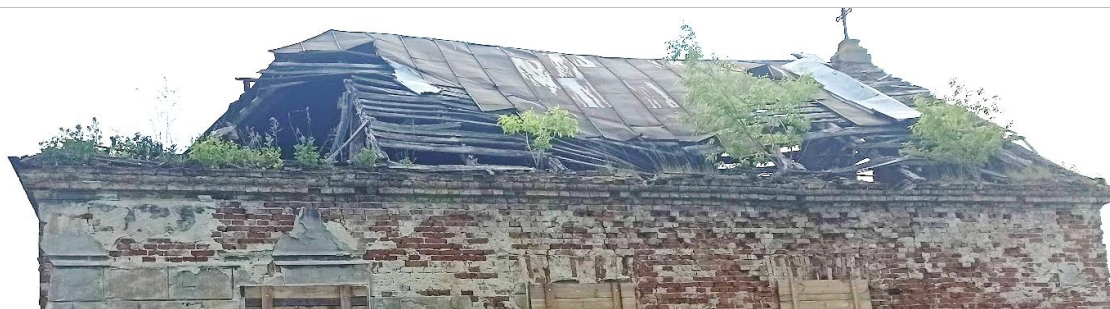
Rysunek 7 Dach od strony północno-wschodniej

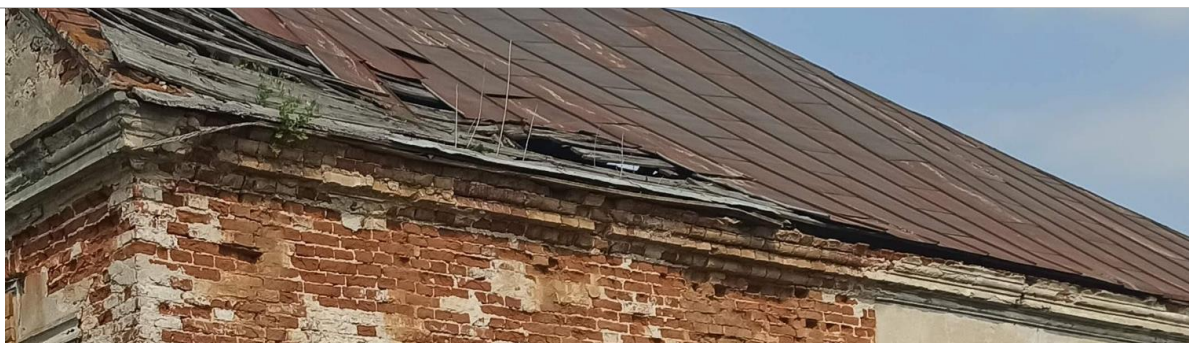
Dach nie posiada orynnowania. Stan techniczny gzysów zły, w niektórych miejscach oberwane elementy gzysu co ma bezpośredni wpływ na postępującą degradację kolejnych odcinków gzysu okapowego. W wielu miejscach występują poważne uszkodzenia elementów architektonicznych.

Rysunek 8 Brak orynnowania, płotków przeciwśnieżnych, ław kominiarskich

Ze względu na wysokie walory architektoniczne budynku uszkodzone elementy należy naprawić- uzupełnić stosując zaprawy sztukatorskie, oraz metodą przemurowania.

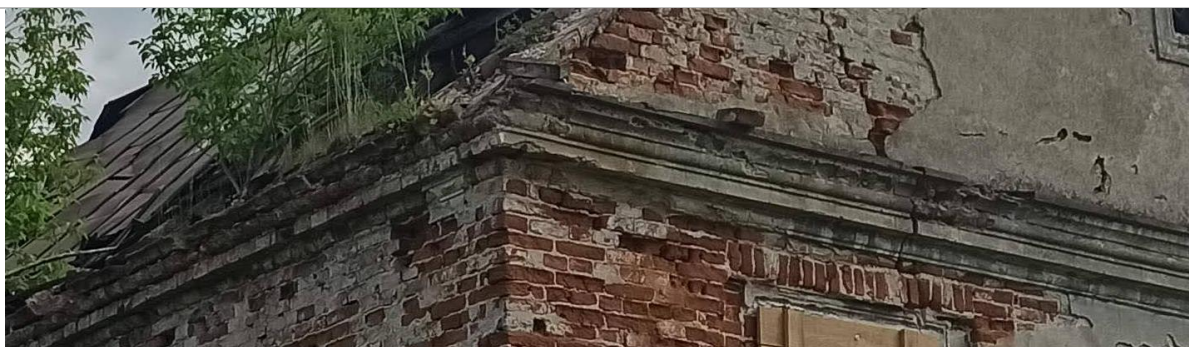
Rysunek 9 Uszkodzenie gzymsu

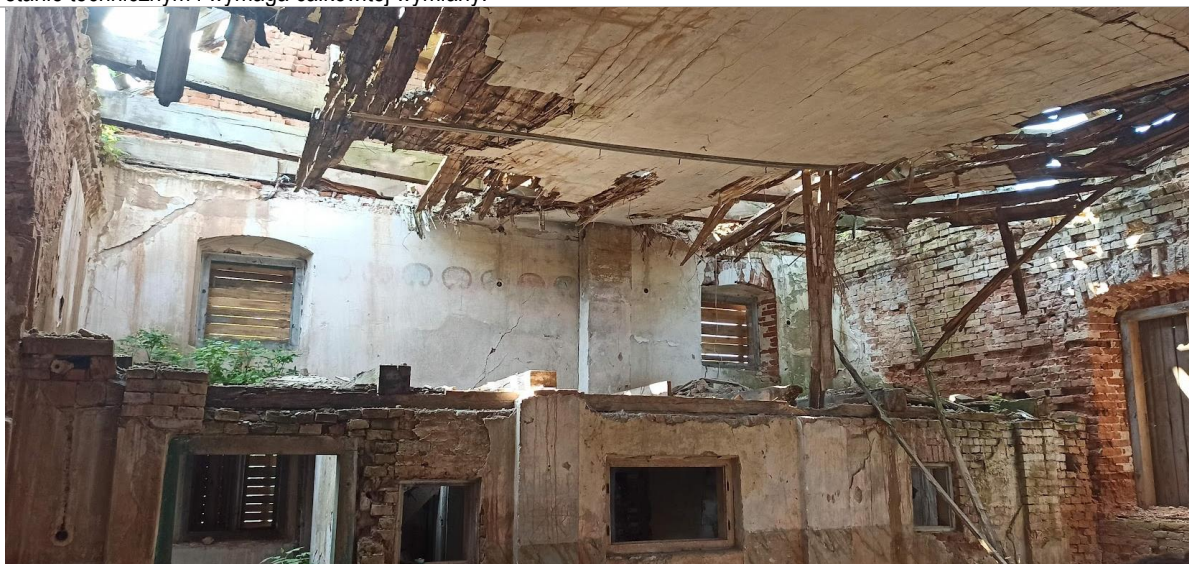
Budynek posiadał strop na belkach drewnianych z podsufitką w postaci tynku na trzcinie. Obecnie strop jest w bardzo złym stanie technicznym i wymaga całkowitej wymiany.

Rysunek 10 Konstrukcja stropu

Ze względu na całkowitą wymianę konstrukcji dachu na konstrukcję prefabrykowaną więźbę dachową z pasem dolnym pełniącą funkcję stropu. Strop należy ocieplić wełną mineralną oraz oddzielić od części użytkowej ogniochronnymi płytami gipsowo-kartonowymi o odpowiedniej odporności ogniowej dla projektowanego sposobu użytkowania obiektu.

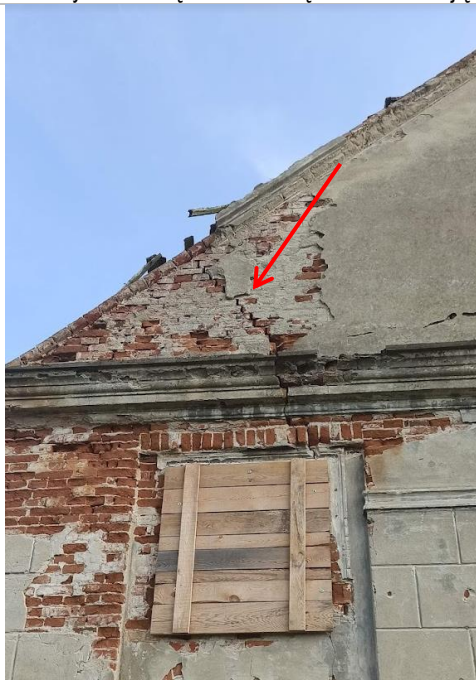
W obszarze do 150 stwierdzono zawilgocenia na poziomie 5-8%. Stan murów zewnętrznych budynku można ocenić jako zły. Występują ubytki cegły, oraz miejscowa zaawansowana korozja cegły. W bardzo złym stanie są elementy architektoniczne elewacji. Miejscowo stwierdzono pęknięcia murów. Na ścianie występują tynki wapienne i cementowo wapienne. Tynki wewnętrzne i zewnętrzne kwalifikują się całkowicie do wymiany.

Rysunek 11 Pęknięcie muru na ścianie szczytowej

Ze względu na bardzo zły stan konstrukcji budynku zalecane jest wykonanie wieńca usztywniającego konstrukcję. Należy zaprojektować wieńiec wmontowany w konstrukcje murów, aby nie ingerować w oryginalną architekturę budynku.

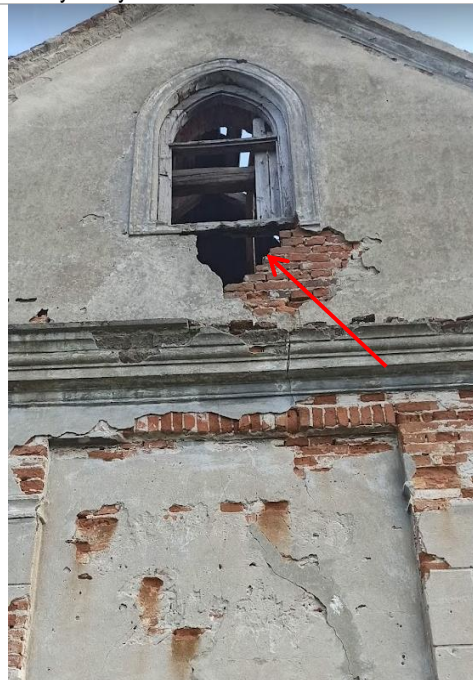
Rysunek 12 Ubytek muru

W wielu miejscach występują poważne uszkodzenia elementów architektonicznych. Ze względu na wysokie walory architektoniczne budynku uszkodzone elementy należy naprawić- uzupełnić stosując zaprawy sztukatorskie, oraz metodą przemurowania.

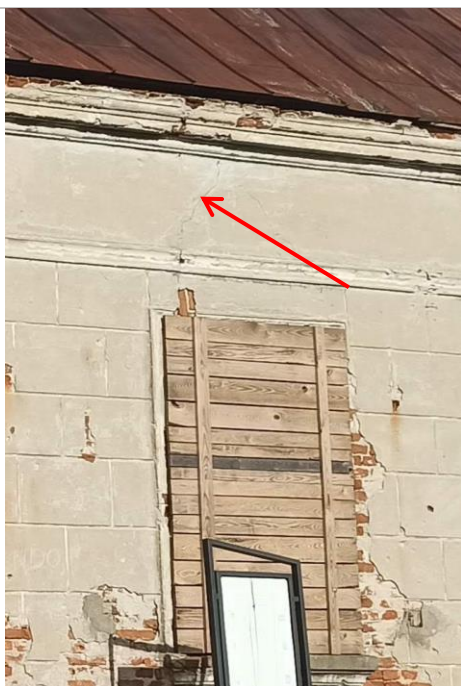
Rysunek 13 Pęknięcie muru na frontowej

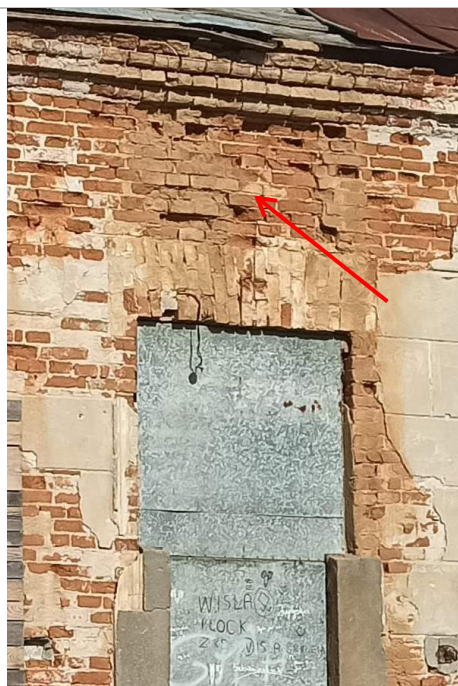
Rysunek 14 Zaawansowana korozja cegły elewacji

Wstępna szacowana ilość tynków do wymiany-100%. W dolnej części muru do wys. 150cm należy wykonać tynk renowacyjny.

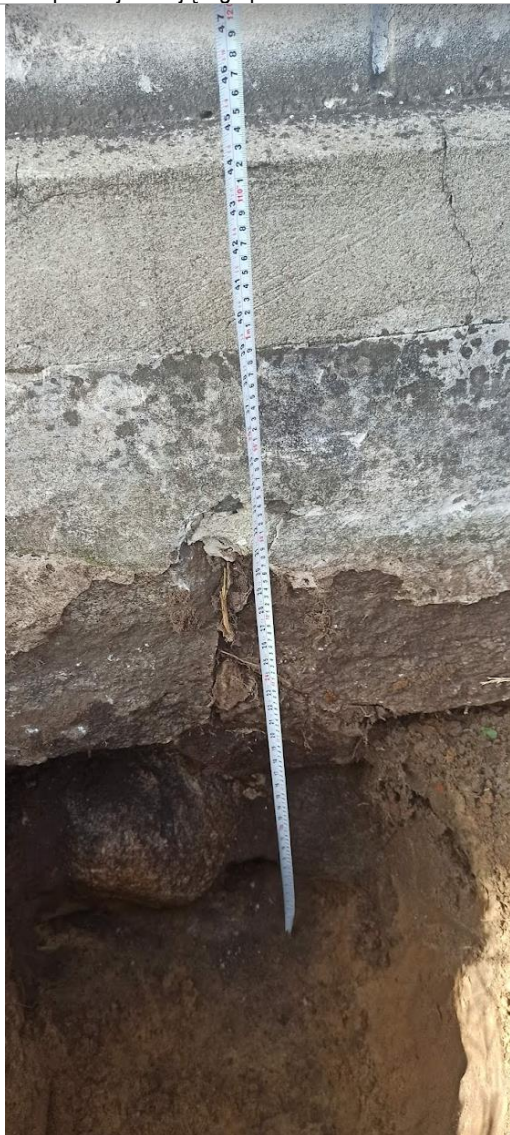
Fundamenty wykonano z kamienia polnego. Stan techniczny fundamentów można ocenić jako dobry. Nie stwierdzono nierównomiernego osiadania fundamentów. Ściany fundamentowe nie posiadają izolacji poziomej i pionowej, co spowodowało zawilgocenia w dolnych częściach muru zewnętrznego do wysokości ok. 150cm. Fundamenty posadowione ok. 60cm poniżej istniejącego poziomu terenu.

Rysunek 15 Głębokość posadowienia fundamentów

Fundamenty zostały wykonane jako kamienne oraz posadowione na głębokości ok. 60cm poniżej poziomu terenu na gruntach niewysadzinowych piaskach drobnoziarnistych. W celu wykonania izolacji pionowej konieczne by było odkopanie fundamentów. Ponowne zasypanie wiązało by się z warstwowym mechanicznym zagęszczeniem gruntu przy ścianach fundamentowych, co by mogło negatywnie wpływać na bezpieczeństwo konstrukcji budynku. W związku z powyższym zalecane jest wykonanie tylko izolacji poziomej i tynku renowacyjnego do wys. 150cm od wewnątrz i zewnątrz budynku. Wykonać izolację poziomą metodą iniekcji grawitacyjnej.

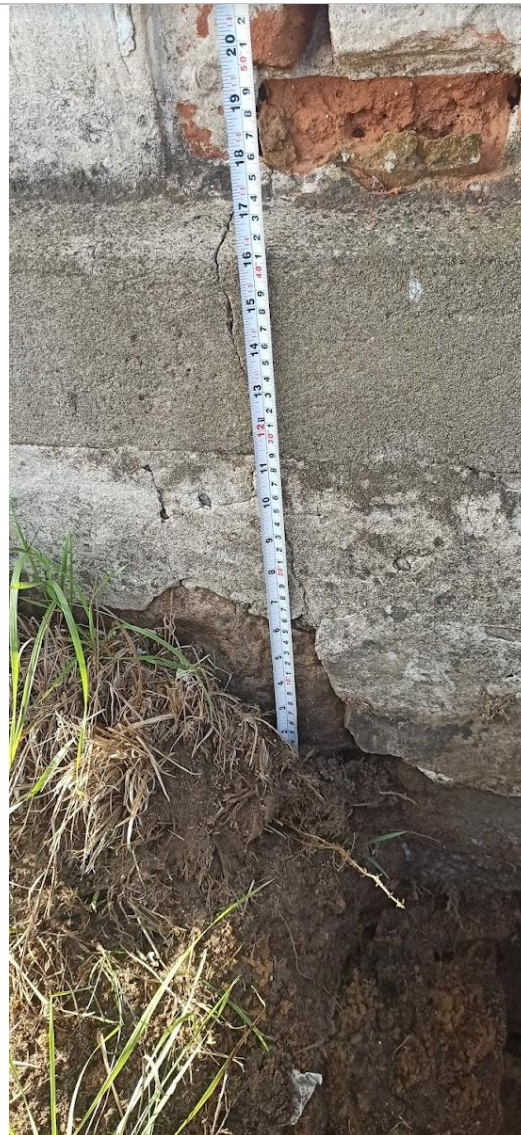
Rysunek 16 Istniejący poziom terenu

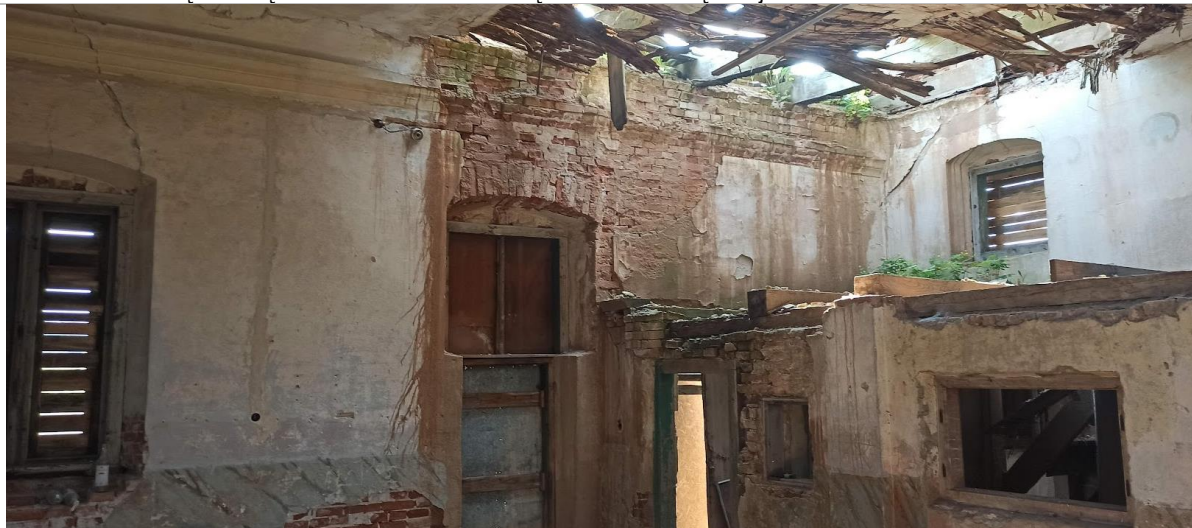
Okna i drzwi zewnętrzne są całkowicie zniszczone. Część stolarki zewnętrznej zostało zdemontowane.

*Rysunek 17 Stolarka okienna i drzwiowa*

**Odtworzenie stolarki okiennej i drzwiowej.**
