PRZEBUDOWA, ODBUDOWA I REMONT BUDYNKU ZE ZMIANĄ SPOSOBU UŻYTKOWANIA NA BUDYNEK MUZEUM WRAZ Z BUDOWĄ SZMBA SZCZELNEGO O POJEMNOŚCI DO 10 M³ I NIEZBĘDNEJ INFRASTRUKTURY

- BIOZ
- UZGODNIENIE PRZECIWPOŻAROWE – PROJEKT ZAGOSPODAROWANIA TERENU, RZUT PRZYZIEMIA
- DECYZJA KONSERWATORA ZABYTKÓW
- PROGRAM BADAŃ KONSERWATORSKICH DLA REMONTU BUDYNKU DAWNEGO ZBÓRU MENNONICKIEGO W NOWYM WYMYŚLU
- SPRAWOZDANIE Z BADAŃ STRATYGRAFICZNYCH DLA REMONTU BUDYNKU DAWNEGO ZBÓRU MENNONICKIEGO W NOWYM WYMYŚLU
- OPINIA GEOTECHNICZNA
- PROTOKÓŁ PRZEGLĄDU HYDRANTÓW ZEWNĘTRZNYCH
- PISMO DOTYCZĄCE WYJAŚNIENIA ZAPISÓW MPZP
- MAPA ZASADNICZA

Program badań konserwatorskich dla przebudowy i remontu budynku dawnego zboru mennonickiego w Nowym Wymyśle

**Sprawozdanie z badań stratygraficznych
dla przebudowy i remontu budynku dawnego
zboru mennonickiego w Nowym Wymyśle**

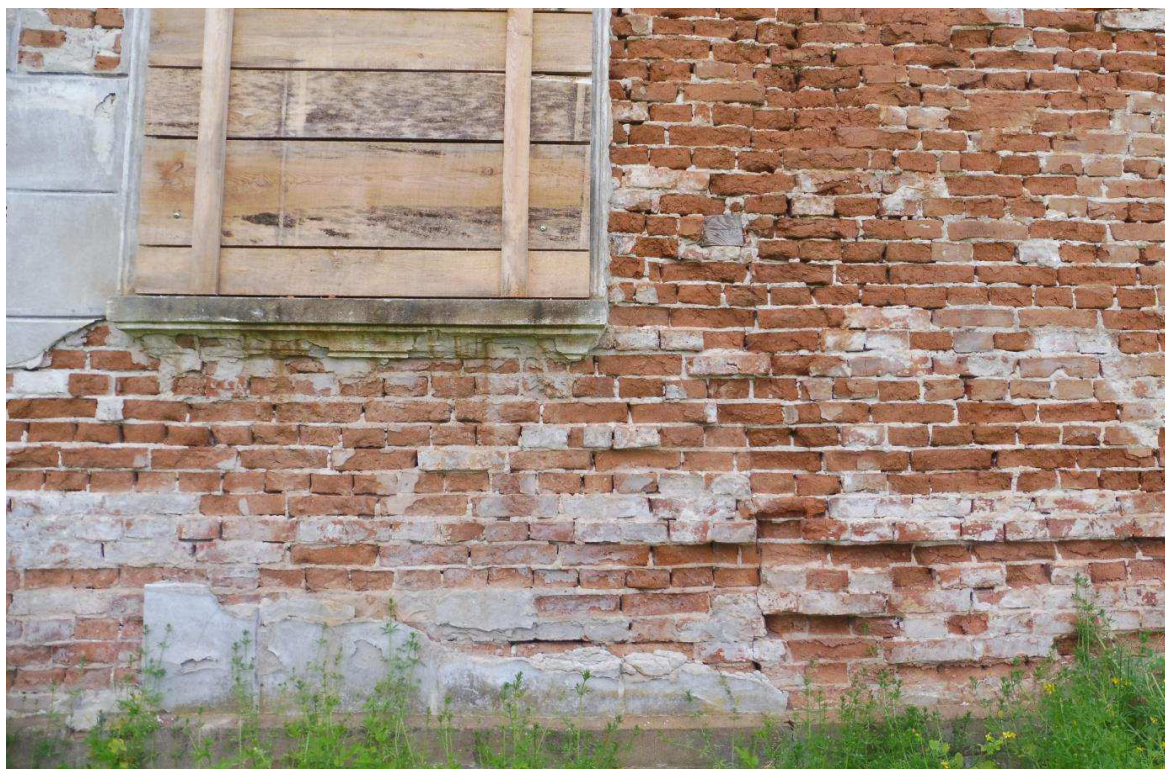
Fot. nr 9. Fragment elewacji północnej, widoczne odsłonięte i zdekonstruowane wątki ceglane, oraz pęknięcia ścian na prawo od otworu okiennego, lipiec 2023 r.

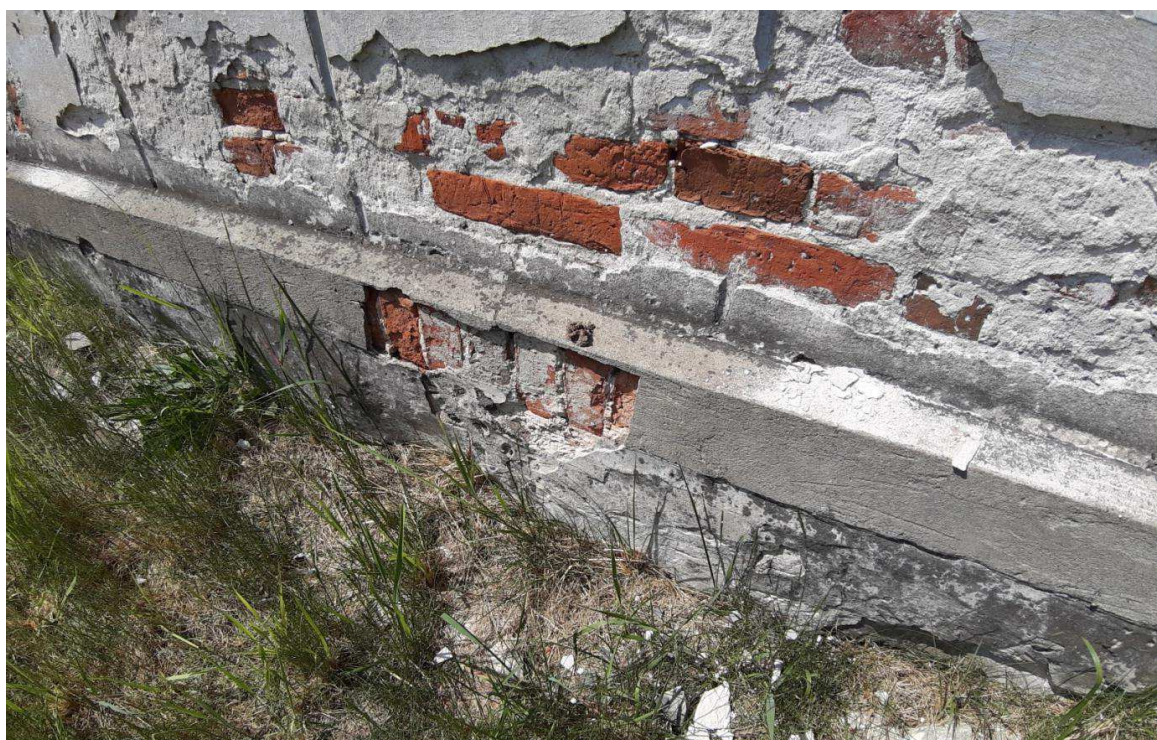
Fot. nr 10. Fragment partii przyziemia z uszkodzonym cokołem, elewacja północna, lipiec 2023 r.

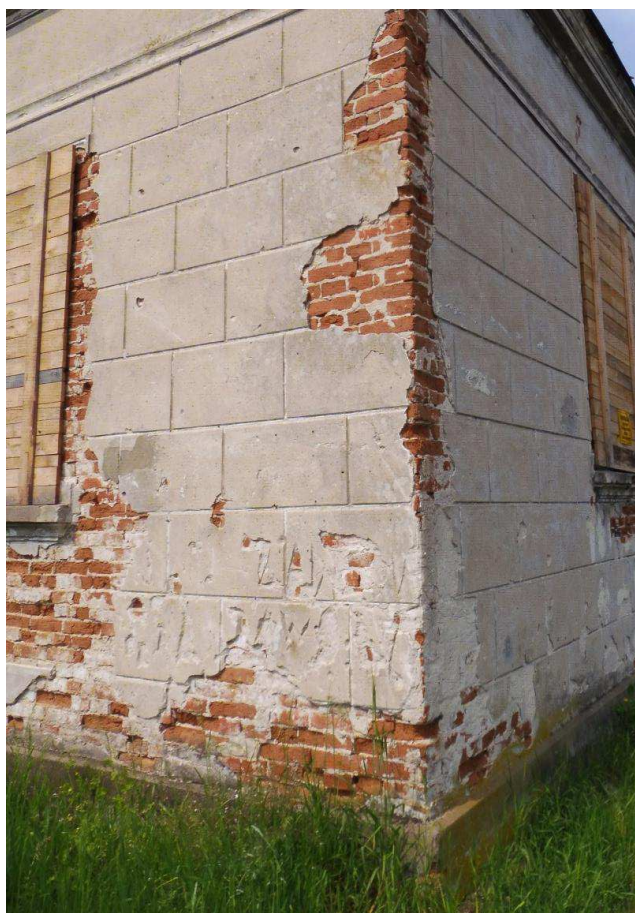
Fot. nr 12. Narożnik wschodnio-południowy, widoczne ubytki wypraw tynkarskich, lipiec 2023 r.

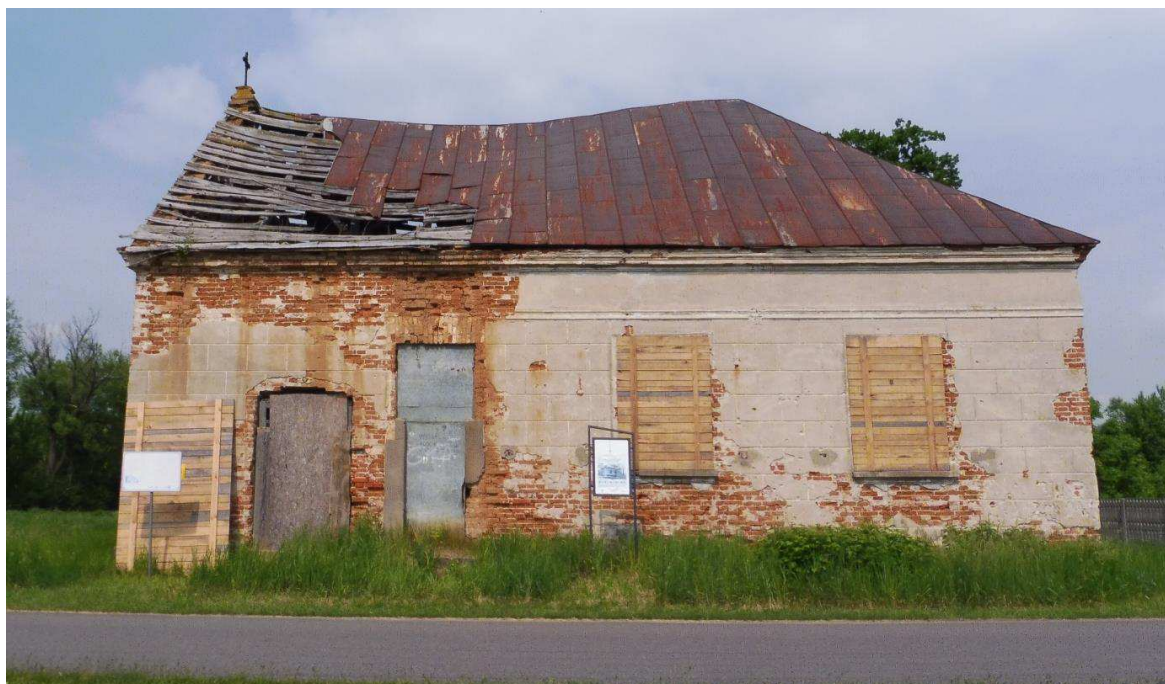
Stan zachowania budynku jest bardzo zły. Główną, przyczyną, która doprowadziła do katastrofalnego stanu obiektu, jest zniszczone pokrycie dachowe. Uszkodzony dach, spowodował zniszczenia zarówno na ścianach elewacji zewnętrznych, jak i wewnątrz budynku. Brakujące fragmenty blachy występują zarówno w połaci północnej, jak i południowej. Leżąca się woda opadowa do wnętrza budynku, wsiąka w elementy więźby dachowej i przyczynia się

Fot. nr 13. Uszkodzona konstrukcja dachowa i pokrycie dachu, elewacja południowa, lipiec 2023 r.

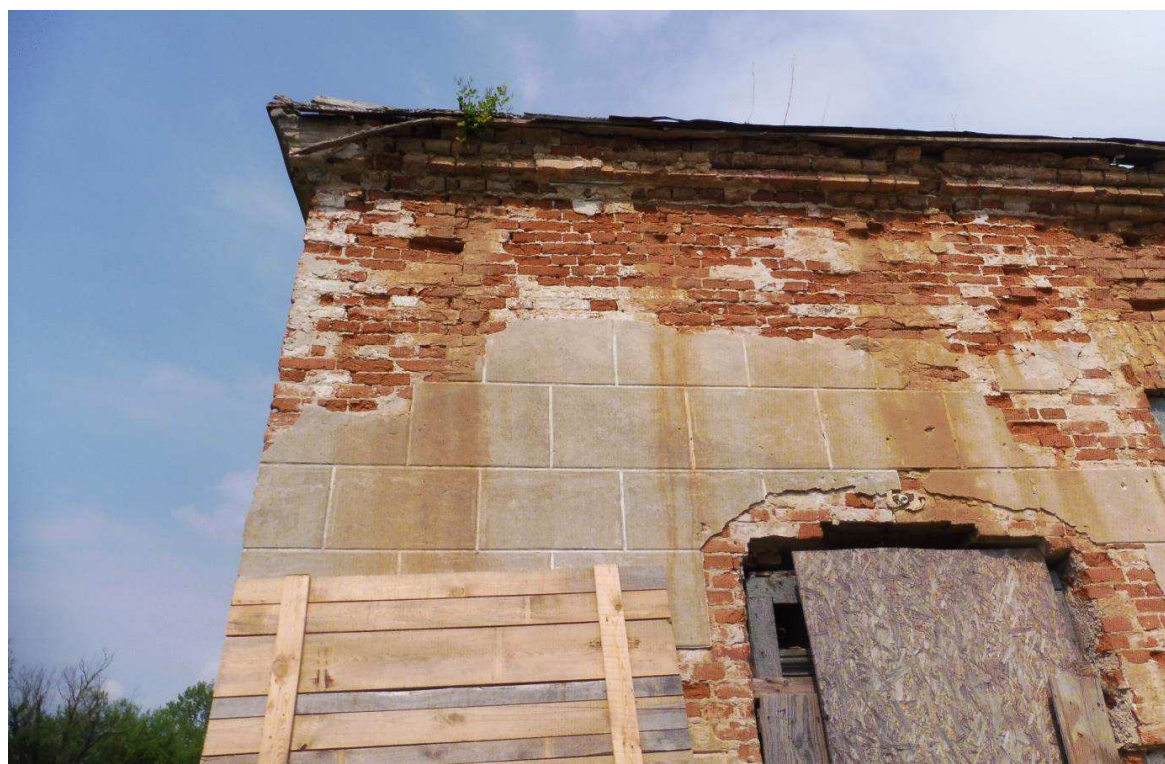
Fot. nr 14. Uszkodzony gzyms wieńczący, oraz zdekonstruowane wątki ceglane, elewacja południowa, lipiec 2023 r.

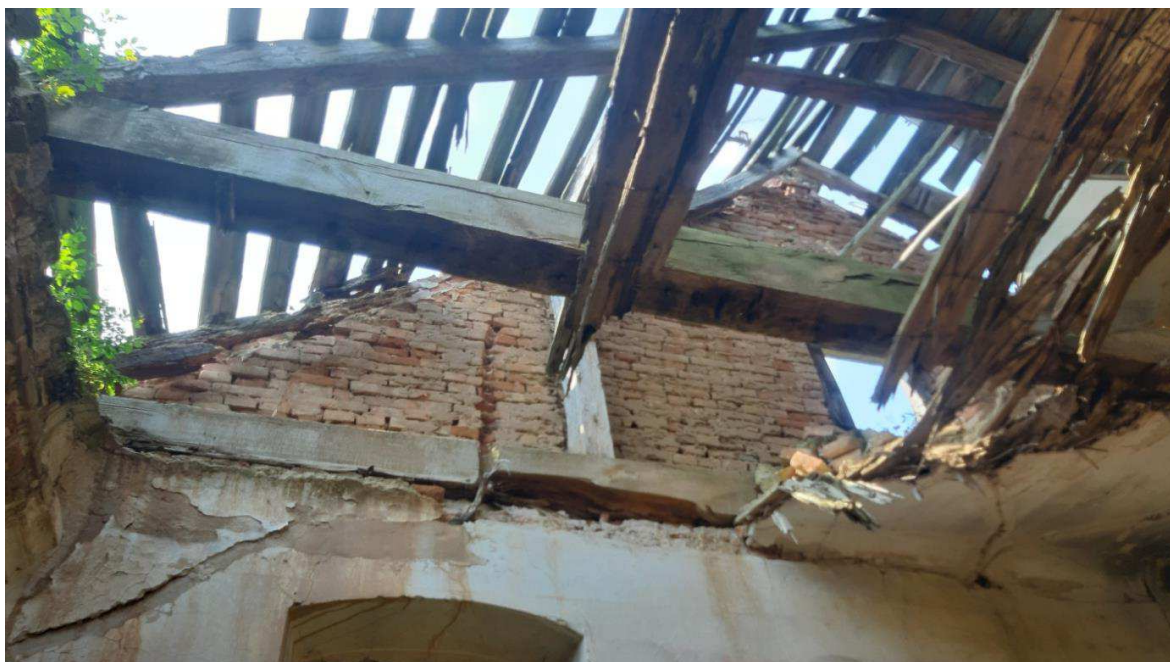
do jej destrukcji. Szczególnie widoczne jest to w narożniku północno-zachodnim, gdzie drewniane wiązary konstrukcji więźby uległy zniszczeniu. Część środkowa belek wiązarowych opuściła się, powodując przechylenie i przewrócenie części elementów konstrukcyjnych. Spowodowane jest to kradzieżą dwuteownikowej stalowej szyny. Wzmocnienie zamontowane było wzdłuż budynku, do którego przykręcone były belki stropowe. Drewno z którego zbudowana jest więźba dachowa i strop, zostało zaatakowane przez mchy, porosty. Widoczne są ślady żerowania owadów, w wielu miejscach widoczne są wykwity grzybów.

Fot. nr 17. Widok na strop i więźbę dachową, wewnątrz budynku, lipiec 2023 r.

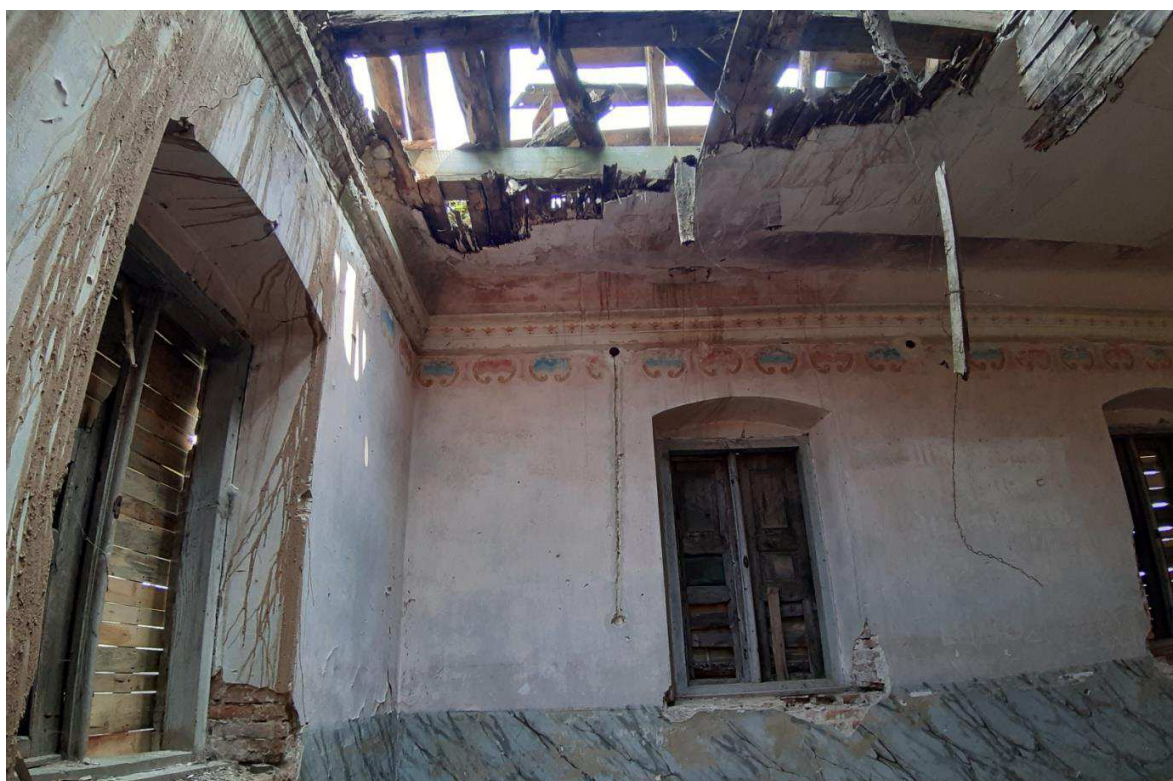
W partiach wschodniej i zachodniej, stałe zamakanie stropu, doprowadziło do jego zarwania. Wzdłuż ściany wschodniej południowej, przez całą długość sufitu, na wysokości fasety, biegnie pęknięcie, świadczące o zapadaniu się konstrukcji stropu. Dwa drewniane filary, które podtrzymywały strop w zachodniej części sali modlitewnej, na osi wejścia głównego, zostały zdemonstrowane, a fragment jednego z nich leży na ziemi.

Fot. nr 18. Fragment polichromii na ścianie wschodniej i brakujące fragmenty sufitu, lipiec 2023 r.

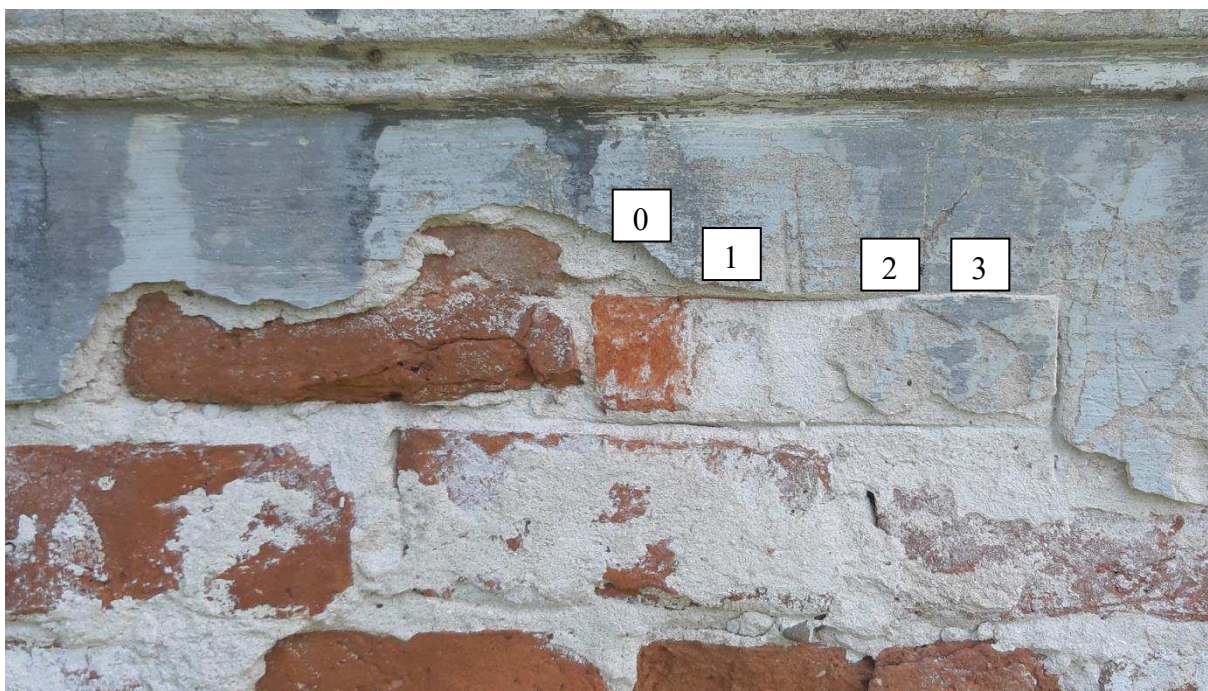
3.1.1. Odkrywka nr 1. Blenda okienna, elewacja zachodnia.

Obserwacje: warstwa tynku silnie odspojona, spękana, wypłukana przez wodę opadową. Widoczne fragmenty muru ceglanego z cegły pełnej, ceramicznej, murowanej na zaprawie wapiennej, bądź wapienno-cementowej. Warstwa tynku leżąca bezpośrednio na murze w kolorze białym. Tynk pokryty jest dwoma warstwami farby, które uległy daleko idącej destrukcji. Pierwsza warstwa jest w kolorze starej bieli, druga w kolorze szarym.

Wnioski: Ściany blend okiennych murowane z cegły ceramicznej, pełnej wypalanej z czerwonej gliny, murowane na zaprawie wapiennej z wypełniaczem z piasku. Tynkowane zaprawą mineralną wapienno-piaskową. Najstarsza powłoka malarska w kolorze starej bieli, zbliżonym do koloru z palety Keim Exklusiv nr 9298, nr 9339 lub z wzornika firmy Remmers Alt Weiß.

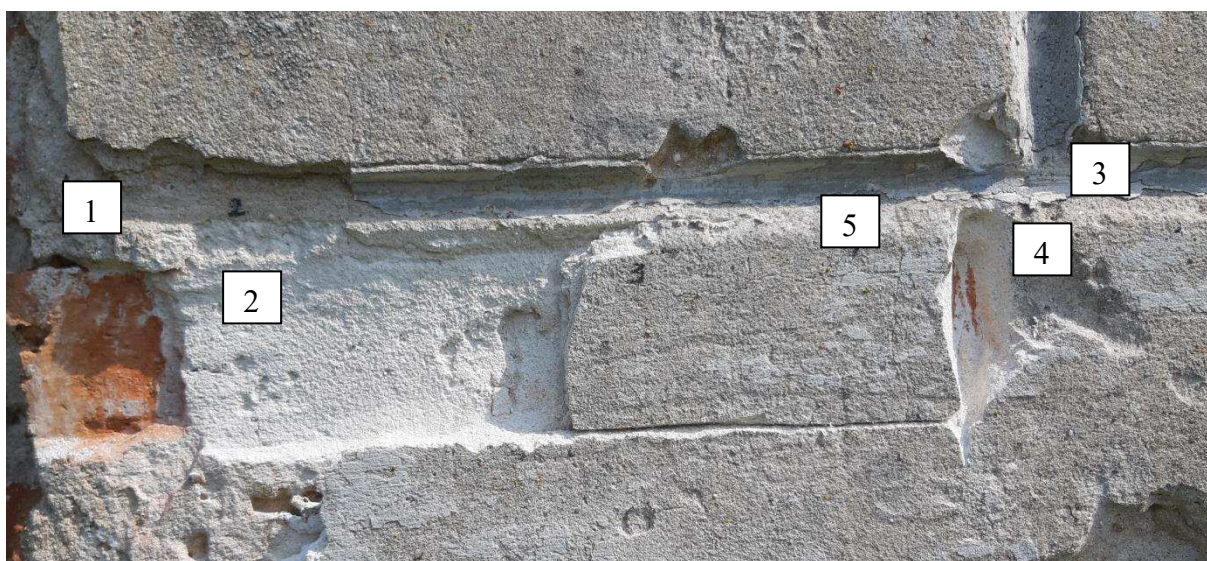
3.1.2. Odkrywka nr 2. Pilaster, elewacja zachodnia

Obserwacje: warstwa boniowania w partiach pilastrów silnie odspojona, spękana, wypłukana przez wodę opadową. Widoczne fragmenty muru ceglanego z cegły pełnej, ceramicznej, murowanej na zaprawie wapiennej, bądź wapienno-cementowej. Warstwa tynku leżąca bezpośrednio na murze w kolorze białym. Tynk pokryty jest trzema warstwami farby, które uległy daleko idącej destrukcji. Pierwsza warstwa jest w kolorze starej bieli, druga w kolorze szarym, a trzecia o kilka tonów jaśniejsza od poprzedniej.

Wnioski: Ściany pilastrów murowane z cegły ceramicznej, pełnej wypalanej z czerwonej gliny, murowane na zaprawie wapiennej z wypełniaczem z piasku. Tynkowane zaprawą mineralną wapienno-piaskową. Najstarsza powłoka malarska w kolorze starej bieli, zbliżonym do koloru z palety Keim Exklusiv nr 9298, nr 9339 lub z wzornika firmy Remmers w kolorze Alt Weiß.

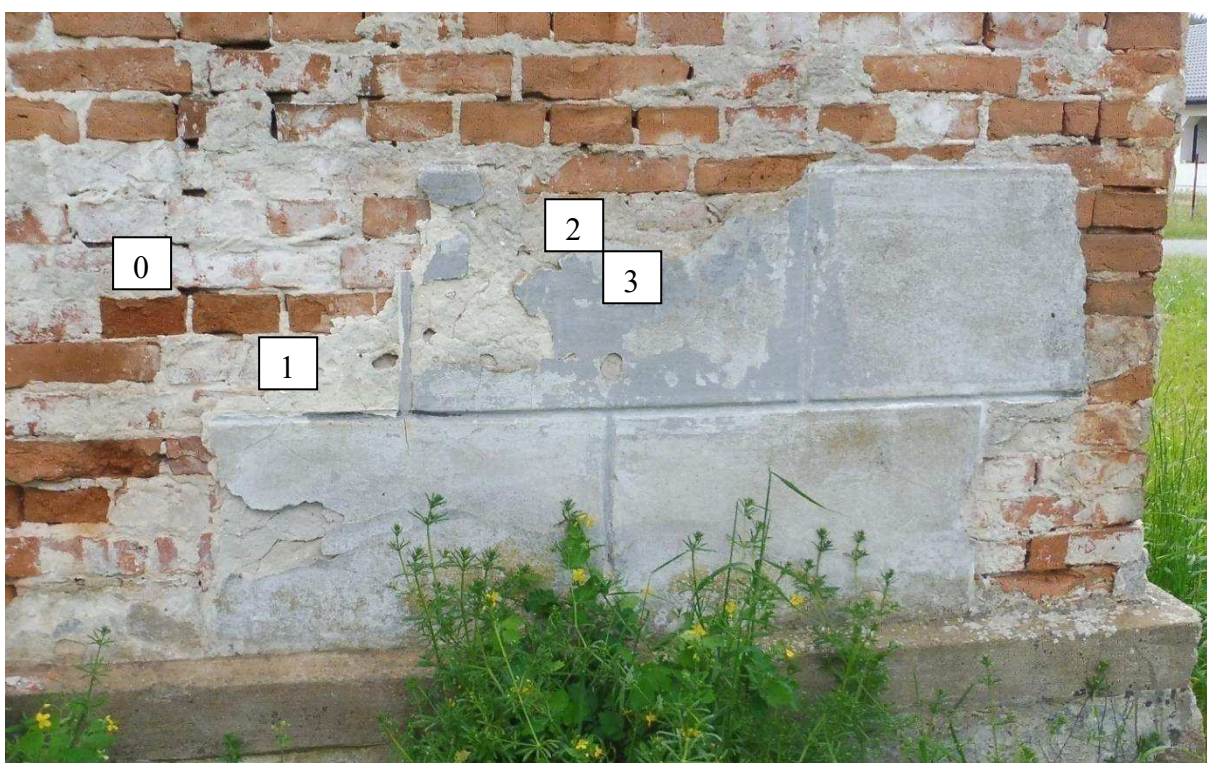
3.2.1 Odkrywka nr 1, fragment tynku ściany, elewacja północna

Obserwacje: warstwa boniowania podobnie jak na elewacji zachodniej silnie odspojona, spękana, wypłukana przez wodę opadową. Widoczne fragmenty muru ceglanego z cegły pełnej, ceramicznej, murowanej na zaprawie wapiennej, bądź wapienno-cementowej. Warstwa tynku leżąca bezpośrednio na murze w kolorze białym. Tynk pokryty jest dwiema warstwami farby, które uległy daleko idącej destrukcji. Pierwsza warstwa jest w kolorze starej bieli a druga w kolorze szarym.

Wnioski: Ściany elewacji północnej, murowane z cegły ceramicznej, pełnej wypalanej z czerwonej gliny, spoinowane zaprawą wapienną z wypełniaczem z piasku. Tynkowane zaprawą mineralną wapienno-piaskową. Najstarsza powłoka malarska w kolorze starej bieli, zbliżonym do koloru z palety Keim Exklusiv nr 9298, nr 9339 lub z wzornika firmy Remmers w kolorze Alt Weiß.

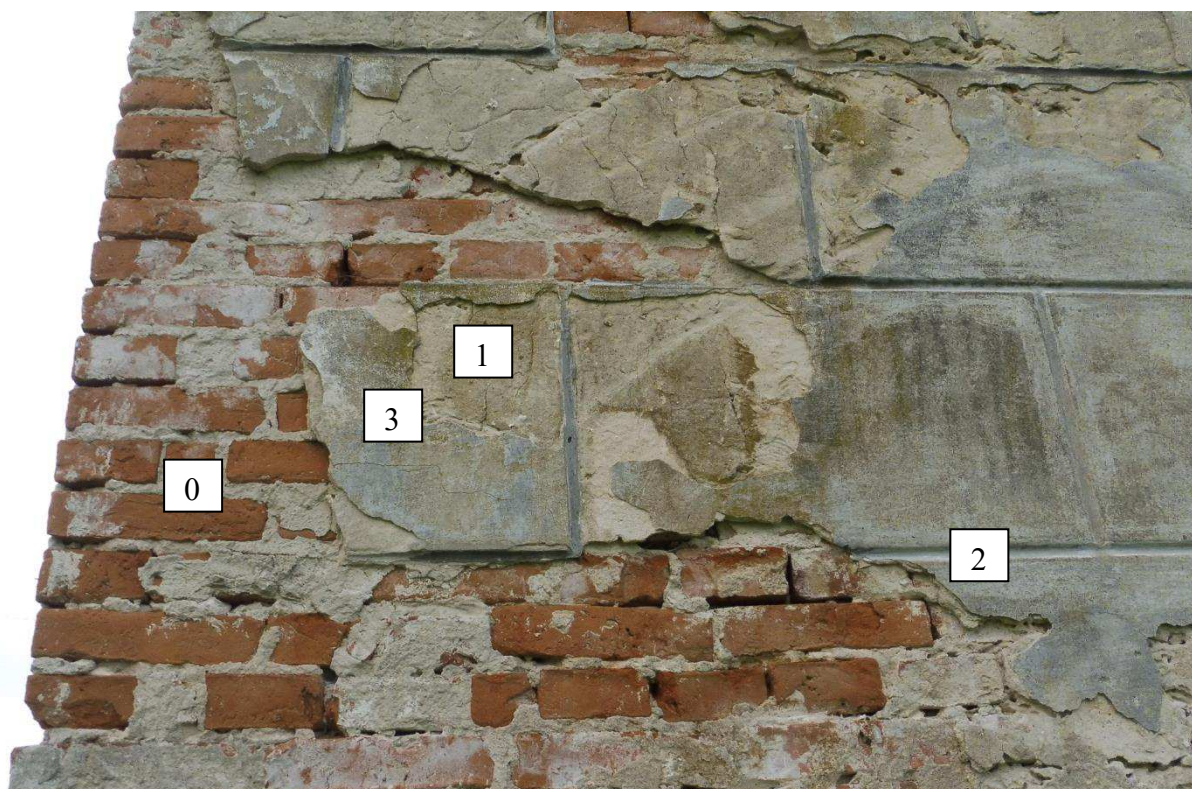
3.2.2. Odkrywka nr 2, fragment wypraw tynkarskich, elewacja północna

Obserwacje: warstwa boniowania w narożniku wschodnim elewacji, podobnie jak w narożniku zachodnim, silnie odspojona, spękana, wypłukana przez wodę opadową. Powierzchnia tynków porażona grzybami, widoczne wykwyty na fragmentach tynku. Mur ceglany wymurowany z cegły pełnej, ceramicznej na zaprawie wapiennej, bądź wapienno-cementowej. Warstwa tynku leżąca bezpośrednio na murze w kolorze białym. Tynk pokryty jest dwiema warstwami farby, które uległy daleko idącej destrukcji. Pierwsza warstwa jest w kolorze starej bieli a druga w kolorze szarym.

Wnioski: Ściany elewacji północnej, murowane z cegły ceramicznej, pełnej wypalanej z czerwonej gliny, spoinowane zaprawą wapienną z wypełniaczem z piasku. Tynkowane zaprawą mineralną wapienno-piaskową. Najstarsza powłoka malarska w kolorze starej bieli, zbliżonym do koloru z palety Keim Exclusiv nr 9298, nr 9339 lub z wzornika firmy Remmers w kolorze Alt Weiß.

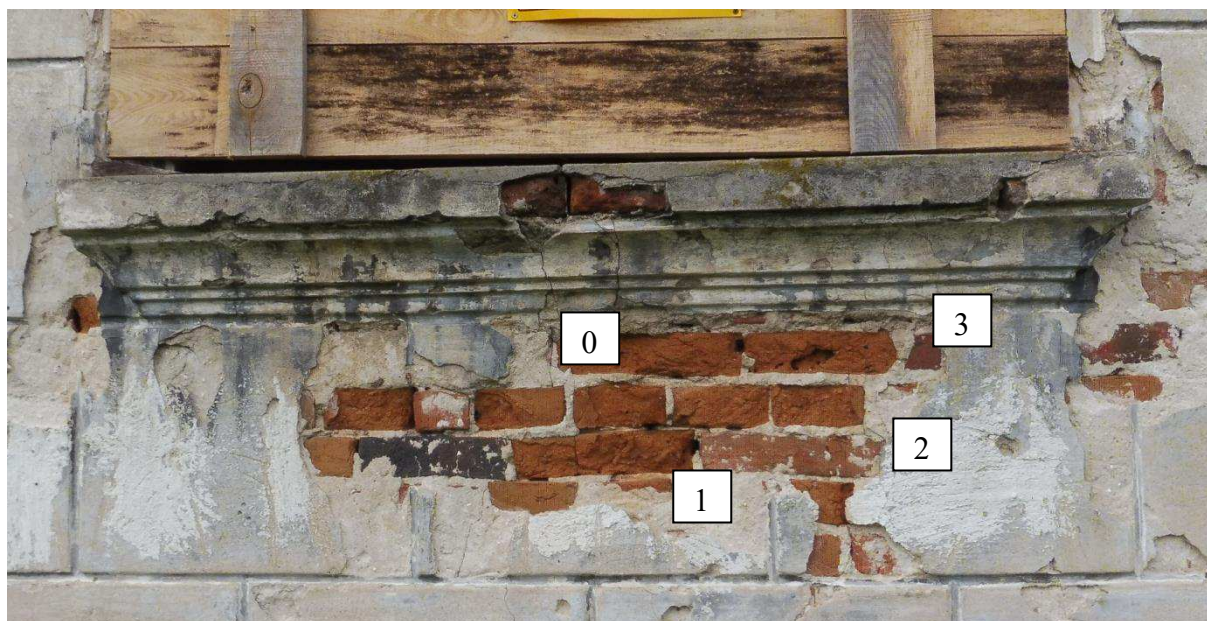
3.3.1. Odkrywka nr 1, fragment tynku ściany, elewacja wschodnia

Obserwacje: warstwa boniowania podobnie jak na pozostałych elewacjach, silnie odspojona, spękana, wypłukana przez wodę opadową. Widoczne fragmenty muru ceglanoego z cegły pełnej, ceramicznej, murowanej na zaprawie wapiennej, bądź wapienno-cementowej. Warstwa tynku leżąca bezpośrednio na murze w kolorze białym. Tynk pokryty jest dwiema warstwami farby, które uległy daleko idącej destrukcji. Warstwy wypraw mineralnych pokryte miejscami czarnym nagarem. Pierwsza warstwa jest w kolorze starej bieli a druga w kolorze szarym.

Wnioski: Ściany elewacji wschodniej, murowane z cegły ceramicznej, pełnej wypalanej z czerwonej gliny, spoinowane zaprawą wapienną z wypełniaczem z piasku. Tynkowane zaprawą mineralną wapienno-piaskową. Najstarsza powłoka malarska w kolorze starej bieli, zbliżonym do koloru z palety Keim Exclusiv nr 9298, nr 9339 lub z wzornika firmy Remmers w kolorze Alt Weiß.

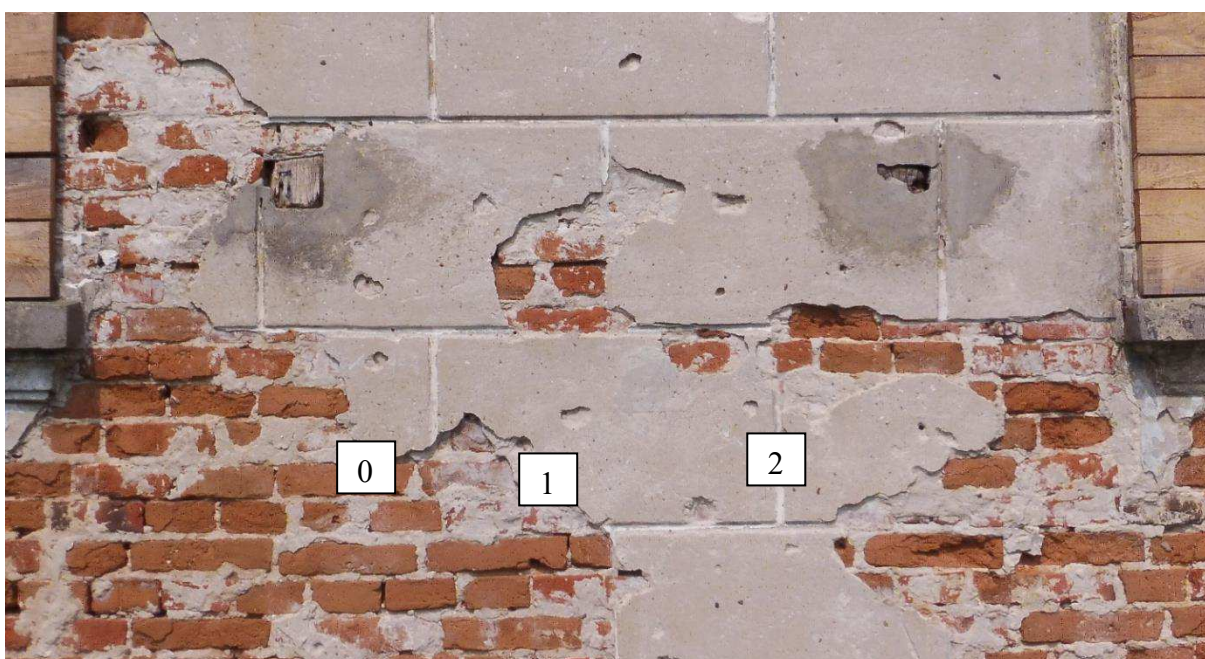
3.4.1. Odkrywka nr 1, fragment wypraw tynkarskich, elewacja południowa

Obserwacje: warstwa boniowania podobnie jak na pozostałych elewacjach, silnie odspojona, spękana, wypłukana przez wodę opadową. Widoczne fragmenty muru ceglanego z cegły pełnej, ceramicznej, murowanej na zaprawie wapiennej, bądź wapienno-cementowej. Warstwa tynku leżąca bezpośrednio na murze jest w kolorze białym. Tynk pokryty jest jedną warstwą farby, która uległa daleko idącej destrukcji i widoczna jest wyłącznie w wycięciach boniowania. Oryginalna powłoka malarska jest w kolorze starej bieli.

Wnioski: Ściany elewacji południowej, murowane z cegły ceramicznej, pełnej wypalanej z czerwonej gliny, spoinowane zaprawą wapienną z wypełniaczem z piasku. Tynkowane zaprawą mineralną wapienno-piaskową. Powłoka malarska w kolorze starej bieli, zbliżonym do koloru z palety Keim Exklusiv nr 9298, nr 9339 lub z wzornika firmy Remmers w kolorze Alt Weiß.

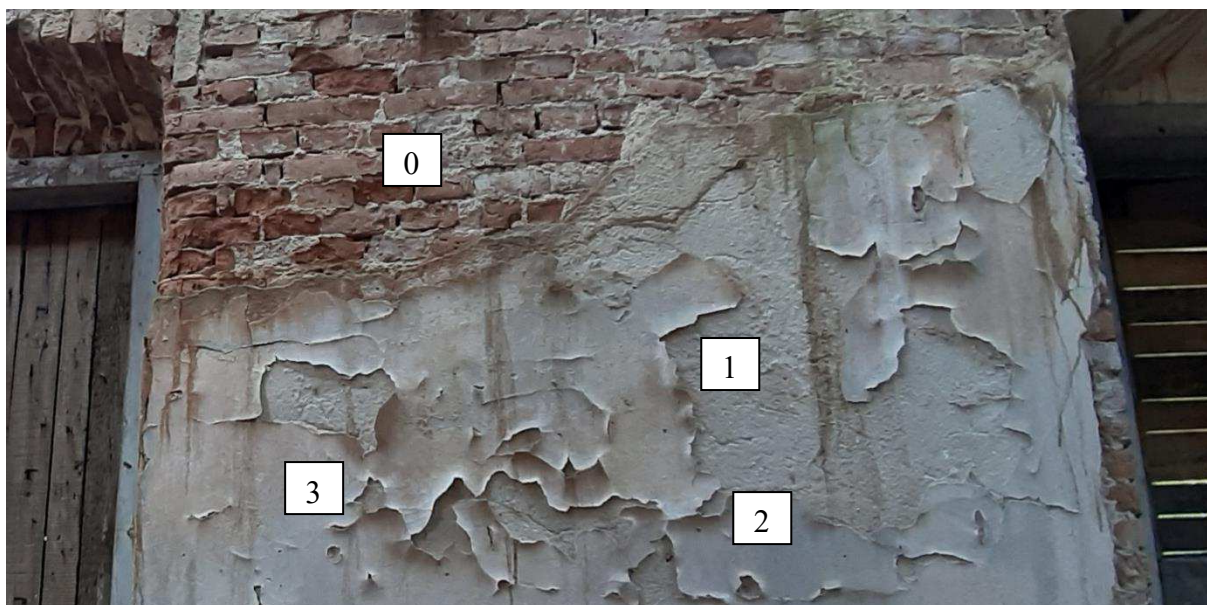
3.5.1. Odkrywka nr 1, fragment wypraw tynkarskich ściana północna.

Obserwacje: warstwy wypraw tynkarskich, silnie odspojone, spękań, wypłukane przez wodę opadową. Widoczne fragmenty muru ceglanego z cegły pełnej, ceramicznej, murowanej na zaprawie wapiennej, bądź wapienno-cementowej. Warstwa tynku leżąca bezpośrednio na murze w kolorze kremowym. Tynk pokryty jest dwiema warstwami farby, które uległy zniszczeniu i wypłukaniu pigmentu. Pierwszą warstwę wymalowano prawdopodobnie farbą wapienną w kolorze jasnoblękitnym. Druga powłoka malarska wymalowana farbą klejową w kolorze różowym.

Wnioski: Ściana wschodnia, murowana z cegły ceramicznej, pełnej wypalanej z czerwonej gliny, spoinowana zaprawą wapienną z wypełniaczem z piasku. Tynkowana zaprawą mineralną wapienno-piaskową. Najstarsza powłoka malarska w kolorze błękitnym, zbliżonym do koloru z palety Keim Exklusiv nr 9490, lub z wzornika firmy Remmers w kolorze Dunkelblau 21-4.

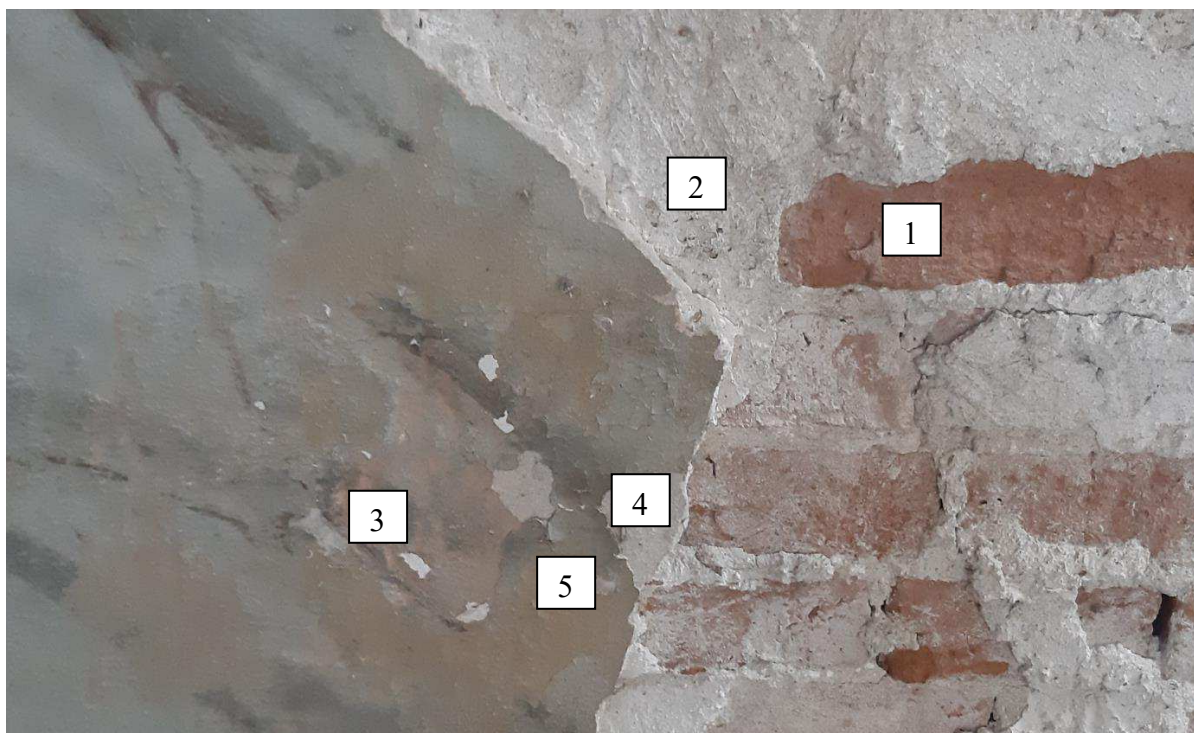
3.5.2. Odkrywka nr 2, fragment lamperii z marmoryzacją, ściana północna

Obserwacje: Warstwa tynku oraz warstwy malarskie pasa lamperii silnie odspojone, spękanе, w wielu miejscach wypłukane wodę opadową. Widoczne fragmenty muru ceglanoгo z cegły pełnej, ceramicznej, murowanej na zaprawie wapiennej, bądź wapienno-cementowej. Warstwa tynku leżąca bezpośrednio na murze w kolorze kremowym. Tynk pokryty jest dwiema warstwami farby, które uległy zniszczeniu i wypłukaniu pigmentu. Pierwszą warstwę wymalowano prawdopodobnie farbą wapienną w kolorze ugru. Druga powłoka malarska imitująca marmur wymalowana farbą o spoiwie olejnym w kolorach szarym, zielonym i czarnym.

Wnioski: Ściana wschodnia, murowana z cegły ceramicznej, pełnej wypalanej z czerwonej gliny, spoinowana zaprawą wapienną z wypełniaczem z piasku. Tynkowana zaprawą mineralną wapienno-piaskową. Najstarsza powłoka malarska w kolorze ciemnego ugru, zbliżonym do koloru z palety Keim Exclusiv nr 9090, lub z wzornika firmy Remmers w kolorze Ocker 03-3.

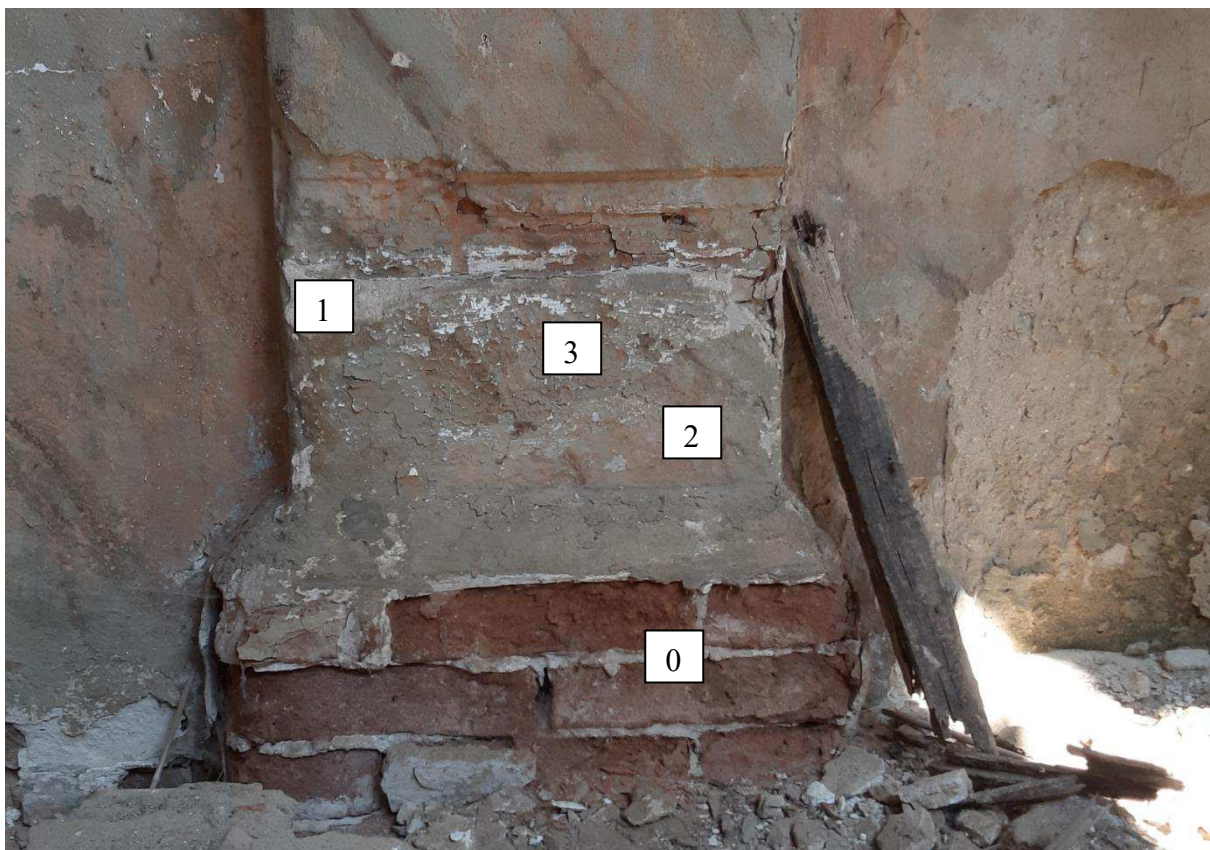
3.6.1. Odkrywka nr 1. Fragment bazy kapiteła z dekoracją malarską, ścianka działowa od strony zachodniej.

Obserwacje: Warstwa tynku pilastra oraz dekoracja malarska silnie odspojone, spękanie, w wielu miejscach wypłukane wodę opadową. Widoczne fragmenty muru ceglanego z cegły pełnej, ceramicznej, murowanej na zaprawie wapiennej, bądź wapienno-cementowej. Wierzchnia warstwa cegieł zmurszała. Tynk leżący bezpośrednio na murze jest w kolorze kremowym, pokryty jest dwiema warstwami farby. Pierwszą warstwę wymalowano prawdopodobnie farbą wapienną w kolorze ugru. Druga powłoka malarska imitująca marmur wymalowana farbą o spoiwie olejnym w kolorach szarym, zielonym i czarnym.

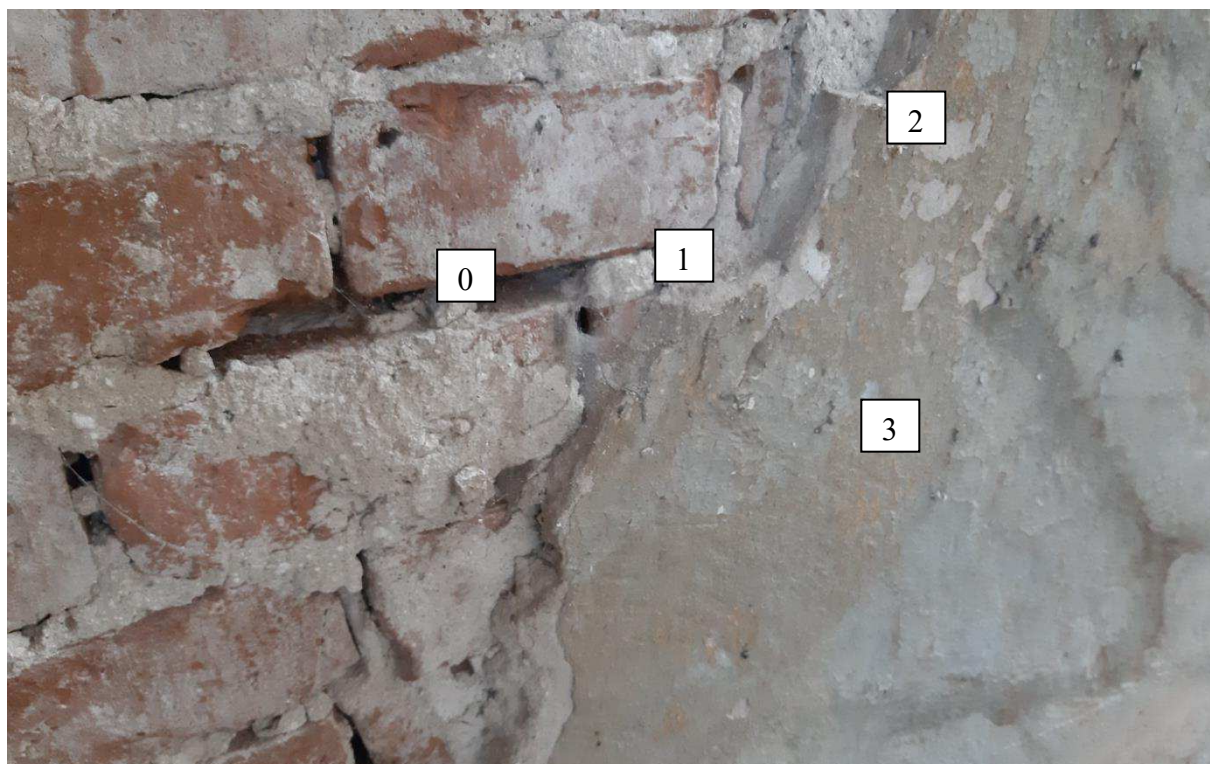
3.7.1. Odkrywka nr 1, fragment lamperii z marmoryzacją, ściana wschodnia.

Obserwacje: Warstwa tynku oraz warstwy malarskie pasa lamperii silnie odspojone, spękań, w wielu miejscach wypłukane wodą opadową. Widoczne fragmenty muru ceglanego z cegły pełnej, ceramicznej, murowanej na zaprawie wapiennej, bądź wapienno-cementowej. Warstwa tynku leżąca bezpośrednio na murze w kolorze kremowym. Tynk pokryty jest dwiema warstwami farby, które uległy zniszczeniu i wypłukaniu pigmentu. Pierwszą warstwę wymalowano prawdopodobnie farbą wapienną w kolorze ugru. Druga powłoka malarska imitująca marmur wymalowana farbą o spoiwie olejnym w kolorach szarym, zielonym i czarnym.

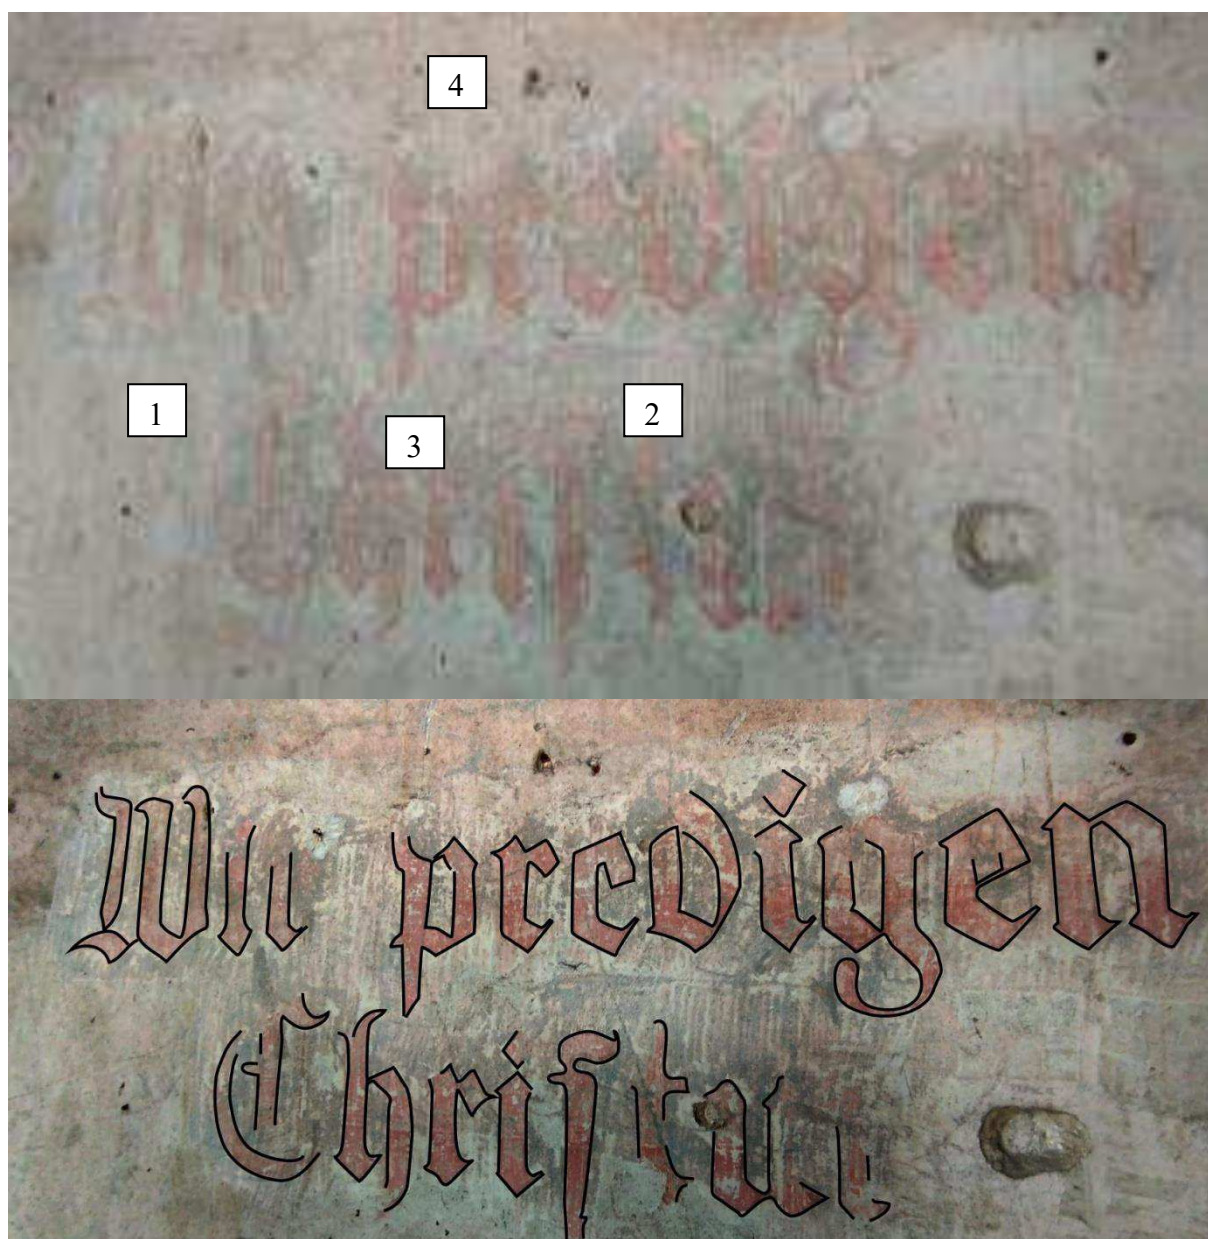
3.7.2. Odkrywka nr 2, napis na ścianie w strefie międzyokiennej, ściana wschodnia.

Obserwacje: warstwy wypraw tynkarskich, silnie odspojone, spękanе, wypłukane przez wodę opadową. Widoczne fragmenty muru ceglanego z cegły pełnej, ceramicznej, murowanej na zaprawie wapiennej, bądź wapienno-cementowej. Warstwa tynku leżąca bezpośrednio na murze w kolorze kremowym. Tynk pokryty jest dwiema warstwami farby, które uległy zniszczeniu i wypłukaniu pigmentu. Pierwszą warstwę wymalowano prawdopodobnie farbą wapienną w kolorze jasnobłękitnym. Druga powłoka malarska wymalowana farbą klejową w kolorze różowym. W pasie międzyokiennym widoczny jest napis w języku niemieckim: "Wir predigen Christum", namalowany prawdopodobnie farbą wapienną w kolorze różowym.

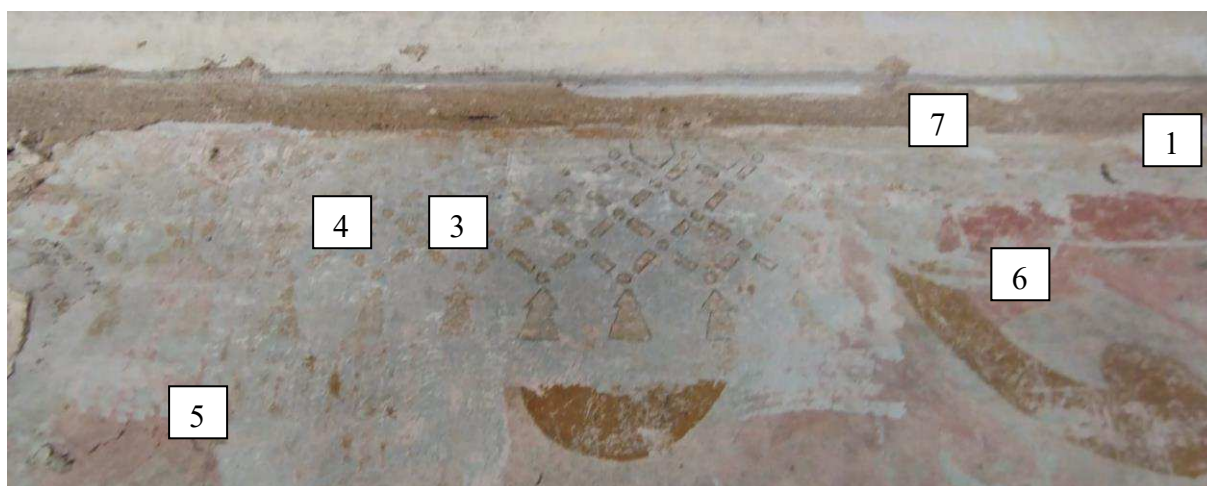
3.7.3. Odkrywka nr 3. Fragment odkrytej pierwotnej polichromii pod gzymsem na ścianie wschodniej

Obserwacje: warstwy malarskie silnie odspojone, podłoże spękanе. Wzdłuż ściany, pod gzymsem polichromie uszkodzone zostały wtórnymi reperacjami z zaprawy cementowo-wapiennej, przykrywającymi instalację elektryczną. Polichromie wypłukane przez wodę opadową. Widoczne fragmenty muru ceglanego z cegły pełnej, ceramicznej, murowanej na zaprawie wapiennej, bądź wapienno-cementowej. Warstwa tynku leżąca bezpośrednio na murze w kolorze kremowym. Tynk pokryty jest dwiema warstwami polichromii. Pierwszą warstwę stanowi pas z geometrycznym ornamentem w kolorze ugru na błękitnym tle. Druga powłoka malarska nałożona na pobiałę wapienną z powtarzającym się wzorem stylizowanych plaket i lilijek. Wtórna warstwa malarska utrzymana w tonacji ugru, odcieni różu i błękitu na jasnoróżowym tle.

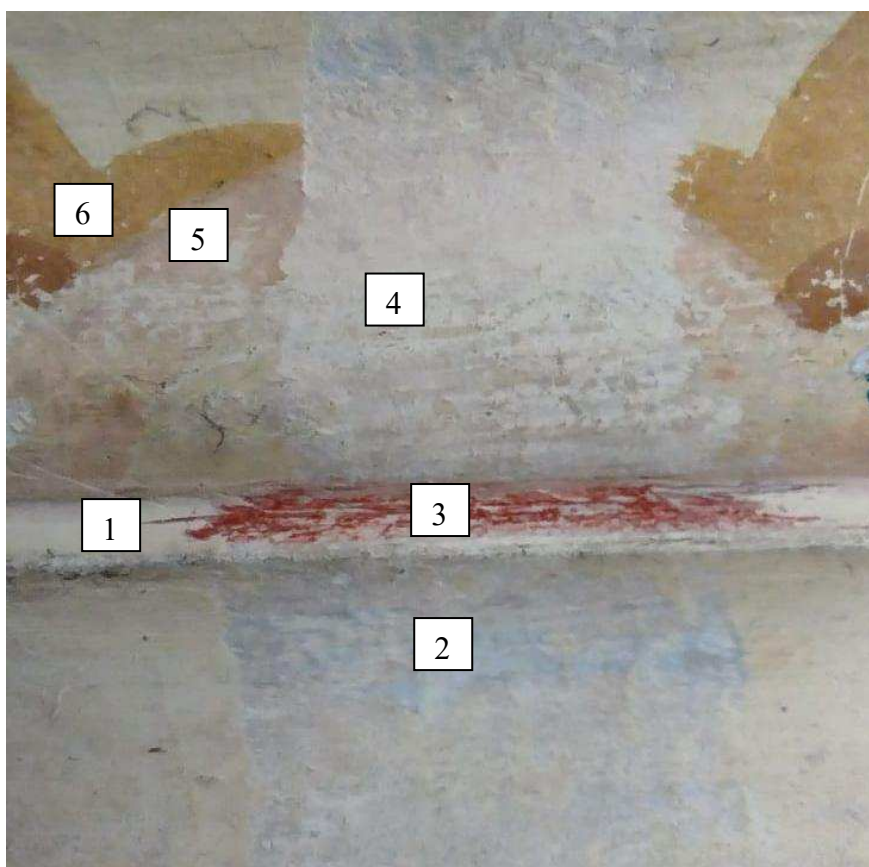
3.7. 4. Odkrywka nr 4. Fragment wtórnej dekoracji malarskiej na gzymsie, ściana wschodnia

Obserwacje: warstwy malarskie gzymsu odspojone, podłoże spękane. Polichromie wypłukane przez wodę opadową. Warstwa tynku leżąca bezpośrednio na murze w kolorze kremowym. Tynk pokryty jest dwiema warstwami polichromii. Pierwszą warstwę stanowi jasnobłękitne wymalowanie na gładko z czerwoną lamówką. Druga powłoka malarska nałożona na pobiałę wapienną z powtarzającym się motywem floralnym. Wtórna warstwa malarska utrzymana w tonacji ugru, brązu i błękitu na jasnoróżowym tle.

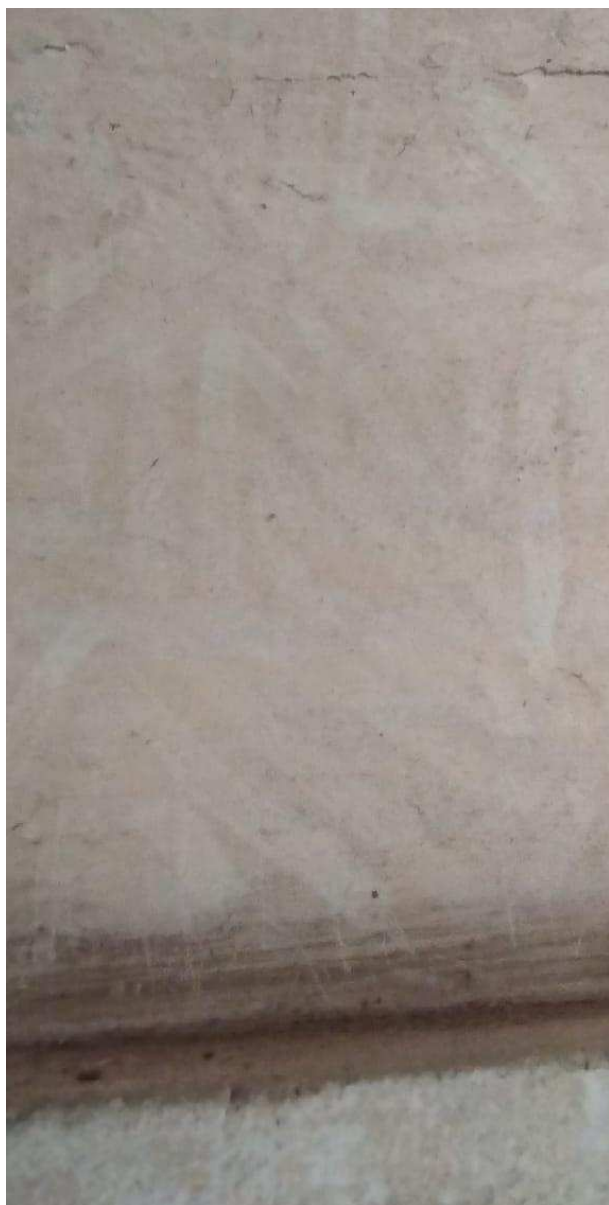
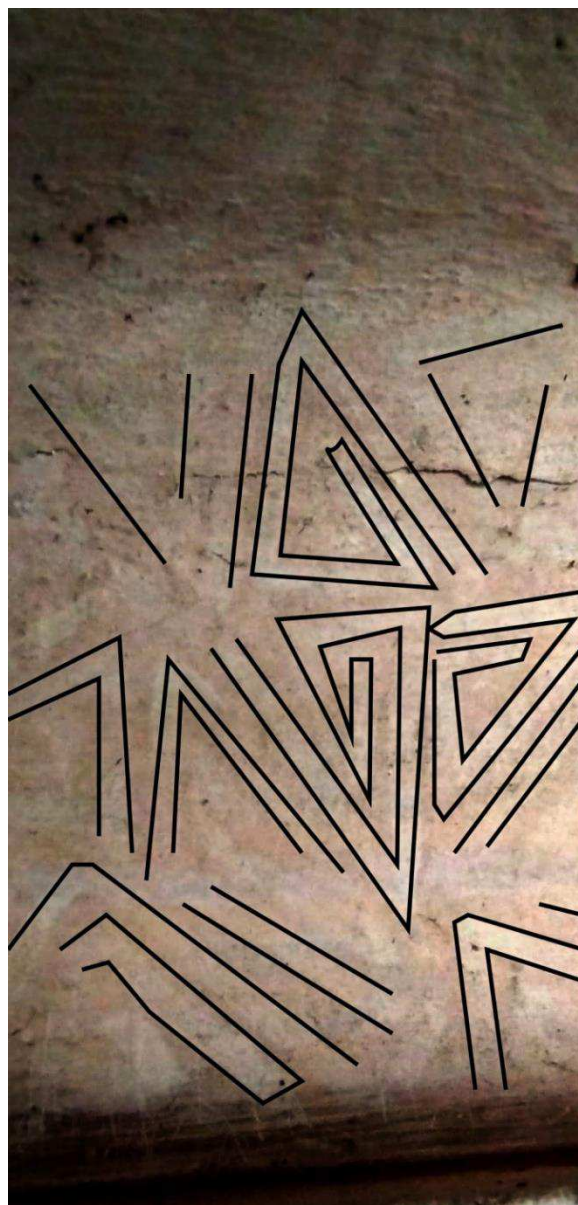
3.7.4. Odkrywka nr 4, zachowana szczątkowo polichromia fasety z motywem geometrycznym, ściana wschodnia

Obserwacje: Polichromie fasety wypłukane przez wodę opadową. Geometryczny wzór nieczytelny, widoczny jedynie zarys konturów. Warstwa tynku leżąca bezpośrednio na murze w kolorze kremowym. Tynk pokryty jest dwiema warstwami polichromii. Pierwsza warstwa pomalowana w jasnobłękitnym kolorze. Druga powłoka malarska nałożona na pobiałę wapienną z powtarzającym się motywem geometrycznym. Wtórna warstwa malarska utrzymana w tonacji złamanej czerwieni na jasnoróżowym tle
