PRZEBUDOWA, ODBUDOWA I REMONT BUDYNKU ZE ZMIANĄ SPOSOBU UŻYTKOWANIA NA BUDYNEK MUZEUM WRAZ Z BUDOWĄ SZMBA SZCZELNEGO O POJEMNOŚCI DO 10 M³ I NIEZBĘDNEJ INFRASTRUKTURY

- BIOZ
- UZGODNIENIE PRZECIWPOŻAROWE – PROJEKT ZAGOSPODAROWANIA TERENU, RZUT PRZYZIEMIA
- DECYZJA KONSERWATORA ZABYTKÓW
- PROGRAM BADAŃ KONSERWATORSKICH DLA REMONTU BUDYNKU DAWNEGO ZBÓRU MENNONICKIEGO W NOWYM WYMYŚLU
- SPRAWOZDANIE Z BADAŃ STRATYGRAFICZNYCH DLA REMONTU BUDYNKU DAWNEGO ZBÓRU MENNONICKIEGO W NOWYM WYMYŚLU
- OPINIA GEOTECHNICZNA
- PROTOKÓŁ PRZEGLĄDU HYDRANTÓW ZEWNĘTRZNYCH
- PISMO DOTYCZĄCE WYJAŚNIENIA ZAPISÓW MPZP
- MAPA ZASADNICZA

Program badań konserwatorskich dla przebudowy i remontu budynku dawnego zboru mennonickiego w Nowym Wymyśle

**Sprawozdanie z badań stratygraficznych
dla przebudowy i remontu budynku dawnego
zboru mennonickiego w Nowym Wymyśle**

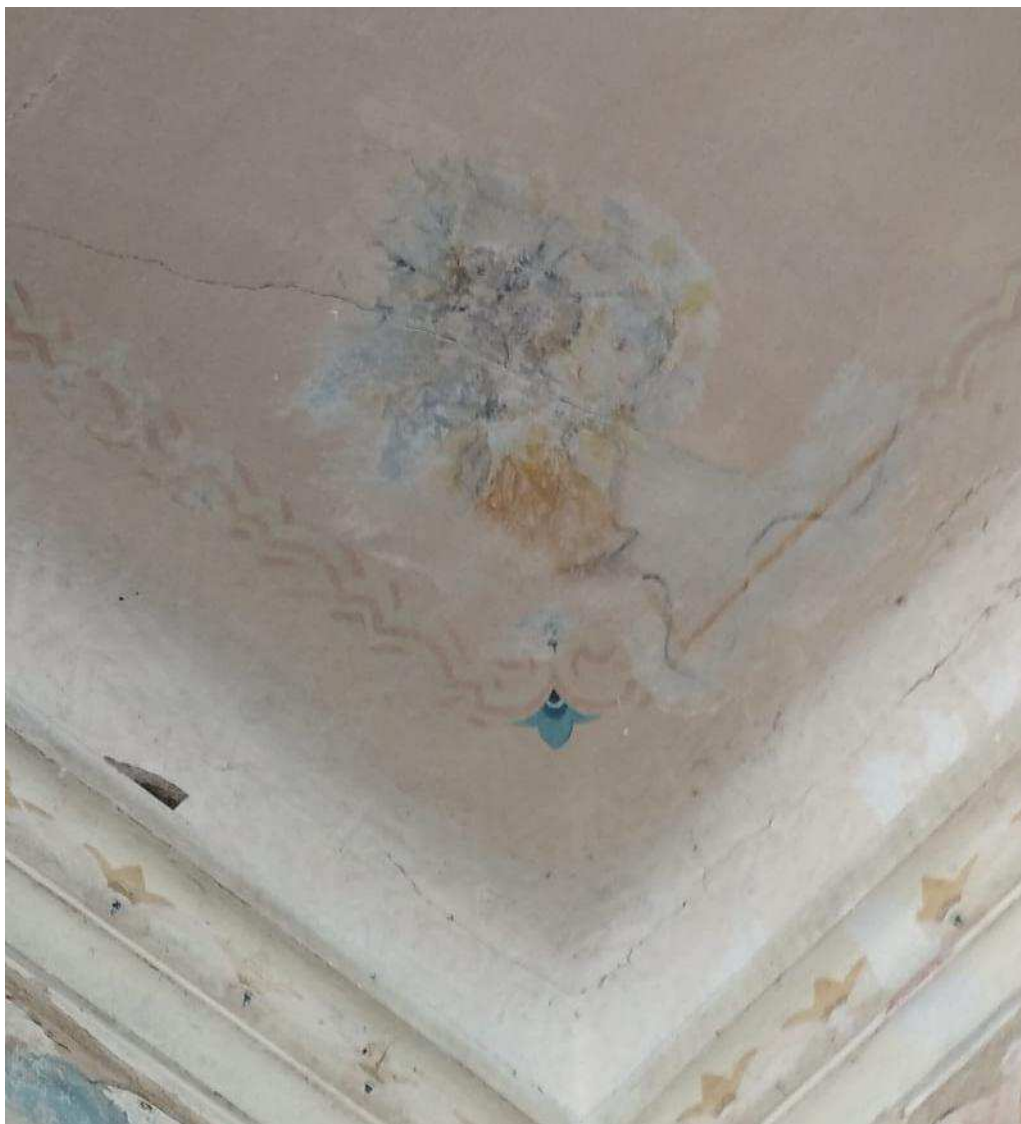
3.7.5. Odkrywka nr 5, fragment zachowanej pierwotnej dekoracji malarskiej sufitu, narożnik wschodnio-południowy.

Obserwacje: warstwy malarskie sufitu odspojone, podłoże spękanе. Polichromie wypłukane przez wodę opadową. Warstwa tynku leżąca bezpośrednio na murze w kolorze kremowym. Tynk pokryty jest dwiema warstwami polichromii. Tło pierwszej warstwy wymalowane w kolorze jasnobłękitnym. Krawędź sufitu z faseta zaakcentowana lamówką w kolorze ugru z jasnobłękitnym motywem wstęgi. W narożniku namalowany prawdopodobnie dzban z kwiatami. Druga powłoka malarska nałożona na pobiałę wapienną z motywem bordiury. Ornament oddzielający sufit od fasety w kolorze ciemnoróżowym na jasnoróżowym tle, zaakcentowany w narożniku błękitnym ornamentem floralnym.

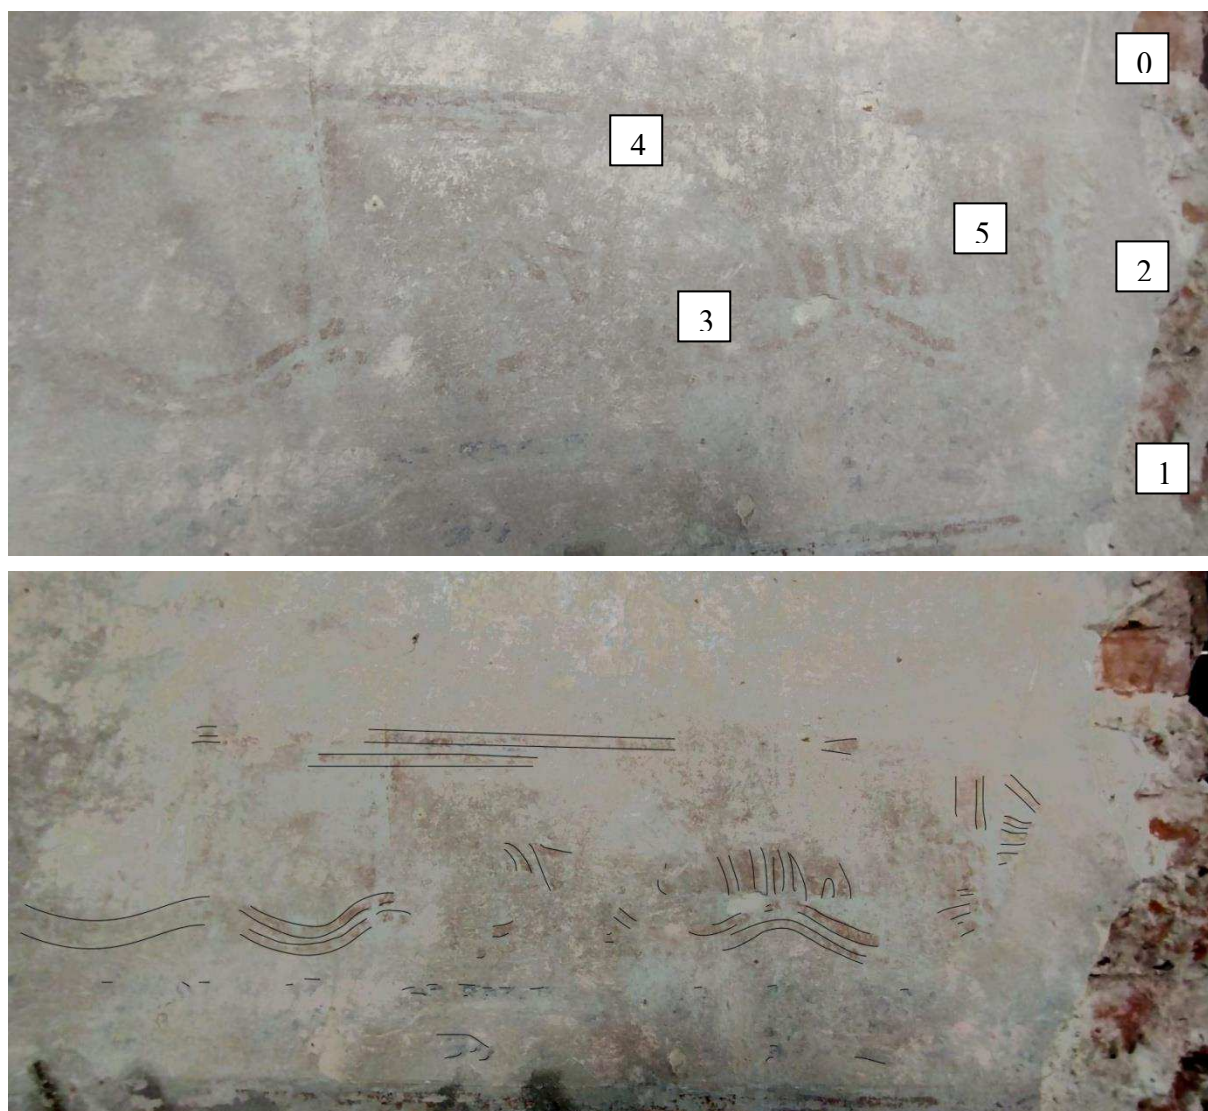
3.7.6. Odkrywka nr 6, fragment zachowanej pierwotnej polichromii na ścianie południowej

Obserwacje: Warstwa tynku oraz warstwa malarska bordiury w wielu miejscach wypłukane przez wodę opadową, o słabo czytelnym rysunku. Widoczne fragmenty muru ceglanego z cegły pełnej, ceramicznej, murowanej na zaprawie wapiennej, bądź wapienno-cementowej. Warstwa tynku leżąca bezpośrednio na murze w kolorze kremowym. Tynk pokryty jest dwiema warstwami farby, które uległy zniszczeniu i wypłukaniu pigmentu. Pierwszą warstwę wymalowano prawdopodobnie farbą wapienną w kolorze jasnobłękitnym. Na niej znajduje się bordiura z motywem geometrycznym w kolorze błękitnym i czerwonym. Druga wtórna powłoka malarska w kolorze różowym.
