**Badania konserwatorskie oraz wytyczne  
konserwatorskie dla remontu budynku dawnego zboru  
mennonickiego w Nowym Wymysłu**

## **Karta identyfikacyjna dokumentacji konserwatorskiej**

**Adres:** Nowe Wymysle, gm. Gąbin, woj. Mazowieckie, działka nr Ew. 262, jedn. Ew. 141906\_5 Gąbin

**Data budowy:** 1864

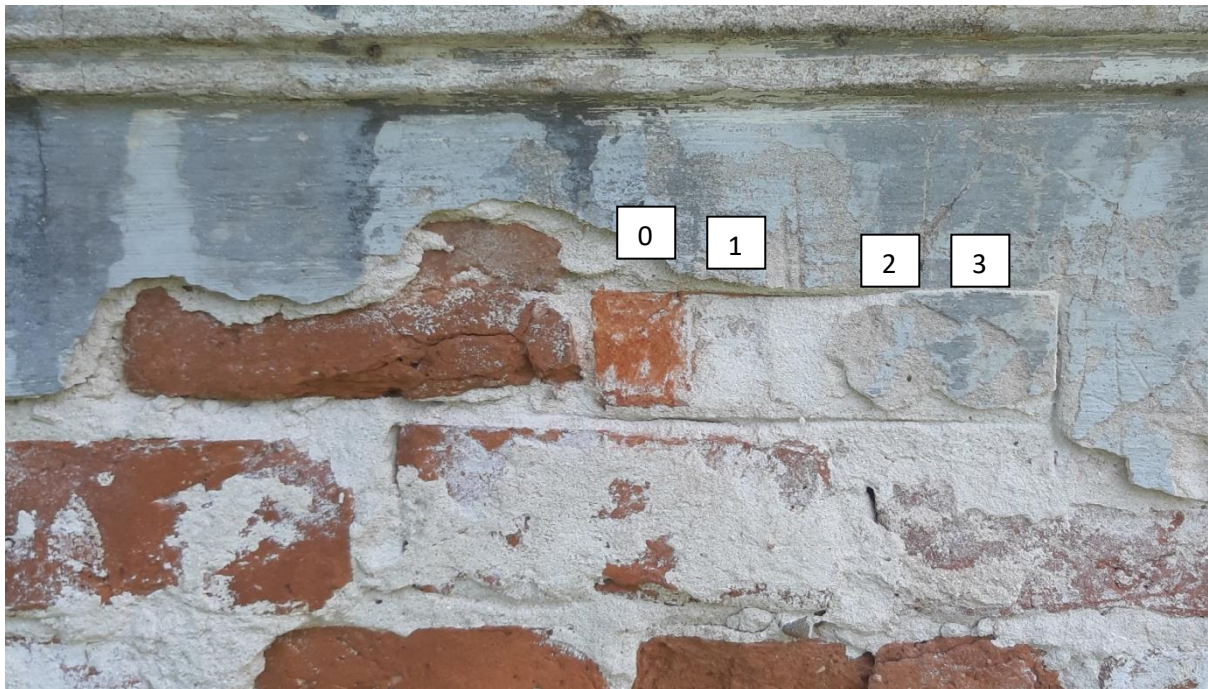
### 3. 1. 1. Odkrywka nr 1. Blenda okienna, elewacja zachodnia.

**Obserwacje:** warstwa tynku silnie odspojona, spękana, wypłukana przez wodę opadową. Widoczne fragmenty muru ceglanego z cegły pełnej, ceramicznej, murowanej na zaprawie wapiennej, bądź wapienno-cementowej. Warstwa tynku leżąca bezpośrednio na murze w kolorze białym. Tynk pokryty jest dwoma warstwami farby, które uległy daleko idącej destrukcji. Pierwsza warstwa jest w kolorze starej bieli, druga w kolorze szarym.

**Wnioski:** Ściany blend okiennych murowane z cegły ceramicznej, pełnej wypalanej z czerwonej gliny, murowane na zaprawie wapiennej z wypełniaczem z piasku. Tynkowane zaprawą mineralną wapienno-piaskową. Najstarsza powłoka malarska w kolorze starej bieli, zbliżonym do koloru z palety Keim Exclusiv nr 9298, nr 9339 lub z wzornika firmy Remmers Alt Weiß.

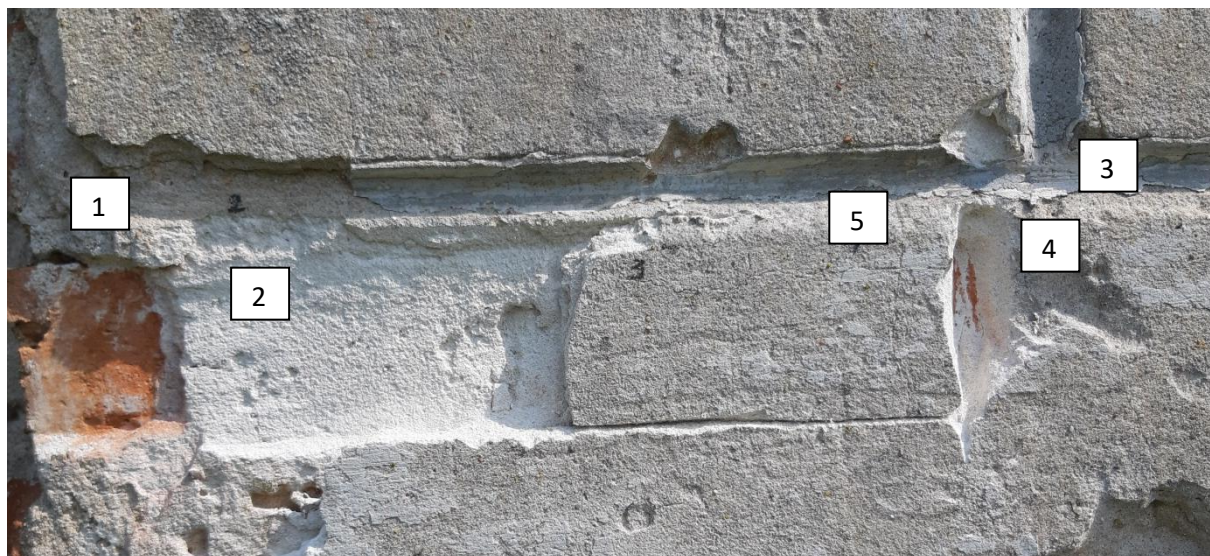
### 3. 1. 2. Odkrywka nr 2. Pilaster, elewacja zachodnia

**Obserwacje:** warstwa boniowania w partiach pilastrów silnie odspojona, spękana, wypłukana przez wodę opadową. Widoczne fragmenty muru ceglanego z cegły pełnej, ceramicznej, murowanej na zaprawie wapiennej, bądź wapienno-cementowej. Warstwa tynku leżąca bezpośrednio na murze w kolorze białym. Tynk pokryty jest trzema warstwami farby, które uległy daleko idącej destrukcji. Pierwsza warstwa jest w kolorze starej bieli, druga w kolorze szarym, a trzecia o kilka tonów jaśniejsza od poprzedniej.

**Wnioski:** Ściany pilastrów murowane z cegły ceramicznej, pełnej wypalanej z czerwonej gliny, murowane na zaprawie wapiennej z wypełniaczem z piasku. Tynkowane zaprawą mineralną wapienno-piaskową. Najstarsza powłoka malarska w kolorze starej bieli, zbliżonym do koloru z palety Keim Exclusiv nr 9298, nr 9339 lub z wzornika firmy Remmers w kolorze Alt Weiß.

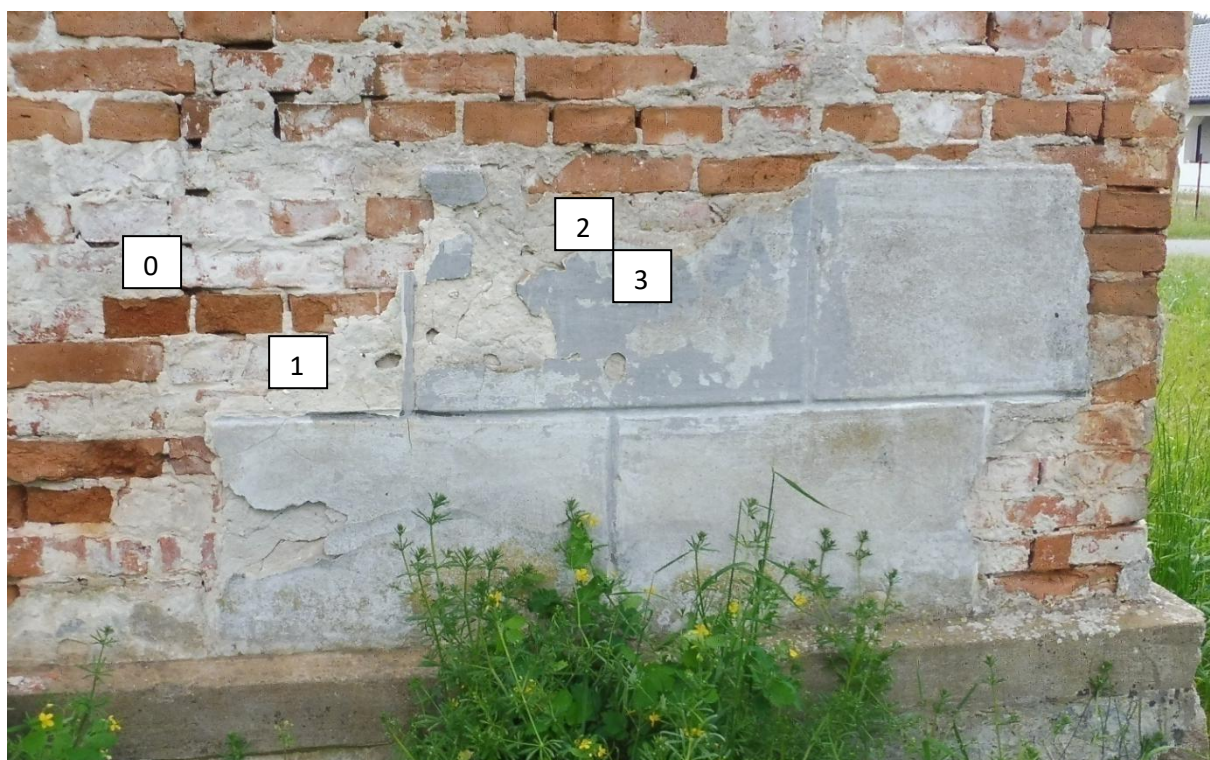
#### 3.2.1. Odkrywka nr 1, fragment tynku ściany, elewacja północna

**Obserwacje:** warstwa boniowania podobnie jak na elewacji zachodniej silnie odspojona, spękana, wypłukana przez wodę opadową. Widoczne fragmenty muru ceglanego z cegły

pełnej, ceramicznej, murowanej na zaprawie wapiennej, bądź wapienno-cementowej. Warstwa tynku leżąca bezpośrednio na murze w kolorze białym. Tynk pokryty jest dwiema warstwami farby, które uległy daleko idącej destrukcji. Pierwsza warstwa jest w kolorze starej bieli a druga w kolorze szarym.

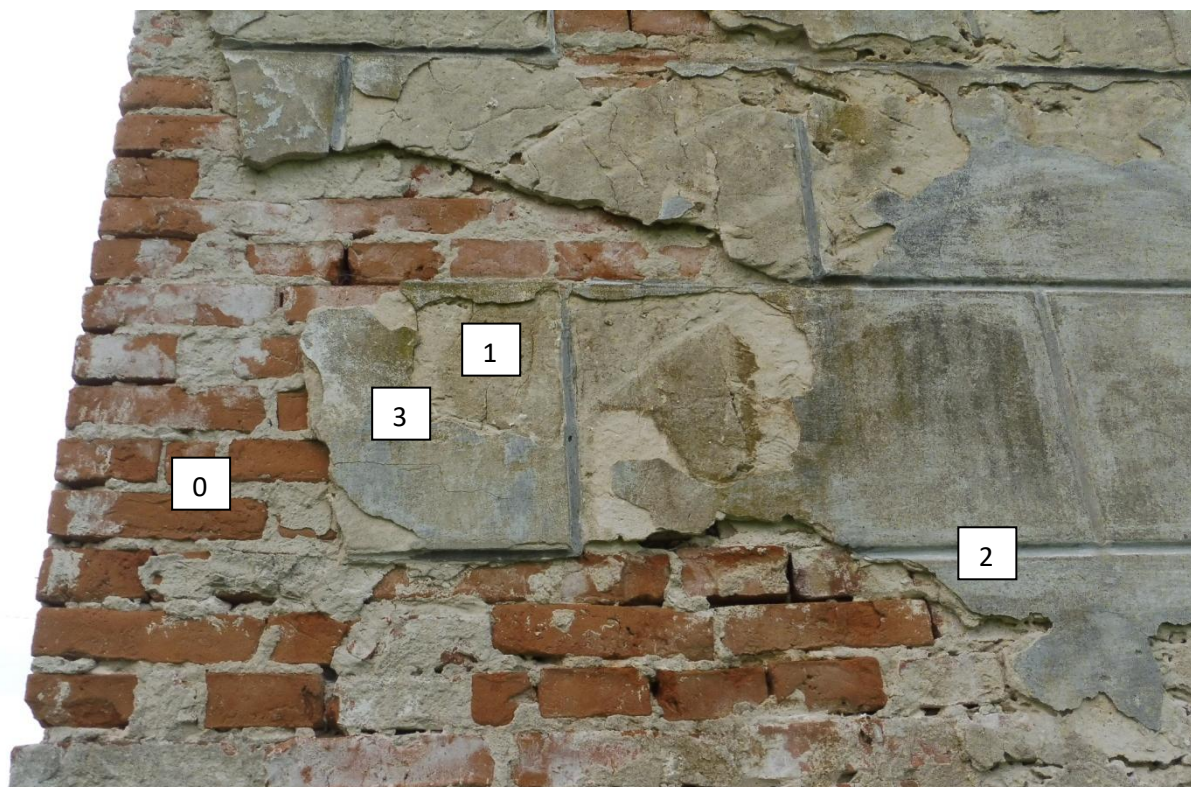
### 3.2.2. Odkrywka nr 2, fragment wypraw tynkarskich, elewacja północna

**Obserwacje:** warstwa boniowania w narożniku wschodnim elewacji, podobnie jak w narożniku zachodnim, silnie odspojona, spękana, wypłukana przez wodę opadową. Powierzchnia tynków porażona grzybami, widoczne wykwity na fragmentach tynku. Mur ceglany wymurowany z cegły pełnej, ceramicznej na zaprawie wapiennej, bądź wapienno-cementowej. Warstwa tynku leżąca bezpośrednio na murze w kolorze białym. Tynk pokryty jest dwiema warstwami farby, które uległy daleko idącej destrukcji. Pierwsza warstwa jest w kolorze starej bieli a druga w kolorze szarym.

**Wnioski:** Ściany elewacji północnej, murowane z cegły ceramicznej, pełnej wypalanej z czerwonej gliny, spoinowane zaprawą wapienną z wypełniaczem z piasku. Tynkowane zaprawą mineralną wapienno-piaskową. Najstarsza powłoka malarska w kolorze starej bieli, zbliżonym do koloru z palety Keim Exclusiv nr 9298, nr 9339 lub z wzornika firmy Remmers w kolorze Alt Weiß.

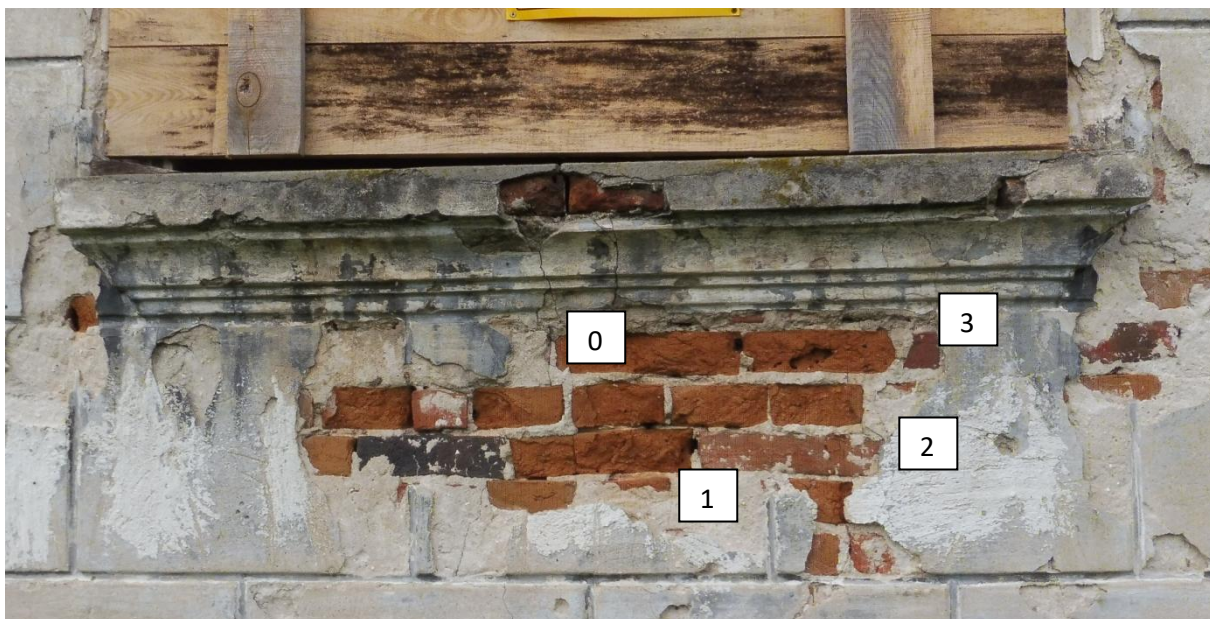
#### 3.3.1. Odkrywka nr 1, fragment tynku ściany, elewacja wschodnia

**Obserwacje:** warstwa boniowania podobnie jak na pozostałych elewacjach, silnie odspojona, spękana, wypłukana przez wodę opadową. Widoczne fragmenty muru ceglanego z cegły pełnej, ceramicznej, murowanej na zaprawie wapiennej, bądź wapienno-cementowej. Warstwa tynku leżąca bezpośrednio na murze w kolorze białym. Tynk pokryty jest dwiema warstwami farby, które uległy daleko idącej destrukcji. Warstwy wypraw mineralnych pokryte miejscami czarnym nagarem. Pierwsza warstwa jest w kolorze starej bieli a druga w kolorze szarym.

**Wnioski:** Ściany elewacji wschodniej, murowane z cegły ceramicznej, pełnej wypalanej z czerwonej gliny, spoinowane zaprawą wapienną z wypełniaczem z piasku. Tynkowane zaprawą mineralną wapienno-piaskową. Najstarsza powłoka malarska w kolorze starej bieli, zbliżonym do koloru z palety Keim Exclusiv nr 9298, nr 9339 lub z wzornika firmy Remmers w kolorze Alt Weiß.

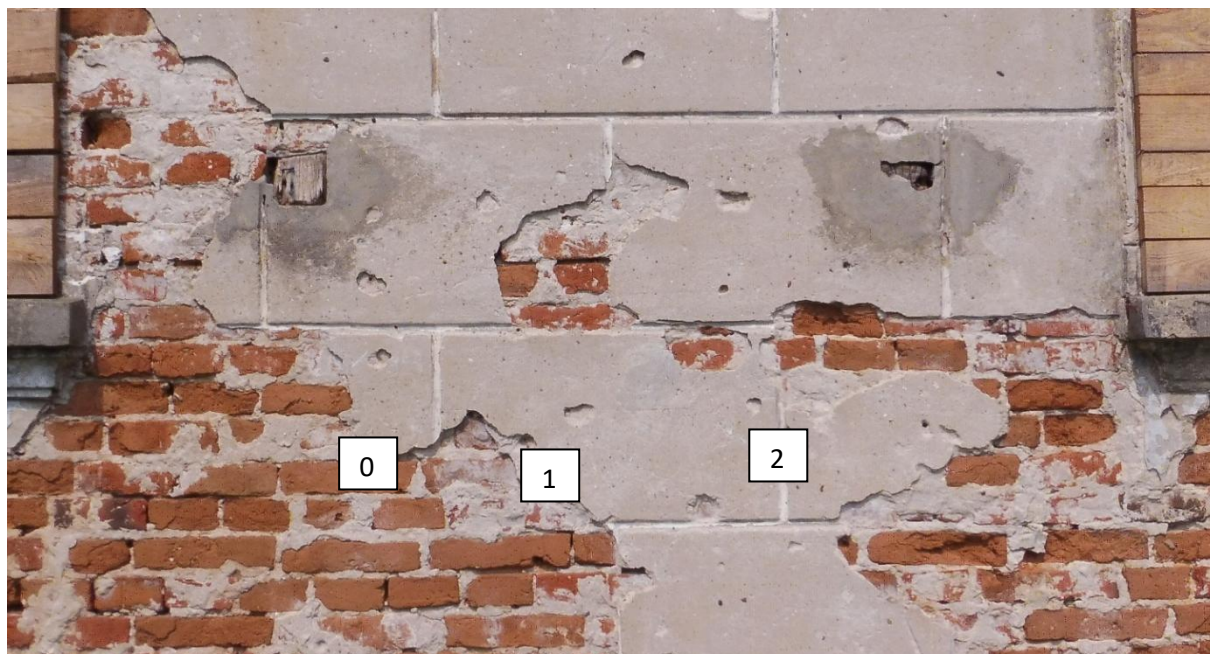
### 3.4.1. Odkrywka nr 1, fragment wypraw tynkarskich, elewacja południowa

**Obserwacje:** warstwa boniowania podobnie jak na pozostałych elewacjach, silnie odspojona, spękana, wypłukana przez wodę opadową. Widoczne fragmenty muru ceglanego z cegły pełnej, ceramicznej, murowanej na zaprawie wapiennej, bądź wapienno-cementowej. Warstwa tynku leżąca bezpośrednio na murze jest w kolorze białym. Tynk pokryty jest jedną warstwą farby, która uległa daleko idącej destrukcji i widoczna jest wyłącznie w wycięciach boniowania. Oryginalna powłoka malarska jest w kolorze starej bieli.

**Wnioski:** Ściany elewacji południowej, murowane z cegły ceramicznej, pełnej wypalanej z czerwonej gliny, spoinowane zaprawą wapienną z wypełniaczem z piasku. Tynkowane zaprawą mineralną wapienno-piaskową. Powłoka malarska w kolorze starej bieli, zbliżonym do koloru z palety Keim Exclusiv nr 9298, nr 9339 lub z wzornika firmy Remmers w kolorze Alt Weiß.

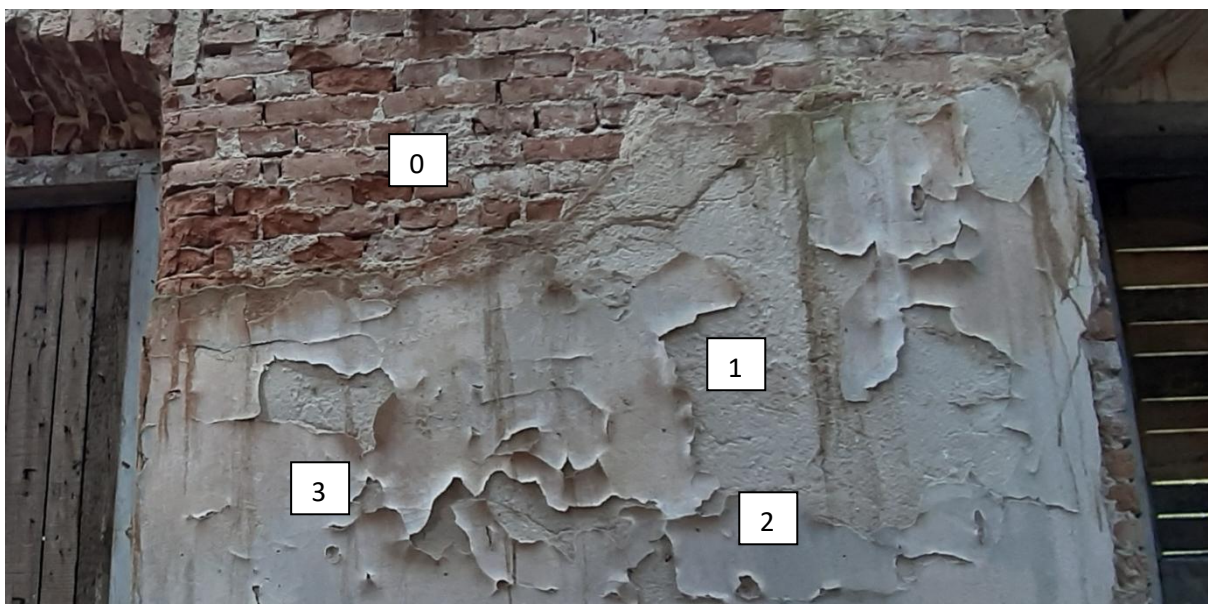
3.5.1. Odkrywka nr 1, fragment wypraw tynkarskich ściana północna.

**Obserwacje:** warstwy wypraw tynkarskich, silnie odspojone, spękanе, wypłukane przez wodę opadową. Widoczne fragmenty muru ceglanego z cegły pełnej, ceramicznej, murowanej na zaprawie wapiennej, bądź wapienno-cementowej. Warstwa tynku leżąca bezpośrednio na

murze w kolorze kremowym. Tynk pokryty jest dwiema warstwami farby, które uległy zniszczeniu i wypłukaniu pigmentu. Pierwszą warstwę wymalowano prawdopodobnie farbą wapienną w kolorze jasnobłękitnym. Druga powłoka malarska wymalowana farbą klejową w kolorze różowym.

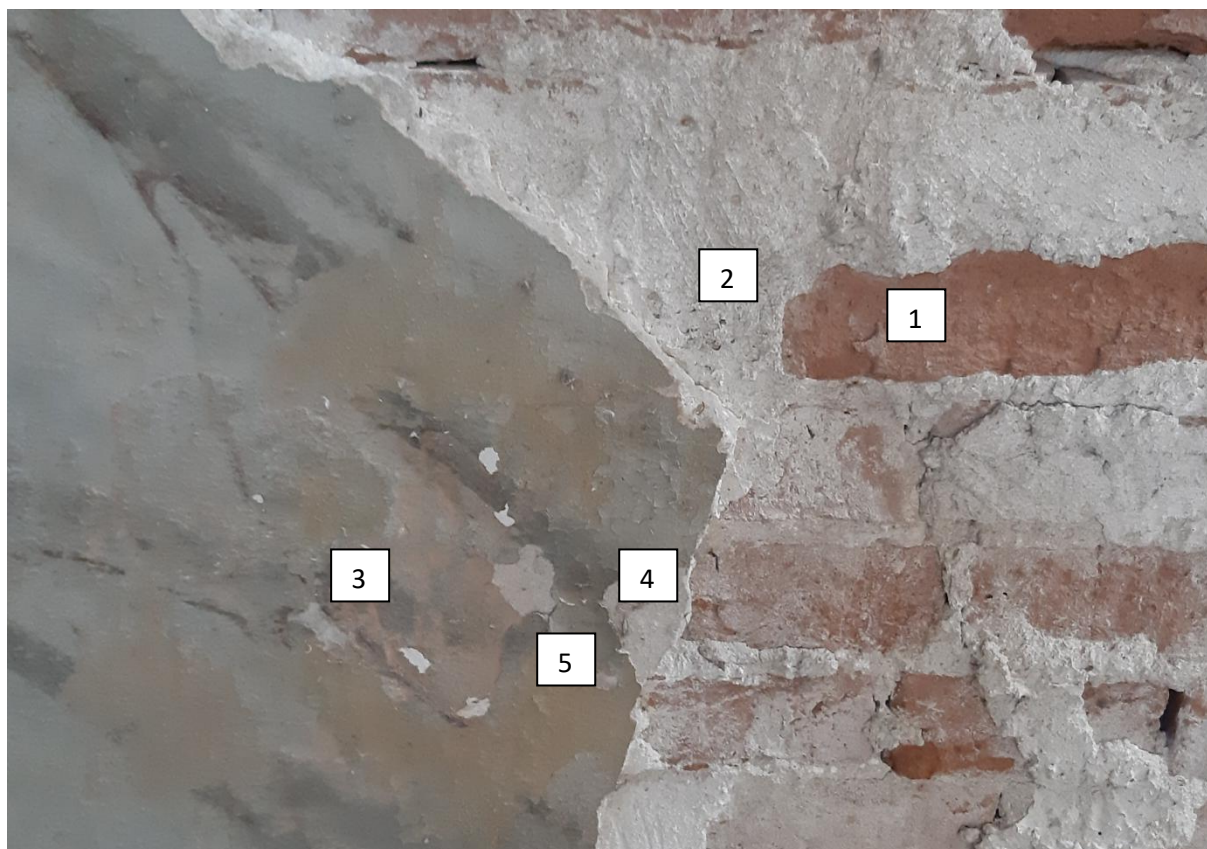
### 3.5.2. Odkrywka nr 2, fragment lamperii z marmoryzacją, ściana północna

**Obserwacje:** Warstwa tynku oraz warstwy malarskie pasa lamperii silnie odspojone, spękanne, w wielu miejscach wypłukane wodę opadową. Widoczne fragmenty muru ceglanego

z cegły pełnej, ceramicznej, murowanej na zaprawie wapiennej, bądź wapienno-cementowej. Warstwa tynku leżąca bezpośrednio na murze w kolorze kremowym. Tynk pokryty jest dwiema warstwami farby, które uległy zniszczeniu i wypłukaniu pigmentu. Pierwszą warstwę wymalowano prawdopodobnie farbą wapienną w kolorze ugru. Druga powłoka malarska imitująca marmur wymalowana farbą o spoiwie olejnym w kolorach szarym, zielonym i czarnym.

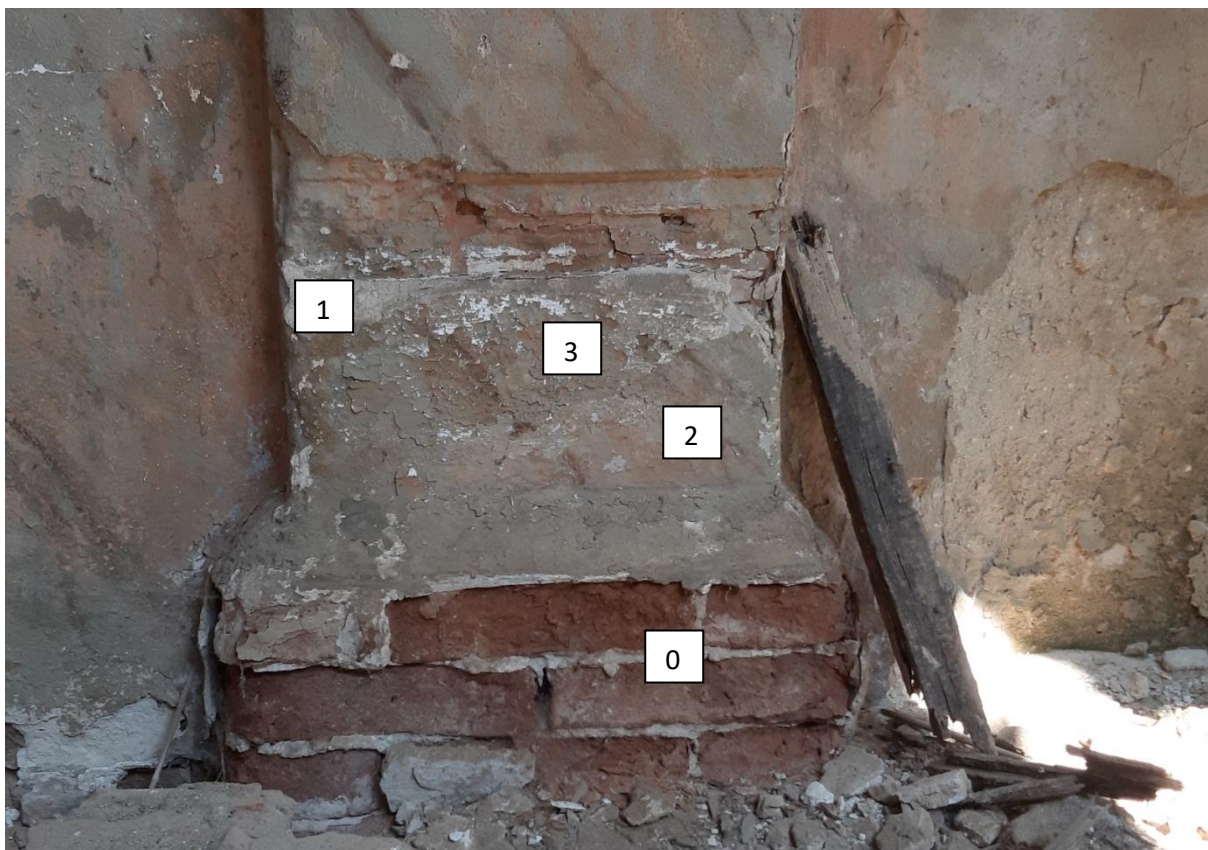
3.6.1. Odkrywka nr 1. Fragment bazy kapiteła z dekoracją malarską, ścianka działowa od strony zachodniej.

**Obserwacje:** Warstwa tynku pilastra oraz dekoracja malarska silnie odspojone, spękanе, w wielu miejscach wypłukane wodę opadową. Widoczne fragmenty muru ceglanego z cegły pełnej, ceramicznej, murowanej na zaprawie wapiennej, bądź wapienno-cementowej. Wierzchnia warstwa cegieł zmurszała. Tynk leżący bezpośrednio na murze jest w kolorze kremowym, pokryty jest dwiema warstwami farby. Pierwszą warstwę wymalowano prawdopodobnie farbą wapienną w kolorze ugru. Druga powłoka malarska imitująca marmur wymalowana farbą o spoiwie olejnym w kolorach szarym, zielonym i czarnym.

**Wnioski:** Pilastry ścianki działowe od strony zachodniej, murowane analogicznie do ściany z cegły ceramicznej, pełnej wypalanej z czerwonej gliny, spoinowanej zaprawą wapienną z wypełniaczem z piasku. Pilastry i ścianka tynkowane zaprawą mineralną wapienno-piaskową. Najstarsza powłoka malarska w kolorze ciemnego ugru, zbliżonym do koloru z palety Keim Exklusiv nr 9090, lub z wzornika firmy Remmers w kolorze Ocker 03-3.

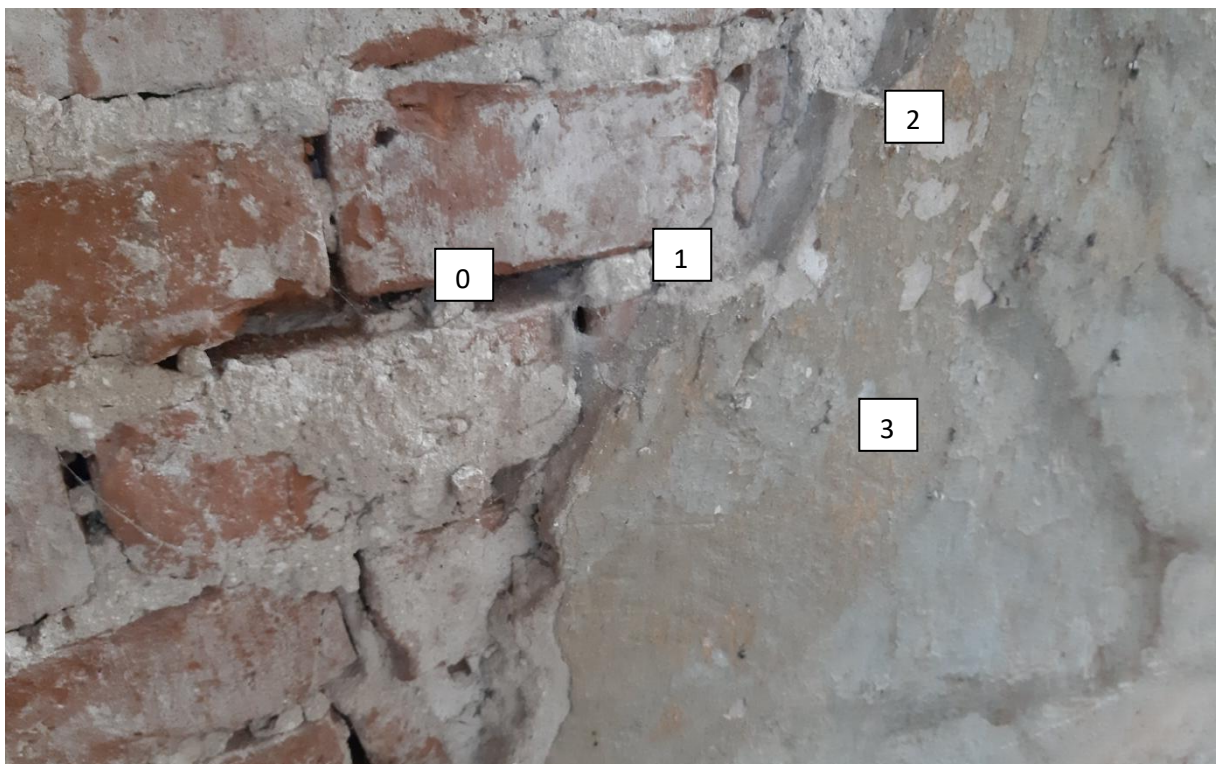
3.7.1. Odkrywka nr 1, fragment lamperii z marmoryzacją, ściana wschodnia.

**Obserwacje:** Warstwa tynku oraz warstwy malarskie pasa lamperii silnie odspojone, spękań, w wielu miejscach wypłukane wodą opadową. Widoczne fragmenty muru ceglanego z cegły pełnej, ceramicznej, murowanej na zaprawie wapiennej, bądź wapienno-cementowej. Warstwa tynku leżąca bezpośrednio na murze w kolorze kremowym. Tynk pokryty jest dwiema warstwami farby, które uległy zniszczeniu i wypłukaniu pigmentu. Pierwszą warstwę wymalowano prawdopodobnie farbą wapienną w kolorze ugru. Druga powłoka malarska imitująca marmur wymalowana farbą o spoiwie olejnym w kolorach szarym, zielonym i czarnym.

**Wnioski:** Ściana wschodnia, murowana z cegły ceramicznej, pełnej wypalanej z czerwonej gliny, spoinowana zaprawą wapienną z wypełniaczem z piasku. Tynkowana zaprawą mineralną wapienno-piaskową. Najstarsza powłoka malarska w kolorze ciemnego ugru, zbliżonym do koloru z palety Keim Exclusiv nr 9090, lub z wzornika firmy Remmers w kolorze Ocker 03-3.

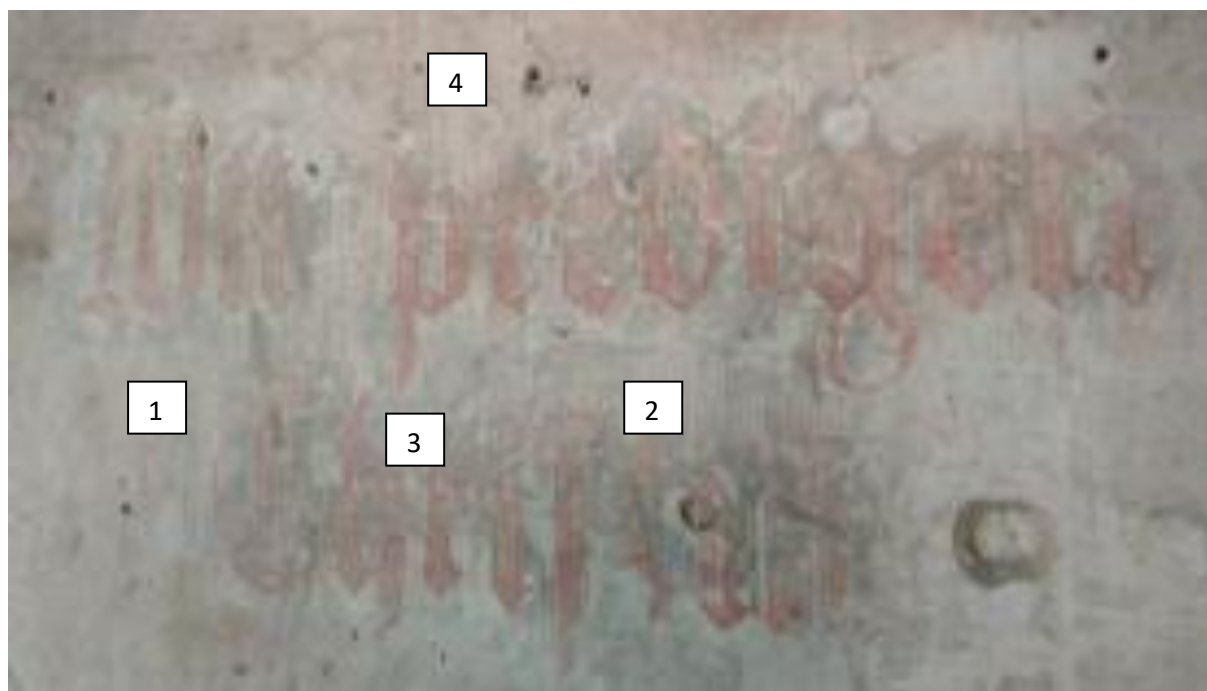
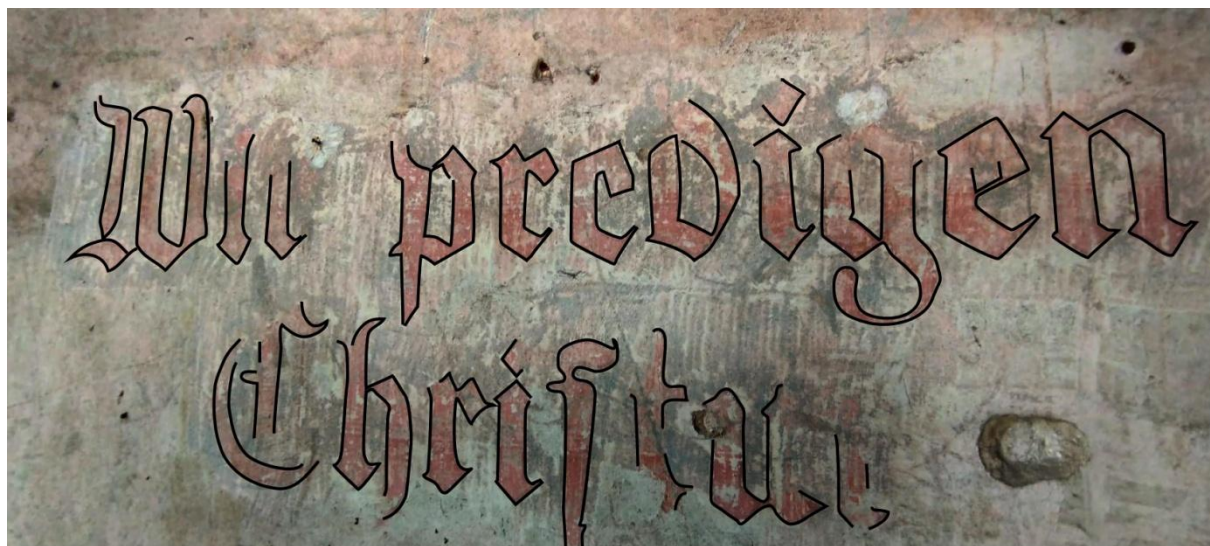
3.7.2. Odkrywka nr 2, napis na ścianie w strefie międzyokiennej, ściana wschodnia.

**Obserwacje:** warstwy wypraw tynkarskich, silnie odspojone, spękanе, wypłukane przez wodę opadową. Widoczne fragmenty muru ceglanego z cegły pełnej, ceramicznej, murowanej na zaprawie wapiennej, bądź wapienno-cementowej. Warstwa tynku leżąca bezpośrednio na murze w kolorze kremowym. Tynk pokryty jest dwiema warstwami farby, które uległy zniszczeniu i wypłukaniu pigmentu. Pierwszą warstwę wymalowano prawdopodobnie farbą wapienną w kolorze jasnoblękitnym. Druga powłoka malarska wymalowana farbą klejową w kolorze różowym. W pasie międzyokiennym widoczny jest napis w języku niemieckim: „Wir predigen Christum”, namalowany prawdopodobnie farbą wapienną w kolorze różowym.

**Wnioski:** Ściana wschodnia, murowana z cegły ceramicznej, pełnej wypalanej z czerwonej gliny, spoinowana zaprawą wapienną z wypełniaczem z piasku. Tynkowana zaprawą mineralną wapienno-piaskową. Najstarsza powłoka malarska w kolorze błękitnym, zbliżonym do koloru z palety Keim Exclusiv nr 9490, lub z wzornika firmy Remmers w kolorze Dunkelblau 21-4, na którym namalowano napis w kolorze różowym, zbliżonym do koloru z palety Keim Exclusiv nr 9166, lub z wzornika firmy Remmers w kolorze Engischrot, nr 06-4, bądź ton 06-5.

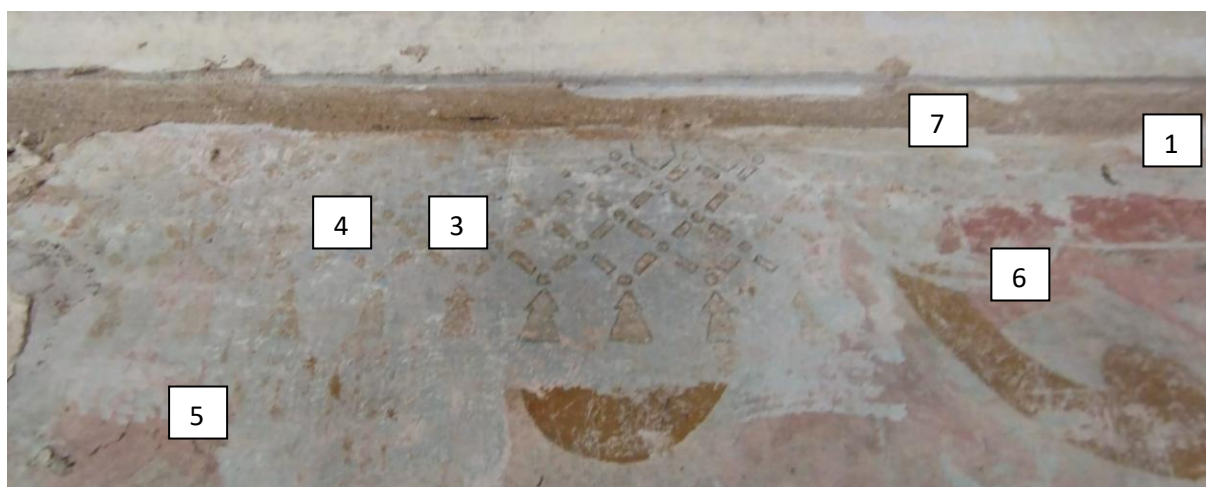
3.7.3. Odkrywka nr 3. Fragment odkrytej pierwotnej polichromii pod gzymsem na ścianie wschodniej

**Obserwacje:** warstwy malarskie silnie odspojone, podłoże spękanе. Wzdłuż ściany, pod gzymsem polichromie uszkodzone zostały wtórnymi reperacjami z zaprawy cementowo-wapiennej, przykrywającymi instalację elektryczną. Polichromie wypłukane przez wodę opadową. Widoczne fragmenty muru ceglanego z cegły pełnej, ceramicznej, murowanej na zaprawie wapiennej, bądź wapienno-cementowej. Warstwa tynku leżąca bezpośrednio na murze w kolorze kremowym. Tynk pokryty jest dwiema warstwami polichromii. Pierwszą warstwę stanowi pas z geometrycznym ornamentem w kolorze ugru na błękitnym tle. Druga powłoka malarska nałożona na pobiałę wapienną z powtarzającym się wzorem stylizowanych plakiet i lilijek. Wtórna warstwa malarska utrzymana w tonacji ugru, odcieni różu i błękitu na jasnoróżowym tle.

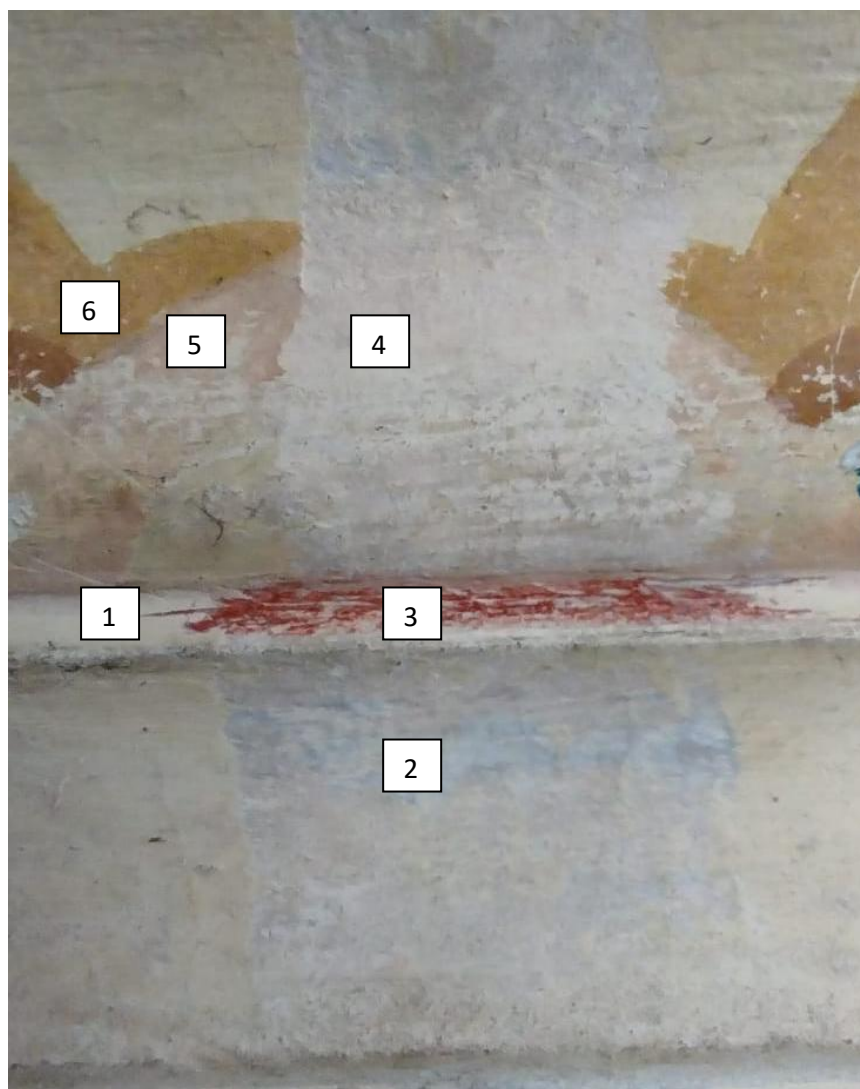
#### 3.7. 4. Odkrywka nr 4. Fragment wtórnej dekoracji malarskiej na gzymsie, ściana wschodnia

**Obserwacje:** warstwy malarskie gzymsu odspojone, podłoże spękanе. Polichromie wypłukane przez wodę opadową. Warstwa tynku leżąca bezpośrednio na murze w kolorze kremowym. Tynk pokryty jest dwiema warstwami polichromii. Pierwszą warstwę stanowi jasnobłękitne wymalowanie na gładko z czerwoną lamówką. Druga powłoka malarska nałożona na pobiałę wapienną z powtarzającym się motywem floralnym. Wtórna warstwa malarska utrzymana w tonacji ugru, brązu i błękitu na jasnoróżowym tle.

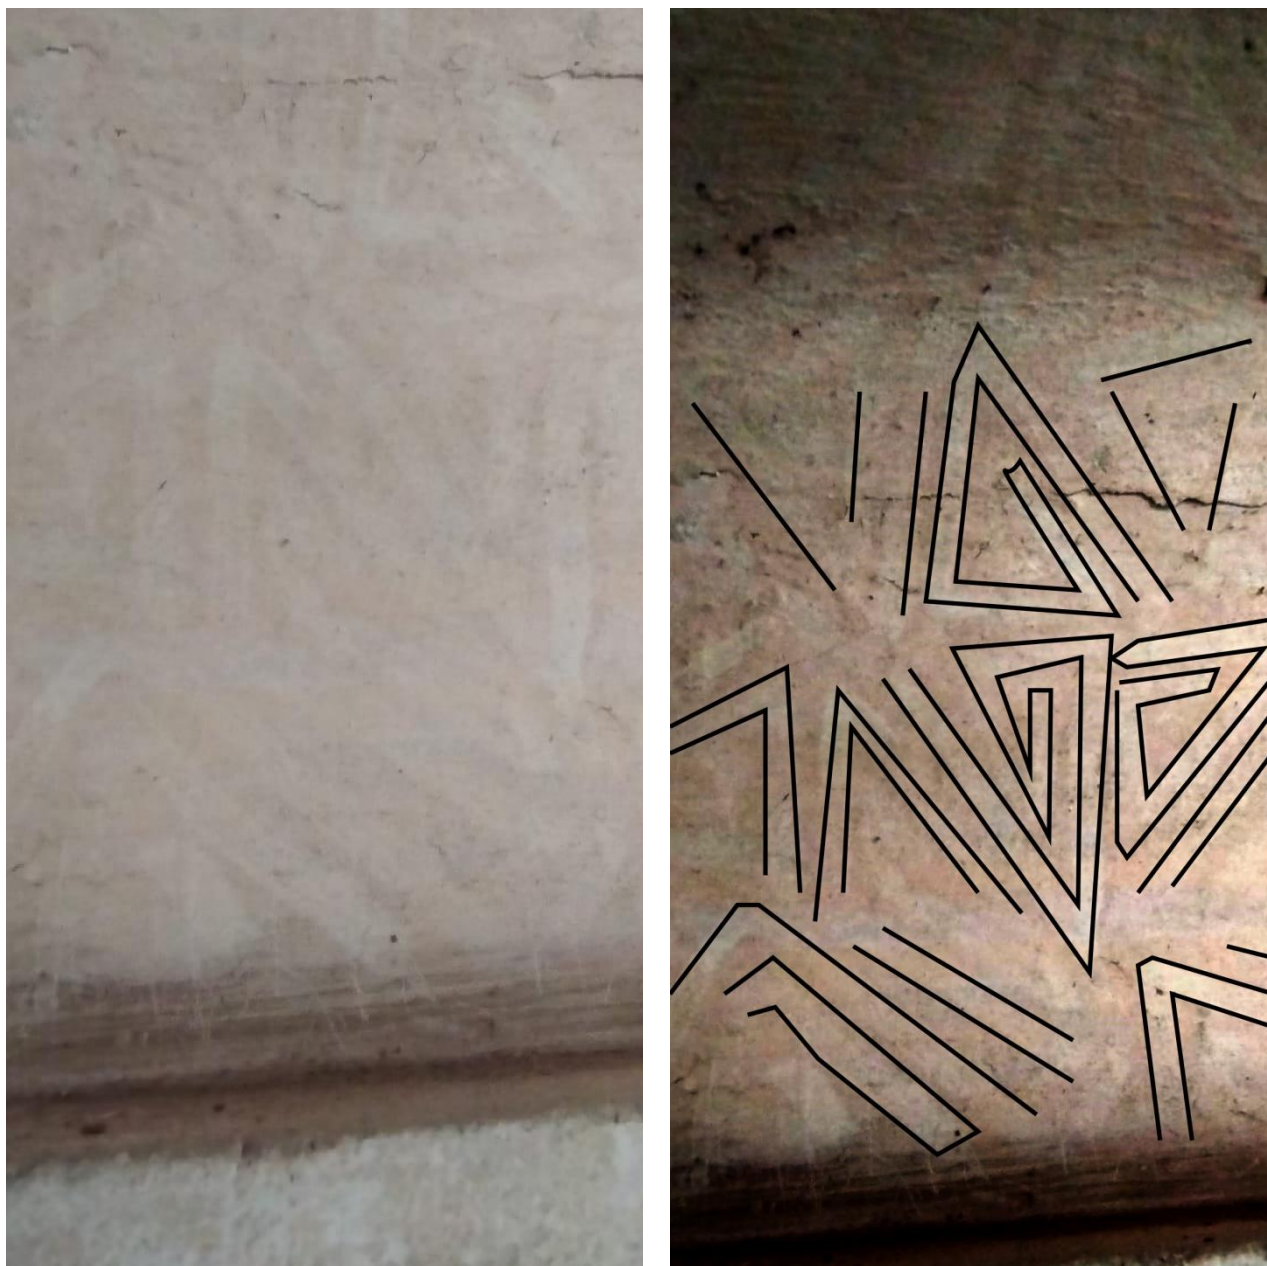
3.7.4. Odkrywka nr 4, zachowana szczątkowo polichromia fasety z motywem geometrycznym, ściana wschodnia

**Obserwacje:** Polichromie fasety wypłukane przez wodę opadową. Geometryczny wzór nieczytelny, widoczny jedynie zarys konturów. Warstwa tynku leżąca bezpośrednio na murze w kolorze kremowym. Tynk pokryty jest dwiema warstwami polichromii. Pierwsza warstwa pomalowana w jasnobłękitnym kolorze. Druga powłoka malarska nałożona na pobiałę wapienną z powtarzającym się motywem geometrycznym. Wtórna warstwa malarska utrzymana w tonacji złamanej czerwieni na jasnoróżowym tle

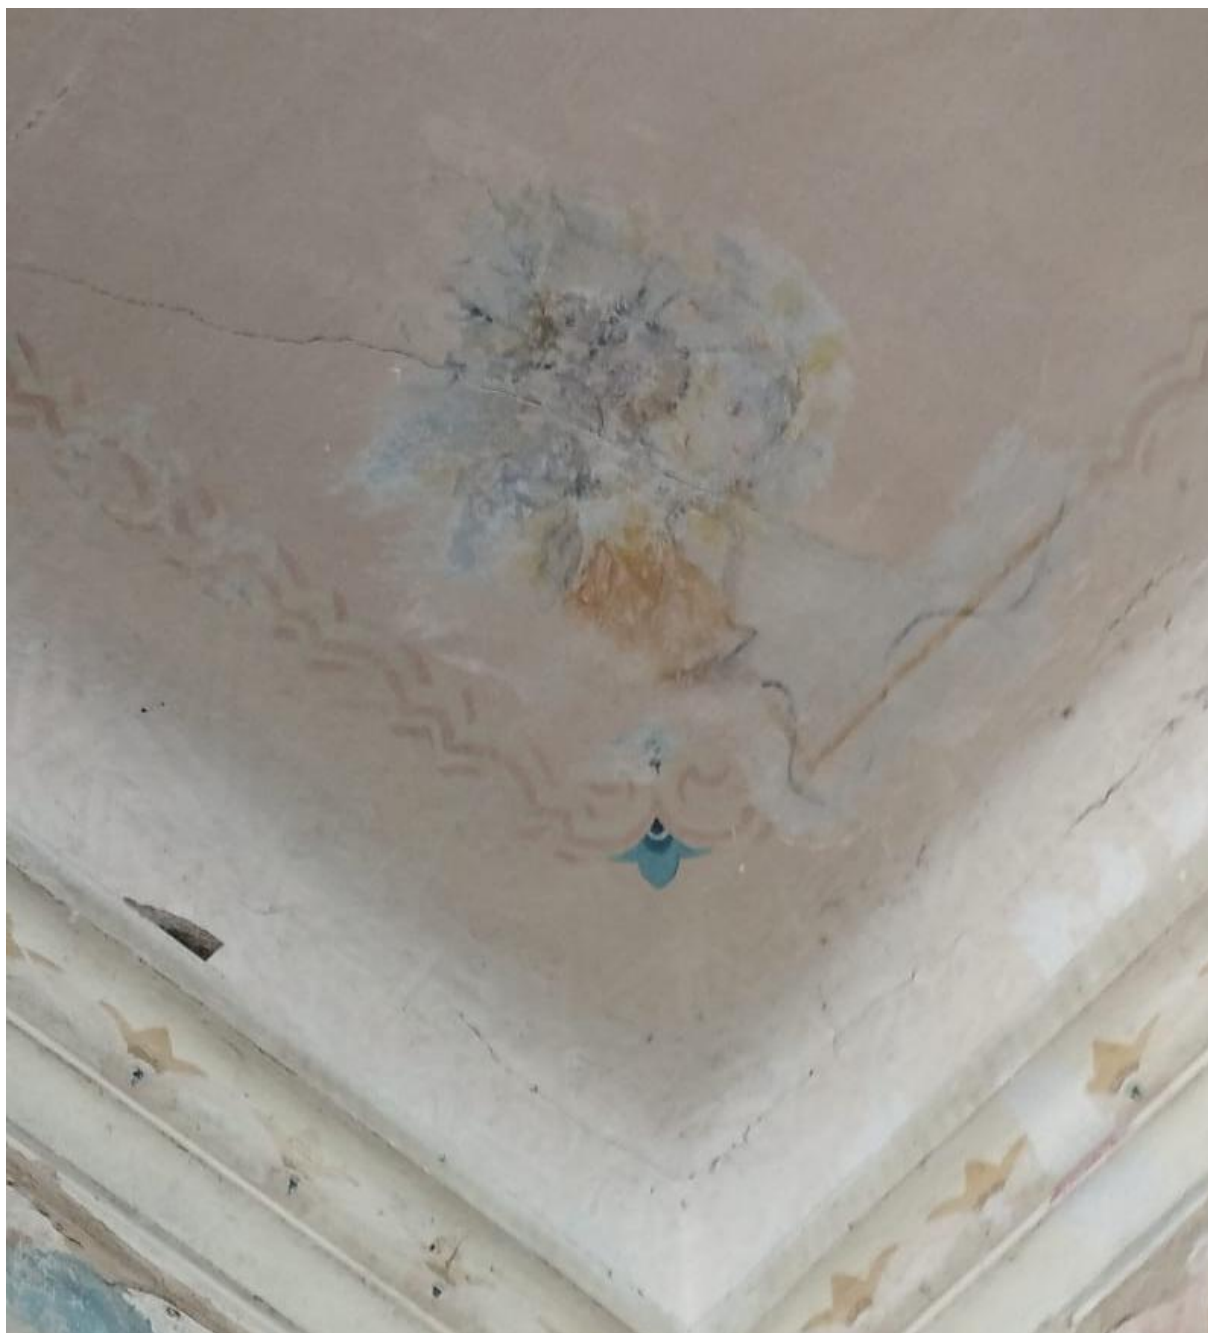
3.7.5. Odkrywka nr 5, fragment zachowanej pierwotnej dekoracji malarskiej sufitu, narożnik wschodnio-południowy.

**Obserwacje:** warstwy malarskie sufitu odspojone, podłoże spękane. Polichromie wypłukane przez wodę opadową. Warstwa tynku leżąca bezpośrednio na murze w kolorze kremowym. Tynk pokryty jest dwiema warstwami polichromii. Tło pierwszej warstwy wymalowane w kolorze jasnobłękitnym. Krawędź sufitu z faseta zaakcentowana lamówką w kolorze ugru z jasnobłękitnym motywem wstęgi. W narożniku namalowany prawdopodobnie dzban z kwiatami. Druga powłoka malarska nałożona na pobiałę wapienną z motywem bordiury. Ornament oddzielający sufit od fasety w kolorze ciemnoróżowym na jasnoróżowym tle, zaakcentowany w narożniku błękitnym ornamentem floralnym.

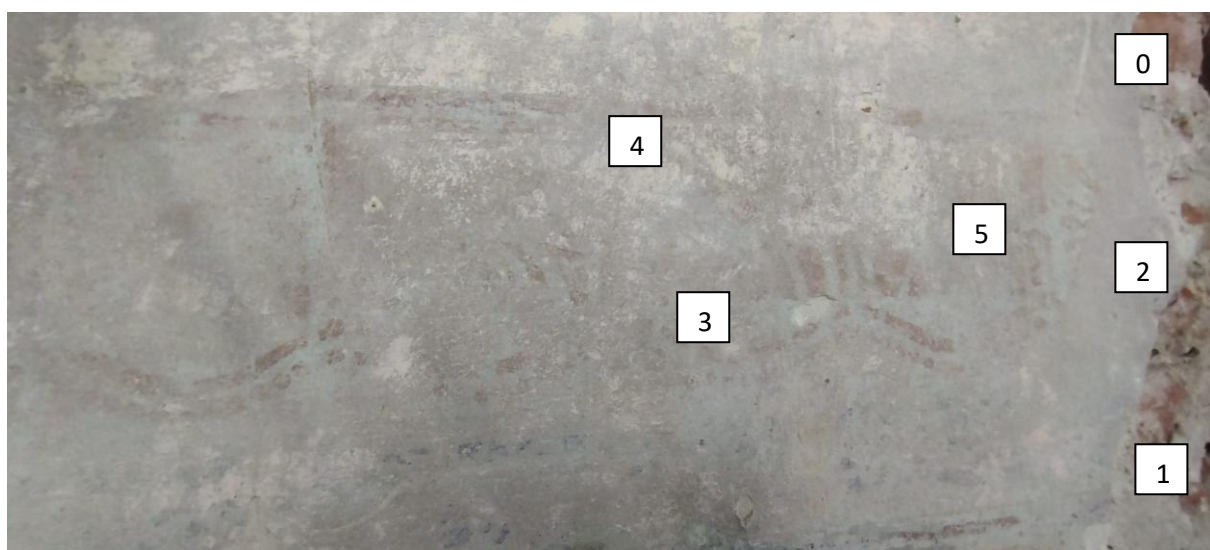
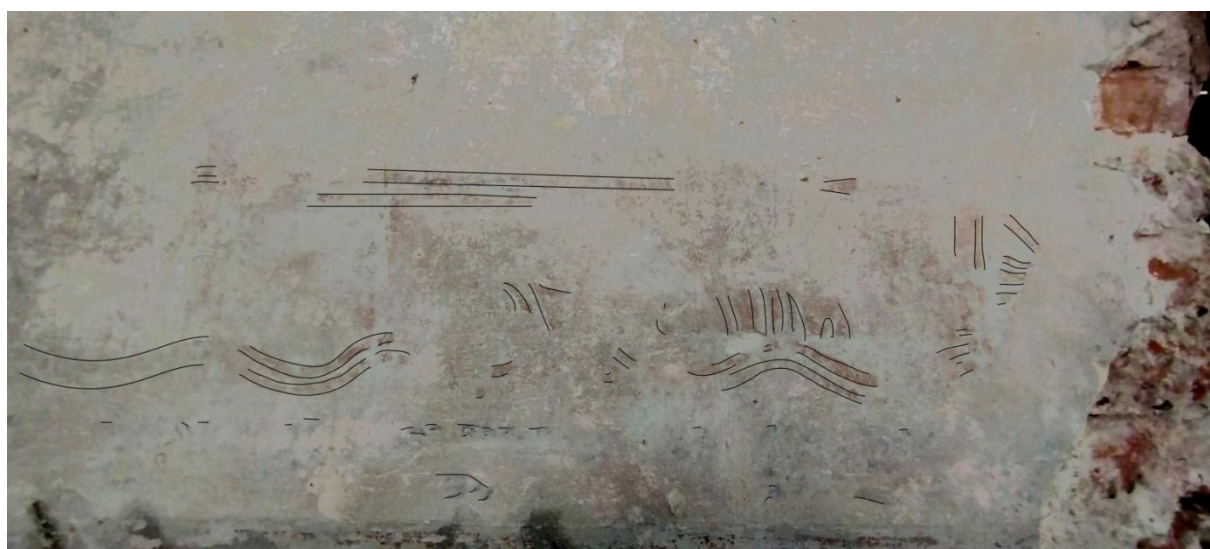
### 3.7.6. Odkrywka nr 6, fragment zachowanej pierwotnej polichromii na ścianie południowej

**Obserwacje:** Warstwa tynku oraz warstwa malarska bordiury w wielu miejscach wypłukane przez wodę opadową, o słabo czytelnym rysunku. Widoczne fragmenty muru ceglanego z cegły pełnej, ceramicznej, murowanej na zaprawie wapiennej, bądź wapienno-cementowej. Warstwa tynku leżąca bezpośrednio na murze w kolorze kremowym. Tynk pokryty jest dwiema warstwami farby, które uległy zniszczeniu i wypłukaniu pigmentu. Pierwszą warstwę wymalowano prawdopodobnie farbą wapienną w kolorze jasnobłękitnym. Na niej znajduje się bordiura z motywem geometrycznym w kolorze błękitnym i czerwonym. Druga wtórna powłoka malarska w kolorze różowym.

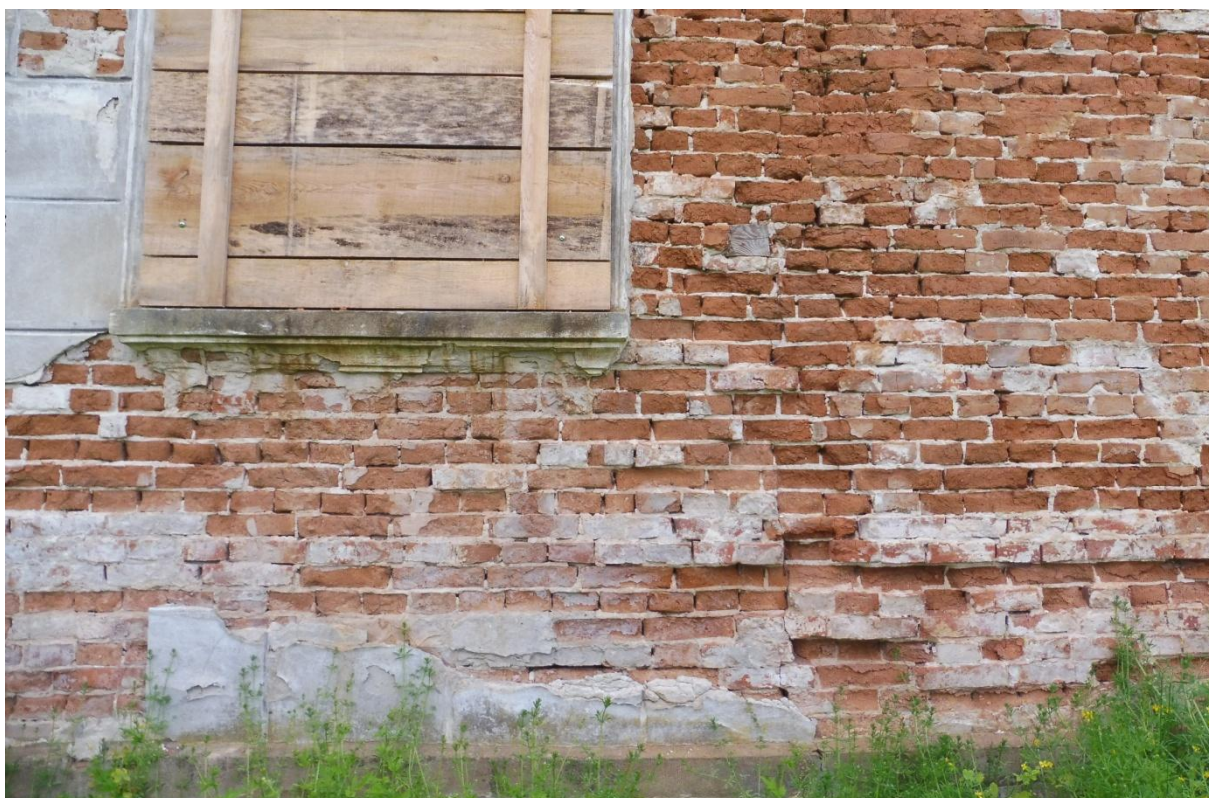
**Fot. nr 9**, fragment elewacji północnej, widoczne odsłonięte i zdekonstruowane wązki ceglane, oraz pęknięcia ścian na prawo od otworu okiennego, czerwiec 2023 r.

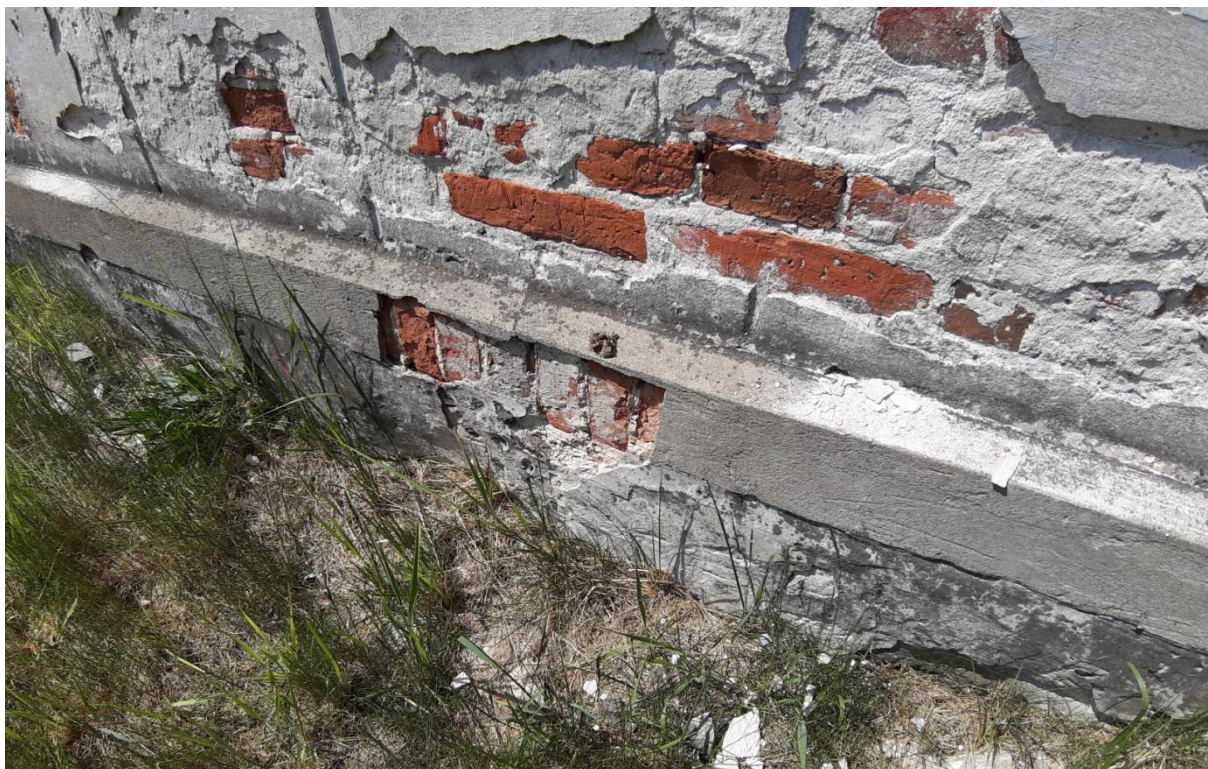
**Fot. nr 10**, fragment partii przyziemia z uszkodzonym cokołem, elewacja północna, czerwiec 2023 r.

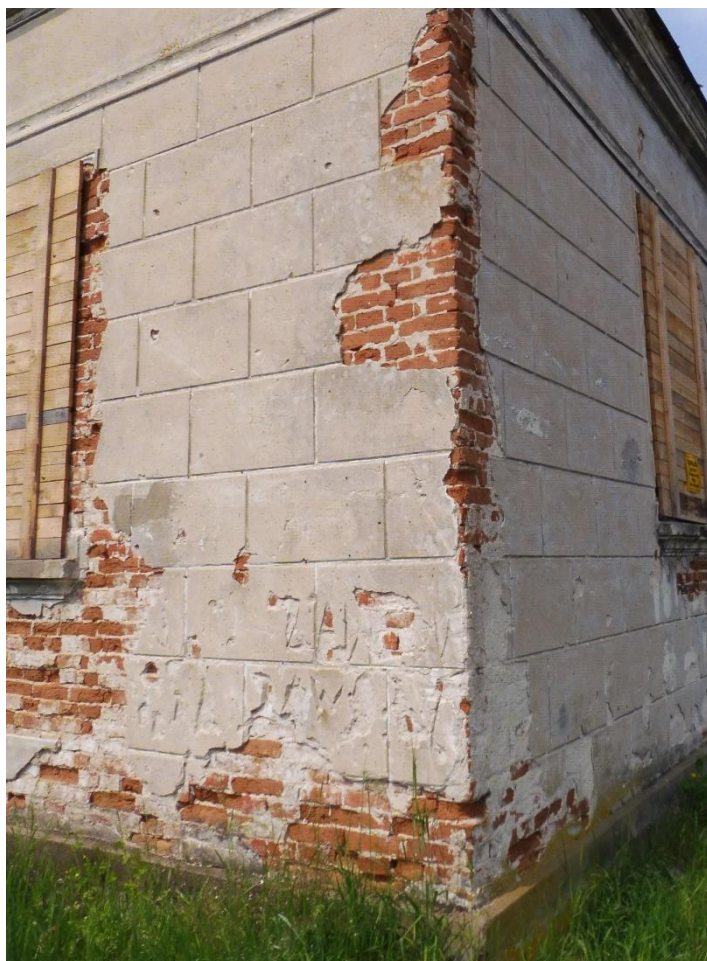
**Fot. nr 12**, narożnik wschodnio-południowy, widoczne ubytki wypraw tynkarskich, czerwiec 2023 r.
