**Badania konserwatorskie oraz wytyczne  
konserwatorskie dla remontu budynku dawnego zboru  
mennonickiego w Nowym Wymysłu**

## **Karta identyfikacyjna dokumentacji konserwatorskiej**

**Adres:** Nowe Wymysle, gm. Gąbin, woj. Mazowieckie, działka nr Ew. 262, jedn. Ew. 141906\_5 Gąbin

**Data budowy:** 1864

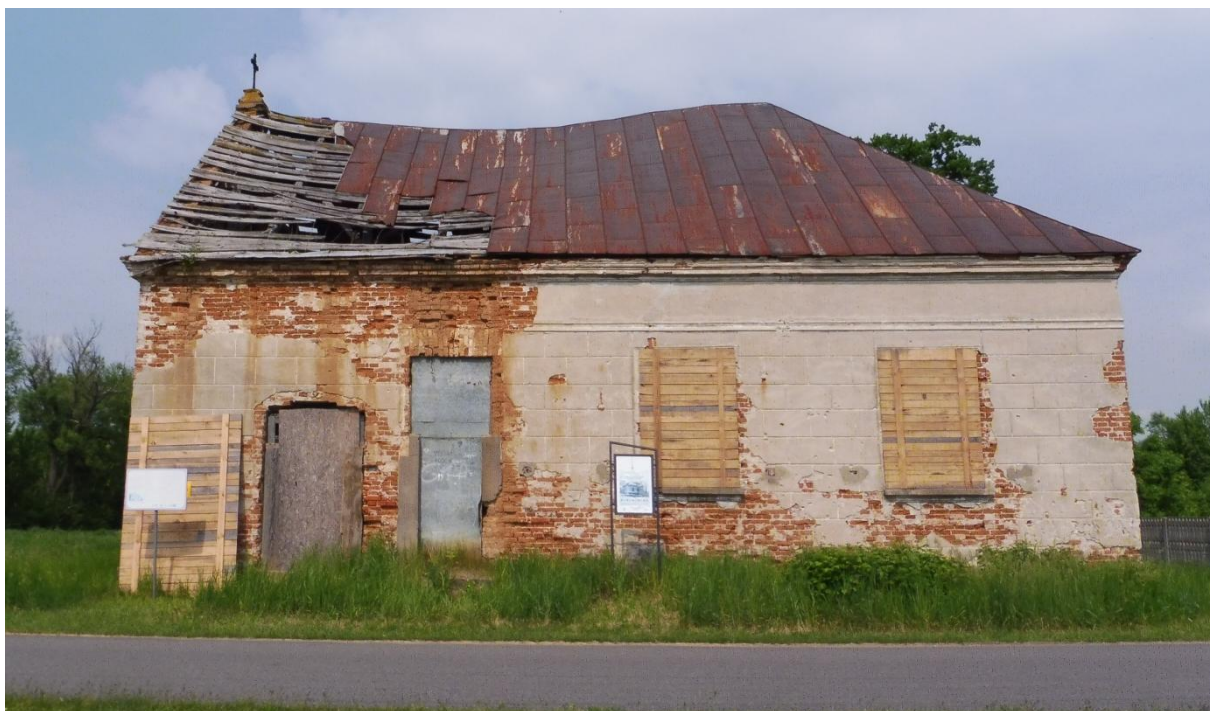
**Fot. nr 13,** Uszkodzona konstrukcja dachowa i pokrycie dachu, elewacja południowa, czerwiec 2023 r.

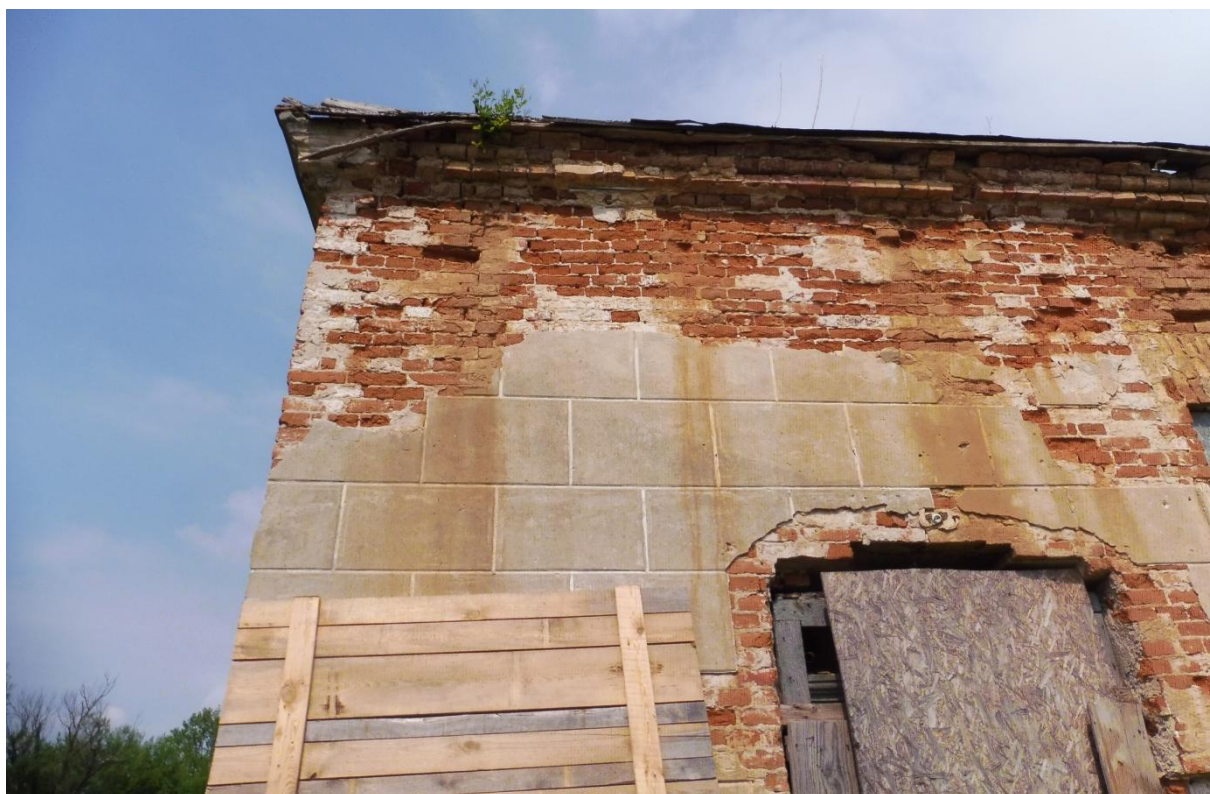
**Fot. nr 14,** Uszkodzony gzyms wieńczący, oraz zdekonstruowane wątki ceglane, elewacja południowa, czerwiec 2023 r.

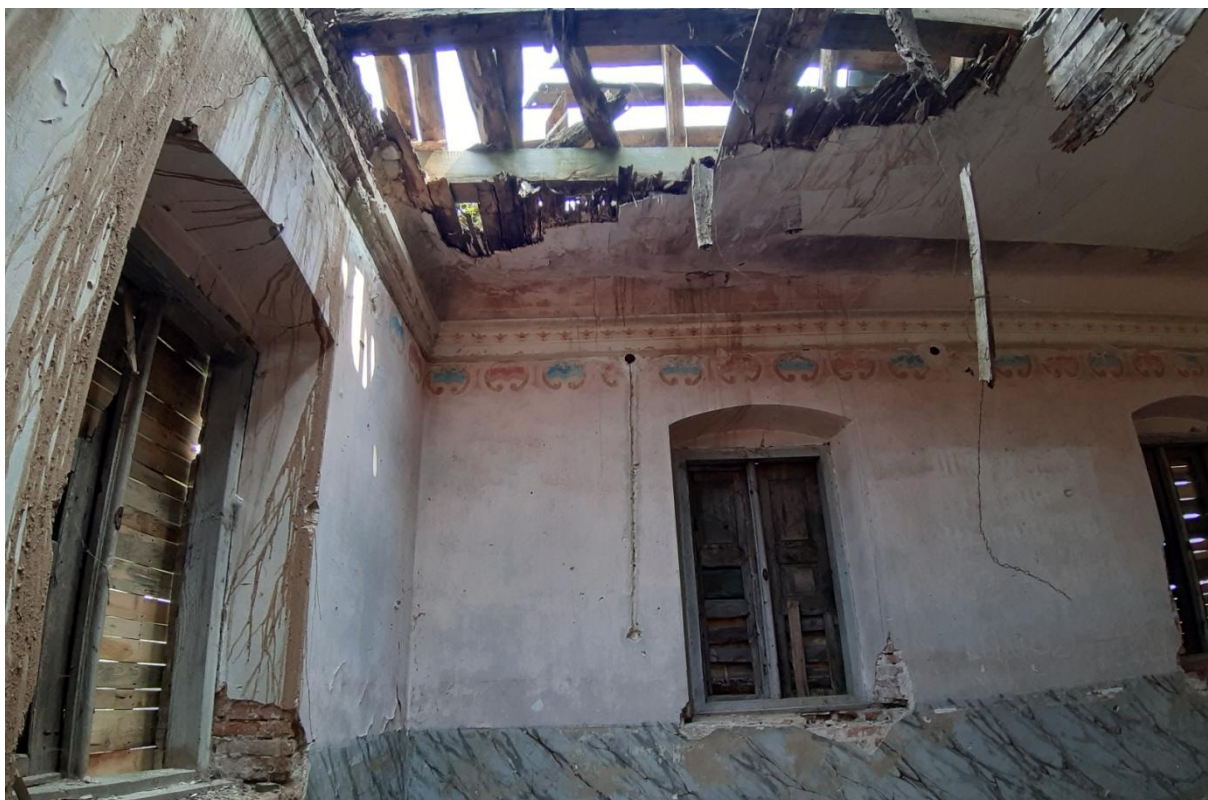
**Fot. nr 17**, fragment polichromii na ścianie wschodniej i brakujące fragmenty sufitu, czerwiec 2023 r.
