## **EKSPERTYZA TECHNICZNA DOTYCZĄCA STANU TECHNICZNEGO BUDYNKU**

**Rozbudowa oraz przebudowa budynku Urzędu Gminy Lyski i budynku OSP wraz z parkingiem (23 miejsc postojowych) w ramach zadania pn. „Rozbudowa i przebudowa budynku Urzędu Gminy Lyski i budynku OSP”**

**Adres inwestycji:** ul. Dworcowa 1a, 44-295 Lyski,  
działki nr 1294/41, 1212/42, 916/41, 1210/42, 266/41

**NR PROJEKTU 484**

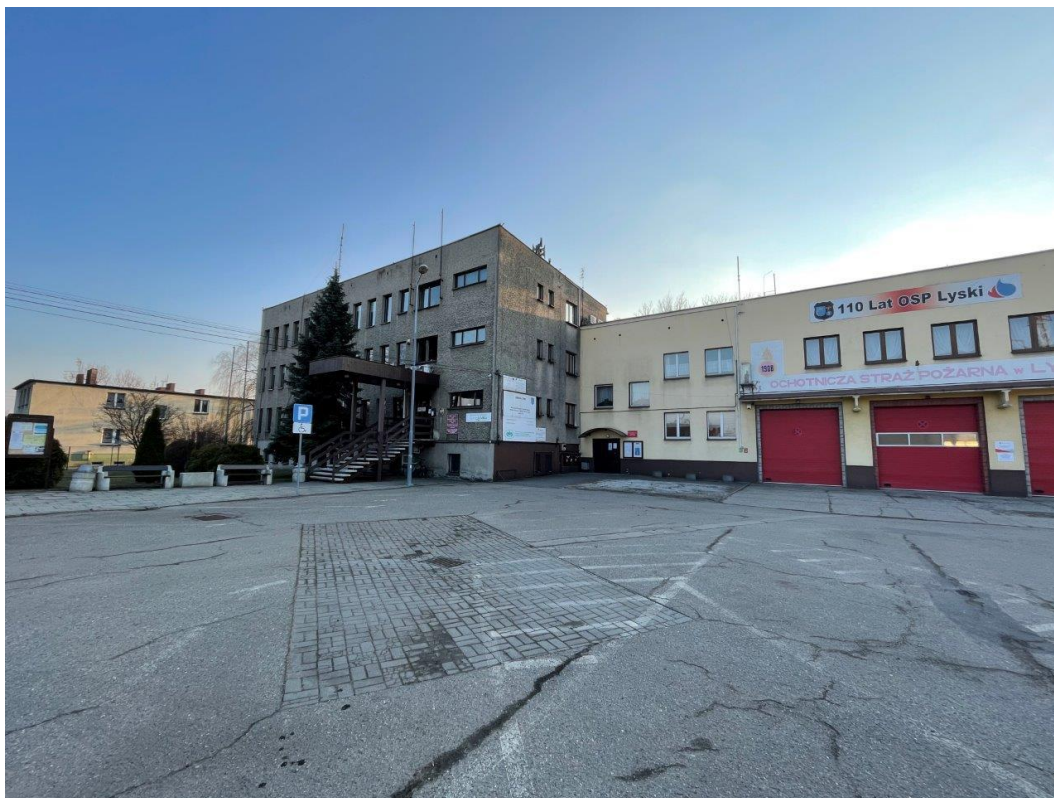
FOT.1 Elewacja północno-wschodnia.

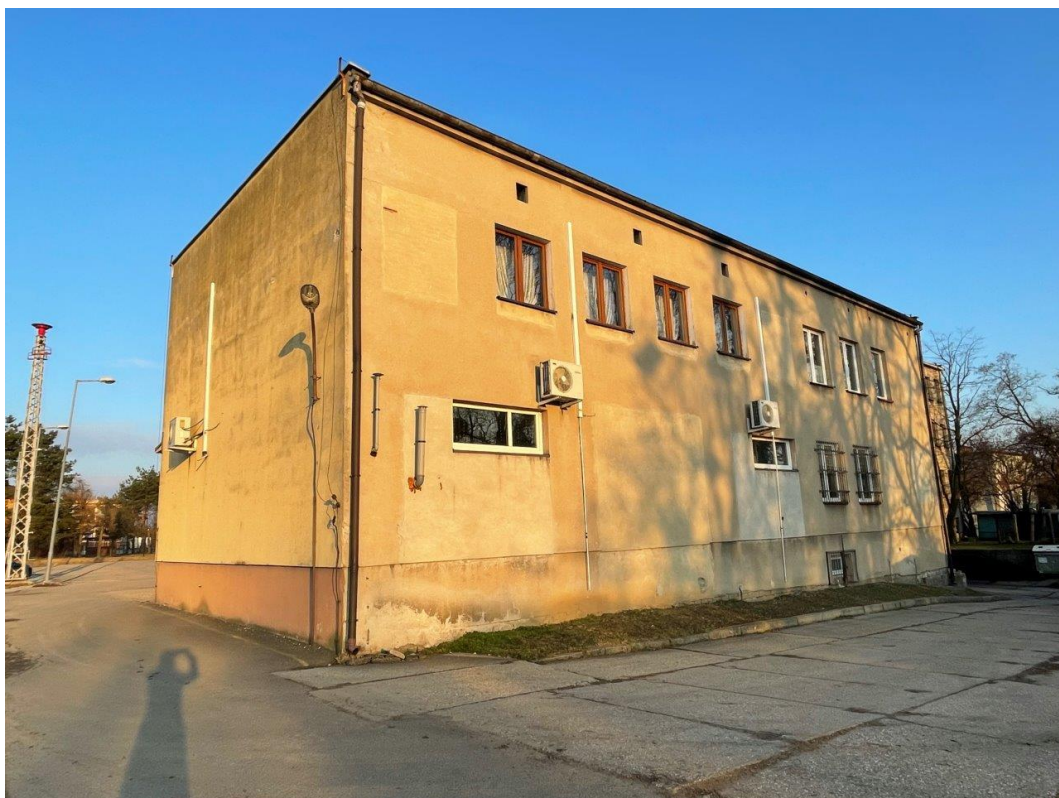
FOT.2 Elewacja południowo-zachodnia, północno-zachodnia - OSP.

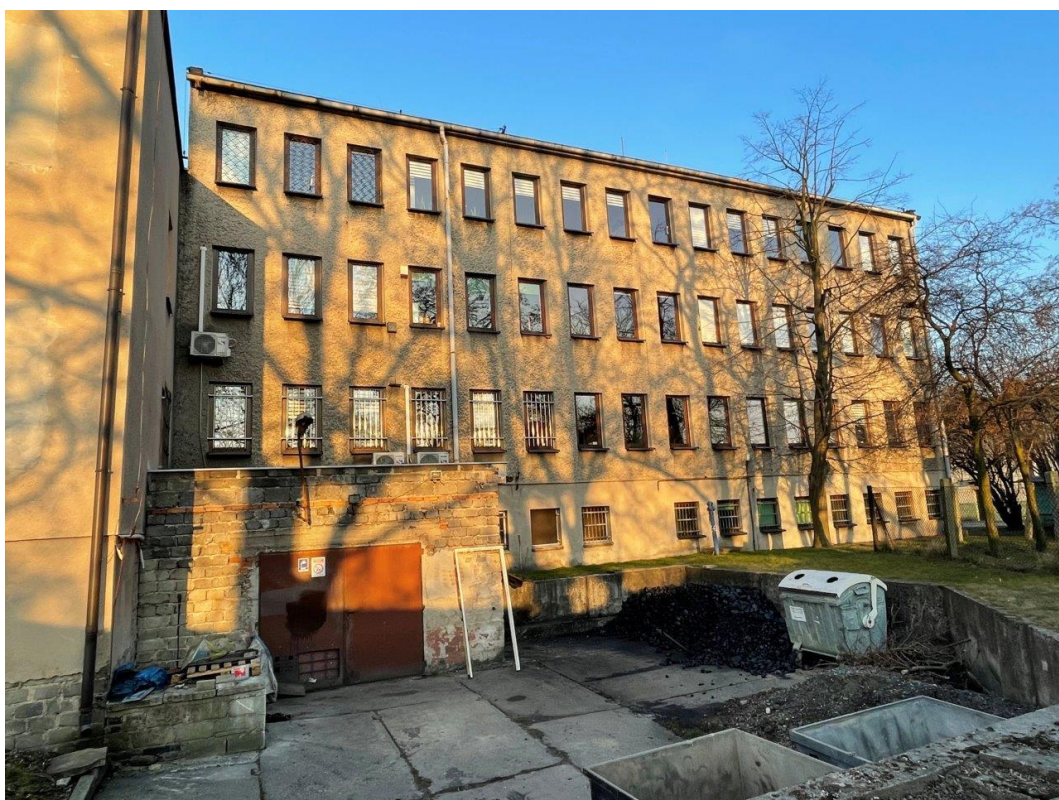
FOT.3 Elewacja południowo-zachodnia - Gmina Lyski.

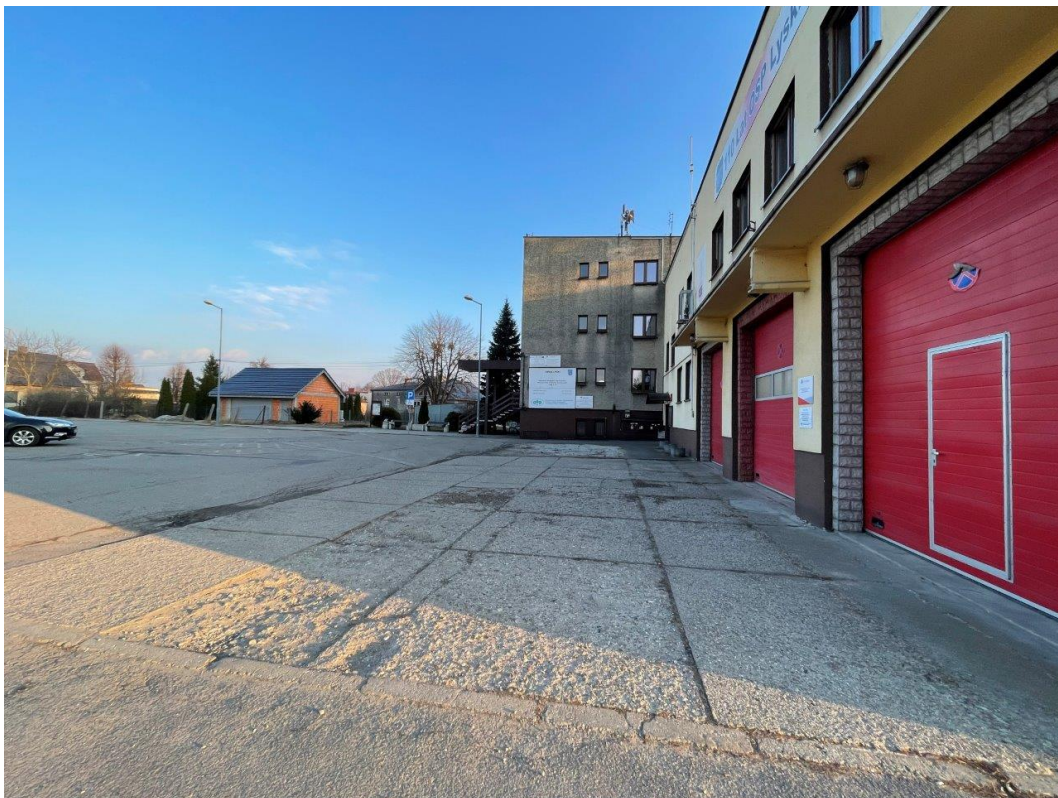
FOT.4 Elewacja północno-zachodnia - Gmina Lyski.

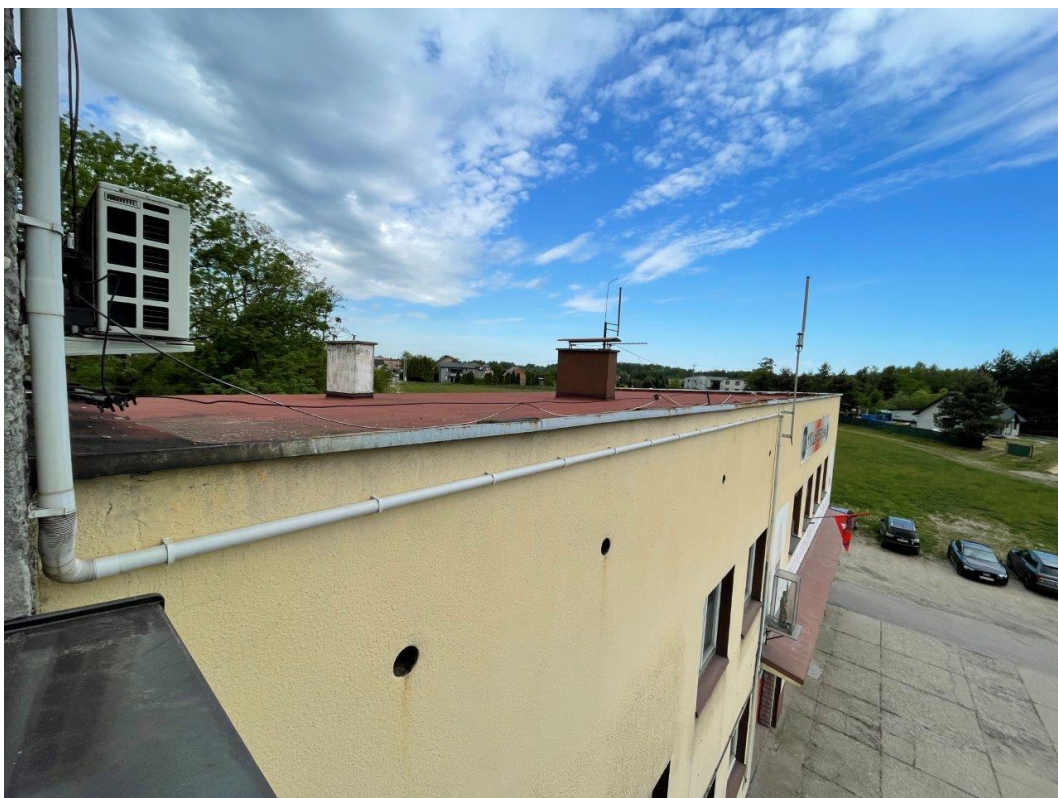
FOT.5 Pokrycie dachowe - OSP.

Pokrycie dachu wykonana jest z płyt azbestowo – cementowych falistych. Przewiduje się usunięcie płyt.

### Należy dokonać demontażu płyt azbestowo-cementowych na dachu OSP

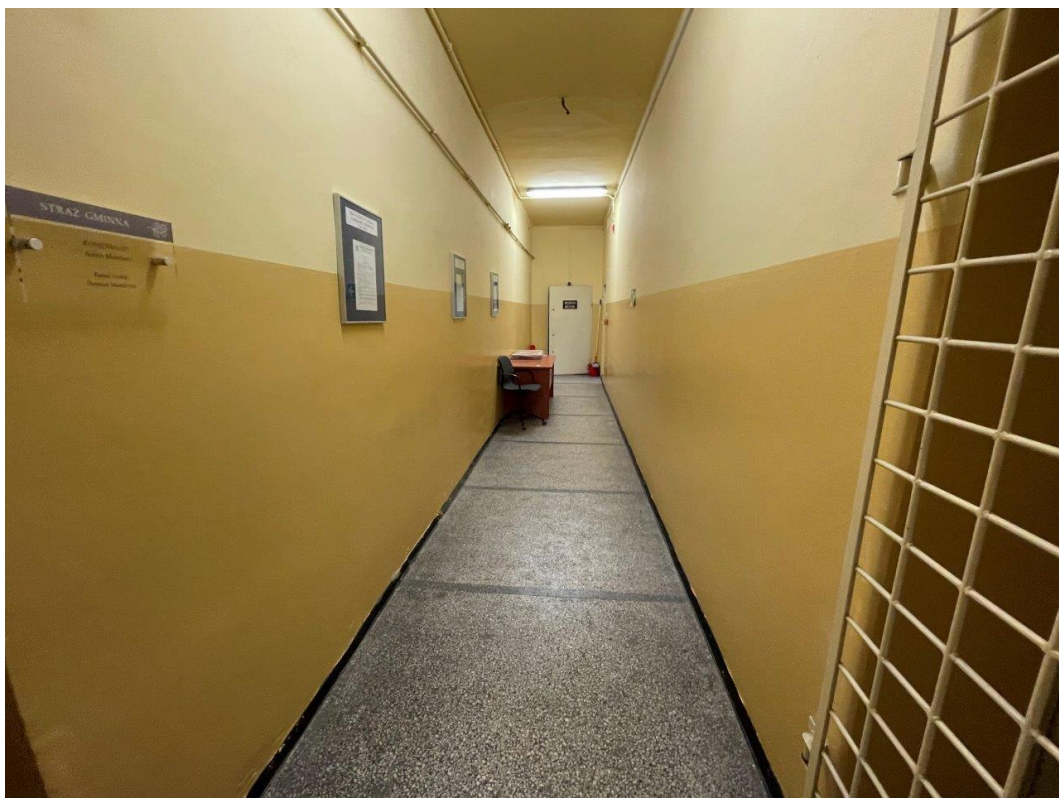
FOT.6 Korytarz w piwnicy - Gmina Lyski.

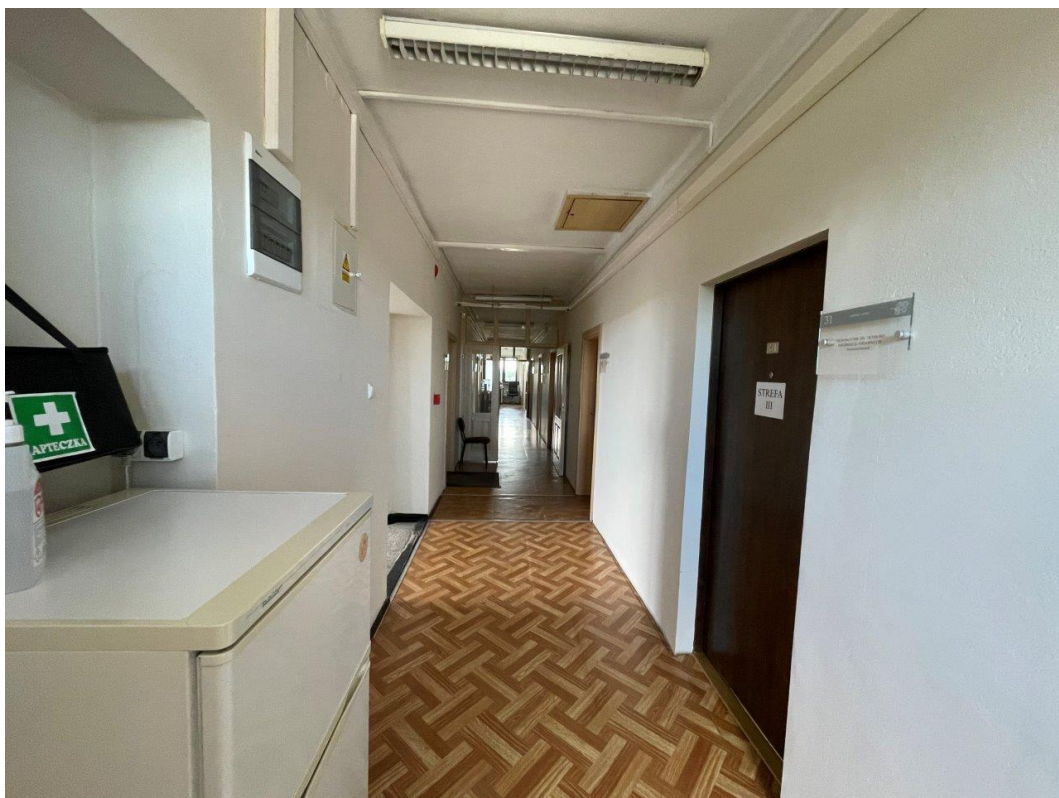
FOT.7 Korytarz na 3 piętrze - Gmina Lyski.

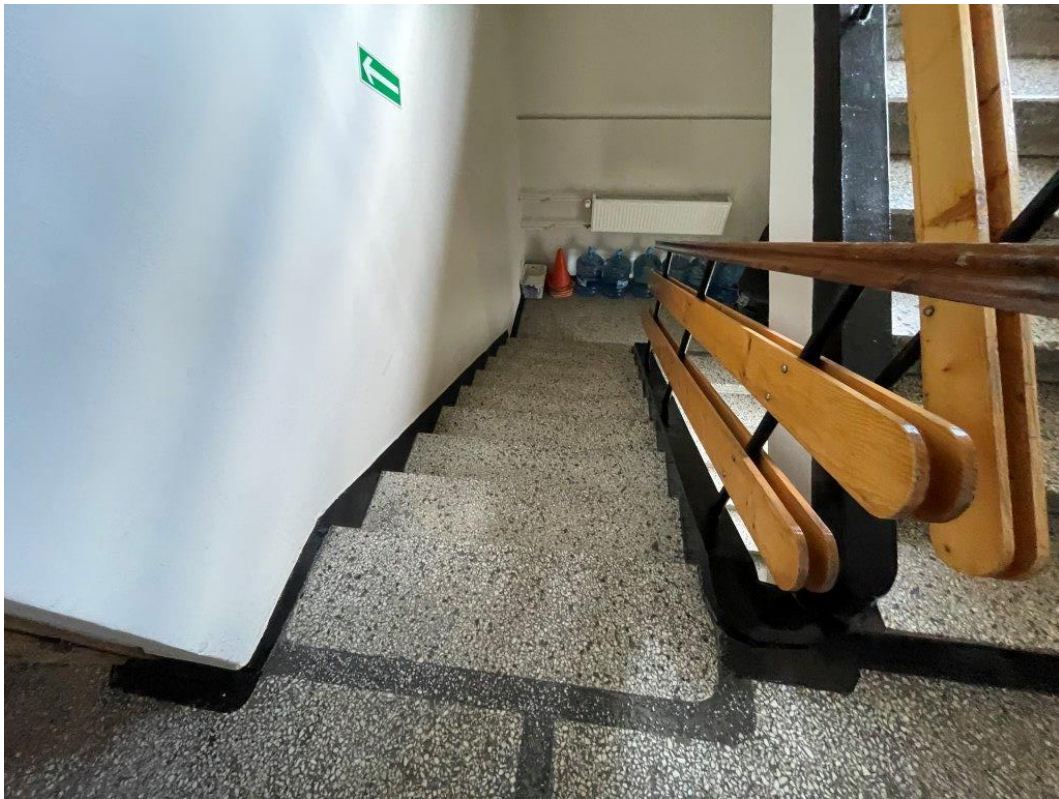
FOT.8 Klatka schodowa - Gmina Lyski.

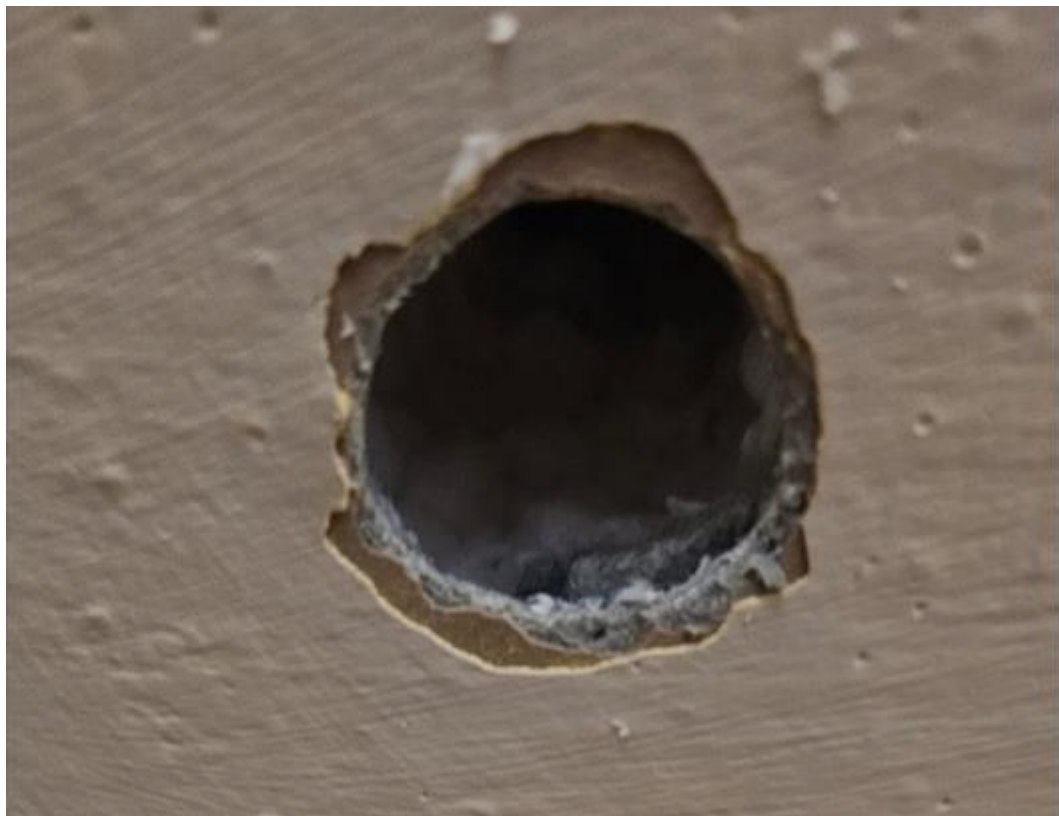
FOT.9 Odkrywka płyty pokrycia dachu - OSP Lyski.

- warstwy papy nawierzchniowej i podkładowej
- płyty dachowe w wykonaniu indywidualnym o wymiarach 300 x 100x9,67 cm zbudowane z ramiaka drewnianego z krawędziaków o wym. 80x80mm po obwodzie z krawędziakiem 80x80mm w środku rozpiętości – obitego obustronnie płytami azbestowo cementowymi o grubości 8 mm wypełnionego styropianem.
- dźwigary stalowe z dwuteownika z ażurowym środkiem (rozcinanego) 380x100x15 mm w rozstawie co 300 cm na którego stopkach znajdują się składania płyt. Rozpiętość dźwigara — 10,50 m

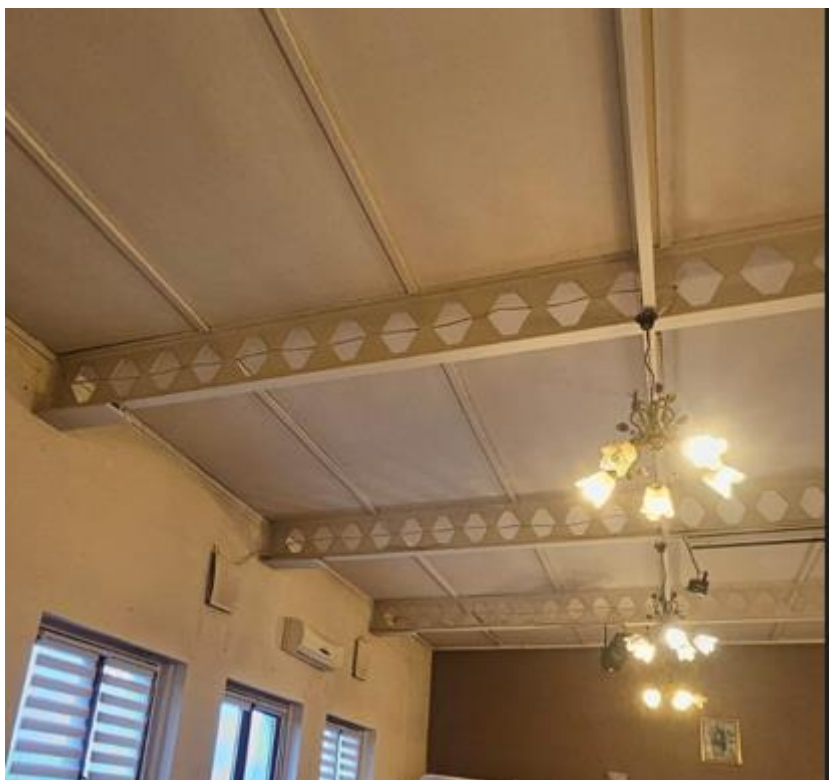
FOT.10 Stropodach nad salą - OSP Lyski.

Ze względów wytrzymałościowych należy dokonać wzmocnienia dźwigarów dachowych (obecny stan przekracza warunki Stanu Granicznego Nośności po uwzględnieniu obowiązujących norm oraz nowoprojektowanych obciążeń – następuje globalna utrata stateczności). Obliczenia dokonano dla materiału o właściwościach nieliniowych (materiał plastyczny/ kryterium plastyczności von Mises).

Na podstawie przeprowadzonych pomiarów i dokonanych analiz można stwierdzić, że stan techniczny przedmiotowego budynku jak i standard jego wykończenia nie stwarza zagrożenia dla życia lub zdrowia ludzi oraz pozwala na bezpieczne użytkowanie obiektu budowlanego jak również na możliwość jego rozbudowy i przebudowy zgodnie z dotychczasowym i zamierzonym sposobem użytkowania, zgodnie z Art. 49g ust. 2 lit. 3 Prawa budowlanego. **Dodatkowo na etapie budowy należy dokonać demontażu płyt azbestowo-cementowych oraz dokonać wzmocnienia istniejących wiązarów dachowych nad salą budynku OSP po przez przyspawanie płaskownika do dolnej półki jak również należy zastosować tężniki poprzeczne z profilu RSH CS 120x140x3mm ze stali klasy S235JR zapewniające zabezpieczenie przed zwichrzeniem dźwigarów.**

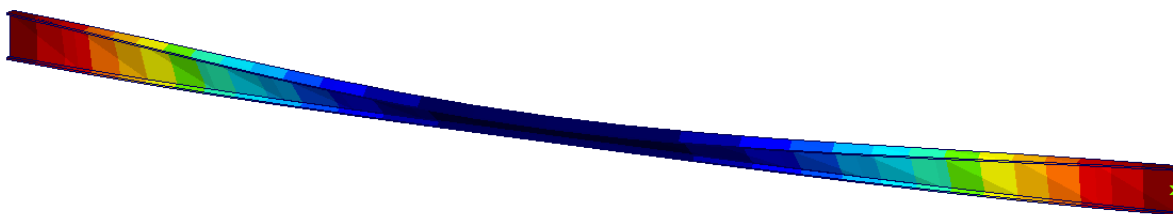
Rys.2. Postać wyboczenia – zwichrzenie

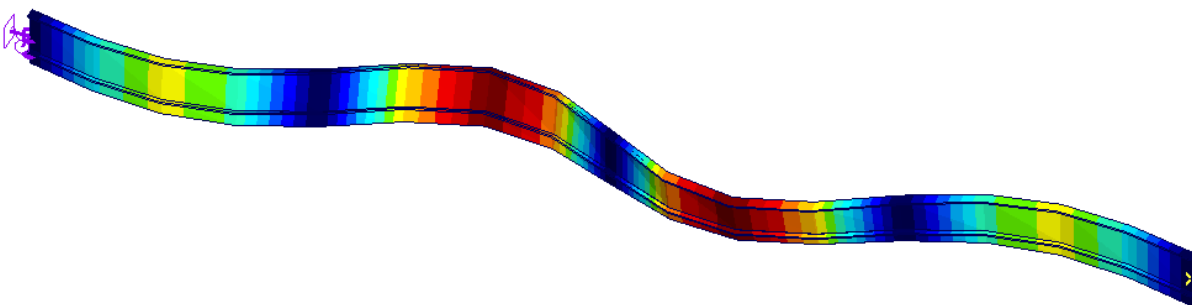
Rys.4. Postać wyboczenia – zwichrzenie
