P R Z E G L Ą D R O C Z N Y
O B I E K T U M O S T O W E G O
N r : 8 / R / 2 0 2 2

Obiekt: **Most drogowy w ciągu drogi powiatowej nr 4715E Bolesławiec - Czastary**
(nazwa ciągu drogi według przepisów o drogach publicznych)

Lokalizacja: **miejsowość Wiewiórka,**
Gmina Bolesławiec
(miejscowości na trasie, a w miastach - nazwy ulic)

PROTOKÓŁ OKRESOWEJ KONTROLI ROCZNEJ NR 8/R/2022

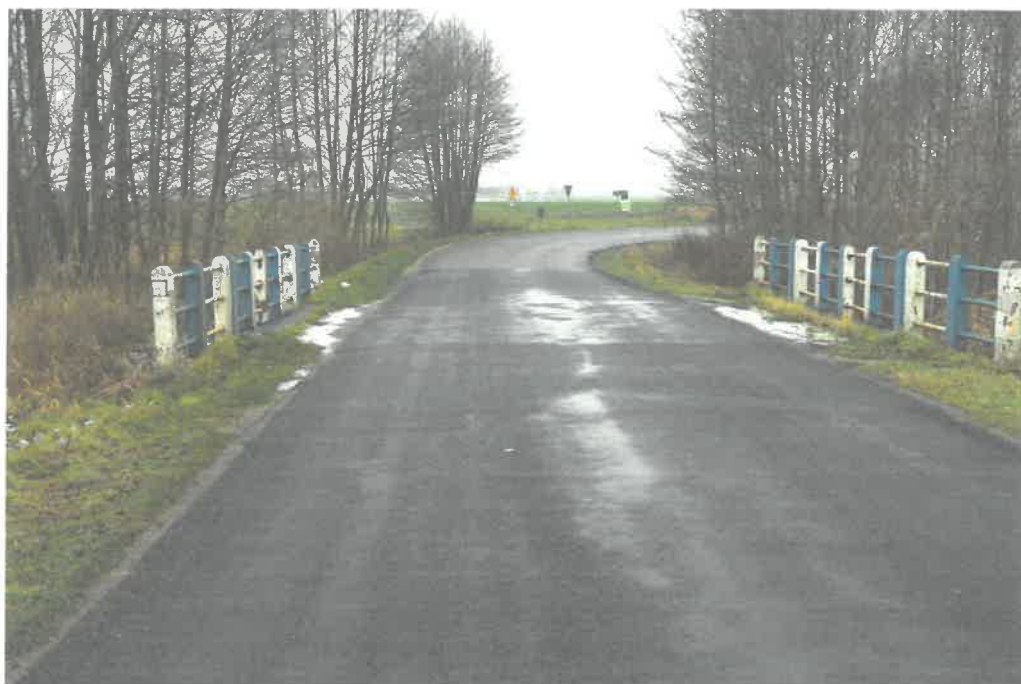
Fot. 1. Widok od strony dojazdu

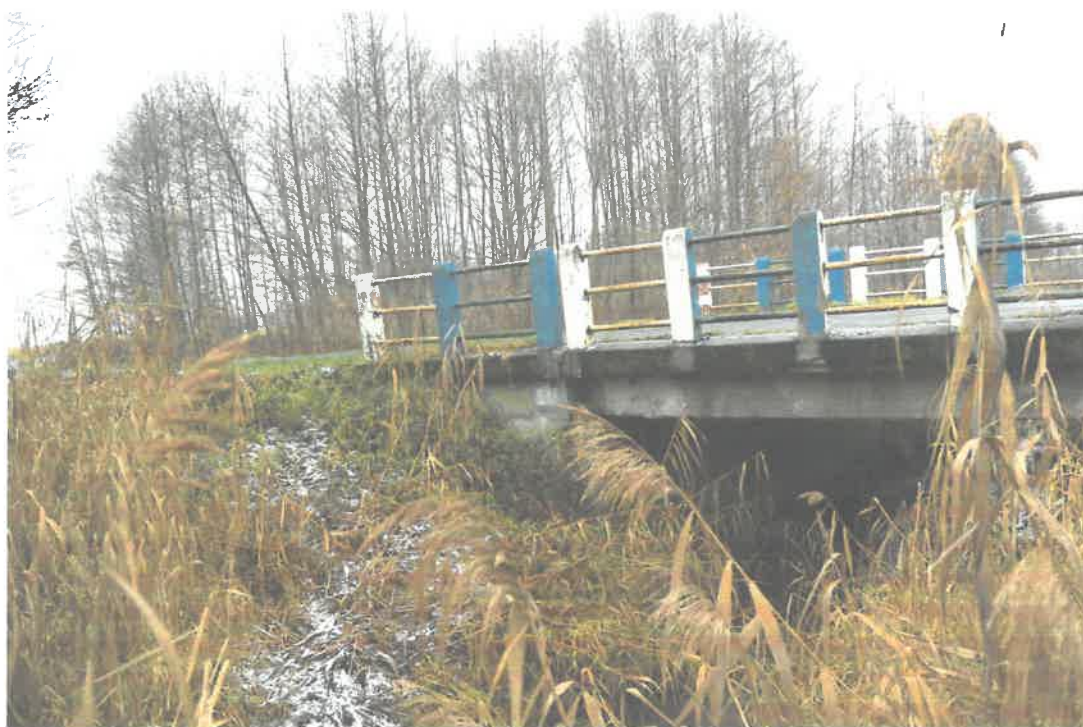
Fot. 2 . Widok od strony NW.

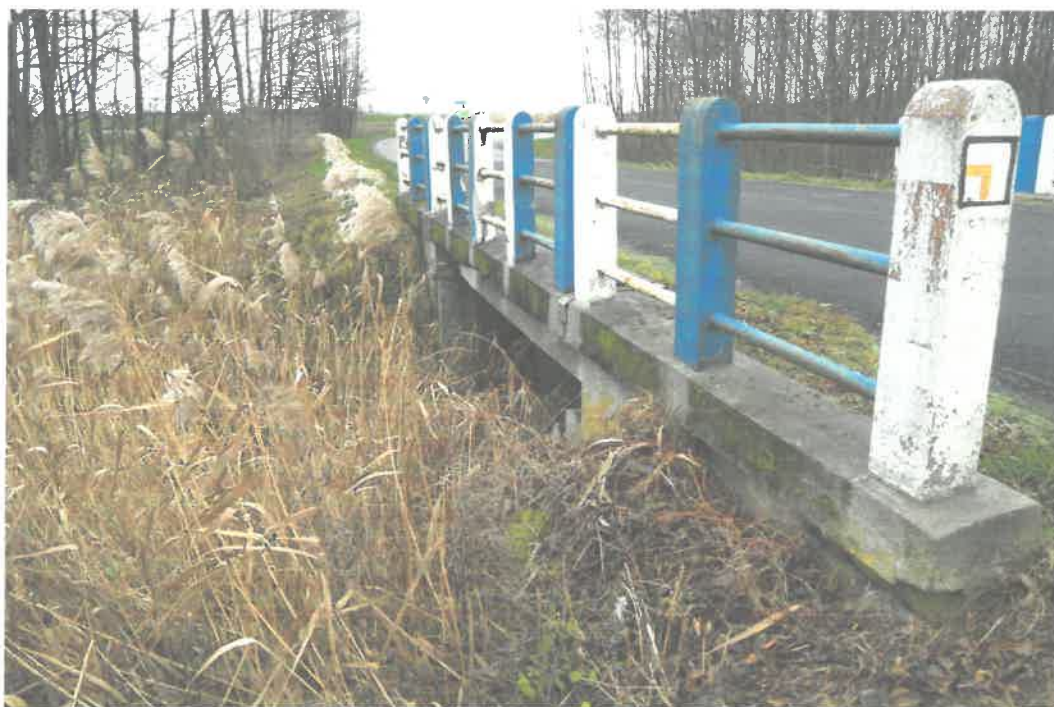
Fot. 3. Widok od strony WW.

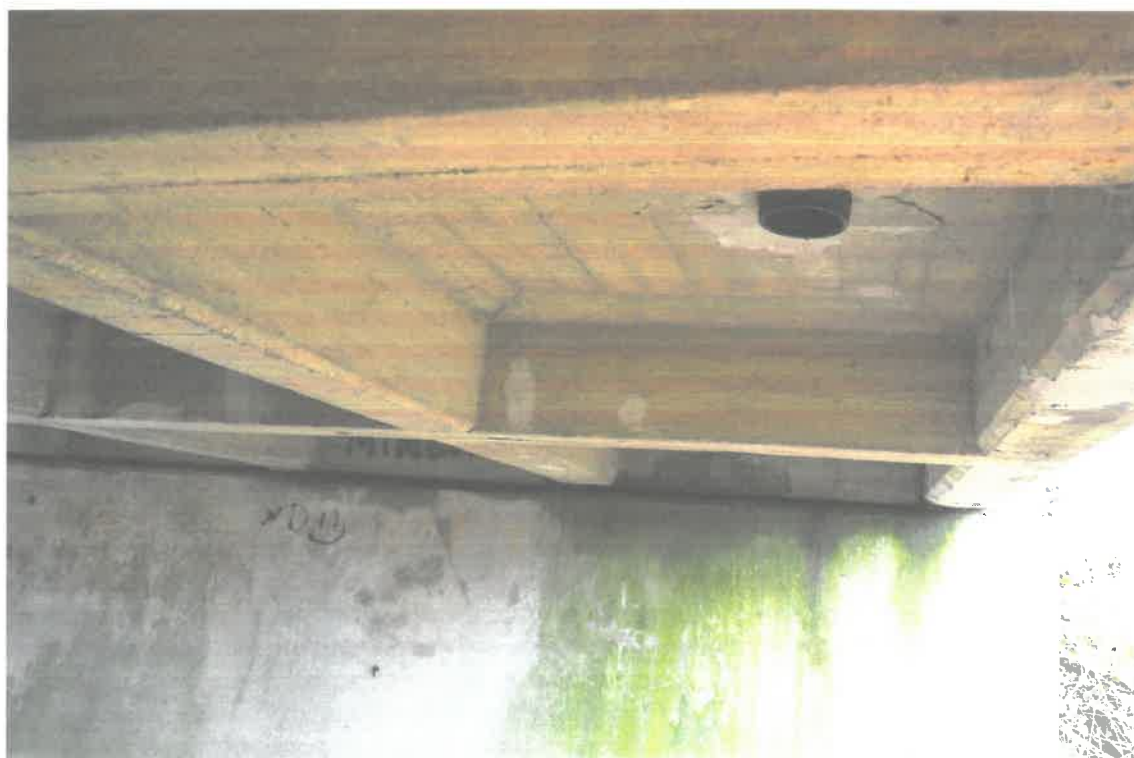
Fot. 4. Widok od spodu na konstrukcję obiektu

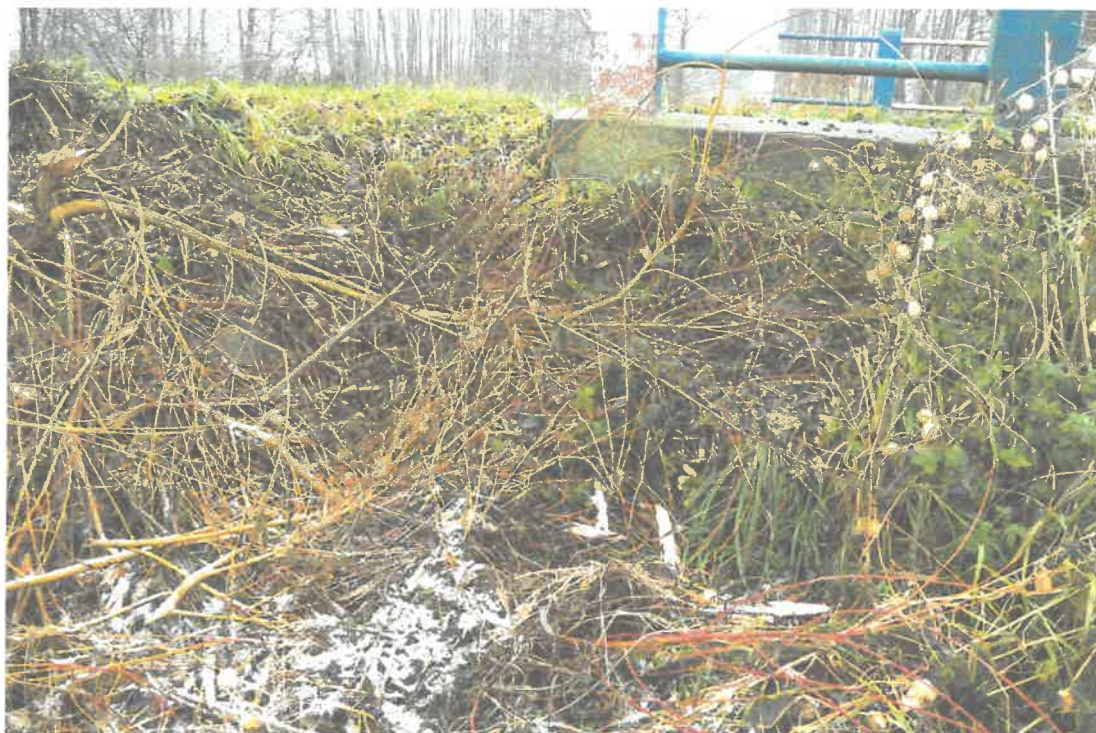
Fot. 1. Zanieczyszczone i zniszczone umocnienie stożków.

L.p.	Element	Wyszczególnienie rodzaju prac	Tryb wykonania	Jednostka miary	Szacunkowa liczba jednostek	Cena jednostkowa [zł]	Wartość robót [zł]
1	Nasypy i skarpy	oczyszczenie, uzupełnienie i wyrównanie	3	m2	100	15	1500
2	Dojazdy w obrębie skrzydeł			m2			
3	Nawierzchnia jezdni			m2			
4	Nawierzchnia chodników, krawężniki						
5	Balustrady, bariery ochronne, osłony	naprawa, konserwacja	3	mb	10	150	1500
6	Belki podporęczowe, gzymsy	oczyszczenie, uzupełnienie ubytków	3	m2	12	100	1200
7	Urządzenia odwadniające						
8	Izolacja pomostu						
9	Konstrukcja pomostu						
10	Konstrukcja dźwigarów głównych						
11	Łożyska						
12	Urządzenia dylatacyjne						
13	Przyczółki						
14	Filary						
15	Koryto rzeki, przestrzeń podmostowa	oczyszczenie	3	m2	50	20	1000
16	Przeguby						
17	Konstrukcje oporowe, skrzydełka						
18	Urządzenia ochrony środowiska						
19	Zakotwienia cięgien						
20	Cięgna						
21	Urządzenia obce

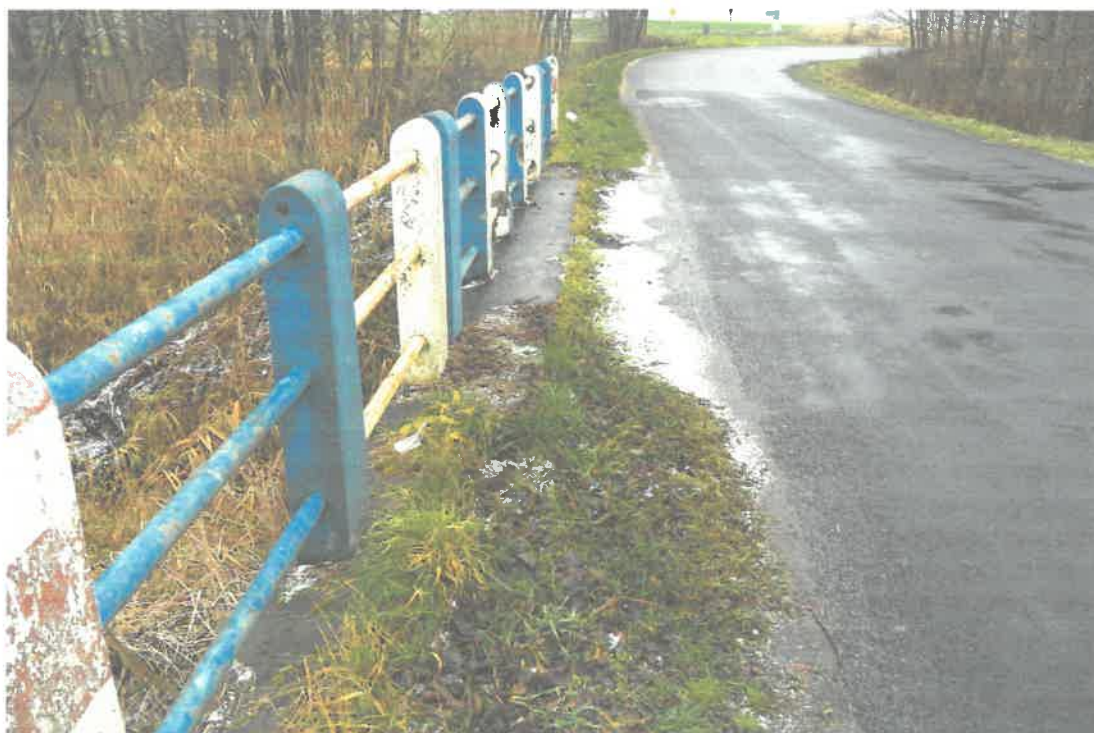
Fot. 2 Widoczne zanieczyszczenia i wegetacja roślin na płycie pomostu.

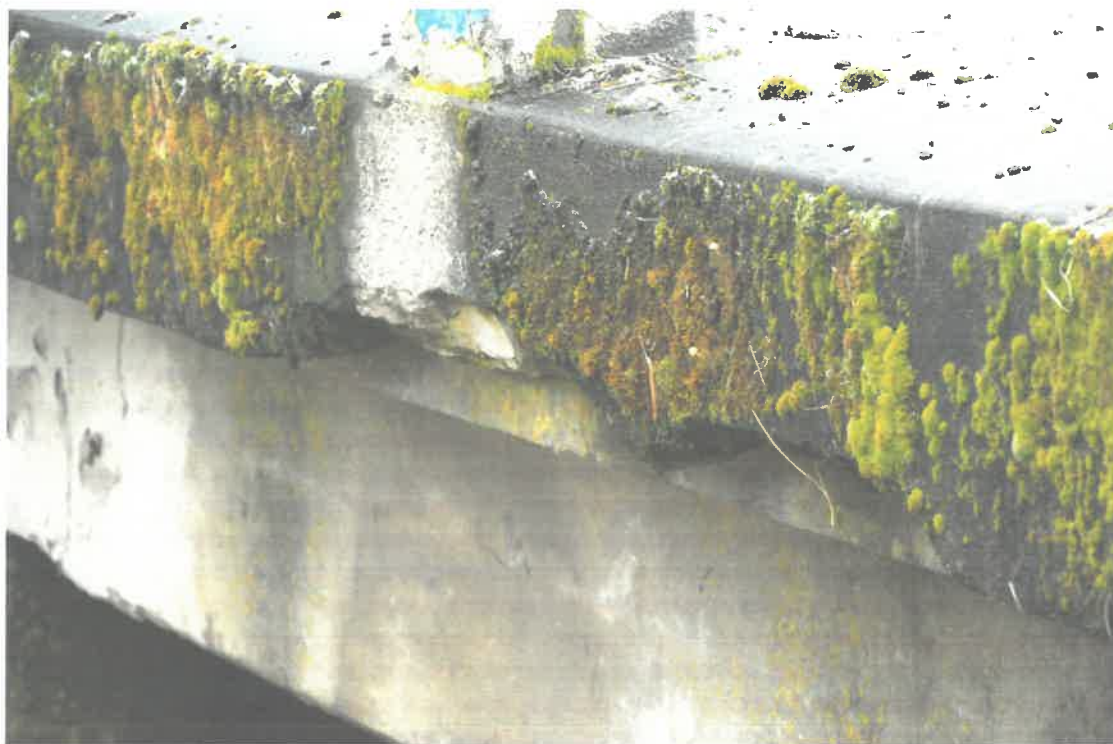
Fot. 3. *Wegetacja roślin i ubytki betonu w belce podporęczowej..*

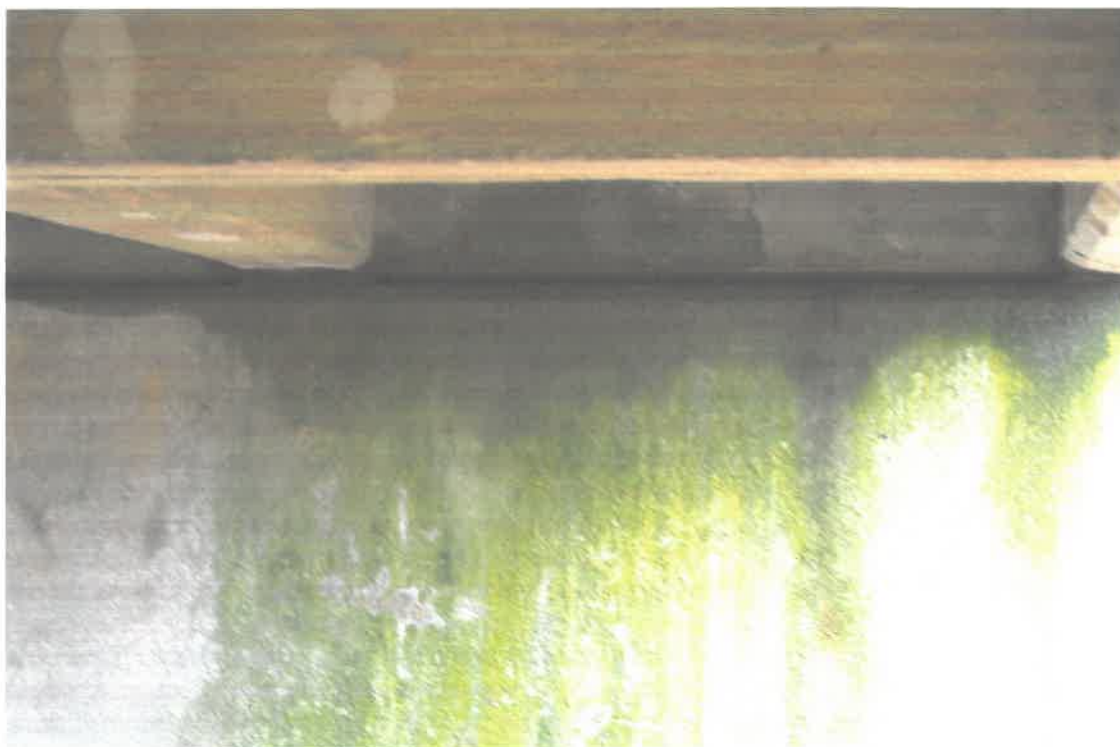
Fot. 4. *Widoczny zaciek na przyczółku oraz ubytki betonu w poprzecznicy.*

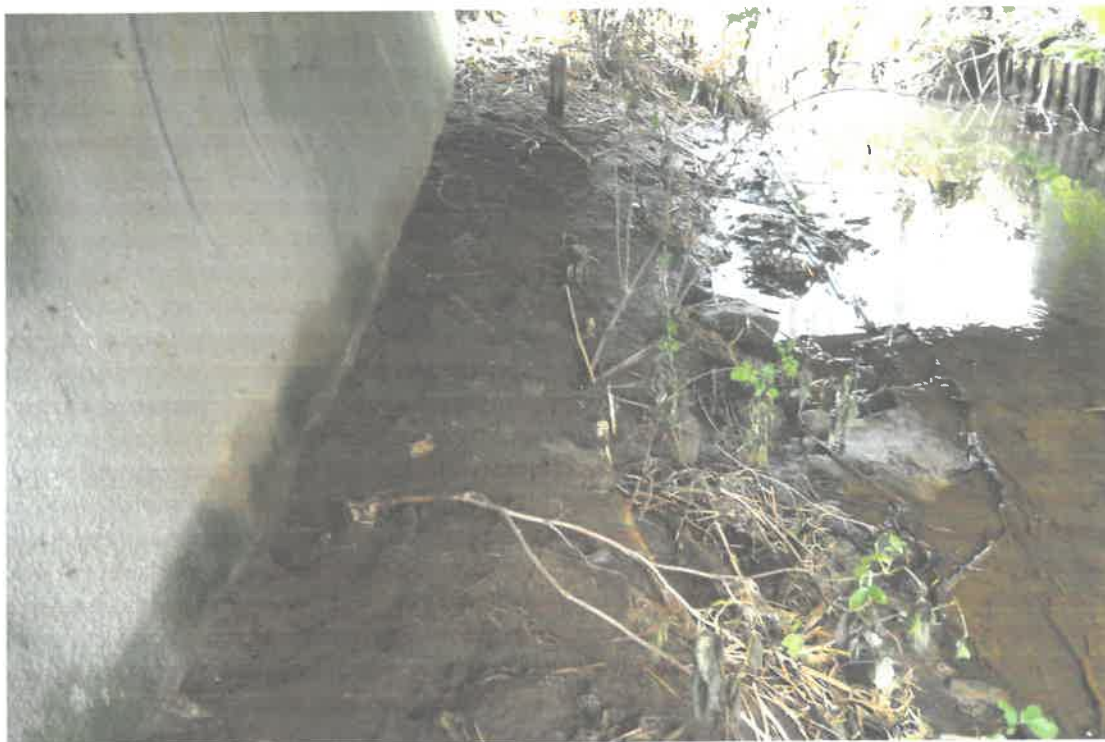
Fot. 5. Zniszczone umocnienie skarp pod obiektem..

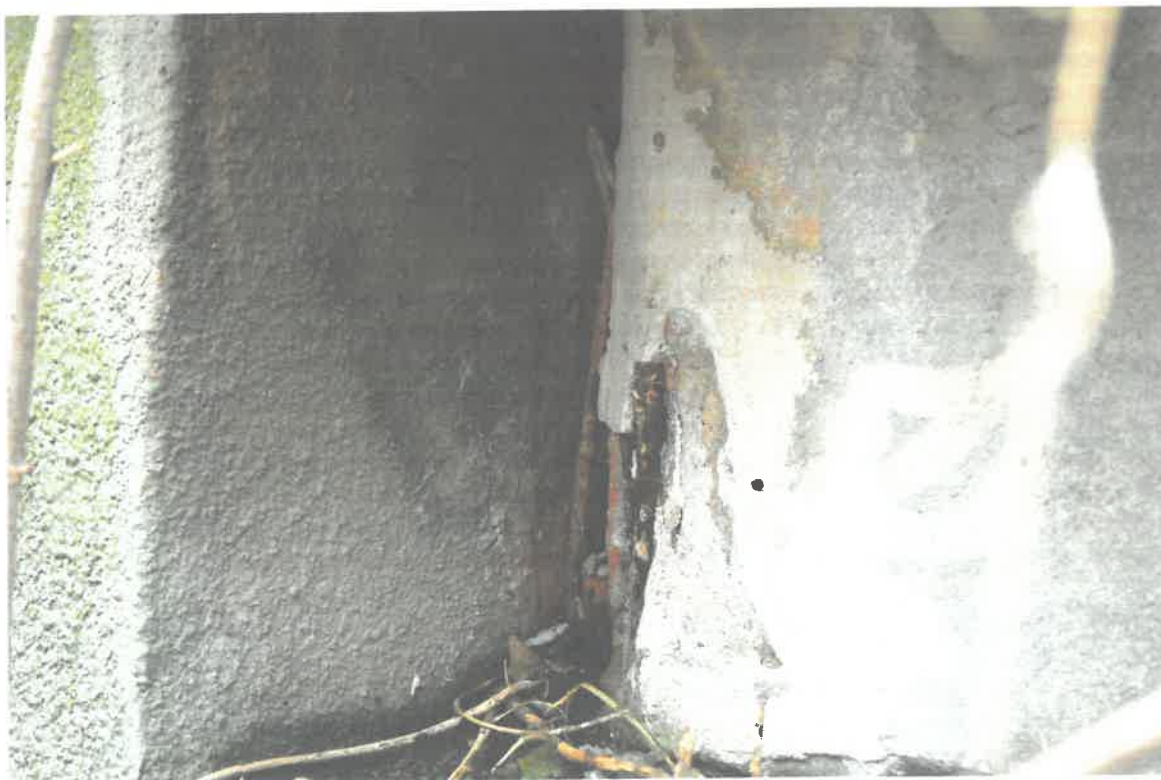
Fot. 6. Widoczny degradacja belki w obrębie podpory.
