EKSPERTYZA MYKOLOGICZNO - BUDOWLANA

Nazwa obiektu budowlanego:	BUDYNEK UŻYTECZNOŚCI PUBLICZNEJ			
Nazwa zamierzenia budowlanego:	EKSPERTYZA MYKOLOGICZNA DOTYCZĄCA ZAWILGOCENIA ORAZ ZAGRZYBIENIA POMIESZCZEŃ W BUDYNKU PRZY UL. ORKANA 2 W BIELSKU – BIAŁEJ			
Lokalizacja, Adres Inwestycji Obręb ewid.: Jednostka ewid.	43-300 Bielsko - Biała ul. Orkana 2 Działka nr 146 obręb 0056 Dolne Przedmieście 56	Kategoria obiektu:	VIII	
Inwestor:	Zakład Gospodarki Mieszkaniowej 43-300 Bielsko - Biała ul. Lipnicka 26			
Funkcja	Branża / Specjalizacja	Imię i nazwisko	Specjalność i nr uprawnień	Podpis
Projektant	Konstrukcyjna Mykologiczna	inż. Krzysztof NOWAK	SLK/6406/PWBkb/18 upr. nr 19/Sp/2013	
Miejscowość, Data	Rybnik, 30. 05. 2022 r		TOM. 1	Egz. 1

**EKSPERTYZA TECHNICZNA DOTYCZĄCA ZAWILGOCENIA
ORAZ ZAGRZYBIENIA POMIESZCZEŃ W BUDYNKU PRZY
UL. ORKANA 2 W BIELSKU – BIAŁEJ**

ul. Orkana 2

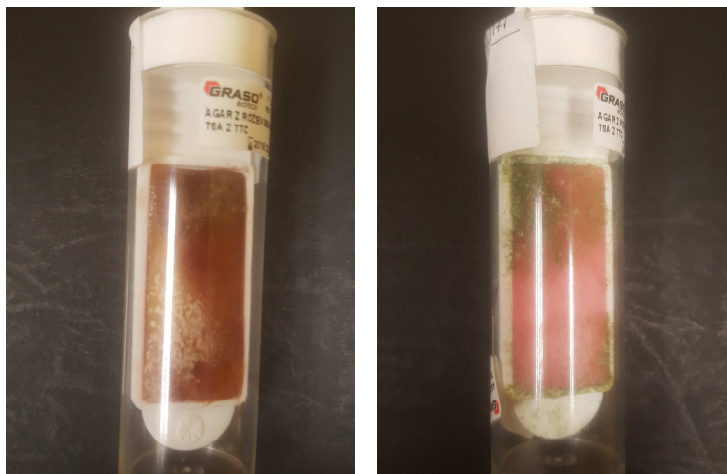
Widok grzybów pleśniowych, wyhodowanych na próbniku, przeznaczonym do badania powierzchni

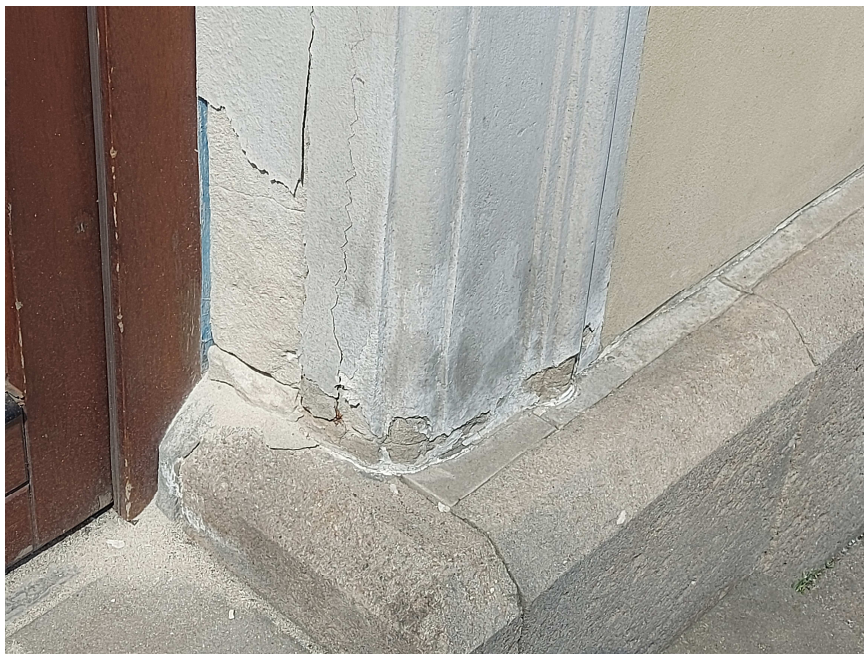
Fot.3 Widoczne odspojenia tynków i wysolenia przy wejściu do lokalu użytkowego

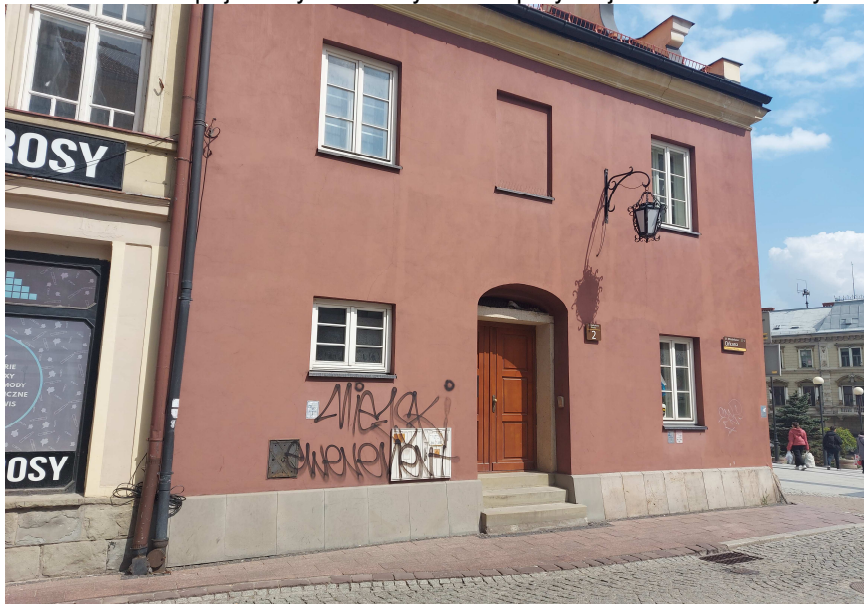
Fot.4 Widok na elewację od ul. Orkana zniszczona elewacja napisami graffiti

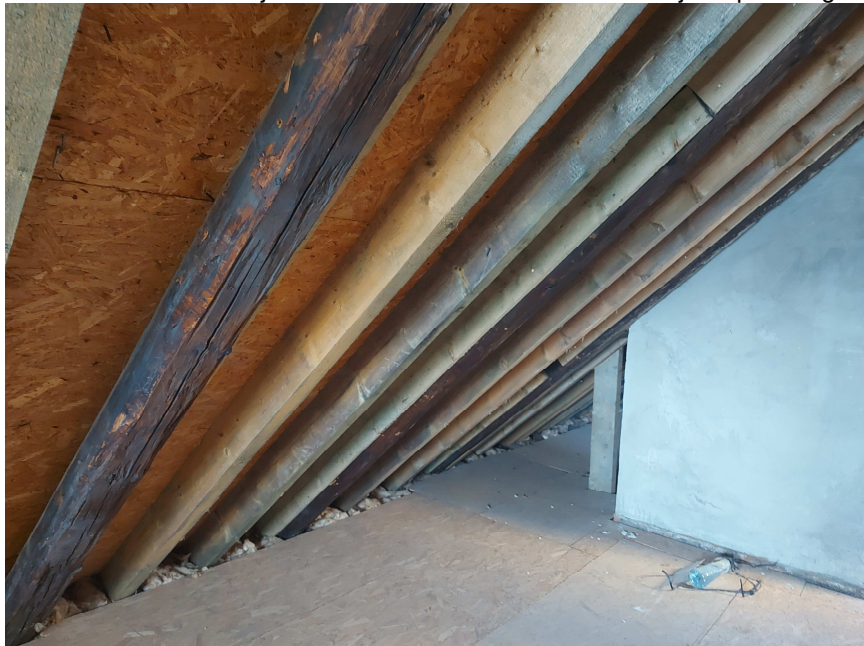
Fot.5 Strych górny – widok na niewymienione elementy krokwi zaatakowane przez owady

- c) Posadzki są zawilgocone, brak izolacji przeciwwilgociowych podposadzkowych, stąd zawilgocenia ścian i posadzek.
- d) Elementy więźby dachowej porażone lokalnie przez grzyby domowe (*Poria vaporaria*), oraz przez owady tj. Spuszczała Pospolitego (*Hylotrupes bajulus*) należy wymienić na nowe. – Stare nie wymienione elementy więźby dachowej.

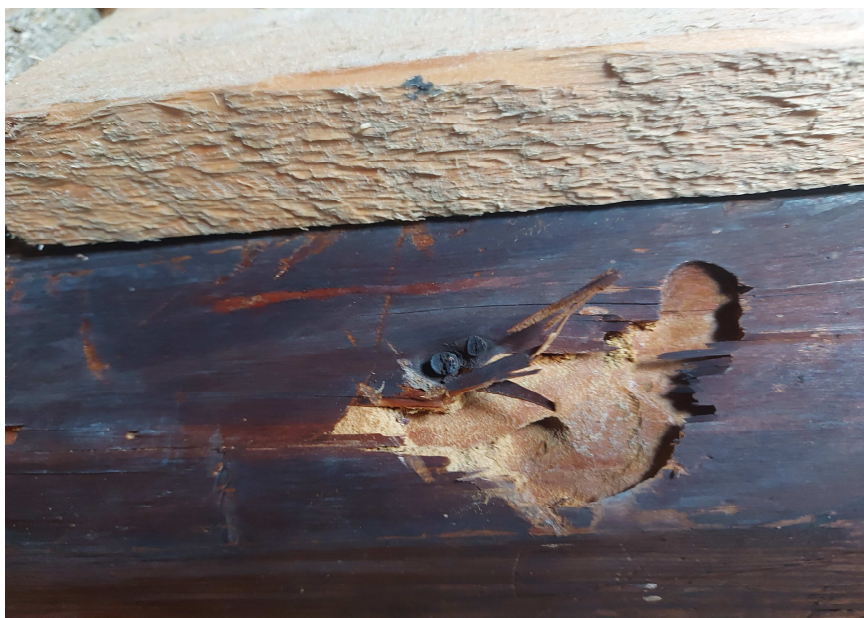
Fot.6 Strych górny widok fragmentu krokwi z wysypującą się mączką drzewną oraz korytarze spuszczała pospolitego (*Hylotrupes bajulus*)

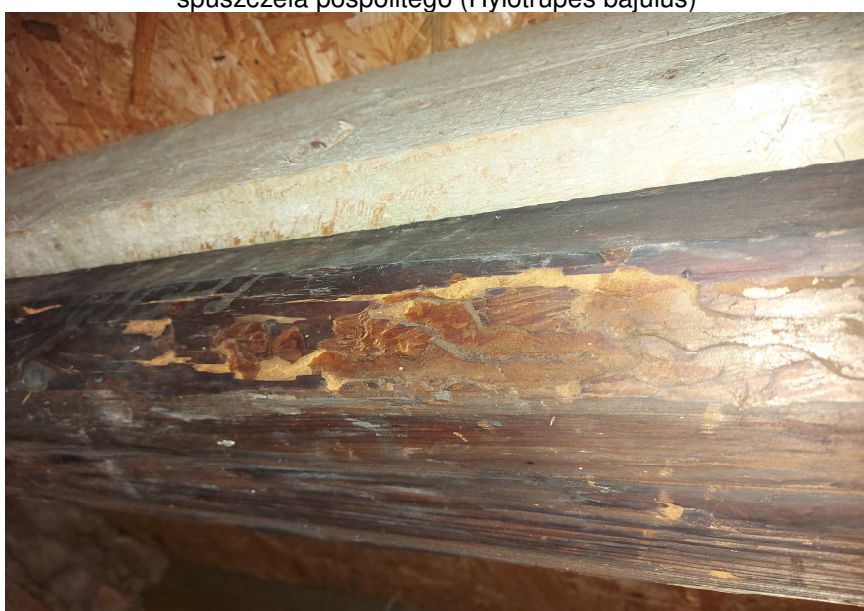
Fot.7 Strych górny widok fragmentu krokwi z wysypującą się mączką drzewną oraz korytarze spuszczała pospolitego (*Hylotrupes bajulus*)

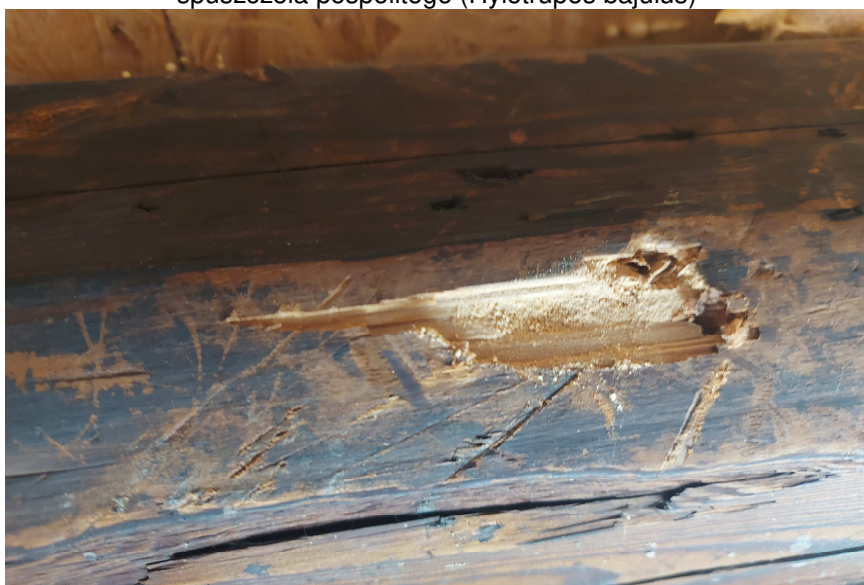
Fot.8 Strych górny widok fragmentu krokwi z wysypującą się mączką drzewną oraz korytarze spuszczała pospolitego (*Hylotrupes bajulus*)

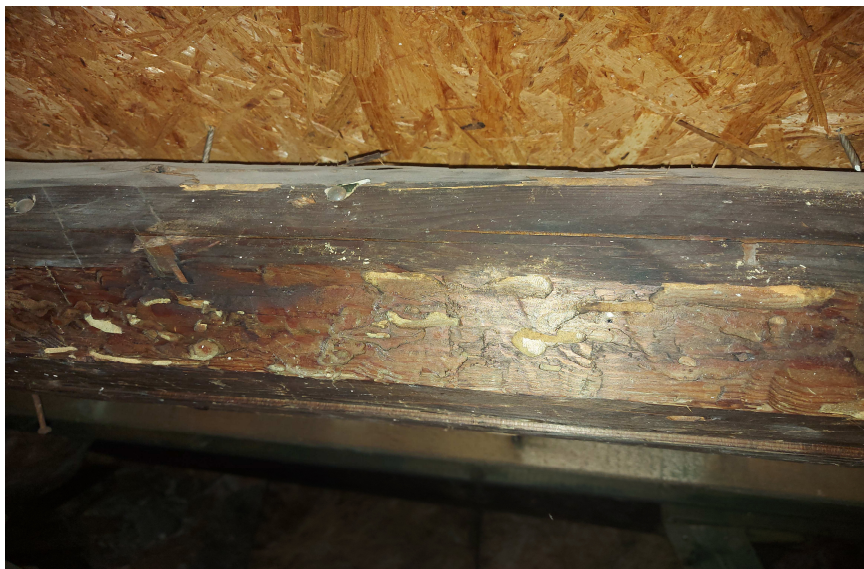
Fot.9 Widoczne korytarze i wysypująca się mączka drzewna z starych nie wymienionych elementów więźby dachowej

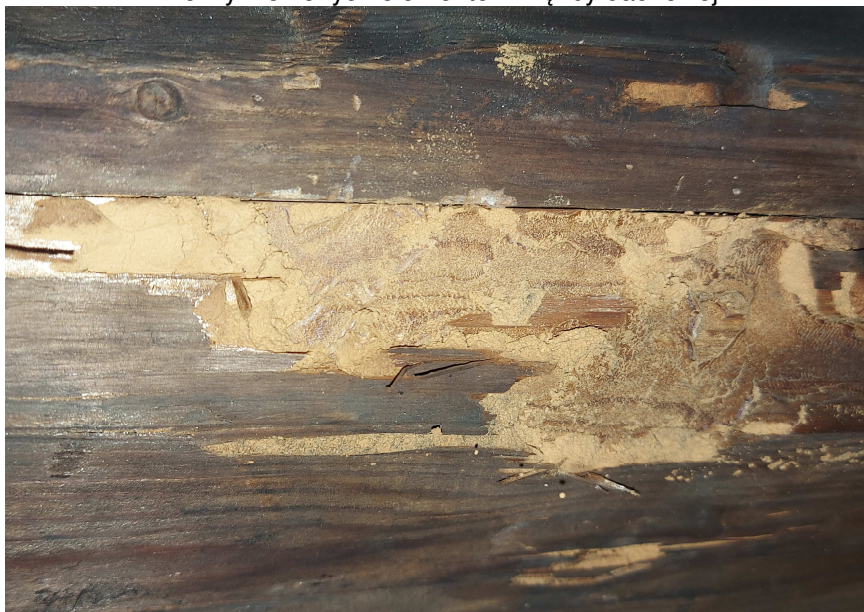
Fot.10 Widoczne korytarze i wysypująca się mączka drzewna z starych nie wymienionych elementów więźby dachowej

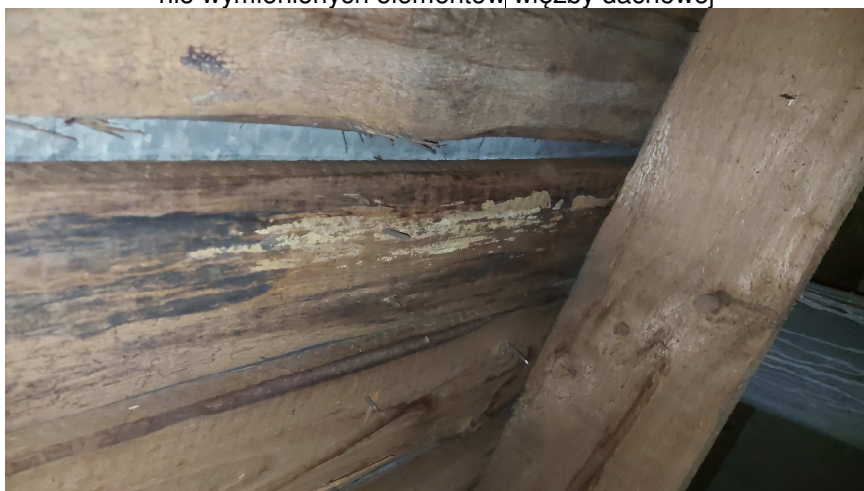
Fot.11 Lokalne porażone deskowanie dachu przez grzyby domowe (*Serpula lacrymans*)

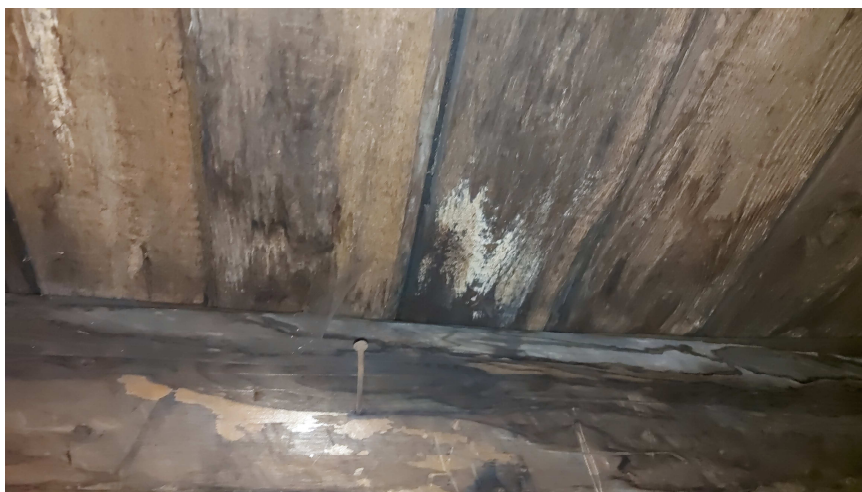
Fot.12 Lokalne porażone deskowanie dachu przez grzyby domowe (*Serpula lacrymans*)

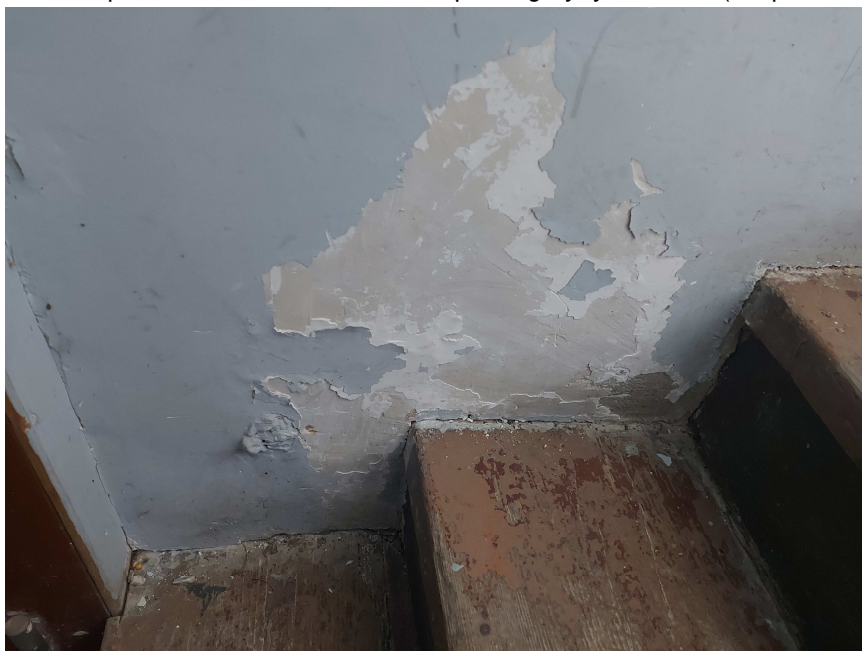
Wewnętrzna klatka schodowa z konstrukcyjnego punktu nie wykazuje poważnych uszkodzeń, które mogłyby świadczyć o obniżonej nośności i wytrzymałości. Ściana zewnętrzna klatki schodowej jest jednak

zawilgocona, powłoki malarskie wykazują złuszczenia. Stopnie i podstopnice schodów wykazują zużycia, ślady przetarć, zarysowań. Nie zidentyfikowano śladów korozji biologicznej, ani uszkodzeń wywołanych owadami. Ogólny stan techniczny klatki schodowej można zakwalifikować, jako stan dostateczny wymagający remontu i naprawy. Schody prowadzące do piwnicy są w dobrym stanie technicznym stopnice i podstopnice wykończone są płytami marmurowymi.

Fot.13 Zawilgocona ściana zewnętrzna klatki schodowej, złuszczenia tynków powłok malarskich

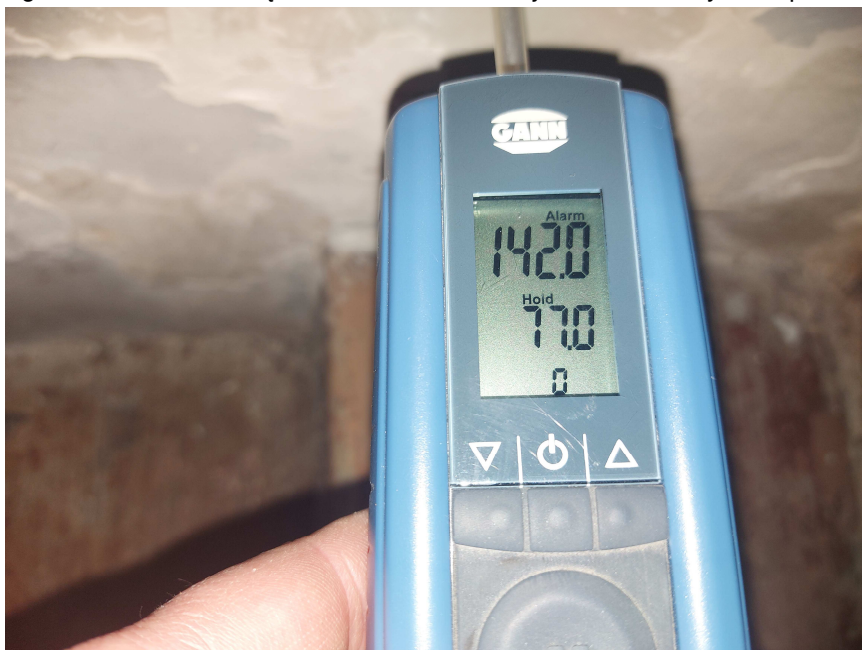
Fot.14 Pomiar wilgotnościowy ściany zewnętrznej klatki schodowej w poziomie parteru

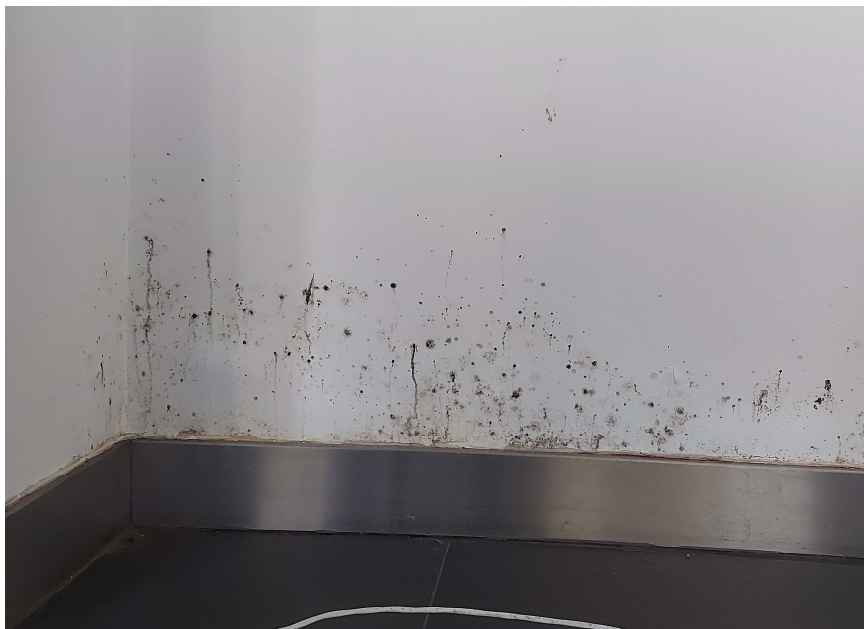
Fot.15 Widoczne liczne ślady rozwoju grzybów pleśniowych – ściana zewnętrzna na parterze lokalu użytkowego

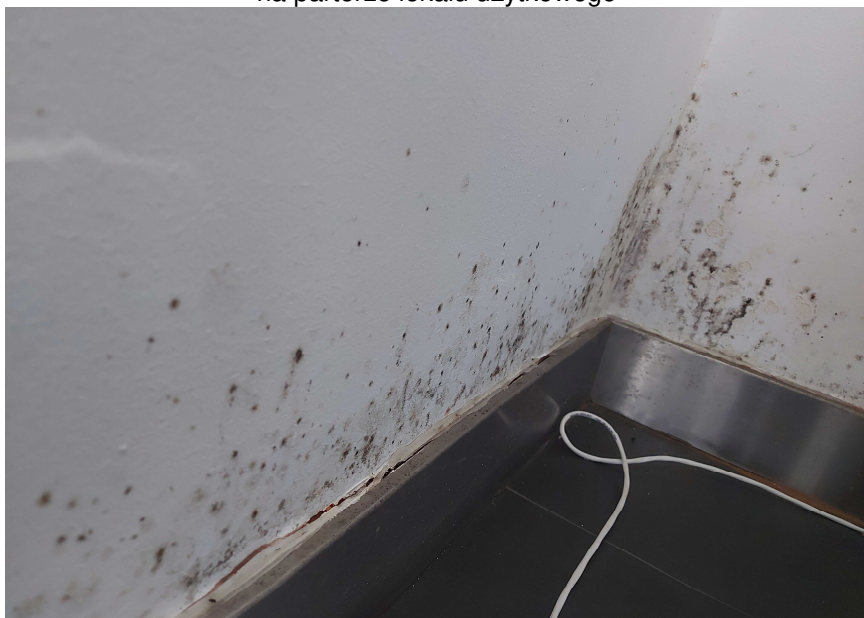
Fot.16 Widoczne liczne ślady rozwoju grzybów pleśniowych – ściana zewnętrzna na parterze lokalu użytkowego

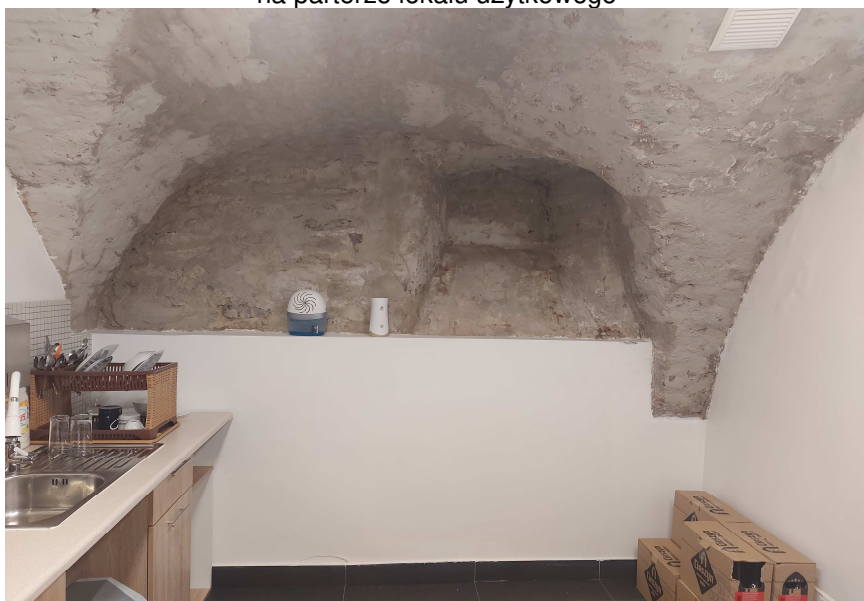
Fot.17 Pomieszczenie piwnicy w lokalu użytkowym – widoczne wysolenia i wykwyty na stropie

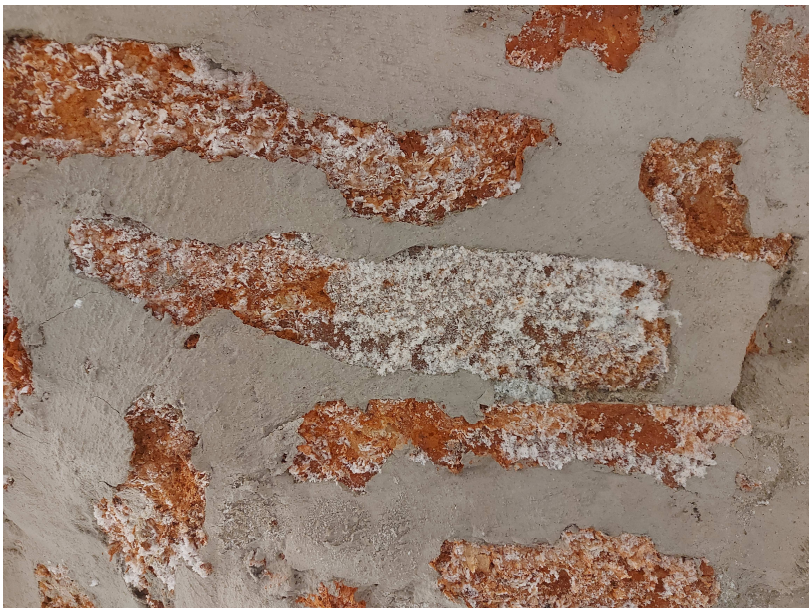
Fot.18 Wykwity solne na stropie sklepieniowym w pomieszczeniu piwnicy

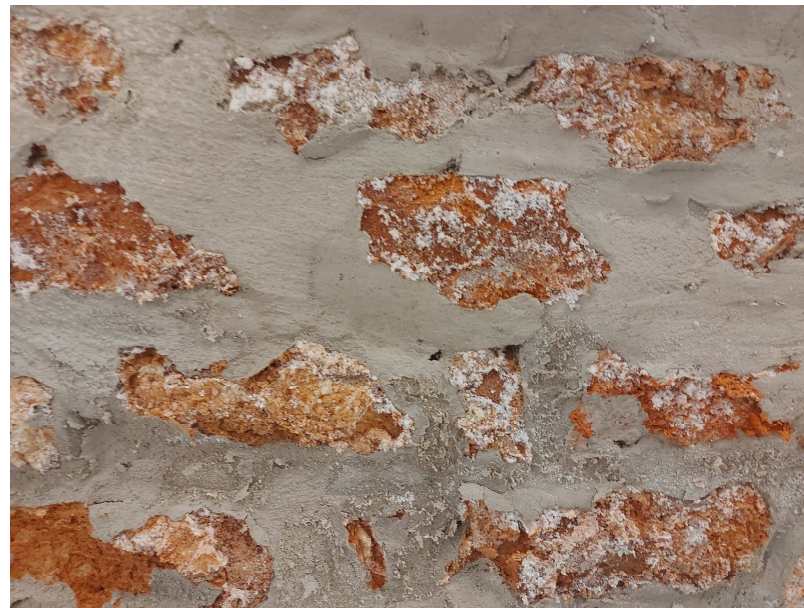
Fot.19 Wykwity solne na stropie sklepieniowym w pomieszczeniu piwnicy.

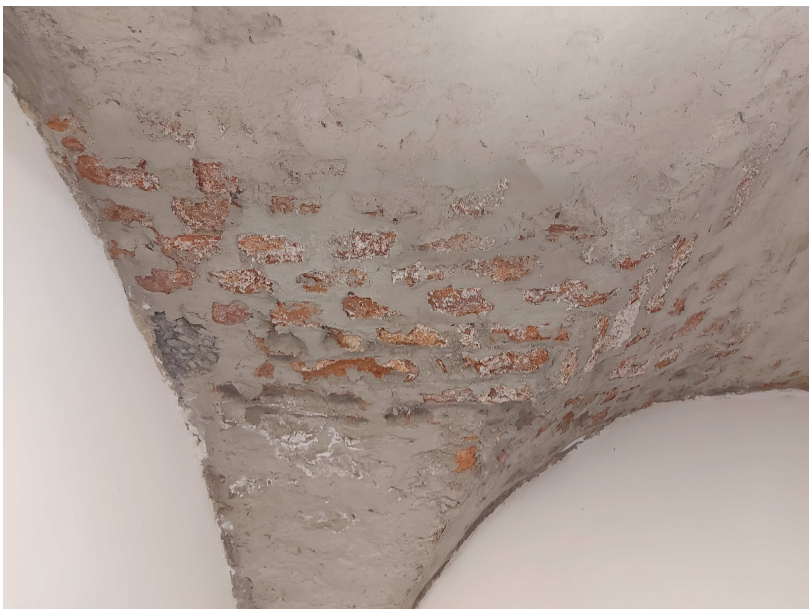
Fot.20 Widok na wykwity solne na stropie sklepieniowym w pom piwnicy

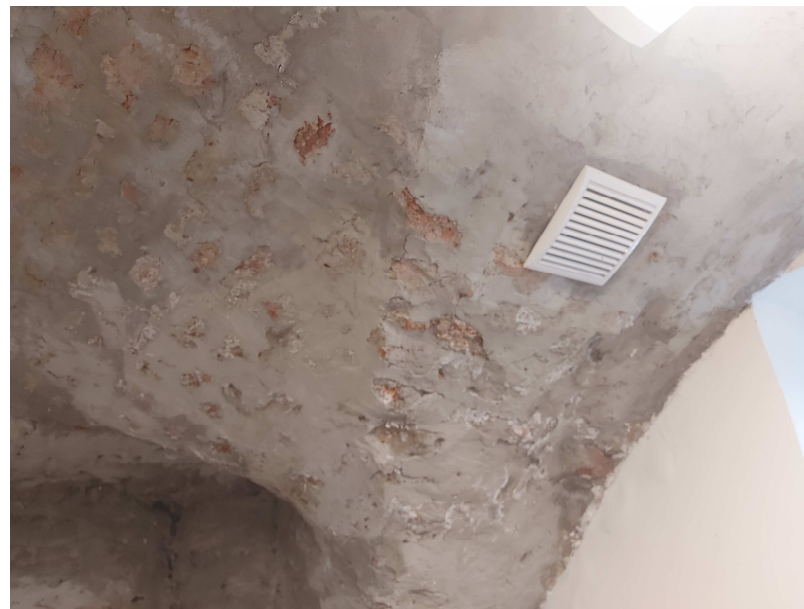
Fot.21 Widok na wykwity solne na stropie sklepieniowym w pom piwnicy

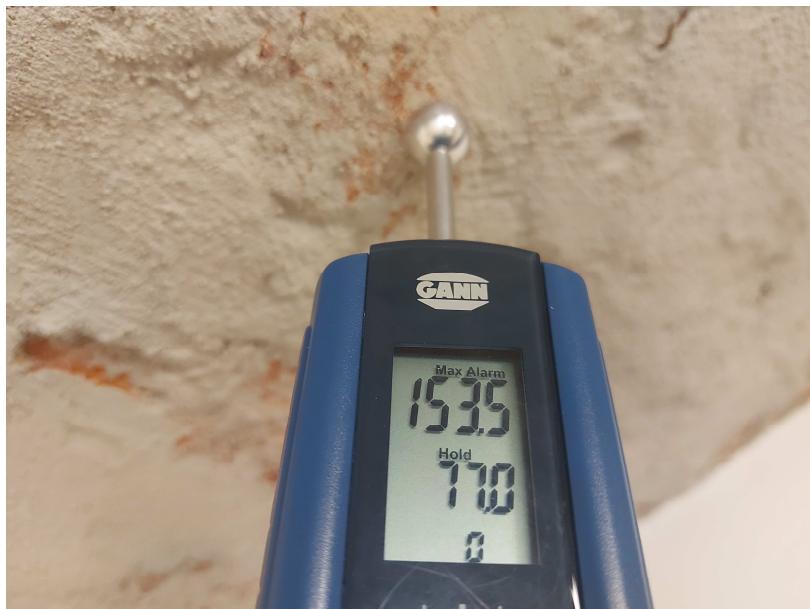
Fot.22 Pomiar wilgotnościowy ściany pom piwnicy – ściana zewnętrzna

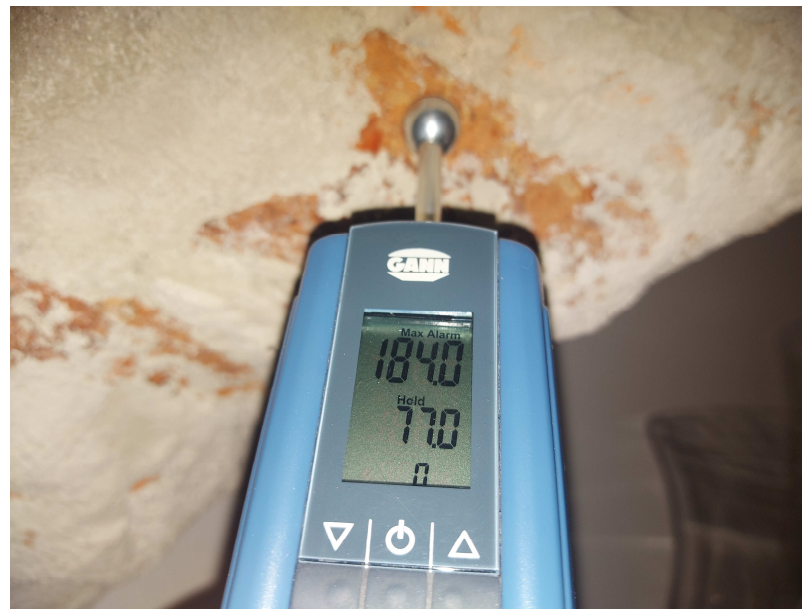
Fot.23 Pomiar wilgotnościowy stropu sklepieniowego pom piwnicy

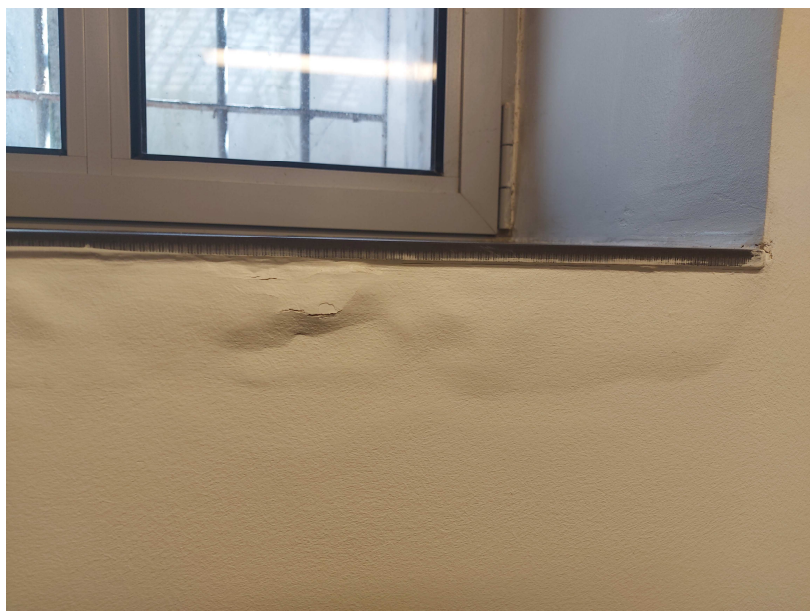
Fot.24 Ściana zewn. pom piwnicy – widoczne złuszczenia powłok malarskich, odspojenia tynków

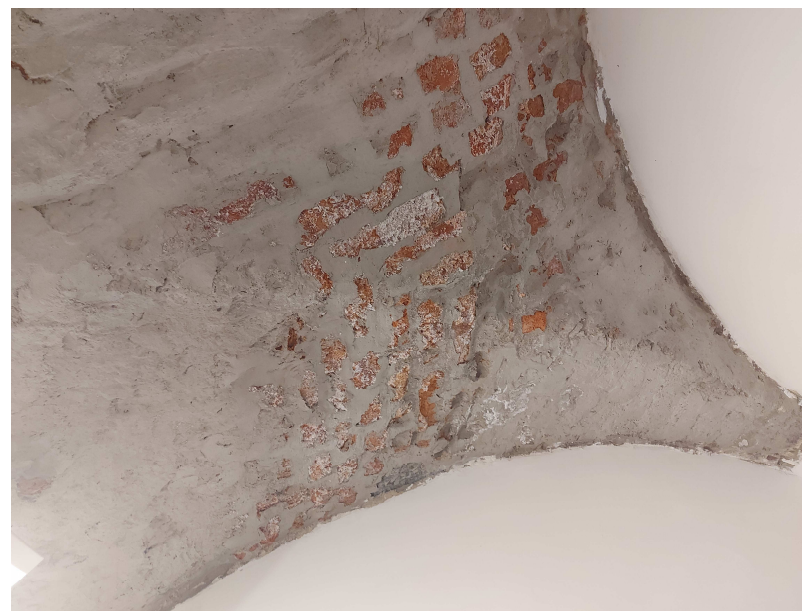
Fot.25 Widok na wykwity solne na stropie sklepieniowym w pom piwnicy

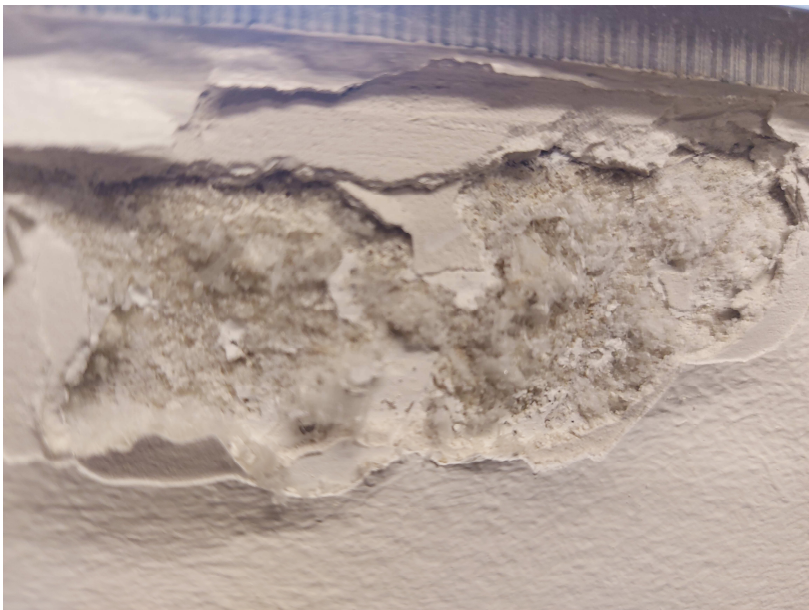
Fot.26 Ściana zewnętrzna w pom piwnicy – widoczne wykwity solne, zawilgocenia ścian, złuszczenia tynków i powłok

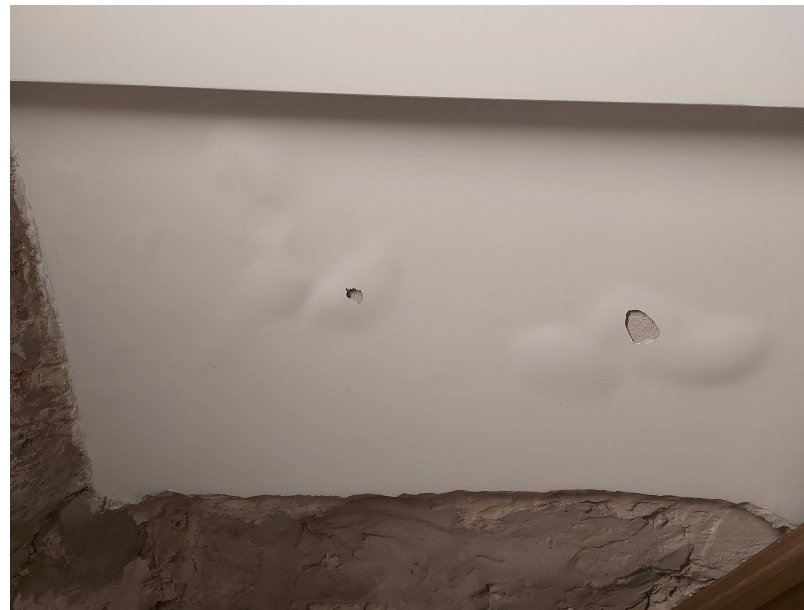
Fot.27 Ściana zewnętrzna w pom piwnicy – widoczne wykwity solne, zawilgocenia ścian, złuszczenia tynków i powłok

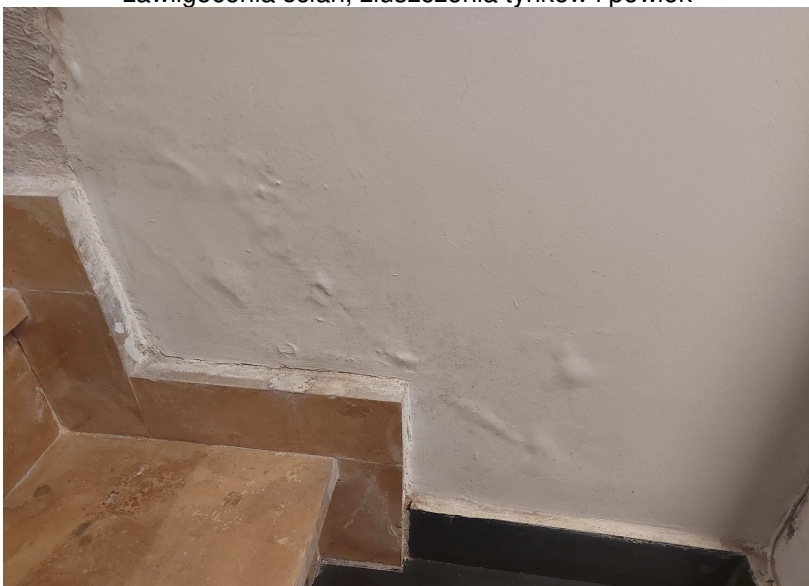
Fot.28 Schody zejściowe w piwnicy – widoczne zawilgocenia , odspajanie się tynków i powłok malarskich

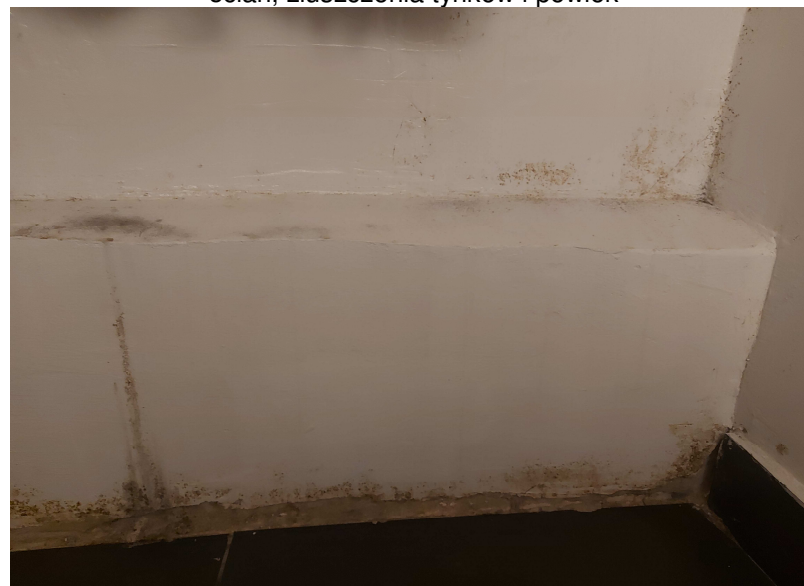
Fot.29 Pomieszczenie półpiętra schodów zejściowych do piwnicy, - widoczny początek rozwoju grzybów pleśniowych

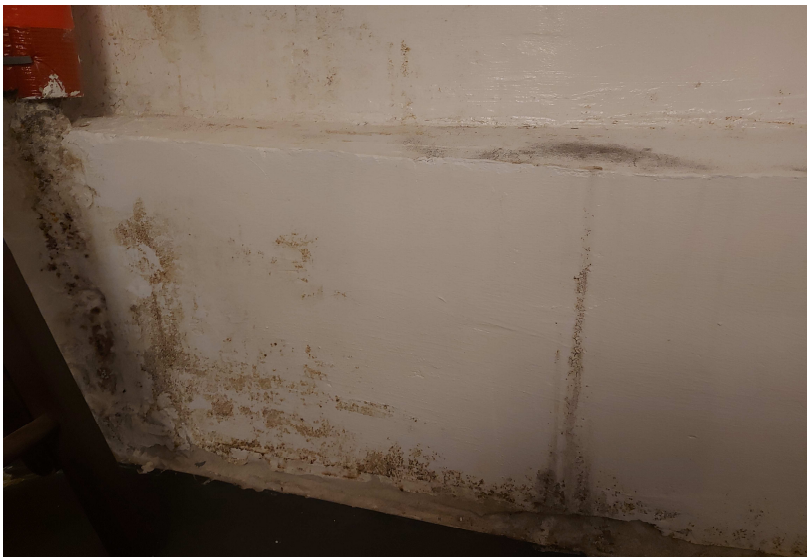
Fot.30 Pomieszczenie półpiętra schodów zejściowych do piwnicy, - widoczny początek rozwoju grzybów pleśniowych

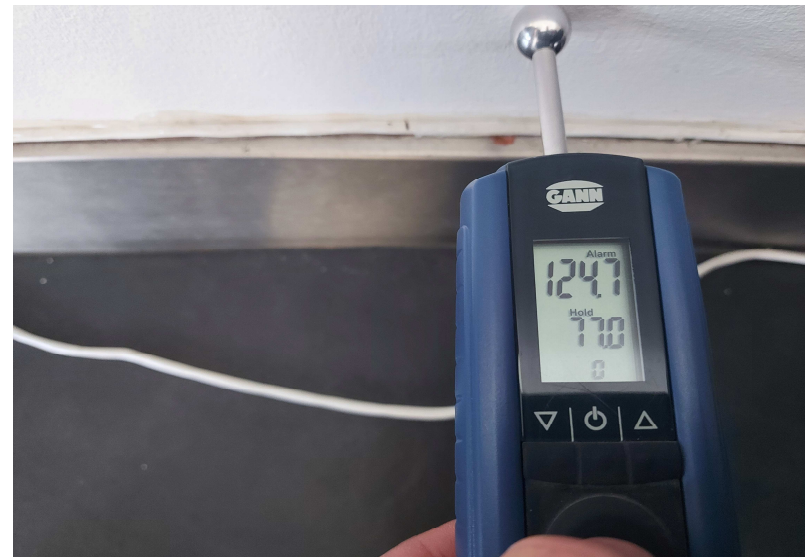
Fot.31 Pomiar wilgotnościowy ścian w poziomie piwnic – widoczne przekroczenie dopuszczalnej wilgotności

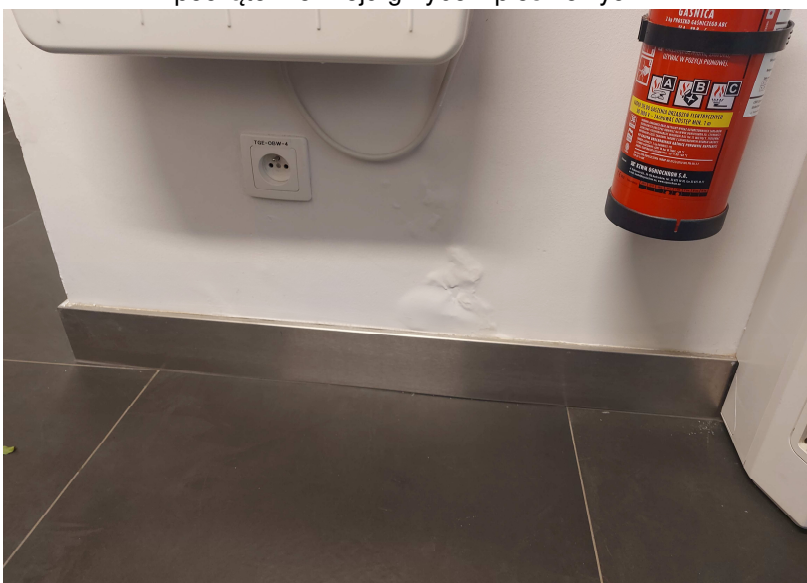
Fot.32 Pom parteru w lokalu użytkowym – widoczne odspojenia tynków , powłok malarskich na ścianach wewnętrznych

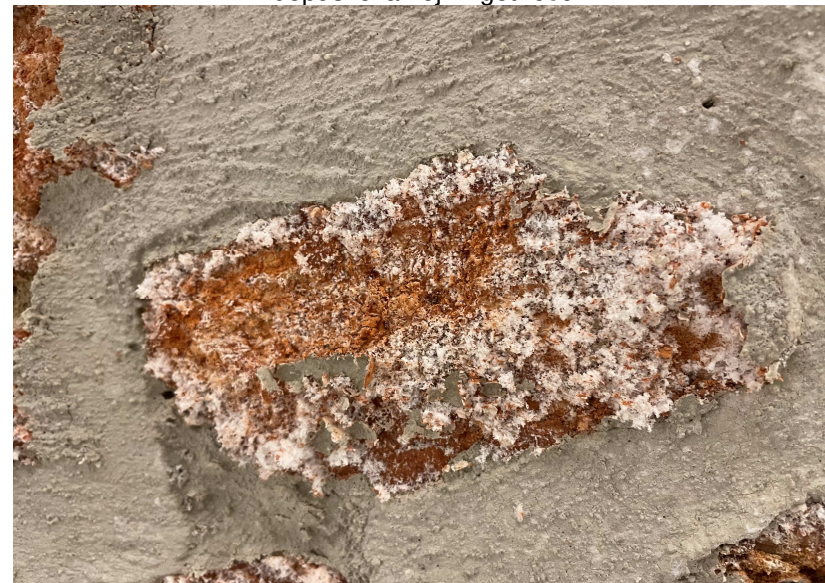
Fot.33 Wykwity solne na stropie sklepieniowym w pom piwnicznych
