EKSPERTYZA

DOTYCZĄCA OCENY JAKOŚCI I STOPNIA
ZAAWANSOWANIA PRAC BUDOWLANYCH
ZWIĄZANYCH Z TERMOMODERNIZACJĄ,
PRZEBUDOWĄ,
NADBUDOWĄ ORAZ ROZBUDOWĄ BUDYNKU
GMINNEGO OŚRODKA KULTURY W OSIELSKU

ZLECENIODAWCA: Gmina Osielsko
ul. Szosa Gdańska 55a
86-031 Osielsko

BYDGOSZCZ, MARZEC 2025

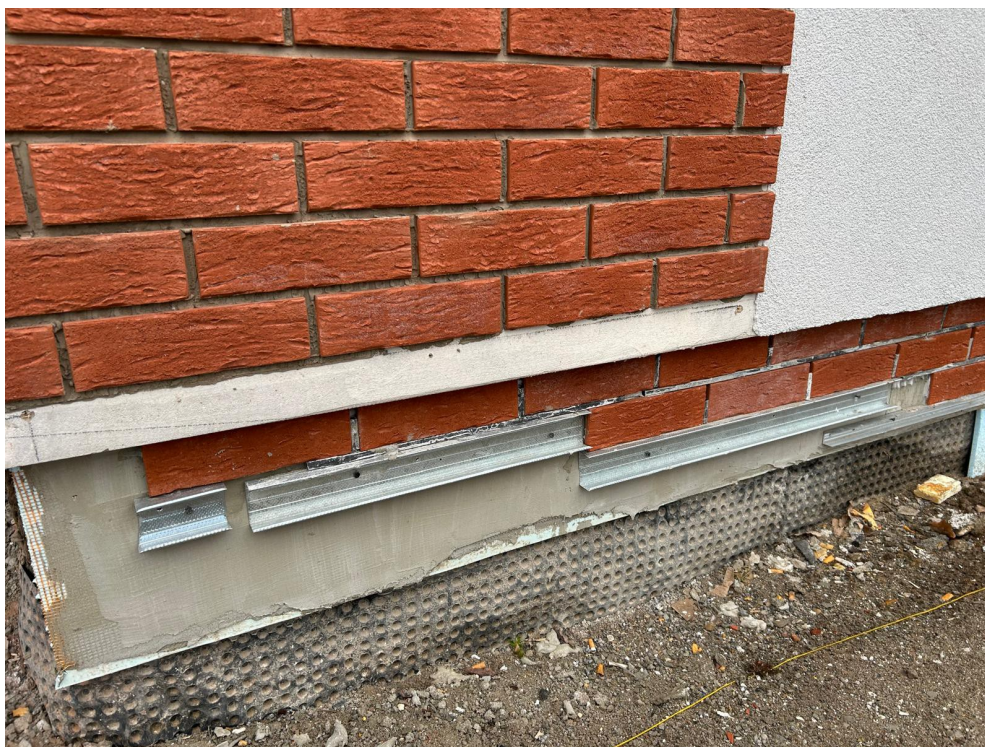
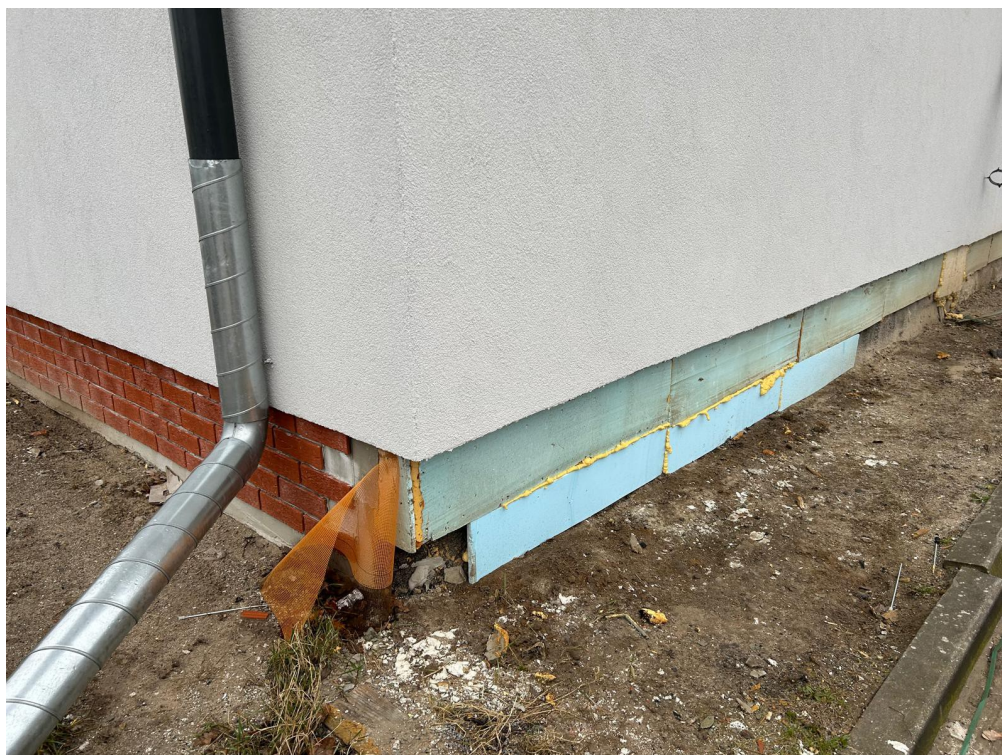
Wokół całego budynku rozpoczęto prace wykończeniowe cokółu – miejscowo ułożono płytkę klinkierową wraz z warstwą wyrównującą, jednak wykonane prace są bardzo słabej jakości, nie wykonano we wszystkich miejscach fug, a płytki

Niedokończone prace wykończeniowe elewacji.

pozostawiono zabrudzone klejem. Prace w dużym zakresie należy dokończyć tam, gdzie zostały rozpoczęte jak i uzupełnić i doprowadzić do estetycznego wyglądu powierzchnie okładzin (uzupełnić spoiny, oczyszczenie, wykonanie warstwy wyrównawczej).

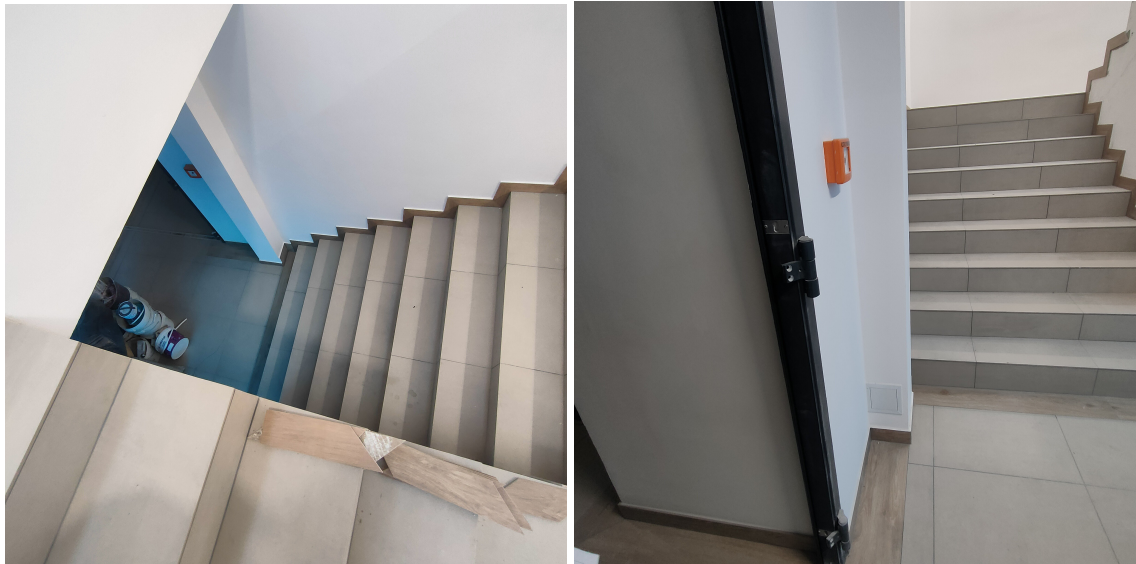
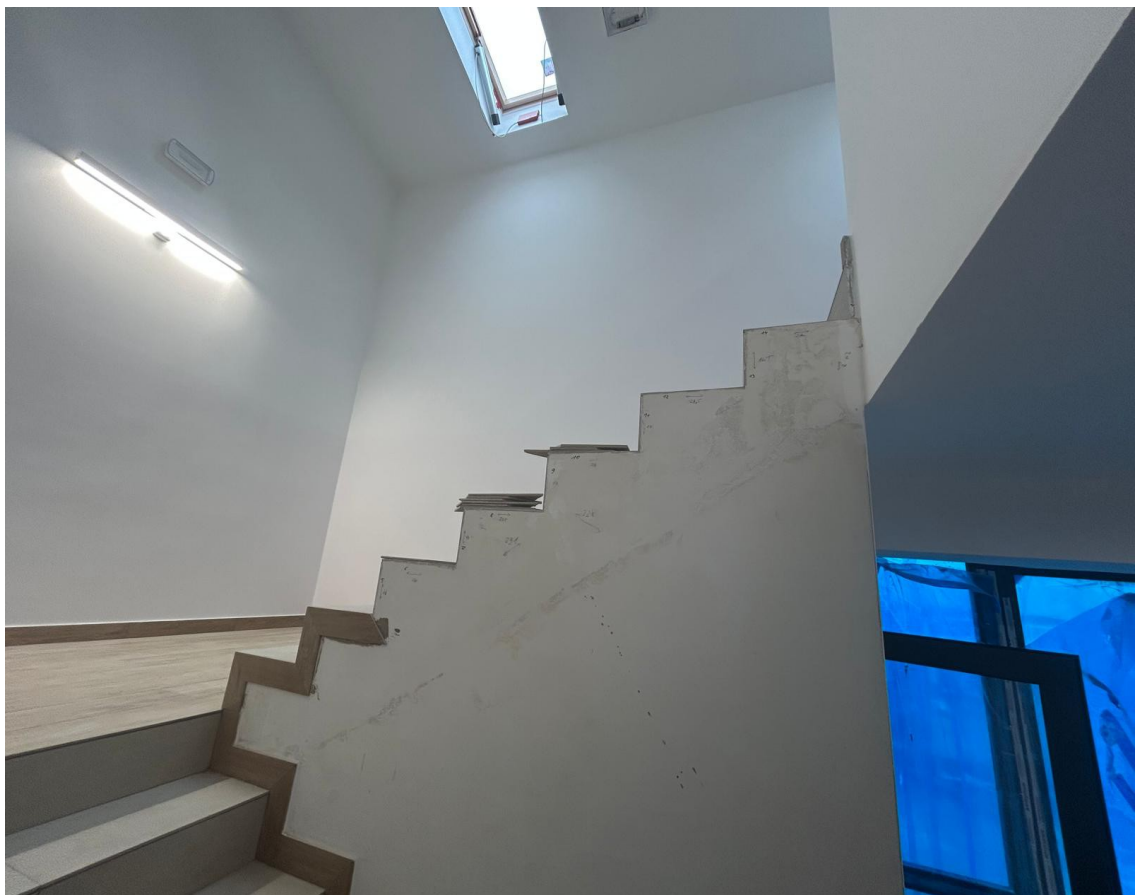
Schody żelbetowe zostały wykonane i obłożono je płytkami ceramicznymi, jednak obróbki wykonano tylko gdzieniegdzie, nie wykonano również balustrady.

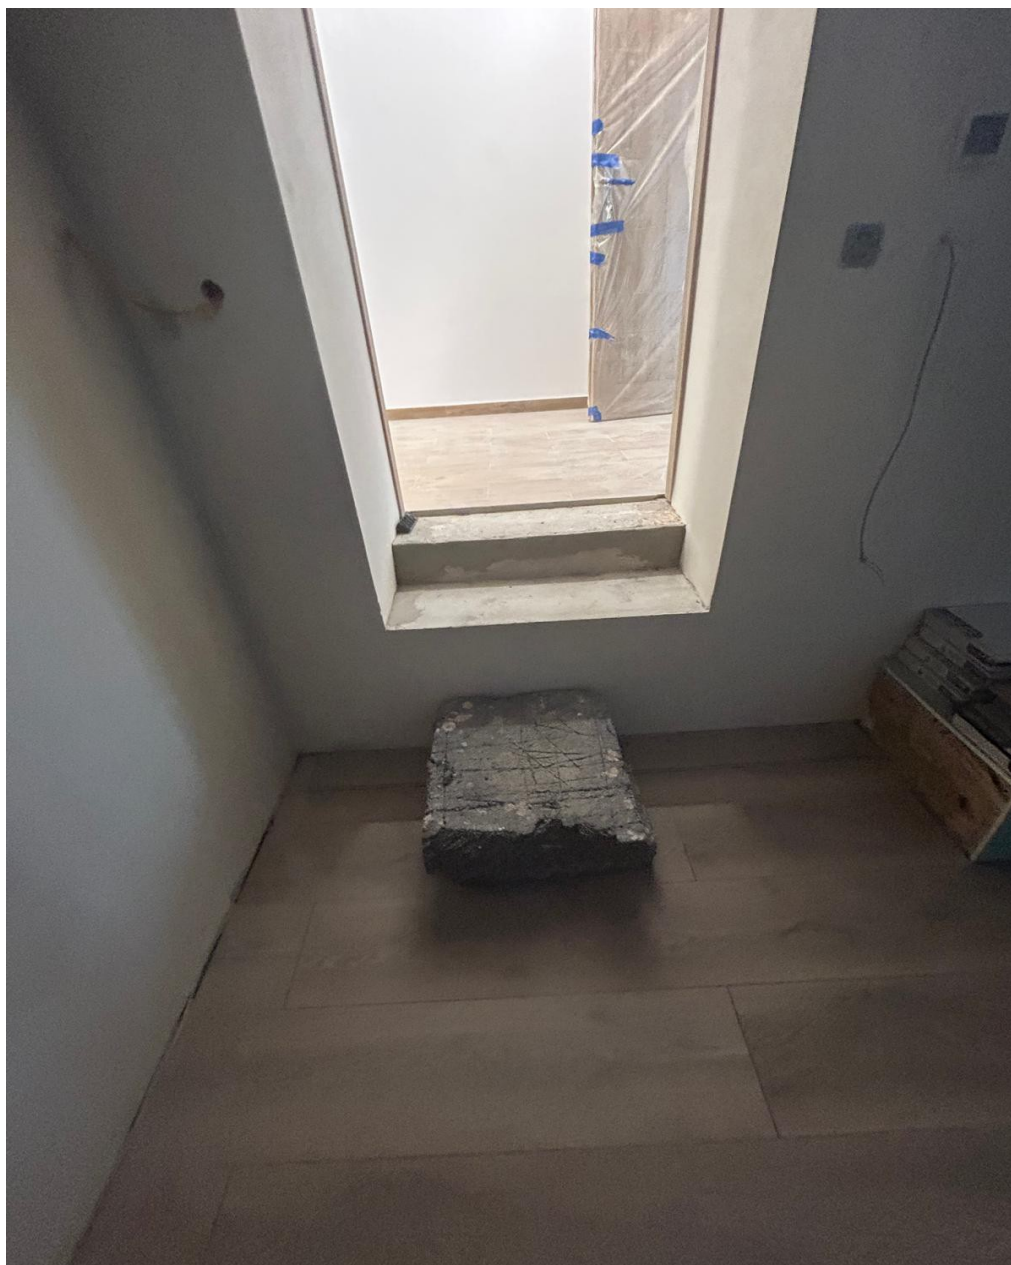
Nie wykonano schodów w pomieszczeniu 2.3 na piętrze przewidzianych do wykonania jako drewniane i stalowe.

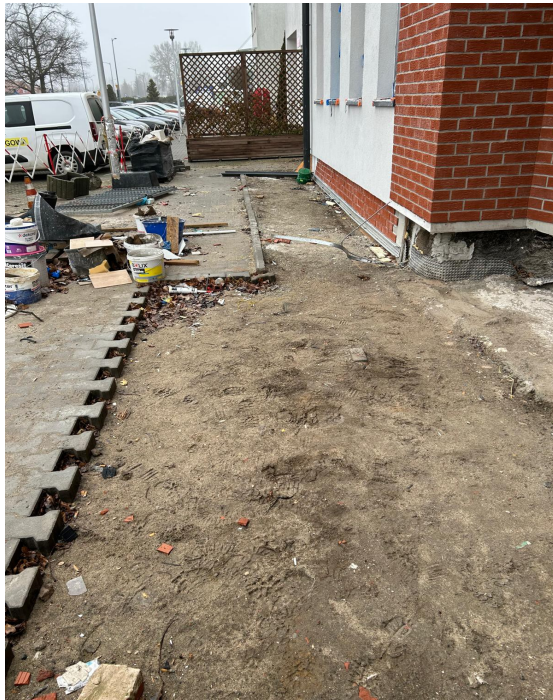
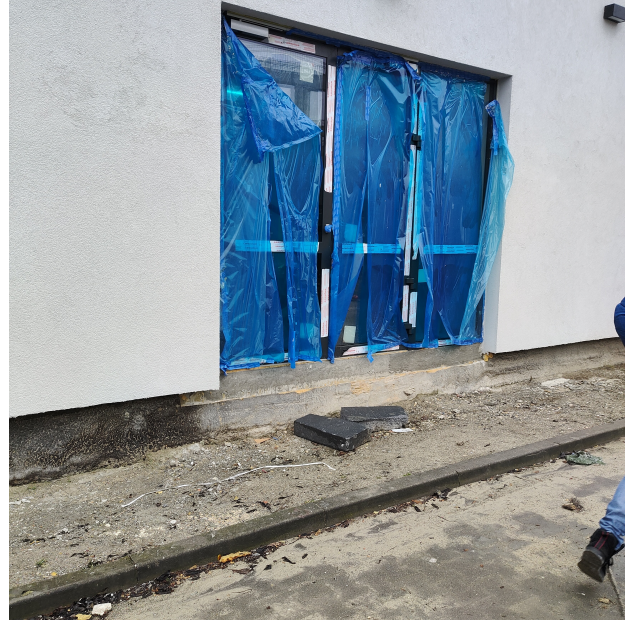
Nie wykonano schodów wejściowych do budynku oraz pochylni dla osób niepełnosprawnych, a także utwardzenia ze spadkiem przy drzwiach bocznych. Przy drzwiach bocznych wykonać należy również poręcz.

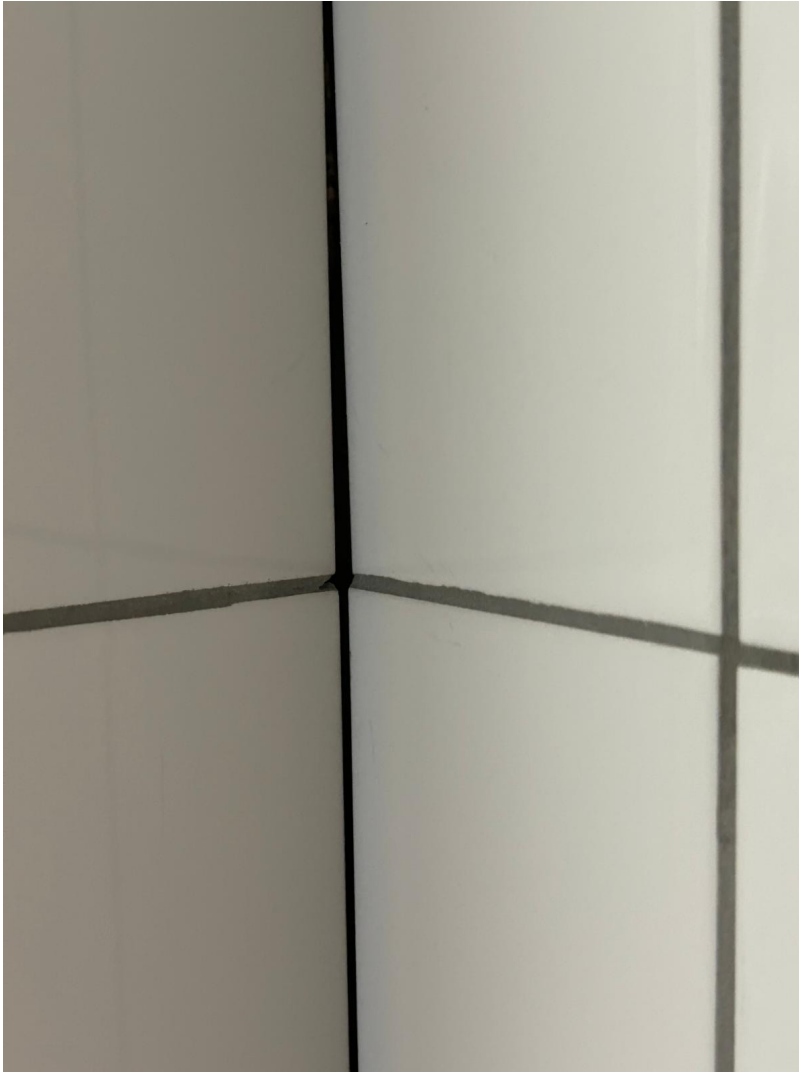
Wykonano w WC okładziny z płytek ceramicznych sposób niepełnowartościowy, tj. brakuje w wielu miejscach spoin, płytki są niechlujnie przycięte i przyklejone (szczególnie widać to w narożnikach).

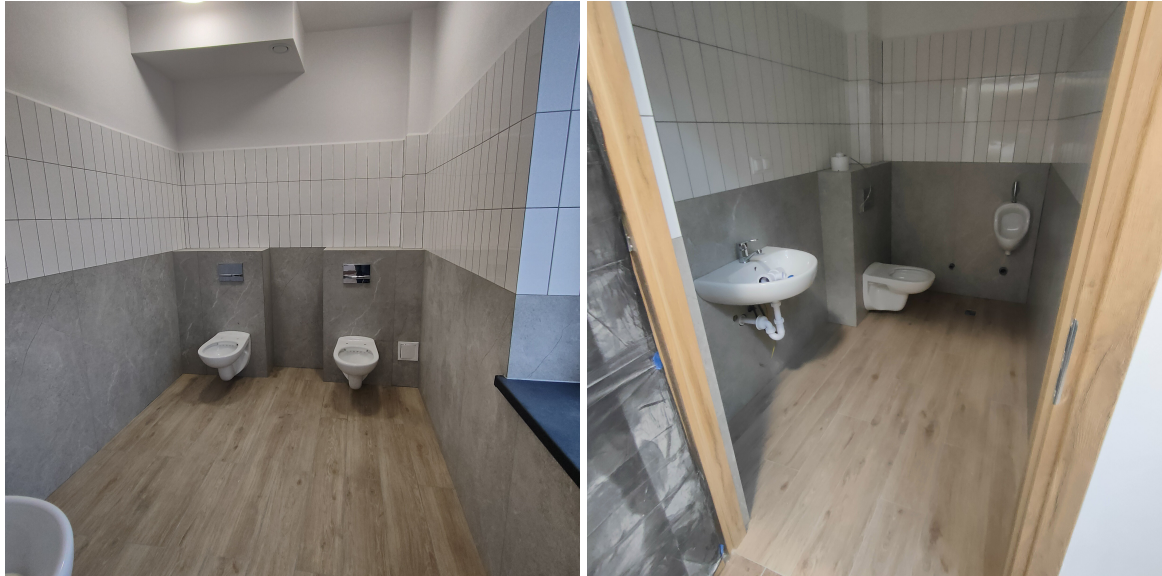
Nie wykonano ścian oddzielających kabiny w WC z systemowych płyt laminowanych.

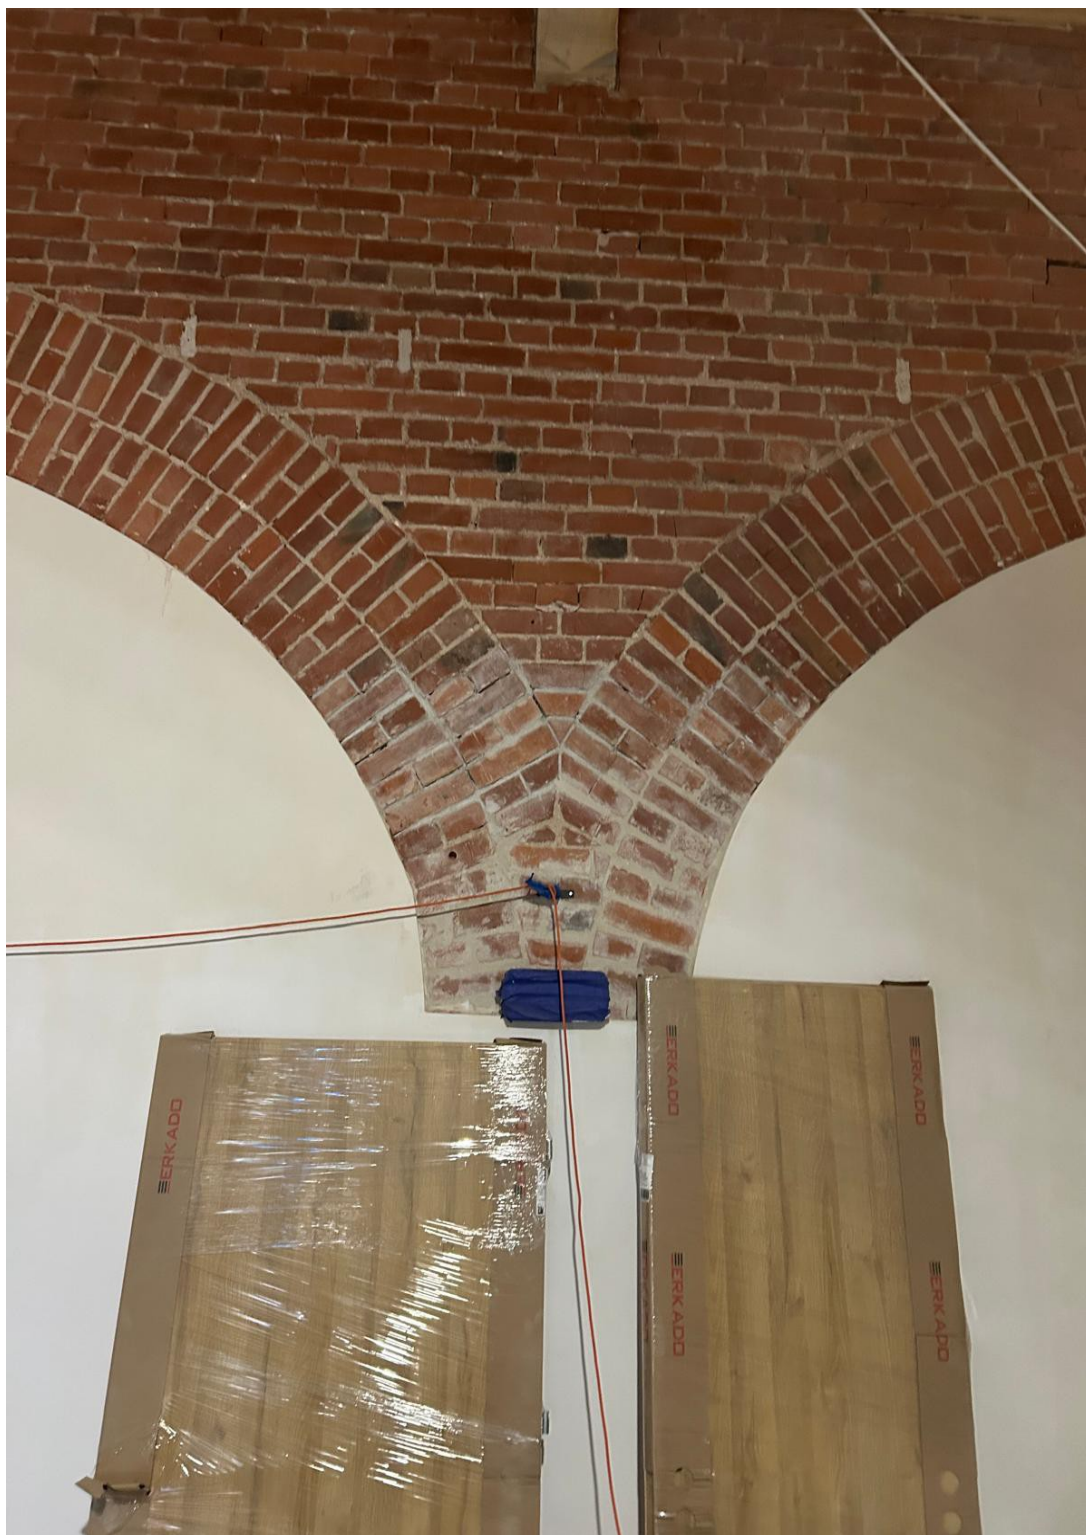
Widoczne ubytki w ścianie z cegły pełnej oraz niedokończone oczyszczenie odsłoniętych cegieł, brak estetyki.

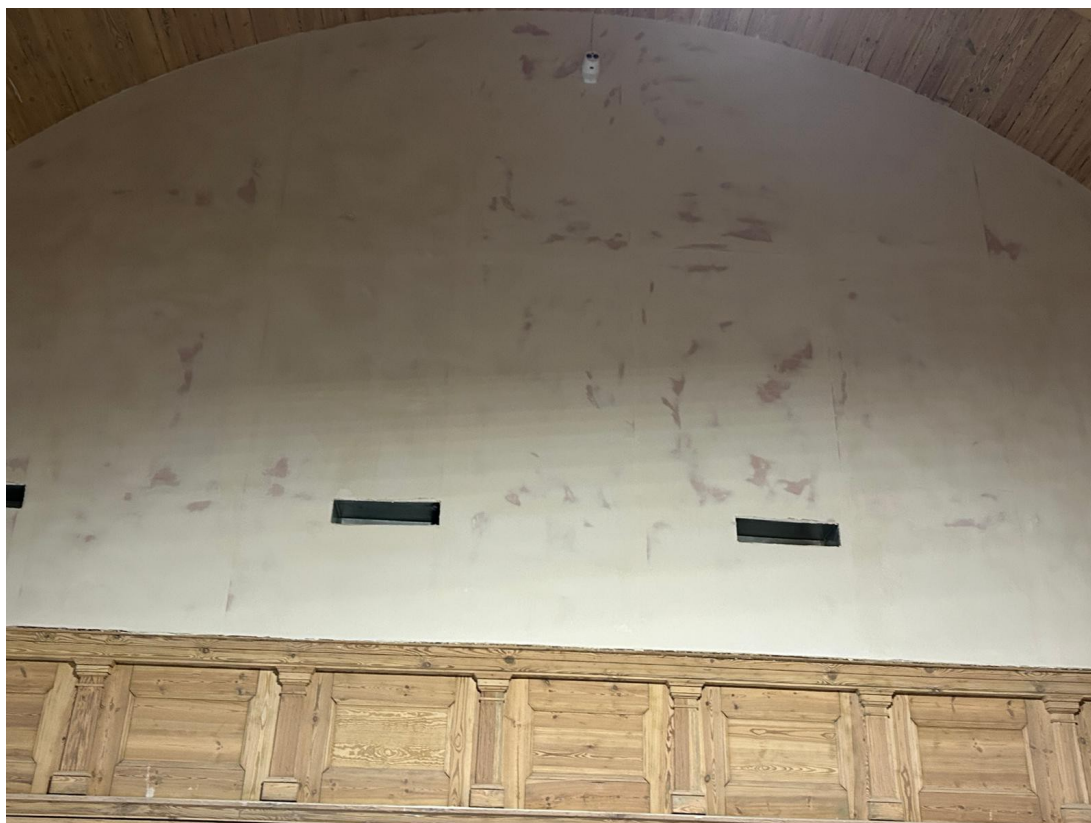
Ściana z płyt gkf widoczna z sali widowiskowej w sposób niechlujny zagruntowana.

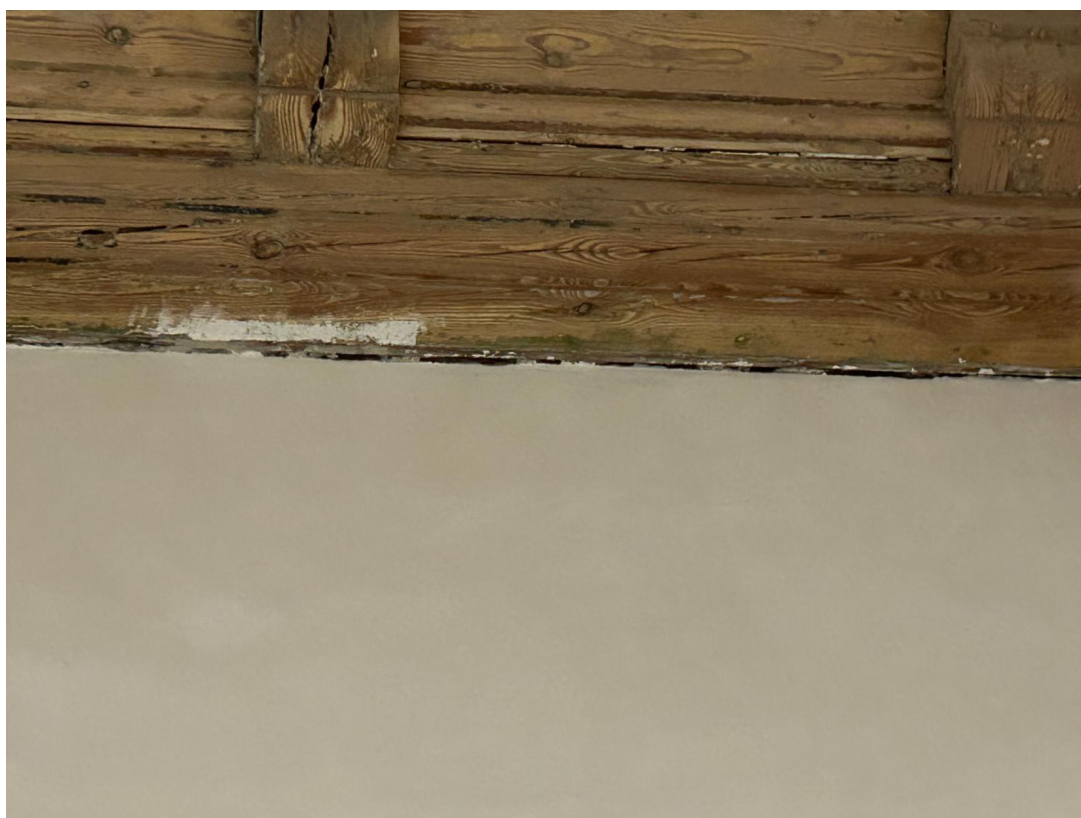
Widoczne szpary w miejscu styku ściany i drewnianej konstrukcji dachu, brak estetyki wykończenia.

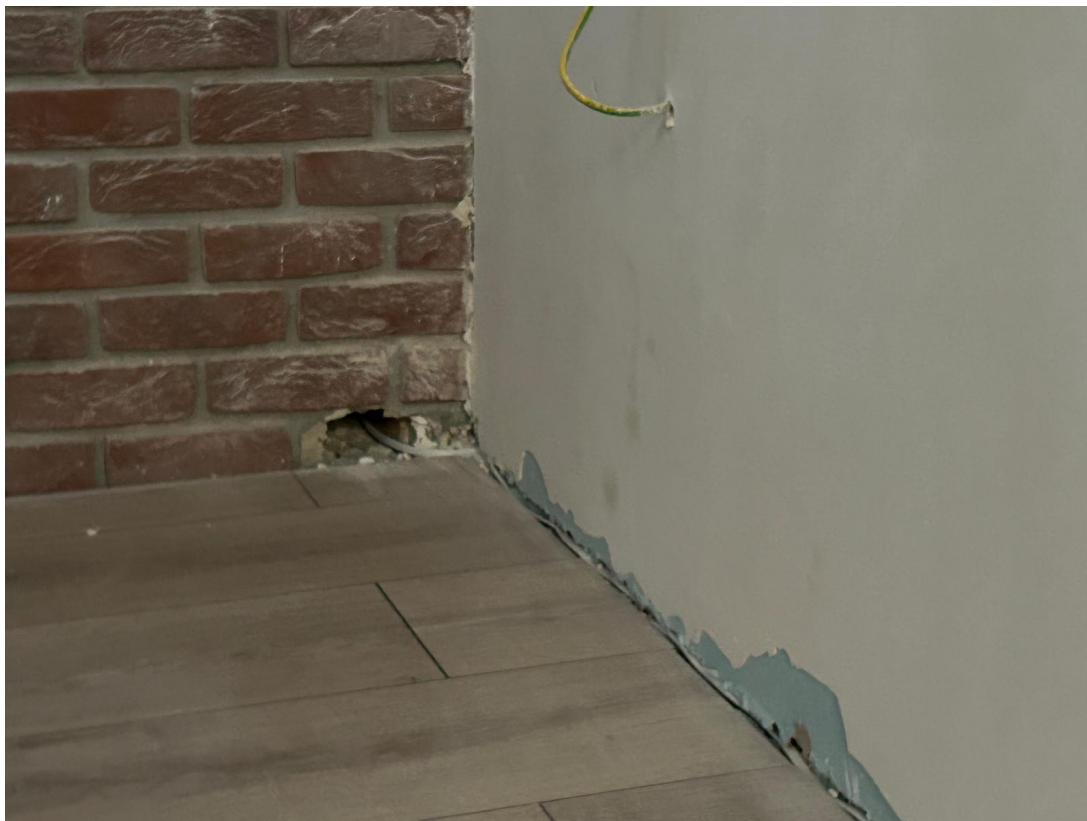
Pozostawione otwory, wymagające uzupełnienia, wadliwie wykończona ściana gładzią gipsową oraz zanieczyszczona ściana z płytki klinkierowej.

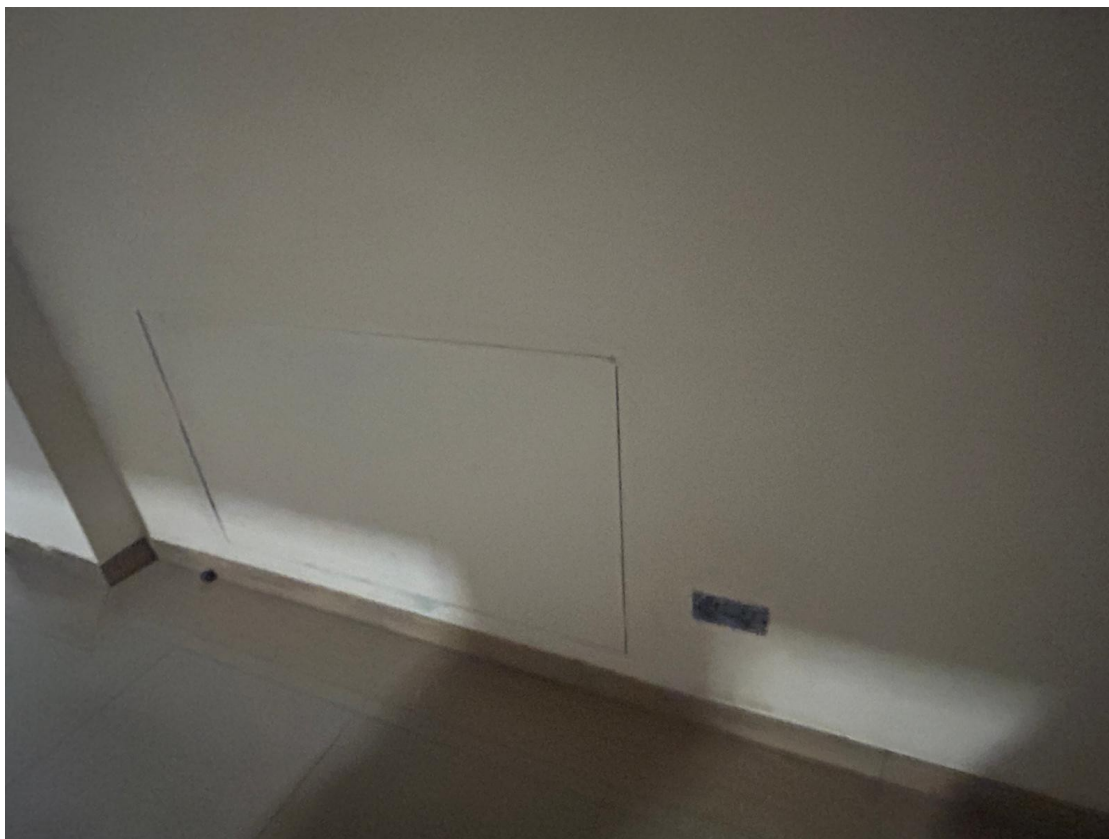
Wadliwie wykonane rewizje z płyt kartonowo-gipsowych na sali widowiskowej.

Na sali widowiskowej znajdują się zabudowy (rewizje) z płyt kartonowo-gipsowych, które należy w całości wymienić ze względu na znaczące uszkodzenia mechaniczne.

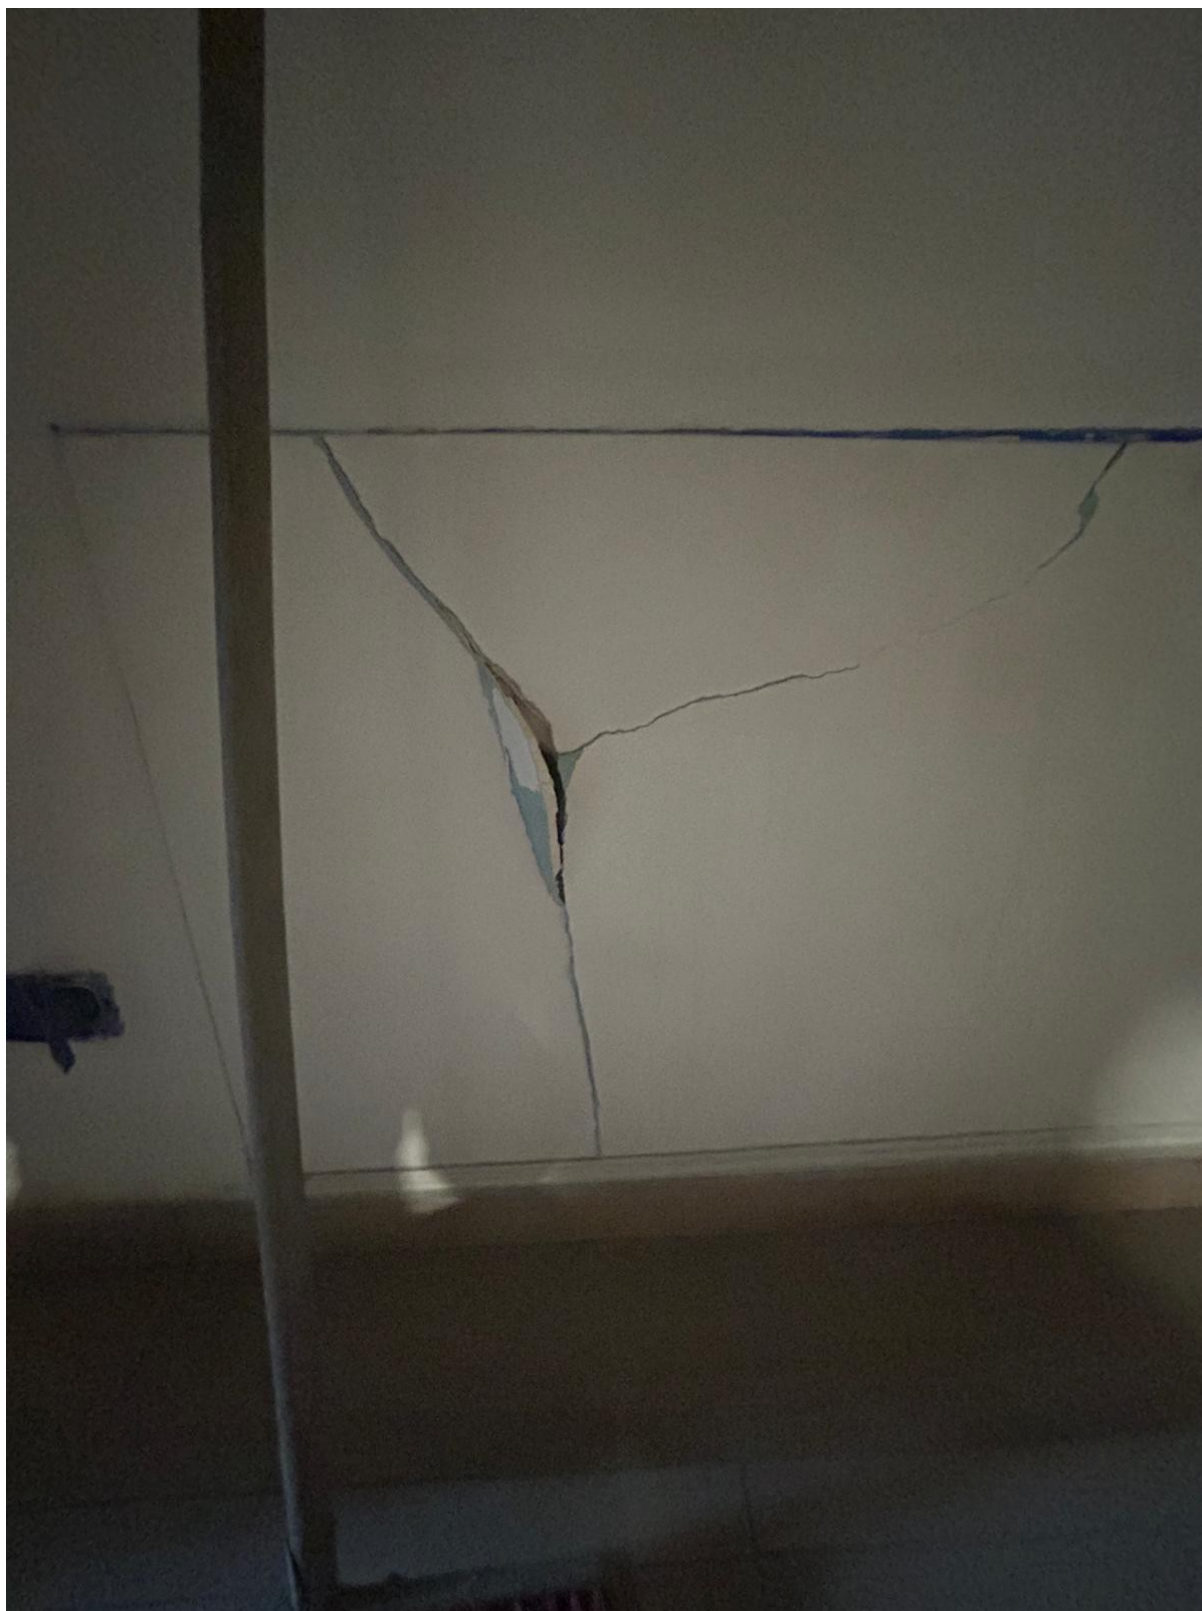
Uszkodzona rewizja z płyt kartonowo-gipsowych na sali widowiskowej.

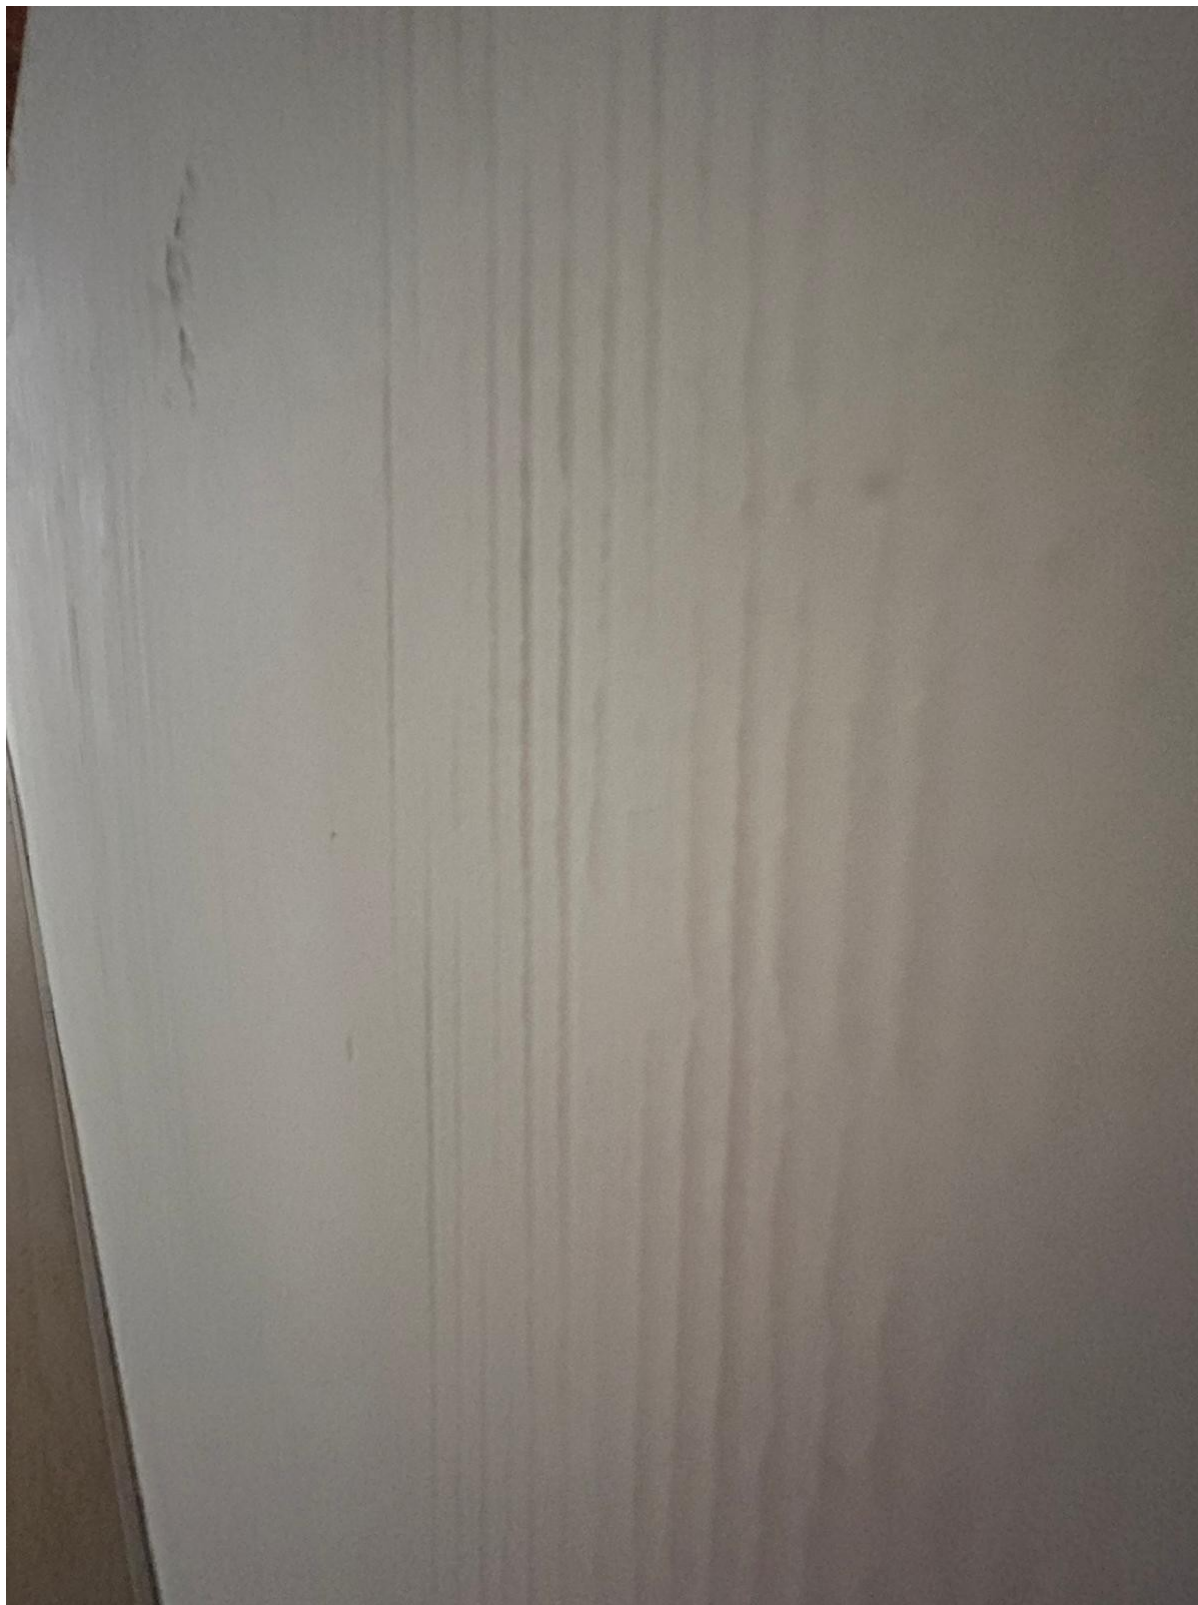
Wadliwie wykonana gładź gipsowa.

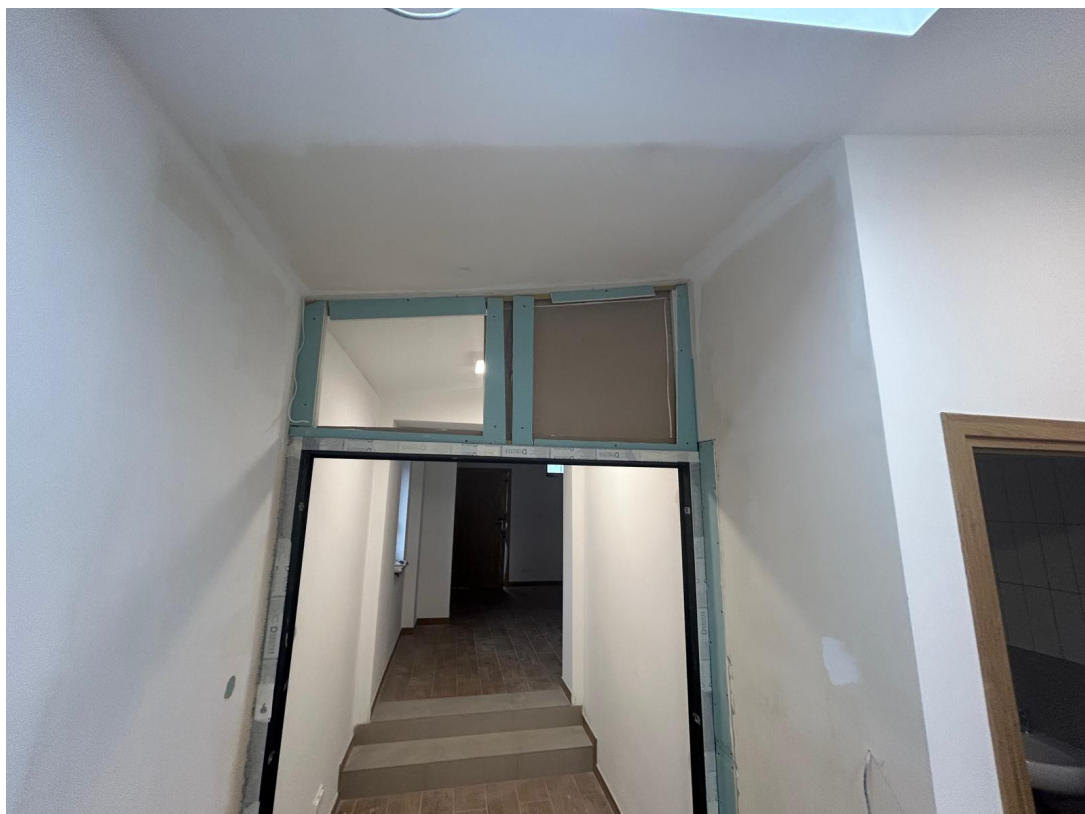
Nie wykonano ściany i obróbki przy zamontowanej ościeżnicy w części komunikacyjnej piętra (drzwi ppoż o klasie EI60).

Niedokończona ściana w części komunikacyjnej piętra.

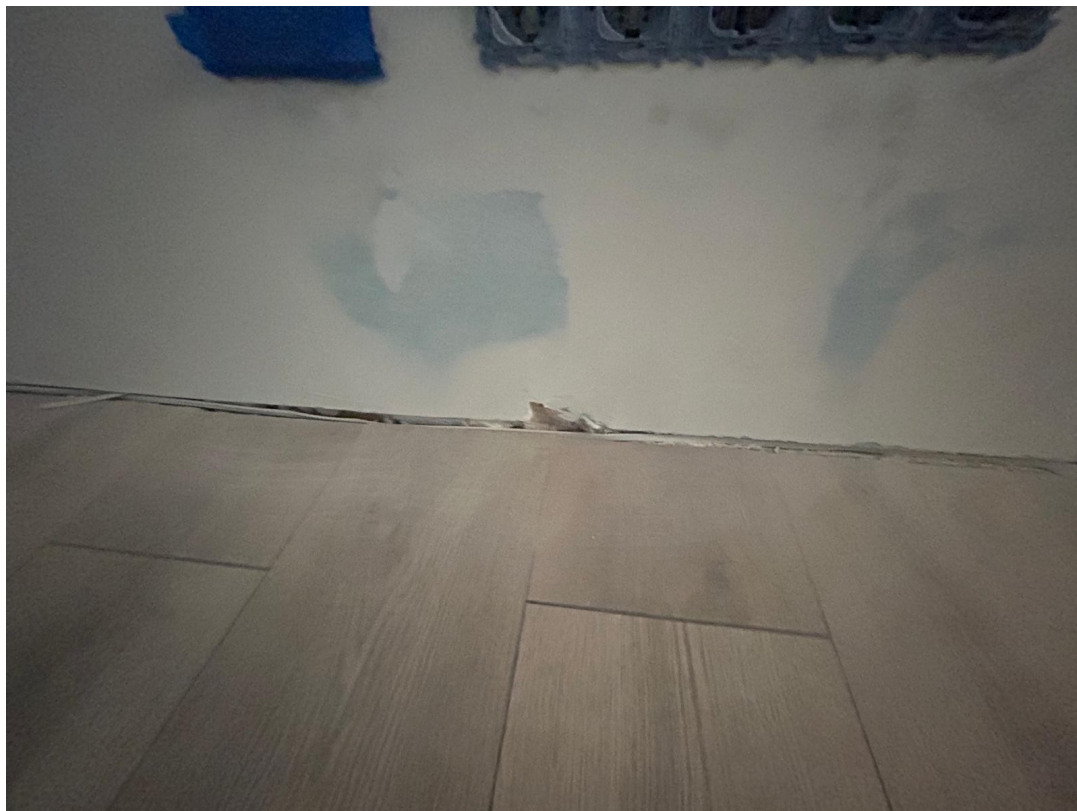
Ściany zabrudzone i z widocznymi niedoróbkami/uszkodzeniami przy posadzce.

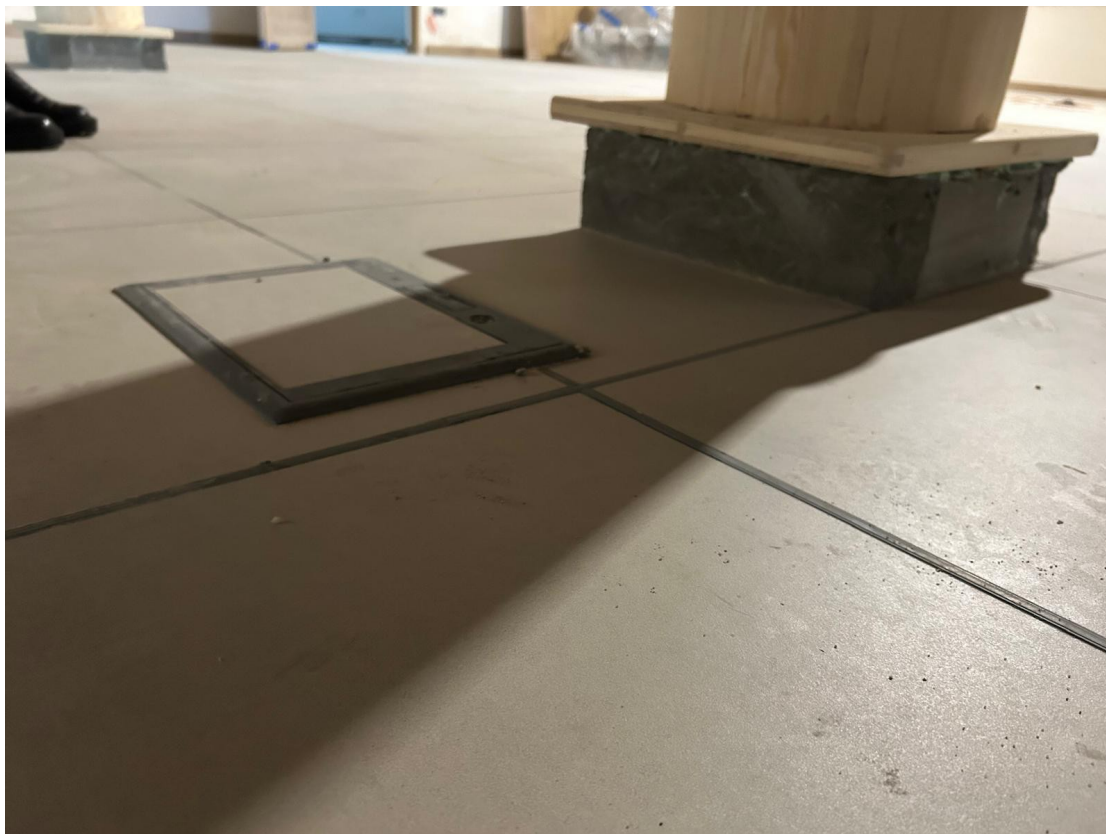
Na sali widowiskowej wykonano dylatacje oraz rewizję, które wystają ponad posadzkę.

Wystające ponad płaszczyznę posadzki dylatacje oraz rewizja. Brak obróbki przy podstawach słupów.

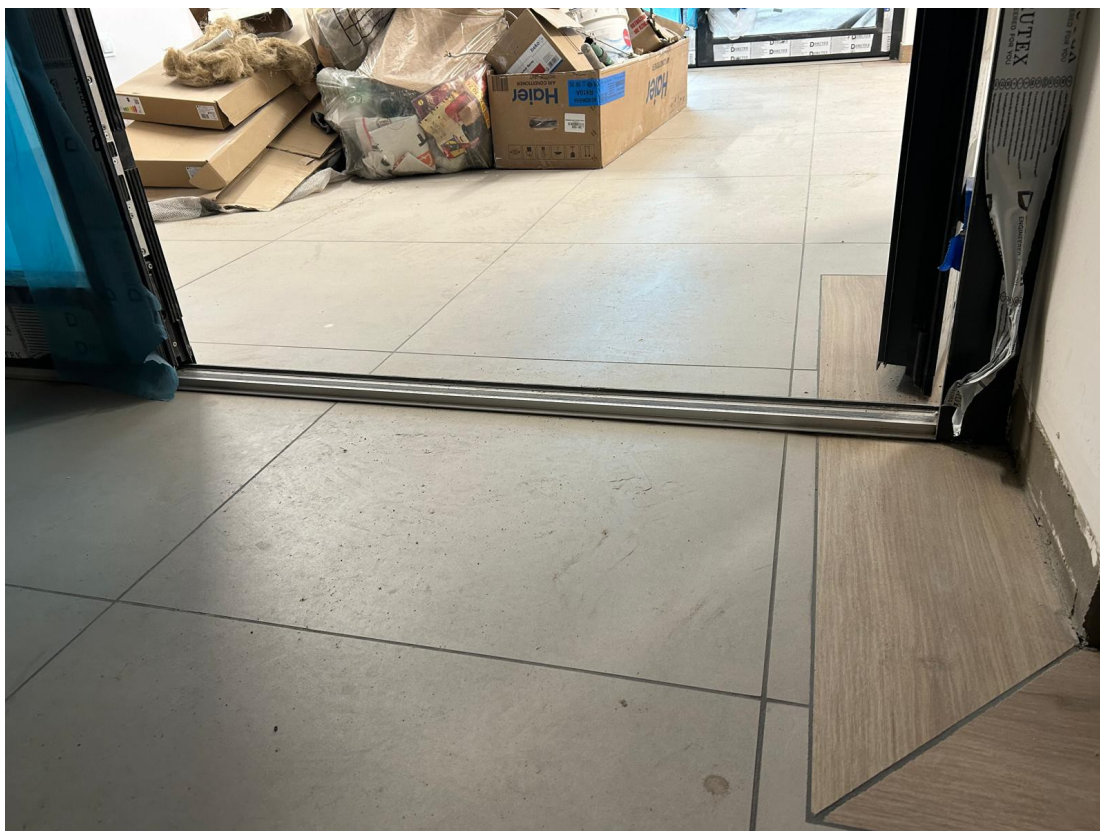
Progi w drzwiach ppoż powinny być wykonane na płasko – obecnie nierównomiernie w świetle ościeżnicy wystają ponad płaszczyznę posadzki.

Próg w drzwiach ppoż.

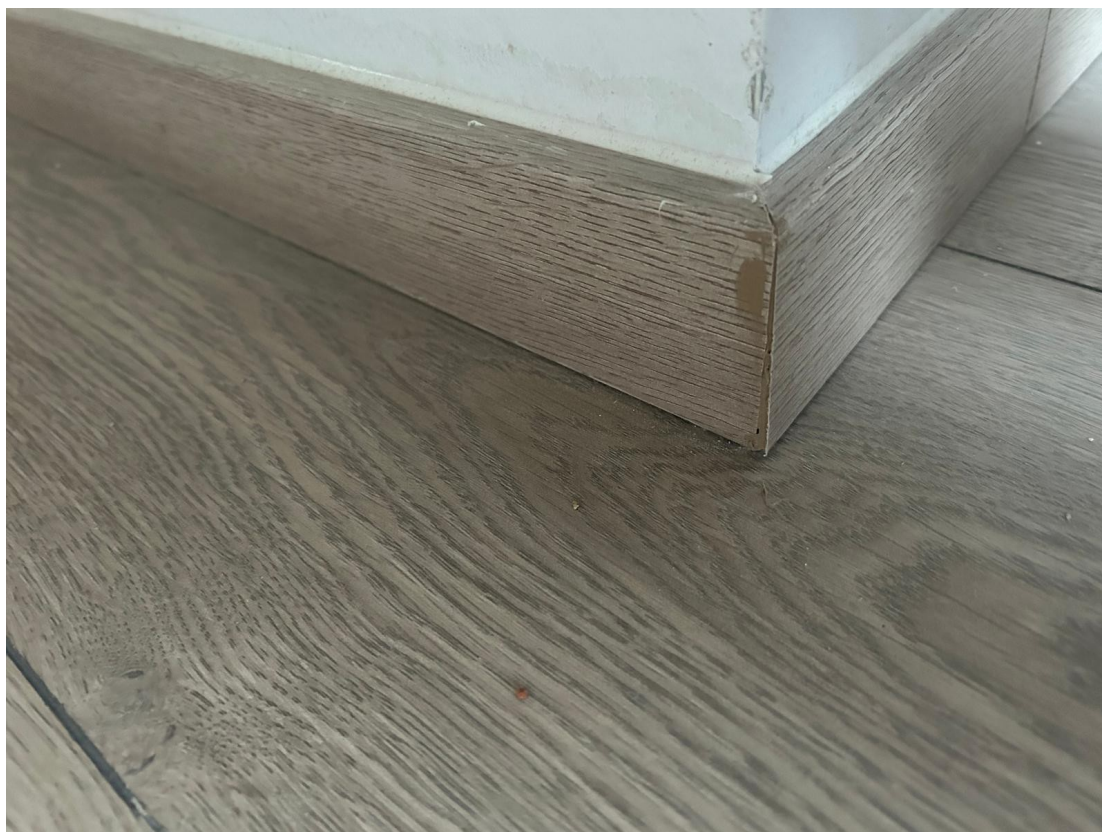
Uszkodzone narożniki listew wykończeniowych przy panelach podłogowych.

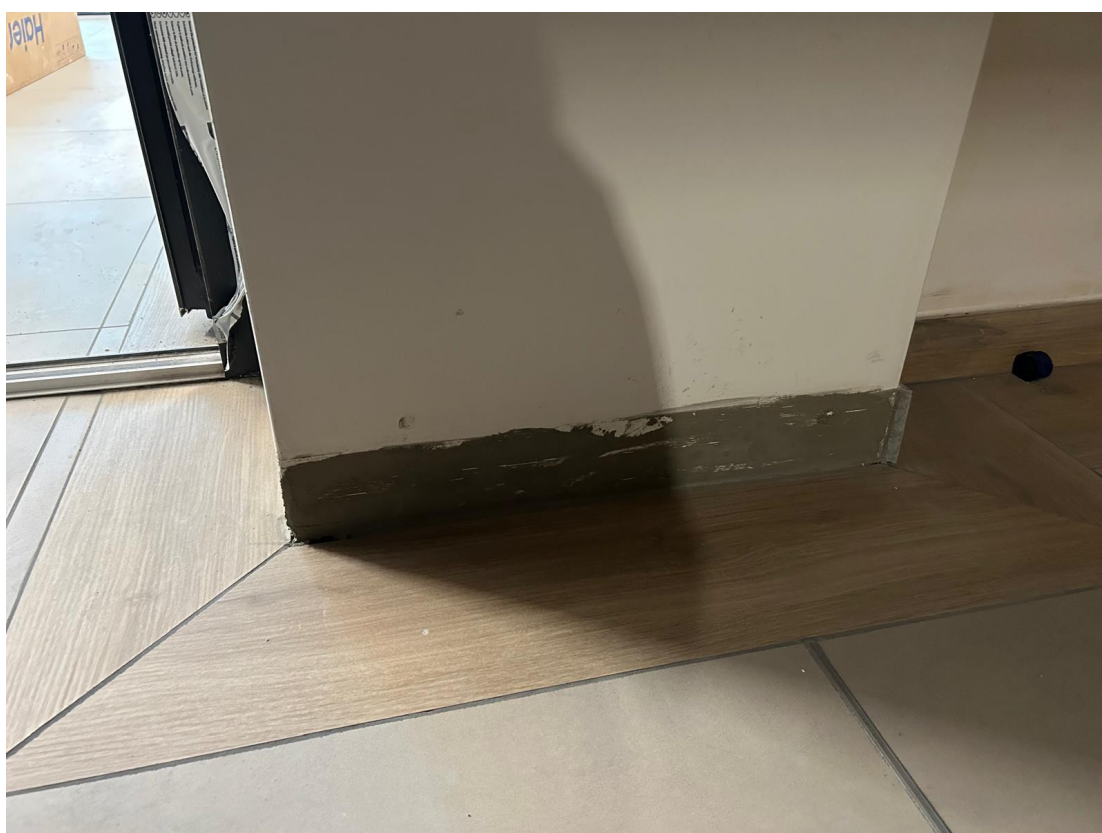
Niedokończone cokoły z płytek ceramicznych.

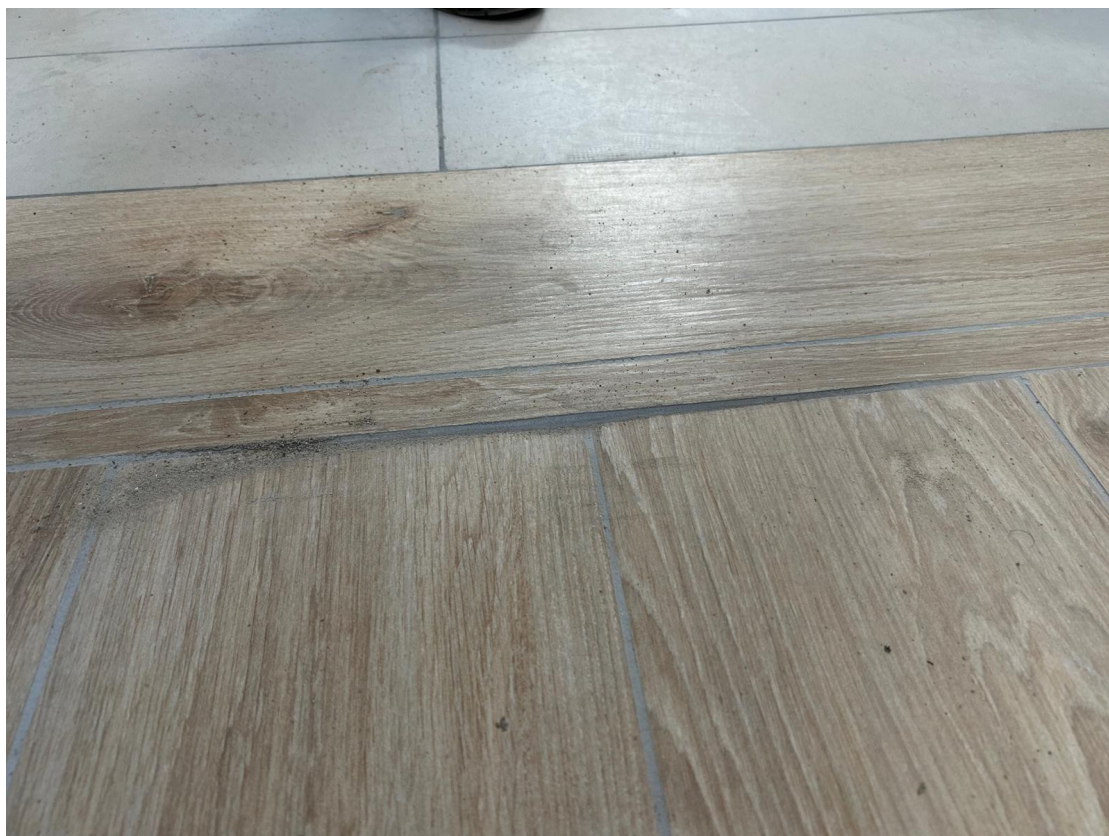
Zapadnięte płytki ceramiczne w świetle otworu drzwiowego.
