EKSPERTYZA

DOTYCZĄCA OCENY JAKOŚCI I STOPNIA
ZAAWANSOWANIA PRAC BUDOWLANYCH
ZWIĄZANYCH Z TERMOMODERNIZACJĄ,
PRZEBUDOWĄ,
NADBUDOWĄ ORAZ ROZBUDOWĄ BUDYNKU
GMINNEGO OŚRODKA KULTURY W OSIELSKU

ZLECENIODAWCA: Gmina Osielsko
ul. Szosa Gdańska 55a
86-031 Osielsko

BYDGOSZCZ, MARZEC 2025

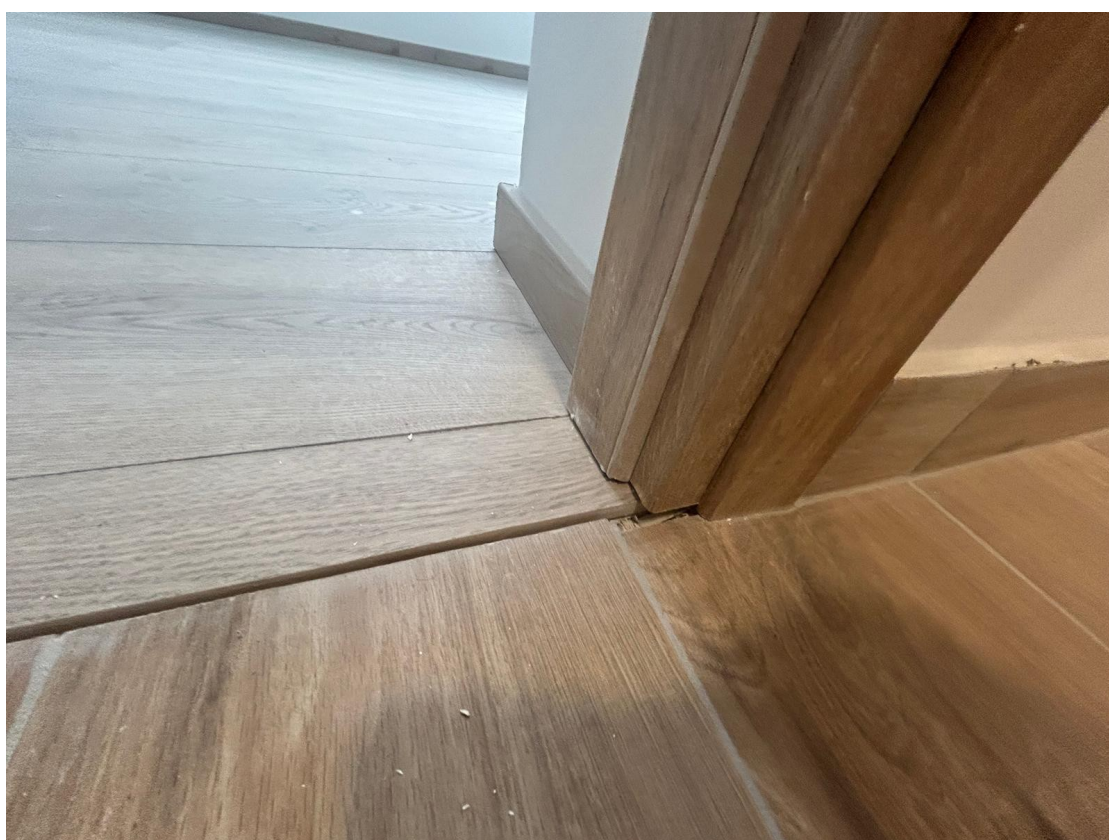
Brak wypełnień w miejscu posadzka-ościeżnica.

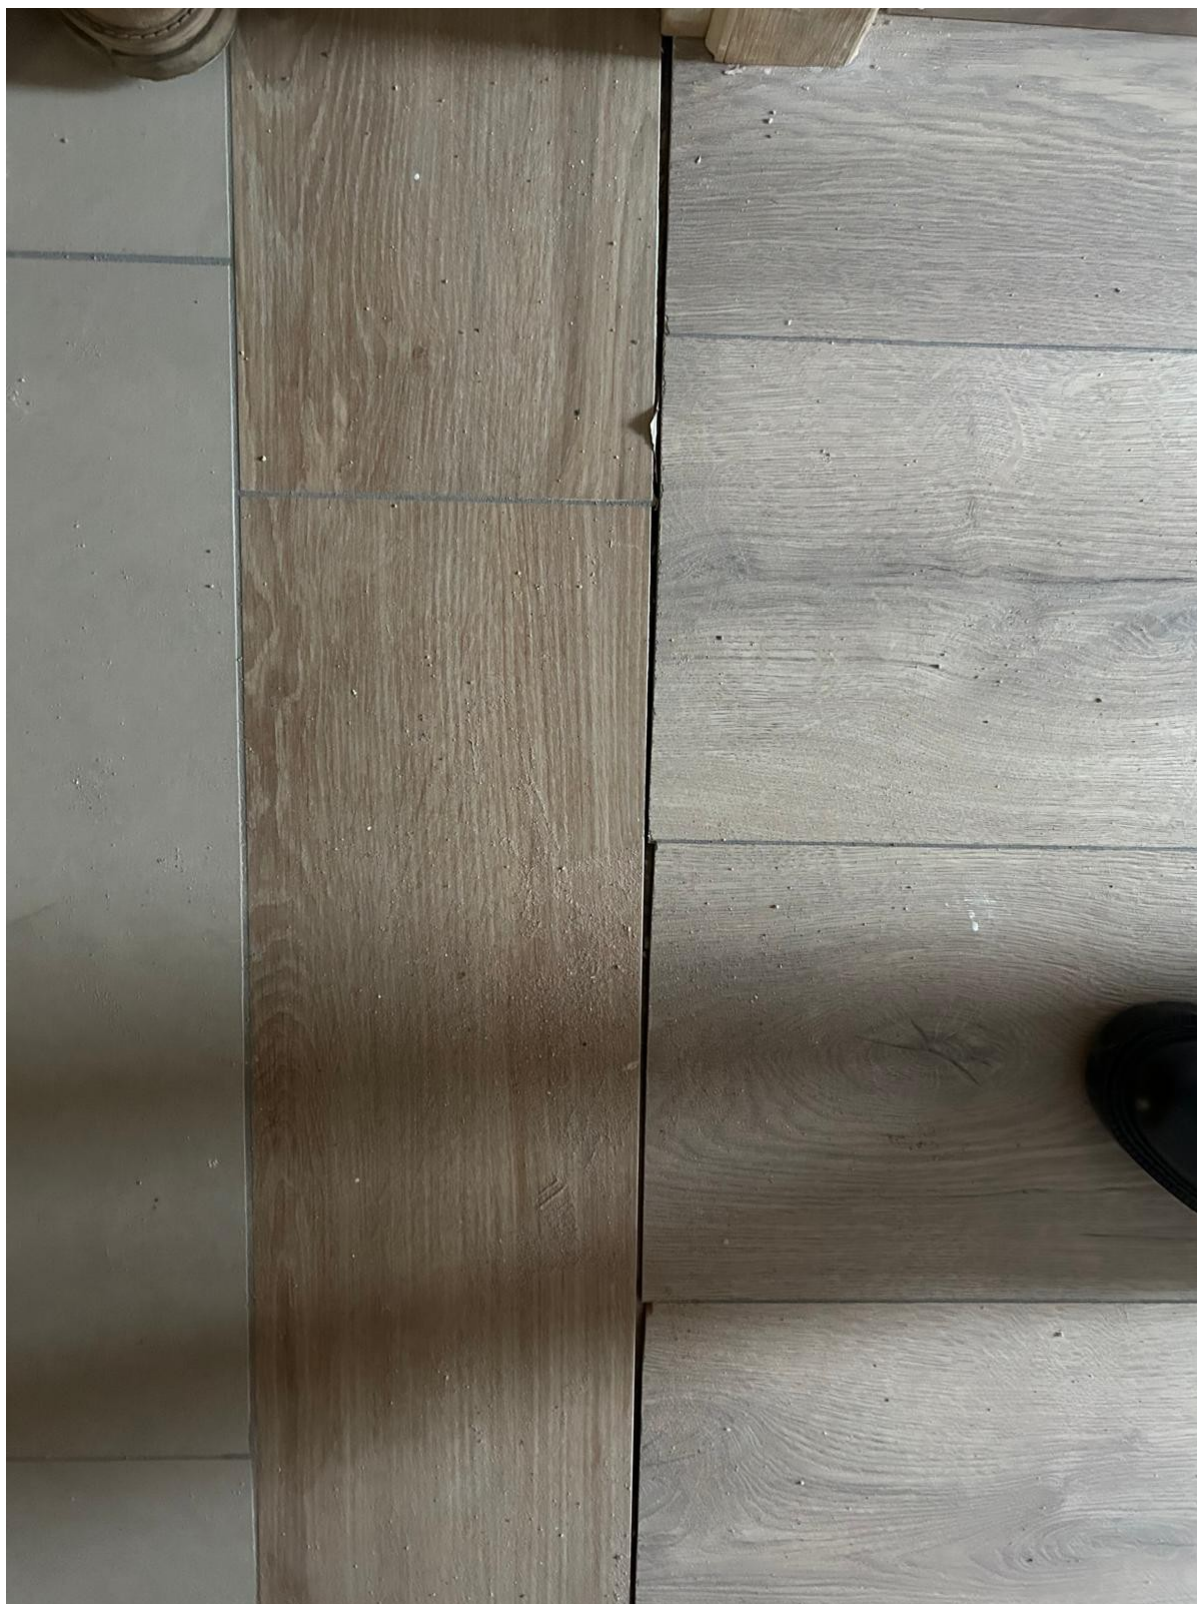
Niewykończone miejsce styku różnych materiałów wykończeniowych w pomieszczeniach.

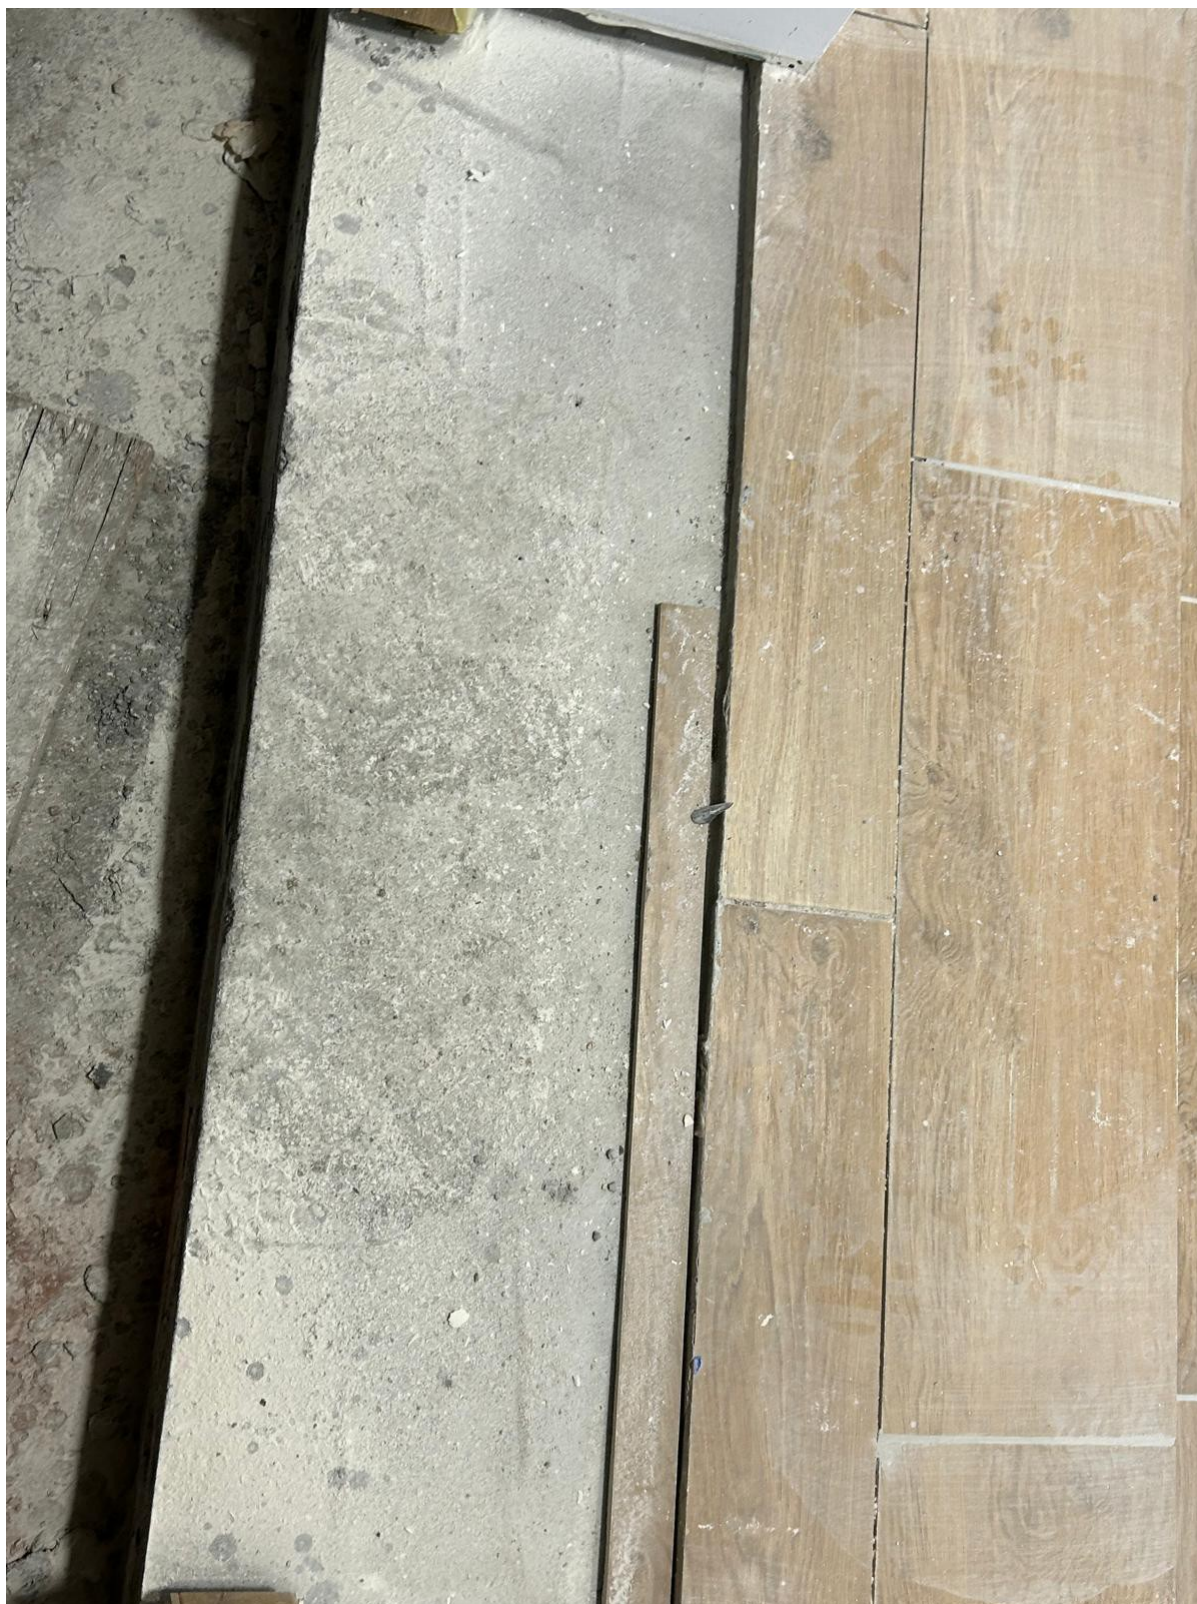
Niedokończone spoiny i stopnie przewidziane do wykończenia płytkami ceramicznymi.

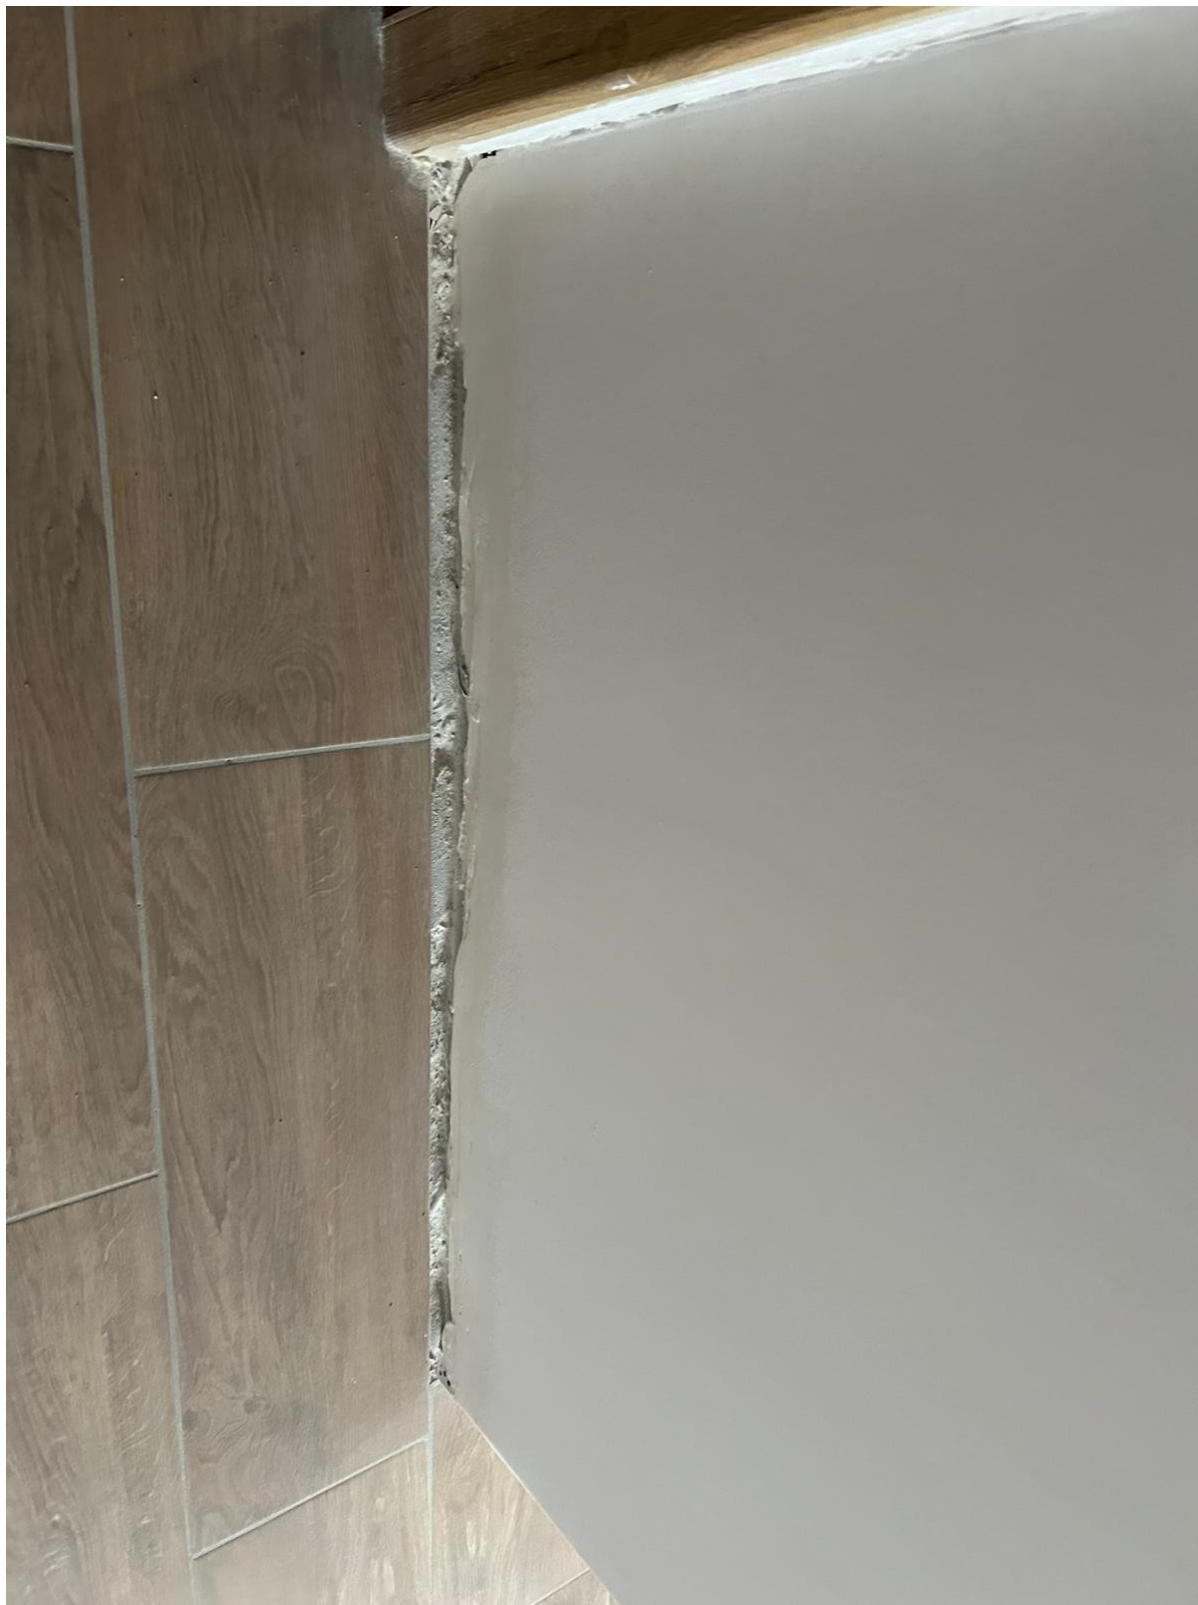
Niewykończone fragmenty posadzki przy ścianie.

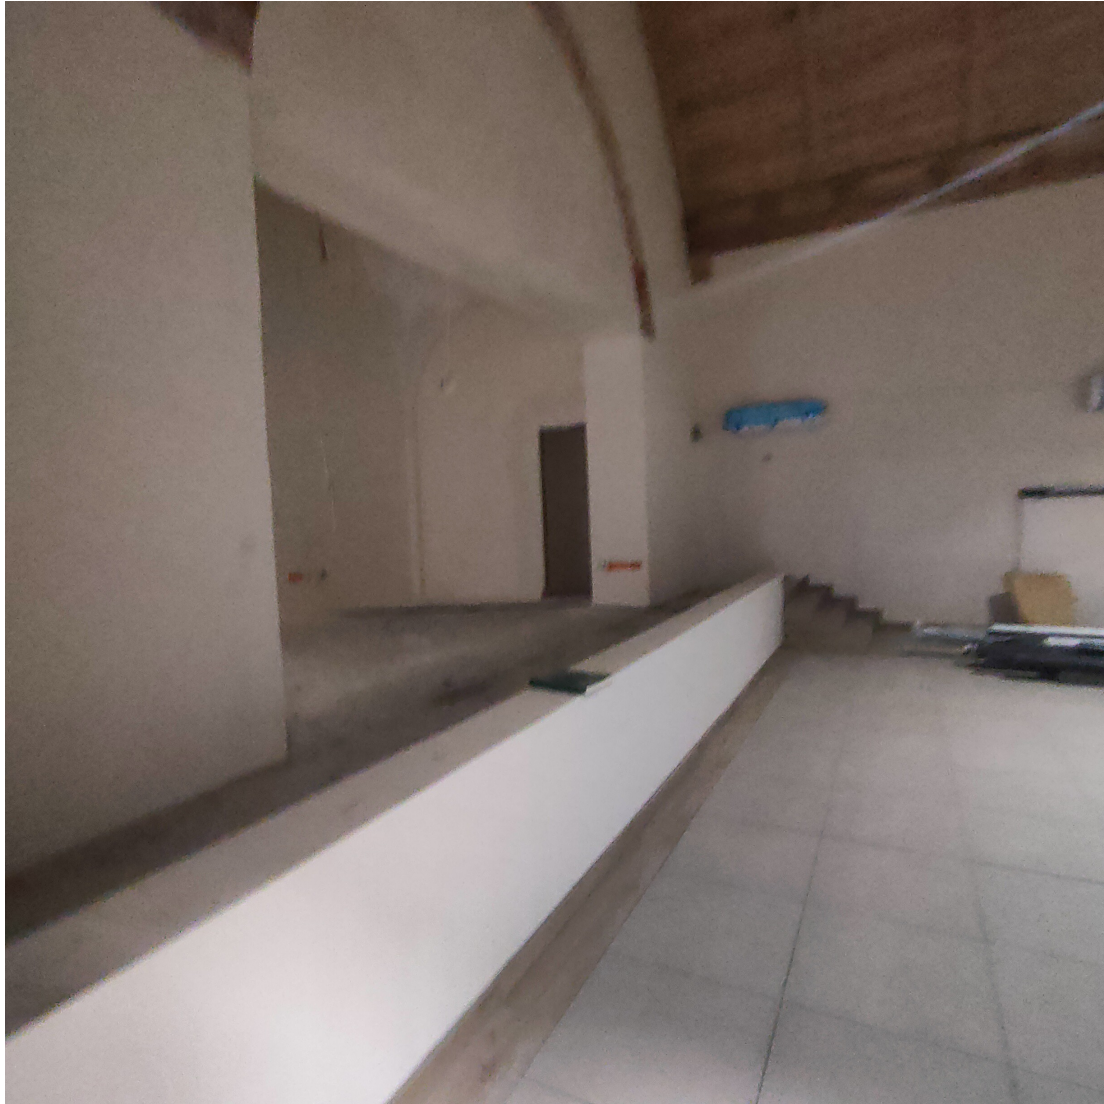
Niewykończona deską drewnianą posadzka sceny.

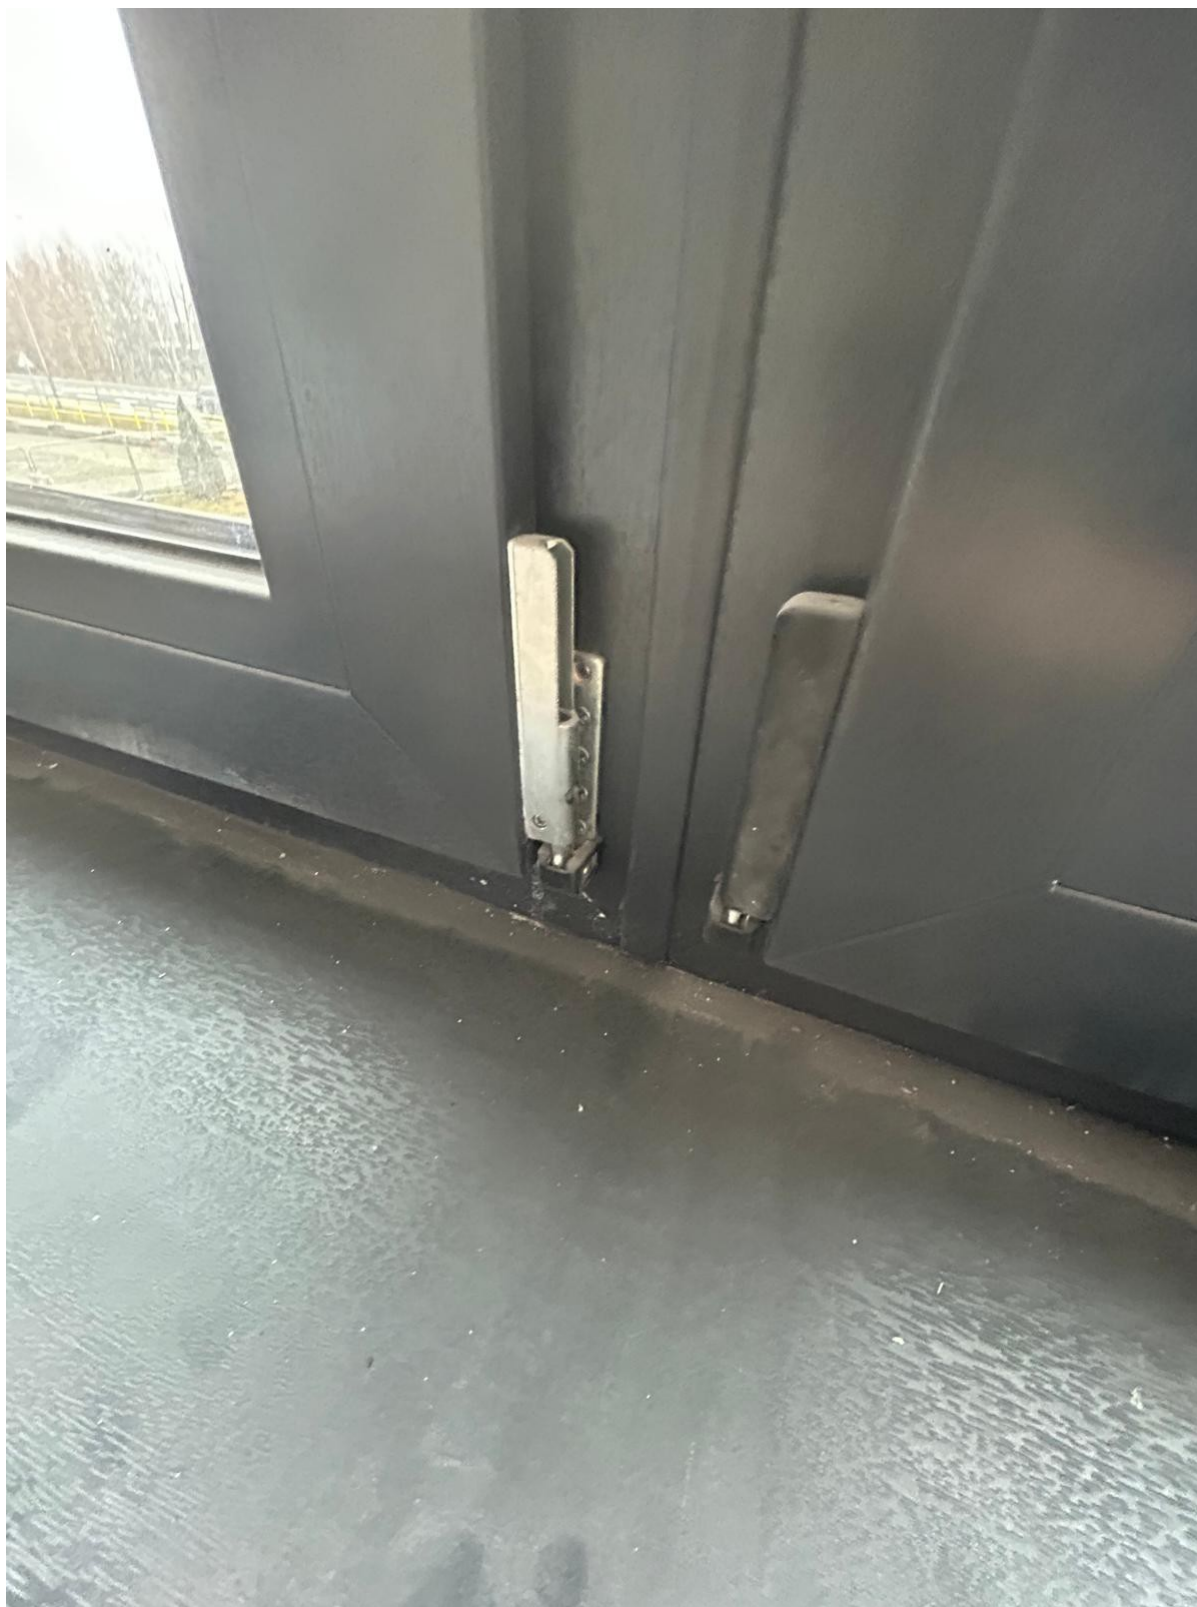
Zabrudzona stolarka, brak maskownicy zawiasu

Stolarkę okienną wykonano w całości. Brakuje świetlików tunelowych (4 sztuki), które zamontowane powinny być w pomieszczeniu nr 2.3 na piętrze. Stolarka okienna i osprzęt zostały bardzo zabrudzone podczas prac wykończeniowych, należy je gruntownie wyczyścić i wyregulować.

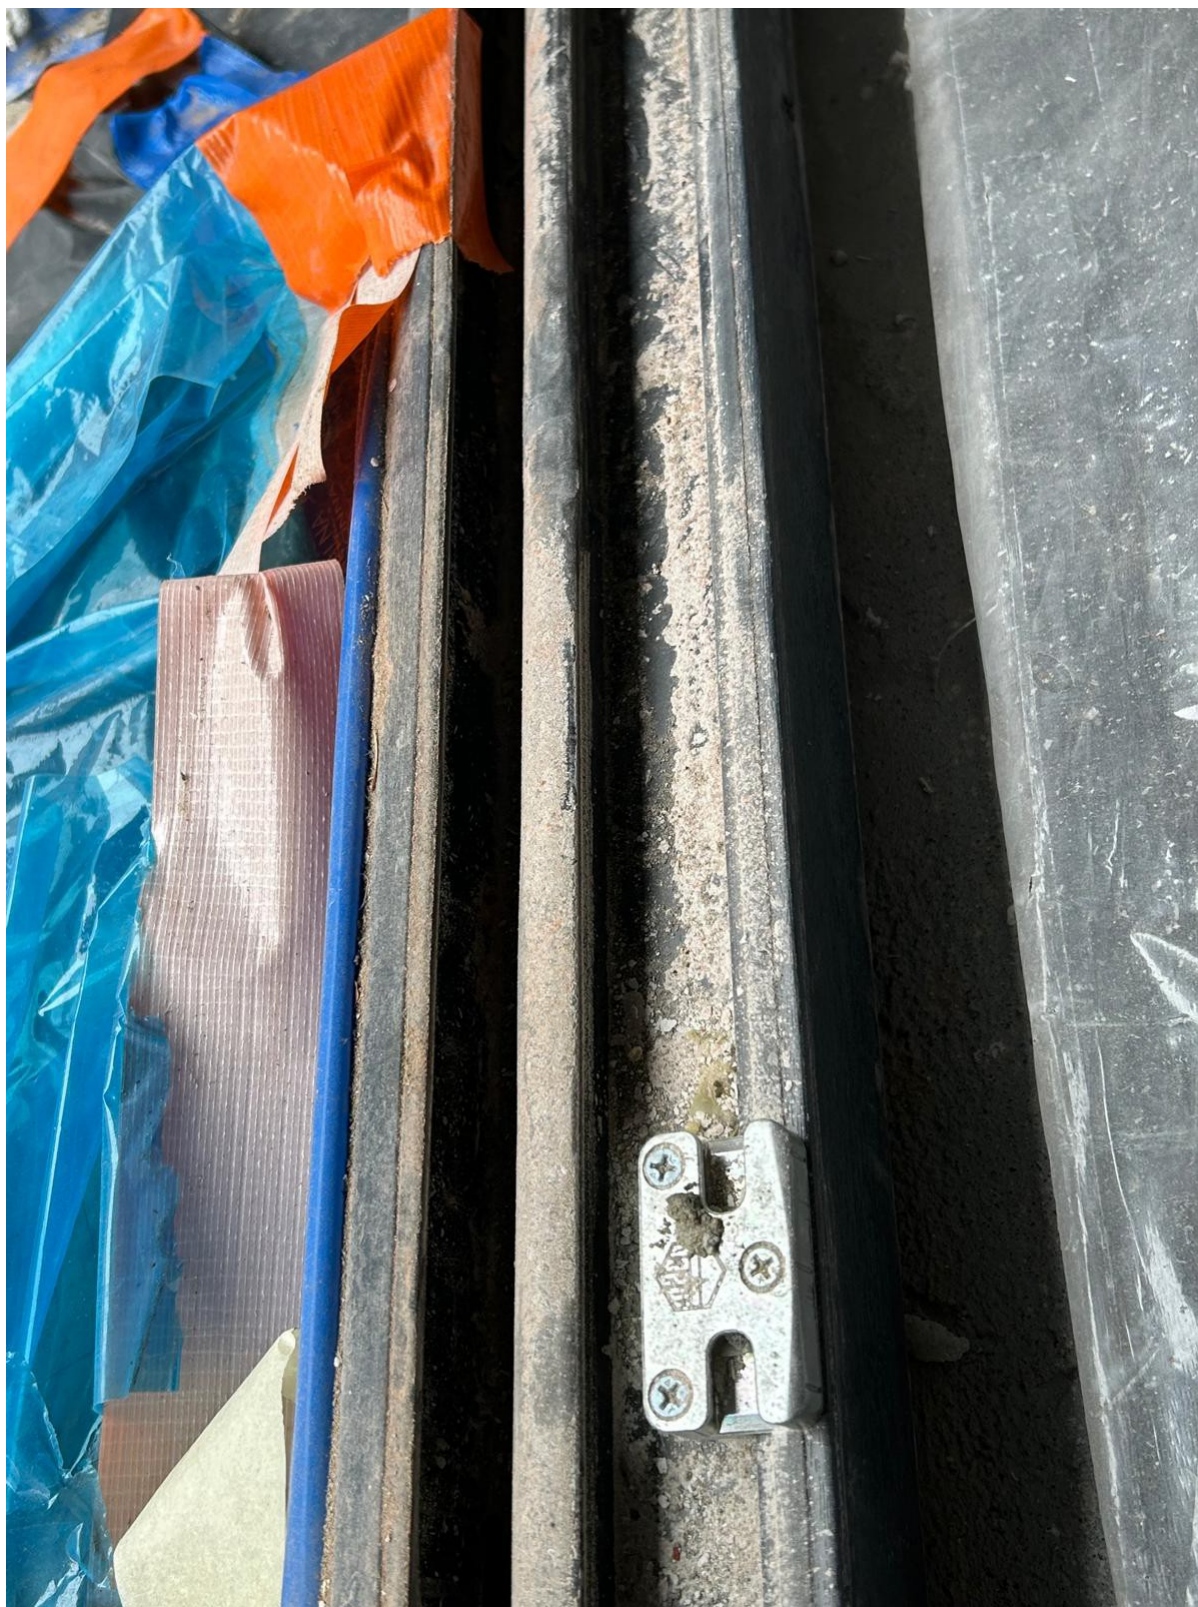
Zabrudzona stolarka

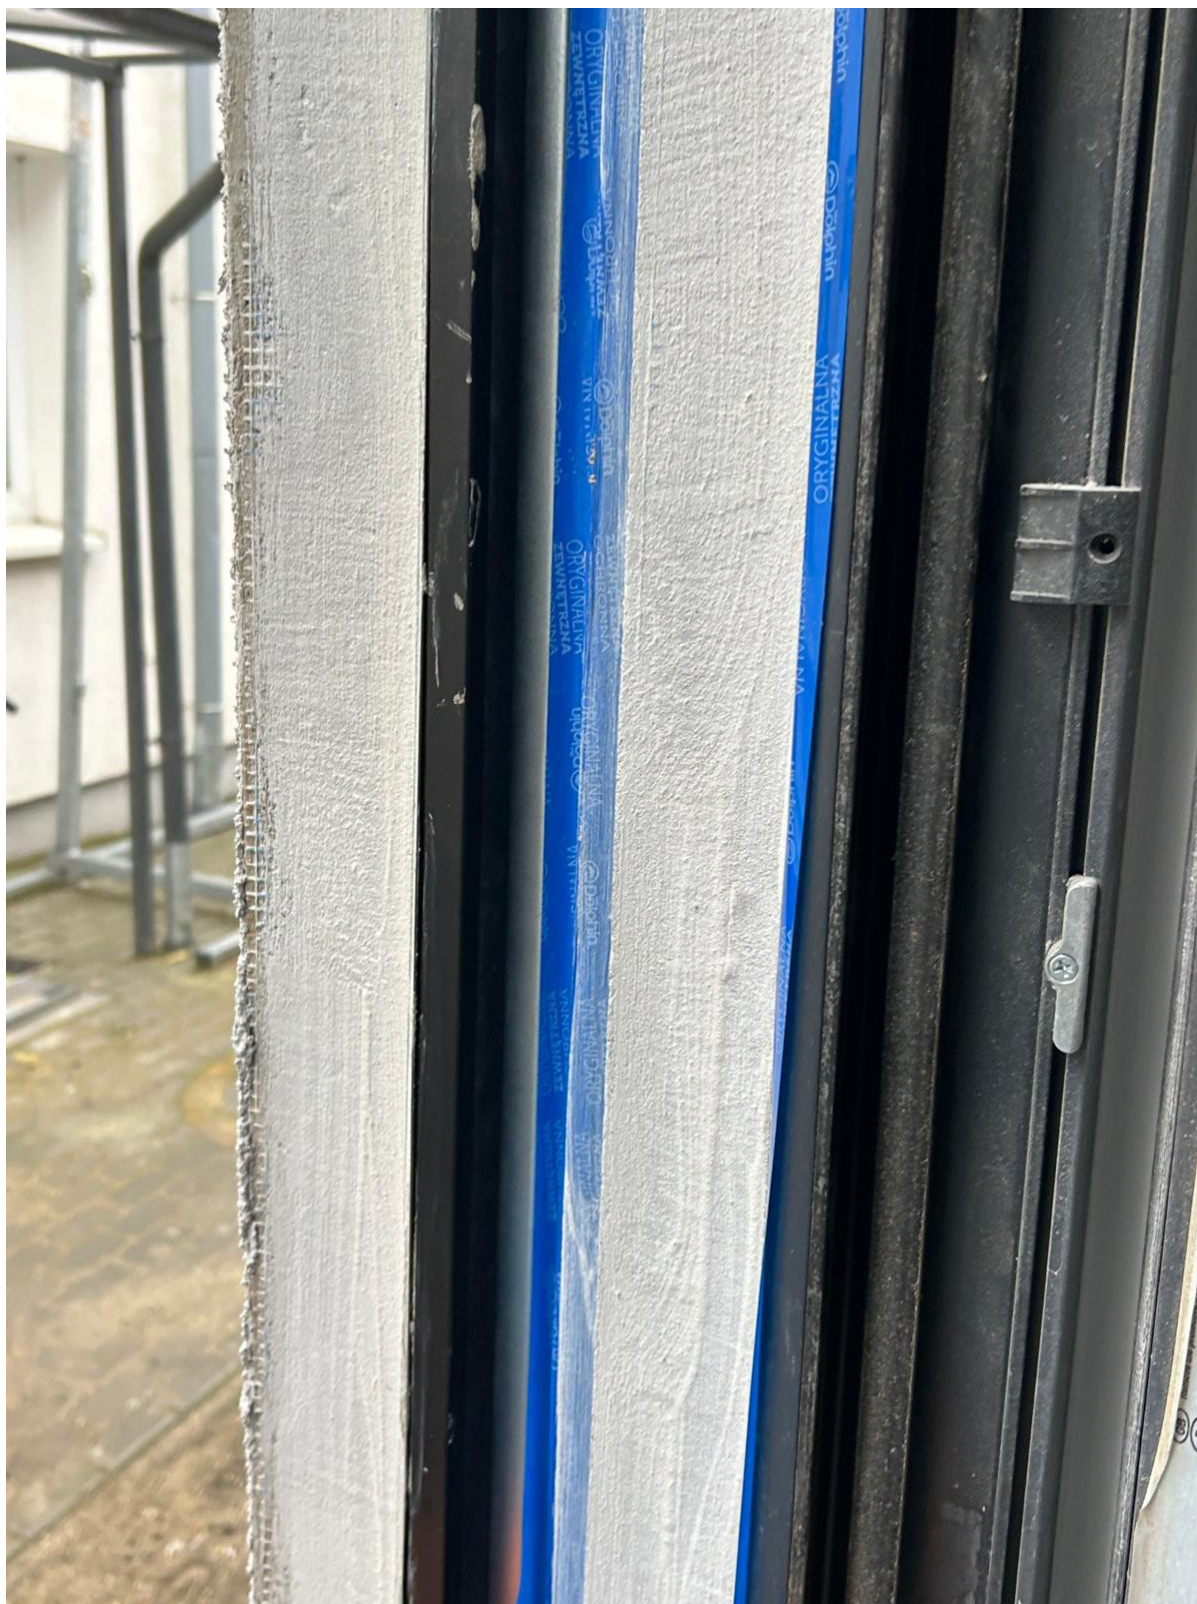
Stolarka drzwiowa została w większości osadzona w otworach. Nie wszystkie skrzydła zostały zamontowane. W wielu miejscach nie wykonano obróbek przy ościeżnicach.

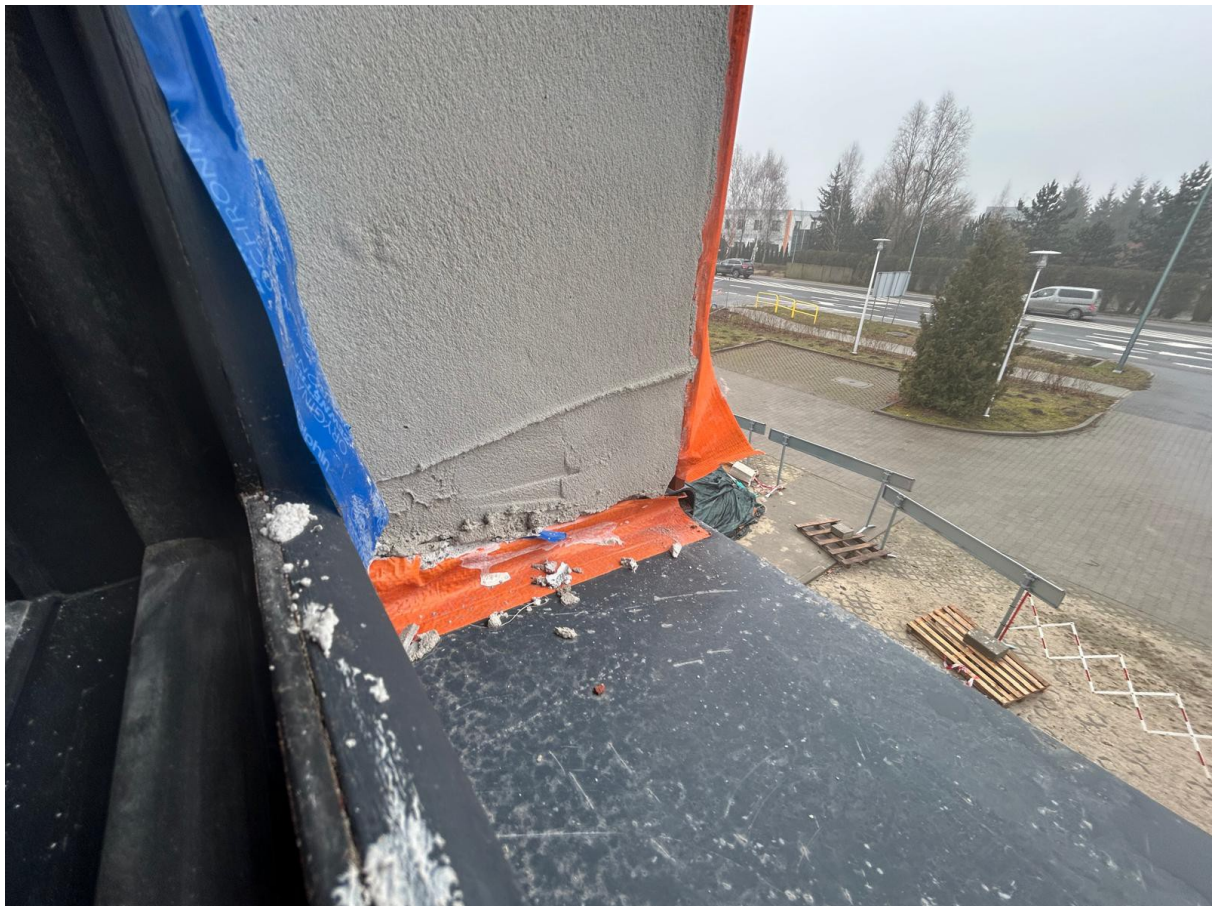
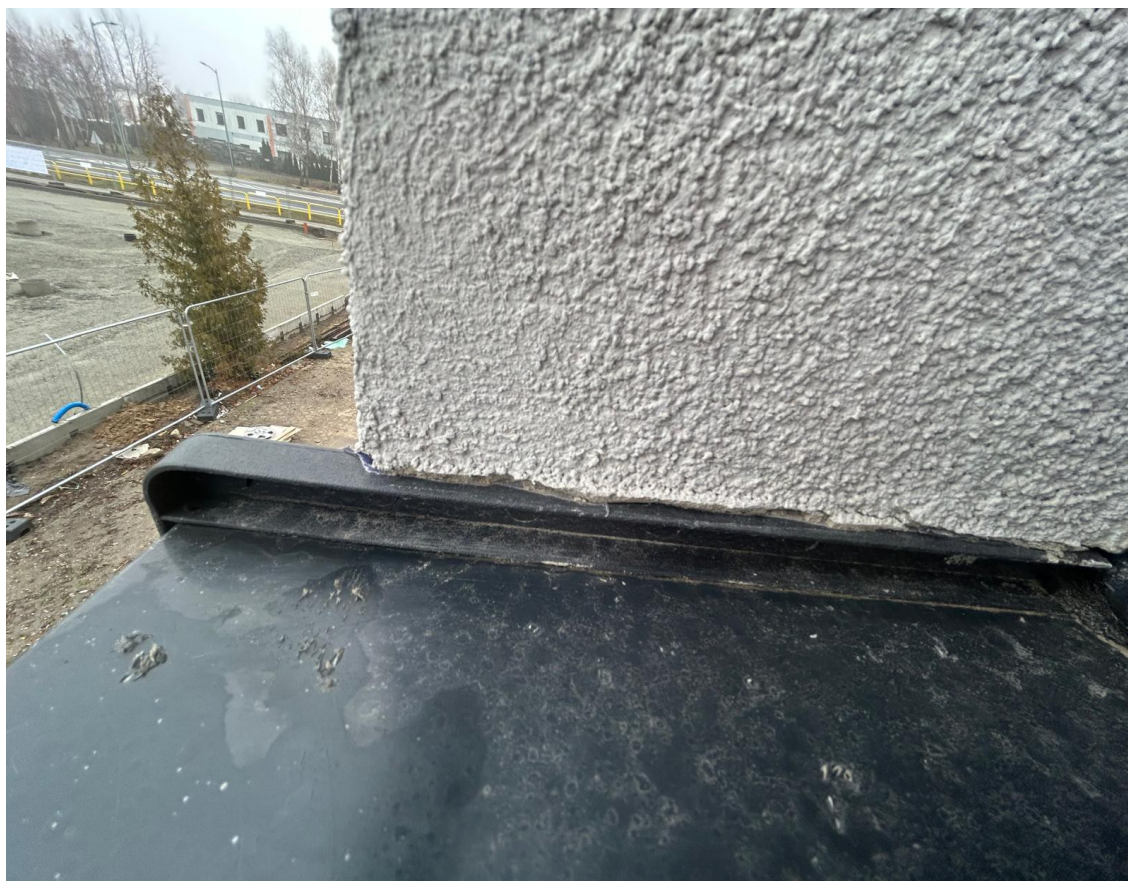
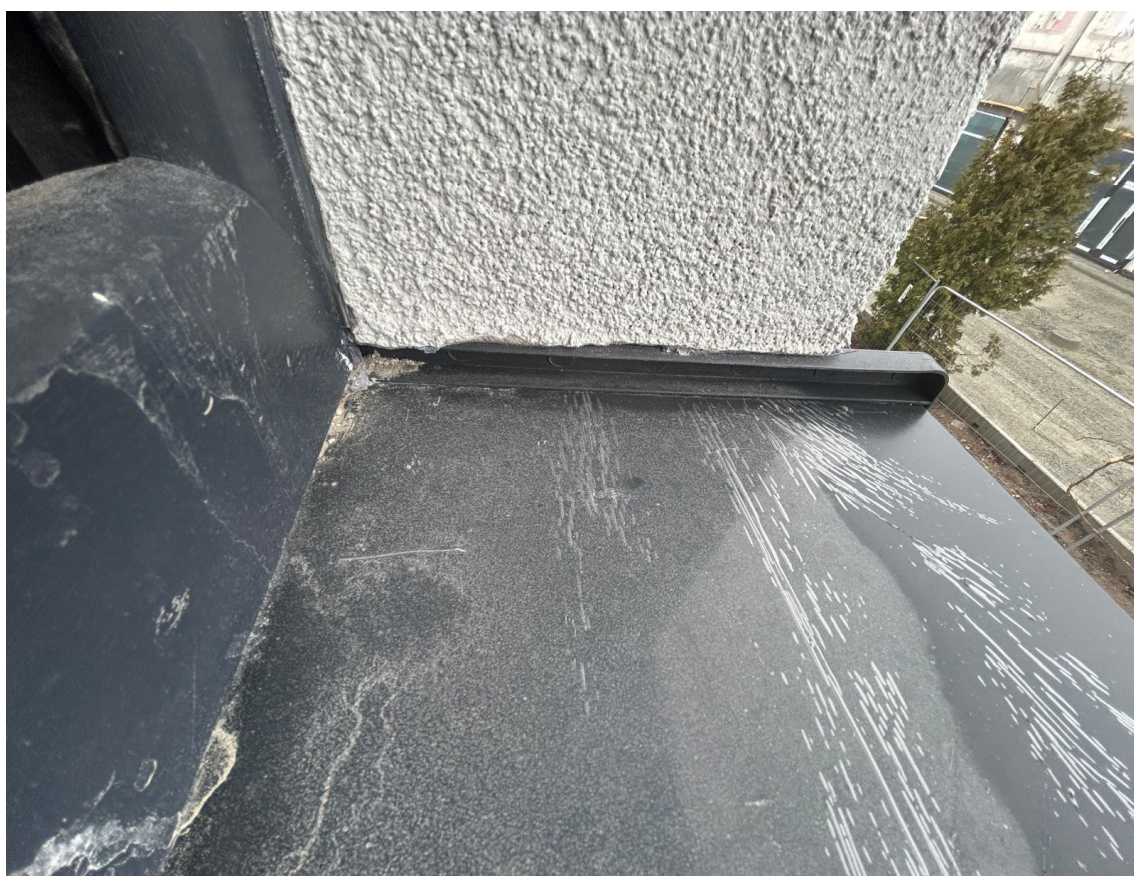
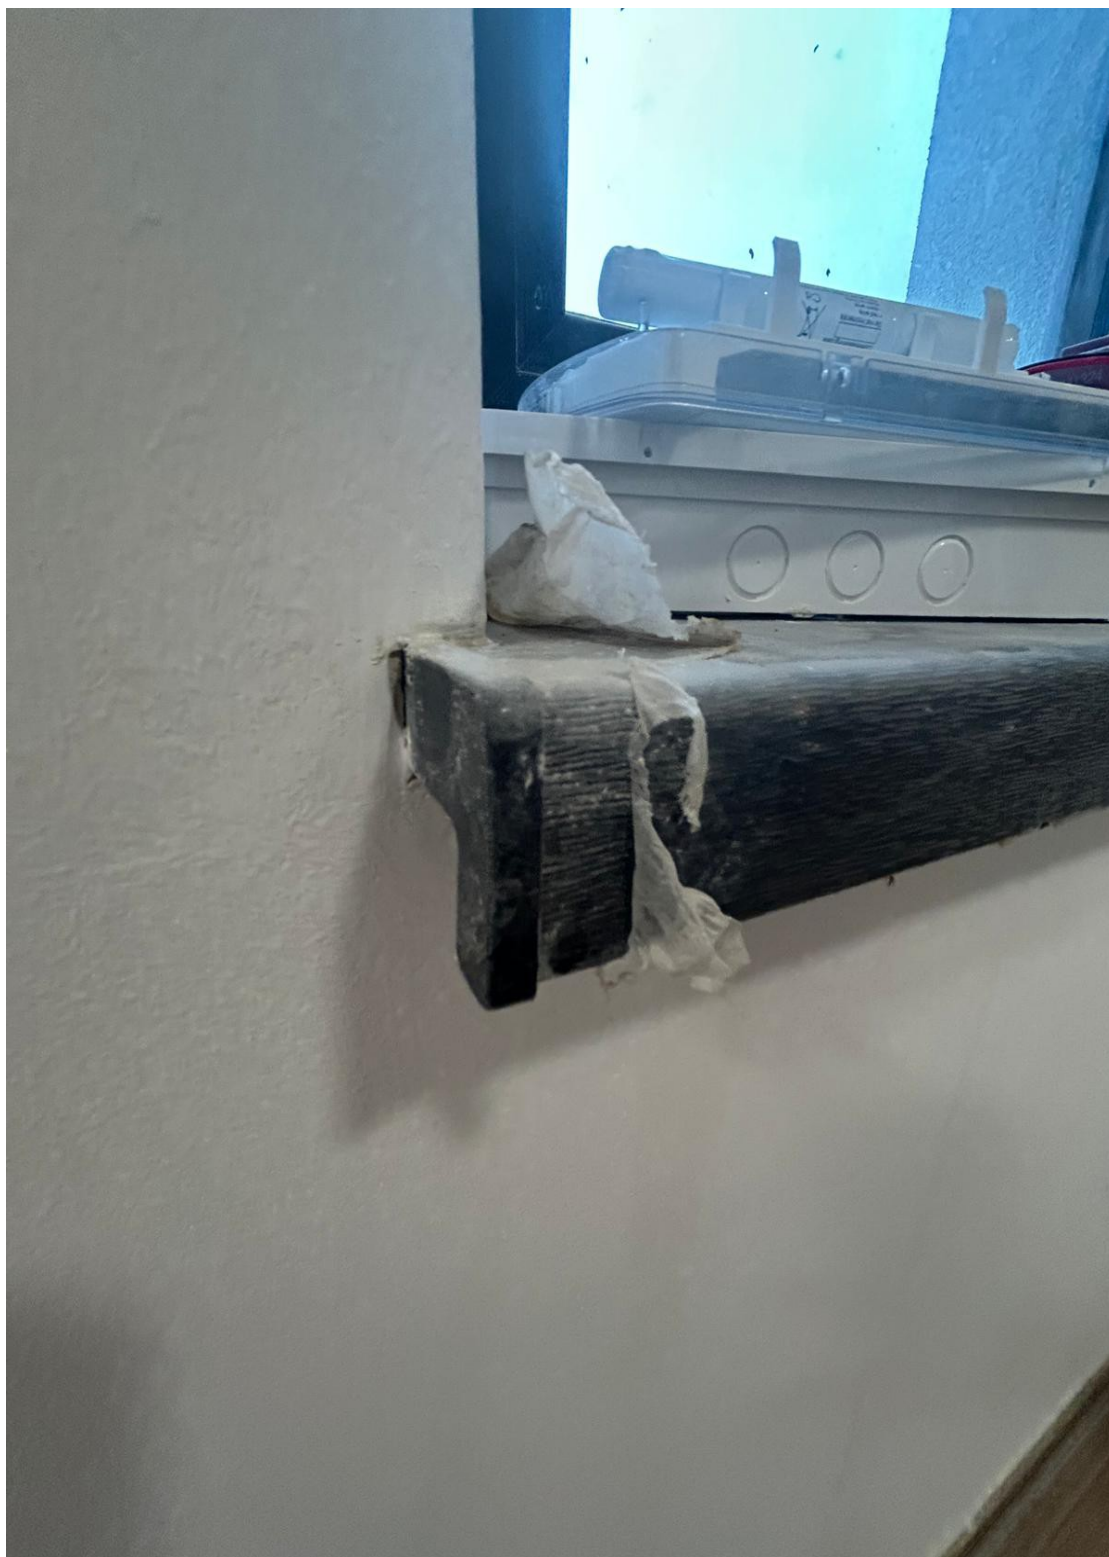
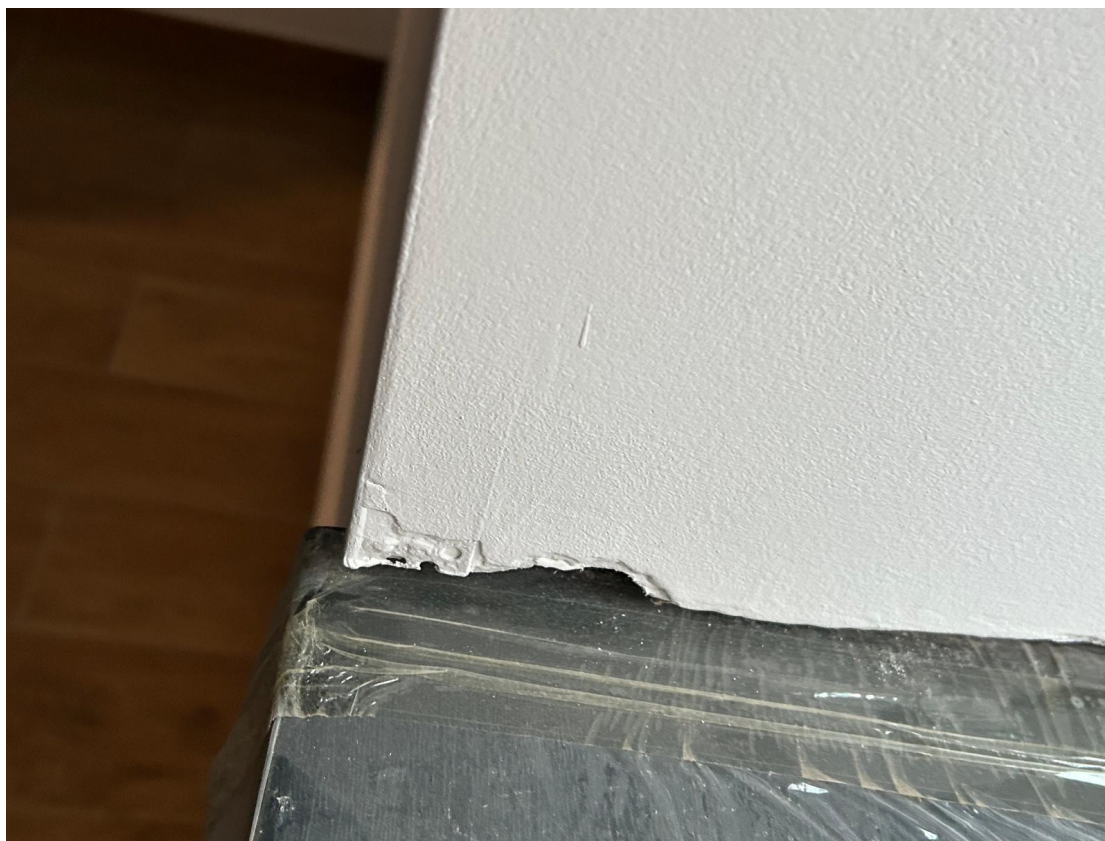
Parapety zewnętrzne zostały wykonane, natomiast wewnętrzne w pomieszczeniu 1.6 i 1.7 są jedynie ułożone na ścianie, w dodatku są za krótkie.

Większość parapetów została wadliwie zamontowana – przy zewnętrznych elementy odpowiadające za odprowadzenie wody są za płytko osadzone przez co, ściany narażone są na zamakanie, natomiast przy parapetach wewnętrznych widoczne są ubytki w tynku i gładzi. Brak elastycznej spoiny odcinającej między tynkiem i tworzywem.

Nie wszystkie okna są wykończone na zewnątrz tynkiem, widoczna jest siatka zaciągnięta klejem. Ponadto możliwe, że nie zastosowano profili narożnikowych.

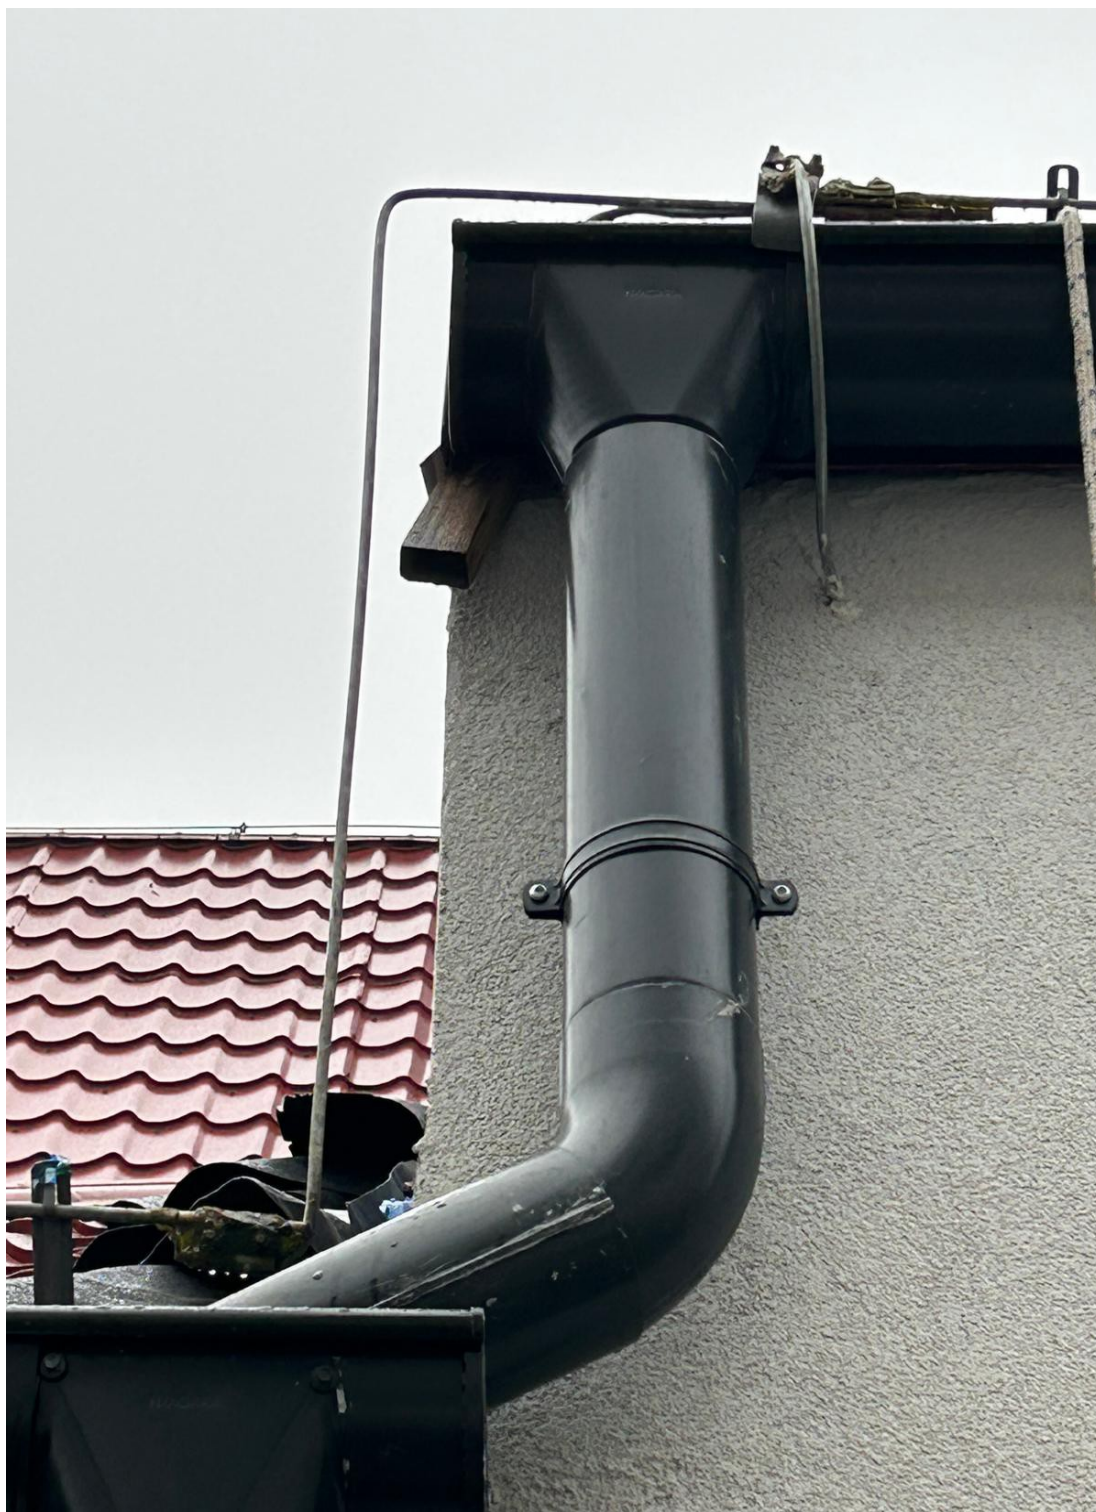
Wykonano rynny i rury spustowe, jednak nie wszystkie zamontowane są poprawnie. Pozostawiono tymczasowe elementy mocujące rynny. Należy poprawić większość obróbek blacharskich, gdyż widoczne są zacieki na ścianach budynku w miejscu ich występowania, ponadto gołym okiem widoczne są miejsca, gdzie wadliwie zostały zamontowane.

Braki w wykończeniu pokrycia, tymczasowy element mocujący.
