EKSPERTYZA

DOTYCZĄCA OCENY JAKOŚCI I STOPNIA
ZAAWANSOWANIA PRAC BUDOWLANYCH
ZWIĄZANYCH Z TERMOMODERNIZACJĄ,
PRZEBUDOWĄ,
NADBUDOWĄ ORAZ ROZBUDOWĄ BUDYNKU
GMINNEGO OŚRODKA KULTURY W OSIELSKU

ZLECENIODAWCA: Gmina Osielsko
ul. Szosa Gdańska 55a
86-031 Osielsko

BYDGOSZCZ, MARZEC 2025

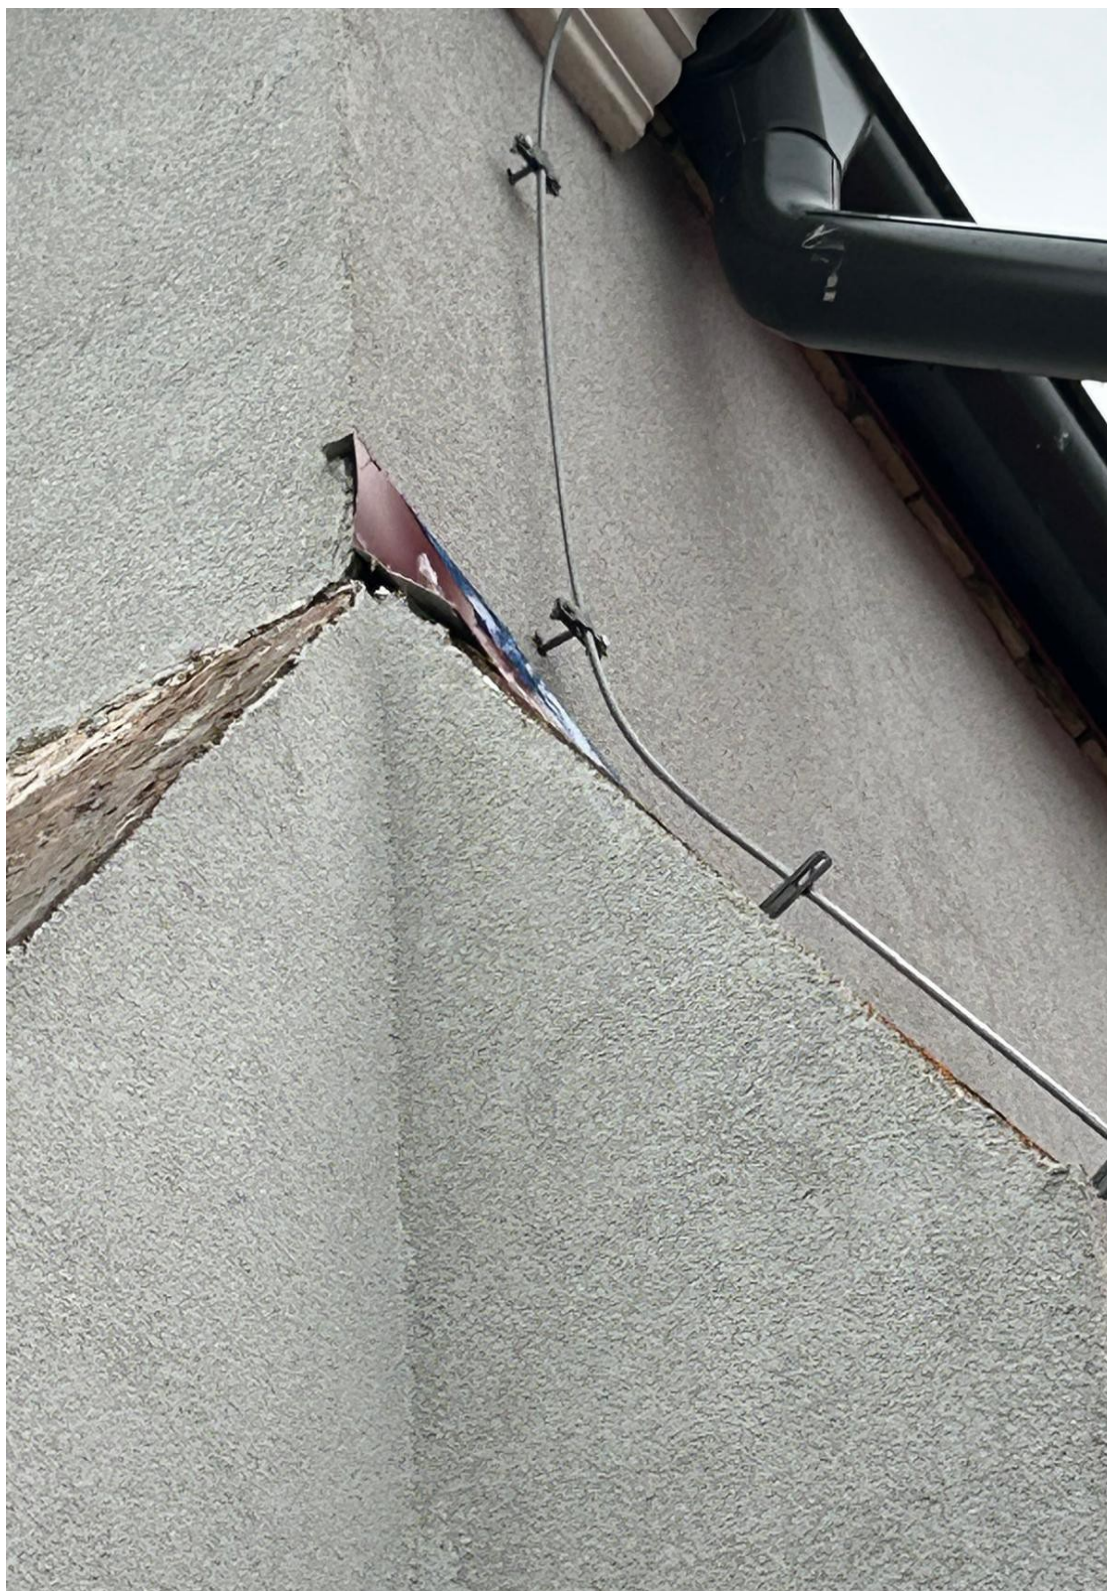
Braki wykończeniu opierzenia i przekrycia, brak estetyki.

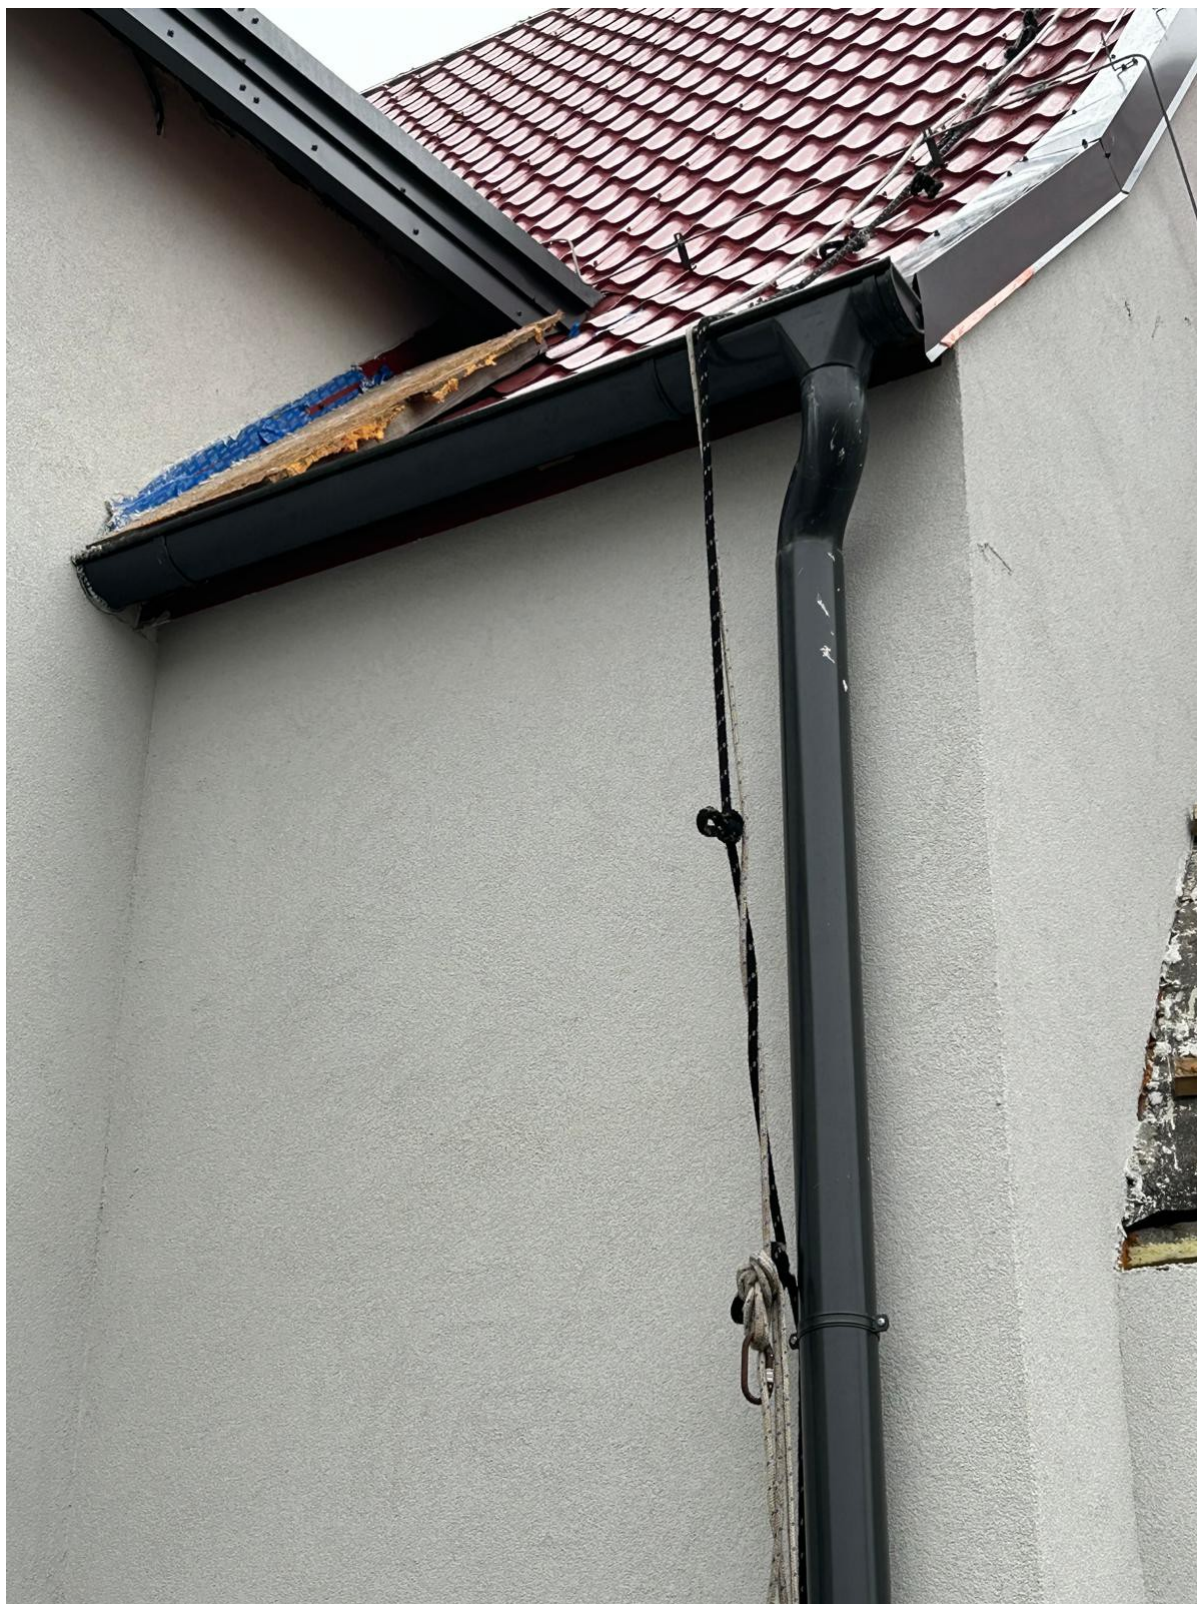
Zabrudzone rynny oraz pozostawione tymczasowe rozwiązania (?)

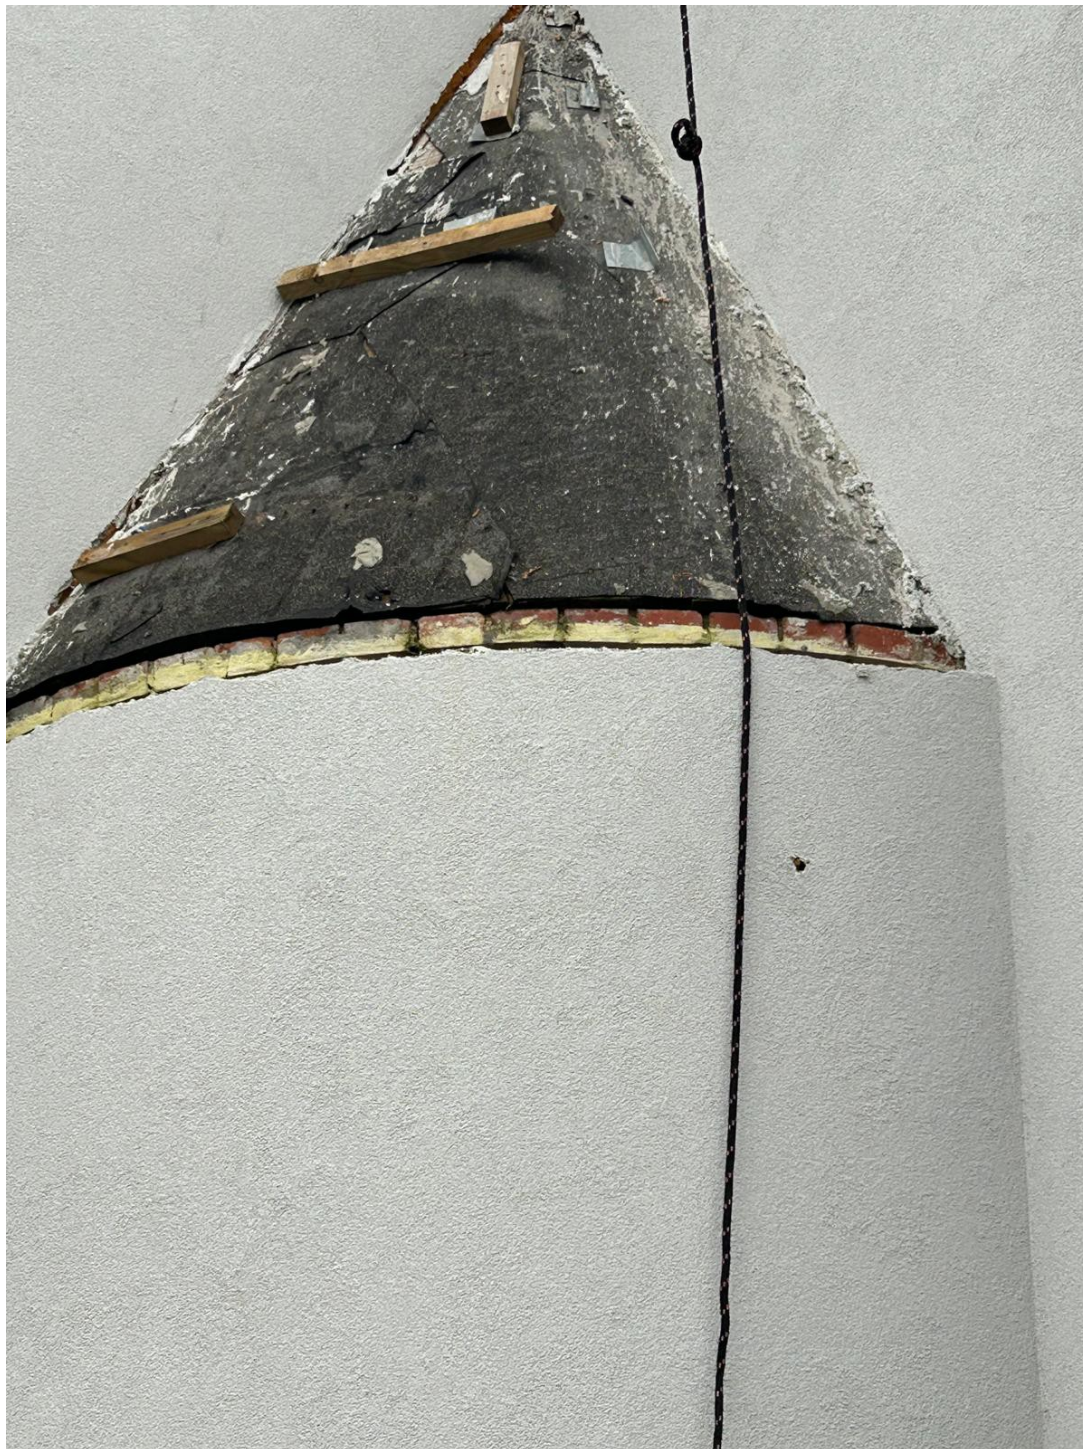
Brak przekrycia blachą oraz obróbek blacharskich. Dziury w elewacji po mocowaniu rusztowań.

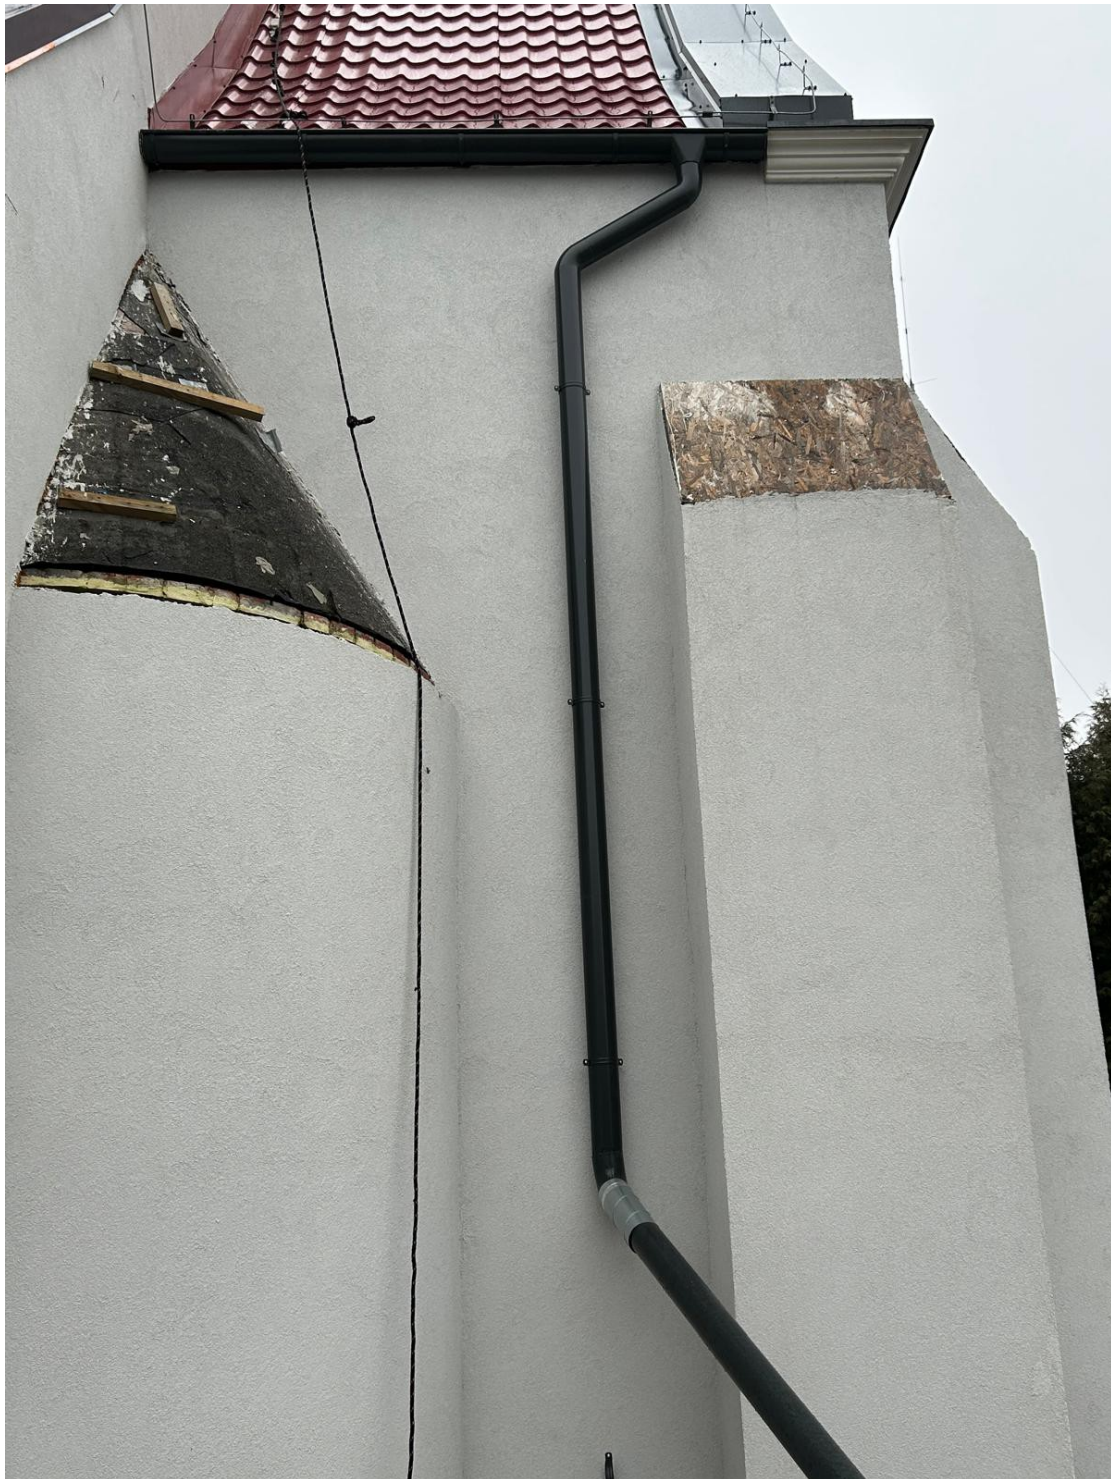
Brak przekryć z blachy i obróbkę blacharskich. Tymczasowe rozwiązanie w odprowadzeniu wód opadowych z rur spustowych.

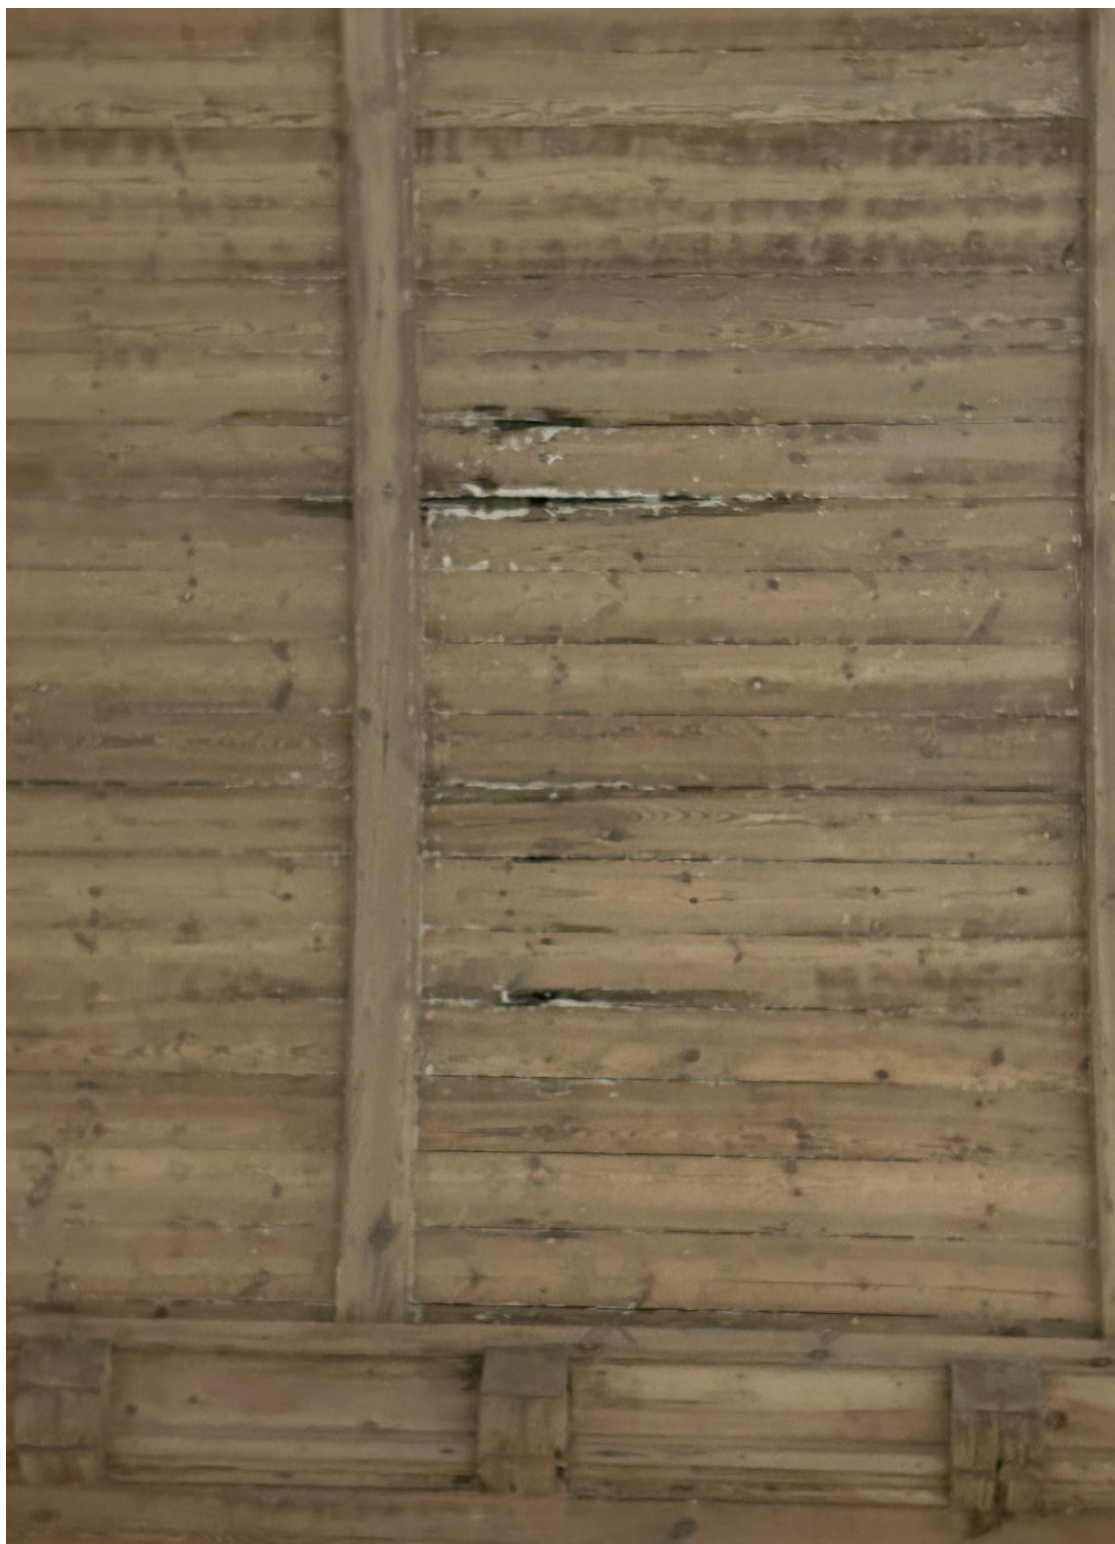
Widoczne zawilgocone deski w suficie sali widowiskowej do wymiany lub oczyszczenia.

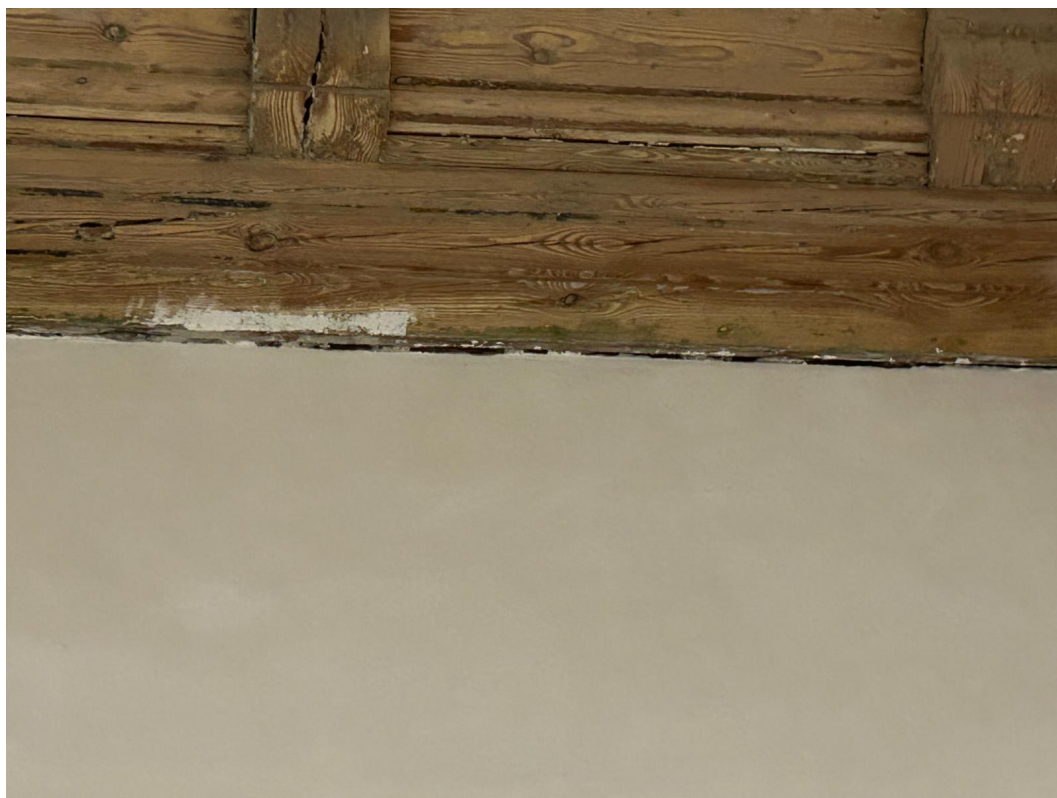
Niedokładnie oczyszczony sufit z niewypełnionymi ubytkami.

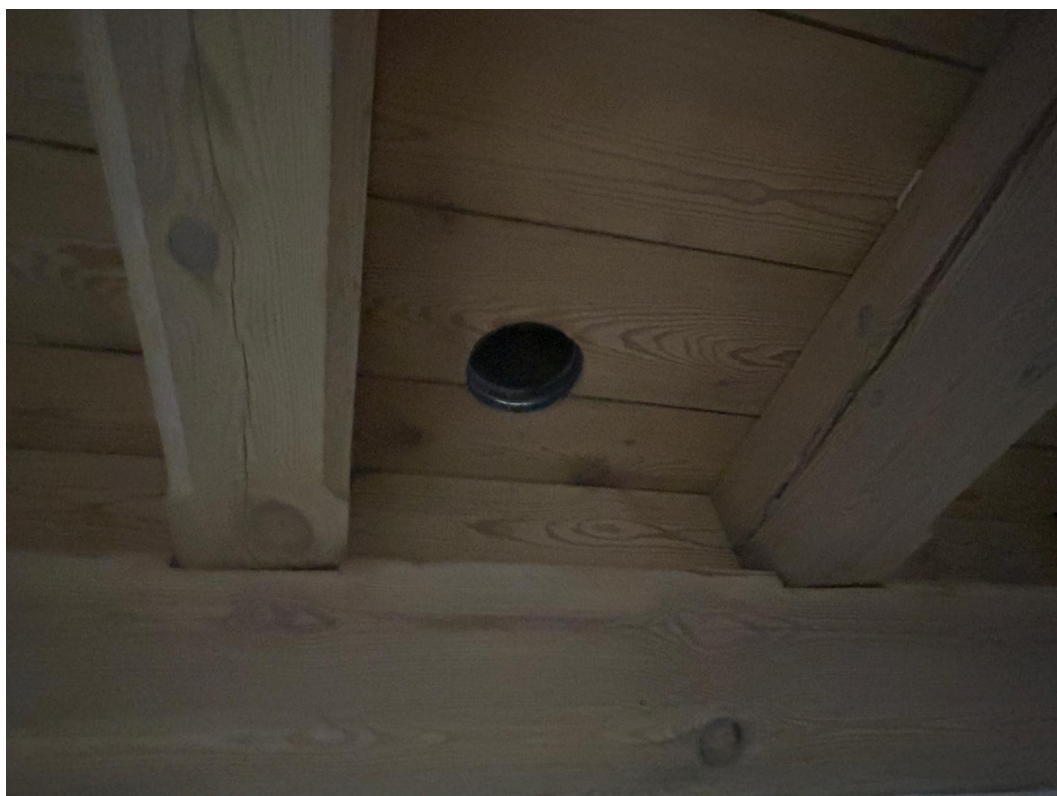
Pozostawione otwory bez wykończenia.

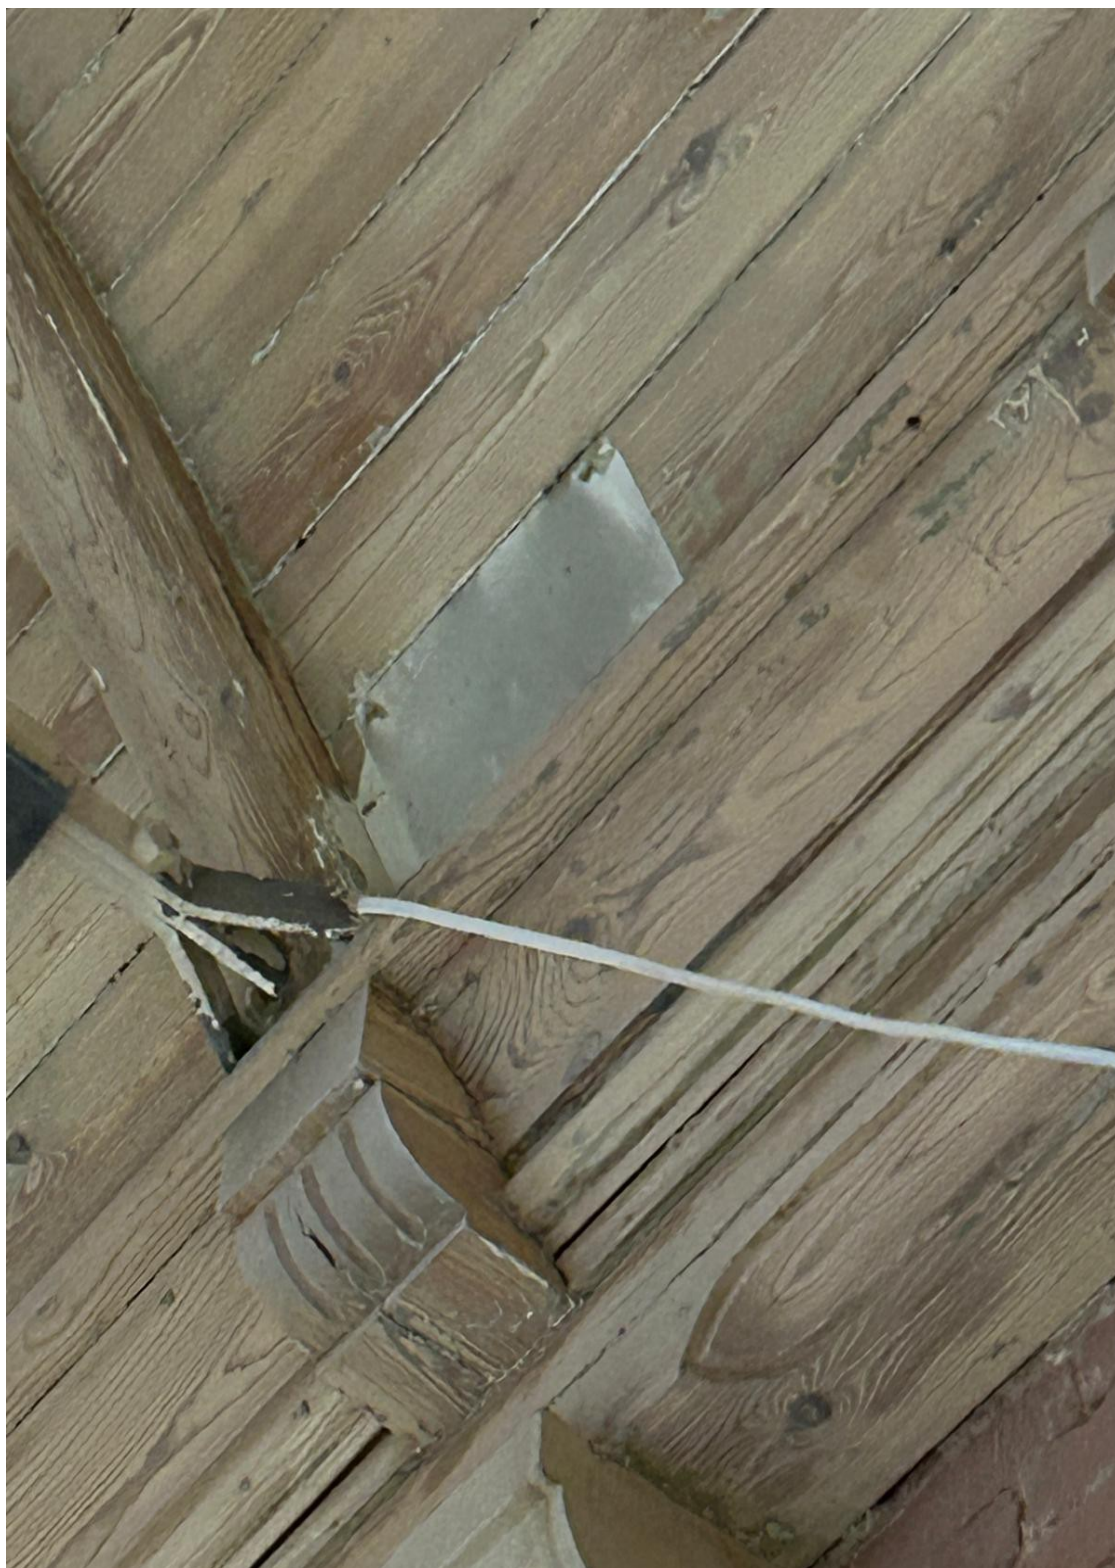
W sali widowiskowej pozostawiono zabytkowy drewniany sufit, który niedokładnie oczyszczono. Sufitu zgodnie z projektem nie zaimpregnowano środkiem ogniochronnym oraz pozostawiono w nim ubytki i otwory, które powinny zostać wypełnione. Miejscowo widoczne są deski, które wymagają wymiany.

Pozostawione nieestetyczne detale sufitu drewnianego. Brak impregnacji środkiem ogniochronnym.

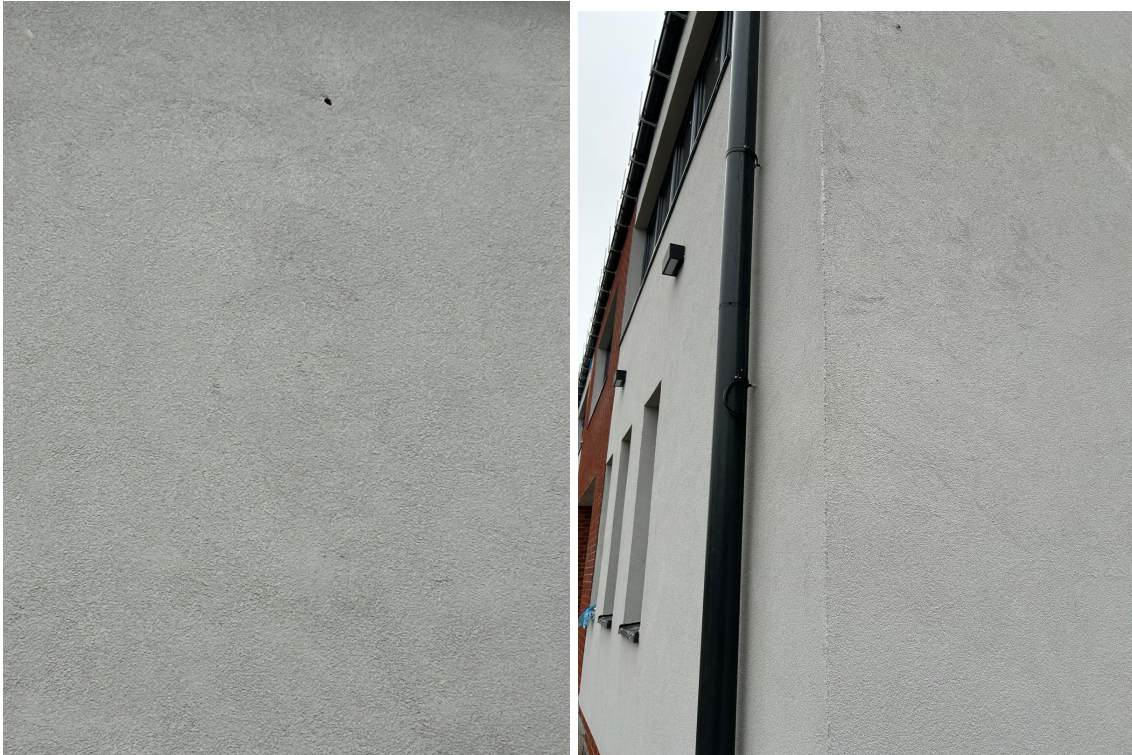
Widoczne otwory po mocowaniu rusztowań oraz wadliwie wykonany tynk.

Widoczne są gołym okiem nierównomierne zatarcia tynku, brak zastosowania profili na narożnikach, wykończone ściany posiadają dziury po montażu rusztowań.

Większość ścian budynku została wytynkowana, jednak jakość wykonanych prac budzi spore wątpliwości, dlatego też należy poprawić niektóre ściany oraz poprawić wszystkie zakończenia ścian nad cokolem, gdyż nie zostały one wykonane zgodnie ze sztuką.

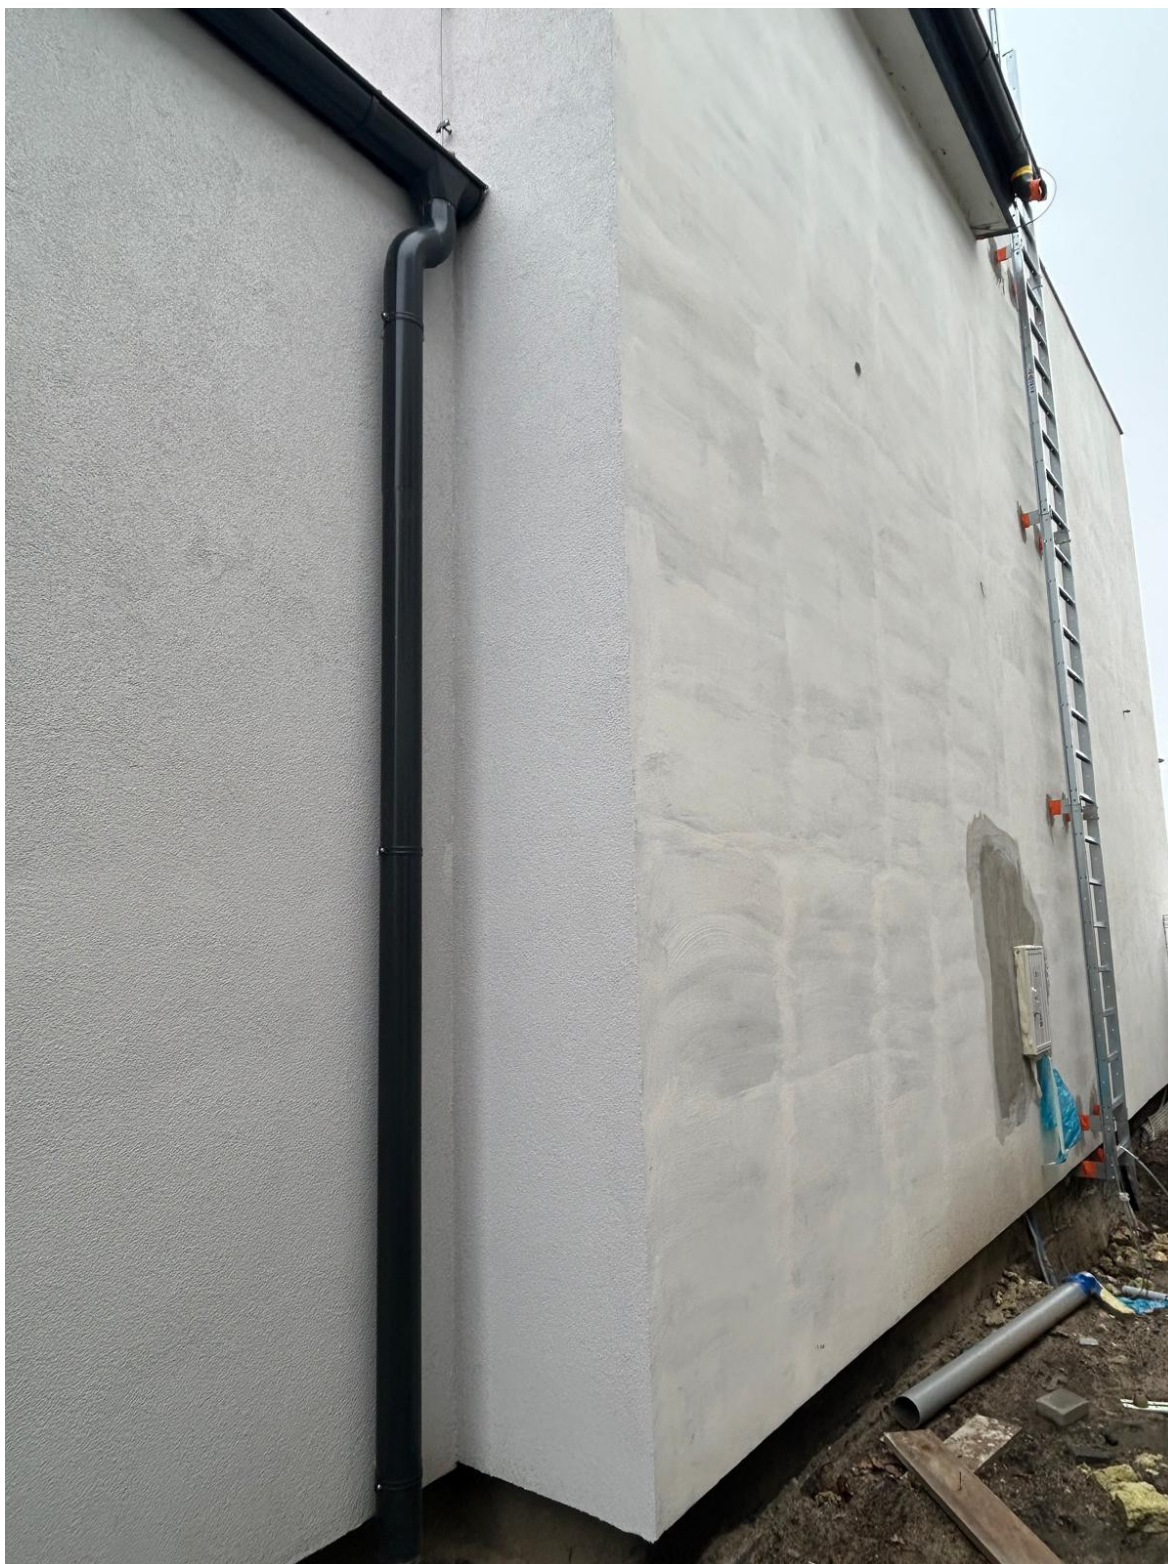
Ściana południowa, która nie została wytynkowana.

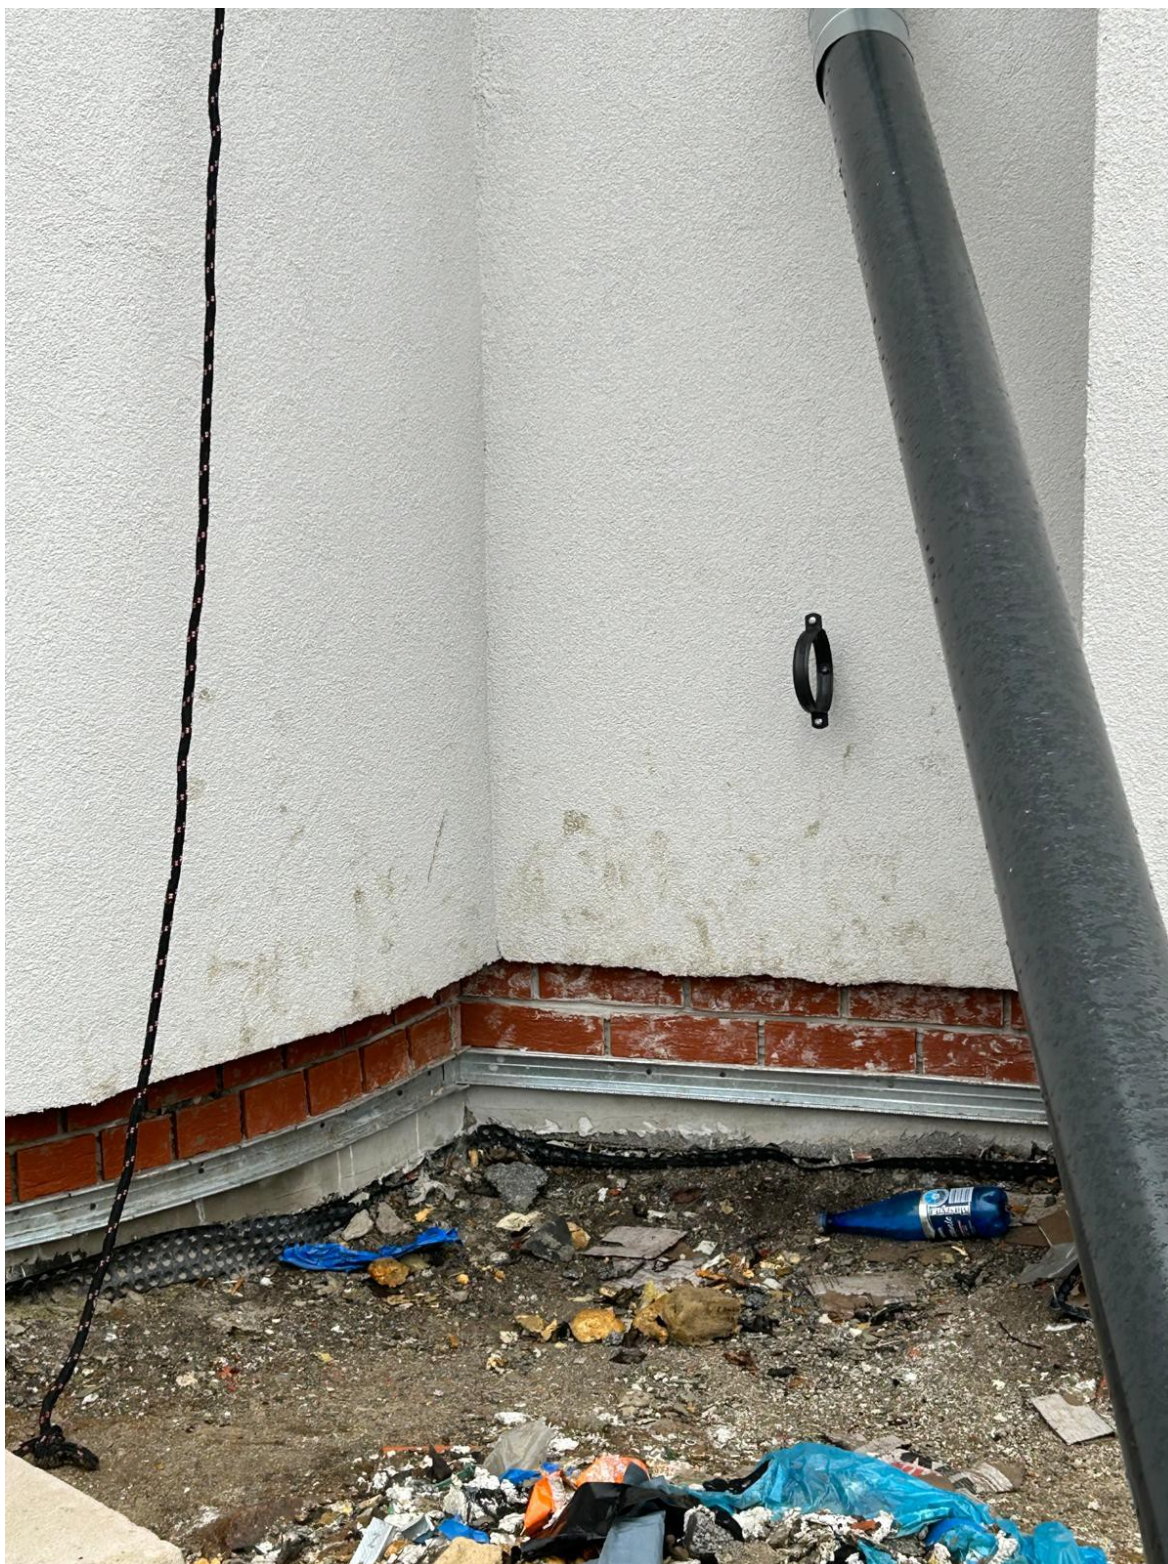
Ściany są zabrudzone, okładzina z płytki klinkierowej została tylko częściowo wykonana – w większości miejsc nie zostały wykonane fugi.

Zabrudzona elewacja oraz niedokończone cokoły z płytki klinkierowej. Pozostawione odpady na terenie budowy oraz tymczasowe rozwiązanie dla odprowadzania wód opadowych z dachu.

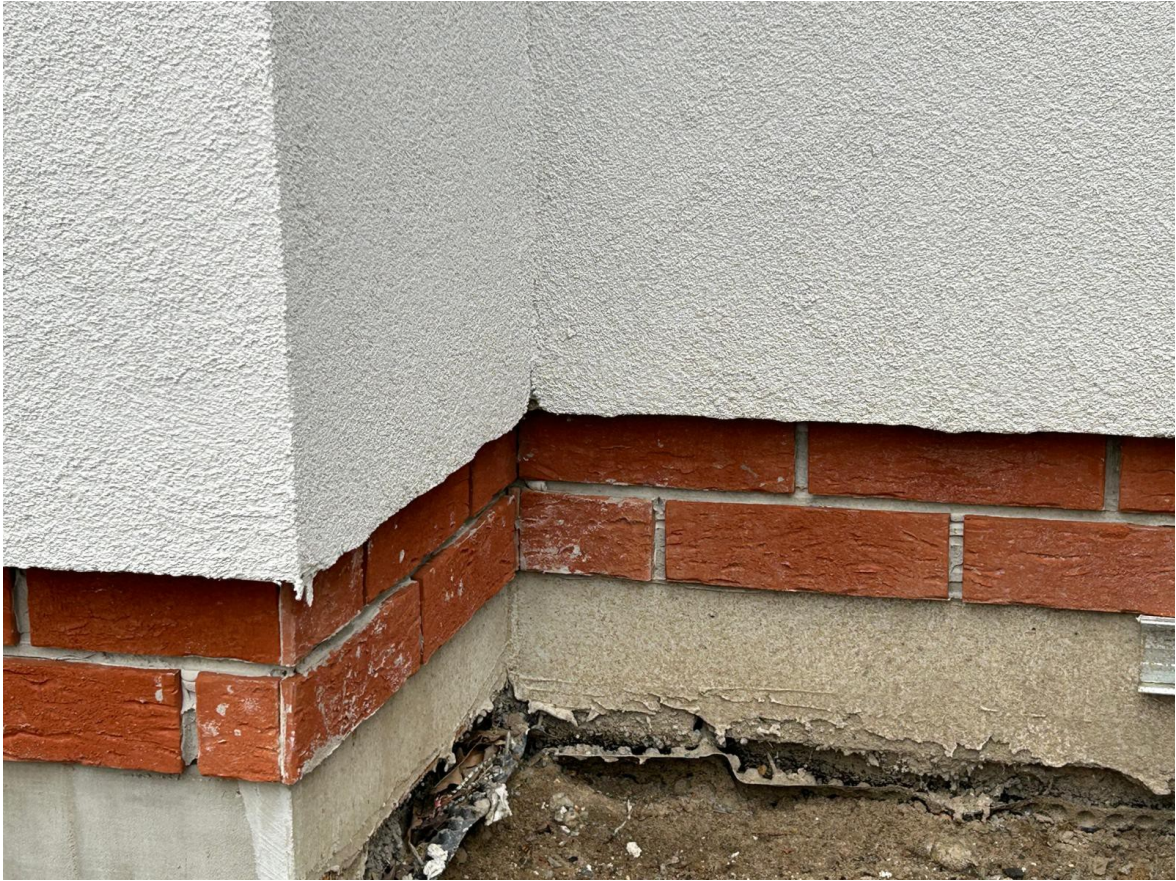
Niechlujnie wykonane zakończenia ścian nad cokołem oraz częściowo wykonana płytka klinkierowa.

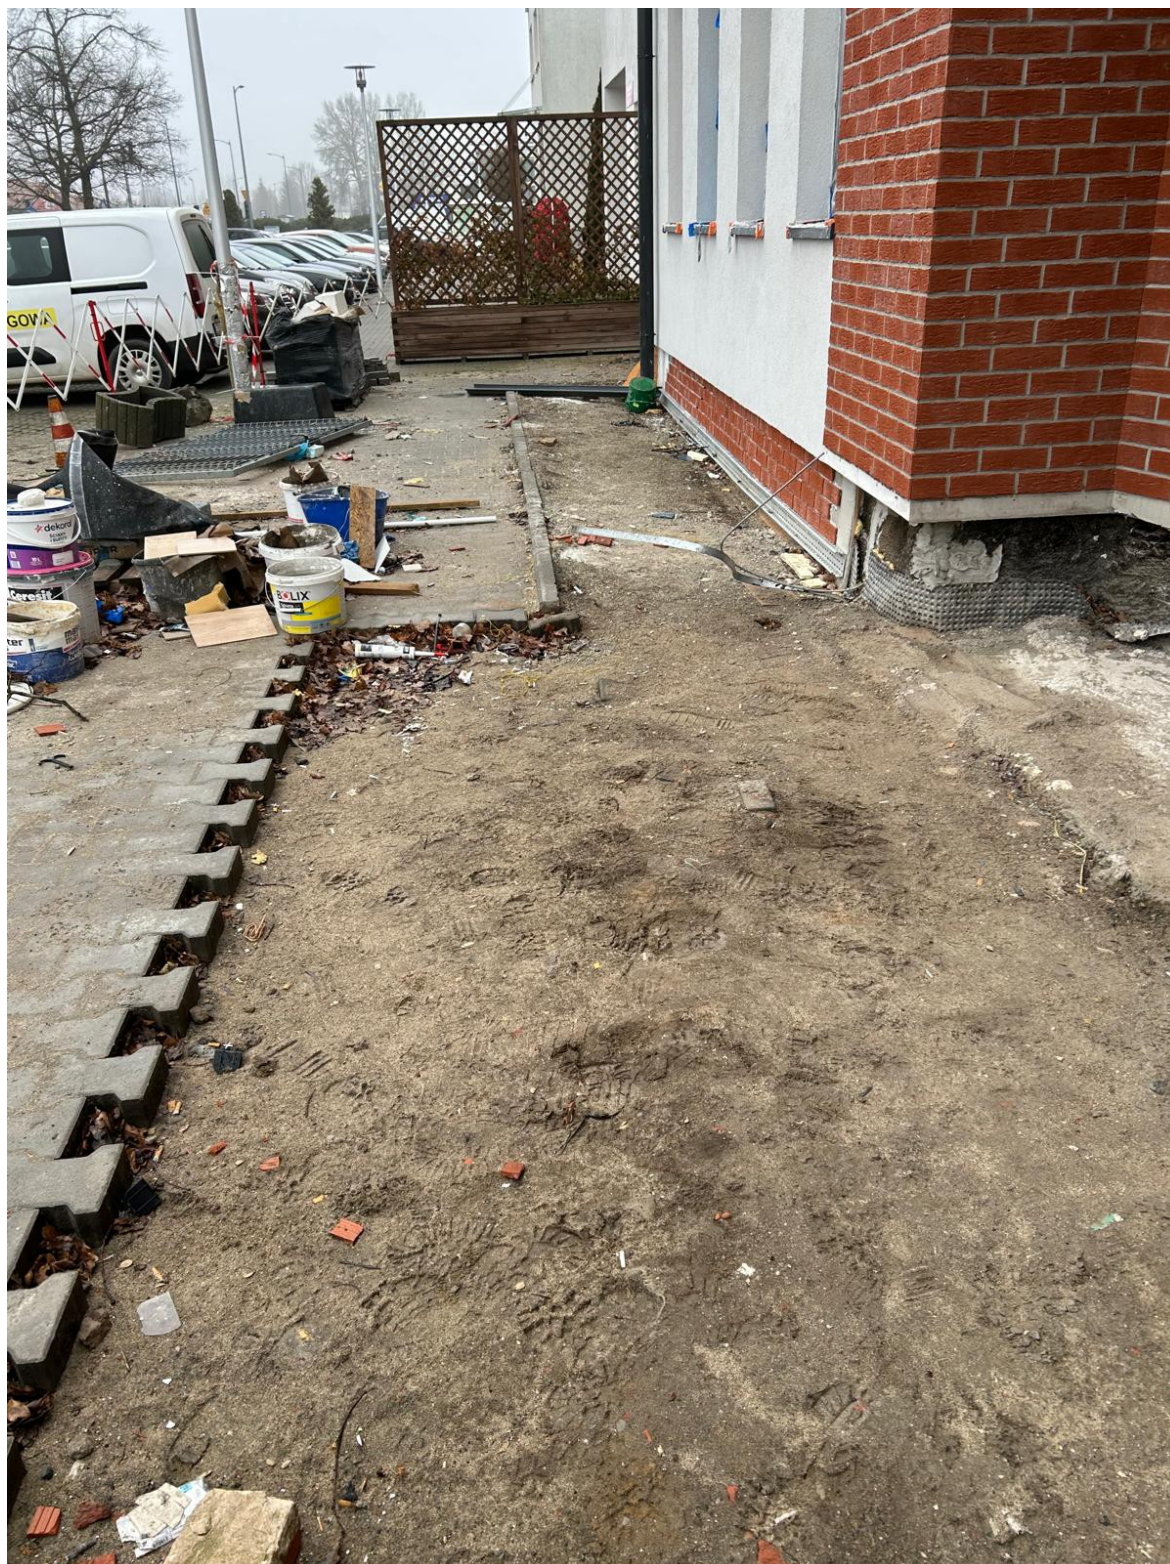
Teren wokół budynku jest nieuporządkowany. Nie wykonano projektowanych utwardzeń, wymiany istniejącej kostki ażurowej na pełną, opasek wokół budynku, schodów zewnętrznych oraz pochylni, a także zieleni niskiej w postaci trawnika.

Niedokończone elementy zewnętrzne (schody, utwardzenie z kostki betonowej, opaska wokół budynku, trawnik) oraz pozostawione odpady na terenie budowy.
