OPINIA TECHNICZNA

OKREŚLAJĄCA STAN TECHNICZNY POMIESZCZENIA USG ORAZ ENDOSKOPII SZPITALA KOLEJOWEGO PRZY UL. ŻYWIECKIEJ 19 W WILKOWICACH

**UL. ŻYWIECKA 19
43-365 WILKOWICE**

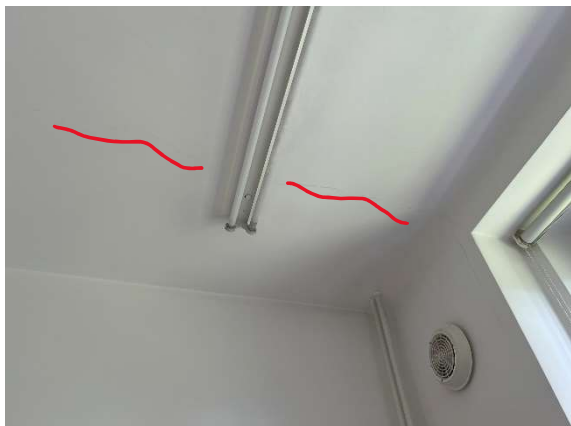
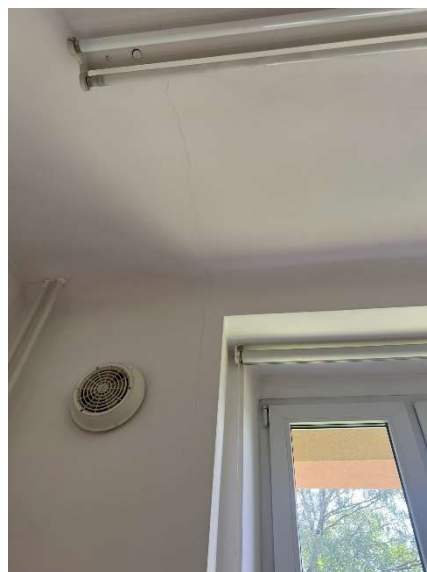
Na podstawie oględzin stwierdzono, że konstrukcję nośną budynku stanowią ściany murowane z cegły pełnej. Z pomiarów grubości ścian nośnych wynika, iż ich grubość wynosi ok. 0,5 m – wymiar ten bezwzględnie należy potwierdzić na budowie przed przystąpieniem do prac wykonawczych. Przeprowadzona wizja lokalna oraz wywiad z personelem pozwolił ustalić, że jest to najstarsze skrzydło szpitala. Zaobserwowane rysy na stropie kondygnacji mogą świadczyć o występowaniu belek stalowych w miejscu ich pęknięć. Rysy mają regularny przebieg wskazujący na możliwość występowania stropu Kleina. Ze względu na brak możliwości wykonania odkrywek i dokładnej weryfikacji rodzaju jak i nośności stropu bezwzględnie należy potwierdzić rodzaj jak i jego nośność przed przystąpieniem do prac projektowych wykonania otworów w ścianach nośnych jak i przed wykonaniem projektu rozbiórki ściany działowej. Poglądową lokalizację rys sufitowych (czerwony) jak i ściennych (niebieski) przedstawiono na rysunku poniżej [rys. 5]. Ściany jak i sufity otynkowano tynkiem cementowo-wapiennym. W miejscach pęknięć tynków stwierdzono ich lokalne odspojenia od konstrukcji muru.

Rys. 7. Rysy na suficie w pomieszczeniu nr 4

- weryfikację powyższych usterek na etapie realizacji,
- sporządzenie projektu technicznego wykonania otworów drzwiowych wraz z ewentualnymi wzmocnieniami jak i projektem rozbiórki ściany,
- dokładna inwentaryzacja konstrukcji stropu wraz z warstwami posadzkowymi i ścian poprzez wykonanie odkrywek,
- przeprowadzenie remontu warstw wykończeniowych. Skucie odspojonych fragmentów tynku, wykonanie nowej gładzi oraz powłok malarskich zgodnie z technologią robót budowlanych,
- przeprowadzenie remontu instalacji sanitarnych w całym budynku,
- sporządzenie opinii kominiarskiej na temat prawidłowości funkcjonowania wentylacji grawitacyjnej,

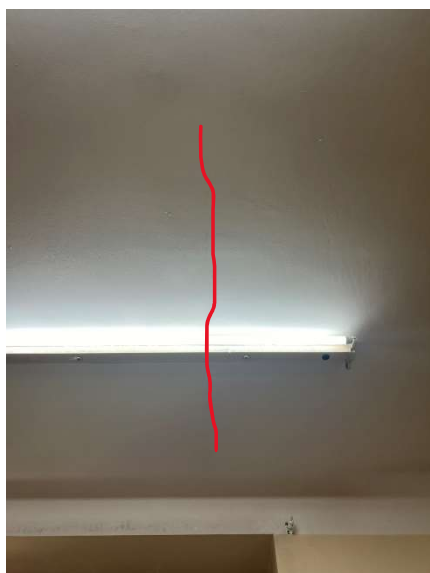
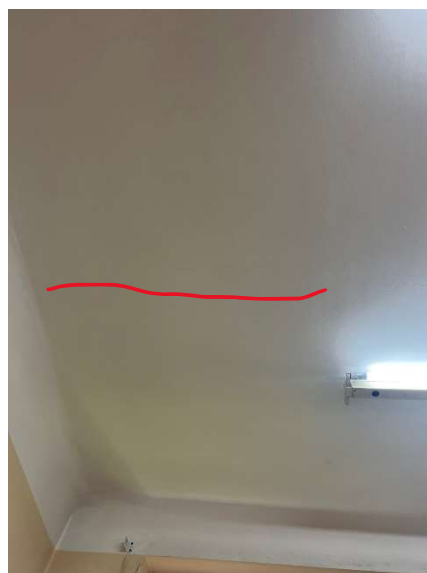
Rys. 8. Rysy na suficie w pomieszczeniu nr 6

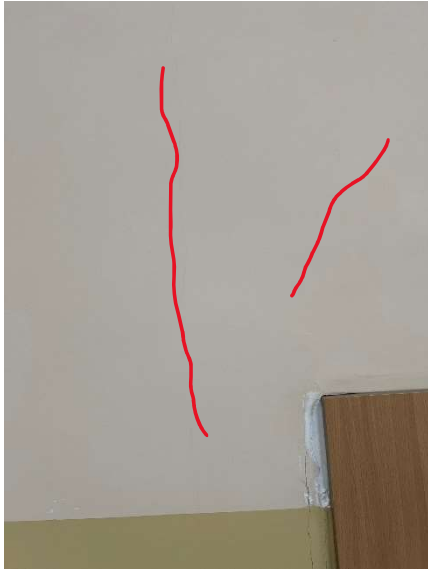
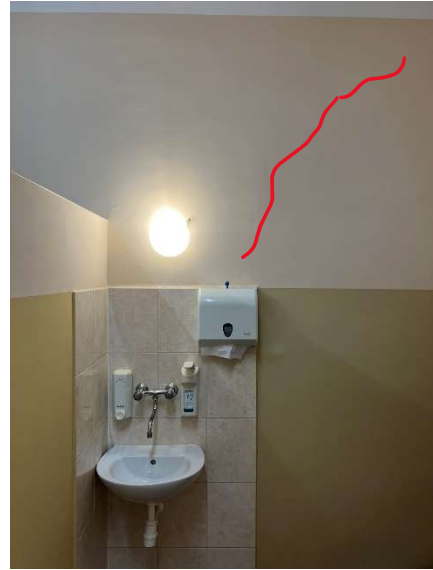
Rys. 9. Rysy na ścianie w pomieszczeniu nr 6

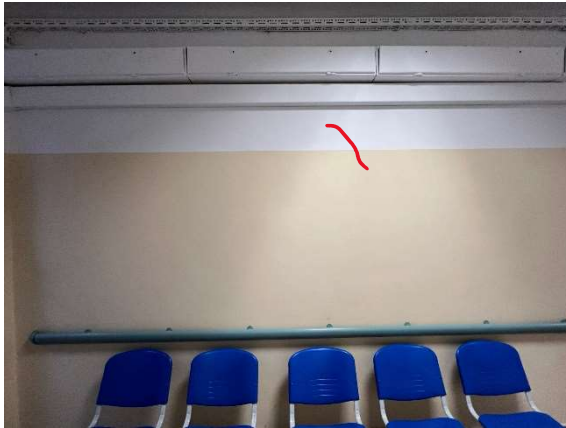
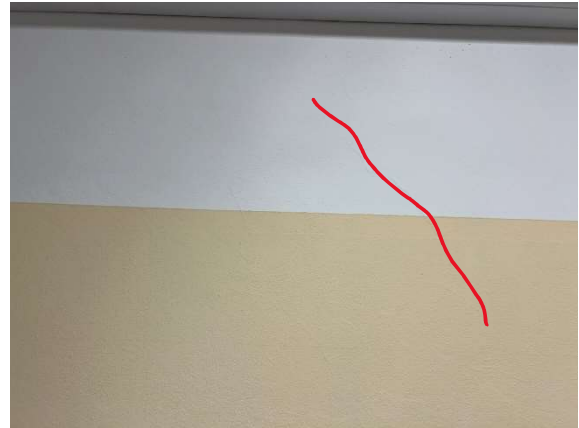
Rys. 10. Rysy na ścianie pomieszczenia nr 8 (od strony korytarza)

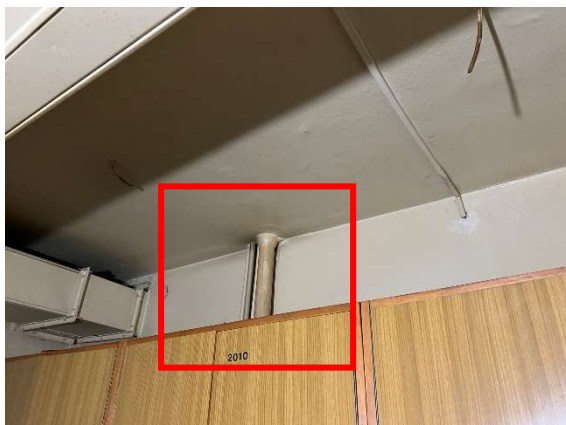
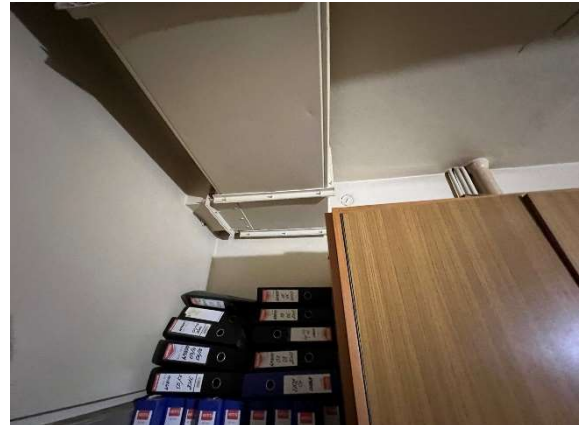
W zakres niniejszego opracowania wchodziło pomieszczenie USG oraz Endoskopii. Przeprowadzono wizję lokalną podczas której zauważono szereg usterek wymagających naprawy lub dokładniejszej weryfikacji genezy ich powstania. Opiniowane pomieszczenia wymagają przeprowadzenia prac modernizacyjnych. Należy również wymienić piony instalacji wod-kan celem uniknięcia usterek po przeprowadzonych pracach remontowych [rys. 11].

Rys. 11. Stara instalacja wod-kan w pomieszczeniu nr 8
