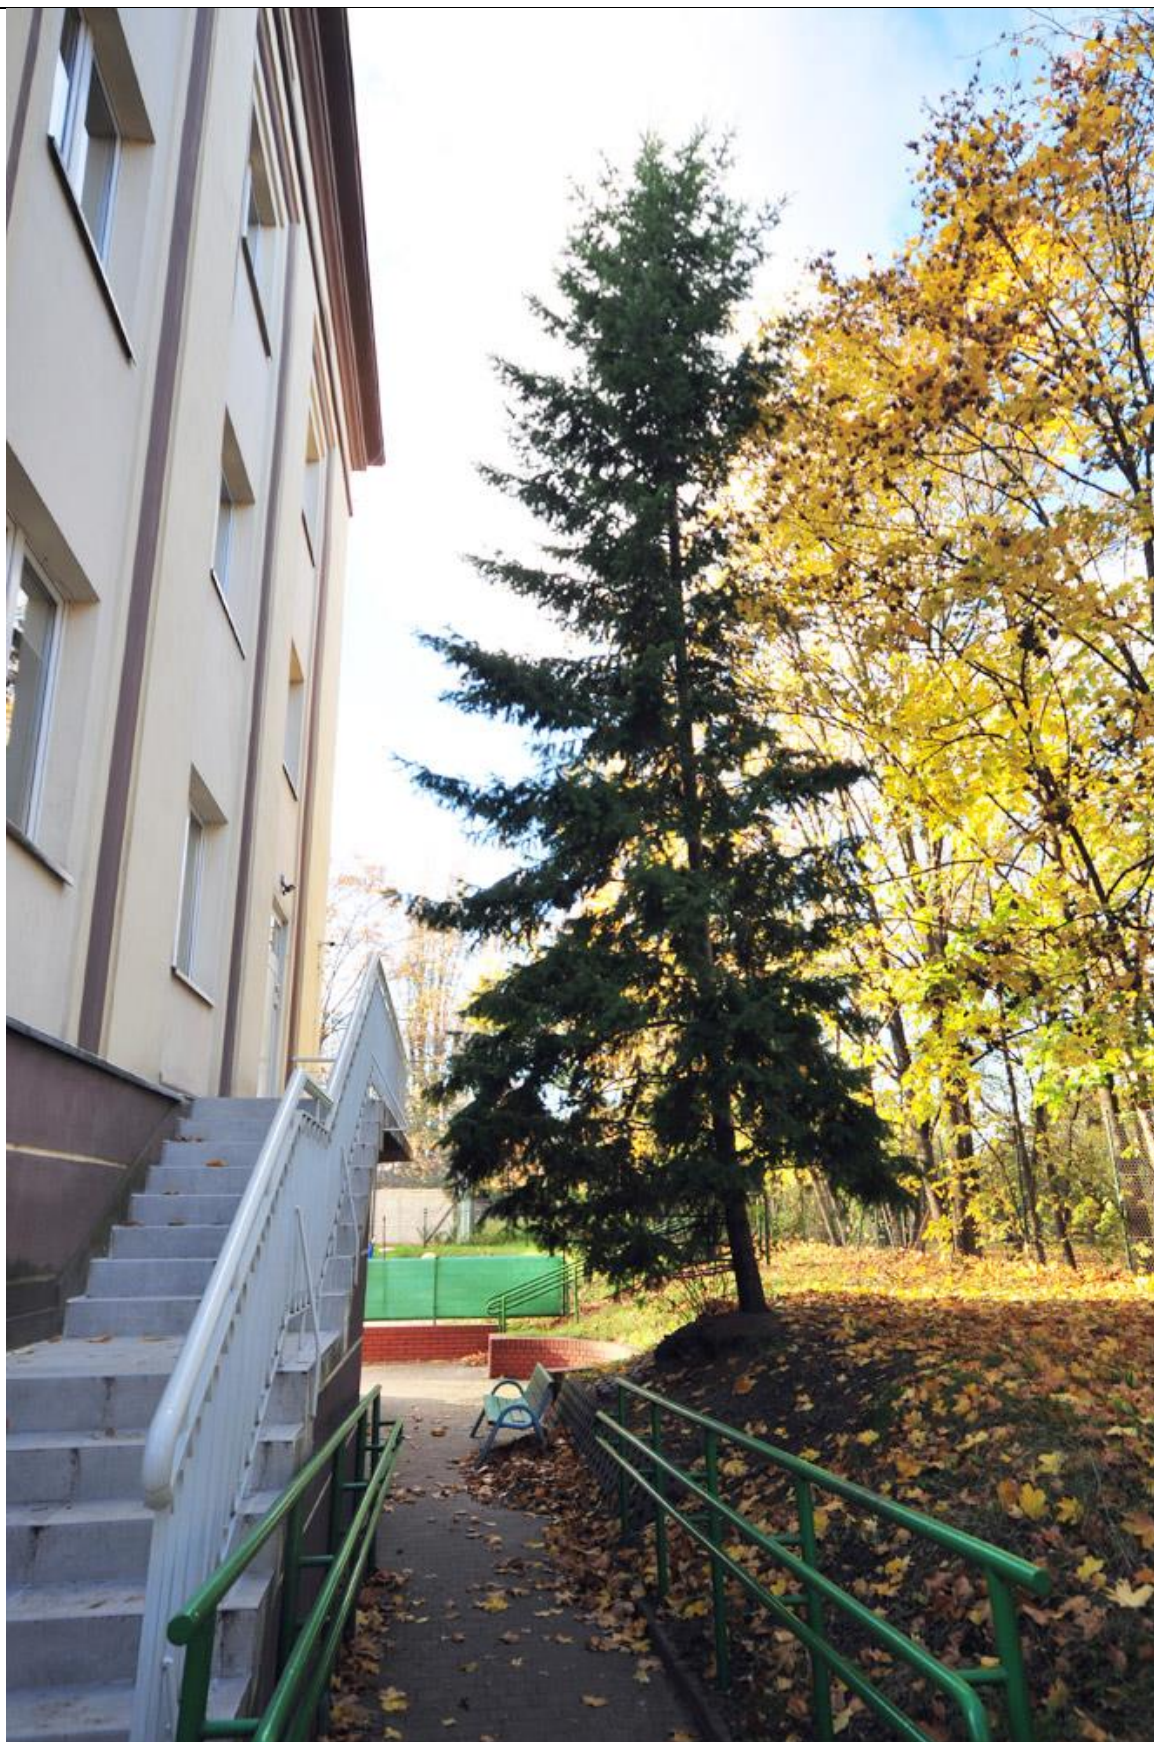
Fot. 1 Dagłęzia zielona numer inwentaryzacyjny 1, rosnąca na skarpie przy wejściu do przedszkola wskazana do przeprowadzenia testu obciążeniowego (pulling test). W zależności od wyników testu należy podjąć decyzję o zachowaniu drzewa lub konieczności usunięcia.

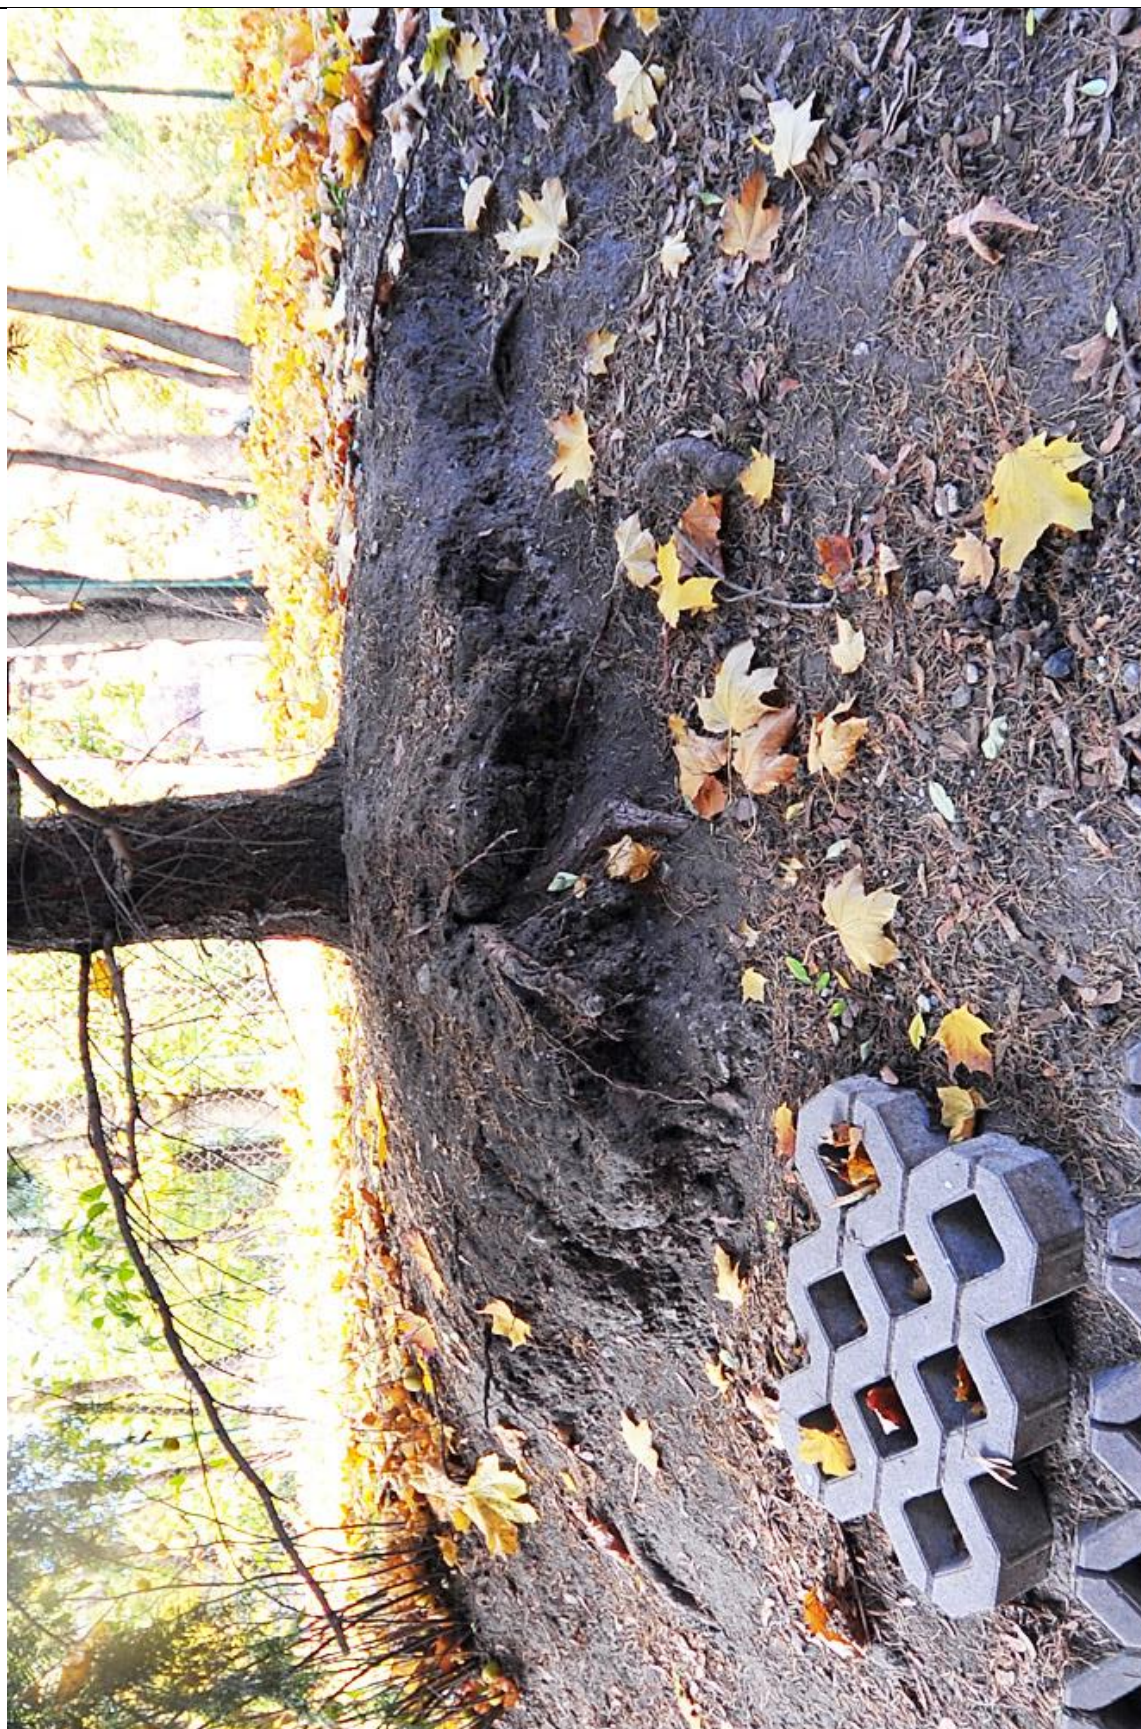
Fot. 2. Daglezja zielona numer inwentaryzacyjny 1, rozległe uszkodzenia korzeni możliwe pogorszenie stanu fitosanitarnego drzewa i jego wykrot, obok drzewa znajduje się wejście do przedszkola.

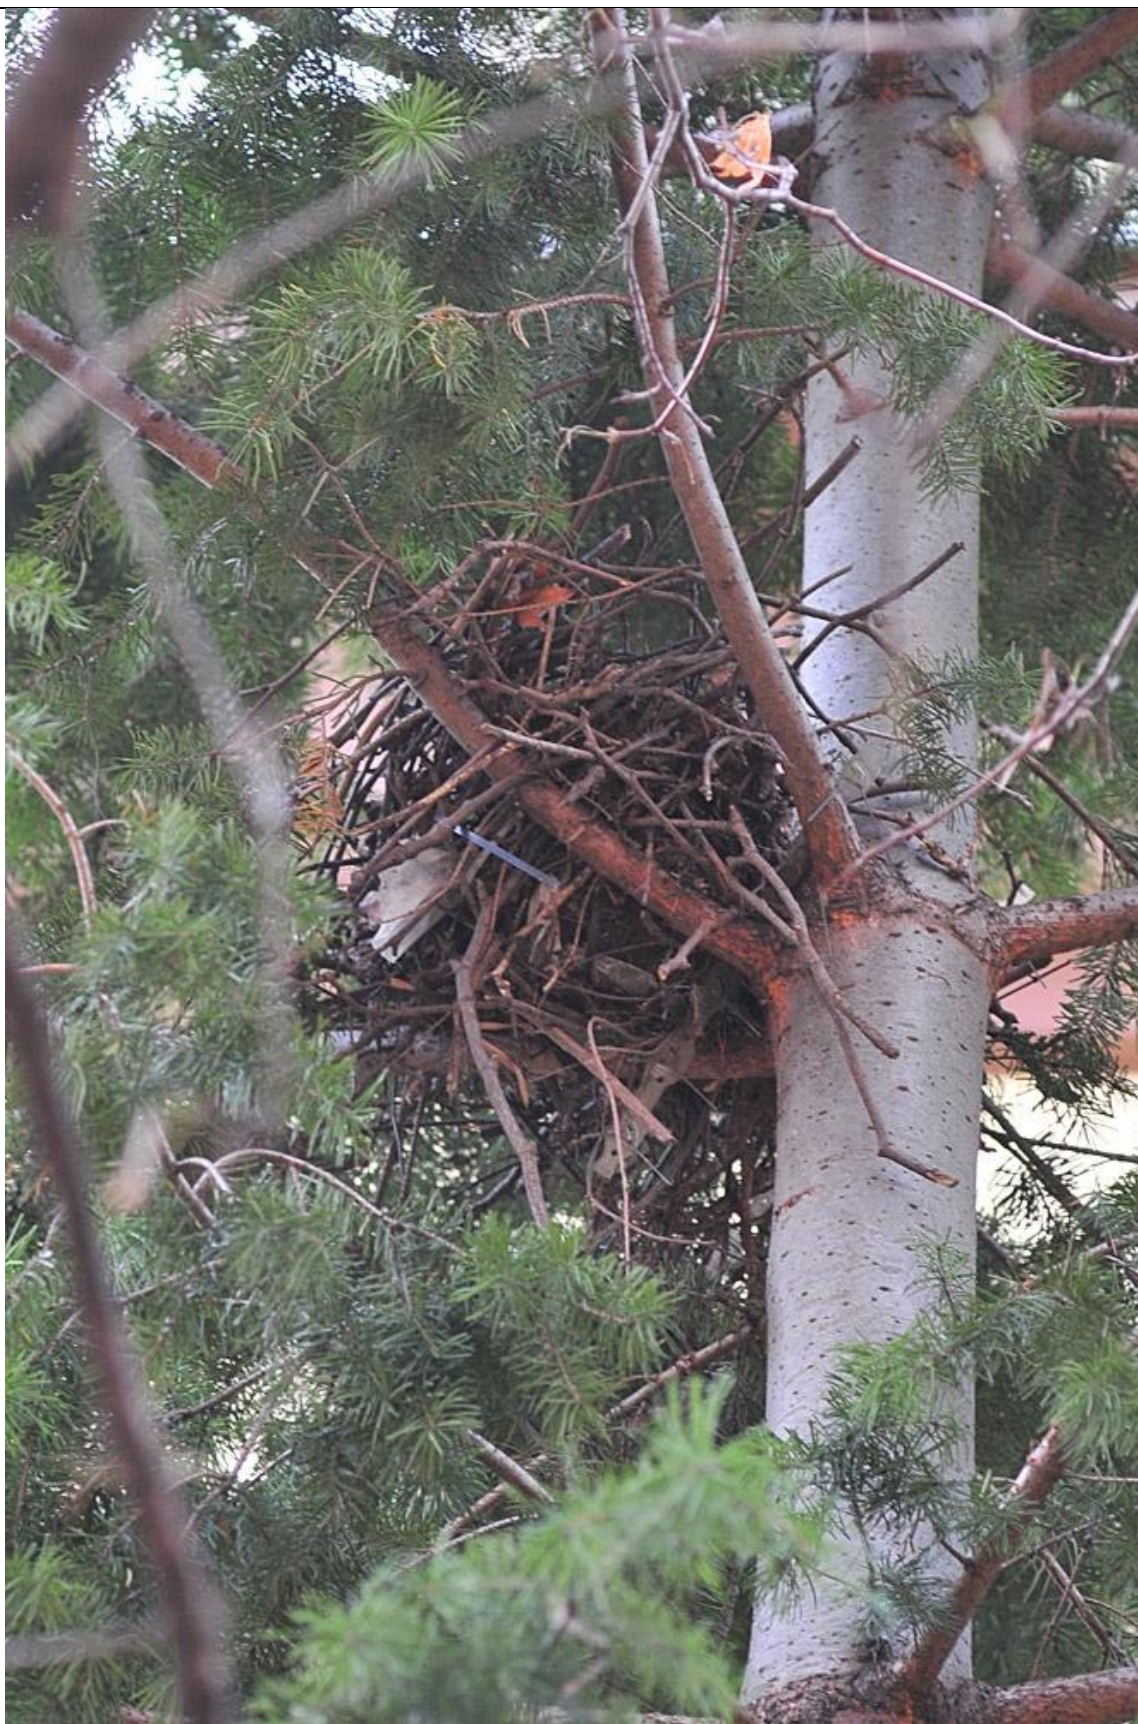
Fot. 3. Gniazdo ptasie w koronie daglezji zielonej.

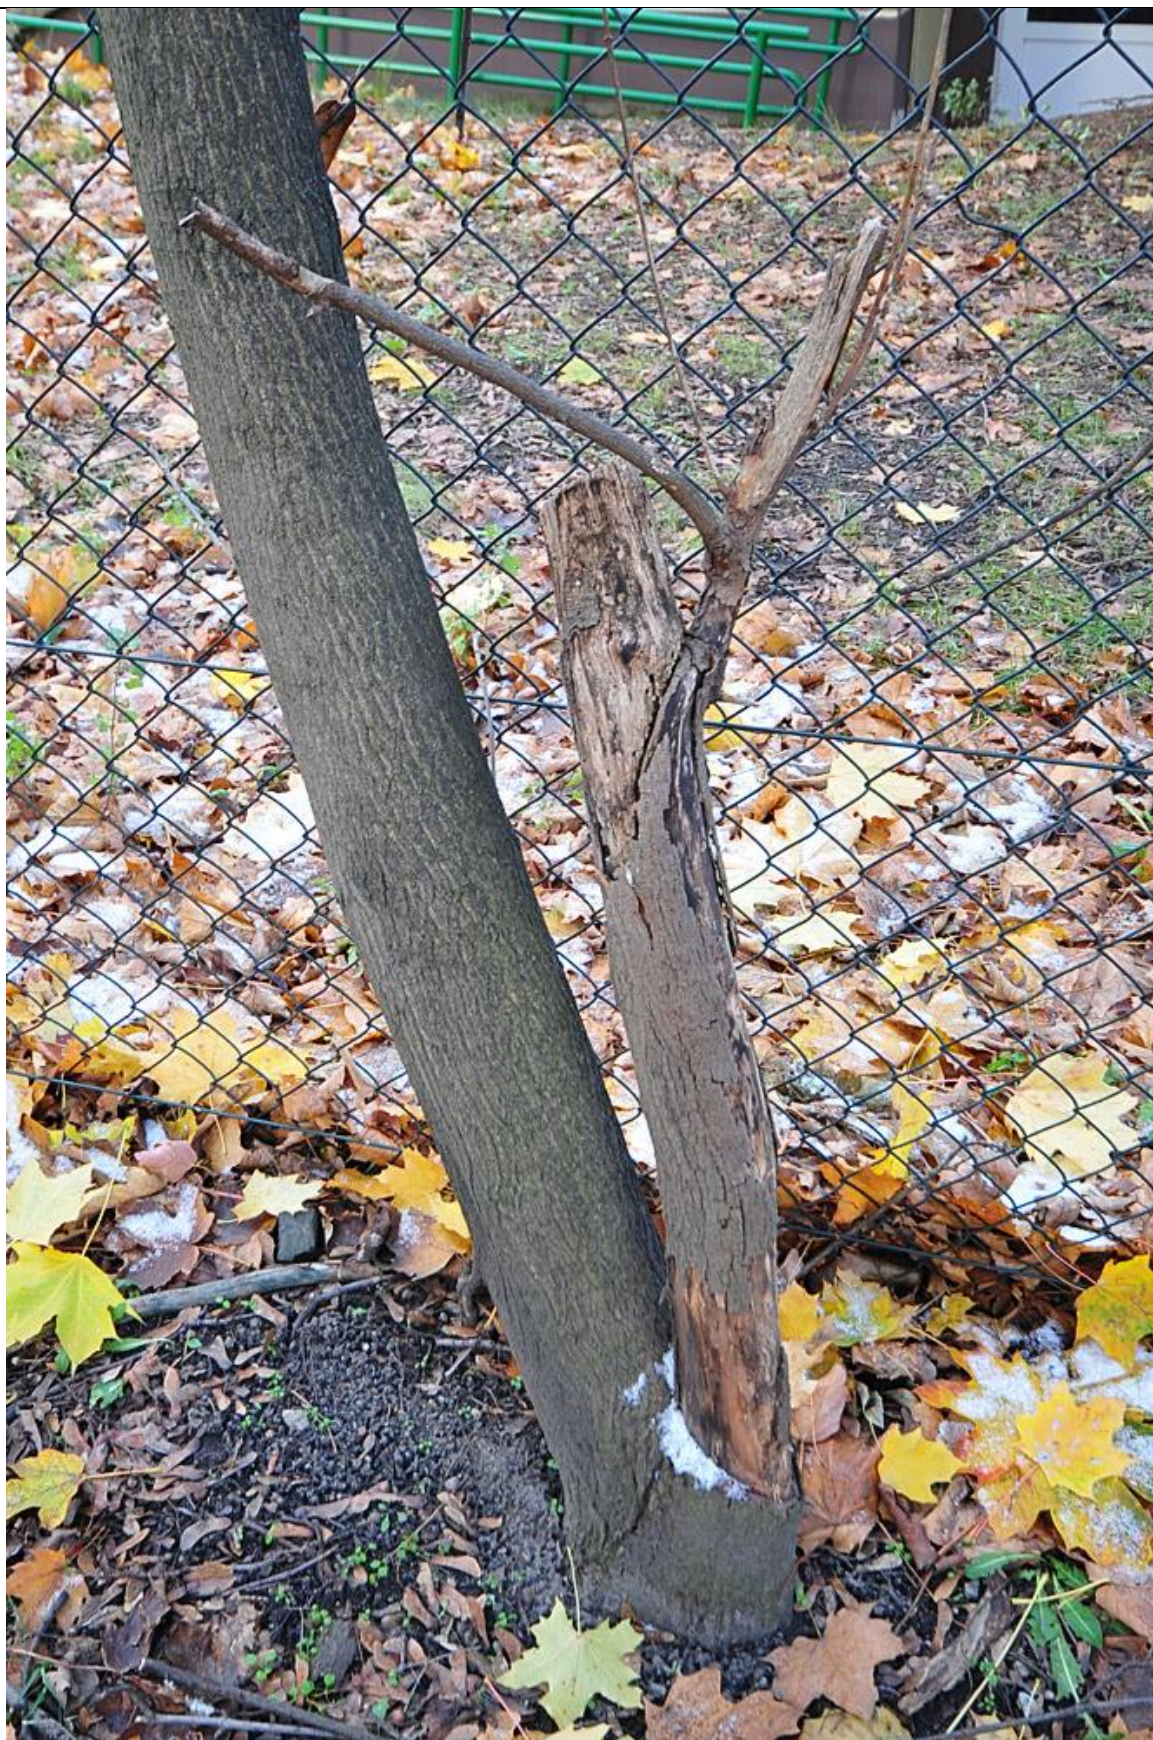
Fot. 4. Klon pospolity numer 3 w ramach pielęgnacji należy dociąć martwy pień przy odziomku nie uszkadzając zdrowego pnia.

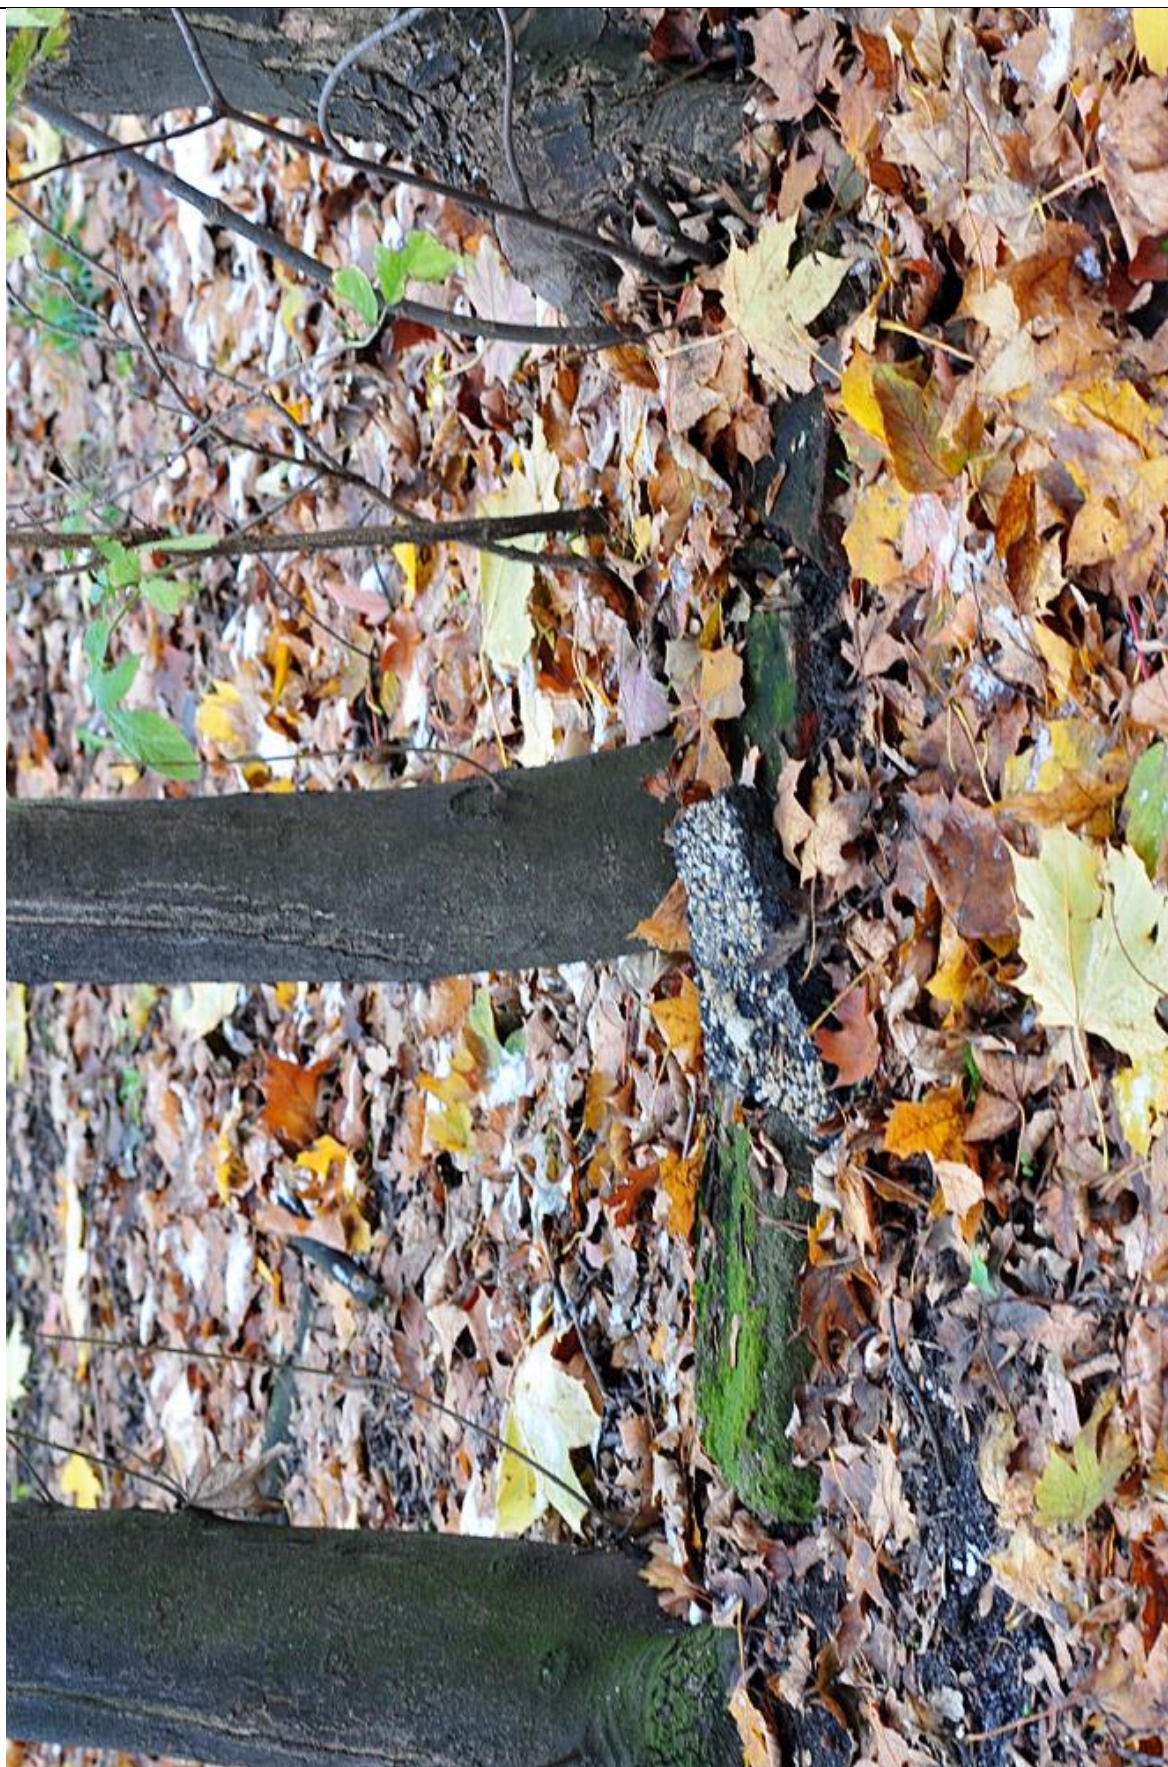
Fot. 5. Gruz do usunięcia przy pniach drzew o numerach inwentaryzacyjnych 6, 7, 8.

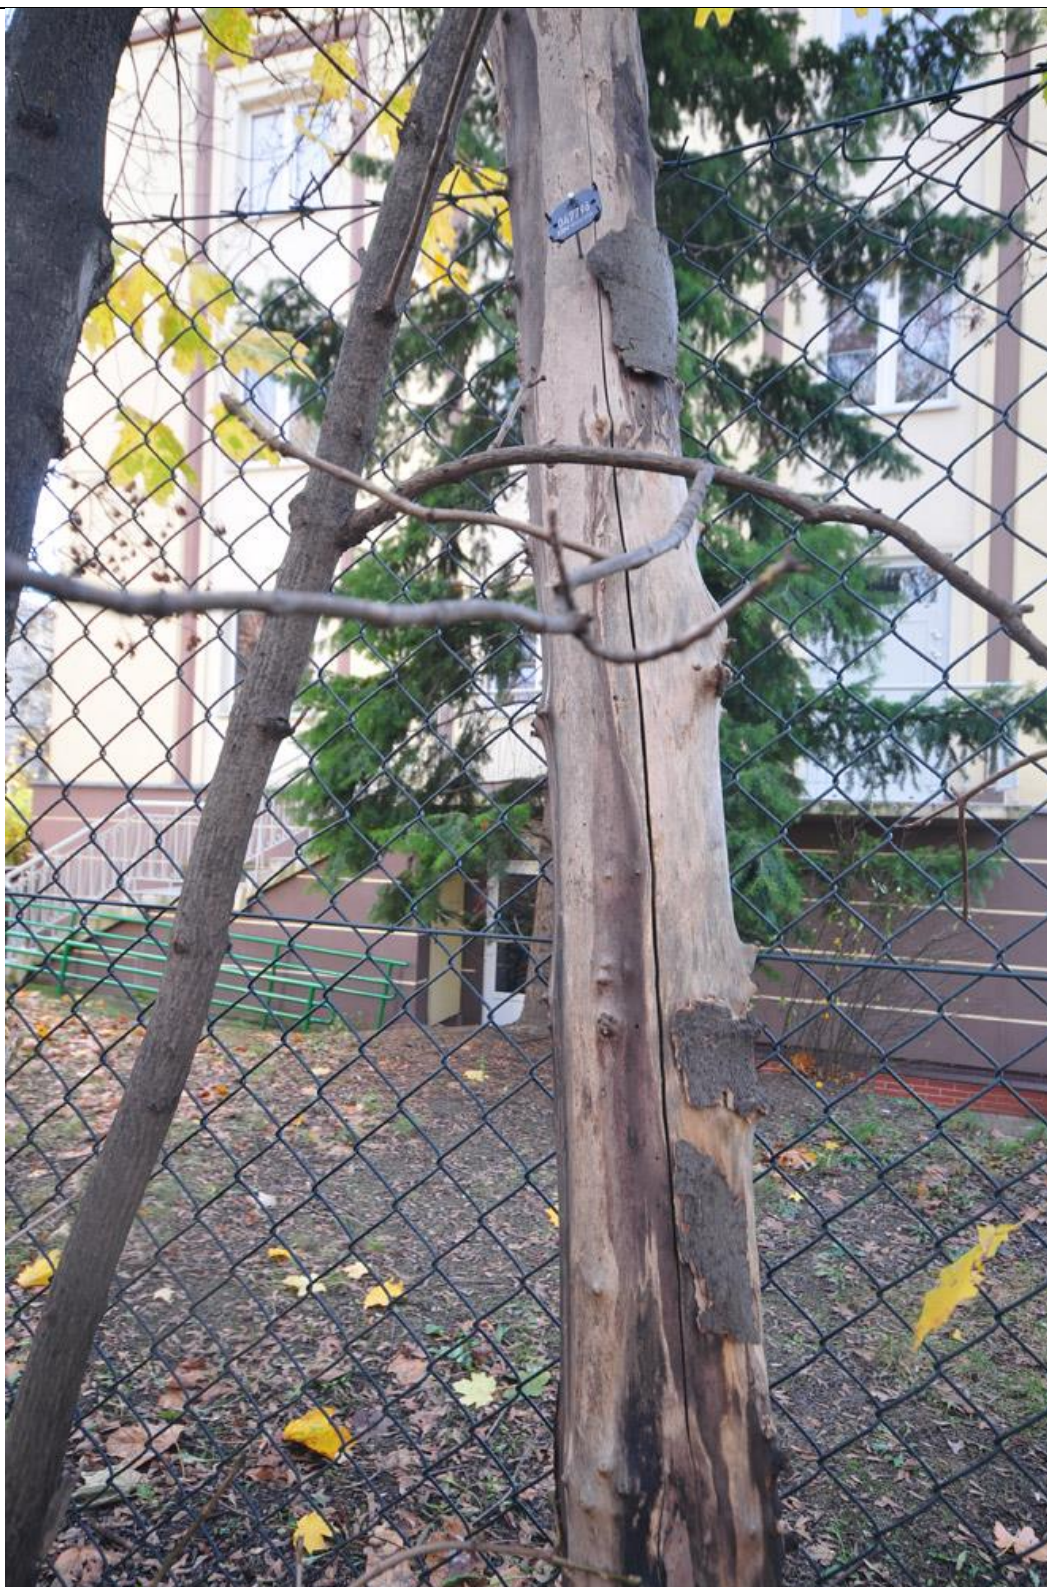
Fot. 6. Klon pospolity o numerze inwentaryzacyjnym 10. Drzewo posiada arbotag o numerze 047796, zamiera, posusz ponad 90%, korona szczątkowa, pęknięcia wzdłużne pnia drzewa. Pień w większości obwodu okorowany, na pniu ślady żerowania owadów drążących drewno. Drzewo wsparte o koronę drzewa nr 9 oraz nr 5. Grozi wykrotem lub złamaniem, w jego zasięgu znajduje się wejście do przedszkola. Należy niezwłocznie uzyskać decyzję na usunięcie drzewa i go usunąć.

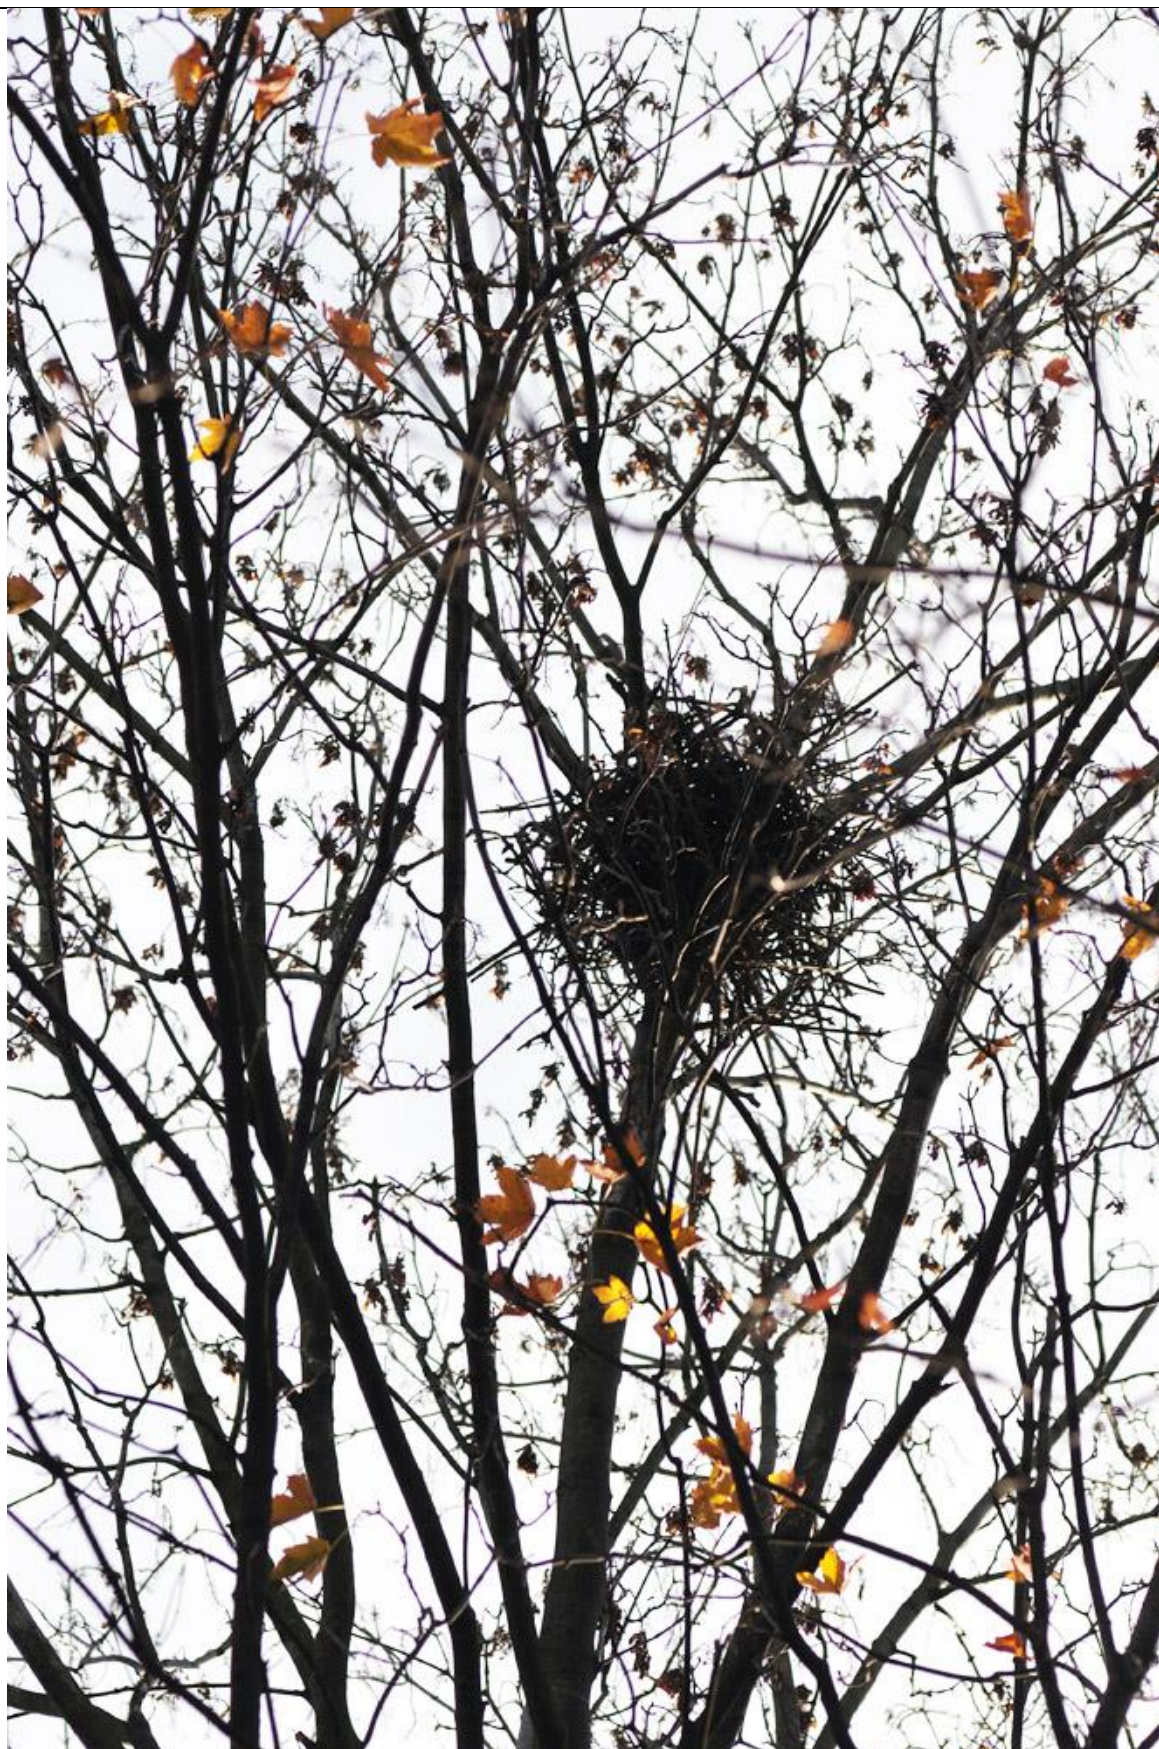
Fot. 7. Gniazdo ptasie w koronie czteropniowego klonu pospolitego o numerze inwentaryzacyjnym 22.

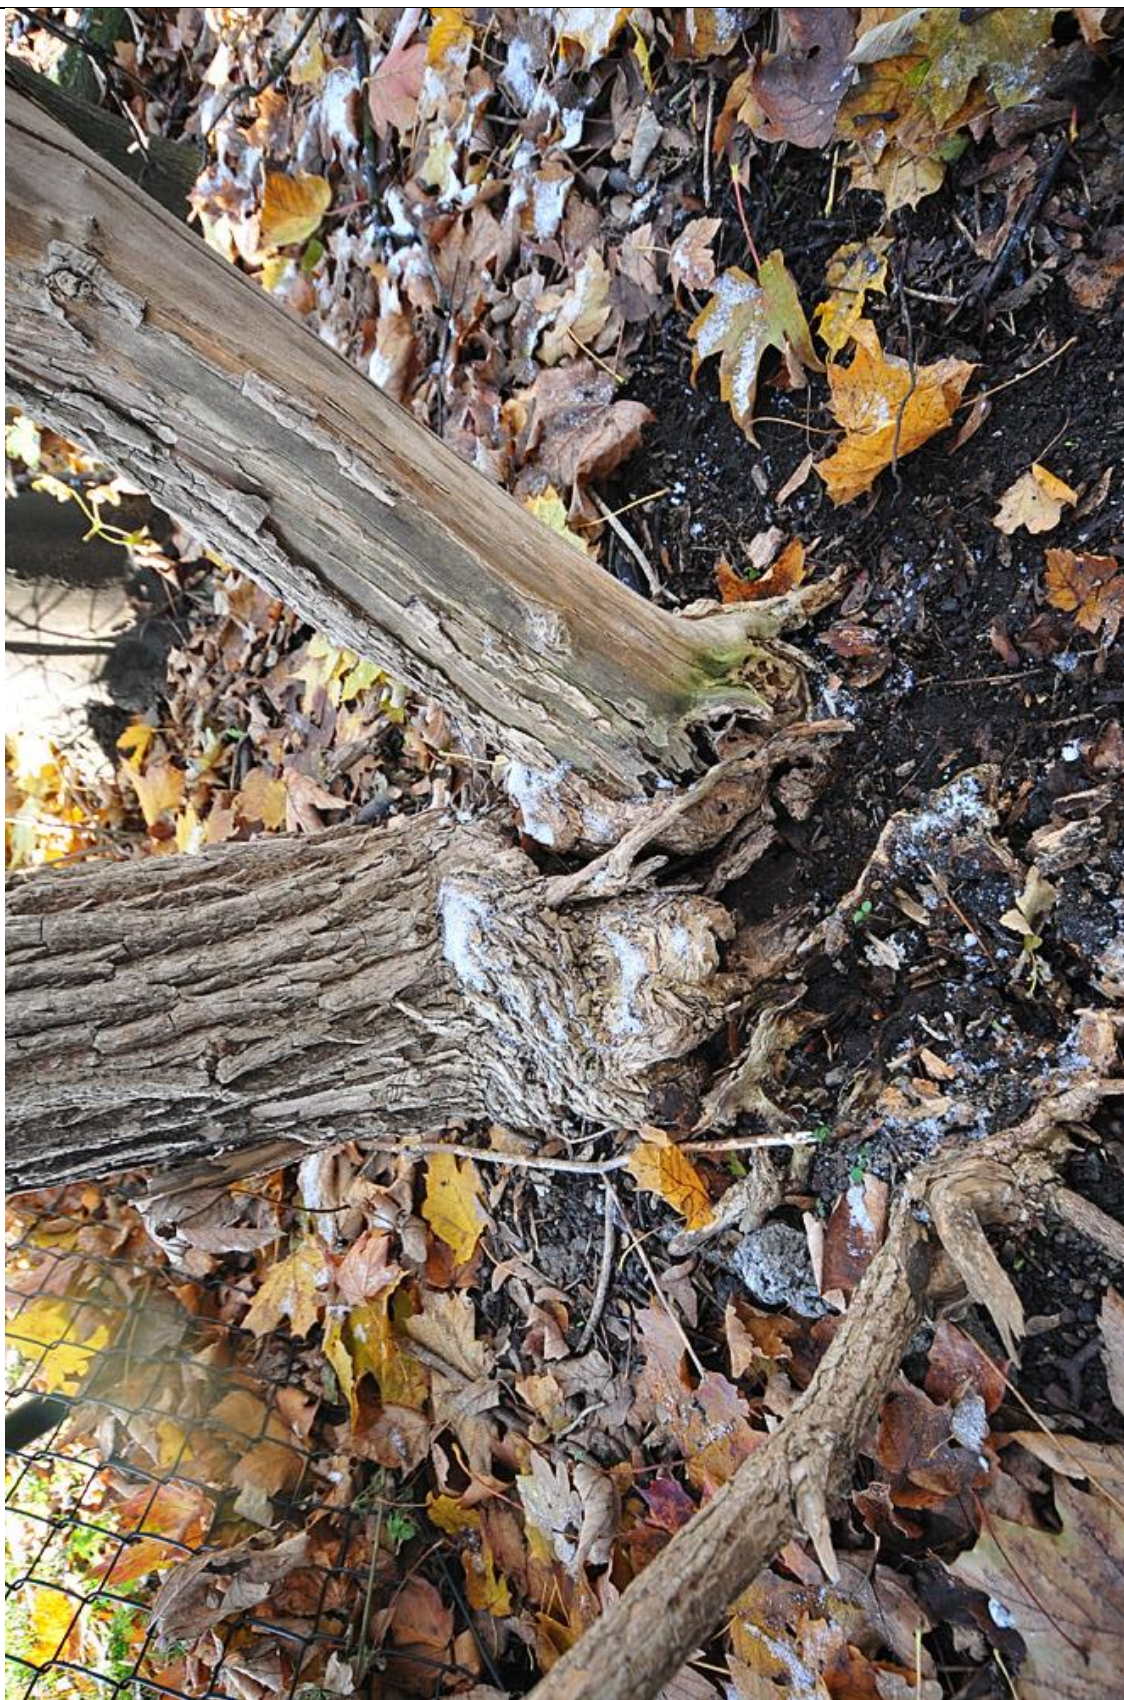
Fot. 8. Bez czarny numer inwentaryzacyjny 23. Drzewo czteropniowe, przy odziomku rozłupane z widocznym rozkładem drewna, pnie 30, 20, 17 mogą ulec wykrotowi. Drzewo niebezpieczne grozi wykrotem i złamaniem. Należy drzewo niezwłocznie usunąć po uzyskaniu stosownej decyzji. Do czasu usunięcia drzewa nie należy korzystać z placu zabaw przy którym drzewo rośnie.

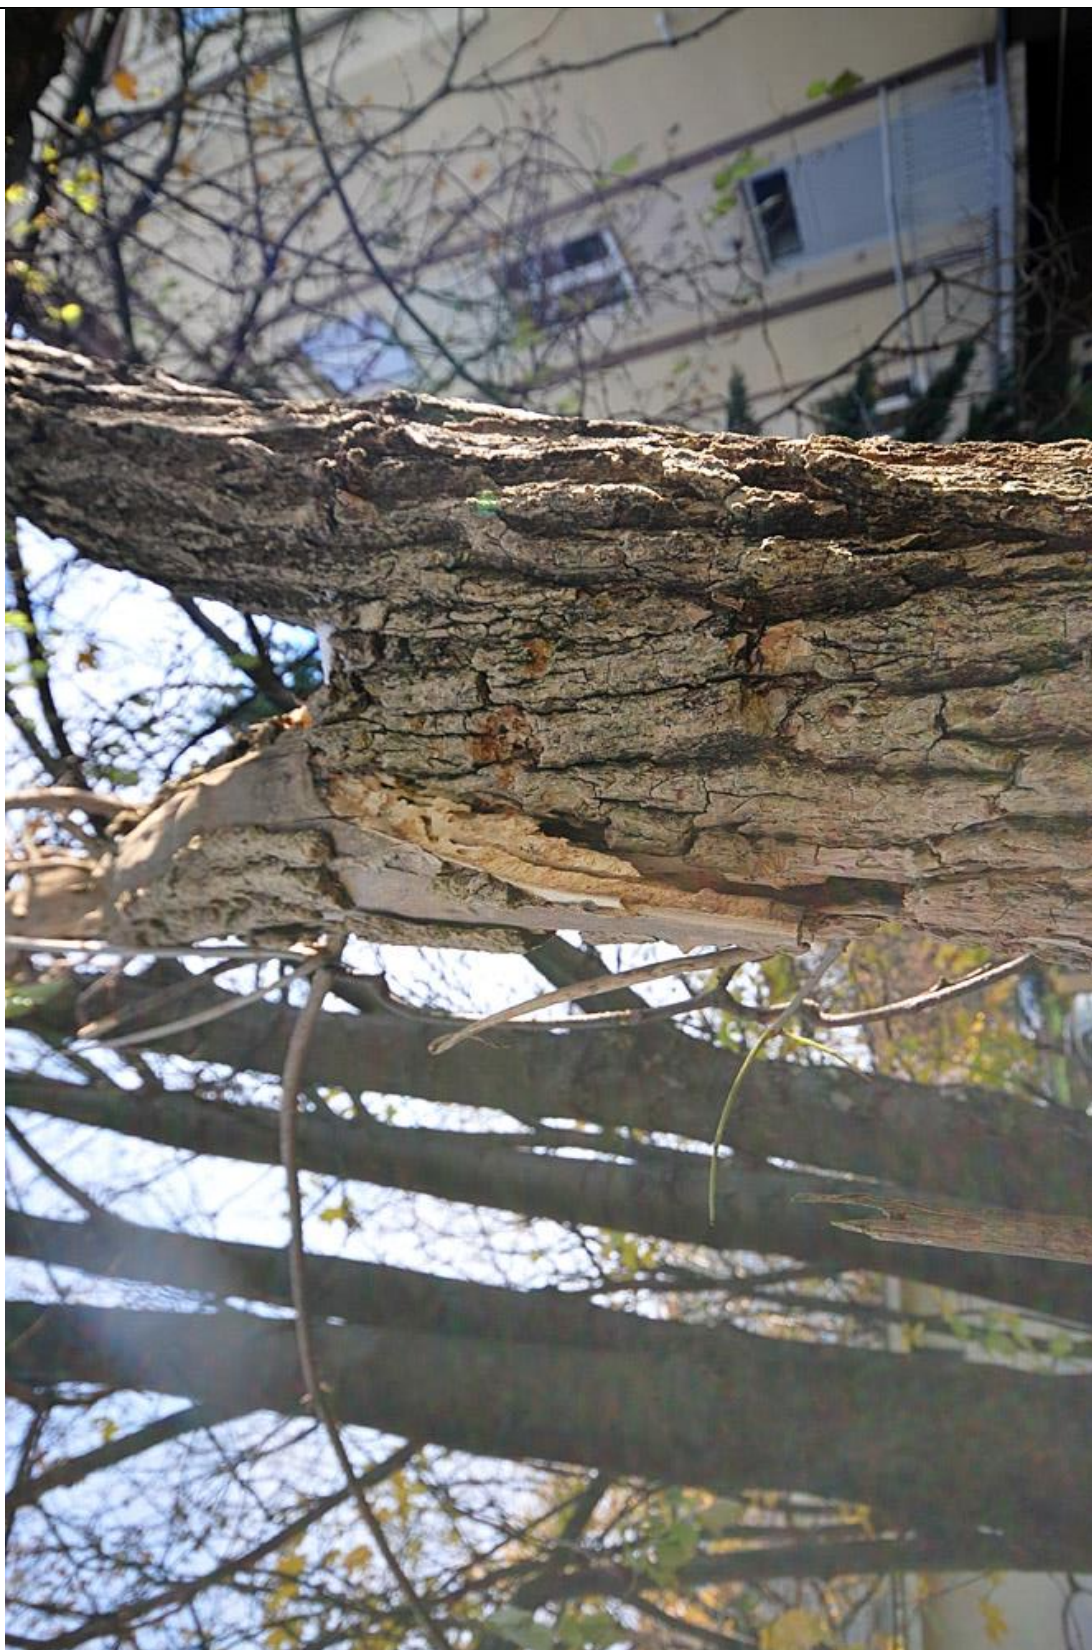
Fot. 9. Bez czarny numer inwentaryzacyjny 23. Pień przy ogrodzeniu przewiesza się przez nie nad plac zabaw dla dzieci. Na pniu tym na wysokości około 3 metrów w rozwidleniu złamanie konaru, zawieszonego w koronie. Korona asymetryczna ciąży w kierunku placu zabaw. Drzewo niebezpieczne grozi wykrotem i złamaniem. Należy drzewo niezwłocznie usunąć po uzyskaniu stosownej decyzji. Do czasu usunięcia drzewa nie należy korzystać z placu zabaw.

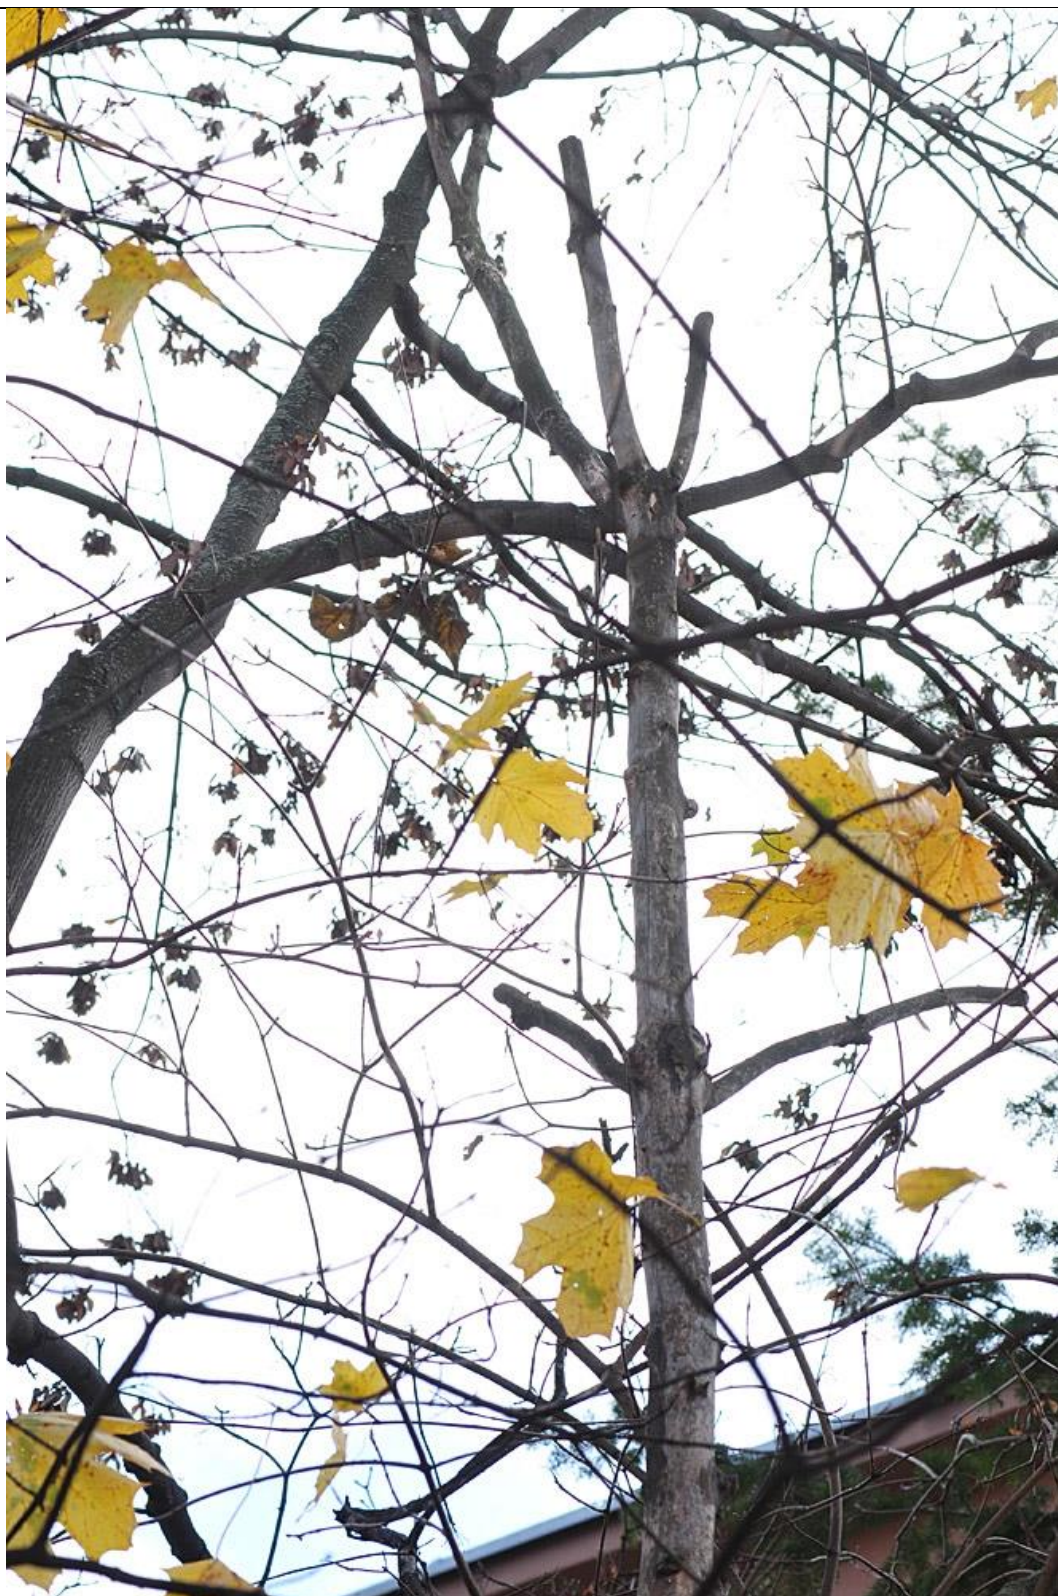
Fot. 10. Klon jawor o numerze inwentaryzacyjnym 24. Drzewo dwupniowe. Grubszy pień posiada suchoczub, powoli zamiera, jego korona szczątkowa odroślowa z odchodzącą korą w części wierzchołkowej. Drugi pień odchylony na południe z koroną asymetryczną przewieszającą się w kierunku pochylenia. Niebezpieczeństwo wyłamania grubego posuszu szczególnie niebezpiecznego dla osób i mienia. Należy usunąć suchoczób i posusz. Do czasu pielęgnacji drzewa nie należy korzystać z pobliskiego placu zabaw przy którym rośnie drzewo.

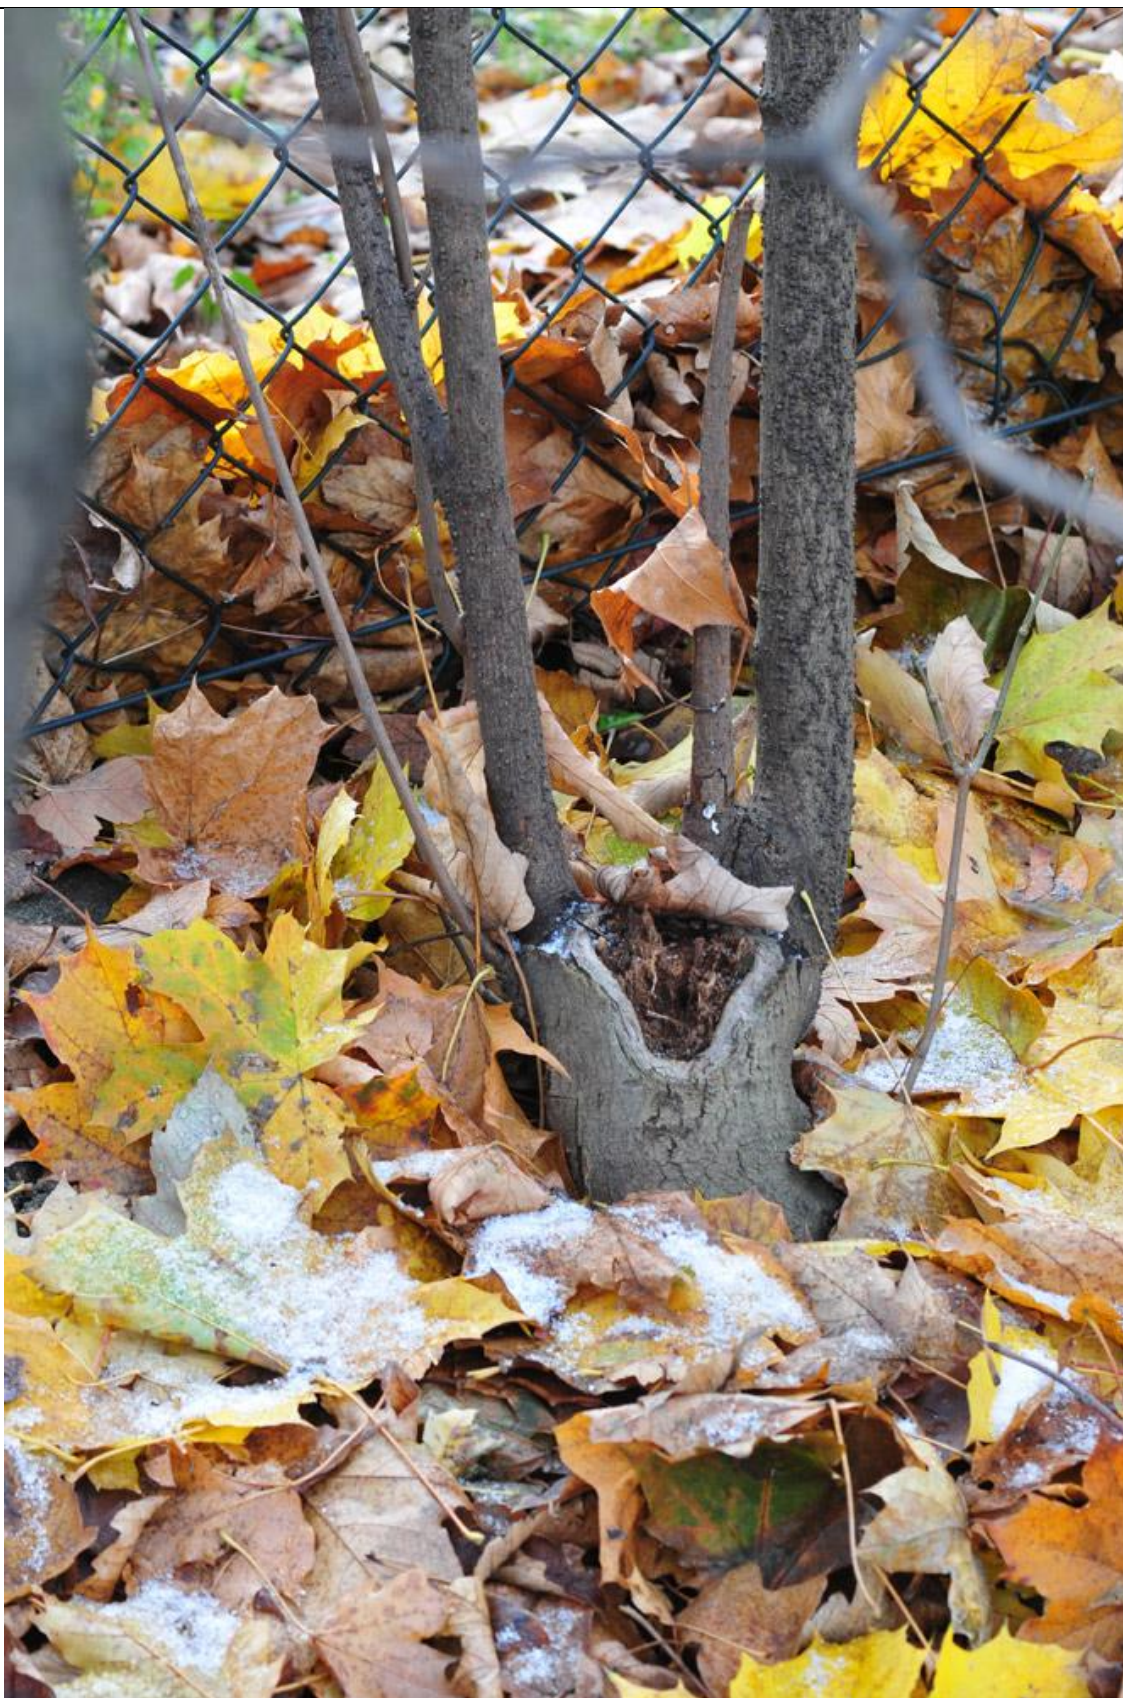
Fot. 11. Klon pospolity o numerze inwentaryzacyjnym 18. Odrost z wypróchniałego pniaka, przerasta przez ogrodzenie. Brak możliwości prawidłowego rozwoju. Drzewo o obwodzie pnia na wysokości 5 cm poniżej 50cm, nie podlega obowiązkowi uzyskania decyzji na usunięcie. Należy usunąć drzewo.

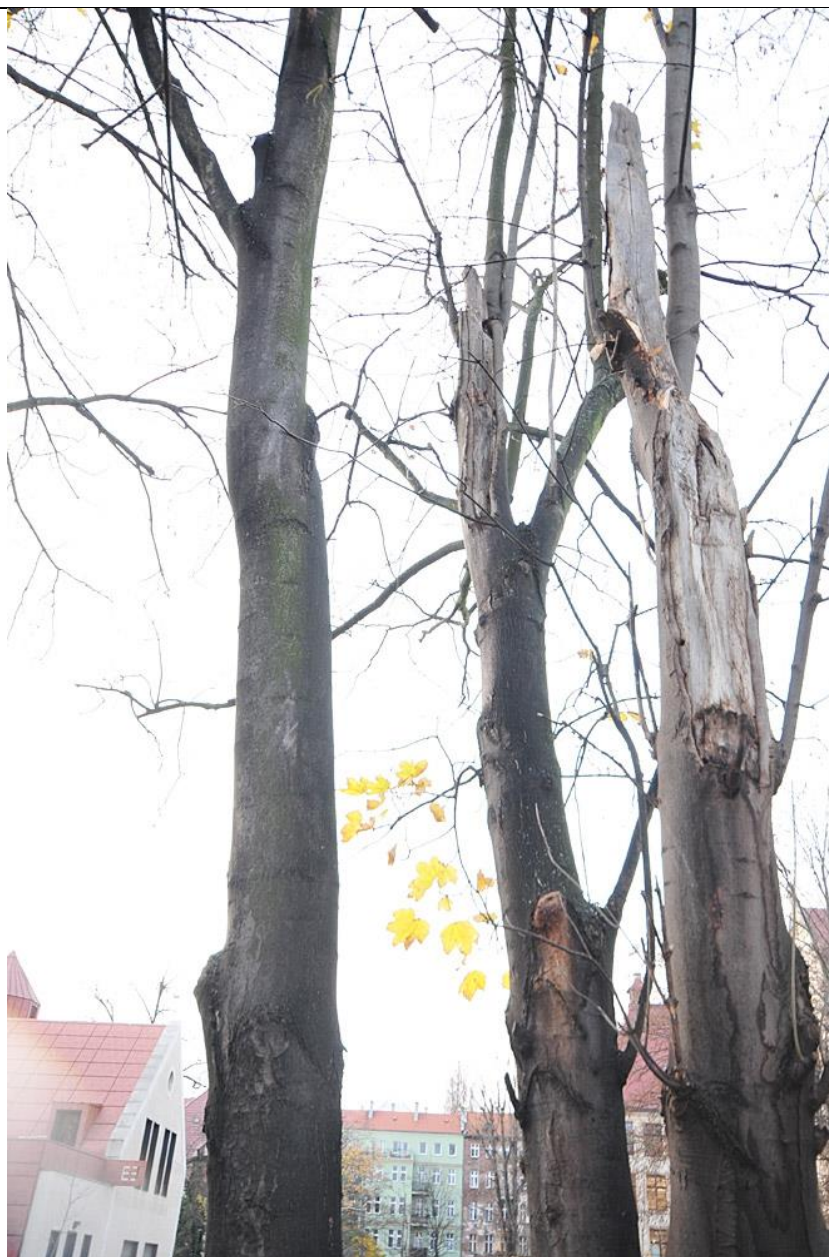
Fot. 12. Po prawej stronie zdjęcia dwupniowy klon jawor z rozwidleniem V-kształtnym o numerze inwentaryzacyjnym 73. Przewodniki na obu pniach wyłamane z rozległymi ranami niezalanymi kalusem z martwicą drewna, pęknięciami wzdłużnymi pnia, śladami żerowania owadów drążących drewno. Korona ponad wyłamaniami wtórna wytworzona przez boczne konary. Pień od strony ogrodzenia w gorszym stanie fitosanitarnym z przerzedzoną koroną, z upływem czasu niebezpieczeństwo wyłamania konaru, który na wysokości wyłamania przejął rolę przewodnika, a pień z którego wyrasta jest mocno osłabiony z postępującą nekrozą. Pień od strony parkingu z korona asymetryczną rozwiniętą w kierunku zachodnim. W koronie drzewa posusz. Należy usunąć posusz w koronie drzewa, dokonać z korony drzewa inspekcji miejsc wyłamań przewodników i w zależności od jej wyniku podjąć decyzję o ewentualnym obniżeniu korony wtórnej wytworzonej przez konary wyrastające na wysokości wyłamania pni. Drzewo należy objąć co rocznymi przeglądami, ponieważ zabieg obniżenia korony wtórnej z upływem czasu i pogarszania się stanu fitosanitarnego pni z których korona się wykształciła będzie koniecznością by zapobiec złamaniu się drzewa. Wytworzone korony wtórne są obecnie vitalne i dostarczają do pni na wysokości złamań asymilantów, które przeciwdziałają dalszej nekrozie, jednak zbyt cienka ścianka drewna zdrowego w tym miejscu nadmiernie obciążana przyrastającą nad nią koroną może ulec złamaniu.
