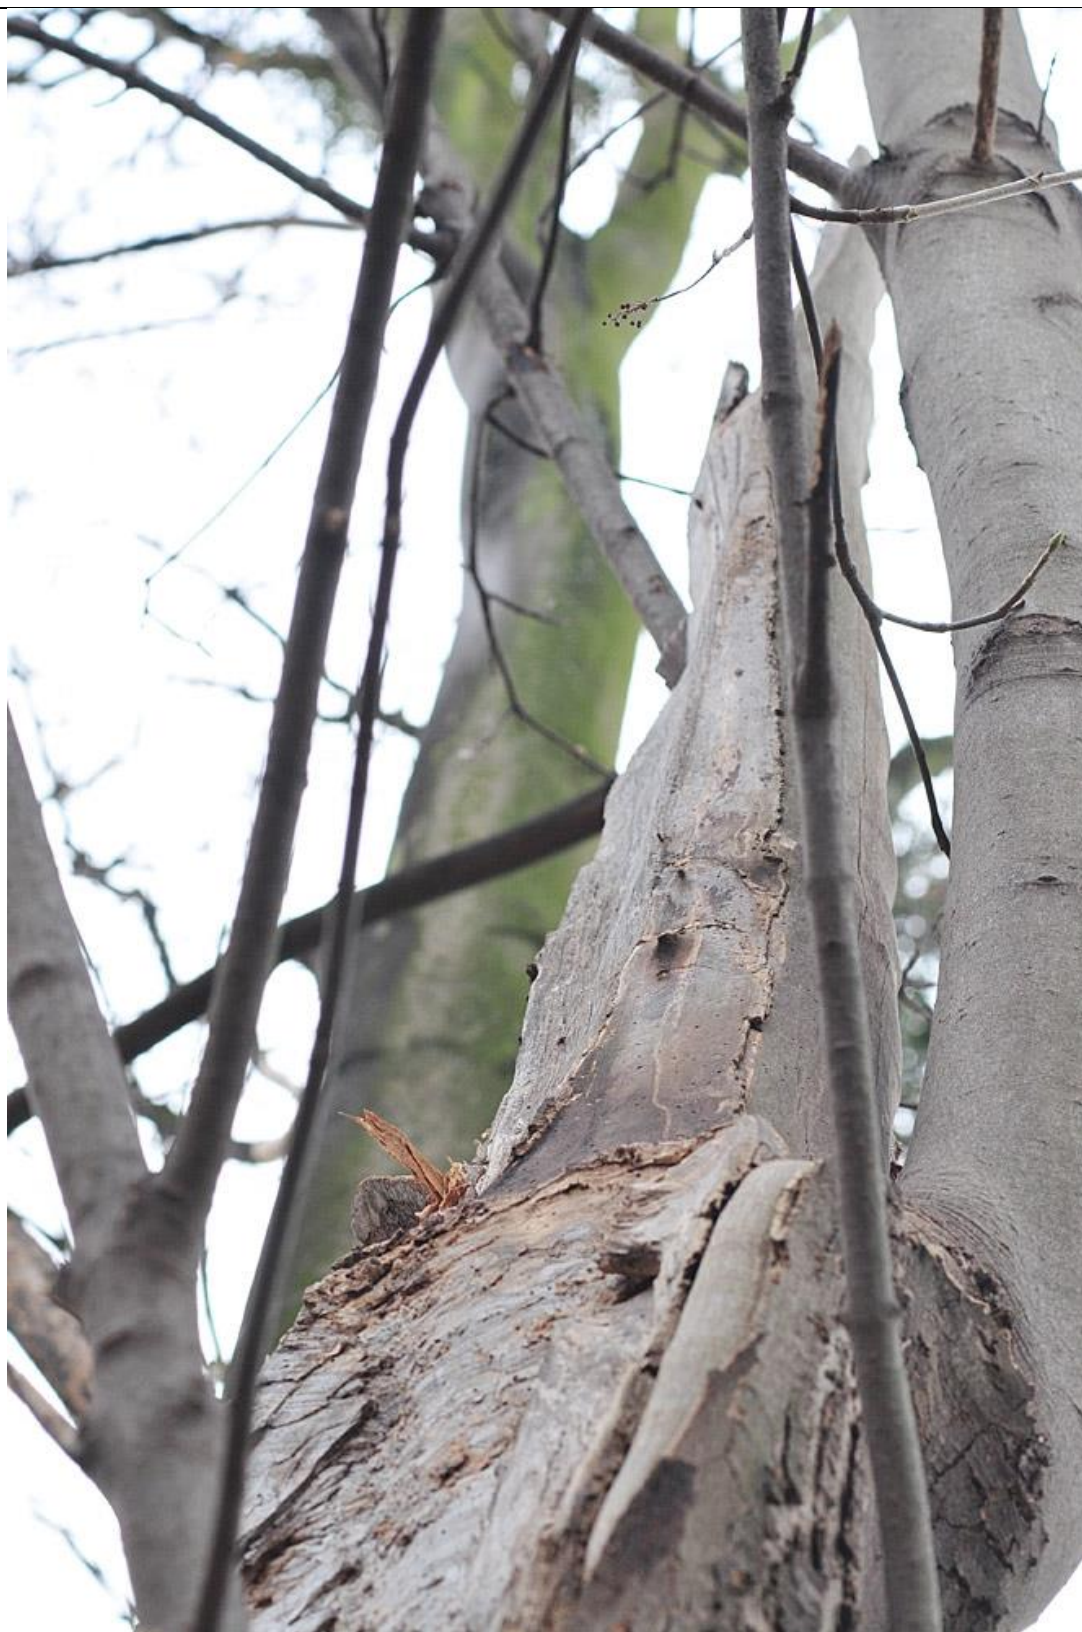
Fot. 13. Klon jawor o numerze inwentaryzacyjnym 73. Widok na pień wyłamany z rozległymi ranami niezalany kalusem z martwicą drewna, pęknięciami wzdłużnymi pnia, śladami żerowania owadów drążących drewno. Korona ponad wyłamanie wtórna wytworzona przez boczne konary. Pień od strony ogrodu w gorszym stanie fitosanitarnym z przerzedzoną koroną, z upływem czasu niebezpieczeństwo wyłamania konaru, który na wysokości wyłamania przejął rolę przewodnika, a pień z którego wyrasta jest mocno osłabiony z postępującą nekrozą.

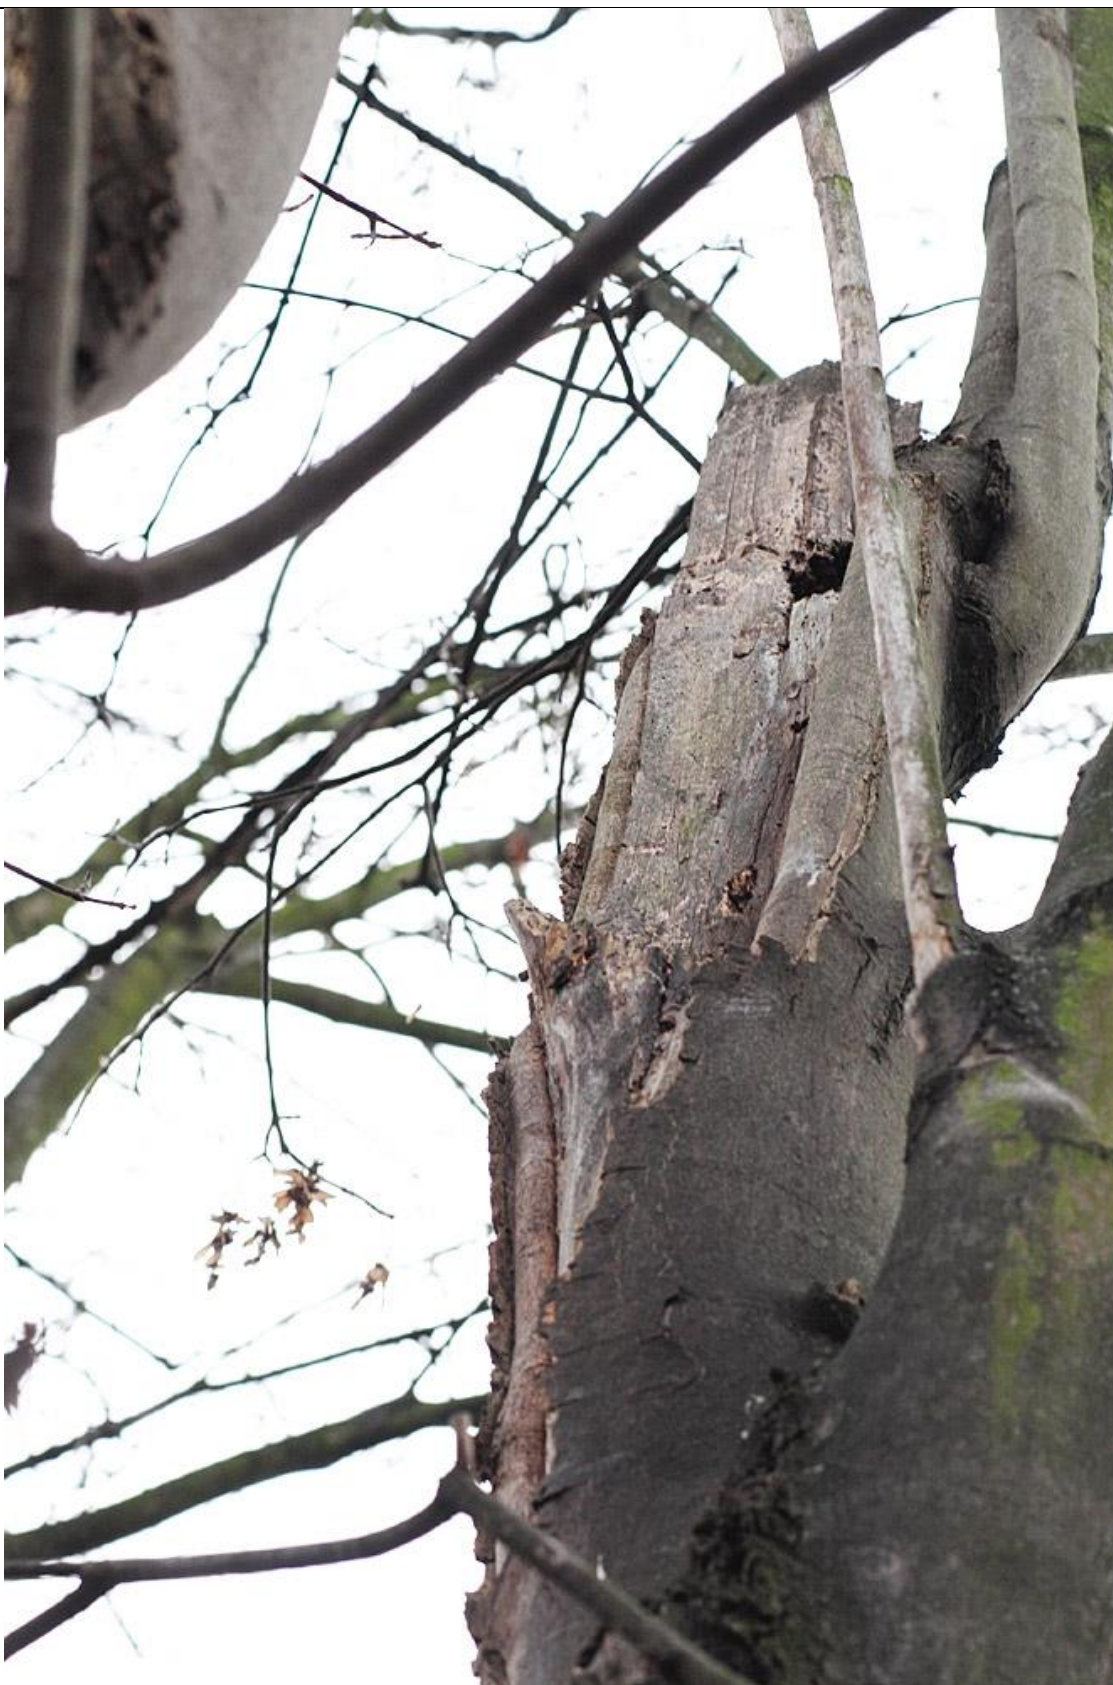
Fot. 14. Klon jawor o numerze inwentaryzacyjnym 73. Przewodnik od strony parkingu wyłamany z rozległymi ranami niezalanymi kalusem z martwicą drewna, pęknięciami wzdłużnymi pnia, śladami żerowania owadów drążących drewno. Korona ponad wyłamaniem wtórna wytworzona przez boczne konary.

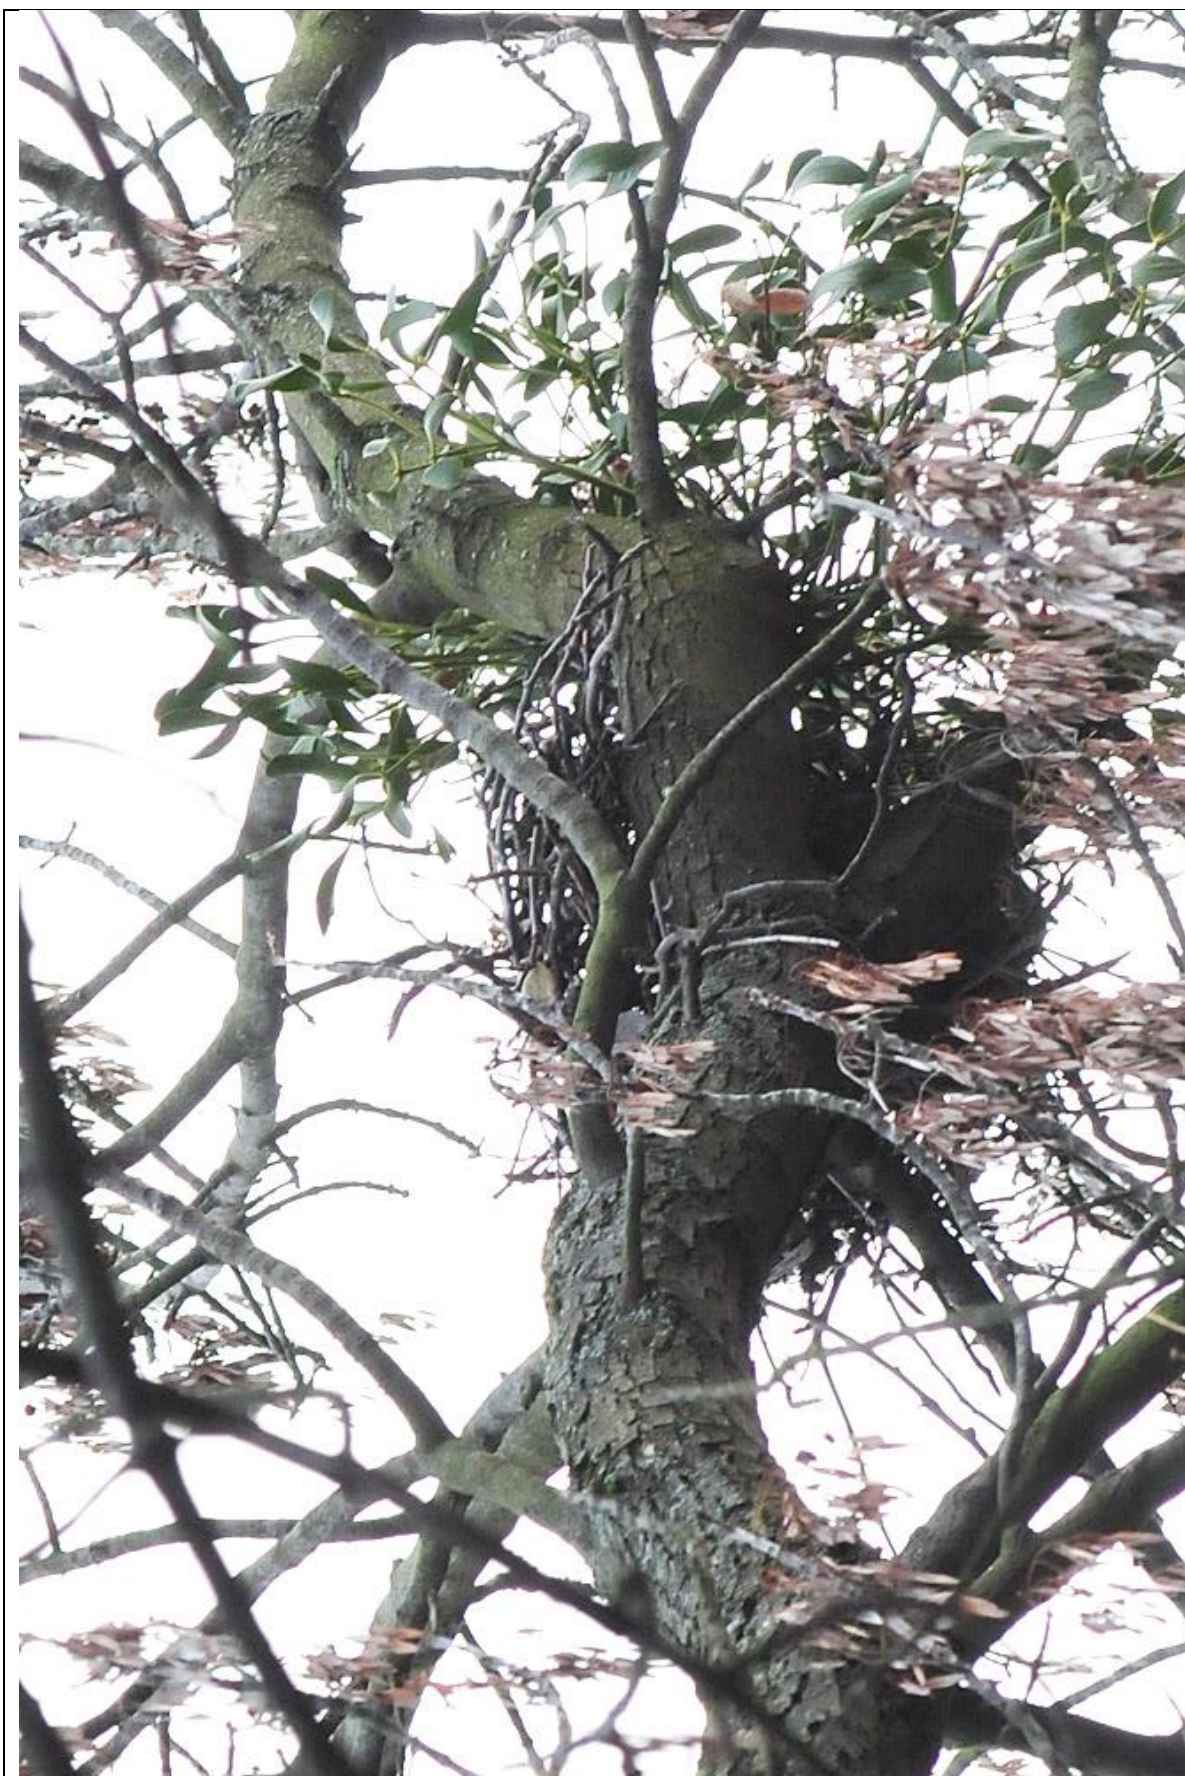
Fot. 15. Gniazdo ptasie przy jemiole na konarze drzewa z gatunku jesion pensylwański o numerze inwentaryzacyjnym nr 77.

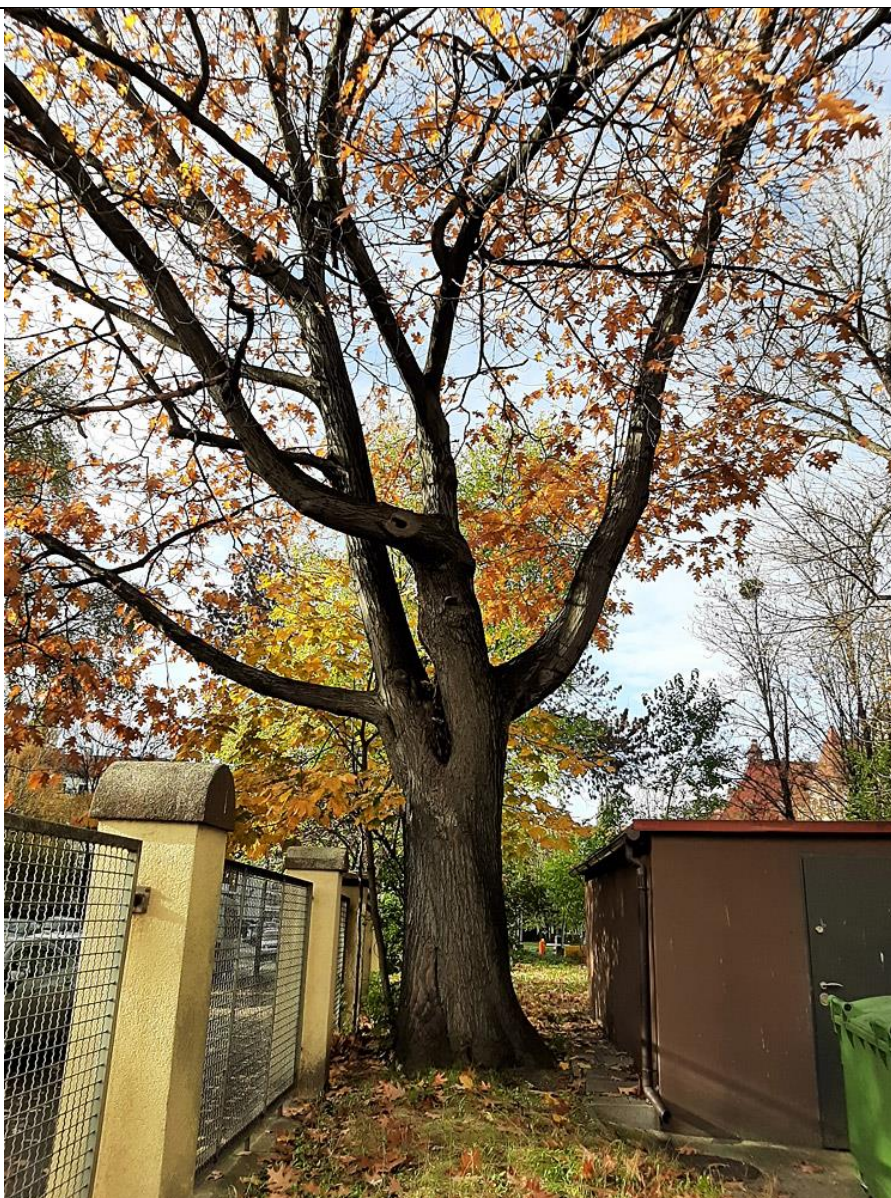
Fot. 16. Dąb czerwony o numerze inwentaryzacyjnym 85. W rozwidleniu drzewa rozległy ubytek wgłębny ze zgnilizną białą, na jednym z konarów owocnik (huba) guzoczyrki dębowej, przy odziomku liczne owocniki opieńki ciemnej. Najprawdopodobniej przy budowie wiaty śmietnikowej doszło do uszkodzenia systemu korzeniowego, stwierdzono owocniki opieńki również między kostkami betonowymi opaski przylegającej do wiaty. Przy rozwidleniu z rozległym rozkładem drewna cztery konary konstrukcyjne korony drzewa. Badanie w koronie drzewa sondą arbotystyczną wykazało rozległy rozkład drewna w pniu pod rozwidleniem i w dwóch konarach konstrukcyjnych po stronie wschodniej drzewa (konar z guzoczyrką dębową i konar nad wiatą śmietnikową). Nad chodnikiem i ulicą po stronie południowej wygoniony konar. Na konarach widoczne ubytki wgłębne po redukcji konarów lub wyłamaniach. Ze względu na rozległy zaawansowany rozkład drewna, drzewo grozi wyłamaniem konarów. Należy przeprowadzić badania drzewa tomografem sonicznym na kilku warstwach by zobrazować rozkład drewna. Zaleca się badanie: w części odziomkowej pnia, pod rozwidleniem pnia, badanie konarów konstrukcyjnych drzewa, jak trzeba to na kilku warstwach, tak by sprawdzić postęp rozkładu drewna i czy jest możliwość podwiązania konarów z rozkładem drewna do pozostałych konarów. W zależności od wyników badania opracować schemat wiązań drzewa i niezbędnych redukcji części wierzchołkowych jak i wygonionych konarów by odciążyć osłabione konary i pień drzewa. Jeśli podejmie się działania ratujące drzewo przed wycinką, będzie ono wymagało później co rocznych przeglądów

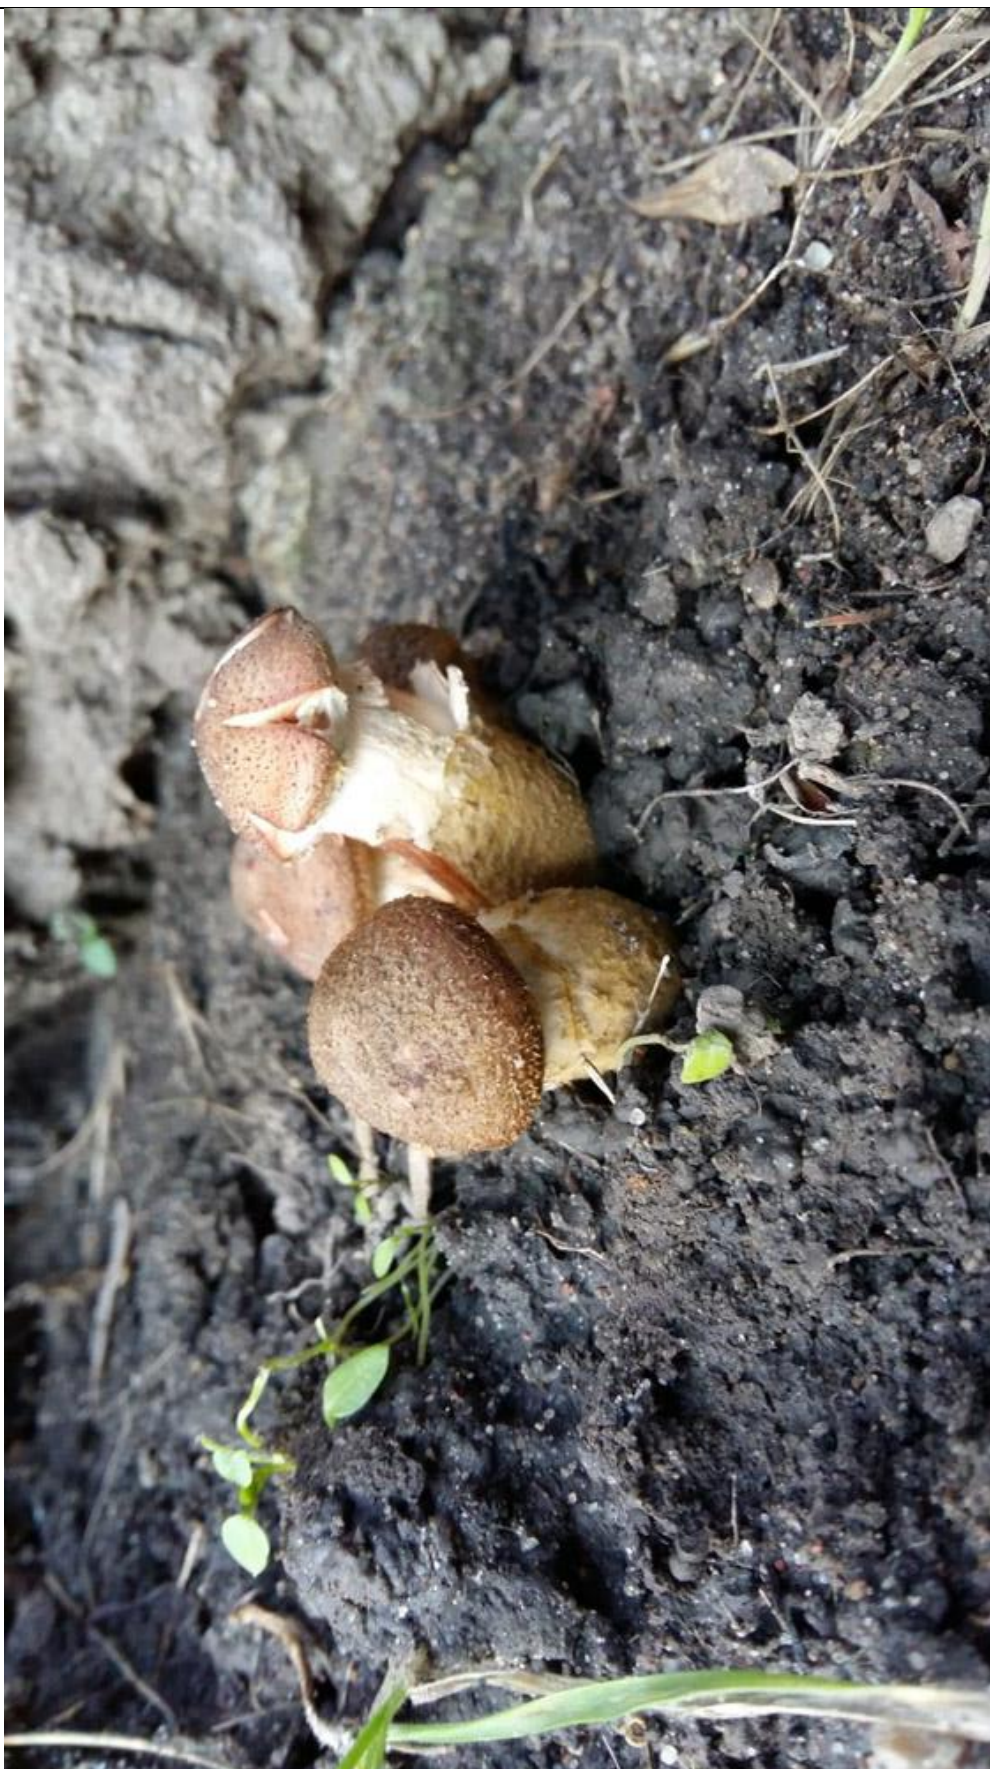
Fot. 17. Przy odziomku dębu czerwonego pojedyncze owocniki opieńki ciemnej stwierdzone pierwszy raz w dniu 14 listopada 2024 roku.

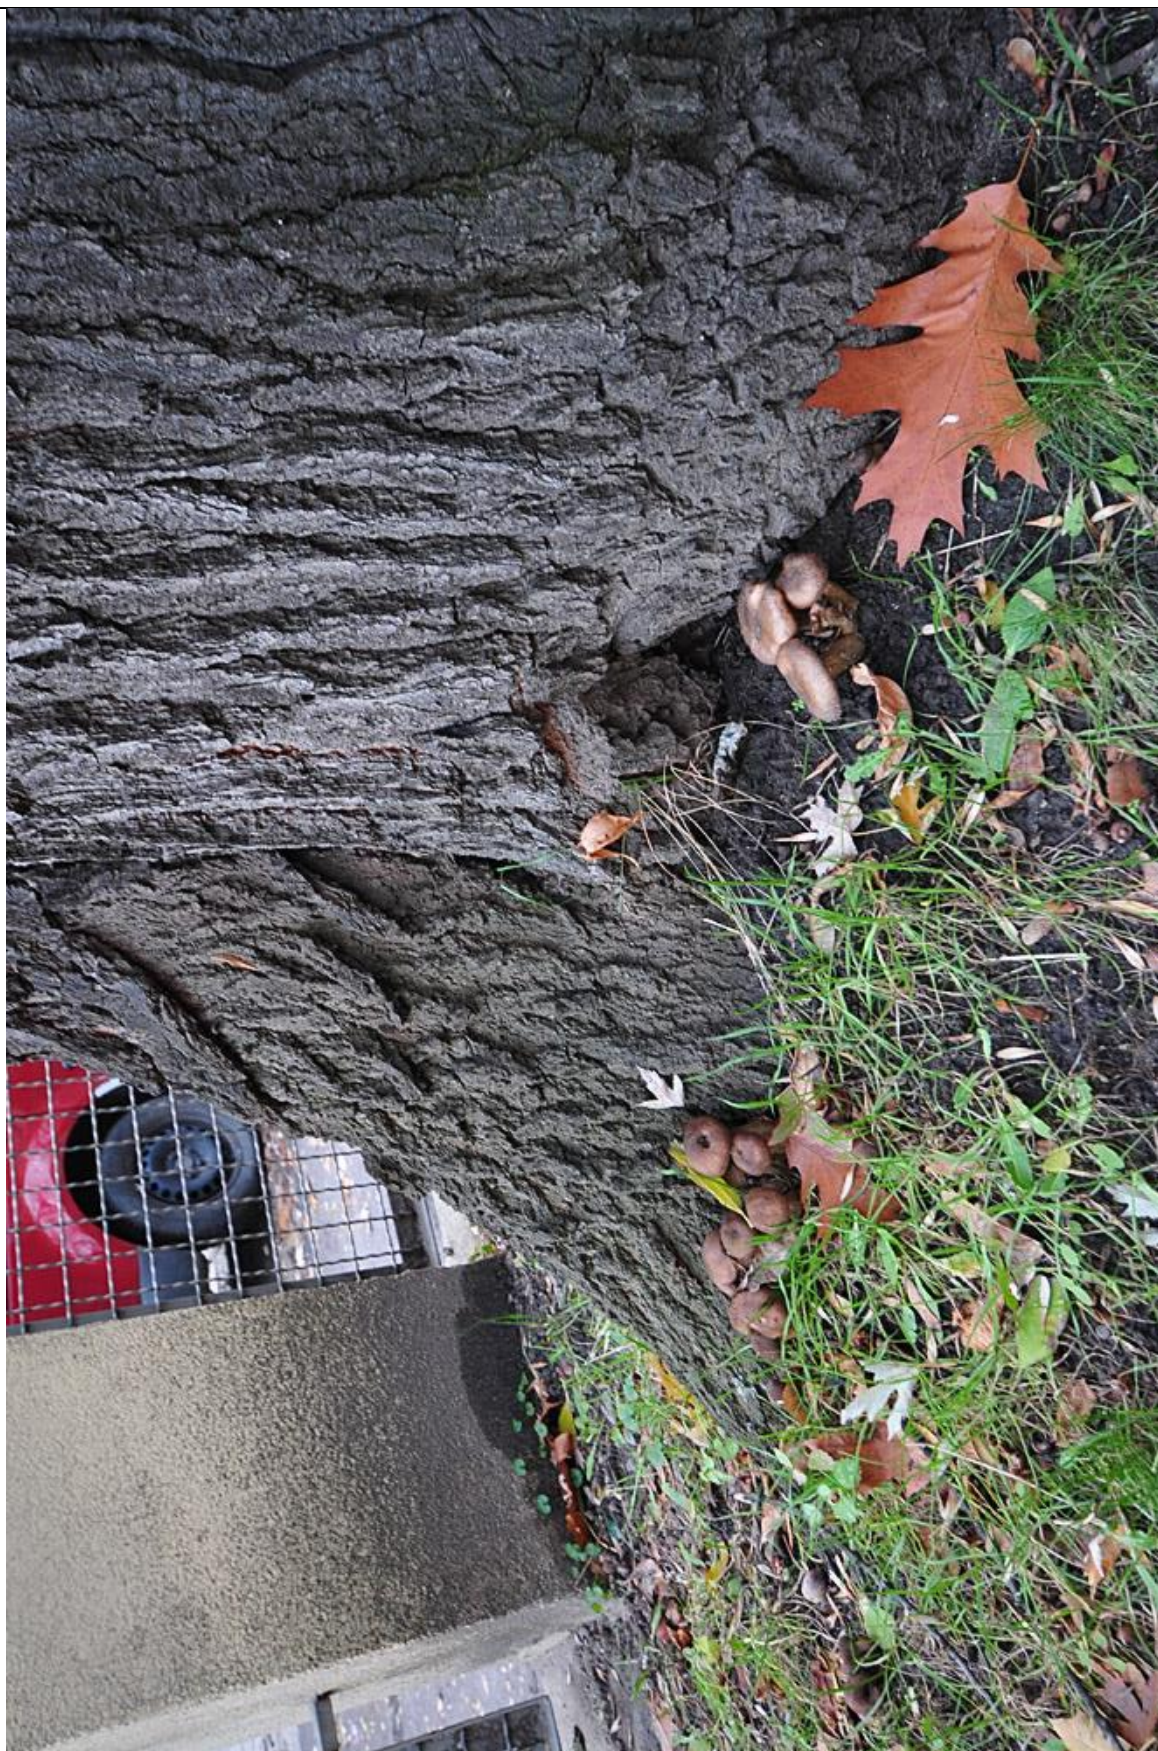
Fot. 18. Przy odziomku dębu czerwonego liczne owocniki opieńki ciemnej stwierdzone w dniu 27 listopada 2024 roku.

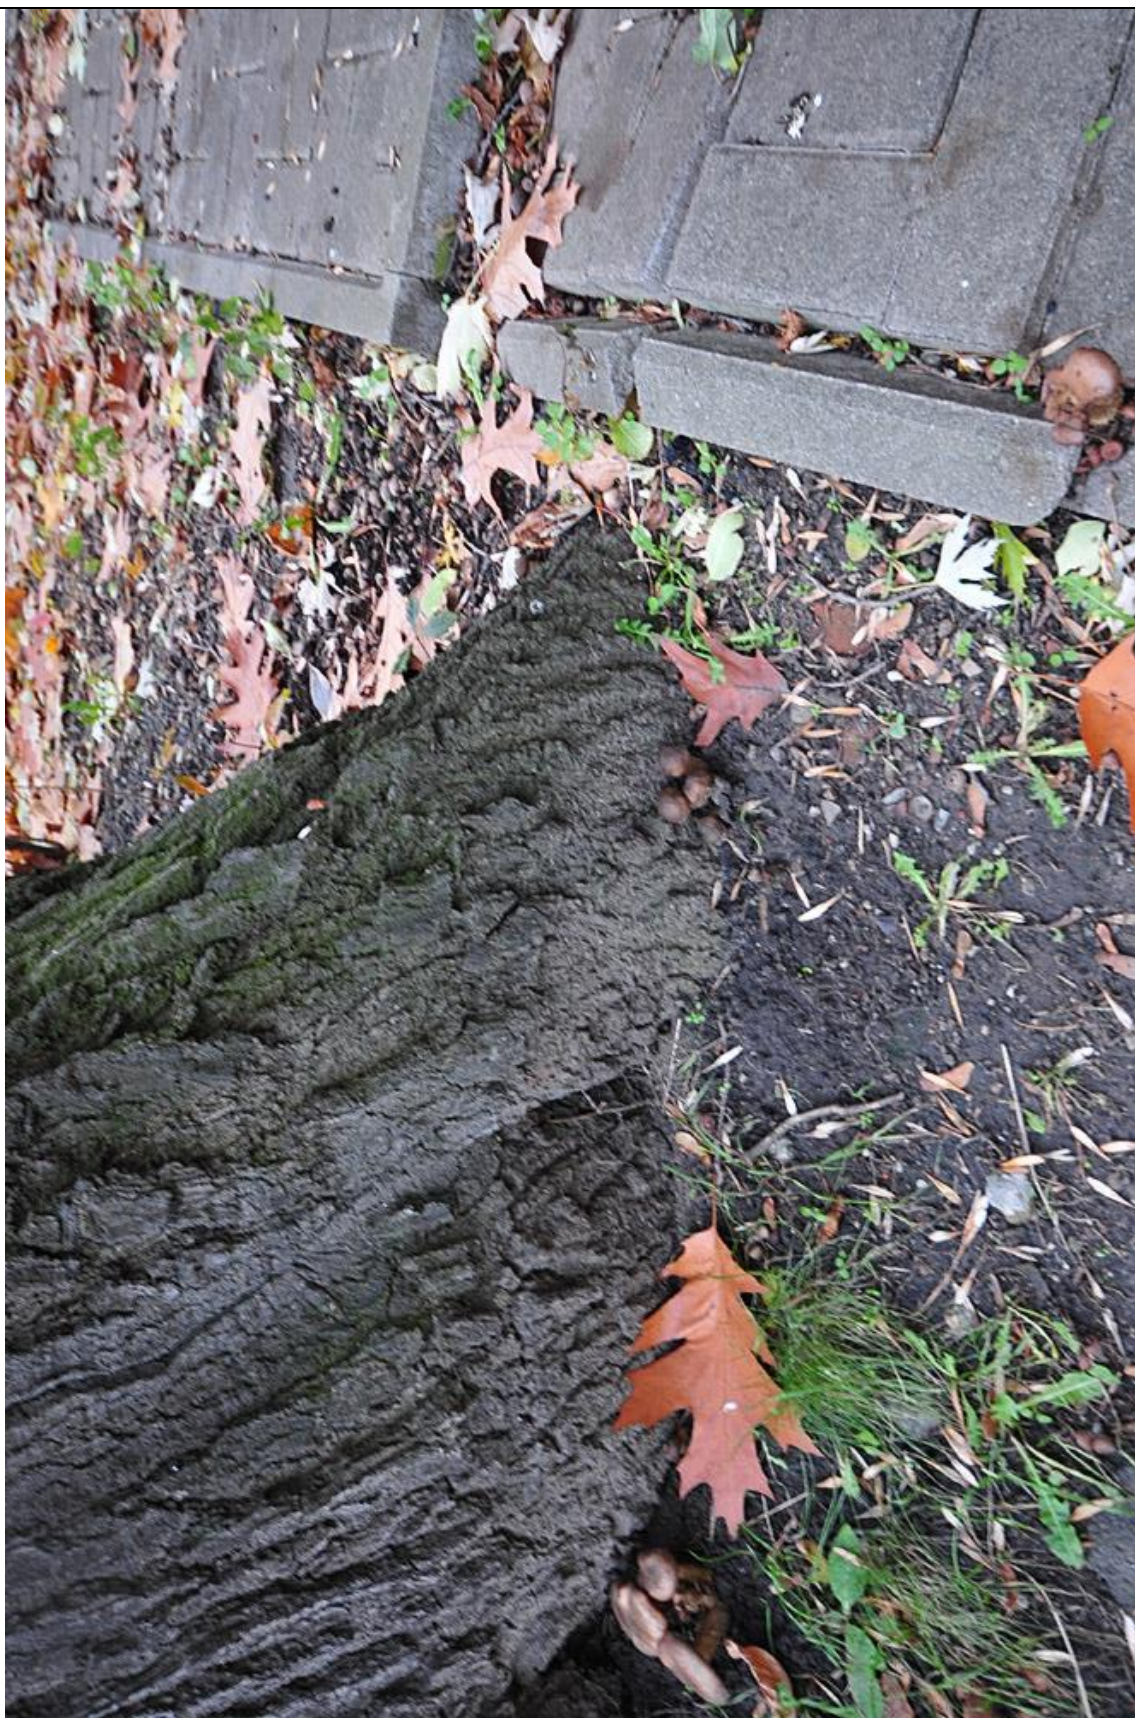
Fot. 19. Przy odziomku dębu czerwonego liczne owocniki opieńki ciemnej stwierdzone w dniu 27 listopada 2024 roku, również między kostkami betonowymi opaski przylegającej do wiaty. Widać uniesioną opaskę z kostki betonowej nad nabiegami korzeniowymi drzewa.

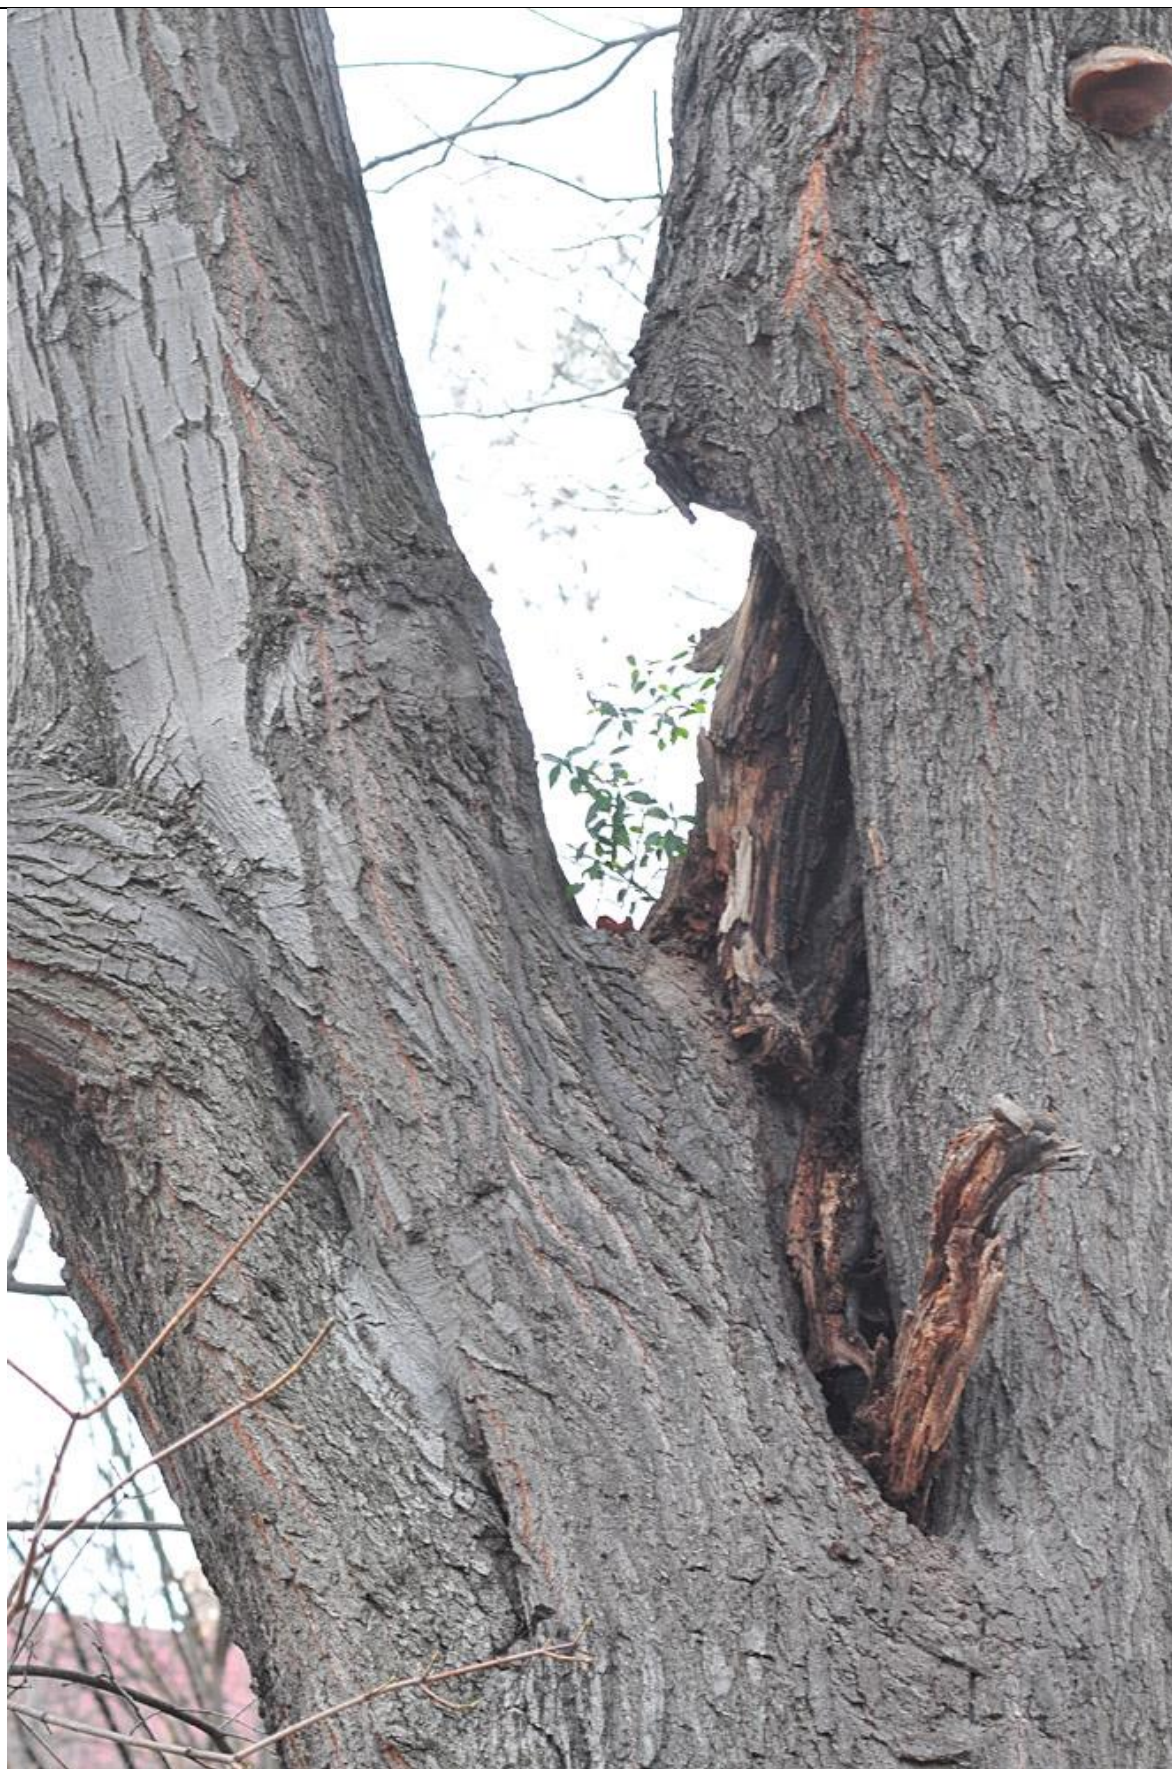
Fot. 20. Dąb czerwony o numerze inwentaryzacyjnym 85. W rozwidleniu drzewa rozległy ubytek wgłębny ze zgnilizną białą, na jednym z konarów owocnik (huba) guzoczyrki dębowej.

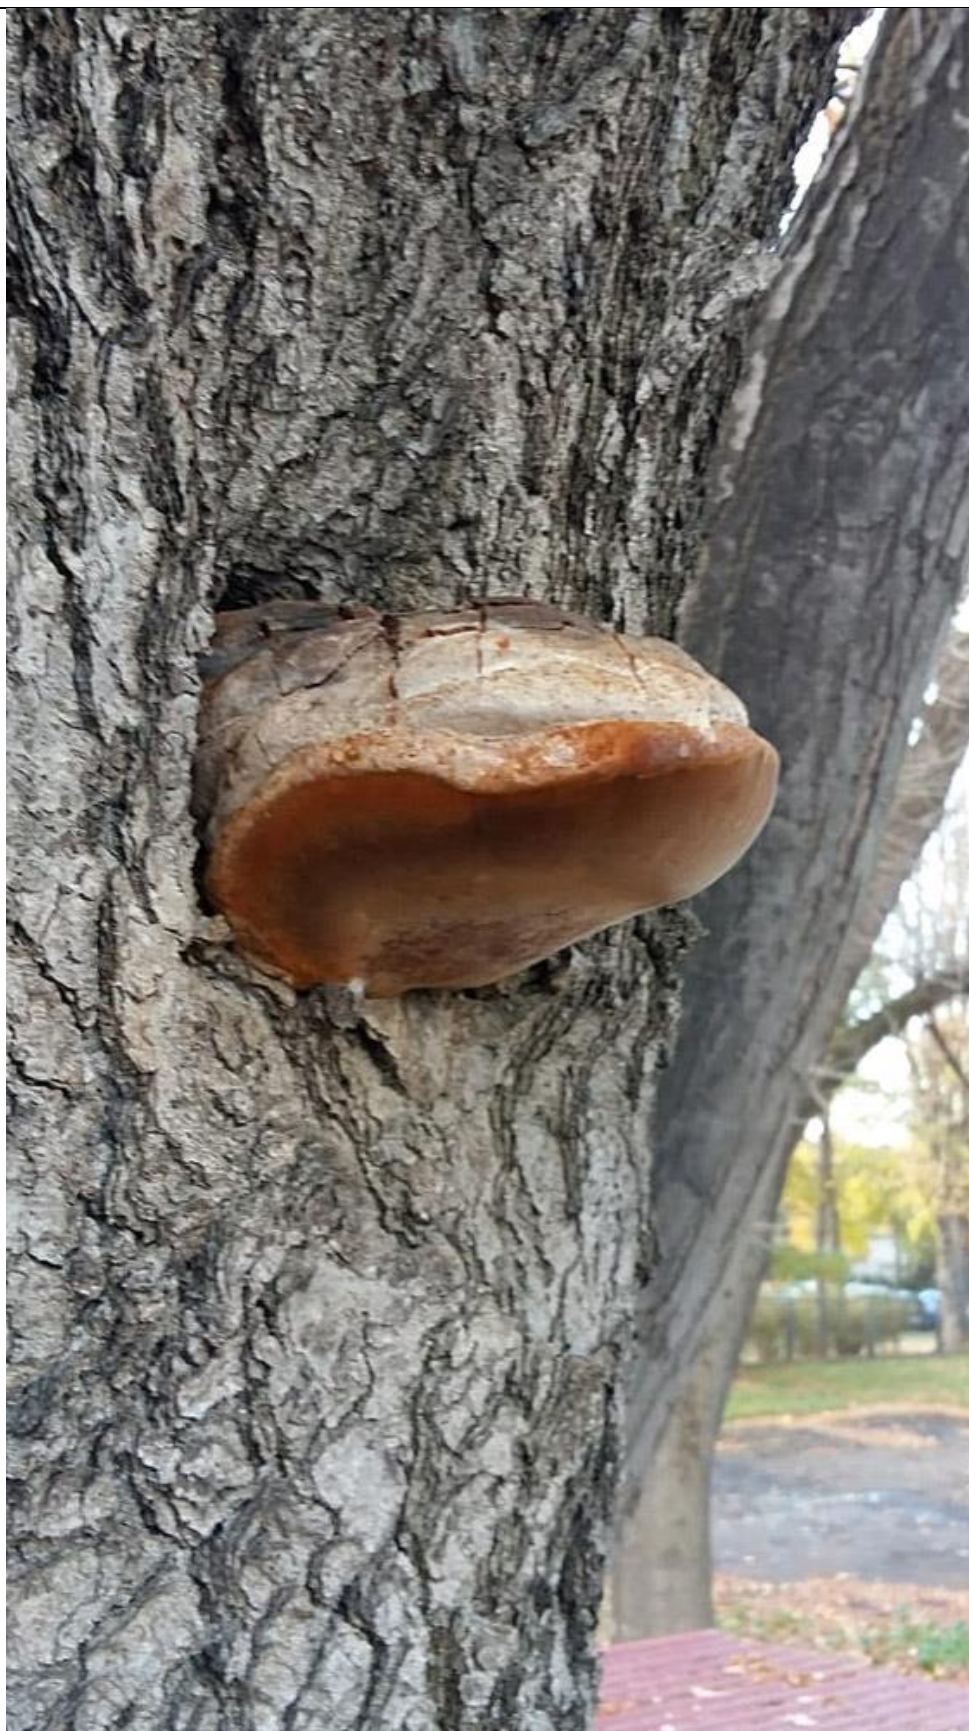
Fot. 21. Owocnik guzoczyrki dębowej na dębie czerwonym powodującej powolny rozległy rozkład biały drewna. Ze względu na powolne oddziaływanie grzyba na drewno, drzewo może skompensować osłabienie drzewa dodatkowym przyrostem na grubość.

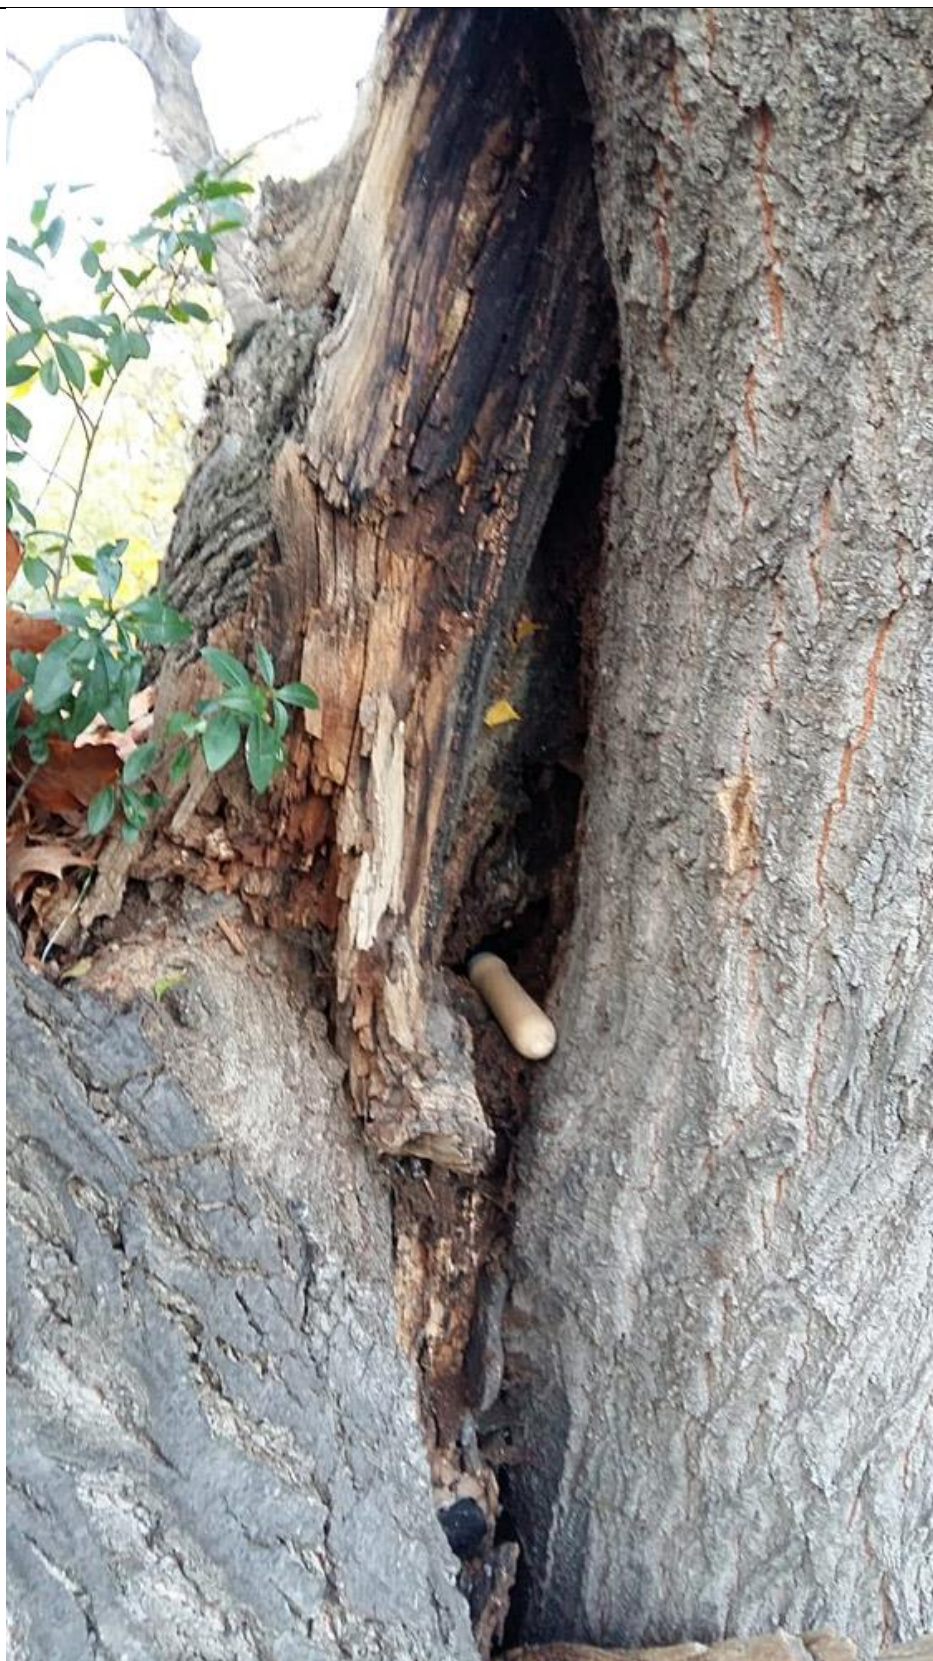
Fot. 22. Badanie w koronie dębu czerwonego sondą arbotystyczną wykazało rozległy rozkład drewna w konarze konstrukcyjnych nad wiatą śmietnikową. Sonda arborystyczna wchodzi na całą długość sondy arborystycznej czyli 68 cm.

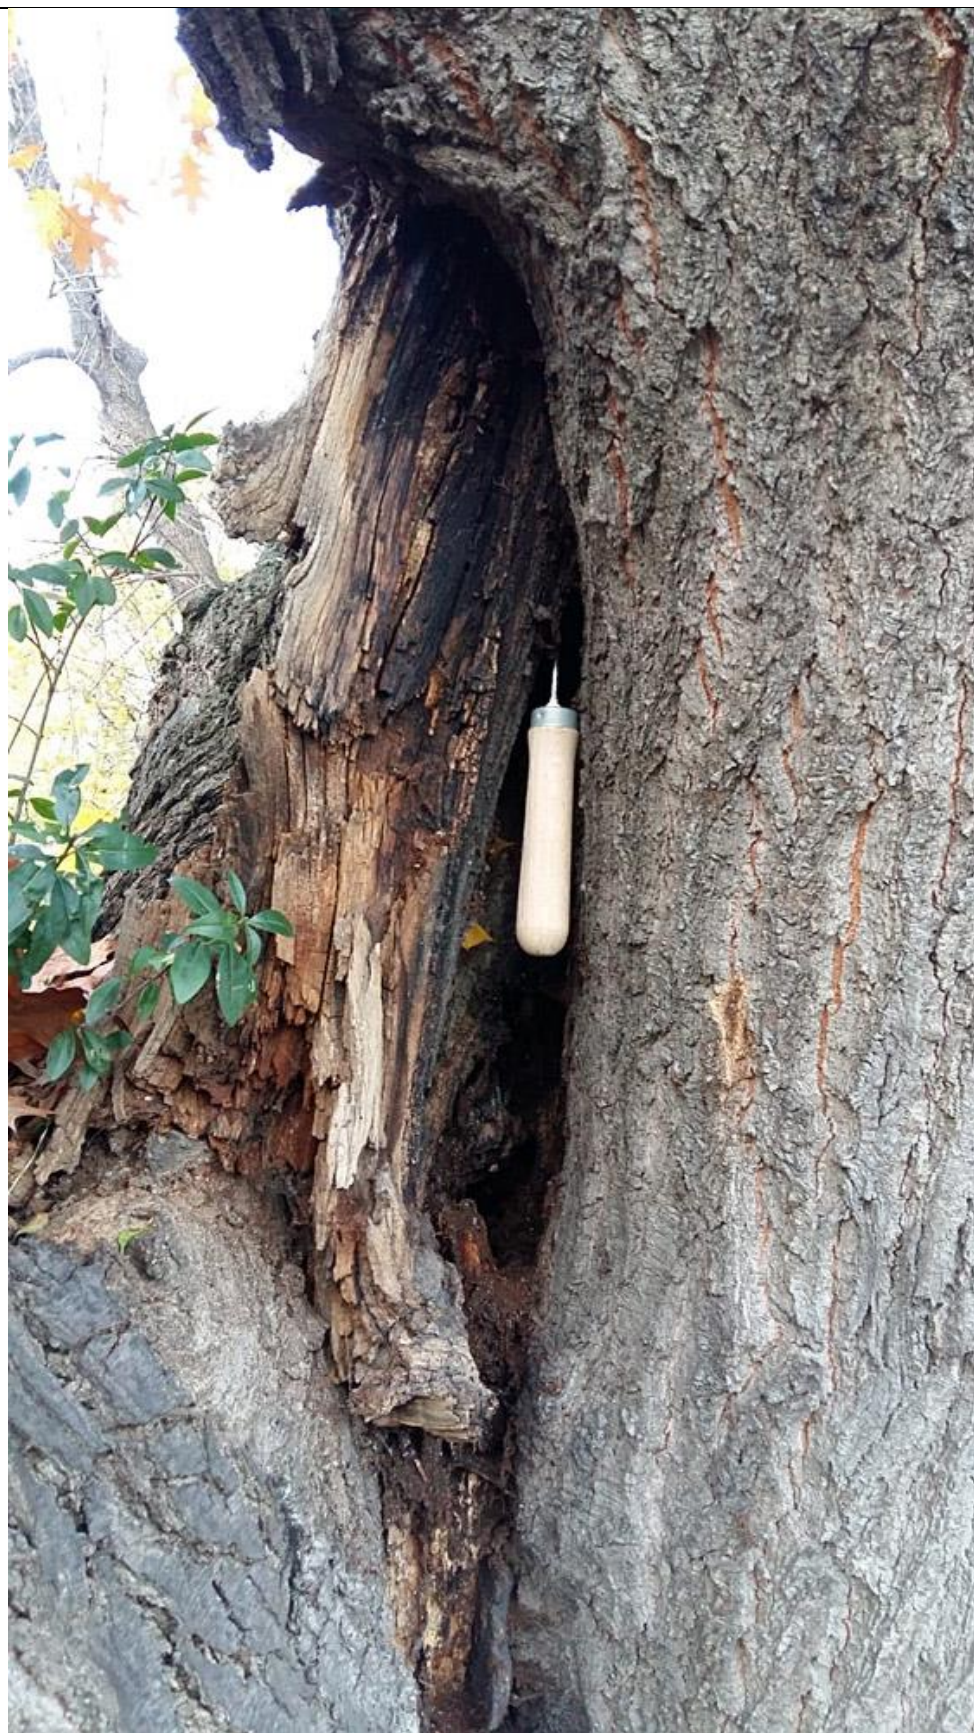
Fot. 23. Badanie w koronie dębu czerwonego sondą arbotystyczną wykazało rozległy rozkład drewna w konarze konstrukcyjnych z guzoczyrką dębową. Sonda arborystyczna wchodzi na całą długość sondy arborystycznej czyli 68 cm.

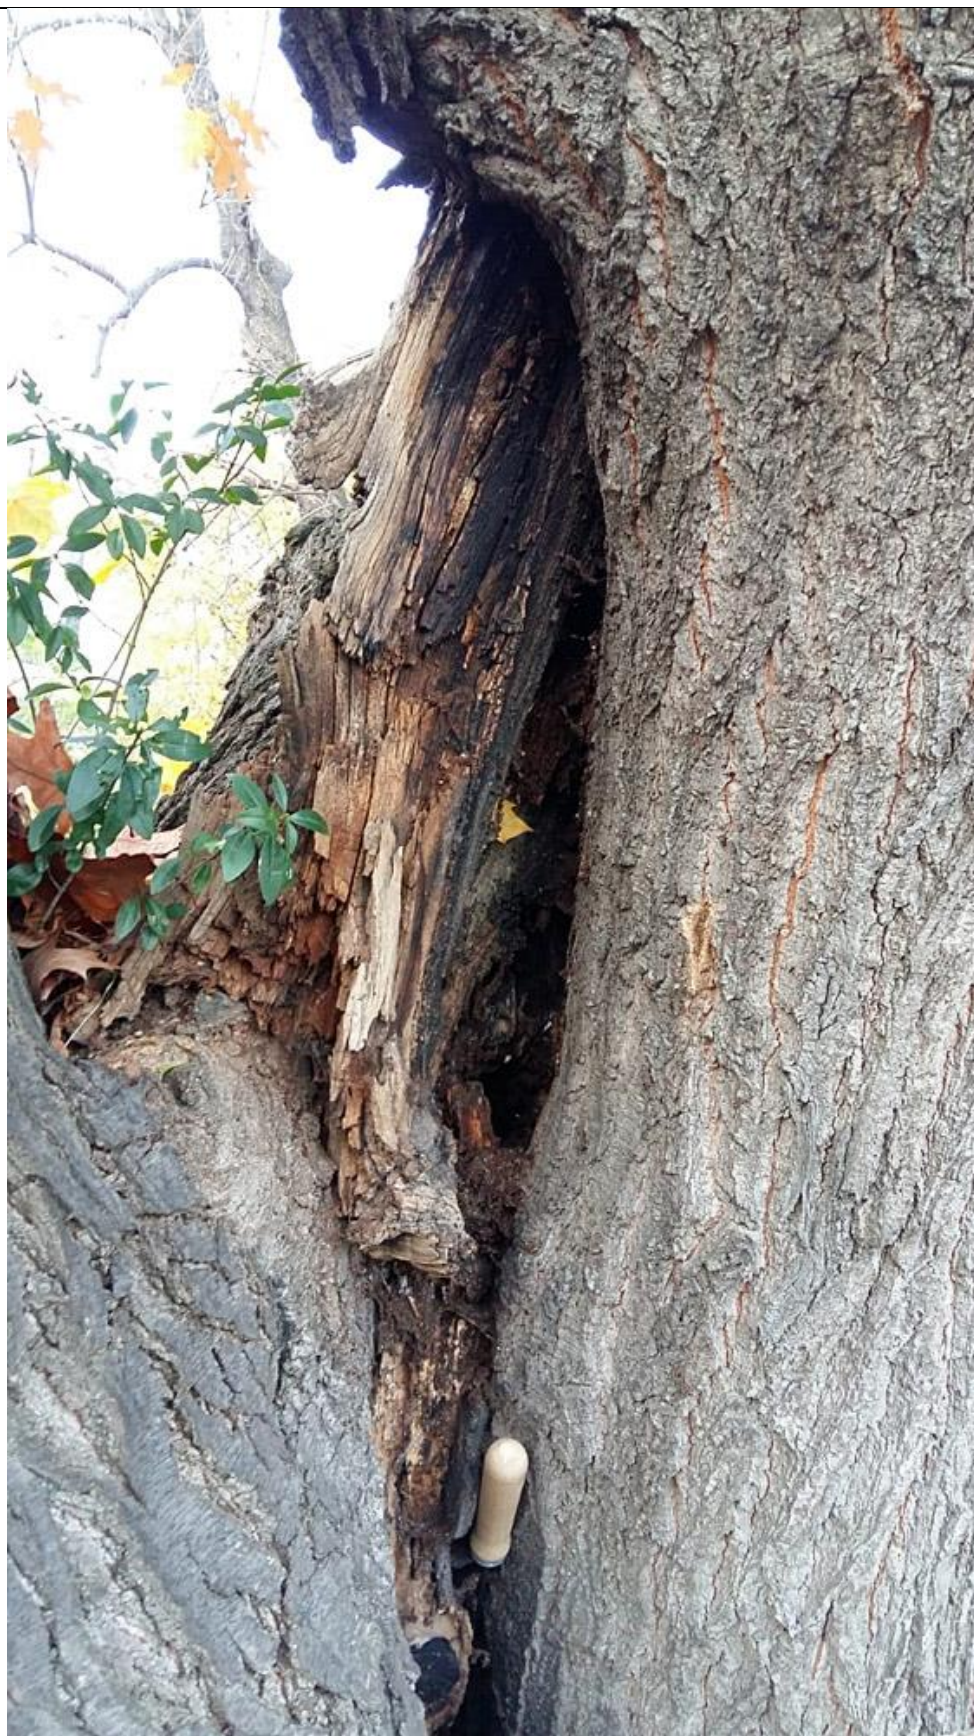
Fot. 24. Badanie w koronie dębu czerwonego sondą arbotystyczną wykazało rozległy rozkład drewna w pniu drzewa pod rozwidleniem. Sonda arborystyczna wchodzi na całą długość sondy arborystycznej czyli 68 cm.
