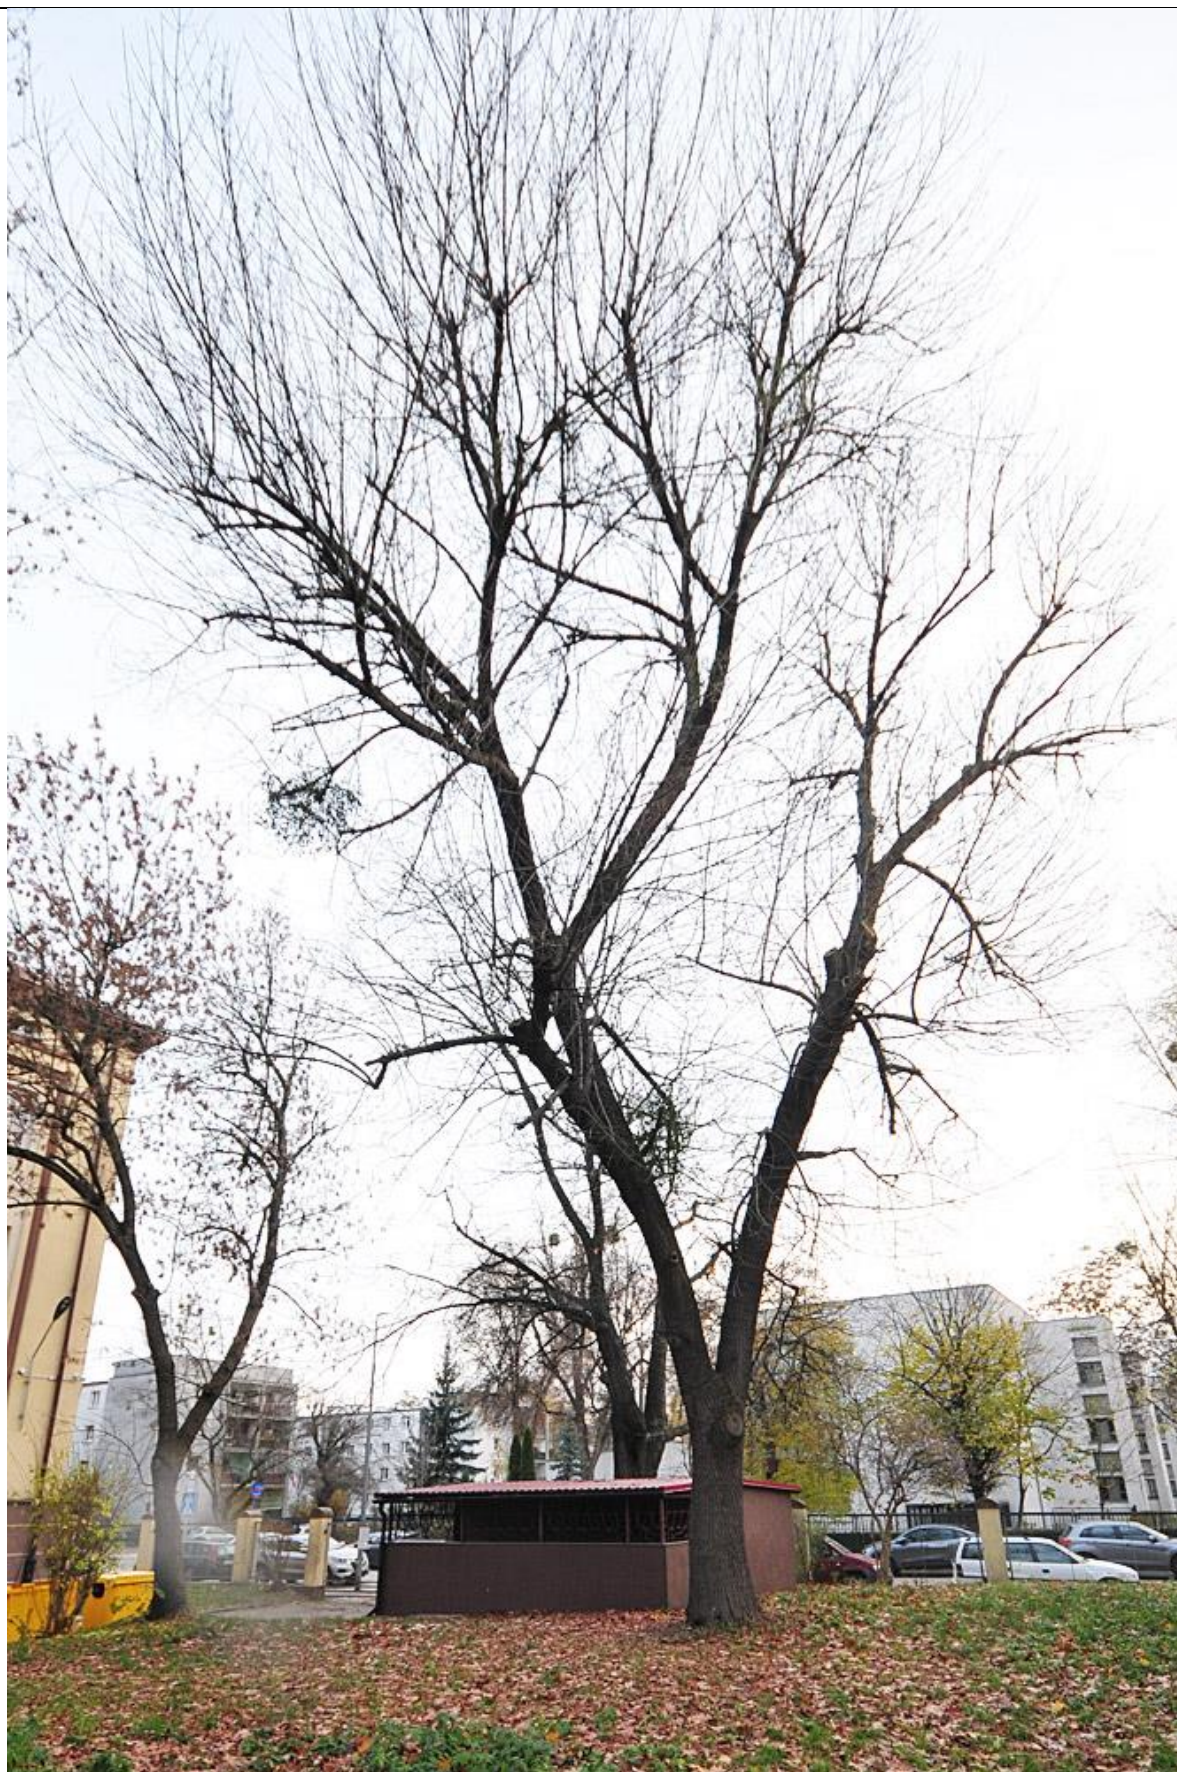
Fot. 25. Jesion pensylwański o numerze inwentaryzacyjnym 89 z redukowana koroną, rosnący między wiatą śmietnikową a boiskiem do koszykówki.

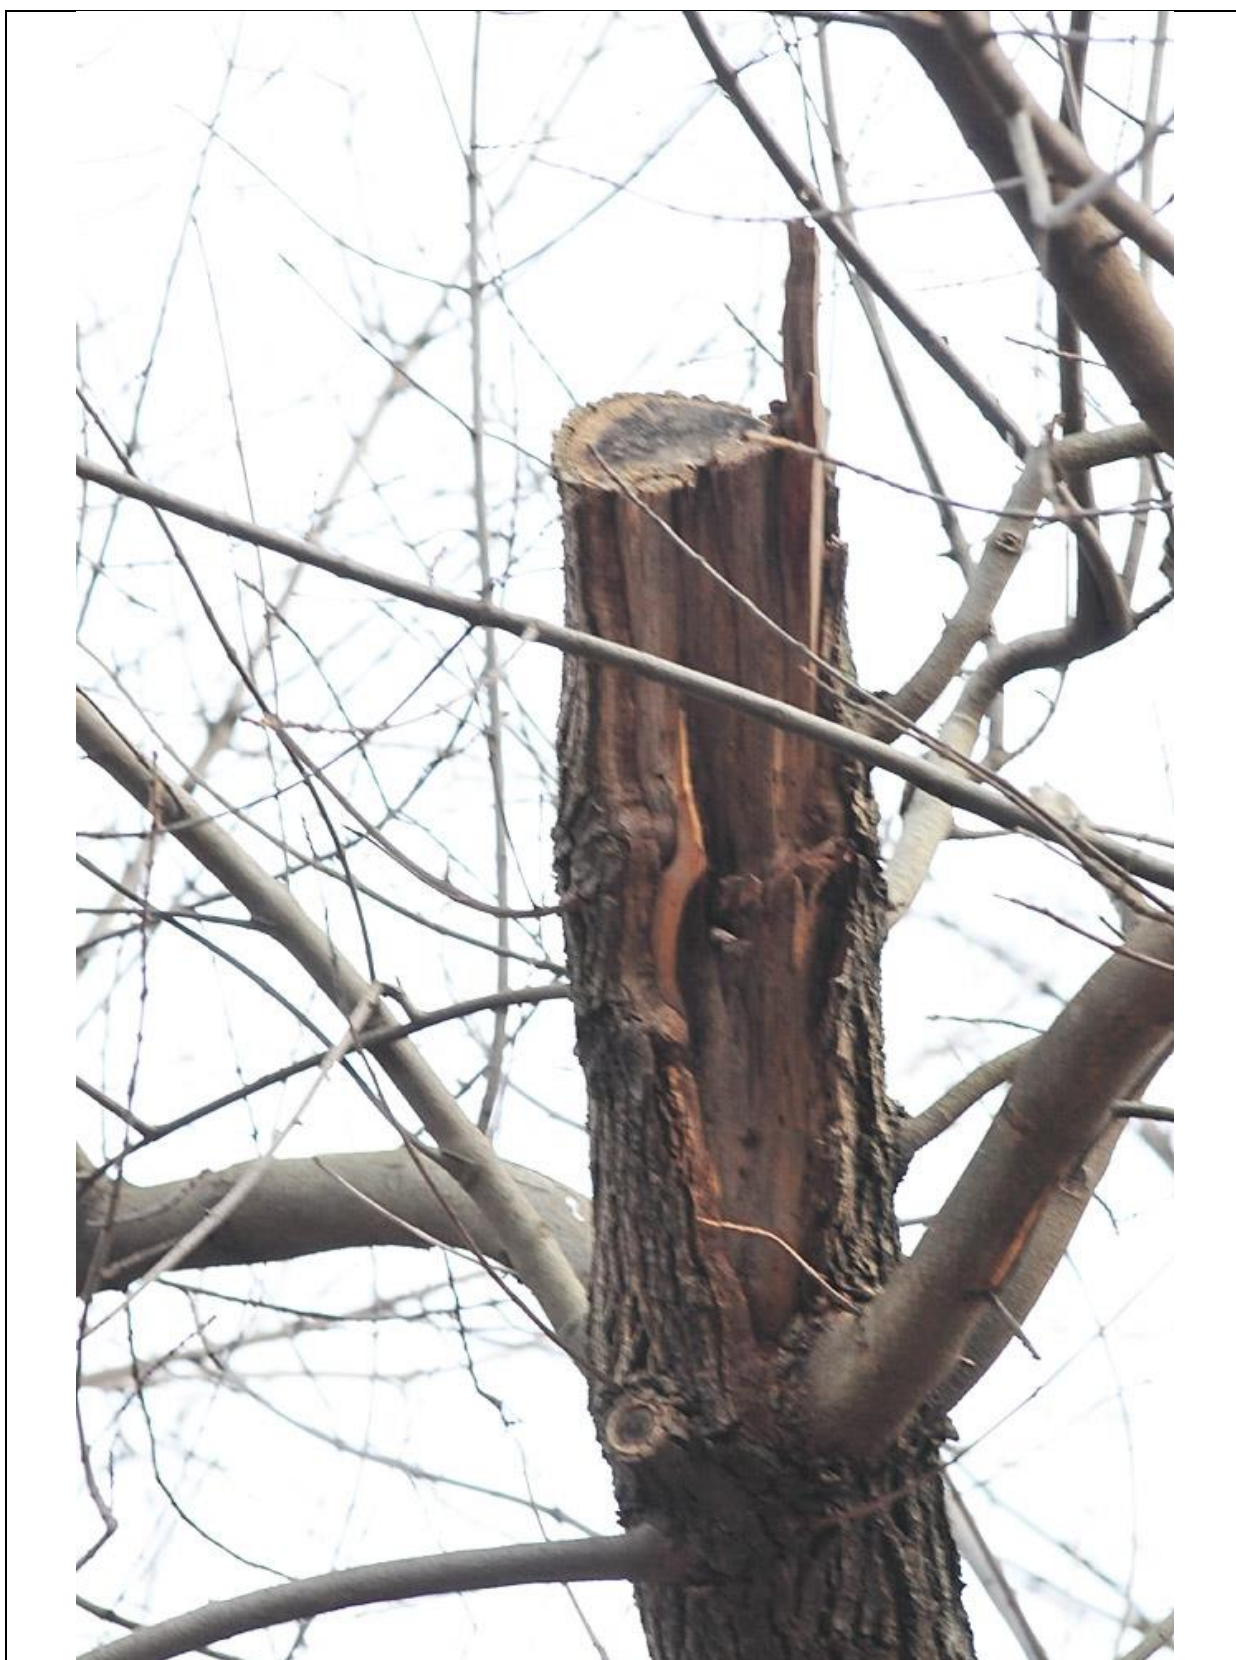
Fot. 26. Jesion pensylwański o numerze inwentaryzacyjnym 89 z nieprawidłowo przeprowadzonymi cięciami w koronie, które doprowadziło do uszkodzenia drzewa przez wyłamanie się odcinanej części konaru.

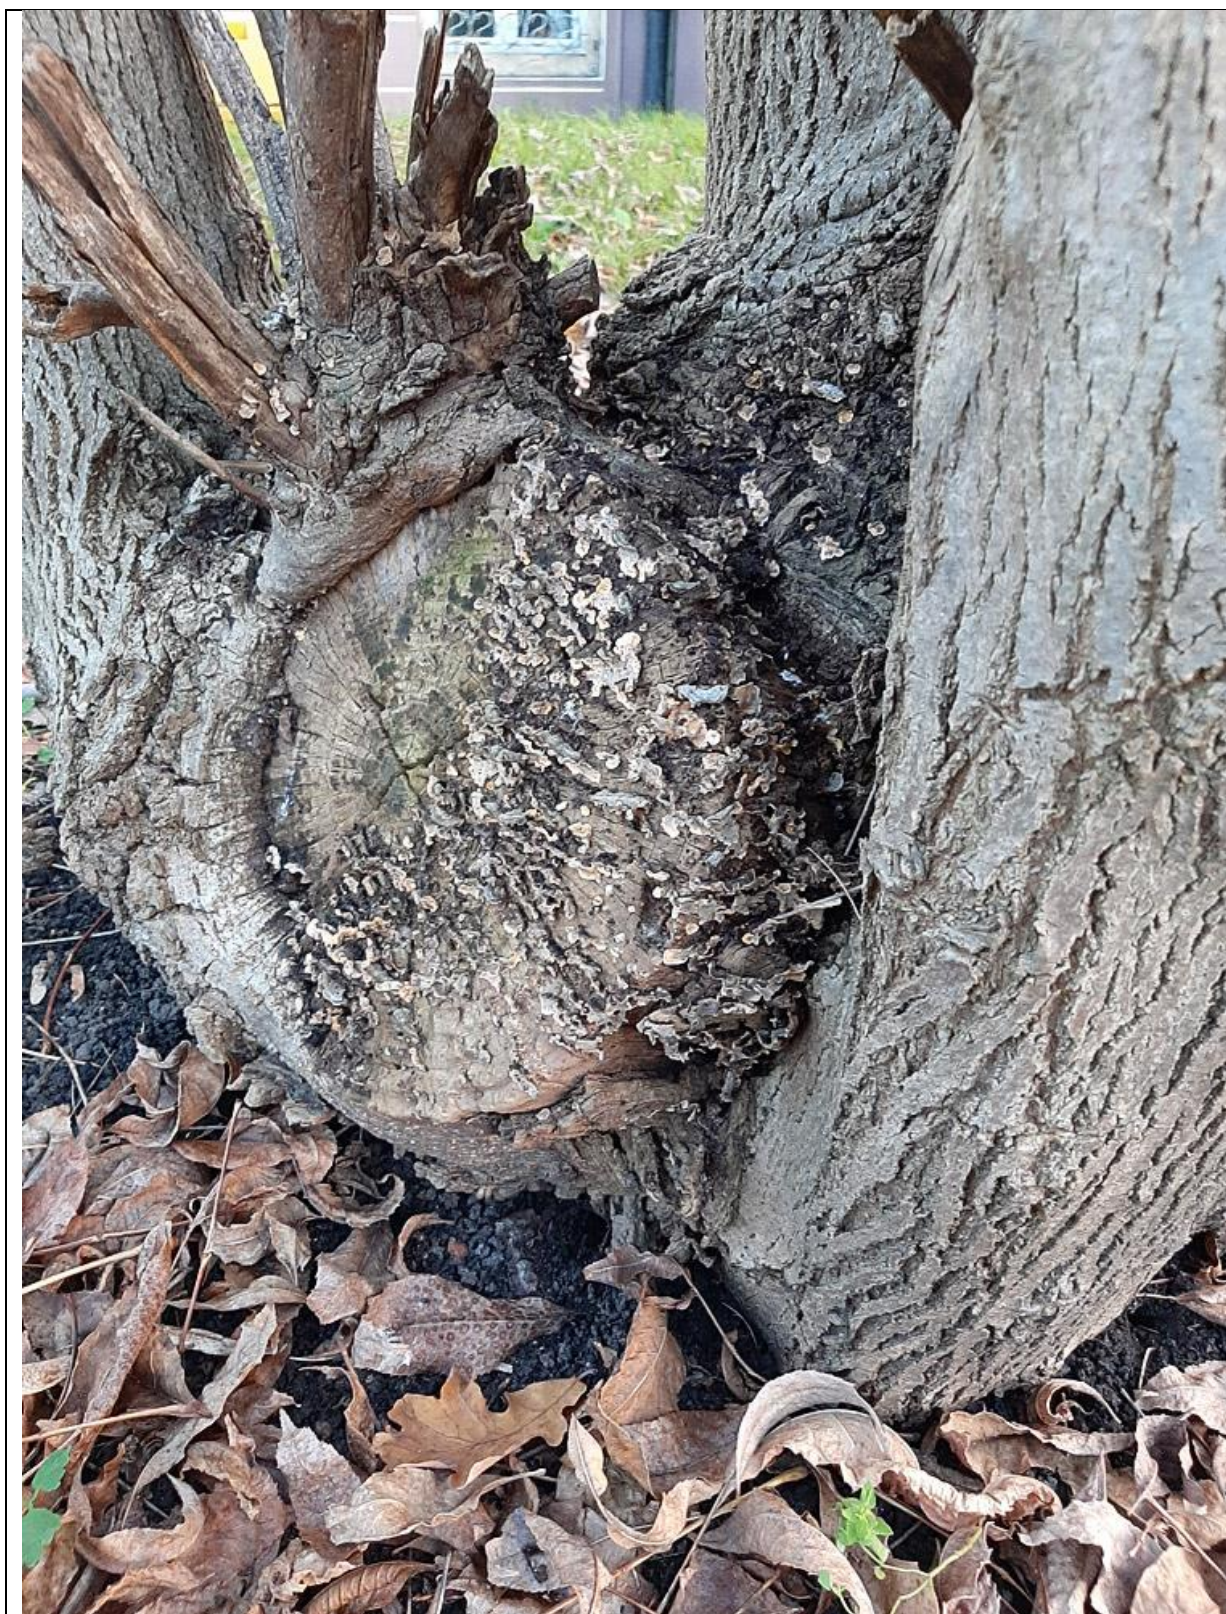
Fot. 27. Wielopniowy odrost z pniaka po wykrocie jesionu pensylwańskiego numer inwentaryzacyjny 94. Na pniaku owocniki grzybów z gatunku wrośniaków.

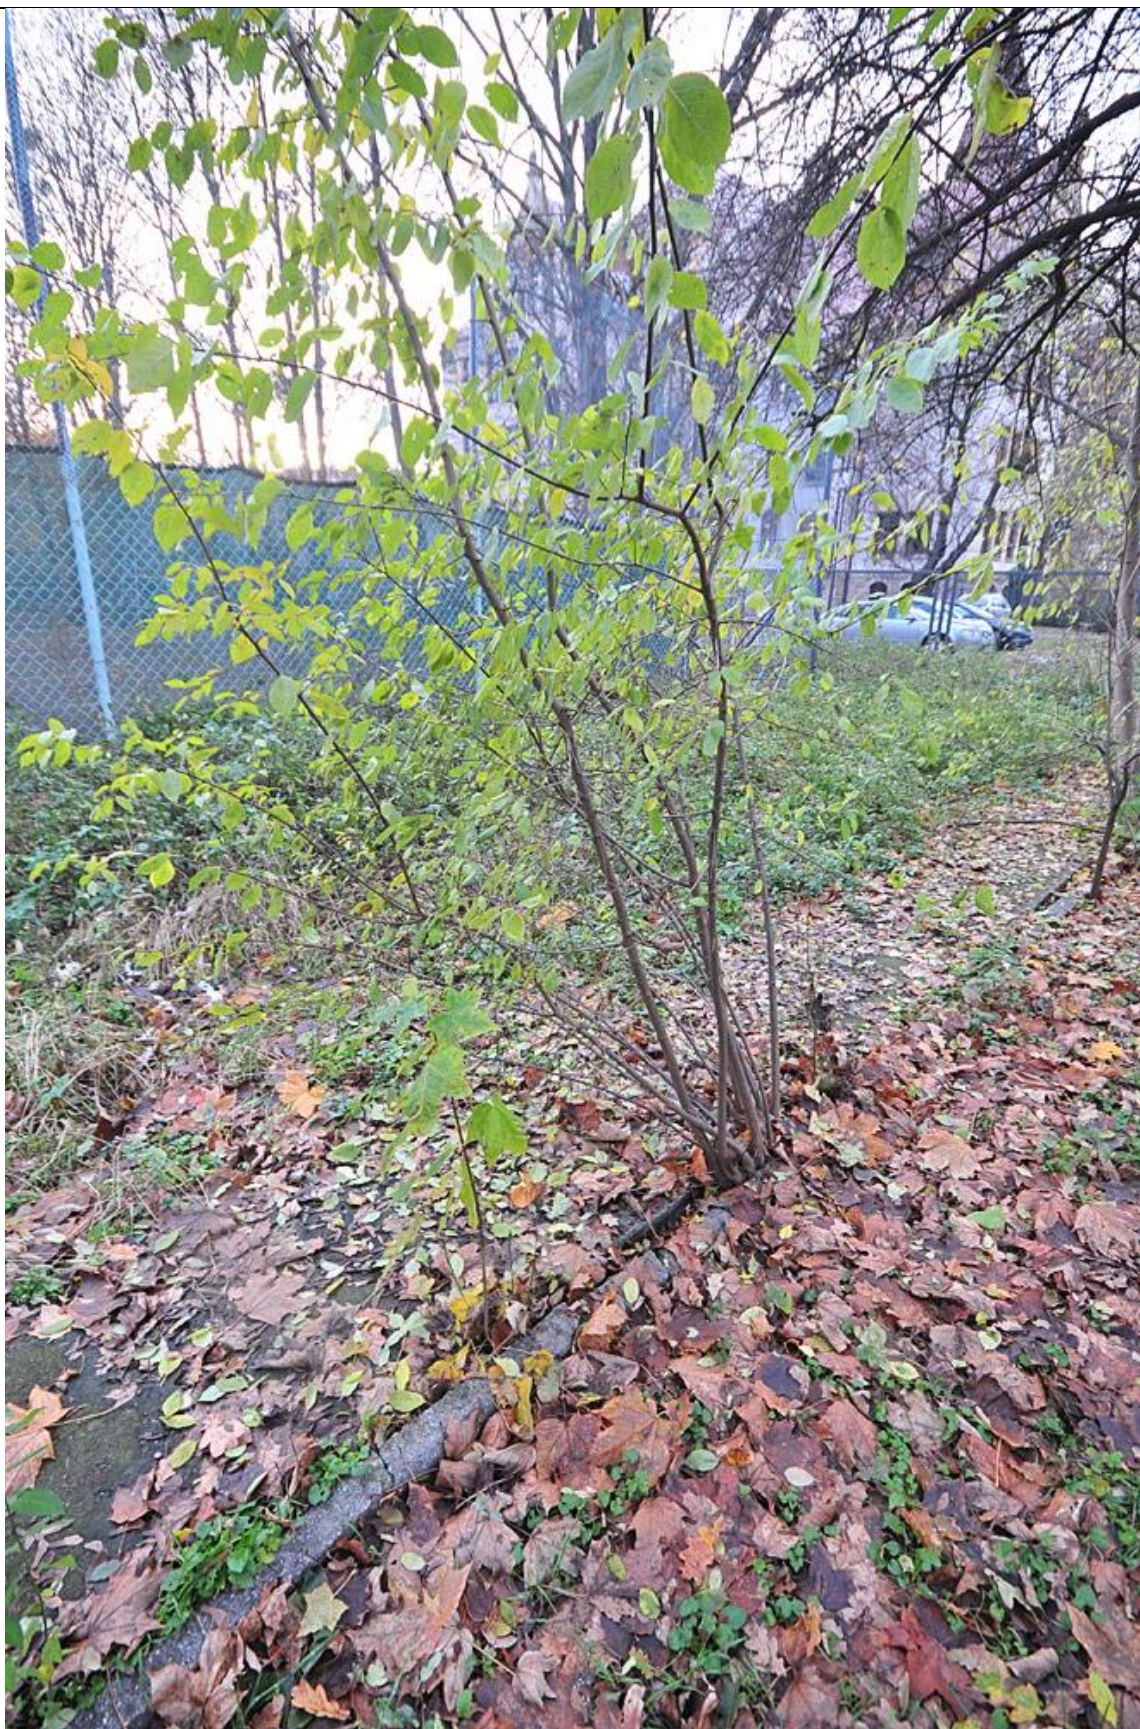
Fot. 28. Numer inwentaryzacyjny 95 samosiewy śliwy domowej w formie krzewiastej wyrastające między krawężnikiem, a betonowym chodnikiem. Brak możliwości prawidłowego rozwoju. Należy usunąć, nie jest wymagana decyzja na usunięcie.

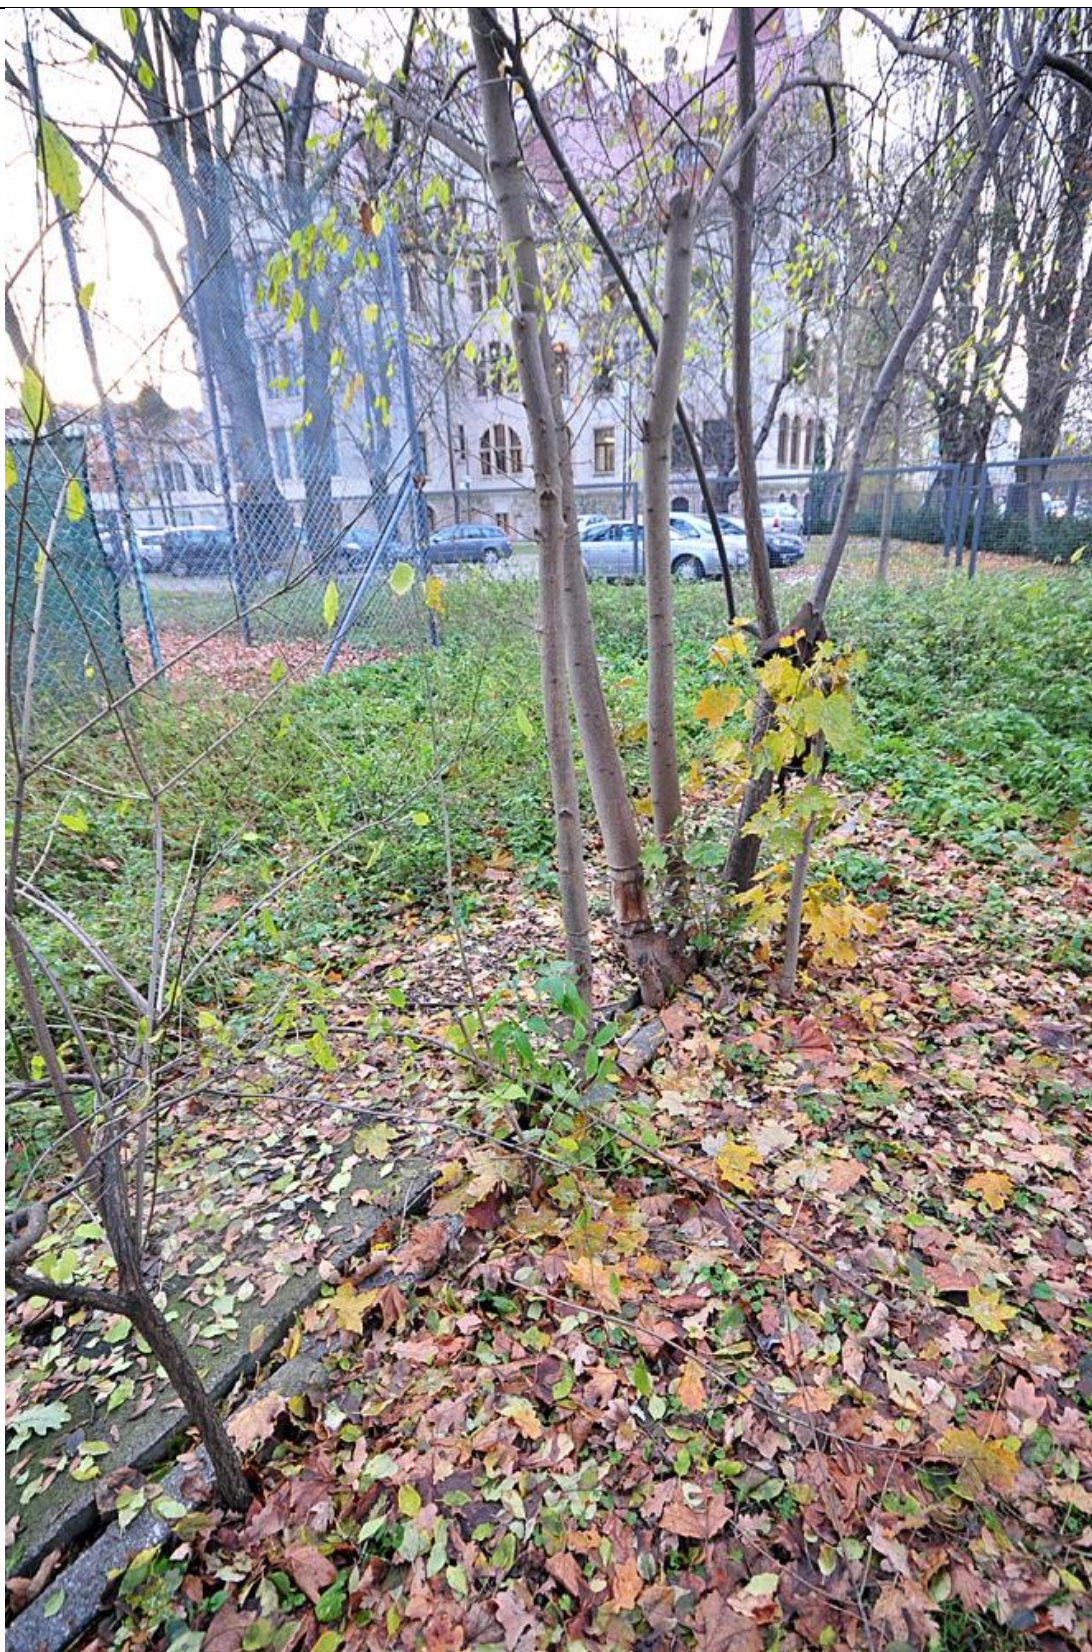
Fot. 29. Numer inwentaryzacyjny 96 samosiewy śliwy domowej 'w formie krzewiastej, jesion pensylwański nr 97, klon pospolity nr 98, klon pospolity nr 99, śliwa domowa nr 100 wyrastające między krawężnikiem, a betonowym chodnikiem. Brak możliwości prawidłowego rozwoju. Należy usunąć powyższe rośliny.

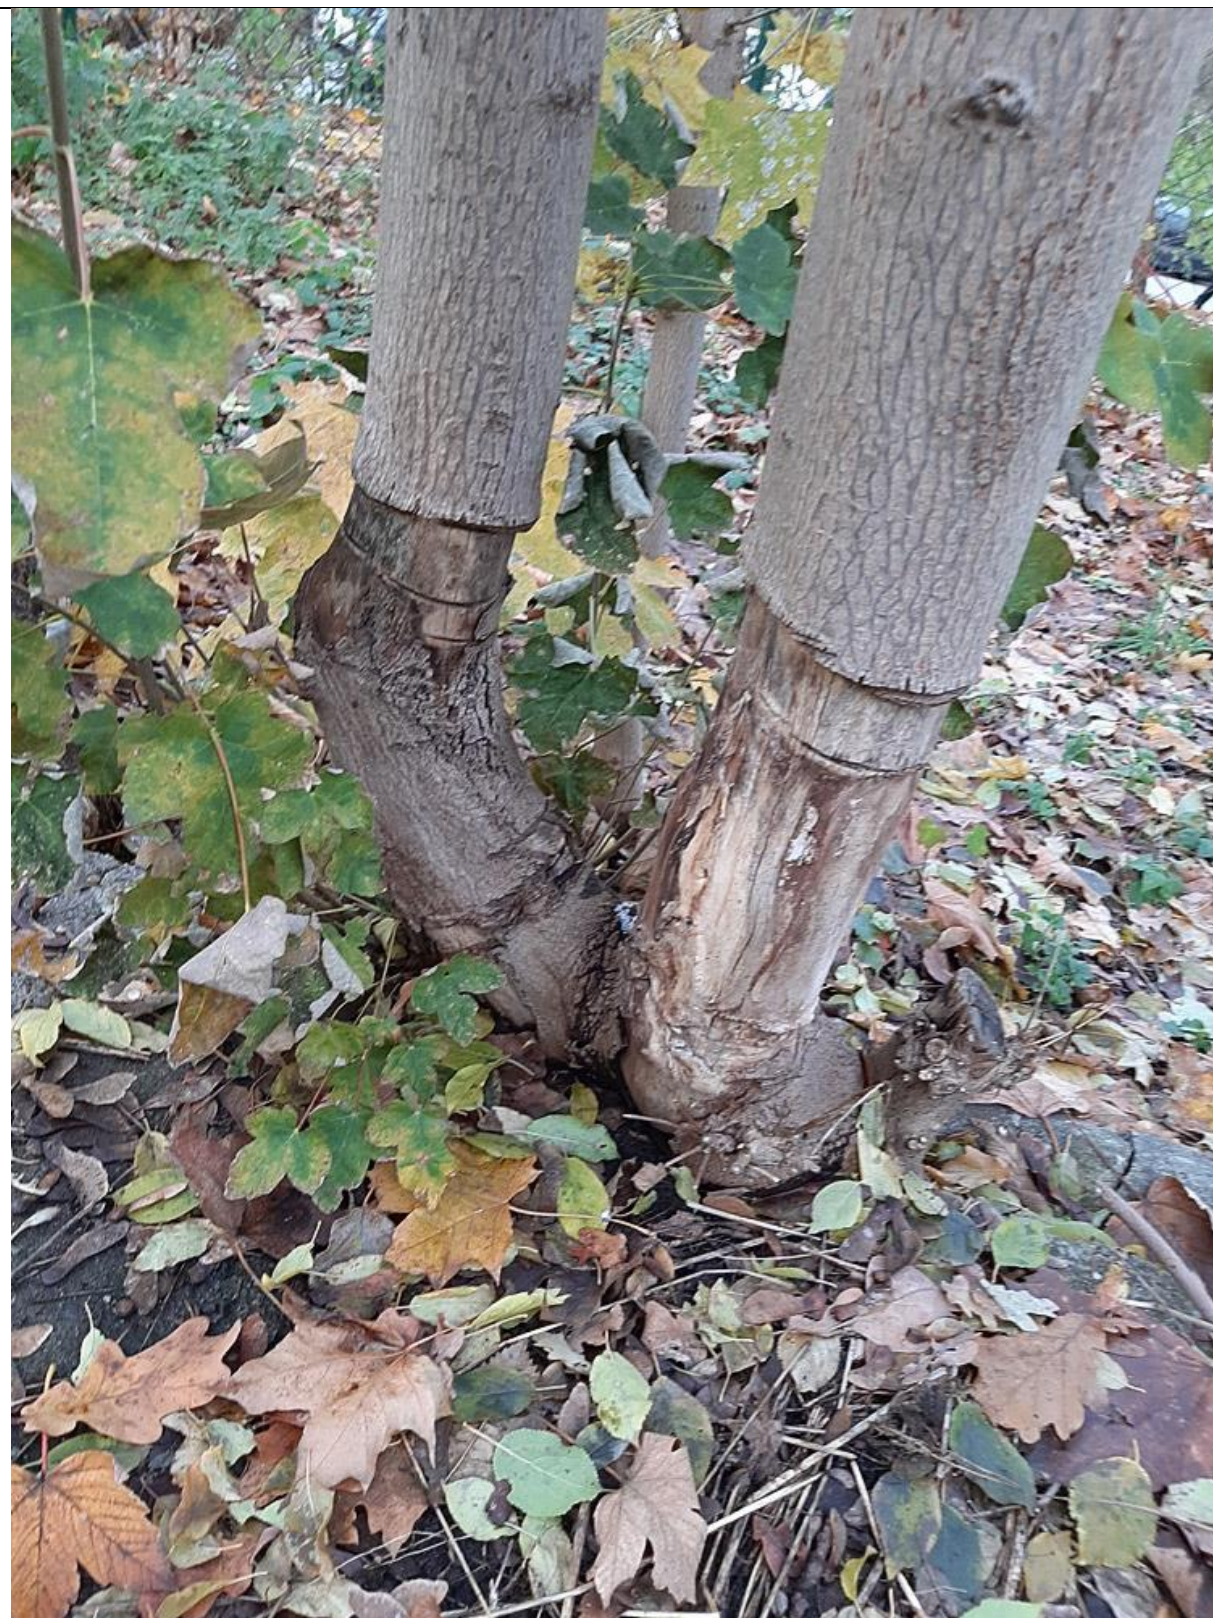
Fot. 30. Numer inwentaryzacyjny 98 klon pospolity rosnący między krawężnikiem, a betonowym chodnikiem z rozległym okorowaniem pnia przy odziomku. Brak możliwości prawidłowego rozwoju. Należy usunąć, wymagana jest decyzja na usunięcie.

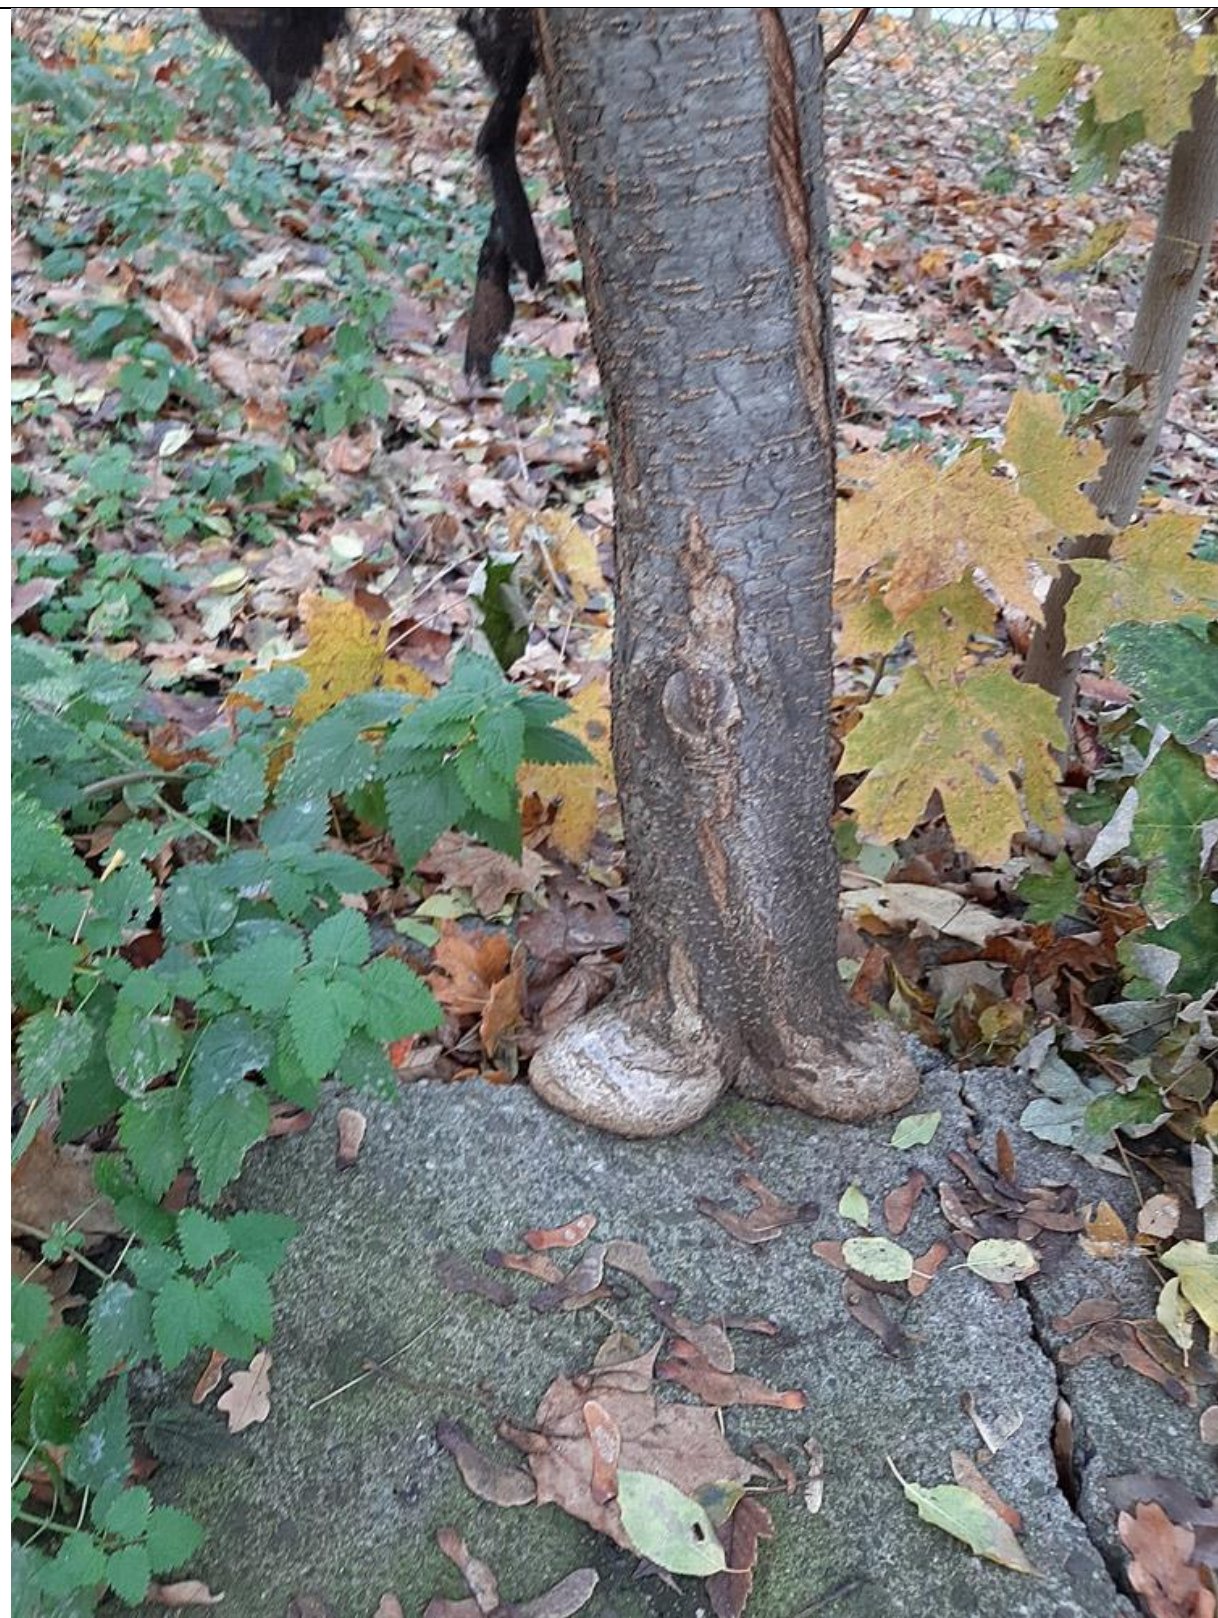
Fot. 31. Numer inwentaryzacyjny 100 śliwa domowa wyrastająca między krawężnikiem, a betonowym chodnikiem. Brak możliwości prawidłowego rozwoju, deformacja pnia w części odziomkowej. Należy usunąć, nie jest wymagana decyzja na usunięcie.

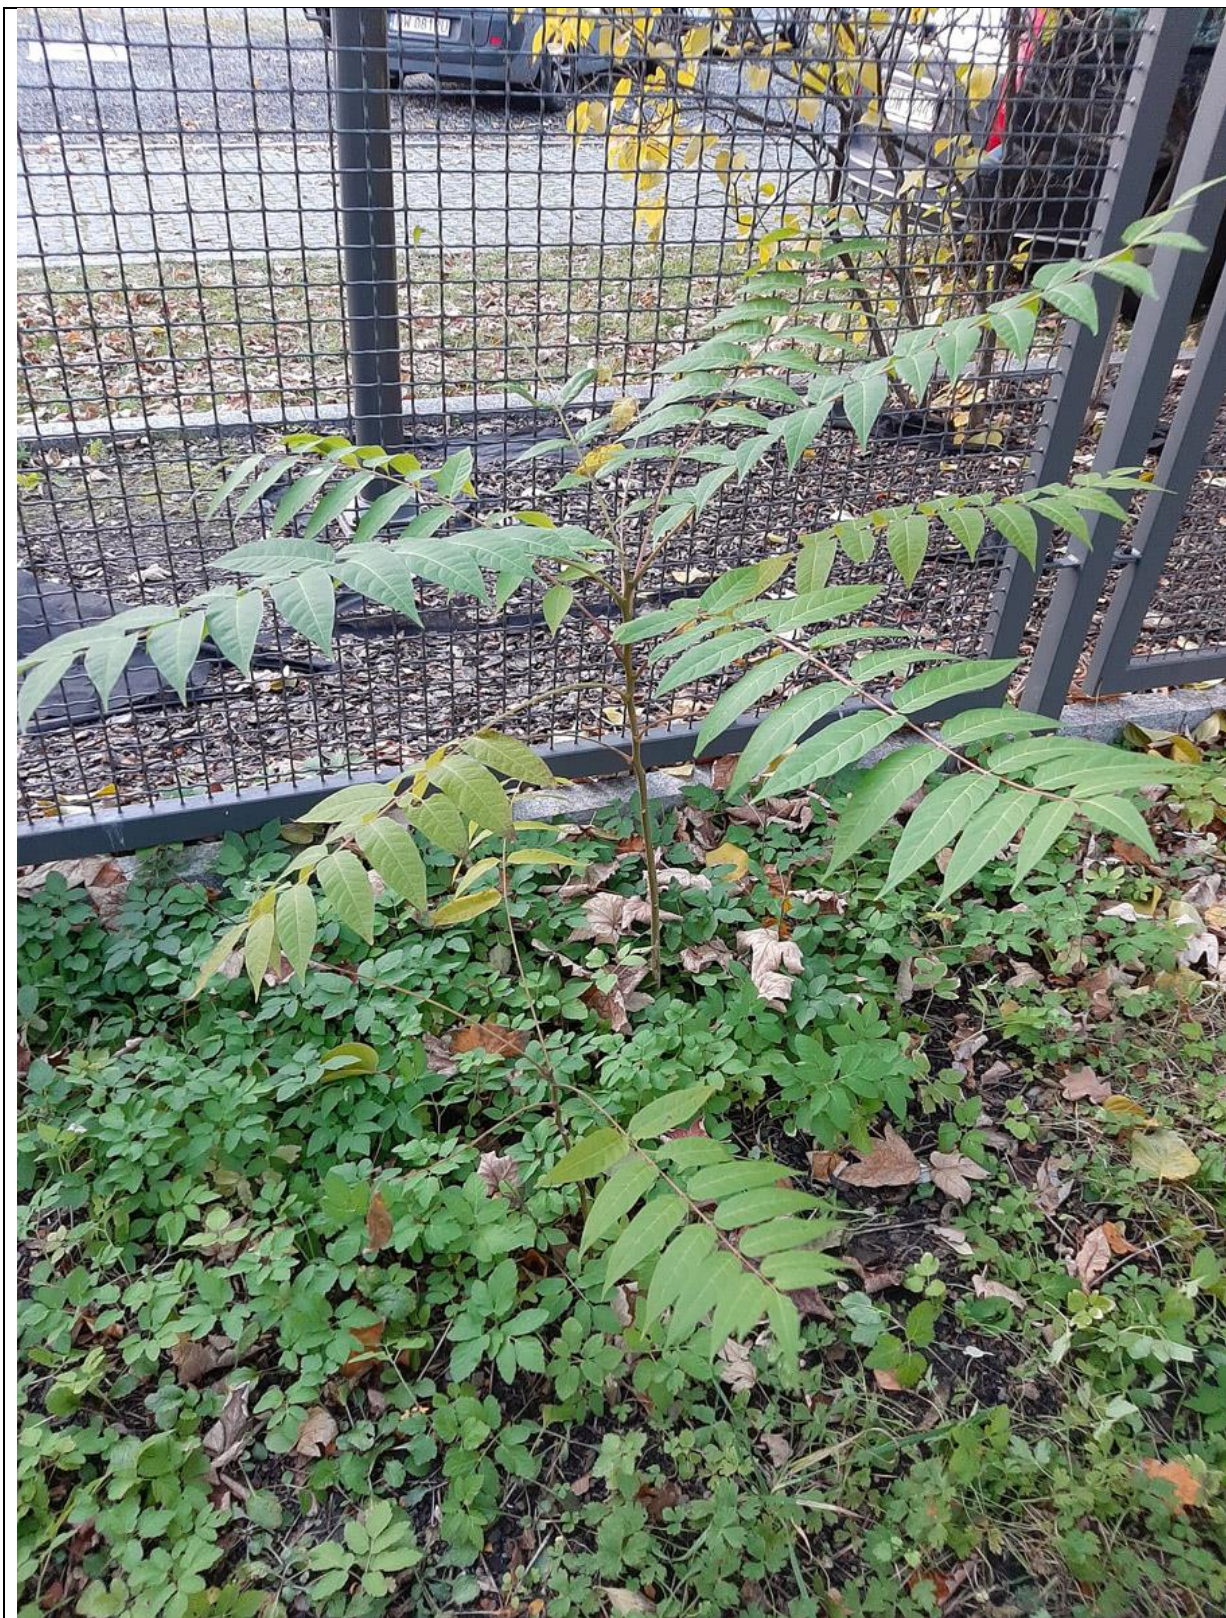
Fot. 32. Božodrzew gruczołowy numer inwentaryzacyjny 103 - Inwazyjny Gatunek Obcy, trzy samosiewy przy płocie. Zgodnie z art. 15 ust. 1 ustawy z dnia 11 sierpnia 2021 r. o gatunkach obcych, należy niezwłocznie zgłosić prezydentowi miasta Wrocławia stwierdzenie IGO w środowisku. Należy usunąć samosiewy zgodnie z decyzją, która określi sposób usunięcia IGO.

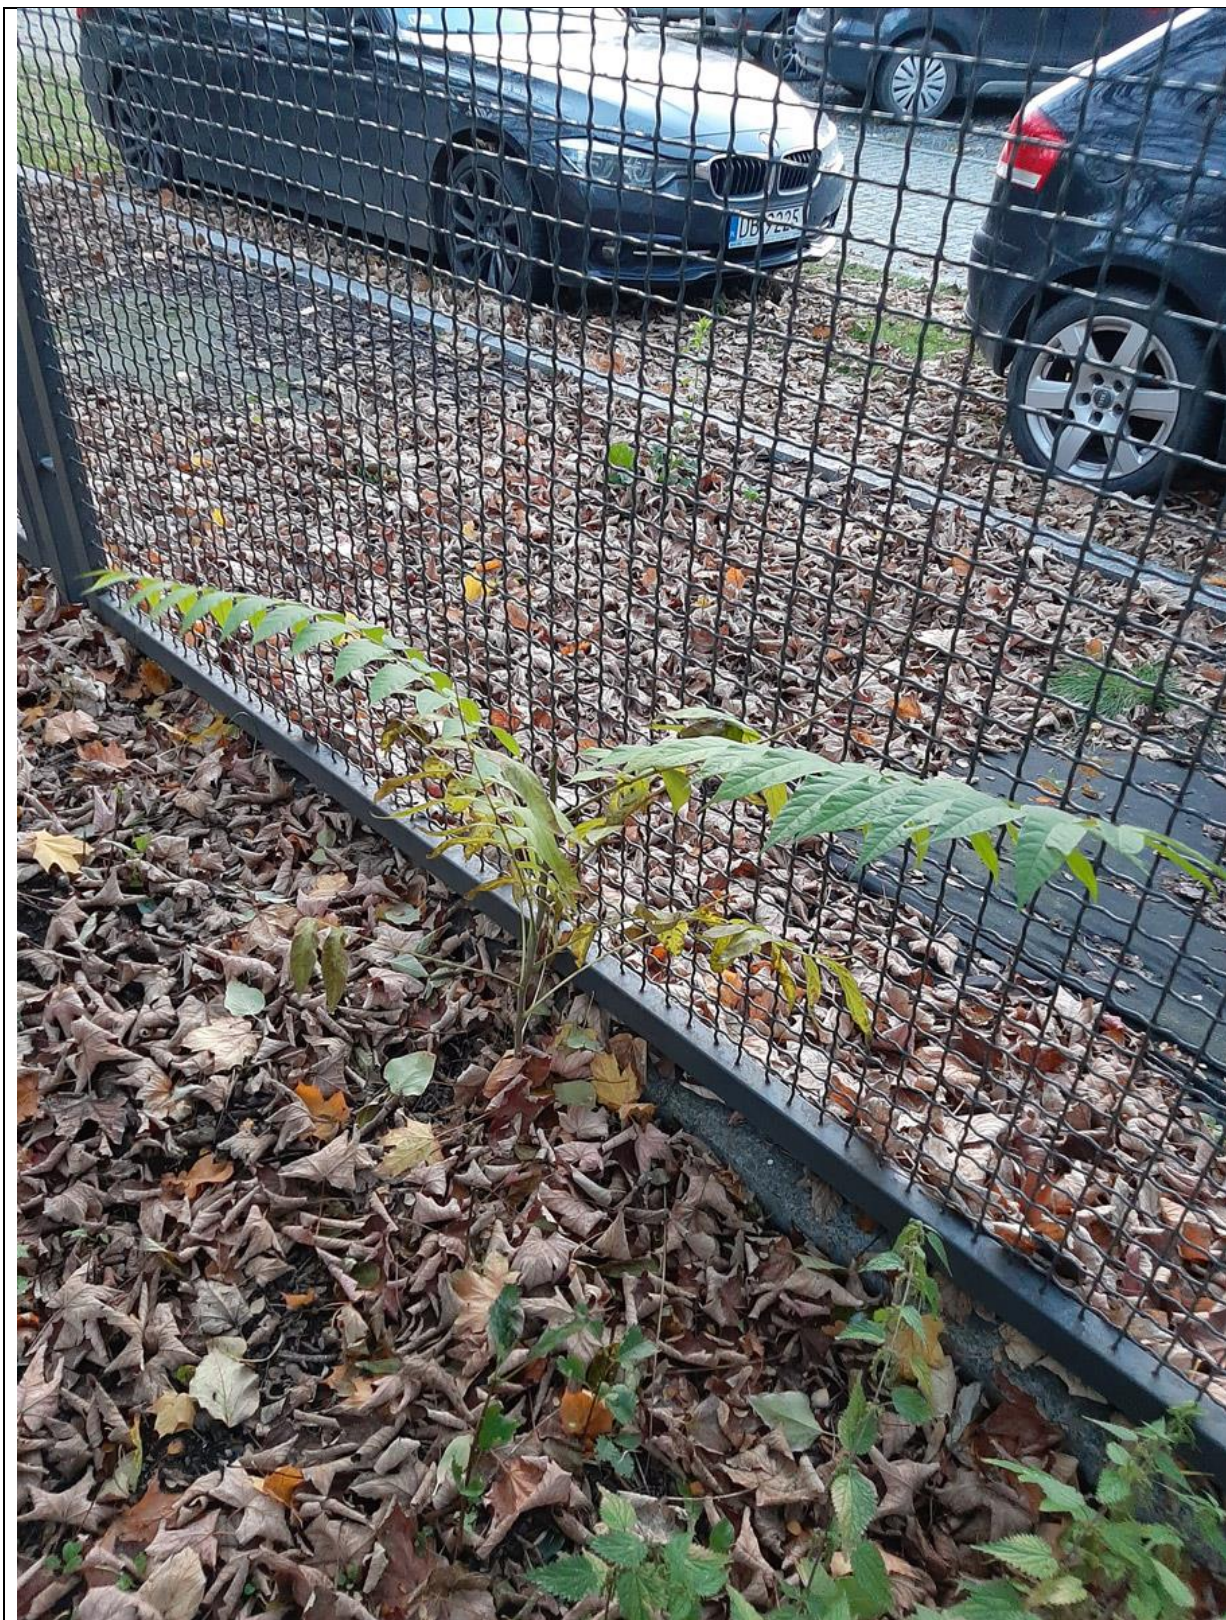
Fot. 33. Bożodrzew gruczołowaty numer inwentaryzacyjny 105 - Inwazyjny Gatunek Obcy rośnie przy płocie. Zgodnie z art. 15 ust. 1 ustawy z dnia 11 sierpnia 2021 r. o gatunkach obcych, należy niezwłocznie zgłosić prezydentowi miasta Wrocławia stwierdzenie IGO w środowisku. Należy usunąć samosiew zgodnie z decyzją, która określi sposób usunięcia IGO.

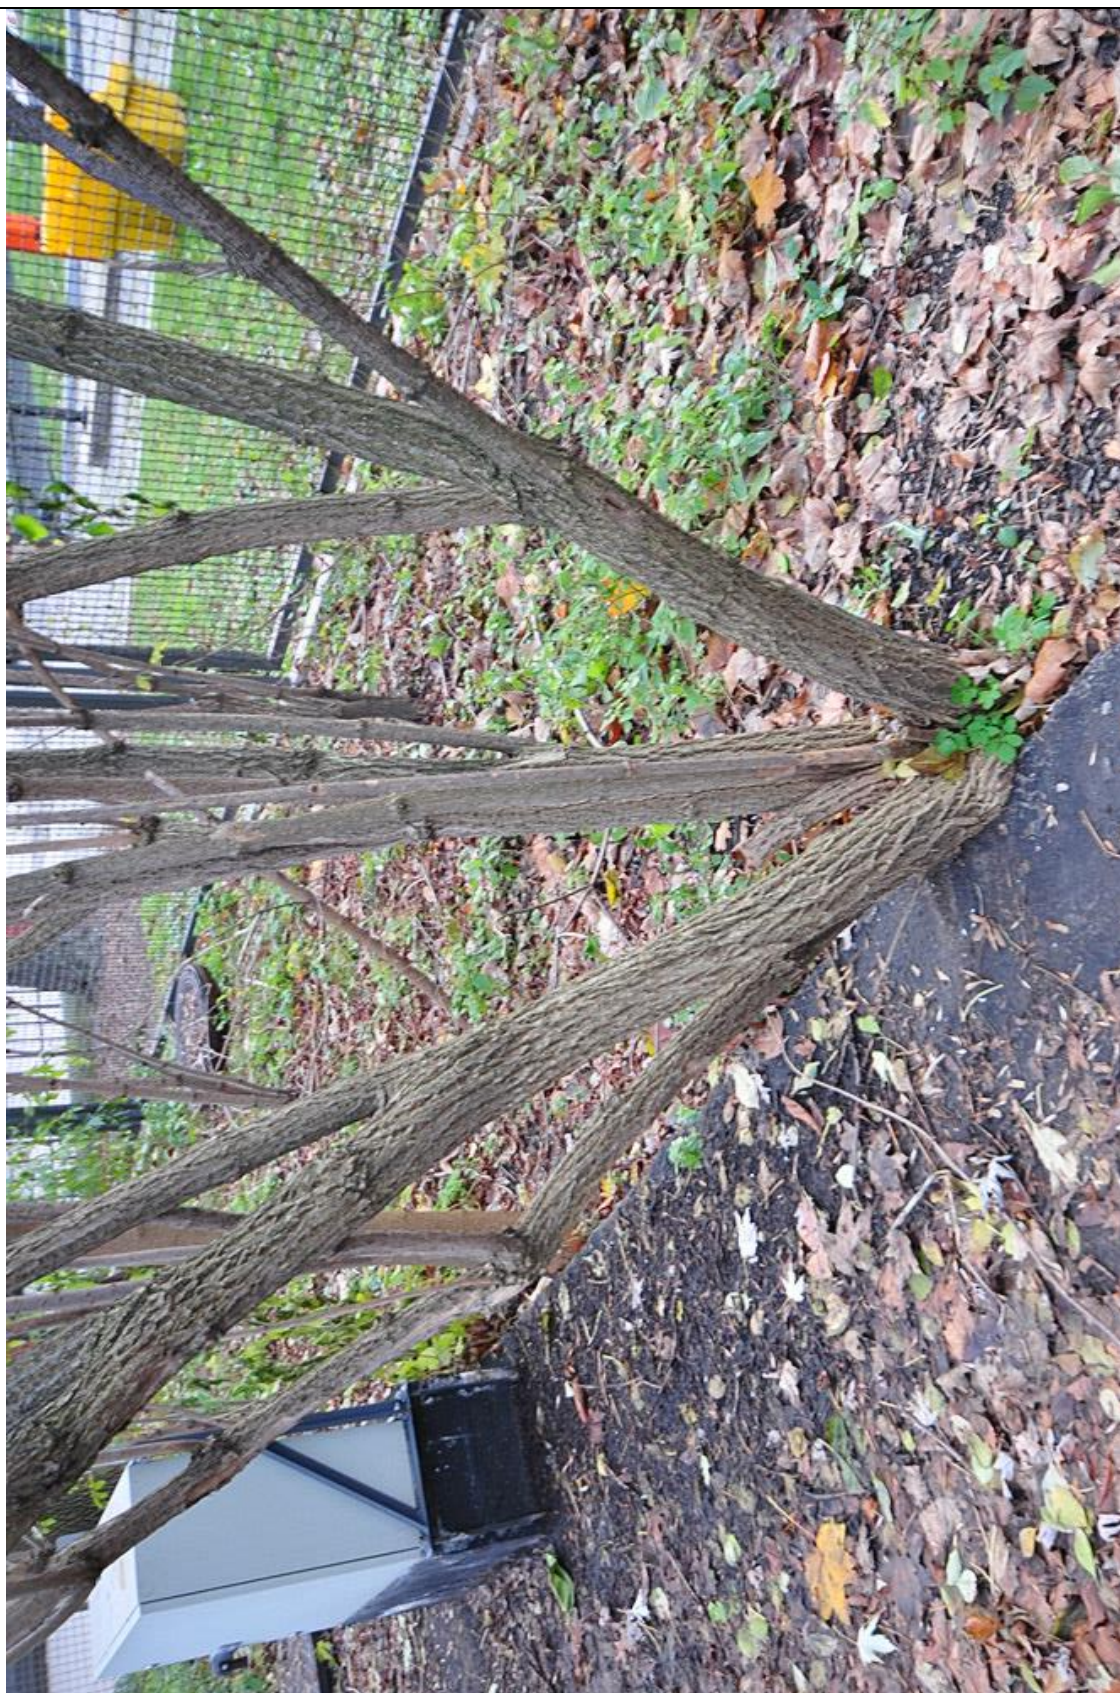
Fot. 34. Numer inwentaryzacyjny 110 bez czarny w formie krzewiastej wyrastający przy betonowej płycie komory ciepłowniczej, w części odziomkowej zdeformowany w wyniku kolizji z płytą betonową. Brak możliwości dalszego prawidłowego rozwoju. Należy usunąć krzew, nie trzeba uzyskiwać zgody na usunięcie.

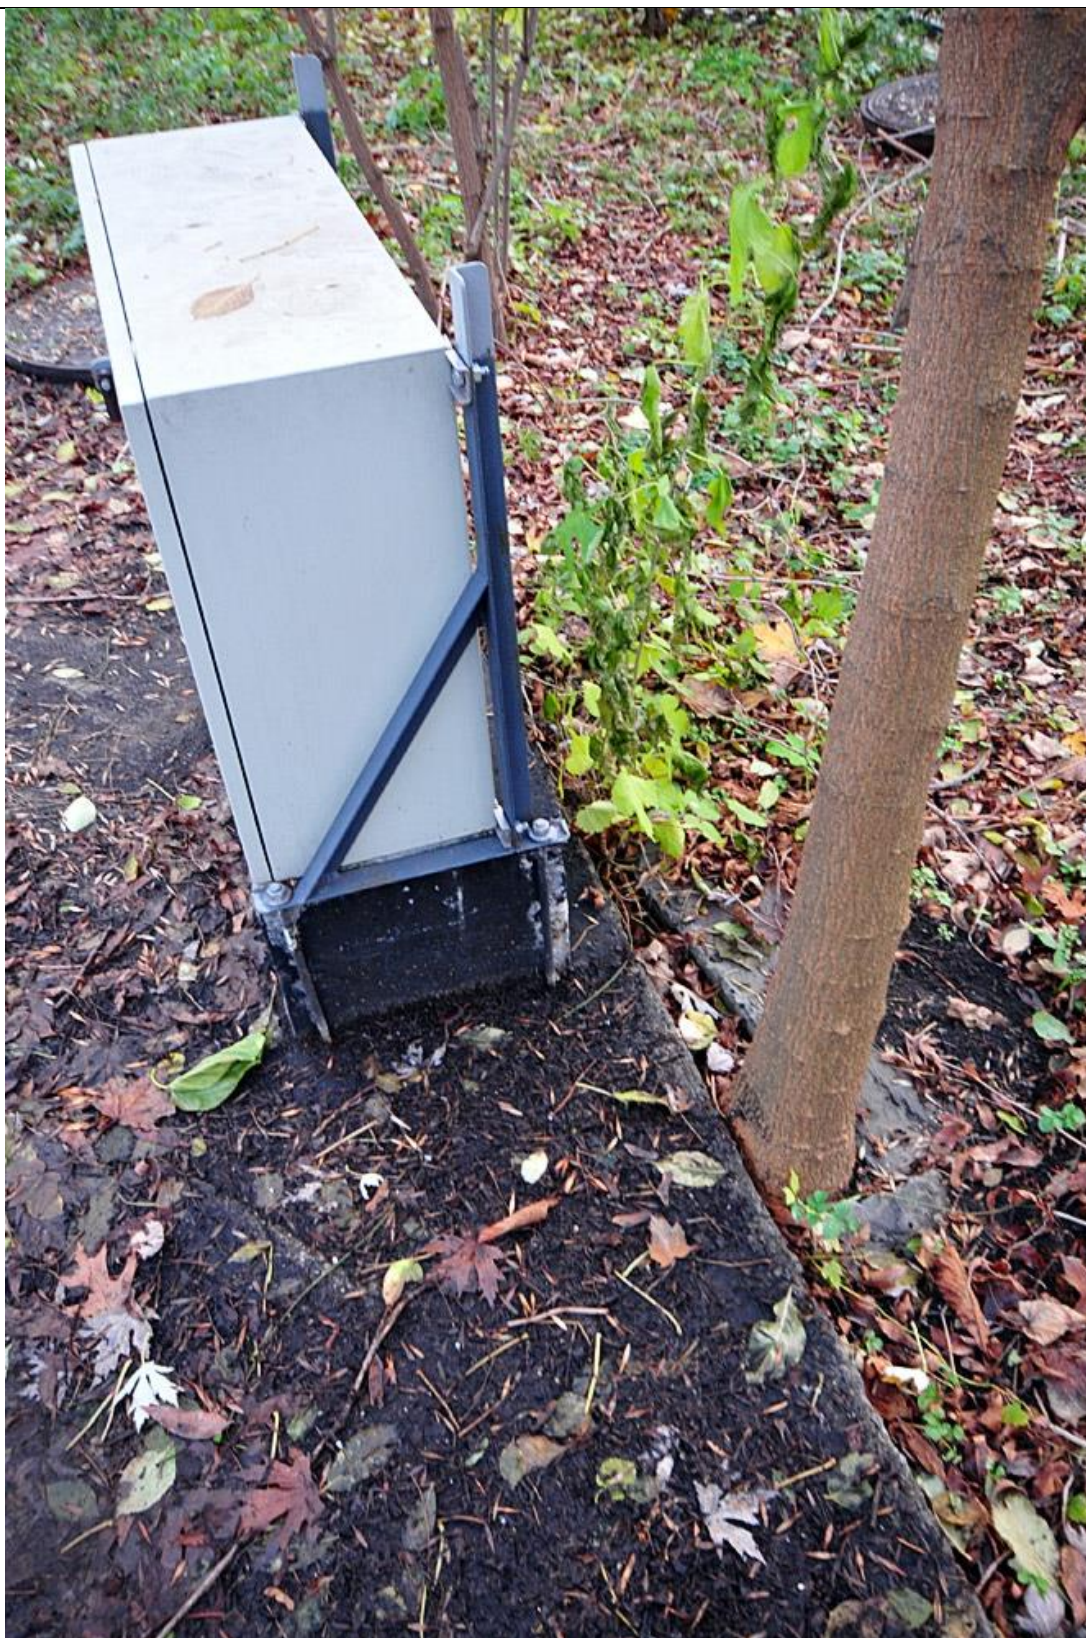
Fot. 35. Numer inwentaryzacyjny 111 morwa biała rośnie przy komorze ciepłowniczej, pień wsparty o elementy betonowe komory ciepłowniczej. Brak możliwości dalszego prawidłowego rozwoju. Należy usunąć drzewo po uzyskaniu stosownej decyzji.
