OCENA TECHNICZNA

Obiekt:	BUDYNEK BYŁEGO DWORCA KOLEJOWEGO		
Branża:	----		
Kategoria obiektu:	XIII+XVIII		
Adres budowy:	66-120 KARGOWA	DZ. NR 518/4; 518/5	
	OBRĘB EWIDENCYJNY:	0001 UL. PRZEMYSŁOWA 2	
	JEDNOSTKA EWIDENCYJNA:	080904_4 KARGOWA	
Inwestor:	GMINA KARGOWA		
Adres Inwestora:	66-120 KARGOWA, UL. RYNEK 33		
Projektant główny:	mgr inż. Michał Seifert

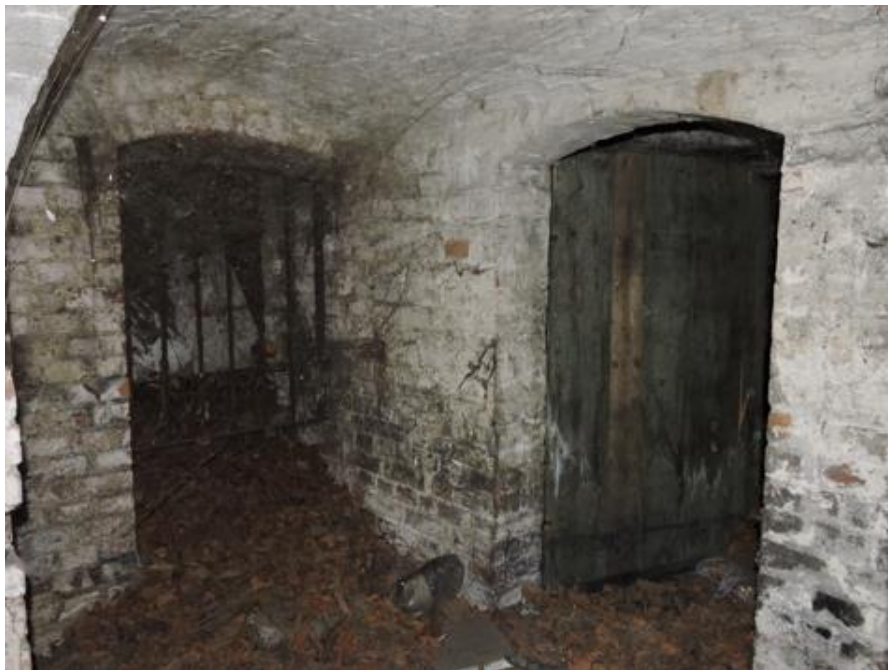
Foto nr OT.P-1 – Widok na ściany piwnicy, brak spękań i śladów zawilgocenia. Widoczne znaczne ilości zalegających liści.

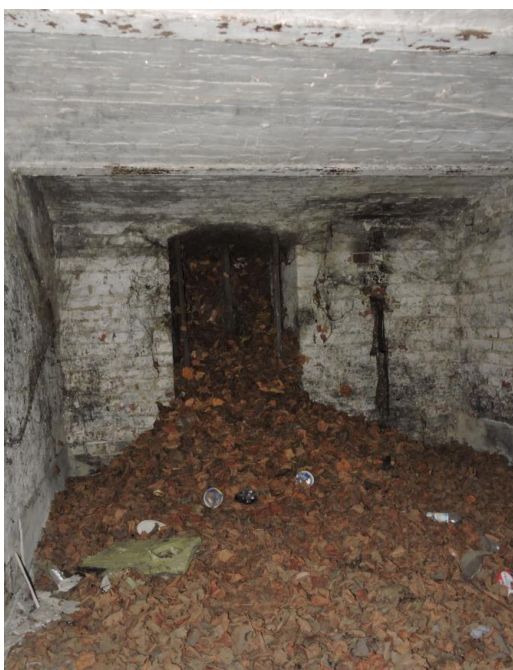
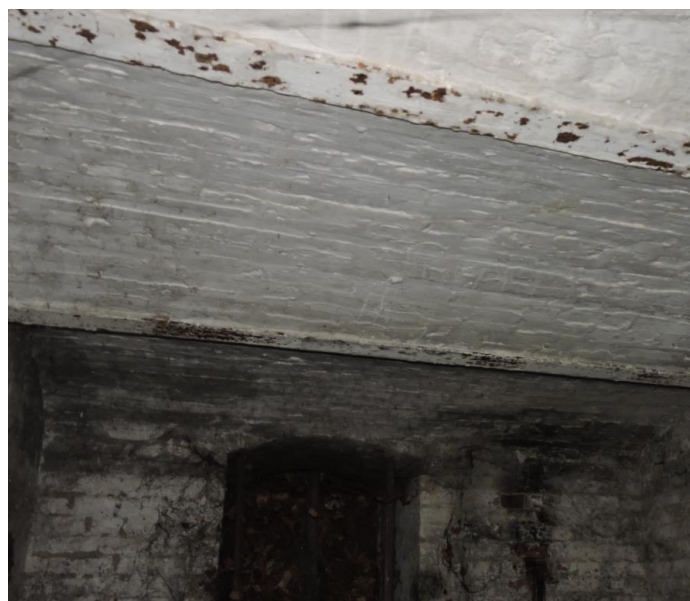
- Strop nad piwnicą: brak spękań, nadmiernych ugięć lub jakichkolwiek oznak nieprawidłowej pracy stropu nad piwnicą. Stan dostateczny z uwagi na ślady korozji dwuteowych belek stalowych. Stan techniczny stropu Kleina nad piwnicą został pokazany na fot. OT.P-2 i 3.
- Strop nad parterem i 1. Piętro: Nie wykonano odkrywki drewnianych elementów konstrukcyjnych. Z uwagi na liczne przecieki zauważone na poddaszu, wzdłuż pionów kominowych, można przypuszczać, że lokalnie belki stropowe mogły ulec degradacji. Na parterze widoczne liczne spękania sufitów, sugerującą nadmierne ugięcia belek. Przykład takiej belki wskazano na fotografii nr OT.0-1 oraz OT.2-8.

Foto nr OT.P-2,3 – Widok na ściany i strop piwnicy. Widoczne zalegające liście. Stan techniczny stropu Kleina dostateczny, widoczna korozja belek stalowych. Brak spękań na ścianach.

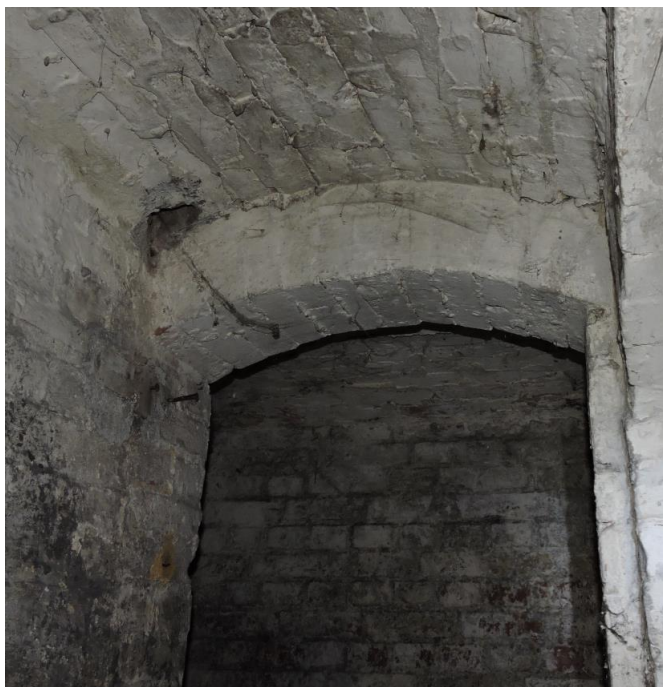
Nadproża wewnętrzne piwnicy w stanie dobrym (por. fot. OT.P-3).

Foto nr OT.P-4 – Widok na nadproże ceglane w piwnicy- brak spękań oraz uszkodzeń.

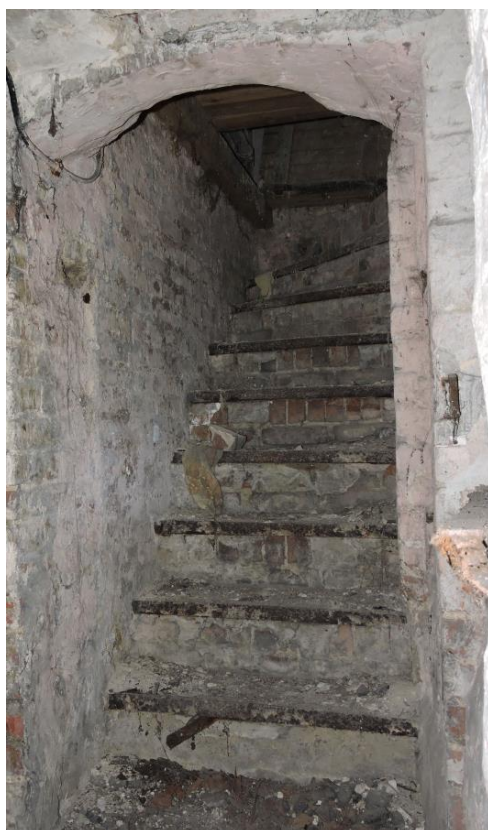
Foto nr OT.P-5 – Widok na schody ceglane na gruncie. Konstrukcja schodów w stanie dostatecznym. Okucia i okładziny schodów do wymiany

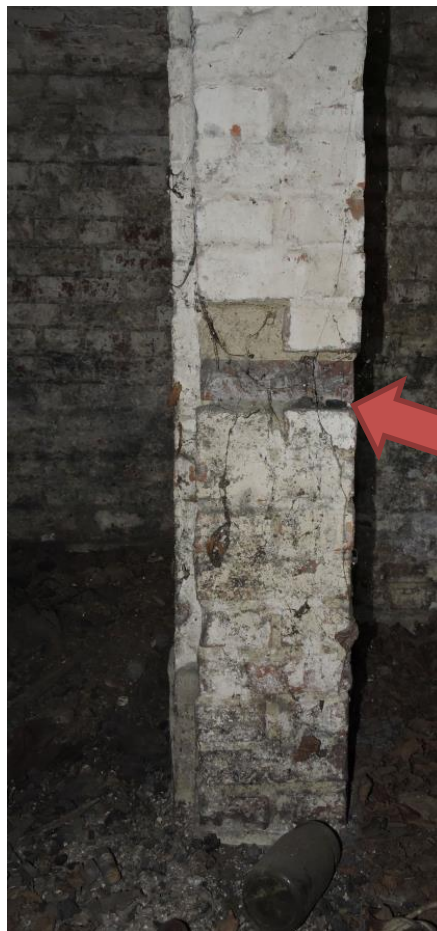
Foto nr OT.P-6 – Widoczny ubytek cegły w ścianie fundamentowej, nie wpływa to na nośność ściany.

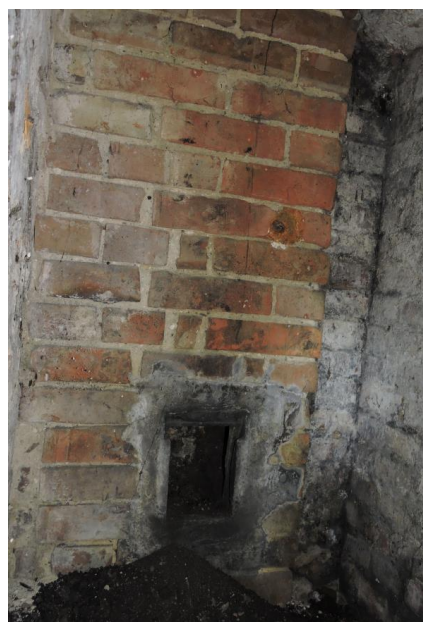
Foto nr OT.P-7 – Widok na fragment murowy komina. Widoczne lokalne uszkodzenia okładzin.

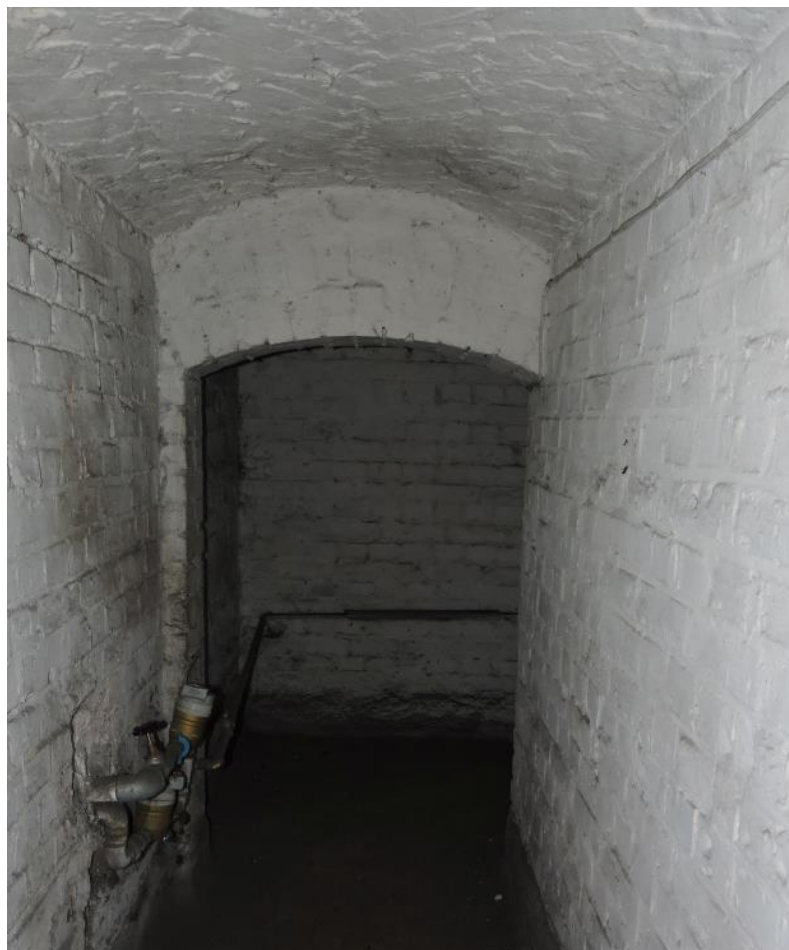
Foto nr OT.P-8 – Widok na korytarz piwnicy pod częścią użytkowaną. Stan ścian, nadprożu i stropu dobry.

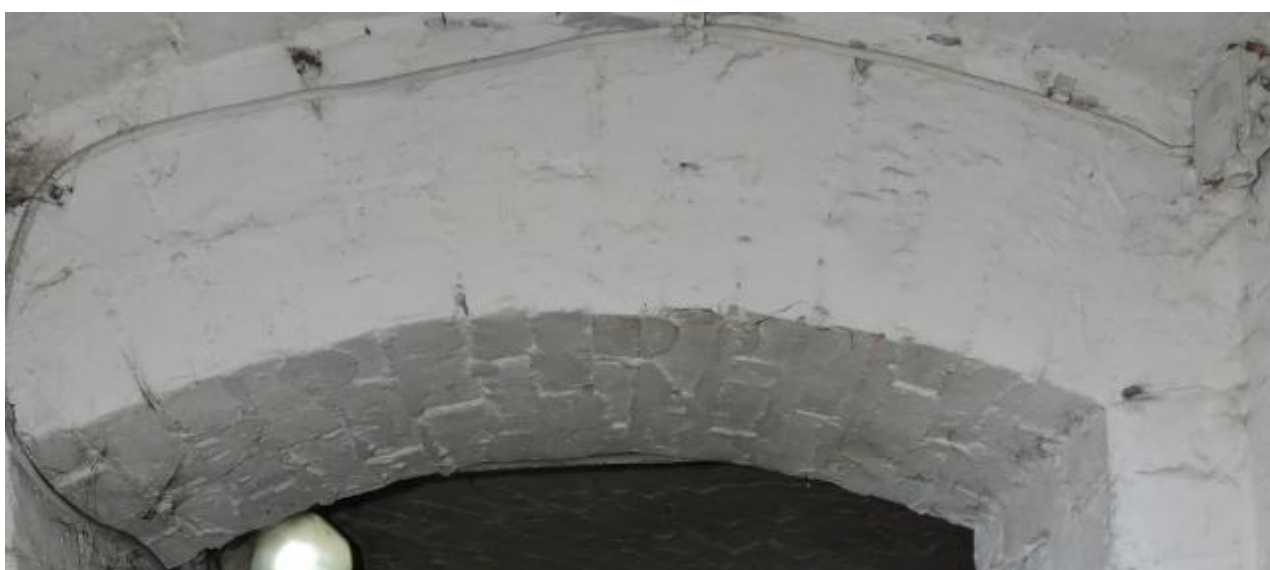
Foto nr OT.P-9 – Widok na nadproże ceglane, łukowe w piwnicy. Widoczny dobry stan techniczny.

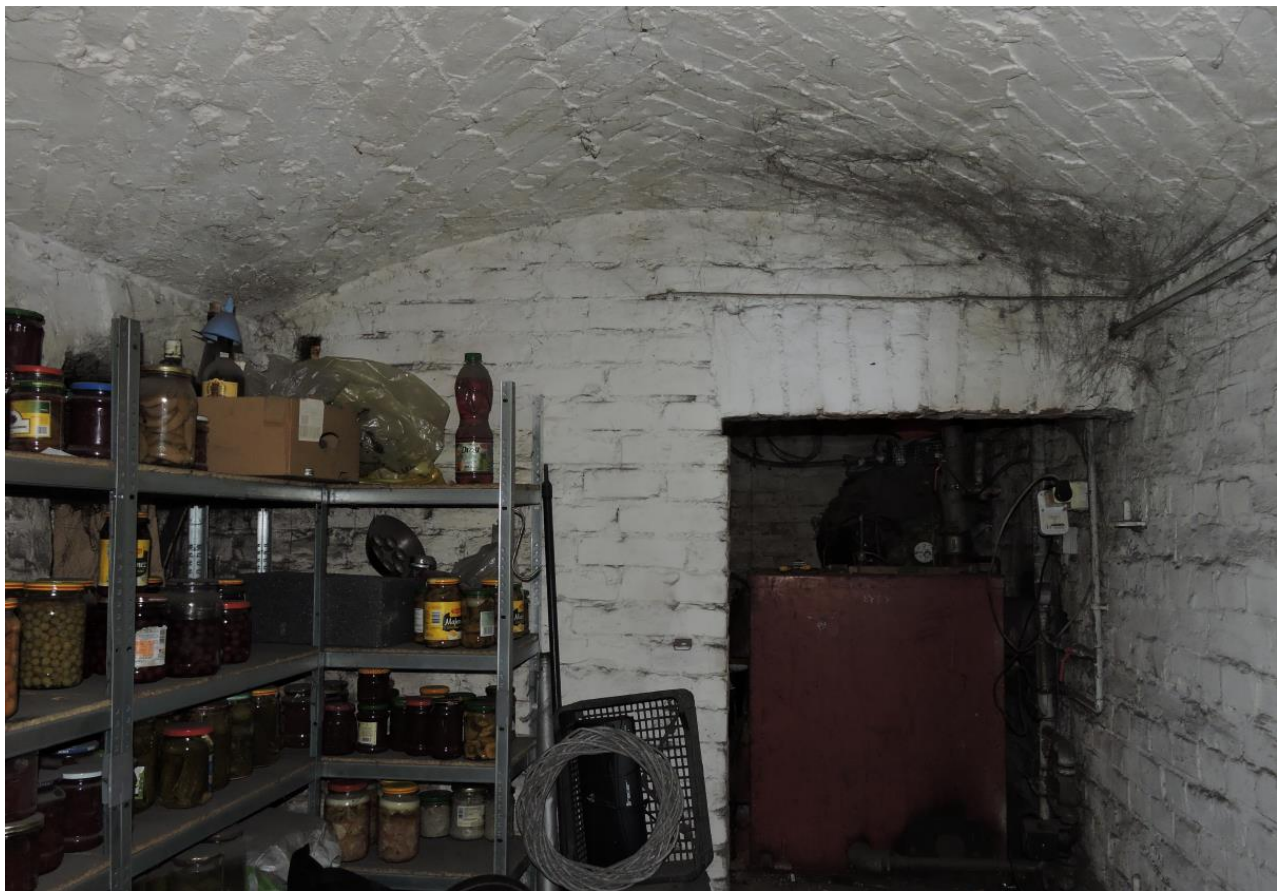
Foto nr OT.P-10 – Widok na ściany, strop i nadproże w piwnicy pod częścią mieszkalną.

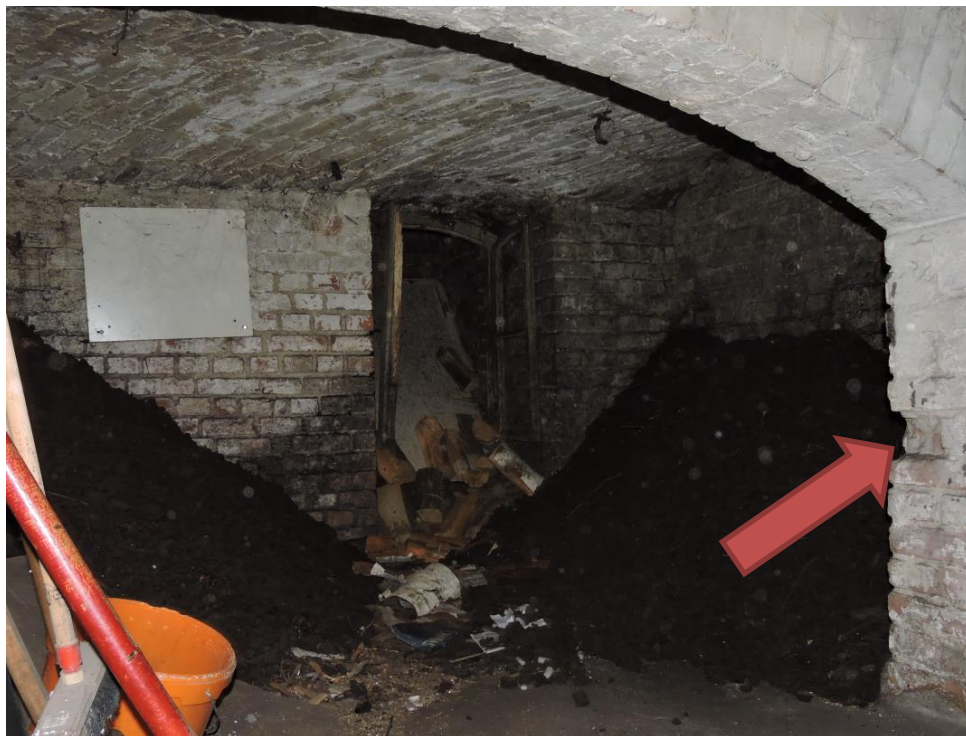
Foto nr OT.P-11 – Widok na konstrukcje ścian, nadproże ceglane oraz strop. Widoczne ubytki cegieł w murze.

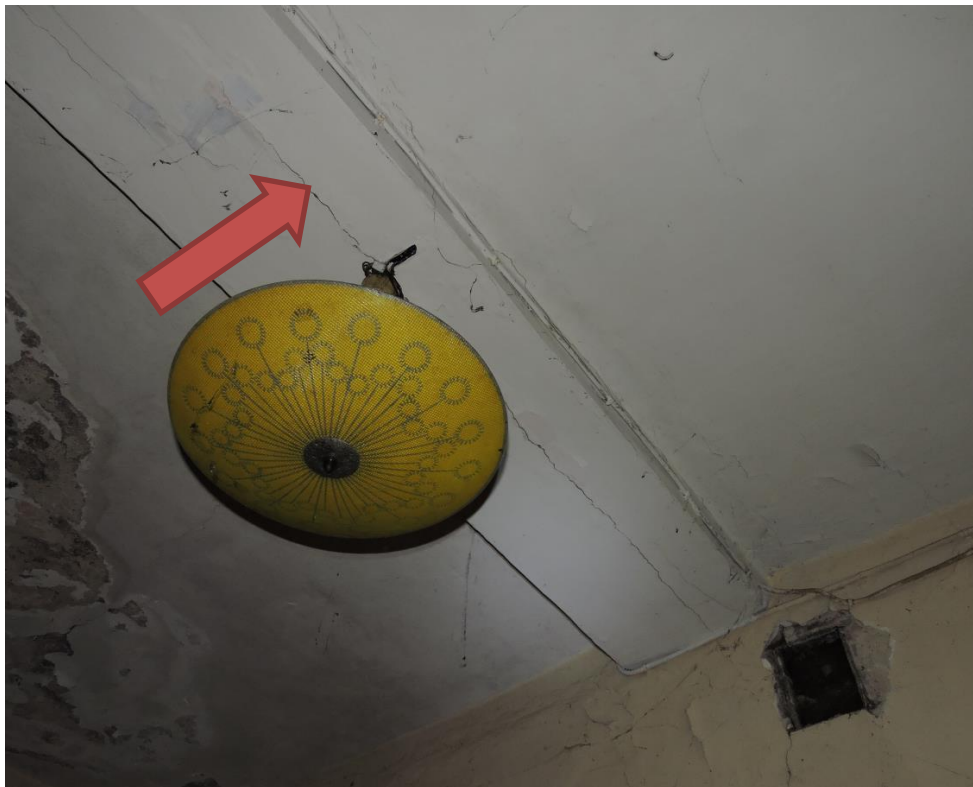
Podciągi stropowe drewniane – nie dokonano odkrywek, lokalnie widoczne nadmierne ugięcia. Przykład takiej belki wskazano na fotografii nr OT.0-1 oraz OT.2-8.

Okładziny ściene z licznymi ubytkami, odspojone, spękanie i uszkodzone. Widoczne liczne zawilgocenia. Zły stan techniczny okładzin ściennych został przedstawiony na fotografii OT.0-1 oraz fot. OT.0-4. Widoczne nadmierne zawilgocenie okładzin.

Foto nr OT.0-1 – Wido na drewnianą belkę stropową. Widoczne odspokojenia i odparzenia oraz zarysowania.

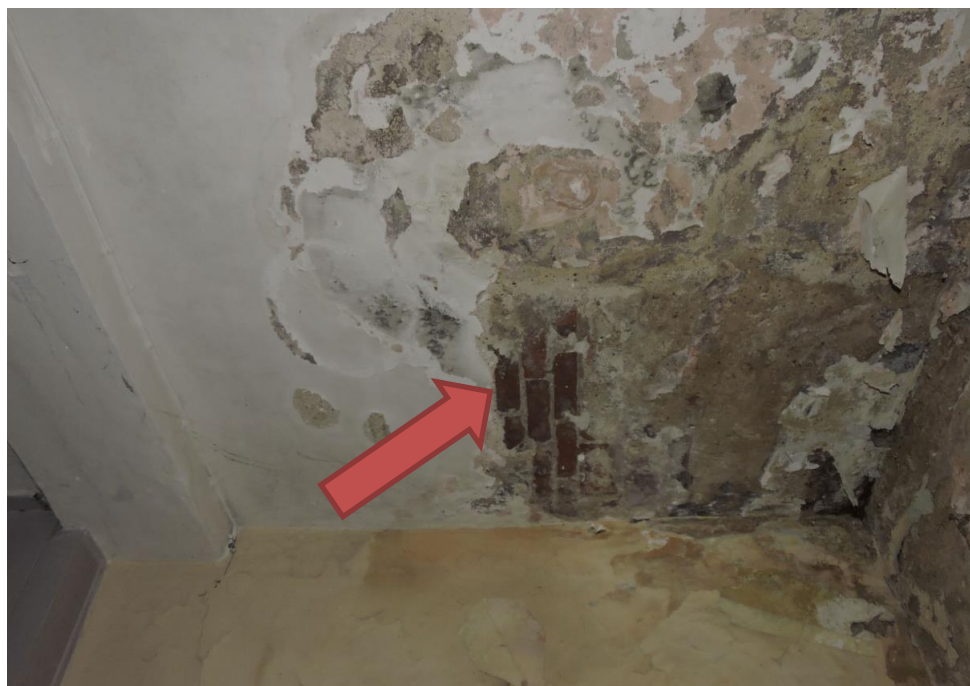
Okładziny sufitowe w części parterowej nieużytkowej z licznymi ubytkami, spękaniami oraz zawilgoceniem. Okładziny sufitowe w lokalach mieszkalnych bez uszkodzeń w stanie dobrym. Stan techniczny okładzin w obrębie balkonów wykazuje nadmierne uszkodzenie, przede wszystkim spowodowane wilgocią, co zostało pokazane na **fotografii nr OT.0-2**.

Foto nr OT.0-2 – WIdok na narożnik ściany na parterze. Widoczny zły stan techniczny ścian, i stropu. Liczne zawilgocenie, odspojenie i ubytki okładzin.

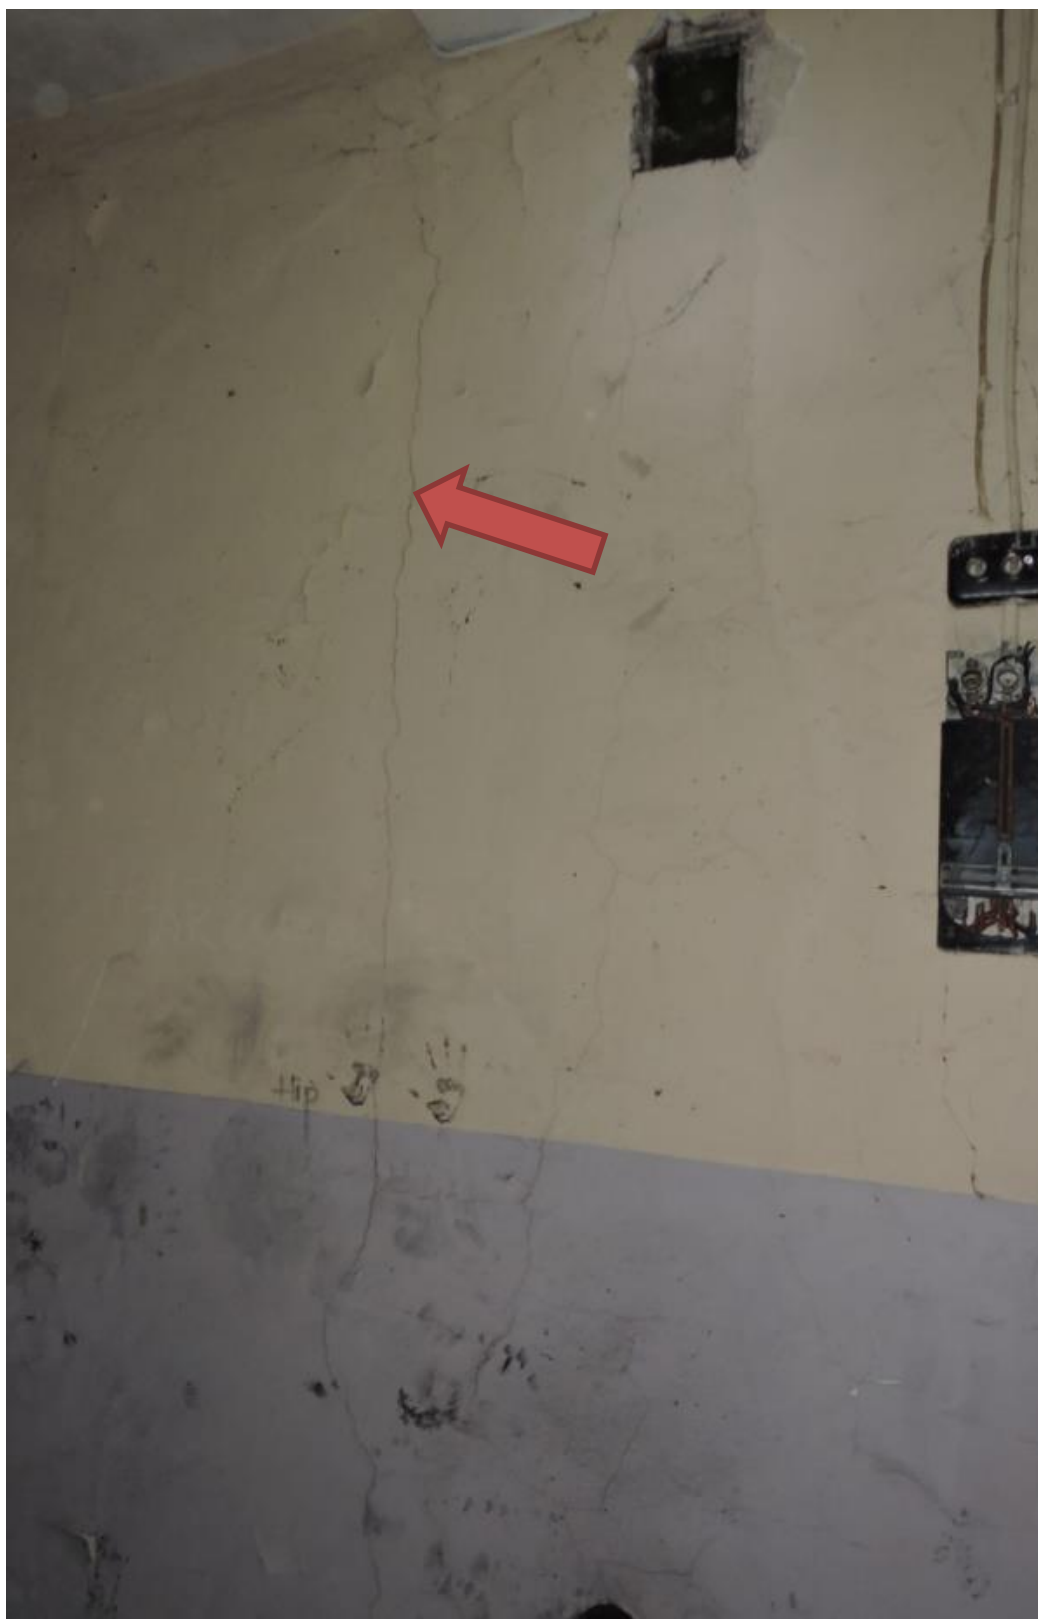
Foto nr OT.0-3 – Widoczne spękania konstrukcyjne ściany nośnej od belki stropowej.

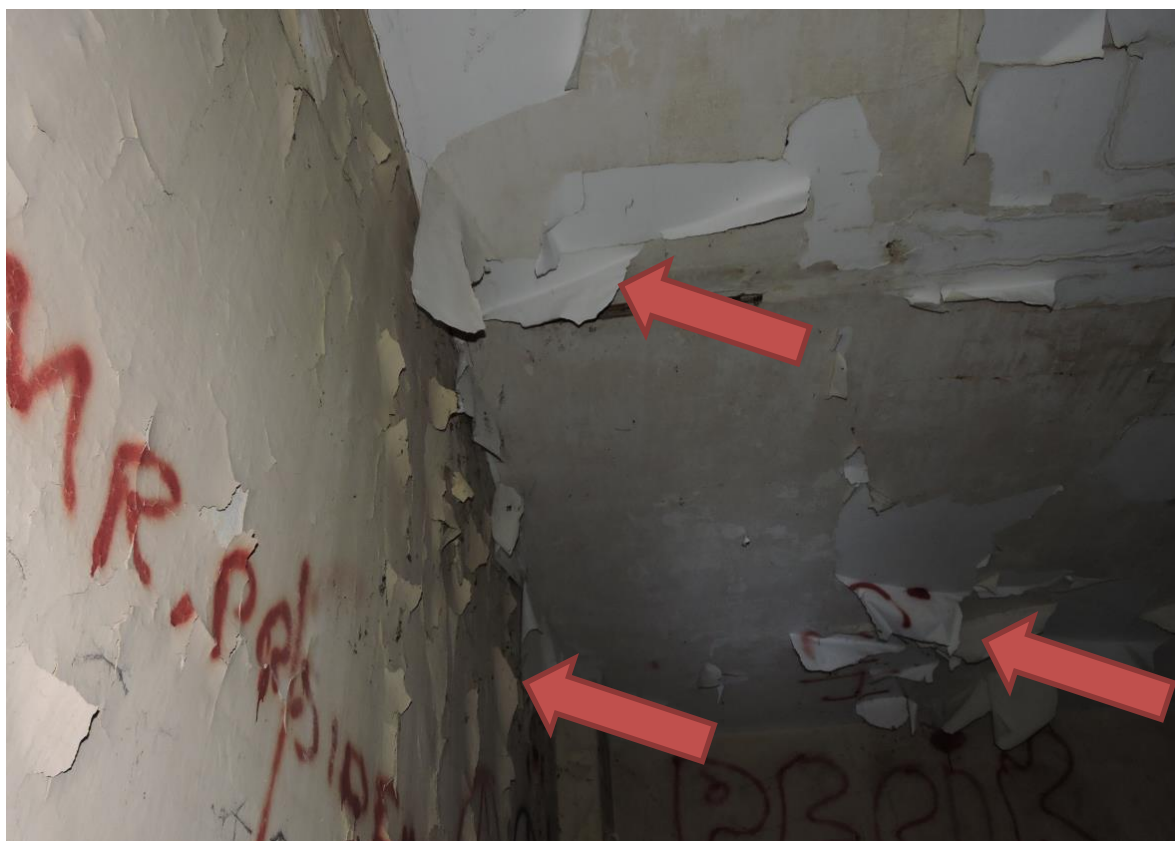
Foto nr OT.0-4 – Widok na okładziny ścienne i sufitowe Stan techniczny wykazujące nadmierne uszkodzenie.

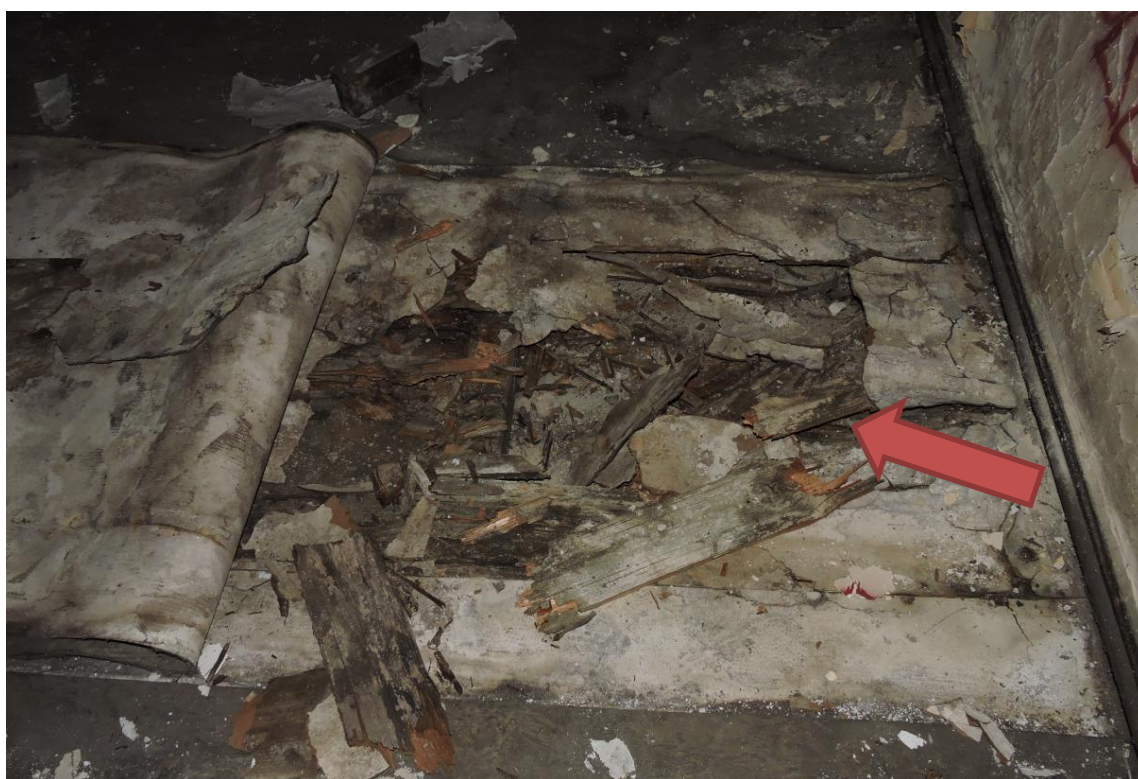
Wykończenie podłogi w części nieużytkowej parteru zdegradowane przez mechaniczne uszkodzenie, zawilgocenie i korozję biologiczną. Wykończenie podłogi w części mieszkalnej w stanie dobrym. Stan techniczny pokrycia podłóg na parterze w części nieużytkowanej pokazano na fotografii OT.0-5.

Stan techniczny wykończenia podłogi na parterze w części nieużytkowej ocenia się jako „wykazujący znaczne uszkodzenia”, na piętrze w obszarze lokali mieszkalnych należy zaklasyfikować elementy te jako „stan bez uszkodzeń”.

Foto nr OT.0-5 – Widok na wykończenie podłogi, parter, część nieużytkowana.

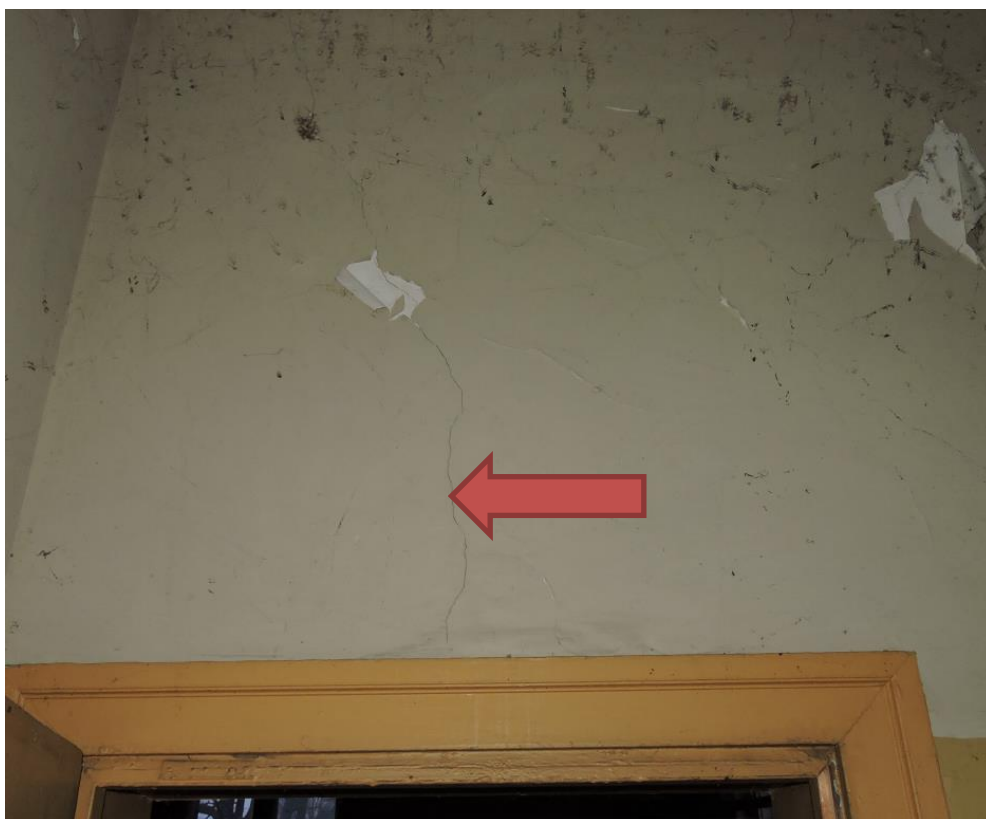
Widoczne liczne spękania nadproży łukowych okiennych i drzwiowych na zewnętrznych ścianach elewacyjnych. Spękania widoczne również na wewnętrznych nadprożach prostych nad drzwiami. Rozwarcie rys ok 7 mm. Przykładowe zarysowanie nadproży zostało przedstawione na rys. OT.0-6 i OT.0-7

Foto nr OT.0-6 – Widok na zarysowanie nadproża drzwiowego, wewnętrznego

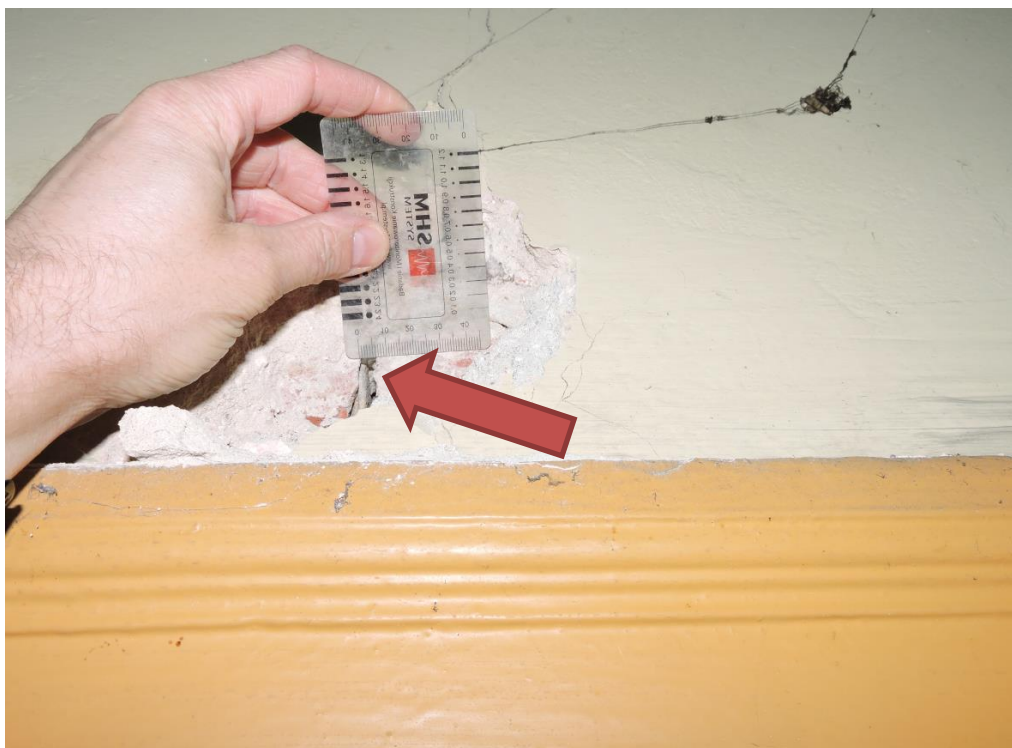
Ściany budynku z licznymi spękaniem w okolicy nadproży. Ściany piwnic z lokalnymi ubytkami pojedynczych cegieł. Ściany parteru i piętra spękania w obszarze nadproży przekraczające 7mm (fotografia nr OT.0-7). Spękania ścian w obrębie nadproży zewnętrznych spowodowane rozporowym charakterem nadproży okiennych, nadmiernym ugięciem konstrukcji dachu oraz brakiem elementów usztywniających budynek takich jak wieńce żelbetowe czy ściąg stalowe. Lokalnie mur przewilgocony, w szczególności w obszarze balkonów zewnętrznych, może to sugerować lokalną obniżoną nośność ściany.

Foto nr OT.0-7 – Widok na rysę nadproża, szerokość rysy ok 7 mm.

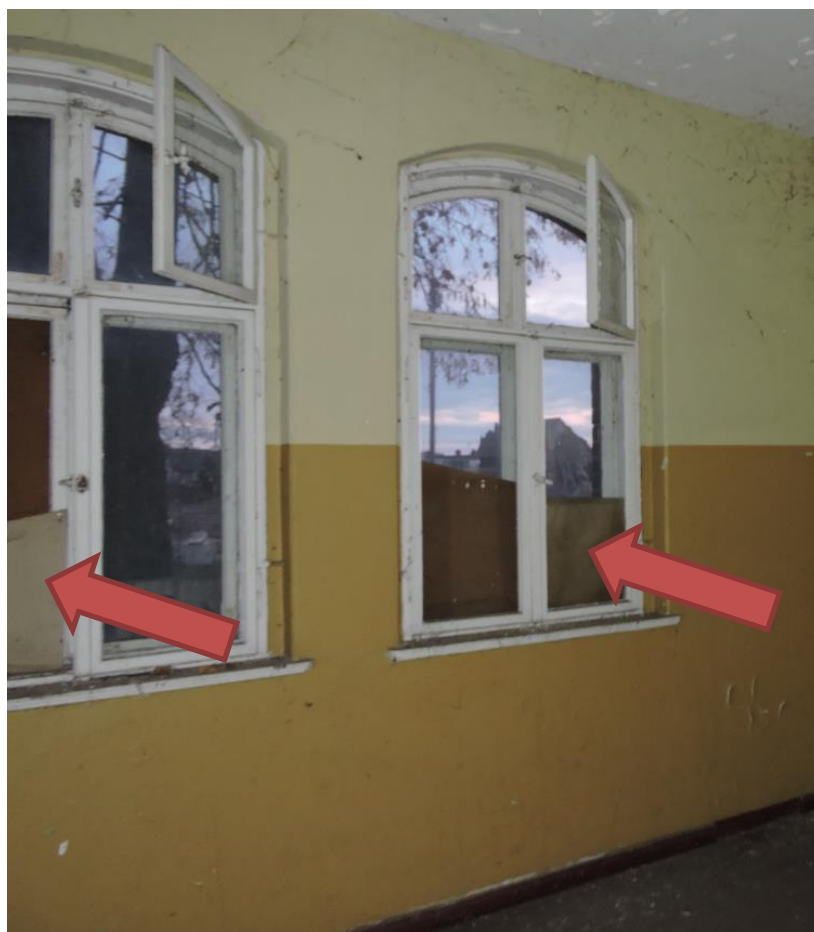
Stwierdzono uszkodzenia mechaniczne stolarki okiennej na parterze. Brak szyb okiennych, uszkodzone skrzydła okienne. Okna piętra z PCV w stanie dobrym.

Foto nr OT.0-8 – Widoczny stan techniczny stolarki okiennej – liczne uszkodzenia mechaniczne.

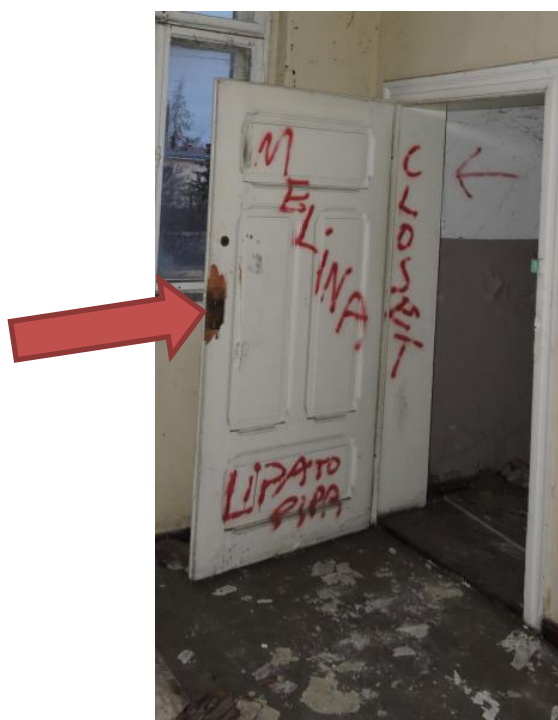
Stolarka drzwiowa w stanie wykazującym na uszkodzenia, deformacja elementów drzwiowych, odspojona farba, uszkodzenia mechaniczne. Widoczny stan techniczny stolarki okiennej i drzwiowej przedstawiono na fotografii OT.0-8, OT.0-9 oraz OT.2-12.

Foto nr OT.0-9 – Widoczny stan techniczny stolarki drzwiowej.

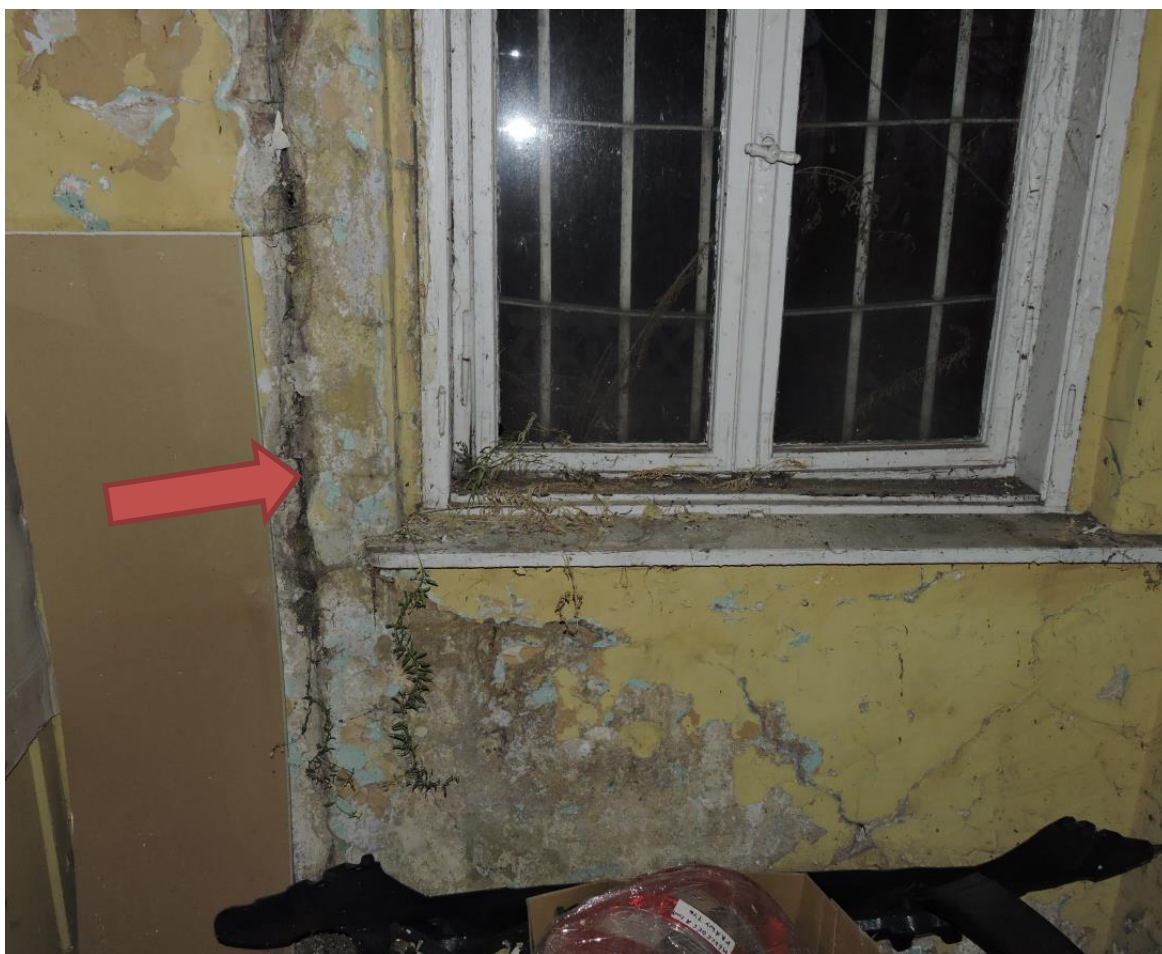
UWAGA: Widoczna znacząca rysa pomiędzy całym budynkiem, a częścią wystającą z bryły elewacji na parterze, niebędące nadbudowane, sugeruje również oddzielenie konstrukcyjne na fundamentach (fotografia nr OT.0-10).

Foto nr OT.0-10 – Widoczne spękanie ściany na całej jej wysokości. Spękanie oddziela część wystającą z elewacji budynku. Prawdopodobnie spękanie występuje również na fundamencie.

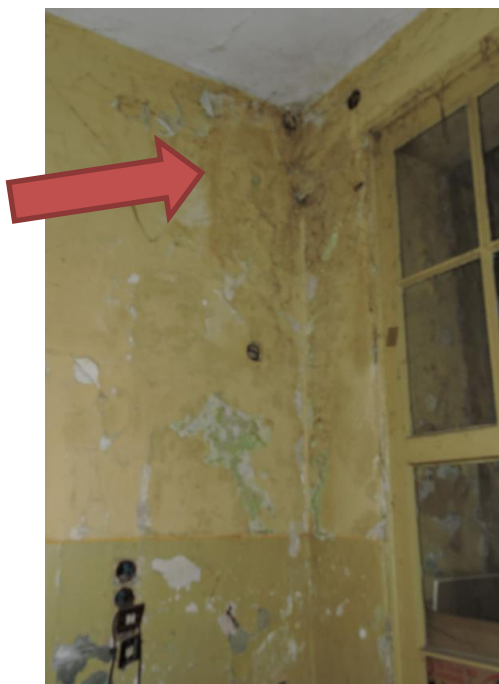
Foto nr OT.0-11– Widoczne zawilgocenie ścian zewnętrznych.

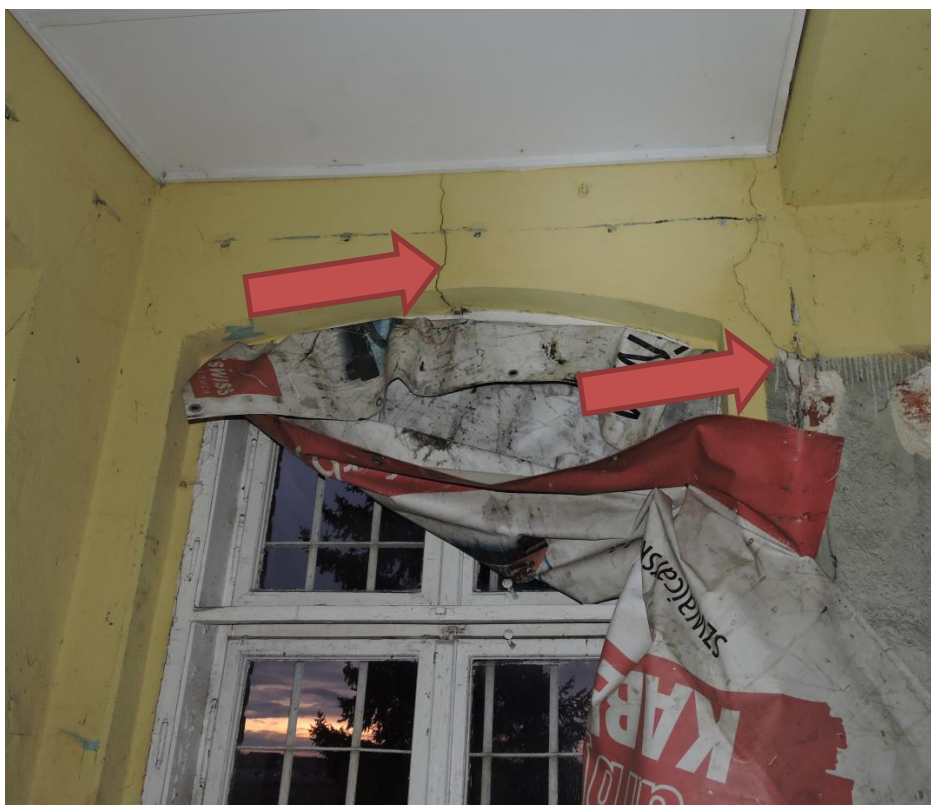
Foto nr OT.0-12– Widok na nadproże części wystającej z elewacji budynku. Widoczne spękanie nadproża oraz rysa wzdłuż połączenia z całym budynkiem.

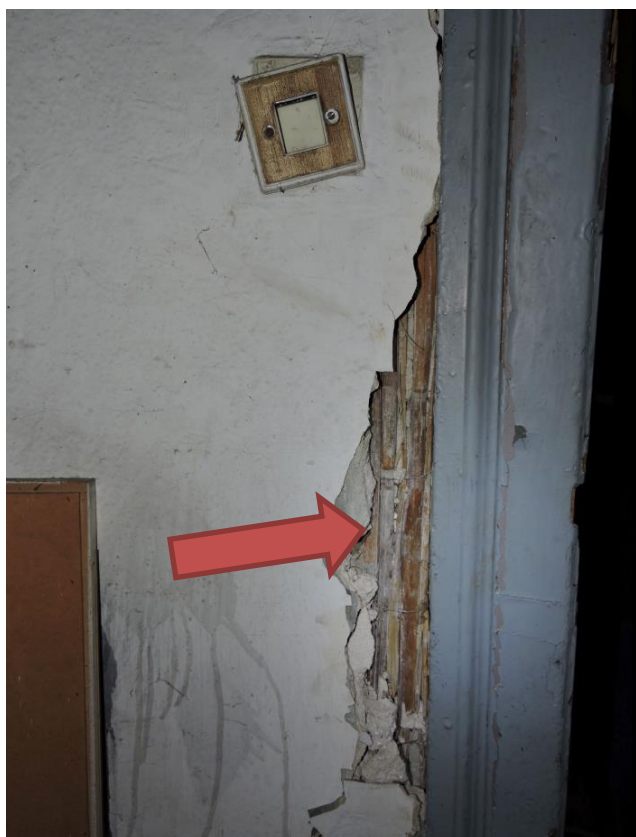
Foto nr OT.0-13– Widok na okładziny ścian. Widoczne uszkodzenie mechaniczne oraz zalanie

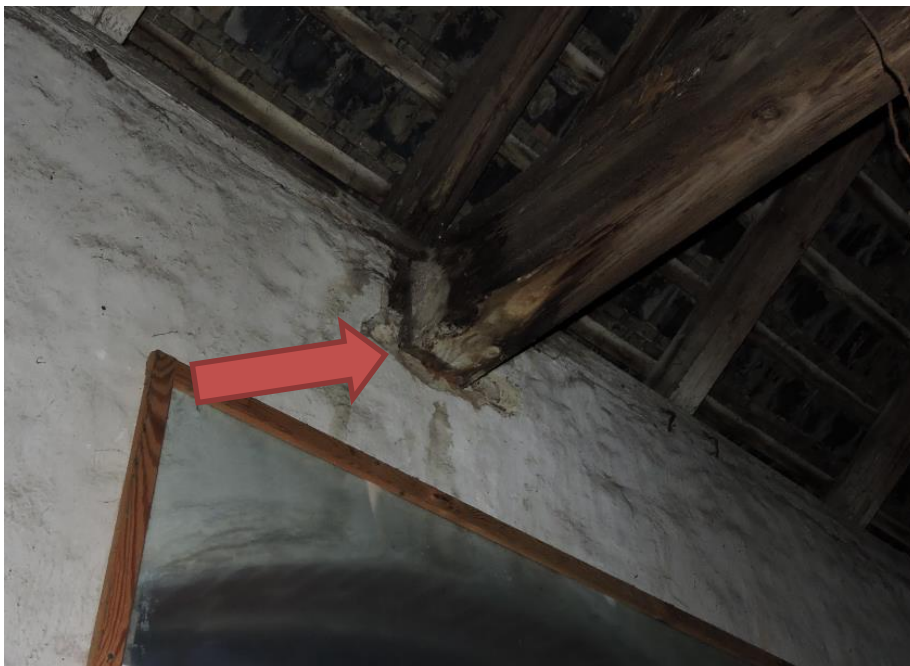
Zawilgocone elementy konstrukcyjne dachu nad częścią magazynową wskazano na fotografii OT.0-13 oraz OT.0-14. Dotyczy to w szczególności węzłów podporowych, w miejscach gdzie poprzez nieuszczelnienie pokrycia dachowego, element konstrukcyjny narażony był stale na zewnętrzne warunki atmosferyczne.

Foto nr OT.0-13– Widok na oparcie dźwigara dachowego w części magazynowej. Widoczne zawilgocenie drewna oraz pleśń,

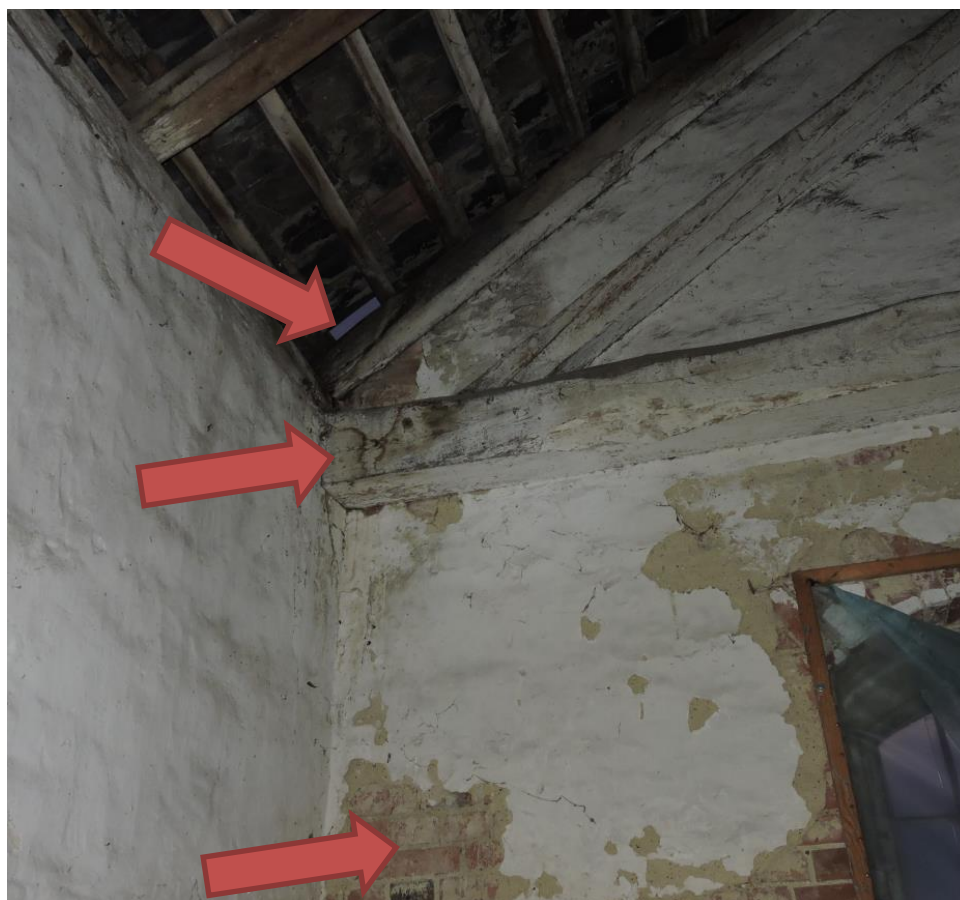
Foto nr OT.0-14– Widok na dźwigar dachowy, szczytowy w części magazynowej. Widoczne zawilgocenie konstrukcji spowodowane ubytkiem w pokryciu dachowym. Dodatkowo widoczny stan techniczny okładzin ściennych.

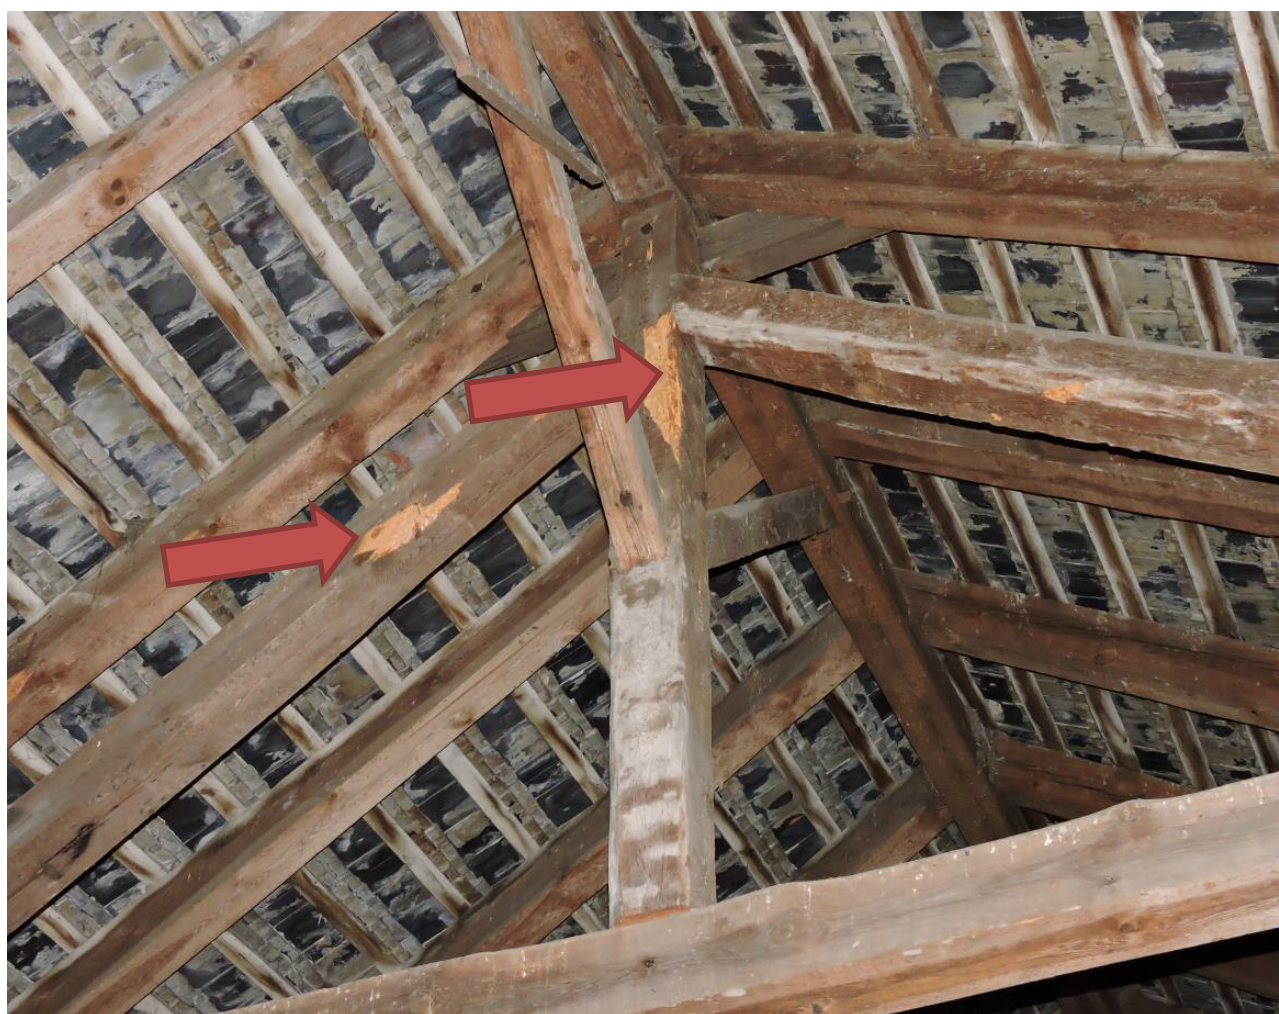
Foto nr OT.0-15– Widok na konstrukcje dachu magazynu. Widoczne uszkodzenia mechaniczne.

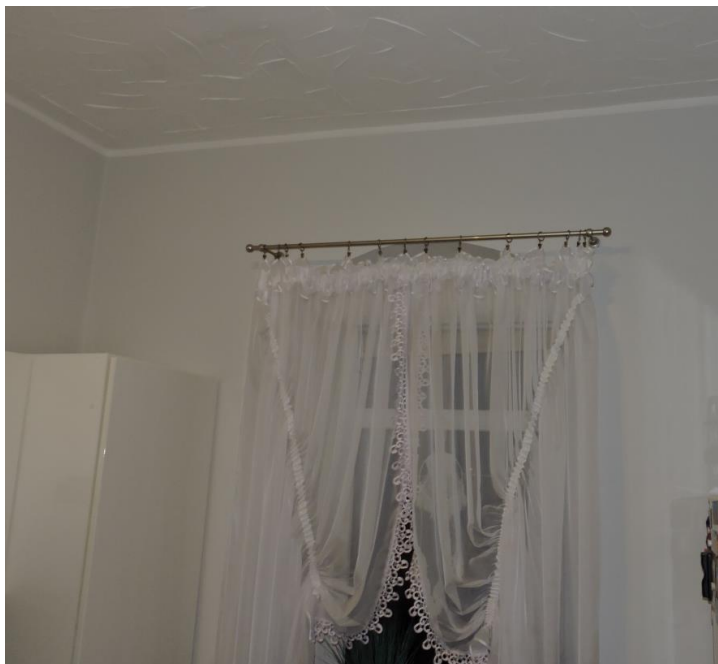
Foto nr OT.1-1– Widok na nadproże okienne w części mieszkalnej. Stan techniczny dobry.

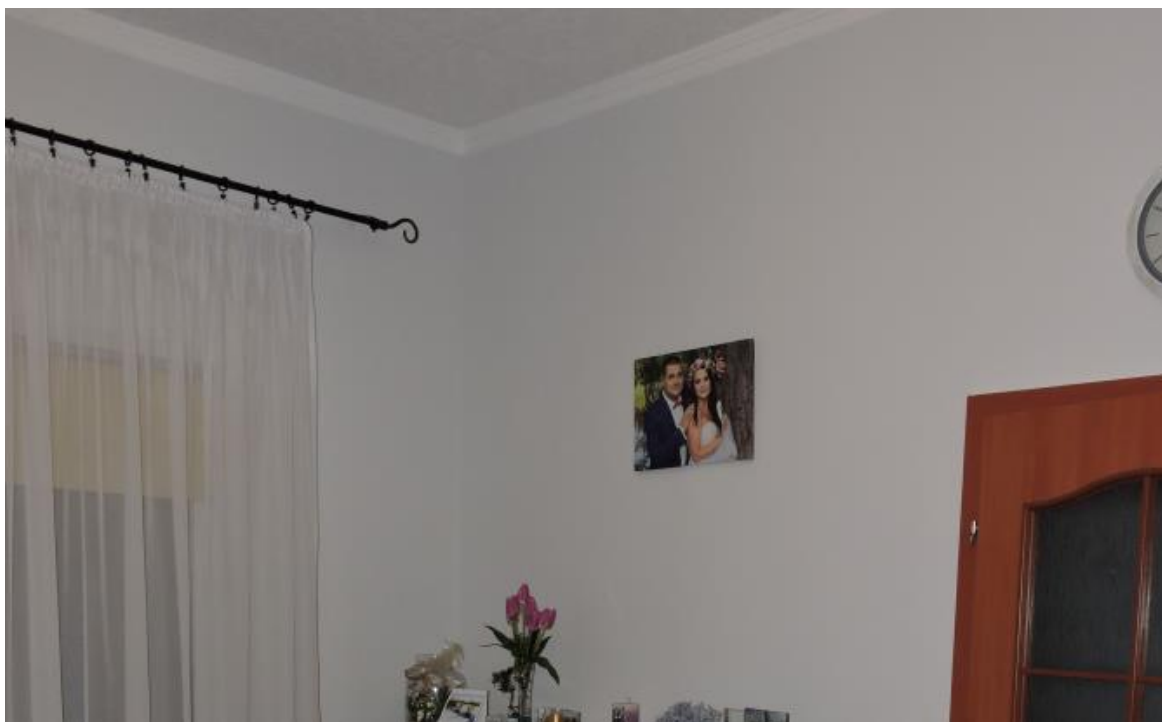
Foto nr OT.1-2– Widok na ściany nośne nadproże oraz strop. Brak oznak przeciążenia. Stan okładzin bardzo dobry.
