OCENA TECHNICZNA

Obiekt:	BUDYNEK BYŁEGO DWORCA KOLEJOWEGO		
Branża:	----		
Kategoria obiektu:	XIII+XVIII		
Adres budowy:	66-120 KARGOWA	DZ. NR 518/4; 518/5	
	OBRĘB EWIDENCYJNY:	0001 UL. PRZEMYSŁOWA 2	
	JEDNOSTKA EWIDENCYJNA:	080904_4 KARGOWA	
Inwestor:	GMINA KARGOWA		
Adres Inwestora:	66-120 KARGOWA, UL. RYNEK 33		
Projektant główny:	mgr inż. Michał Seifert

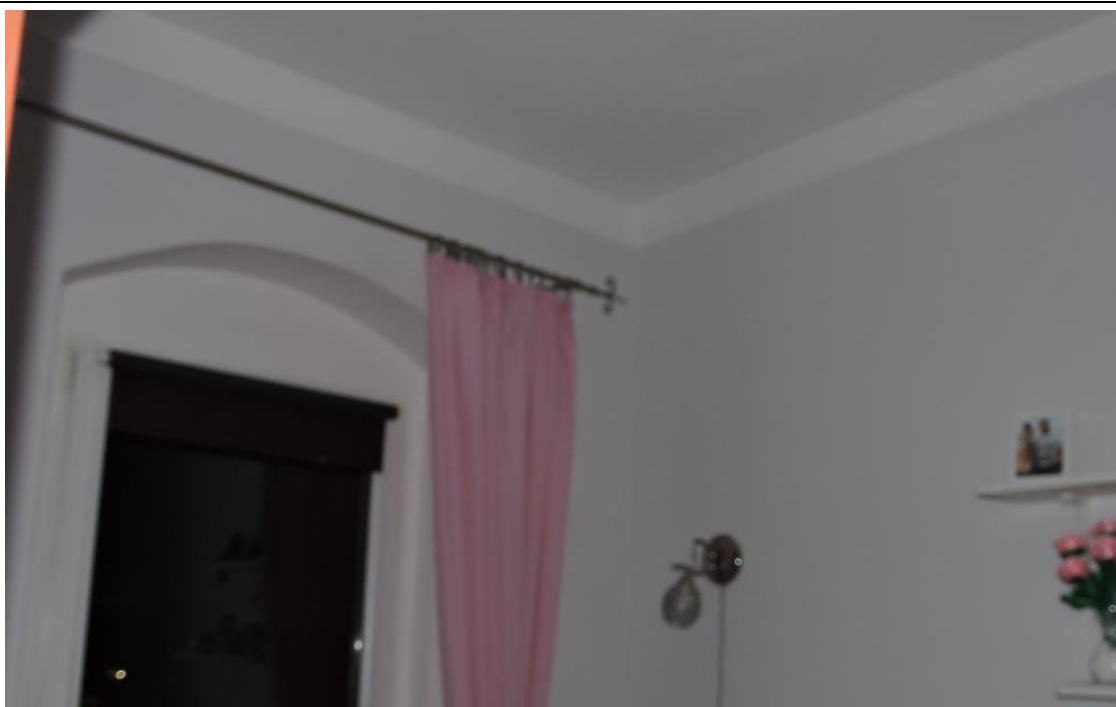
Foto nr OT.1-3– Widok na nadproże okienne w części użytkowanej. Brak spękań. Stan stolarki okiennej PCV bardzo dobry.

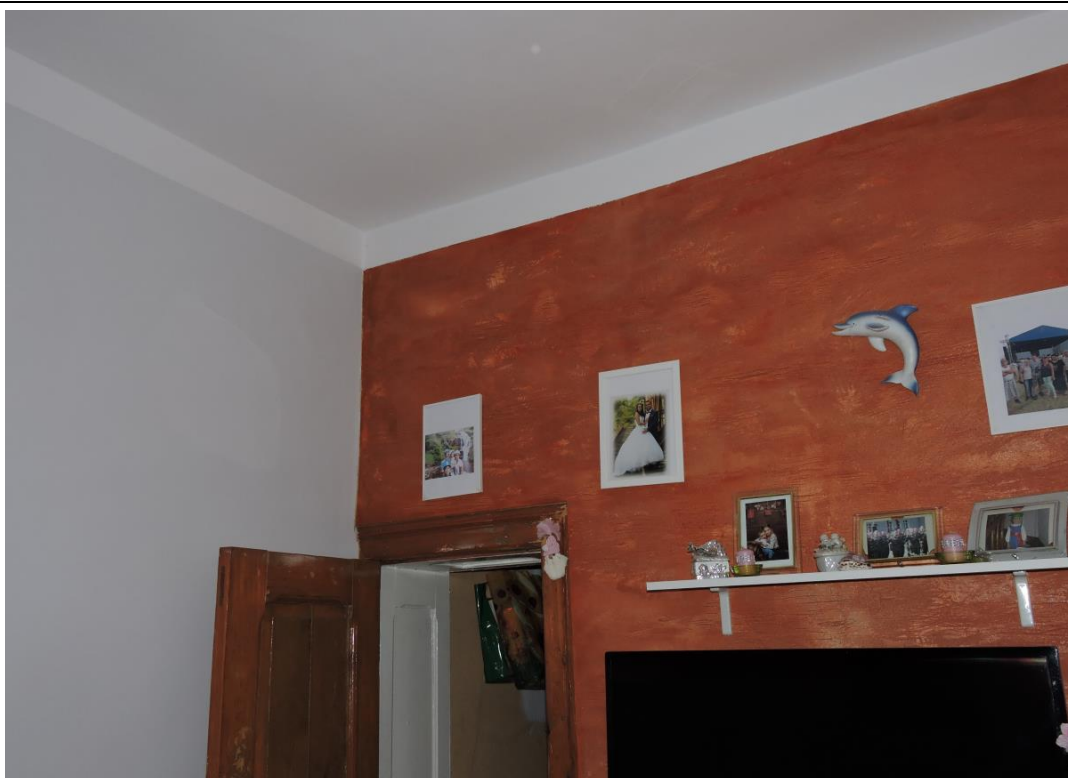
Foto nr OT.1-4– Widok na nadproże drzwiowe w części użytkowanej. Brak spękań. Stan stolarki drzwiowej bardzo dobry.

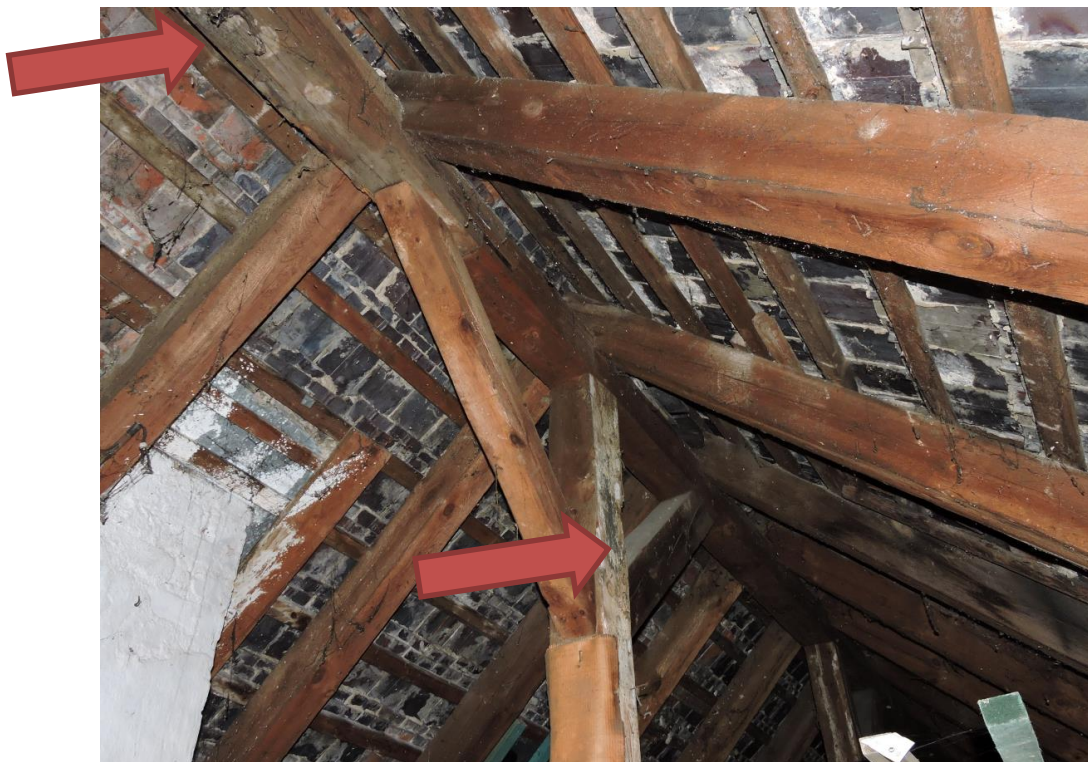
Foto nr OT.2-1 – Widok na konstrukcję dachu. Widoczne zawilgocenia i pleśń na elementach konstrukcyjnych

- 3) **Konstrukcja dachu zarówno części magazynowej jak i byłego dworca wykazuje istotny ubytek przekrojów konstrukcyjnych, braki niektórych elementów, wadliwe węzły konstrukcyjne oraz nadmierne deformacje i zawilgocenie – cała konstrukcja dachu powinna zostać wymieniona**

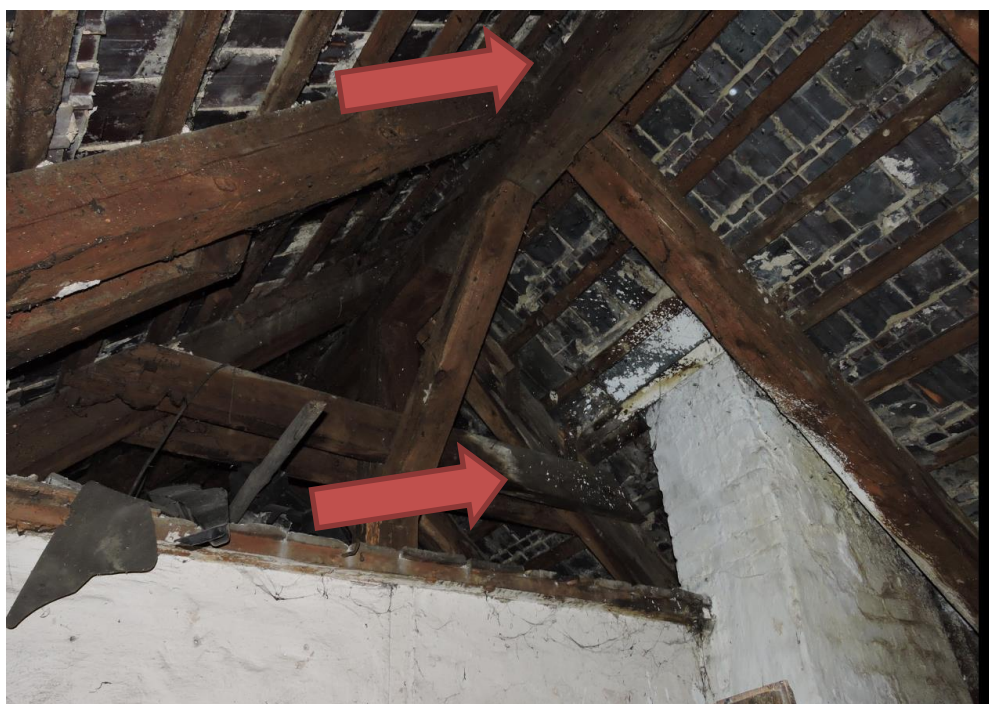
Ponadto stwierdzono brak pojedynczych elementów konstrukcyjnych, usztywniających całą ustrój nośny. Połączenie węzłów uległy nadmiernej deformacji (fotografia nr OT.2-3). Lokalnie występuje zawilgocenie konstrukcji nośnej (fotografia nr OT.2-2).

Foto nr OT.2-2 – Widok na konstrukcję dachu. Widoczna korozja biologiczna elementów drewnianych, Zawilgocenie w obrębie komina

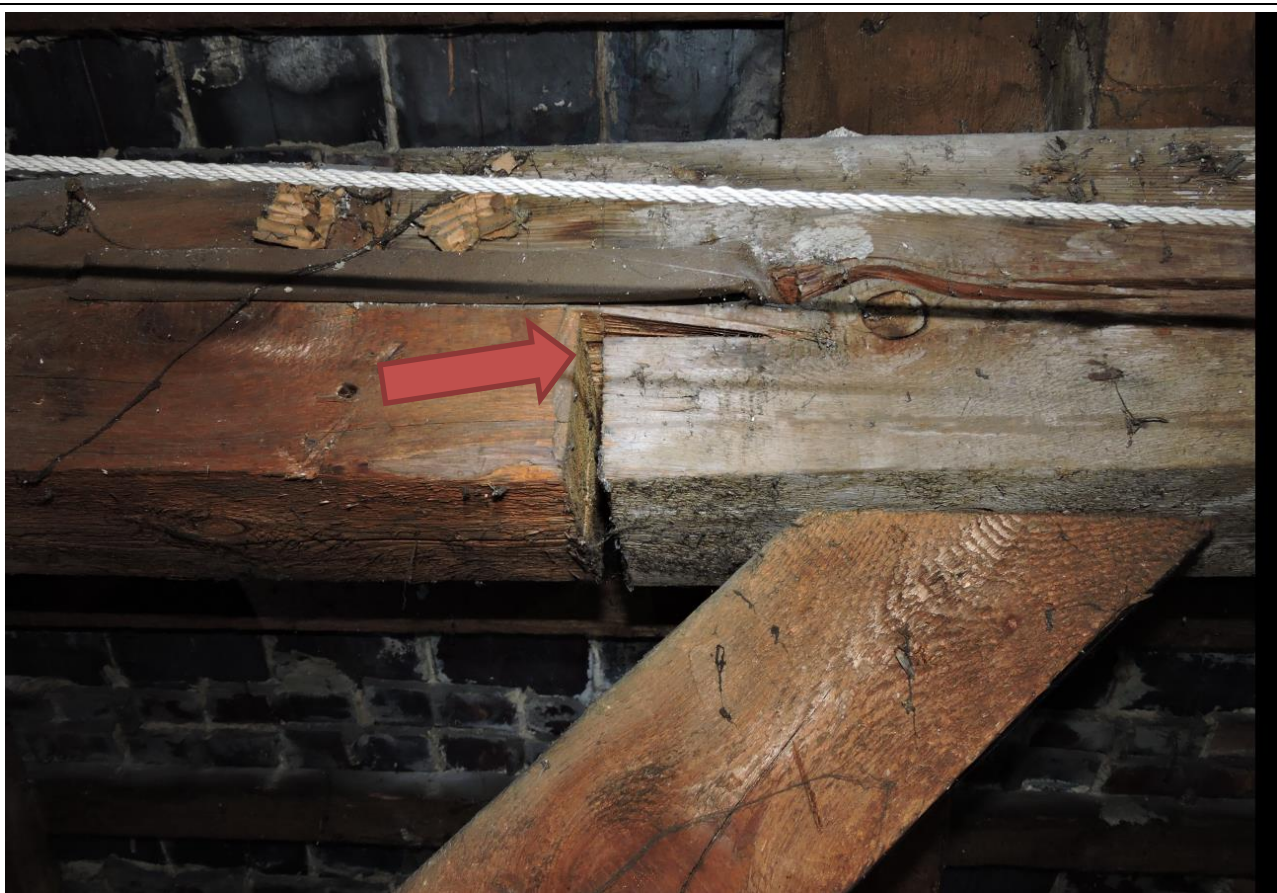
Foto nr OT.2-3 – Widok na węzeł konstrukcyjny dachu. Widoczne spękanie i deformacja.

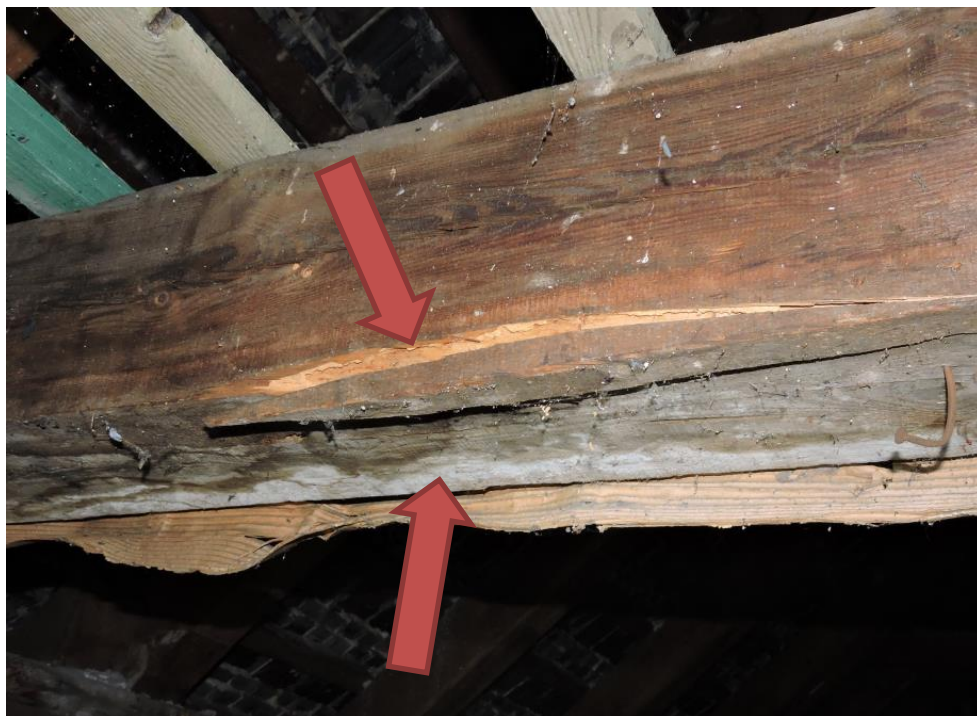
Foto nr OT.2-4 – Widok na kleszcze konstrukcji dachowej. Widoczne spękanie, pleśń i wilgoć.

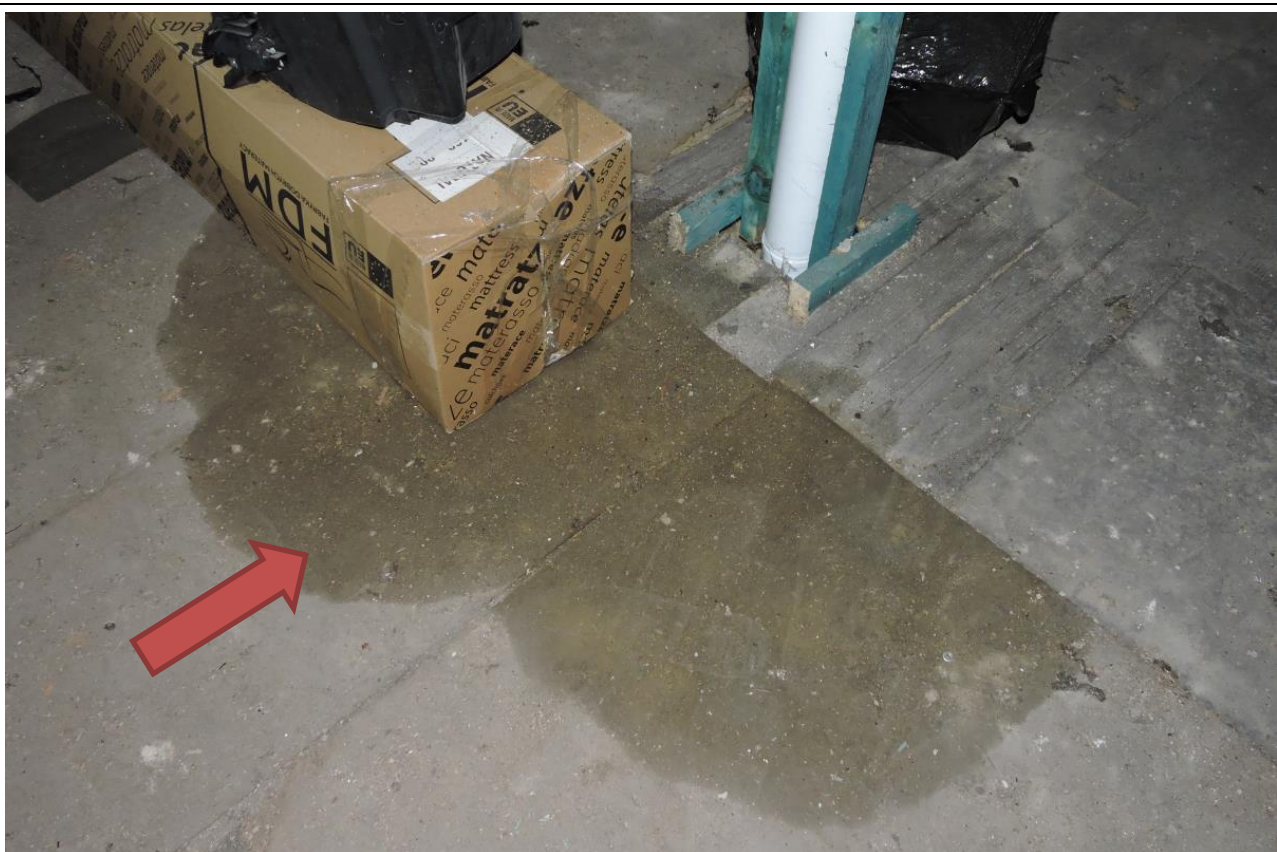
Liczne ubytki i spękania dachówek ceramicznych, brak odpowiedniego okucia elementów kominowych i okiennych. Stan rynien i spustów liniowych dostateczny. Widoczne przykłady nieszczelności dachu widać na fotografii OT.2-11, OT.2-5, OT.2-6 oraz OT.2-12

Foto nr OT.2-5 – Widok na wykończenie podłogi poddasza. Widoczne zawilgocenie spowodowane nieszczelnym zamontowaniem pionu wentylacyjnego komina spalinowego.

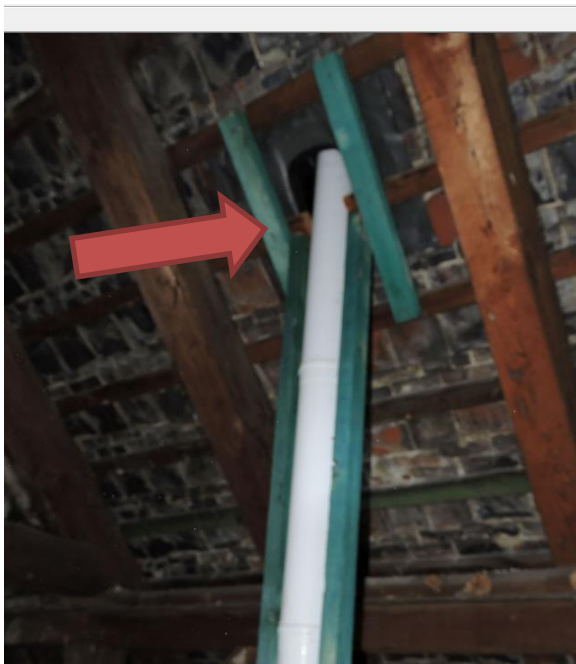
Foto nr OT.2-6 – Widok na wykonany pion wentylacyjny komina spalinowego, który spowodował przeciek pokrycia dachowego. Widoczne zawilgocenie łat i konstrukcji dachu.

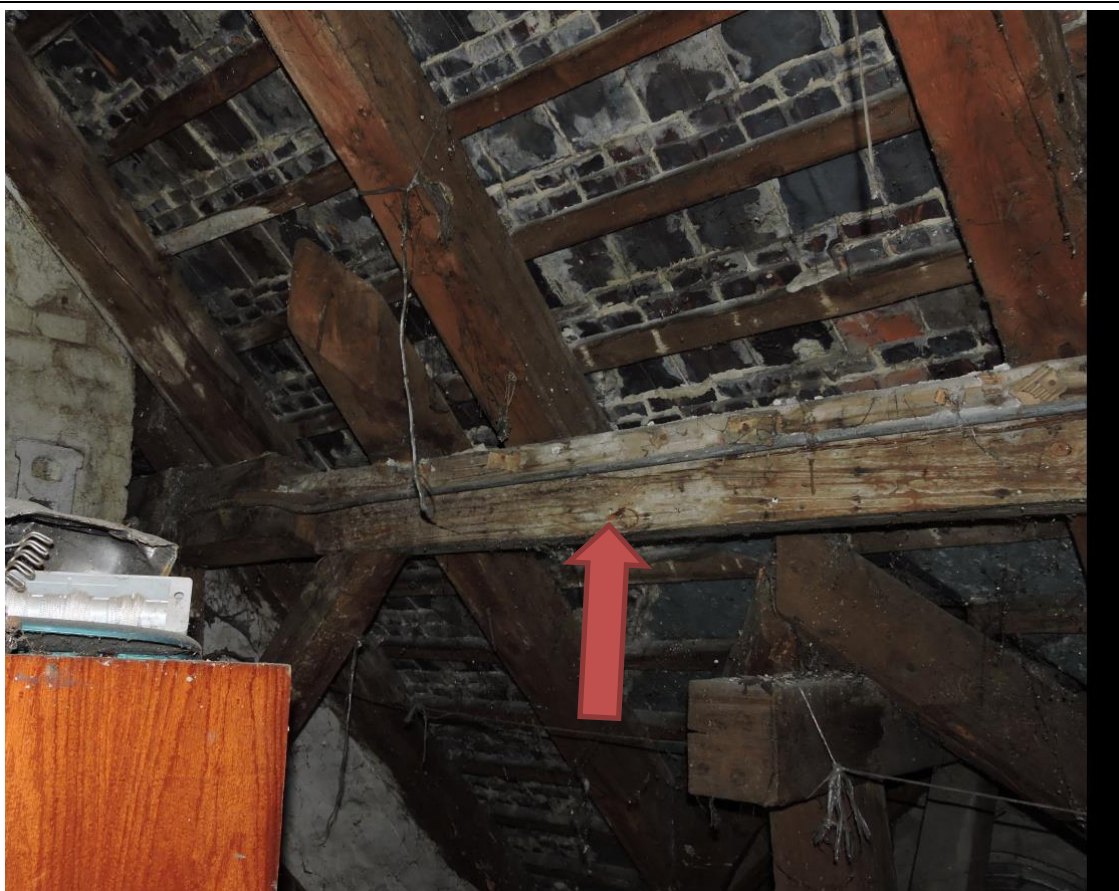
Foto nr OT.2-7 – Widok na konstrukcje wykusza dachowego. Widoczna korozja biologiczna elementów drewnianych..

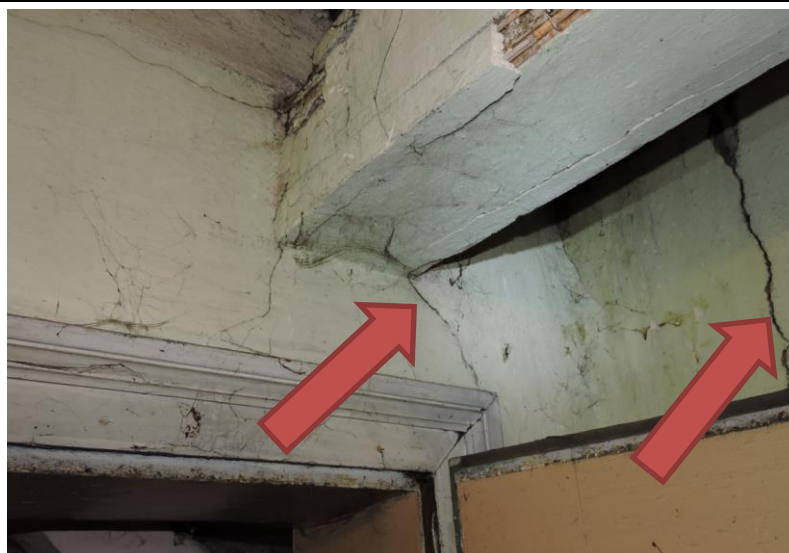
Podciągi stropowe drewniane – nie dokonano odkrywek, lokalnie widoczne nadmierne ugięcia. Przykład takiej belki wskazano na fotografii nr OT.0-1 oraz OT.2-8.

Foto nr OT.2-8 – Widoczne liczne spękania w miejscu oparcia belki konstrukcyjnej na poddaszu.

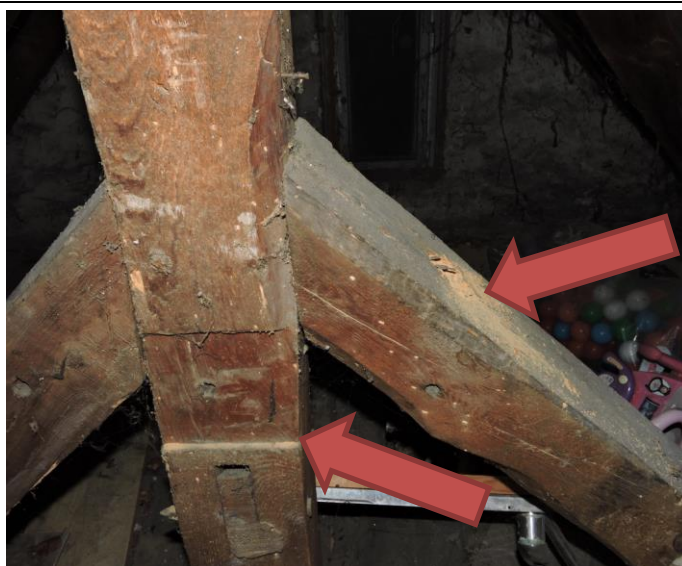
Elementy konstrukcji dachu wykazują istotną degradację spowodowaną korozją. Drewno konstrukcyjne z powodu złego stanu technicznego pokrycia dachu narażone jest na zawilgocenie. Jednocześnie z uwagi na brak izolacji termicznej może wystąpić ryzyko uszkodzeń mrozowych. W efekcie, po wizji lokalnej stwierdzono ok. 15 % ubytek wybranych przekrojów drewnianych (por. fot. OT.2-9).

Foto nr OT.2-9– Widoczna degradacja przekroju elementu drewnianego. Oceniono ok.15% ubytku przekroju. Widoczny brak elementu konstrukcyjnego usztywniającego ustrój nośny.

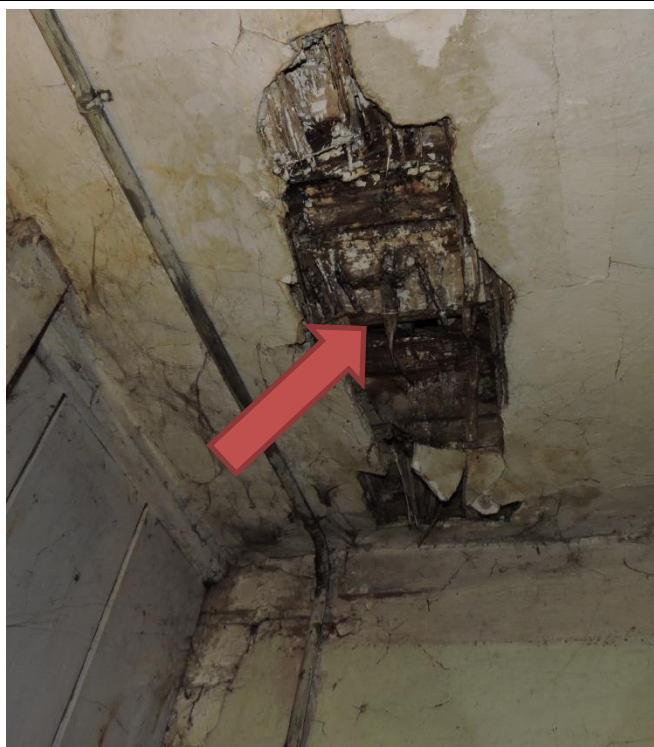
Foto nr OT.2-10– Okładzina sufitowa w stanie kompletnej degradacji. Widoczne prze wilgocenie elementów drewnianych.

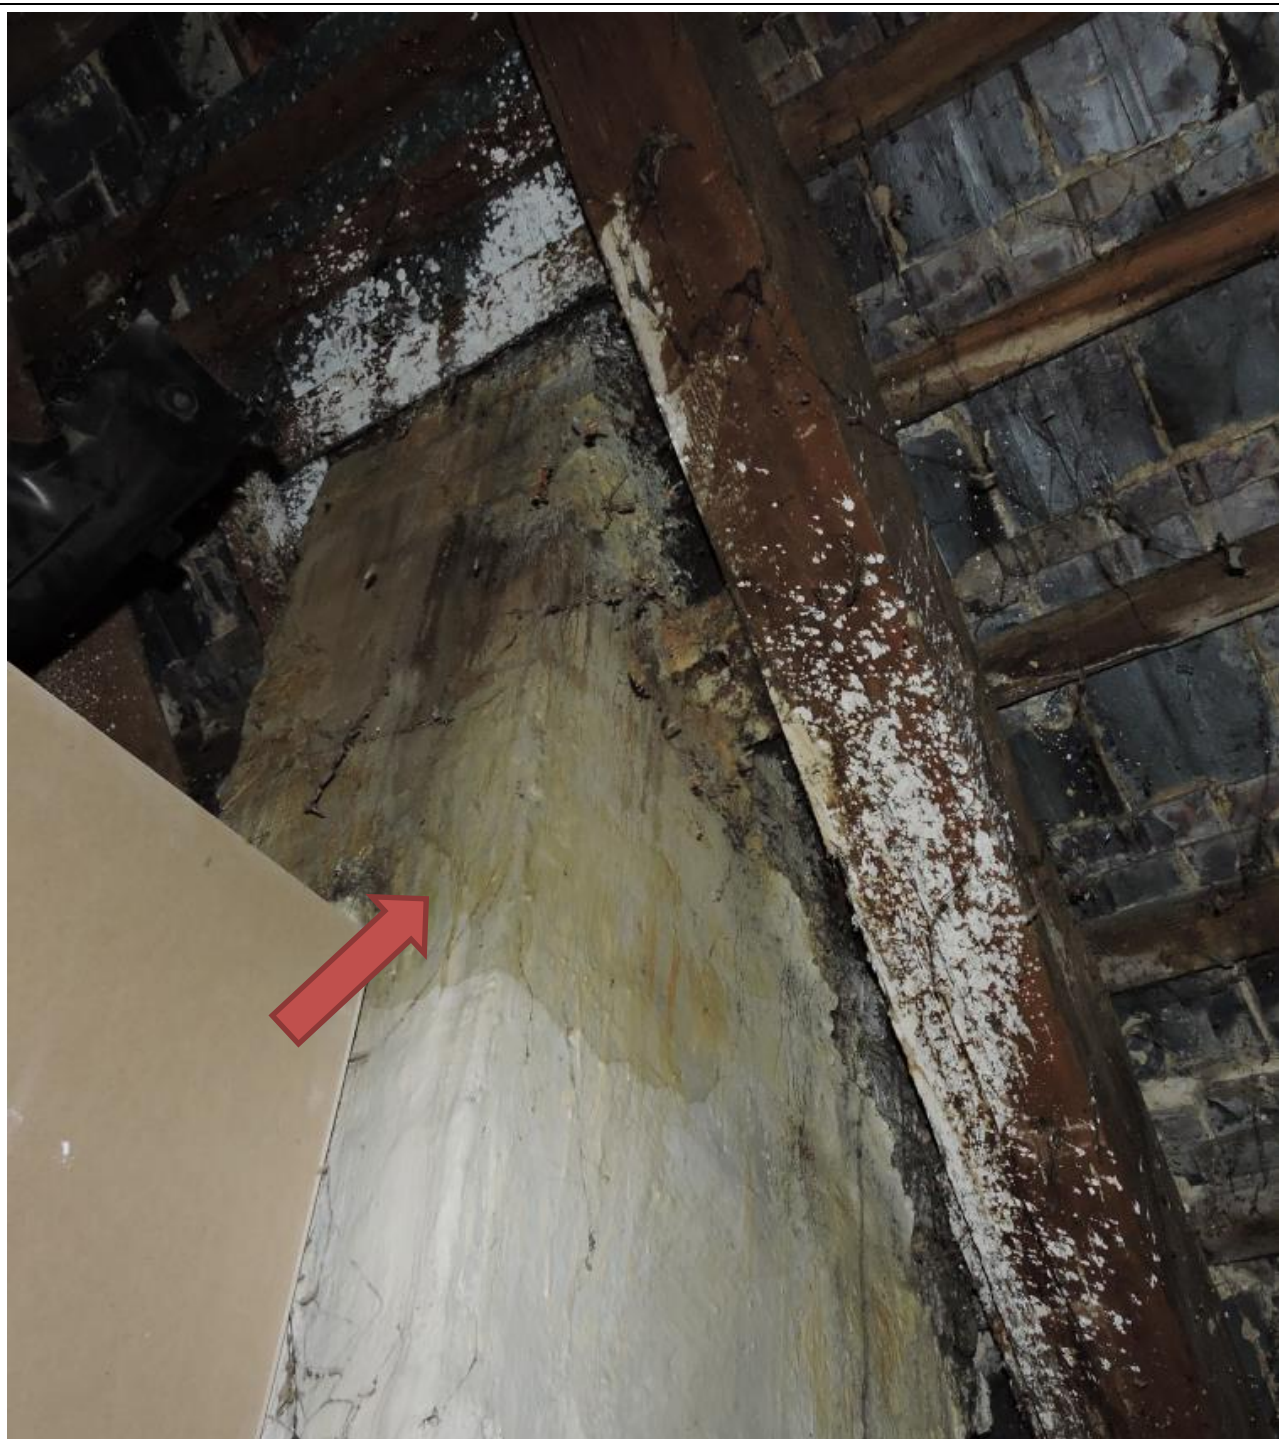
Z uwagi na liczne spękania i ubytki stan techniczny pokrycia dachowego ocenia się, jako „wykazujący nadmierne uszkodzenia”. Ocenia się, że obecne przykrycie dachu jest nieszczelne.

Foto nr OT.2-11– Widoczne zawilgocenie komina, co świadczy o braku szczelności pokrycia dachowego oraz okucia przejść dachowych (okiennych i kominowych).

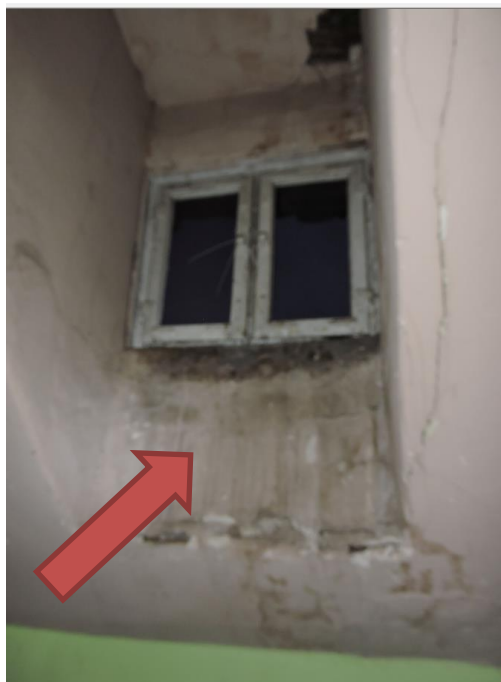
Stolarka drzwiowa w stanie wykazującym na uszkodzenia, deformacja elementów drzwiowych, odspojona farba, uszkodzenia mechaniczne. Widoczny stan techniczny stolarki okiennej i drzwiowej przedstawiono na fotografii OT.0-8, OT.0-9 oraz OT.2-12.

Foto nr OT.2-12– Widok na stolarkę okienną na korytarzu 1 piętra. Widoczne zawilgocenie okładzin ściennych.

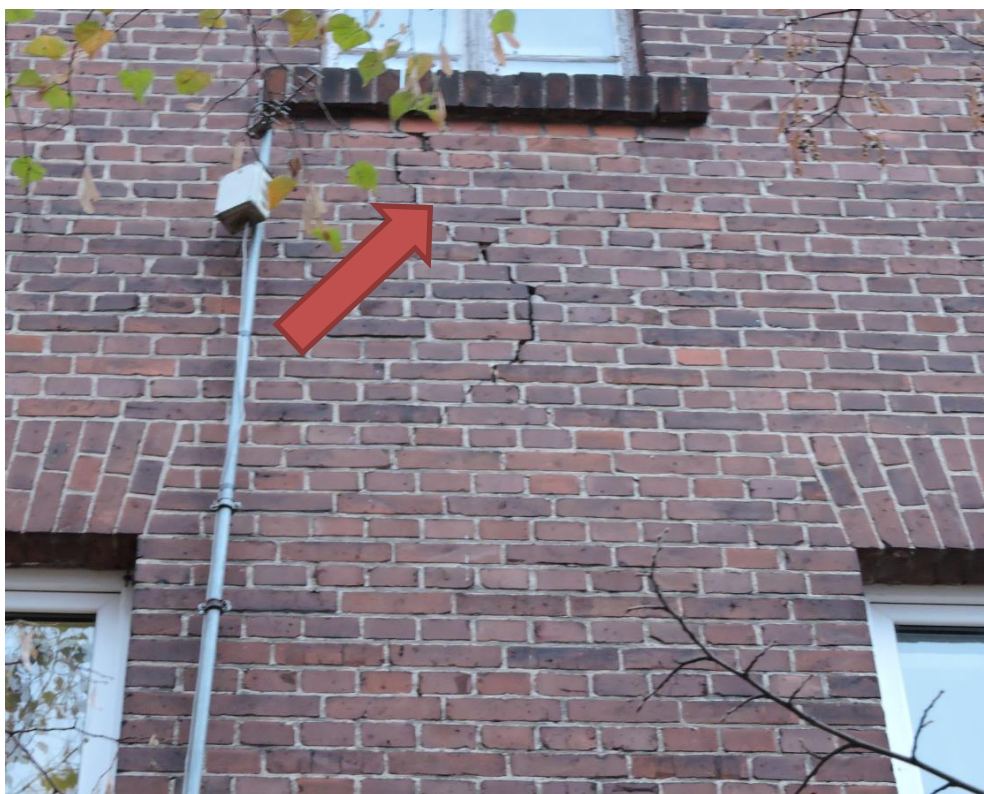
Foto nr OT.E-6– Widoczne spękania elewacji wschodniej – ściany nośnej.

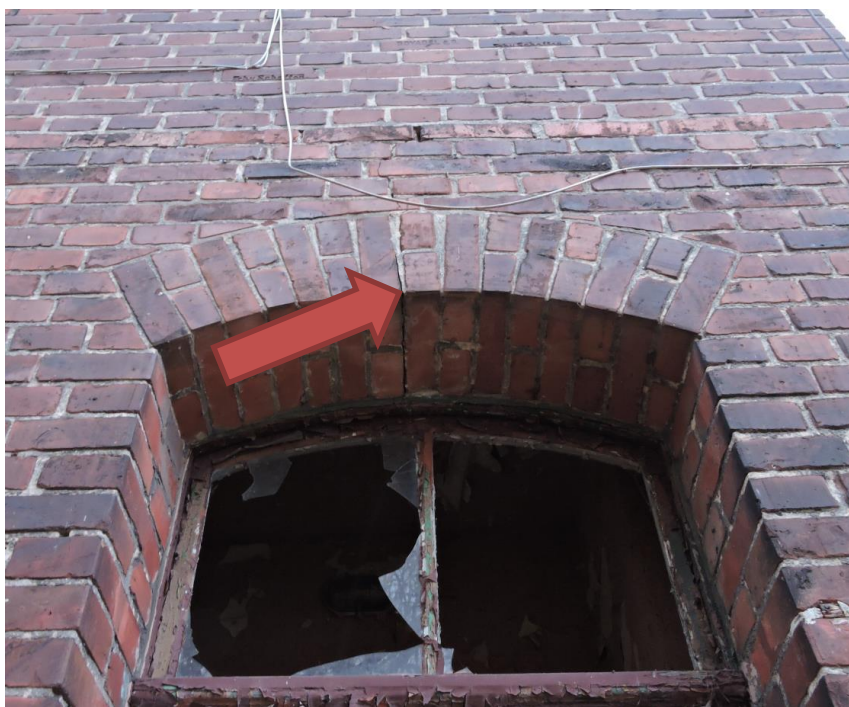
Foto nr OT.E-7– Widok na nadproże drzwiowe. Widoczna rysa. Spowodowana rozporowym charakterem nadproża przy niedostatecznej sztywności ścian zewnętrznych.

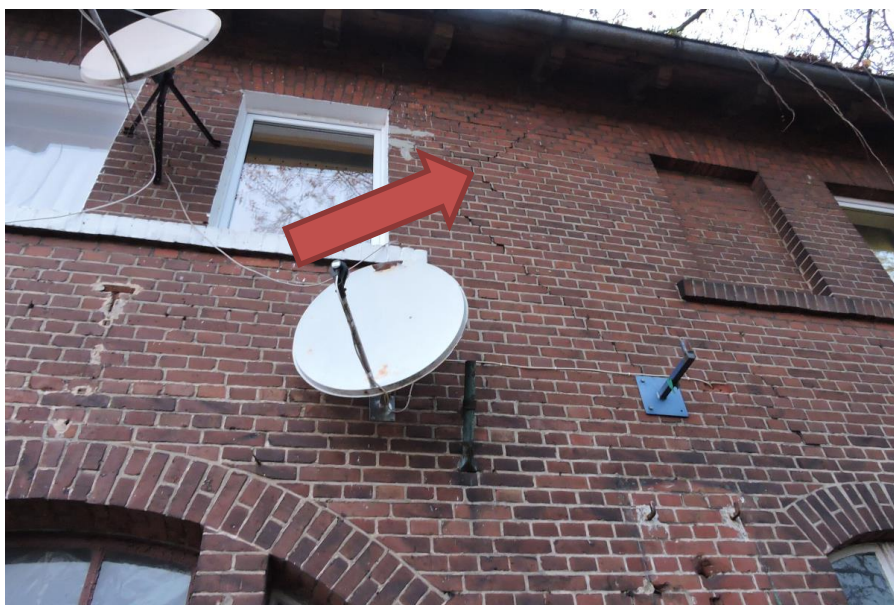
Foto nr OT.E-7– Widok na elewację południową. Widoczne spękania ściany nośnej. Spowodowane dodatkowymi siłami poziomymi od nadmiernej deformacji konstrukcji dachowej.
