OCENA TECHNICZNA BUDYNKU SZKOŁY POŁOŻONEGO NA DZIAŁCE NR 453/1 W OSTROWIE KRÓLEWSKIM.

Przedmiotowa ekspertyza dotycząca budynku szkoły położonego na działce nr 453/1w Lipnicy Murowanej jest wykonana celem oceny technicznej mającej określić możliwość wykonania przebudowy istniejącego budynku szkoły do funkcji żłobka.

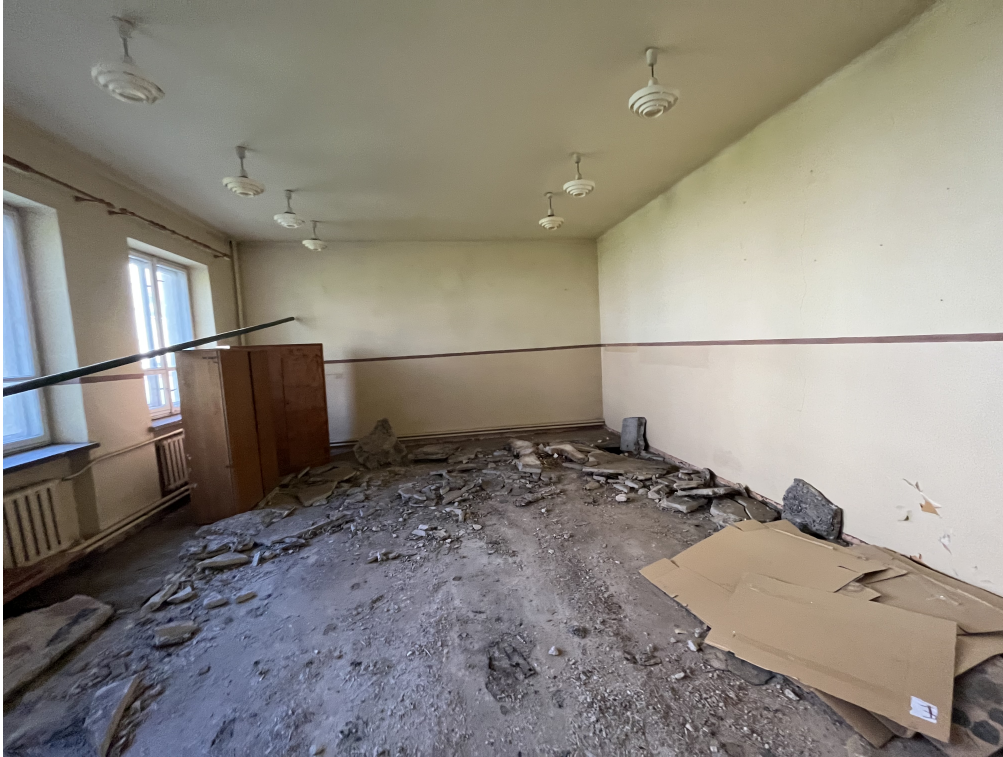
(fot. Strop nad parterem)

Strop nad parterem wykonany w drewnianej. Główną konstrukcję nośną stanowią belki drewniane o przekroju ok. 18x11 cm ułożone w rozstawie co 100cm. Od spodu stropu deskowanie pełne. Strop od góry wyłożony jest cegłą pełną na deskowaniu. Oparcie belek drewnianych na ścianach nośnych. Strop nie wykazuje uszkodzeń w postaci pęknięć czy nadmiernych ugięć.

Stan techniczny stropu określam jako dostateczny - podczas przebudowy należy przewidzieć konieczność wymiany części belek.

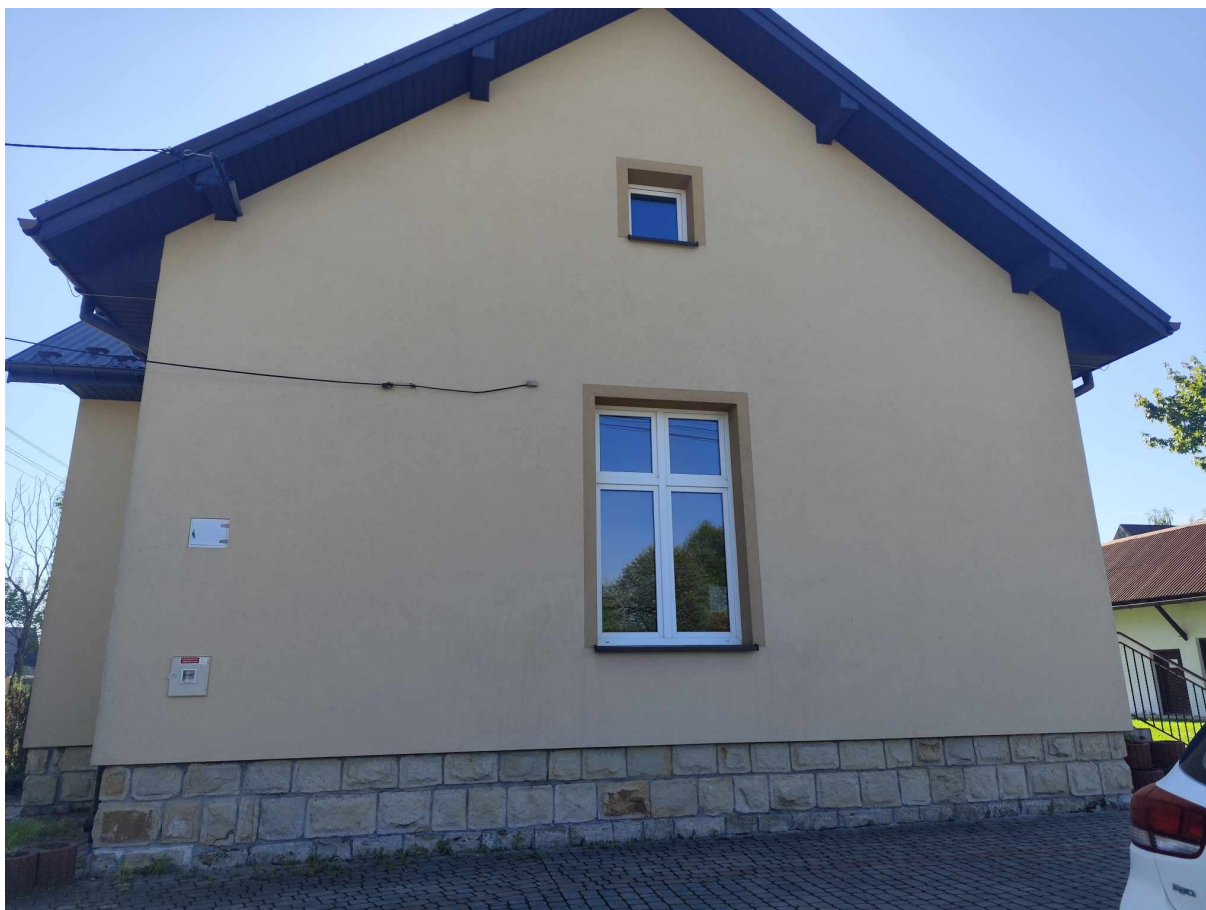
Ściany nie wykazują uszkodzeń w postaci rys, pęknięć, odspojień ani oznak korozji biologicznej. Stan techniczny ścian określam jako dostateczny.

(fot. Ściana zewnętrzna budynku)

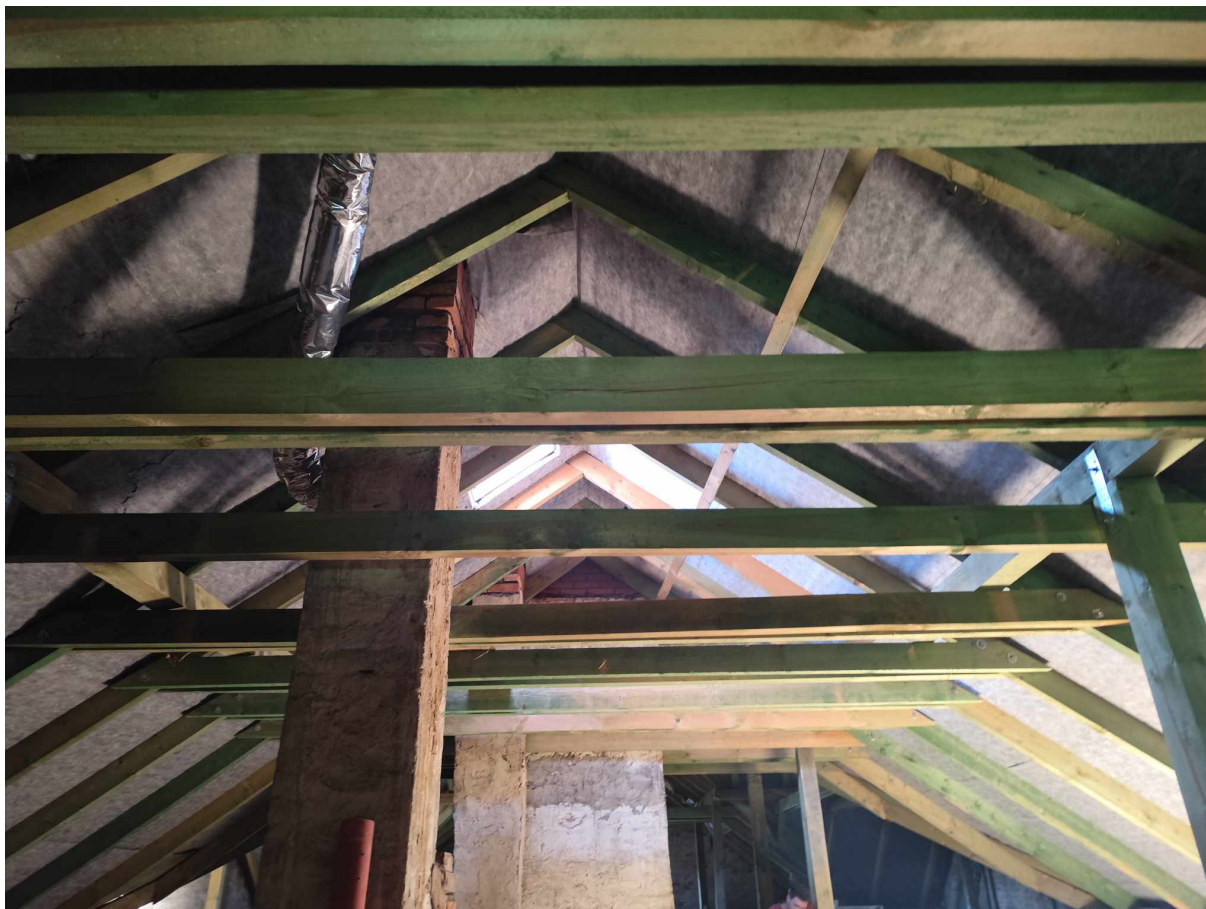
(fot. Konstrukcja dachu)

Dach budynku wykonany w technologii drewnianej, wielospadowy. Pokrycie dachu stanowi blacha trapezowa. Konstrukcja dachu nie wykazuje uszkodzeń w postaci nadmiernych ugięć. Wykazuje natomiast oznaki korozji biologicznej. Stan techniczny konstrukcji dachu określam jako dobry.
