EKSPERTYZA KONSTRUKCYJNA

Ekspertyza konstrukcyjna dotycząca stanu technicznego
budynku willi nr 21 „Grzybowska” w Ojcowie

Ojców 21
32-043 Ojców

Kraków, czerwiec 2023 r.

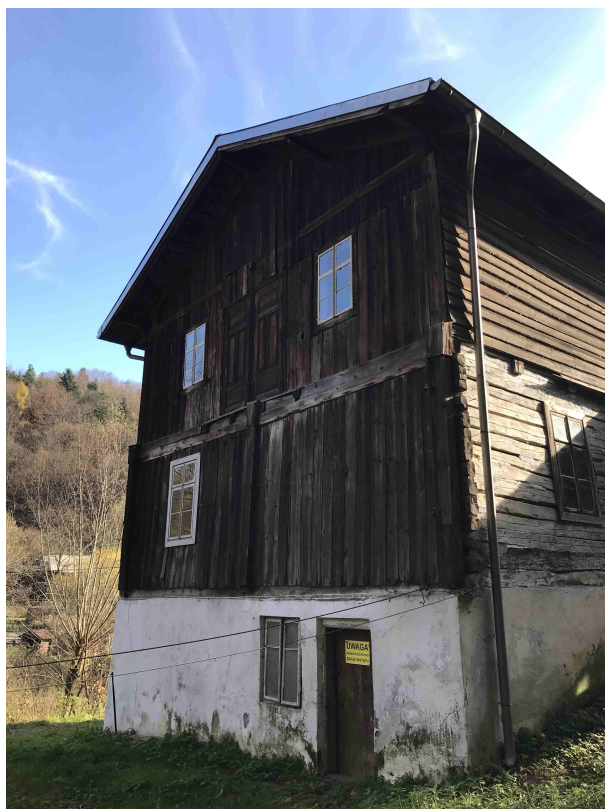
Fot. nr 3 Budynek willi „Grzybowska” widok elewacji północna

8. Posadzka piwnicy – w części pomieszczeń piwnicy wykonano wylewkę betonową, która w obecnej chwili jest popękana i zapadnięta w kierunku wschodnim,
9. Elewacja – elewacja zewnętrzna na poziomie przyziemia w dostatecznym stanie technicznym, widoczne zawilgocenia i ubytki tynków, elewacja parteru i I piętra w dostatecznym stanie technicznym. Deski elewacyjne zniszczone, popękane i zgnite.

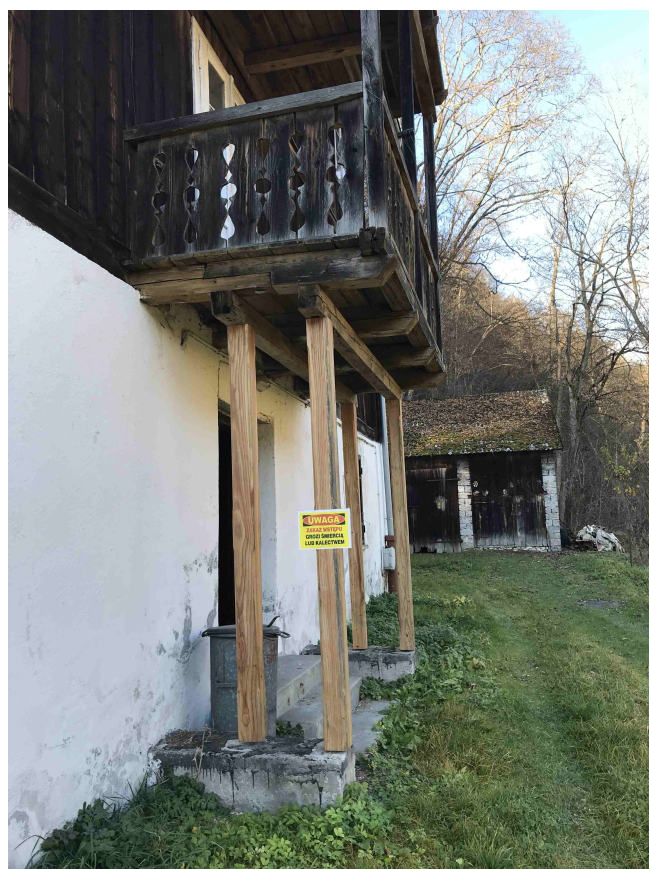
Fot. nr 6 Zabezpieczenie balkonów przed zawaleniem

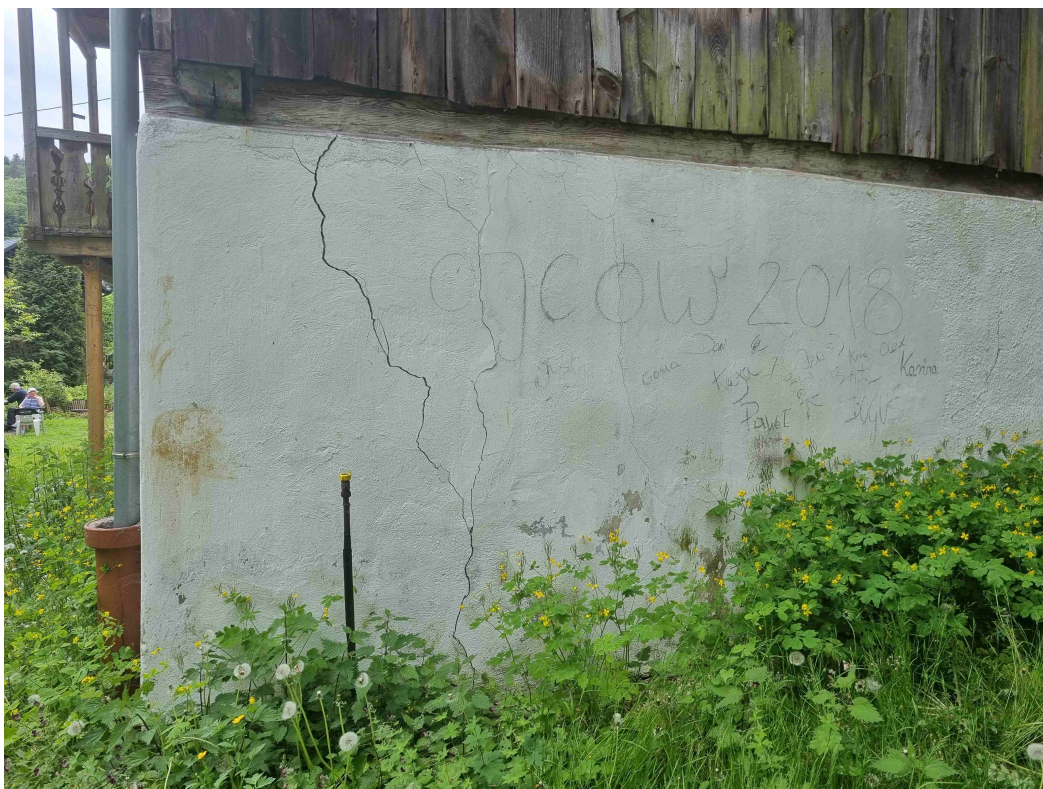
Fot. nr 7 Pęknięcie na ścianie narożnika północno-wschodniego widok z zewnątrz

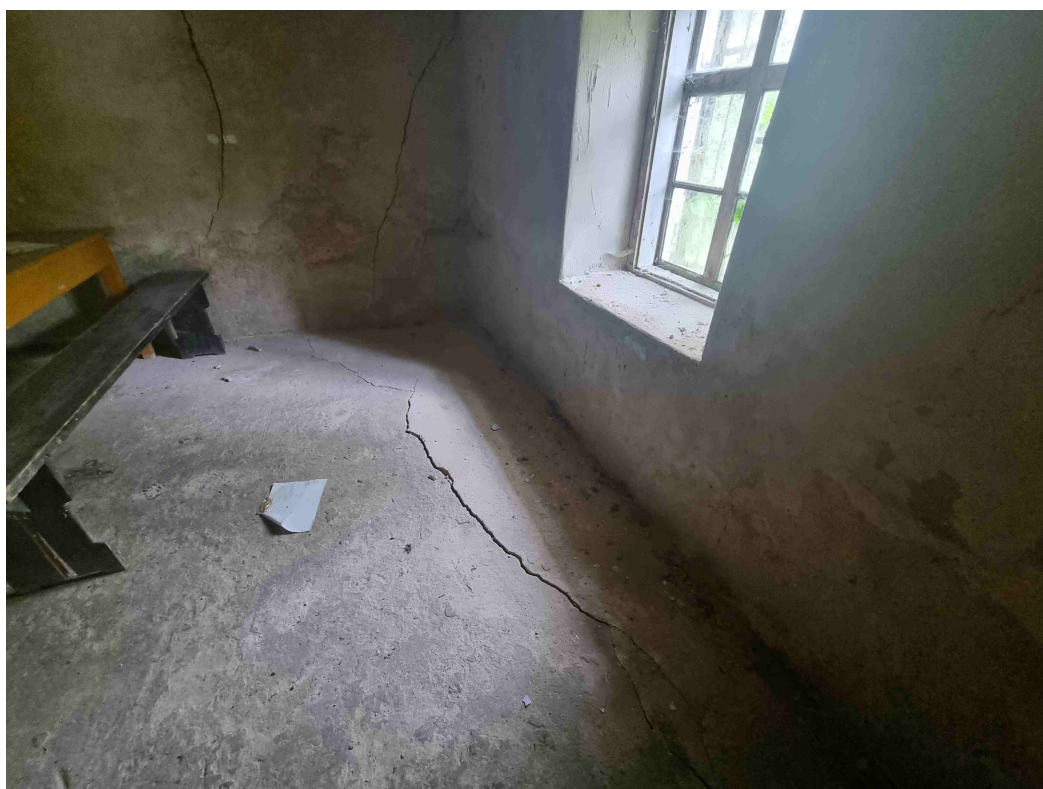
Fot. nr 8 Pęknięcie na ścianie narożnika północno-wschodniego oraz na wylewce widok z wewnątrz. Wylewka zapadnięta

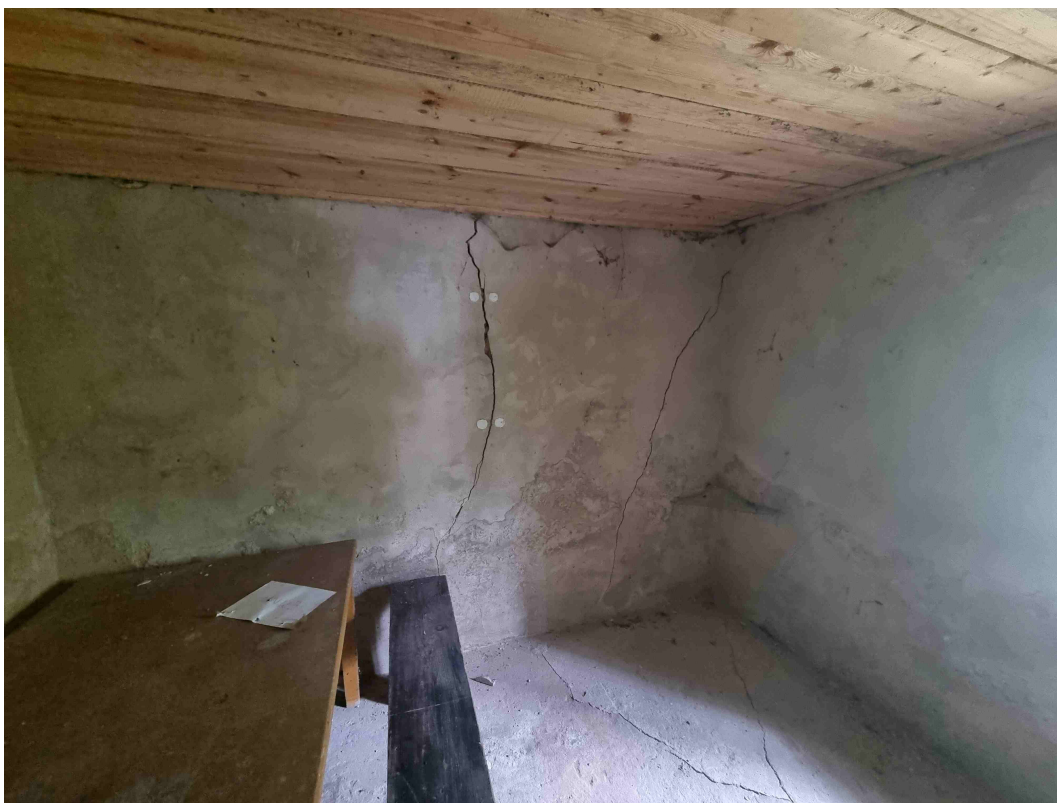
6. Ściany wewnętrzne i zewnętrzne przyziemia - ceglano-kamienne, w złym stanie technicznym, tynki wewnętrzne w złym stanie technicznym, liczne ubytki i zawilgocenia. W pomieszczeniach od strony wschodniej ściany w bardzo złym stanie technicznym, widoczne liczne pęknięcia i zarysowania (patrz dokumentacja zdjęciowa). Część ścian nie posiada odpowiedniego fundamentu, ściany są podmyte od strony zewnętrznej i częściowo podkopane od strony wewnętrznej.

Fot. nr 9 Pęknięcie ściany przyziemia

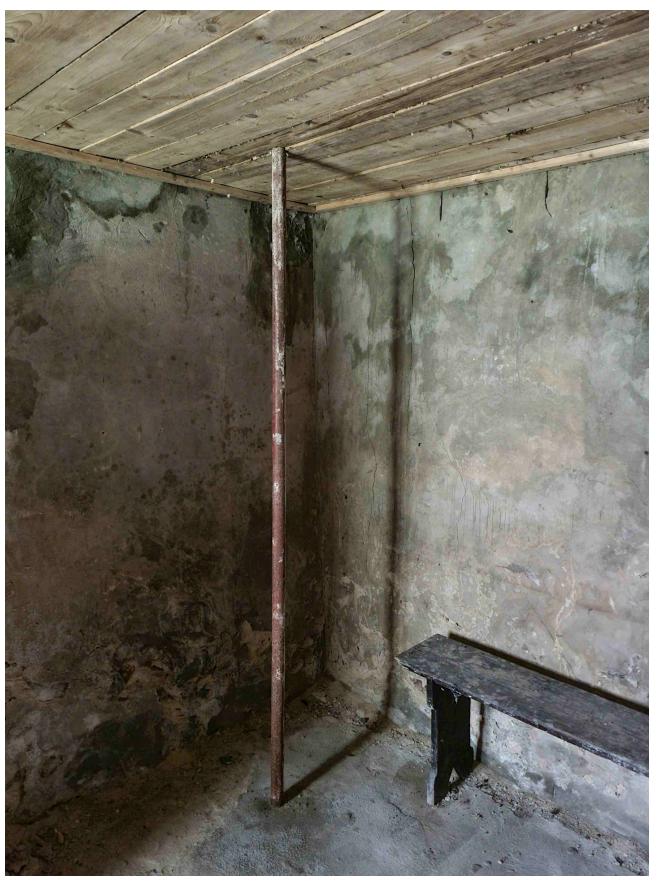
2. Strop nad przyziemiem w złym stanie technicznym, widoczne nadmierne ugięcia i przemieszczenia. W pomieszczeniu od strony północno-zachodniej strop w części zawalony. Belki stropowe zgnite i zbutwiały. W jednym z pomieszczeń, strop został tymczasowo podparty, w celu zabezpieczenia przed zawaleniem.

Fot. nr 10 Zabezpieczenie stropu nad przyziemem przed zawaleniem

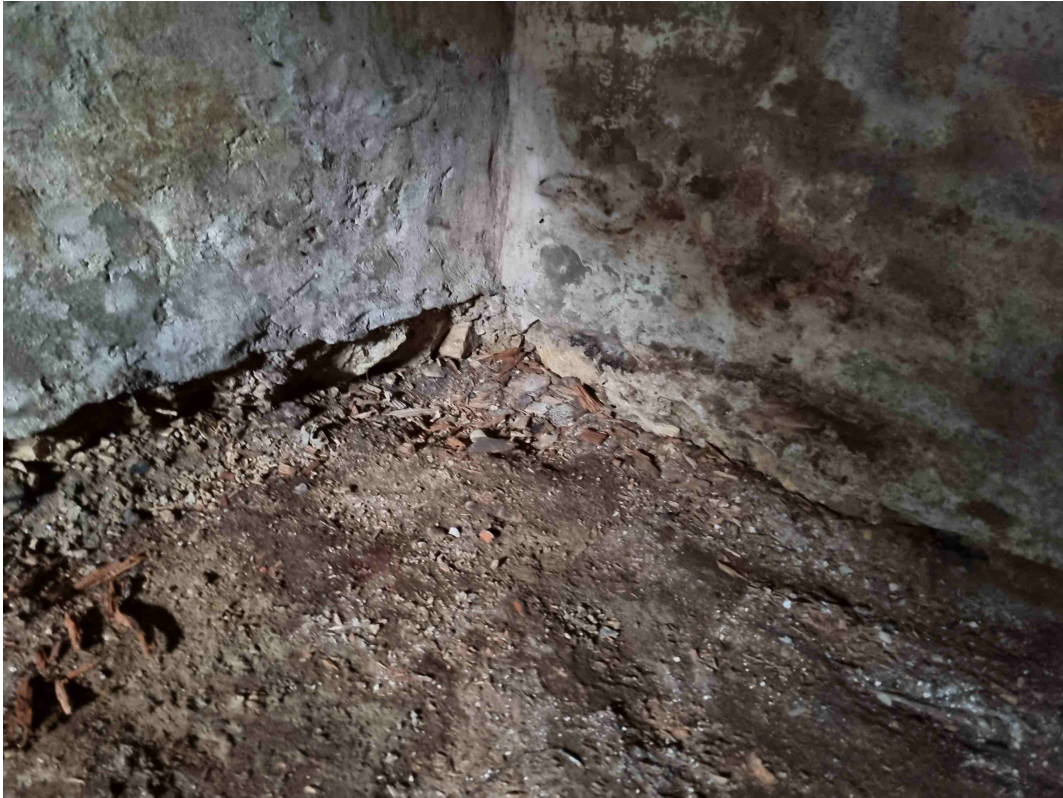
Fot. nr 11 Podkopana ściana zewnętrzna– widok od środka

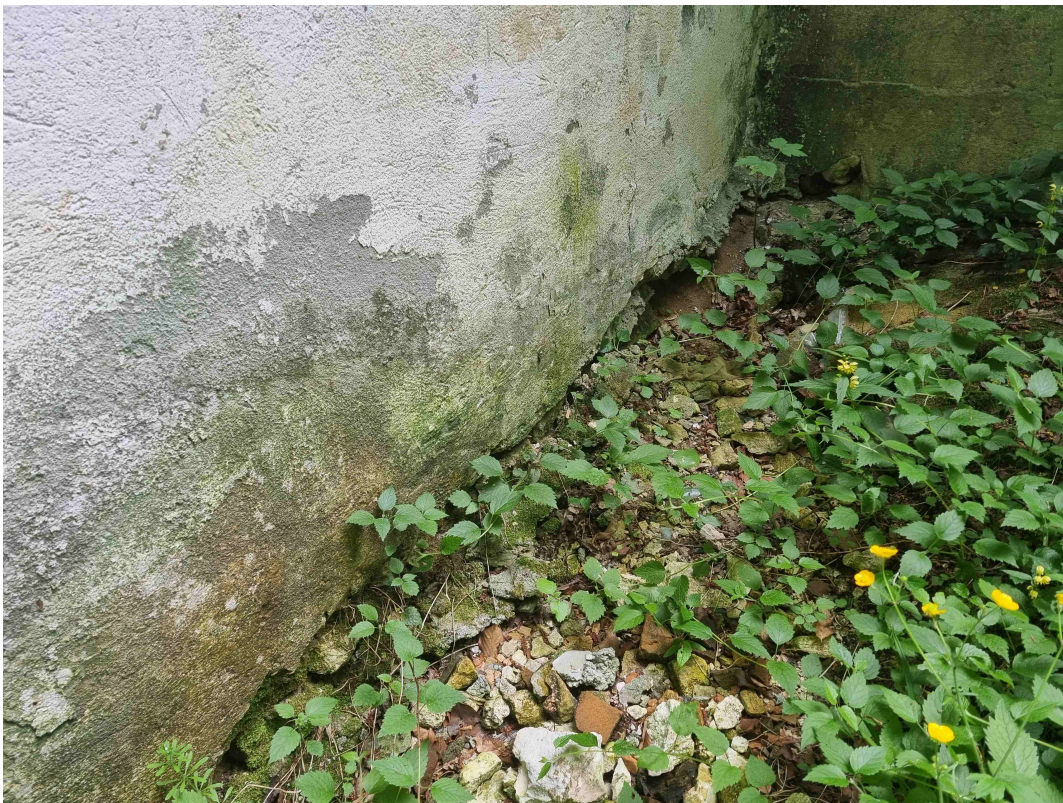
Fot. nr 12 Podmyta ściana zewnętrzna– widok z zewnątrz

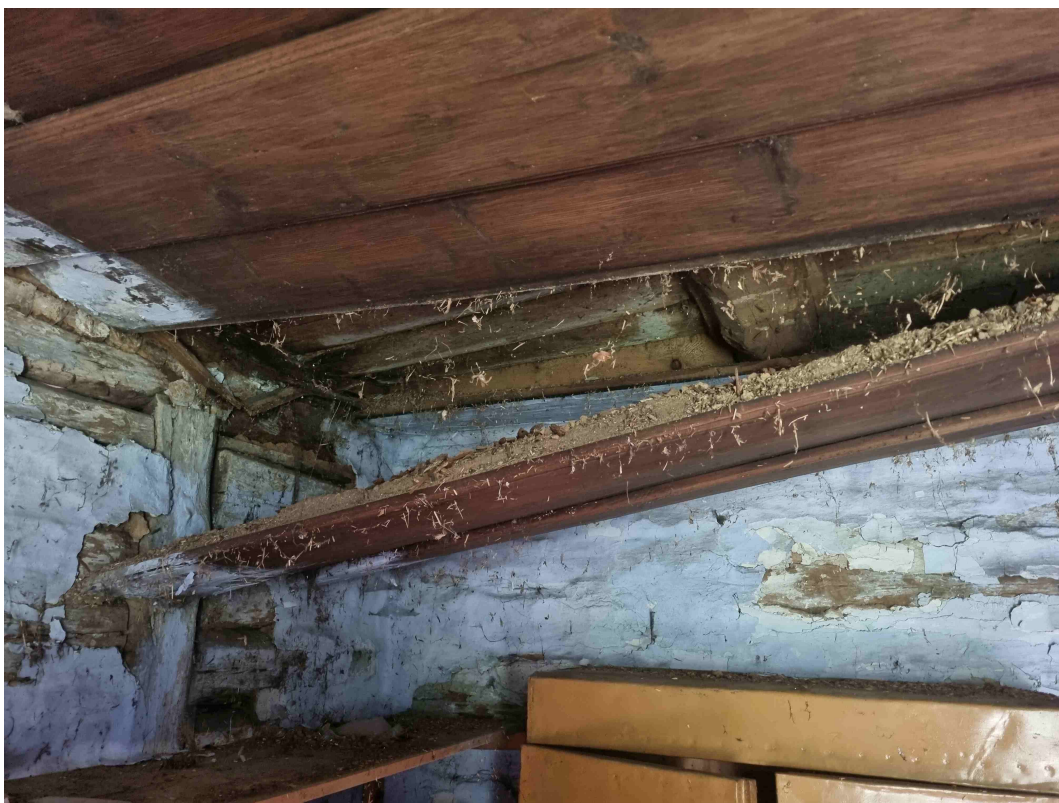
W konstrukcji budynku objętego zakresem opracowania występują lokalne uszkodzenia lub rysy, które zagrażają bezpieczeństwu użytkowania budynku (zawalona część stropu nad przyziemem). W przedmiotowym budynku w wielu miejscach występują odkształcenia lub przemieszczenia ujemnie wpływające na wygląd konstrukcji i jej przydatność użytkową. Z uwagi na posadowienie budynku na gruncie o słabej nośności, niewłaściwym odprowadzeniu wód opadowych, które podmywają północno-wschodni narożnik budynku, wystąpiło duże osiadanie tej części budynku. Uwidoczniło się to licznymi pęknięciami na ścianach przyziemia, pęknięciem i zapadnięciem się wylewki betonowej przyziemia. Dodatkowo na wskutek osiadania budynku wszystkie stropy kondygnacji parteru i I piętra uległy deformacji i znacznemu osiadaniu. Strop nad przyziemem w części północno-zachodniej uległ zawaleniu z uwagi na wcześniejsze zalanie i korozję biologiczną belek stropu.

Fot. nr 13 Zawalony strop nad przyziemiem

W przypadku remontu i przebudowy budynku na cele Centrum Nietoperza, należy przewidzieć wymianę lub wzmocnienie elementów konstrukcyjnych stropu.

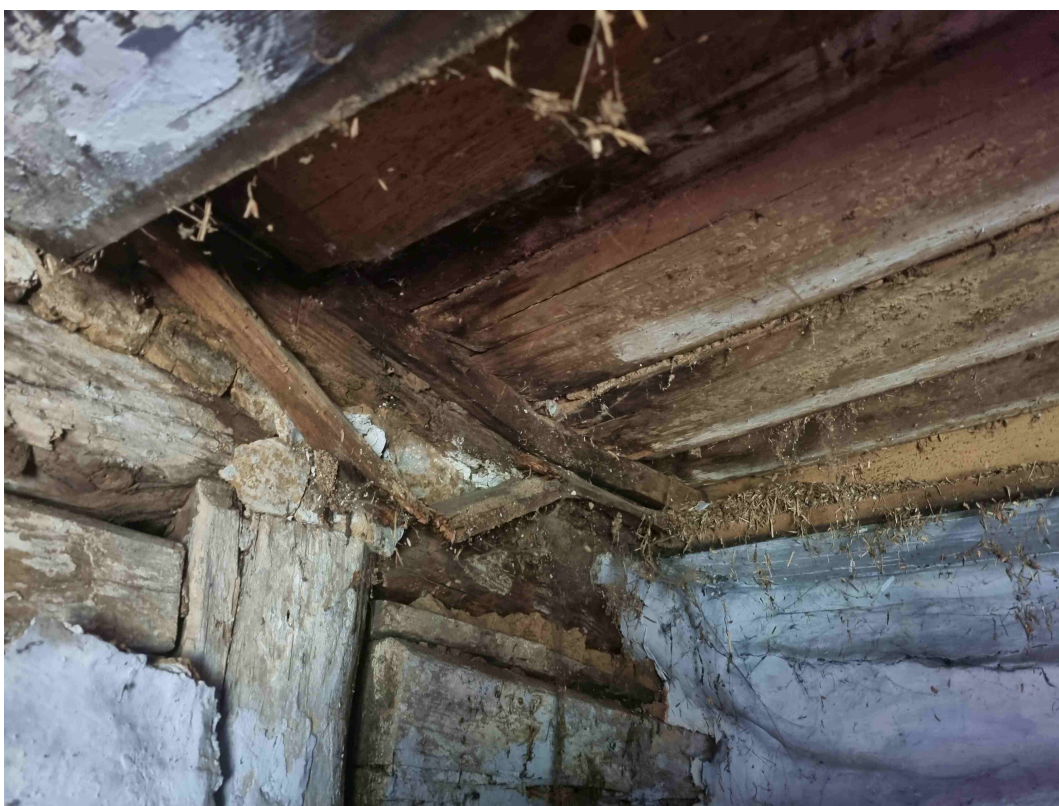
- elementy drewniane konstrukcji dachu w dostatecznym stanie technicznym, widoczne ugięcia, przy kominach widoczne przecieki,
- belki drewniane stropów międzykondygnacyjnych w złym stanie technicznym, widoczne duże ugięcia i przemieszczenia, w miejscach wcześniejszych zalań belki drewniane zbutwiały, zagrzybiały.

Fot. nr 14 Zawalony strop nad przyziemiem – zbutwiałe belki stropowe

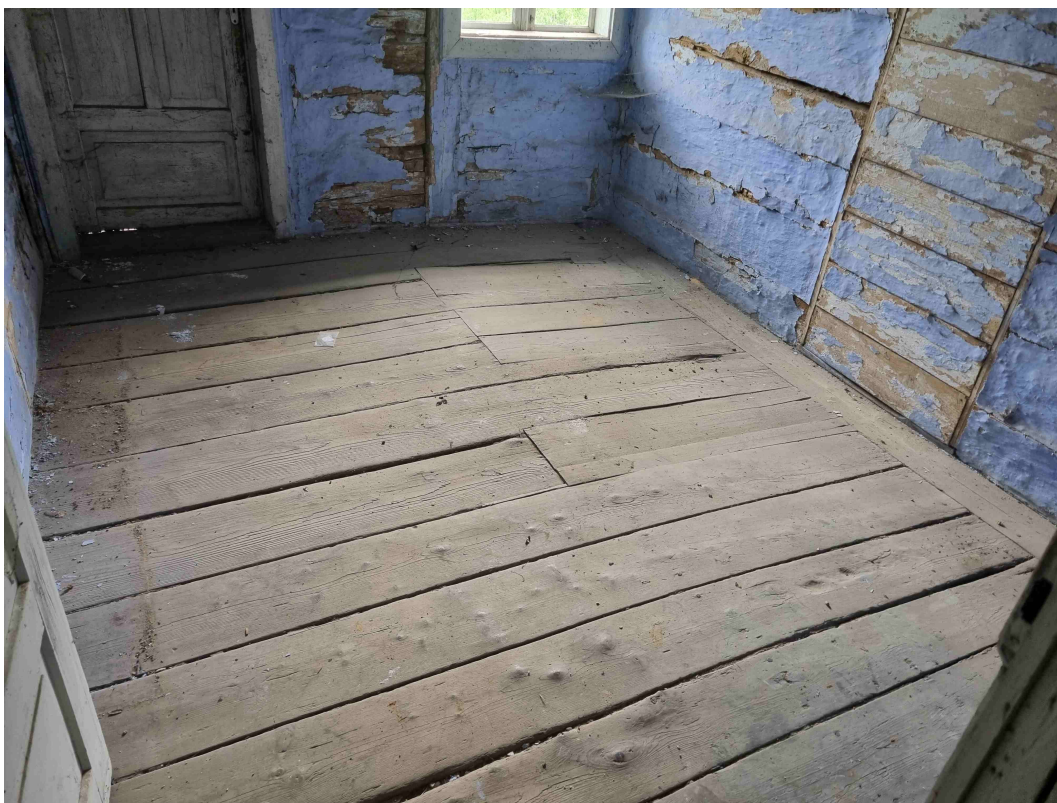
3. Strop nad parterem w złym stanie technicznym, widoczne nadmierne ugięcia i przemieszczenia belek stropowych łącznie z poszyciem stropu. Dodatkowo cały strop wykazuje tendencję spadkową w kierunku wschodnim (w kierunku potoku Prądnik)

Fot. nr 15 Ugięcia i deformacje stropu nad parterem

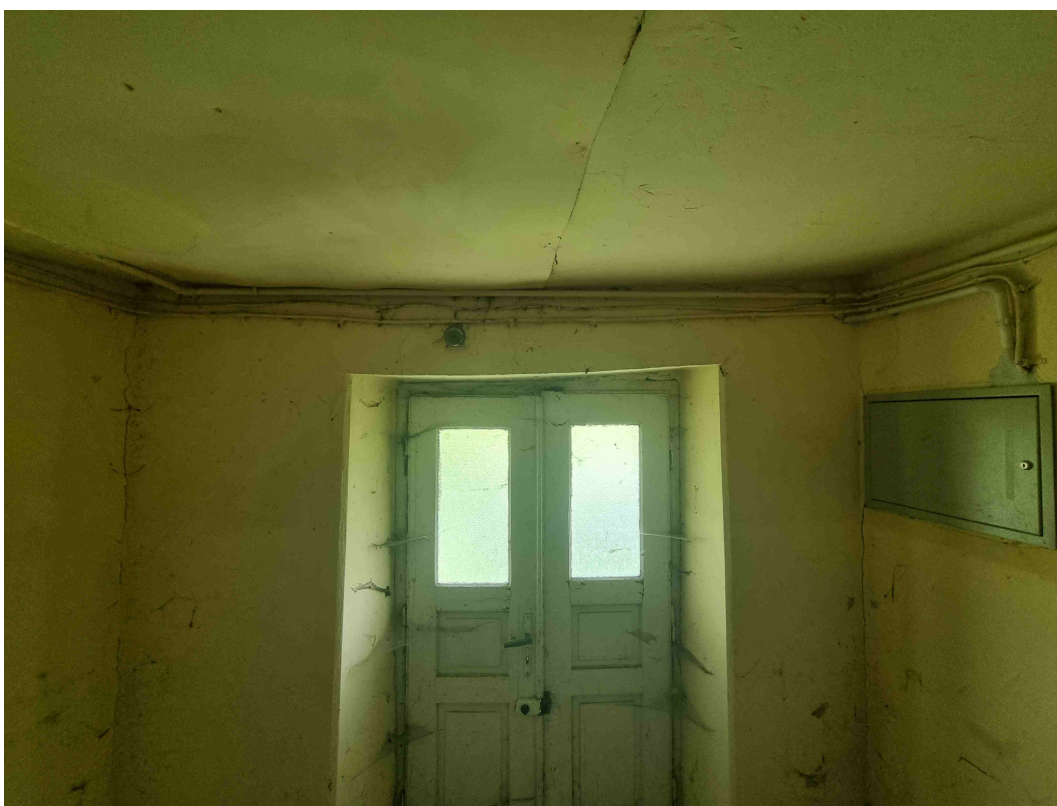
Istniejące belki drewniane stropu nad przyziemiem nie są wystarczające do przeniesienia obciążeń pochodzących z warstw wykończeniowych oraz obciążeń użytkowych. Wytężenie belek stropu w chwili obecnej wynosi około 147%, przy założeniu obciążeń $1,5 \text{ kN/m}^2$.

Fot. nr 16 Ugięcia i deformacje stropu nad przyziemiem.

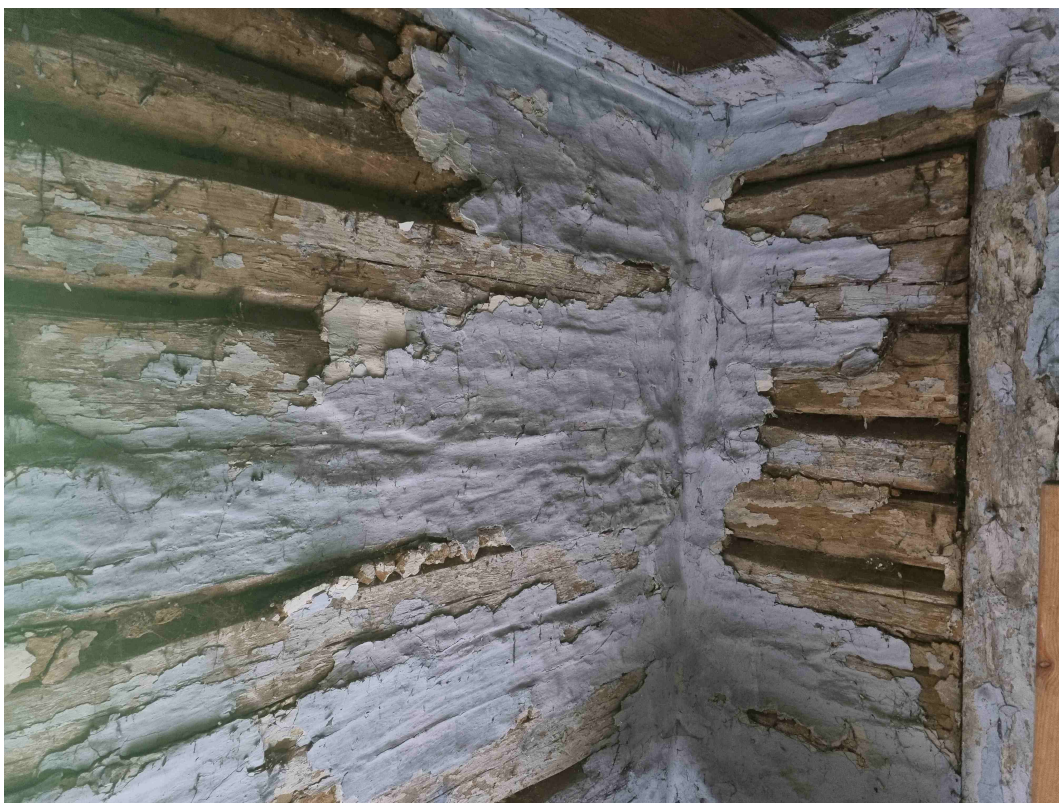
7. Ściany wewnętrzne i zewnętrzne parteru i I piętra – w złym stanie technicznym, widoczna deformacja konstrukcji ścian, widoczne rozluźnienie belek drewnianych i słupów. Miejscowo widoczne prześwity pomiędzy belkami, ubytki w pakułach. Liczne ubytki tynków wewnętrznych, odsłonięte belki drewniane ścian wykazują widoczne oznaki korozji biologicznej.

Fot. nr 17 Ściana wewnętrzna – ubytki tynków, brak pakułów

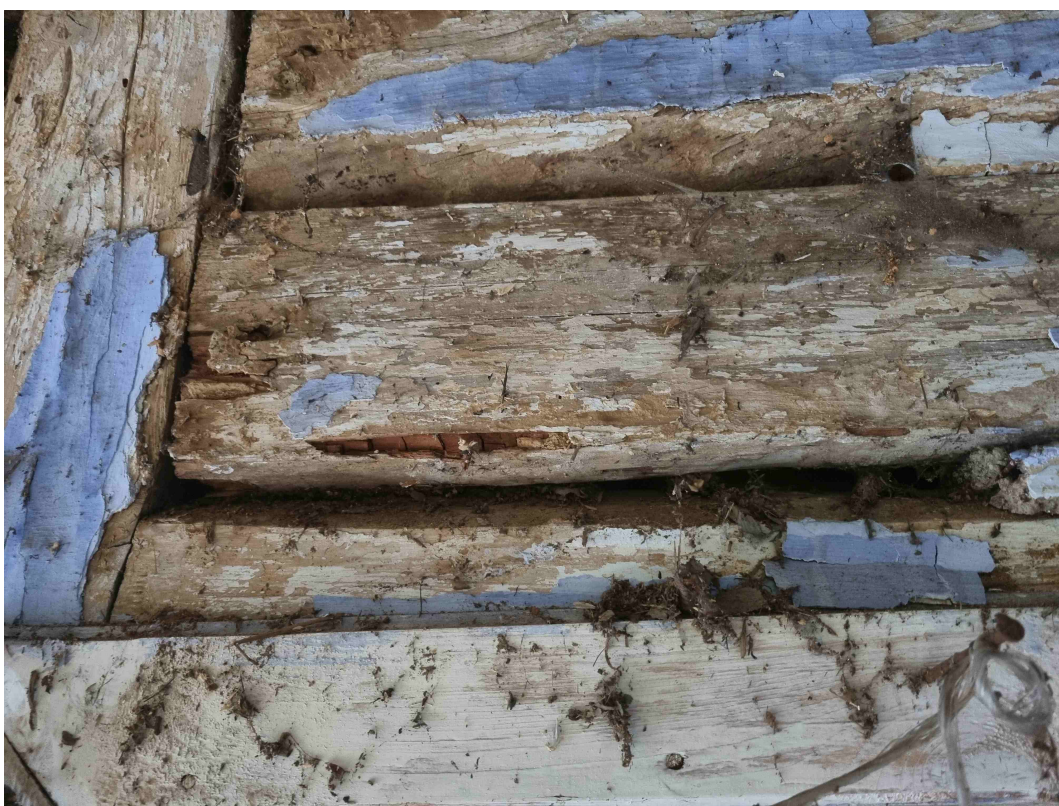
Fot. nr 18 Ściana wewnętrzna – widoczna korozja biologiczna elementów drewnianych

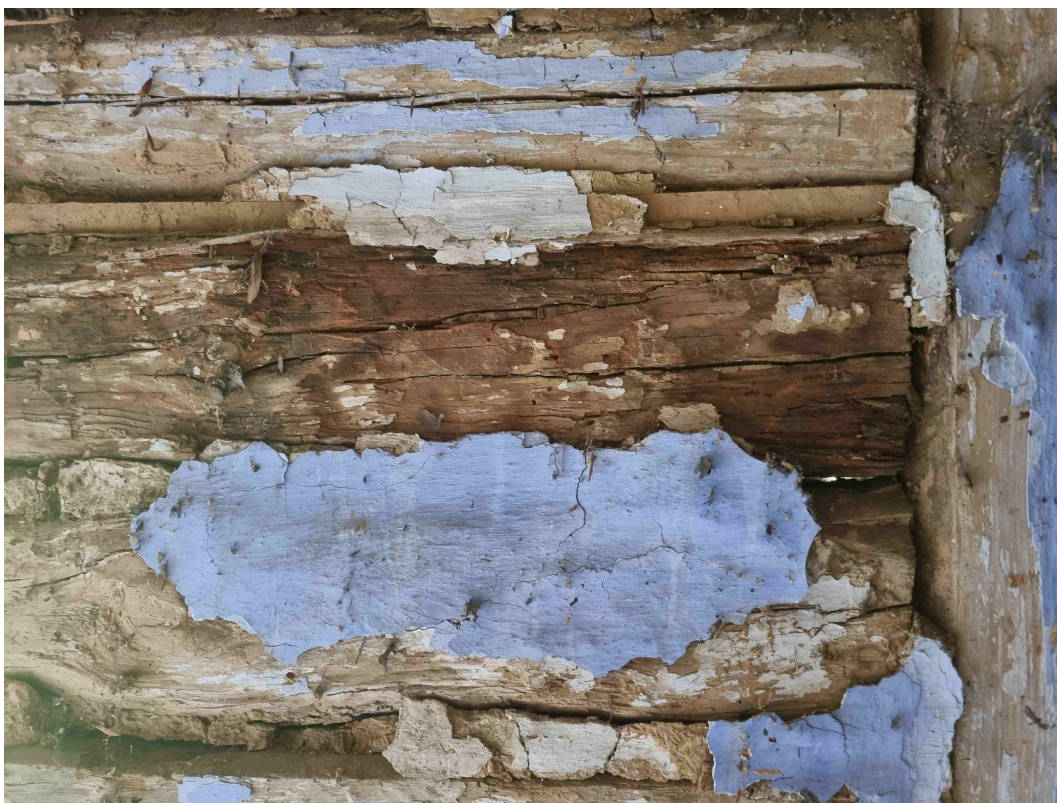
Fot. nr 19 Ściana wewnętrzna – widoczna korozja biologiczna elementów drewnianych

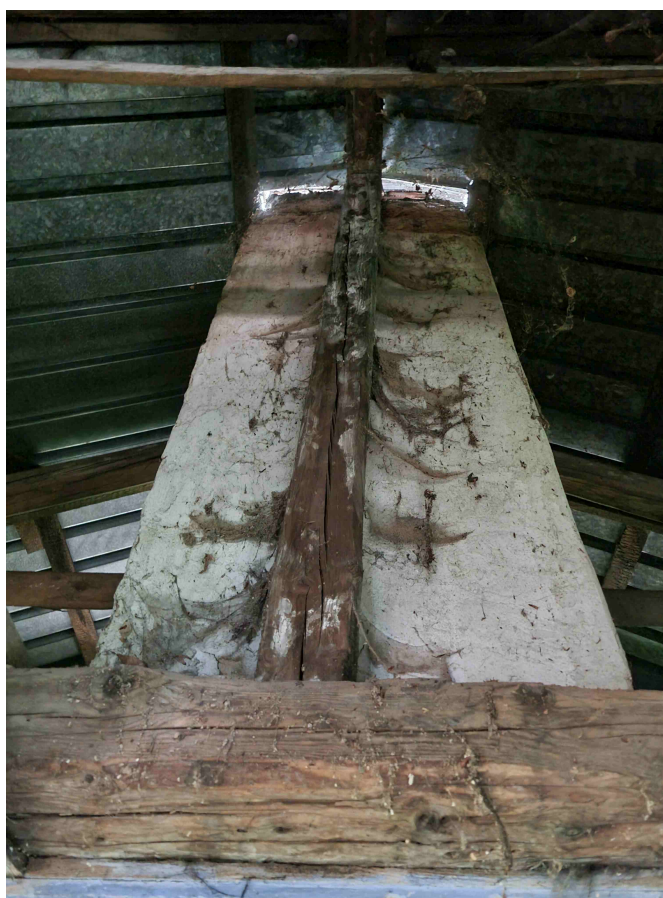
1. Dach – połąć dachu nieszczelna, widoczne oznaki nieszczelności połączeń i przeciekania dachu w rejonie kominów. Elementy konstrukcyjne dachu w dostatecznym stanie technicznym, widocznych ugięć płatwi i krokwi,

Fot. nr 20 Nieszczelności połączeń dachowych

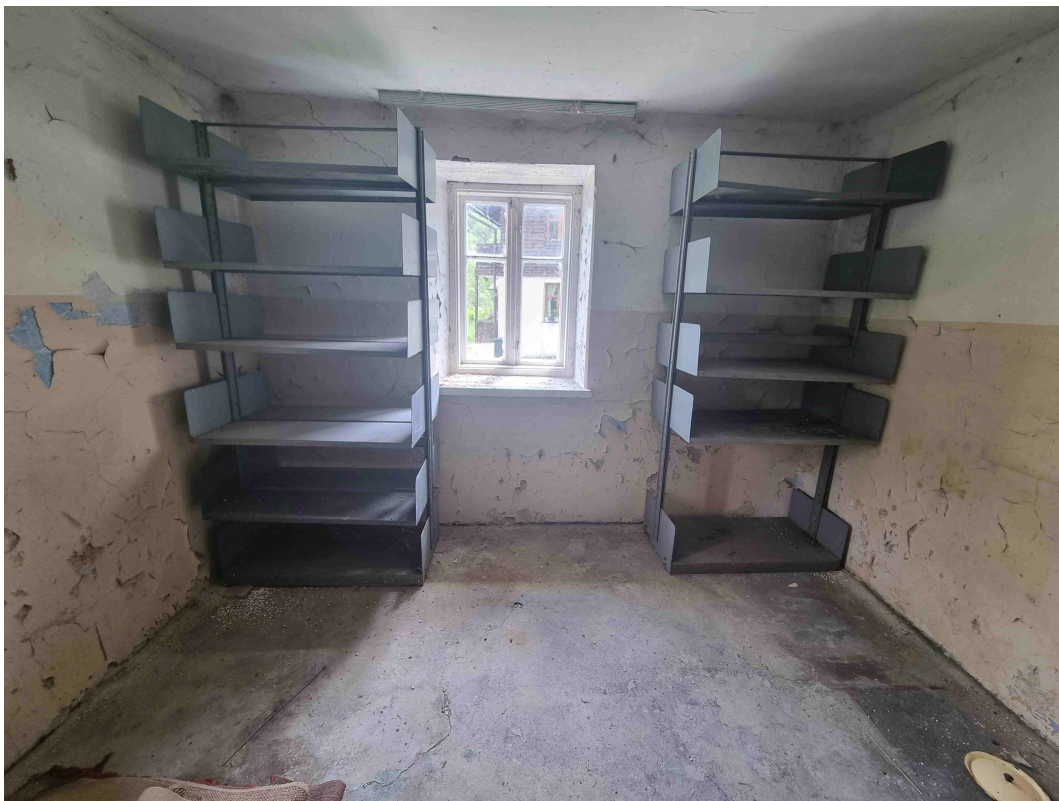
5. Ściany fundamentowe nie posiada izolacji przeciwwilgociowej. Ściany fundamentowe zawilgocone.

Fot. nr 21 Ściany przyziemia od środka, widoczne zawilgocenia
