I. KARTA TYTUŁOWA

- Obiekt: *Budynek – willa nr 21 „Grzybowskich” (Grzybowska; po Grzybowskiej) w Ojcowie.*
- Nr rejestru zabytków nieruchomych woj. małopolskiego *pozycja 1872 A-580/M* (st. nr rej. zab. A-526 z 12.03.1986)
- Lokalizacja obiektu: Ojcowski Park Narodowy; budynek- willa nr 21 Grzybowska”, Ojców 21, 32-043 Ojców
- Miejscowość Ojców; gmina Skała; powiat krakowski; województwo małopolskie
- Datowanie: ok 1900 r.

- Zakres prac przy obiekcie: ***Remont, Przebudowa i zmiana sposobu użytkowania wraz z zagospodarowaniem terenu przy budynku Willi Grzybowskiej’a także zmiana sposobu użytkowania budynku na cele „Centrum Nietoperza”w Ojcowie***
W ramach zadania: INWESTYCJA ODTWORZENIOWA ZABYTKOWEJ WILLI „GRZYBOWSKA” Z PRZEZNACZENIEM NA CELE CENTRUM NIETOPERZA
- Inwestor prac: Ojcowski Park Narodowy; 32-045 Sułoszowa, Ojców 9
- Termin prac: od 2022
- Autor projektu architektoniczno – budowlanego: Pracownia Projektów MODUS
mgr inż. Mirosław Macioszek; ul. Szlak 65/1004; 31-153Kraków
- Autor programu konserwatorskiego: mgr Daniel Tylka, konserwator dzieł sztuki

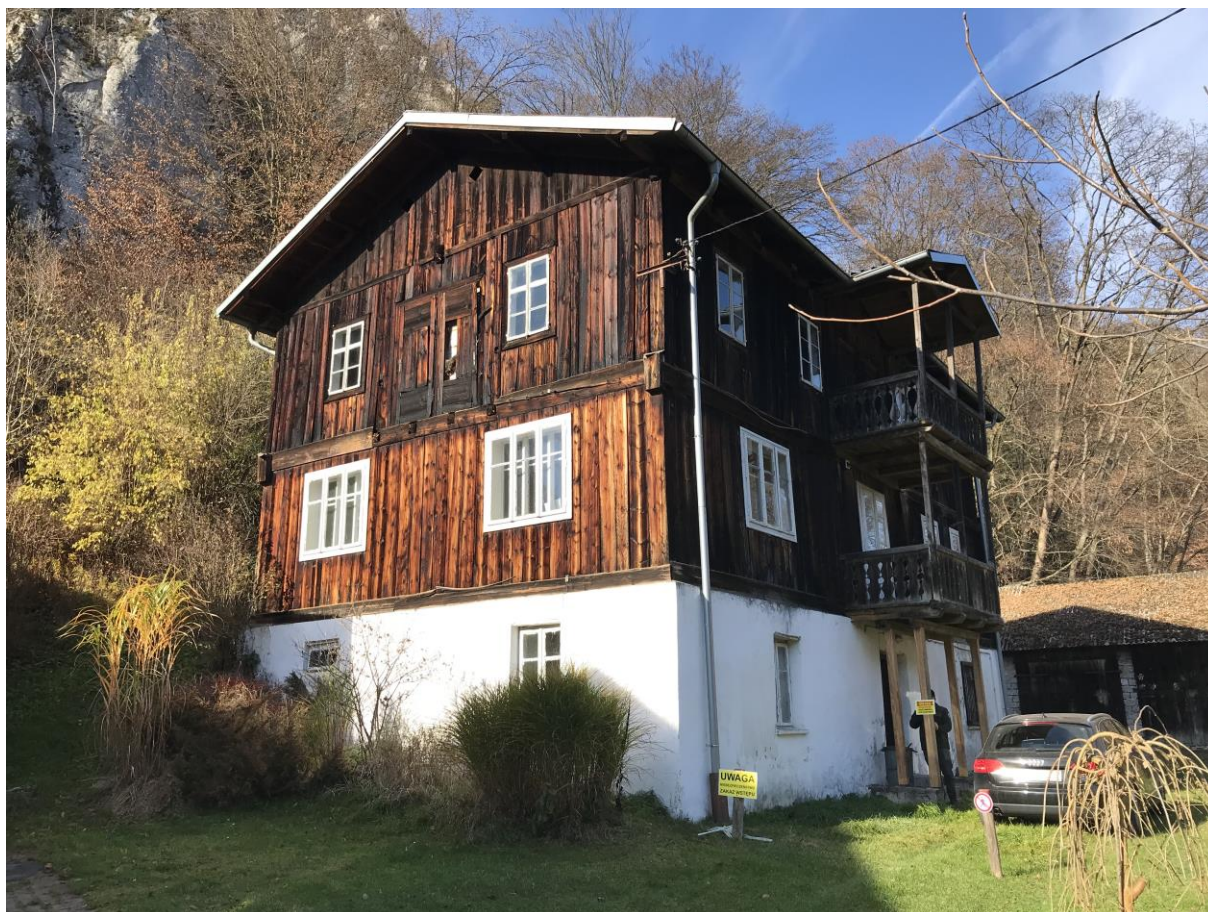
Obecnie widoczne są liczne ubytki i katastrofalne rozluźnienie konstrukcji budynku, które wymaga natychmiastowych działań zabezpieczających w celu utrzymanie jego status quo.

Widoczne niebezpieczne spękania murowanego przyziemia budynku, zapewne spowodowane niestabilnym, rozluźnionym podłożem, jak i samą konstrukcją muru, a przede wszystkim umiejscowieniem obiektu, przez co jest narażony na szkodliwe procesy erozji związane ze zmianą poziomu wody atmosferycznej, gruntowej jak i strumienia Prądnika w bezpośrednim otoczeniu.

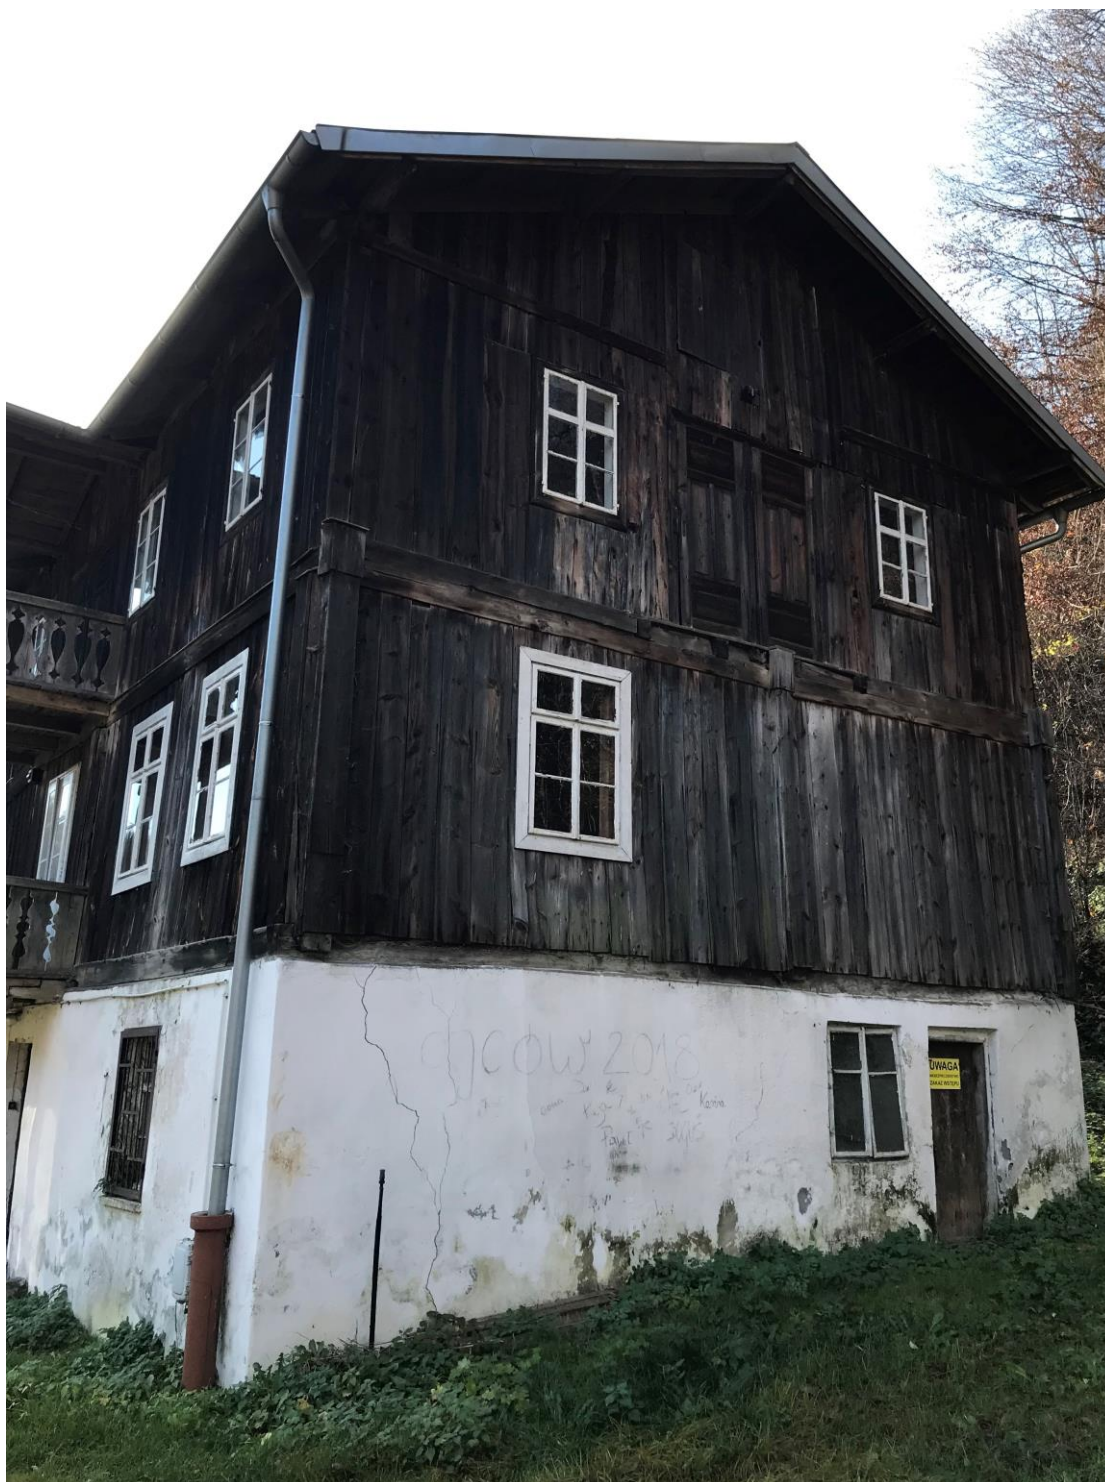
Widoczne są częściowo zawalone stropy murowane i drewniane poszczególnych kondygnacji. Widoczna silna deformacja konstrukcji drewnianej budynku silna dezintegracja nawarstwień tynków wewnątrz i szalunków drewnianych zewnątrz.

Widoczne są prześwity konstrukcji drewnianych belek ścian nośnych. Widoczna jest także, silna deformacja i dezintegracja konstrukcji balkonów i werandy. Dodatkowe elementy wzmacniające pierwotną konstrukcję także w stanie złym.

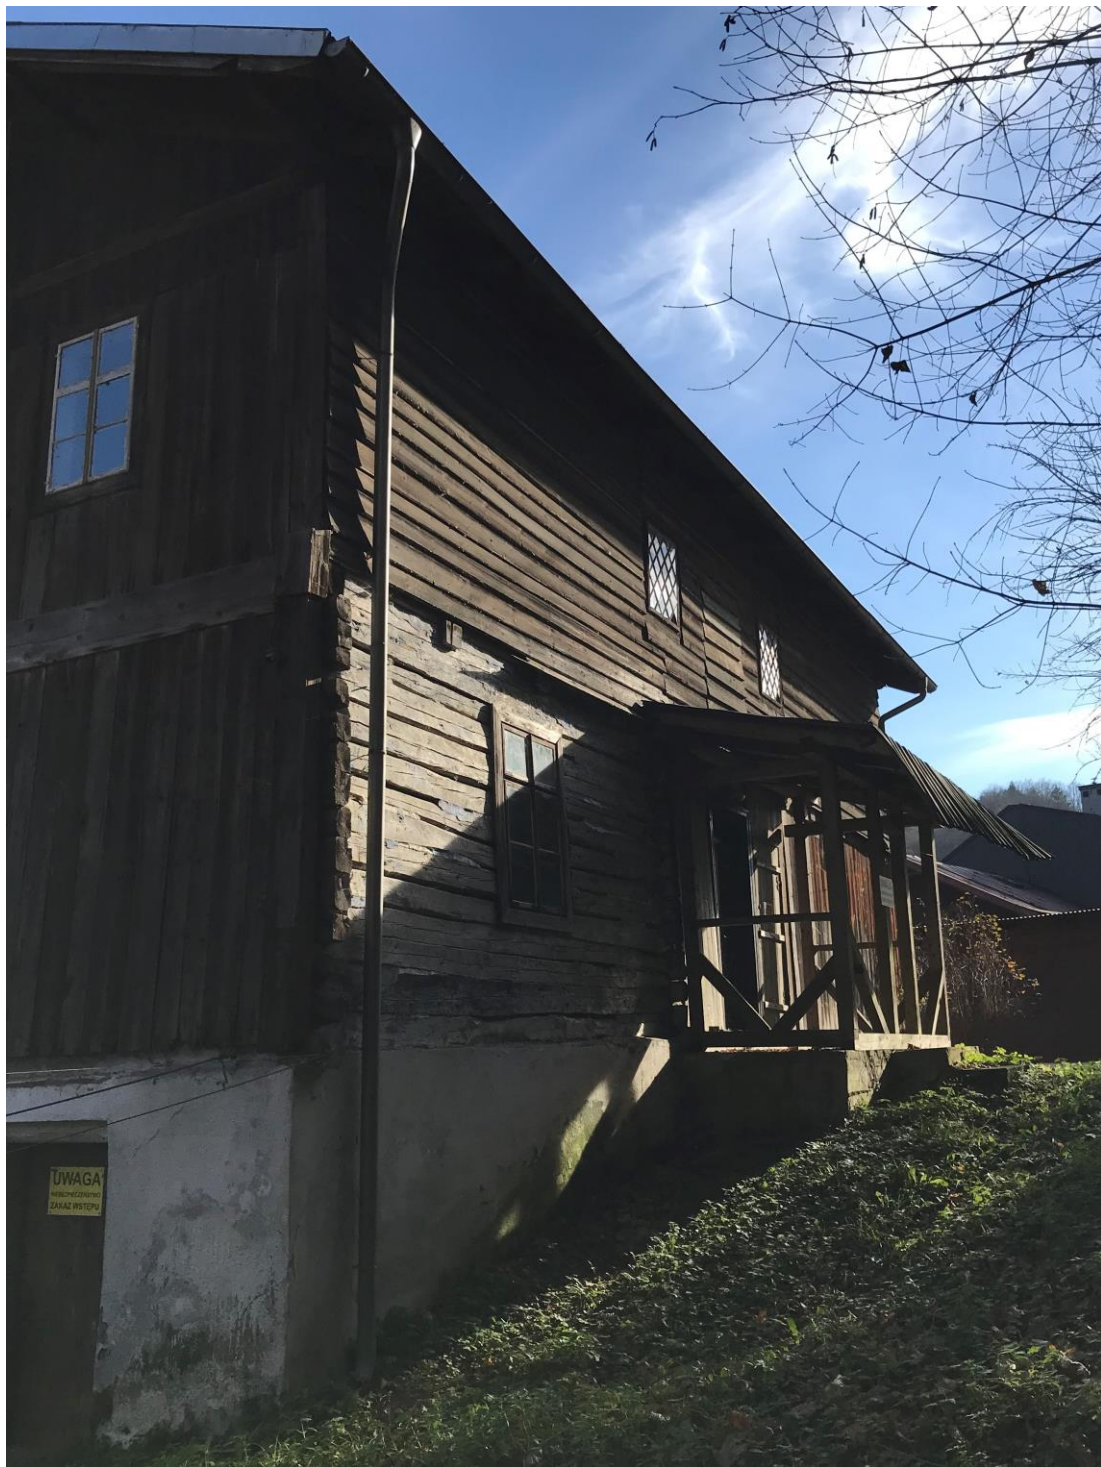
Drewno jest mocno wypłukane i pociemniałe na skutek działania szkodliwych warunków atmosferycznych i dodatkowo specyficznego mikroklimatu miejsca o wysokiej amplitudzie temperatury i procesów z nią związanych.

Stolarka drzwiowa i okienna zachowana w stanie złym, miejscami agonijnym. Widoczne są różne rodzaje i wielkości okien, pochodzące z różnych okresów historycznych, co potwierdza dokumentacja fotograficzna.

Brak jest oryginalnych elementów jak balkony na ścianach szczytowych, czy elementów werandy na ścianie zachodniej budynku. Drewno zachowanych elementów pierwotnych jest mocno uszkodzone wskutek procesów gnilnych.

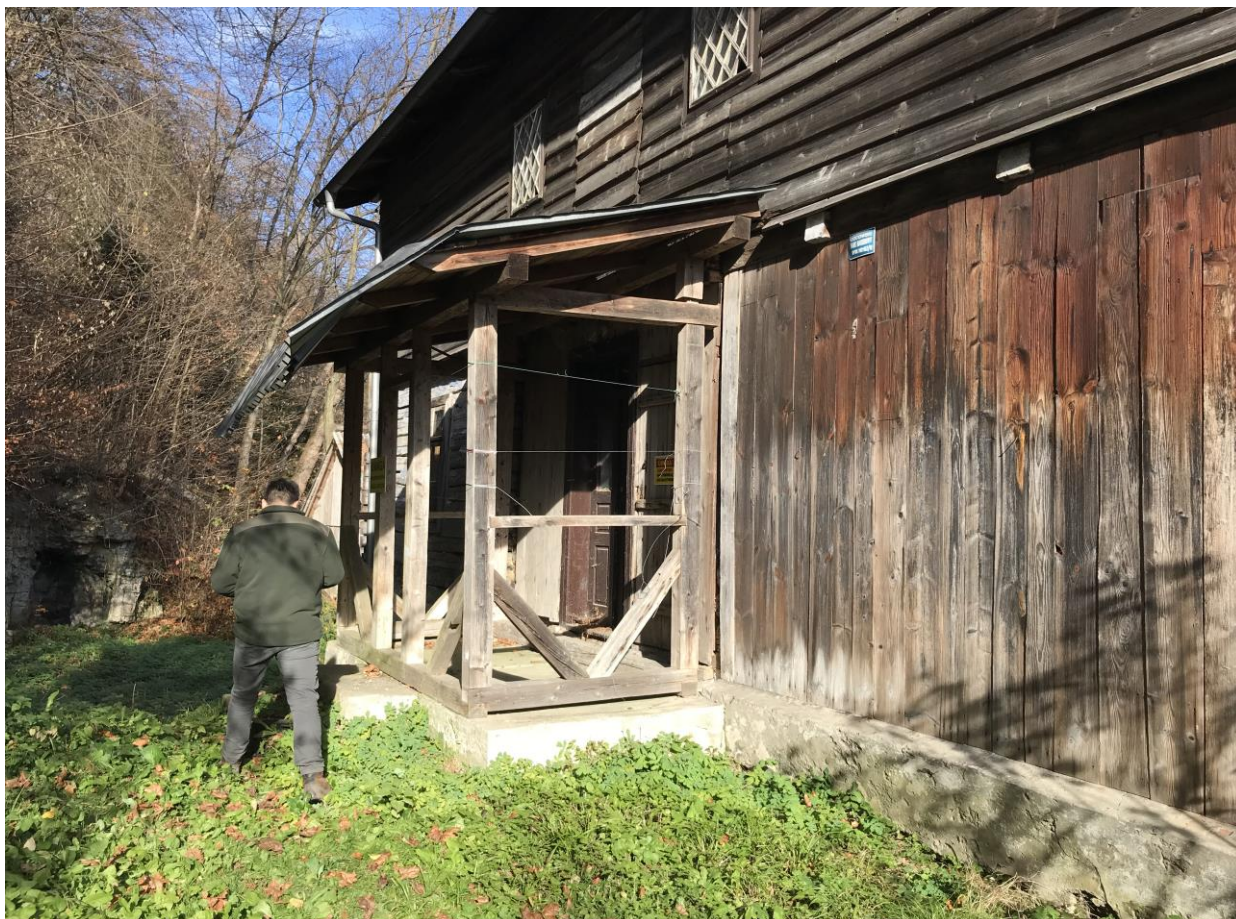
Jak wynika z zachowanej dokumentacji opisowej budynek został doraźnie zabezpieczony w ostatnich dekadach ubiegłego wieku m.in.: prowizorycznie podparto stropy w poziomie przyziemia.

Obecnie zachowane pokrycie dachowe jest wykonane z ocynkowanej blachy trapezowej i posiada liczne ogniska korozji powierzchni, ma charakter naprawy doraźnej.

Proponuje się także przywrócenie pierwotnego pokrycia dachu i jego układu odwodnienia z zastosowaniem blachy płaskiej, niekorodującej, łączonej na rąbek stojący, w kolorystyce i ogólnym charakterze dobranej do innych obiektów tego typu na terenie Uzdrowiska lub na podstawie zachowanej dokumentacji historycznej.
