PROJEKT ARCHITEKTONICZNO-BUDOWLANY

**IZOLACJA I RENOWACJA
PARTII PODZIEMNEJ I COKOŁOWEJ ŚCIAN PIWNIC
LICEUM OGÓLNOKSZTAŁCĄCEGO
Św. MARII MAGDALENY w POZNANIU**

ul. Garbary 24 61-867 Poznań

**OPIS DO PROJEKTU ARCHITEKTONICZNO-BUDOWLANEGO
IZOLACJI I RENOWACJI
PARTII PODZIEMNEJ I COKŁOWEJ ŚCIAN PIWNIC
LICEUM OGÓLNOKSZTAŁCĄCEGO Św. MARII MAGDALENY
przy ul. Garbary 24 w Poznaniu**

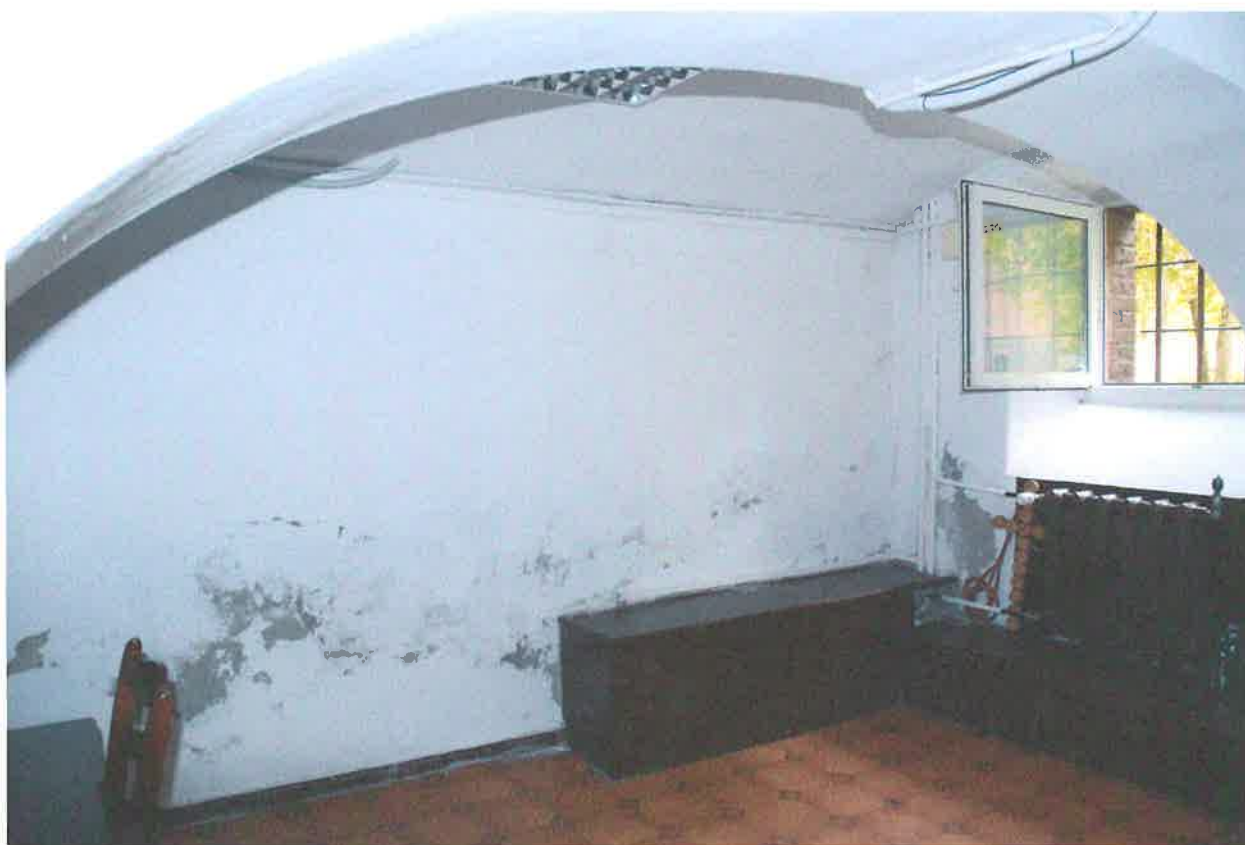
Podstawowy problem stanowi zawilgocenie murów w części podziemnej budynku.

Powodem jest prawdopodobnie podciąganie kapilarne spowodowane fragmentaryczną, niewłaściwie wykonaną i zniszczoną izolacją pionową ścian i fundamentów. Budynek prawdopodobnie nie posiada też izolacji poziomej fundamentów.

Zawilgocenia ścian pomieszczeń kondygnacji podziemnej,

- usunięcie zawilgoconych tynków w pomieszczeniach piwnic, a następnie naniesienie ręcznie systemu tynków renowacyjnych dwuwarstwowych z warstwą magazynującą sole na powierzchni ścian wewnętrznych, zewnętrznych i sklepień, na których stwierdzono szkody wilgotnościowe

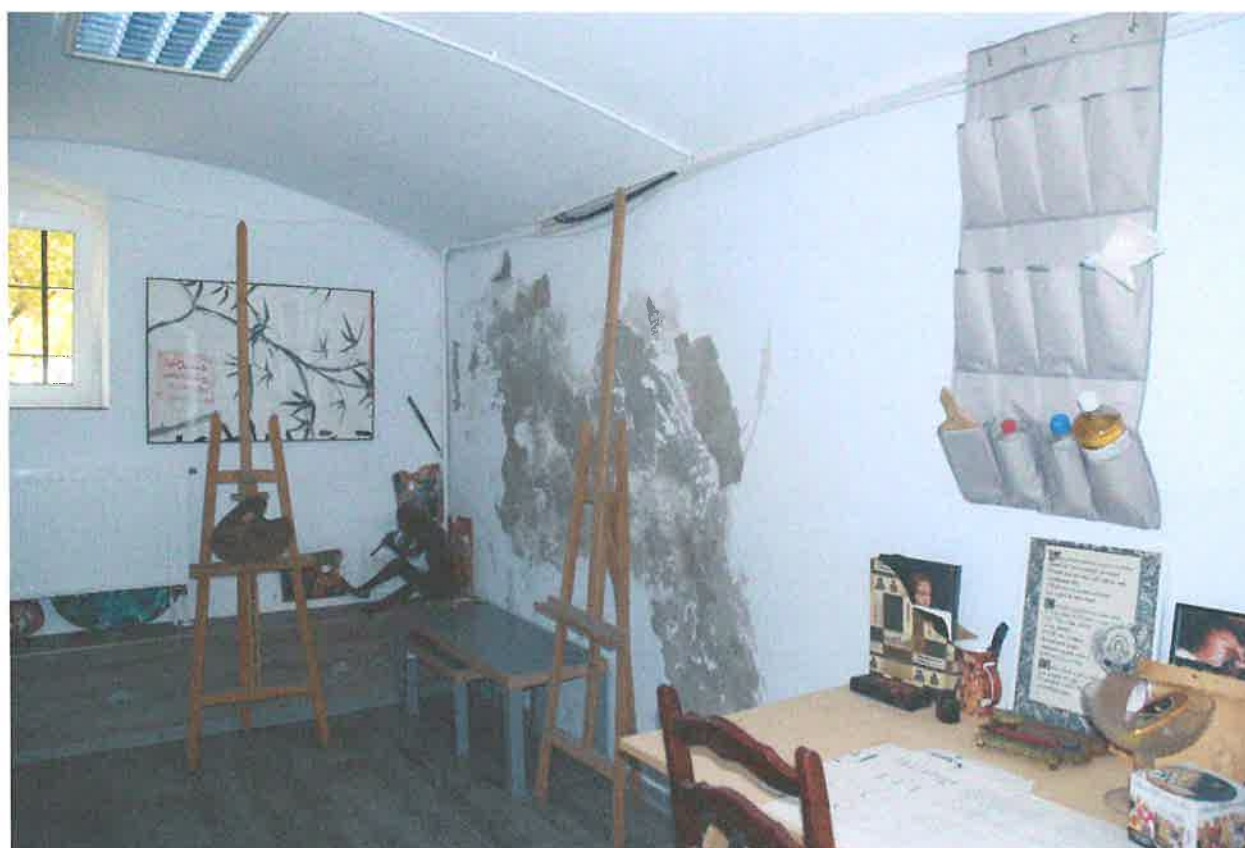
Zawilgocenia ścian pomieszczeń kondygnacji podziemnej,

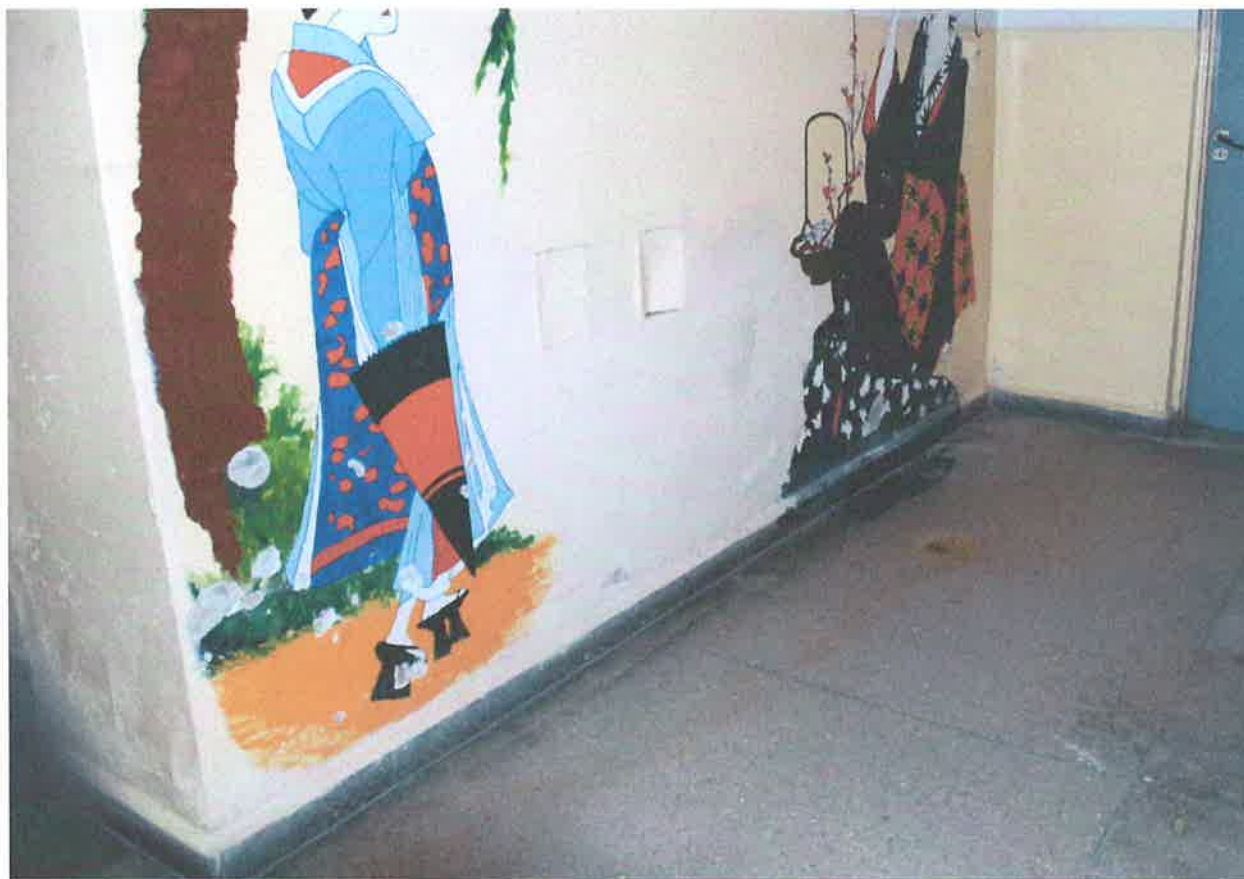
Zawilgocenia ścian korytarza kondygnacji podziemnej.

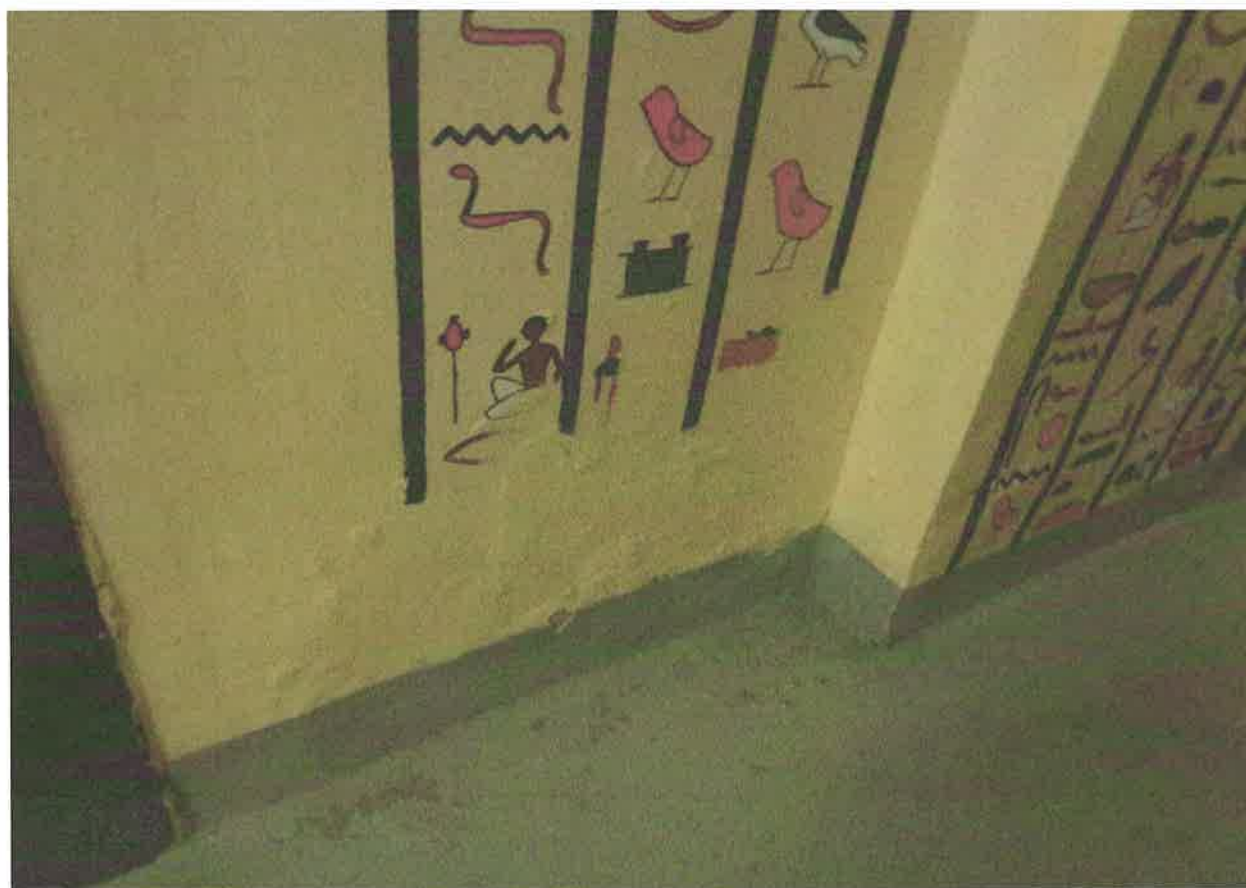
Zawilgocenia ścian korytarza kondygnacji podziemnej.
