Budynek Liceum Ogólnokształcące św. Marii Magdaleny,  
ul. Garbary 24, 61-867 Poznań

**Program prac konserwatorskich i wyniki wstępnych badań  
sondażowych**

Opinia / ...  
z dnia 01.06.2022r. nr 482/2022  
L. dz. MZ-IX. WZS. 4.05.2022.R  
Poznań, dnia 01.06.2022r.

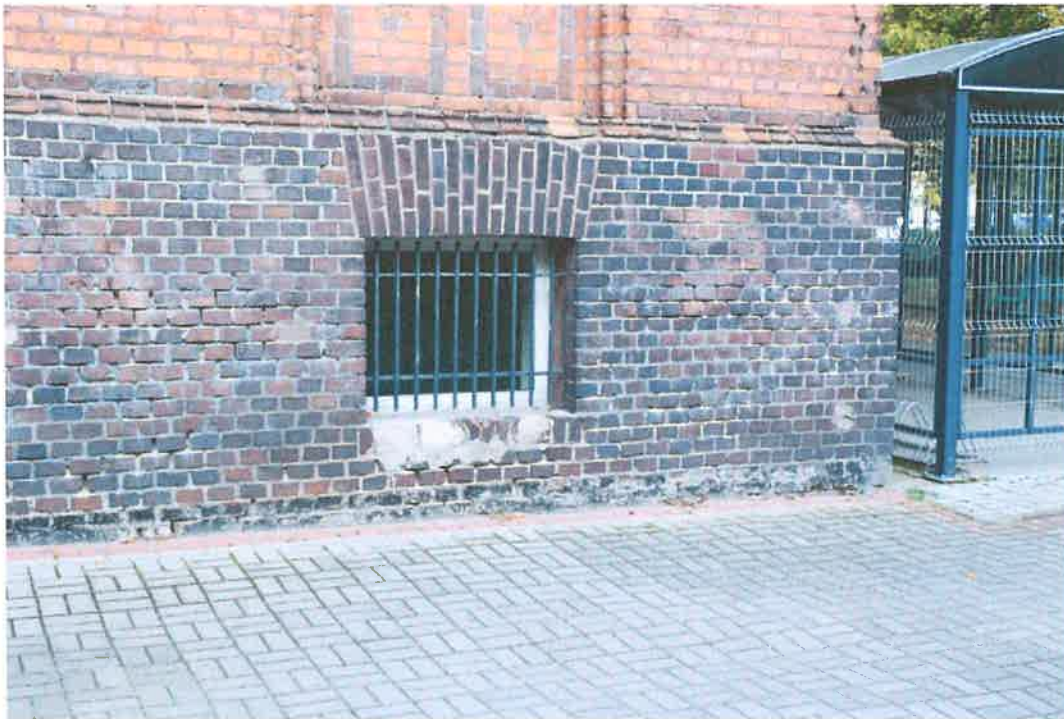
II. Nr 3

3. Budynek Liceum Ogólnokształcące św. Marii Magdaleny, ul. Garbary 24, 61-867 Poznań. Elewacja południowa. Widoczne zniszczenia cokołu spowodowane głównie działalnością wody kapilarnej.

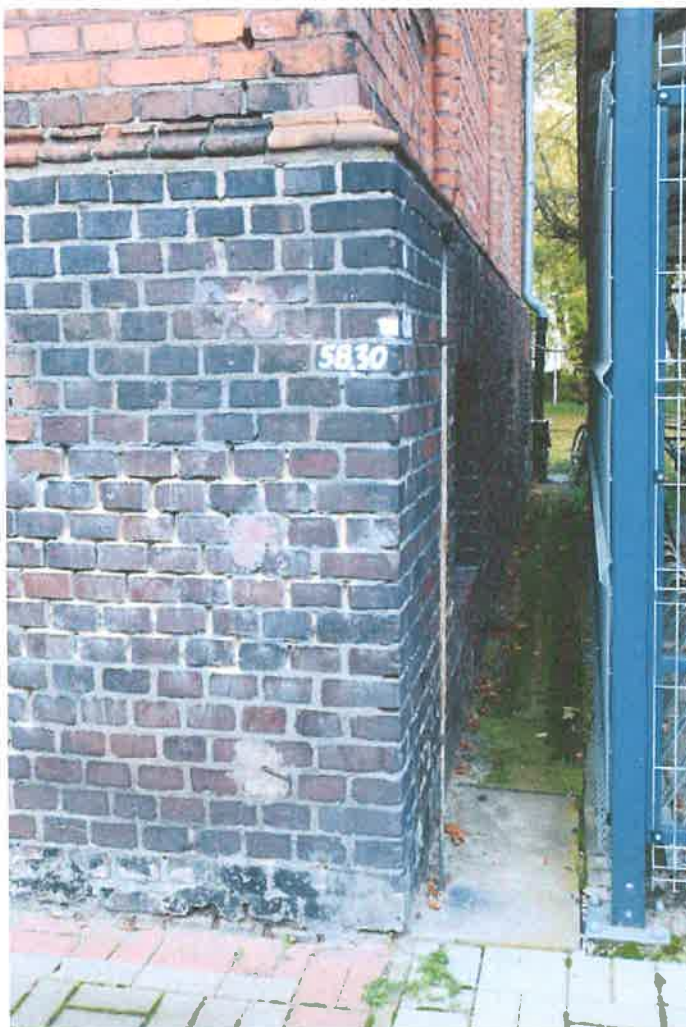
II. Nr 4

4. Budynek Liceum Ogólnokształcące św. Marii Magdaleny, ul. Garbary 24, 61-867 Poznań. Elewacja wschodnia. Widoczna betonowa opaska dostawiona bezpośrednio do muru obwodowego.

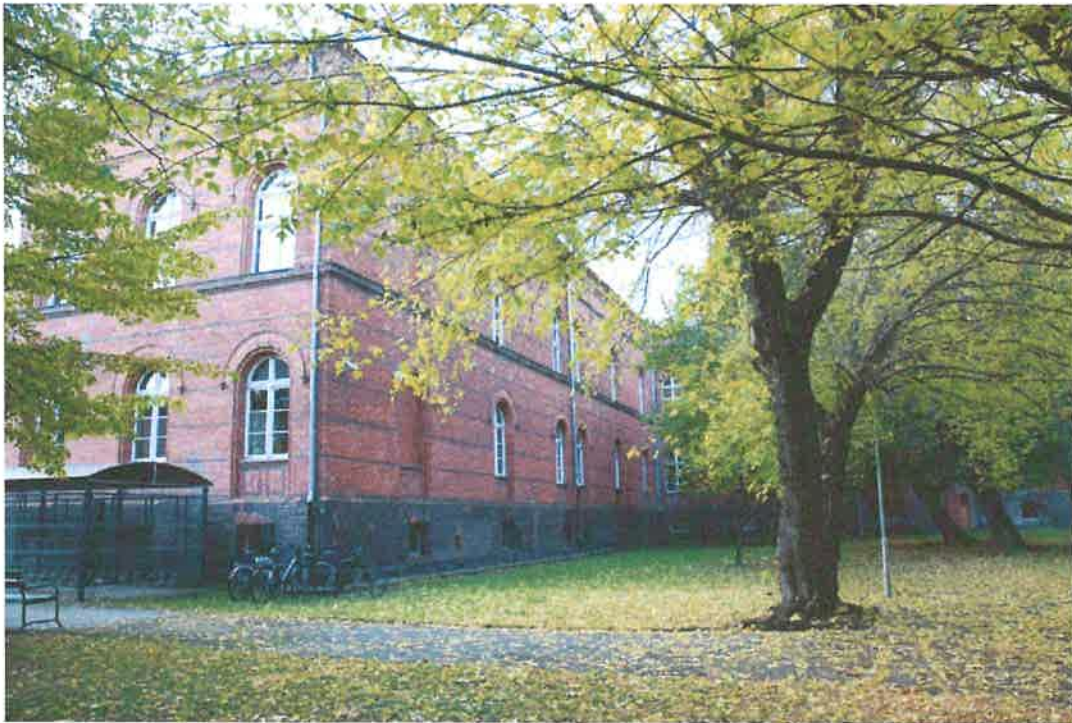
Il. Nr 6

5. Budynek Liceum Ogólnokształcące św. Marii Magdaleny, ul. Garbary 24, 61-867 Poznań. Elewacja północna skrzydła. W dolnej części widoczna betonowa opaska oraz zniszczenia części cokołowej.

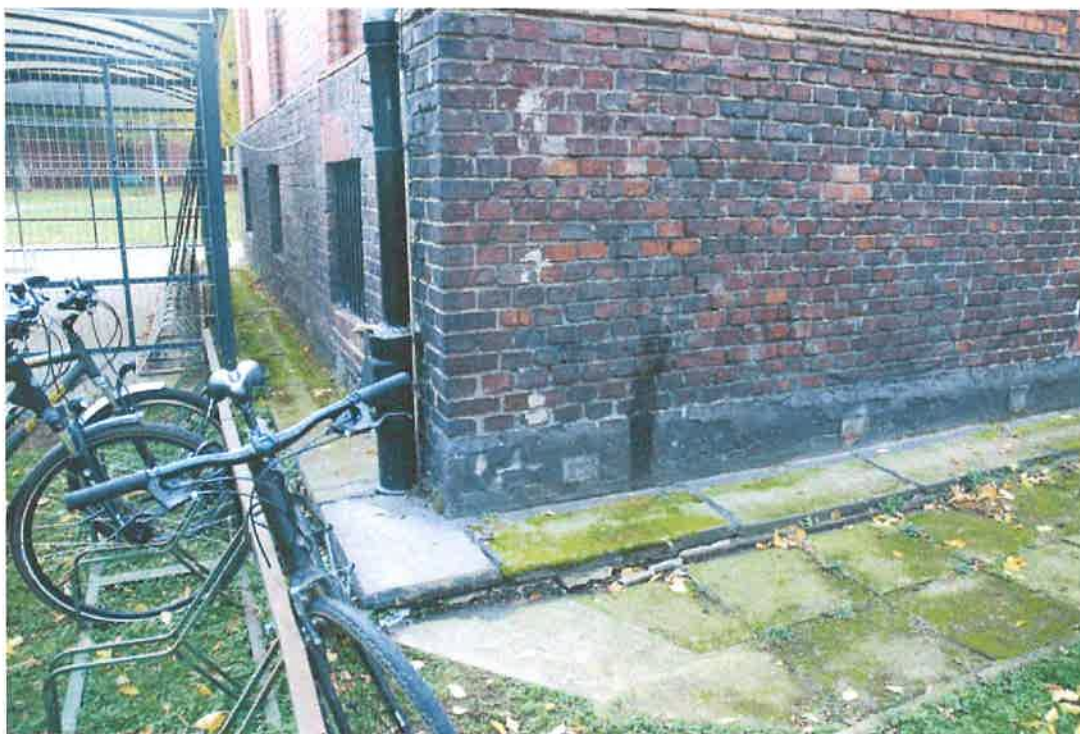
Il. Nr 6

6. Budynek Liceum Ogólnokształcące św. Marii Magdaleny, ul. Garbary 24, 61-867 Poznań. Elewacja północna. Widoczne zniszczenia części cokołowej murów obwodowych oraz betonowa opaska uniemożliwiająca odpowiednią cyrkulację.

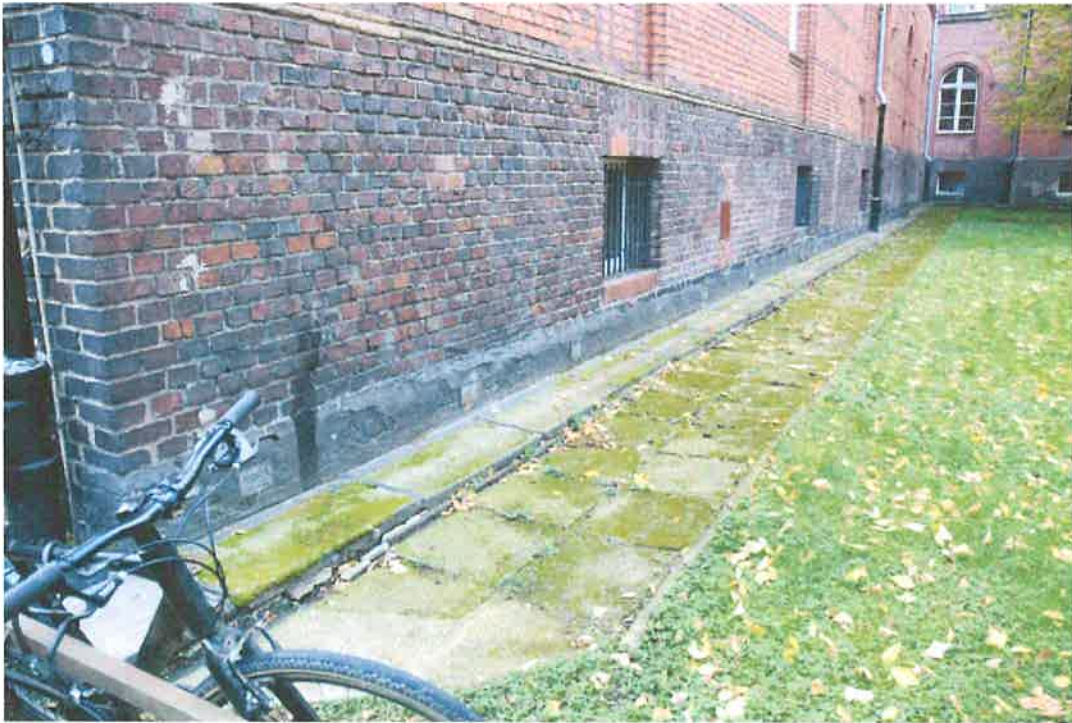
Il. Nr 7

7. Budynek Liceum Ogólnokształcące św. Marii Magdaleny, ul. Garbary 24, 61-867 Poznań. Elewacja północna. Widoczne zniszczenia części cokołowej murów obwodowych oraz betonowa opaska uniemożliwiająca odpowiednią cyrkulację.

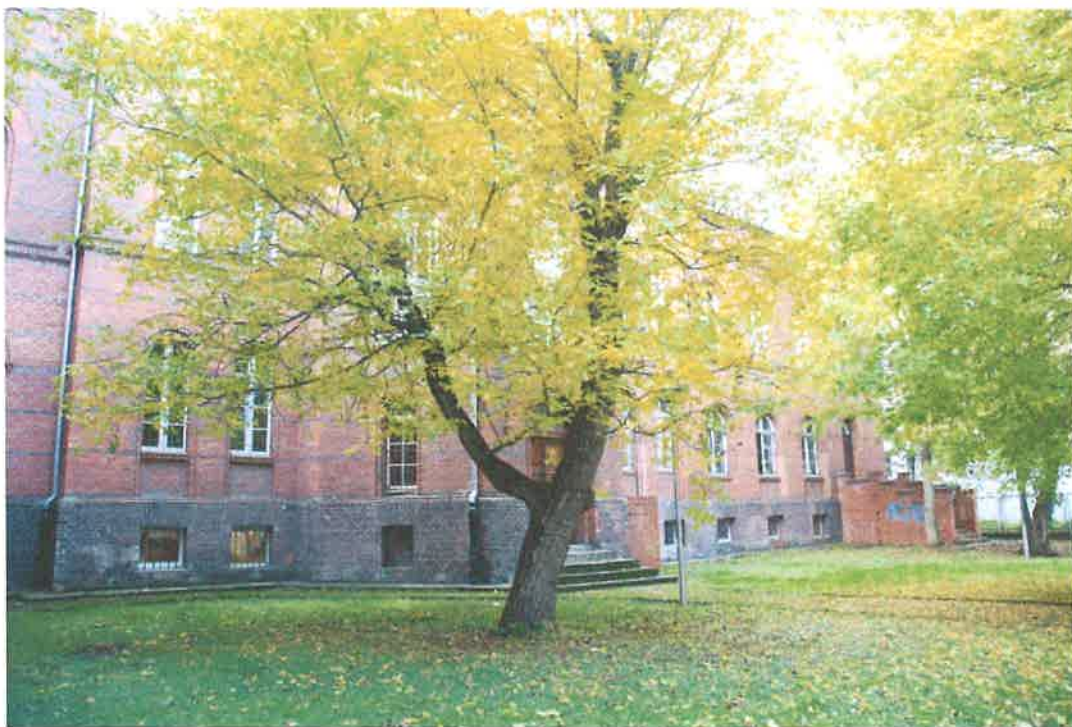
Il. Nr 8

8. Budynek Liceum Ogólnokształcące św. Marii Magdaleny, ul. Garbary 24, 61-867 Poznań. Elewacja wschodnia głównego gmachu. W części cokołowej widoczne zniszczenia spowodowane podciąganiem wody. W dolnej części widoczna betonowa opaska.

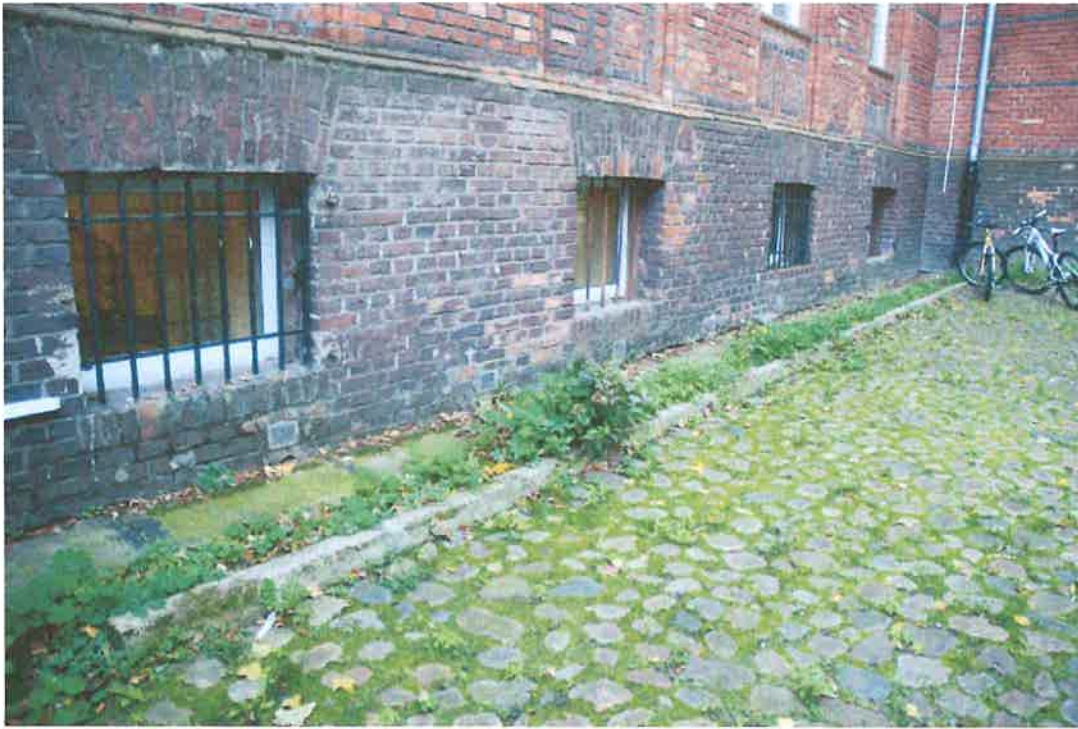
Il. Nr 9

9. Budynek Liceum Ogólnokształcące św. Marii Magdaleny, ul. Garbary 24, 61-867 Poznań. Elewacja frontowa. Część cokołowa. Widoczne zniszczenia murów spowodowane działalnością wody oraz betonową opaską i brukiem układanym na cementowej podwalinie.

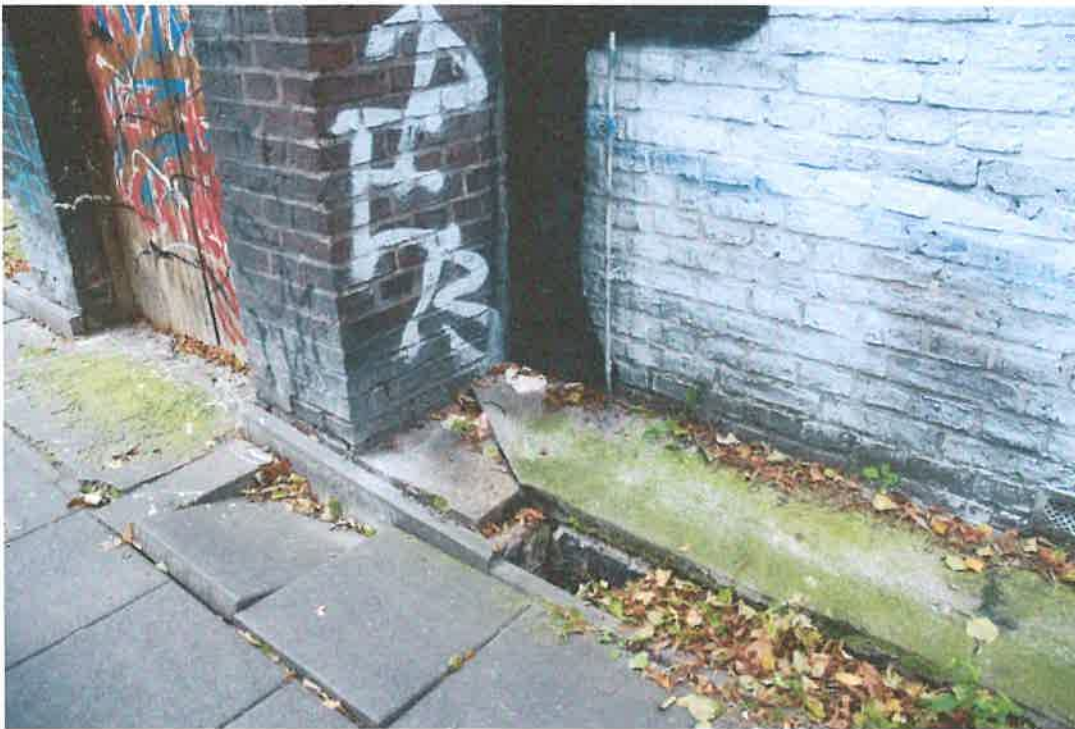
Il. Nr 10

10. Budynek Liceum Ogólnokształcące św. Marii Magdaleny, ul. Garbary 24, 61-867 Poznań. Fragment elewacji północnej budynku głównego. Widoczne zniszczenia muru, chodnika oraz betonowej pokrywy koryta otaczającego budynek spowodowane działalnością wody.

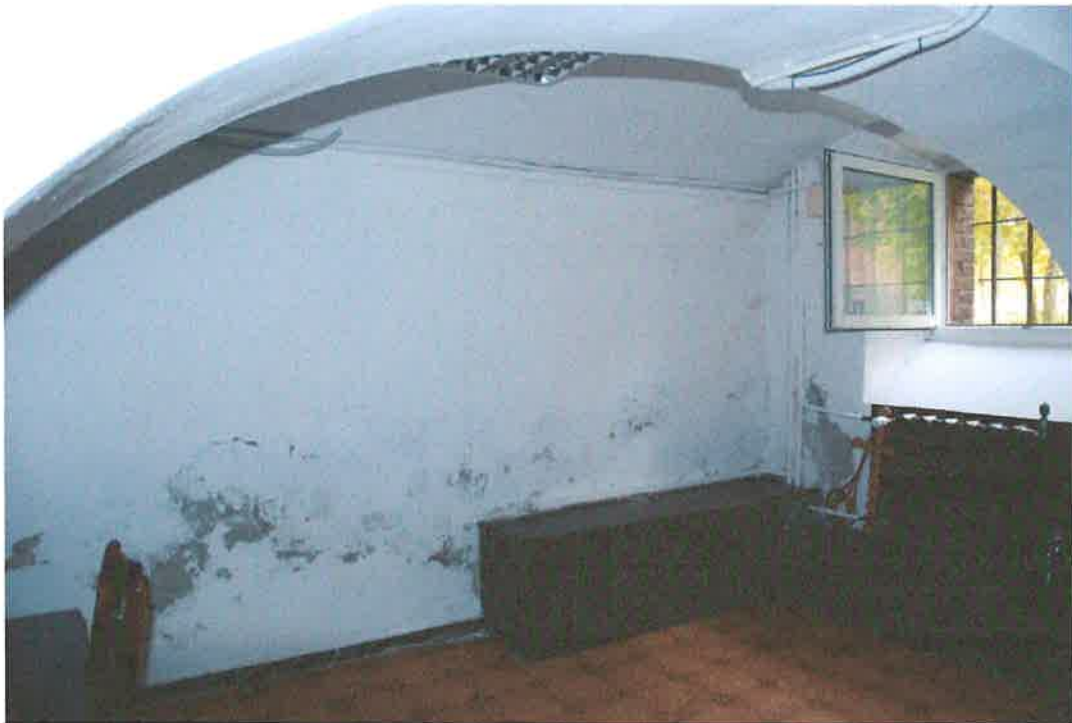
Il. Nr 11

11. Budynek Liceum Ogólnokształcące św. Marii Magdaleny, ul. Garbary 24, 61-867 Poznań. Pomieszczenie w suterenie, we wschodniej części budynku. Widoczne zniszczenia wypraw tynkarskich spowodowane działalnością wody.

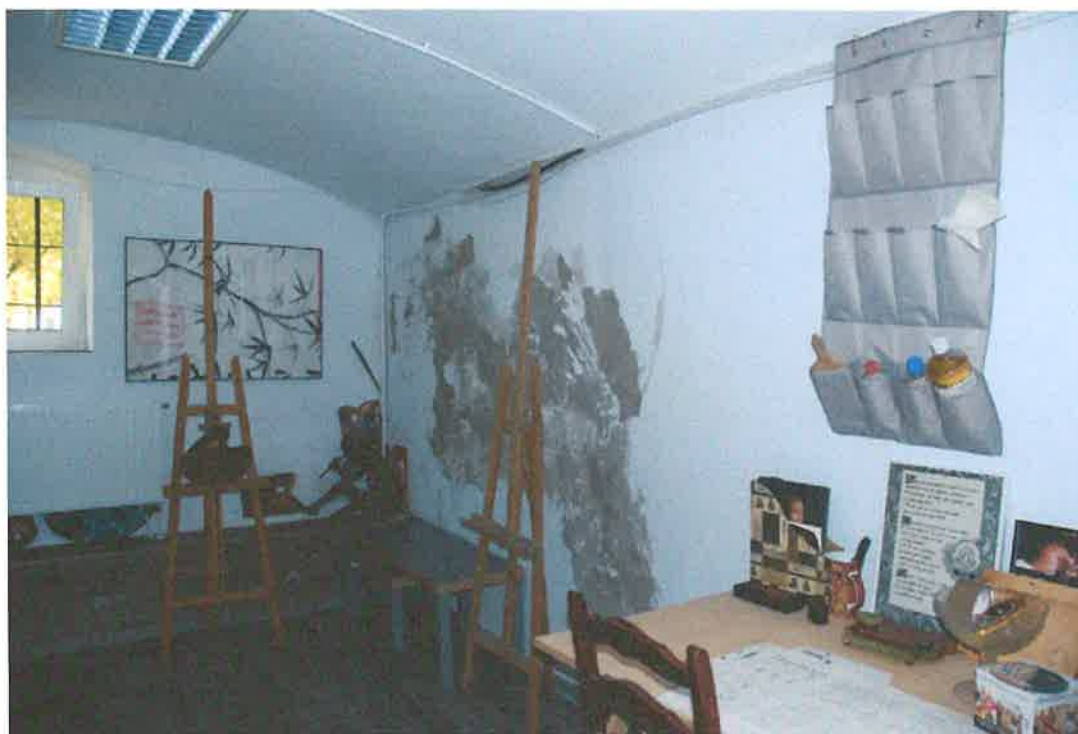
Il. Nr 12

12. Budynek Liceum Ogólnokształcące św. Marii Magdaleny, ul. Garbary 24, 61-867 Poznań. Pomieszczenie w suterenie, we wschodniej części budynku. Widoczne zniszczenia wypraw tynkarskich spowodowane działalnością wody.

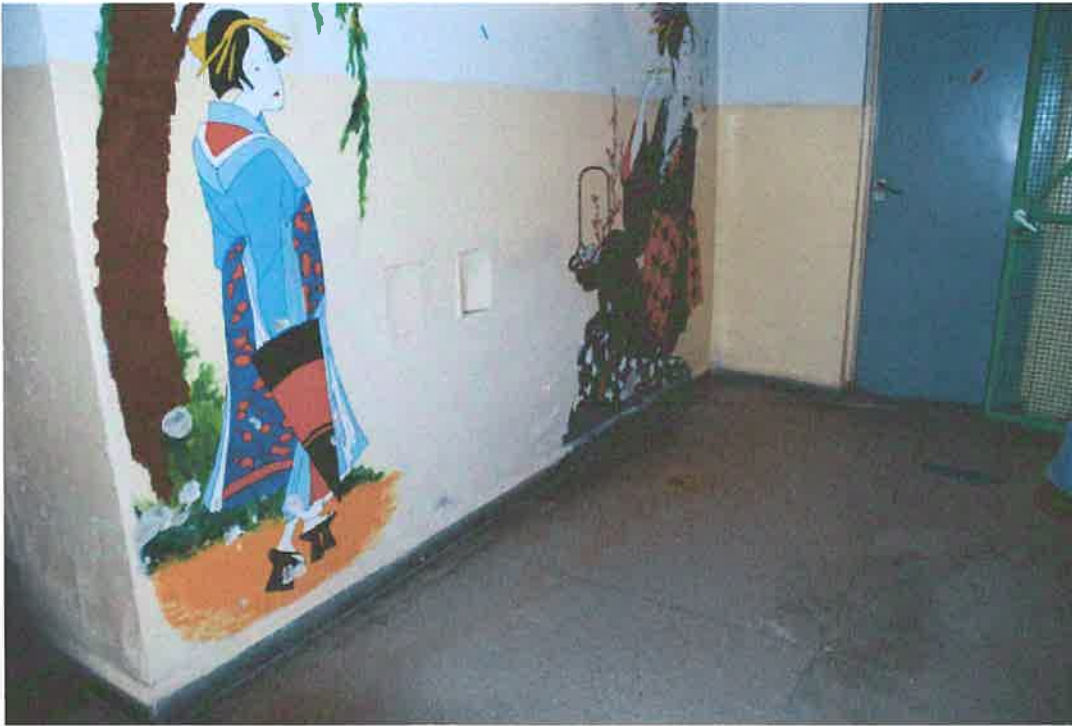
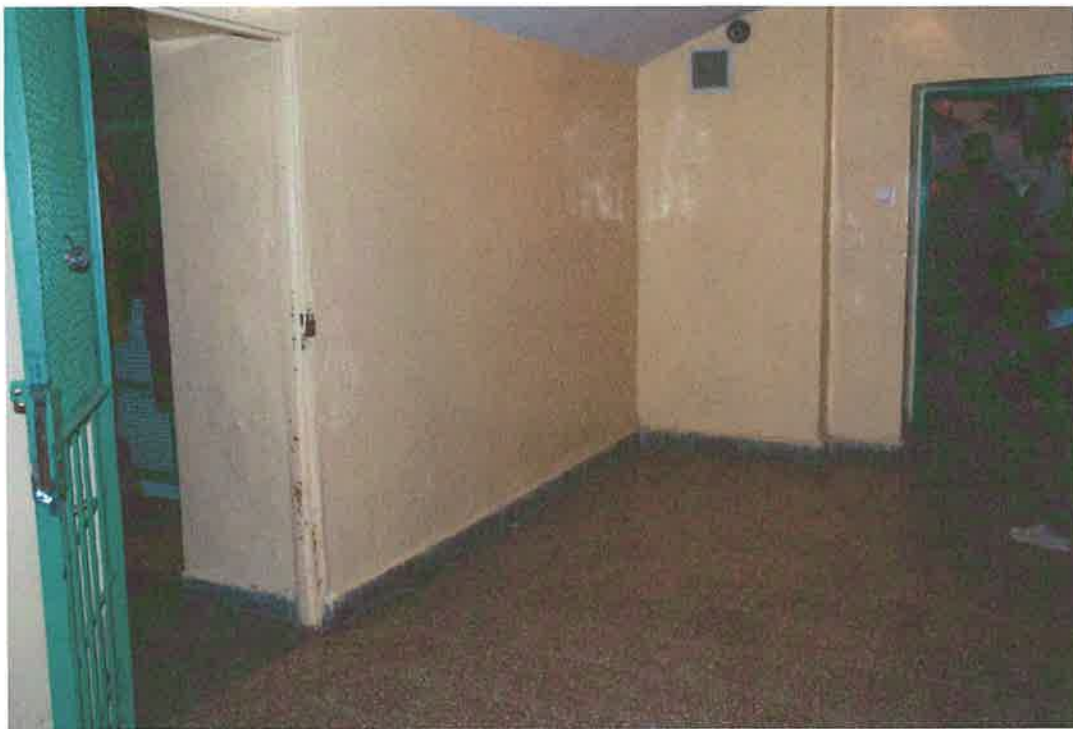
13. Budynek Liceum Ogólnokształcące św. Marii Magdaleny, ul. Garbary 24, 61-867 Poznań. Korytarz sutereny. Widoczne zniszczenia wypraw tynkarskich spowodowane działalnością wody.
14. Budynek Liceum Ogólnokształcące św. Marii Magdaleny, ul. Garbary 24, 61-867 Poznań. Korytarz sutereny. Widoczne zniszczenia wypraw tynkarskich spowodowane działalnością wody dodatkowo spotęgowane wykonaniem izolacji za pomocą szczelnej , olejnej lamperii.
