# OCENA STANU TECHNICZNEGO POKRYCIA DACHU

**OCENA STANU TECHNICZNEGO POKRYCIA DACHU BUDYNKU SALI GIMNASTYCZNEJ PRZY  
ZESPOLE SZKÓŁ W SOŚNIACH**

**Sośnie, gm. Sośnie, działka nr 336/2,**

**Marzec 2025  
Ostrów Wielkopolski**

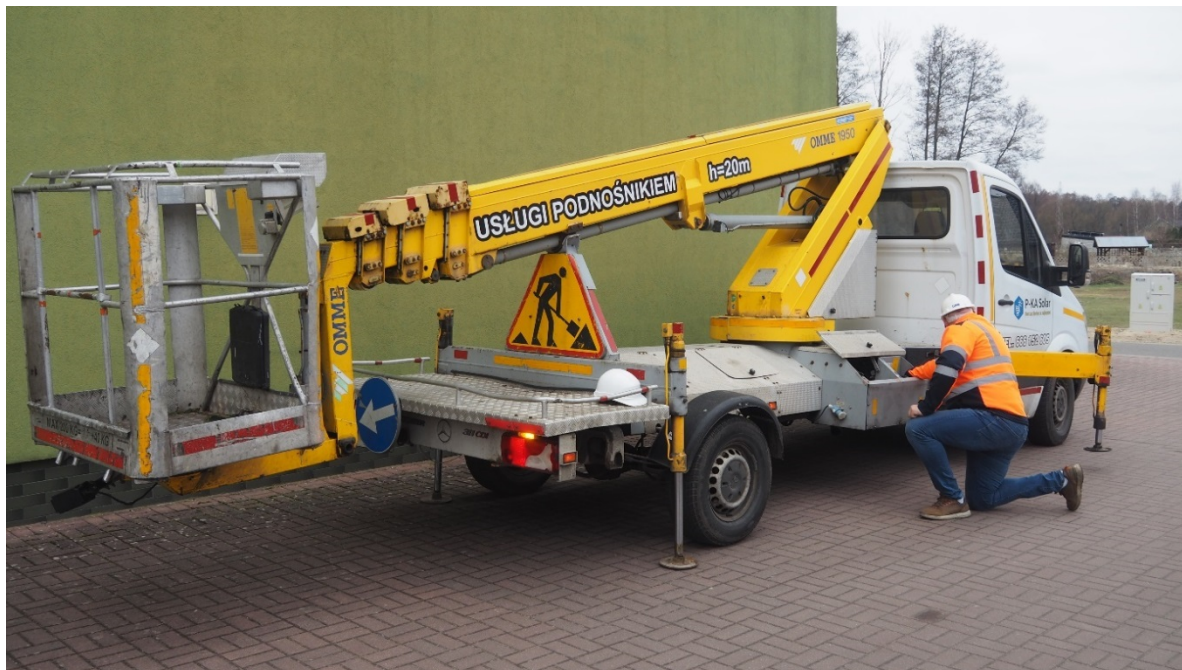
Oględziny wszystkich poziomów dachów nad salą gimnastyczną były możliwe dopiero po wypożyczeniu podnośnika. Było to konieczne ze względu na brak drabin najwyższy poziom dachu oraz dach nad trybunami.

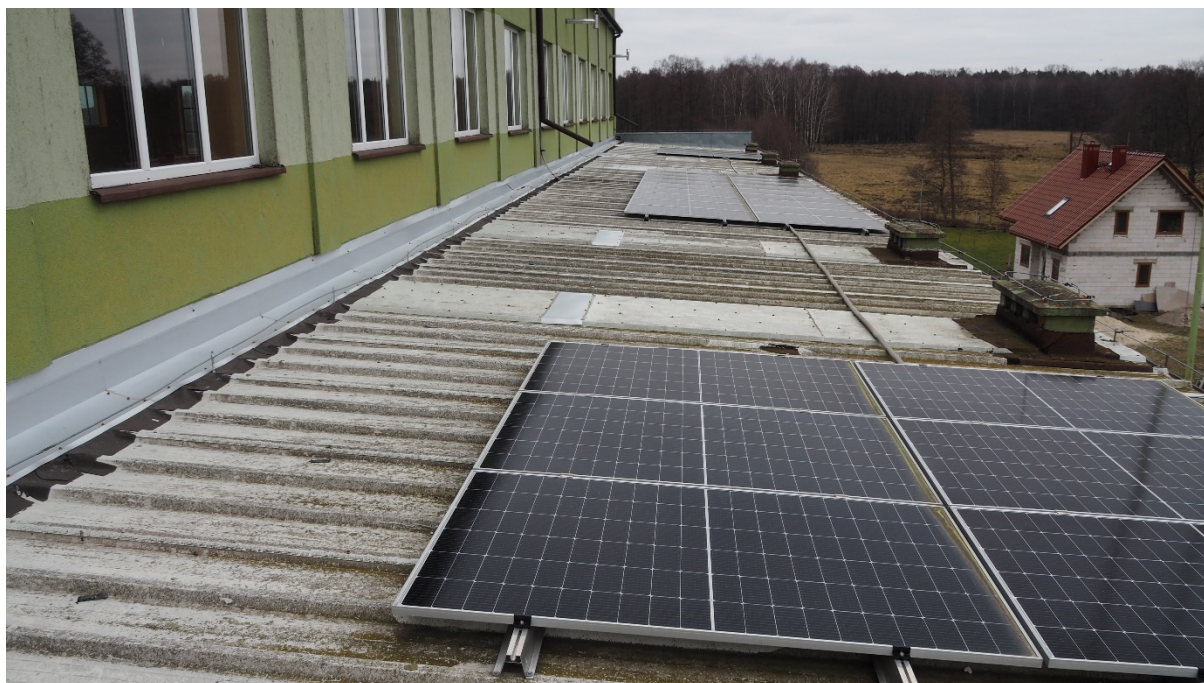
Dach nad niższą częścią hali w znacznym stopniu pokrywają zabrudzenia, drobne, łatwe do usunięcia porosty organiczne oraz sadza po przetarciu na mokro. Panele fotowoltaiczne zamocowane są na aluminiowej podkonstrukcji mocowanej do rąbków blachy dachowej. Dach w pasie z kominami wykonany jest z gładkiej blachy umożliwiającej odpływ wody dookoła kominów.

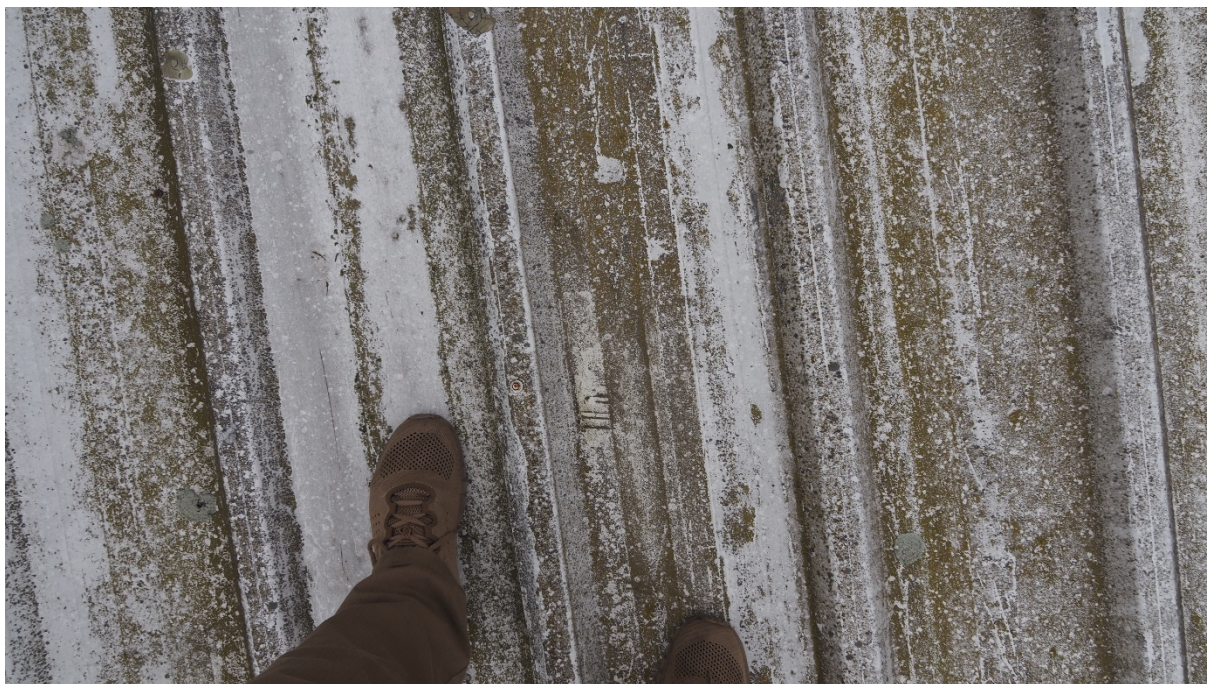
Zabrudzenia organiczne, pyły i sadze pokrywające w znacznym stopniu dachy na niższym poziomie. Są one potencjalnie łatwe do usunięcia, schodzą po przetarciu palcem powierzchni dachu.

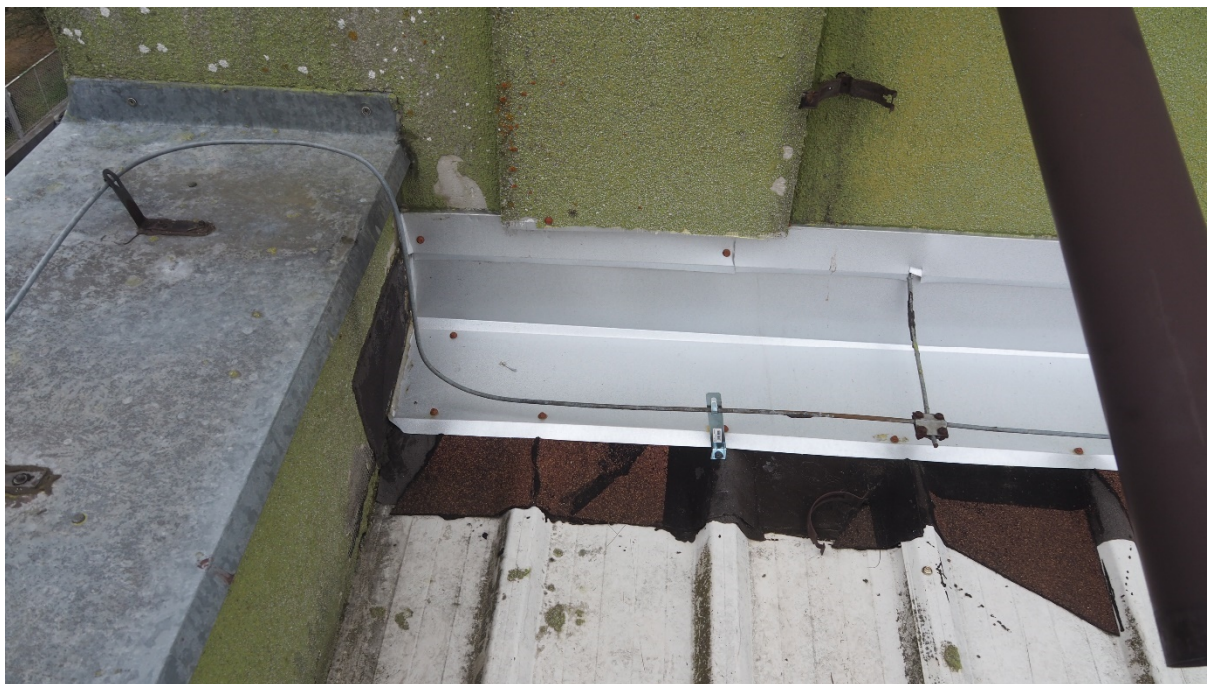
Stara obróbka blacharska attyki budynku oraz nowa obróbka blacharska z nową warstwą papy klejonej do blaszanego pokrycia dachu przy ścianie nad trybunami. Widać także instalację odgromową budynku z wyraźnie korodującymi uchwytami.

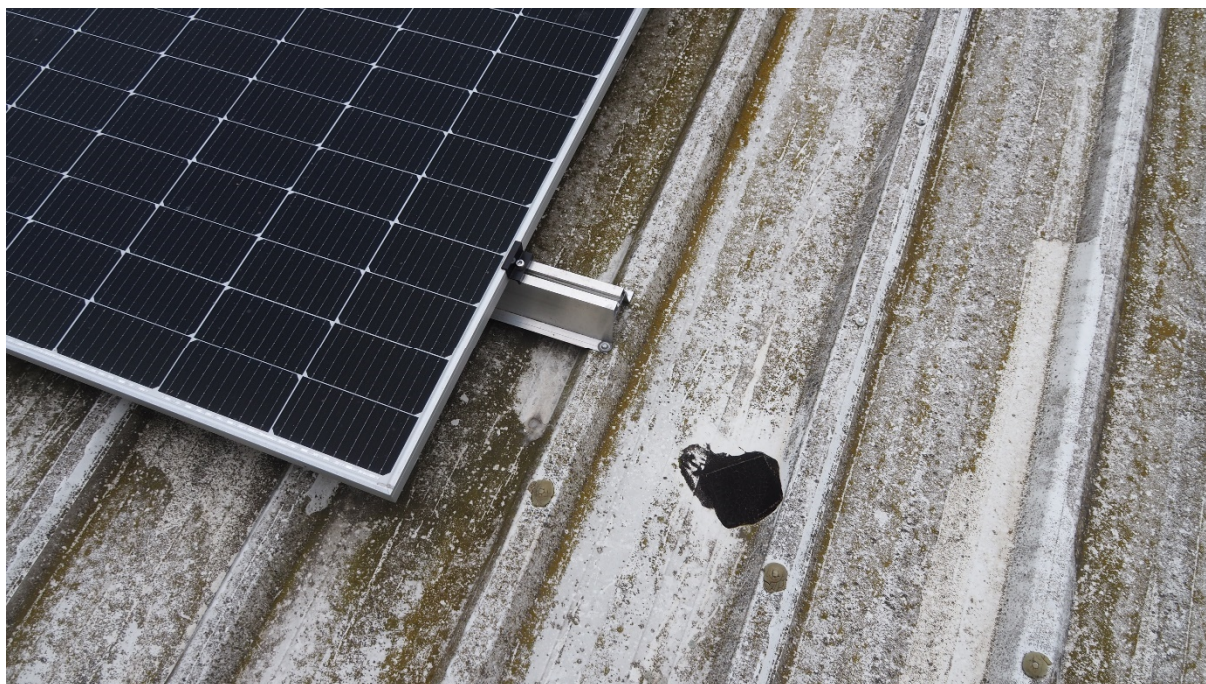
Instalacja fotowoltaiczna na podkonstrukcji z profili aluminiowych w bardzo dobrym stanie. Na starej powierzchni dachu widoczne są zabrudzenia oraz czarny punkt z masy asfaltowej, prawdopodobnie zastosowanej do uszczelnienia.

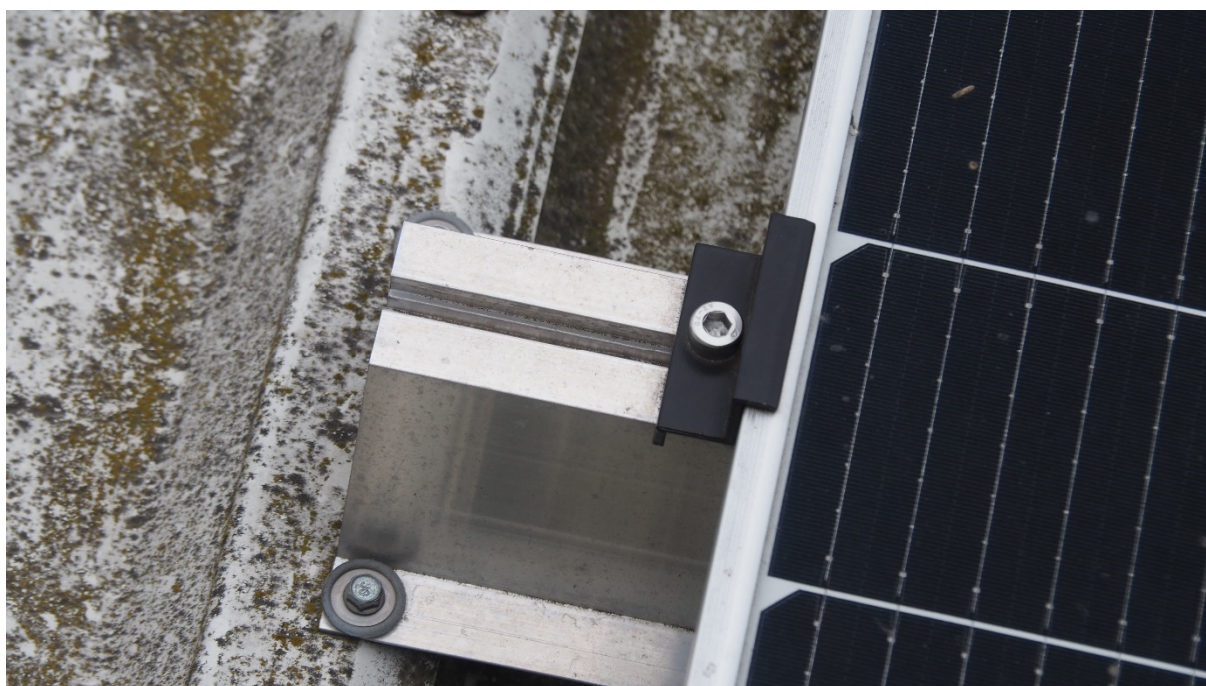
Mocowanie podkonstrukcji ogniw fotowoltaicznych do fali blachy. Stan dobry. Konieczna regularna kontrola – coroczna.

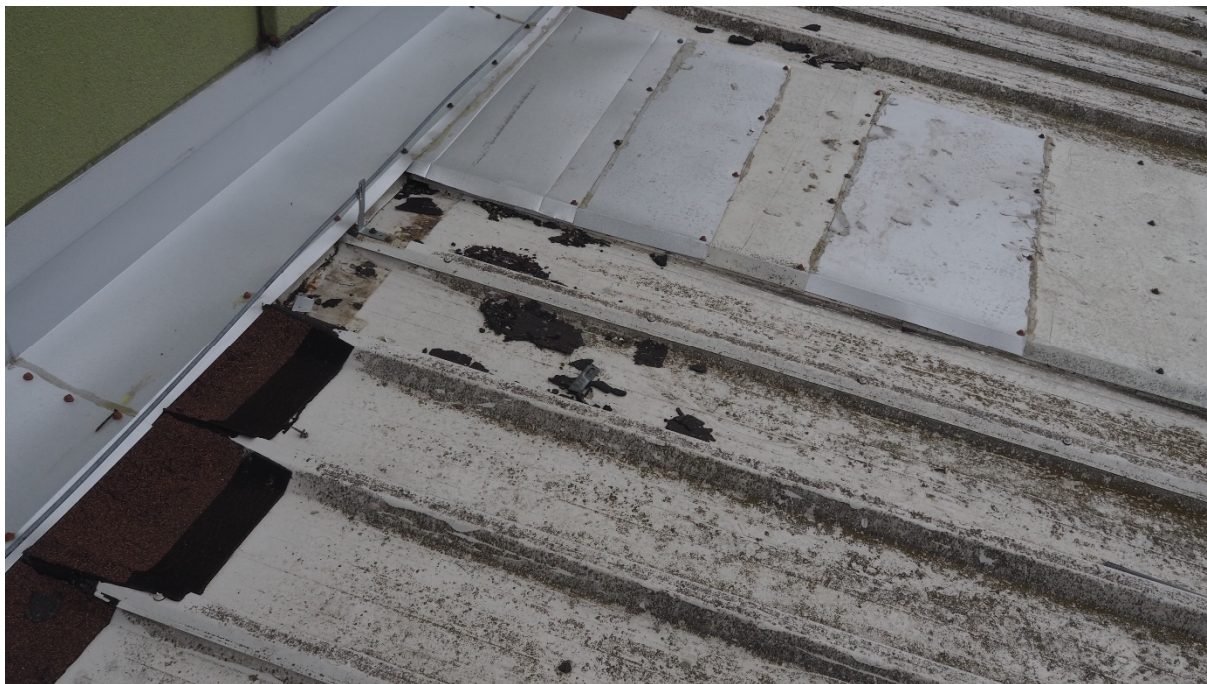
Oblachowanie na dachu częściowo wymienione, częściowo naprawiane, z nową obróbką blacharską przy ścianie na styku dachu z wyższą częścią hali sportowej. Widoczne łączenie nowej obróbki blacharskiej ze starym pokryciem przy użyciu papy.

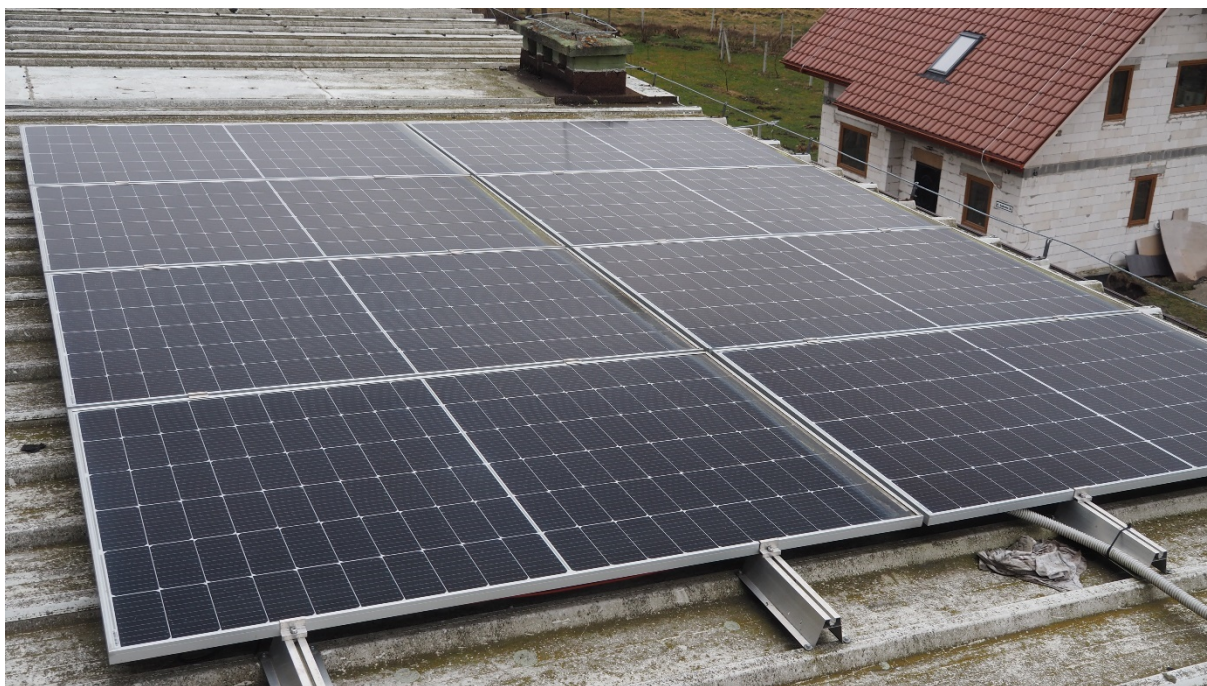
Panele fotowoltaiczne w stanie bardzo dobrym.

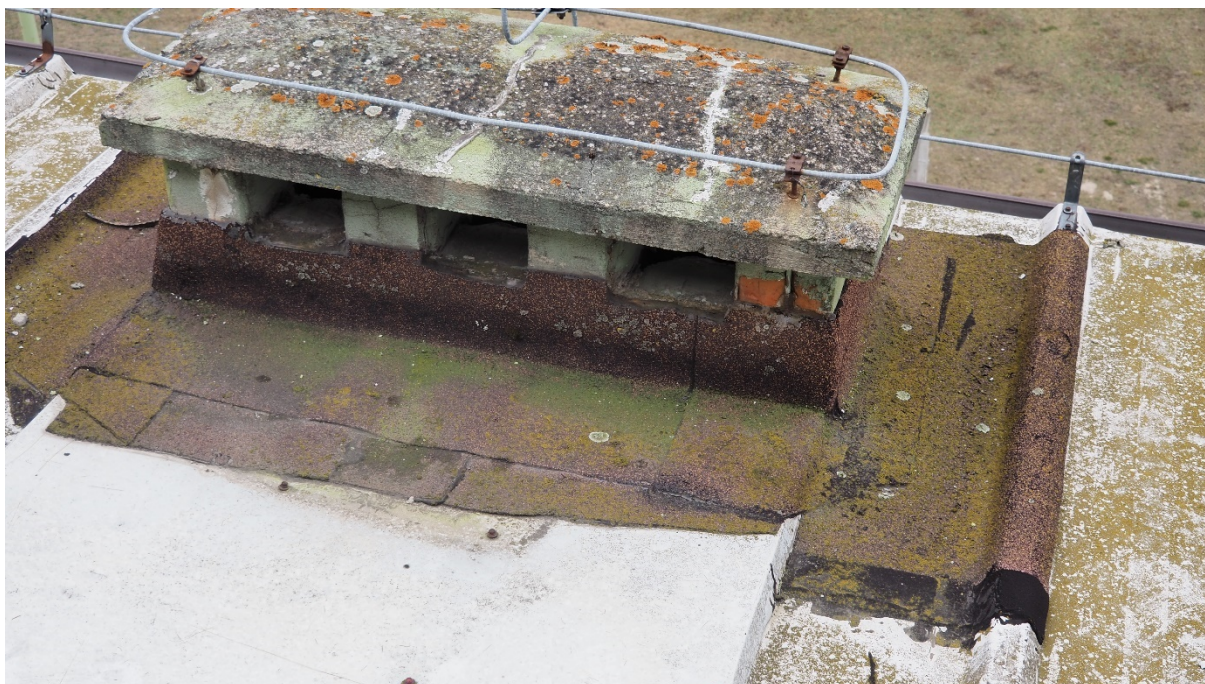
Przeloty komina przez połąć dachową wielokrotnie naprawiane papą dachową, w złym stanie. Pokryte licznymi zabrudzeniami organicznymi.

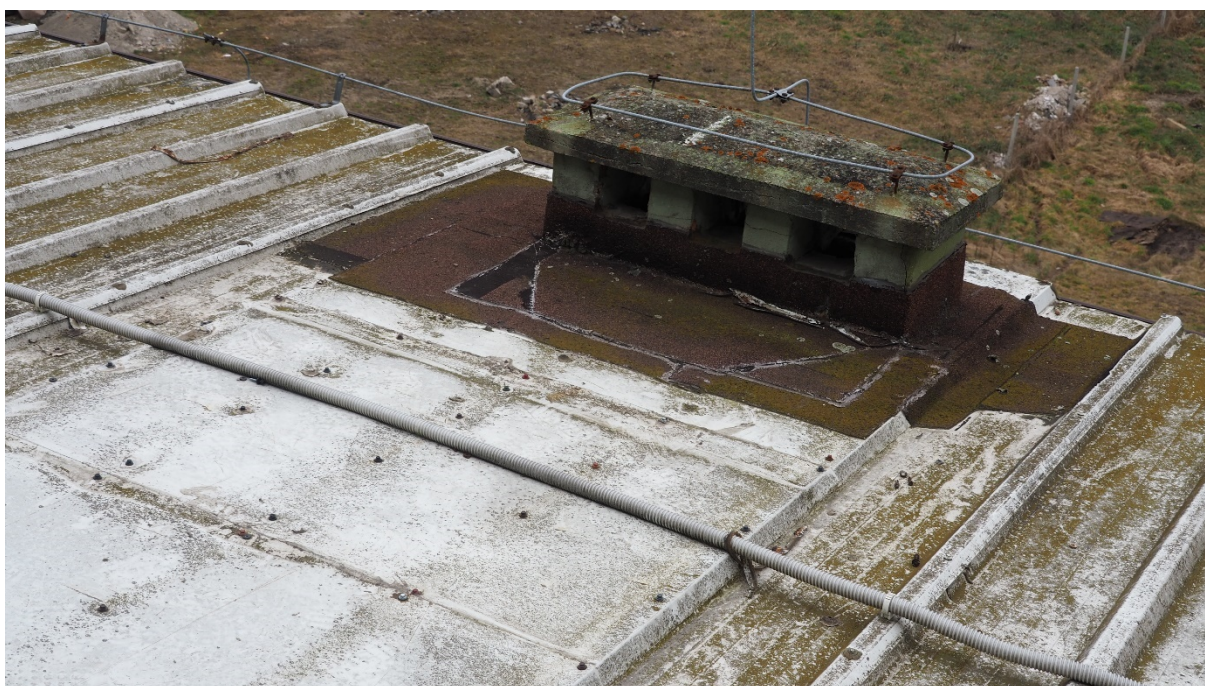
Przeloty komina w złym stanie, po wielokrotnych naprawach papą dachową. Ze względu na zmianę wentylacji z grawitacyjnej na rekuperację proponuje się rozbiórkę kominów powyżej poziomu pokrycia. Zmniejszy to znacznie ubytki ciepła przez niepotrzebne kominy.

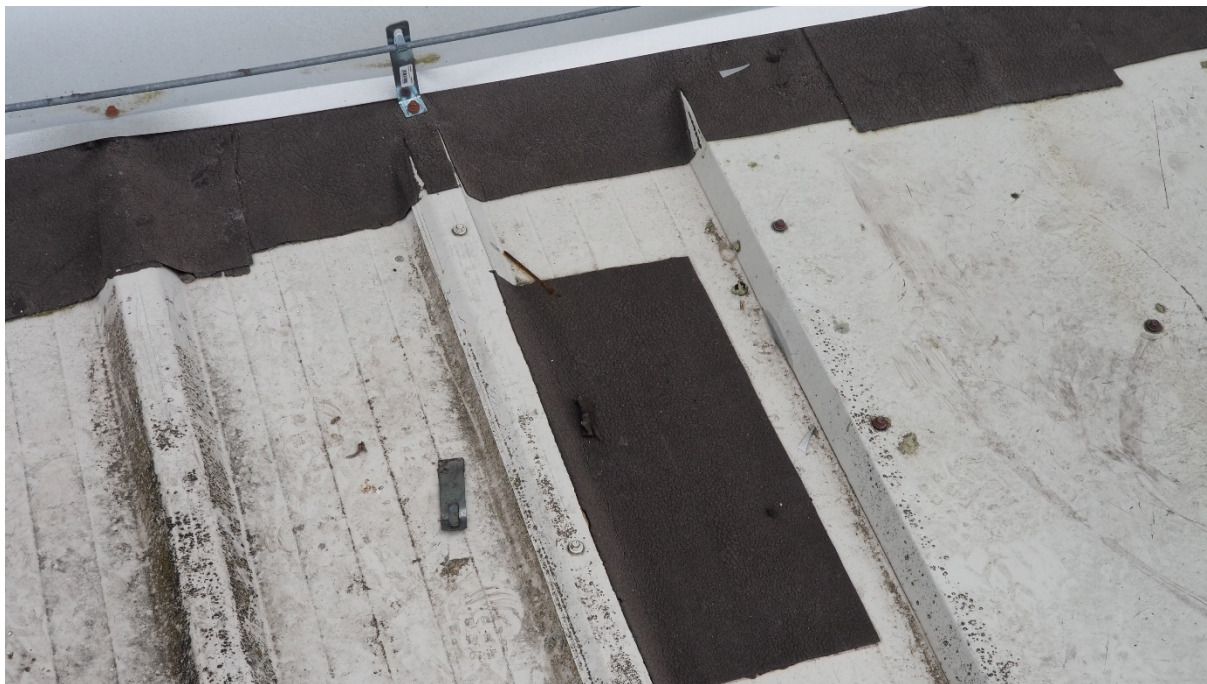
Nowa obróbka blacharska połączona ze starą częścią dachu przy pomocy papy, widać próby poprawy szczelności i częścią wymianę uchwytów instalacji odgromowej.

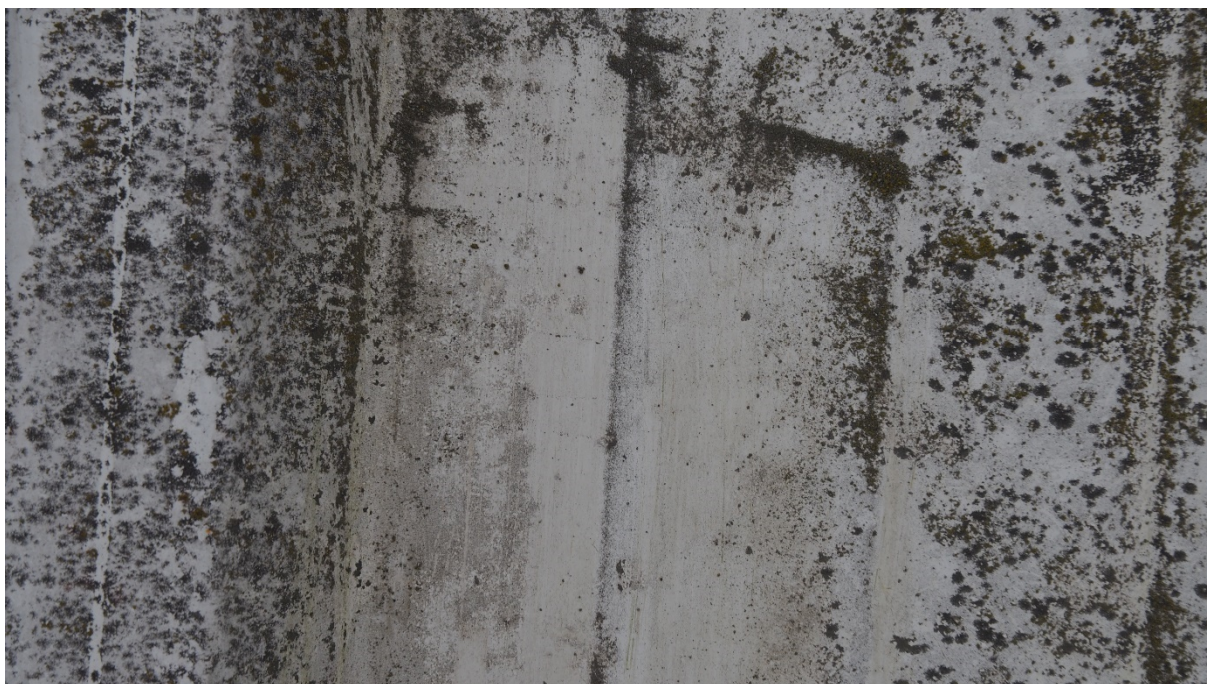
Stara część dachu pokryta licznymi zabrudzeniami, widoczne również rysy – uszkodzenia mechaniczne – do naprawy taśmą dekarską – na dachu nad trybunami na szczęście nieliczne.

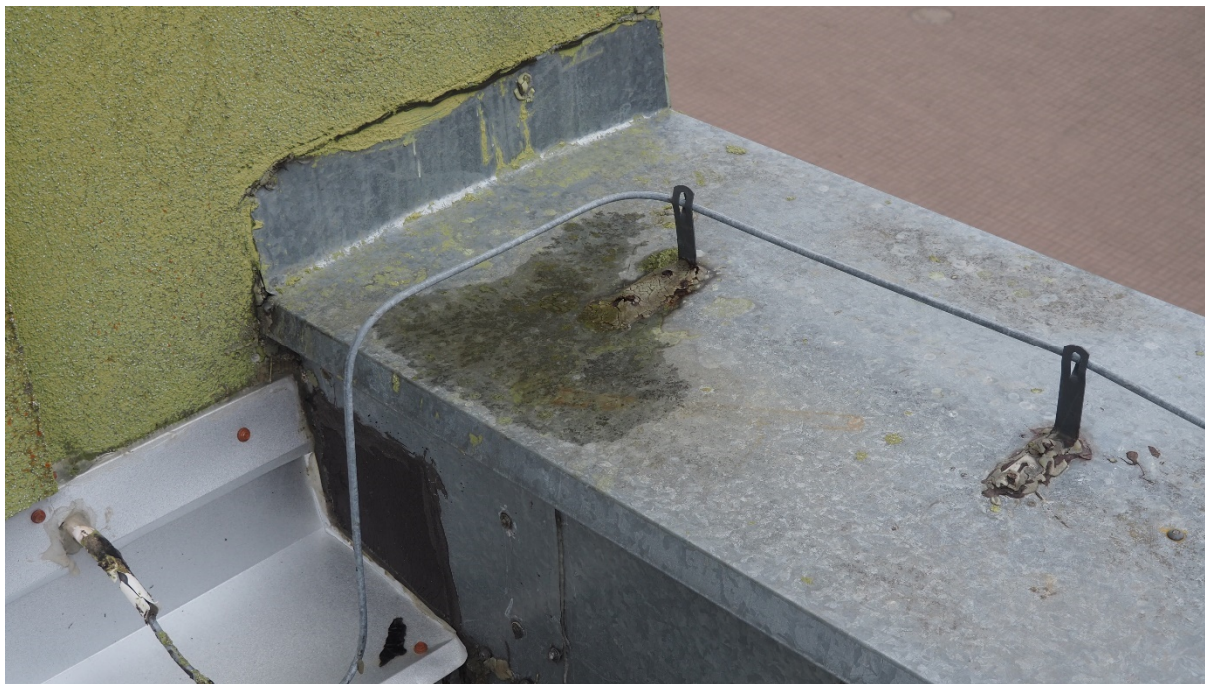
Na pierwszym planie stara obróbka blacharska ścianki attykowej z widoczną nieszczelnością na łączeniu ze ścianą wyższej części budynku. Poniżej widoczna nowa obróbka blacharska pomiędzy niższym dachem – nad trybunami, a ścianą zewnętrzną sali.

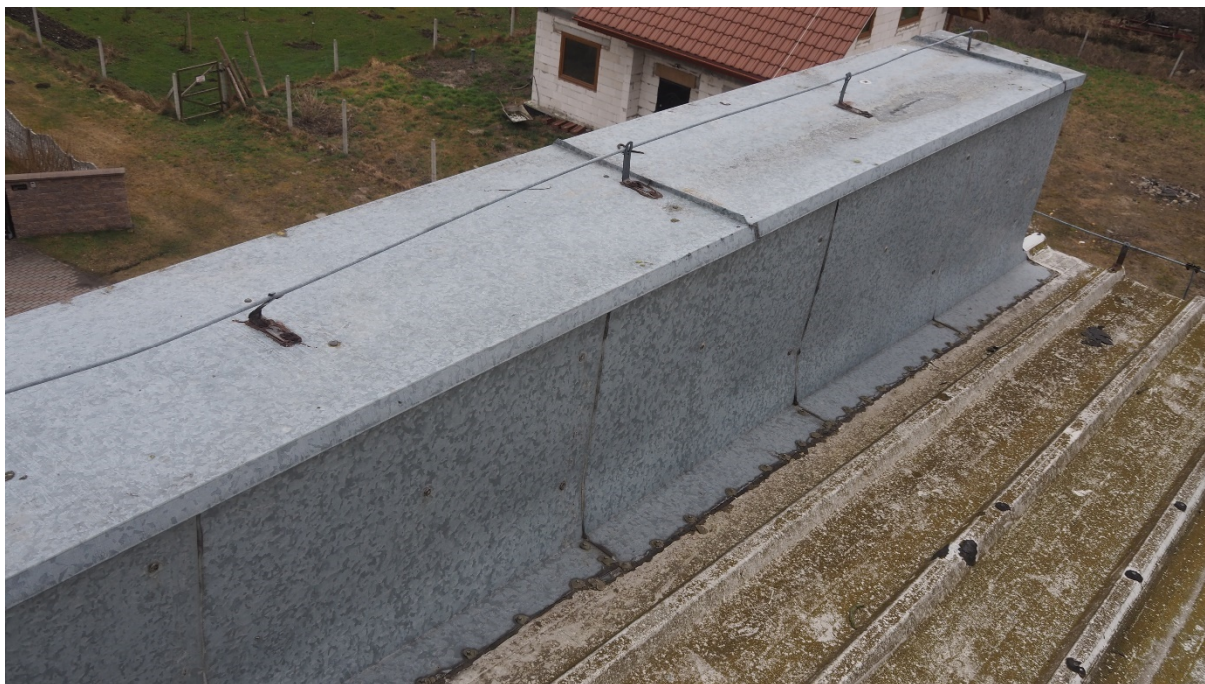
Ściana attyki pokryta poprawnie obróbką blacharską. Powłoka dachu z którym łączy się obróbka jest zabrudzona i wielokrotnie uszczelniana masą asfaltową – czarne punkty. Konieczne będzie zamontowanie poszerzonej „czapki” nad attyką ponieważ projektuje się pogrubienie izolacji termicznej.

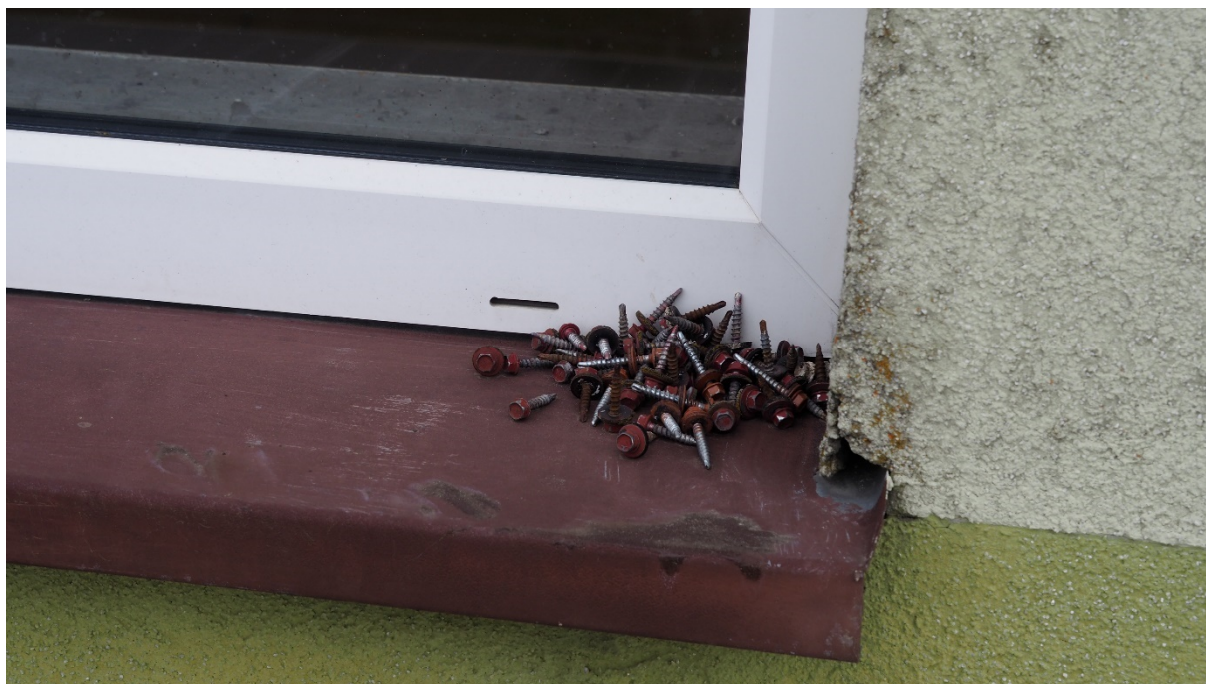
Niepoprawnie zamocowany parapet okienny. Spad parapetu idzie w kierunku okna, nie odprowadza odpowiednio wody na dach budynku. Zniszczenia i nieszczelności na łączeniu parapetu ze ścianą. Widoczne też śruby, prawdopodobnie pozostałości po poprzednich naprawach. Przewiduje się wymianę wszystkich parapetów.

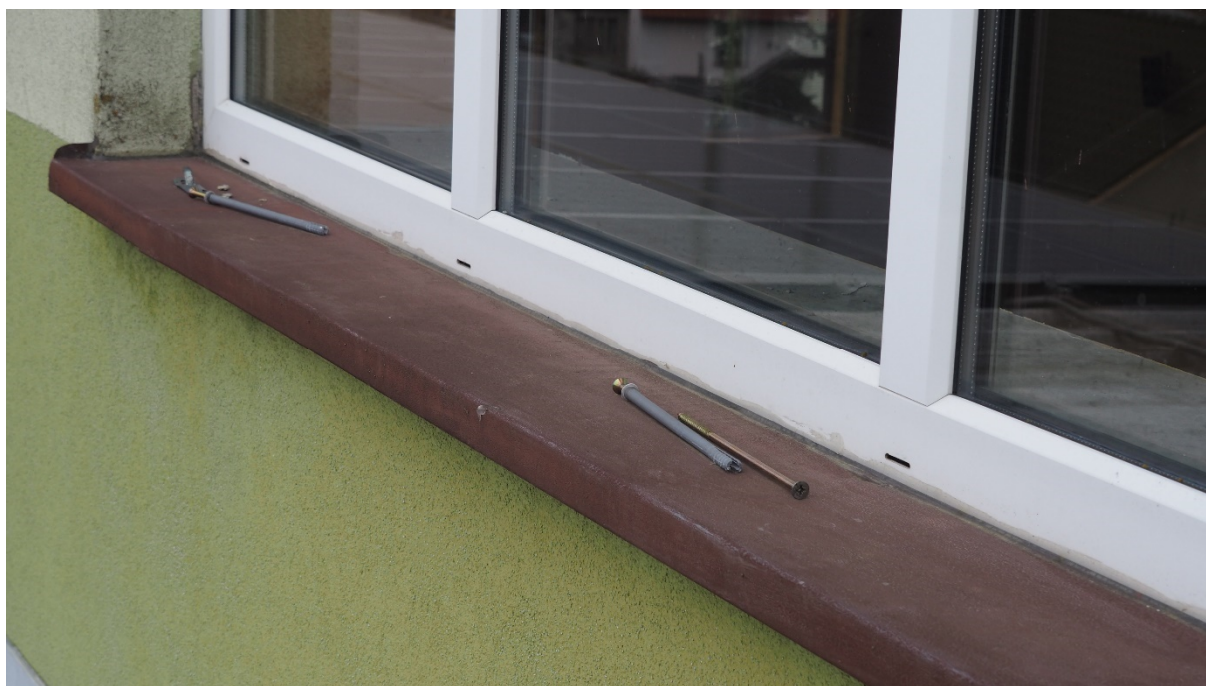
Parapet okna wykonany ze złym spadkiem. Spadek zamiast na zewnątrz skierowany jest do okna. Obróbka blacharska do wymiany.

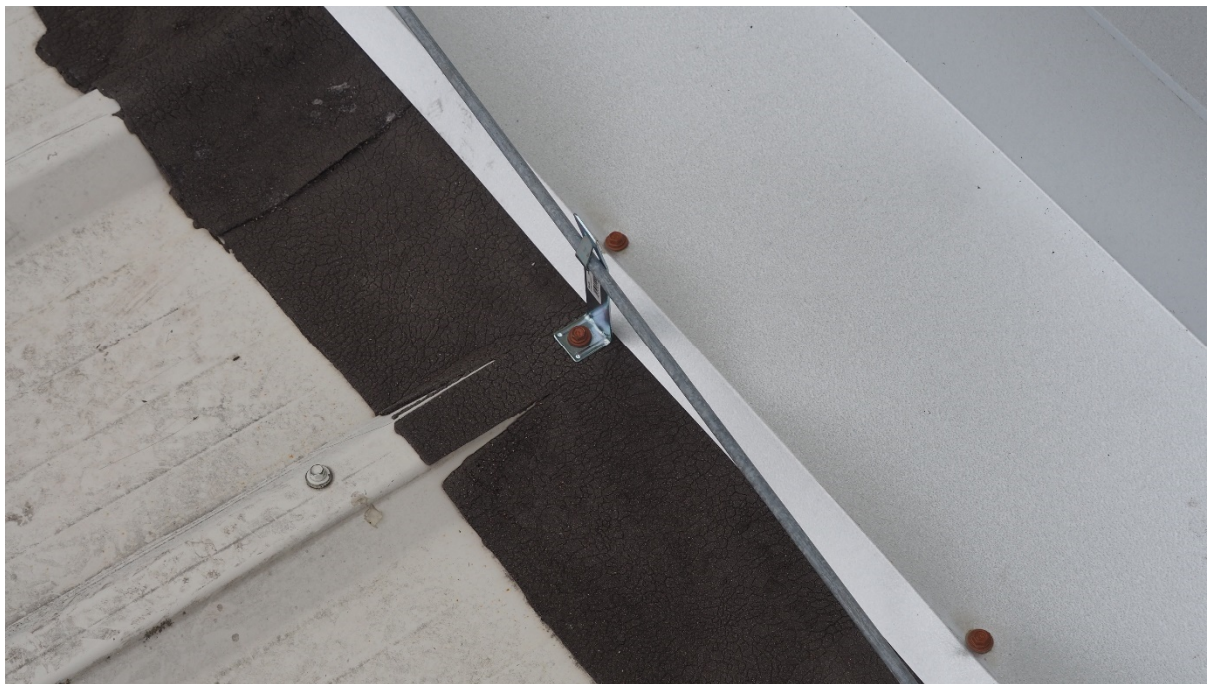
Nowa, poprawnie wykonana obróbka blacharska połączona ze starą połacią dachową.

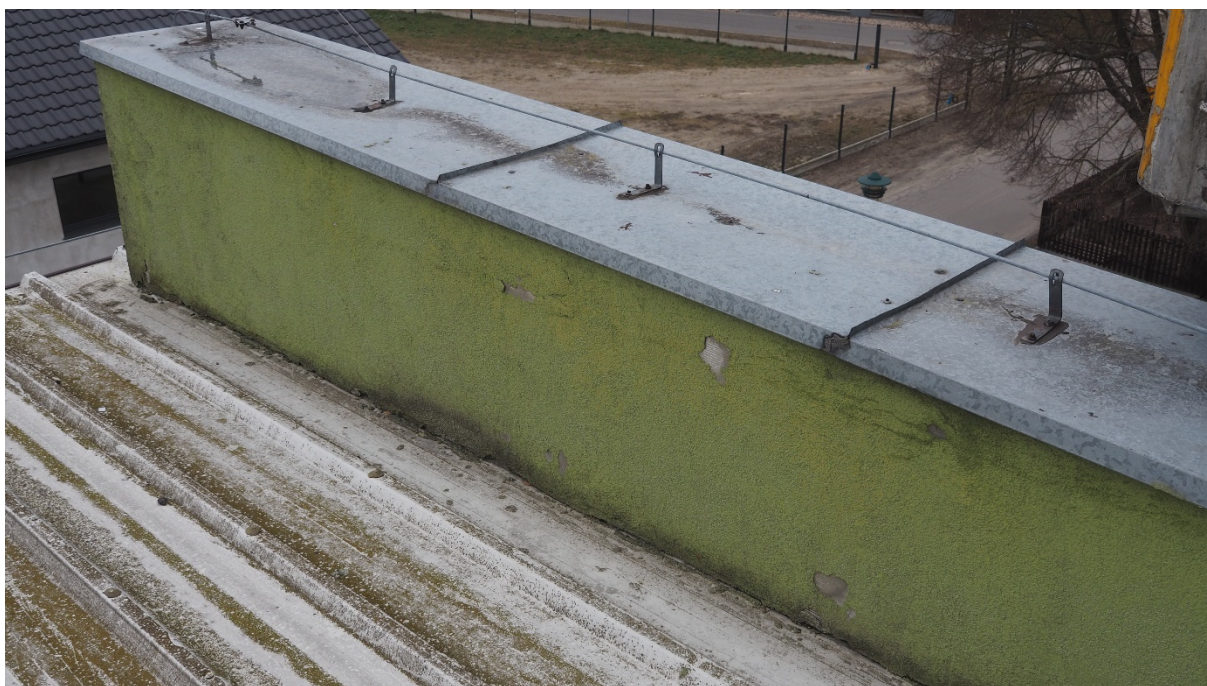
Ściana attyki niepoprawnie połączona z połacią dachu, brak blachy kątovej przyściennej zagraża zaciekaniem wody.

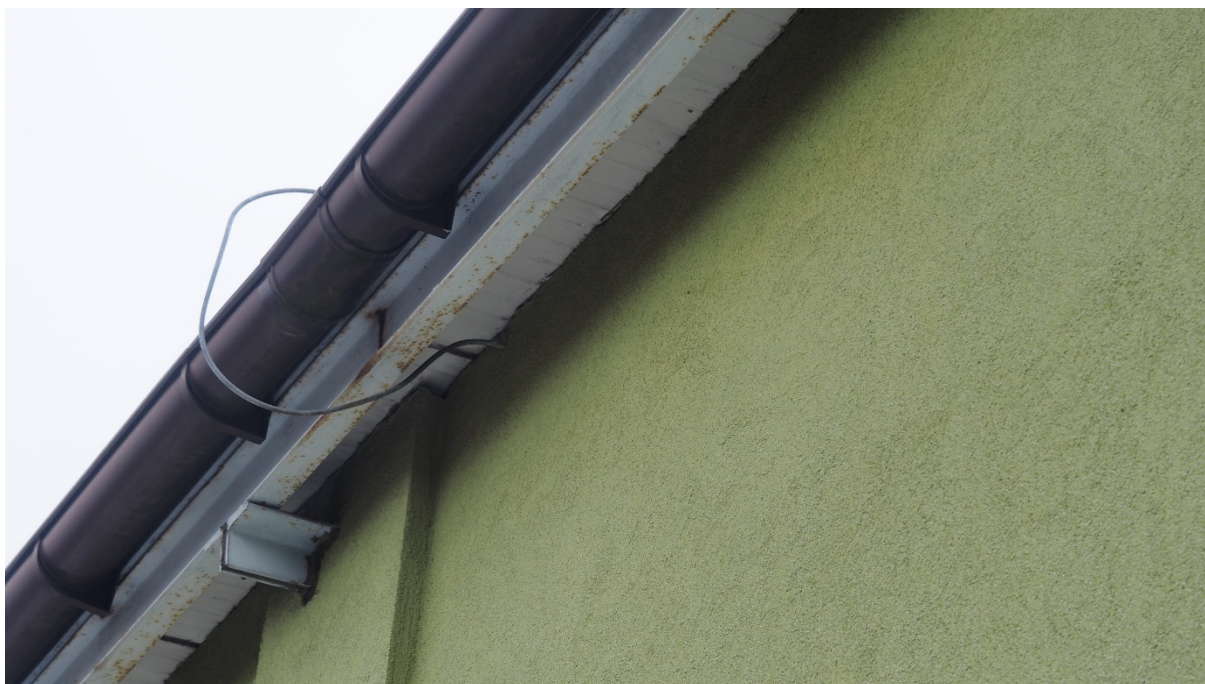
Najwyższa część dachu nad halą sportową zakończona jest ceownikami oraz podtrzymującym okap teownikiem – w rzeczywistości zbędnym. To rozwiązanie jest przyczyną znacznych strat energii, stanowi duży mostek termiczny. Projektuje się demontaż zbędnych elementów stalowych.

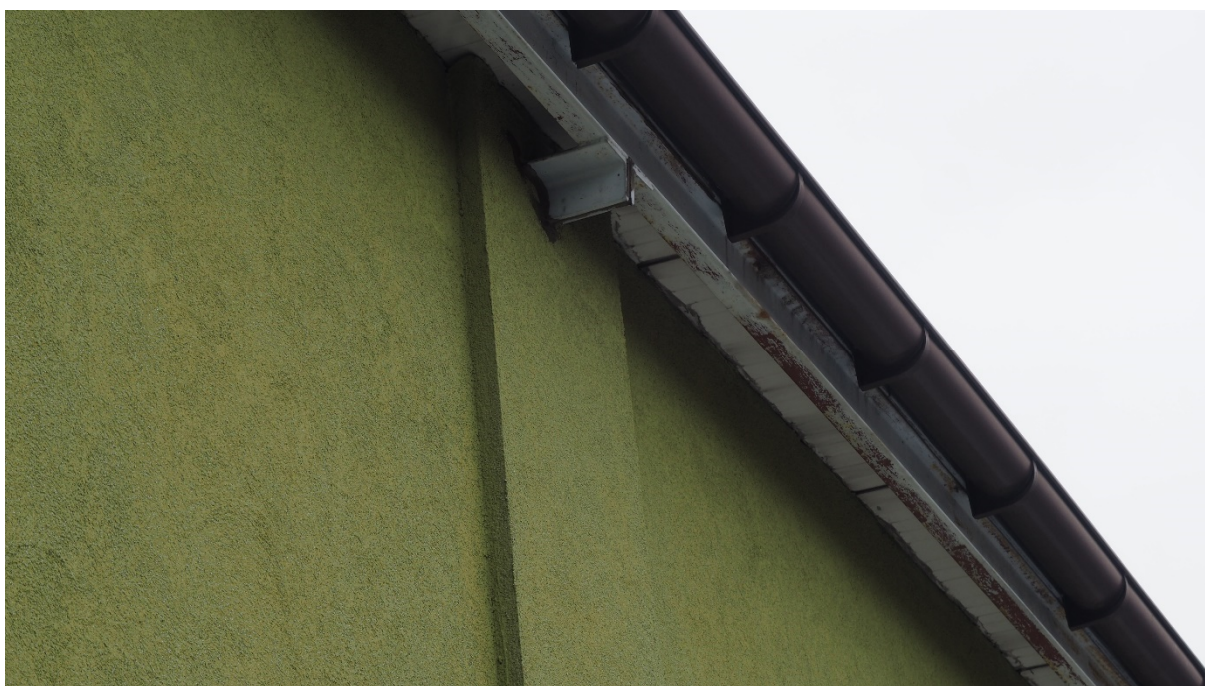
Błędne rozwiązanie okapu najwyższego poziomu dachu hali, powoduje znaczne straty energii.

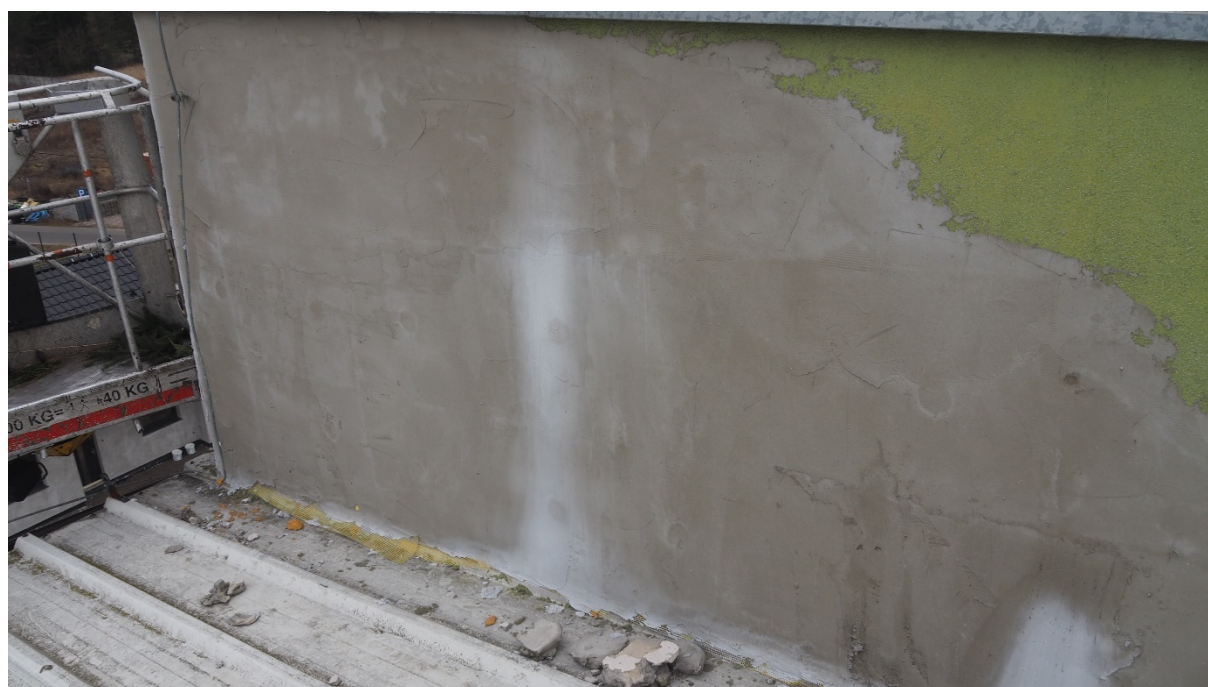
Dach nad częścią wysoką hali. Widoczne świeżo wykonane prace naprawcze – uzupełnienie izolacji ściany attyki. Źle wykończone prace tynkarskie – widoczna nie pokryta tynkiem siatka zbrojąca styropian. Brak odpowiedniej obróbki blacharskiej ściany attykowej, występuje ryzyko zaciekania wody w przyszłości.

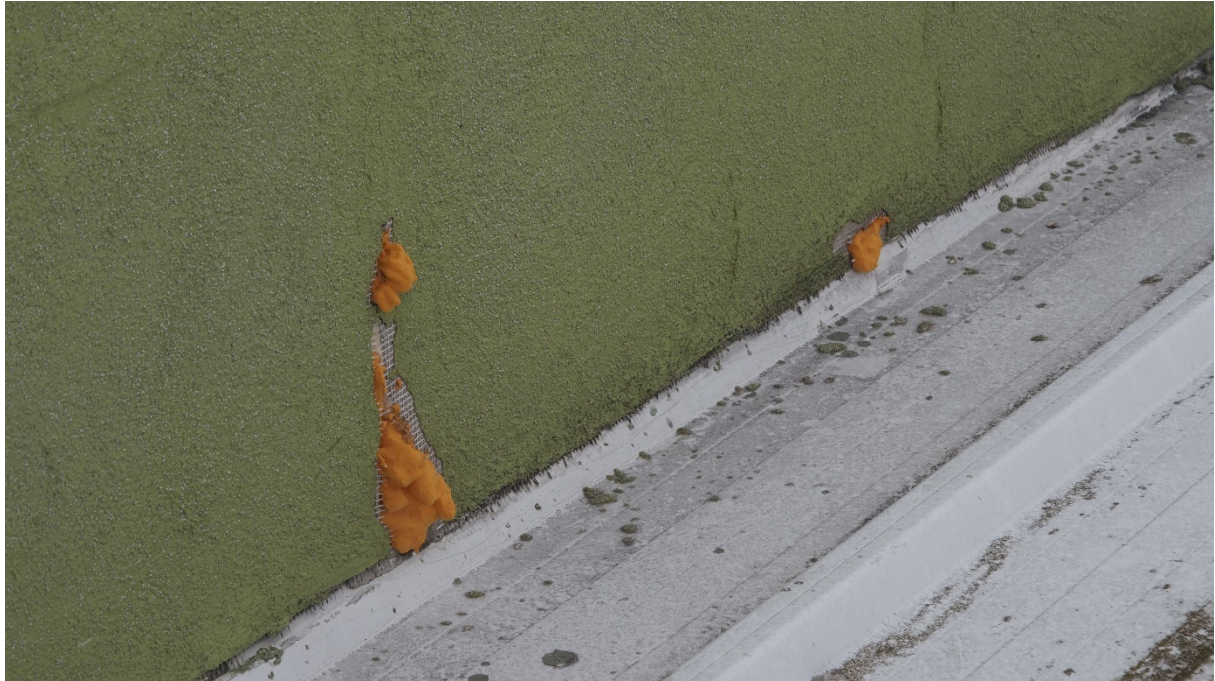
Widoczne nieprawidłowo wykonane prace naprawcze przy izolacji termicznej ściany attyki. Próby uzupełnienia izolacji pianką. Brak odpowiedniej obróbki blacharskiej na łączeniu ściany attyki z połacią dachu.

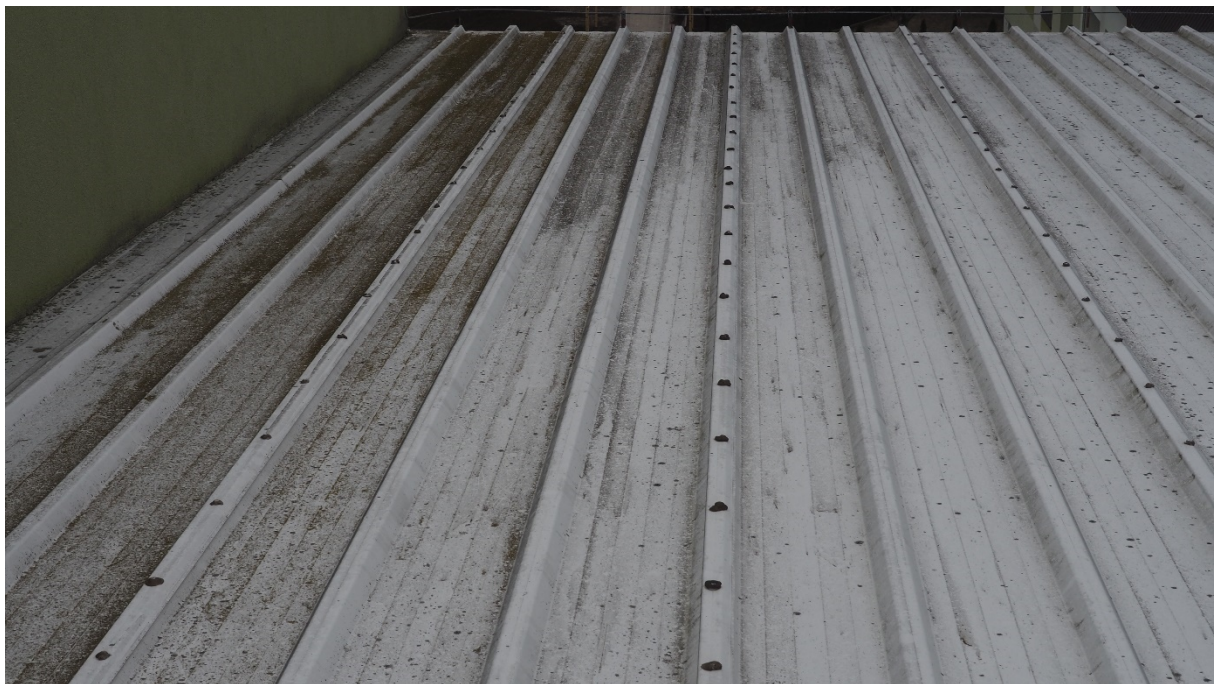
Połąć najwyższego dachu nad halą. Płaszczyzna dachu jest znacznie czystsza niż zadaszenie nad niższą częścią. Porosty kumulują się przy ścianie attyki. Widoczne czarne plamy dodatkowej izolacji wodnej np. na łączeniach płyty śrubami pokryto masą uszczelniającą „olkitem” – izolacją w paście stosowaną od dawna aż do roku 2015. Izolacja olkitem zdaje egzamin – wkręty są poprawnie zabezpieczone.

Zarysowania najwyższej części dachu. Połąć została istotnie zarysowana raczej już podczas montażu, w miejscach rys brakuje warstwy ochronnej z lakieru przez co dochodzi do miejscowej korozji blachy. Są to potencjalne punkty destrukcji dachu w przyszłości, jeśli nie zostaną należycie zabezpieczone.

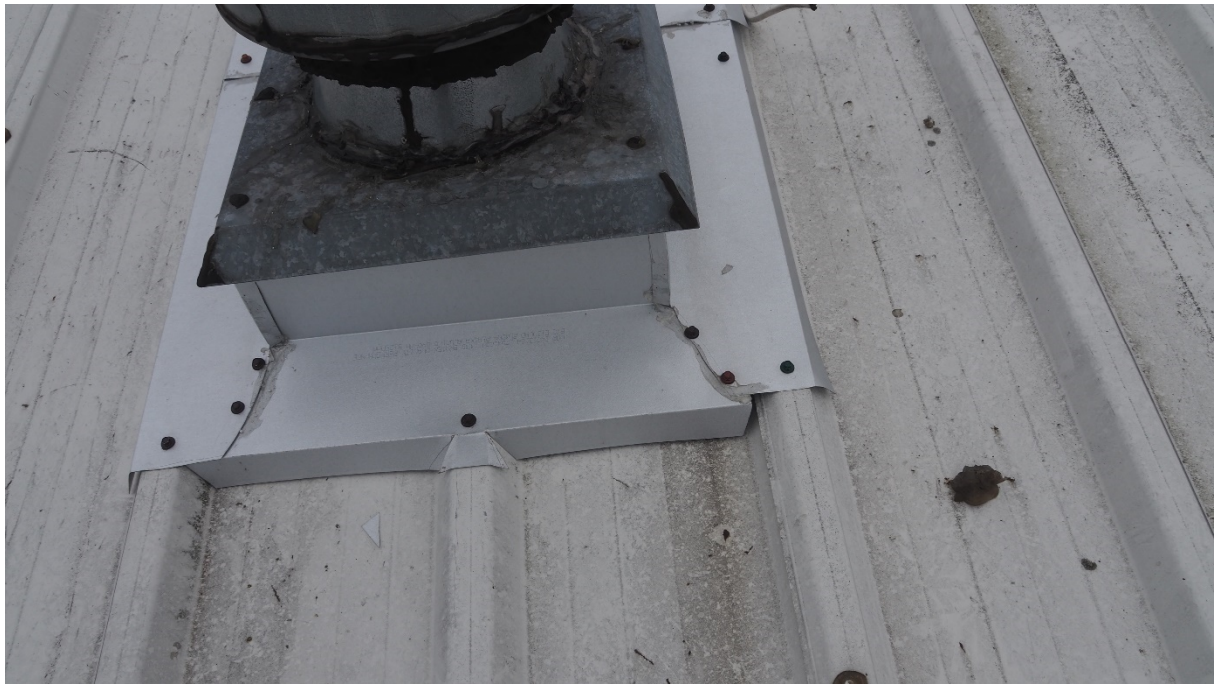
Wentylatory wyciągowe dachowe odpowiadają za znaczne ubytki ciepła i w związku z tym zalecamy ich usunięcie i zastąpienie wentylacji mechanicznej wywiewnej rekuperacją. Osadzenie wentylatorów w dachu było też przyczyną przecieków z dachu na wykładzinę sportową. Obecnie wada została usunięta.

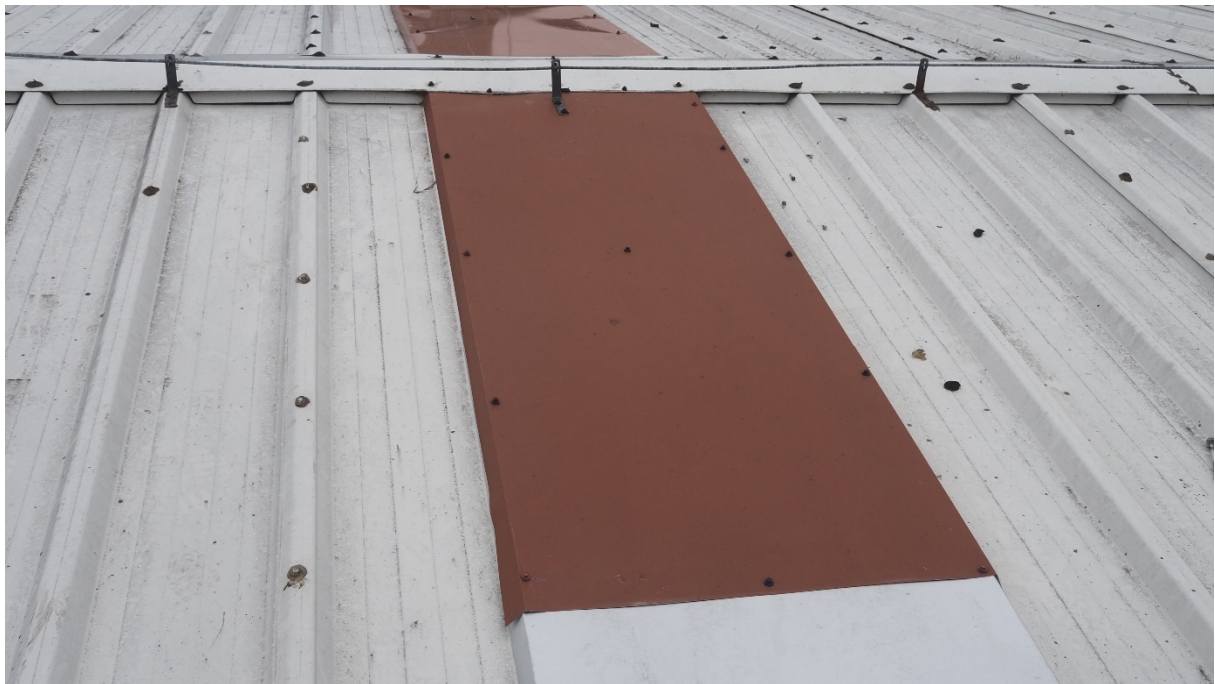
Ostatnia naprawa przecieków dachu przez wentylatory została wykonana za pomocą dodania brązowej blachy.

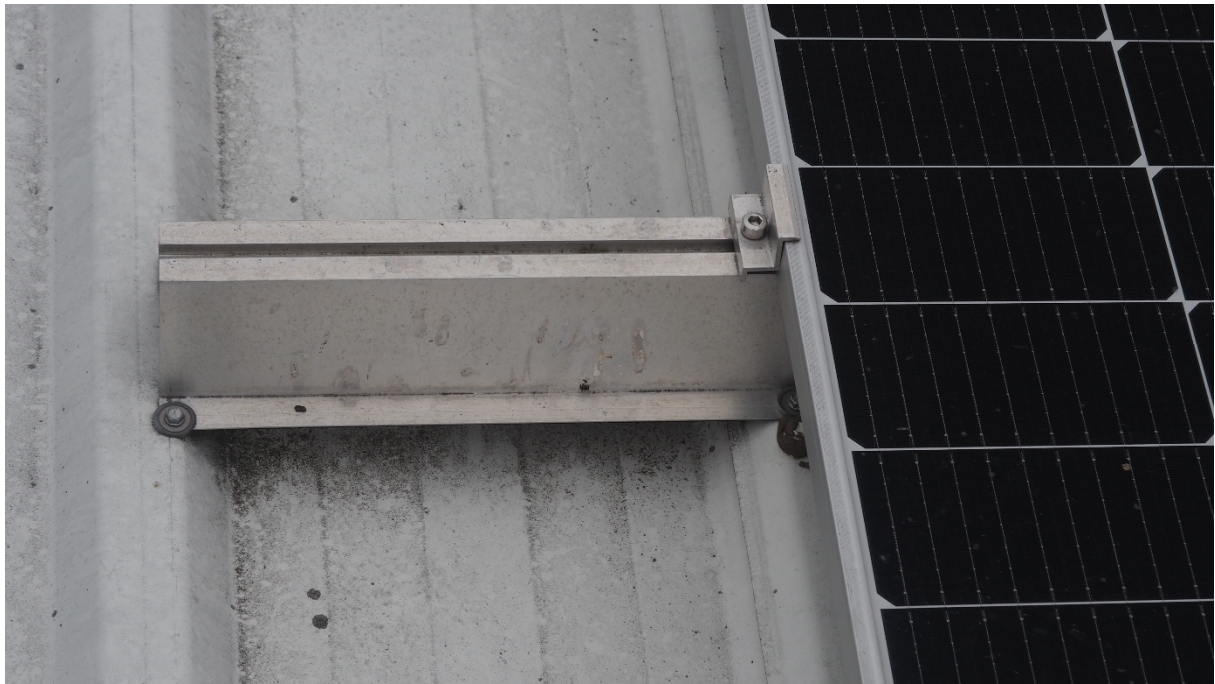
Profile aluminiowe na których zamocowano panele fotowoltaiczne zostały zamocowane za pomocą blachowkrętów do blachy płyt warstwowych. Obecnie w dobrym stanie, wymagają jednak regularnych przeglądów w przyszłości.
