# OCENA STANU TECHNICZNEGO POKRYCIA DACHU

**OCENA STANU TECHNICZNEGO POKRYCIA DACHU BUDYNKU SALI GIMNASTYCZNEJ PRZY  
ZESPOLE SZKÓŁ W SOŚNIACH**

**Sośnie, gm. Sośnie, działka nr 336/2,**

**Marzec 2025  
Ostrów Wielkopolski**

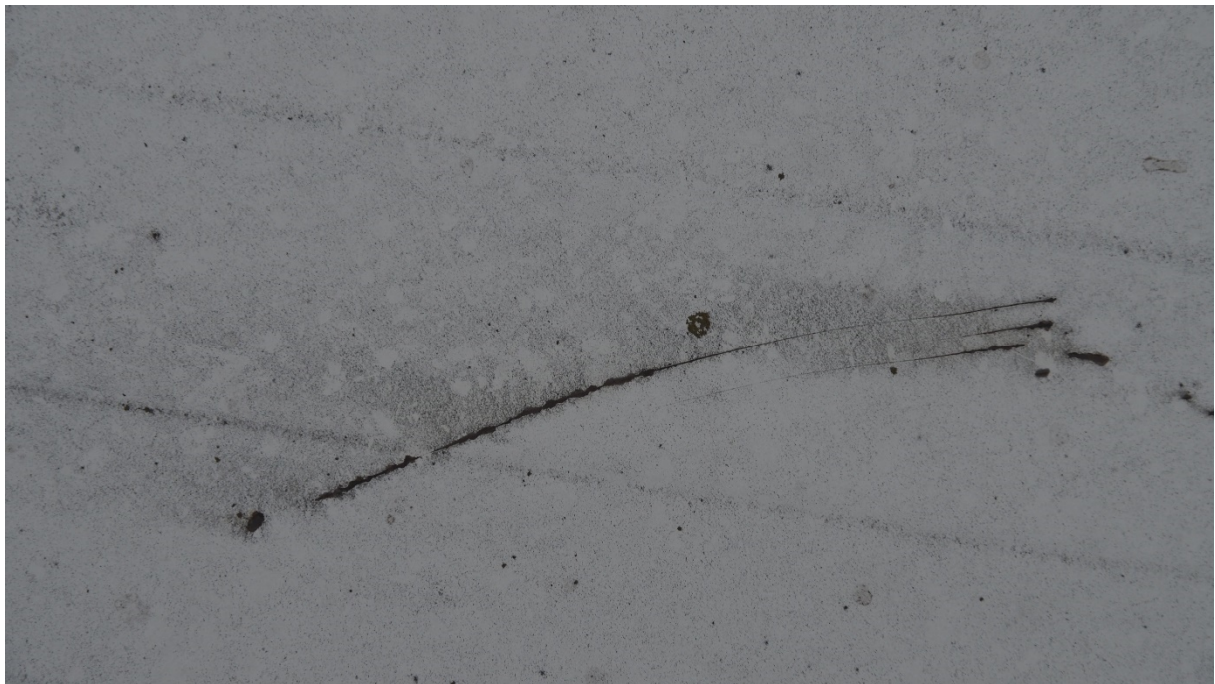
Zarysowania najwyższej części dachu. Połąc została istotnie zarysowana raczej już podczas montażu. W miejscach rys brakuje warstwy ochronnej z lakieru przez co dochodzi do miejscowej korozji blachy. Są to potencjalne punkty destrukcji dachu w przyszłości, jeśli nie zostaną należycie zabezpieczone.

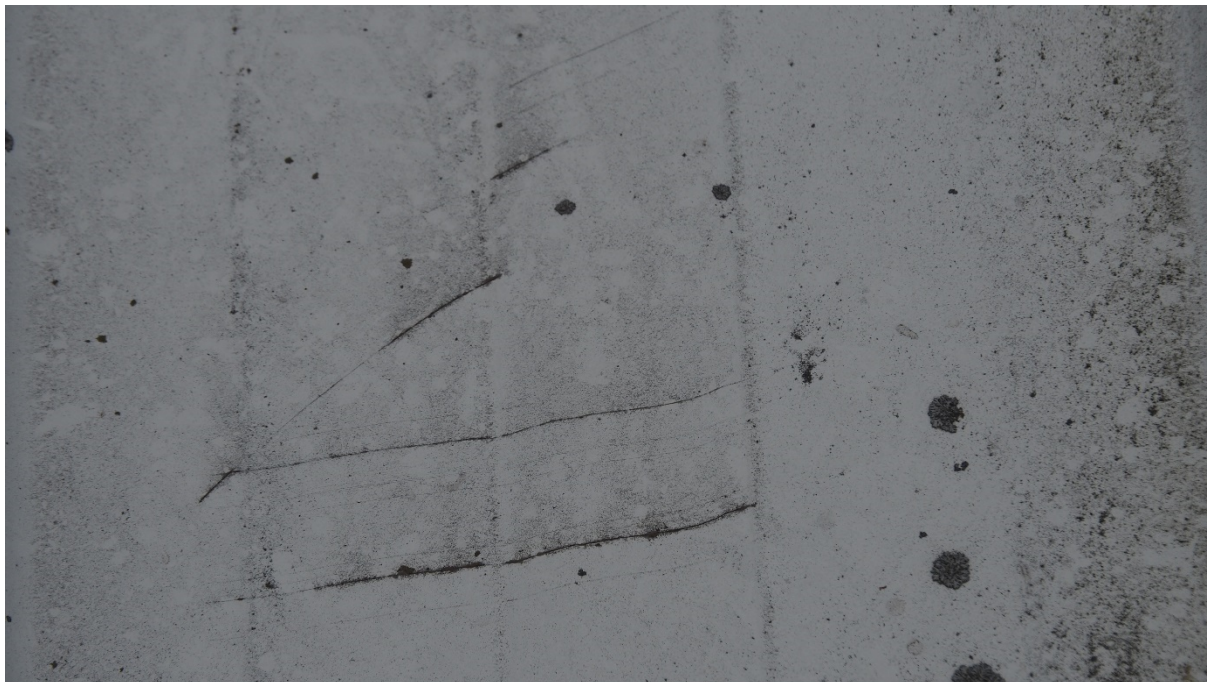
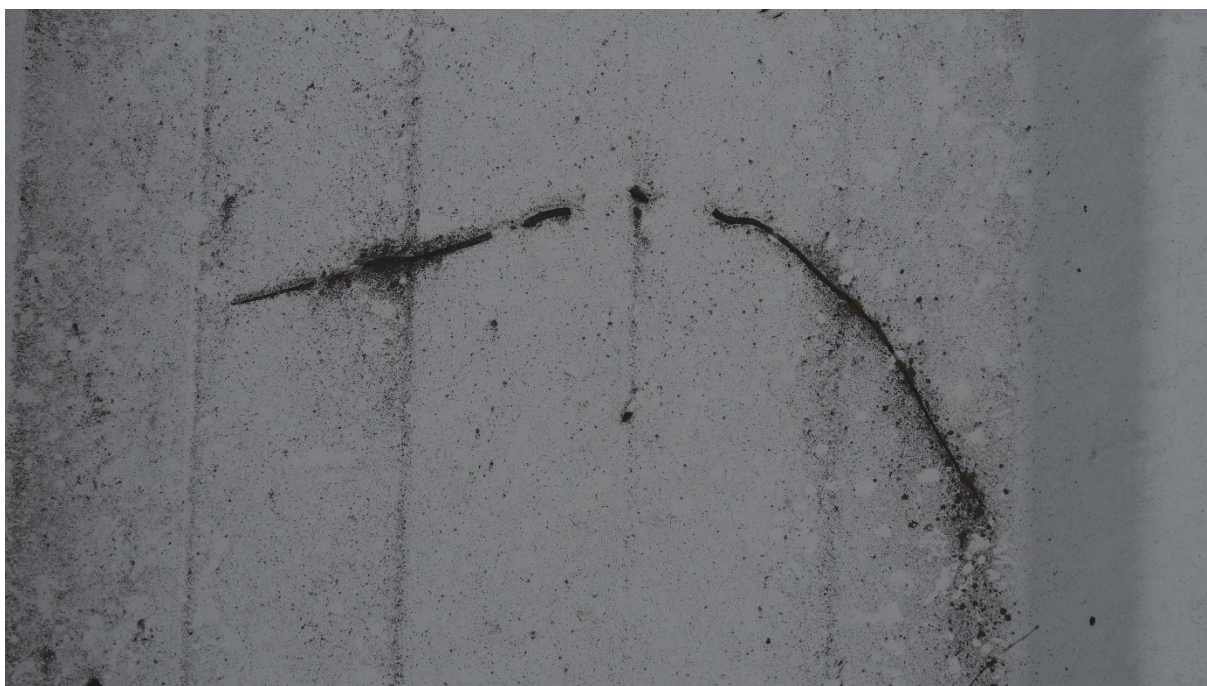
Rysy w blasze górnej płyt warstwowych. Podczas przeglądu wykryłem ich około 50 szt, ale na pewno jest więcej – w granicach 100 – 120 szt.

Rysy do naprawy – zalecane pomalowanie farbą na rdzę – np. Hammermite oraz łata z taśmy dekarskiej.

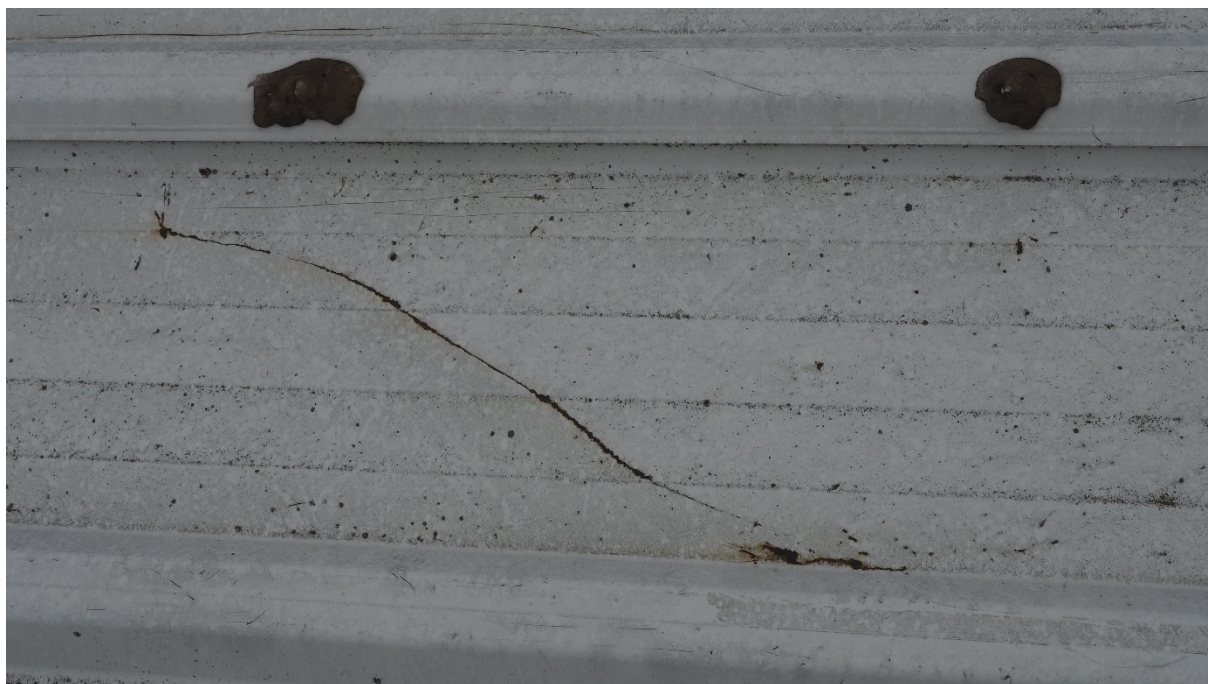
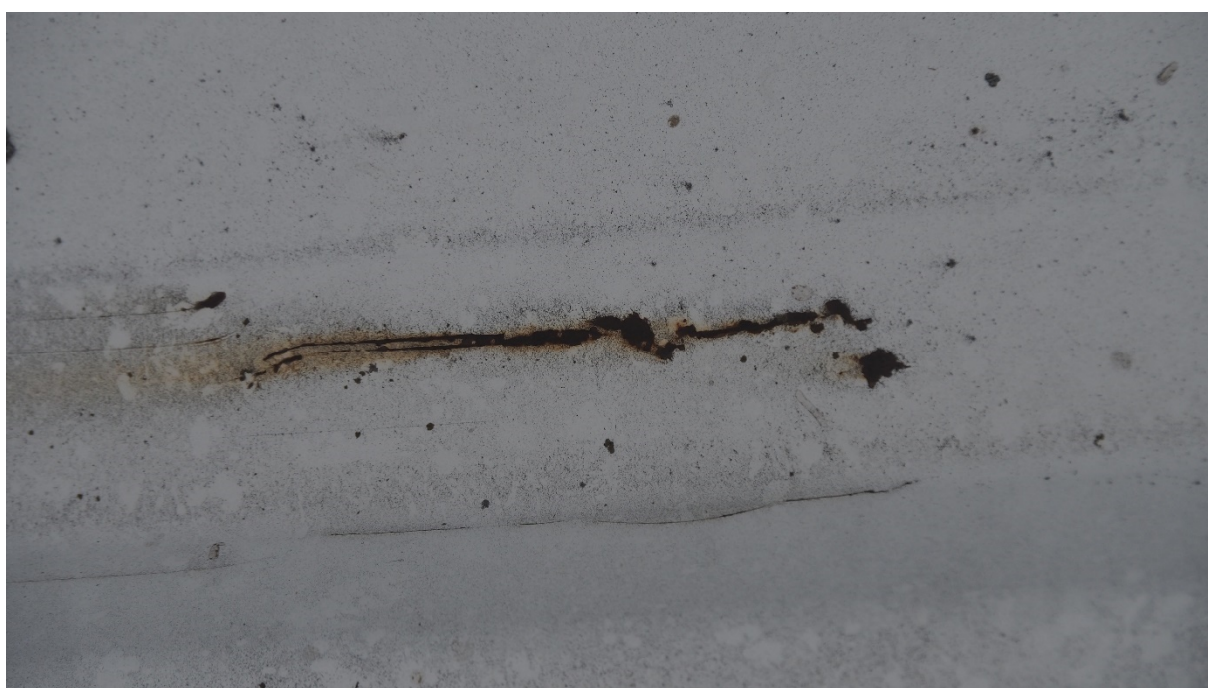
Kolejna rysa – na granicy perforacji górnej blachy.

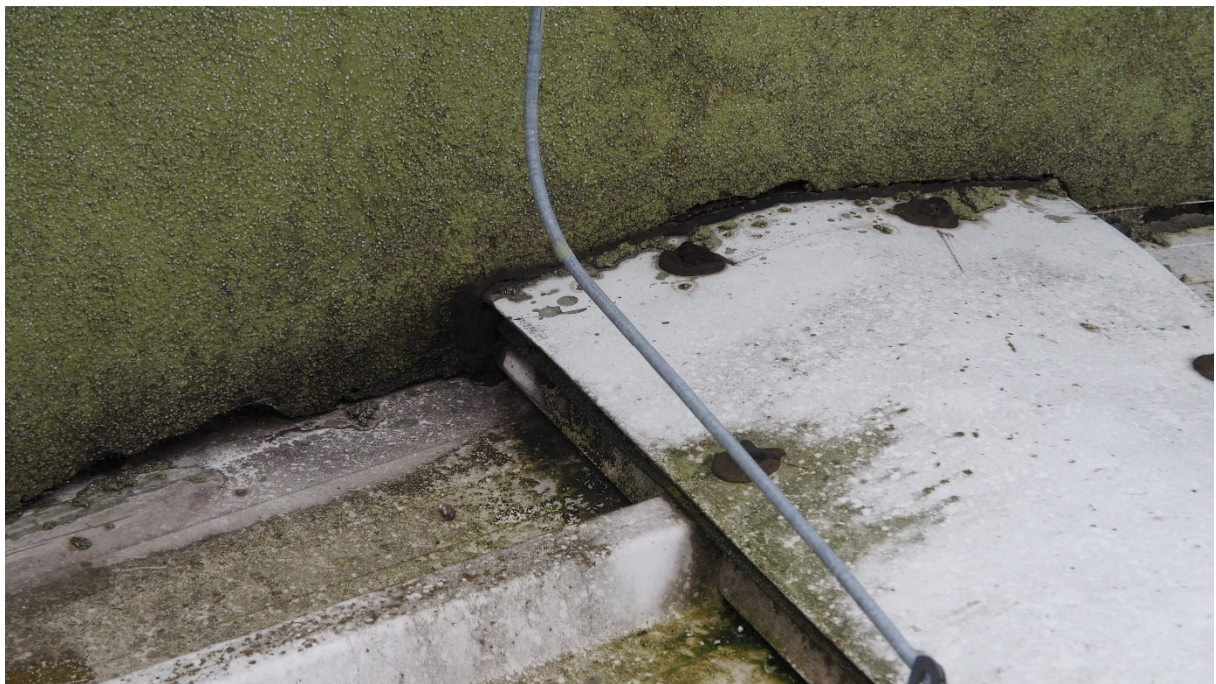
Oblachowanie pokryte glonami i mchem – do oczyszczenia pod odpowiednio dobranym ciśnieniem (o średniej wartości – za mocne może powodować wgnioty i oderwanie płyt lakieru) najlepiej podgrzaną wodą z niewielkim dodatkiem łagodnego detergentu. Blachowkręty ze znaczną korozją – zalecana naprawa przez oklejenie wszystkich styków i wkrętów oraz połączenia a murem taśmą dekarską.

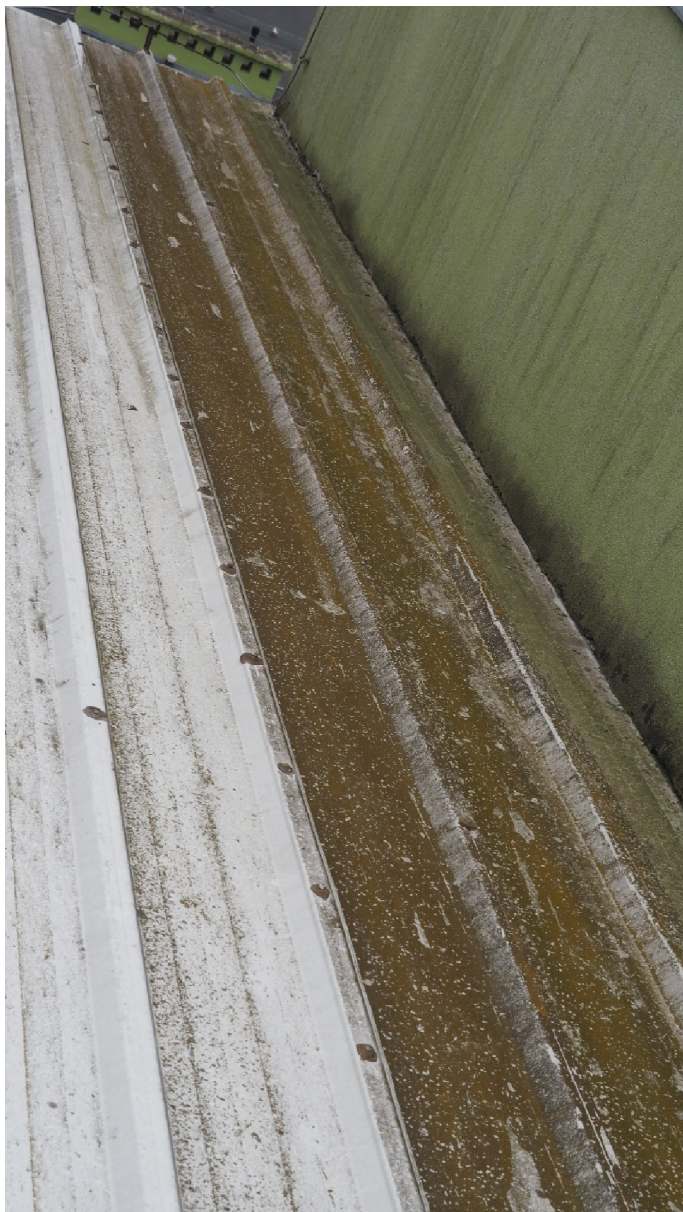
Grube pokrycie glonami płyty dachowej przy ścianie – wilgoć i ciepło od muru wpłynęły na ekspansję zielonego wykwitu. Konieczne dokładne oczyszczenie i uszczelnienie styku blachy z murem przez montaż blachy kątownej – dawna nazwa „kozubek”.

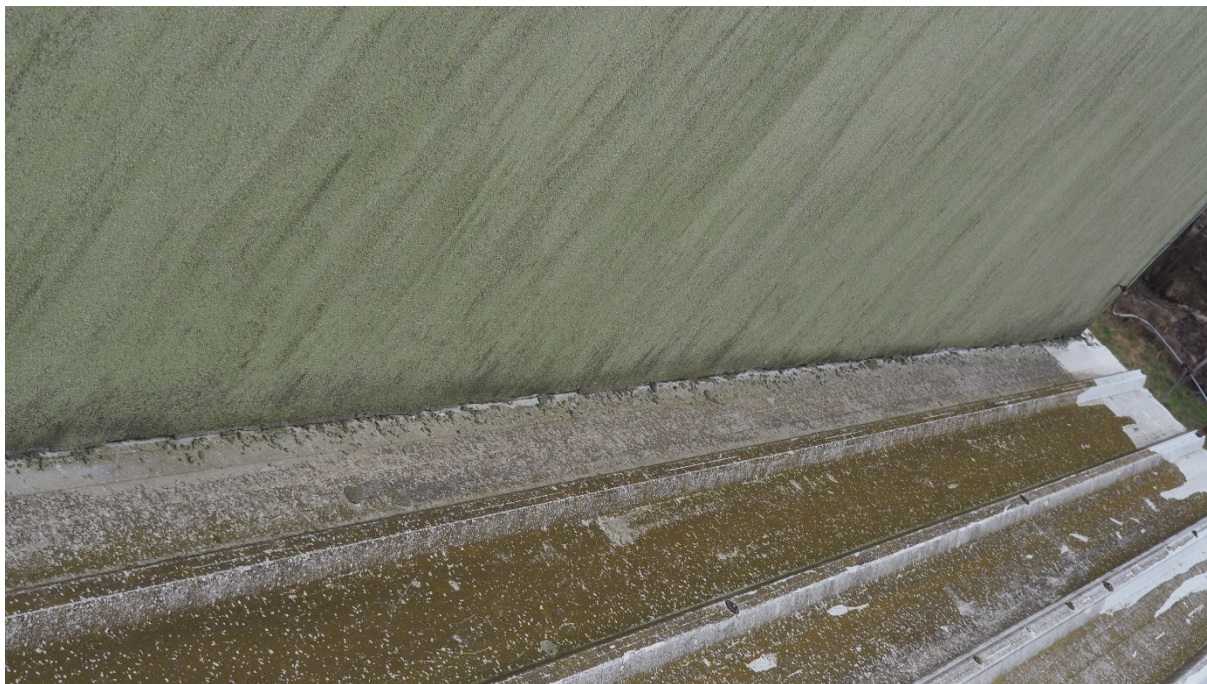
Podobna sytuacja na przeciwległej połaci.

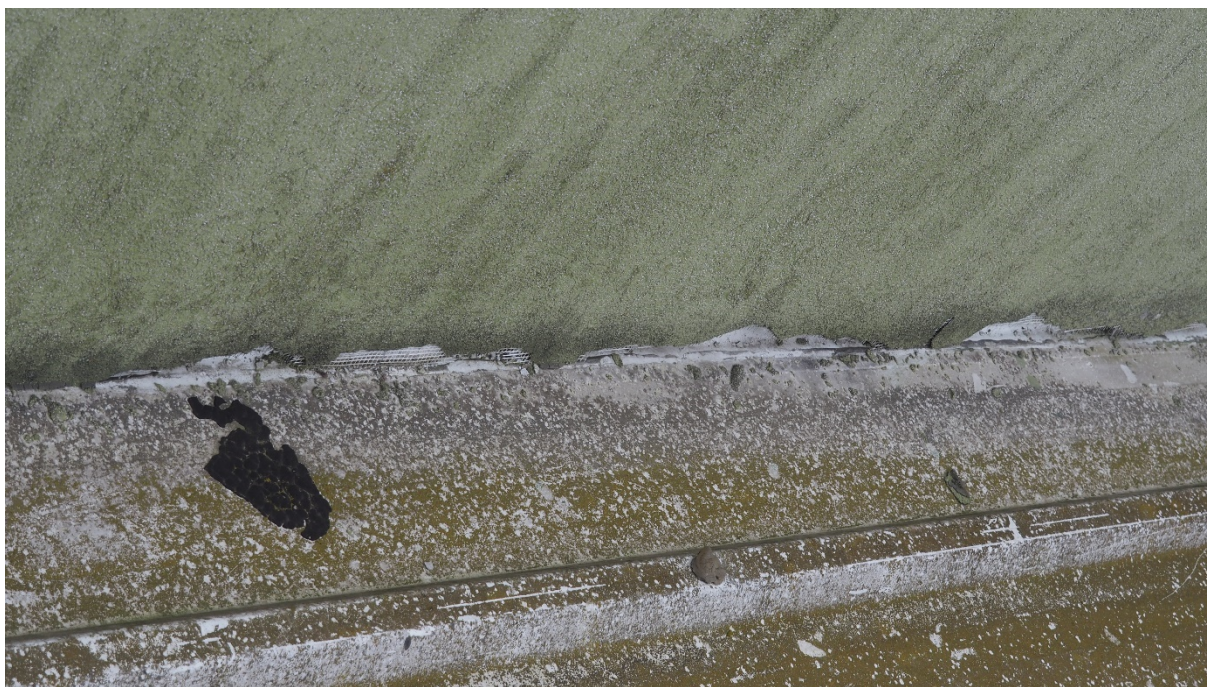
W miejscu styku ściany z blachą destrukcja tynku uwidoczniła siatkę osłaniającą styropian – konieczna naprawa ocieplenia ściany attyki i montaż właściwego obdachowania.

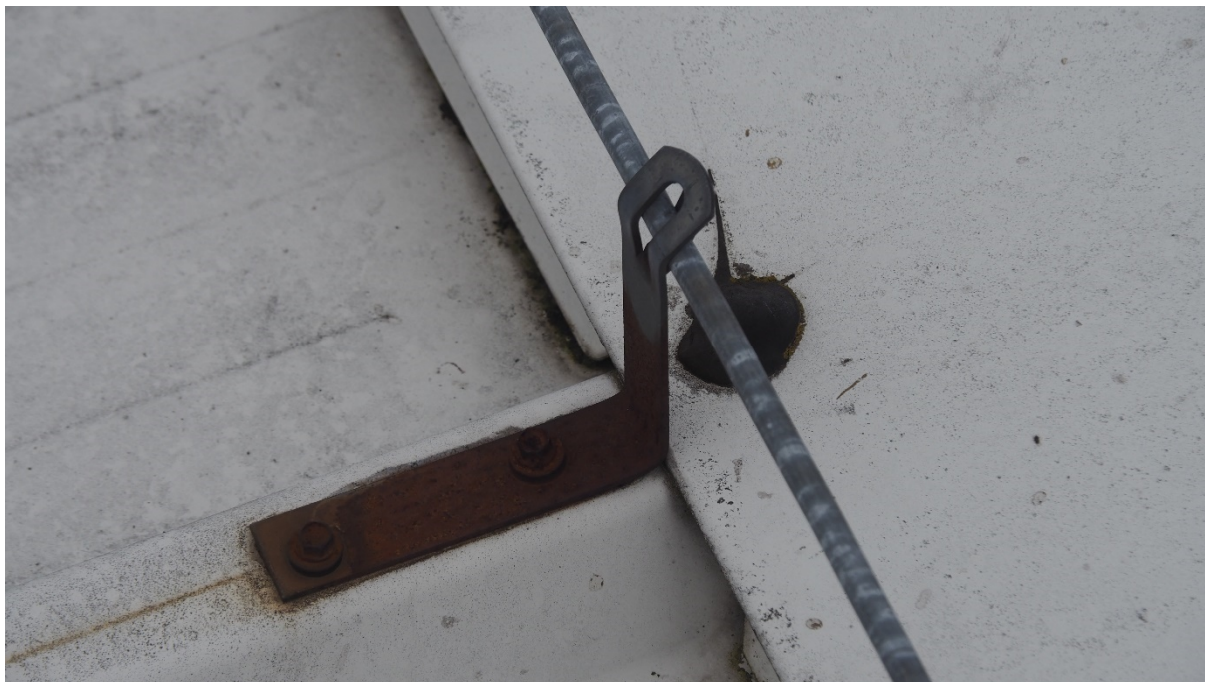
Korodujące uchwyty instalacji odgromowej w złym stanie technicznym.

Zalecana albo wymiana albo skuteczna naprawa – odrdzewiacz fosforanowy, farba do metalu dobrej jakości. Na samych prętach uziemiających nie dostrzeżono rdzy i uszkodzeń powłoki ocynkowanej. W razie odnalezienia uszkodzeń prętów uziemiających – skorodowane fragmenty należy wyciąć i zastąpić nowymi.
