NAZWA, ADRES OBIEKTU BUDOWLANEGO	<p align="center">BADANIE STANU TECHNICZNEGO PŁYTY MOSTU PRZEZ RZECĘ STOBNICA W MIEJSCOWOŚCI HUMNISKA W CIĄGU DROGI WOJEWÓDZKIEJ NR 886 DOMARADZ – BRZOZÓW – SANOK W KM 12+885</p>			
NAZWA I ADRES INWESTORA	<p>Podkarpacki Zarząd Dróg Wojewódzkich w Rzeszowie ul. T. Boya-Żeleńskiego 19A 35-105 Rzeszów tel. 17 860 94 50, fax: 17 860 94 55 e-mail: biuro@pzdwr.pl www.pzdwr.pl</p>  			
STADIUM	<p align="center">DOKUMENTACJA BADANIA PŁYTY</p> <p>BRANŻA: mostowa</p> <p align="right">Wersja: 02</p>			
NAZWA I ADRES JEDNOSTKI PROJEKTOWEJ

NR UMOWY	umowa nr 492/243/WM/22/2023 zawarta w dniu 03.10.2023 r.			
EGZEMPLARZ	NR 1			
PSZÓW, październik 2023 r.

RAPORT Z PRZEGLĄDU SZCZEGÓŁOWEGO OBIEKTU MOSTOWEGO

Nazwa Zarządu Drogi: **Podkarpacki Zarząd Dróg Wojewódzkich w Rzeszowie**
Nazwa obiektu: **Most przez rzekę Stobnica w miejscowości Humniska**
JNI: **13090030**
Nr drogi i kilometraż: **DW886 w km 12+885**

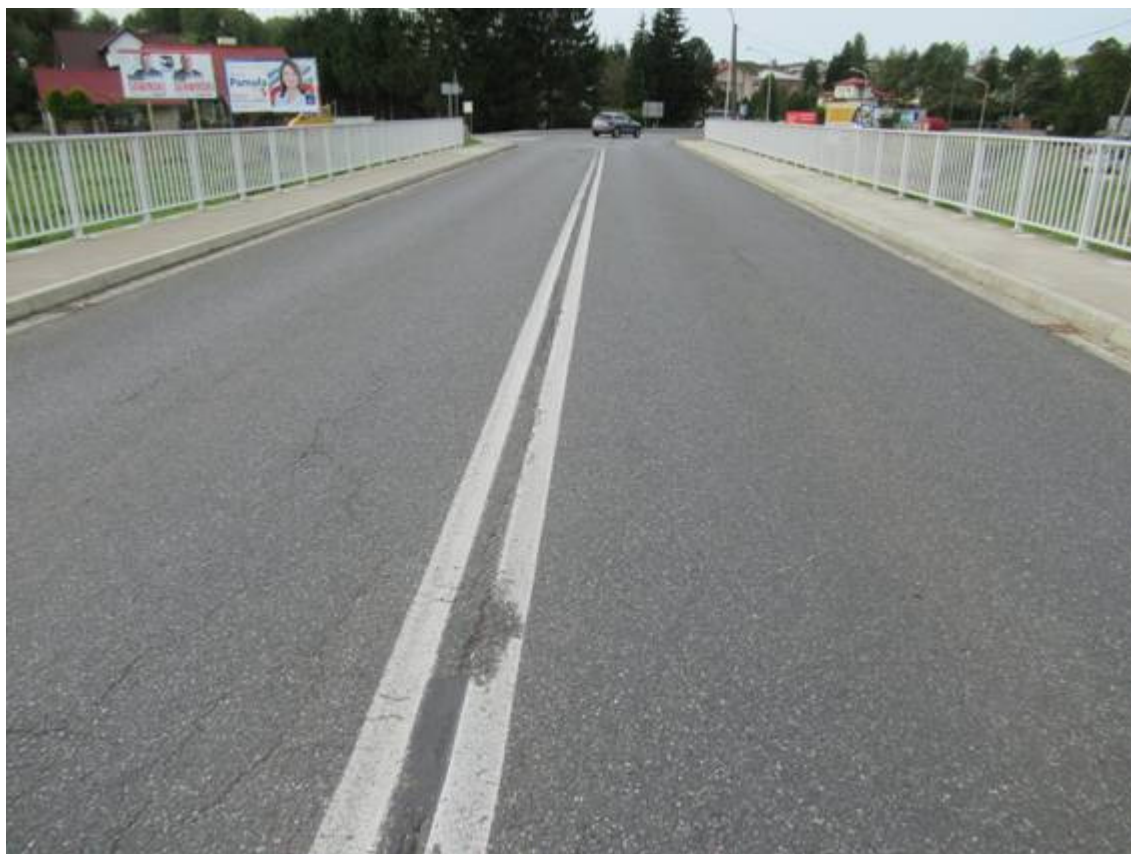
Fot. 7. Widok jezdni na obiekcie, widoczne zarysowania nawierzchni.

2.	Stan nawierzchni jezdni: Stan techniczny nawierzchni jezdni na obiekcie jest niepokojący (3) – wykazuje uszkodzenia, których nienaprawienie spowoduje skrócenie okresu bezpiecznej eksploatacji. Zaobserwowano rysy i pęknięcia podłużne, miejscowe nierówności nieprzekraczające 10mm oraz ubytek asfaltu (fot. 3, 4, 7, 14, 15).

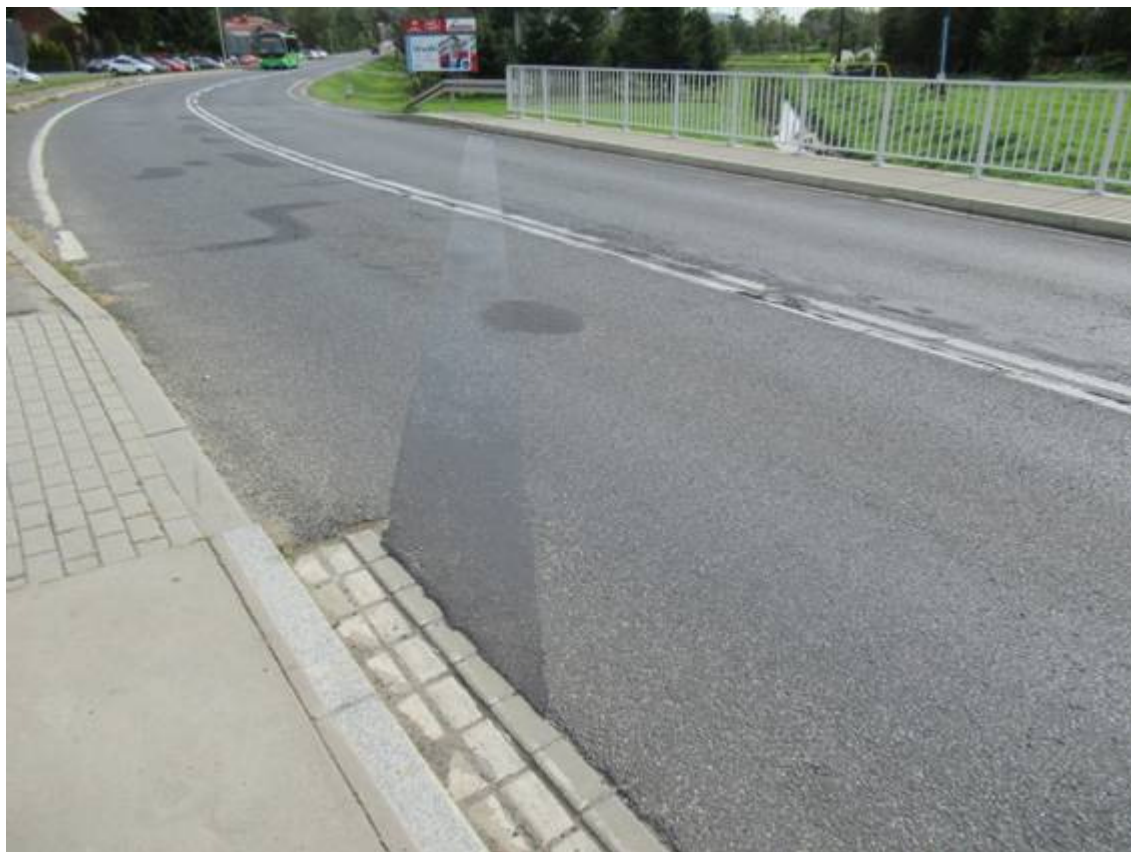
Fot. 14. Zarysowania i ubytki nawierzchni na obiekcie i dojazdach.

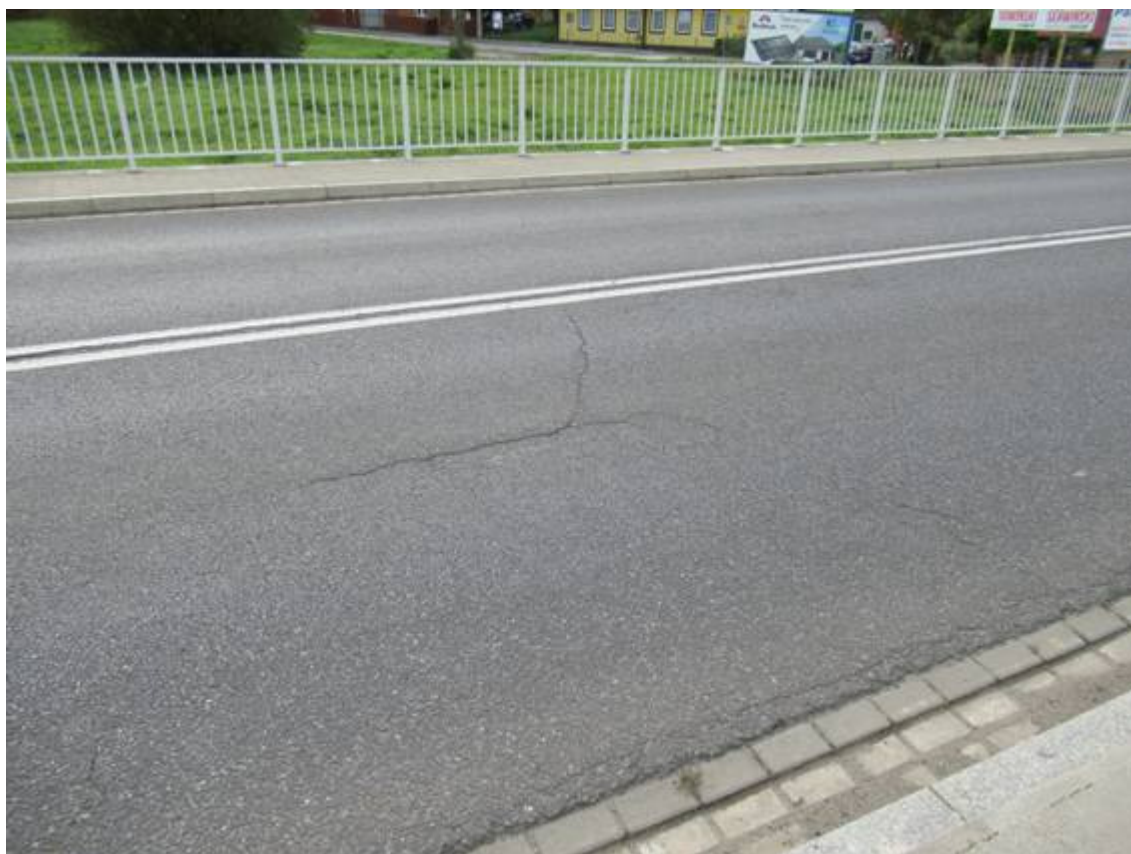
Fot. 15. Zarysowania nawierzchni na obiekcie.

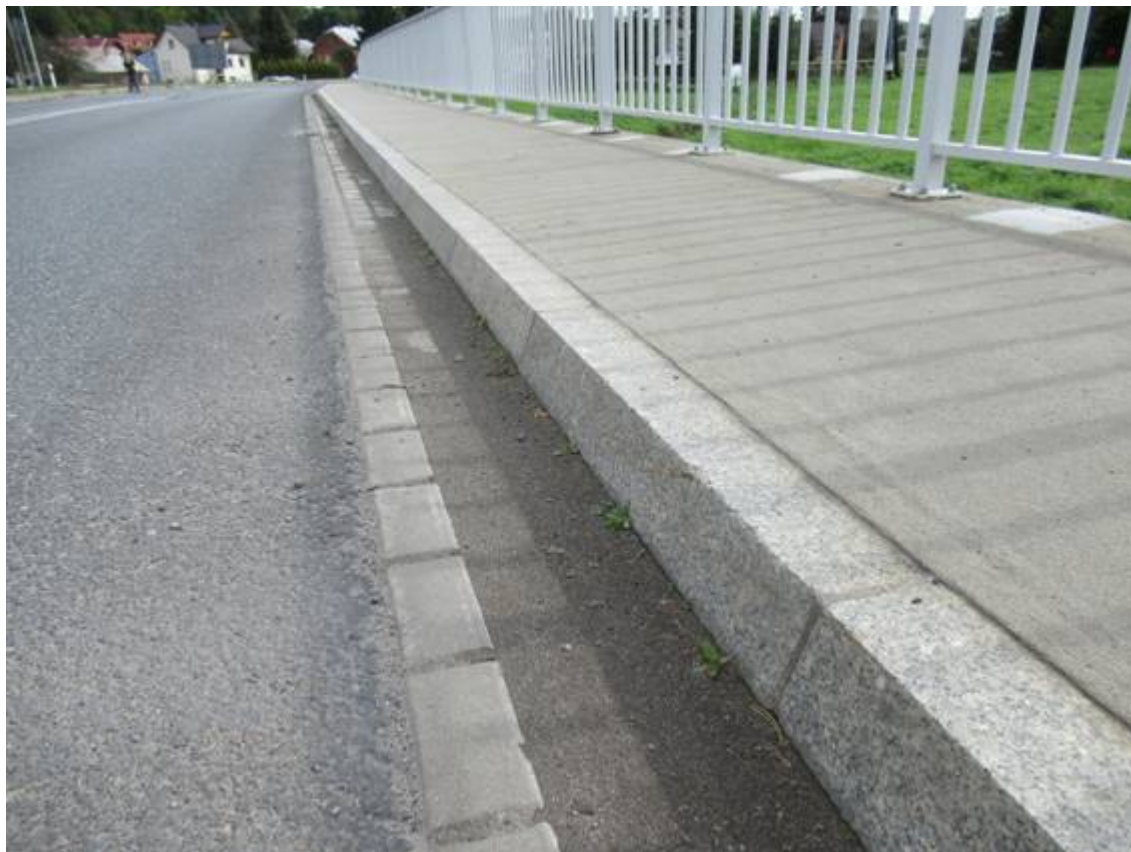
Fot. 16. Ściek przykrawężnikowy. Widoczne zanieczyszczenia i wegetacja drobnej roślinności.

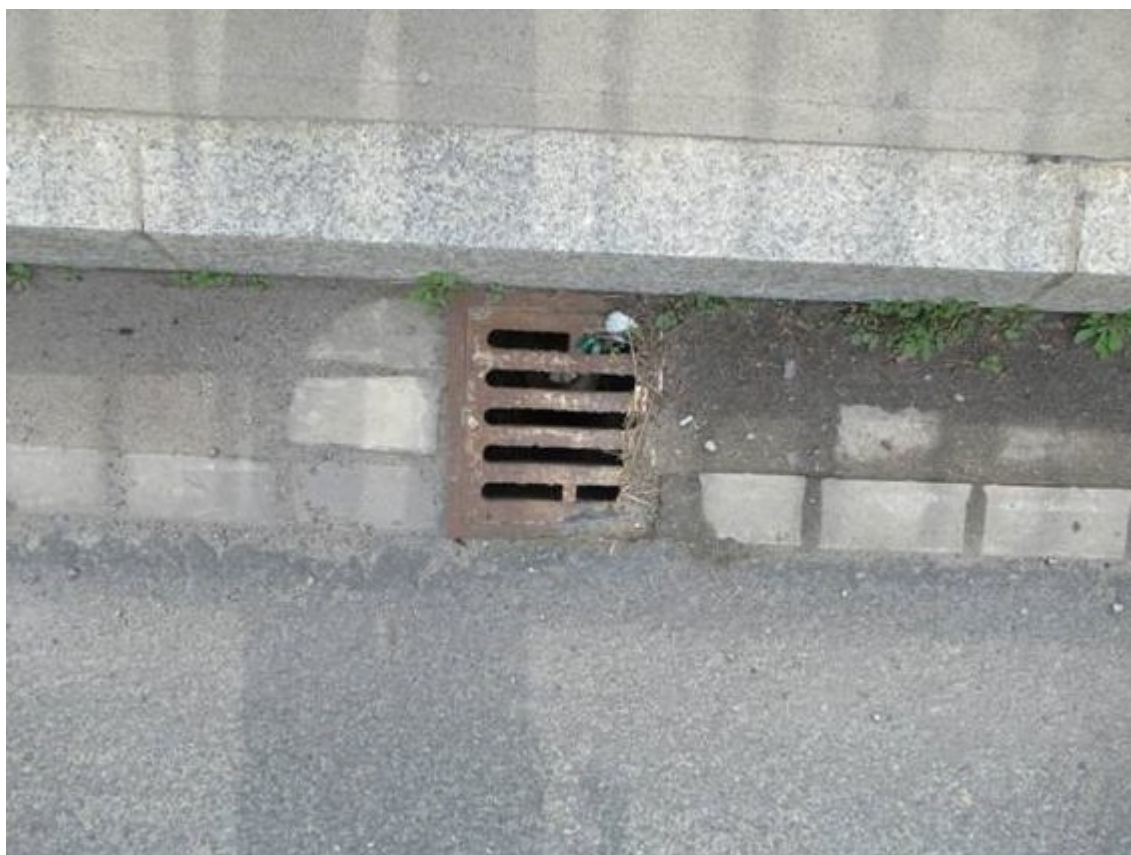
Fot. 17. Wpust mostowy. Widoczne zanieczyszczenia i wegetacja drobnej roślinności.

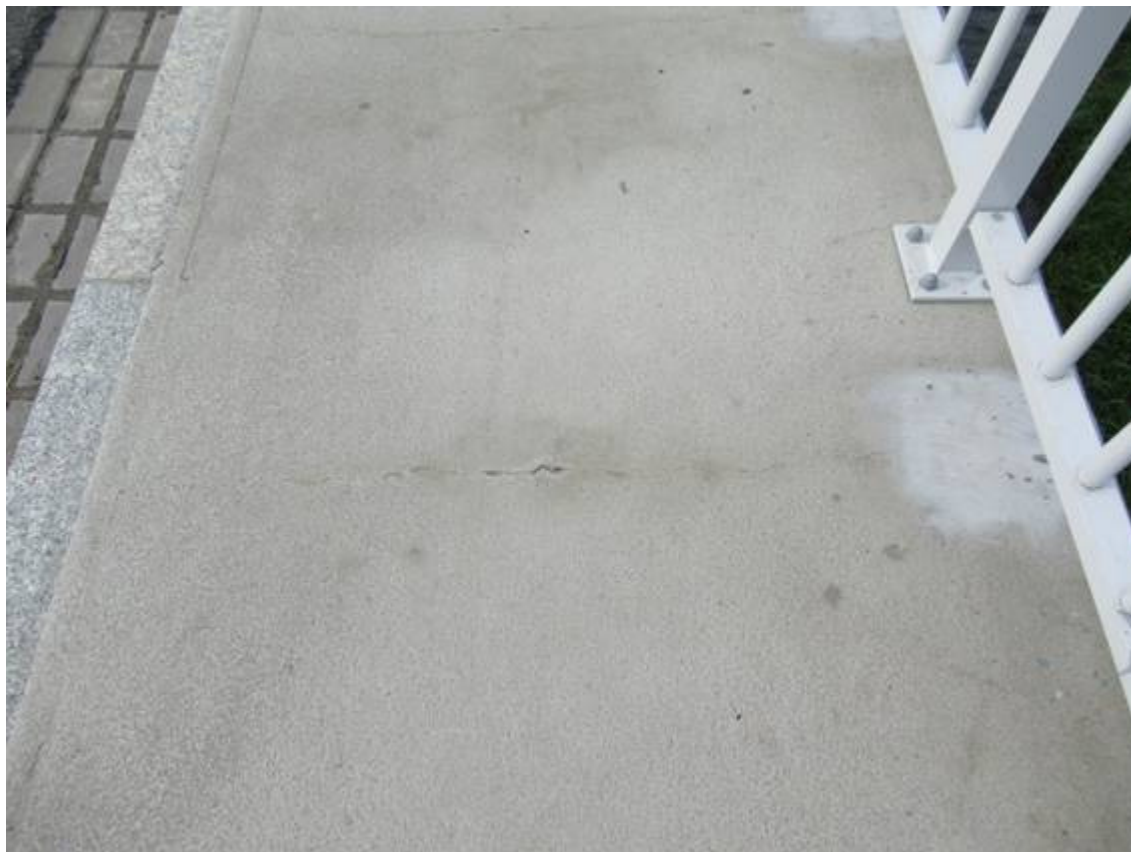
Fot. 18. Szczegół nawierzchni chodnika, widoczne zarysowania. Widoczne pozostałości po demontażu poprzedniej balustrady.

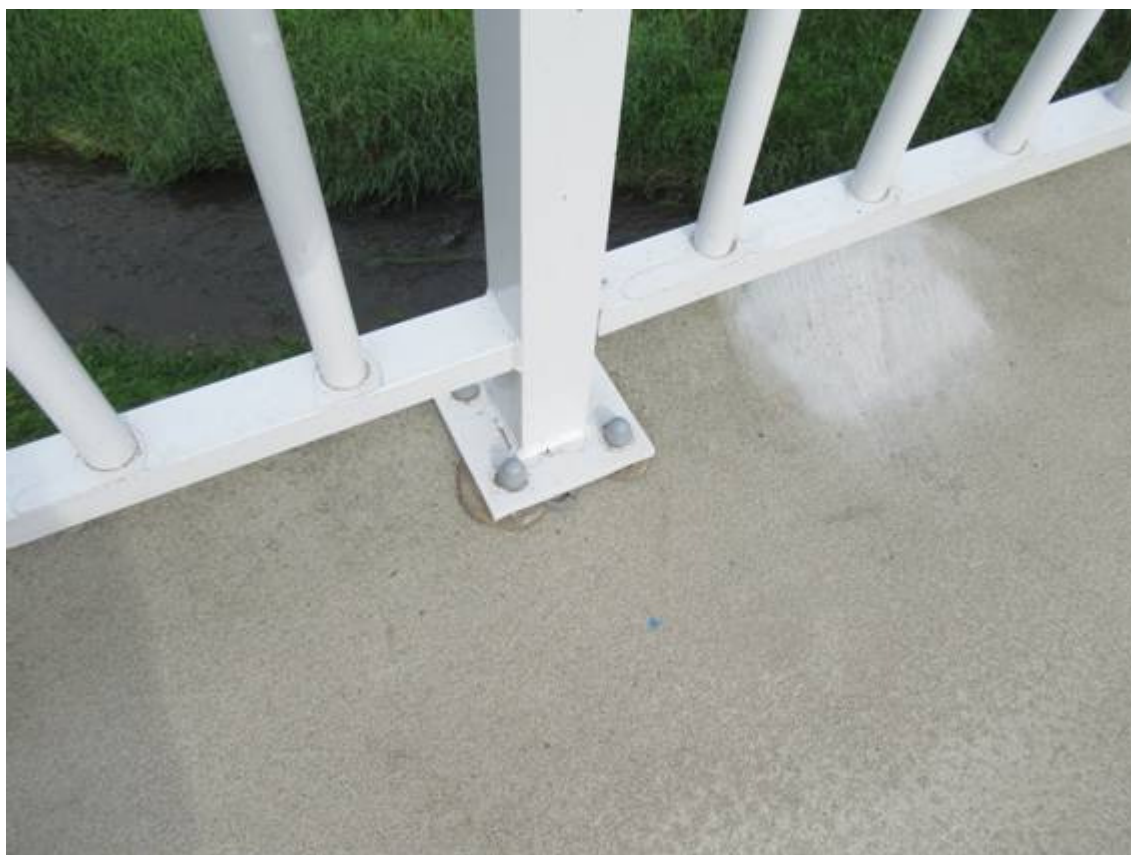
Fot. 19. Szczegół mocowania balustrady. Naddatek żywicy mocowania na nawierzchni chodnika.

4.	Stan balustrad, barier i osłon: Stan balustrad jest odpowiedni (5) wykazuje jednak drobne zanieczyszczenia lub pierwsze objawy uszkodzeń pogarszających wygląd estetyczny. Zaobserwowano nieliczne zanieczyszczenia i niestarannie wykonane mocowania w postaci wycieków żywicy spod podstaw słupków (fot. 19).

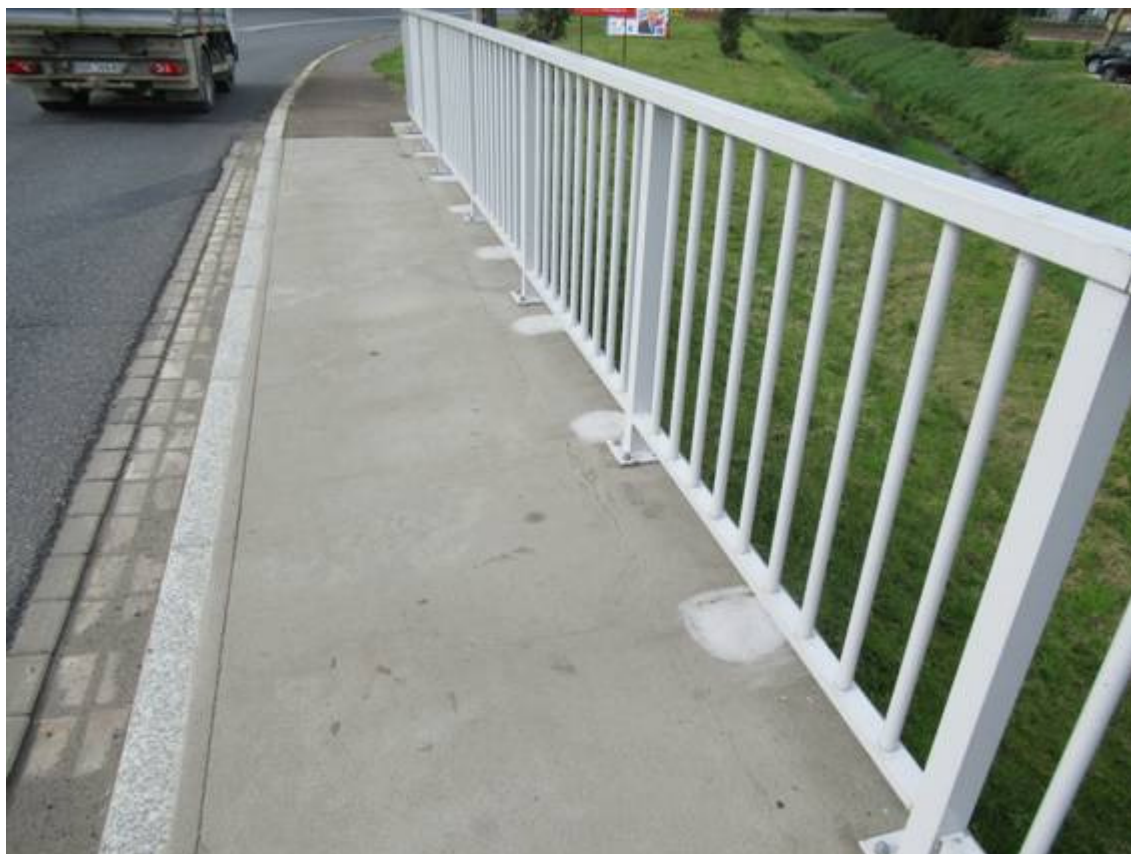
Fot. 20. Widoczna rysa podłużna na styku chodnika i gzymsu.

3.	Stan chodników (nawierzchnia, kapy, gzymsy, krawężniki): Stan techniczny nawierzchni chodników oceniono jako niepokojący (3) – wykazuje uszkodzenia, których nienaprawienie spowoduje skrócenie okresu bezpiecznej eksploatacji. Na nawierzchni chodnika występują pęknięcia podłużne (fot. 4, 20) pomiędzy konstrukcją kapy chodnikowej oraz gzymsem. Zaciekanie wody do powstałej szczeliny może prowadzić do pogorszenia się stanu technicznego wsporników pochodników (fot. 26). Na nawierzchni chodnika występują pęknięcia poprzeczne (fot. 4, 8, 9, 18, 20). Występują zanieczyszczenia żywicą z nieprawidłowo wykonanych mocowań balustrady (fot. 19). Występują odkształcenia, zanieczyszczenia oraz deformację w zbliżeniu do dylatacji na chodniku (fot. 4, 21 - 23). Stan techniczny gzymsów oceniono jako zadowalający (4) - występują drobne zanieczyszczenia u ubytki kapinosa oraz pierwsze objawy uszkodzeń pogarszających wygląd estetyczny (fot. 1, 2, 4, 20, 24, 25).

- naprawy pęknięcia między kapą chodnika, a gzymsem, to jest należy wykonać bruzdę i wypełnienie szczelne masą trwale plastyczną,
- uszczelnienia miejsc montażu wpustów i sączków,
- odkucia zaprawy PCC w zakresie w którym jest ona nieprawidłowo połączona z konstrukcją betonu (głuchy odgłos przy ostukiwaniu) z naddatkiem minimum 10 cm,
- odkucie całości luźnego betonu w tym w szczególności otuliny skorodowanych prętów,
- dokładne oczyszczenie z korozji prętów zbrojeniowych,
- zabezpieczenie prętów zbrojeniowych przed postępującą korozją poprzez zastosowanie powłok ochronnych antykorozyjnych (np. epoksydowych, cynkowych) oraz protektorów cynkowych,
- dozbrojenie przypowierzchniowe skorodowanej konstrukcji,
- dokładne przygotowanie powierzchni betonu,
- uzupełnienie ubytków betonu zaprawami typu PCC,
- odtworzenie umocnienia koryta rzeki pod mostem.

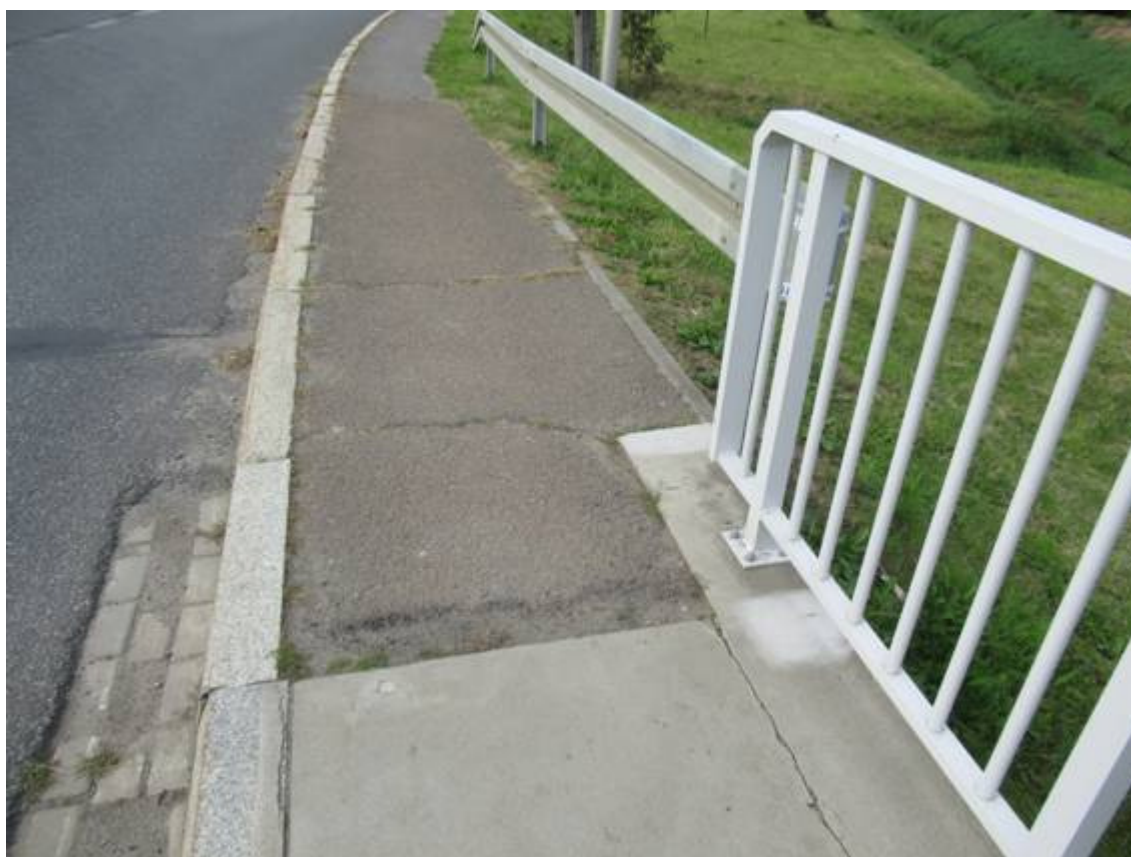
Fot. 21. Szczegół odkształceń nawierzchni chodnika na dojściu do obiektu. Widoczna wegetacja drobnej roślinności.

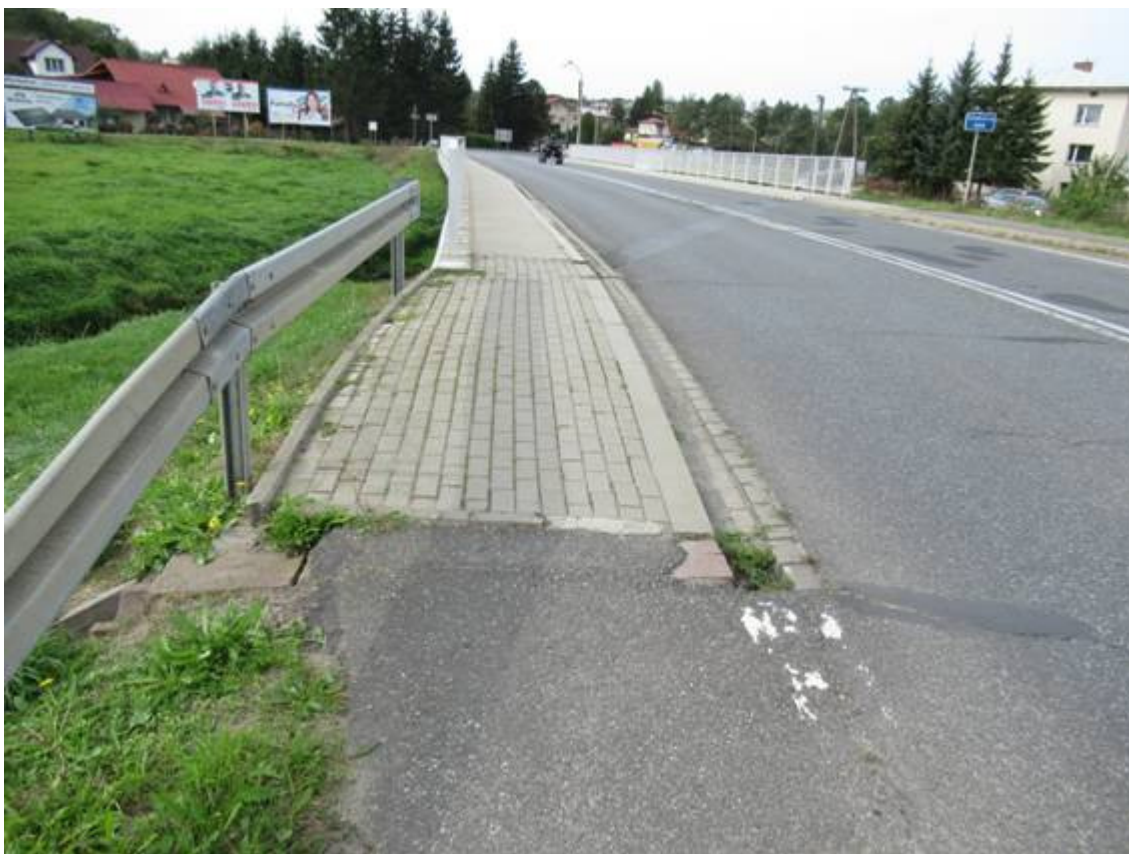
Fot. 22. Szczegół korytka odwodnienia na dojeździe do obiektu. Widoczna wegetacja roślin.

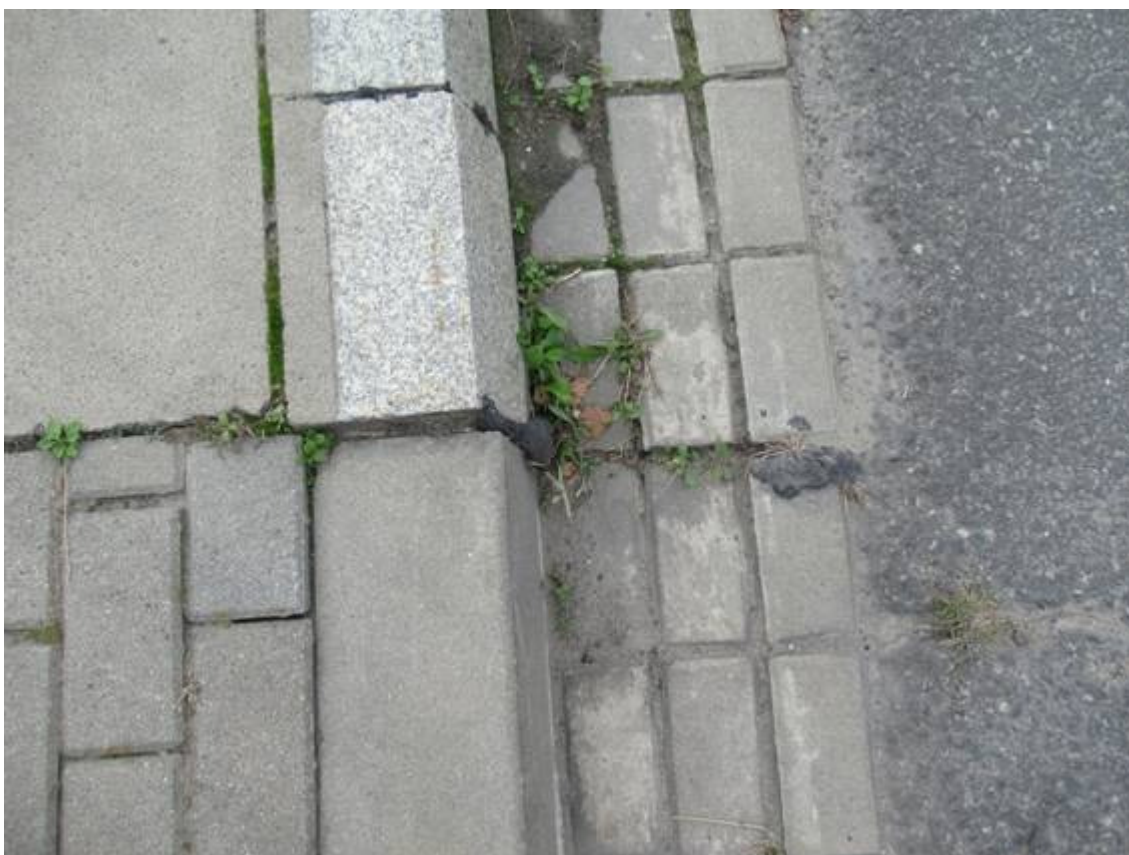
Fot. 23. Szczegół dylatacji chodnika. Widoczna wegetacja roślinności oraz zanieczyszczenia.

7.	Stan urządzeń dylatacyjnych: Stan techniczny urządzeń dylatacyjnych można określić jako zadowalający (4) , wykazuje zanieczyszczenia lub pierwsze objawy uszkodzeń pogarszających wygląd estetyczny (fot. 4, 5, 14, 21, 23).

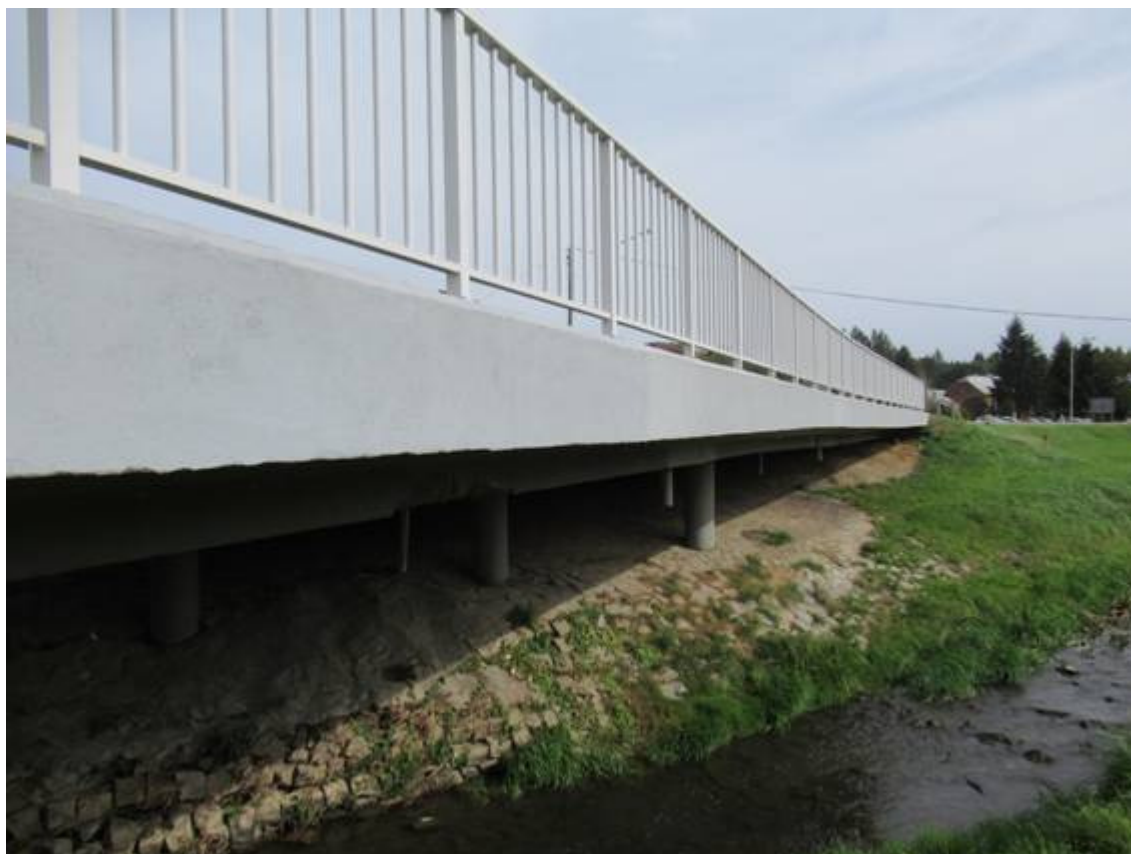
Fot. 24. Gzyms od strony wody górnej. Stan techniczny dobry, miejscowe ubytki kapinosa.

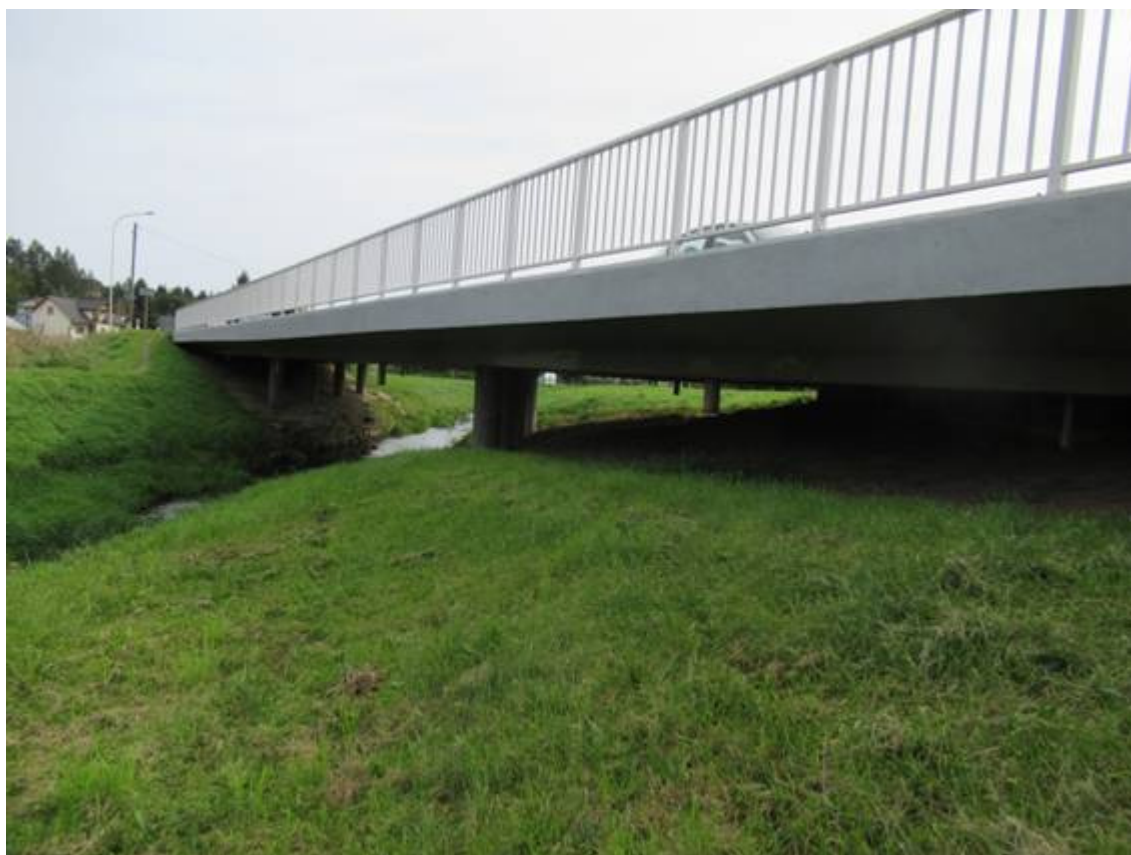
Fot. 25. Gzyms od strony wody dolnej. Stan techniczny dobry, miejscowe ubytki kapinosa.

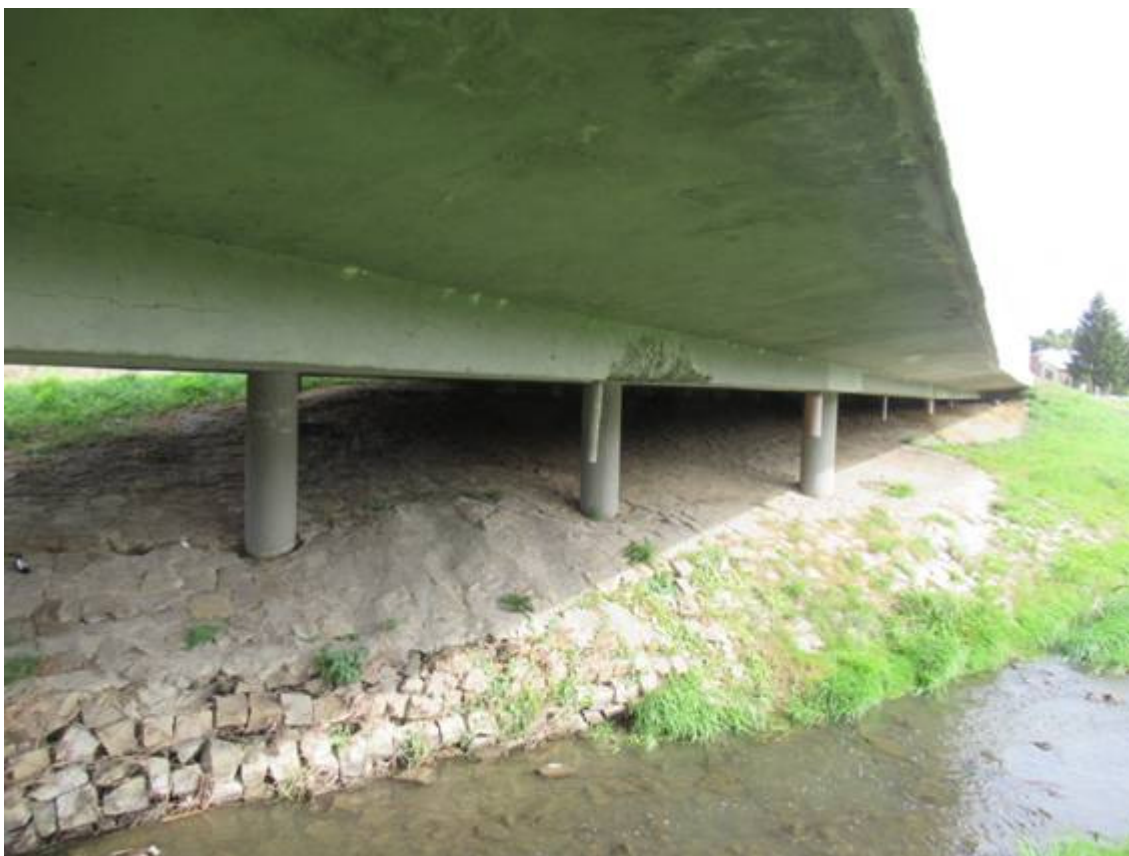
Fot. 26. Wspornik od strony wody górnej. Widoczne liczne zacieki na powierzchni betonu, ubytki betonu oraz korozja na powierzchni stali zbrojeniowej.

8.	Stan konstrukcji prześel	
8.1.	Stan dźwigarów głównych: Płyta na obiekcie jest krawędziowo oraz nad podporami wzmocniona żebrami żelbetowymi. Stan techniczny żeber jest niedostateczny (2) – wykazuje uszkodzenia obniżające przydatność użytkową, ale możliwe do naprawy (fot. 10-13, 24-29, 31, 33, 35-37). Na długości żeber występuje rozległe odspojenie warstwy PCC od betonu lub warstwy PCC wraz z otuliną od prętów zbrojenia. W zbliżeniu do wpustów oraz sączków doszło do korozji stali zbrojeniowej, rozległego odspajania się otuliny betonu oraz ubytków betonu (fot. 26, 28, 29, 31, 36, 37).

8.3.	Stan wsporników podchodnikowych: Wspornik podchodnikowy po stronie wody górnej znajduje się w niepokojącym (3) stanie technicznym – wykazuje uszkodzenia, których nienaprawienie spowoduje skrócenie okresu bezpiecznej eksploatacji (fot. 26, 34, 37) . Na powierzchni konstrukcji wspornika występują liczne zacieki (fot. 26, 37). W zbliżeniu do podpory na powierzchni wspornika występują liczne zanieczyszczenia (fot. 34). Wspornik podchodnikowy po stronie wody dolnej znajduje się w zadowalającym (4) stanie technicznym – wykazuje zanieczyszczenia lub pierwsze objawy uszkodzeń pogarszających wygląd estetyczny (fot. 27).

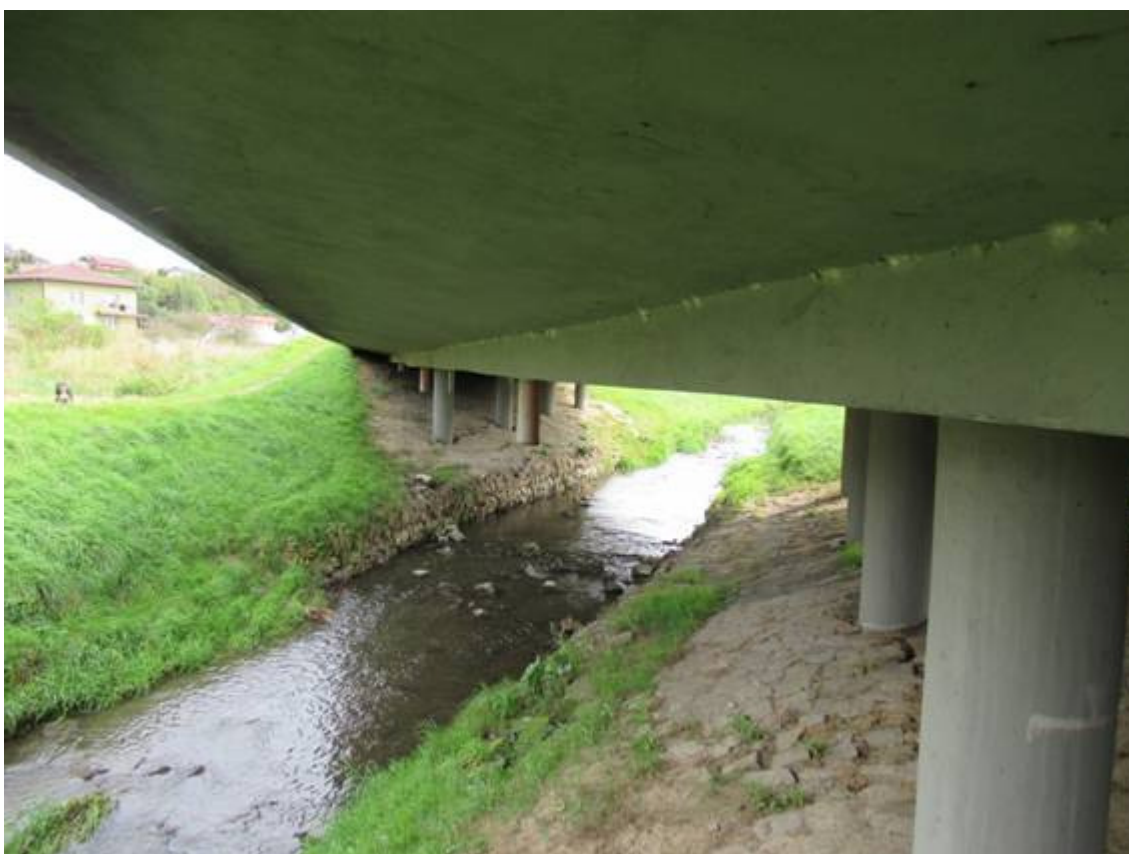
Wspornik podchodnikowy po stronie wody dolnej znajduje się w **zadowalającym (4)** stanie technicznym – wykazuje zanieczyszczenia lub pierwsze objawy uszkodzeń pogarszających wygląd estetyczny.

Fot. 27. Wspornik od strony wody dolnej. Stan techniczny przeważnie dobry. Widoczne nieliczne zanieczyszczenia.

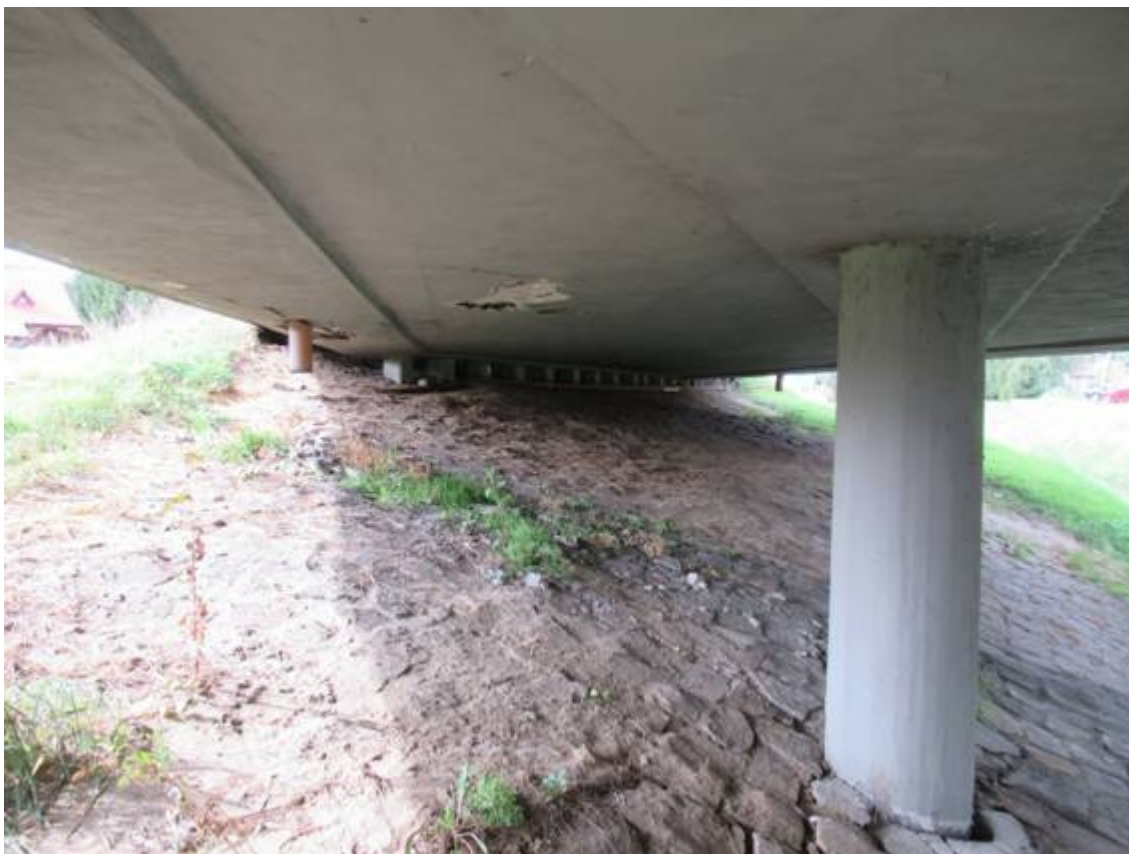
Fot. 28. Widok na przęsło od strony Rymanowa. Widoczne ubytki betonu i korozja stali.

8.2.	Stan płyty pomostu: Stan techniczny płyty pomostu jest niedostateczny (2) – wykazuje uszkodzenia obniżające przydatność użytkową, ale możliwe do naprawy (fot. 10-13, 28-30, 32). Na obszarze całej płyty występuje rozległe odspojenie warstwy PCC od betonu lub warstwy PCC wraz z otuliną od prętów zbrojenia. W przeszle od strony drogi 887 na Rymanów, na obszarze od uprzednio nieszczelnego wpustu w kierunku środka przeszła rozległe odspojenie warstwy otuliny od zbrojenia (fot. 28-29) . Otulina wisi luźno na warstwie PCC (fot. 30, 32). Występują w tych obszarach liczne ubytki i pęknięcia betonu oraz poważna korozja prętów zbrojeniowych. Korozja prętów zbrojeniowych miejscami zredukowała pręty o średnicy 30mm do średnicy 28-29mm. Na powierzchni płyty widoczne są miejscowe zarysowania do 1mm rozwartości.

Odsłonięte zbrojenie należy oczyścić (poprzez piaskowanie) i natychmiastowo zabezpieczyć materiałem antykorozyjnym (zaprawy PCC z inhibitorami korozji) i protektorami cynkowymi. Ubytki betonu wypełniać masą naprawczą PCC (o jednorazowo nakładanej grubości dopuszczonej przez producenta, przeciętnie 2.5 do 5 cm) na świeżo naniesionej warstwie szepnej.

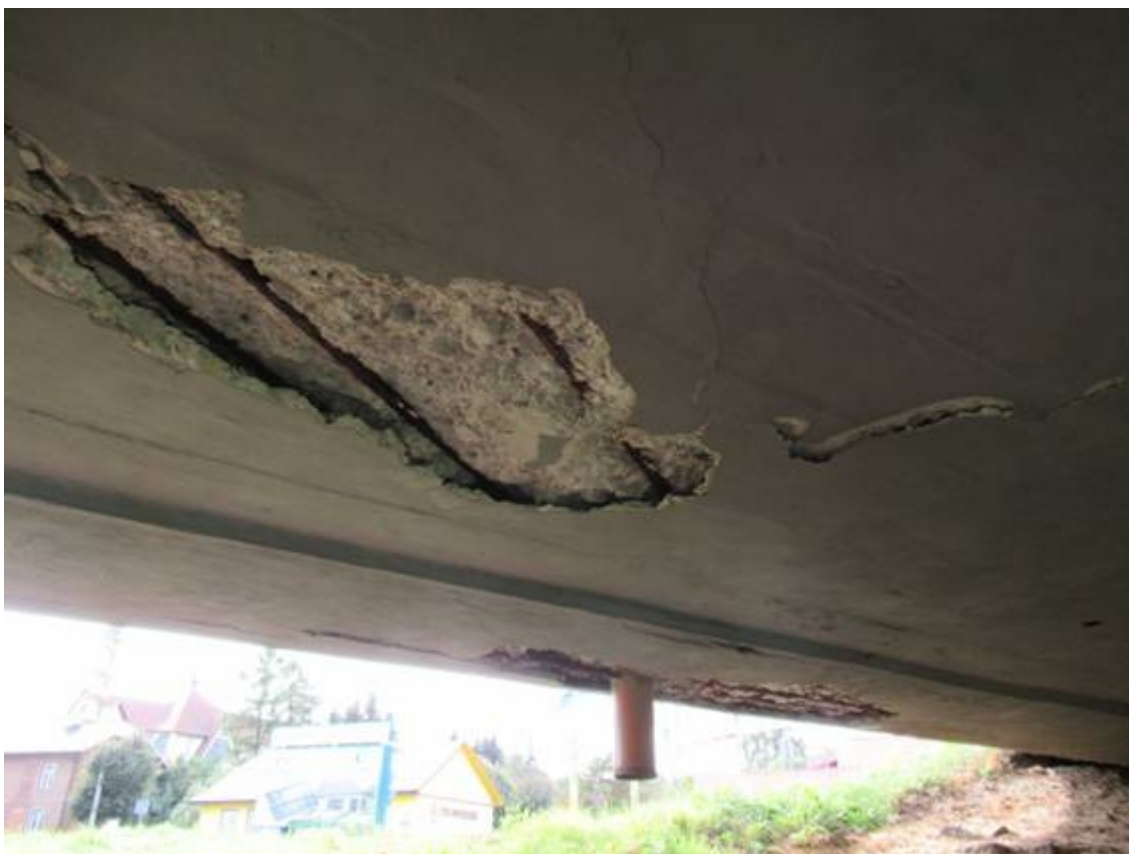
Miejscami: na zębrze po stronie wody górnej oraz na płycie w przeszłe od strony Rymanowa doszło do powstania ubytków betonowych. Duże elementy otuliny odpadły od konstrukcji odsłaniając zbrojenie, gdzie postępuje korozja zbrojenia. W zbliżeniu do tych ubytków można zaobserwować szczelinę w miejscu, w którym doszło do odspojenia się otuliny od skorodowanego zbrojenia. Otulina trzyma się konstrukcji wyłącznie zawieszona na warstwie zaprawy naprawczej PCC.

Fot. 29. Szczegół ubytków. Zbrojenie silnie skorodowane. Otulina odspoiła się od zbrojenia i odpadła. Duża część otuliny "wisi" na warstwie PCC.

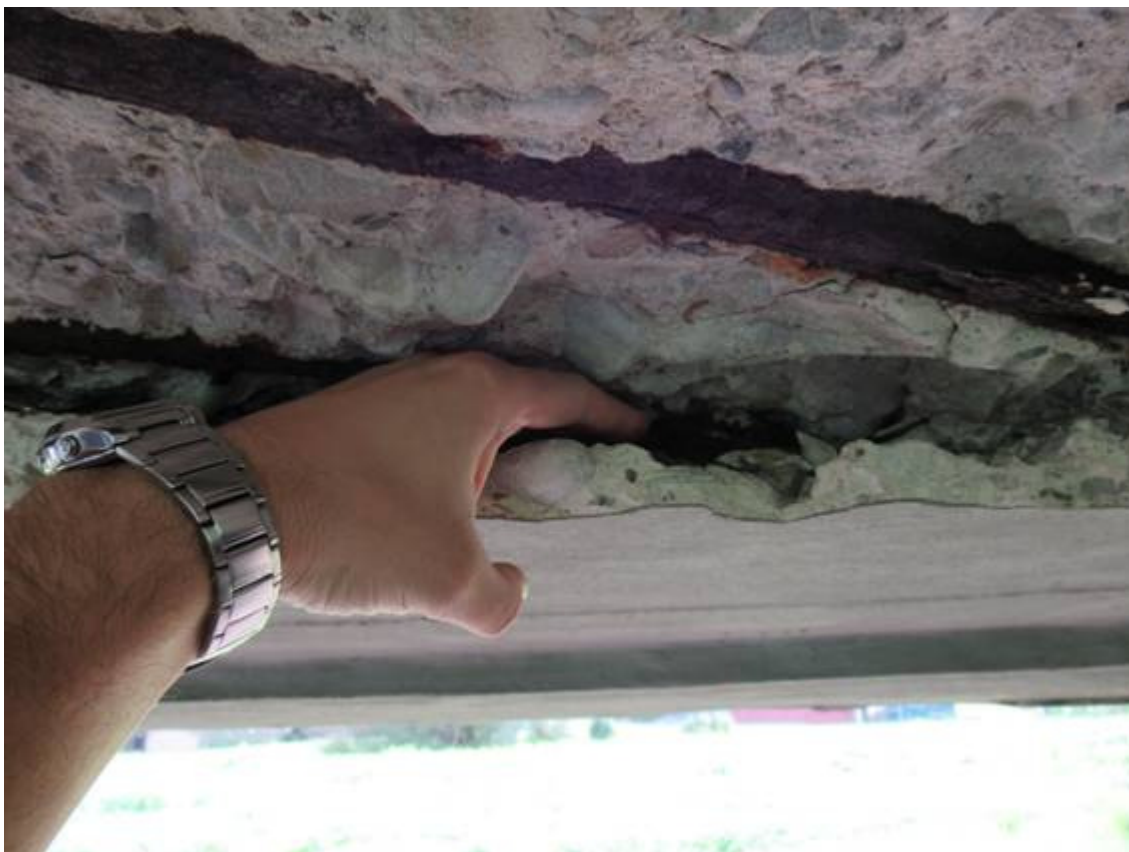
Fot. 30. Szczegół - odspojona otulina betonu, "zawieszona" w powietrzu.

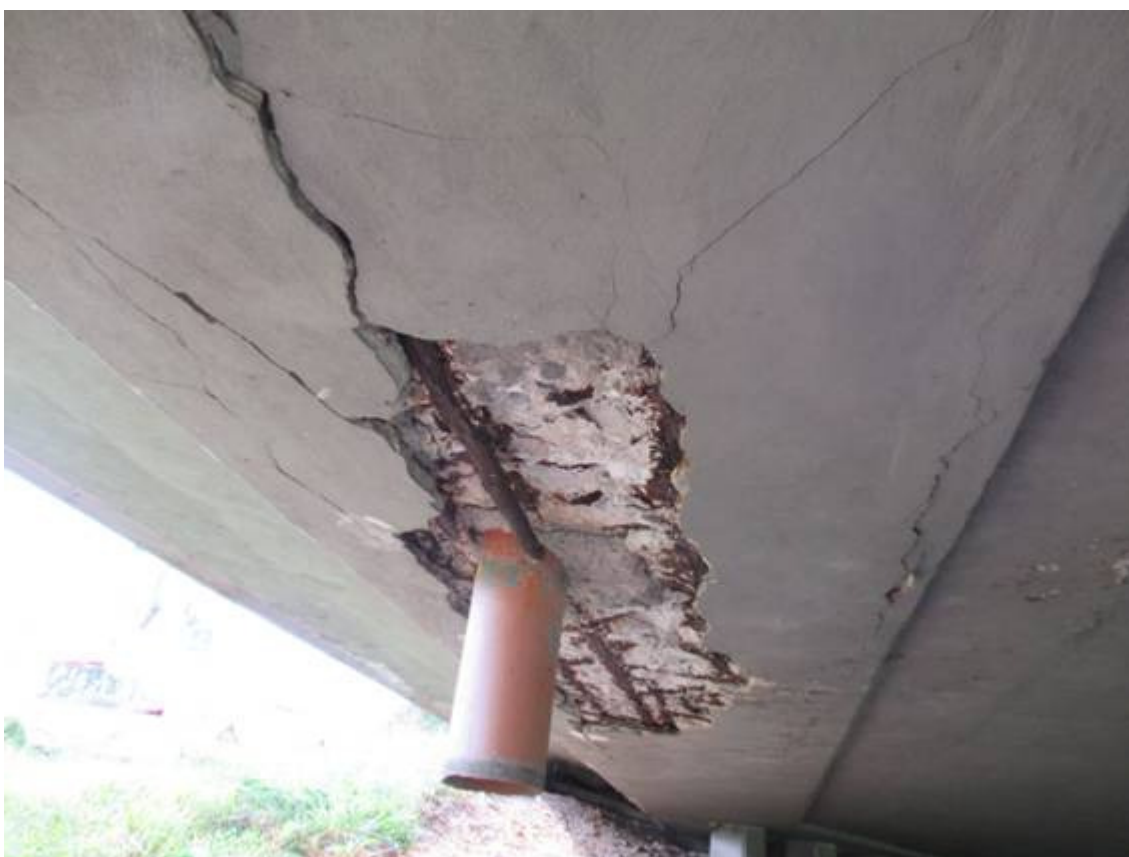
Fot. 31. Szczegół ubytków w sąsiedztwie wpustu odwodnienia. Widoczna korozja i przerwanie ciągłości pręta zbrojeniowego.

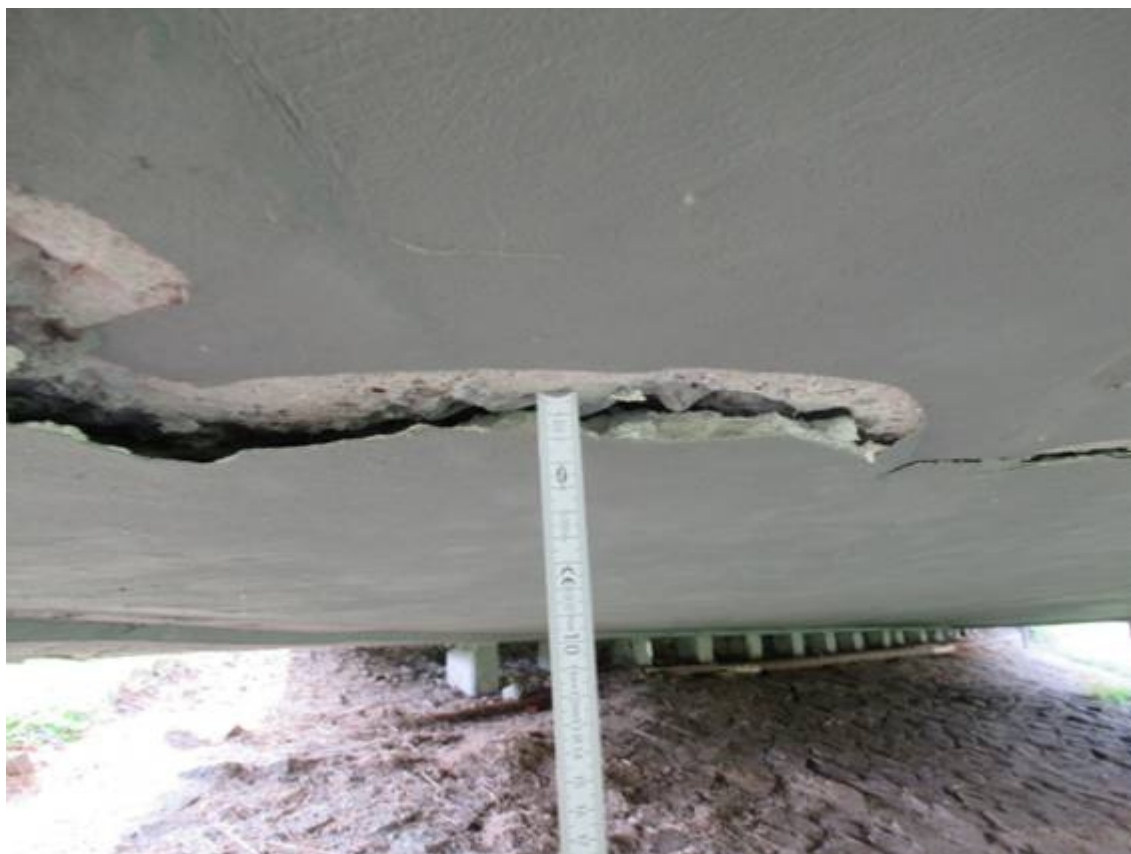
Fot. 32. Szczegół - odspojona otulina betonu, "zawieszona" na warstwie PCC.

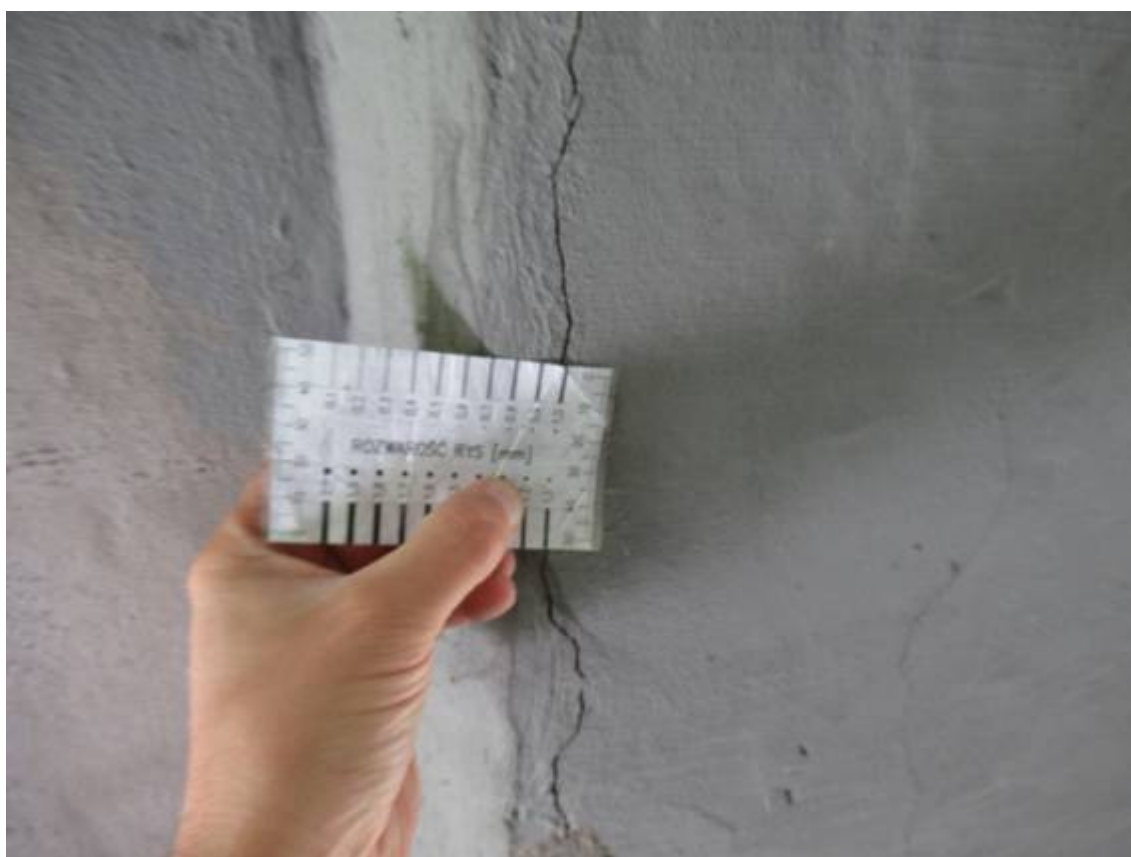
Fot. 33. Szczegół zarysowania żebra konstrukcji. Szerokość rysy 1mm.

JNI: 13090030	ARKUSZ SPOSTRZEŻEŃ z dnia 15.10.2023 r..	Karta nr 4.2
8.1 c.d.	Korozja prętów zbrojeniowych miejscami zredukowała pręty o średnicy 30mm do średnicy 27mm. Na powierzchni żeber widoczne są liczne zarysowania (fot. 26, 33). W zbliżeniu do podpór na powierzchni żeber występują liczne zanieczyszczenia (fot. 35, 37).

Pęknięcia o rozwarości powyżej 1,0 mm należy naciąć szlifierką kątową lub zbruzdować do przekroju minimum 7x10 mm (w tzw. „jaskółczy ogon”). Następnie wypełnić materiałem iniekcyjnym. Strefy zarysowania do 1,0 mm oraz nieciągłości szwów roboczych należy zainiektować żywicą poliuretanową.
