NAZWA, ADRES OBIEKTU BUDOWLANEGO	<p align="center">BADANIE STANU TECHNICZNEGO PŁYTY MOSTU PRZEZ RZECĘ STOBNICA W MIEJSCOWOŚCI HUMNISKA W CIĄGU DROGI WOJEWÓDZKIEJ NR 886 DOMARADZ – BRZOZÓW – SANOK W KM 12+885</p>			
NAZWA I ADRES INWESTORA	<p>Podkarpacki Zarząd Dróg Wojewódzkich w Rzeszowie ul. T. Boya-Żeleńskiego 19A 35-105 Rzeszów tel. 17 860 94 50, fax: 17 860 94 55 e-mail: biuro@pzdwr.pl www.pzdwr.pl</p>  			
STADIUM	<p align="center">DOKUMENTACJA BADANIA PŁYTY</p> <p>BRANŻA: mostowa</p> <p align="right">Wersja: 02</p>			
NAZWA I ADRES JEDNOSTKI PROJEKTOWEJ

NR UMOWY	umowa nr 492/243/WM/22/2023 zawarta w dniu 03.10.2023 r.			
EGZEMPLARZ	NR 1			
PSZÓW, październik 2023 r.

RAPORT Z PRZEGLĄDU SZCZEGÓŁOWEGO OBIEKTU MOSTOWEGO

Nazwa Zarządu Drogi: **Podkarpacki Zarząd Dróg Wojewódzkich w Rzeszowie**
Nazwa obiektu: **Most przez rzekę Stobnica w miejscowości Humniska**
JNI: **13090030**
Nr drogi i kilometraż: **DW886 w km 12+885**

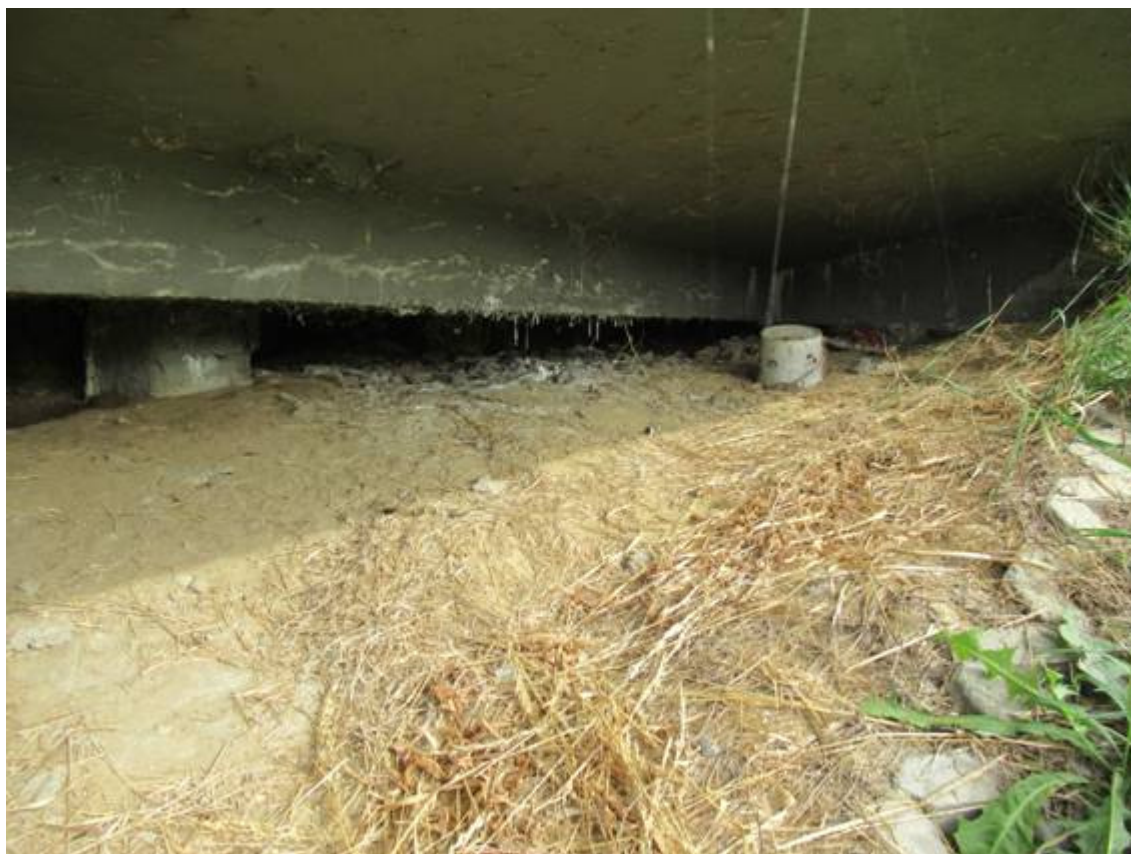
Fot. 34. Zanieczyszczenia powierzchni wspornika w zbliżeniu do podpory.

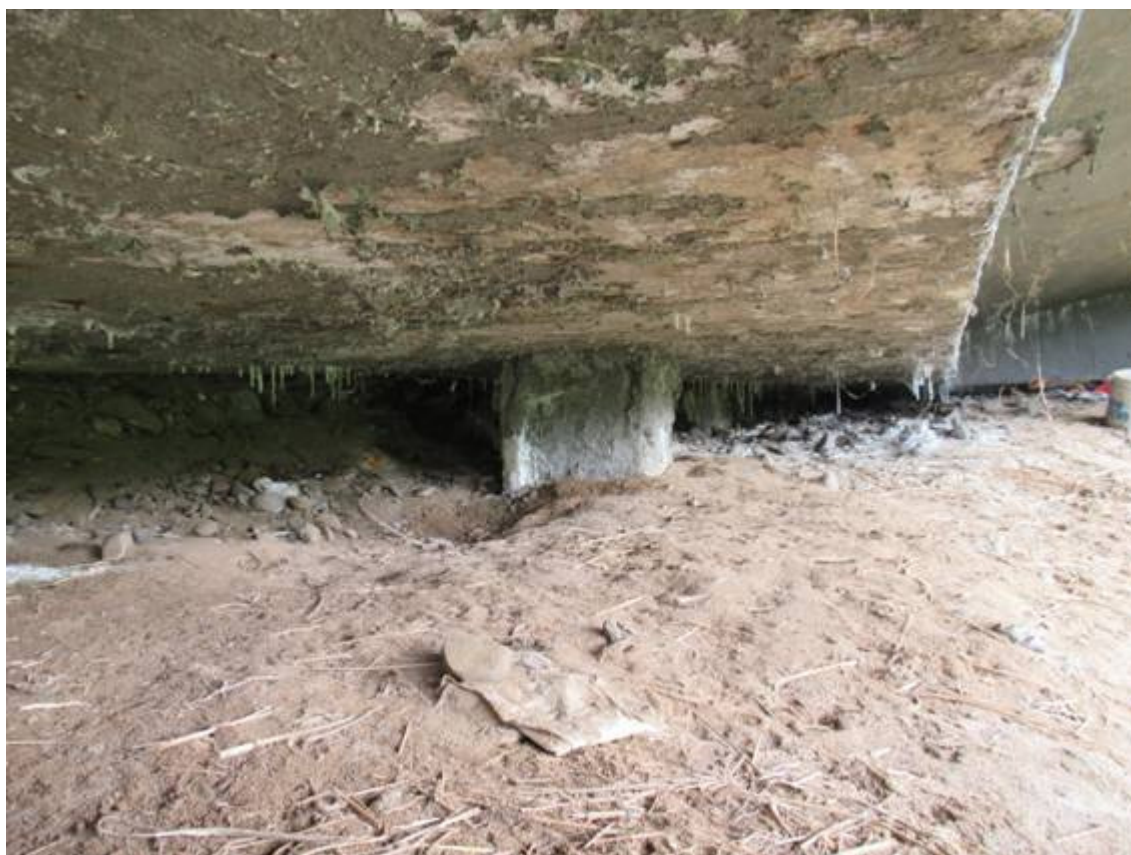
Fot. 35. Zanieczyszczenia i zawilgocenie powierzchni płyty w zbliżeniu do podpory od DW886.

JNI: 13090030	ARKUSZ SPOSTRZEŻEŃ z dnia 15.10.2023 r..	Karta nr 4.2
8.1 c.d.	Korozja prętów zbrojeniowych miejscami zredukowała pręty o średnicy 30mm do średnicy 27mm. Na powierzchni żeber widoczne są liczne zarysowania (fot. 26, 33). W zbliżeniu do podpór na powierzchni żeber występują liczne zanieczyszczenia (fot. 35, 37).

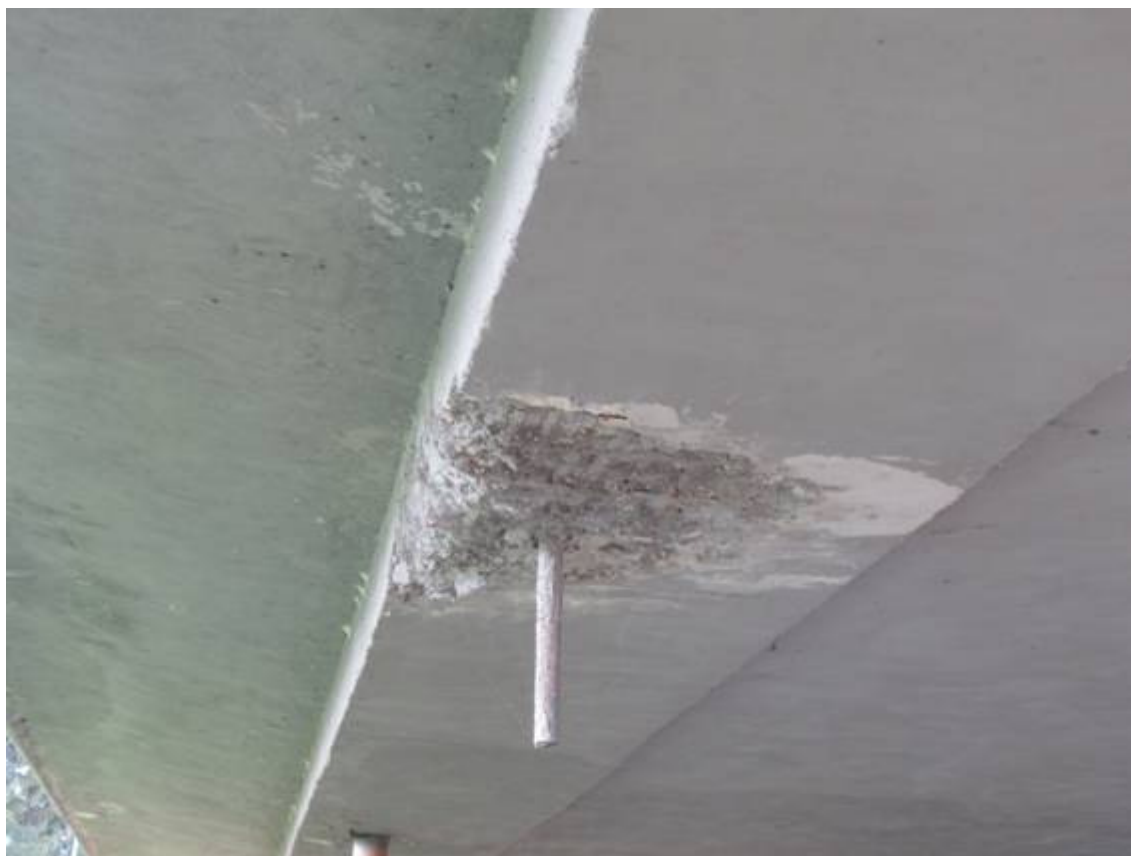
Fot. 36. Widok ubytków betonu na żebrze betonowym w sąsiedztwie sącza od strony górnej wody.

8.	Stan konstrukcji prześel	
8.1.	Stan dźwigarów głównych: Płyta na obiekcie jest krawędziowo oraz nad podporami wzmocniona żebrami żelbetowymi. Stan techniczny żeber jest niedostateczny (2) – wykazuje uszkodzenia obniżające przydatność użytkową, ale możliwe do naprawy (fot. 10-13, 24-29, 31, 33, 35-37). Na długości żeber występuje rozległe odspojenie warstwy PCC od betonu lub warstwy PCC wraz z otuliną od prętów zbrojenia. W zbliżeniu do wpustów oraz sączków doszło do korozji stali zbrojeniowej, rozległego odspajania się otuliny betonu oraz ubytków betonu (fot. 26, 28, 29, 31, 36, 37).

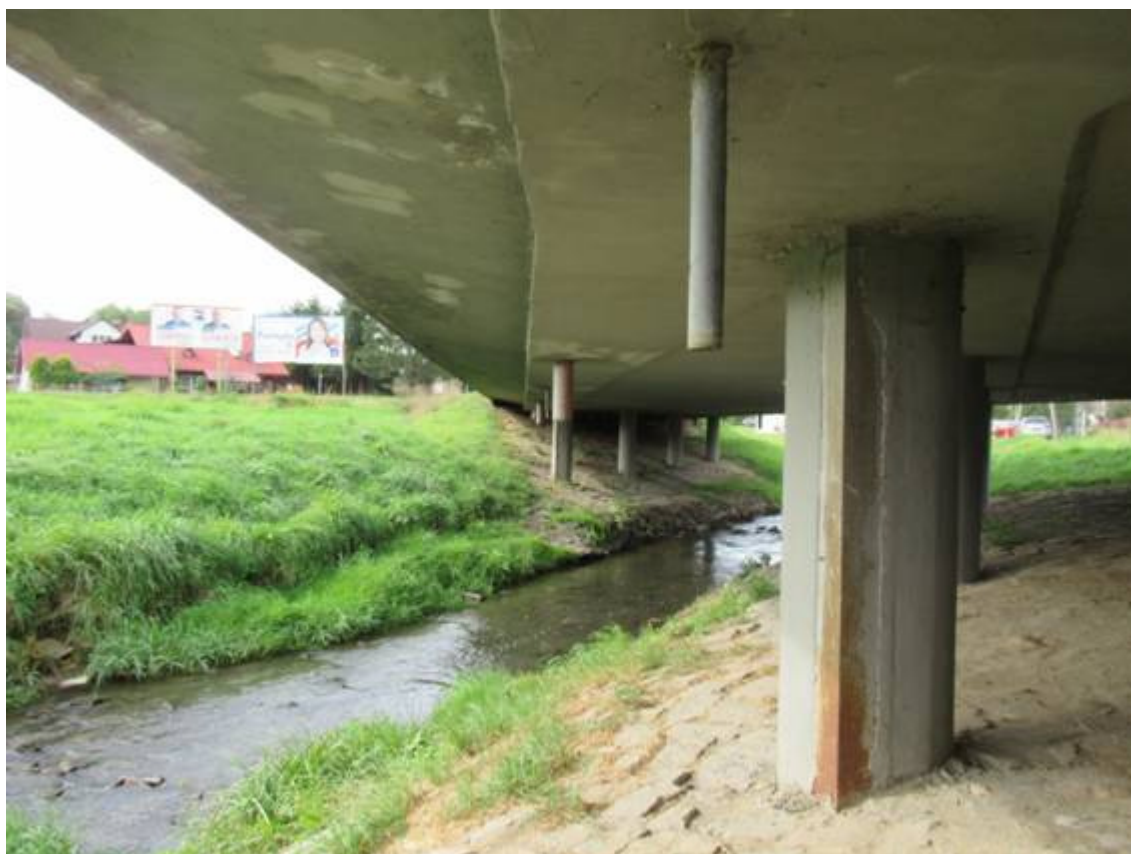
Fot. 37. Widok na podpory od strony górnej wody. Widoczna korozja na izbicy stalowej.

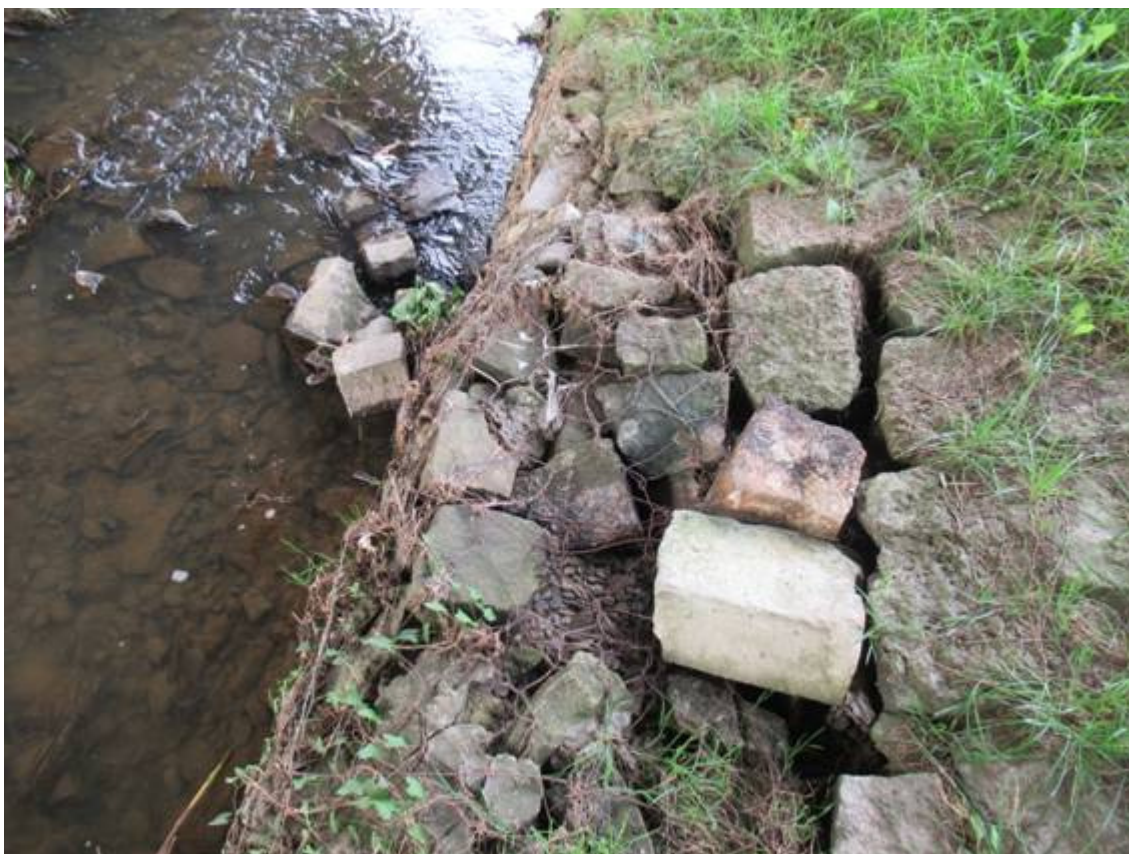
Fot. 38. Szczegół umocnienia koryta rzeki pod obiektem. Luźne elementy betonowe.

12.	Przestrzeń podmostowa i otoczenie obiektu: Stan przestrzeni podmostowej i otoczenia obiektu jest w stanie niepokojącym (3) . Widoczne są ubytki i przemieszczenia umocnienia koryta rzeki oraz wegetacja roślinności. (fot. 11, 12, 24, 26-28, 37, 38).

- naprawy pęknięcia między kapą chodnika, a gzymsem, to jest należy wykonać bruzdę i wypełnienie szczelne masą trwale plastyczną,
- uszczelnienia miejsc montażu wpustów i sączków,
- odkucia zaprawy PCC w zakresie w którym jest ona nieprawidłowo połączona z konstrukcją betonu (głuchy odgłos przy ostukiwaniu) z naddatkiem minimum 10 cm,
- odkucie całości luźnego betonu w tym w szczególności otuliny skorodowanych prętów,
- dokładne oczyszczenie z korozji prętów zbrojeniowych,
- zabezpieczenie prętów zbrojeniowych przed postępującą korozją poprzez zastosowanie powłok ochronnych antykorozyjnych (np. epoksydowych, cynkowych) oraz protektorów cynkowych,
- dozbrojenie przypowierzchniowe skorodowanej konstrukcji,
- dokładne przygotowanie powierzchni betonu,
- uzupełnienie ubytków betonu zaprawami typu PCC,
- odtworzenie umocnienia koryta rzeki pod mostem.

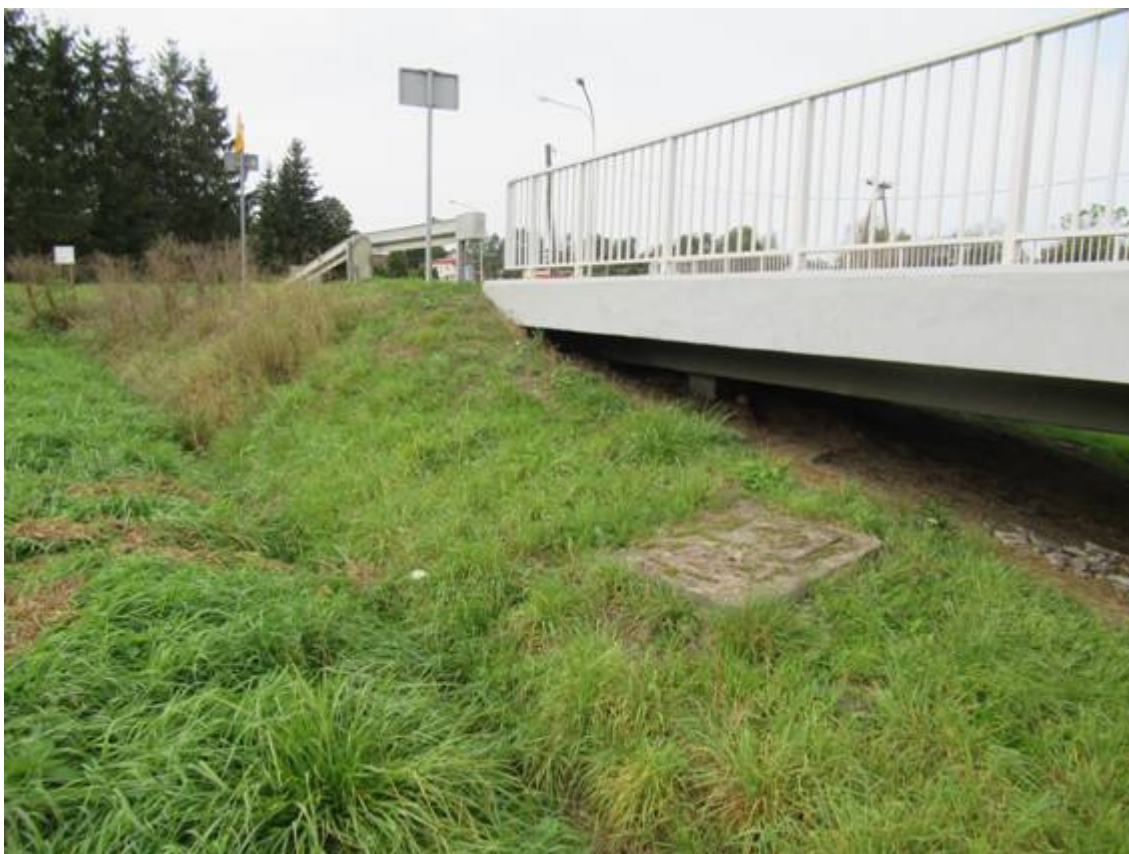
Fot. 39. Studzienka teletechniczna od str. Rymanowa (GW) - w złym stanie technicznym.
