Załącznik nr 1 do opinii technicznej
Dokumentacja fotograficzna

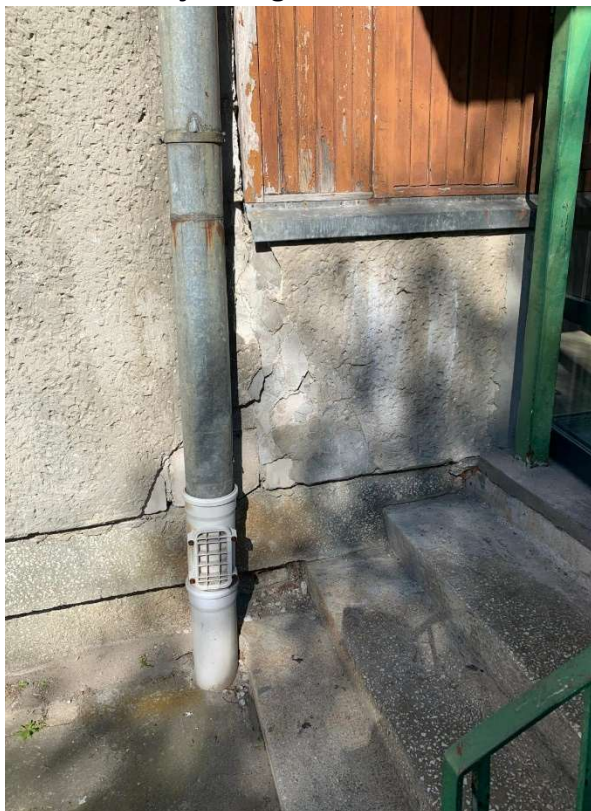
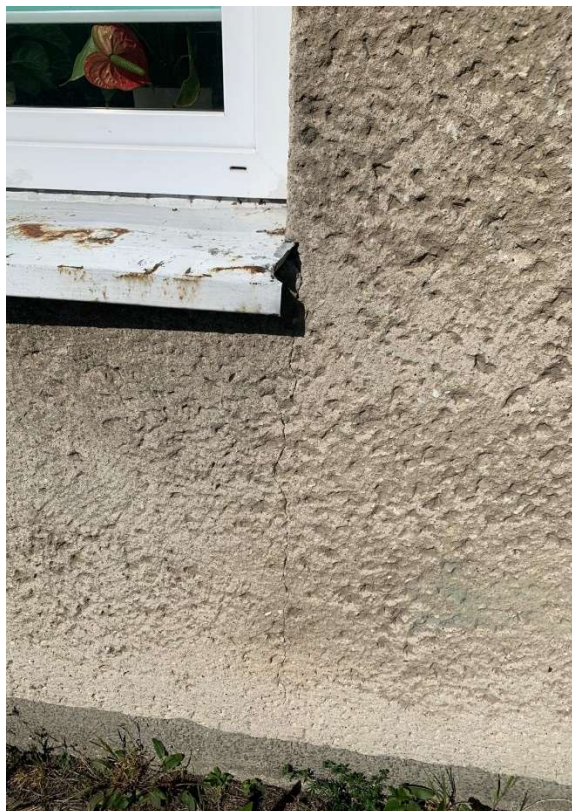
Fot. 1. (Zarysowania powierzchniowe i ubytki związane z niepoprawną obróbką blacharską)

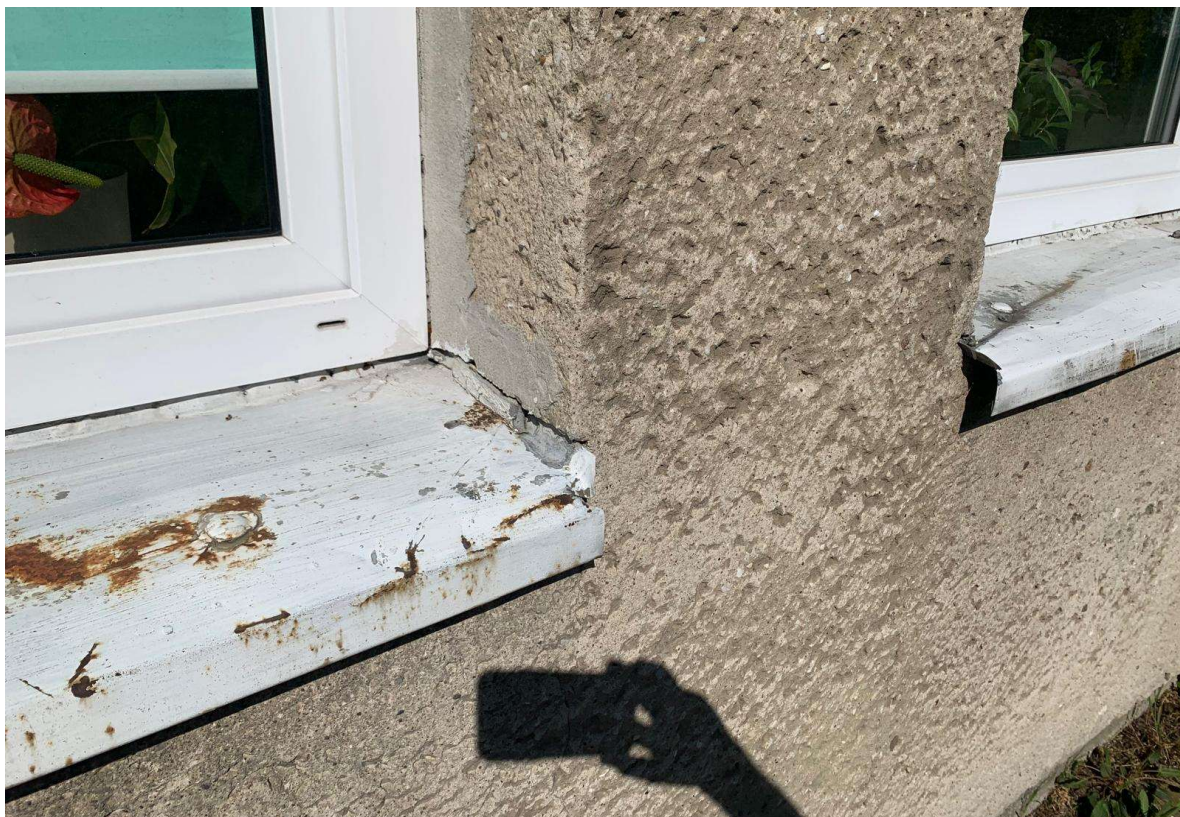
Fot. 2. (Niepoprawnie wykonana obróbka blacharska parapetów zewnętrznych oraz widoczna korozja parapetów)

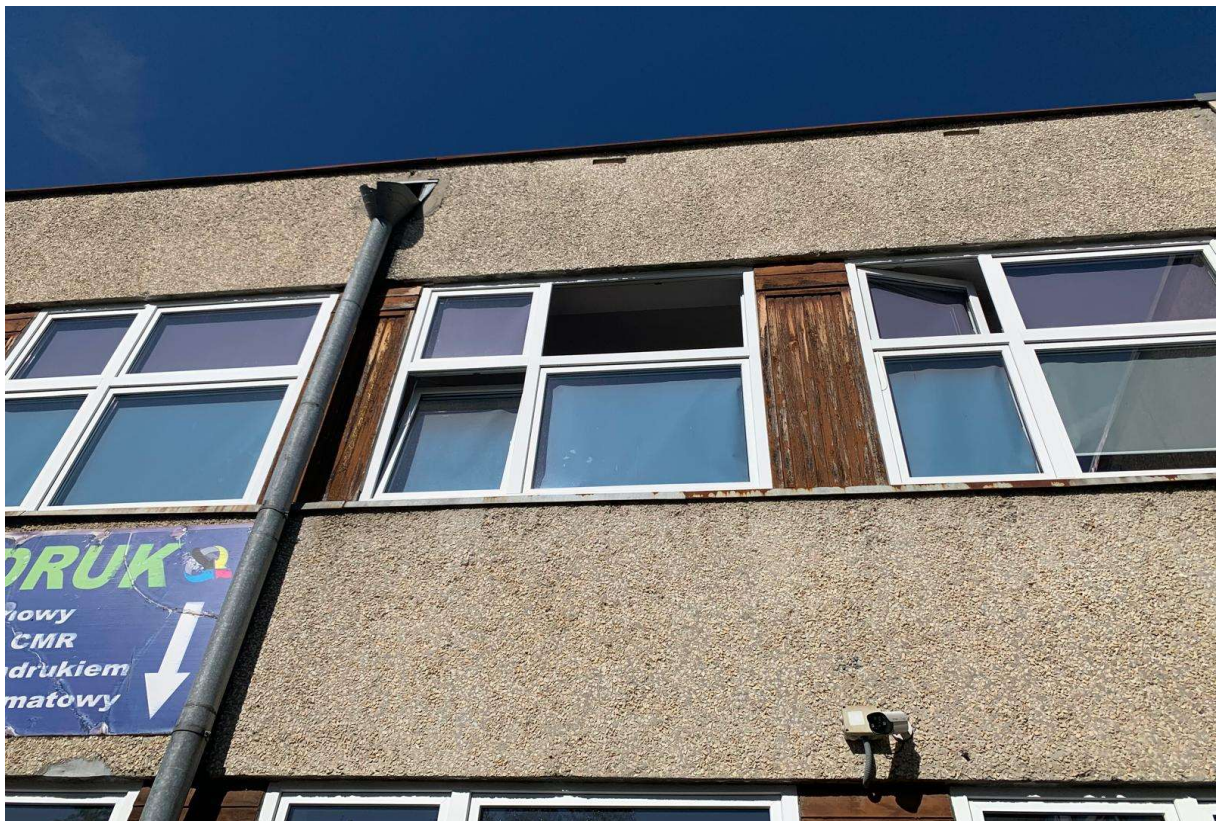
Fot. 3. (Zniszczone okładziny drewniane)

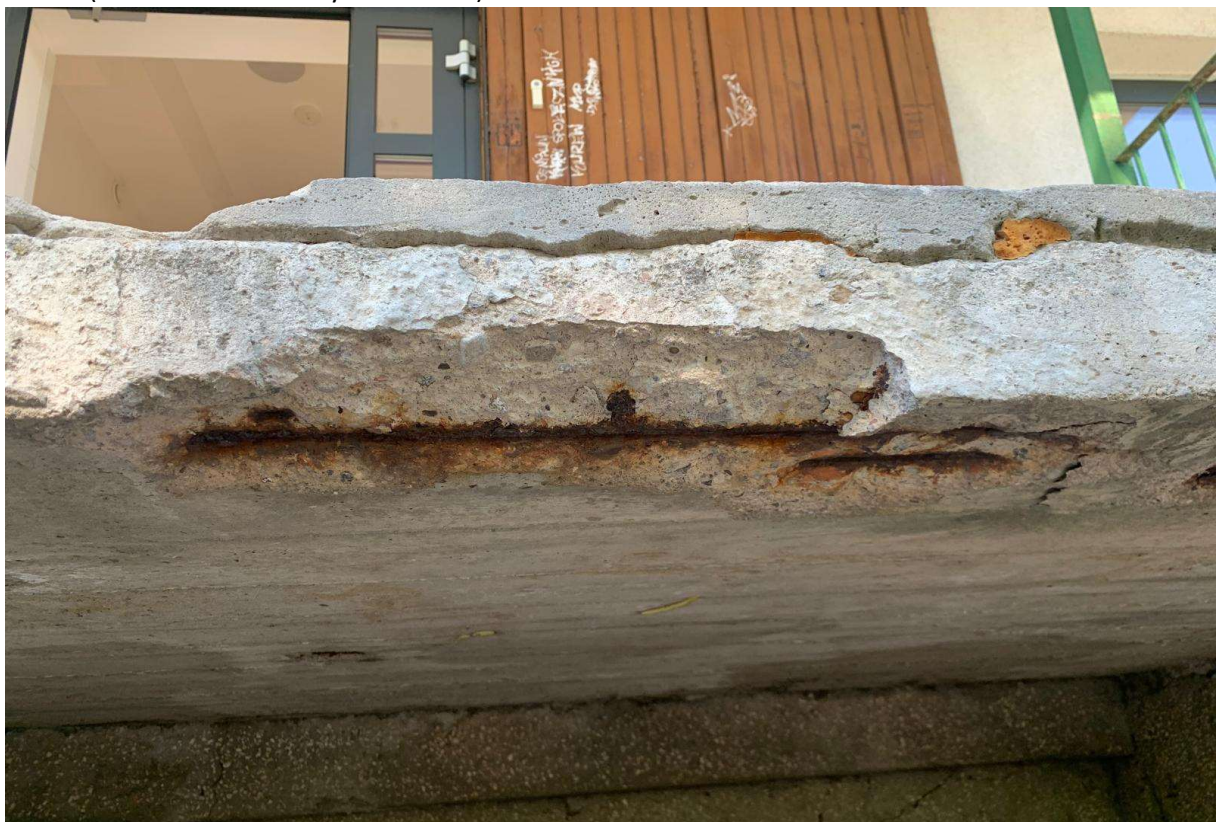
Fot. 4. (Odspojona otulina podestu, korozja pręta zbrojeniowego)

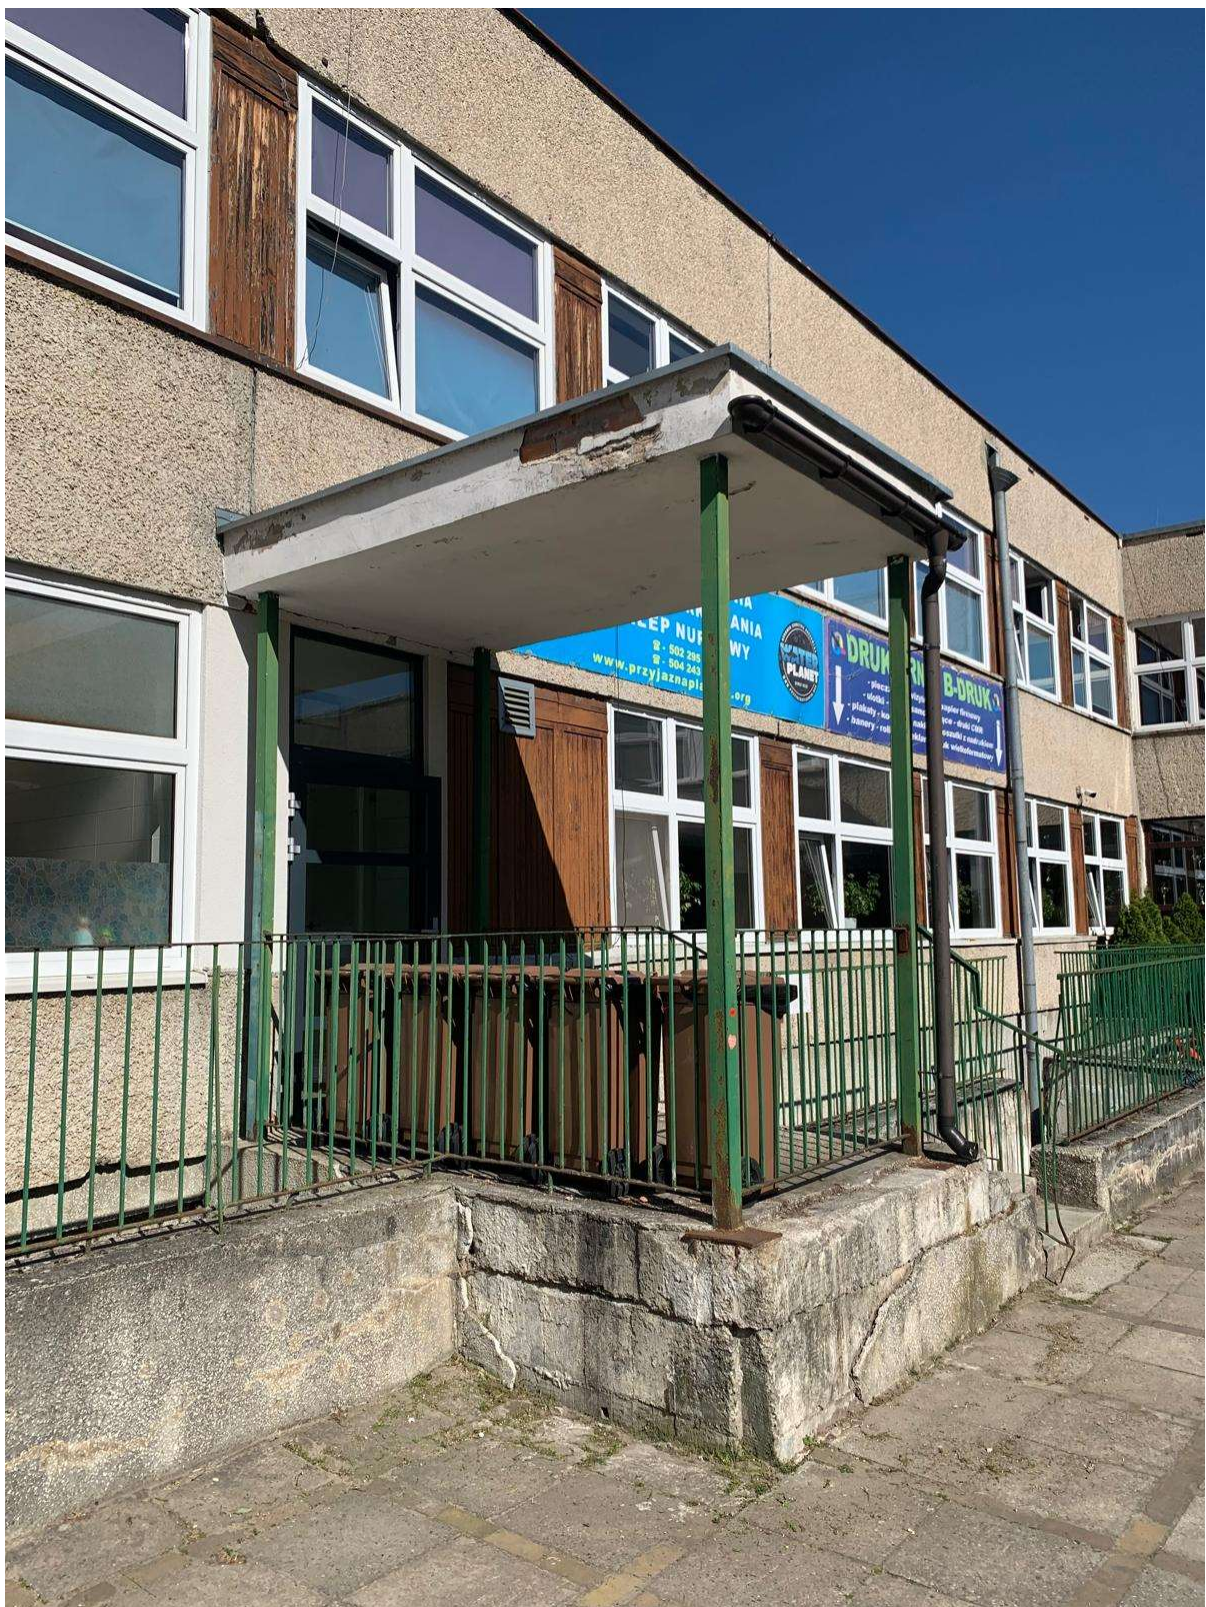
Fot. 5. (Odspojenia tynku zadaszona, korozja słupków stalowych)

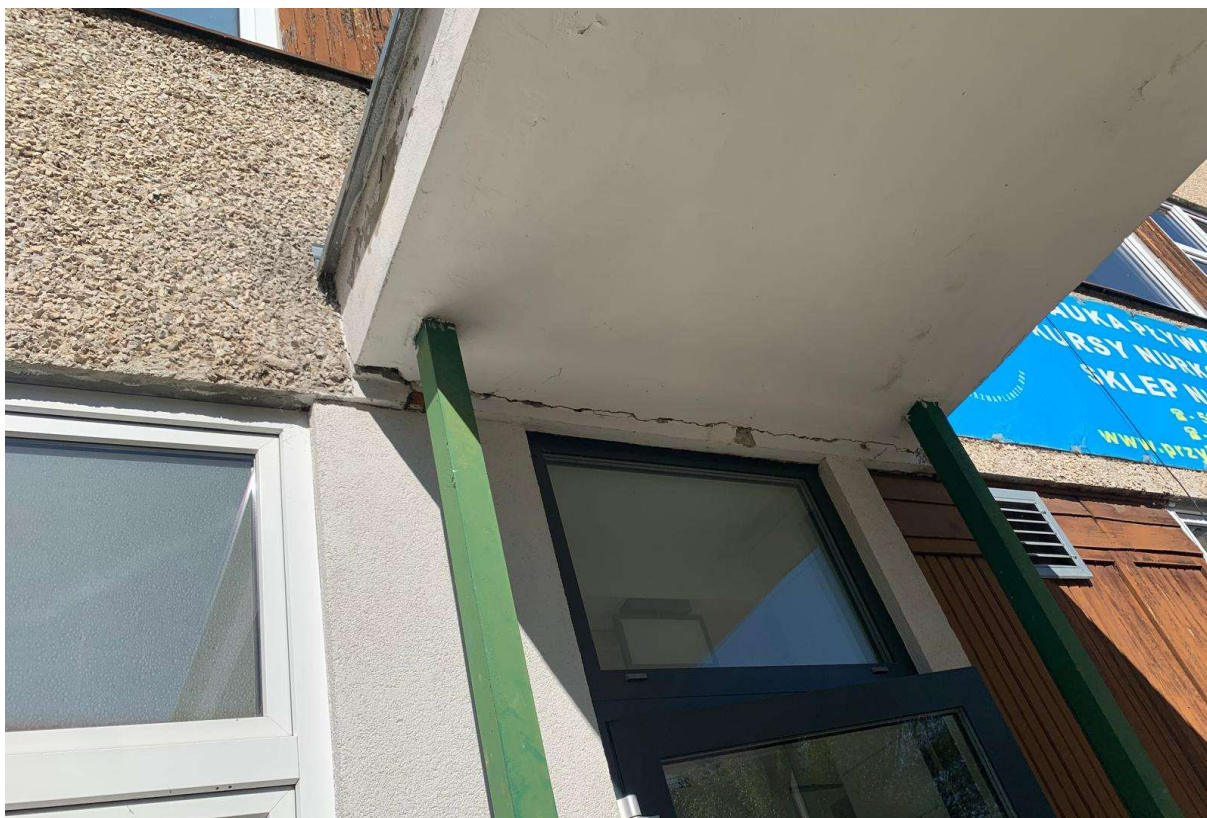
Fot. 6. (Zarysowanie poziome na styku zadaszania z elewacją)

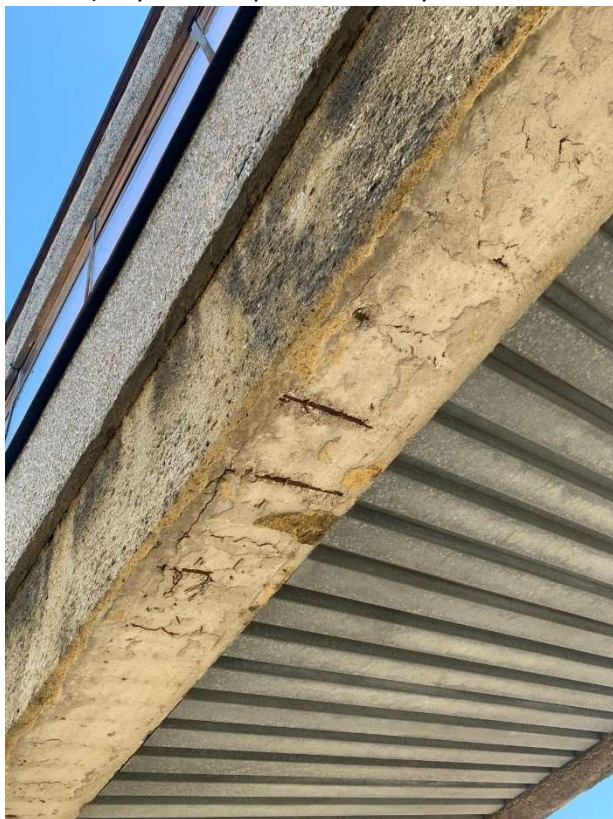
Fot. 7. (Odślonięte pręty zbrojeniowe na spodzie łącznika)

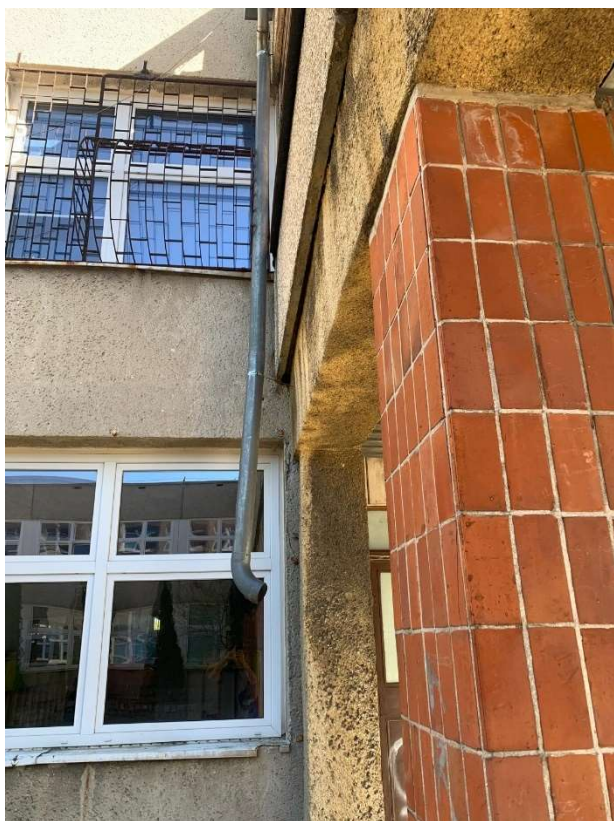
Fot. 8. (Niepoprawnie wykonane odwodnienie wód opadowych)

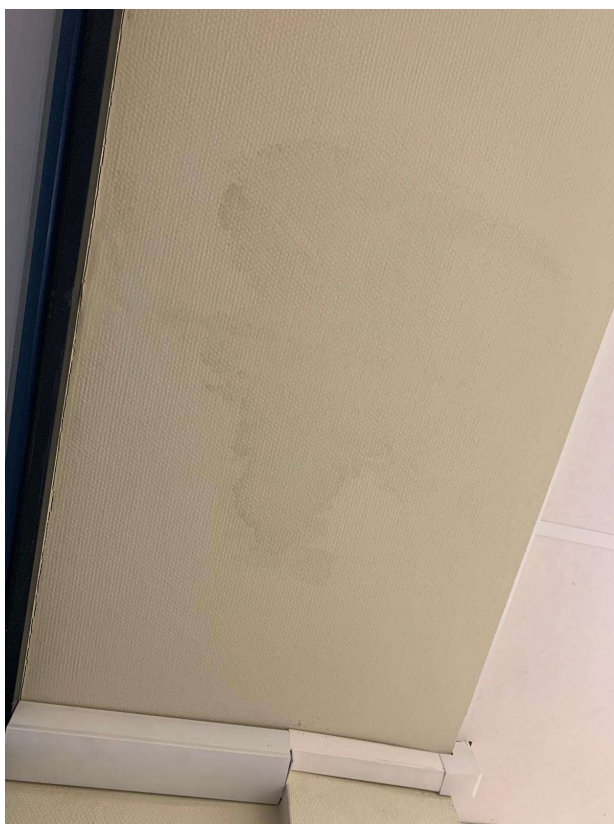
Fot. 9. (Wilgoć na skutek nieszczelności styku)

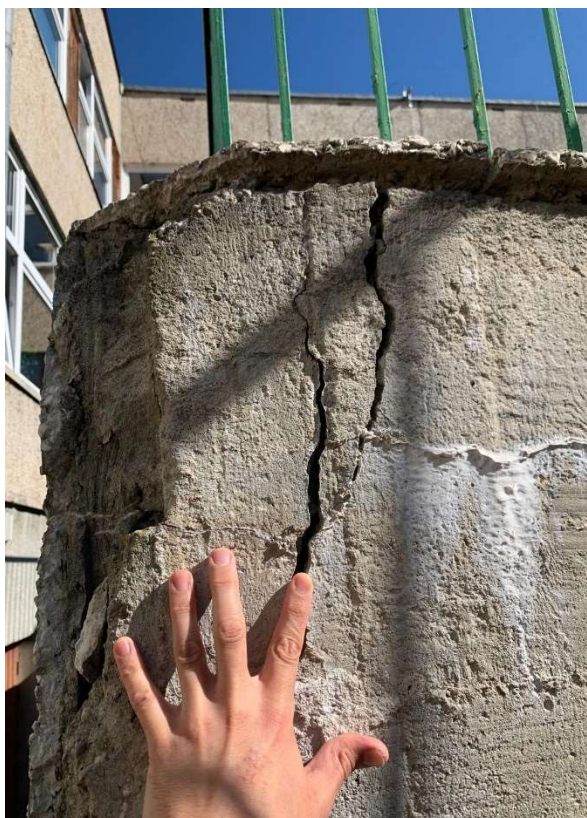
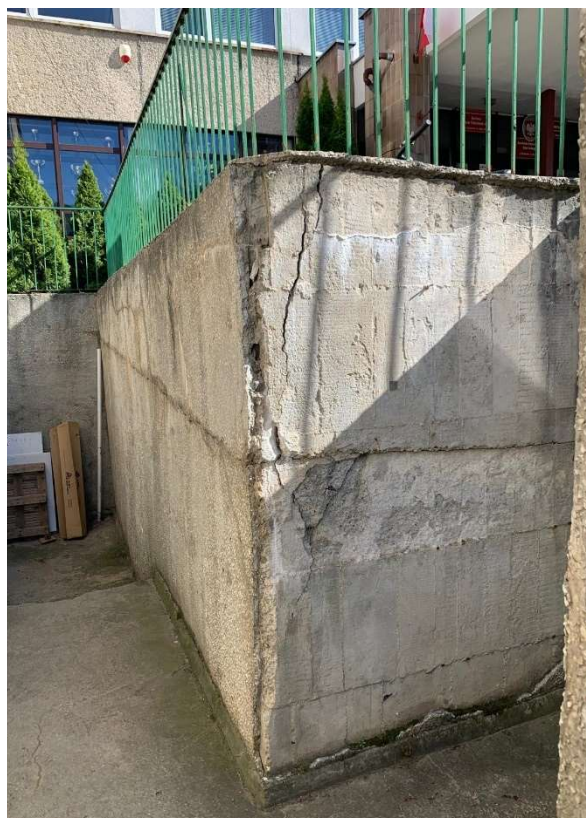
Fot. 10. (Zarysowania murków betonowych zewnętrznych)

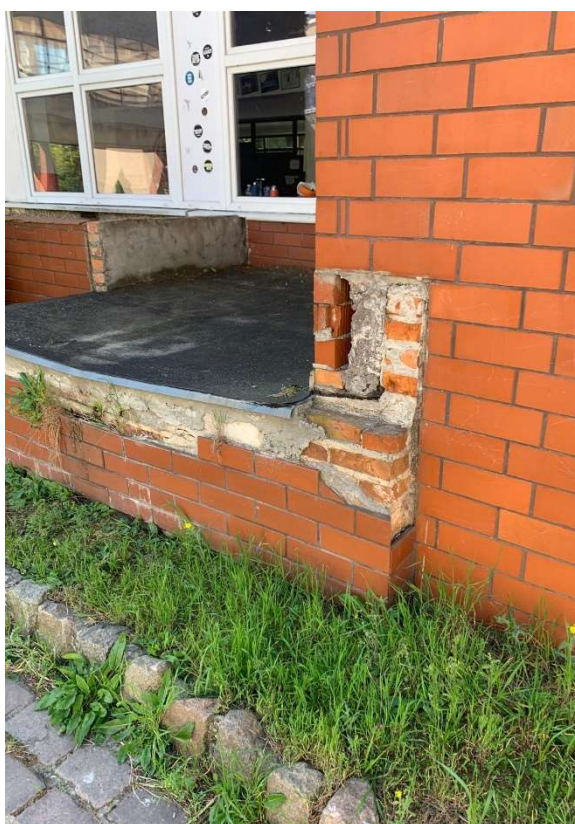
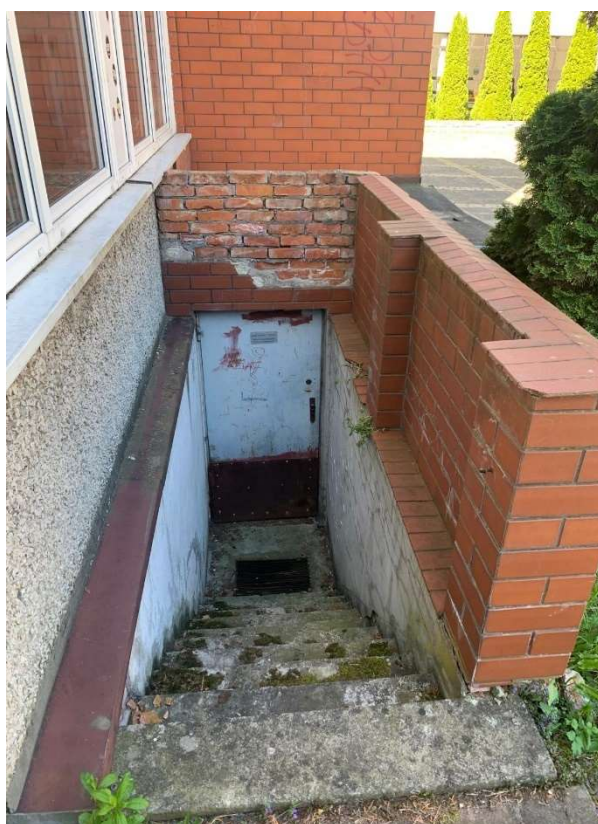
Fot. 11. (Zniszczenia na murkach ceglanych)

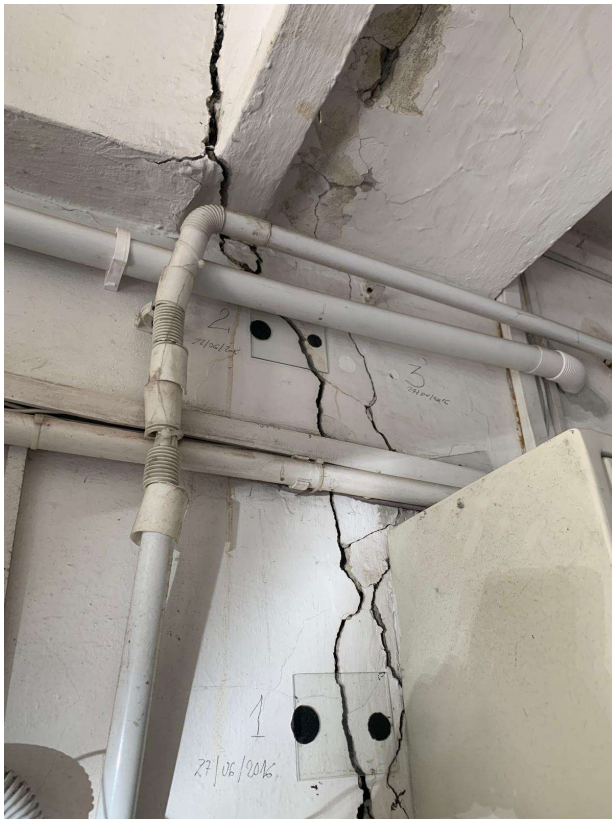
Fot. 12. (Zarysowania na ścianie zewnętrznej na styku konstrukcji wejścia i budynku. Plomby szklane.)

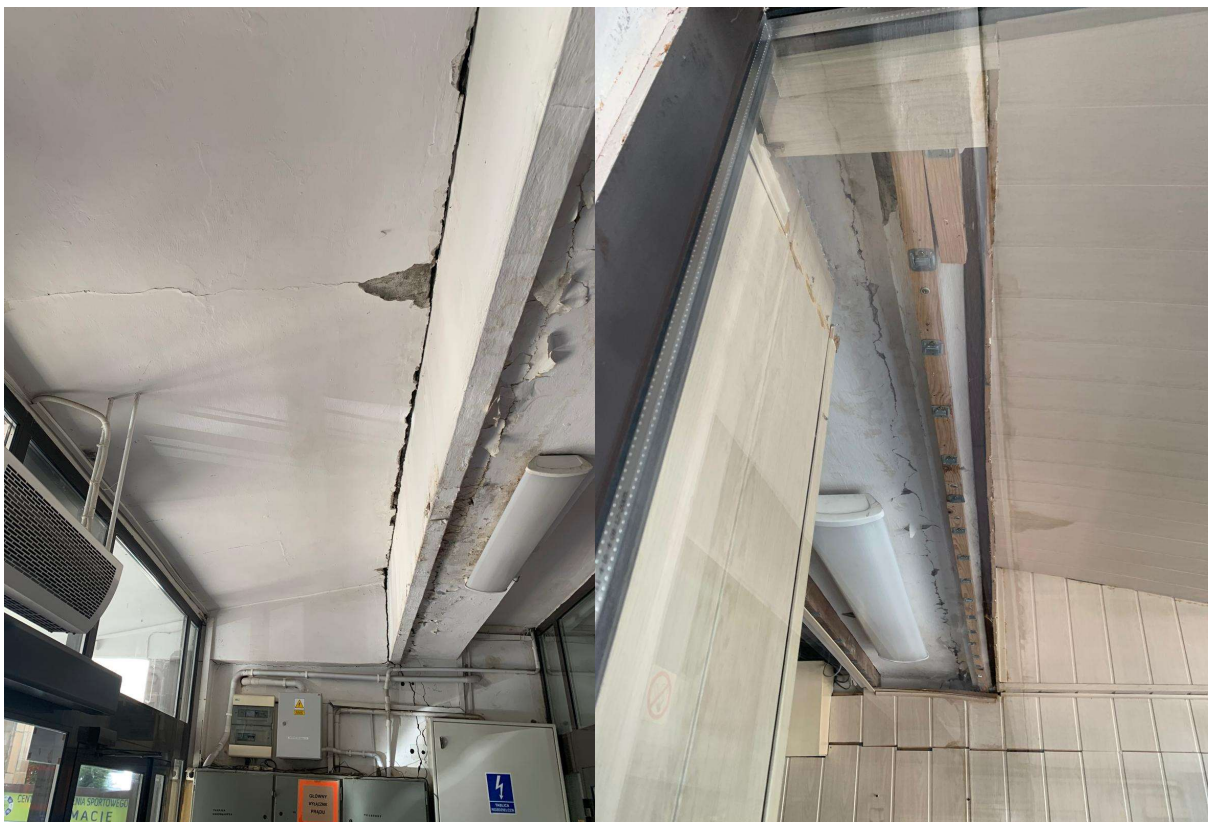
Fot. 13. (Kontynuacja rysy na suficie w pobliżu podciągu)

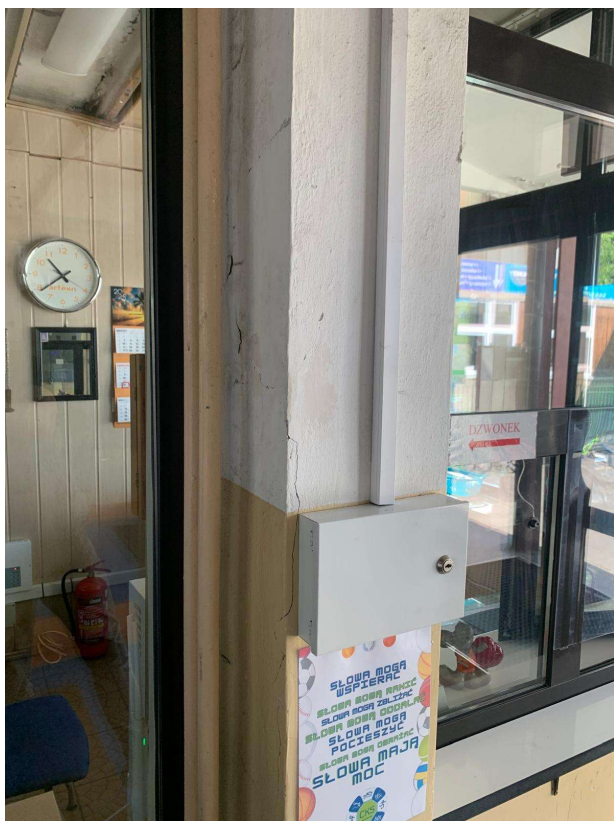
Fot. 14. (Zarysowany słup wewnętrzny)

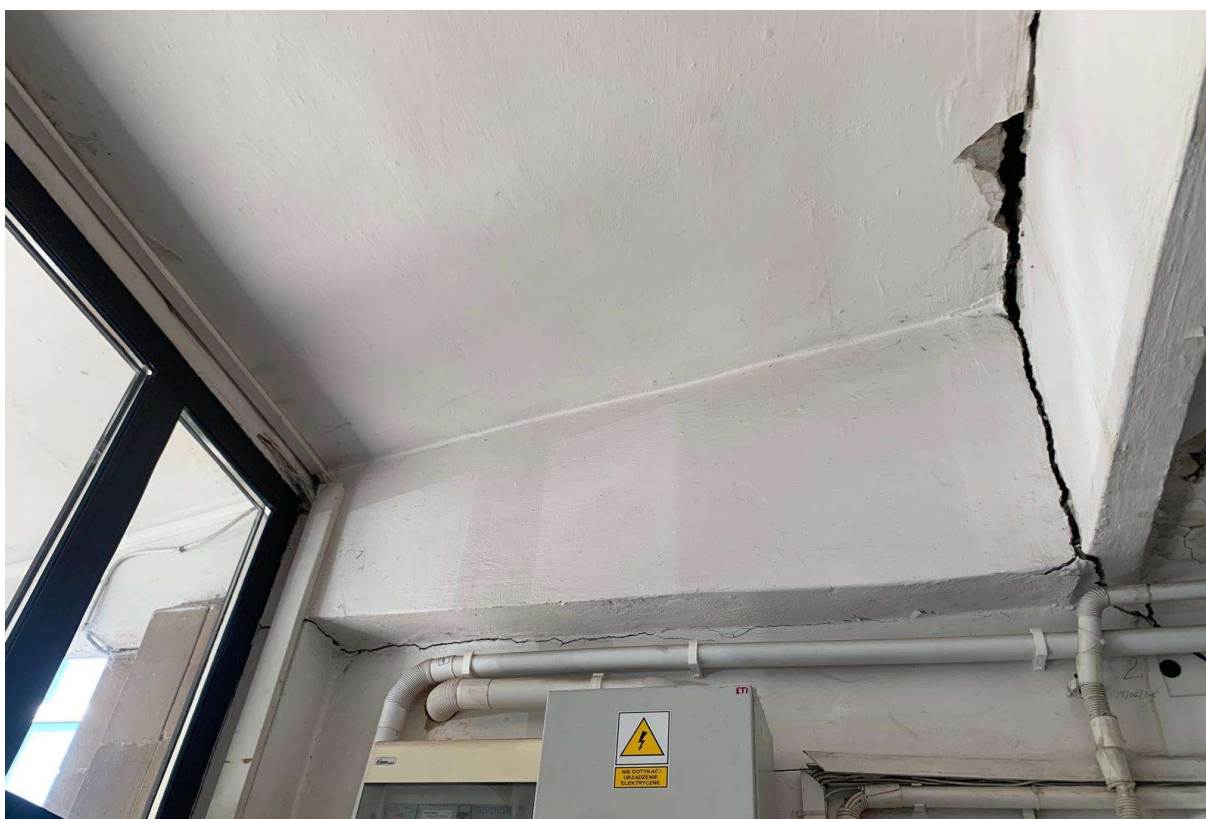
Fot. 15. (Zarysowanie poziome żebra bocznego usztywniającego zadaszenie)

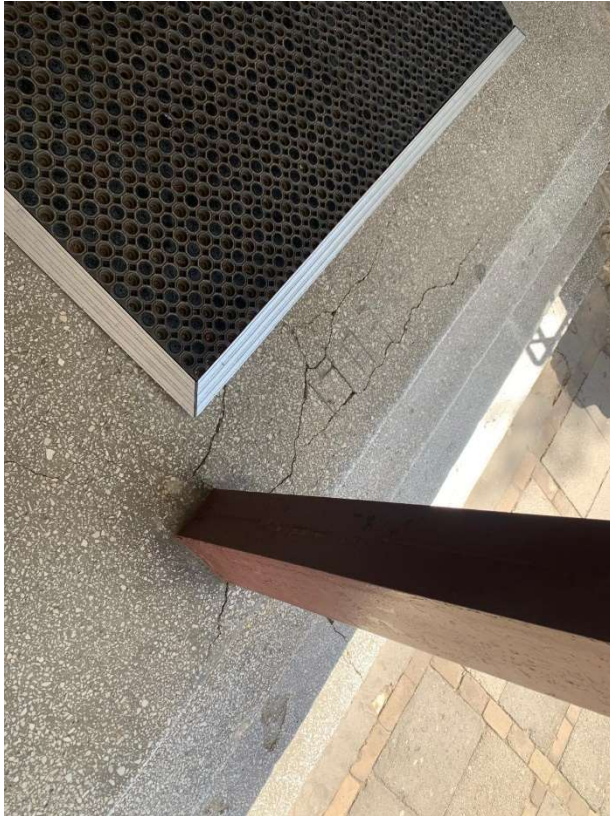
Fot. 16. (Zarysowanie w obrębie słupa stalowego podpierającego zadaszenie)

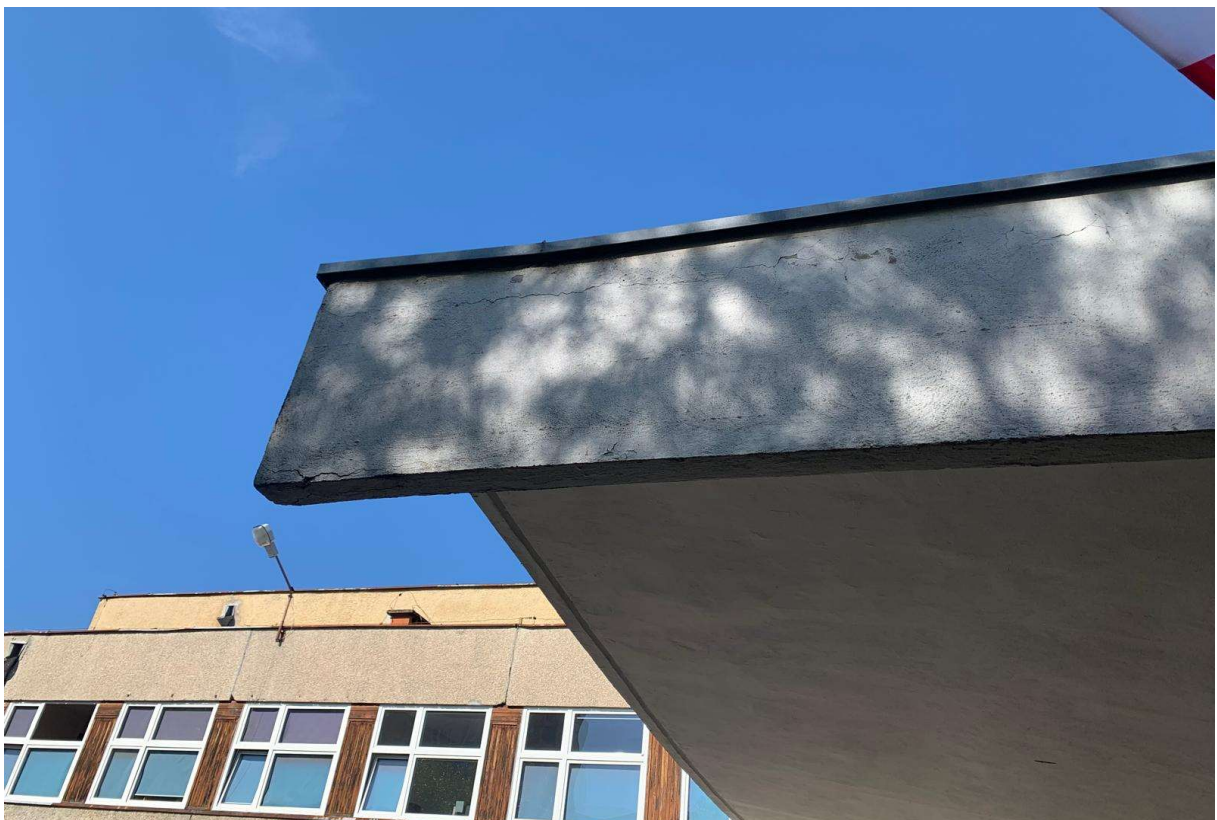
Fot. 17. (Zarysowanie poziome powierzchni na żębrze usztywniającym zadaszenie)

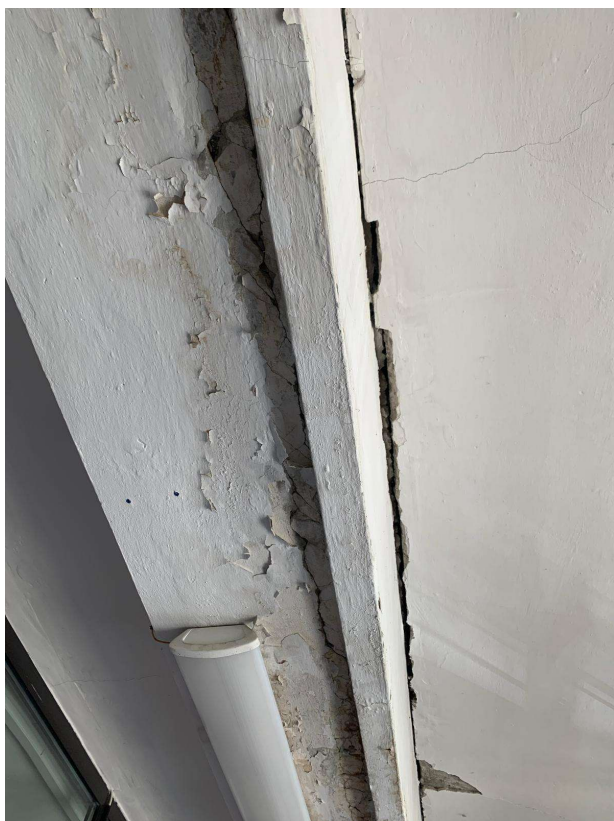
Fot. 18. (Odsparowanie tynku na podciągu przy styku z zadaszeniem)
