EKSPERTYZA TECHNICZNO-BUDOWLANA

EKSPERTYZA TECHNICZNA DOT. OKREŚLENIA PRZYCZYN
POJAWIENIA SIĘ PĘKNIĘĆ I ZARYSOWAŃ NA ŚCIANACH, ZA-
DASZENIU I POSADZCE WIATROŁAPU PRZY WEJŚCIU GŁÓW-
NYM DO SZKOŁY,
wraz z OPRACOWANIEM SPOSOBU USUNIĘCIA PRZYCZYN
I NAPRAWY USZKODZEŃ

70-783 Szczecin, ul. Rydla 49

Centrum Kształcenia Sportowego
70-783 Szczecin, ul. Rydla 49

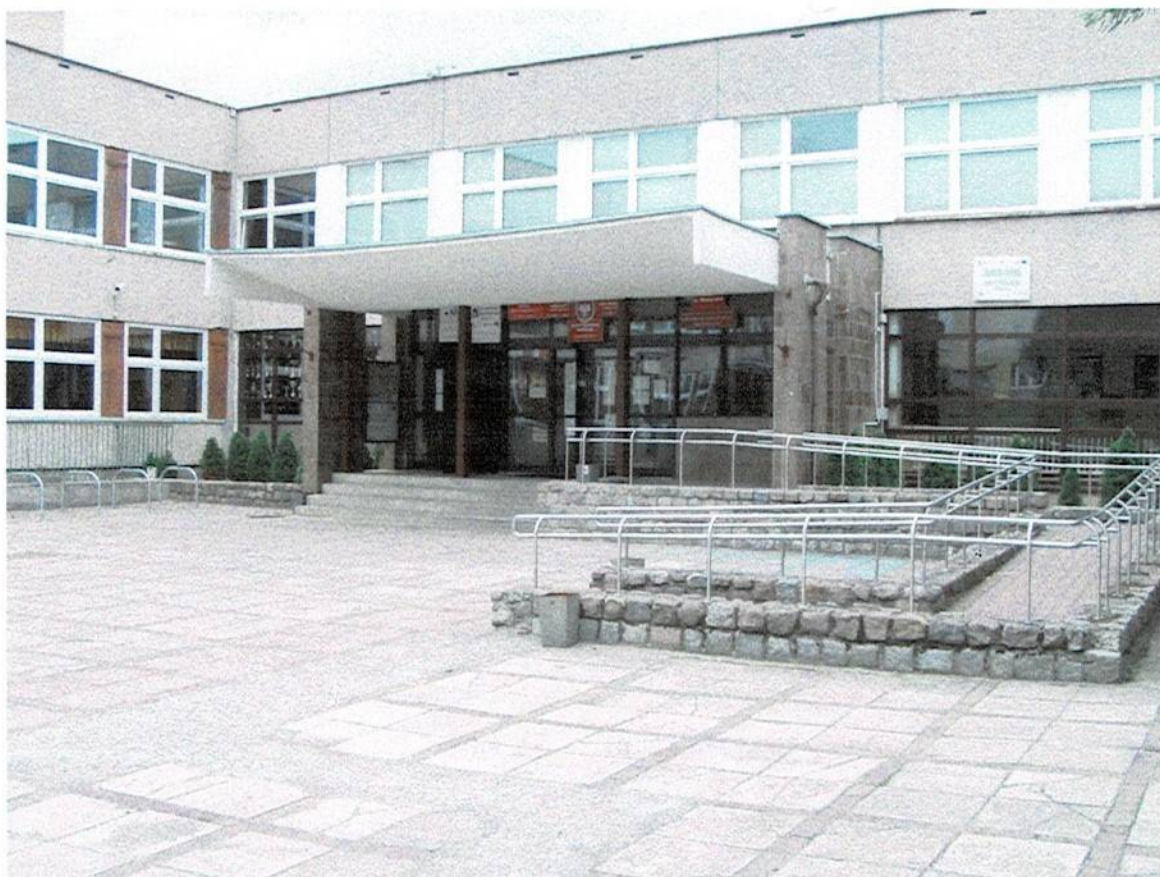
Fot. 1 - Widok na wejście główne do budynku

Ugięcie płyty daszku nad wejściem, widoczne od zewnątrz (fot.1) nie doprowadziło w konsekwencji do powstania żadnych uszkodzeń wtórnych - prawdopodobnie jest to ugięcie 'szalunkowe', powstałe na etapie betonowania płyty daszku, jako konsekwencja nieprawidłowego układu stempli podpierających szalunek przy tak nietypowym kształcie płyty i jej pochyłości konstrukcyjnej (co w okresie wznoszenia budynku mogło stanowić pewną trudność wykonawczą).

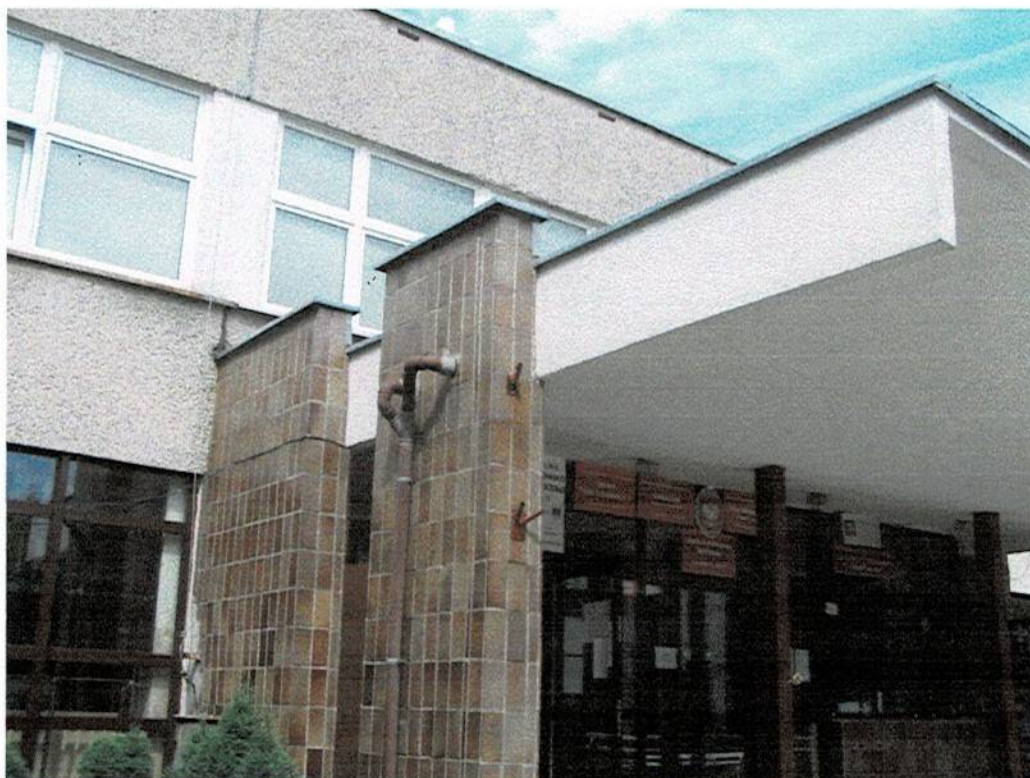
Fot. 3 - Widok na instalację odprowadzania wód opadowych z daszku nad wejściem do budynku (lewa strona wejścia patrząc od frontu)

3. Na obniżenie parametrów geotechnicznych podłoża w tym rejonie ma także sposób odprowadzenia wód opadowych z dachu - tj. bezpośrednio na powierzchnię terenu.

Obecne rozluźnienie gruntu to skutek bezpośredniego zalewania gruntu wodami opadowymi.

Ponadto należy (w miarę możliwości) włączyć instalację odprowadzania wód opadowych z daszku nad wejściem do kanalizacji deszczowej, a w przypadku gdy nie będzie to możliwe - utwardzić powierzchnię terenu pod wylotem każdej rur spustowych występujących po obu stronach wejścia do budynku, a spływające wody opadowe odprowadzić możliwe najdalej od ścian budynku.

Po zagęszczeniu gruntu należy wzdłuż ściany wykonać odpowiednie utwardzenie terenu pod wylotem rury spustowej odprowadzającej wody opadowe z zadaszenia nad wejściem. Te same czynności należy powtórzyć po drugiej stronie wejścia.

W miarę możliwości należy rozpatrzyć włączenie rur spustowych do kanalizacji deszczowej.

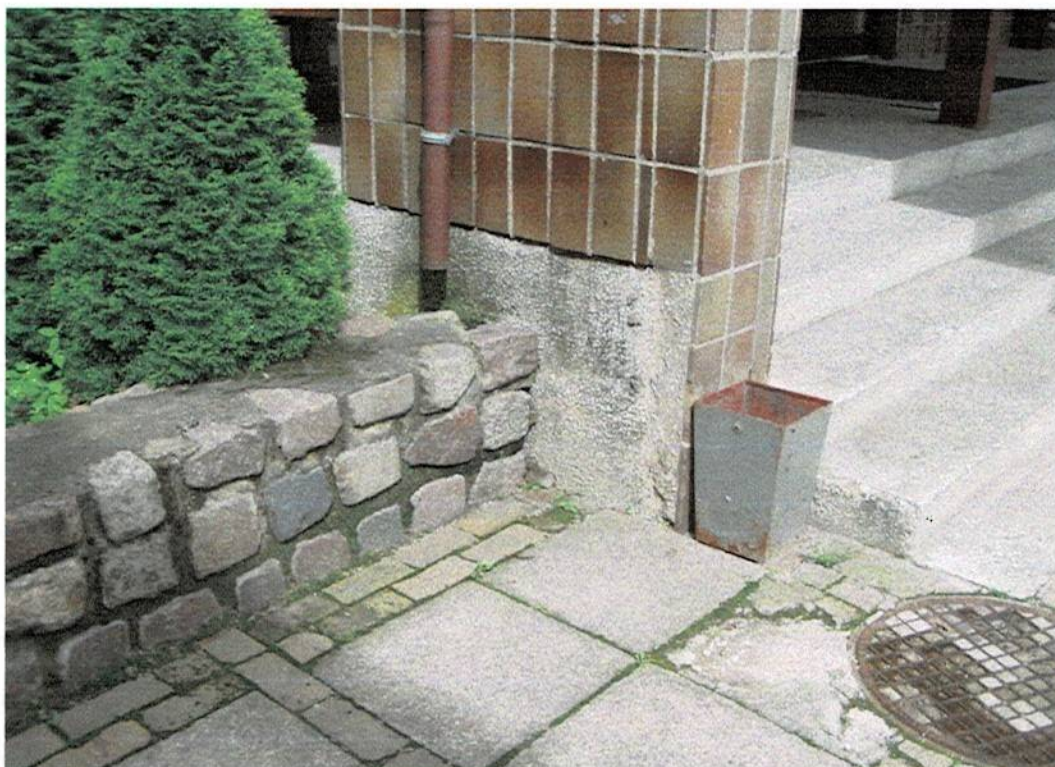
Fot. 4 - Widok na instalację odprowadzania wód opadowych z daszku nad wejściem do budynku - dolny fragment rury spustowej instalacji deszczowej odprowadzający wody opadowe na teren bezpośrednio przyległy do ściany bocznej wejścia

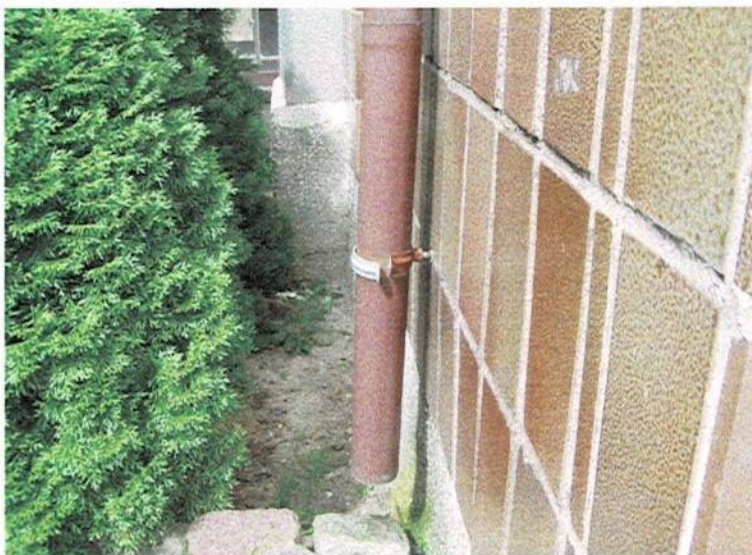
Fot. 5 - Widok na instalację odprowadzania wód opadowych z daszku nad wejściem do budynku - zbliżenie na dolny fragment rury spustowej pokazanej na fot. nr 4

Luźny nasyp zalewa woda wypływająca z rynny na powierzchnię terenu co może powodować osiadanie podłoża.

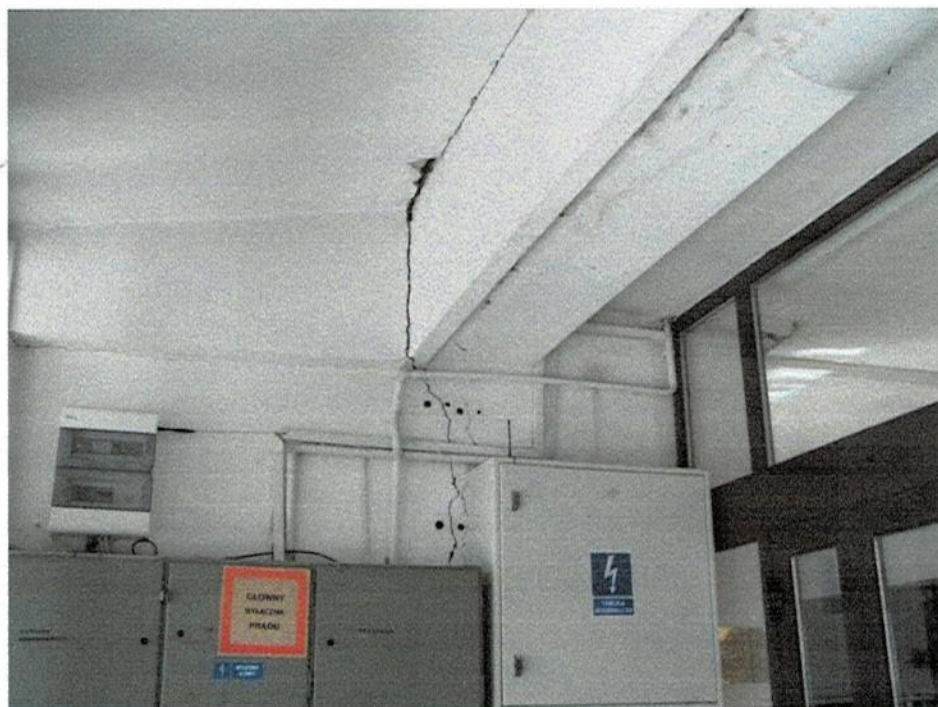
Fot. 6 - Wnętrze wiatrołapu - widoczne pionowe pęknięcie zewnętrznej ściany przedsionka na styku elementów konstrukcji nośnej znajdującej się pod zadaszeniem wejścia (strona lewa patrząc od pęknięcia) oraz znajdującej się w obrysie bryły głównej budynku (strona prawa) z widocznym podciągami podpierającym ścianę zewnętrzną budynku wyższych kondygnacji

Wewnątrz powstały pęknięcia oddzielające murowaną ścianę poprzeczną od żelbetowej konstrukcji budynku, tj. słupa i opartego na nim podciągu podtrzymującego ścianę zewnętrzną budynku wyższych kondygnacji.

W przypadku tych uszkodzeń należy wyrównać każdą z krawędzi poszczególnych pęknięć. Powstałe drobne ubytki należy naprawić używając preparatów w ramach jednego systemu naprawczego, służącego do naprawy betonu.

Szczeliny o prostych, wyrównanych krawędziach należy wypełnić masą silikonową, tworząc trwale plastyczną uszczelkę. Masa ta ma dobrą przyczepność do różnych materiałów budowlanych i pozostaje elastyczna przez cały okres użytkowania, także w zmiennych warunkach atmosferycznych. Jest odporna na wodę i promienie UV, i tworzy estetyczną, gładką powierzchnię, odporną na osiadanie kurzu i brudu. Przed wypełnieniem brzozi szczelin należy podkleić taśmą maskującą, aby nakładana masa tworzyła równe krawędzie. Nanieść niewielką ilość silikonu, a nadmiar usunąć np. za pomocą naoliwionej szpachelki. Taśmę maskującą usunąć po czasie wskazanym przez producenta danego produktu.

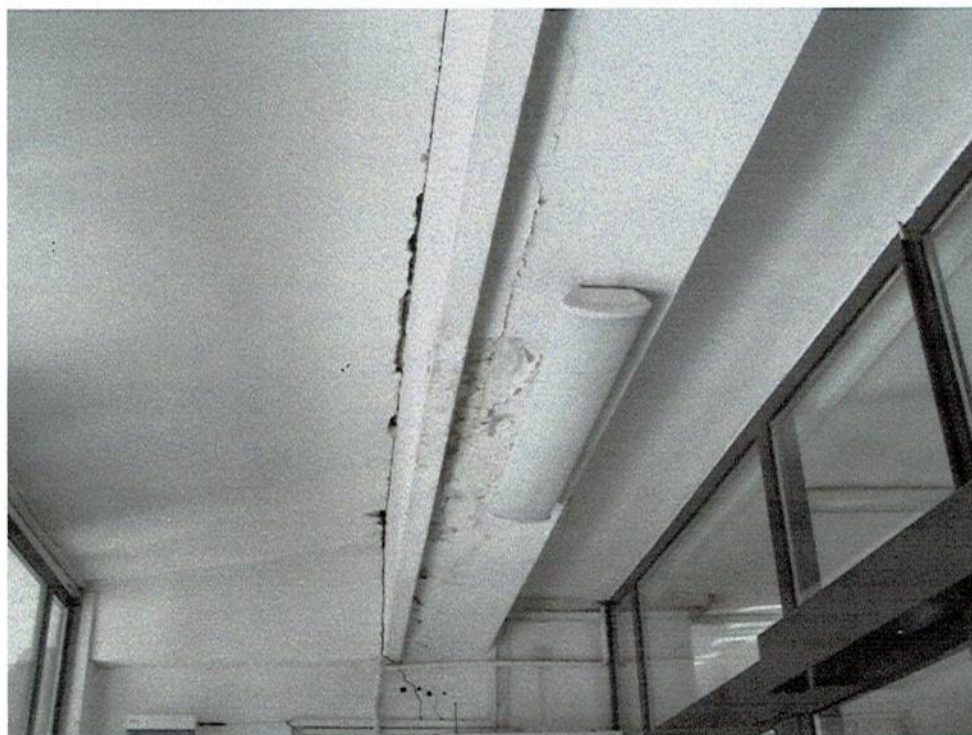
Fot. 7 - Wnętrze wiatrołapu - widoczne pęknięcie poziome na styku konstrukcji zadaszenia nad wejściem (strona lewa patrząc od pęknięcia) i podciągu podpierającego ścianę zewnętrzną budynku wyższych kondygnacji (po prawej); po bokach widoczne przeszklone ścianki wiatrołapu (z lewej - od strony wejścia, z prawej - od strony holu)

Pęknięcia poziome występują jako kontynuacja pęknięć pionowych i przebiegają wzdłuż linii styku zadaszenia wejściowego z podciągami podtrzymującym ścianę zewnętrzną budynku, a także wzdłuż linii styku żebra usztywniającego skraj płyty daszka wejściowego.

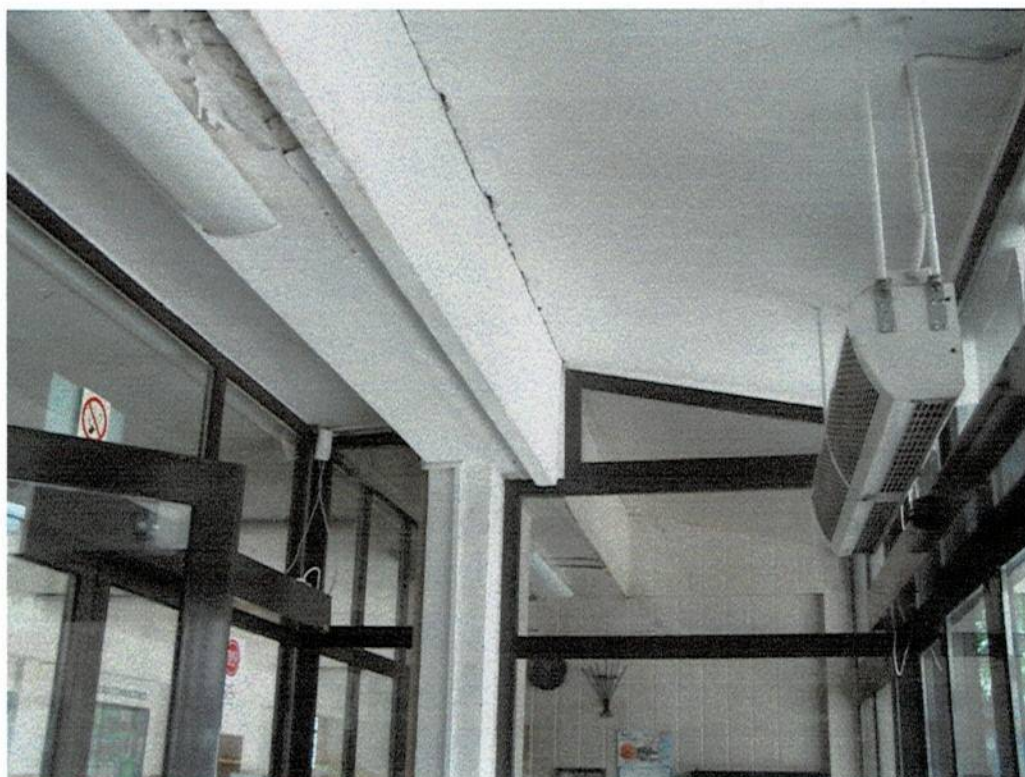
Fot. 8 - Wnętrze wiatrołapu - widoczne pęknięcie poziome na styku konstrukcji zadaszenia nad wejściem (strona prawa patrząc od pęknięcia) i podciągu podpierającego ścianę zewnętrzną budynku wyższych kondygnacji (po lewej); po bokach widoczne przeszklone ścianki wiatrołapu (z prawej - od strony wejścia, z lewej - od strony holu); w głębi pomieszczenie portierni

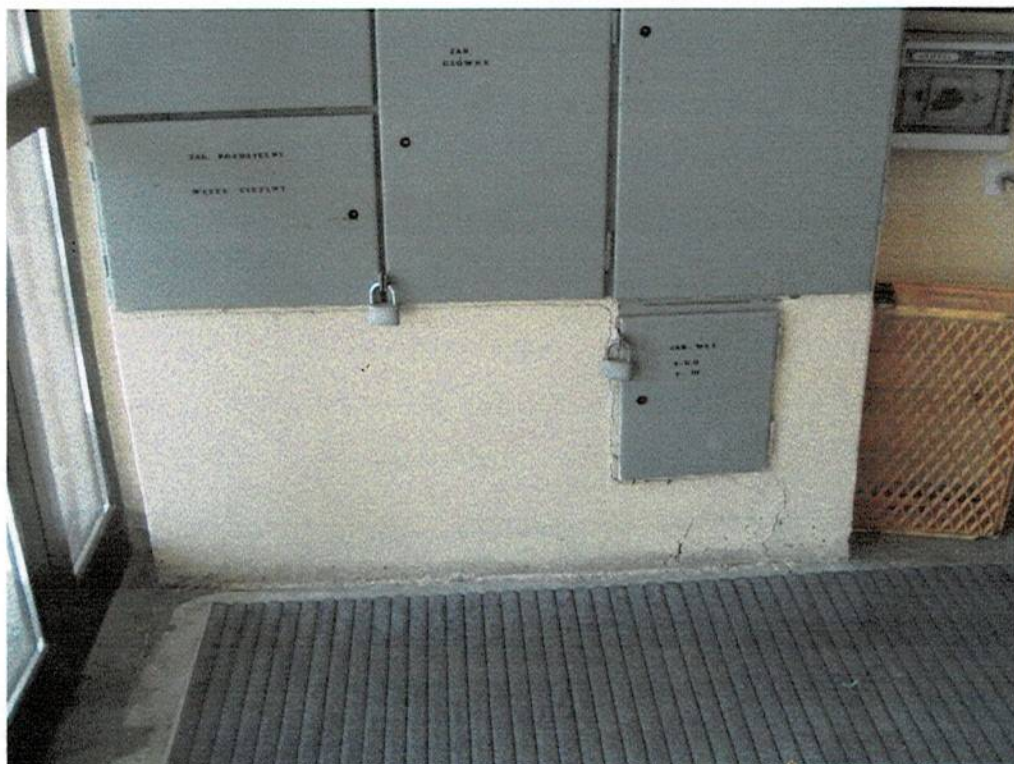
Fot. 9 - Wnętrze wiatrołapu - zarysowanie pionowe, ujawnione na ścianie bocznej wiatrołapu (przy skrzynkach energetycznych), biegnące od posadzki i rozszerzające się ku górze

W ścianie bocznej, usytuowanej po lewej stronie przedsionka, występują ujawnione pęknięcia pionowe - biegnące w kierunku od posadzki i rozszerzające się ku górze. Pęknięcia te przebiegają wzdłuż słupa, na którym opiera się podciąg podtrzymujący ścianę zewnętrzną budynku wyższych kondygnacji, w rejonie, gdzie się znajdują urządzenia elektryczne.

Wielkość, zasięg oraz charakter zaistniałych uszkodzeń wskazuje na to, że główną przyczyną ich powstania jest proces nadmiernego osiadania lewej ściany bocznej przedsionka. Osiadanie jest skutkiem niekorzystnych warunków gruntowych w tym rejonie.

Ażeby przerwać ewentualny proces dalszego osiadania murowanej ściany bocznej przedsionka należy wzmocnić podłoże w poziomie jej posadowienia i prawidłowo przeprowadzić zasypanie wykopu.

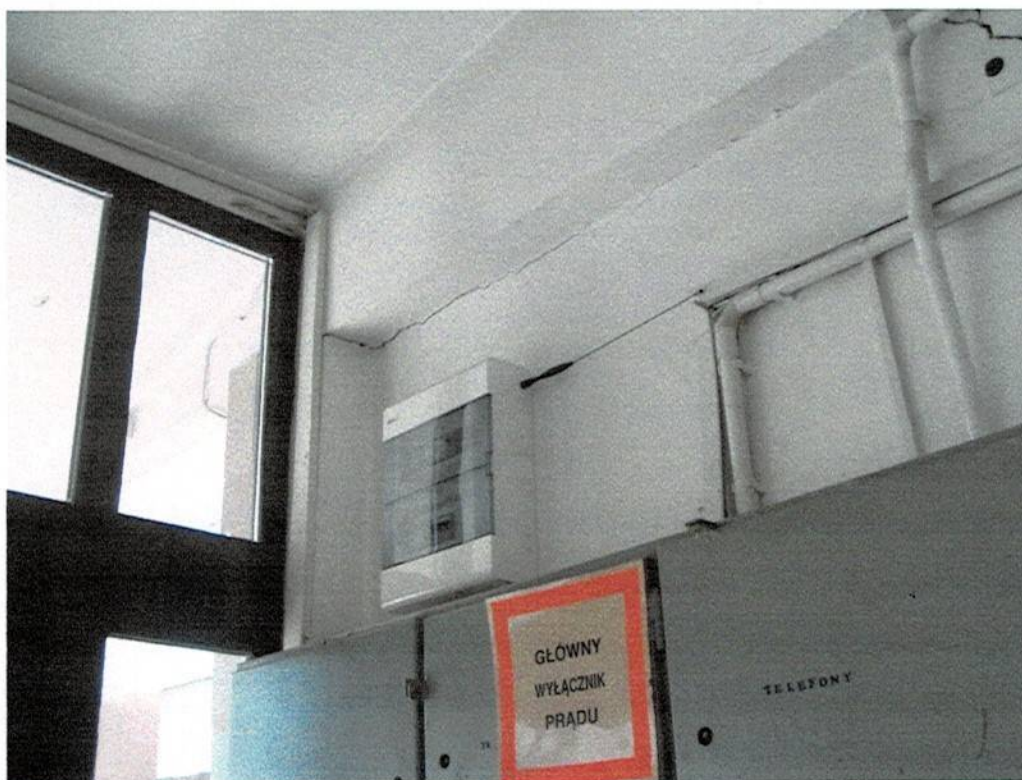
Fot. 10 - Wnętrze wiatrołapu - zarysowanie poziome, ujawnione wzdłuż żebra bocznego usztywniającego płytę zadaszającą nad wejściem (nad skrzynkami instalacji elektrycznej zlokalizowanymi w przedsionku)

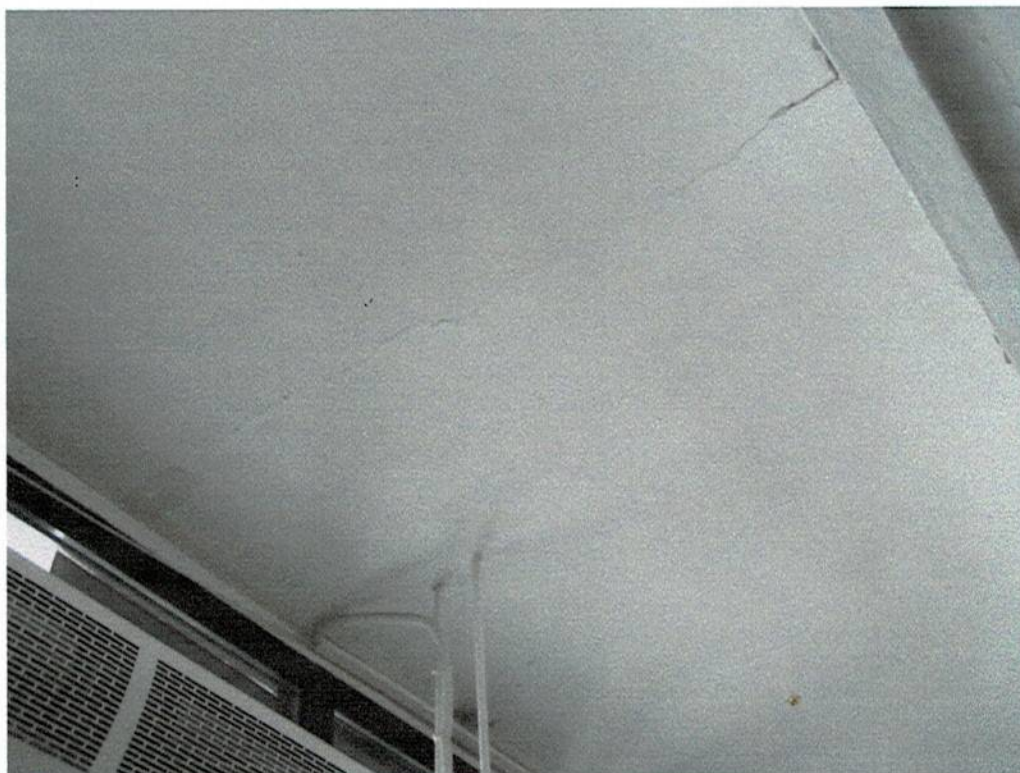
Fot. 11 - Wnętrze wiatrołapu - zarysowanie ujawnione na spodzie płyty zadaszenia wzdłuż osi wejścia do budynku

Stwierdzono także pojedyncze zarysowania na spodzie płyty zadaszenia - wzdłuż osi wejścia do budynku, wewnątrz przedsionka (fot. 11). Zarysowań o podobnym charakterze nie stwierdzono na symetrycznym, zewnętrznym płacie płyty daszku. Zarysowania mają charakter liniowy, a ich rozwartość maleje w kierunku 'na zewnątrz'. Przebieg zarysowań jest zgodny z prawdopodobnym układem zbrojenia daszku.

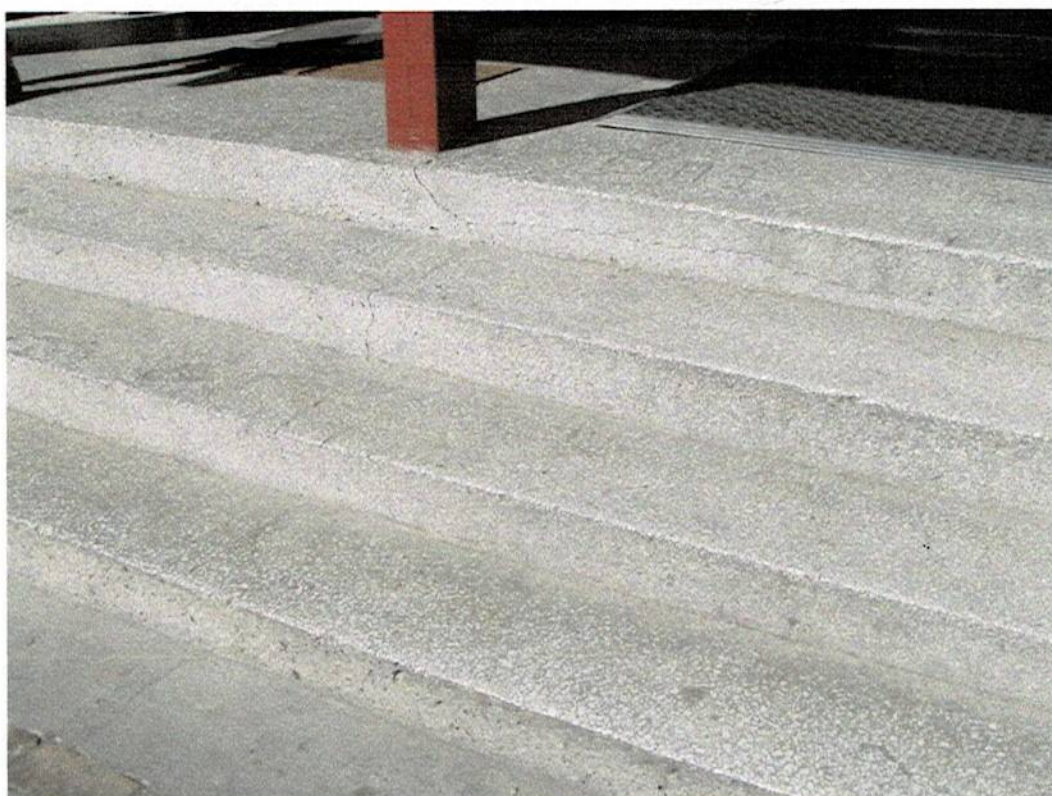
Fot. 12 - Płyta podestu wejściowego - pęknięcia poziome w poprzek i wzdłuż w rejonie podstawy słupa środkowego od strony lewej

Ponadto stwierdzono występowanie nieregularnych pęknięć w obszarze podestu i schodów zewnętrznych przed wejściem do budynku. Największe rozwarcie tych pęknięć znajduje się w rejonie słupa stalowego, stanowiącego jedną z podpór podciągu środkowego, podpierającego płytę zadaszenia nad wejściem (fot. 12 i 13).

Przebieg i charakter ujawnionych uszkodzeń nie wskazuje na zaistnienie uszkodzeń strukturalnych w zakresie poszczególnych elementów konstrukcji nośnej - wyjątkiem jest płyta podestu wejściowego, której pęknięcia przedstawiają *zdjęcia nr 12 i 13*.

Płyta, jako element usytuowany na zewnątrz budynku, jest dodatkowo poddawana okresowo zmiennym, a często ekstremalnie i długotrwale niekorzystnym warunkom atmosferycznym.

Naprawa tych uszkodzeń powinna polegać na poszerzeniu pęknięć z wyrównaniem krawędzi, a następnie wypełnieniu wykonanych bruzd materiałem do napraw konstrukcji betonowych.

Prace należy zakończyć uzupełnieniem i odnowieniem warstw wykończeniowych.

- a) W pierwszej kolejności należy usunąć odspojone fragmenty lastryka i podłoża betonowego. Następnie bruzdy pęknięć oczyścić i wyrównać ich krawędzie. Całość nawierzchni platformy wejściowej odtłuścić (bez stosowania detergentów - np. zmywając ją wodą z mydłem i płuczając czystą wodą). Począekać ok. jednej doby, aż wszystko wyschnie chroniąc jednocześnie przed zabrudzeniem. Po zakończeniu robót przygotowawczych należy dokonać napraw stosując preparaty jednej firmy, najlepiej w ramach jednego systemu naprawczego.

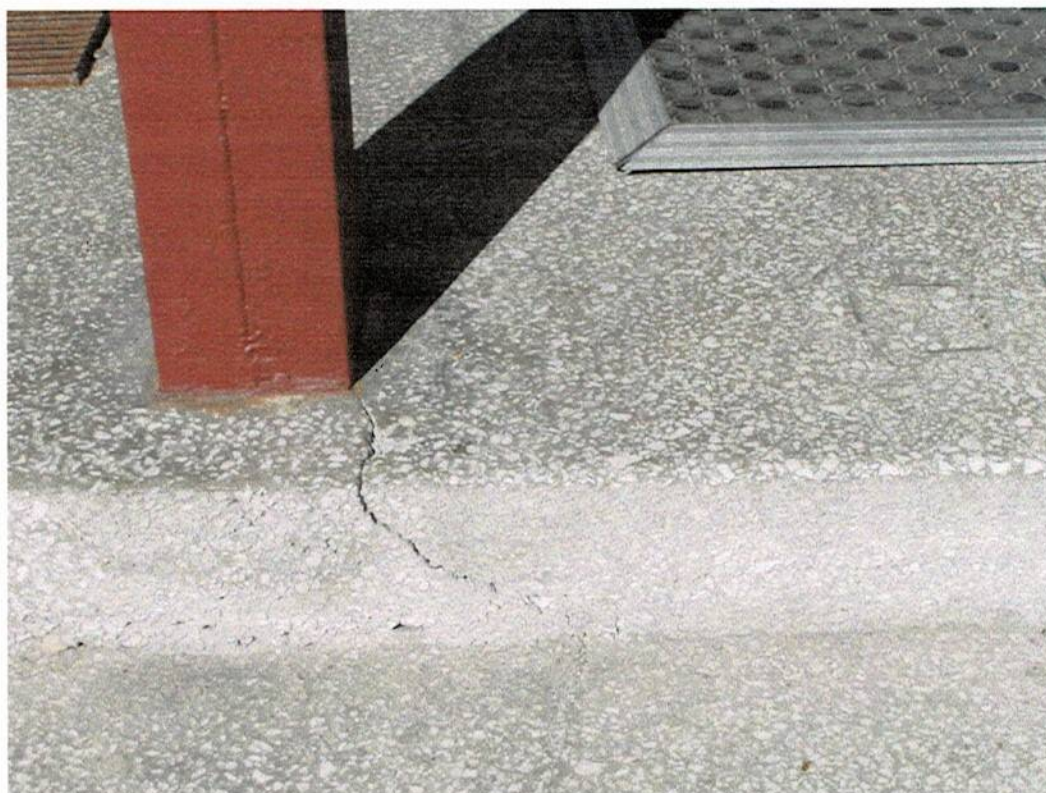
Fot. 13 - Płyta podestu wejściowego - widoczne pęknięcia w rejonie podstawy słupa środkowego od strony lewej (zbliżenie)

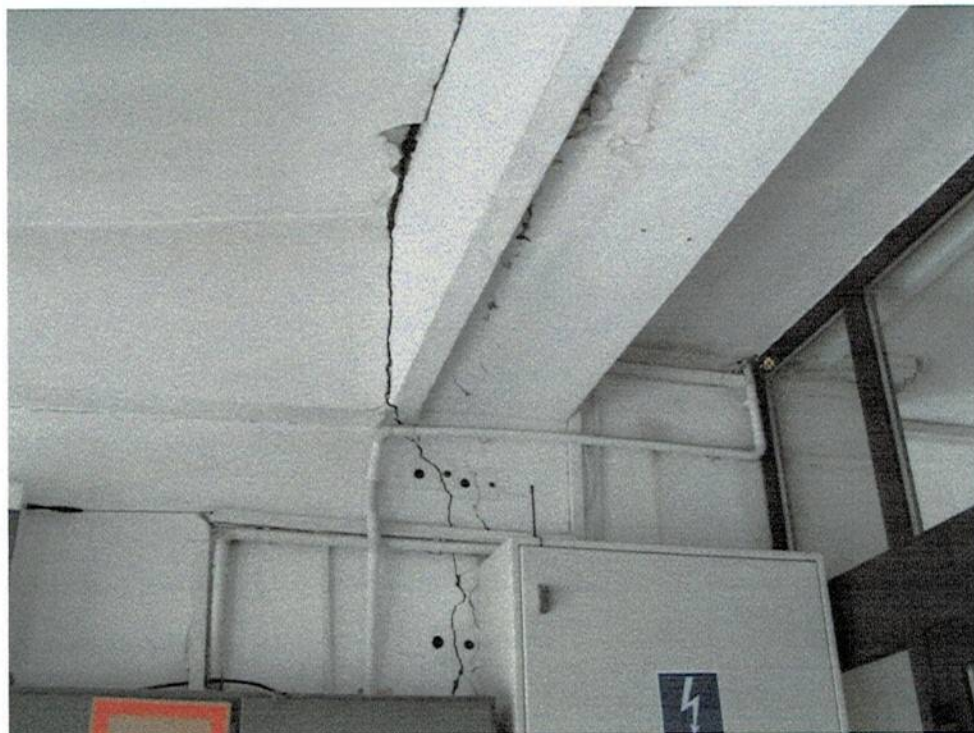
Fot. 14 - Wnętrze wiatrołapu - strefa z szafkami elektrycznymi, ponad szafkami widoczne szklane płytki kontrolne (stare) założone w celu monitorowania stanu uszkodzeń

2. Ocenia się, że powstałe uszkodzenia są obecnie dość znacząco ustabilizowane i nie powiększają się w sposób istotnie wpływający na stan obecnie istniejący. Na *fot. 14* widoczne są zamontowane w okresie wcześniejszym kontrolne płytki szklane, służące do monitorowania stanu uszkodzeń (autor niniejszej ekspertyzy nie posiada wiedzy o tym, kto i w jakim okresie je zamontował, oraz jakie wyniki uzyskano).
