PROGRAM PRAC KONSERWATORSKICH
dla budynku mieszkalnego wielorodzinnego przy ul.
Nadrzecznej 28 w Ciechanowie.
REMONT ELEWACJI

Ciechanów, czerwiec 2024 r.

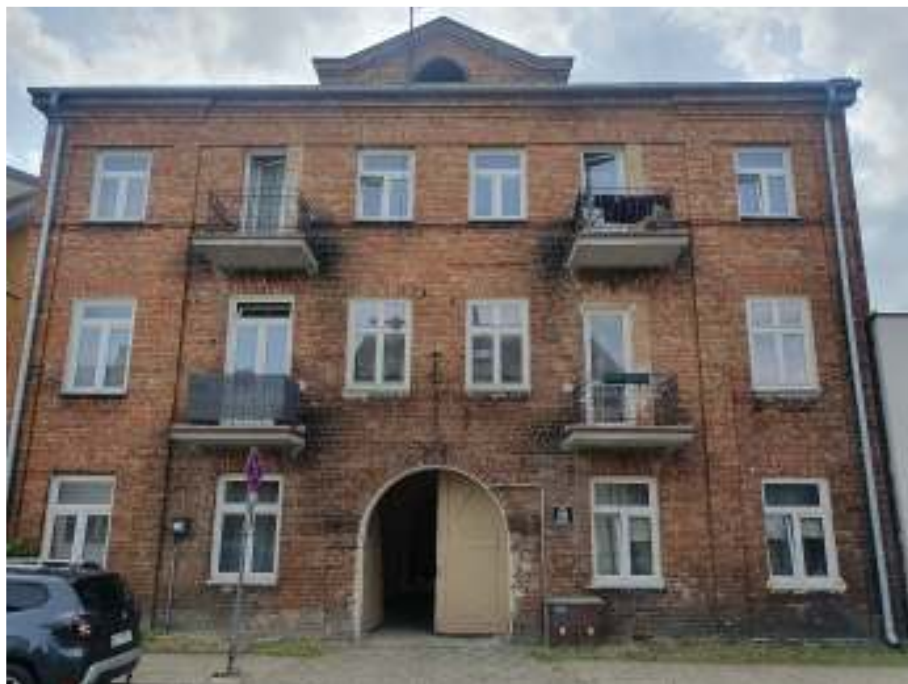
Powierzchnia elewacji ceglanej jest bardzo silnie zabrudzona, wszystkie ściany mają poszarzałe kolory. Silne zabrudzenie elewacji spowodowane jest wielkomiejskim zapyleniem. Nie bez znaczenia jest także ruch samochodowy, dość intensywny na sąsiadującej z kamienicą ulicy.

Zdjęcie 1 - Kamienica mieszkalna wielorodzinna - elewacja północna od ulicy Nadrzecznej. Widok ogólny – widoczne zabrudzenia elewacji zwłaszcza w dolnej części.

Do czyszczenia ceglanych fasad zabytkowych należy zastosować rekomendowanych przez konserwatorów zabytków ścierniwa mineralne lub roślinne, podawane łącznie ze sprężonym powietrzem o małym ciśnieniu, co umożliwi stopniowe zmniejszanie grubości nawarstwień, aż do ich całkowitego usunięcia. Na przykład metodę suchą tzw. gumkowania - Le gommage de facade.

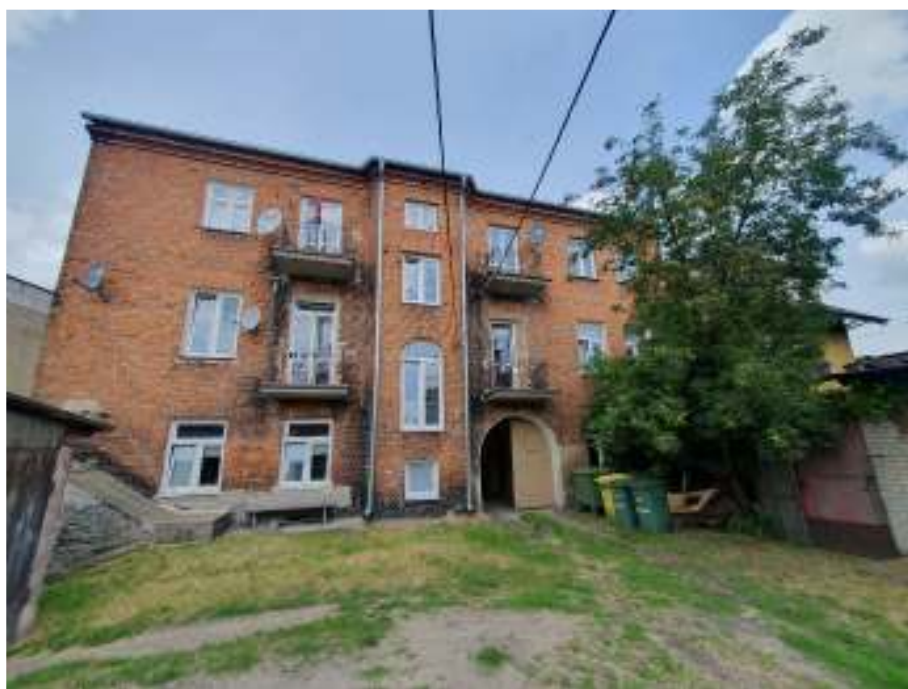
Zdjęcie 2 - Elewacja południowa – widok ogólny – widoczne zniszczenia muru w skutek ściekającej wody opadowej

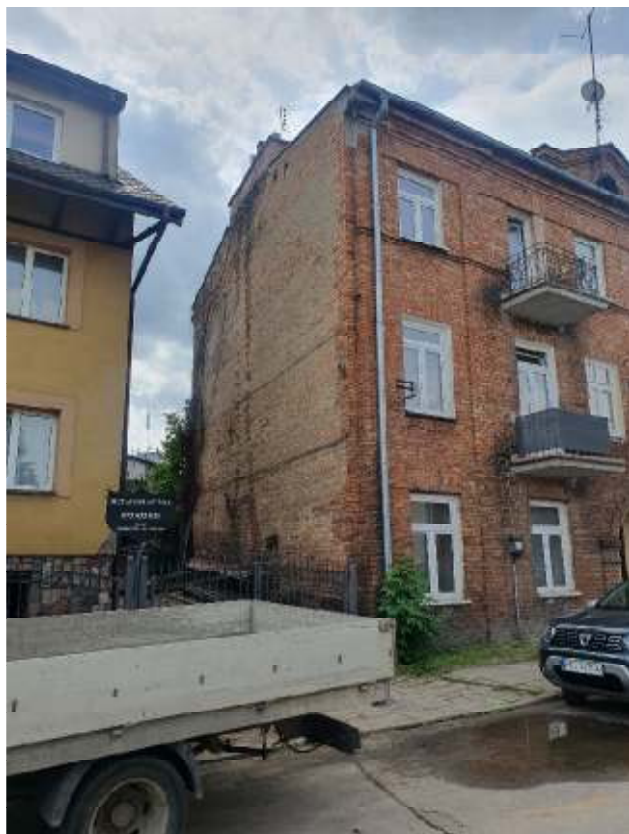
Zdjęcie 3 - Elewacja wschodnia – boczna, w granicy działki

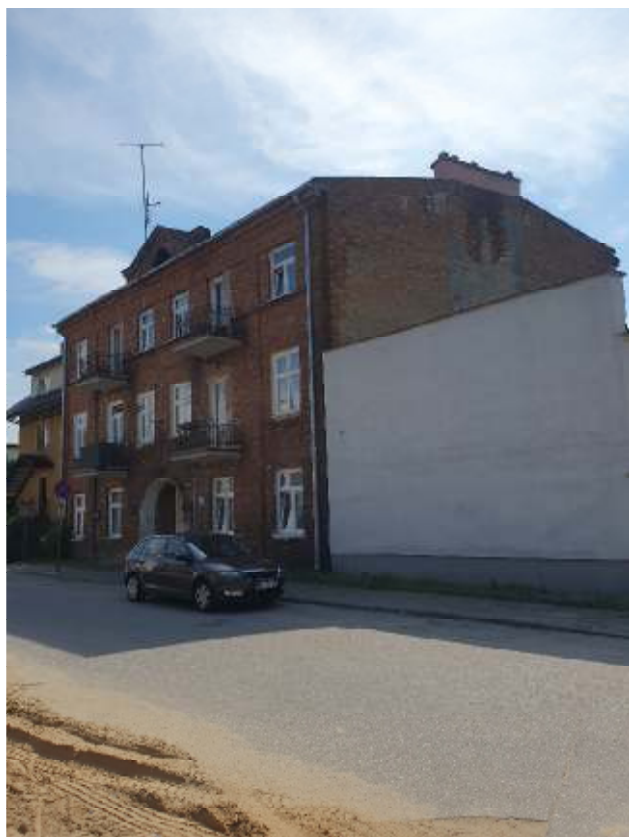
Zdjęcie 4 - Elewacja zachodnia w granicy działki. Częściowo zasłonięta budynkiem też stojącym w granicy działki.

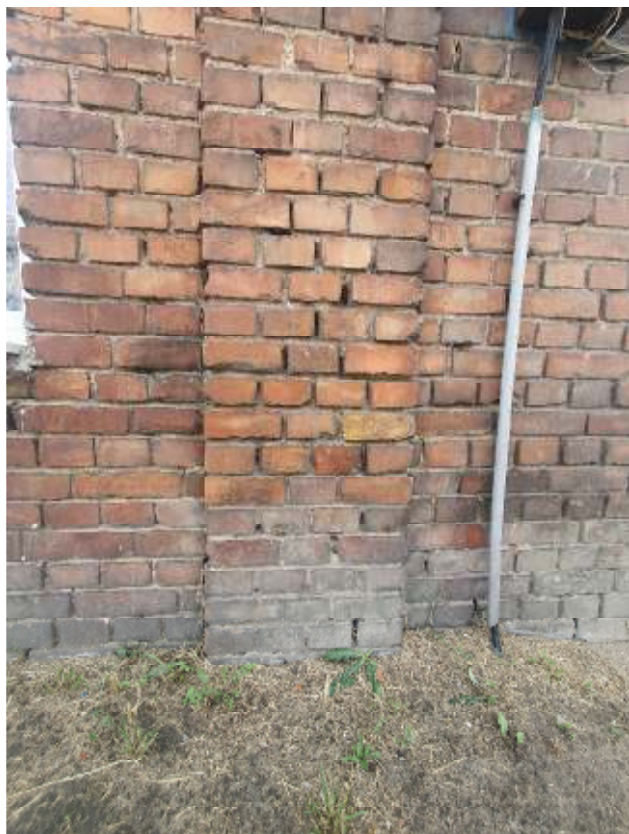
Zdjęcie 5 - detal pilastra – widoczne zabrudzenie w dolnej części i ubytki fugowania.

7. Wykonanie spoinowania ubytków spoin wątków ceglanych. Użyta zostanie zaprawa wapienno piaskowa z dodatkiem cementu.
Forma i kształt spoin nawiązywać będzie do spoinowania oryginalnego.
8. Wykonanie zabiegu impregnacji połączonej z hydrofobizacją. Proponuje się użycie preparatu „Konsil Z super,” lub też innego np. Remmers, Ispo. Zabieg wykonywany będzie metodą powlekania przez nasączenie aż do odpowiedniego nasycenia w temperaturze 15 stopni powyżej zera.
9. Scalenie kolorystyczne spoin oraz uzupełnień cegieł na bazie pigmentów mineralnych żelazowych odpornych na promienie UV i preparatu impregnującego.

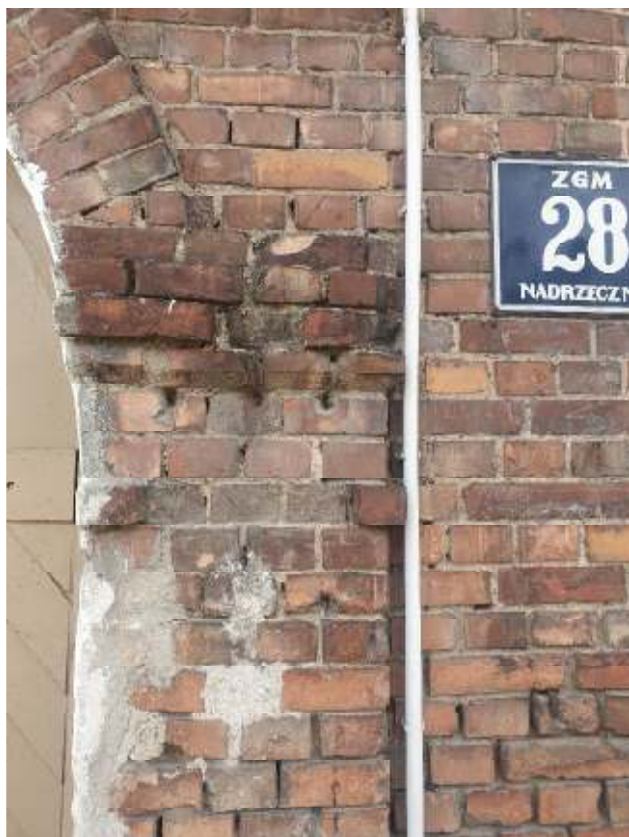
Zdjęcie 6 – Braki cegieł w ozdobnym gzymsie obramowania otworu bramnego - widoczne ubytki i wykwyty wilgoci i soli, fragmenty obcego tynku.

6. Profilaktyczne miejscowe odsolenie ceglanych wątków metodą swobodnej migracji do rozszerzonego środowiska. Proponuje się użycie pulpy celulozowej w najbardziej wymagających tego zabiegu miejscach.

Uzupełnienie ubytków wątków ceglanych. Ubytki zostaną uzupełnione kitami mineralnymi w masie sztucznej cegły. Kity sporządzane będą przez wykonawcę na bazie mielonej mączki ceglanej i pigmentów żelazowych nakładane będą warstwowo i sezonowane do czasu uzyskania wymaganej wytrzymałości.

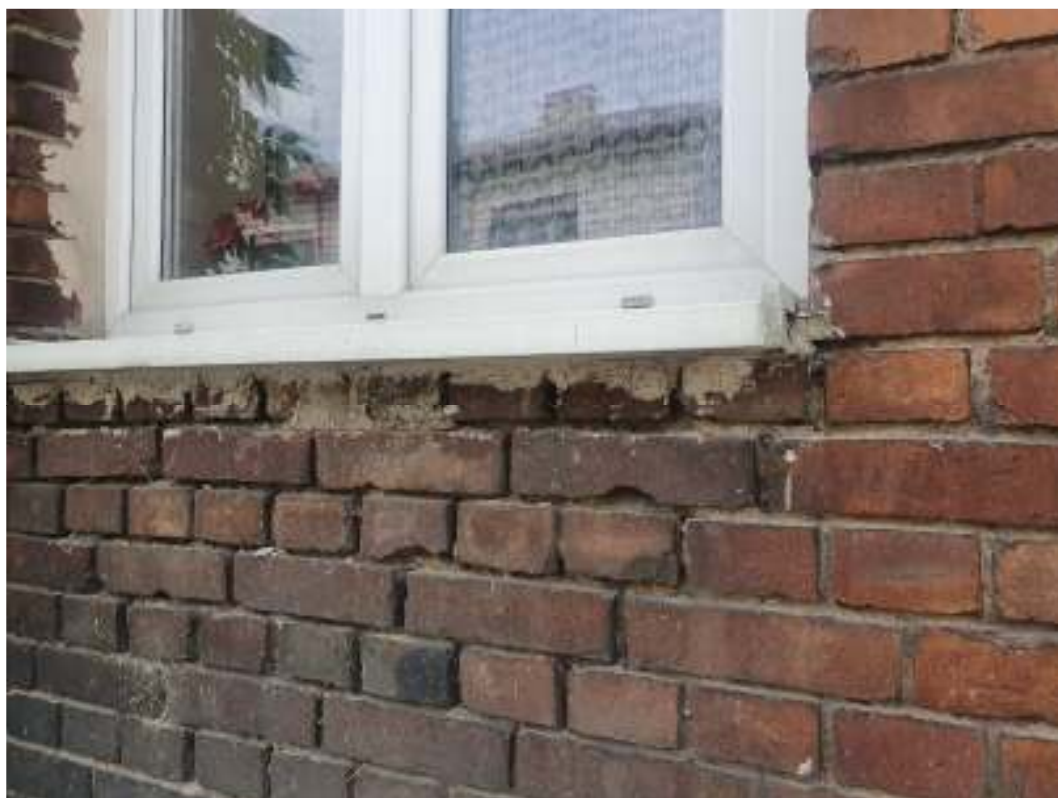
Zdjęcie 7 - Zabrudzenia z zaprawy widoczne pod parapetami i na ościeżach.

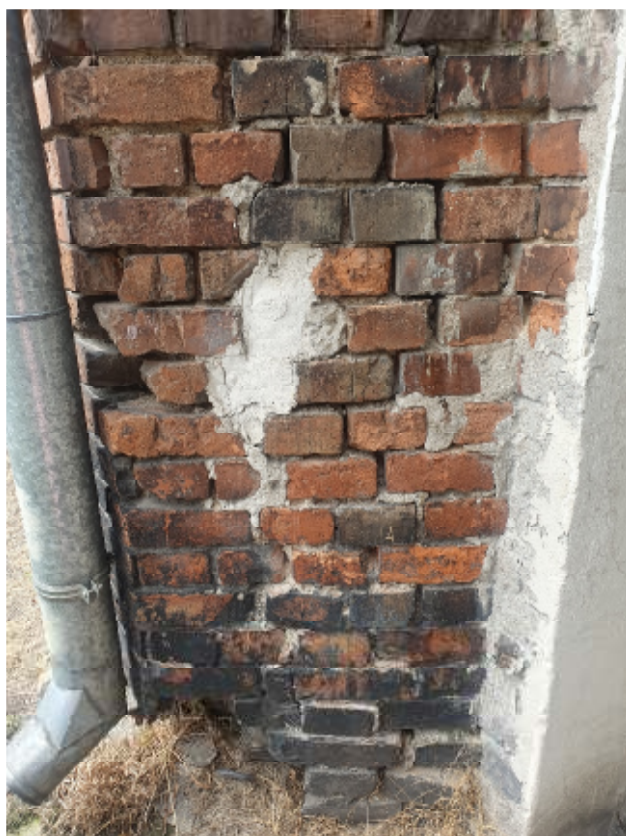
Zdjęcie 8 – Widoczne uszkodzenia muru wykusza schodowego od strony podwórka – uszkodzone, wykruszone cegły, widoczne zabrudzenia i korozja cegły, ubytki fugowania na prawie całej powierzchni.

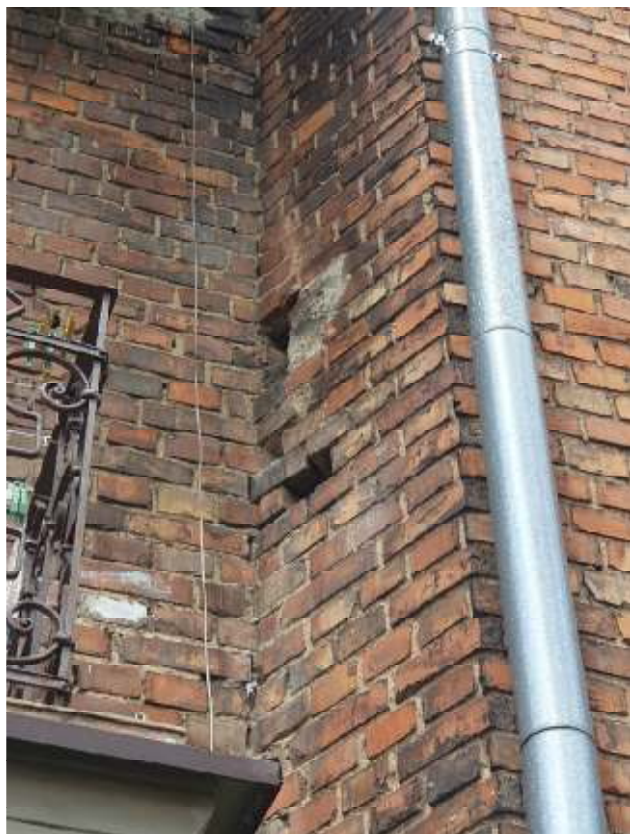
Zdjęcie 9 – Ubytki cegieł na ścianie wykuszu schodowego od strony podwórka.

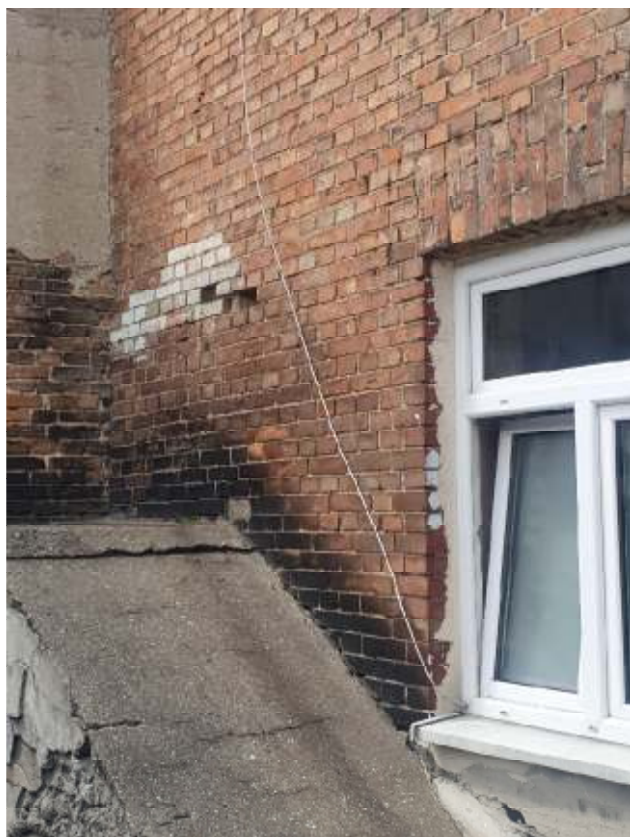
Zdjęcie 10 – Silne zabrudzenie elewacji nad schodami do piwnicy, powyżej ubytki w murze i cegły pokryte farbą.

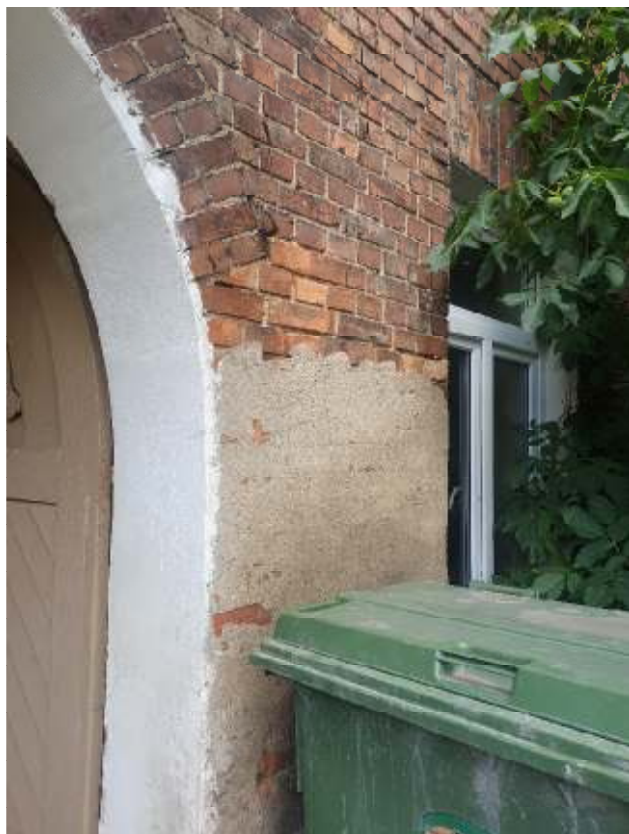
Zdjęcie 11 – Fragment ściany przy przejeździe bramnym od strony podwórka pokryty tynkiem – do usunięcia.

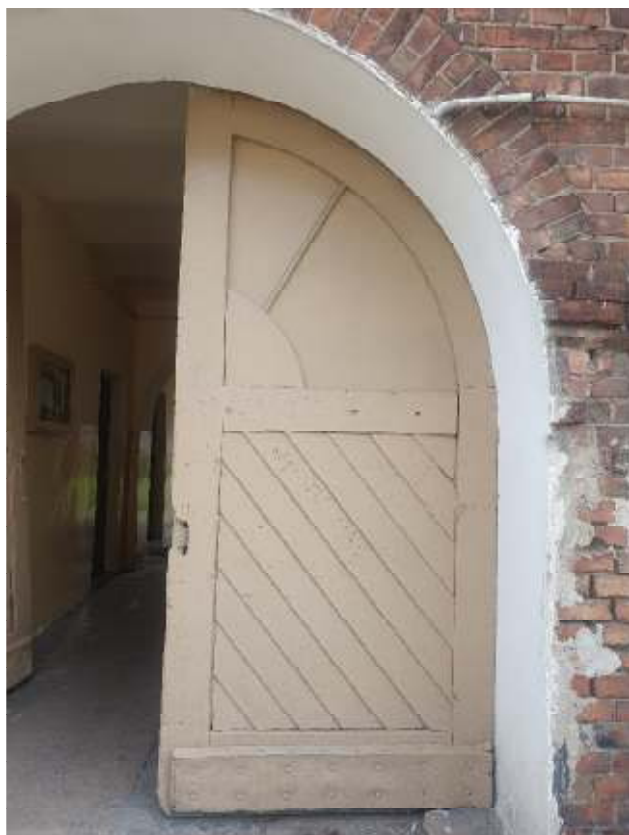
Powierzchnię drewna wrót pokrywają wielokrotne przemalowania beżową farbą olejną nanoszoną podczas doraźnych remontów. Zewnętrzna część jest bardzo zniszczona licznymi zarysowaniami i obciami spękaniami warstw farb oraz kitów.

Zdjęcie 12 – Wrota bramne od strony ulicy Nadrzecznej – widok ogólny

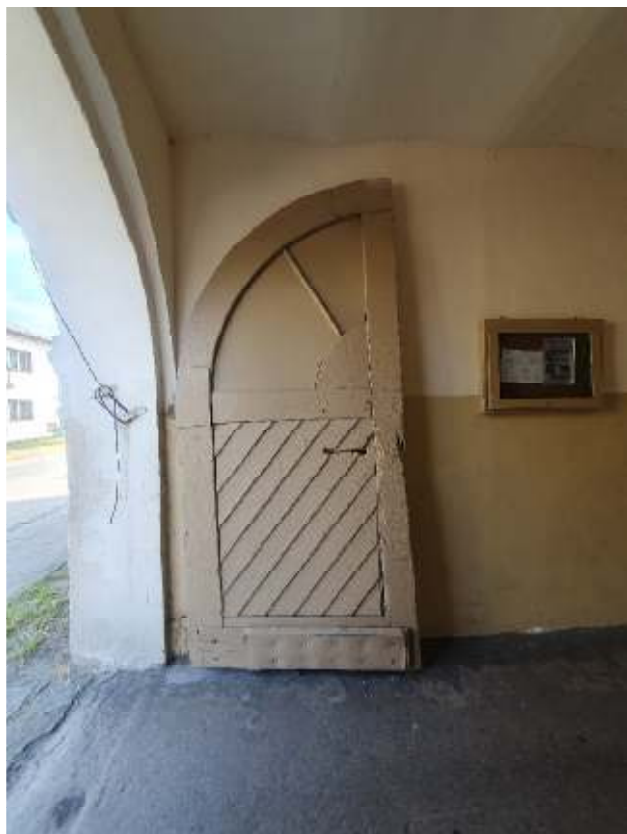
Drewno skrzydeł jest zdegradowane w swej powierzchni co widać w miejscach odprysków farby i ubytkach konstrukcji. Ogólnie mówiąc obecna estetyka tych pięknych drzwi jest wysoce nie odpowiednia. Stylizowane zawiasy skorodowane, nie spełniają należycie swej roli, brama jest opuszczona nie można jej zamknąć, szoruje po posadzce, Brak antaby i zamka wrót.

Zdjęcie 13 – Wrota bramne – skrzydło z uszkodzonym zawiasem – nie daje się zamknąć w bezpieczny sposób.

14. Ponowny montaż elementów ślusarki wraz z uzupełnieniem niezachowanych elementów montażowych.
15. Montaż skrzydeł wraz z zabezpieczeniem zawiasów smarem do łożysk tocznych.

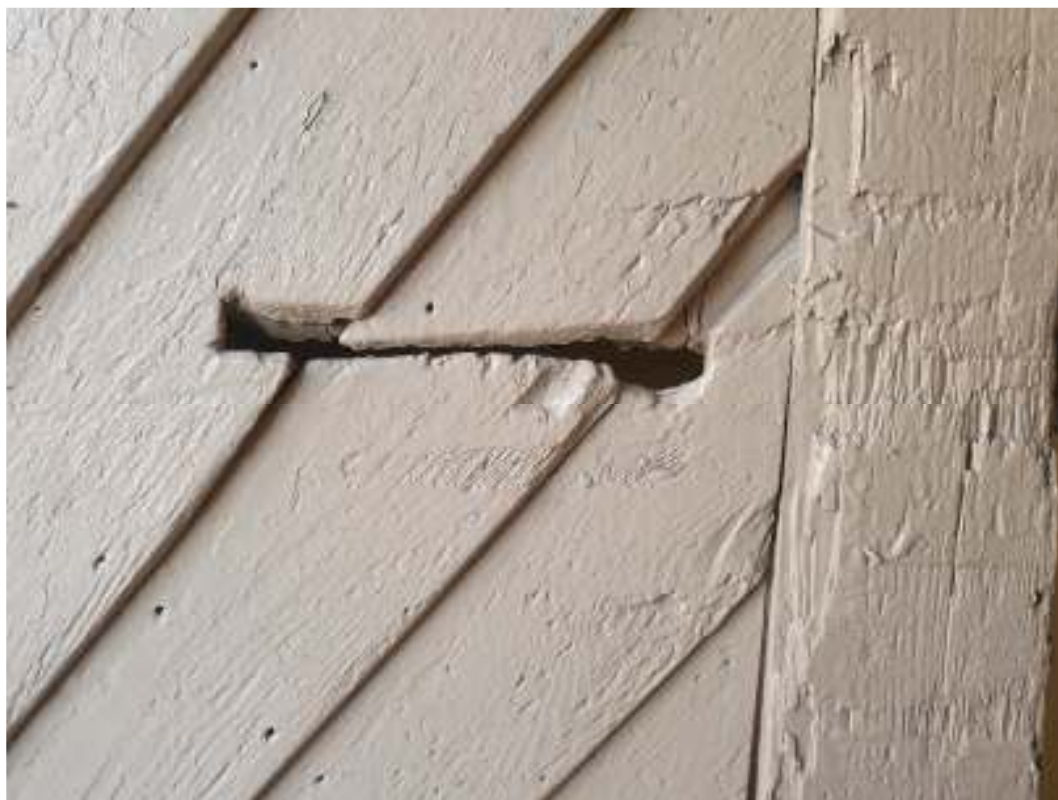
Zdjęcie 14 – Wrota bramne – uszkodzone wypełnienie ramy, widoczne zniszczenie ramiaka.

4. Dezynfekcja drewna środkami zapobiegającymi zarówno rozwojowi grzybów i owadzych szkodników drewna (np. Hylotox, Impregmal, Imprewit, Imprex W-2).
5. Uzupełnienie ubytków drewna przez wykonanie wstawek z drewna w tym samym gatunku i zgodnie z przebiegiem słoje lub kitem (drobniejsze ubytki).

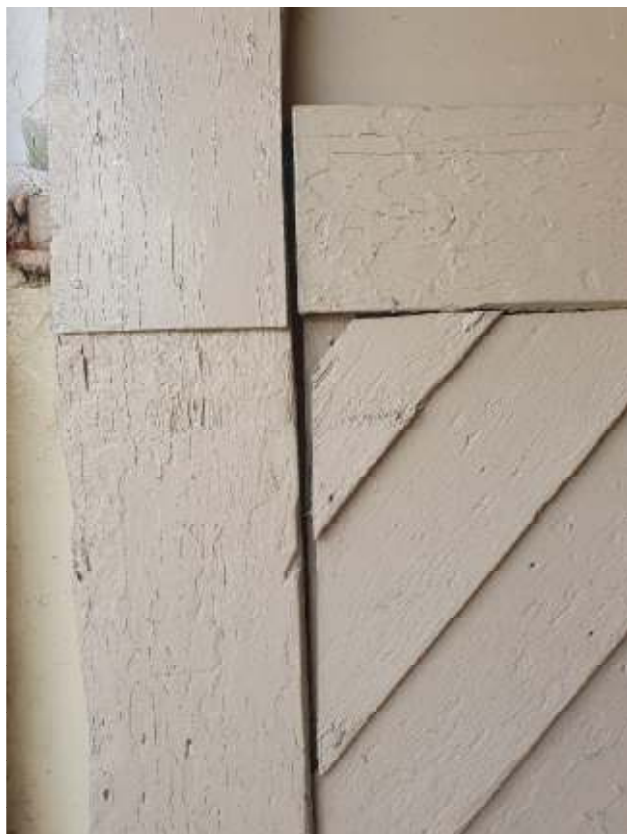
Zdjęcie 15 – Wrota bramne –widoczne „rozejście” się konstrukcji.

6. Sklejanie rozpojeń i pęknięć, rozszczepień drewna; wszystkie rozszczepienia, przełamania drewna należy skleić klejami stolarskimi (emulsjami). Dopuszcza się wykonanie wzmocnień spoin przez wykonanie kołkowania bądź wykonania wstawek wzmacniających (jaskółczych ogonów, obcych piór itp.) jeżeli zajdzie taka potrzeba.

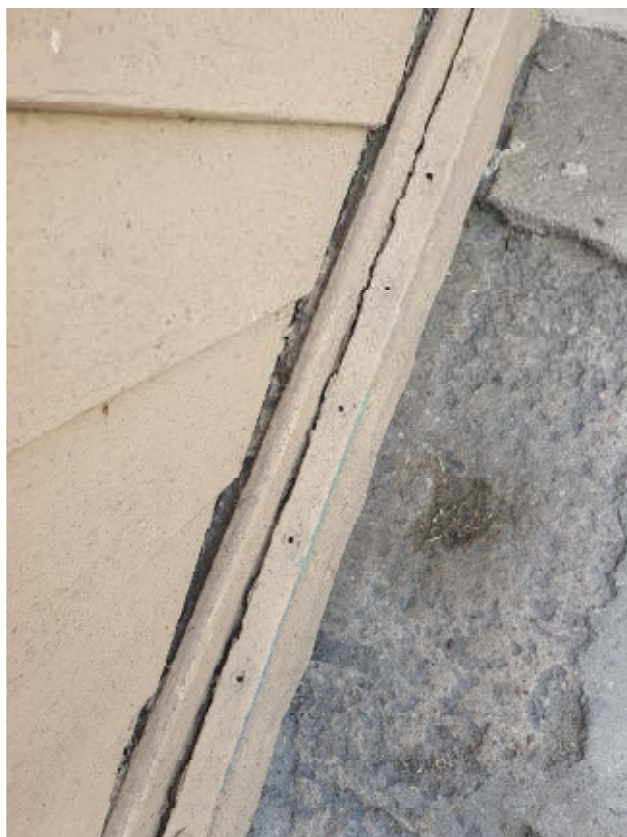
Zdjęcie 16 – Wrota bramne – szczegół dolnego ramiaka i odboju obitego blachą.

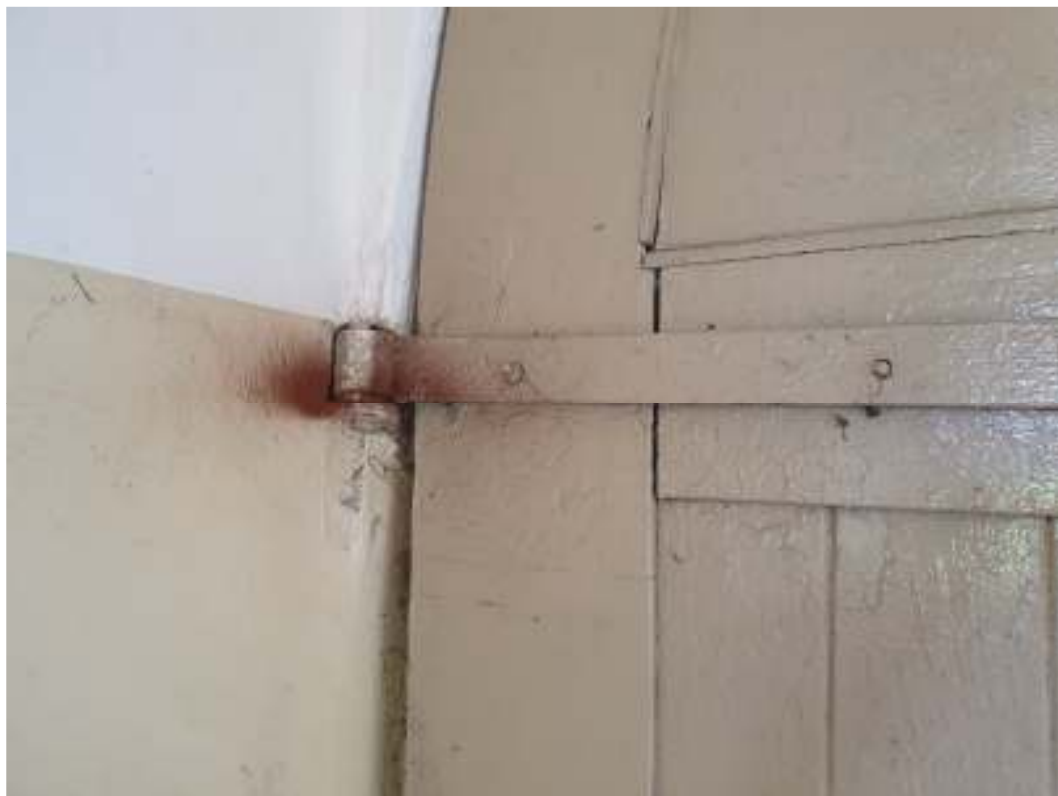
Zdjęcie 17 – Wrota bramne – mocowanie zawiasów.

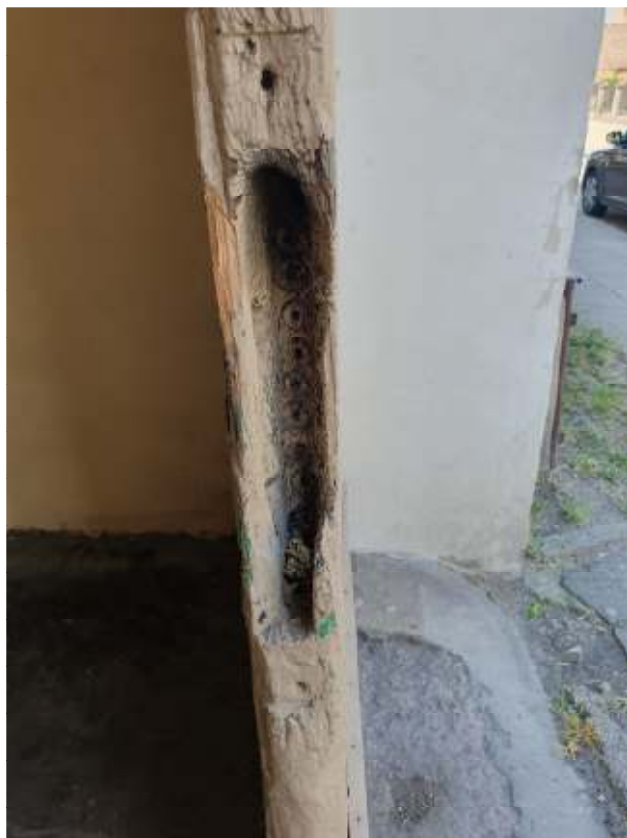
Zdjęcie 18 – Wrota bramne – otwór po zamku- widoczne uszkodzenia struktury drewna ramy wrót.

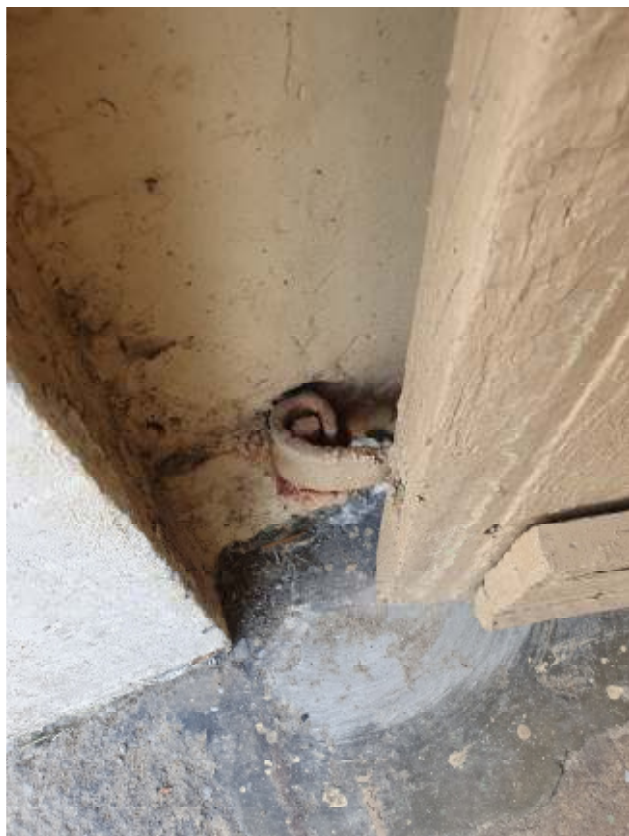
Zdjęcie 19 – Wrota bramne – szczegół zawiasa dolnego w uszkodzonym skrzydle.

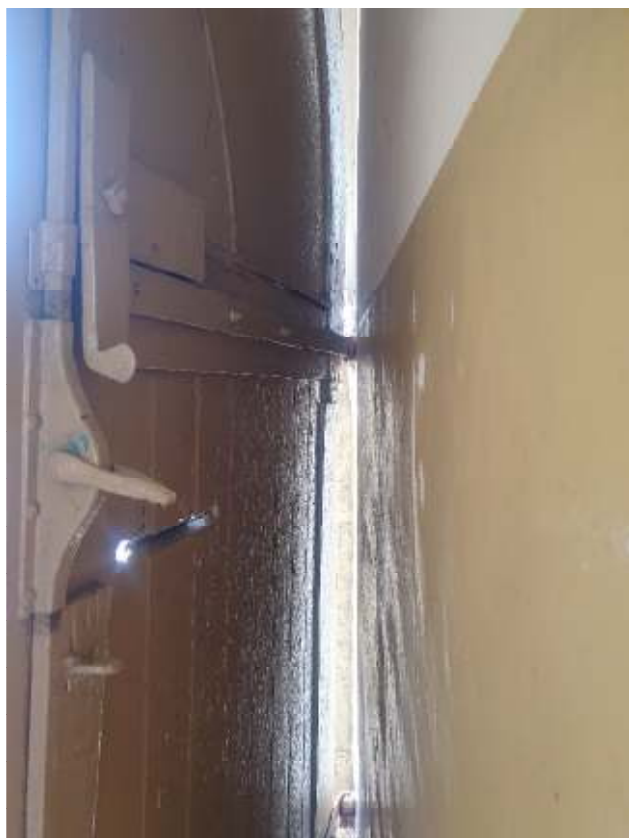
Zdjęcie 20 – Wrota bramne – mechanizm zamykający drzwi zamocowany w uszkodzonym

skrzydle.

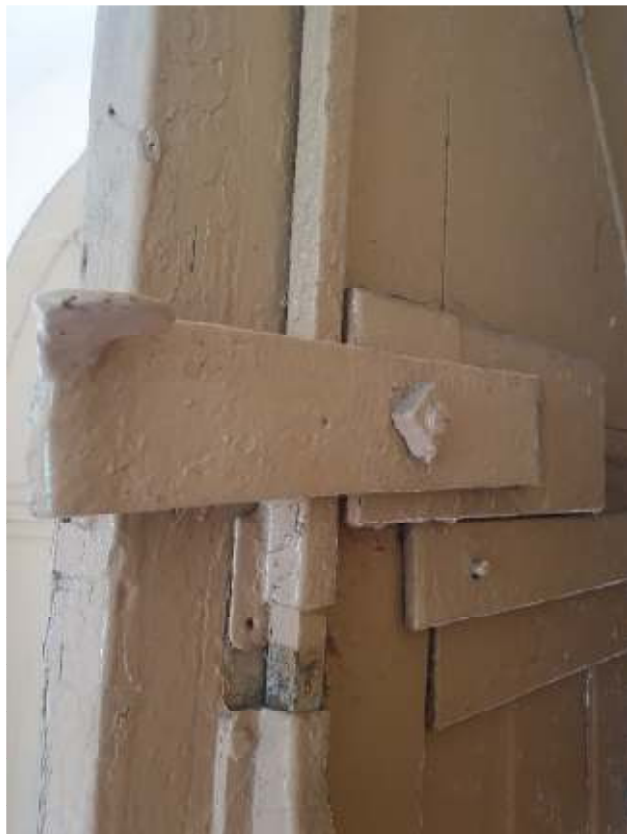
Zdjęcie 21 – Wrota bramne – szczegół mechanizmu zamykającego.
