**Badania konserwatorskie oraz wytyczne
konserwatorskie dla remontu budynku dawnych jatek
miejskich przy ulicy Floriańskiej 23 w Gostyninie**

Karta identyfikacyjna dokumentacji konserwatorskiej

Adres: ul. Floriańska 23, 09-500 Gostynin, woj. Mazowieckie, nr działki 2823/2

Autor opracowania: mgr Błażej Wasiak, nr dyplomu: 1400/114463/2007, dokumentacja fotograficzna Natalia Łącka

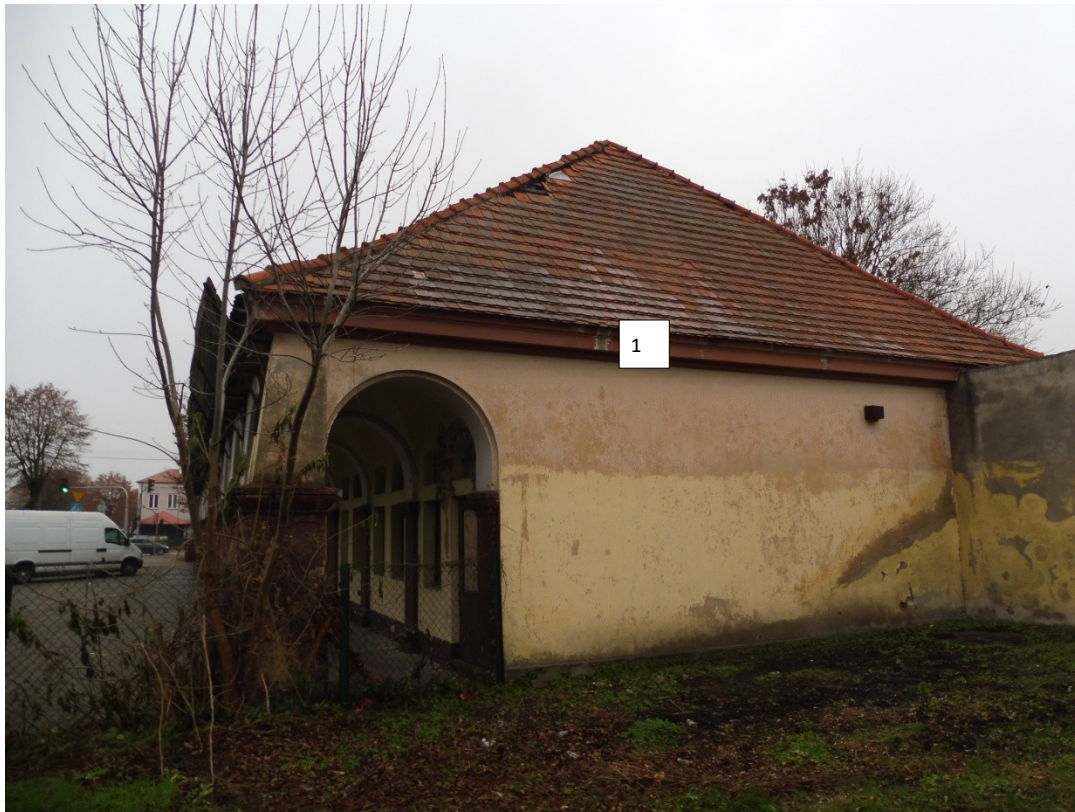
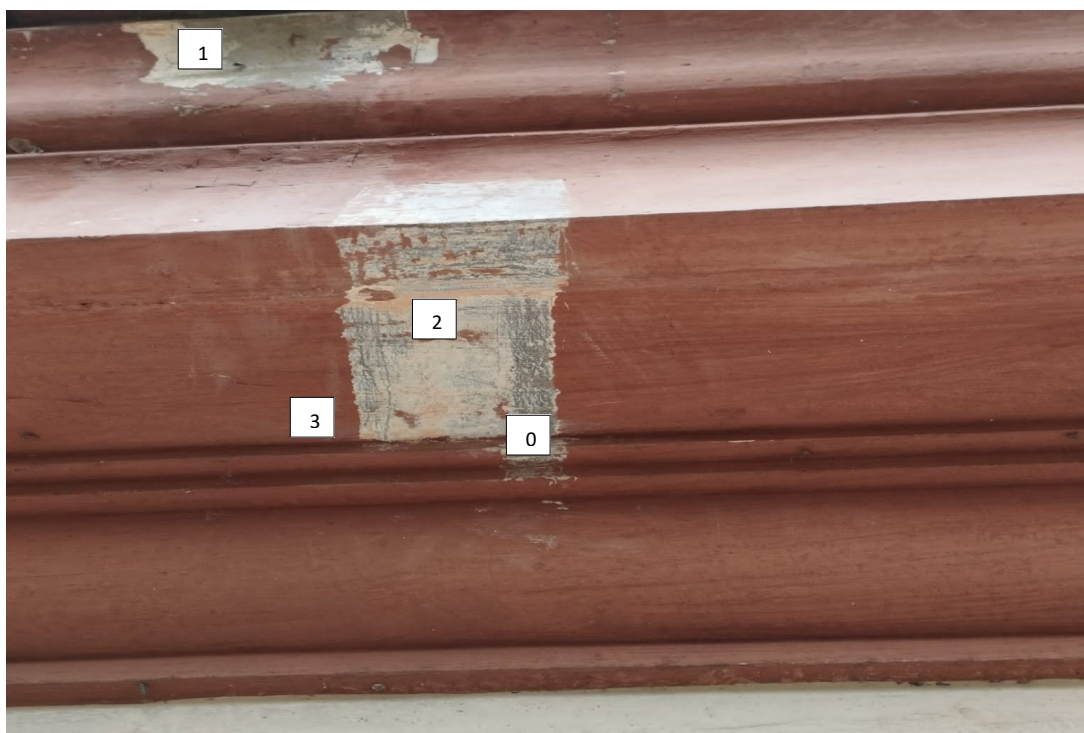
3.1. Odkrywka nr 1, gzyms koronujący, elewacja wschodnia

Obserwacje: Gzyms wykonany jest metodą ciągnioną (z szablonu), w zaprawie wapienno-cementowej. Bezpośrednio na zaprawie stwierdzono obecność trzech warstw powłok malarskich, z których najstarsza jest w kolorze starej bieli. W kolejnych warstwach chronologicznych, zaobserwowano wymalowania w kolorze łososiowym i czerwono-brązowym.

Wnioski: Gzyms koronujący jest oryginalny, z czasu budowy obiektu. Pierwotnie gzyms ciągnięty był w zaprawie mineralnej metodami sztukatorskimi. Stwierdzono oryginalne wymalowanie gzymsu na kolor beżowo-piaskowy, zbliżony do koloru z palety Keim Exklusiv 9157, lub z wzornika firmy Remmers nr 14-2.

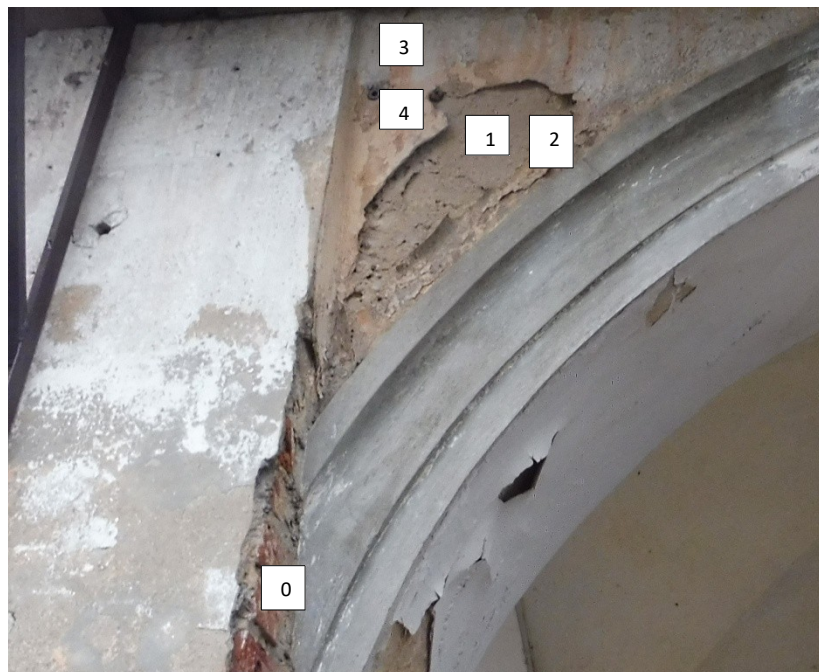
3.2.1. Odkrywka nr 1, ściana nad archiwoltami, elewacja południowa

Obserwacje: warstwa tynku silnie odspojona, spękana, wypłukana przez wodę opadową. Widoczne fragmenty muru ceglanego z cegły pełnej, ceramicznej, murowanej na zaprawie wapiennej, bądź wapienno-cementowej. Warstwa tynku leżąca bezpośrednio na murze w kolorze piaskowym. Tynk pokryty jest trzema warstwami farby, które uległy daleko idącej destrukcji. Pierwsza warstwa jest w kolorze beżowo-piaskowym, druga w kolorze pomarańczowym, a trzecia w kolorze piaskowo-żółtym.

Wnioski: Ściany nad archiwoltami murowane z cegły ceramicznej, pełnej wypalanej z czerwonej gliny, murowane na zaprawie wapiennej z wypełniaczem z piasku. Tynkowane zaprawą mineralną wapienno-piaskową. Najstarsza powłoka malarska w kolorze beżowo-piaskowym zbliżonym do koloru z palety Keim Exclusiv nr 9135, lub z wzornika firmy Remmers nr 13-6.

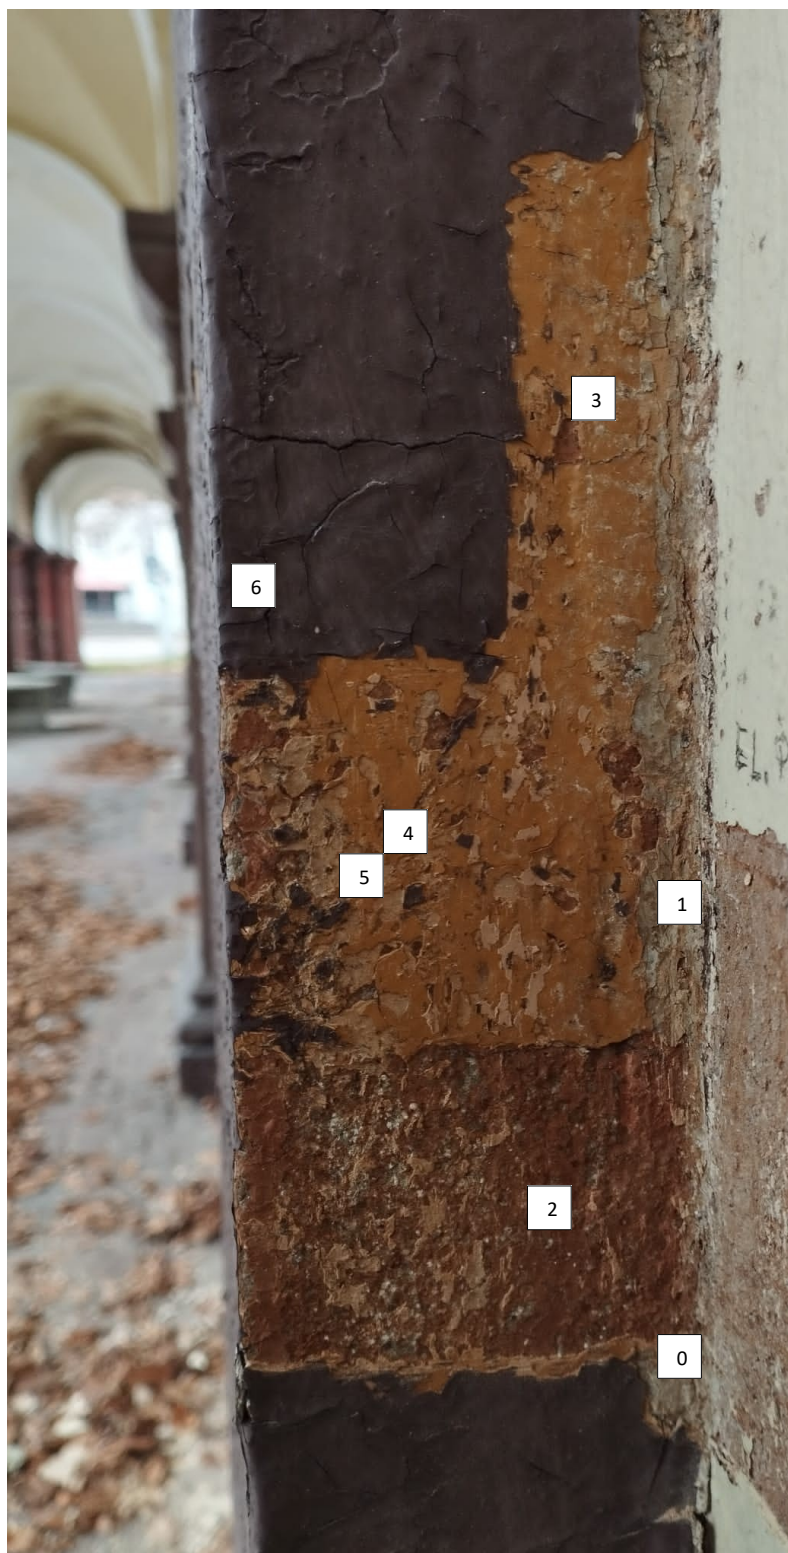
3.2.2. Odkrywka nr 2, pilaster podcienia, elewacja południowa

Obserwacje: Warstwa tynku cementowo-wapiennego leżąca bezpośrednio na murze pilastra, jest w kolorze szarym. Podłoże przemalowano pięcioma warstwami farby. Bezpośrednio na powierzchni zaprawy stwierdzono wymalowanie w kolorze ugrowym. W kolejnych latach elementy przemalowano na kolory: brązowy (2), pomarańczowy (3,4), łososiowy (5), ciemny brąz (6).

Wnioski: Wszystkie pilastry pierwotnie malowane były kolorem ugrowym zbliżonym do koloru z palety farb Keim Exclusiv nr 9087, bądź z wzornika firmy Remmers nr 14-2..

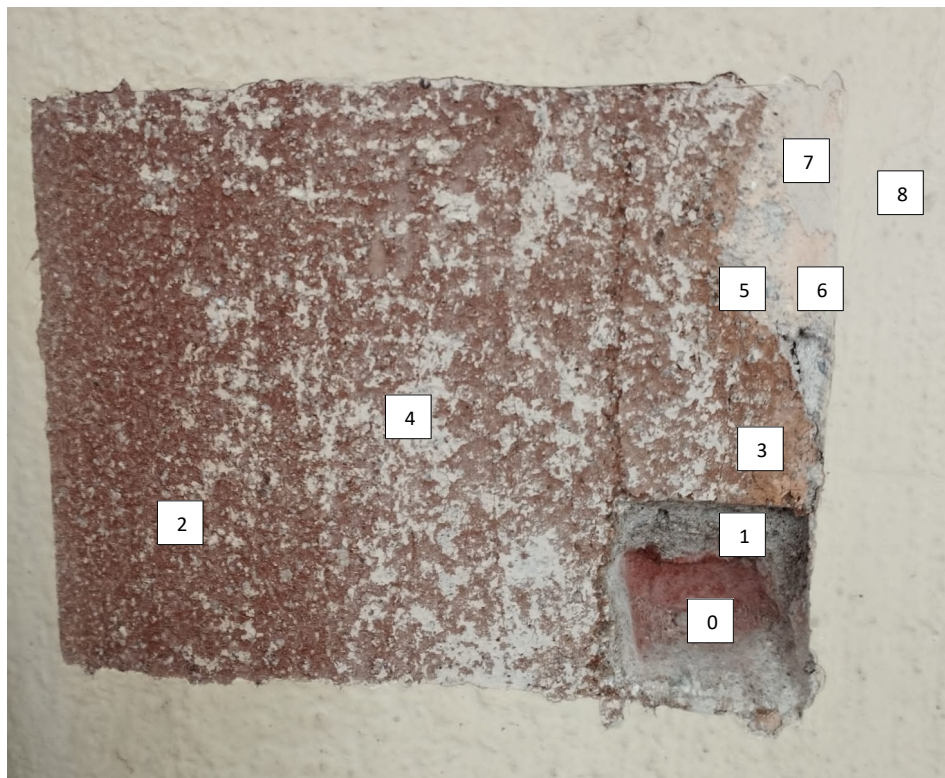
3.2.3. Odkrywka nr 3, ściana przeszła podcienia, elewacja południowa

Obserwacje: Warstwa tynku leżąca bezpośrednio na murze ceglanym jest w kolorze szarym. Następnie położono drugą warstwę tynku barwionego w masie w kolorze brązowym. Na podstawie kilku odkrywek stratygraficznych, stwierdzono występowanie brązowego pasa (lamperii) na ścianie we wszystkich przeszłach do wysokości nadproża otworów okiennych i kapiteli pilastrów. Zastosowanie tynku o ciemnej barwie, podyktowane było zapewne względami praktycznymi. Wszelkie ślady użytkowania podcieni przez kupców, plamy, zabrudzenia były gorzej widoczne na brązowej ścianie. Na tynku nałożono sześć warstw malarskich. Najstarsza jest w kolorze ugrowym (3). W kolejnych warstwach stwierdzono wymalowania w kolorach: starej bieli (4), szarym (5), łososiowym (6), białym (7), kremowym (8).

Wnioski: W pierwszej fazie chronologicznej ściana podcieni do wysokości nadproży otworów okiennych i drzwiowych zaakcentowana była pasem tynku wapienno-cementowego, barwionego w masie w kolorze brązowym, zbliżonym do koloru z wzornika firmy Remmers nr 11-2 ROSTBRAUN.

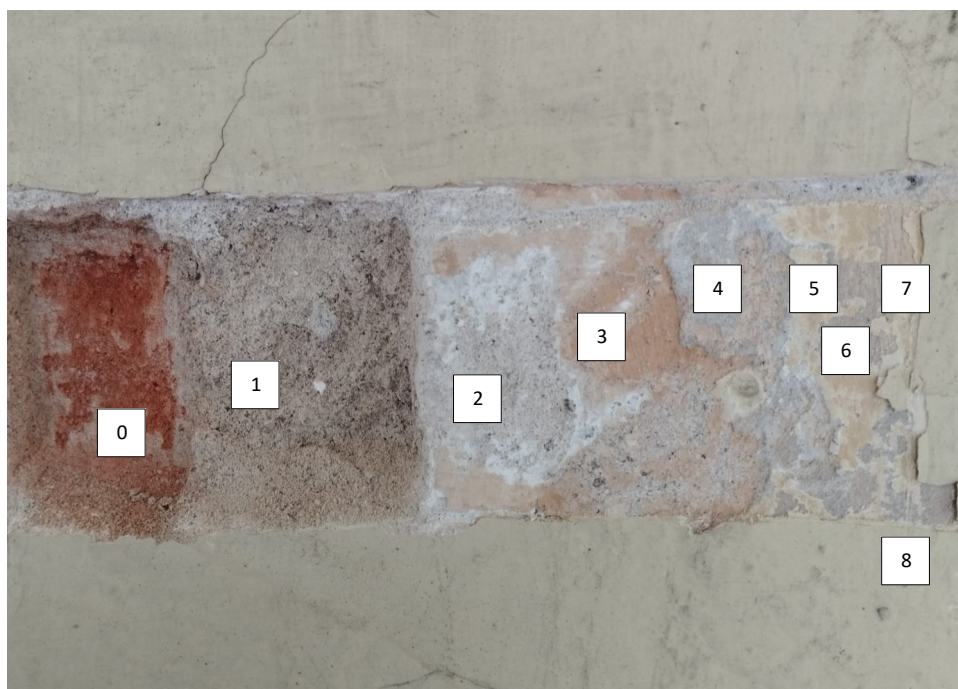
3.2.4. Odkrywka nr 4, ściana przeszła podcienia, fragment nad otworem okiennym, elewacja południowa

Obserwacje: Warstwa tynku leżąca bezpośrednio na murze ceglanym jest w kolorze szarym. Następnie położono drugą warstwę tynku barwionego w masie w kolorze starej bieli. Na tynku nałożono sześć warstw malarskich. Najstarsza jest w kolorze łososiowym (3). W kolejnych warstwach stwierdzono wymalowania w kolorach: szarym (4, 5), kremowym (6) i białym (7, 8).

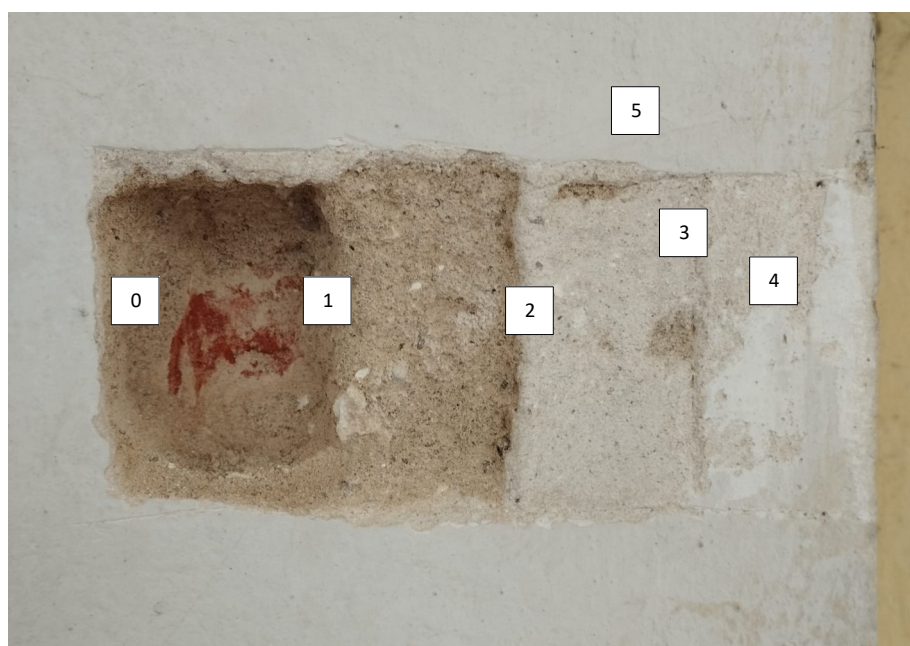
3.2.5. Odkrywka nr 5, ściana przeszła podcienia, pacha sklepienia, elewacja południowa

Obserwacje: Warstwa tynku leżąca bezpośrednio na murze ceglanym jest w kolorze piaskowym. Następnie położono drugą warstwę tynku barwionego w masie w kolorze starej bieli. Na tynku nałożono trzy warstwy malarskie. Najstarsza jest w zbliżonym kolorze do tynku, starej bieli (3). Kolejne warstwy wymalowano w kolorze białym (4, 5).

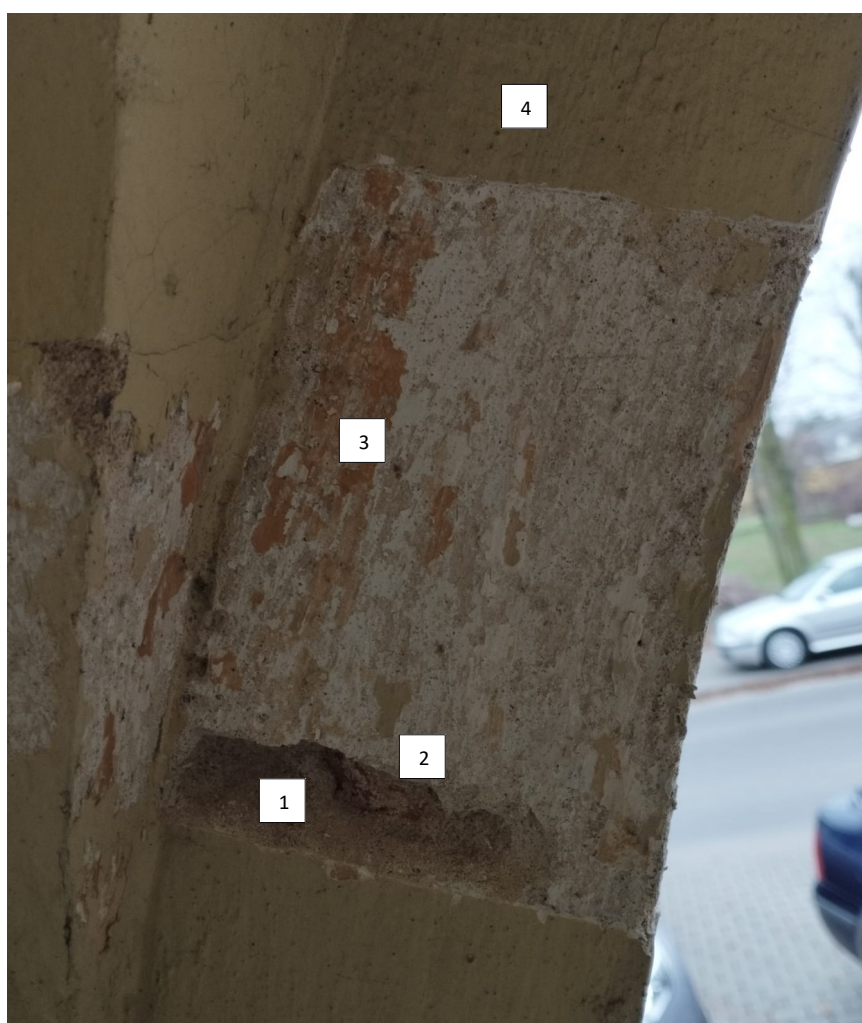
3.2.6. Odkrywka nr 6, gurt sklepienia na jednym z przęseł podcienia, strona wewnętrzna, elewacja południowa

Obserwacje: Warstwa tynku cementowo-wapiennego, leżąca bezpośrednio na murze ceglanym jest w kolorze szarym. Na tynku nałożono trzy warstwy malarskie. Najstarsza jest w kolorze starej bieli (2). Następną warstwę wymalowano w kolorze pomarańczowym (3), a ostatnią kolorze żółtym (4).

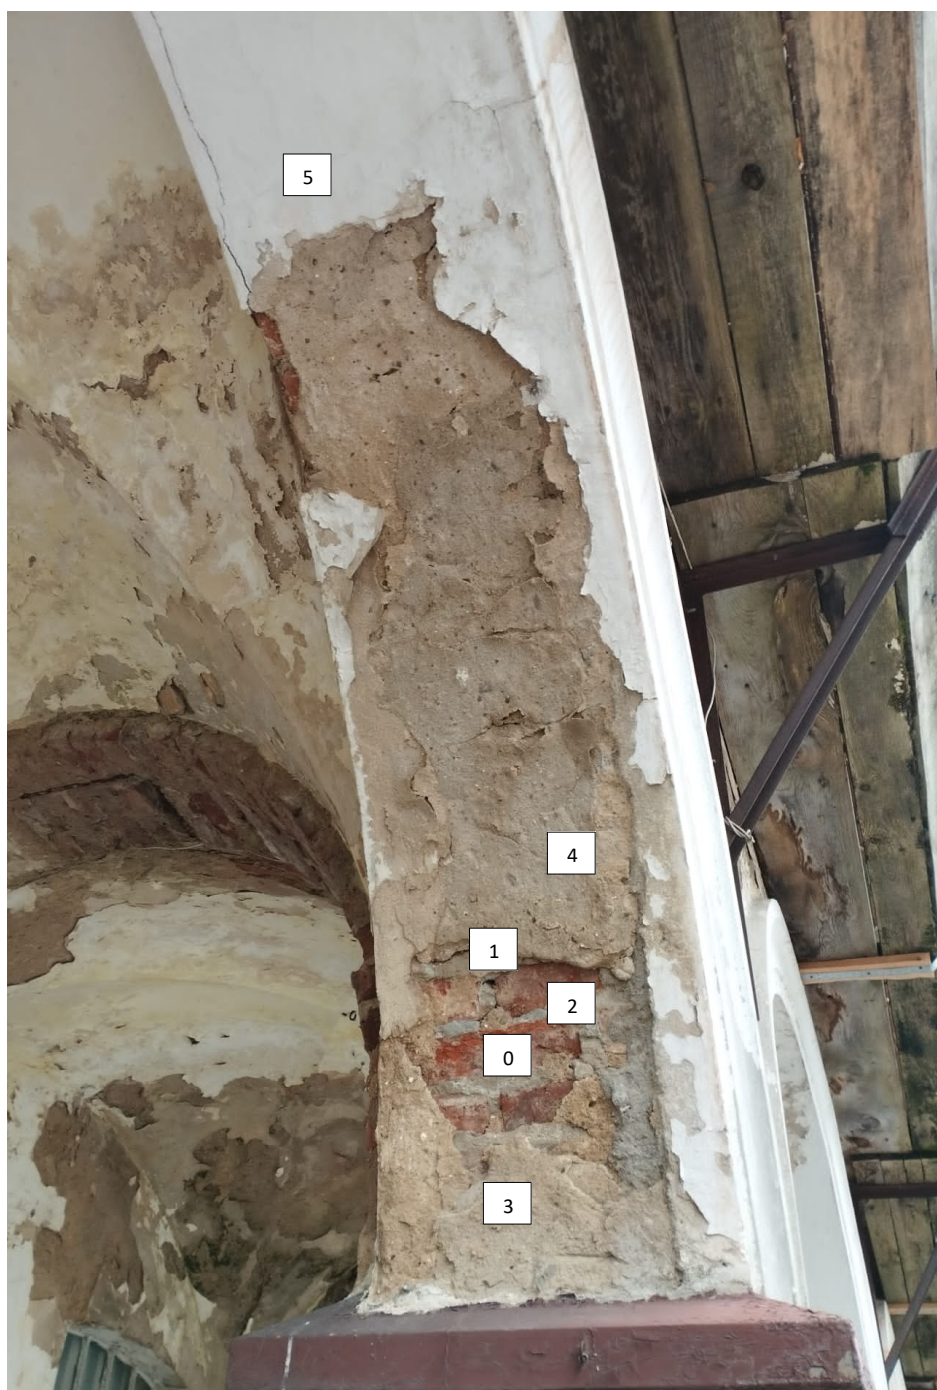
**3.2.7. Odkrywka nr 7, gurt sklepienia na jednym z przęseł podcienia,
elewacja południowa**

Obserwacje: Warstwa tynku leżąca bezpośrednio na murze ceglany jest w kolorze jasnoszarym (1). Następnie położono drugą warstwę tynku barwionego w masie w kolorze jasnougrowym (2). Warstwa ta zachowała się jedynie w kilku fragmentach i nie występuje na pozostałych przęsłach arkad. Kolejne dwie warstwy stanowią zaprawy mineralne w kolorze jasnoszarym (3, 4). Jako ostatnią, nałożono warstwę malarską w kolorze białym.

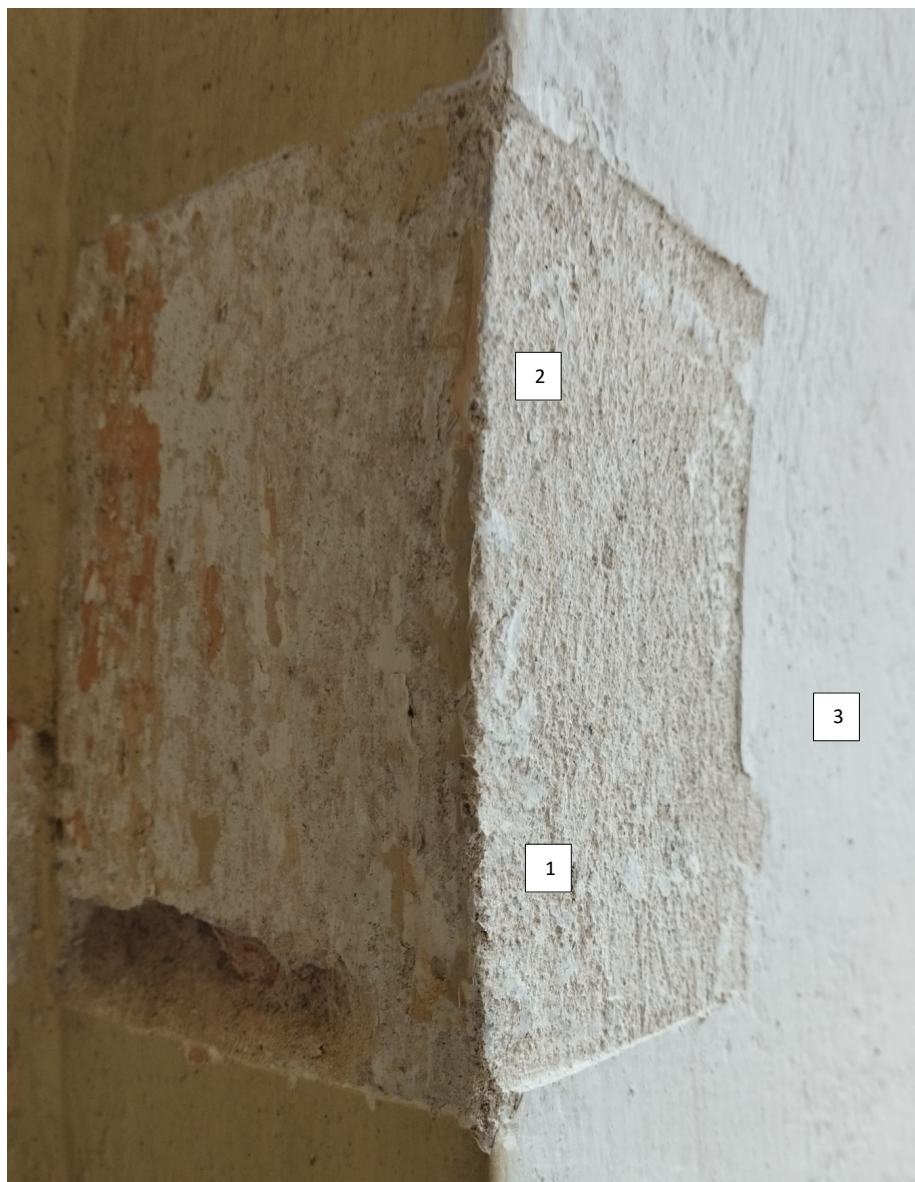
3.2.8. Odkrywka nr 8, gurt sklepienia na jednym z przęseł podcienia, elewacja południowa

Obserwacje: Pierwszą warstwę stanowi tynk mineralny w kolorze starej bieli (1). Następnie położono warstwę wyprawy malarskiej o zbliżonym kolorze do poprzedniej (2). Jako ostatnią, nałożono warstwę malarską w kolorze białym (3).

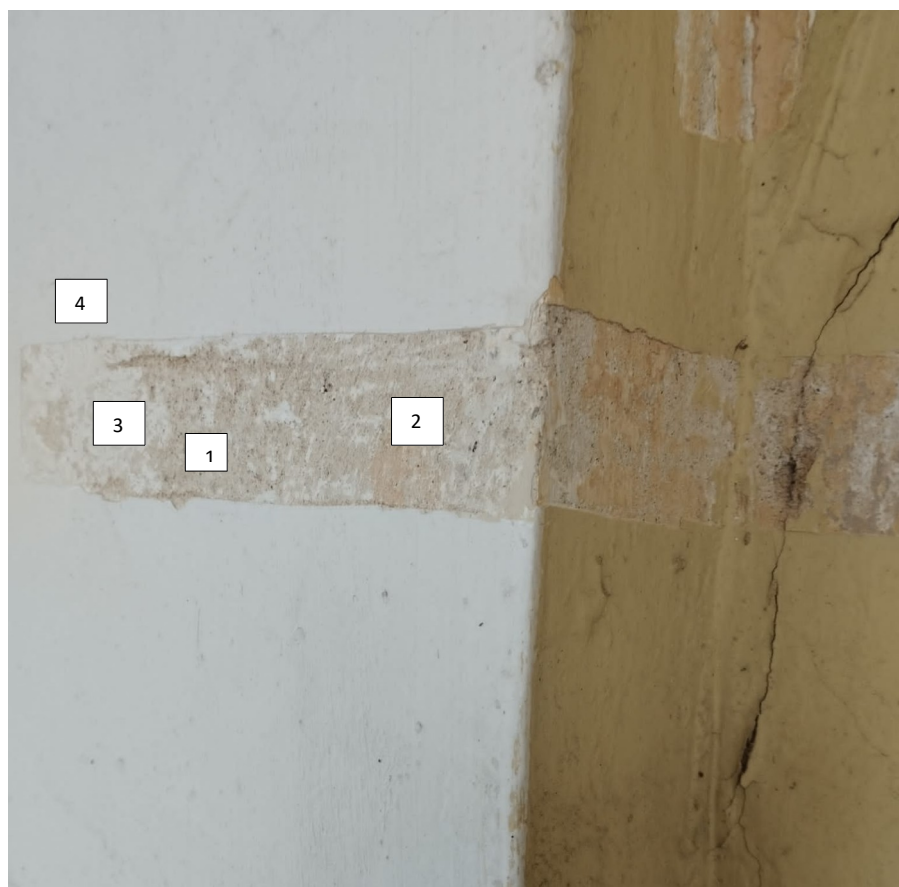
3.2.9. Okrywka nr 9, pacha sklepienia na przęśle podcienia, elewacja południowa

Obserwacje: Podłoże stanowi warstwa tynku mineralnego w kolorze jasnoszarym (1). Następnie położono warstwę wyprawy malarskiej w kolorze kremowym (2). Kolejne warstwy malarskie wymalowano w kolorze białym (3, 4).

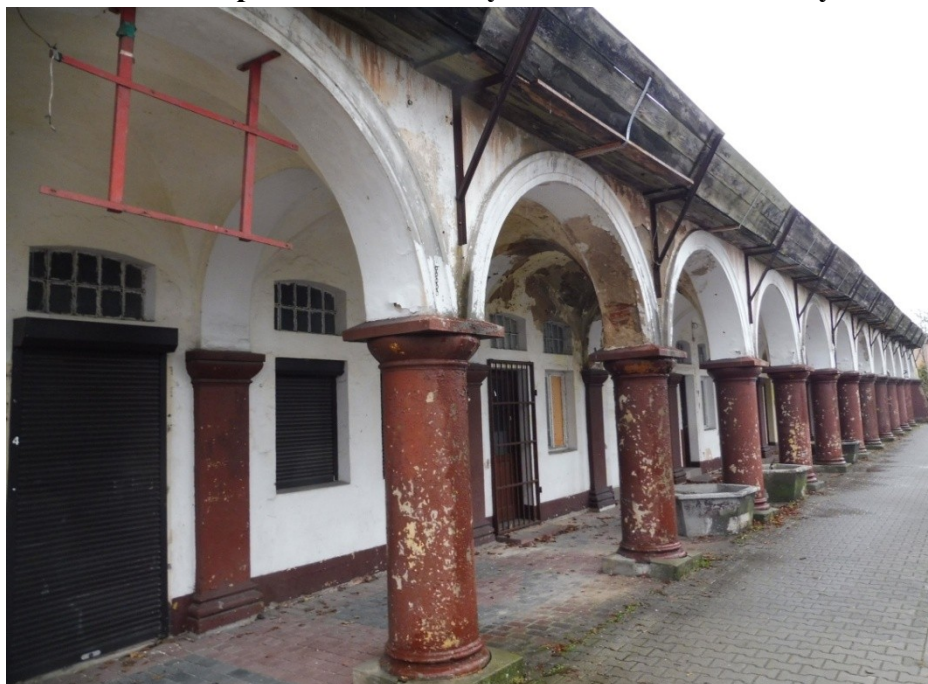
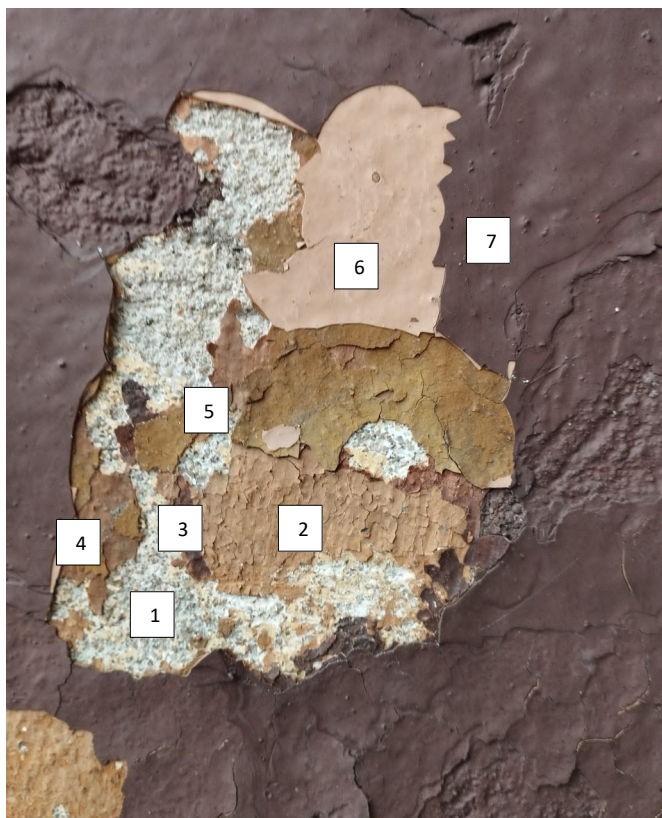
3.2.10. Odkrywka nr 10, widok na podcienie arkadowe, elewacja południowa. Odkrywka na trzonie kolumny

Obserwacje: Trzony kolumn zostały wymurowane z cegły ceramicznej pełnej na zaprawie wapiennej. Pokryto je zaprawą mineralną wapienno-cementową w kolorze jasnoszarym (1). Na pierwotnym podłożu widocznych jest 6 warstw malarskich. Najstarsza warstwa malarska jest w kolorze jasnego ugru (2). Następną, zachowaną fragmentarycznie jest warstwa w kolorze ciemnobrązowym (3). Kolejne wtórne warstwy malarskie w kolorze ugru (4), pomarańczowym (5), łososiowym (5) i ciemnobrązowym (6).

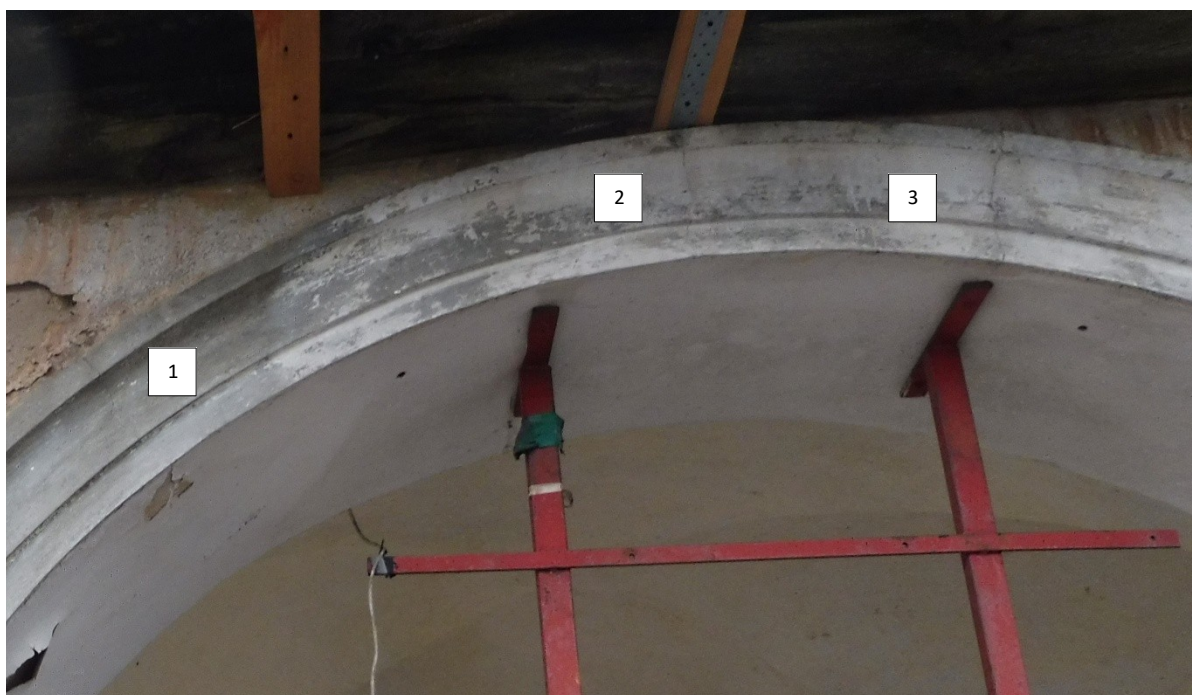
3.2.11. Odkrywka nr 11, archiwolta arkady, elewacja południowa

Obserwacje: Archiwolta wykonana metodą ciagnioną z szablonu w zaprawie mineralnej (wapienno-cementowej) w kolorze szarym (1). Bezpośrednio na zaprawie stwierdzono dwie warstwy wymalowań, z których pierwsza jest w kolorze starej bieli (2), druga powtarza kolor poprzedni, o nieco bardziej intensywnym nasyceniu (3).

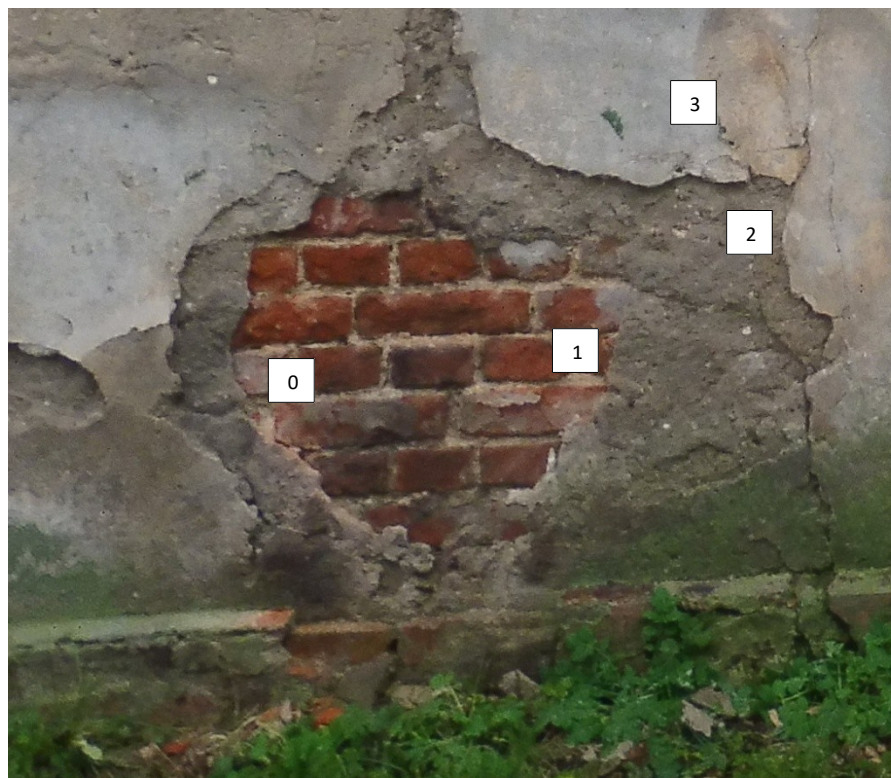
3.3.1. Odkrywka nr 1, strefa przyziemia

Obserwacje: Warstwa tynku silnie odspojona i spękana. W kilku miejscach w partii przyziemia, widoczny mur ceglany z cegły pełnej ceramicznej murowanej na zaprawie wapiennej (0). Pierwotne podłoże stanowi warstwa tynku mineralnego w kolorze jasnoszarym (1). Wyprawy malarskie odspojone i wypłukane. Bezpośrednio na powierzchni zaprawy, stwierdzono wymalowanie w

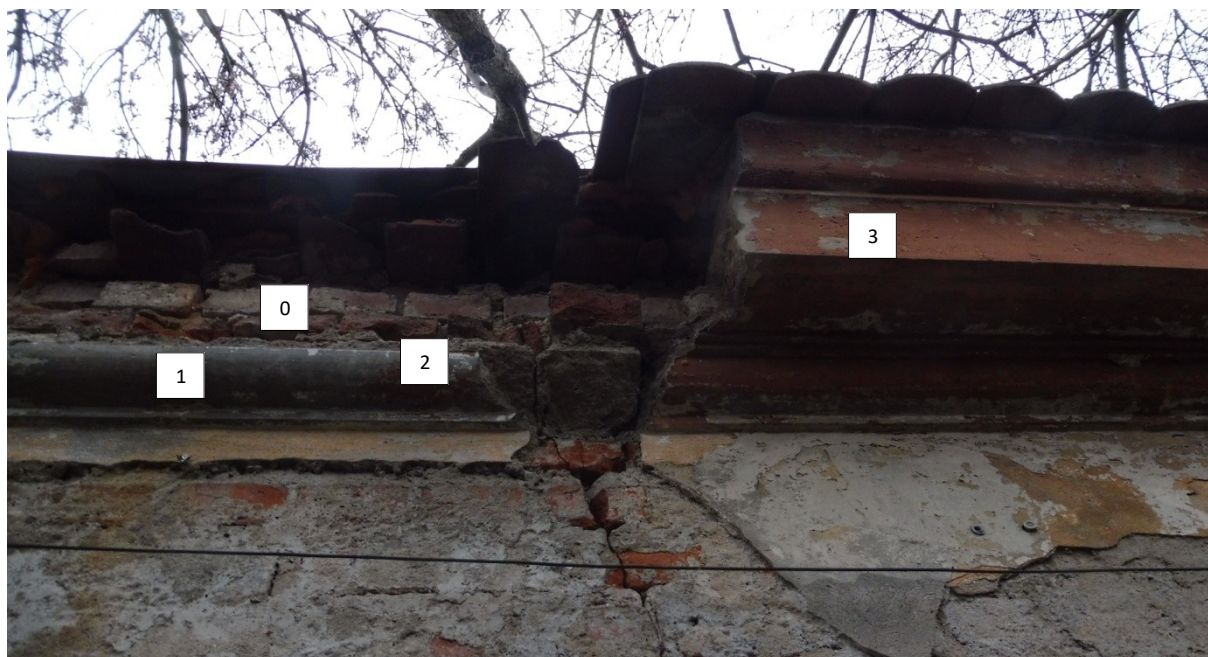
3.4.1. Odkrywka nr 1, gzyms koronujący, elewacja północna

Obserwacje: Gzyms wykonany metodą ciągnioną z szablonu w zaprawie mineralnej (wapienno-cementowej) w kolorze szarym (1). W wielu miejscach, gzyms uległ destrukcji, widoczny jest mur ceglany z cegły pełnej ceramicznej murowanej na zaprawie wapiennej (0). Stwierdzono liczne uszkodzenia cegły, oraz uzupełnienia wtórnymi zaprawami cementowymi. Część cegieł silnie zdeintegrowana na skutek szkodliwej krystalizacji soli rozpuszczalnych w wodzie, lico cegły wykruszone. Bezpośrednio na zaprawie stwierdzono dwie warstwy wymalowań, z których pierwsza jest w kolorze starej bieli (2). Wtórna warstwa malarska w kolorze czerwono-brązowym.

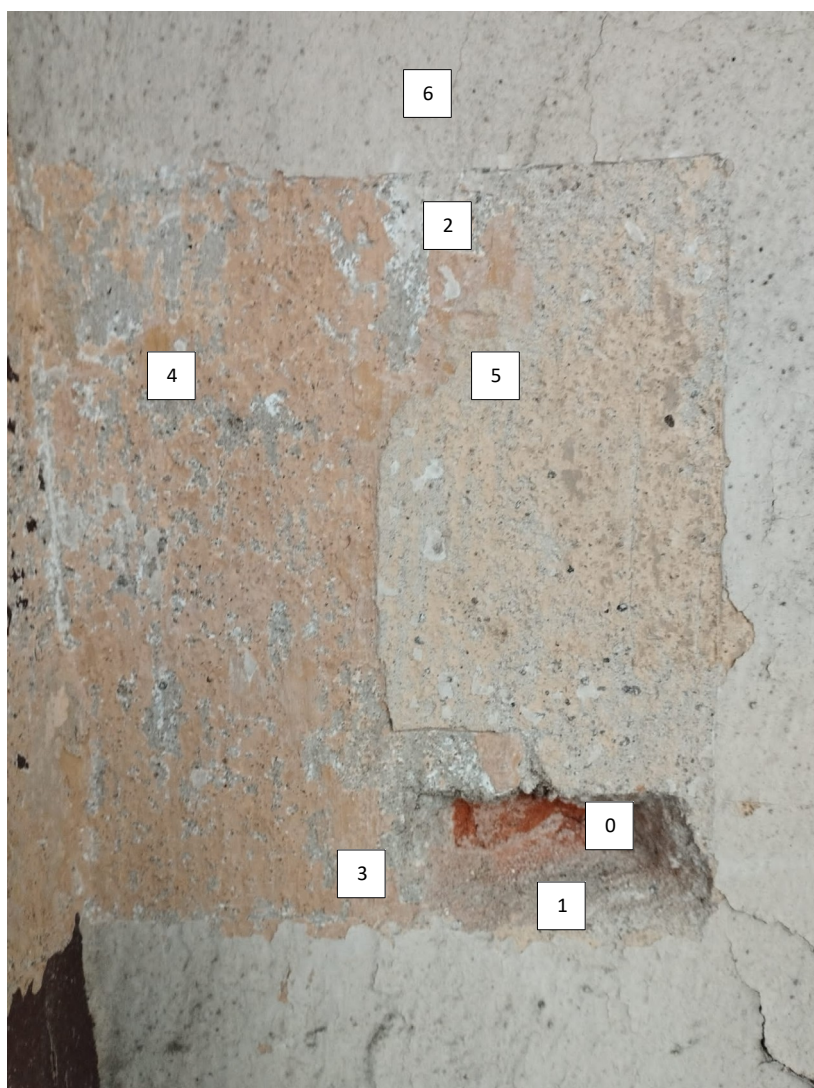
3.4.2. Odkrywka nr 2, ściana jednego z przęseł podcienia, elewacja północna

Obserwacje: Na murze z cegły ceramicznej pełnej, murowanej na zaprawie wapiennej (0), nałożono zaprawę mineralną w kolorze szarym (1). Bezpośrednio na zaprawie stwierdzono obecność pięciu warstw malarskich. Na warstwie pobiałej (2), znajduje się najstarsze powłoka malarska w kolorze łososiowym (3). W kolejnych warstwach chronologicznych zaobserwowano wymalowania w kolorach: pomarańczowym (4), kremowym (5), starej bieli (6).

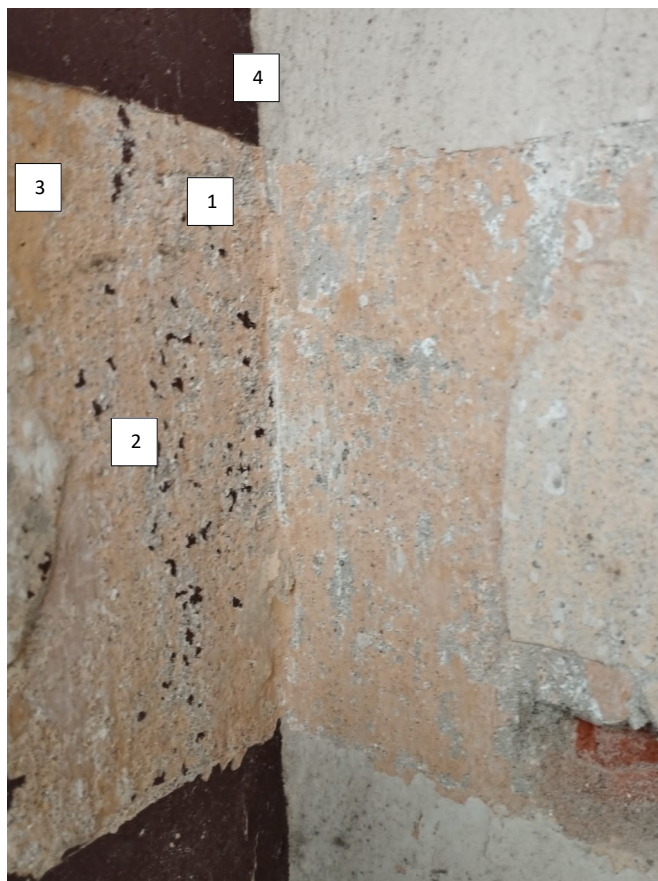
3.4.3. Odkrywka nr 3, pilaster jednego z przęseł podcienia, elewacja północna

Obserwacje: Na podłożu, które stanowi zaprawa mineralna wapienno-cementowa w kolorze szarym (1), stwierdzono obecność trzech warstw malarskich. Najstarsza warstwa jest w kolorze jasnougrowym (2), kolejna w kolorze pomarańczowym (3), a ostatnia w kolorze ciemno-brązowym (4).

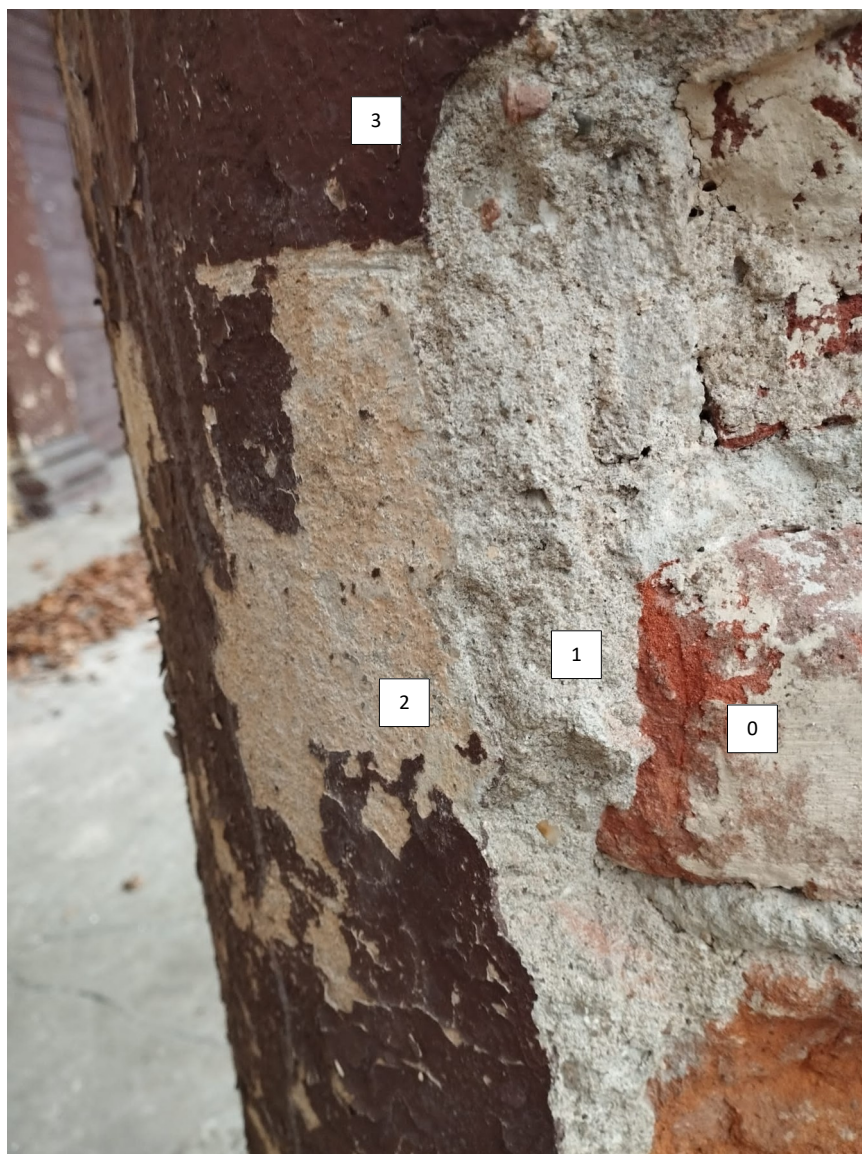
3.4.4. Odkrywka nr 4, jedna z kolumn podcienia arkadowego, elewacja północna

Obserwacje: Trzony kolumn zostały wymurowane z cegły ceramicznej pełnej na zaprawie wapiennej. Pokryto je zaprawą mineralną wapienno-cementową w kolorze jasnoszarym (1). Na pierwotnym podłożu widoczne są dwie warstwy malarskie. Najstarsza warstwa malarska jest w kolorze jasnego ugru (2), która przemalowana została wtórnie farbą w kolorze ciemnobrązowym (3).

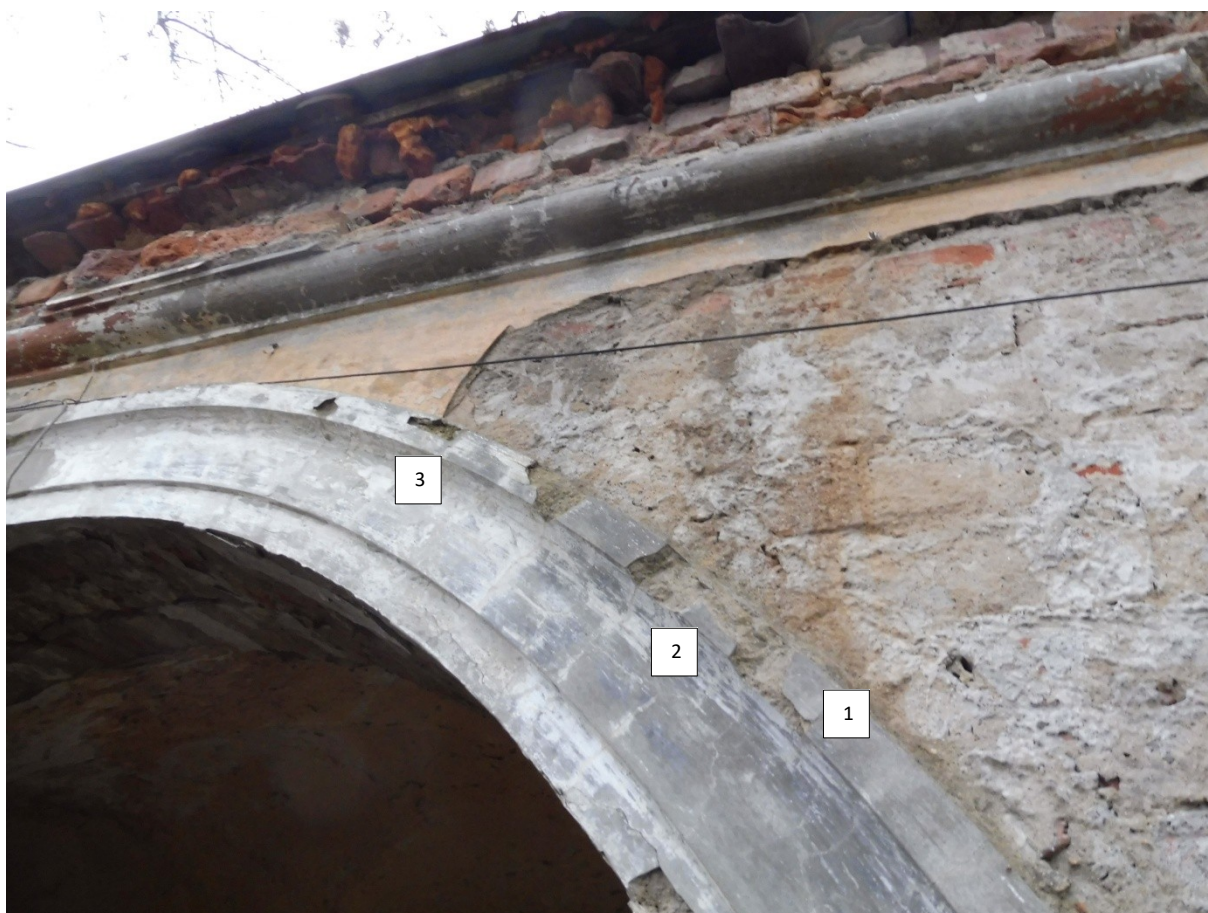
3.4.5. Odkrywka nr 5, jedna z archiwolt podcienia arkadowego, elewacja północna

Obserwacje: Archiwolta wykonana metodą ciążoną z szablonu w zaprawie mineralnej (wapienno-cementowej) w kolorze szarym (1). Bezpośrednio na zaprawie stwierdzono dwie warstwy wymalowań, z których pierwsza jest w kolorze starej bieli (2), druga powtarza kolor poprzedni, o nieco bardziej intensywnym nasyceniu (3).

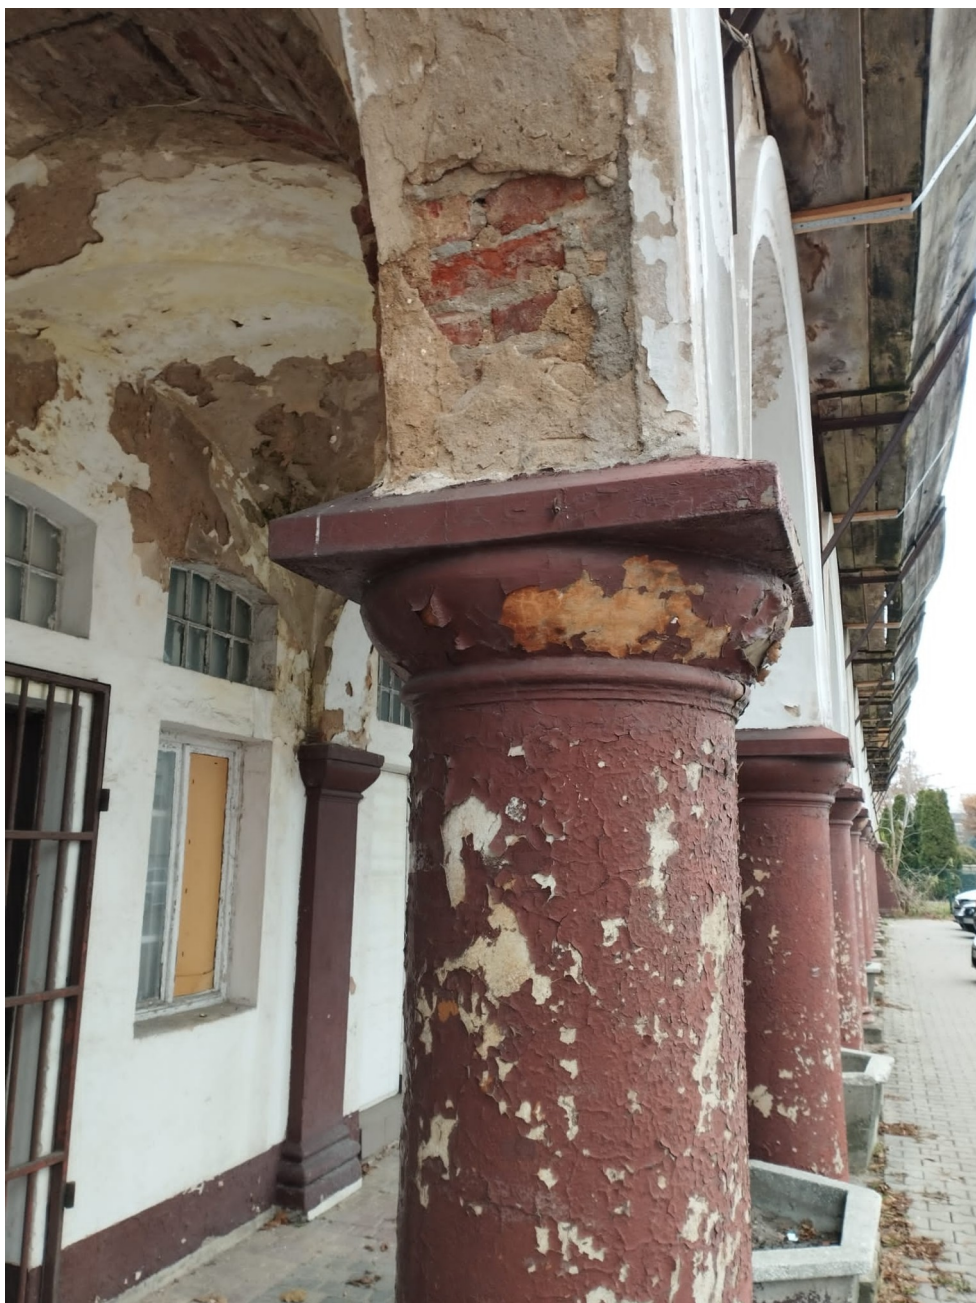
fot. nr 15. Elewacja południowa, fragment podcienia arkadowego, widoczne wypłukane wyprawy tynkarskie i zdekonstruowane warstwy malarskie na elementach architektonicznych, grudzień 2022 r.

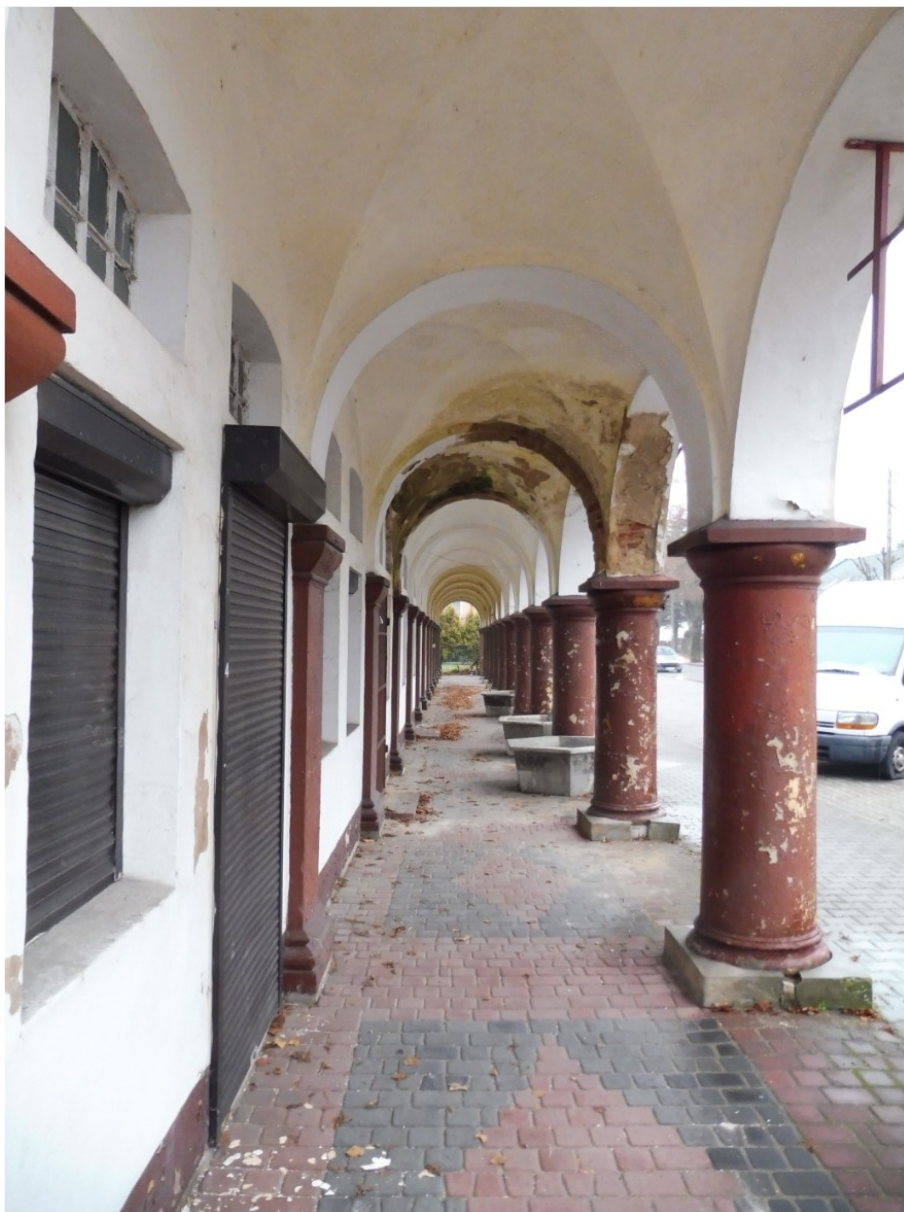
fot. nr 16. Elewacja południowa, arkadowy podcień, widoczne brakujące fragmenty wypraw tynkarskich na płaszczyznach sklepienia, grudzień 2022 r.

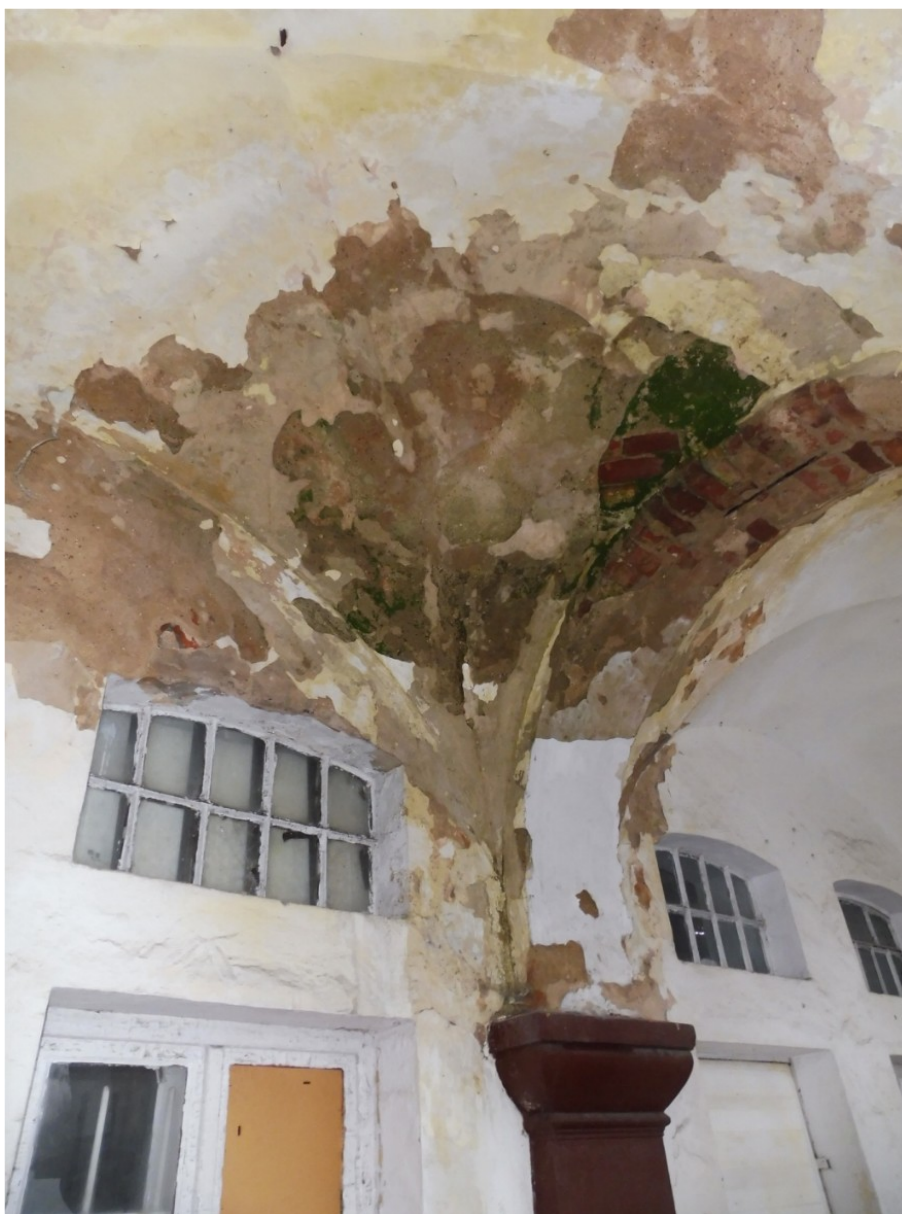
fot. nr 17. Elewacja południowa, sklepienie na jednym z przęseł arkadowego podcienia, widoczne brakujące fragmenty tynku i wypłukane warstwy malarskie. Powierzchnie silnie zawilgocone, porażone mikroorganizmami, grudzień 2022 r.
