**Badania konserwatorskie oraz wytyczne
konserwatorskie dla remontu budynku dawnych jatek
miejskich przy ulicy Floriańskiej 23 w Gostyninie**

Karta identyfikacyjna dokumentacji konserwatorskiej

Adres: ul. Floriańska 23, 09-500 Gostynin, woj. Mazowieckie, nr działki 2823/2

Autor opracowania: mgr Błażej Wasiak, nr dyplomu: 1400/114463/2007, dokumentacja fotograficzna Natalia Łącka

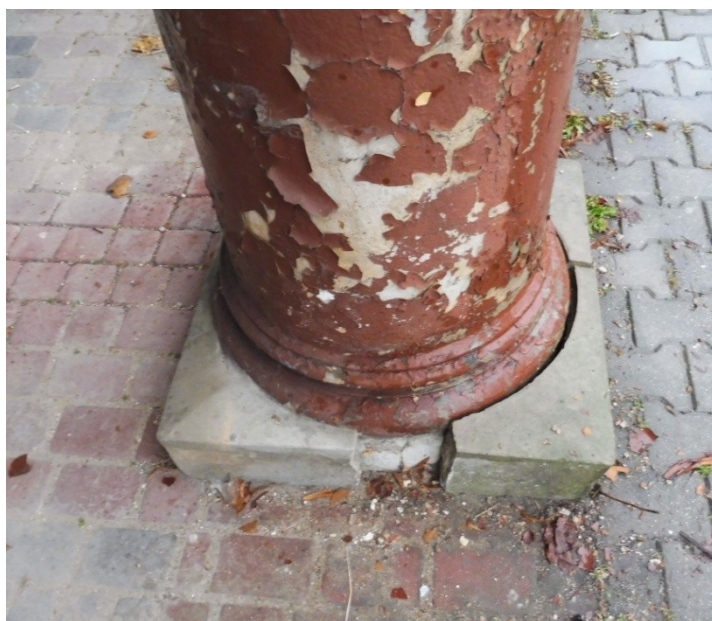
fot. nr 20. Elewacja południowa, fragment jednej z kolumn arkadowego podcienia. Widoczna zdekonstruowana warstwa malarska na trzonie, oraz spękana i odspojona baza, grudzień 2022r.

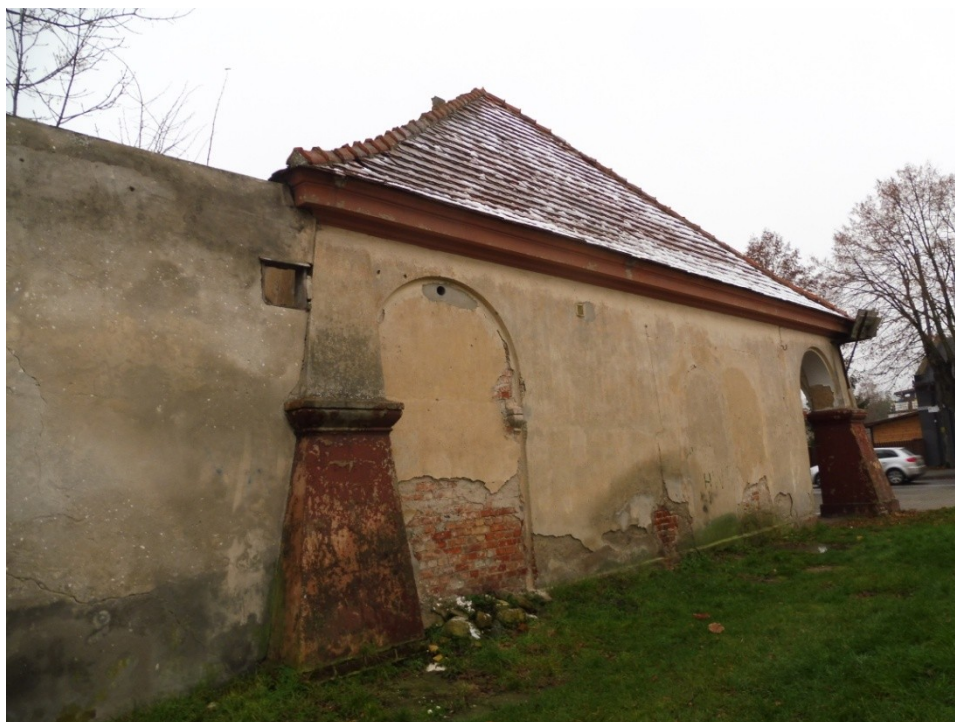
fot. nr 21. Elewacja zachodnia, widoczne brakujące fragmenty tynku, oraz zawilgocenia i mikroorganizmy w strefie przyziemia, grudzień 2022 r.

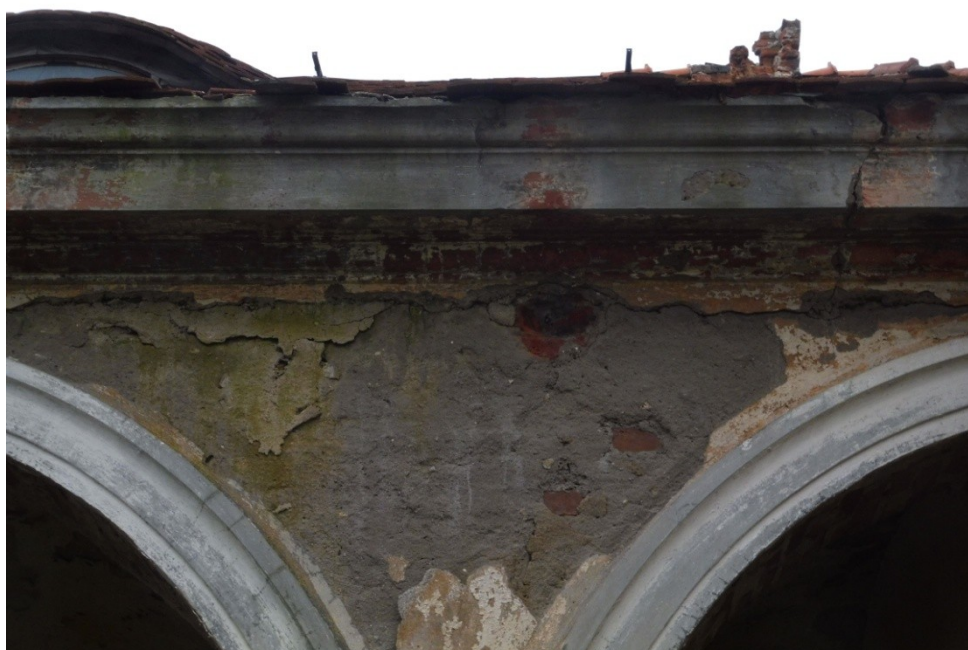
fot. nr 28. Elewacja północna, fragment ściany i gzymsu nad archiwoltami, widoczne liczne odspojenia tynku, spękania ścian, i zaatakowanie powierzchni przez mikroorganizmy, grudzień 2022 r.

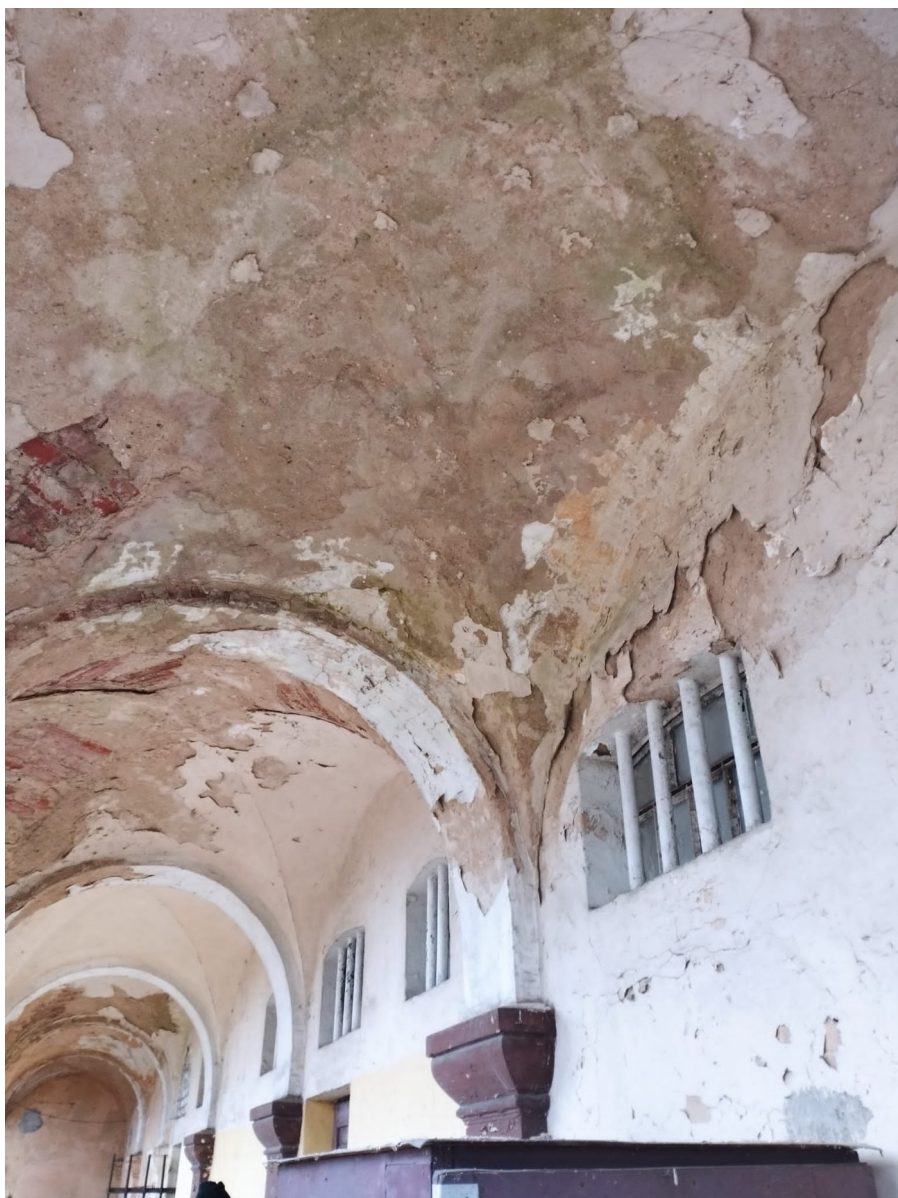
fot. nr 32. Elewacja północna, odspojone fragmenty tynku i wypłukane warstwy malarskie na płaszczyznach sklepienia, grudzień 2022 r.

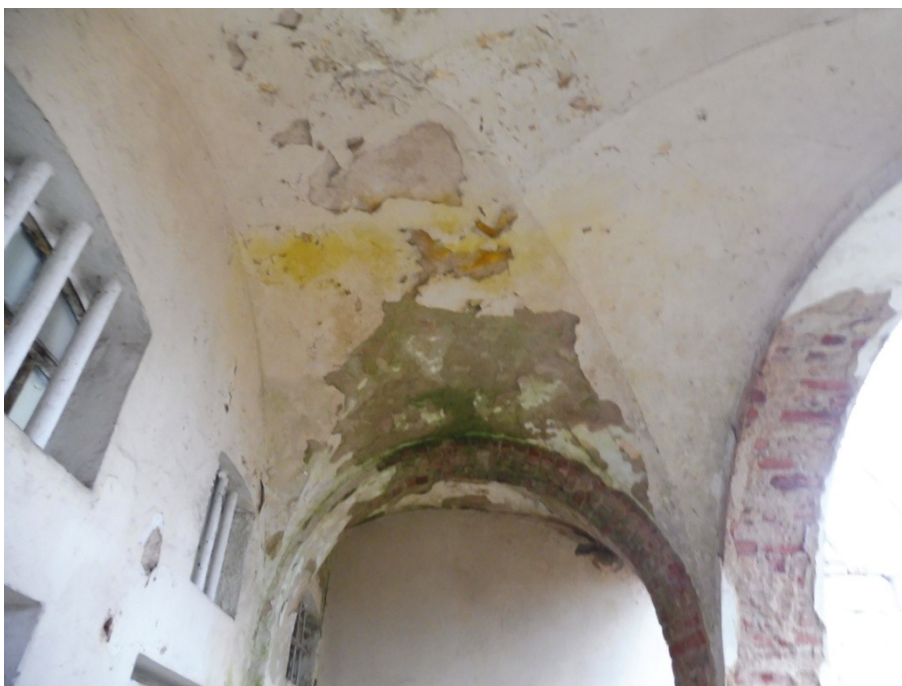
fot. nr 33. Elewacja północna, odspojone fragmenty tynku, wypłukane warstwy malarskie, oraz liczne wykwyty mikroorganizmów widoczne na płaszczyznach sklepienia i gurtów, grudzień 2022 r.
