EKSPERTYZA KONSTRUKTORSKA

**PRZEBUDOWA I REMONT BUDYNKU HANDLOWO-USŁUGOWEGO ZE ZMIANĄ SPOSOBU
UŻYTKOWANIA NA BUDYNEK MUZEUM. ROZBUDOWA, NADBUDOWA, PRZEBUDOWA ORAZ
ZMIANA SPOSOBU UŻYTKOWANIA BUDYNKU MAGAZYNOWEGO NA BUDYNEK
MAGAZYNOWO-USŁUGOWY. BUDOWA MUSZLI KONCERTOWEJ.**

**MUZEUM ZIEMI GOSTYŃSKIEJ
UL. FLORIAŃSKA 23
09-500 GOSTYNIN
IDENTYFIKATOR DZIAŁKI: 142402_1.0001.2823/2
KATEGORIA OBIEKTU BUDOWLANEGO: IX**

**EKSPERTYZA KONSTRUKTORSKA
mgr inż. Katarzyna MAJCHRZAK
nr upr. MAZ/0804/PBKb/15**

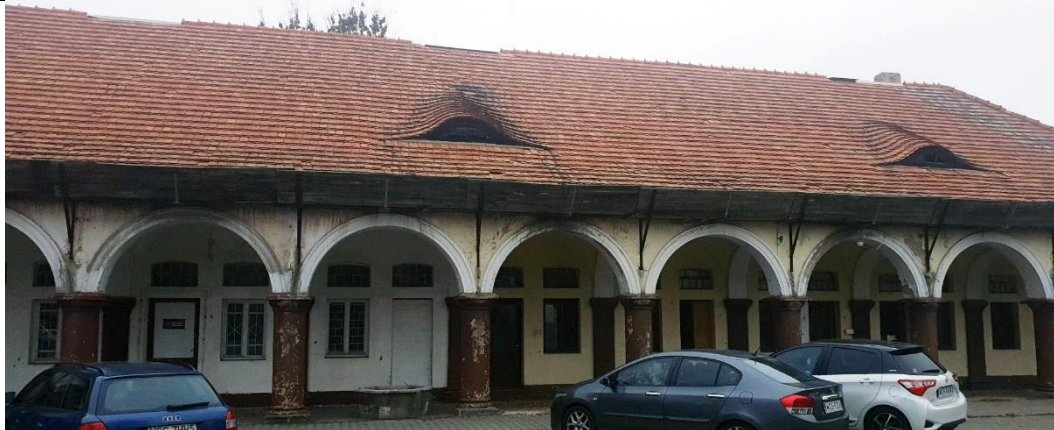
Dach czterospadowy całościowo pokryty dachówką karpiówką ułożoną w łuskę. Stan techniczny dachówki niski liczne nieszczelności, uszkodzenia dachówki, miejscowe widoczne wymiany poszycia oraz cementowanie, piankowanie od strony poddasza. Widoczne odwarstwienia elementów gąsiorów oraz dachówki, co może powodować zsunieniem się elementów z dachu co grozi bezpośrednim urazem osób postronnych.

Rysunek 1 Dach od strony południowej

Ze względu na liczne uszkodzenia, przecieki i przede wszystkim na wymianę elementów konstrukcyjnych zaleca się rozebranie istniejącego poszycia i wykonanie nowego łączenia w formie kontrłat i łat wraz z montażem membrany dachowej.

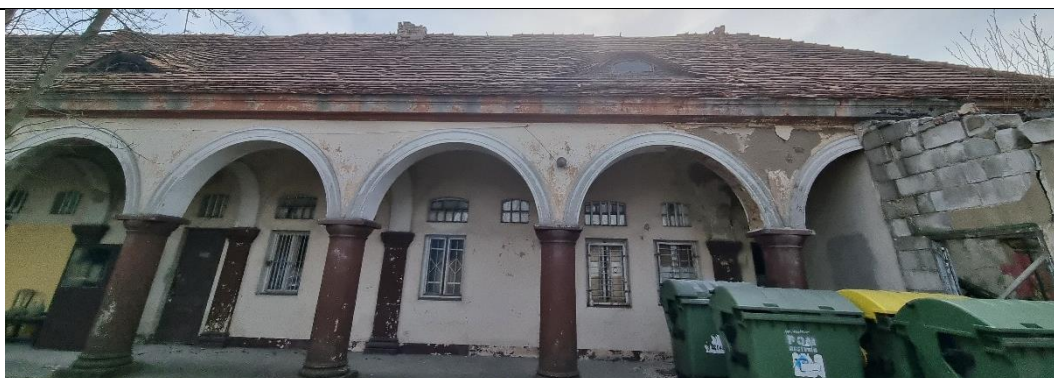
Rysunek 2 Dach od strony północnej

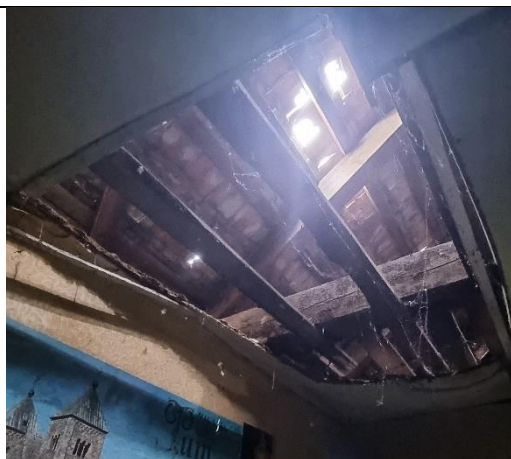
Rysunek 3 Liczne prześwity w poszyciu dachu

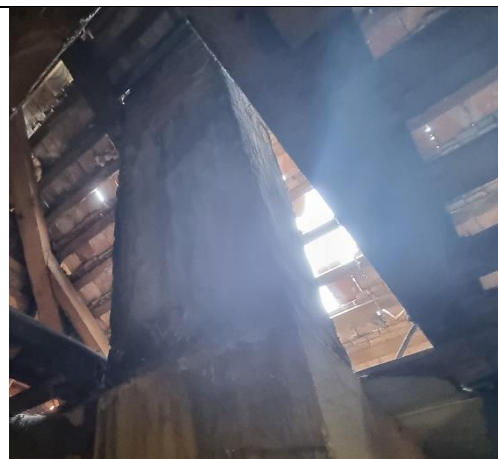
Rysunek 4 Liczne prześwity w poszyciu dachu

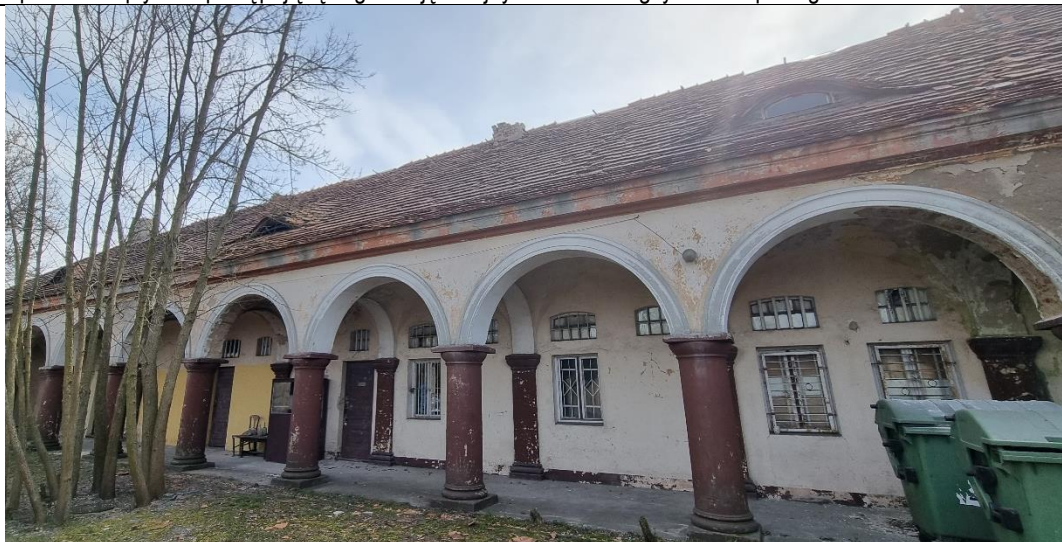
Dach nie posiada orynnowania. Stan techniczny gzysmów średni, w niektórych miejscach oberwane elementy gzysmu co ma bezpośredni wpływ na postępującą degradację kolejnych odcinków gzysmu okapowego.

Rysunek 5 Brak orynnowania, płotków przeciwśnieżnych, ław kominiarskich

Podczas remontu należy koniecznie wymienić całkowicie blacharkę, stosując blachy tytan-cynk w kolorze ustalonym z powiatowym konserwatorem zabytków architektury oraz doprowadzić do stanu zadowalającego oberwane gzysmy narożne. Zaleca się zastosowanie płotków przeciwśnieżnych, ławy kominiarskich oraz stopni kominiarskich wg. zaleceń producenta poszycia dachowego. Wykonanie blacharki wolicz oczu należy wykonać po wcześniejszym wbudowaniu krokwi konstrukcji. W części przyziemia przed wprowadzeniem rur spustowych pod ziemię należy bezwzględnie zabudować kratki rewizyjne.

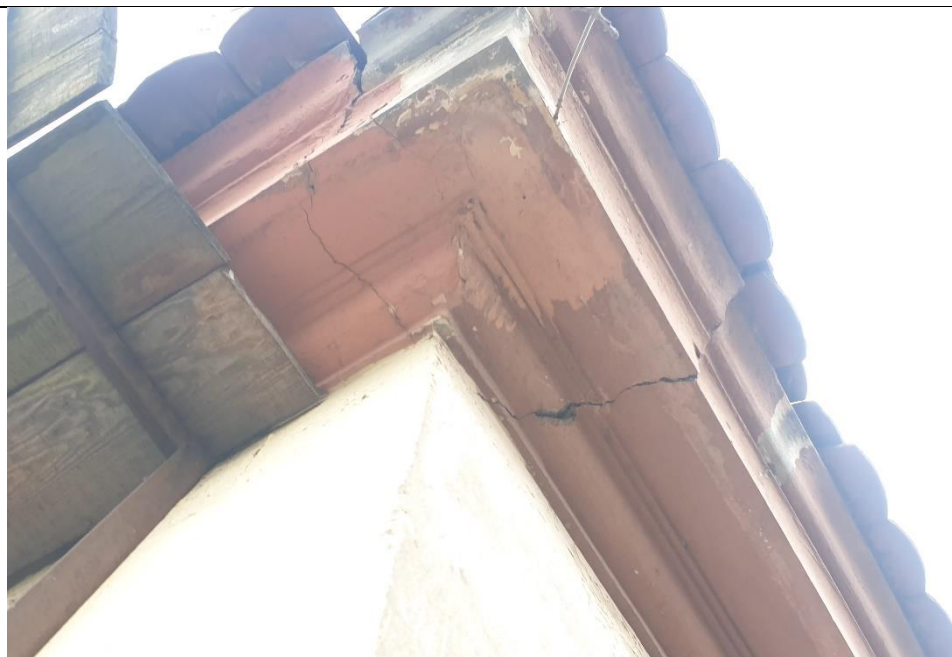
Rysunek 6 Oberwane naroże gzysmu

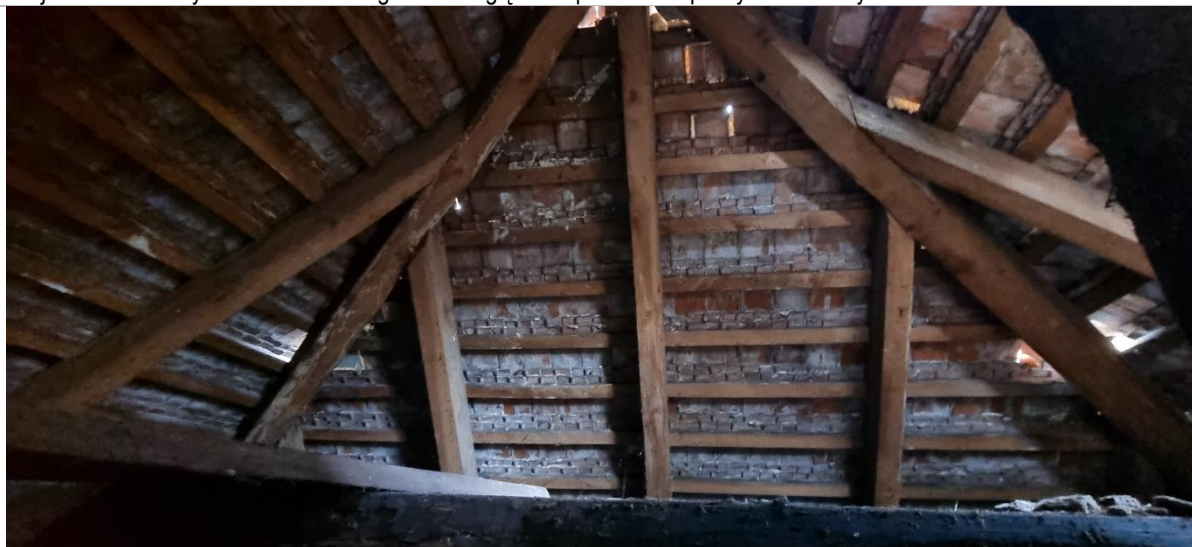
Konstrukcja dachu posiada stare ołacenie - oryginalne, nie ma widocznych śladów wymiany. Część stan ołacenia dobry miejscowo elementy uszkodzone lub zgniłe ze względu na przecieki w poszyciu dachowym.

Rysunek 7 Stare łacenie

Ze względu na przeprowadzenie remontu dachu i częściowej wymianie niektórych elementów konstrukcyjnych zaleca się demontaż istniejących łąt, wykonanie poszycia z membrany nabicie kontrłąt i powtórny montaż łąt z wcześniejszym przeprowadzeniem weryfikacji przydatności do ponownego wbudowania.

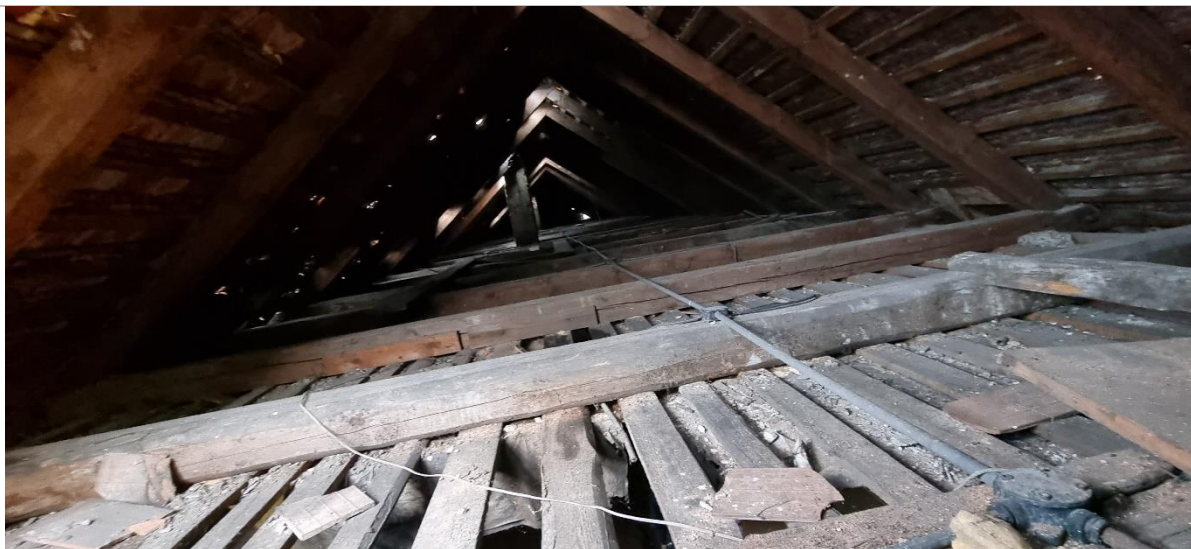
*Rysunek 8 Strop płatwiowo jętkowy*

Układ konstrukcyjny dachu słupowy płatwiowo-jętkowy częściowo wieszarowy. Niektóre słupy nośne posiadają pęknięcia wzdłużne. Niektóre elementy więźby, posiadają owalne otwory wylotowe owadów o średnicy 4-6mm, zaatakowane owadami najprawdopodobniej Spuszczel pospolity. W kanałach ubita mączka drzewna. Znaczne przecieki w poszyciu dachu spowodowały zawilgocenie drewna, skutkiem tego jest rozwój grzyba powodującego gnicie elementów więźby.

Stopy nośne które posiadają pęknięcia wzdłużne należy sklamrować po wcześniejszym zabezpieczeniu pęknięć preparatami grzybobójczymi przeznaczonymi do więźb dachowych. Elementy ulegające korozji biologicznej należy bezwzględnie wymienić na nowe. Po zdemontowaniu poszycia należy przeprowadzić kontrolę stalowych łączników, które są wbudowane w więźbę, czynność tę należy powtórzyć również po wykonaniu nowego poszycia.

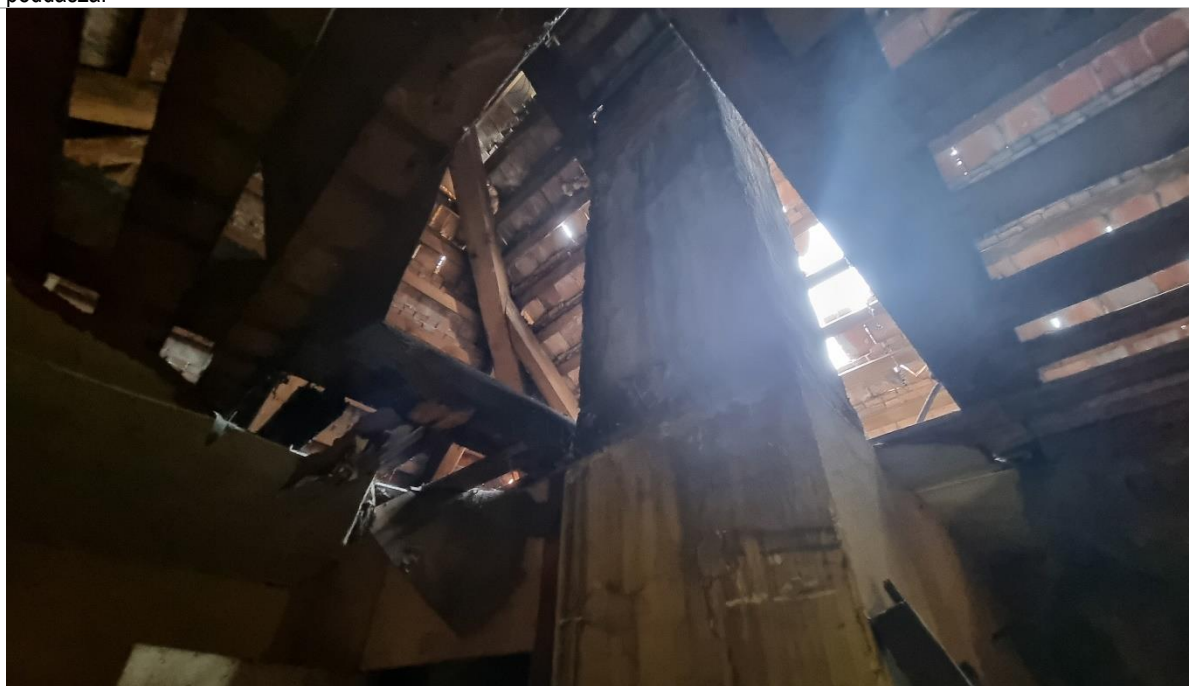
Kominy murowane z cegły pełnej na zaprawie cementowej, otynkowane. Widoczne liczne spękania oraz widoczna mocno posunięta abrazja. Brak szczelnych fartuchów przykominowych przez co wody opadowe dostają się w przestrzeń poddasza.

Rysunek 12 Widoczne zniszczenia komina

Podczas remontu, istniejące przewody kominowe murowane należy rozebrać do poziomu posadzki poddasza, chyba że zostanie stwierdzona abrazja poniżej tego poziomu, następnie należy odmurować stosując ceramiczną pełną z zastosowaniem zaprawy cementowej. Całość należy otynkować tynkiem cementowo-wapiennym i wykonać pełne opierzenie powyżej połaci dachu.

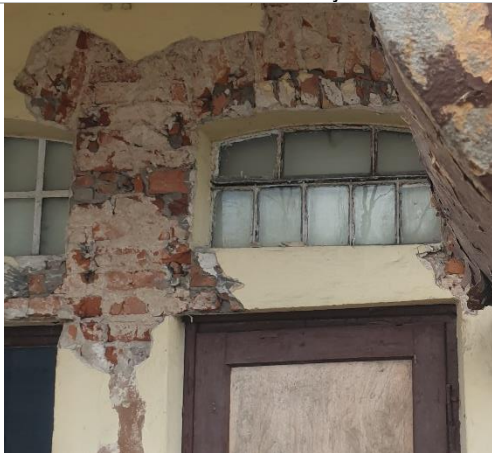
Ściany oraz kolumny murowane zewnętrzne z cegły pełnej na zaprawie cementowej, otynkowane w stanie dobrym. Od strony zewnętrznej widoczne liczne spękania oraz odspojenia tynku. Widoczne próby naprawy. Część kolumn od strony północnej wykazuje podłużne pęknięcia świadczące o przekroczeniu nośności. W obszarze między łukami nad kolumną powstała pionowa rysa świadcząca o nierównomiernym osiadaniu konstrukcji, spowodowana najprawdopodobniej znaczącym obciążeniem jednej strony budynku. Ściany murowane wewnętrzne z cegły pełnej na zaprawie cementowej, otynkowane / malowane w stanie dobrym.

Rysunek 13 Odspojenie tynku, próba naprawy muru

Przed przystąpieniem do remontu, na powstałej rysie między łukami należy zamontować szklana plombę prostopadłe do powstałej rysy w celu oceny jej stabilności. Kolumny, które wykazują przekroczenie nośności należy wzmocnić poprzez zastosowanie żelbetowego gorsetu o grubości min. 50mm zbrojonego prętami #8mm. Całość należy otynkować tynkiem cementowo-wapiennym.

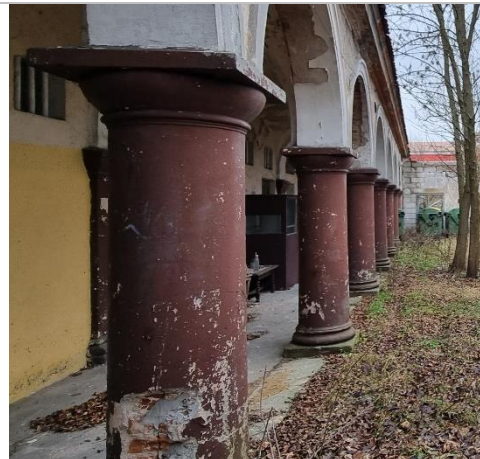
Rysunek 14 Rysa pionowa, odspojenie tynku łącznie z częścią muru

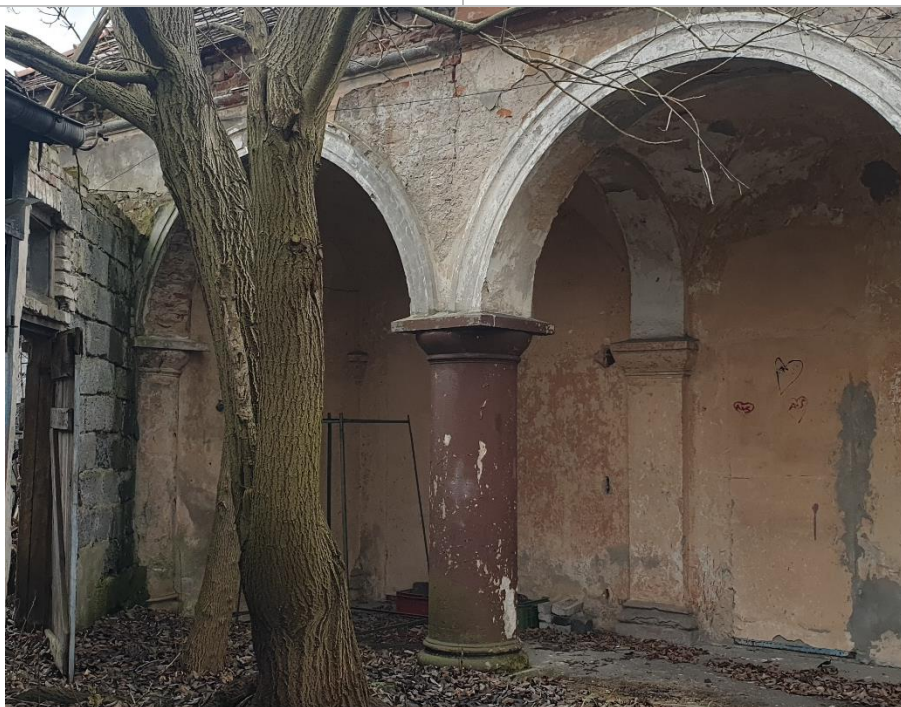
Rysunek 15 Rysa pionowa nad kolumną między łukami

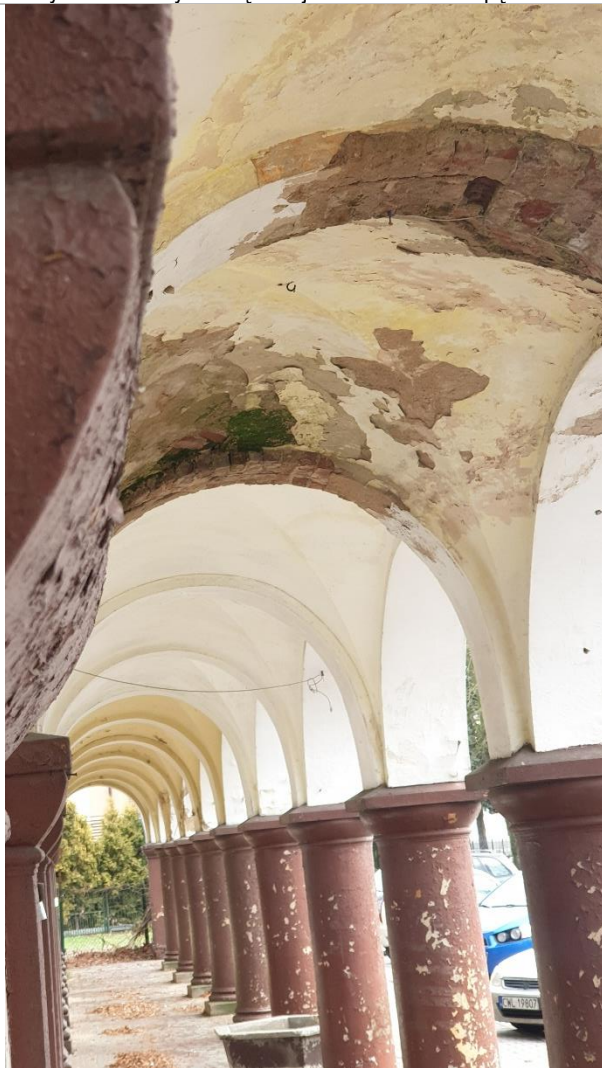
Sklepienia ceglane nad tarasami zewnętrznymi z cegły pełnej na zaprawie cementowej zbrojone drutem, w stanie dobrym. Od strony zewnętrznej widoczne liczne spękania oraz odspojenia tynku

Rysunek 16 Odspojenie tynku

Naprawa wypraw tynkarskich.

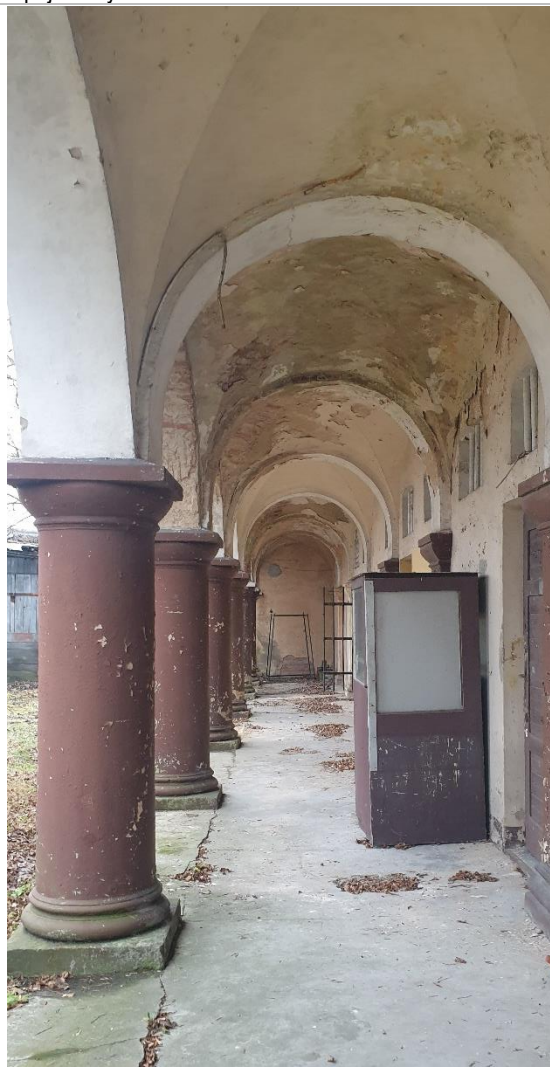
Rysunek 17 Odspojenie tynku

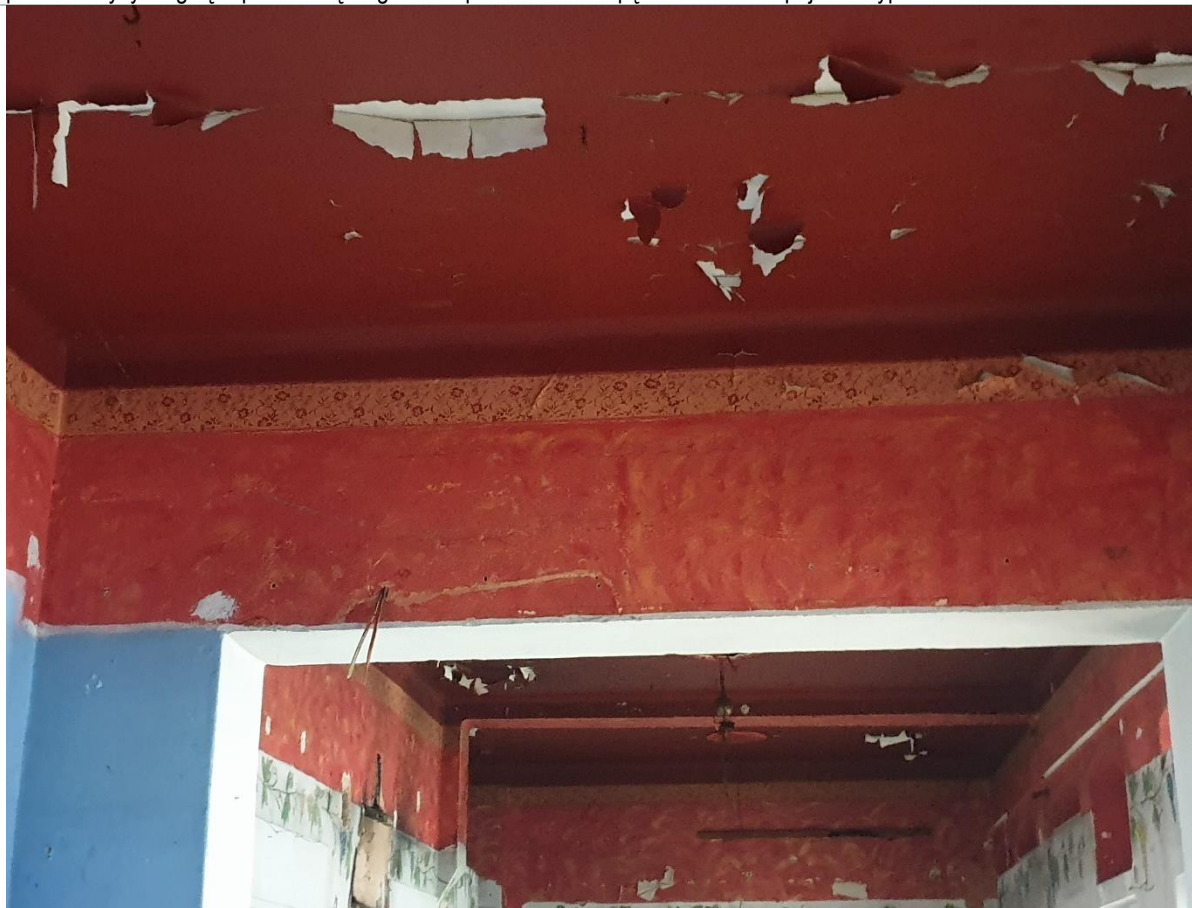
Strop wewnętrzny konstrukcji betonowej opartej na belkach żelbetowych w stanie dobrym. Od dołu stropu widoczne podłużne rysy biegnące przez całą długość stropu oraz liczne spękania oraz odspojenia wypraw malarskich.

Rysunek 18 Odspojenie wypraw malarskich

Naprawa wypraw malarskich. Ze względu na zmianę sposobu użytkowania obiektu wraz z projektowaną zmianą sposobu użytkowania stropów z przeznaczeniem na salę wystaw czasowych oraz salę edukacyjną należy wykonać nowy strop żelbetowy przystosowany pod projektowane obciążenia.
