EKSPERTYZA TECHNICZNA

TEMAT:	EKSPERTYZA TECHNICZNA PAŁACU W LISOWICACH
LOKALIZACJA:	LISOWICE, GMINA KOLUSZKI
ZLECENIODAWCA:	EKOTEKTURA SPÓŁKA Z OGRANICZONĄ ODPOWIEDZIALNOŚCIĄ Z SIEDZIBĄ W KRAKOWIE, PRZY UL. STANISŁAWA KONARSKIEGO 33/2
WYKONAWCA EKSPERTYZY:	PUCIŁOWSCY-KONSTRUKCJE PAWEŁ PUCIŁOWSKI UL. SOKRATESA 13A/41 01-909 WARSZAWA BIURO@PUCILOWSCY- KONSTRUKCJE.PL TEL. 509 197 862   PUCIŁOWSCY KONSTRUKCJE

Przedmiotem niniejszego opracowania jest istniejący budynek pałacu w Lisowicach, gmina Koluszki

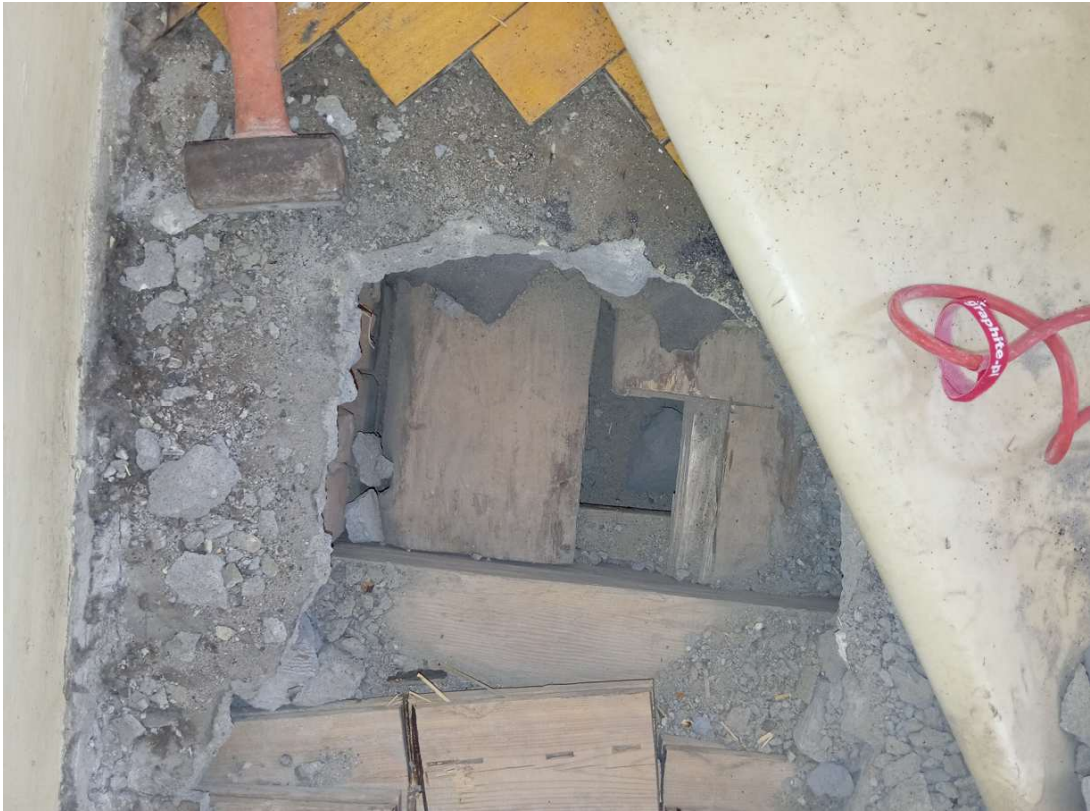
fot.1. odkrywka 01-widoczna belka drewniana, deski ślepego pułapu, warstwa posadzki betonowej, parkiet i wykładzina PCV

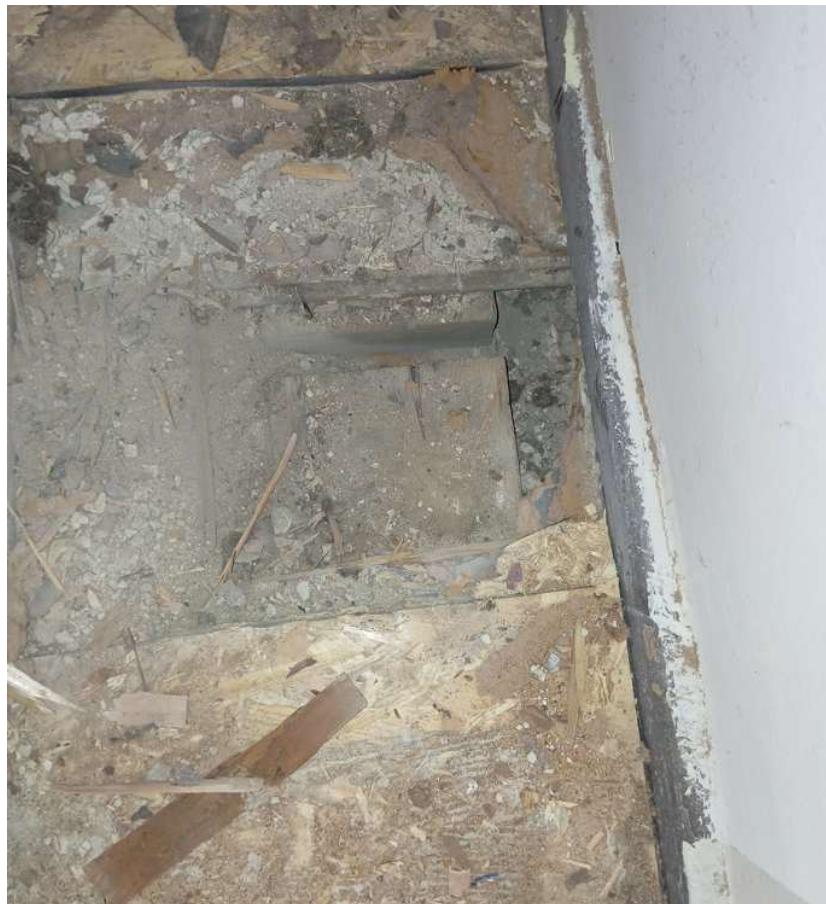
fot.2. odkrywka 02-widoczna belka drewniana, gruz, legary drewniane i płyta osb

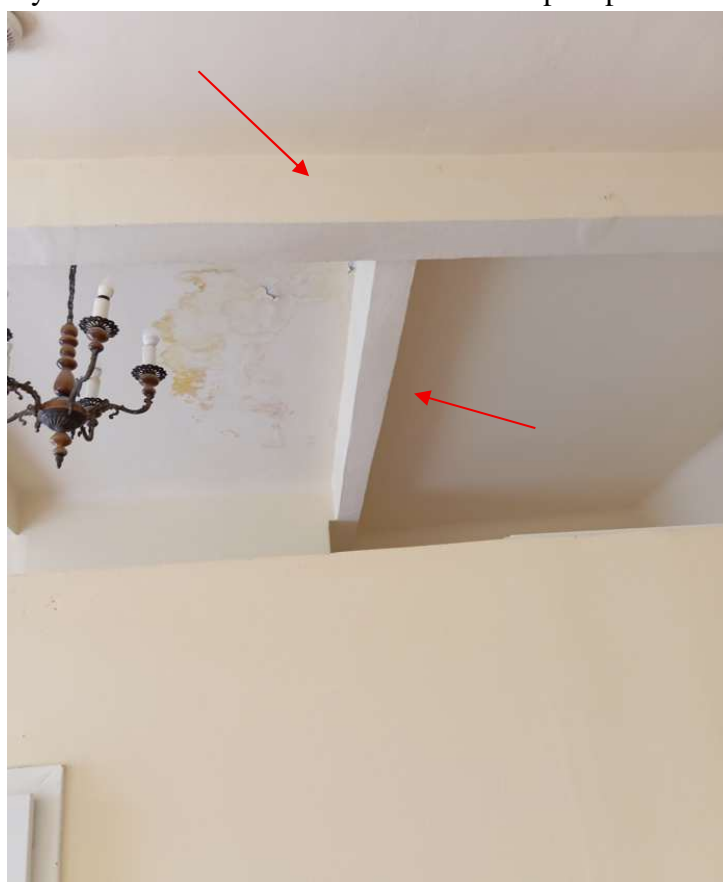
fot.4. widoczne belki stalowe w pomieszczeniu 0.13 na parterze oraz zacieki na stropie

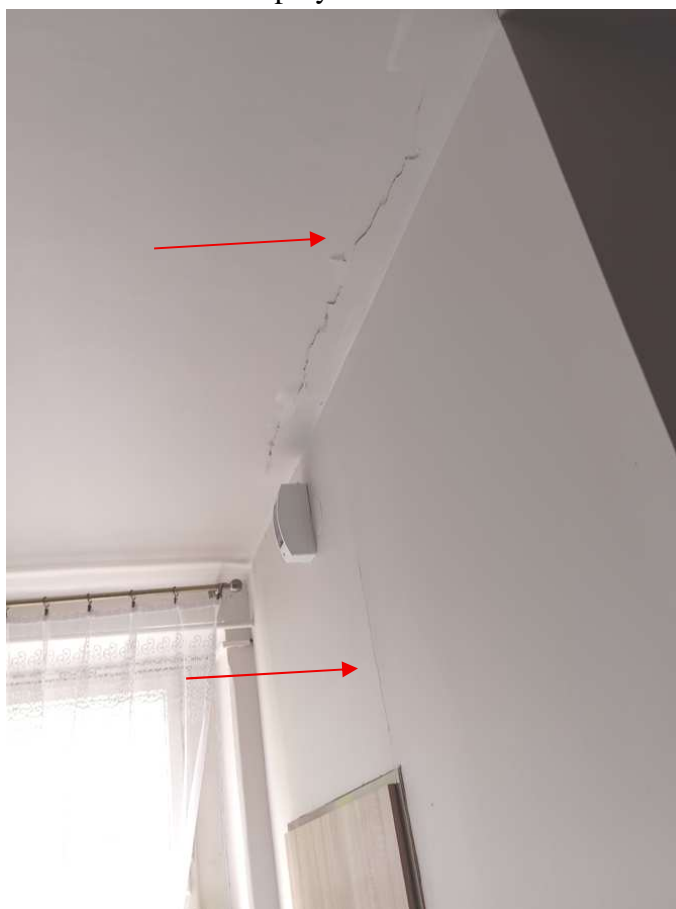
fot.6. widoczne zarysowanie stropu przy styku ze ścianą działową łazienki

- Wzmocnić konstrukcję stropu. Wzmocnienie polega na obustronnym dokręceniu do istniejących belek drewnianych profili stalowych. Proponuje się zastosowanie ceowników stalowych skręcanych na przestrzał przez elementy drewniane. Ceowniki należy opierać w bruzdach wykonywanych w ścianach nośnych. Należy usunąć wszystkie wtórnie wykonane warstwy posadzkowe (płyty osb, wylewki betonowe), usunąć trociny, polepę glinową i gruz ceglany z przestrzeni pomiędzy belkami. Demontażu również wymagają beski ślepego pułapu. Wypełnienie pomiędzy belkami wykonać z lekkiego materiału izolacyjnego np. keramzyt, styropian lub wełna mineralna. Wylewkę wykonać jako lekką np. ze stylobetonu lub jako anhydrytową. Istniejące belki drewniane przed wykonaniem wzmocnienia należy zaimpregnować środkami grzybo i owadobójczymi oraz p.poż. Prace budowlane należy prowadzić w taki sposób aby nie uszkodzić ozdobnych zdobień i rozet gipsowych znajdujących się na sufitach.

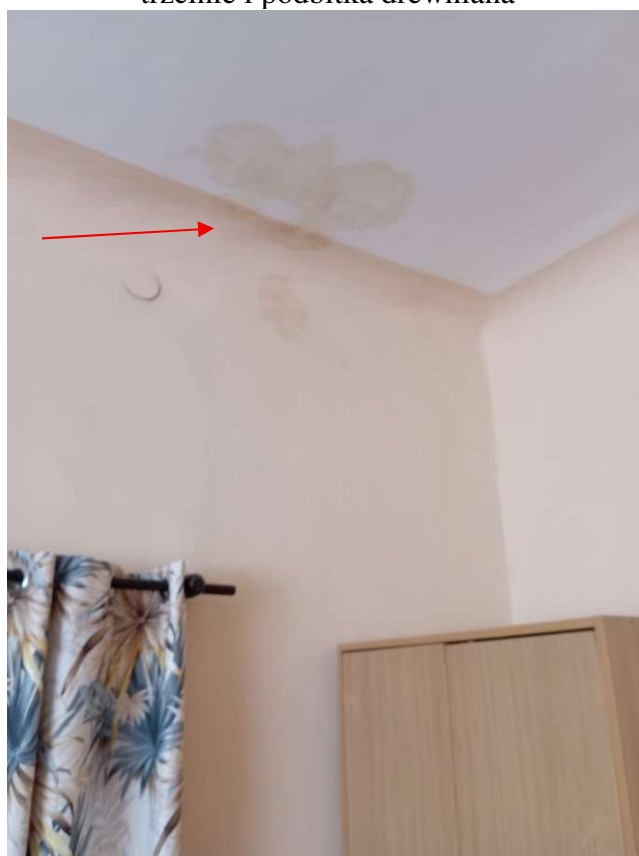
fot.8. widoczne zacieki i zawilgocenia na suficie i ścianie w pokoju

- zacieki i zawilgocenia na suficie, szczególnie w pomieszczeniach mokrych, co może świadczyć o nieszczelnej instalacji sanitarnej,
- zawilgocenia i zagrzybienia stropu w pomieszczeniu kotłowni,
- lokalne zarysowania stropu świadczące o nadmiernym wyężeniu konstrukcji belek
- wtórne wykonanie ciężkiej wylewki betonowej grubości 9-12cm doprowadza do nadmiernego przeciążenia konstrukcji stropu
- zagruzowanie przestrzeni pomiędzy belkami stropu i ślepym pułapem doprowadza do zmniejszenia wentylacji belek drewnianych oraz do dociążenia stropu.

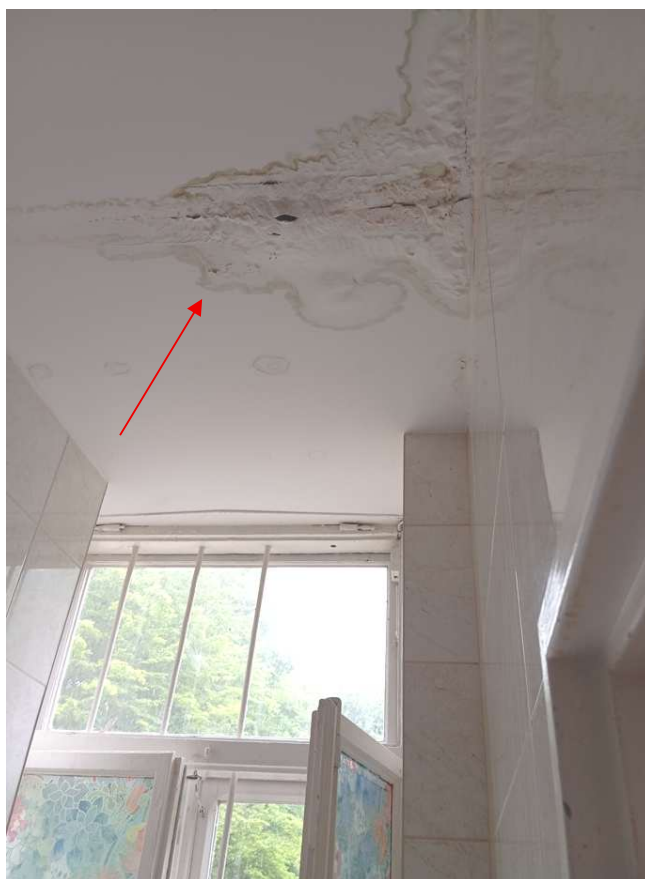
fot.9. widoczne zacieki i zawilgocenia na suficie w łazience

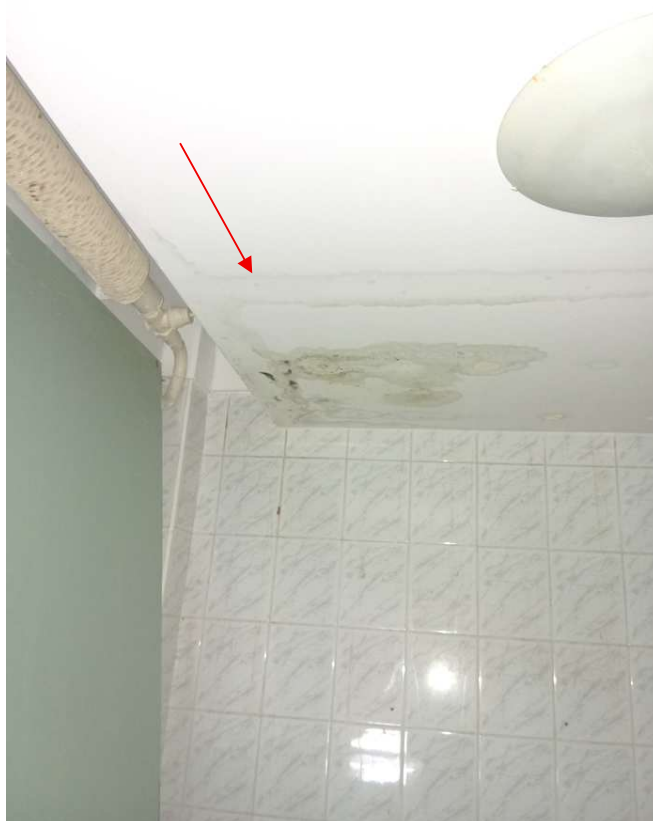
fot.10. widoczne zacieki i zawilgocenia na suficie w łazience

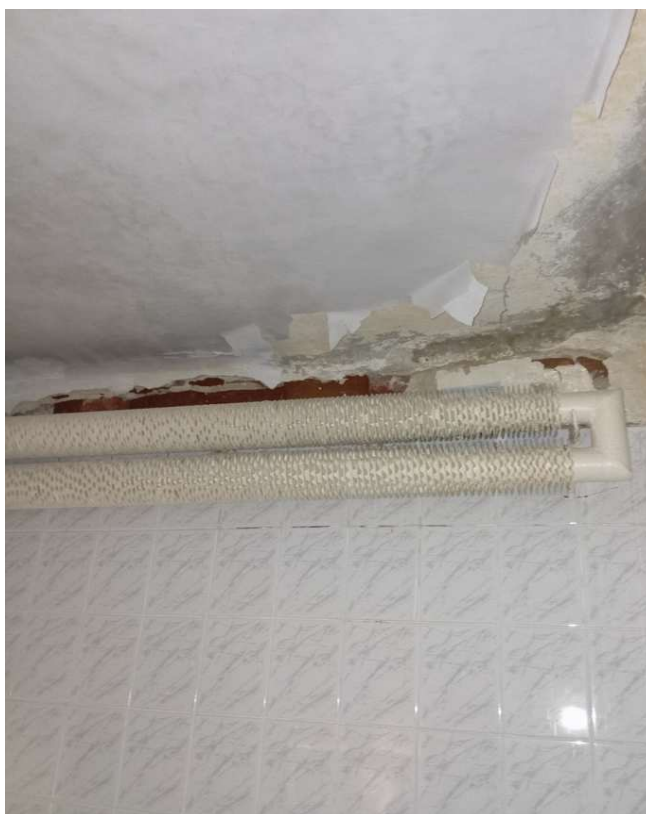
fot.11. widoczne zacieki, zawilgocenia odparzenia tynku i farby na suficie w pralni

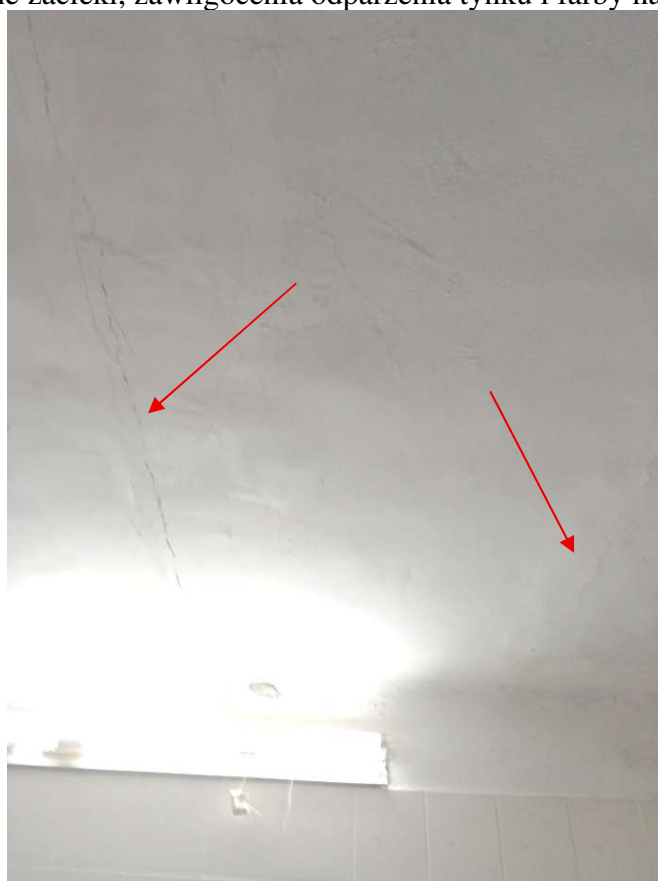
fot.12. widoczne wyrysowania na tynku na suficie w linii belek stropowych

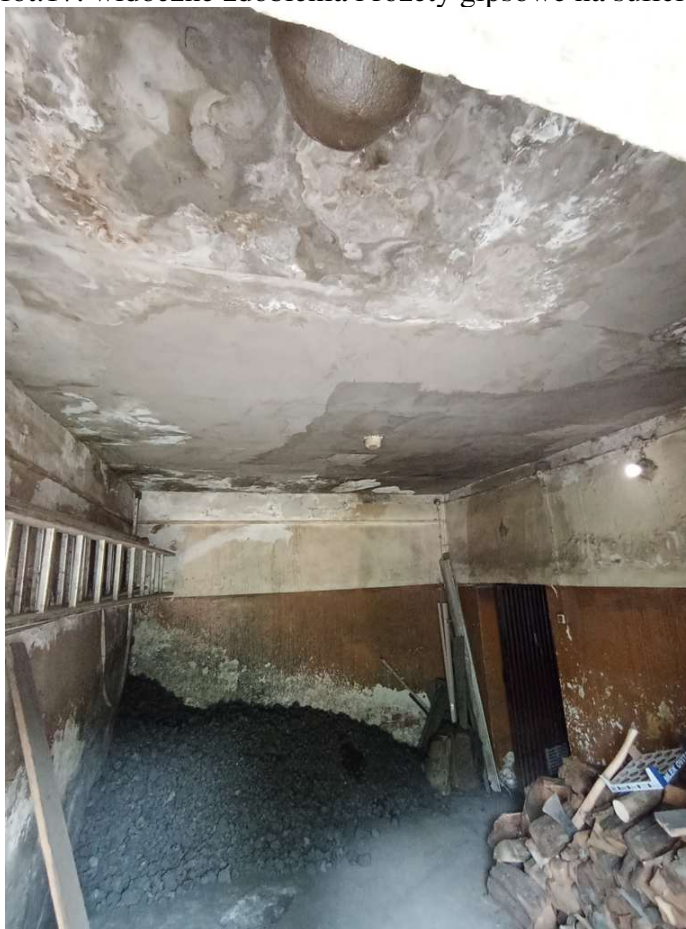
fot.18. widoczne zawilgocenia i zagrzybienia stropu w pomieszczeniu kotłowni

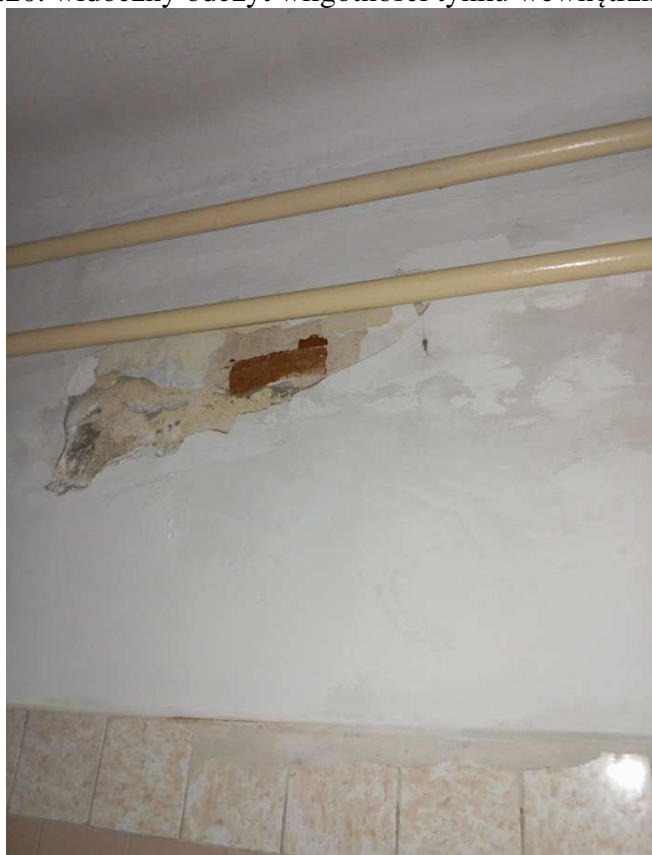
fot.21. widoczne zawilgocenia, ubytki tynku i odparzenia na ścianie wewnętrznej

usunięciem zawilgocenia należy zlokalizować źródło zawilgocenia i je usunąć. Zawilgocenia ścian w budynku należy osuszyć i zaimpregnować środkiem grzybobójczym.

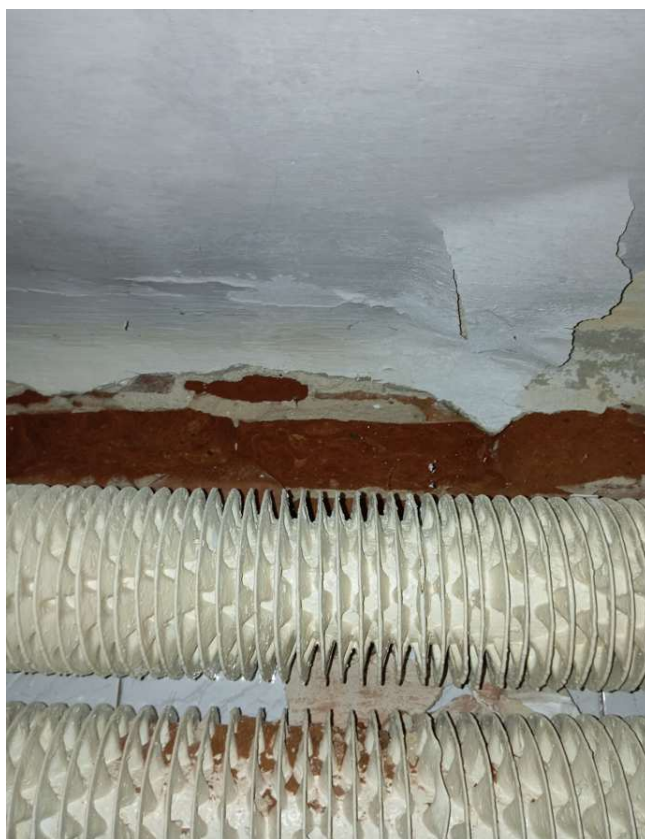
fot.22. widoczne zawilgocenia, ubytki tynku i odparzenia na ścianie wewnętrznej

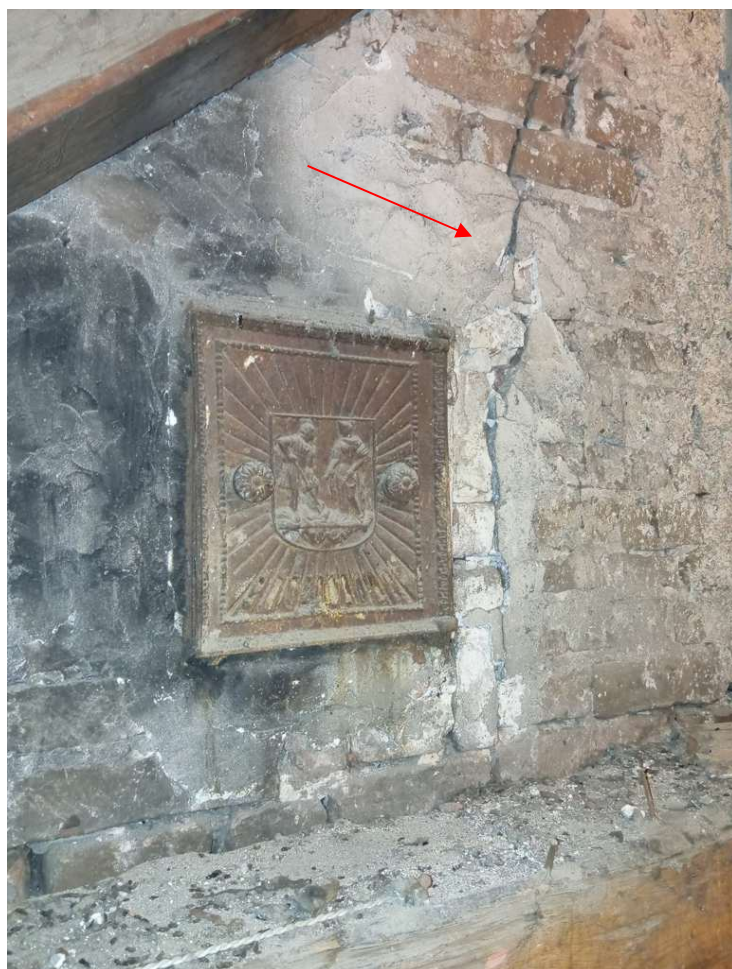
fot.24. widoczny pęknięcie ściany szczytowej poddasza

W przypadku podjęcia decyzji o wykonaniu nowego tynku na ścianach istniejący tynk należy skuć. Ewentualne, ujawnione po skuciu tynku rysy muru zszyć prętami stalowymi w systemie naprawczym dedykowanym do naprawy rys ścian murowanych. Ubytki zaprawy bądź luźną zaprawę między cegłami uzupełnić dedykowaną zaprawą renowacyjną. Warstwę tynku odtworzyć z wykorzystaniem tynków renowacyjnych przeznaczonych do starych murów.

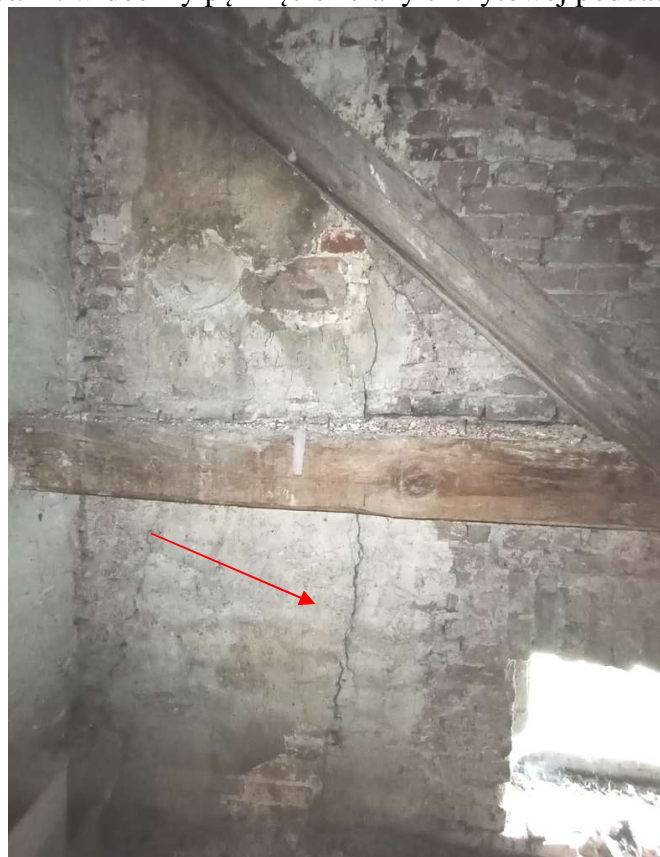
fot.25. widoczny pęknięcie ściany szczytowej poddasza

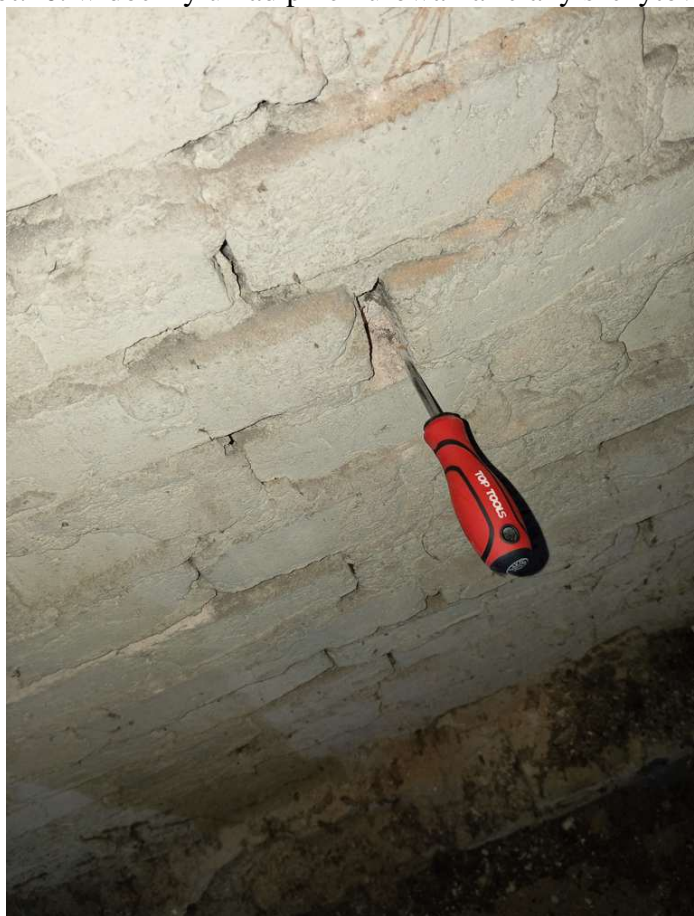
fot.27. widoczny stan zaprawy między cegłami i zagłębienie ostrza ze stali hartowanej na 1,5cm w zaprawie, świadczące o niskiej klasie zaprawy

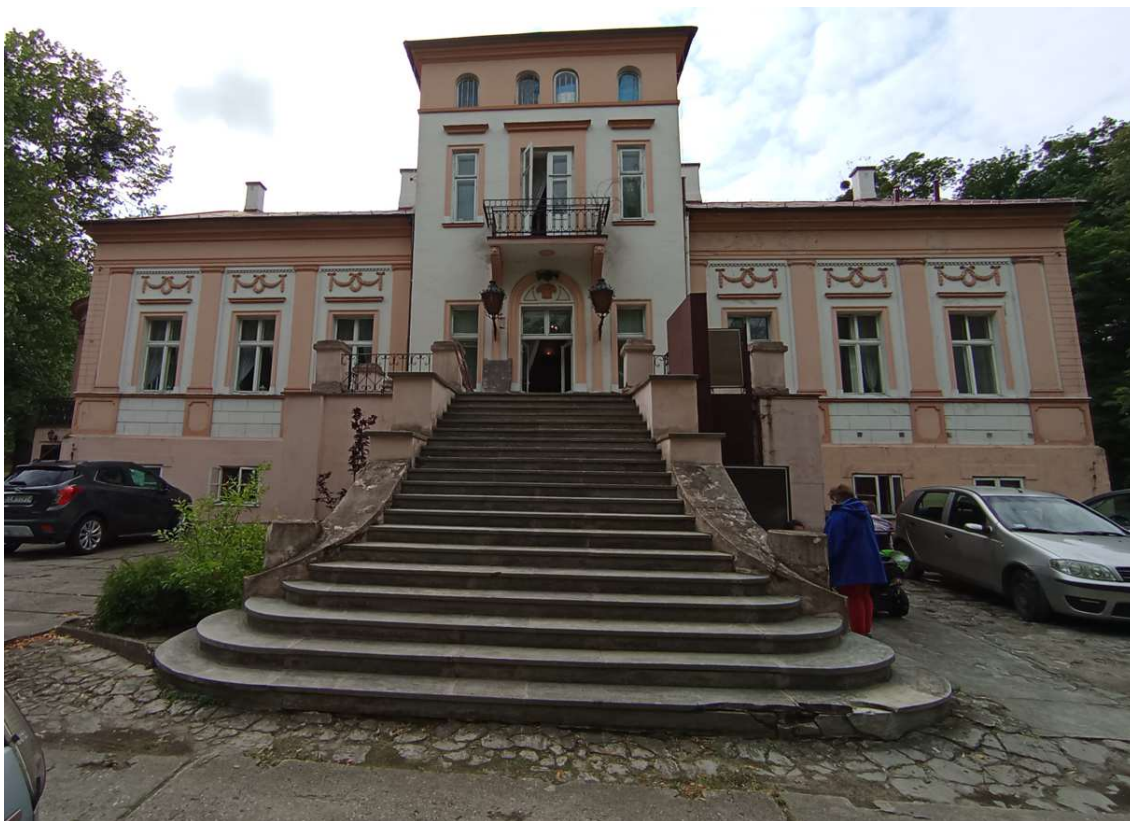
fot.28. widoczna elewacja wschodnia oraz ubytki okładziny na schodach zewnętrznych

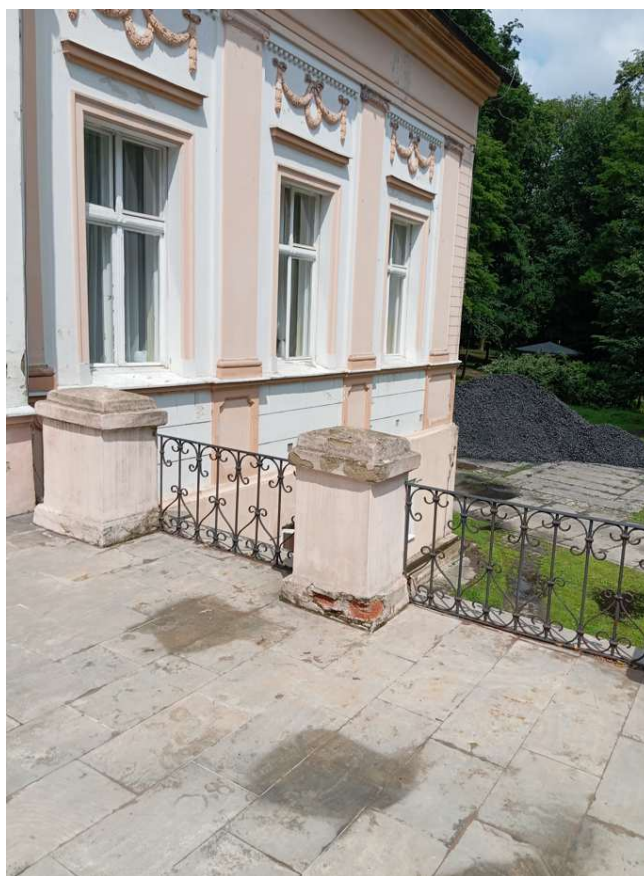
fot.29. widoczne ubytki tynku i cegły na słupie tarasu od elewacji wschodniej

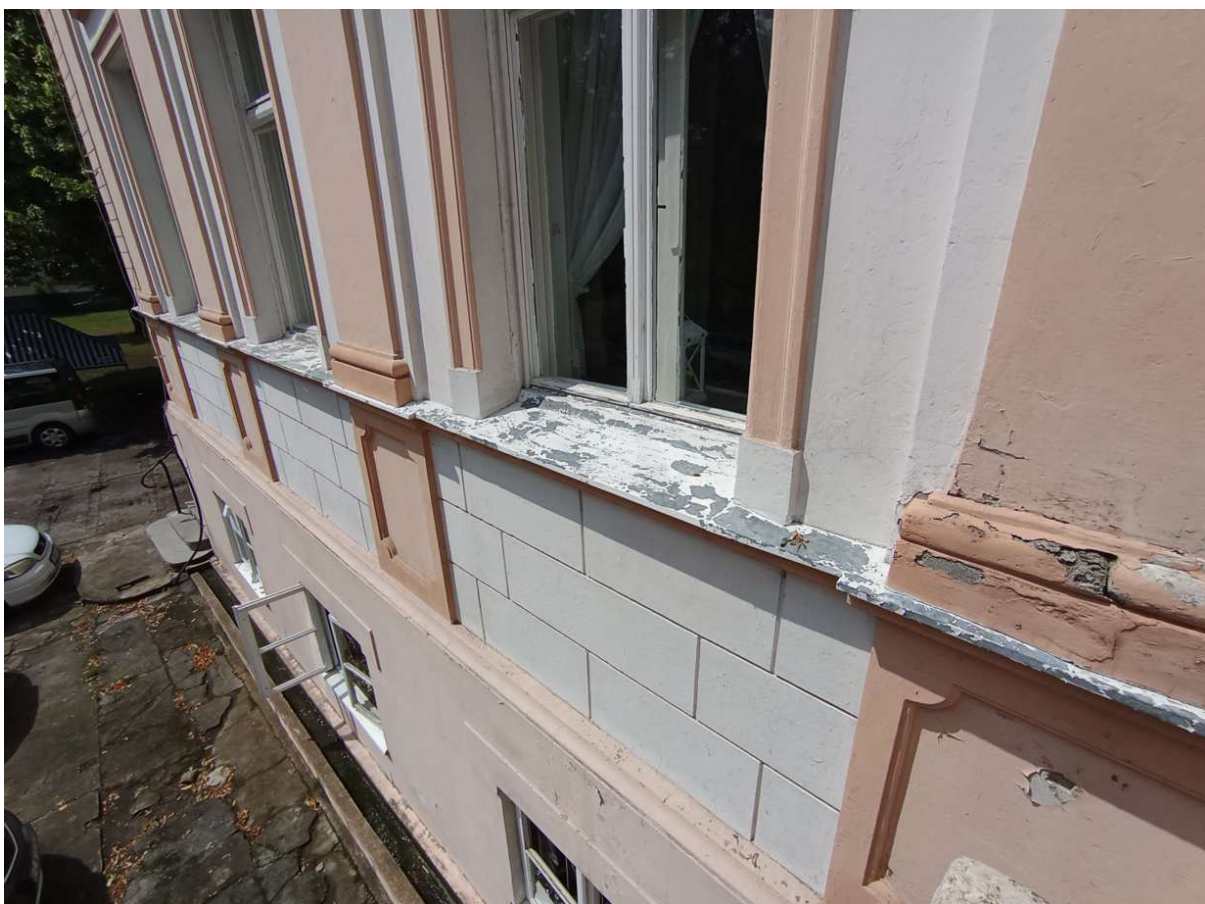
fot.30. widoczne zarysowania, ubytki tynku i odparzenia na elewacji wschodniej

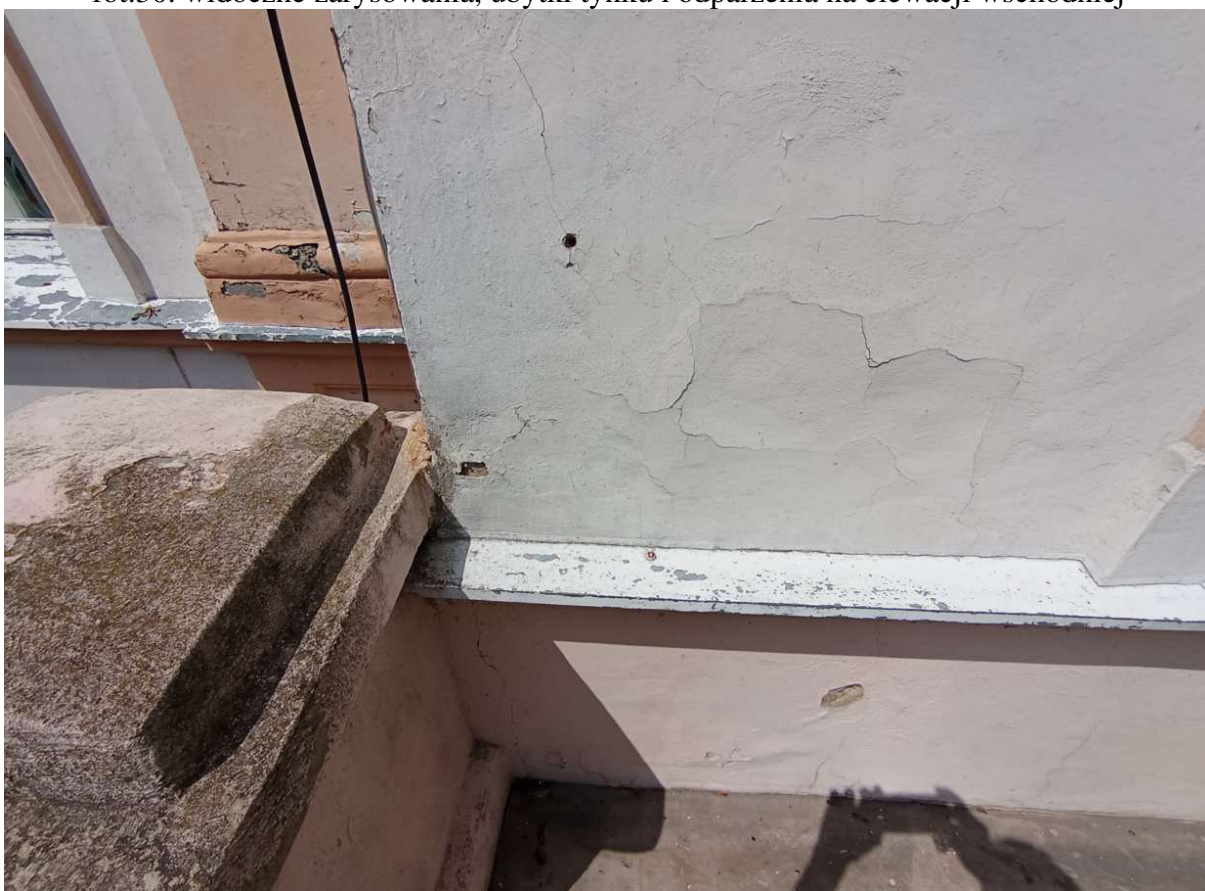
fot.31. widoczne zarysowania tynku na elewacji wschodniej

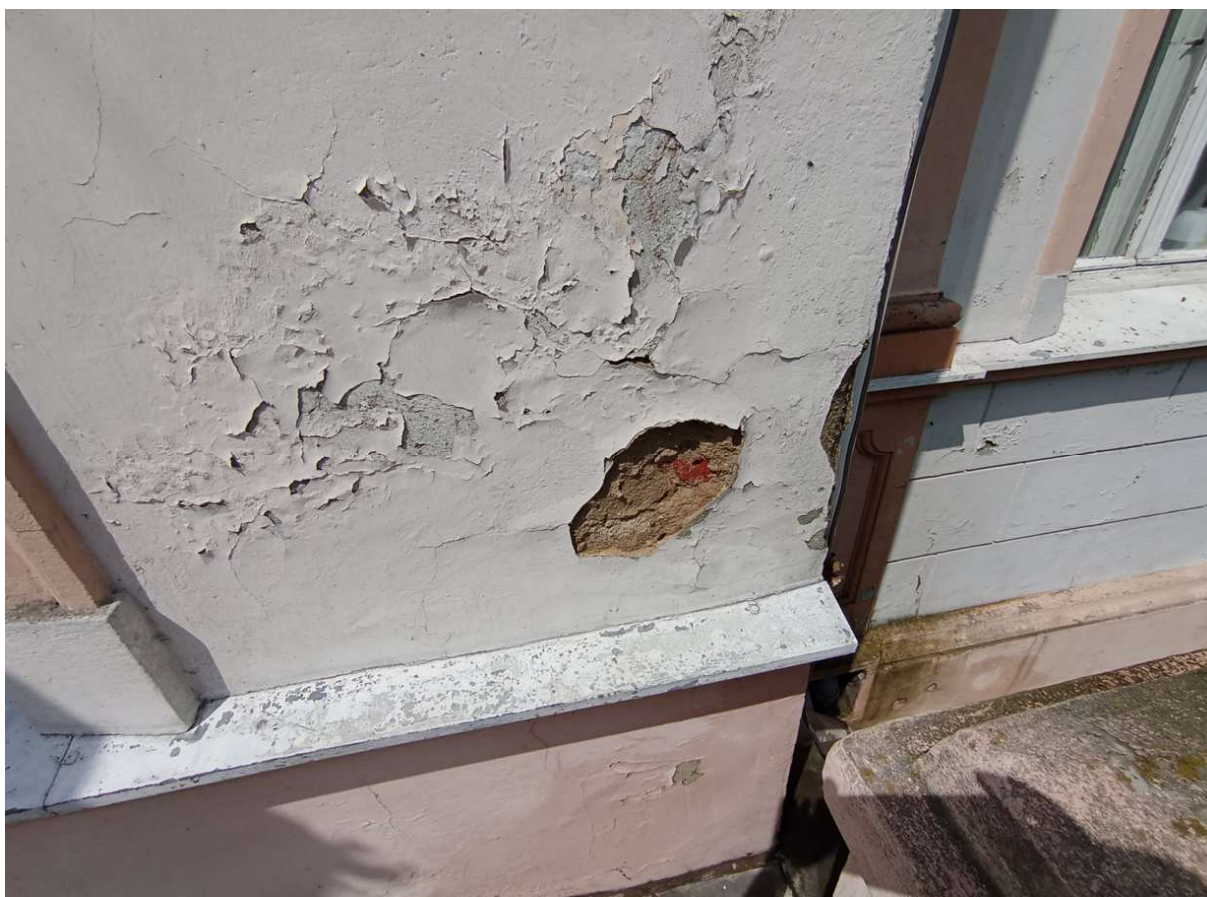
fot.32. widoczne zarysowania, ubytki tynku i odparzenia na elewacji wschodniej

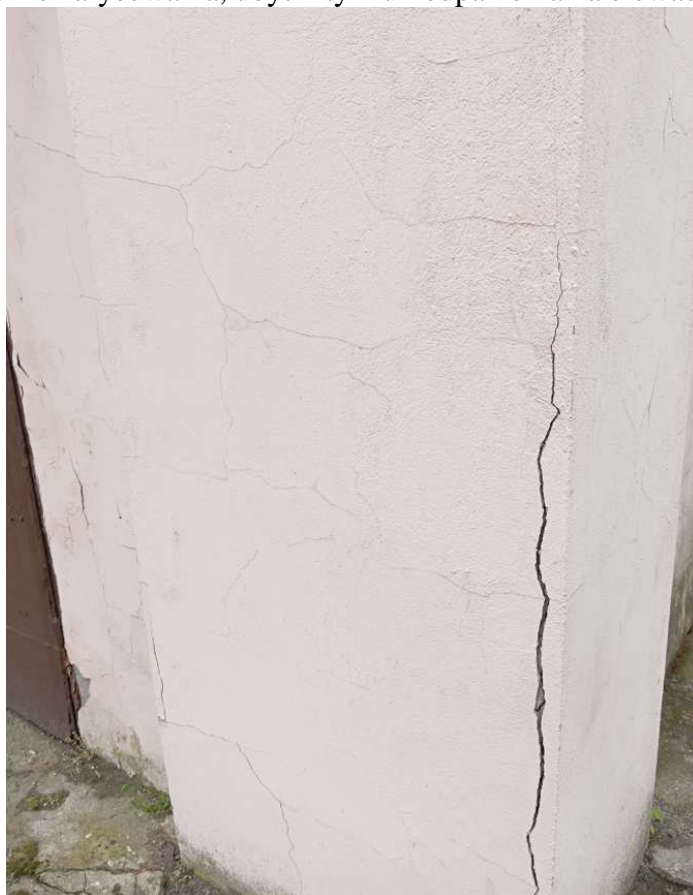
fot.33. widoczne pęknięcie na tynku elewacji wschodniej

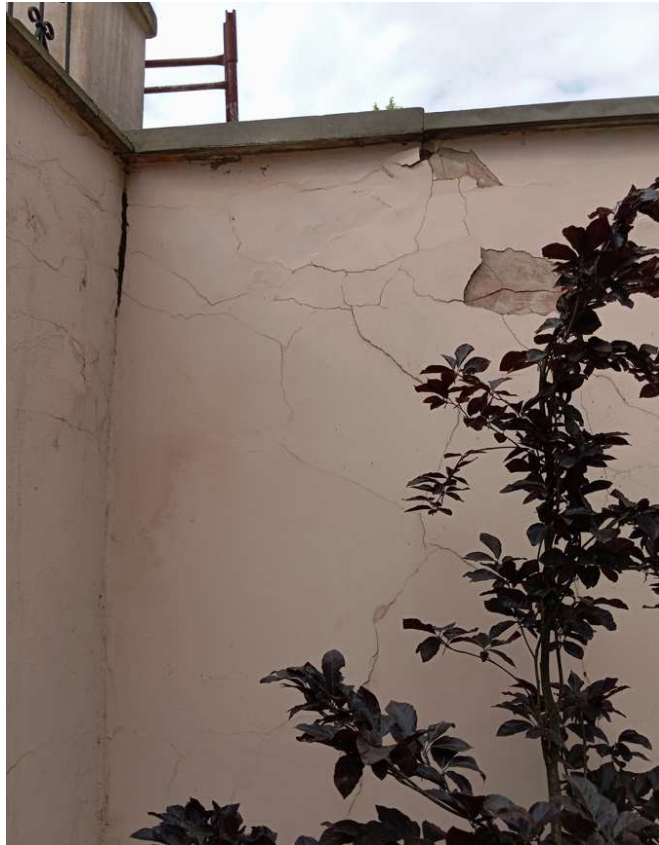
fot.34. widoczne zarysowania i ubytki tynku na ścianie przy schodach zewnętrznych elewacji wschodniej

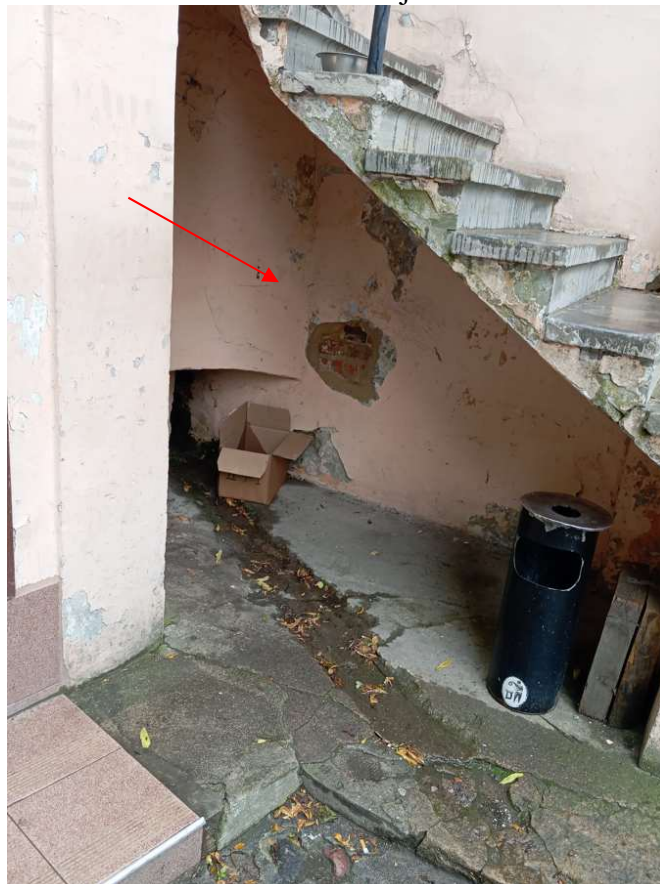
fot.35. widoczne ubytki tynku, zawilgocenia ściany oraz zły stan techniczny schodów zewnętrznych prowadzących na taras przy werandzie

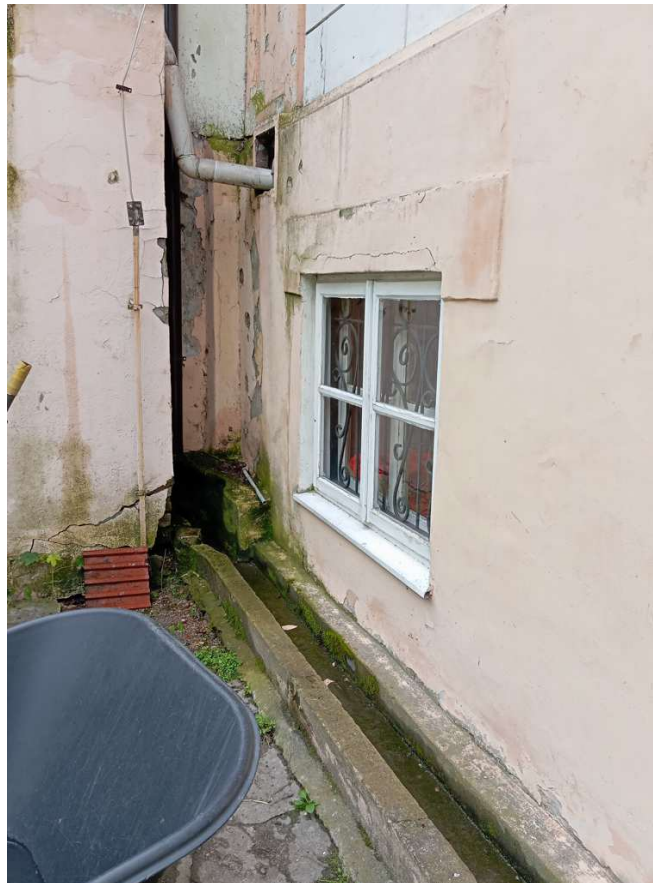
fot.36. widoczne pęknięcie oraz zagrzybienia i zawilgocenia elewacji w rejonie cokołu przy korytku odprowadzającym wodę opadową z rur spustowych

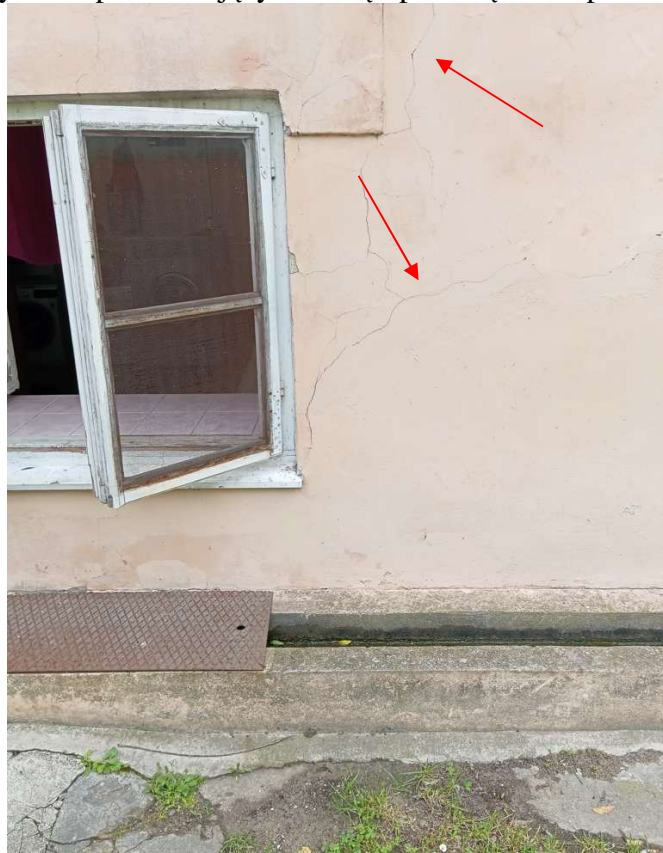
fot.37. widoczne zarysowania tynku w rejonie okna

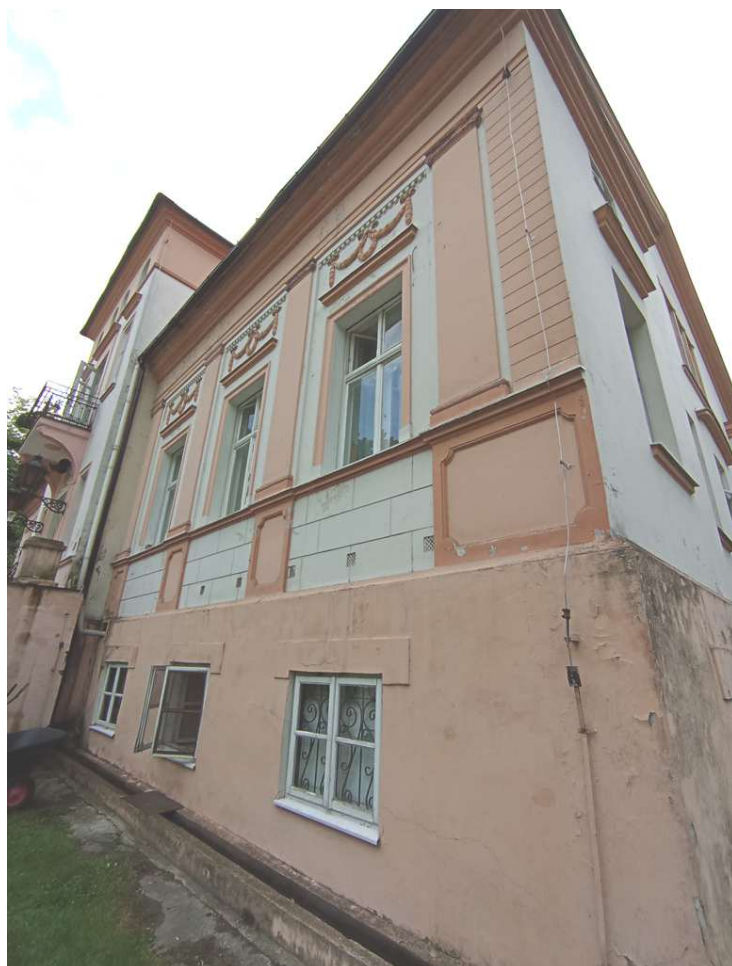
fot.38. widoczne zagrzybienia tynku na elewacji w narożniku ściany wschodniej i północnej

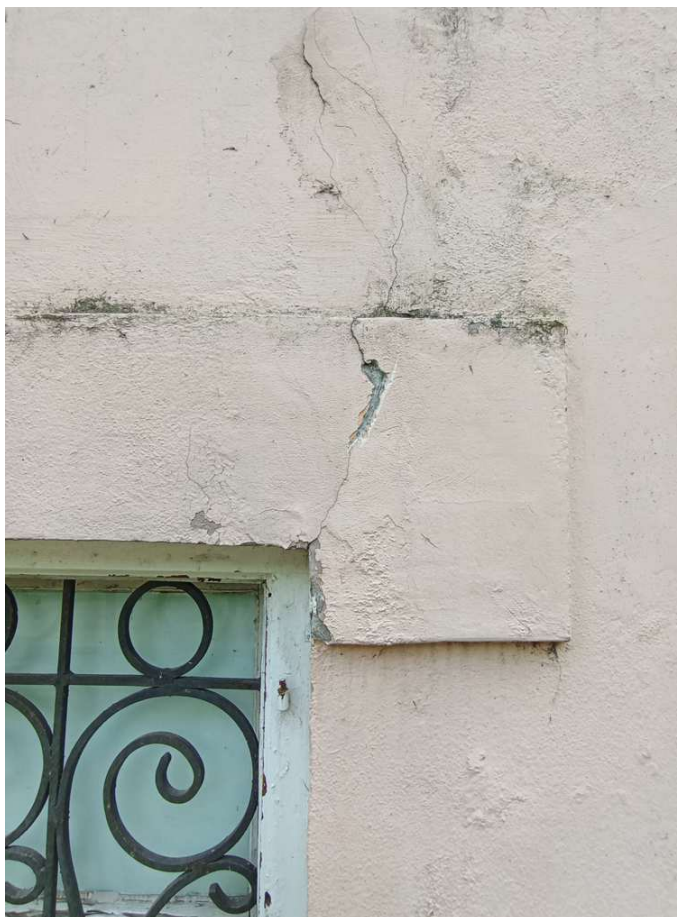
fot.40. widoczne zarysowania tynku w rejonie nadproża okna

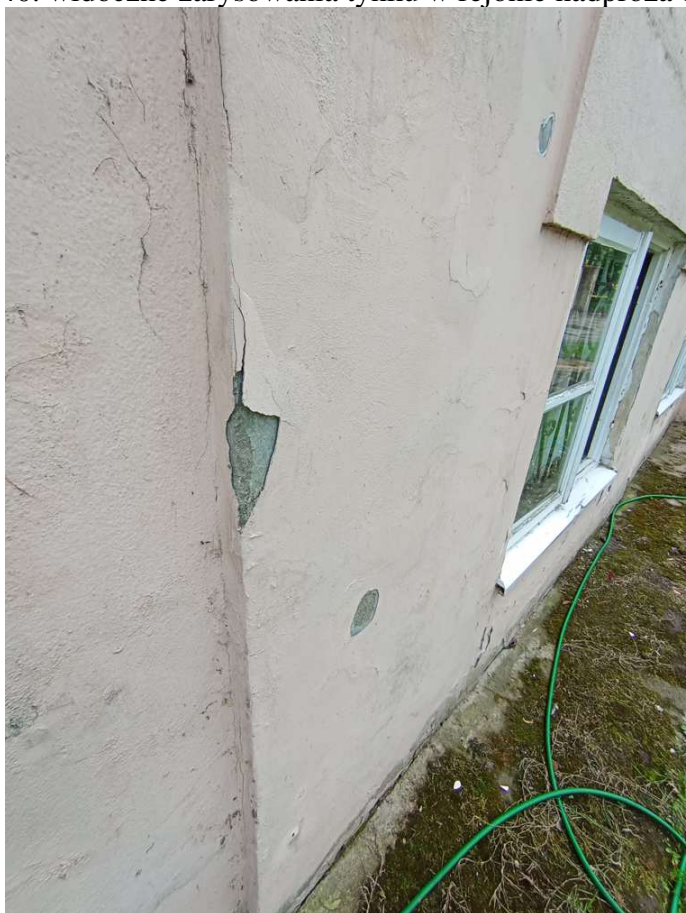
fot.41. widoczne zarysowania, ubytki i odspojenia tynku na elewacji północnej

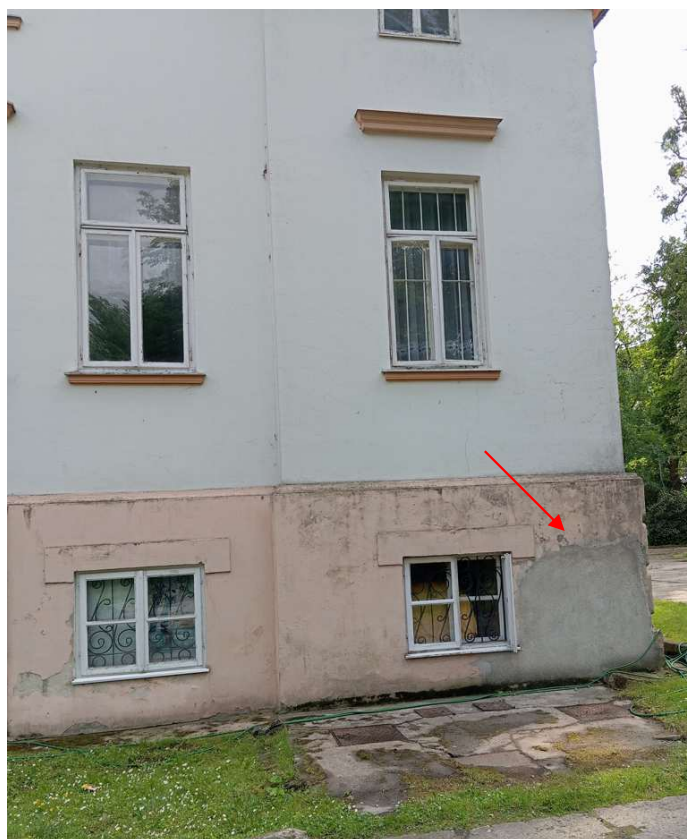
fot.42. widoczne zawilgocenia tynku na elewacji północnej oraz wtórne naprawy tynku

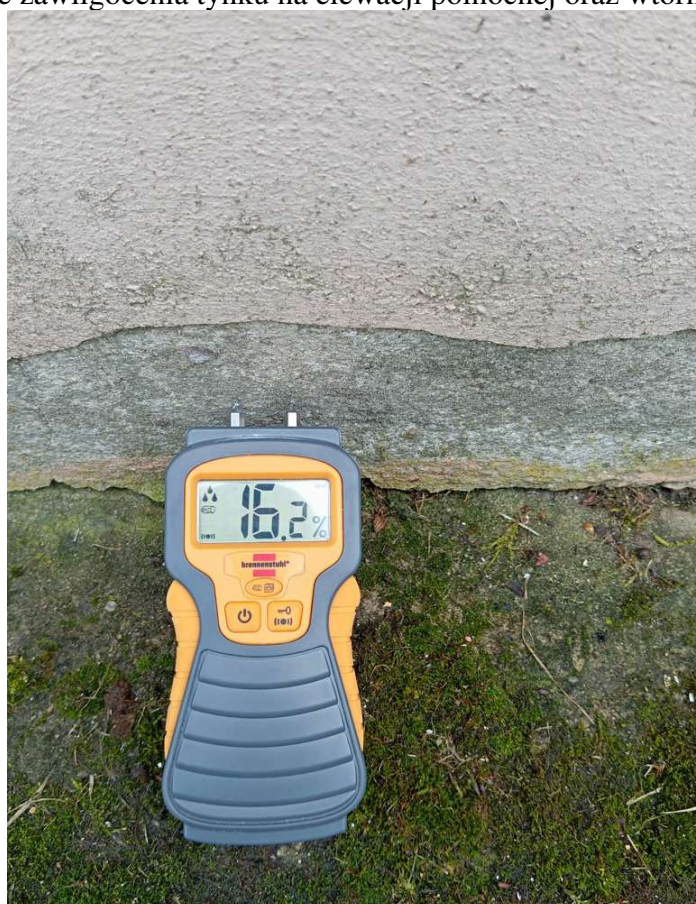
fot.43. widoczne pomiar wilgotności ściany w rejonie cokołu elewacji północnej

- duża wilgotność ścian: od wewnątrz ponad 10% od zewnątrz ponad 16%,
- luźny i odspojony tynk zewnątrz i wewnątrz na ścianach,

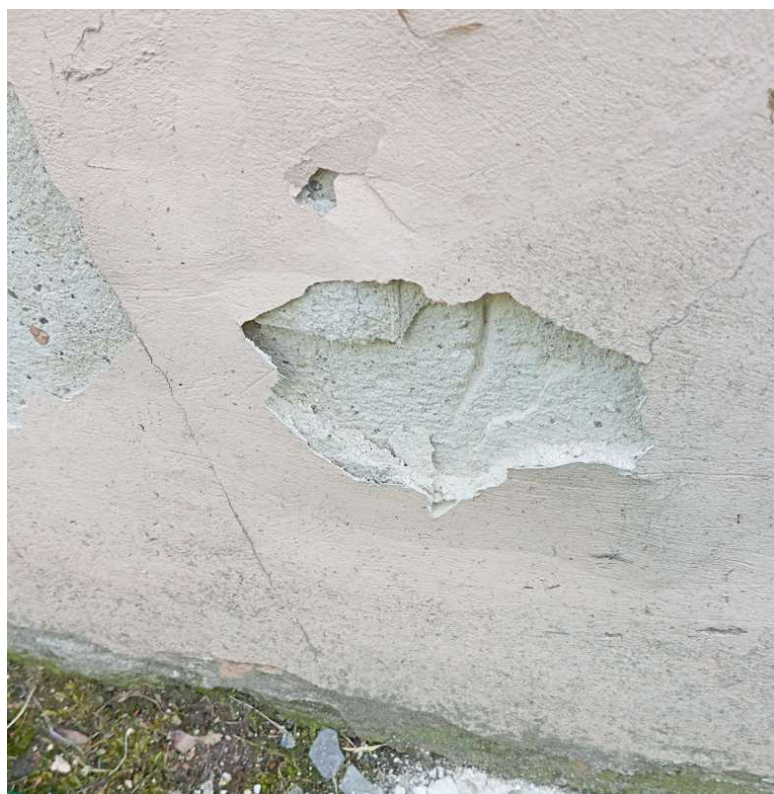
fot.44. widoczne zarysowania, ubytki i odspojenia tynku na elewacji zachodniej

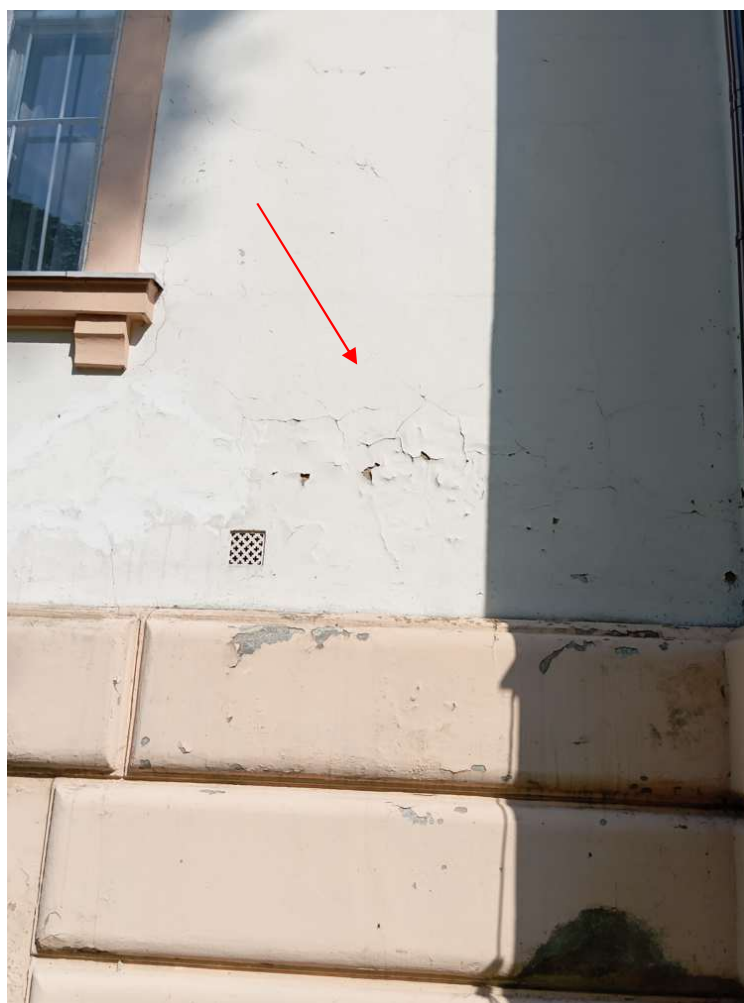
fot.47. widoczne zarysowania na tynku na elewacji zachodniej
